TESI di LAUREA MAGISTRALE
INGEGNERIA EDILE - ARCHITETTURA
Relatore: prof. ssa
MALIGHETTI LAURA ELISABETTA
POLO TERRITORIALE di LECCO

Monza tra verde, acqua ed industrie:
Un'opportunità per le areedismesse
Una rinascita per l'ex Filatura e Tessitura Meccanica
FOSSATI & LAMPERTI

Capitolo 9
Processi Diagnostici

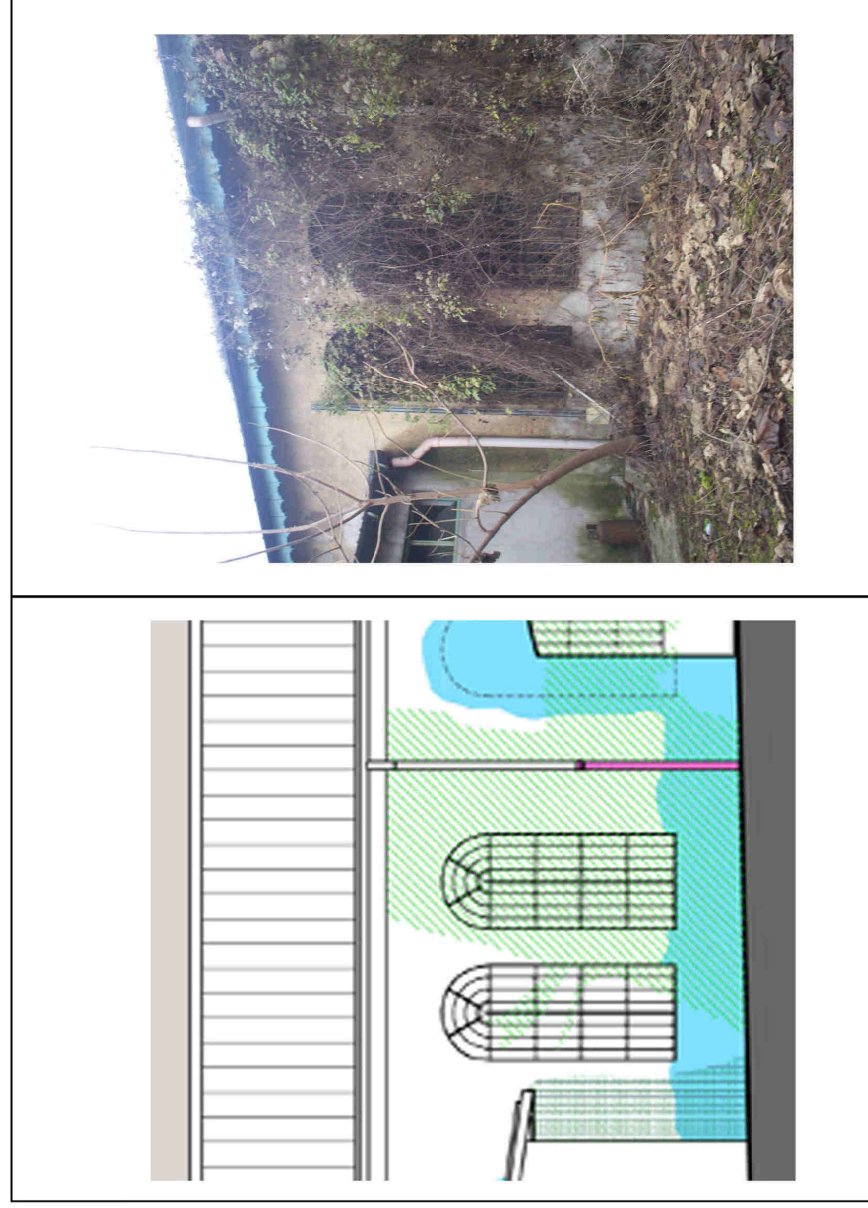
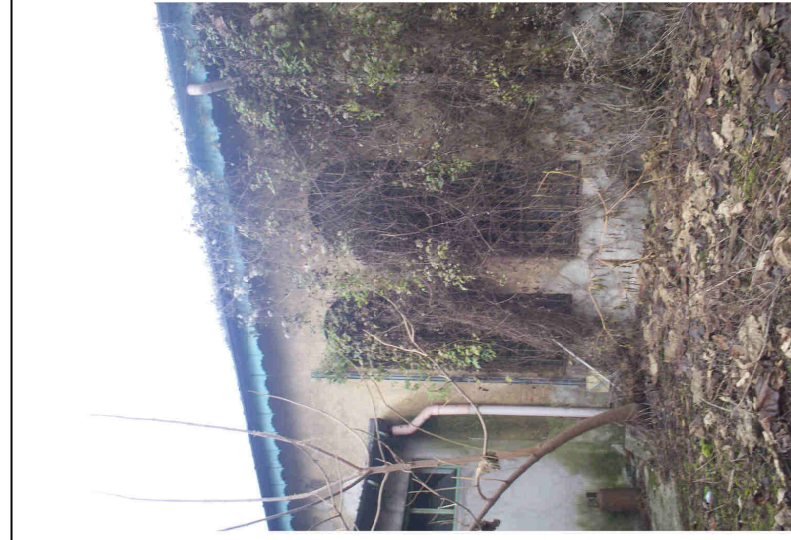
SD.01

Crescita di piante arboree infestanti.

La proliferazione di una serie di piante infestanti lungon alcuni prospetti del Complesso Edilizio F è ancora in atto. Queste piante riescono a crescere perchè da quando la ditta Fossari & Lamperti è stata chiusa e i luoghi sono stati messi all'asta ed acquisiti dal Comune di Monza pochi sono stati gli interventi di manutenzione ordinaria per il mantenimento dei luoghi. Questa mancanza di interventi di manutenzione ordinaria per il taglio di queste pinte ne ha peresso la proliferazione. Le piante sono cresciute aggrappandosi alle pareti e salendo fio sulla copertura dove sonoriuscite a espandersi con maggiore facilità visto la minore pendenza della copertura rispetto alla muratura e vista la maggiore scabrosità della superficie costituita dalle tegole in cotto rispetto ad una finitura esterna in intonaco al civile anche se con granulometria medio grossa.

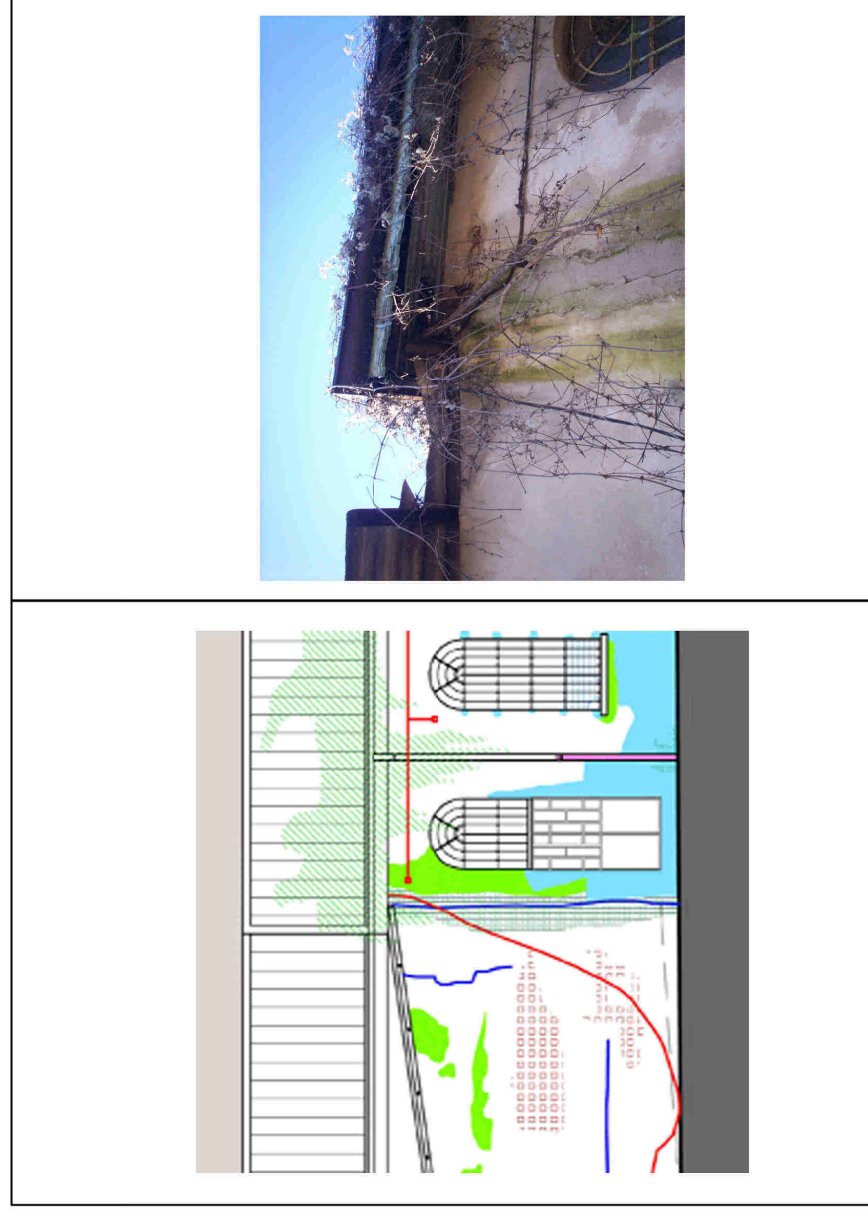
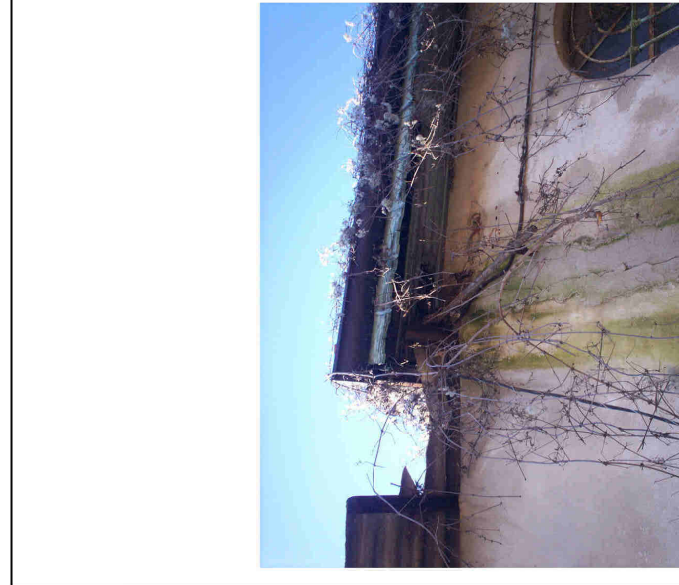
SD.02

Patina biologica

Si può notare come la patina biologica in questione è caratterizzata da una proliferazione di muffe e microorganismi vegetali organizzati in colonie che riescono ad attecchire in prossimità di quelle parti del fabbricato dove è possibile trovare alcuni problemi nell'impianto di deflusso ed allontanamento delle acque meteoriche. Infatti nei luoghi dove è possibile trovare tale fenomeno si nota la mancanza di parti di pluviali per permettere alle acque meteoriche convogliate nei canali di raggiungere l'impianto di smaltimento delle acque chiare dove esiste o quanto meno si raggiungere il piano campagna e finire nel terreno circostante. In queste zone è quindi diffusissimo il fenomeno del percolamento e dilavamento delle facciate del Complesso Edilizio F durante i fenomeni meteorici. Una volta che questi sono terminati queste zone risultano avere una altissimo grado di umidità in quanto l'acqua riesce a penetrare anche negli strati più profondi e li rimane permettendo di alimentare queste colonie di microorganismi vegetali.

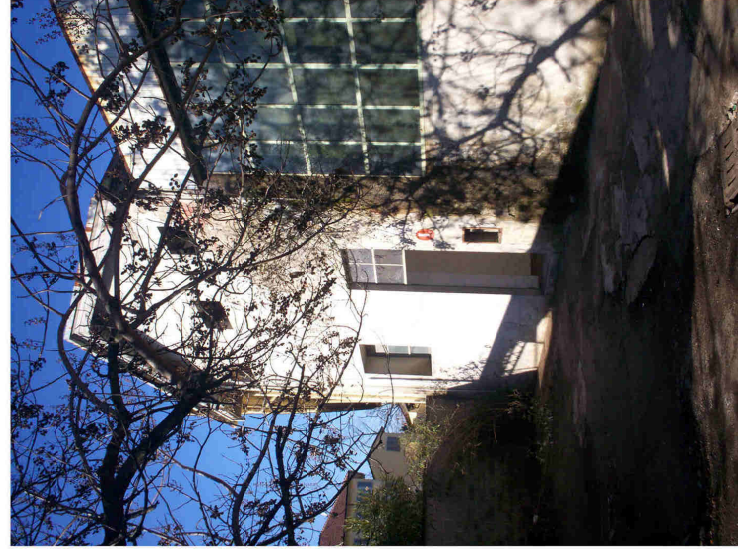
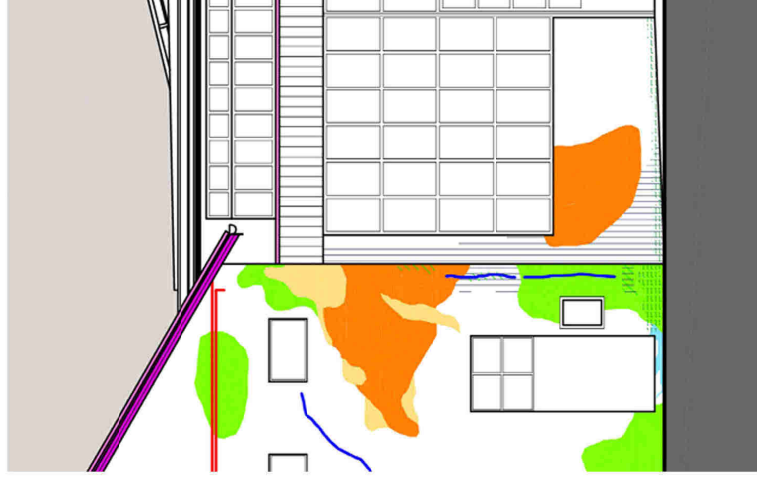
Colonizzazione biologica al piede delle murature perimetrali.

Ai piedi delle murature dove risulta più difficile allontanare le acque meteoriche provenienti dalla copertura o semplicemente quelle che bagnano la facciata e che arrivano al suolo si verifica una colonizzazione biologica alimentata dalla eccessiva umidità presente nella muratura che fa da riserva d'acqua per questi organismi. Questa umidità è presente in quanto vi è stata una errata scelta dei materiali ed una errata realizzazione dell'aggancio a terra della muratura che non presenta alcun sistema di protezione dall'acqua meteorica e da quella presente nel terreno. La porosità dell'intonaco realizzato e della muratura in mattoni pieni permette all'acqua di risalire all'interno delle stesse murature per capillarità e quindi di fornire una costante riserva di acqua per questi microorganismi vegetali.

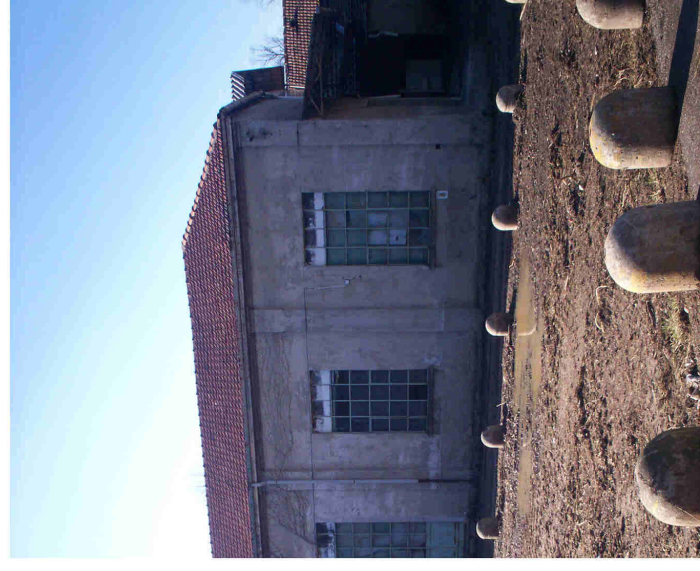
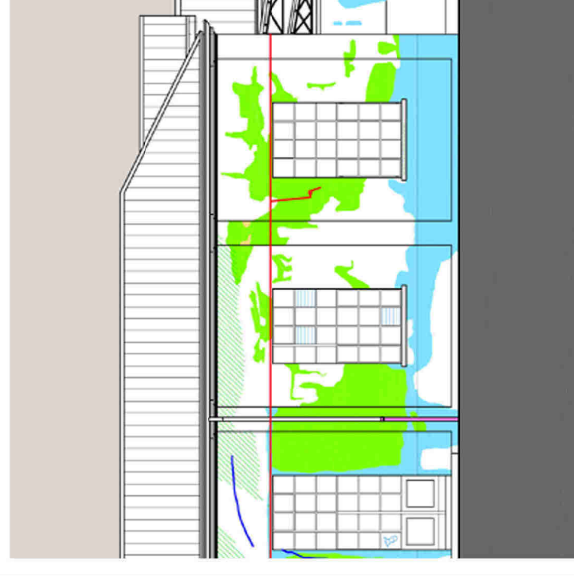
Esfoliazione dello strato superficiale di intonaco.

Esfoliazione dello strato più superficiale dell'intonaco esterno avviene su tutte le facciate del Complesso Edificio F in quanto tutti presentano le stesse problematiche. Tutte le zone dove avviene l'esfoliazione dello strato di intonaco è dovuta all'idratazione dei sali contenuti appunto nello strato superficiale dello stesso. Tale fenomeno è dovuto alla pioggia battente che bagna le facciate degli edifici che porta l'acqua nello strato superficiale dell'intonaco. Le facciate si bagnano in quanto mancano degli elementi protettivi quali possono essere una gronda con una sporgenza adeguata e comunque occorre ricordare che una adeguata manutenzione ordinaria su tutte le facciate del complesso. Sulla parte bassa delle facciate non è possibile riscontrare questo degrado in quanto in molte parti è stato rifatto lo strato di intonaco ma con materiali, colori e finiture differenti rispetto all'esistente, cosa che in evidenza questi interventi successivi.

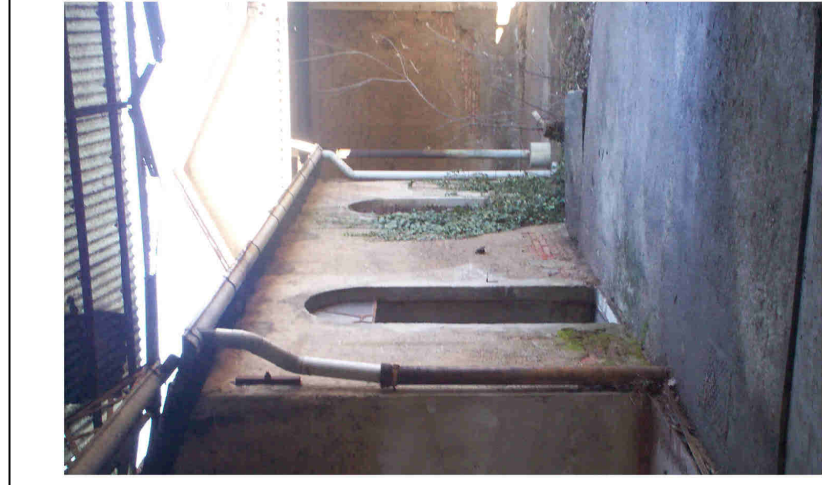
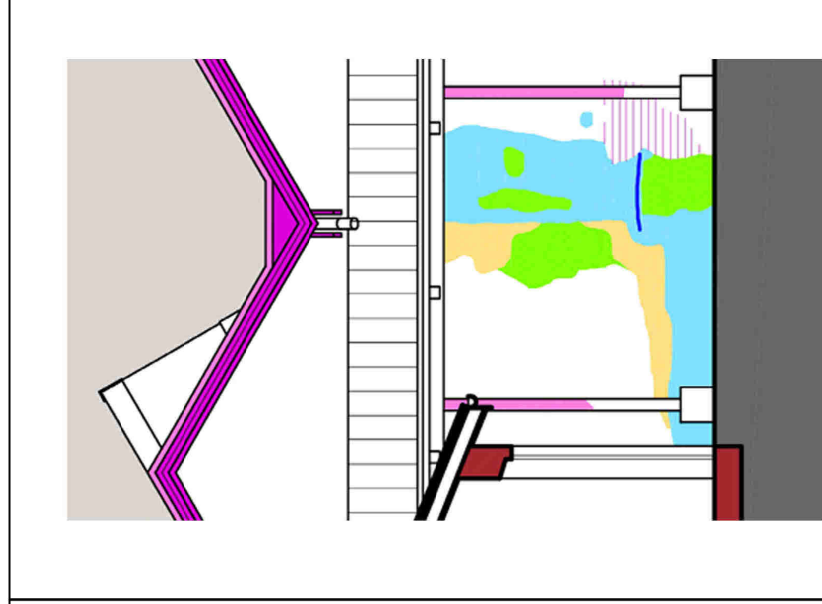
SD.05

Distacco totale di intonaco.

Distacco totale è imputabile al proseguimento dei fenomeni di polverizzazione dello strato di intonaco e soprattutto del fenomeno di esfoliazione dello strato di intonaco imputabile ad un costante attacco delle acque meteoriche sia a causa di una errata scelta del materiale sia per una inadeguata protezione delle facciate attraverso vari elementi progettuali.

Il fenomeno risulta comunque scarsamente diffuso in quanto sulle facciate sono stati eseguiti alcuni interventi di ripristino dello strato superficiale di intonaco che ha cancellato, almeno superficialmente, le cause che hanno portato a questi interventi di manutenzione.

Per poter eseguire nelle condizioni più favorevoli le varie operazioni che caratterizzano l'intervento di recupero si consiglia di procedere con una serie di indagini soniche.
 Inoltre visto che il fenomeno è direttamente legato alla presenza di acqua all'interno della parete si suggerisce di eseguire una misura del contenuto d'acqua. Si consiglia dunque di eseguire una prova legata al metodo ponderale che consiste nel valutare la perdita di peso di un campione a seguito dell'essiccamento a 105°.

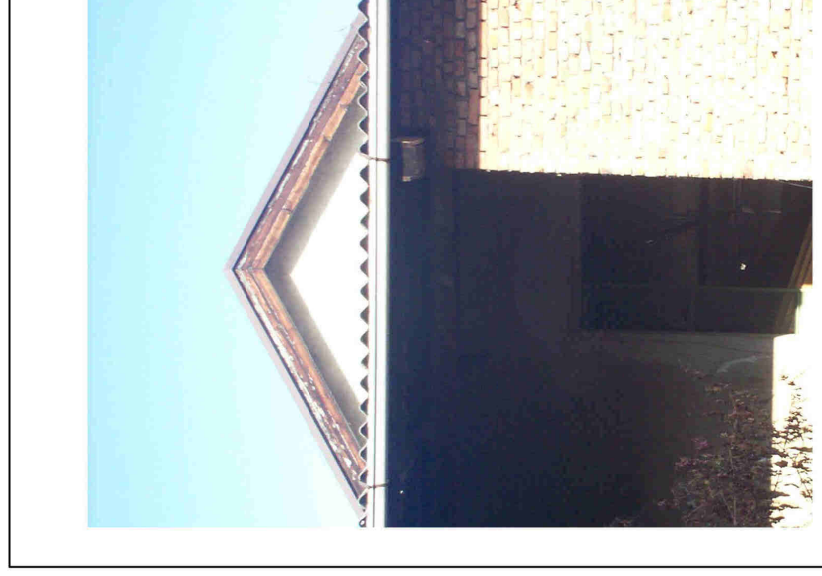
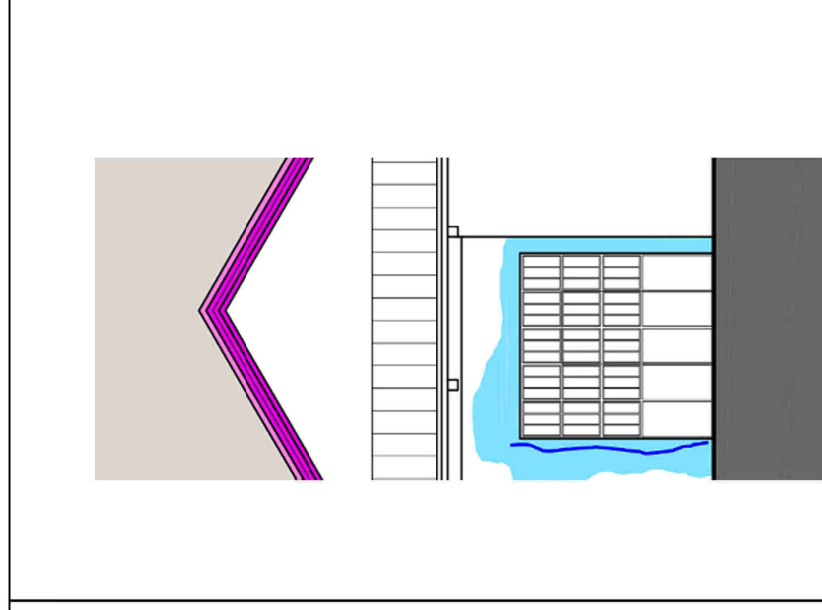
SD.06

Marcescenza degli elementi in legno

La copertura degli edifici F2 e F5 è fatta con una struttura in travetti di legno a formare delle capriate con un passo molto fitto con un interesse di circa cm 60. I travetti che costituiscono i puntoni delle capriate vanno a costituire anche le gronde esterne e presentano un assito in legno all'intradosso per chiudere gli spazi tra travetto e travetto.

Queste parti in legno, soprattutto quelle di testa di questi edifici, sono quelle più esposte agli agenti atmosferici e non presentano una adeguata protezione con delle scossaline in metallo e visto che negli ultimi anni il Complesso Edilizio è stato abbandonato nessuno ha più eseguito alcun intervento di manutenzione ordinaria con pitture per proteggere il legno dall'acqua e dall'umidità.

Tutto questo ha portato alla marcescenza, anche abbastanza avanzata, di queste parti in legno delle coperture.

Questo fenomeno è presente anche sul rivestimento in facciata presente sul prospecto SUD dell'Edificio F3 che presenta un rivestimento esterno in perline di legno.

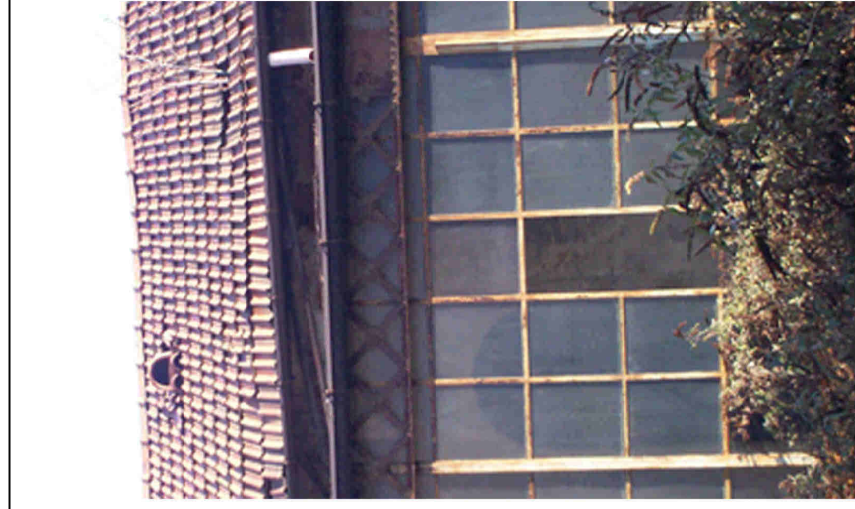
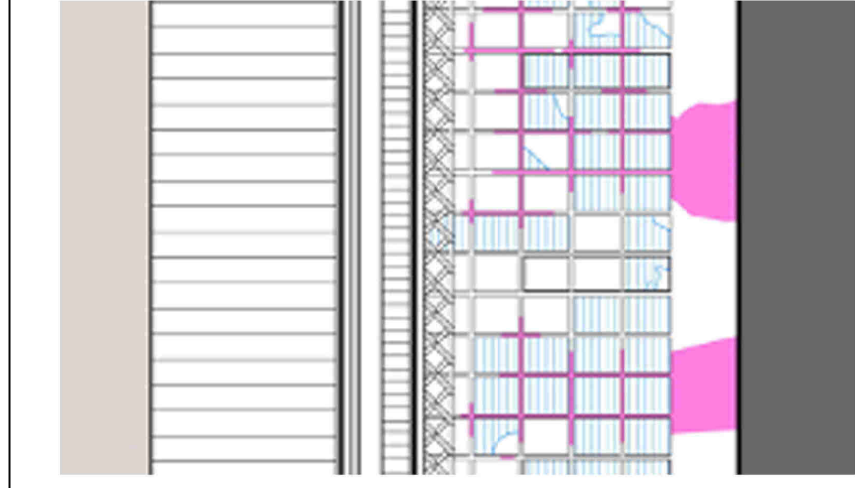
SD.07

Ossidazione degli elementi metallici

La formazione della ruggine sugli elementi in metallo, principalmente in ferro, del Complesso Edilizio F è imputabile ad una mancata costante manutenzione ordinaria costituita dalla pulitura delle superfici e della verniciatura con pitture protettive e di finitura degli elementi in metallo. Non solo, dove si rendesse necessario si sarebbe dovuto intervenire con la sostituzione delle parti maggiormente ammalorate dove non era possibile arrestare il fenomeno di ossidazione di tali elementi.
L'ossidazione è presente in vari punti e su diversi elementi costruttivi.
Innanzitutto tale fenomeno è presente nella parte terminale dei pluviali che sono fatti in metallo e parzialmente sui canali di gronda. Non è invece presente nella parte iniziale dei pluviali (quelli più vicini al canale di gronda) perchè queste parti sono in PVC e non in metallo.
Tutte la scossaline in metallo presenti sulla copertura di tutti gli edifici presentano parti ammalorate dove è presente tale fenomeno.

Inoltre tutti gli infissi, che siano finestre, portafinestre e portoni, sono fatti in ferro e presentano ampie zone dove la ruggine li sta consumando.

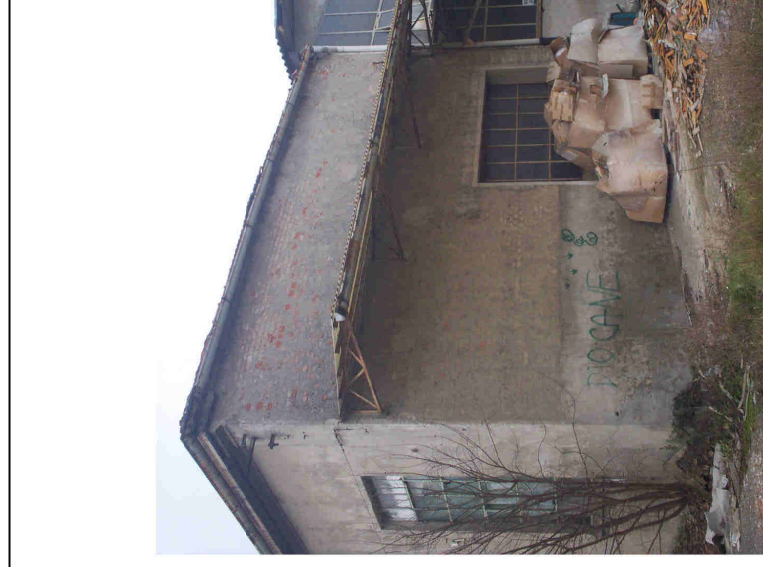
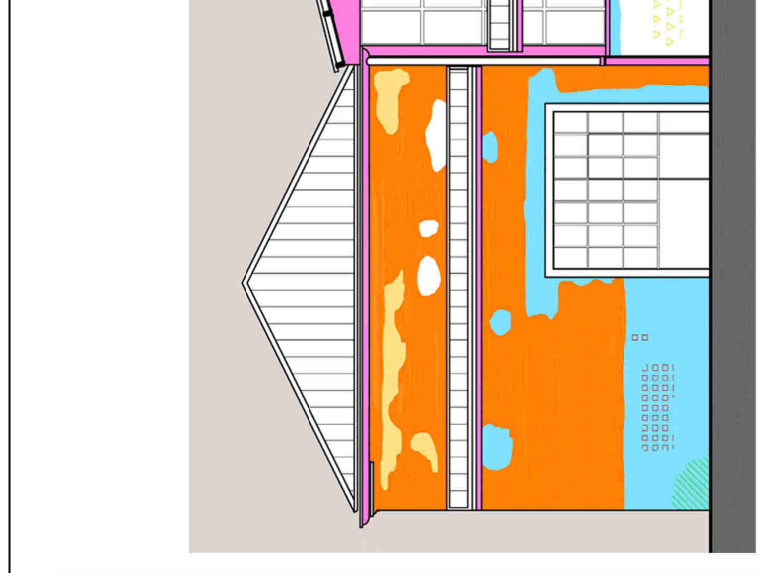
SD.08

Polverizzazione dello strato di intonaco.

La polverizzazione dello strato superficiale di intonaco è da imputarsi ai numerosi cicli di gelo e disgelo a cui sono soggette le facciate degli edifici dove si verifica un accumulo consistente di acqua all'interno delle pareti stesse.
Questa acqua che riesce ad impregnare gli strati più superficiali delle pareti ha diverse concause come la mancata protezione delle stesse, l'eccessiva porosità del materiale usato che permette all'acqua di infiltrarsi facilmente, la mancanza di alcuni elementi per smaltire l'acqua meteoriche che invece investe in pieno le facciate, ecc.
Tutte queste concause portano ad avere uno strato di intonaco dove è presente un alto tasso percentuale di umidità che nei mesi freddi, dove la temperatura scende sotto lo zero, origina questi cicli di gelo o disgelo che sfaldano lo strato di intonaco.

Per poter eseguire nelle condizioni più favorevoli le varie operazioni che caratterizzano l'intervento di recupero si consiglia di procedere con una serie di indagini soniche.
 Inoltre visto che il fenomeno è direttamente legato alla presenza di acqua all'interno della parete si suggerisce di eseguire una misura del contenuto d'acqua. Si consiglia dunque di eseguire una prova legata al metodo ponderale che consiste nel valutare la perdita di peso di un campione a seguito dell'essiccamento a 105°.

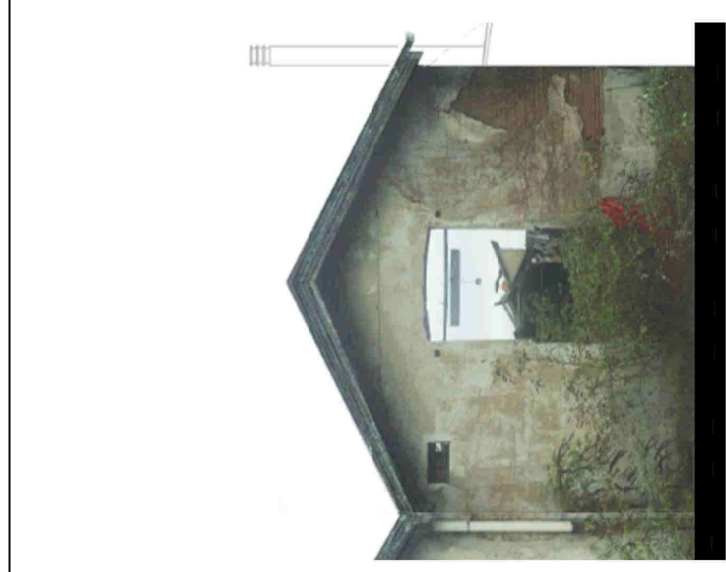
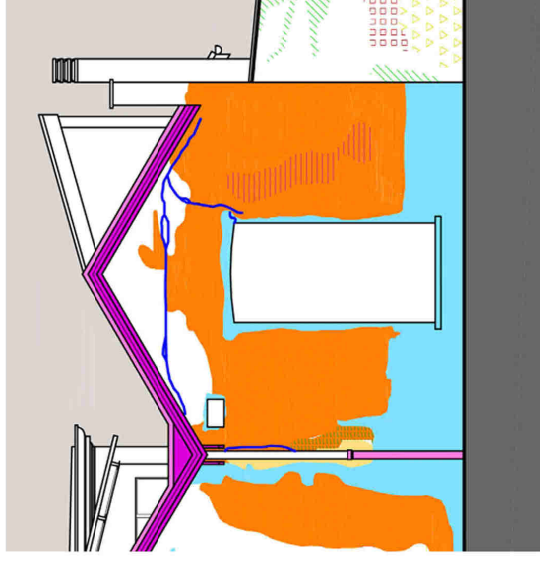
SD.09

Rigonfiamento dello strato di intonaco.

Il rigonfiamento degli strati più esterni di intonaco presentano diverse con cause riconducibili comunque tutte ad una eccessiva presenza di umidità all'interno delle murature.
Visto che i rigonfiamenti presenti sono localizzati a più di 1 mt. di altezza dal livello del terreno non è possibile imputare le cause alla risalita capillare ma alla pioggia battente che batte sulle facciate e allo strarvento che le bagna e che permette all'acqua di penetrare all'interno degli strati degli intonaci.
Una delle altre concause è il fatto che il materiale con cui sono stati eseguiti gli intonaci esterni è estremamente poroso e quindi permette di facilitare all'acqua di penetrare negli strati dell'intonaco fino ai mattoni e alla malta.
Le tensioni che si generano intorno a questo fenomeno dati dall'evaporazione dell'acqua porta al rigonfiamento dell'intonaco.

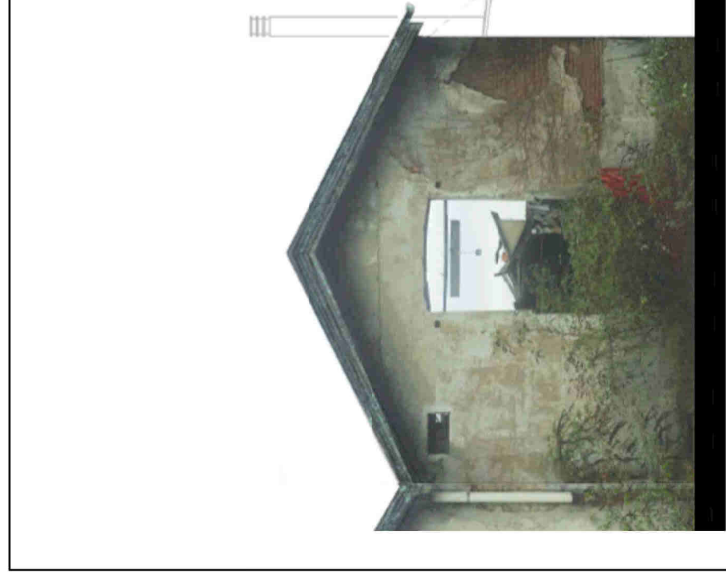
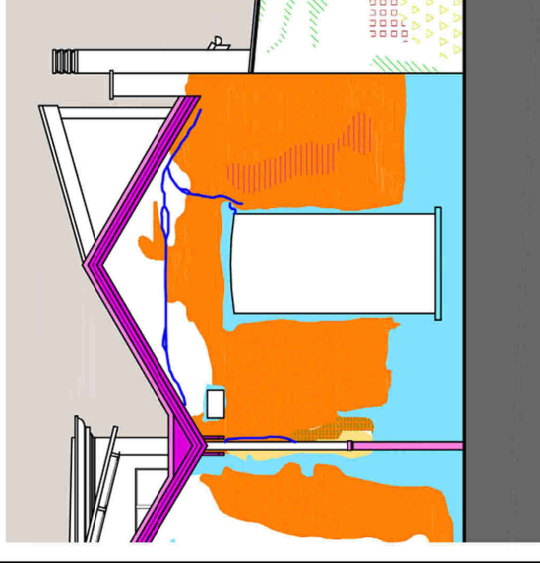
SD.10

Fessure

La causa principale della formazione della fessure sulla facciata è essenzialmente imputabile ad una scarsa elasticità strutturale dei materiali utilizzati per la realizzazione sia degli intonaci interni ed esterni che della malta di allettamento tra i mattoni.
Molte fessure sono localizzate in zone dove sono state realizzati interventi successivi alla realizzazione dei vari edifici, come per esempio la chiusura di finestre esistenti, la realizzazione di tettoie e corpi accessori, ecc.
Lì nelle zone di contatto di queste nuove strutture si originano tensioni maggiori rispetto a quelle di una realizzazione organizzata e studiata.
In altri casi le fessure sono presenti sulla parti di prospecto in prossimità dei voltini delle finestre per l'originarsi di cedimenti e di eccessive tensioni che spaccano l'intonaco ed in alcuni casi anche gli strati più profondi e strutturali.
