**POLITECNICO**  
MILANO 1863

## Poter vedere l'architettura

Uno sguardo all'architettura di Enrico Castiglioni attraverso il recupero dell'Istituto d'istruzione superiore C. Facchinetti di Castellanza. Un racconto oltre i classici metodi di rappresentazione, tramite il processo Scan-to-BIM, la modellazione digitale e la Virtual Reality per la creazione di un virtual storytelling immersivo.

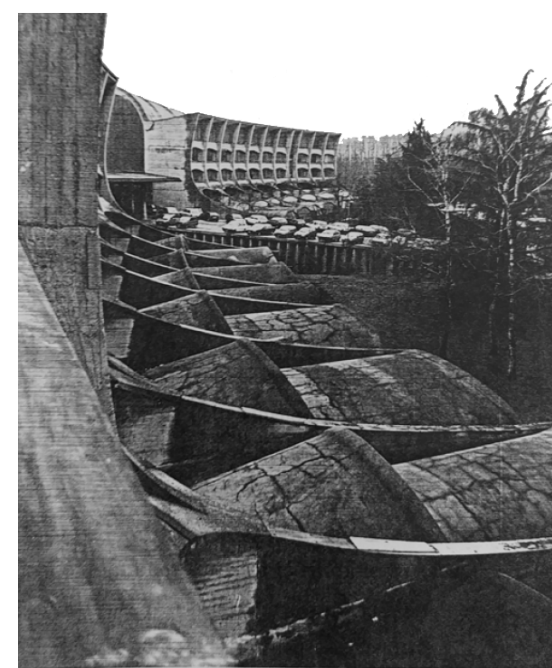
Veduta della copertura degradata delle volte dei laboratori dalle aule dei piani superiori

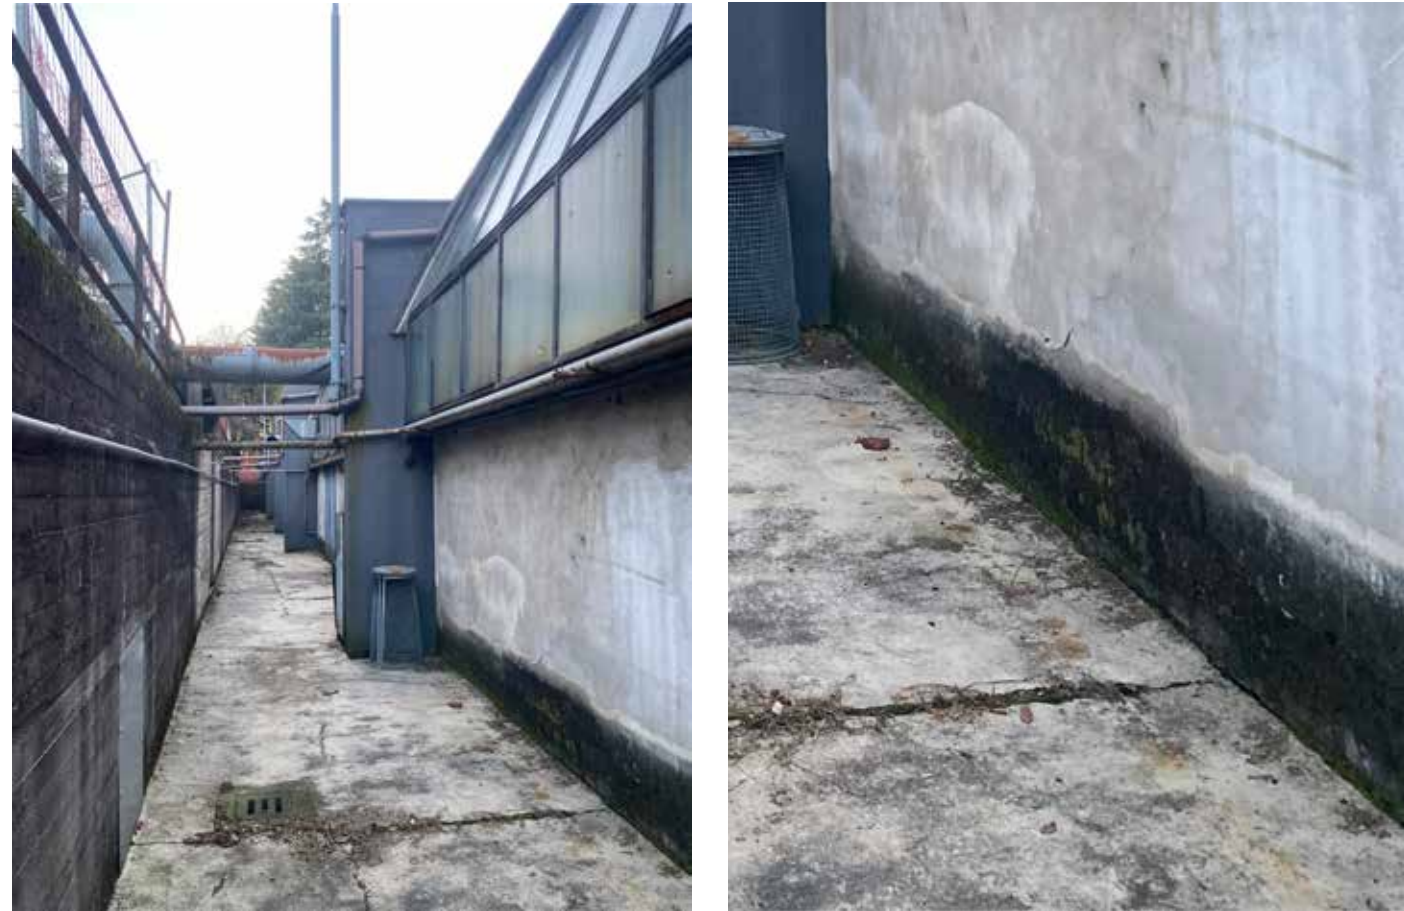
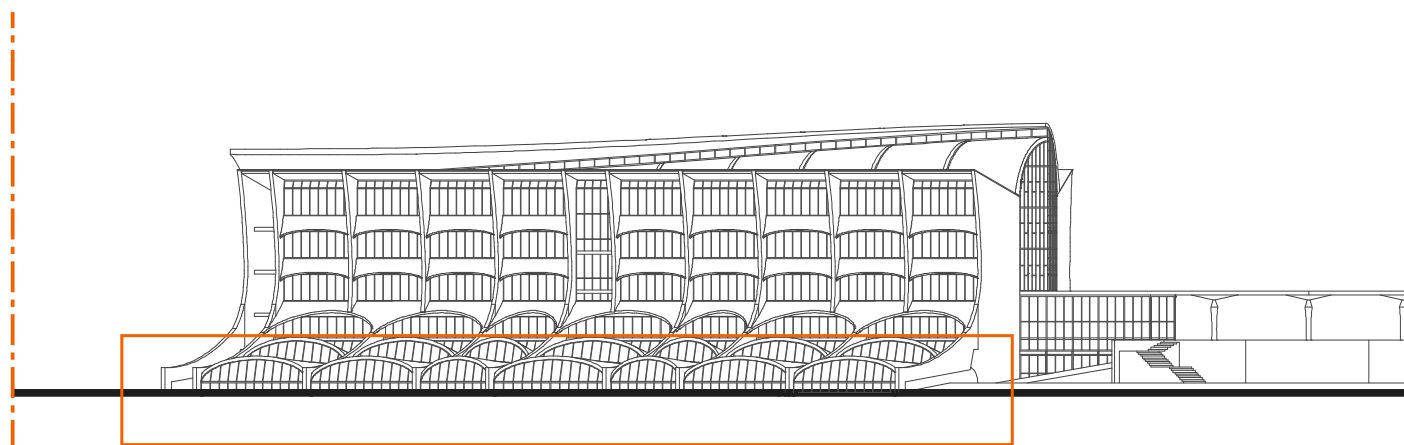
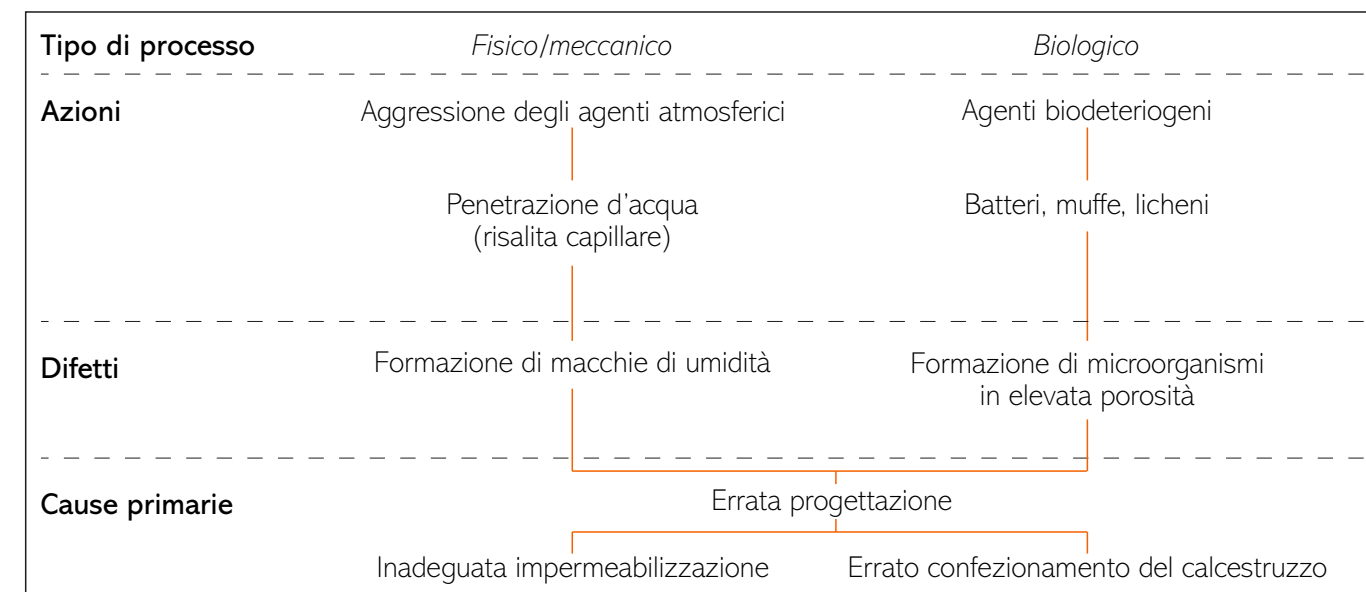
**PATINA BIOLOGICA**  
SCHEDE **DO1**

Classe di unità tecnologica	Unità tecnologica	Classe elemento tecnico	Materiale
Chiusura	Chiusura verticale	Parete perimetrale verticale	Calcestruzzo e intonaco

Adiacente alle zone con degrado di patina sono presenti in alcuni punti fenomeni di criptoefflorescenza formatasi per le stesse condizioni e cause della patina.

<b>Patologia di degrado</b>	Patina biologica
<b>Stato di progressione</b>	Progressione in atto
<b>Definizione</b> (Normal 1/88 II° edizione)	Strato sottile, morbido ed omogeneo, aderente alla superficie e di evidente natura biologica, di colore variabile, per lo più verde. La patina biologica è costituita prevalentemente da microrganismi cui possono aderire polvere, terriccio, ecc.
<b>Effetti macroscopici</b>	Forte presenza di patina biologica con notevoli spessori degli strati organici nei primi 10-15 cm del degrado, fino a circa 30-40 cm si nota un distacco del supporto dell'intonaco con conseguente esposizione dello strato di calcestruzzo precedentemente intonacato. Il degrado risulta profondo e notevolmente progredito, non più limitato alla finitura esterna ma comprendente anche la struttura vera e propria del setto murario.
<b>Cause possibili</b>	La presenza del deposito organico è probabilmente dovuta ad una non corretta progettazione dell'elemento al piede del muro. La presenza di una così marcata fascia degradata suggerisce la mancanza di qualsiasi sistema di protezione del muro da fenomeni di risalita dell'umidità.

<b>Diffusione</b>	Il degrado si manifesta lungo tutto il setto per la lunghezza del cavedio e nei diversi cavedi presenti nel complesso edilizio.

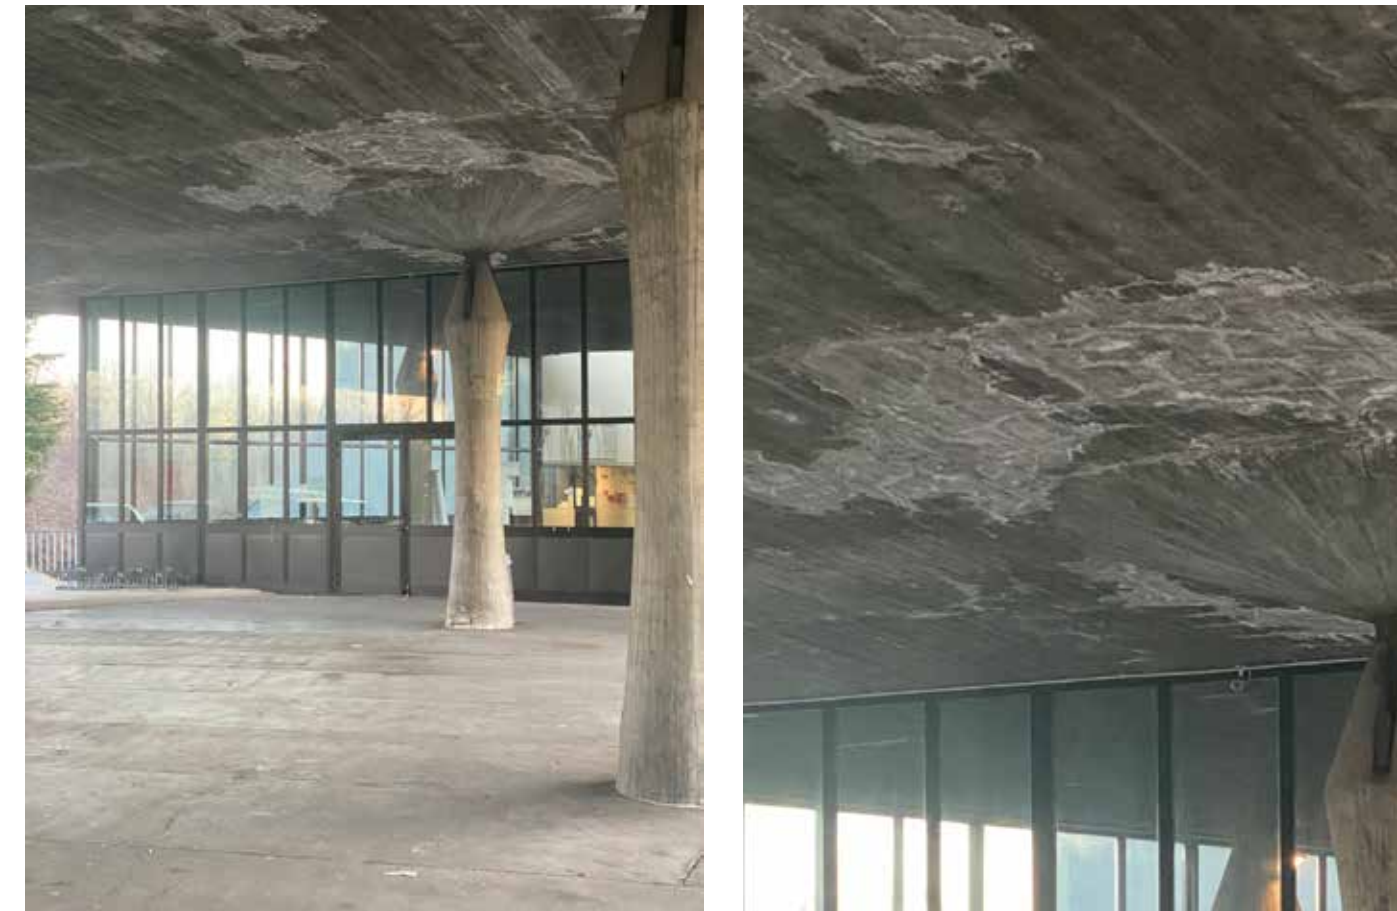
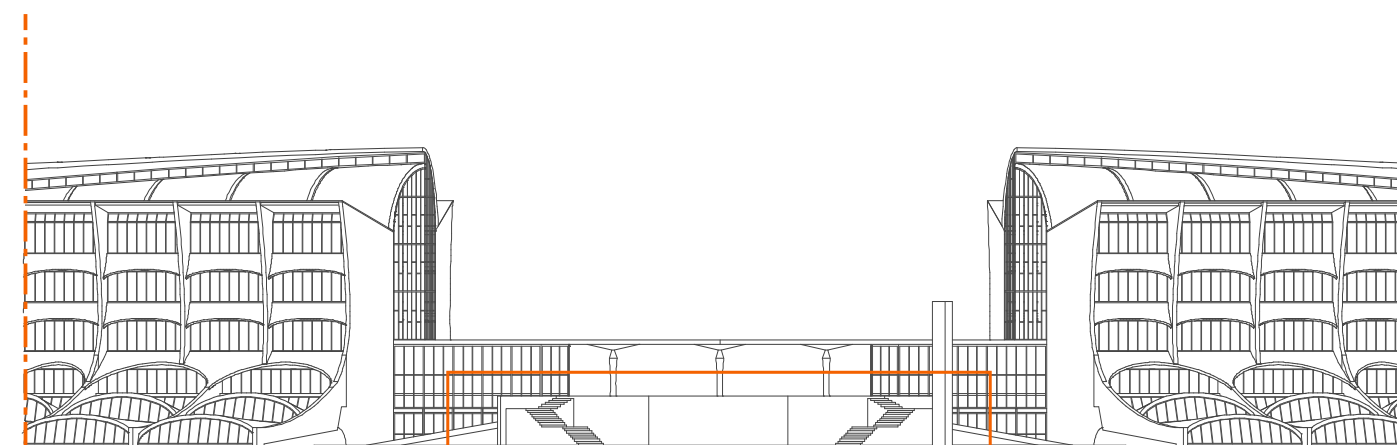
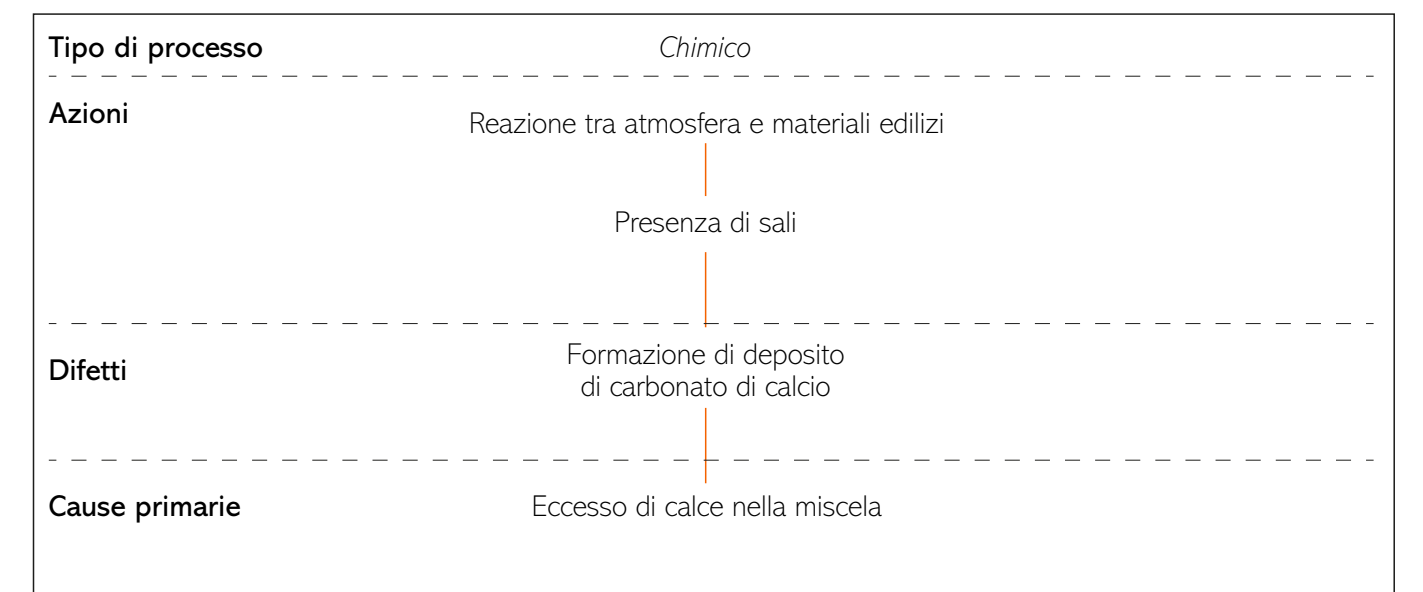
**EFFLORESCENZA**  
SCHEDE **DO2**

Classe di unità tecnologica	Unità tecnologica	Classe elemento tecnico	Materiale
Partizione esterna	Partizione esterna orizzontale	Copertura	Calcestruzzo faccia a vista

<b>Patologia di degrado</b>	Efflorescenza
<b>Stato di progressione</b>	Progressione in atto
<b>Definizione</b> (Normal 1/88 II° edizione)	Formazione di sostanze, in genere di colore biancastro e di aspetto cristallino, polverulento o filamentoso, sulla superficie del manufatto. La cristallizzazione può avvenire anche all'interno del materiale provocando, spesso, il distacco delle parti più superficiali: il fenomeno, in questi casi, prende il nome di cripto efflorescenza o di sub/efflorescenza.
<b>Effetti macroscopici</b>	Chiazze dalla forma irregolare, dimensioni massime 1,50-2,00 m, di colorazione biancastro/grigia con diverse intensità e consistenze.  Il degrado non risulta solo superficiale e limitato alla componente estetica ma agisce anche sulla funzionalità dell'elemento in quanto si notano distacchi di copriferro con conseguente scoperta dei ferri stessi.
<b>Cause possibili</b>	Manto di copertura non adeguato a causa dell'utilizzo in fase di costruzione di miscele di calcestruzzo non ottimali: ciò ha portato ad un percolamento dei sali e alla loro successiva cristallizzazione nella superficie all'intradosso di copertura.

<b>Diffusione</b>	Il degrado è diffuso in più punti su tutto l'intradosso della copertura.

L'intervento consiste nella pulitura delle superfici degradate e nell'applicazione a livello superficiale di specifici prodotti protettivi volti a limitare la motilità dell'acqua nel conglomerato.

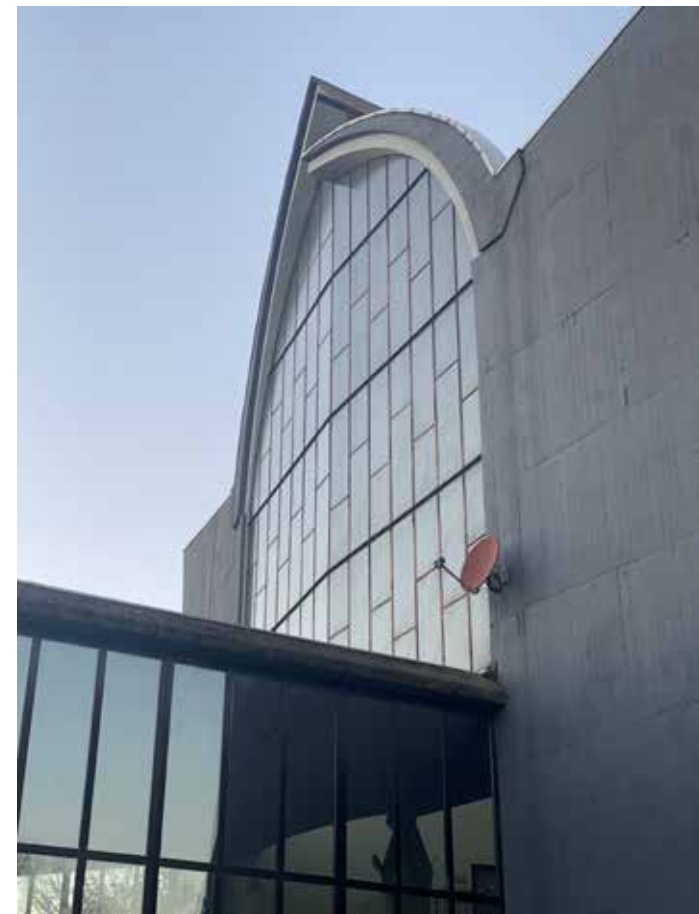
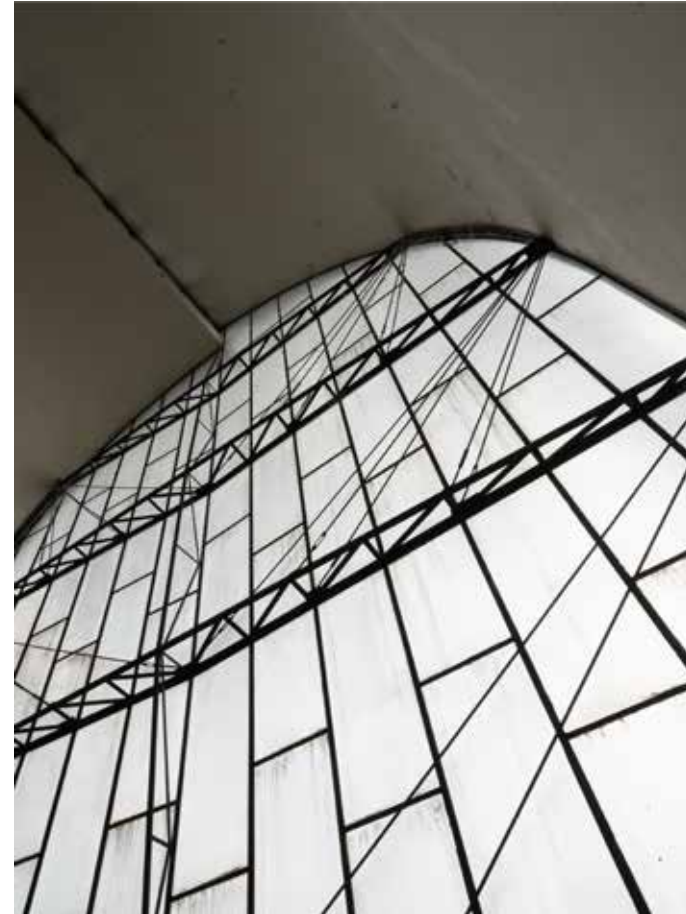
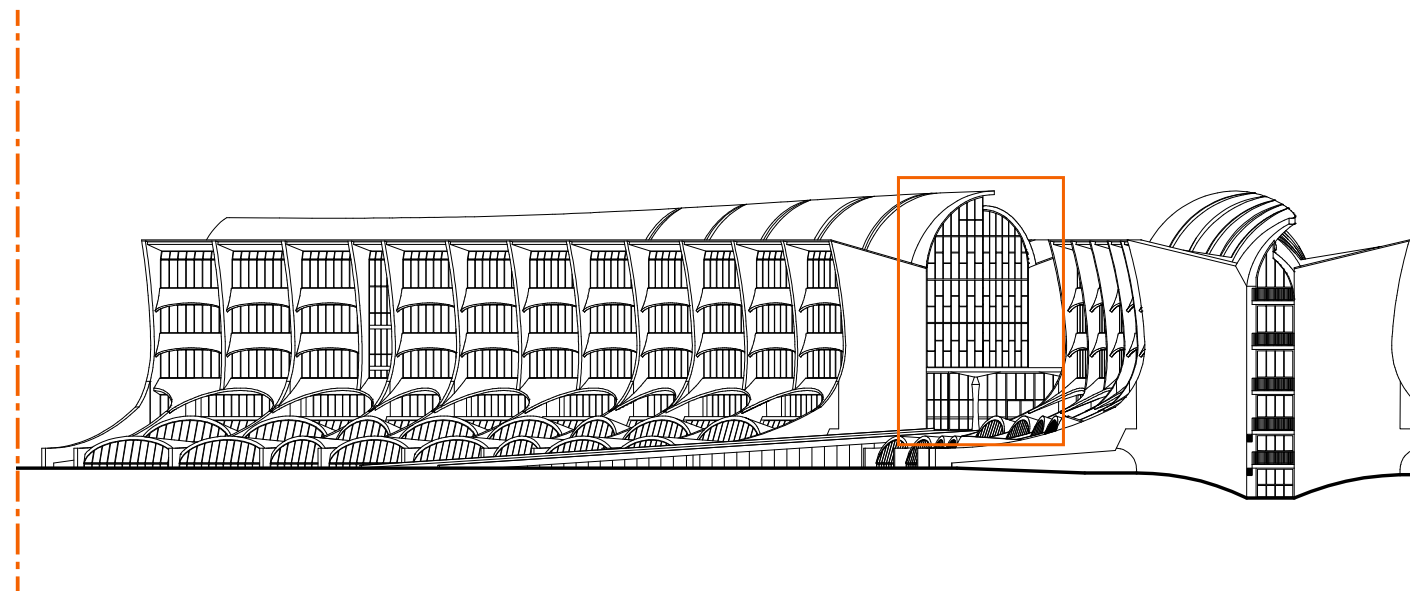
Classe di unità tecnologica	Unità tecnologica	Classe elemento tecnico	Materiale
Chiusura	Chiusura verticale	Infisso esterno verticale	Vetro

<b>Patologia di degrado</b>	Deposito superficiale
<b>Stato di progressione</b>	Progressione in atto
<b>Definizione</b> (Normal 1/88 II° edizione)	Accumulo di materiali estranei di varia natura, quali, ad esempio, polvere, terriccio, guano, ecc. Ha spessore variabile e, generalmente, scarsa coerenza e aderenza al materiale sottostante.
<b>Effetti macroscopici</b>	L'accumulo di materiale sull'infisso è riscontrabile principalmente sotto le porzioni strutturali : montanti e traversi in ferro. La colorazione delle macchie è biancastro-grigia e si sviluppa in direzione verticale andando a diminuire, per dimensione e colorazione, verso il basso.
<b>Cause possibili</b>	La colorazione bianca e grigia e la distribuzione verticale del deposito (vedi sopra: EFFETTI MACROSCOPICI) suggerisce un deposito di tipo calcareo causato da dilavamento da acqua piovana.
<b>Diffusione</b>	Il degrado risulta moderatamente visibile, presente su circa la totalità dei pannelli vetrati componenti l'intera facciata continua.

<b>Tipo di processo</b>	<i>Fisico/meccanico</i>
<b>Azioni</b>	Aggressione degli agenti atmosferici Pioggia battente Ruscellamento
<b>Difetti</b>	Deposito calcareo Sporco e macchie sul materiale
<b>Cause primarie</b>	Mancata manutenzione

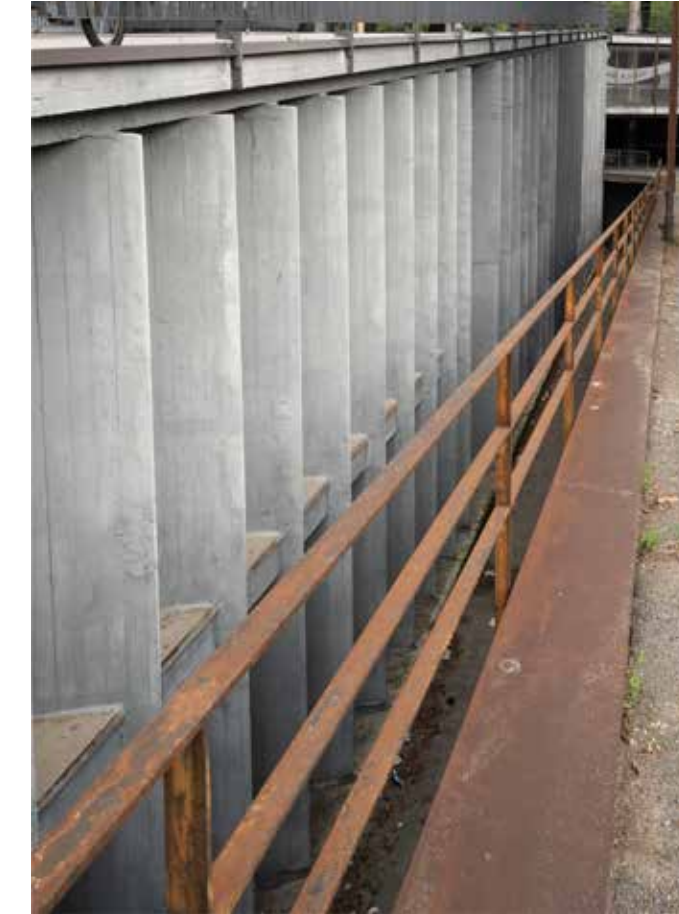
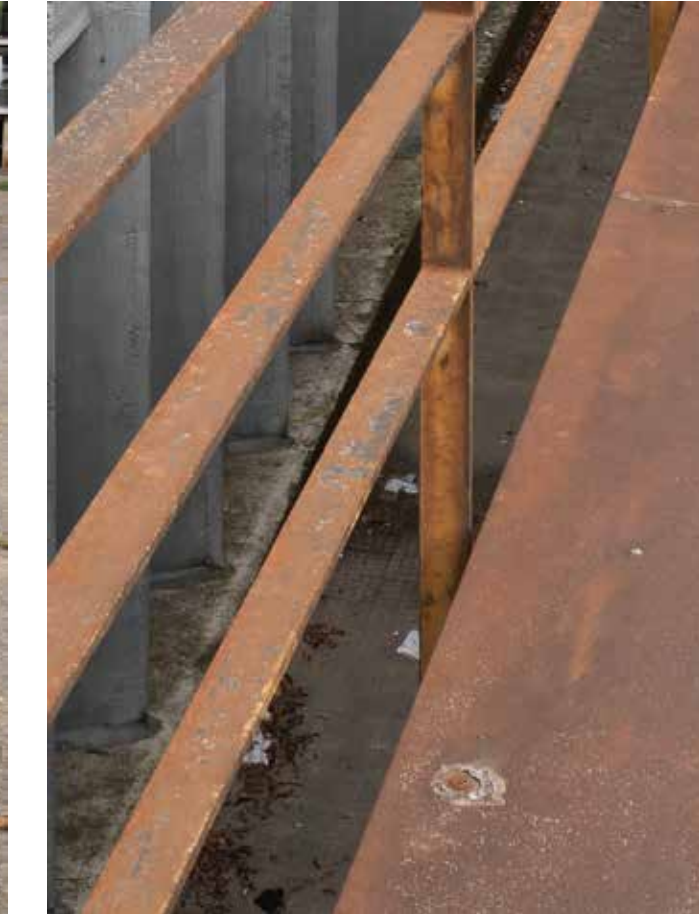
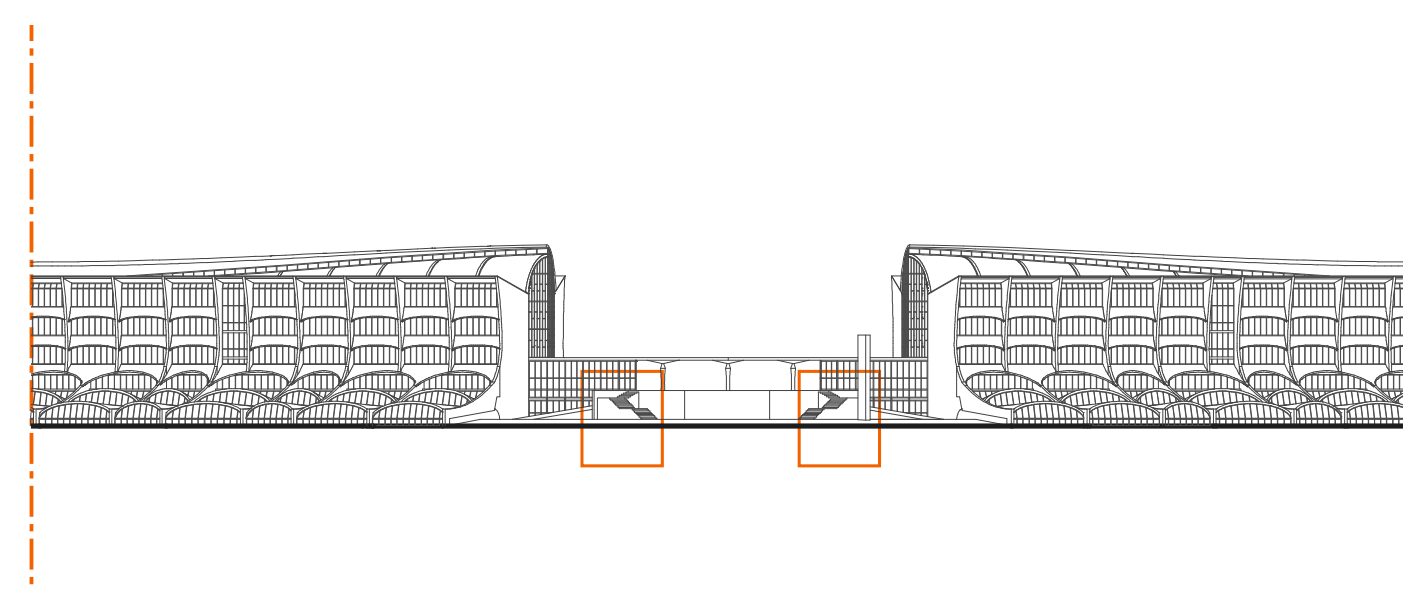
Classe di unità tecnologica	Unità tecnologica	Classe elemento tecnico	Materiale
Partizione esterna	Partizione esterna verticale	Elemento di protezione	Ferro

<b>Patologia di degrado</b>	Ossidazione
<b>Stato di progressione</b>	Progressione in atto
<b>Definizione</b> (Normal 1/88 II° edizione)	Alterazione che si manifesta con pigmentazione accidentale e localizzata della superficie; è correlata alla presenza di materiale estraneo al substrato (ruggine, sali di rame, sostanze organiche, vernici).
<b>Effetti macroscopici</b>	Colorazione rossastro-marrone dovuta ad una presenza notevolmente estesa, quasi globale, di macchie di ossido di ferro. L'elemento metallico originale risulta quasi totalmente nascosto, nella sua colorazione.
<b>Cause possibili</b>	Esposizione all'atmosfera di un materiale metallico non protetto con conseguente processo anodico e catodico.
<b>Diffusione</b>	Il degrado è riscontrabile lungo i parapetti della rampa inferiore della palestra ed in maniera meno evidente e avanzata anche nei parapetti della rampa principale e della zona del portico. Inoltre, è presente con la stessa intensità nella zona relativa alla copertura dell'auditorium.

<b>Tipo di processo</b>	<i>Chimico</i>
<b>Azioni</b>	Reazione tra atmosfera e materiale edilizio Ossidazione
<b>Difetti</b>	Ossidazione degli elementi metallici Formazione di ruggine sulla superficie
<b>Cause primarie</b>	Errata progettazione Utilizzo di ferro non protetto

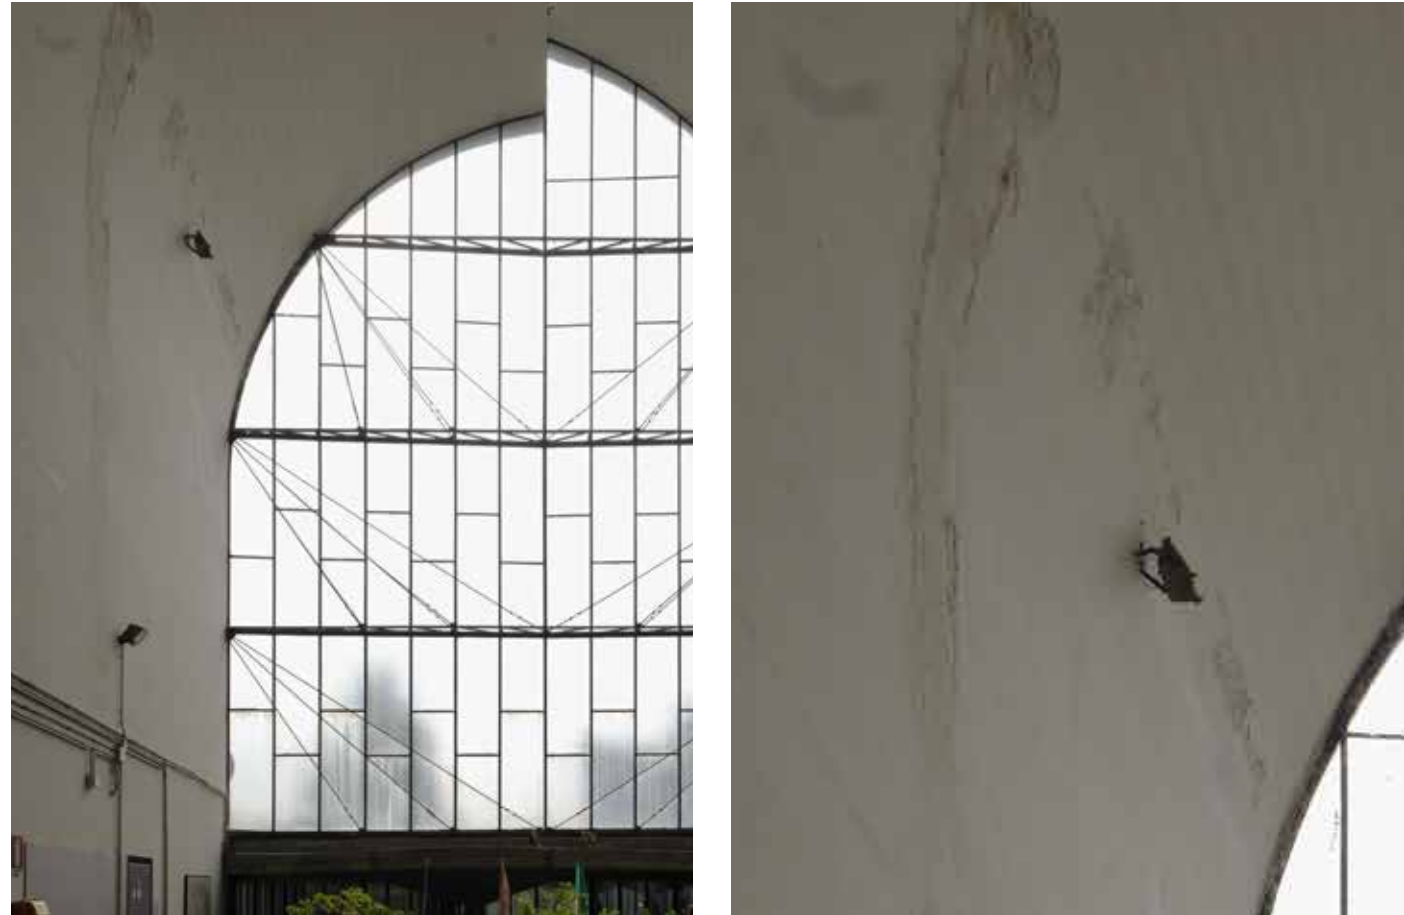
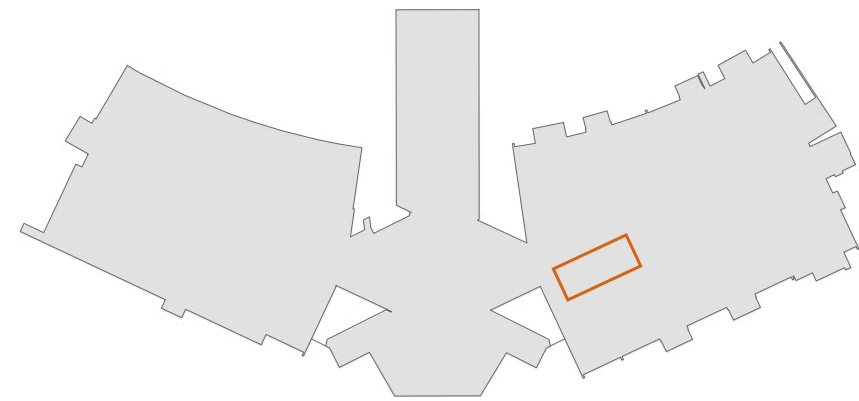
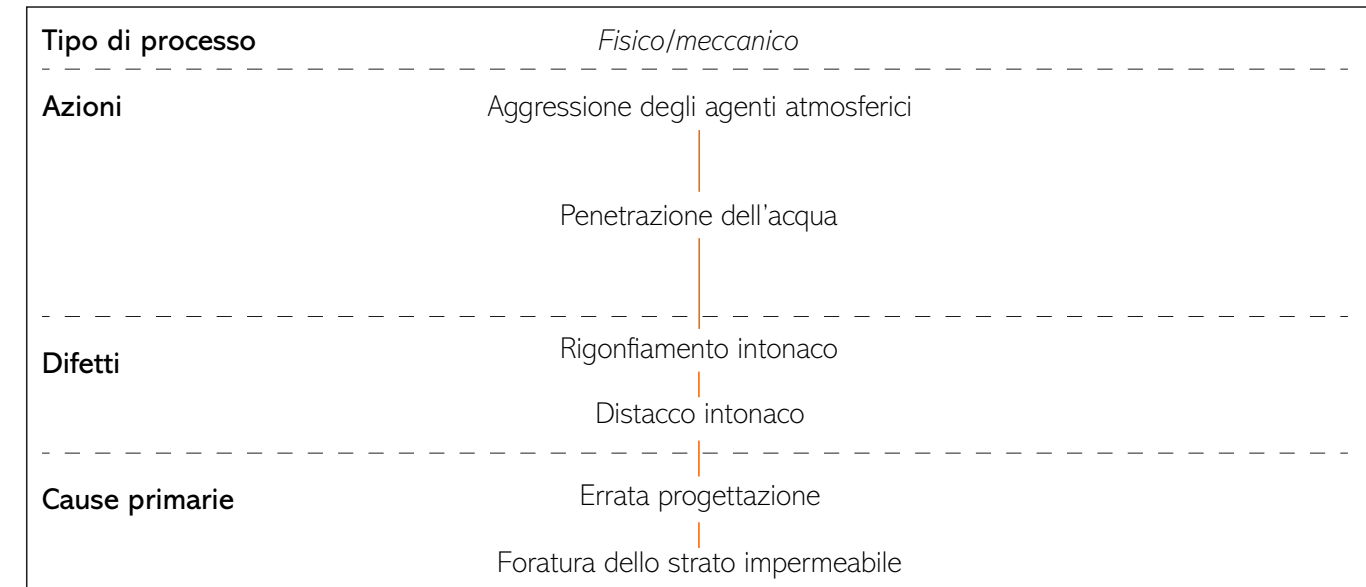
ESFOLIAZIONE  
SCHEDA D05

Classe di unità tecnologica	Unità tecnologica	Classe elemento tecnico	Materiale
Chiusura	Chiusura superiore	Copertura	Intonaco

Parallelamente all'esfoliazione da infiltrazione, in alcuni tratti si notano dei fenomeni di percolamento, legati proprio alla natura di questo tipo di degrado. Nella foto in alto a dx possiamo infatti notare tale fenomeno.

<b>Patologia di degrado</b>	Esfoliazione
<b>Stato di progressione</b>	Progressione in atto
<b>Definizione</b> (Normal 1/88 II° edizione)	Degradazione che si manifesta con distacco spesso seguito da caduta, di uno o più strati superficiali subparalleli fra loro (sfoglie.)
<b>Effetti macroscopici</b>	Distacco, e in parte caduta dello strato più superficiale, intonaco, con inscurimento della colorazione biancastra originale ed esposizione dello strato di malta di rinforzo sottostante.
<b>Cause possibili</b>	Infiltrazione posteriore allo strato di intonaco di acqua proveniente dal manto di copertura, rigonfiamento dello strato di intonaco con successivo essiccamento e, in alcuni casi, caduta dell'elemento. Il punto di infiltrazione dall'interno sembra corrispondere al punto di innesto in copertura tra porzione piana e curva, dalle immagini rilevate con il drone si notano degli accumuli di acqua proprio in corrispondenza di questa posizione.

<b>Diffusione</b>	Il degrado è riscontrabile in alcuni tratti, comunque limitati, delle volte di copertura in tutta la loro lunghezza. Lo stesso fenomeno si manifesta, inoltre, su alcune porzioni murarie in laterizio dei laboratori in prossimità dell'attacco con le volte strutturali in calcestruzzo, le cause riscontrate sono analoghe.

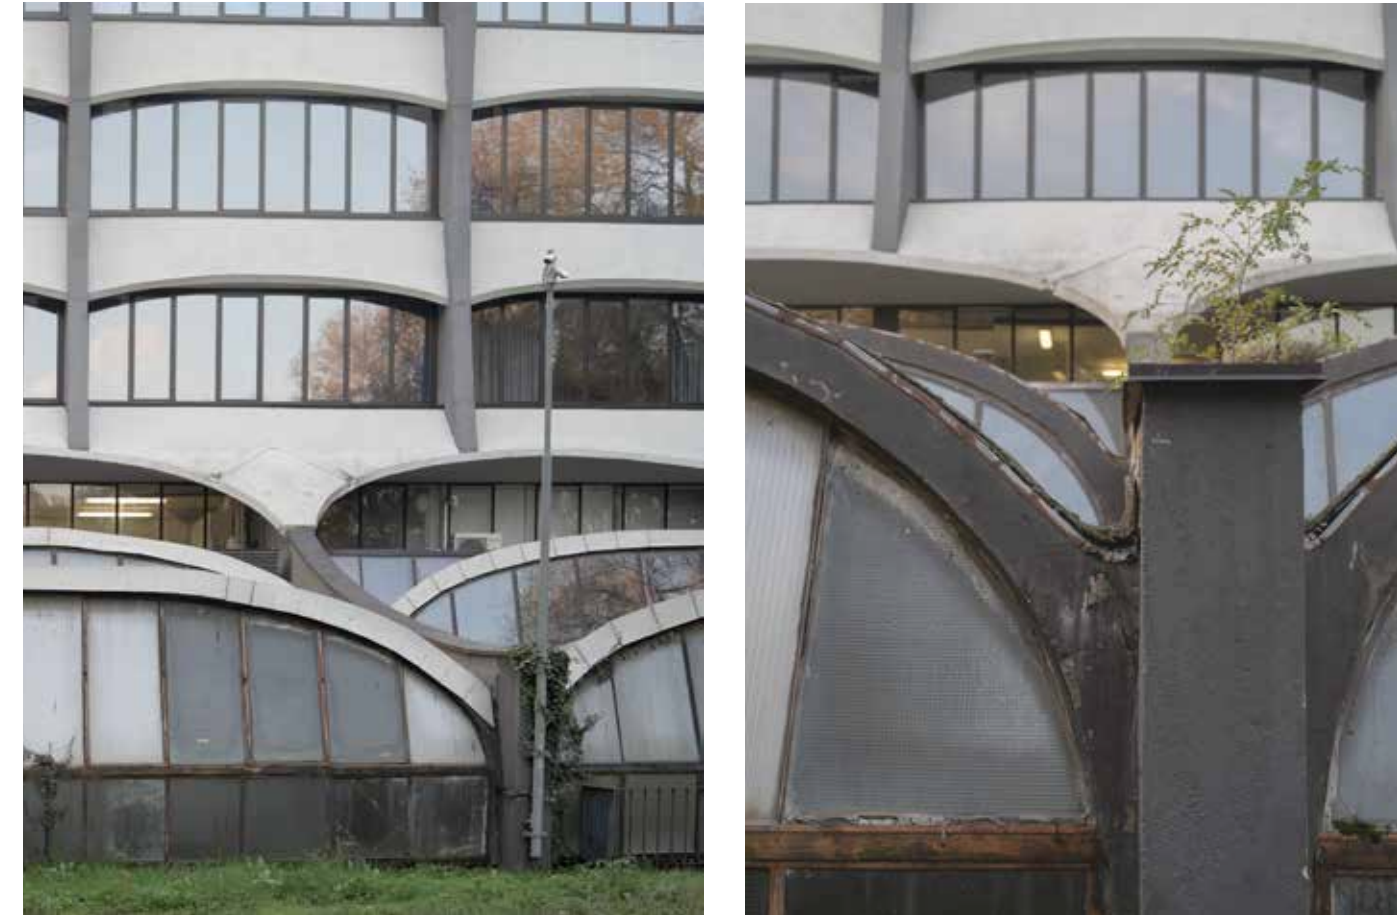
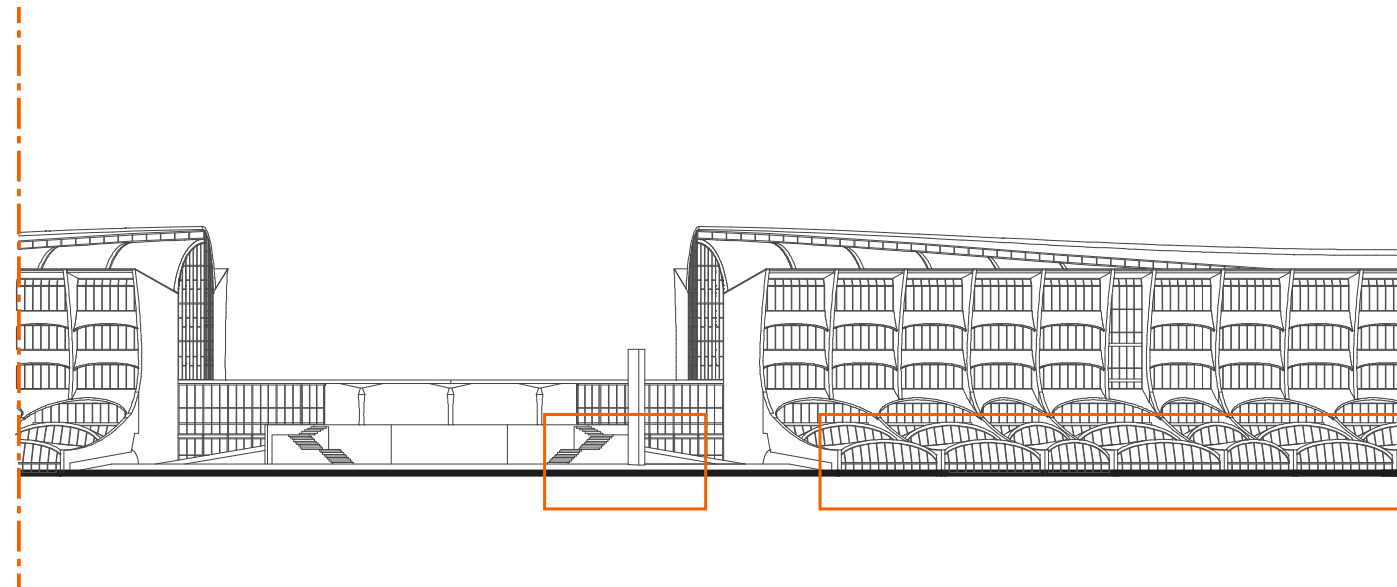
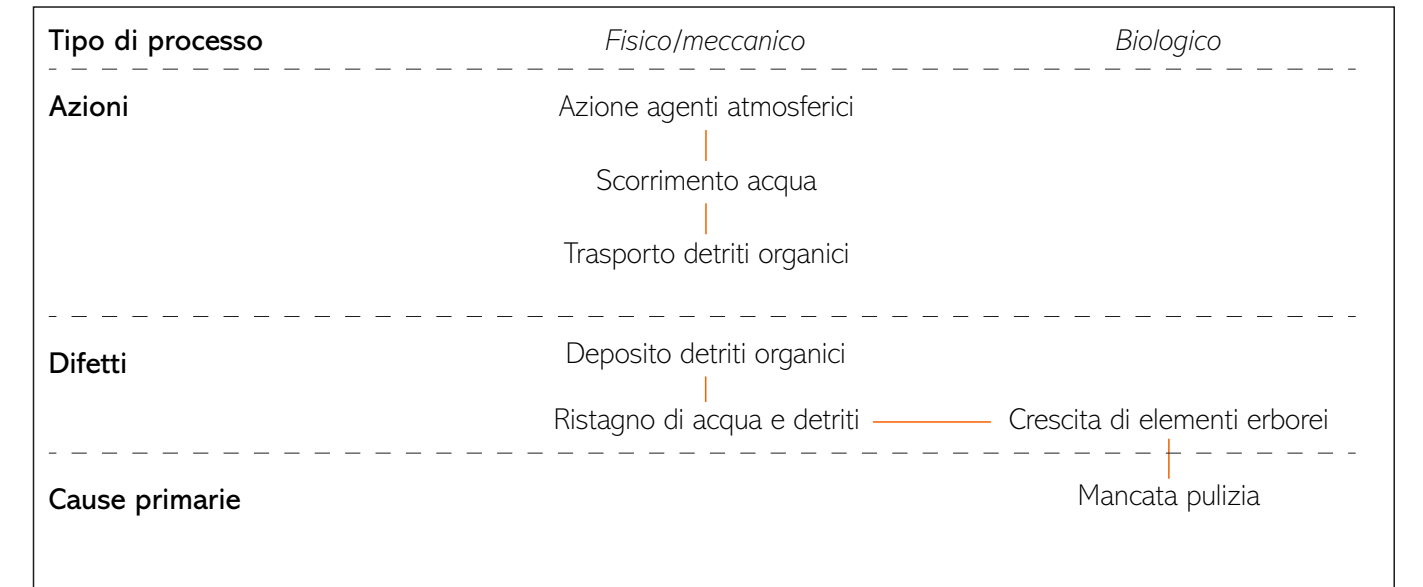
VEGETAZIONE  
SCHEDA D06

Classe di unità tecnologica	Unità tecnologica	Classe elemento tecnico	Materiale
Struttura portante	Struttura portante di elevazione	Struttura portante di elevazione spaziale	Calcestruzzo

<b>Patologia di degrado</b>	Vegetazione infestante
<b>Stato di progressione</b>	Progressione in atto
<b>Definizione</b> (Normal 1/88 II° edizione)	Presenza di individui erbacei, arbustivi o arborei.
<b>Effetti macroscopici</b>	Presenza di vegetazione di vario tipo, principalmente elementi erbacei e piccoli arbusti, che si sviluppa in maniera infestante e deleteria per i sistemi di smaltimento delle acque piovane.
<b>Cause possibili</b>	Errata progettazione dei sistemi di drenaggio dell'acqua piovana con conseguente accumulo di detriti terrosi e organici con conseguente crescita di elementi erbacei.
<b>Diffusione</b>	Il degrado è riscontrabile su parte dei setti portanti in calcestruzzo (soprattutto nella loro porzione orizzontale) e nei punti di connessione tra questi ultimi e le volte. Così come segnato come indicazione del materiale nella tabella riassuntiva sottostante, è stata riscontrata presenza di vegetazione infestante anche nelle porzioni di infisso relative alle volte dei laboratori, principalmente nell'ala est del corpo di fabbrica superiore.

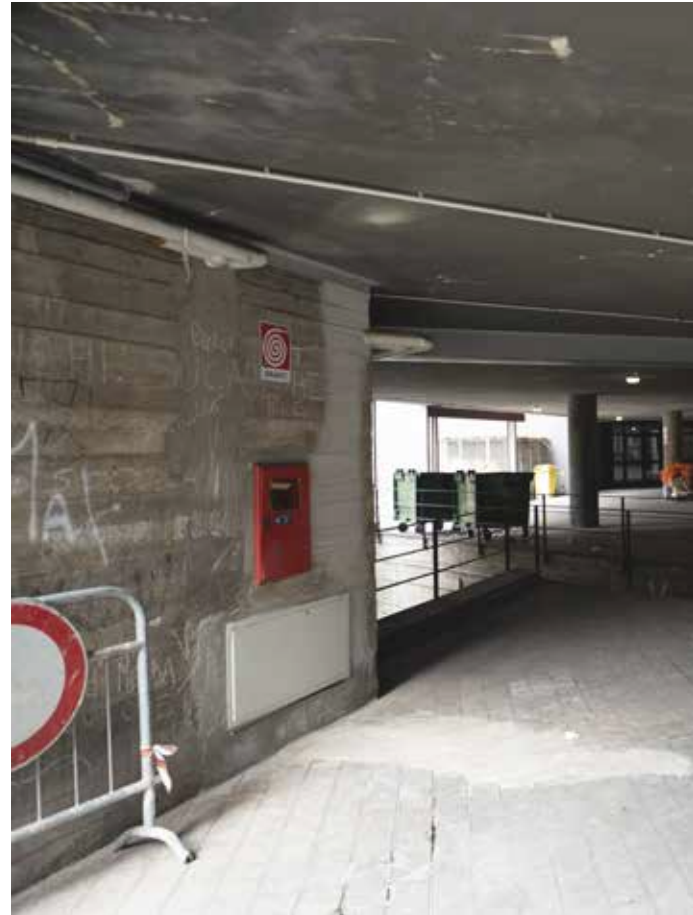
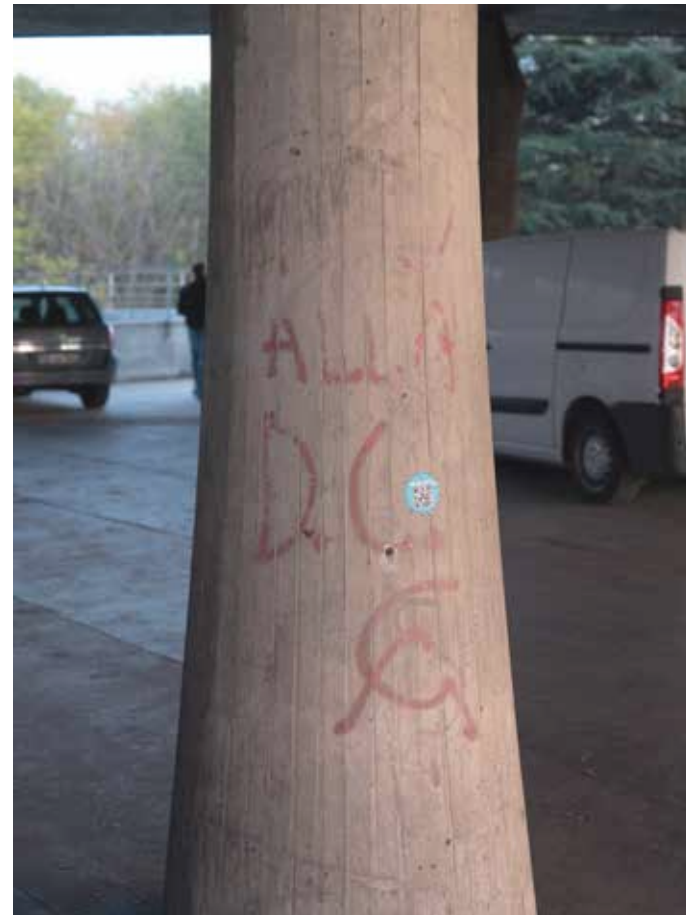
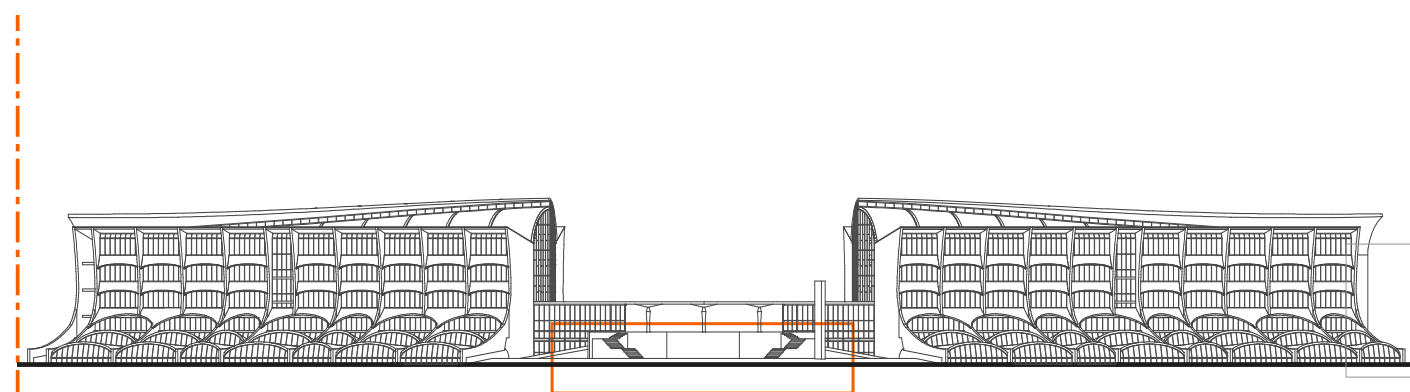
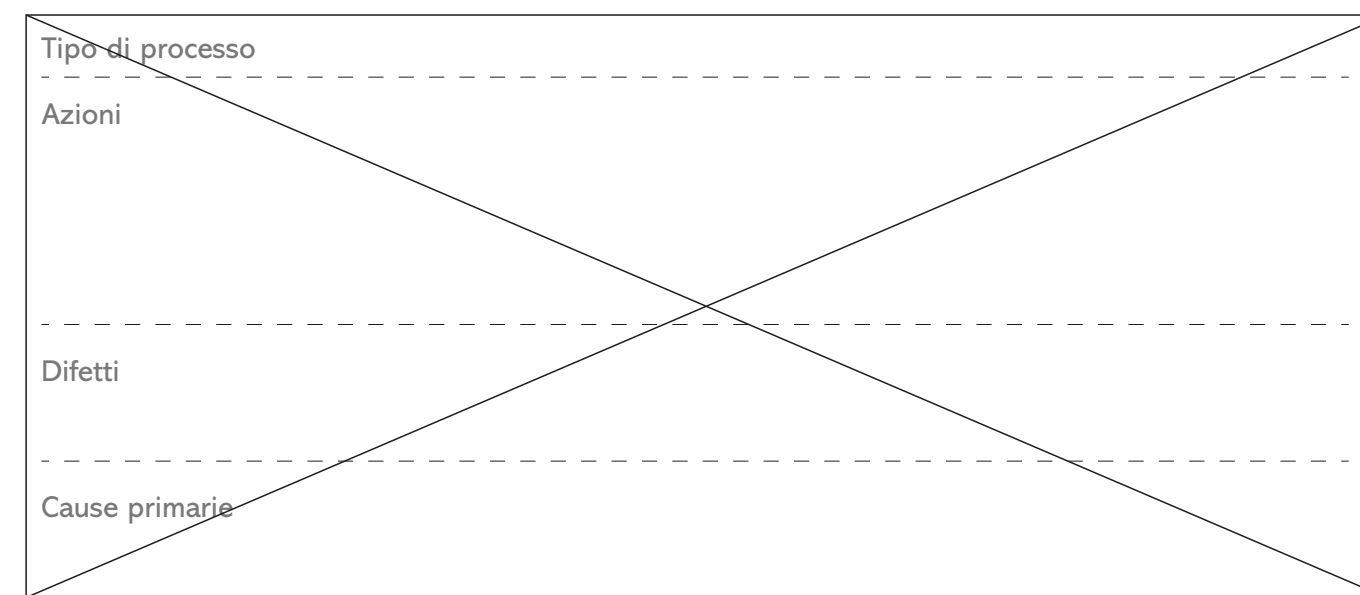
ANTROPICO  
SCHEDA **D07**

Classe di unità tecnologica	Unità tecnologica	Classe elemento tecnico	Materiale
Struttura portante	Struttura portante di elevazione	Struttura portante di elevazione verticale	Calcestruzzo

Di questo degrado non è stata realizzata la relativa scheda di albero degli errori, causa ed effetto sono sostanzialmente coincidenti e non necessitano di ulteriori analisi.

Patologia di degrado	Degrado antropico
Stato di progressione	Progressione in atto
Definizione (Normal 1/88 II° edizione)	Qualsiasi forma di alterazione e/o modificazione dello stato di conservazione di un bene culturale e/o del contesto in cui esso è inserito quando questa azione è indotta dall'uso improprio.
Effetti macroscopici	Molteplici scritte presenti su più porzione dell'edificio, in diverse colorazioni che vanno a rovinare l'aspetto estetico del calcestruzzo facciavista.
Cause possibili	Degrado antropico
Diffusione	Il degrado è riscontrabile su numerose strutture portanti e partizioni all'esterno dell'edificio, principalmente nelle aree di permanenza degli studenti.
