**POLITECNICO**  
MILANO 1863

## Poter vedere l'architettura

Uno sguardo all'architettura di Enrico Castiglioni attraverso il recupero dell'Istituto d'istruzione superiore C. Facchinetti di Castellanza. Un racconto oltre i classici metodi di rappresentazione, tramite il processo Scan-to-BIM, la modellazione digitale e la Virtual Reality per la creazione di un virtual storytelling immersivo.

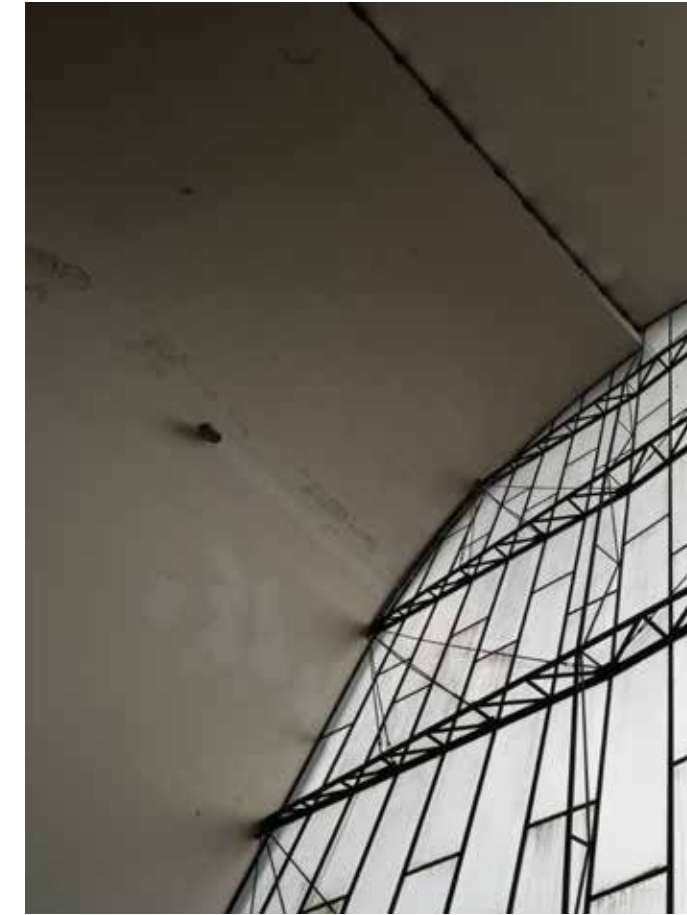
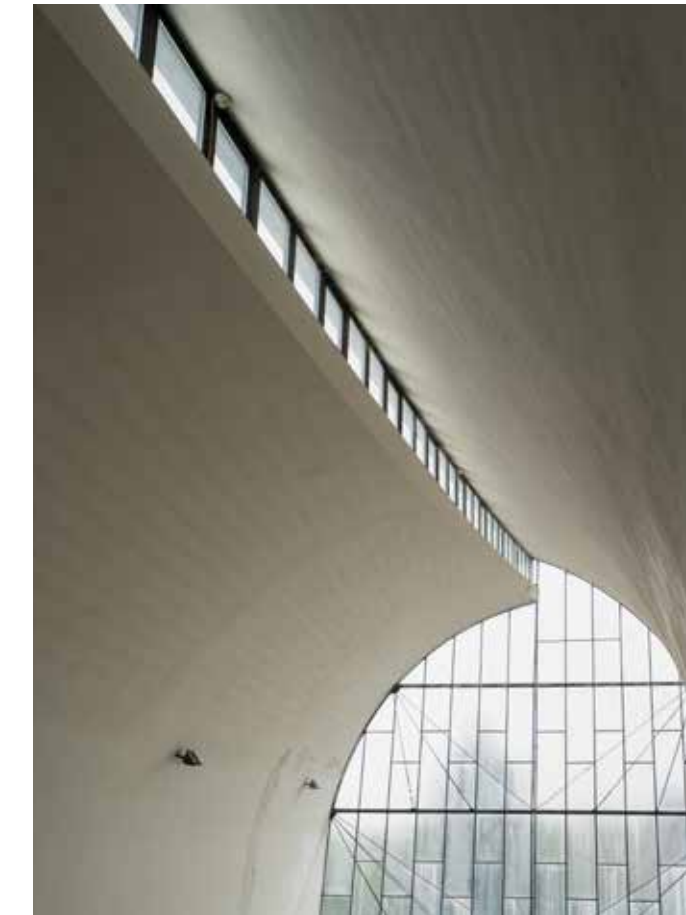
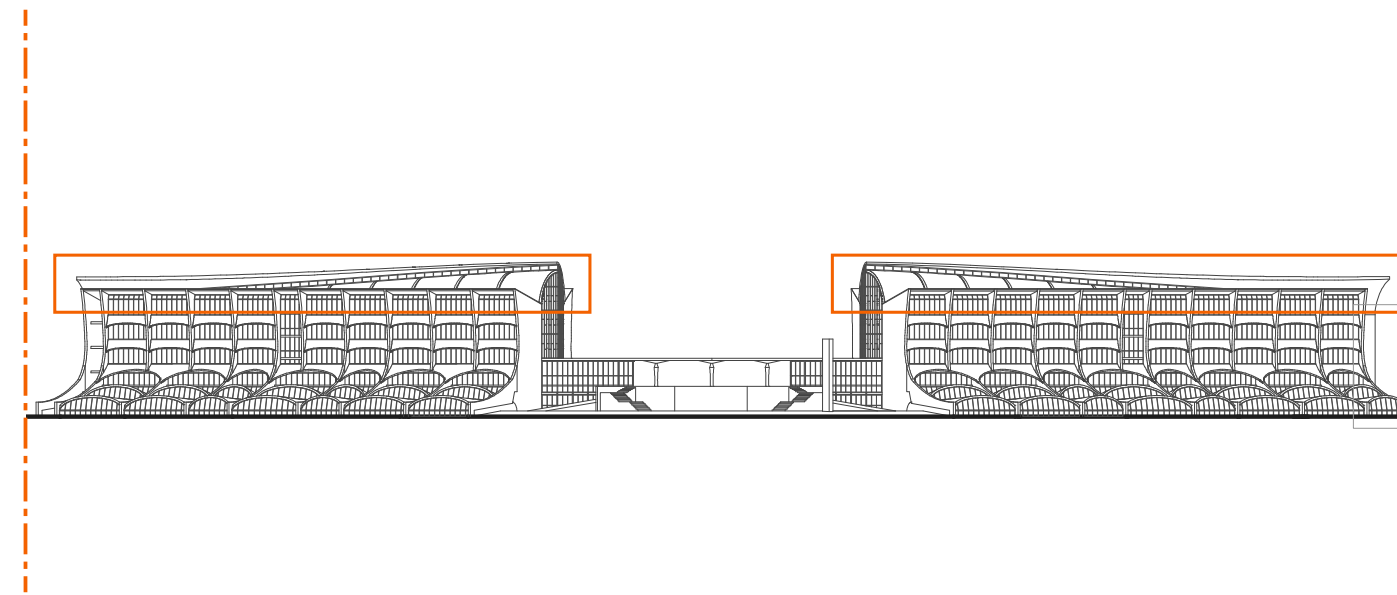
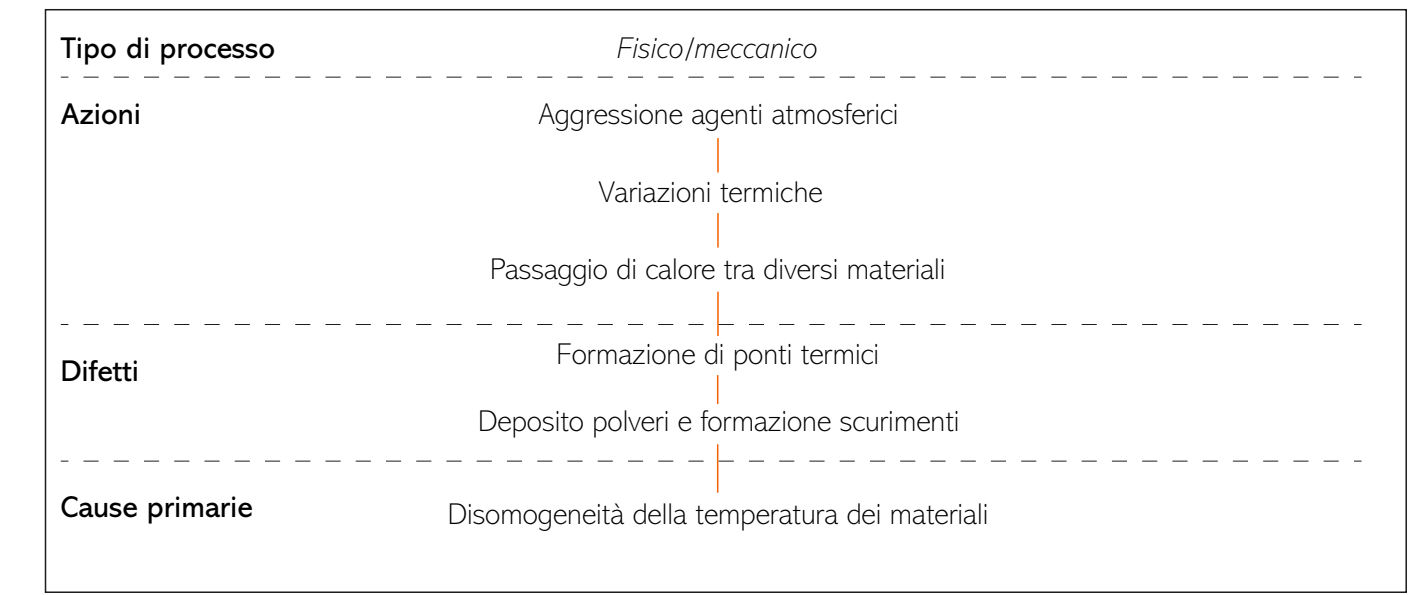
TERMOFORESI  
SCHEDA **D08**

Classe di unità tecnologica	Unità tecnologica	Classe elemento tecnico	Materiale
Chiusura	Chiusura superiore	Copertura	Intonaco

Patologia di degrado	Termoforesi
Stato di progressione	Stabile
Definizione (Normal 1/88 II° edizione)	Il fenomeno della termoforesi, chiamato anche termodiffusione o effetto Ludwig-Soret, consiste nella migrazione di particelle, immerse in un fluido, indotta da un gradiente di temperatura. Delinea la geometria degli elementi che compongono l'involucro edilizio creando un'impronta indelebile sulla facciata
Effetti macroscopici	Formazione di una griglia rettangolare che segna la scansione strutturale di travetti e laterizio di cui è formato la porzione strutturale della copertura.
Cause possibili	Dispersione termica differenziale attraverso le porzioni strutturali, differenza di trasmittanze termiche tra calcestruzzo e laterizio.
Diffusione	Il degrado è riscontrabile sull'intera porzione voltata della copertura, in entrambi i corpi di fabbrica.

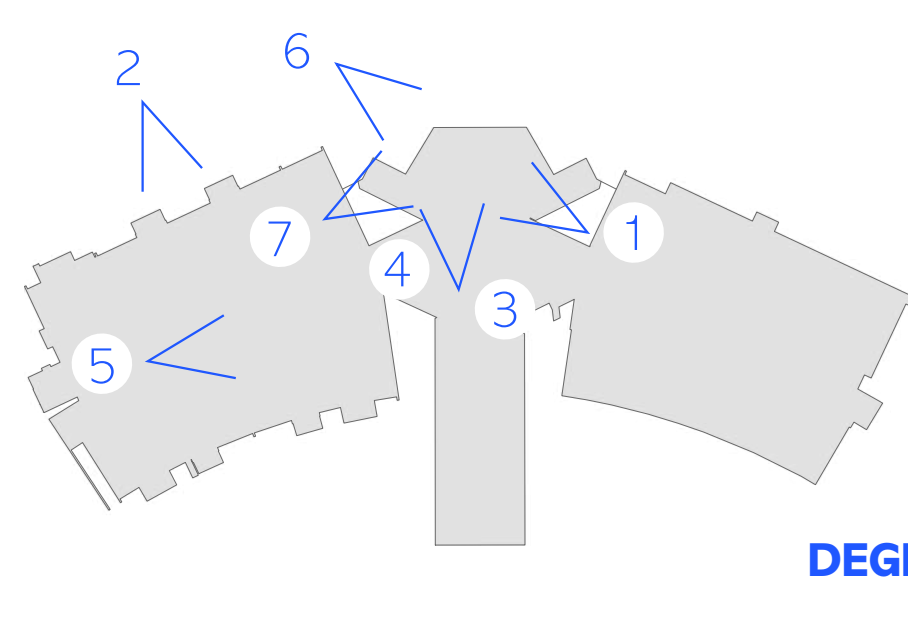
FOTO 3

Le foto riportate in questa scheda sono esemplificative delle tipologie di degrado riscontrate. Come riscontrabile dalle foto le tipologie individuate sono di gravità intermedia o bassa, i degradi principali sono di tipo superficiale e/o estetico, nella maggior parte dei casi non sono indicativi di uno stato di degrado lesivo delle funzioni statiche della struttura.

L'istanza più grave riscontrata è il degrado di tipo "corrosione armature" presente in pochi punti dell'edificio ma comunque lesivo delle proprietà statiche delle strutture. In particolare, nella foto 4 si può notare l'esposizione dei ferri d'armatura, non per un distacco del copriferro ma per un'errata progettazione, con relativa loro corrosione. I restanti degradi sono, come già detto, di tipo superficiale. Sono istanze che necessitano comunque di interventi volti alla rimozione del degrado ed eventualmente alla risoluzione dei problemi causa dei degradi stessi.
