Politecnico di Milano

Laurea Magistrale in Ingegneria dei Sistemi Edilizi

Analisi dei principali modi di guasto dei sistemi ETICS e definizione degli strumenti dedicati per la diagnostica

Tesi di laurea di:

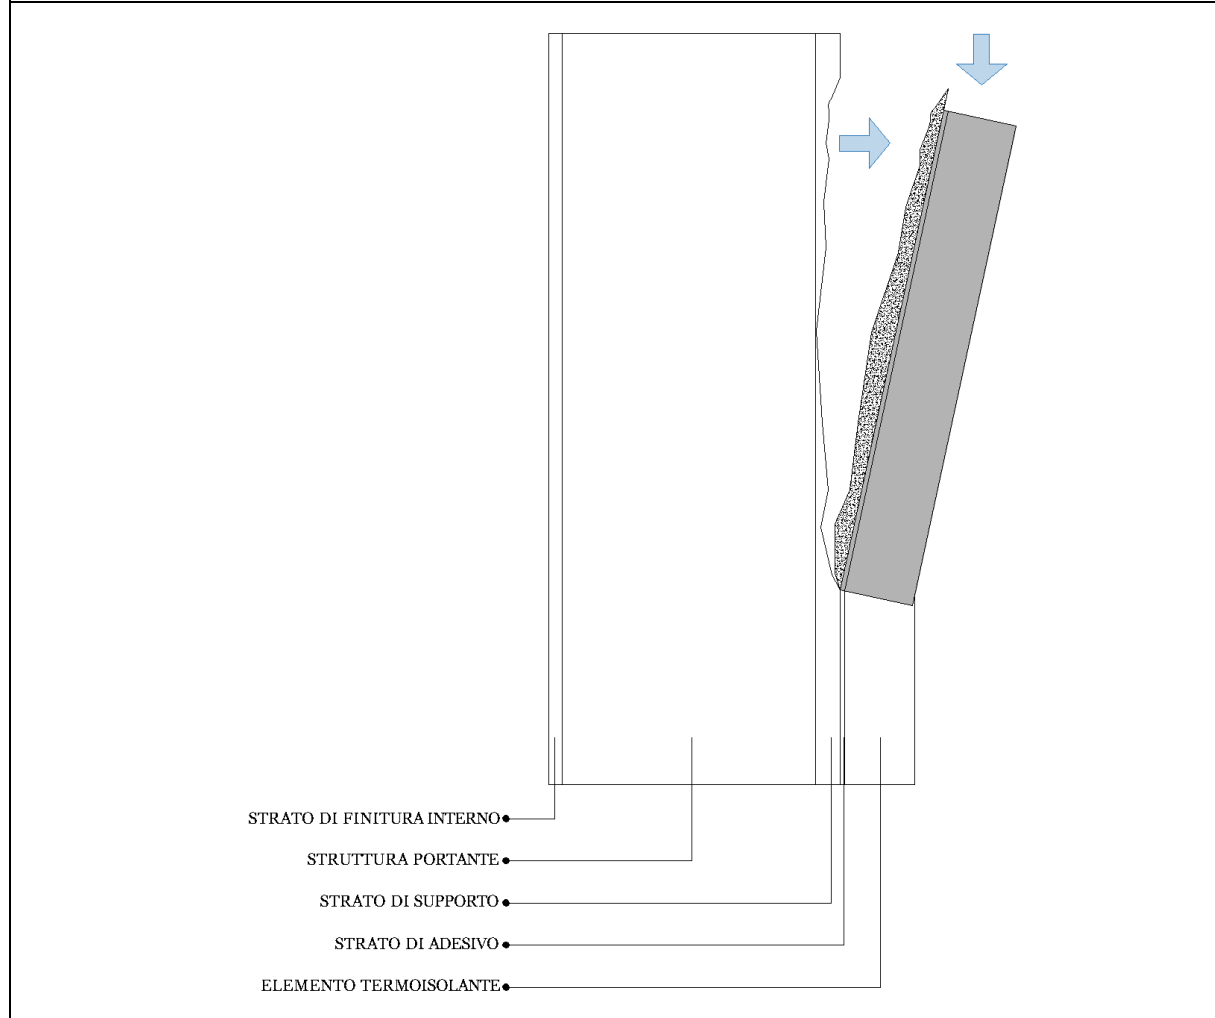
Distacchi del sistema ETICS e della superficie di supporto dalla struttura portante.

Immagine A1.
L'immagine A1 rappresenta schematicamente il distacco dello strato di supporto e del sistema ETICS dalla struttura portante della chiusura verticale.

M	SOLUZIONI PER IL RIPRISTINO
Interventi sull'anomalia	
Rimozione sistema ETICS ove si è verificato il distacco, ripristino locale della superficie di supporto e posa di un nuovo sistema ETICS.	
Interventi sull'agente	
-	
Interventi sul difetto	
Rimozione superficie di supporto compromessa, ripristino superficie di supporto e realizzazione nuovo sistema ETICS.

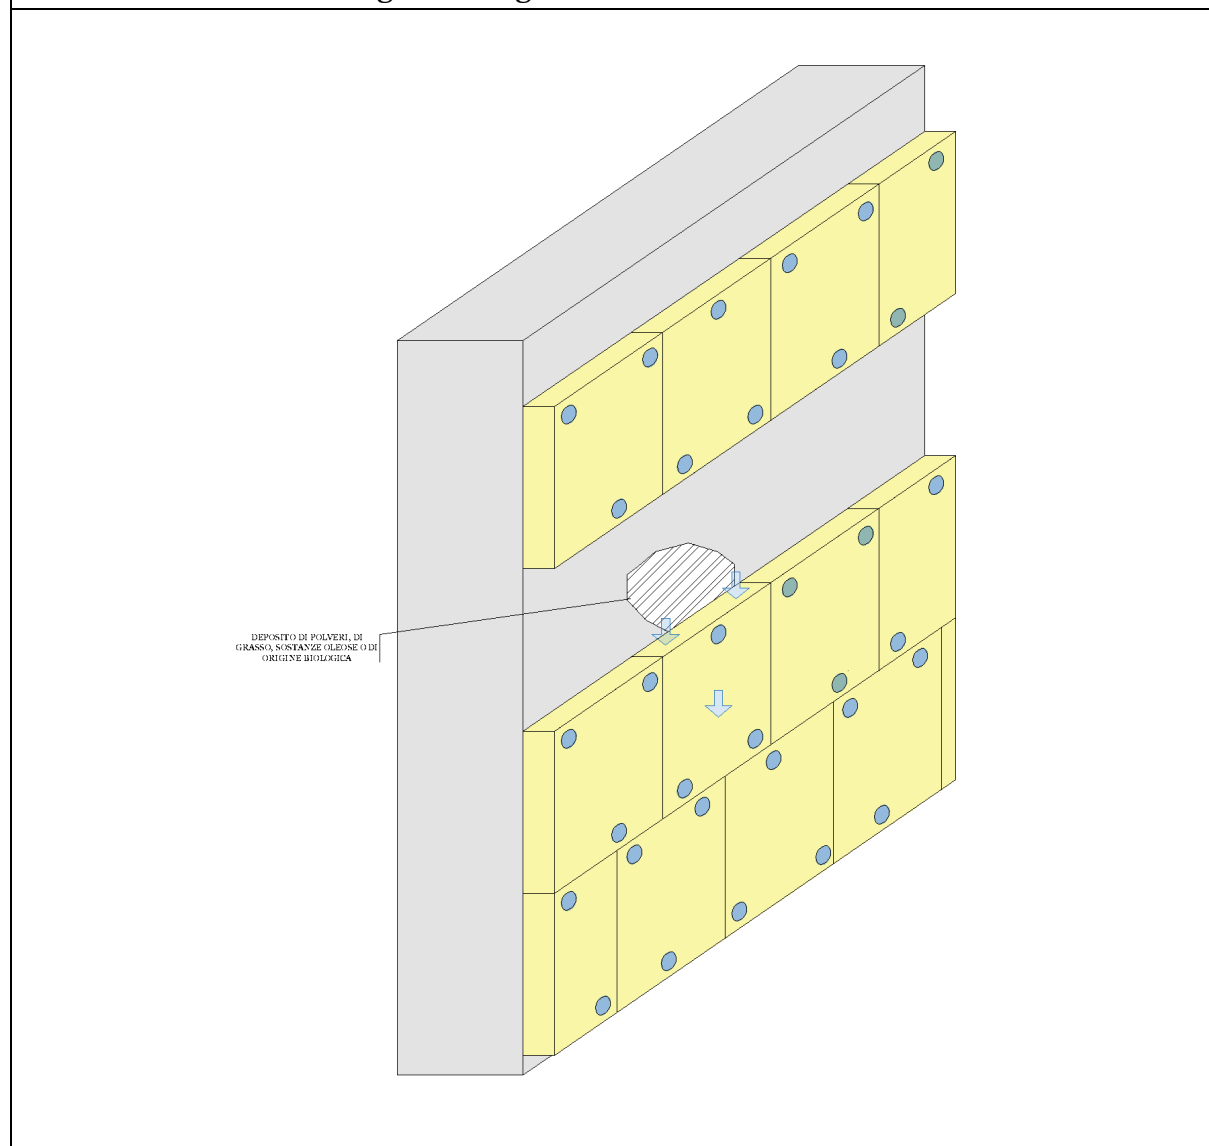
Distacchi del sistema ETICS a causa della mancata adesione dello strato di adesivo alla superficie di supporto che presenta depositi di polvere, di grasso o di sostanze oleose e di sostanze di origine biologica.

Immagine A1.
 Nell'immagine A1 le superfici di supporto presentano depositi di sostanze biologiche, oleose o di polvere e grasso che provocano una mancata adesione dello strato di adesivo.

M	SOLUZIONI PER IL RIPRISTINO
Interventi sull'anomalia	
Pulizia accurata delle aree che presentano depositi di polveri, di materiali oleosi o di grasso. Regolarizzazione della superficie di supporto e ripristino locale del sistema.	
Interventi sull'agente	
-	
Interventi sul difetto	
Ripristino superficie di supporto e realizzazione di un nuovo sistema ETICS.

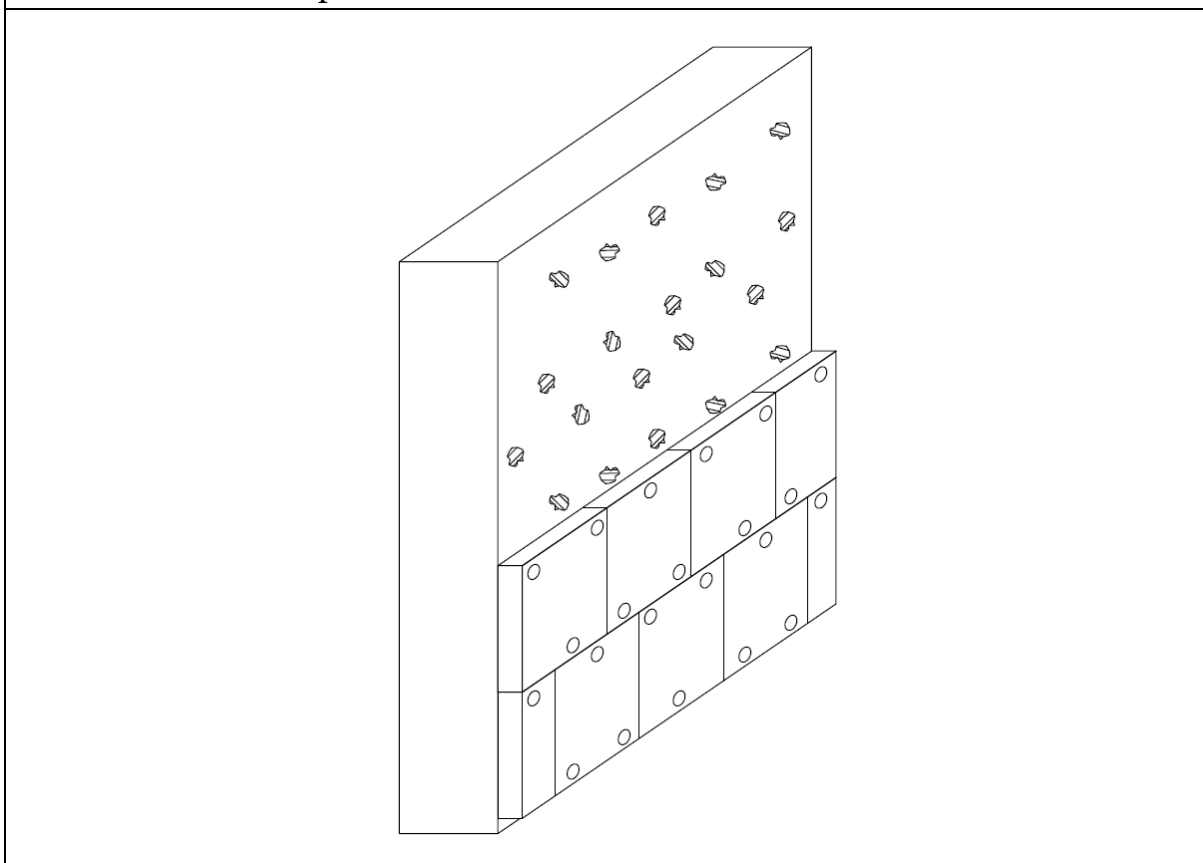
Immagine A1.

La rottura del supporto a causa dell'infissione tramite strumenti a percussione dei tasselli, utilizzati per il fissaggio meccanico del sistema ETICS, porta al conseguente distacco del sistema a causa dell'incapacità del supporto deteriorato di fornire le caratteristiche di compattezza adatte all'infissione dei tasselli.

L'immagine A1 rappresenta schematicamente la superficie di posa deteriorata a causa della infissione dei tasselli con strumenti inadatti, come trapani a percussione dove la superficie di supporto è fragile.

M	SOLUZIONI PER IL RIPRISTINO
Interventi sull'anomalia	
Realizzazione di un nuovo sistema di isolamento ove questo si sia distaccato e ripristino della superficie di supporto dove deteriorata.	
Interventi sull'agente	
-	
Interventi sul difetto	
Rimozione sistema ETICS, ripristino superficie di supporto e realizzazione nuovo sistema ETICS.

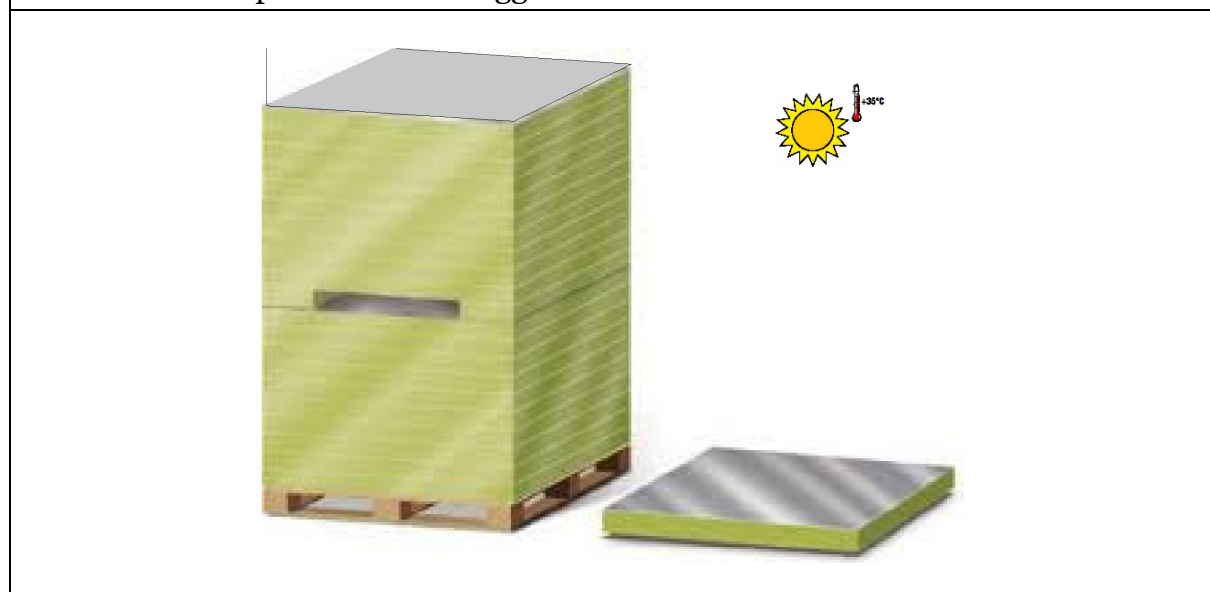
Immagine A1.

Distacchi e dislocazioni causate dal degrado della superficie a contatto con l'adesivo dei pannelli termoisolanti, a causa della mancanza di protezione dalla radiazione solare durante il periodo di stoccaggio in cantiere.

L'immagine A1 raffigura un pallet di termoisolante esposto alla radiazione solare, che comprometterà la superficie dei pannelli esposti al sole.

Se i pallet dei pannelli termoisolanti sono stoccati in un'area non protetta dall'irraggiamento solare, la superficie dei pannelli esposti si deteriorerà. La superficie deteriorata dei pannelli non aderirà alla superficie dell'adesivo, causando il distacco del sistema ETICS. Si tratta di un fenomeno localizzato in corrispondenza dei pannelli che hanno ricevuto la radiazione solare diretta nel periodo di stoccaggio sui pallet, questi pannelli subiranno il distacco dallo strato adesivo a causa della mancata adesione della superficie deteriorata.

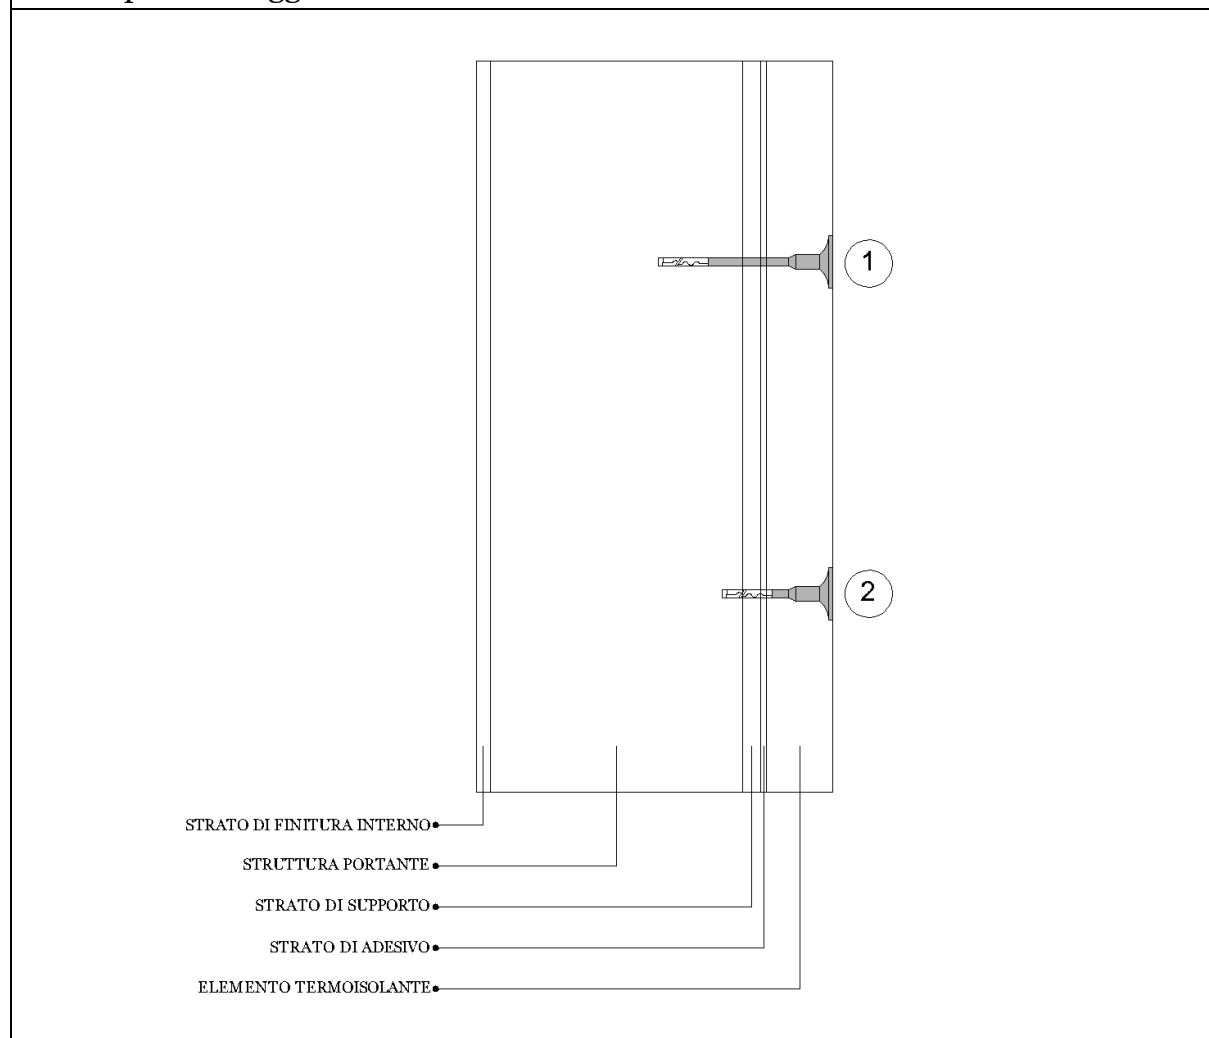
Immagine A1.

Distacco pannelli termoisolanti e strati di finitura a causa del superamento del limite di adesione dello strato adesivo e della lunghezza di ancoraggio insufficiente dei tasselli per il fissaggio meccanico.

L’immagine A1 raffigura schematicamente i pannelli termoisolanti applicati alla superficie di supporto. Con il numero 1 è indicato un tassello con adeguata lunghezza d’ancoraggio, mentre con il numero 2 è indicato un tassello con lunghezza d’ancoraggio insufficiente per ancorare meccanicamente i pannelli termoisolanti.

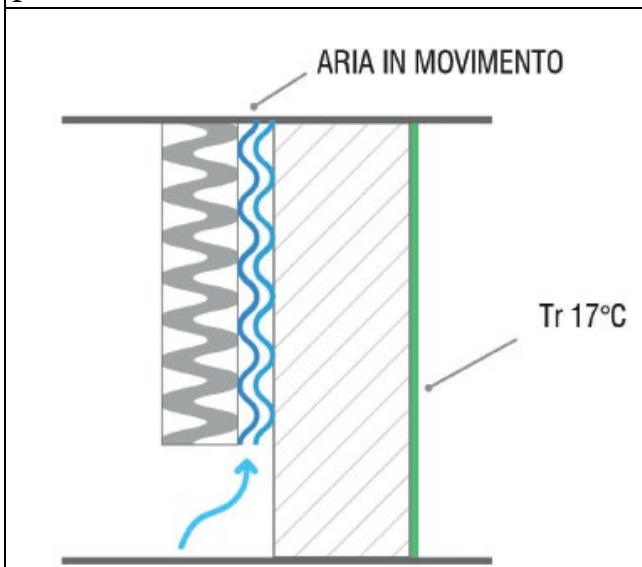
Immagine A1.

Fessure e rigonfiamenti sullo strato di finitura in corrispondenza dei bordi dei pannelli termoisolanti a causa delle modalità di posa dello strato adesivo.

L'**immagine A1** descrive come l'aria possa infiltrarsi dietro i pannelli se si utilizza uno schema di incollaggio per punti.

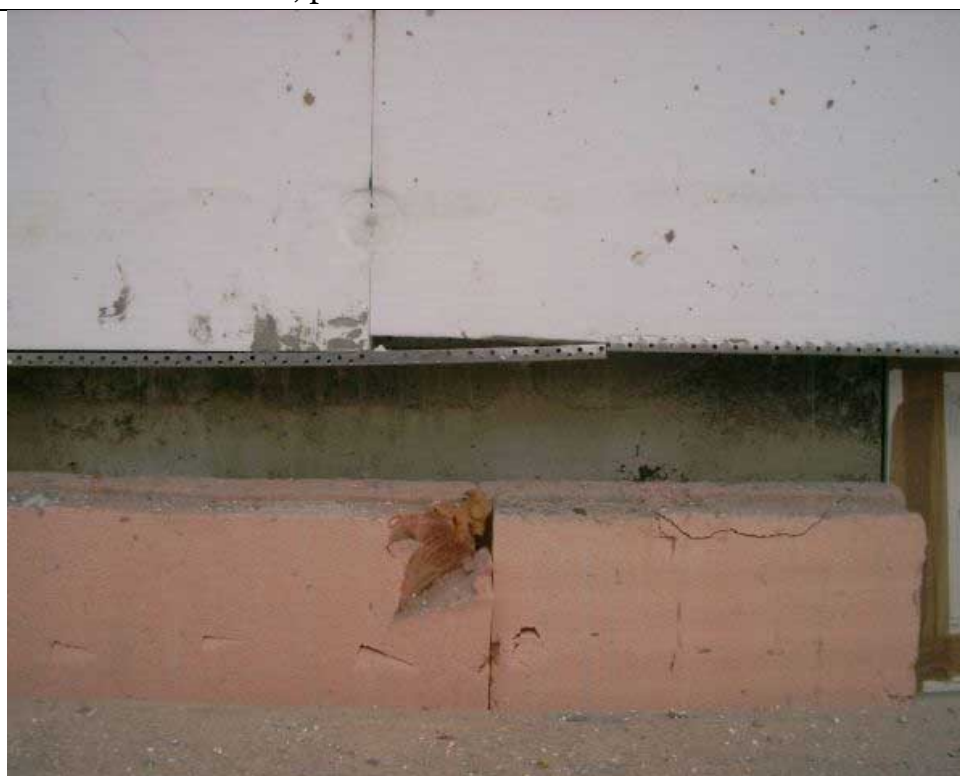
Immagine A1.

L'assenza di profili di partenza e di profili angolari per la posa dei pannelli di materiale termoisolante comporta il disallineamento dei pannelli e pregiudica la planarità della superficie di finitura esterna, provocando fessure sulla finitura.

L'**immagine A1** rappresenta l'errata posa di un profilo di partenza per la posa dei pannelli termoisolanti, che porta alla formazione di fessure sulla superficie esterna a causa del disallineamento dei pannelli.

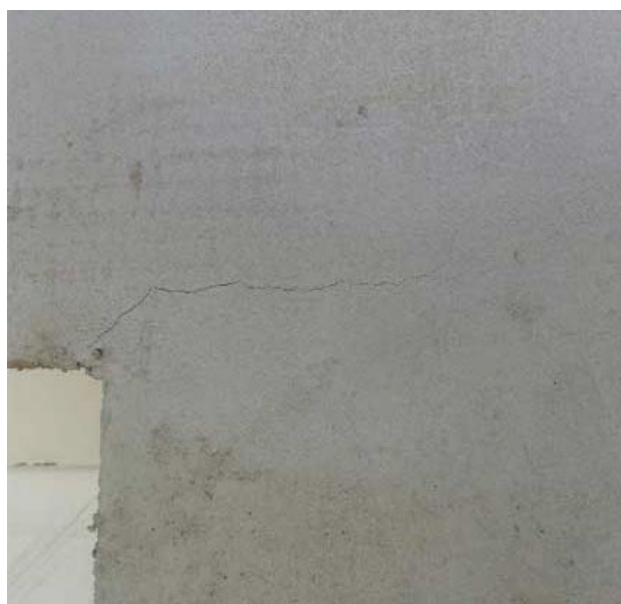
Immagine A1.

L'armatura della rasatura subisce fessurazioni a causa delle tensioni dovute all'errato posizionamento o alla mancanza della rete.

L'immagine A1 riporta le fessurazioni provocate dalla mancanza di fazzoletti rettangolari di fibra di vetro che rinforzano la rasatura armata in prossimità degli spigoli delle aperture per contenere gli sforzi generati nella finitura.

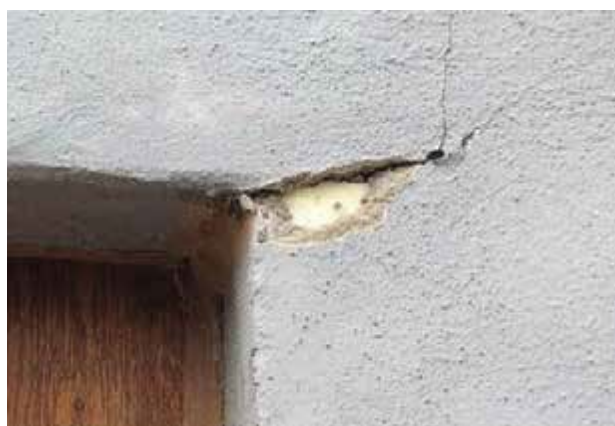
Immagine A1.

Fessure e microfessure nello strato di finitura a causa della mancanza della rete d'armatura all'interno dello strato di rasatura.

L'**immagine A1** riporta il caso di un angolo di un'apertura che presenta fessure e distacchi a causa della mancanza della rete d'armatura nello strato di rasatura.

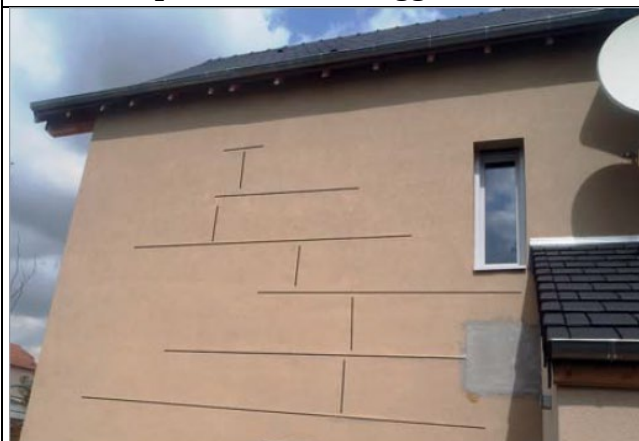
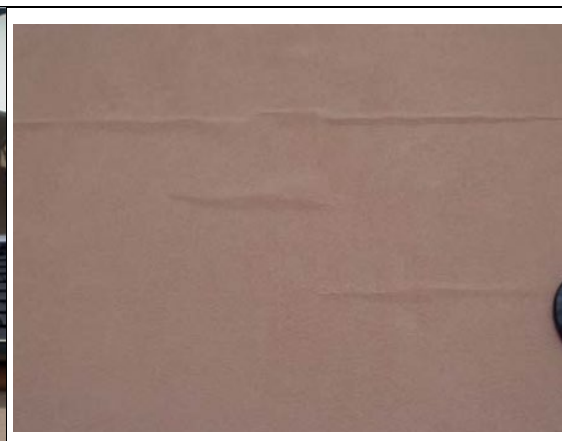
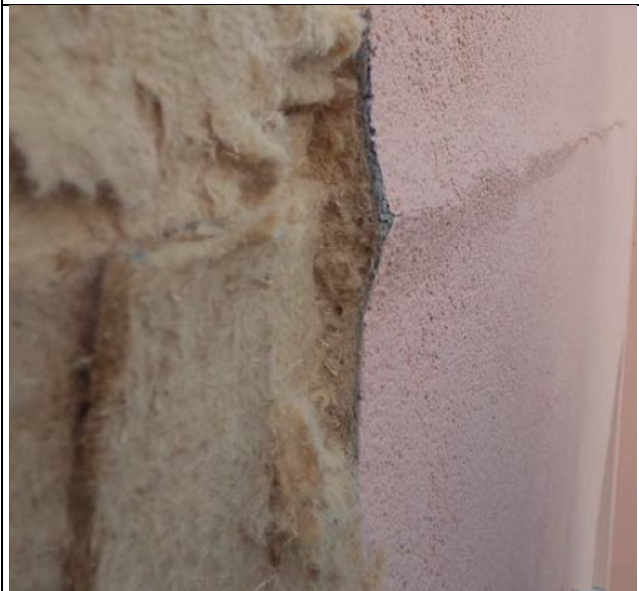
Rigonfiamenti, fessure e distacchi causati dall'assorbimento idrico dei pannelli termoisolanti, a causa della mancanza di protezione dalla pioggia e dall'umidità durante il periodo di stoccaggio in cantiere.

Le immagini si riferiscono ad un'abitazione dotata di sistemi ETICS, che riporta fessure in corrispondenza dei bordi dei pannelli in fibra di legno, presentatesi poco dopo la posa, a causa dello stoccaggio a contatto con gli agenti atmosferici.

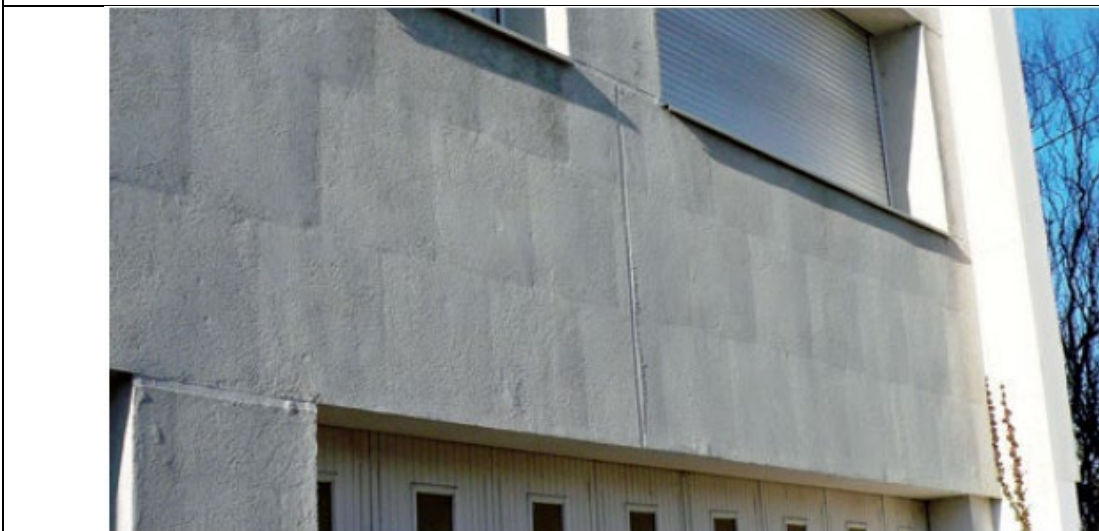
Immagine A1.

Rigonfiamenti e fessure causati dalle variazioni dimensionali dei pannelli termoisolanti, dovute alla scarsa qualità dei materiali utilizzati o alla errata stagionatura in fase di produzione.

L'**immagine A1** rappresenta una facciata dotata di sistema ETICS dove sono comparse fessure in corrispondenza dei bordi dei pannelli termoisolanti, causati dall'arricciatura dei pannelli termoisolanti in EPS dovuta a un tempo di maturazione molto breve durante la maturazione.

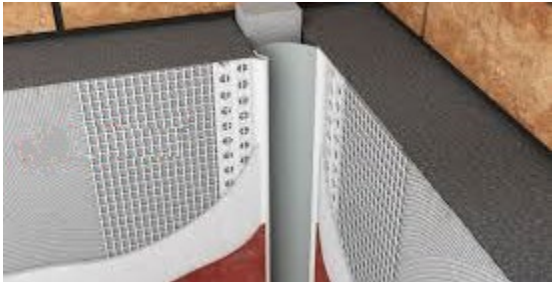
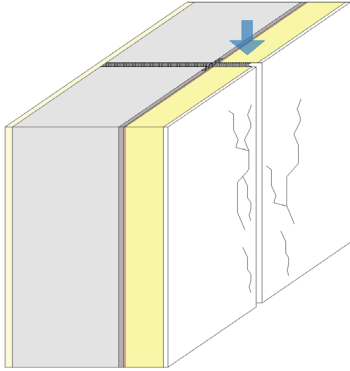
Immagine A1.		Immagine A2.

A IDENTIFICAZIONE DEL MODO DI GUASTO			
Titolo	Fessure e rigonfiamenti causati da infiltrazioni in corrispondenza del giunto di dilatazione	Numero scheda	24
Rigonfiamenti e fessure sulla superficie di finitura del sistema ETICS causati dall'infiltrazione di acqua all'interno del giunto di dilatazione.

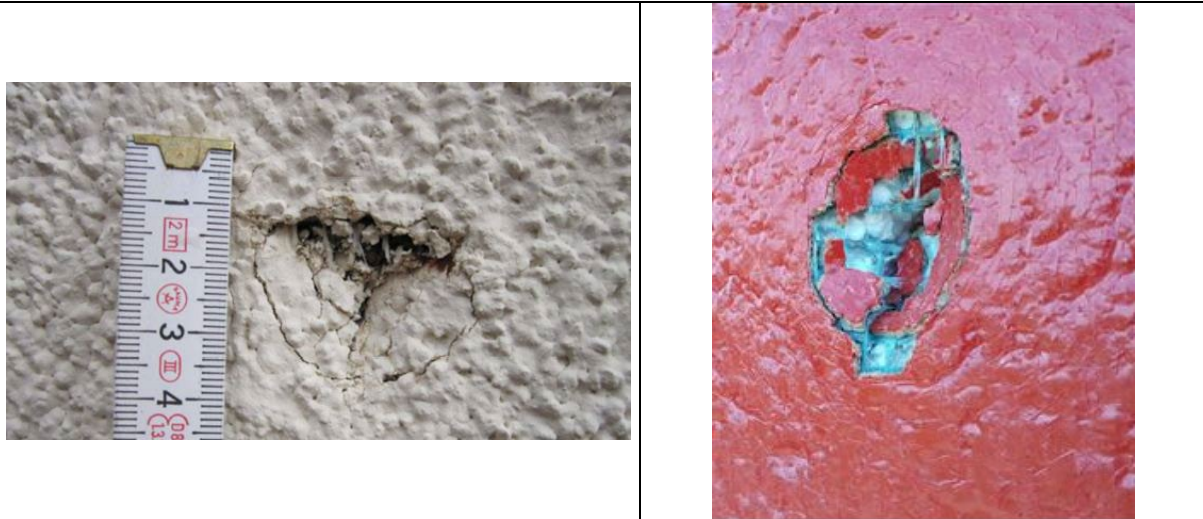
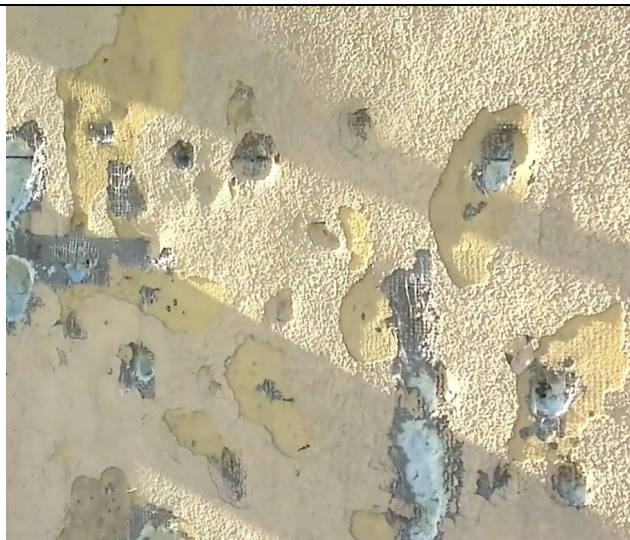
Fori e fessure sulla superficie di finitura causati da urti provocati da eventi antropici

Le **immagini A1 e A2** riportano i danni provocati da urti su sistemi ETICS. L'**immagine A3** riporta il degrado causato molteplici urti che hanno coinvolto gli strati più esterni del sistema ETICS raggiungendo lo strato di isolante termico.

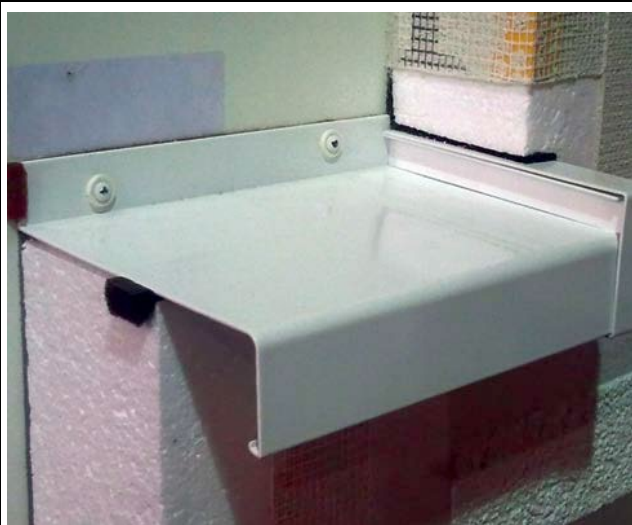
Immagine A1.

Colature e infiltrazioni in prossimità del bordo superiore del sistema ETICS e delle aperture per la mancanza degli accessori necessari a sigillare i collegamenti.
