Area polifunzionale Spirito Chiappetta

Scuola di Architettura Urbanistica e Ingegneria delle Costruzioni
Corso di Laurea in Ingegneria Edile-Architettura
Anno accademico 2019-2020

Utilizzo di materiali FRM per il rinforzo strutturale di edifici esistenti:
sperimentazione e approcci progettuali su casi studio:
la Basilica della Santissima Immacolata di Merate

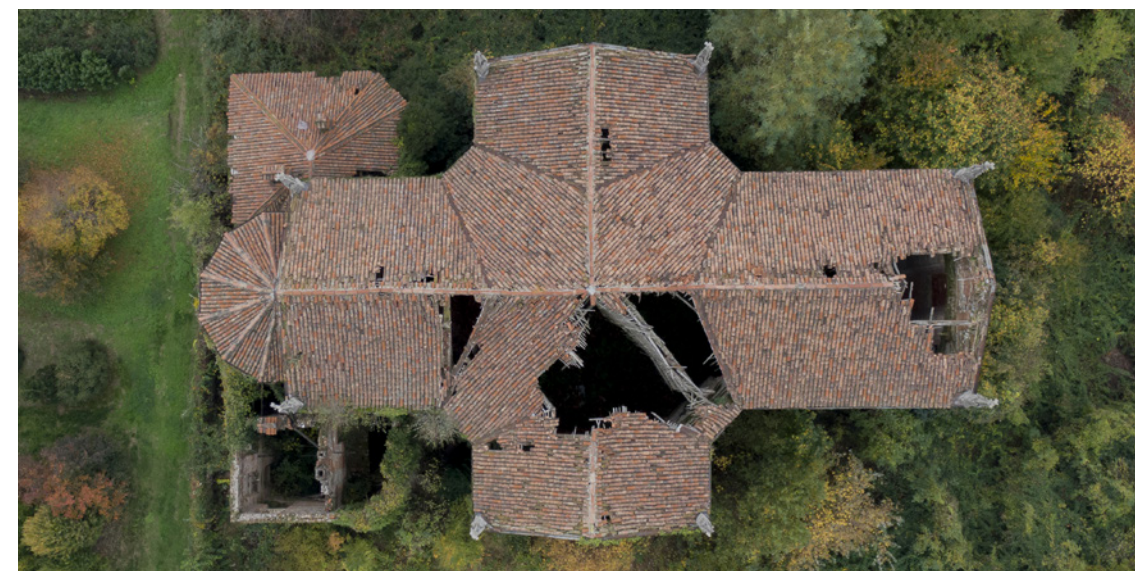
Figura 3.4:
Foto aerea della copertura dell'immobile. Foto di IMS Droni: Alessio Villa, novembre 2020

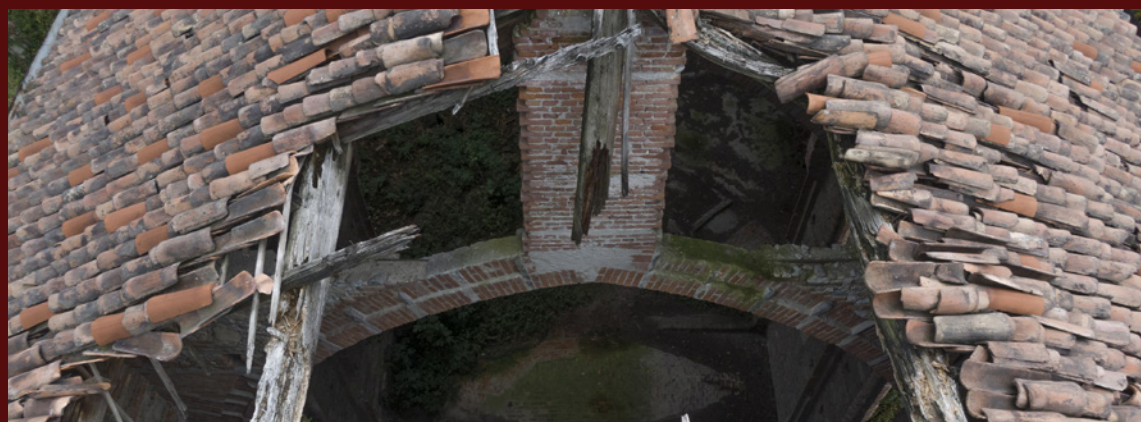
Figura 3.8:
Vista attraverso il cedimento della copertura ad ovest dell'interno. Foto di IMS Droni: Alessio Villa, novembre 2020

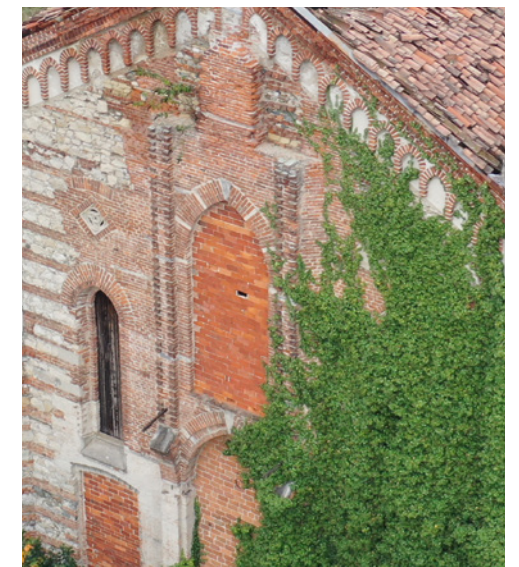
Figura 3.17:
La facciata ovest, foto IMS Droni: Alessio Villa, novembre 2020

Nella facciata retrostante, l'abside si distingue poiché è costruito prevalentemente in mattoni pieni, mentre la restante parte dell'edificio presenta l'alternanza di mattoni e pietre come già descritto. Le finestre sono ad arco acuto o ribassato e presentano volte in mattoni pieni da quattro teste a vista. Lo spessore delle murature è di 45/48 cm ed aumenta in corrispondenza dei locali sotterranei portandole ad essere spesse da 52 a 55 cm. Il corpo principale, al piano terreno è caratterizzato da spessori di 70/72 cm per le facciate a nord e sud, mentre la facciata ad ovest è costituita da murature di 62/65 cm.

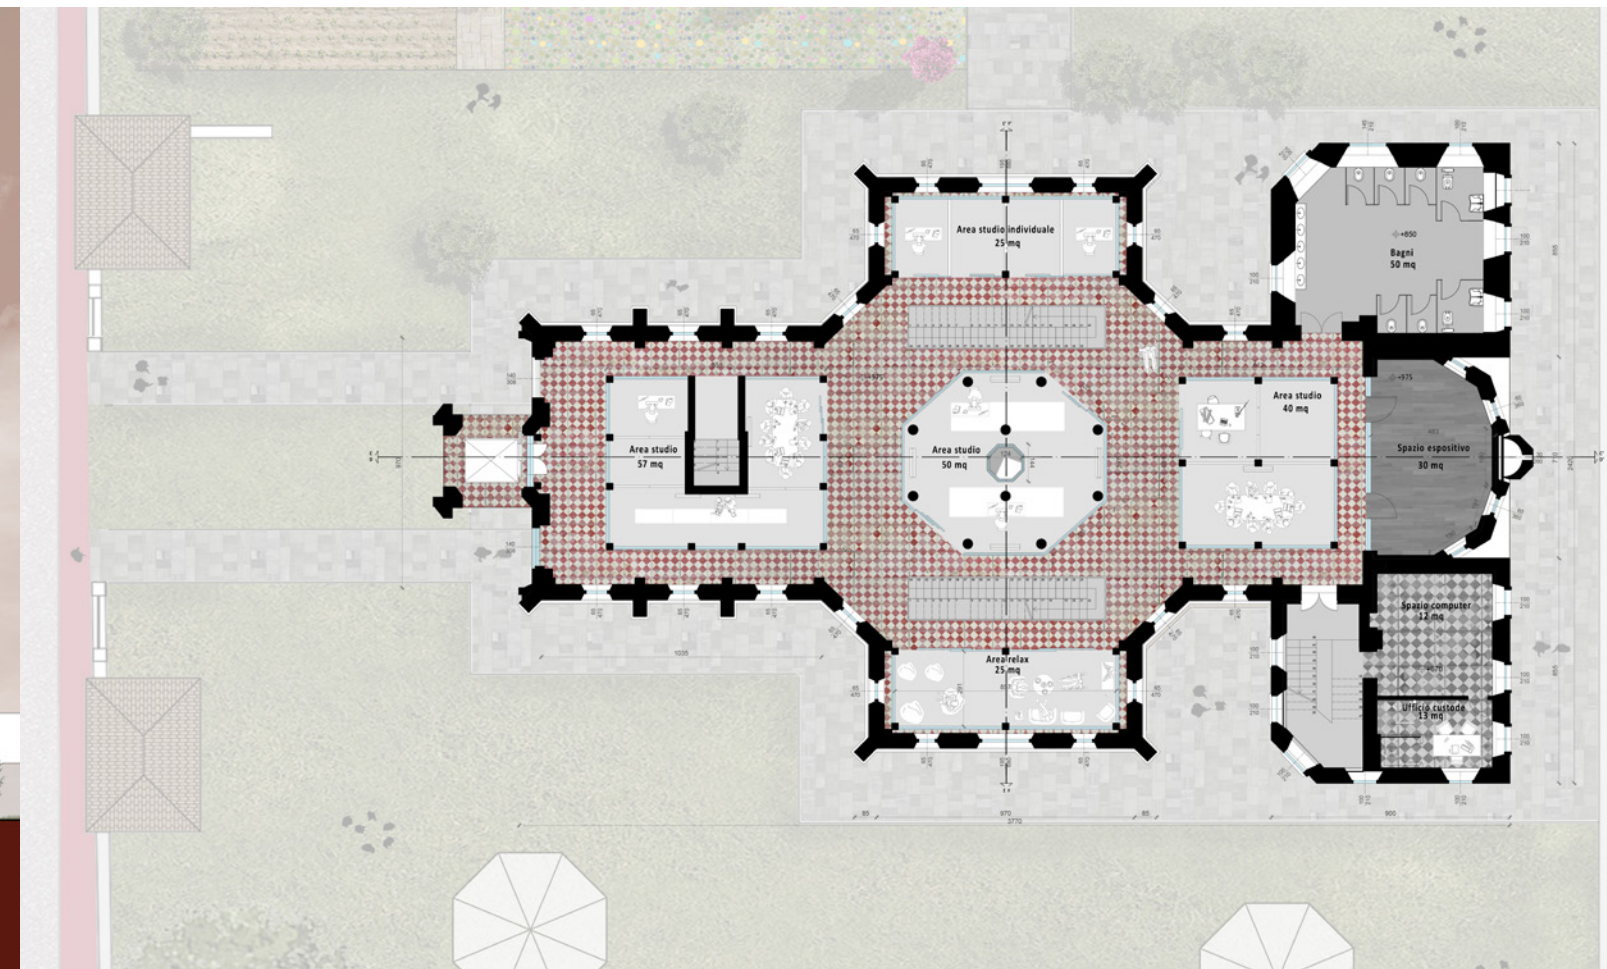
Figura 4.16: pianta del primo piano. Scala 1:150

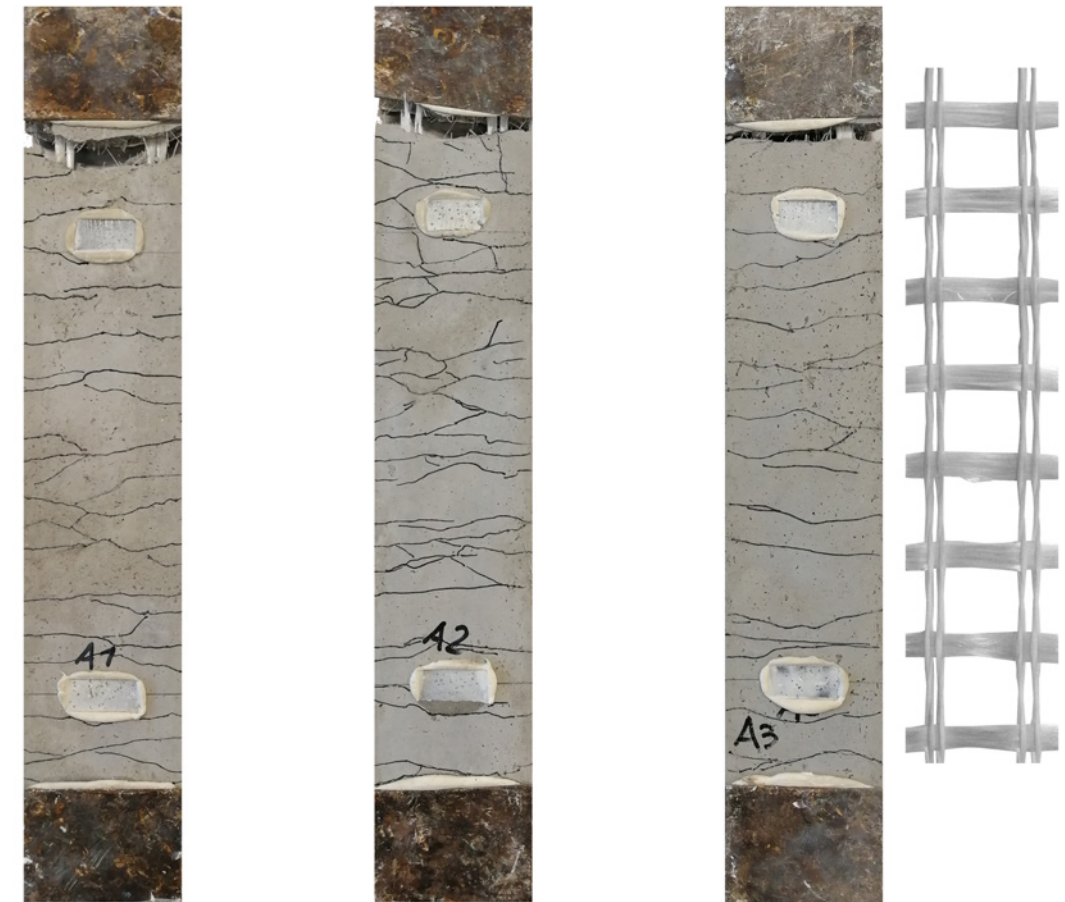
Figura 6.14: foto dei provini A-N1, A-N2 e A-N3 e della rete AR0590AT

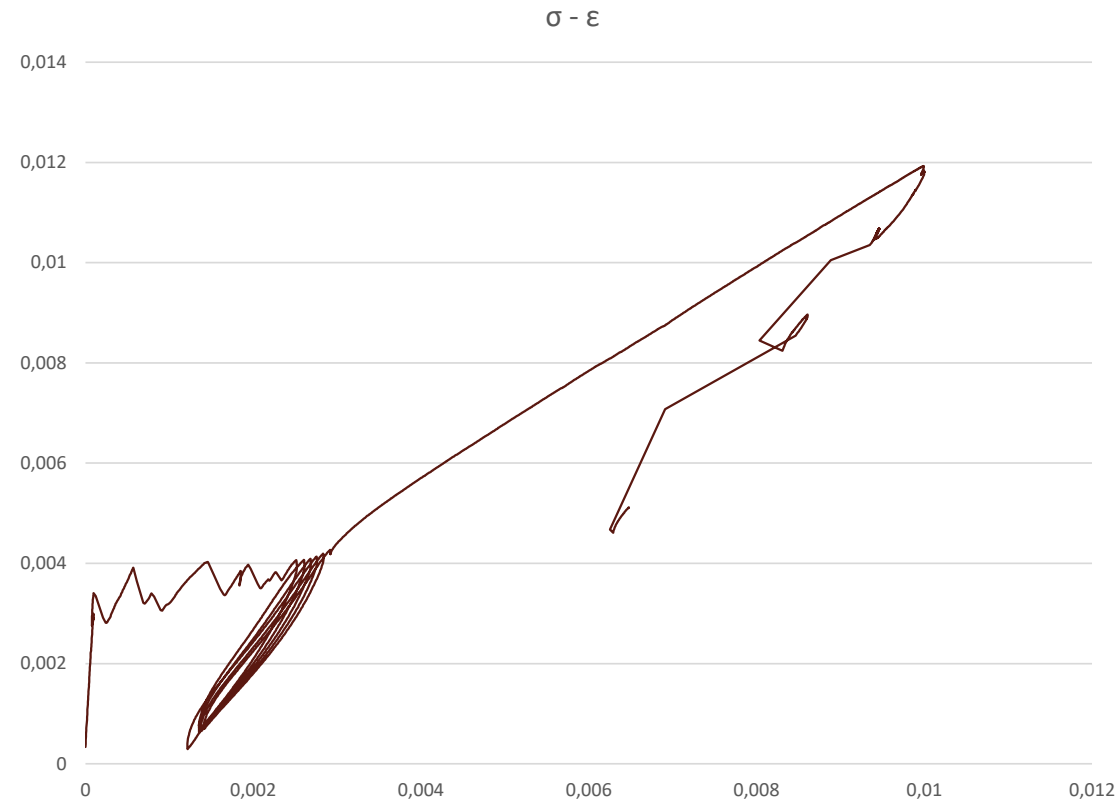
Grafico 6.12: grafico sforzo-deformazione del provino C-N1

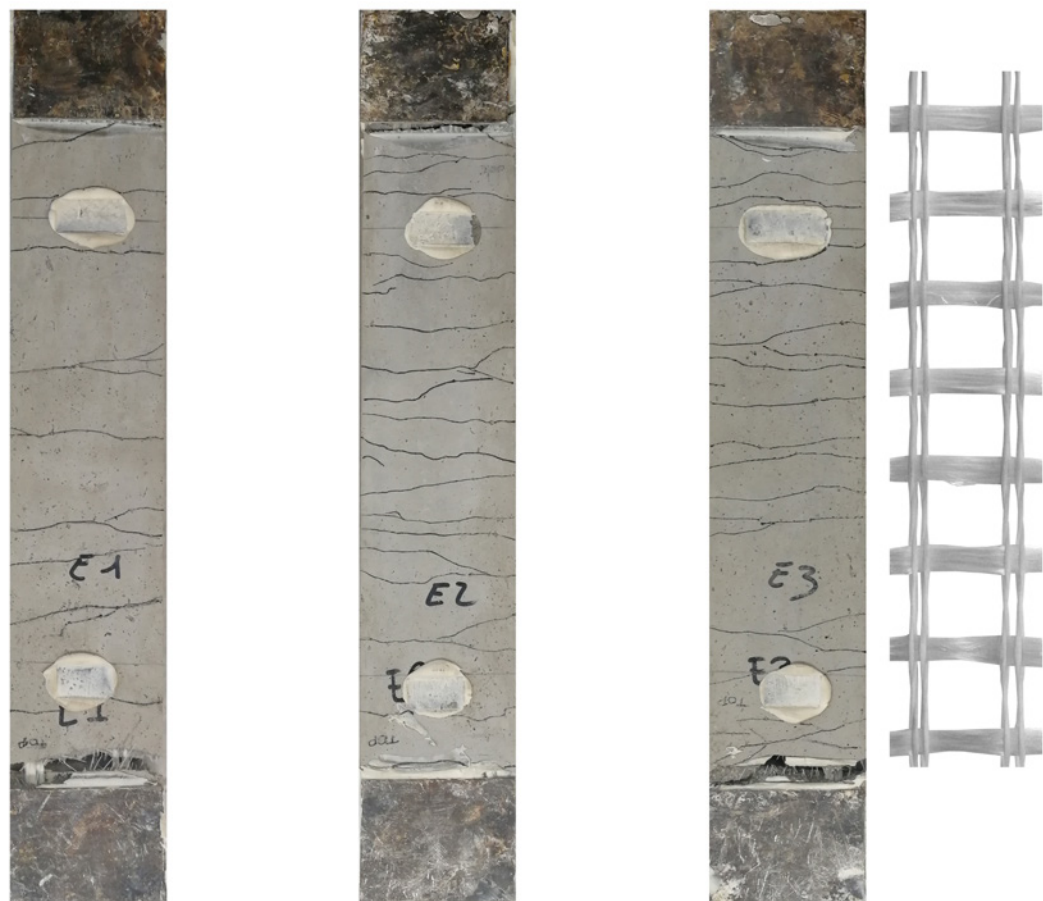
Figura 6.18: foto dei provini E-N1, E-N2 e E-N3 e della rete AR0590AT

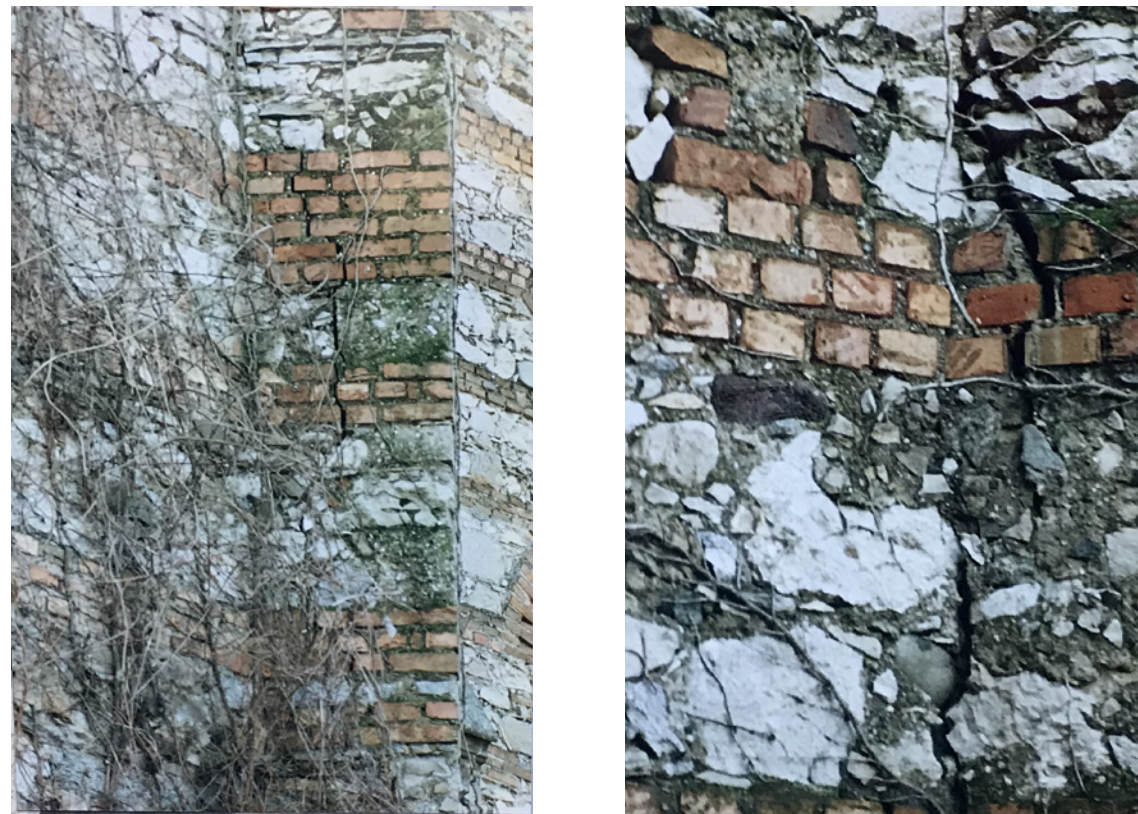
Le verifiche riportate sono state effettuate poichè durante le fasi di rilievo del degrado sono state individuate numerose fratture in corrispondenza delle intersezioni murarie. Inoltre, l'edificio non presenta cordoli o catene ai piani che possano contrastare l'innesarsi di questi meccanismi. Si riportano le verifiche al ribaltamento semplice, a flessione di parete e al ribaltamento semplice di parete monolitica nella parte alta. Si è verificato che non succedesse il primo meccanismo. Una volta dimostrato si è proceduto nel verificare gli altri due meccanismi.

Figura 6.20 - 6.21: le fratturazioni presenti sui contrafforti in corrispondenza delle intersezioni murarie
