Riattivazione di un polo agricolo e produttivo

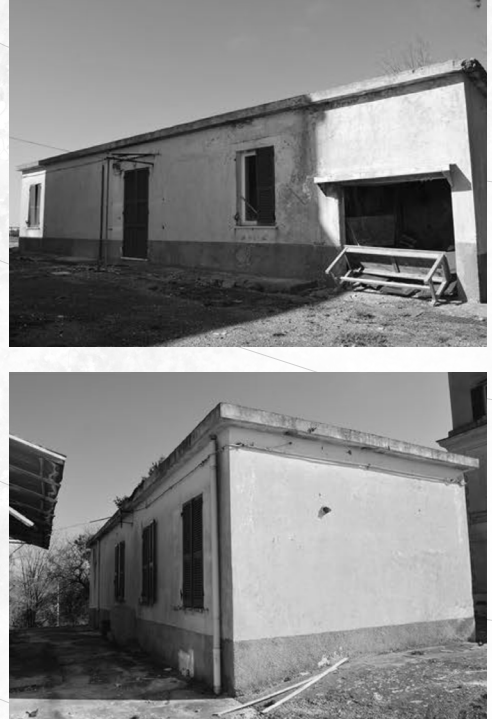
**EX ALLOGGIO**  
Scheda immobiliare A32  
stato di fatto e conservazione:  
*Stato di conservazione generale: Buono*  
*Facciate edificio: Intonaco, conservazione buona*  
*Serramenti esterni: Legno, conservazione buona*  
*Chiusure esterne: Legno, conservazione buona*  
*Copertura: Laterizio, conservazione buona*

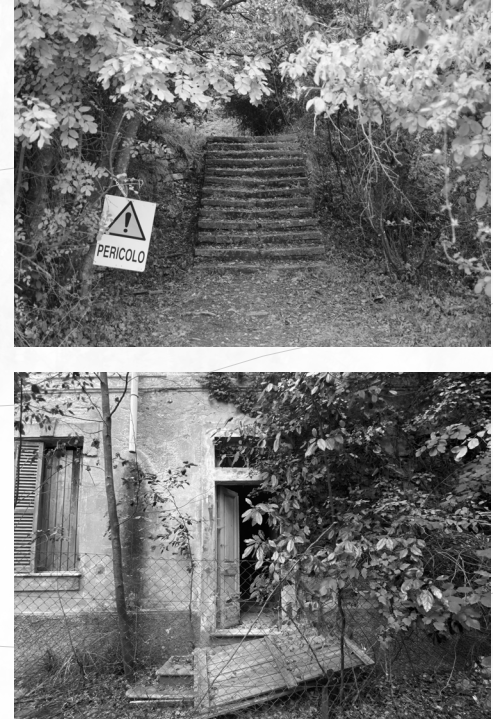
**EX PALAZZINA SOTTUFFICIALI**  
Scheda immobiliare A11  
stato di fatto e conservazione:  
*Stato di conservazione generale: Pessimo*  
*Facciate edificio: Intonaco, conservazione pessima*  
*Serramenti esterni: Legno, conservazione pessima*  
*Chiusure esterne: Legno, conservazione pessima*  
*Copertura: Laterizio, conservazione pessima*

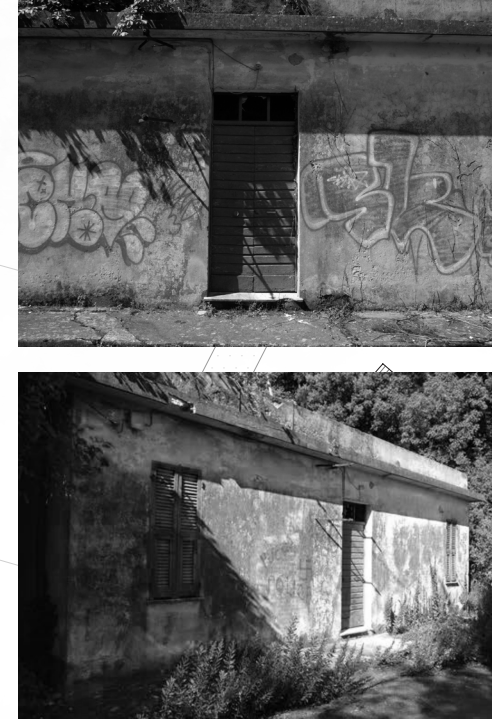
**EX ALLOGGIO**  
Scheda immobiliare A10  
stato di fatto e conservazione:  
*Stato di conservazione generale: Discreto*  
*Facciate edificio: Intonaco, conservazione discreta*  
*Serramenti esterni: Legno, conservazione discreta*  
*Chiusure esterne: Legno, conservazione discreta*  
*Copertura: Cemento, conservazione discreta*

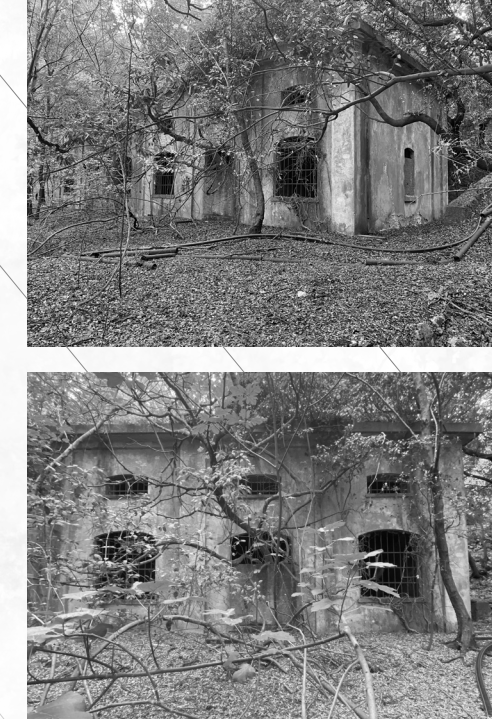
**EX CENTRALE ELETTRICA**  
Scheda immobiliare A33  
stato di fatto e conservazione:  
*Stato di conservazione generale: Pessimo*  
*Facciate edificio: Intonaco e pietra, conservazione pessima*  
*Serramenti esterni: Legno, conservazione pessima*  
*Chiusure esterne: Legno, conservazione pessima*  
*Copertura: Laterizio, conservazione pessima*

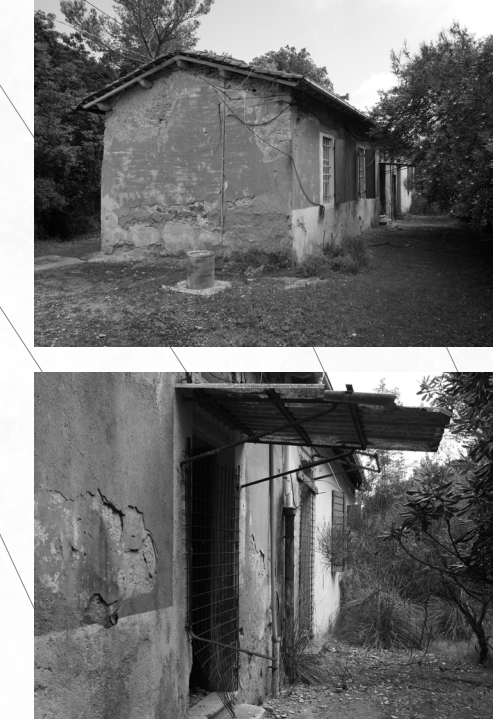
**EX CASERMA CASA CANTONIERA**  
Scheda immobiliare A9  
stato di fatto e conservazione:  
*Stato di conservazione generale: Pessimo*  
*Facciate edificio: Intonaco, conservazione pessima*  
*Serramenti esterni: Legno, conservazione pessima*  
*Chiusure esterne: Alluminio, conservazione pessima*  
*Copertura: Laterizio, conservazione pessima*
