Politecnico di Milano

L'architettura rurale.

Analisi, strategie e progettualità per la valorizzazione
di un bene culturale

IL CENSIMENTO

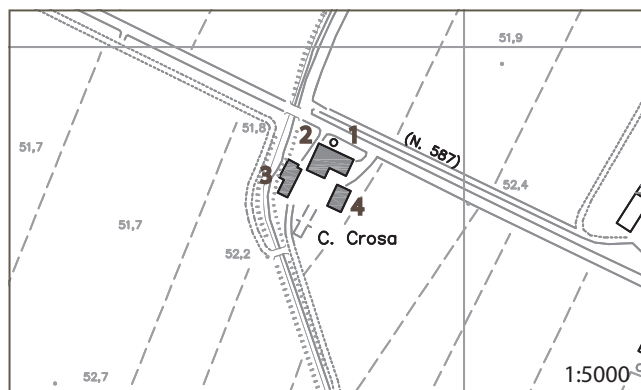
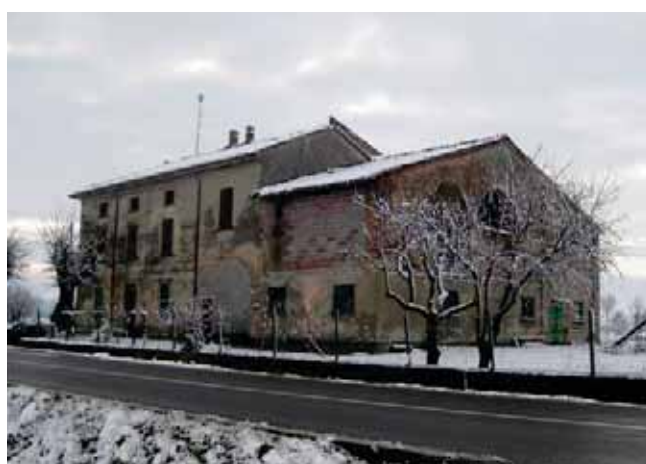
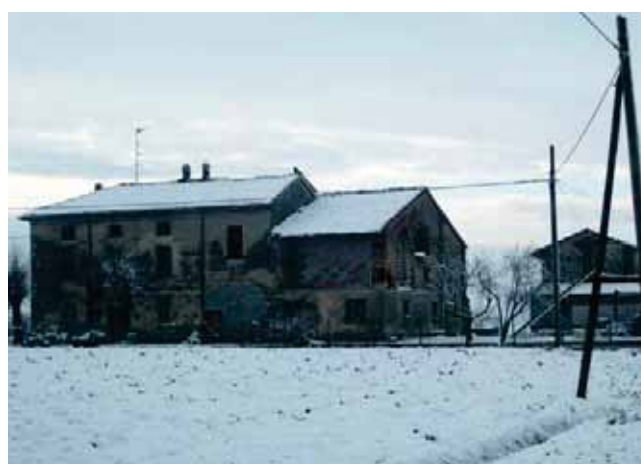
COD 001

Parte	Funzioni attuali	N. Piani fuori terra	Stato di conservazione	Caratteristiche costruttive/Osservazioni
1	Abitazione	2	Mediocre	Muratura in mattoni intonacata, presenza di stratificazione di interventi, infissi in legno, tetto a due falde con manto in coppi
2	Deposito	2	Mediocre	Presenza di stratificazione di interventi sulla muratura in mattoni, infissi in metallo, copertura a due falde con manto in coppi
3	Fienile	2	Discreto	Muratura in mattoni, infissi in legno, copertura a due falde con manto in coppi, parte aggiunta in cemento
4	Deposito	1	Discreto	Muratura in mattoni, infissi in legno, inferriate in metallo, manto di copertura in coppi, tetto a due falde

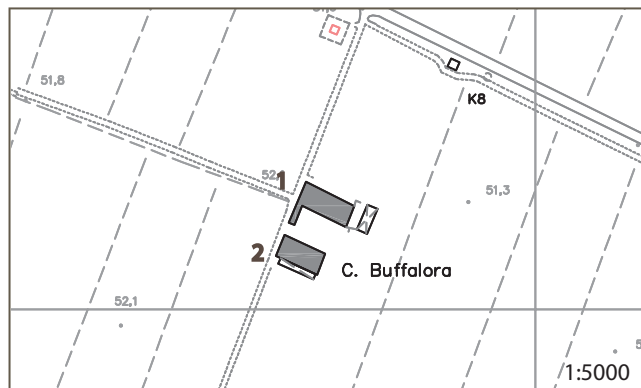
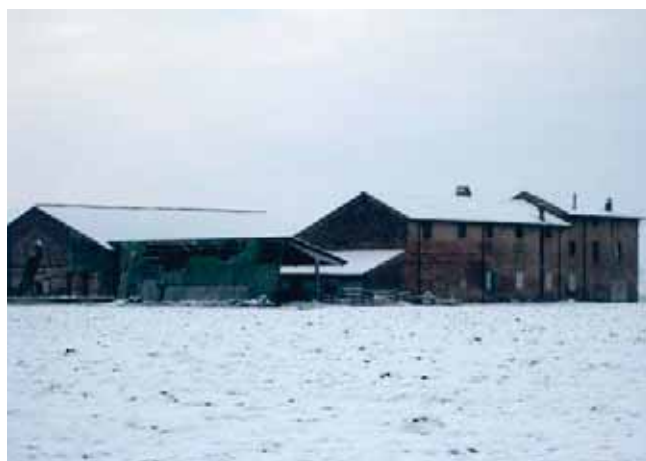
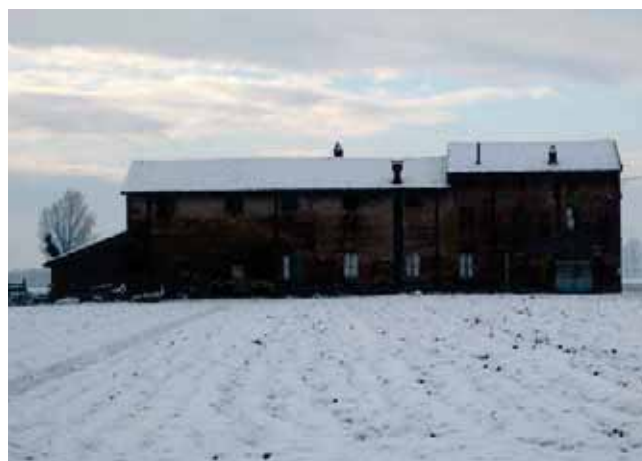
COD 002

Parte	Funzioni attuali	N. Piani fuori terra	Stato di conservazione	Caratteristiche costruttive/Osservazioni
1	Abitazione	2	Discreto	Costituzione per parti aggiunte, muratura in mattoni, infissi in legno, copertura a due falde con manto in coppi
2	Fienile	1	Discreto	Muratura in mattoni, infissi in legno, manto di copertura in coppi tetto a due falde

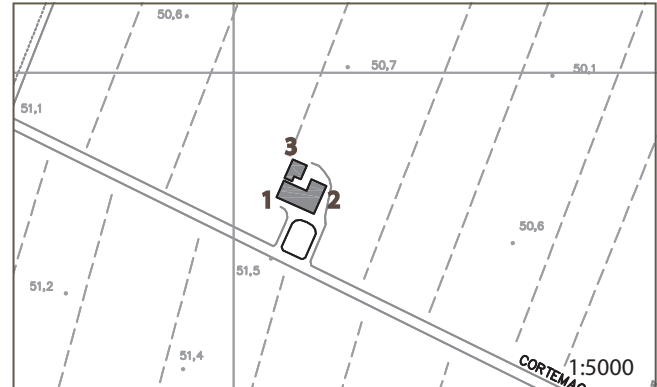
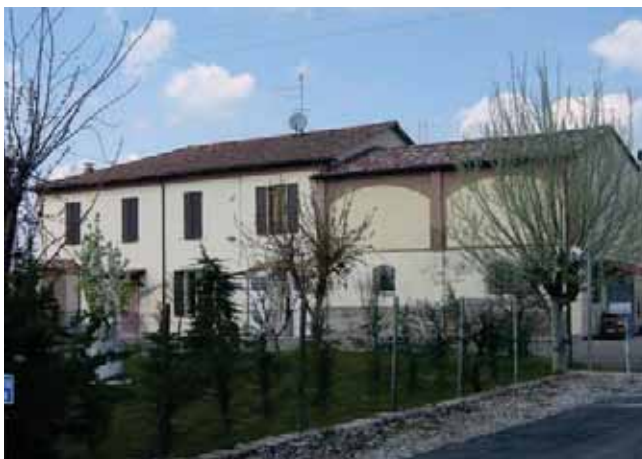
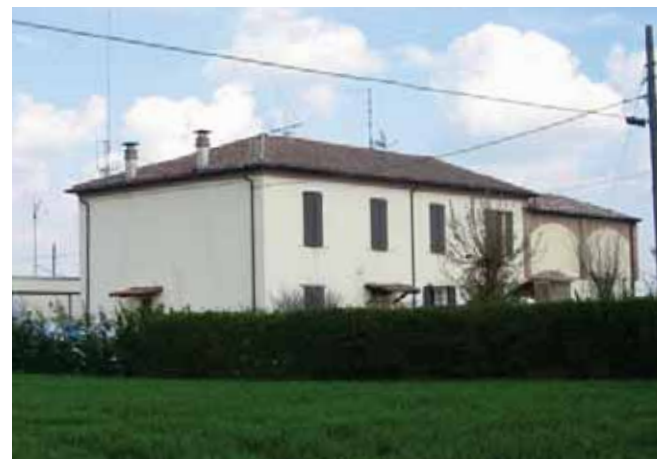
COD 003

Parte	Funzioni attuali	N. Piani fuori terra	Stato di conservazione	Caratteristiche costruttive/Osservazioni
1	Abitazione	2	Buono	Muratura in mattoni intonacata, infissi e persiane in legno, copertura a tre falde con manto in coppi
2	Deposito	2	Buono	Muratura in mattoni in parte intonacata, copertura a due falde e manto in coppi, infissi in legno. Presenza di volume aggiunto
3	Deposito	1	Buono	Muratura in cemento intonacata, infissi in metallo, copertura piana

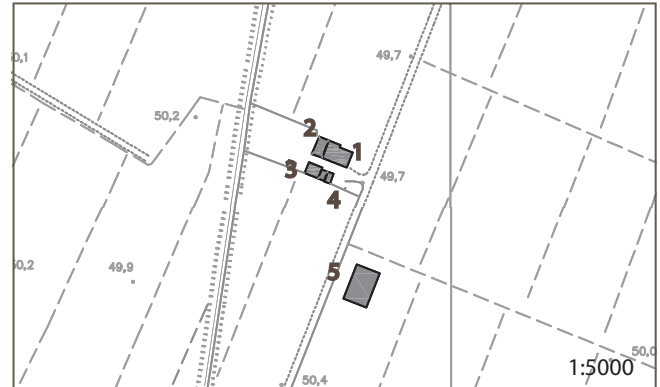
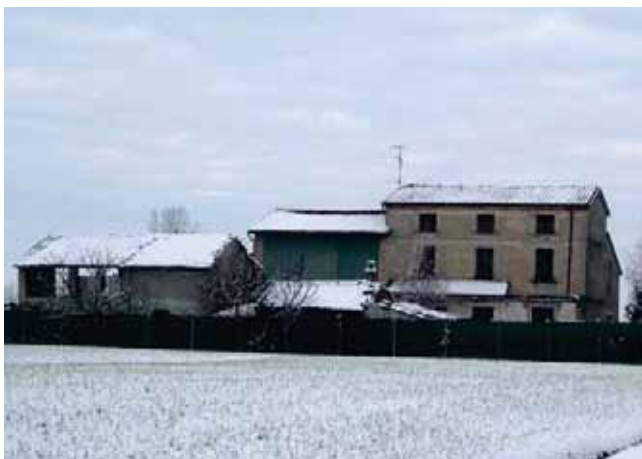
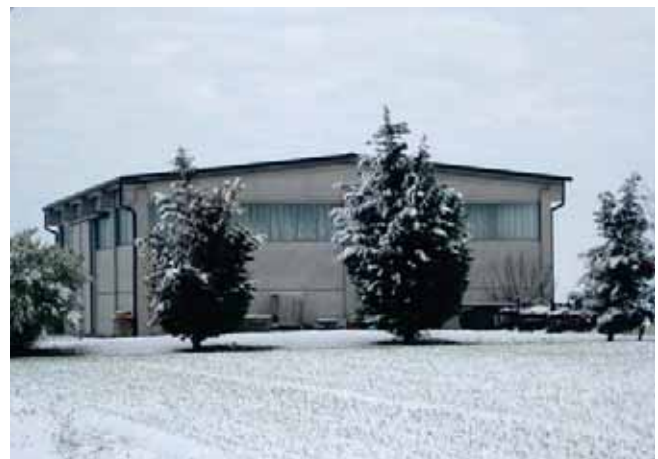
COD 004

Parte	Funzioni attuali	N. Piani fuori terra	Stato di conservazione	Caratteristiche costruttive/Osservazioni
1	Abitazione	3	Discreto	Muratura in mattoni intonacata, infissi in legno, copertura a due falde con manto in coppi, presenza di stratificazione di interventi
2	Fienile	2	Mediocre	Costituzione per parti aggiunte, muratura in mattoni, copertura a due falde con manto in coppi
3	Fienile	2	Mediocre	Muratura in mattoni in parte intonacata, infissi in legno, manto di copertura in coppi, tetto a due falde
4	Deposito	1	Discreto	Costituzione per parti aggiunte, muratura in mattoni intonacata, manto di copertura in coppi, tetto a due falde
5	Magazzino	1	Buono	Muratura in cemento, infissi in metallo, copertura a due falde in cemento con manto in lamiera

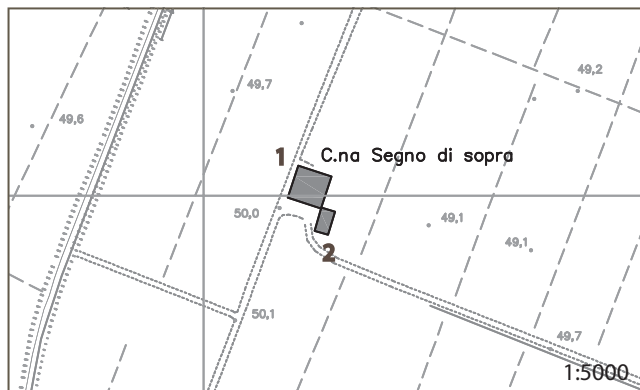
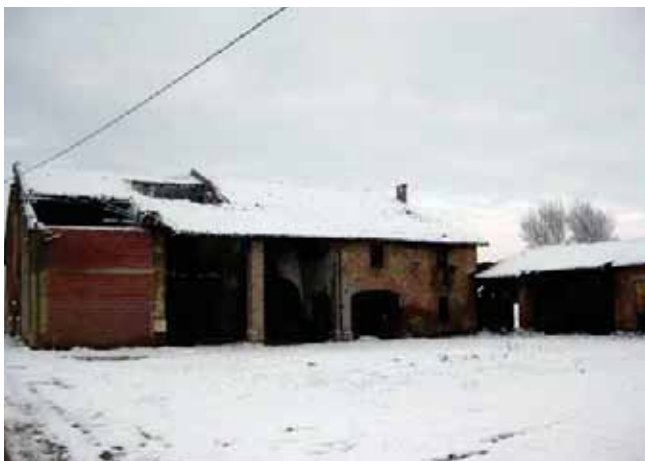
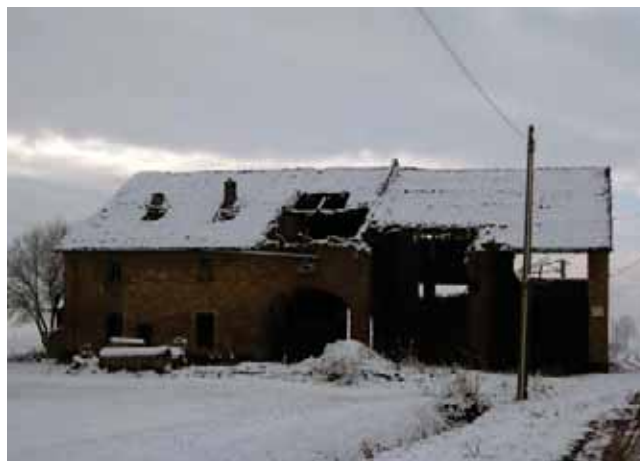
Parte	Funzioni attuali	N. Piani fuori terra	Stato di conservazione	Caratteristiche costruttive/Osservazioni
1	Disabitato	2	Pessimo	Stratificazione di interventi sulla muratura in mattoni, infissi in legno, copertura a due falde con manto in coppi in parte crollata
2	Disabitato	1	Cattivo	Muratura in mattoni, infissi in legno, copertura a due falde con manto in coppi

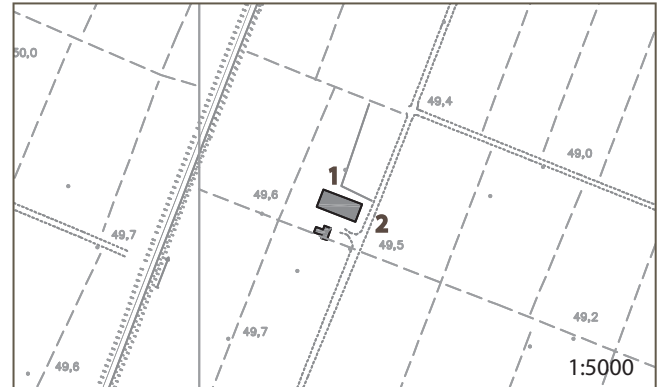
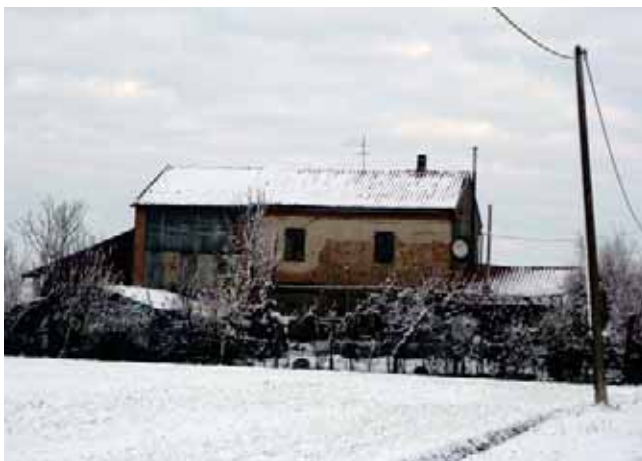
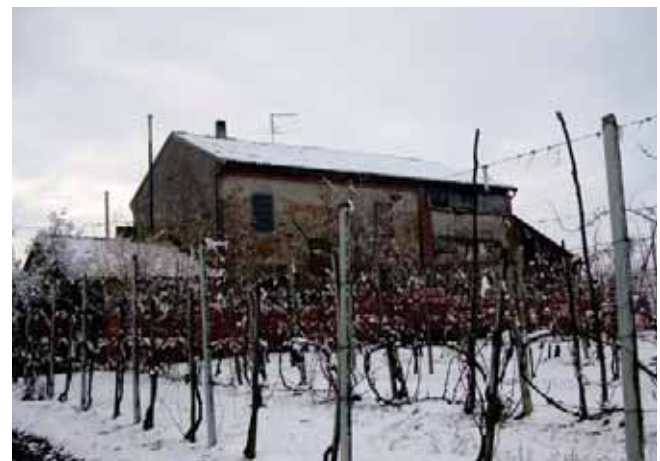
COD 006

Parte	Funzioni attuali	N. Piani fuori terra	Stato di conservazione	Caratteristiche costruttive/Osservazioni
1	Abitazione deposito	2	Discreto	Muratura in mattoni, infissi in legno, copertura a due falde con manto in coppi, presenza di parte aggiunta in cemento
2	Deposito	2	Mediocre	Muratura in mattoni, infissi in legno, manto di copertura in coppi tetto a due falde, presenza di parte aggiunta in lamiera

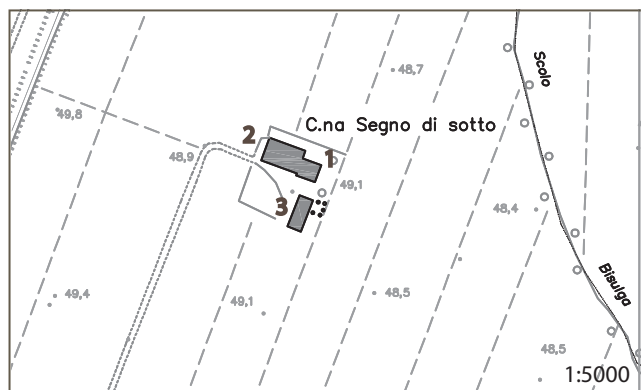
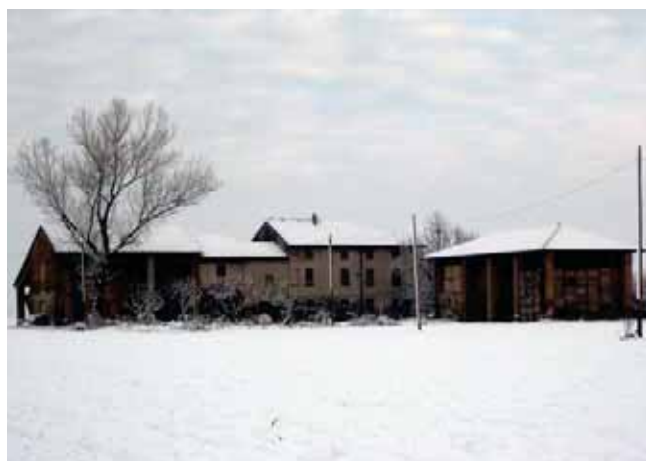
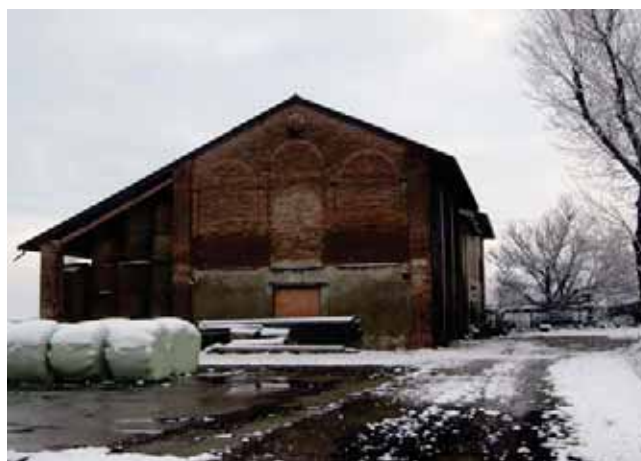
COD 007

Parte	Funzioni attuali	N. Piani fuori terra	Stato di conservazione	Caratteristiche costruttive/Osservazioni
1	Abitazione	2	Discreto	Muratura in mattoni intonacata, infissi e persiane in legno, coperture a tre e due falde con manto in coppi
2	Fienile	1	Discreto	Muratura in mattoni con presenza di stratificazione di interventi, manto di copertura in coppi, tetto a due falde
3	Fienile Deposito	1	Buono	Muratura in mattoni, infissi in legno, manto di copertura in coppi, tetto a quattro falde

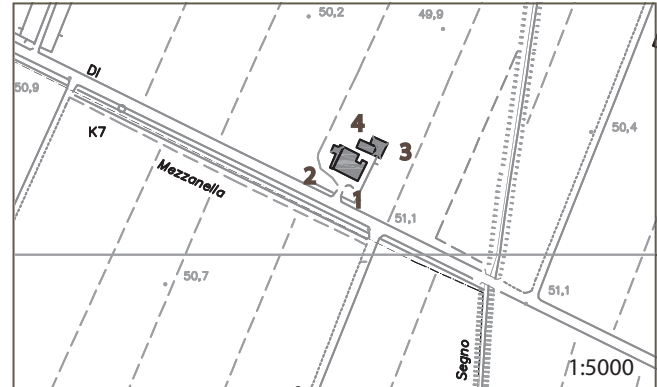
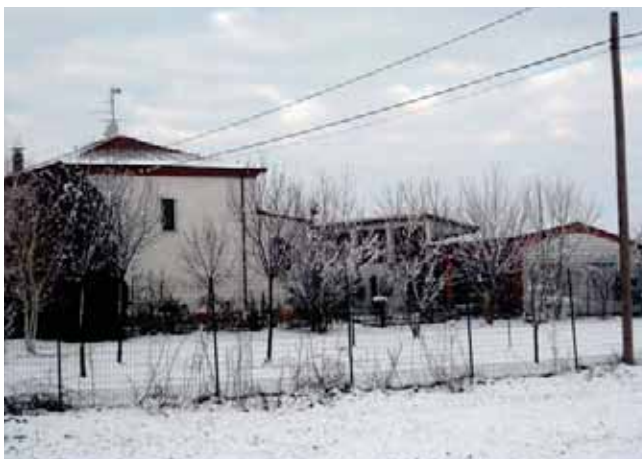
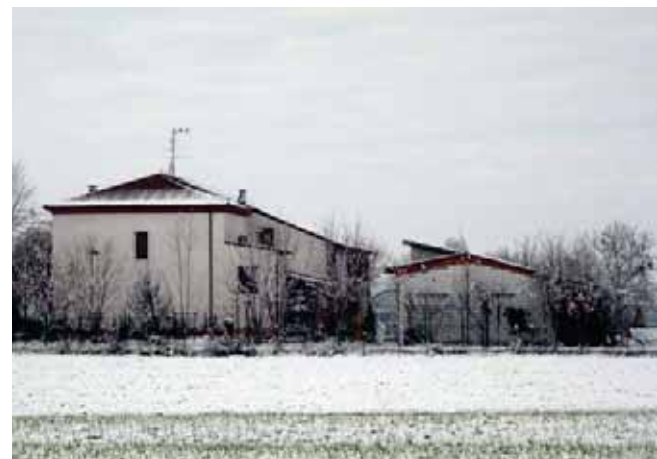
COD 008

Parte	Funzioni attuali	N. Piani fuori terra	Stato di conservazione	Caratteristiche costruttive/Osservazioni
1	Abitazione	2	Buono	Costituzione per parti aggiunte, muratura in mattoni intonacata, infissi in legno, copertura a tre falde con manto in coppi
2	Magazzino	2	Buono	Costituzione per parti aggiunte, muratura in mattoni, infissi in legno, copertura a due falde con manto in coppi
3	Deposito	1	Buono	Muratura in cemento, infissi in metallo, copertura a due falde in cemento con manto in lamiera
4	Fienile	2	Buono	Muratura in cemento, infissi in metallo, copertura a falda unica in cemento con manto in lamiera prefabbricata

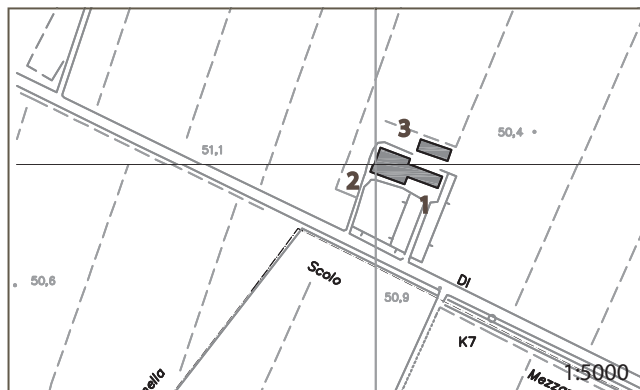
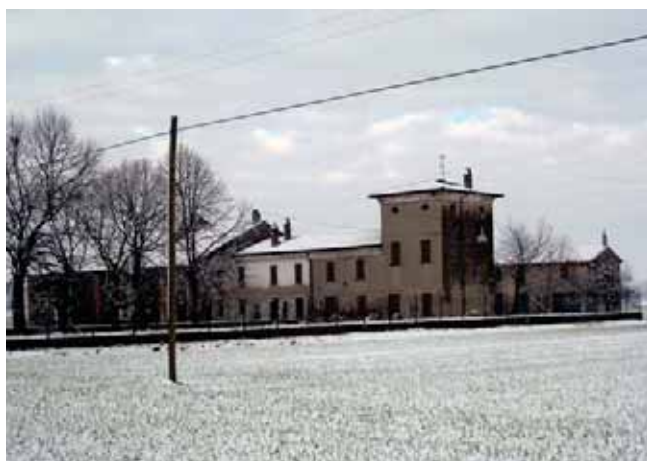
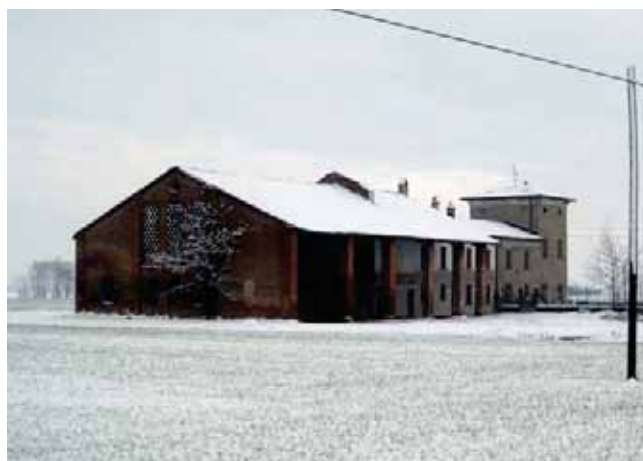
COD 009

Parte	Funzioni attuali	N. Piani fuori terra	Stato di conservazione	Caratteristiche costruttive/Osservazioni
1	Abitazione	2	Discreto	Muratura in mattoni intonacata, infissi in legno, copertura a due falde con manto in coppi. Torretta con tetto a quattro falde
2	Fienile	2	Discreto	Muratura in mattoni in parte intonacata, infissi in legno, manto di copertura in coppi, tetto a due falde
3	Deposito	2	Discreto	Muratura in mattoni in parte intonacata, infissi e persiane in legno, manto di copertura in coppi, tetto a due falde

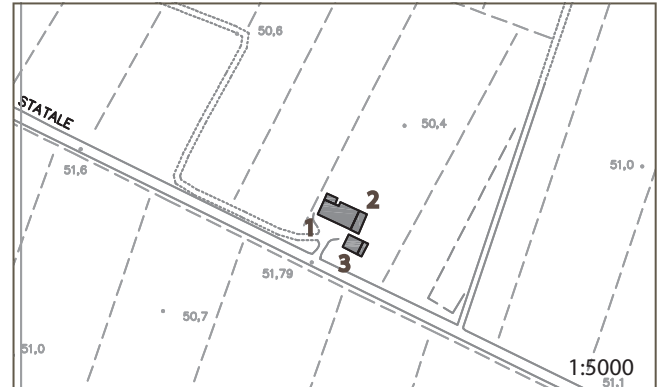
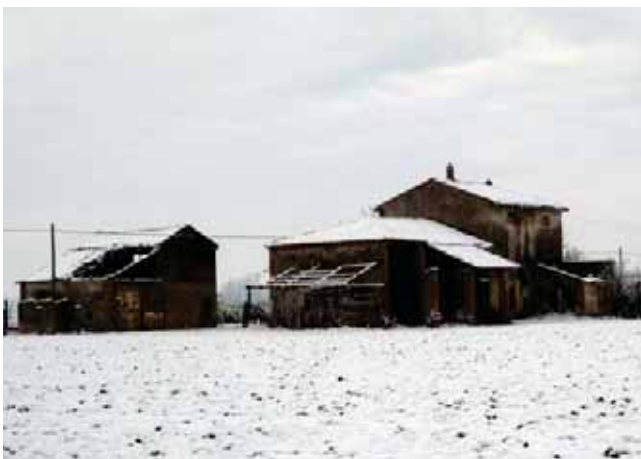
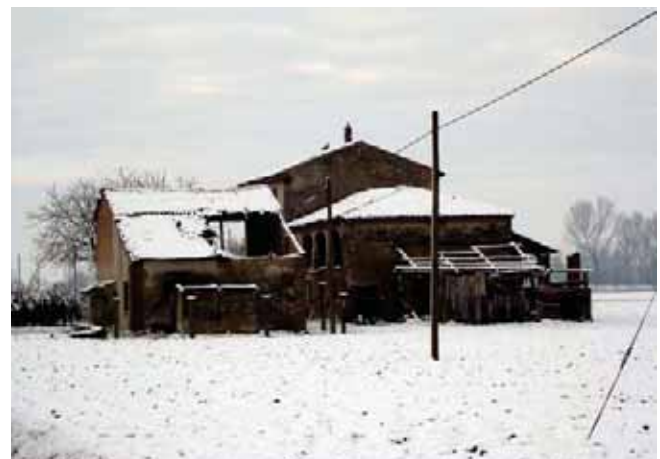
COD 010

Parte	Funzioni attuali	N. Piani fuori terra	Stato di conservazione	Caratteristiche costruttive/Osservazioni
1	Disabitato	2	Cattivo	Costituzione per parti aggiunte, muratura in mattoni intonacata, infissi in legno, copertura a tre falde con manto in coppi
2	Disabitato	1	Pessimo	Costituzione per parti aggiunte, muratura in mattoni, infissi in legno, copertura a tre falde con manto in coppi
3	Disabitato	1	Pessimo	Costituzione per parti aggiunte, muratura in mattoni, infissi in legno, copertura a due falde in parte crollata

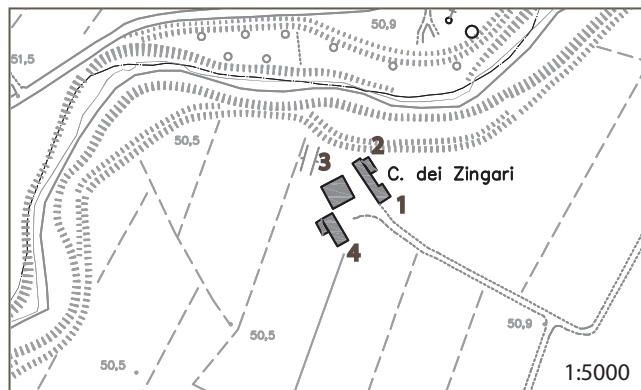
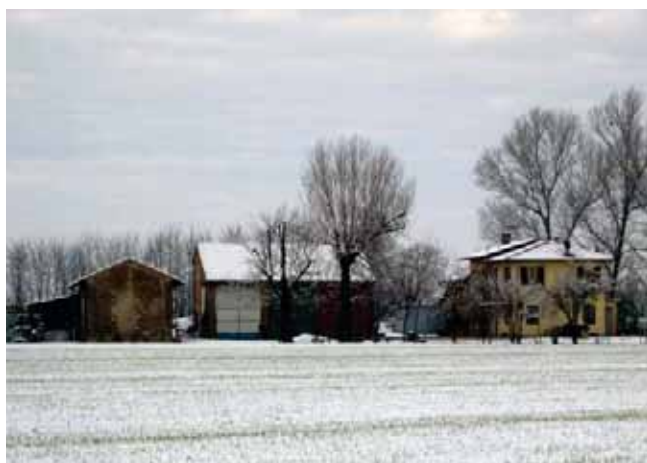
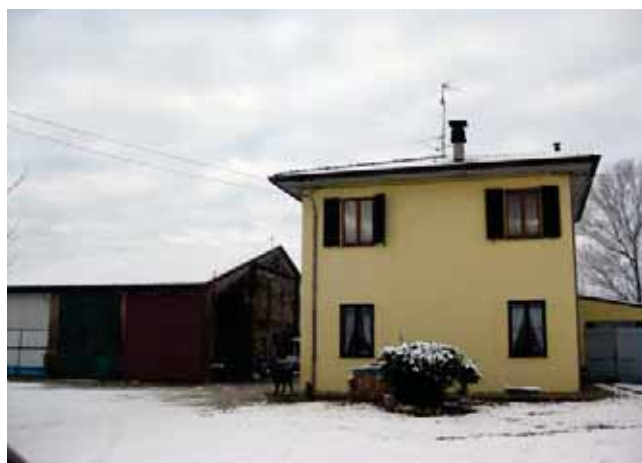
COD 011

Parte	Funzioni attuali	N. Piani fuori terra	Stato di conservazione	Caratteristiche costruttive/Osservazioni
1	Abitazione	2	Buono	Muratura in mattoni intonacata, infissi e persiane in legno, copertura a più falde con manto in coppi
2	Deposito	1	Buono	Muratura in cemento, portone in metallo, copertura a falda unica con manto in lamiera
3	Fienile Deposito	2	Discreto	Muratura in mattoni, infissi in metallo, presenza di pannelli in materiale plastico e metallico, copertura a due falde in coppi
4	Ricovero attrezzi	2	Discreto	Costituzione per parti aggiunte, muratura in mattoni, infissi in legno, copertura a due falde con manto in coppi

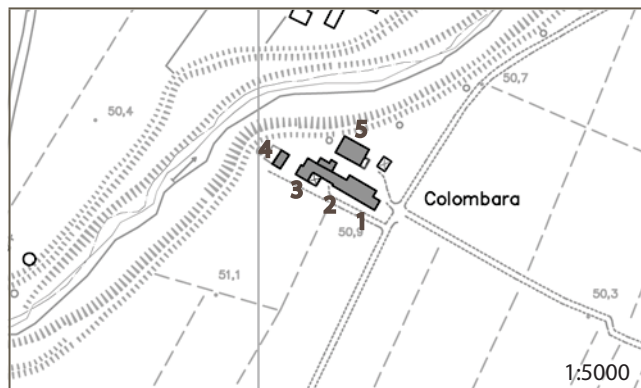
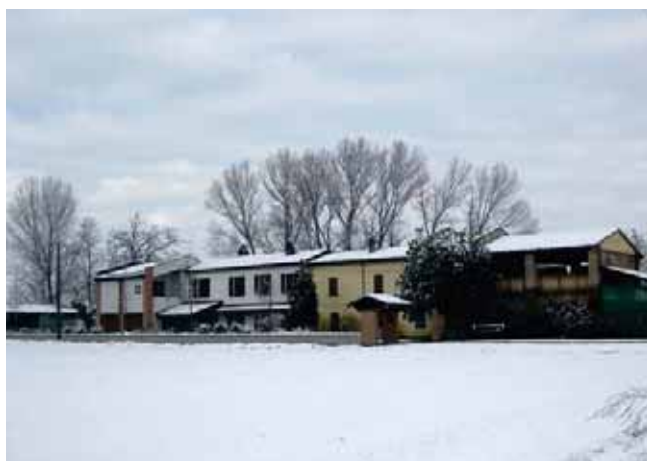
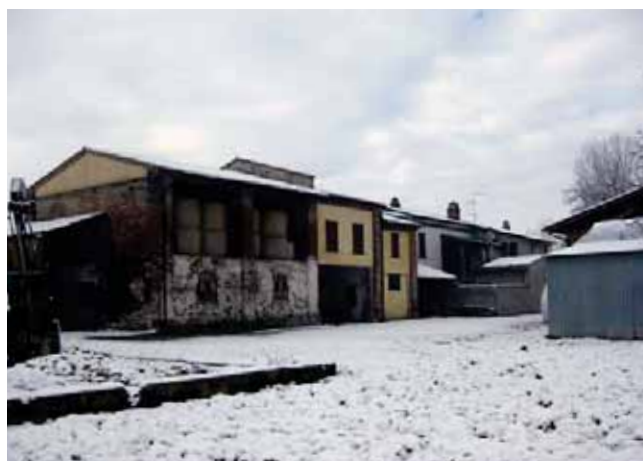
COD 012

Parte	Funzioni attuali	N. Piani fuori terra	Stato di conservazione	Caratteristiche costruttive/Osservazioni
1	Fienile	2	Buono	Muratura in mattoni intonacata, infissi in legno, inferriate in metallo, manto di copertura in coppi, tetto a due falde
2	Abitazione	2	Buono	Costituzione per parti aggiunte, muratura in mattoni intonacata, infissi in legno, copertura a due falde con manto in coppi
3	Abitazione	2	Buono	Costituzione per parti aggiunte, muratura in mattoni intonacata, infissi in legno, copertura con manto in coppi a due falde
4	Magazzino	1	Buono	Muratura in cemento, infissi in metallo, copertura a due falde in cemento con manto in lamiera
5	Deposito	1	Buono	Muratura in mattoni, presenza di stratificazione di interventi, infissi in legno, manto di copertura in coppi, tetto a due falde

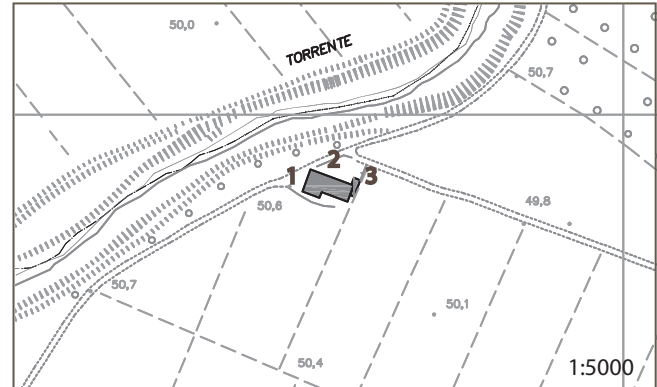
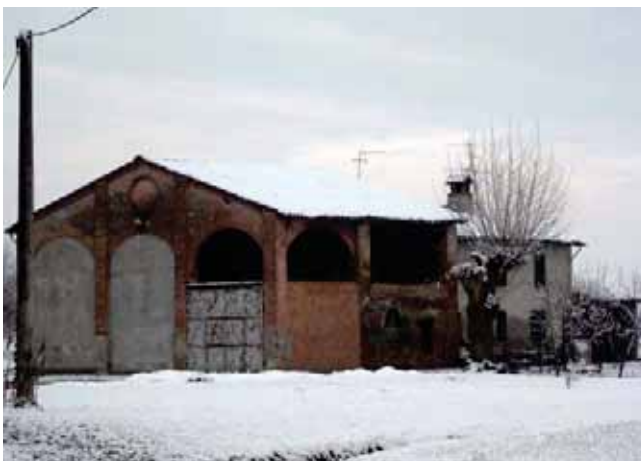
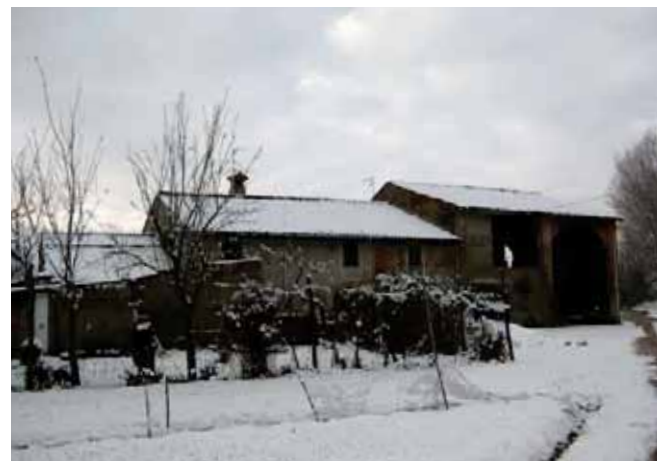
COD 013

Parte	Funzioni attuali	N. Piani fuori terra	Stato di conservazione	Caratteristiche costruttive/Osservazioni
1	Deposito	2	Discreto	Muratura in mattoni, presenza di interventi sulla muratura in cemento, infissi in metallo e legno, copertura a due falde
2	Abitazione	2	Discreto	Muratura in mattoni in parte intonacata, infissi e persiane in legno, copertura a due falde con manto in coppi
3	Deposito	1	Discreto	Muratura in mattoni in parte intonacata, infissi in legno, tetto a due falde con manto in coppi

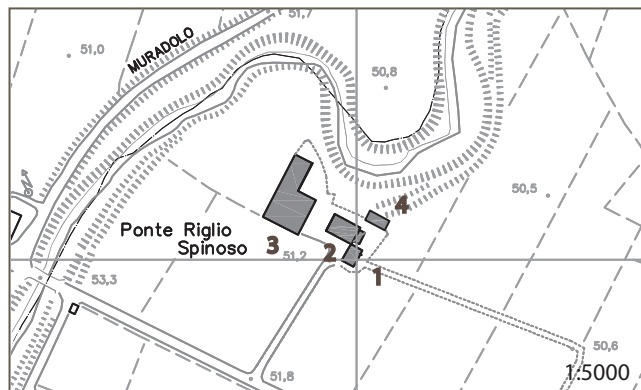
Parte	Funzioni attuali	N. Piani fuori terra	Stato di conservazione	Caratteristiche costruttive/Osservazioni
1	Abitazione	2	Buono	Muratura in mattoni intonacata, infissi in legno, manto di copertura in coppi, tetto a due falde
2	Abitazione	2	Buono	Muratura in mattoni intonacata, infissi in legno, porticato e scale esterne, manto di copertura in coppi, tetto a due falde
3	Capannone	1	Buono	Muratura in cemento, infissi in metallo, copertura in cemento a due falde con manto in lamiera
4	Deposito	1	Buono	Muratura in mattoni di recente costruzione in cemento, infissi in metallo, copertura in cemento con manto in lamiera

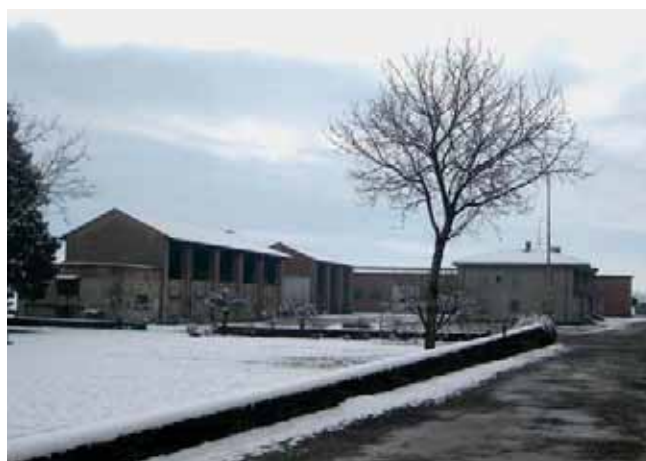
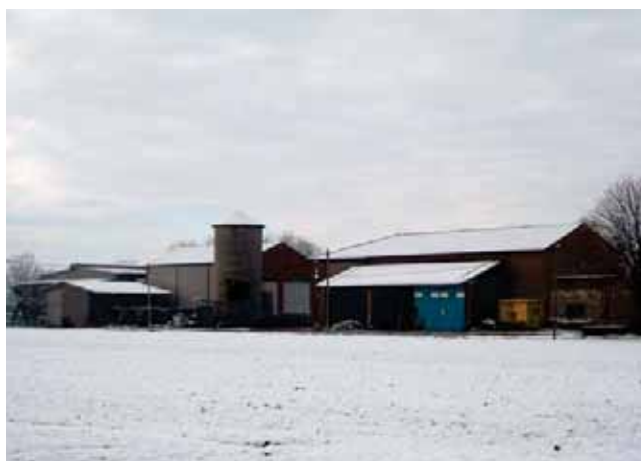
COD 014

Parte	Funzioni attuali	N. Piani fuori terra	Stato di conservazione	Caratteristiche costruttive/Osservazioni
1	Fienile	2	Buono	Costituzione per parti aggiunte, muratura in mattoni, infissi in metallo, manto di copertura in coppi, tetto a due falde
2	Abitazione	2	Buono	Muratura in mattoni intonacata, scale esterne, infissi in legno, inferriate in metallo, tetto a più falde con manto in coppi
3	Capannone	2	Buono	Muratura in cemento, infissi in metallo, copertura a due falde con manto in
4	Rimessa attrezzi	1	Buono	Muratura in mattoni intonacata, presenza di interventi sulla muratura, manto di copertura in coppi, tetto a due falde

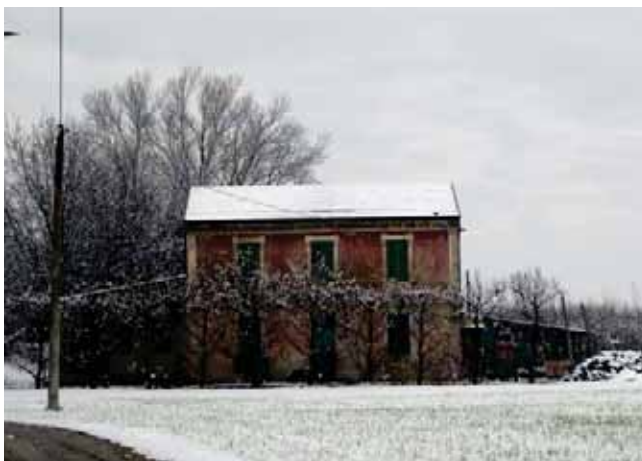
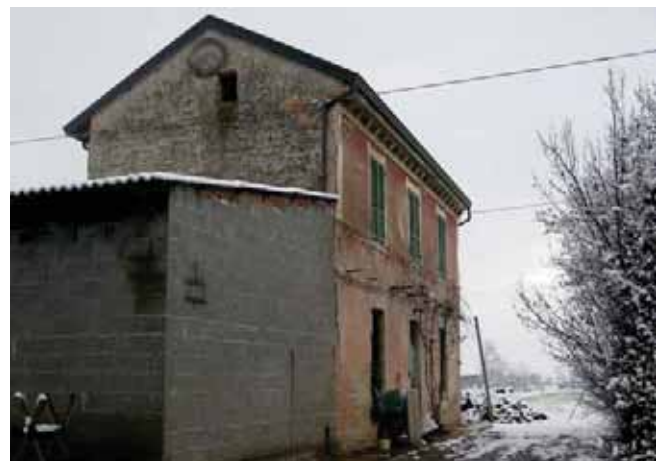
COD 015

Parte	Funzioni attuali	N. Piani fuori terra	Stato di conservazione	Caratteristiche costruttive/Osservazioni
1	Abitazione	2	Discreto	Muratura in mattoni in parte intonacata, infissi e persiane in legno, manto di copertura in coppi, tetto a due falde
2	Deposito	1	Buono	Parte aggiunta, muratura in cemento e mattoni, porta in metallo, copertura a falda unica con manto in lamiera

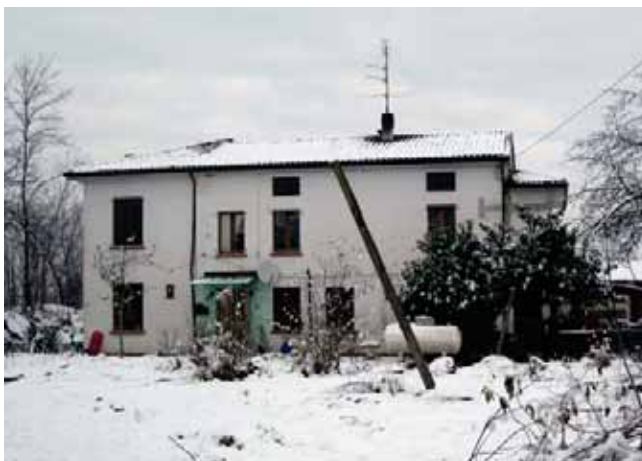
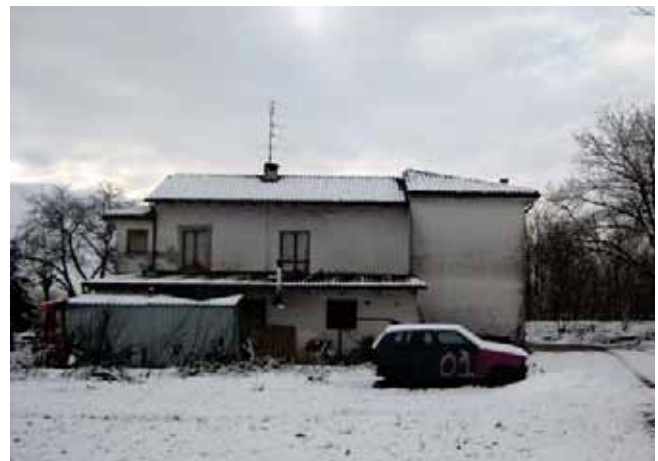
COD 016

Parte	Funzioni attuali	N. Piani fuori terra	Stato di conservazione	Caratteristiche costruttive/Osservazioni
1	Abitazione	2	Buono	Costituzione per parti aggiunte, muratura in mattoni intonacata, infissi in legno, manto di copertura in coppi, tetto a più falde
2	Deposito	1	Buono	Muratura in cemento, infissi in metallo, copertura a falda unica con manto in lamiera

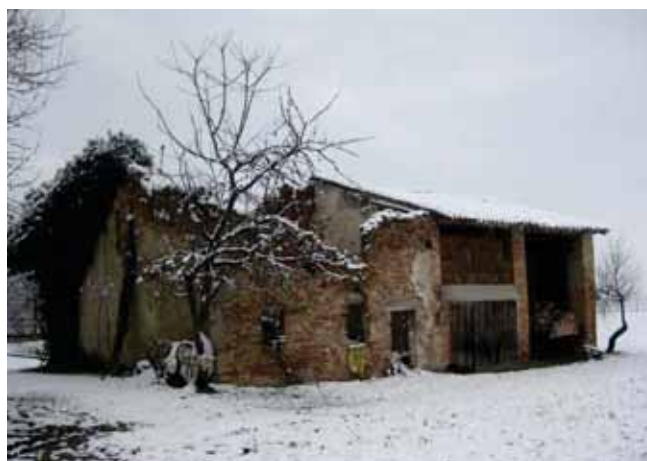
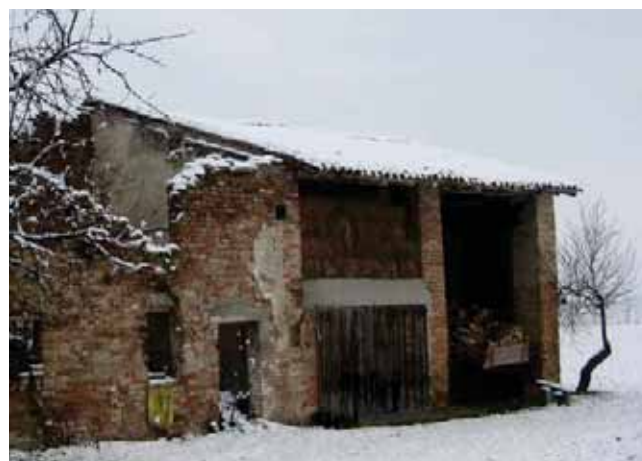
COD 017

Parte	Funzioni attuali	N. Piani fuori terra	Stato di conservazione	Caratteristiche costruttive/Osservazioni
1	Disabitato	-	Rudere	Muratura in mattoni in parte crollata, infissi in legno, copertura crollata
2	Fienile Deposito	2	Mediocre	Muratura in mattoni, presenza di stratificazione di interventi, portone in legno, manto di copertura in coppi, tetto a due falde

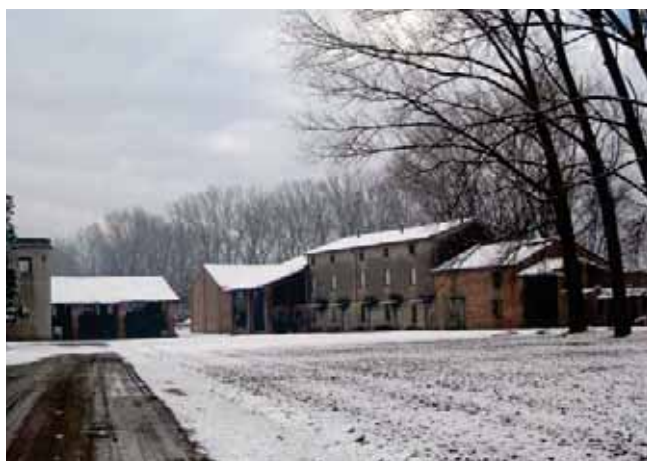
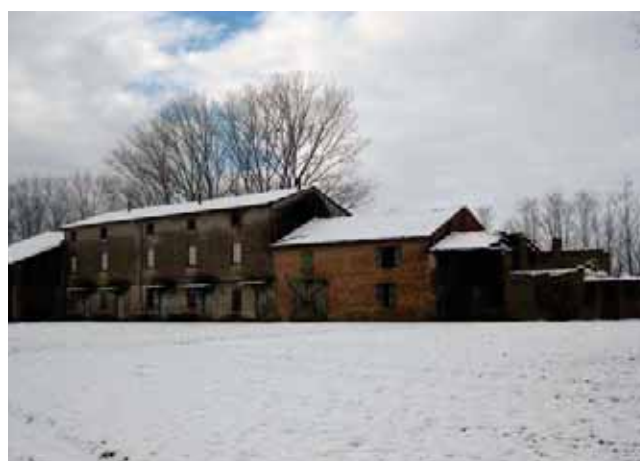
COD 018

Parte	Funzioni attuali	N. Piani fuori terra	Stato di conservazione	Caratteristiche costruttive/Osservazioni
1	Disabitato	-	Rudere	Muratura in mattoni, presenza di infissi in legno, porte in legno e metallo, resti di copertura (a due falde con manto in coppi)
2	Deposito	2	Discreto	Muratura in mattoni, persiane e portone in legno, manto di copertura in coppi, tetto a due falde
3	Abitazione	3	Mediocre	Muratura in mattoni intonacata, infissi in legno, inferriate in metallo, manto di copertura in coppi, tetto a due falde
4	Fienile	2	Mediocre	Muratura in mattoni, infissi in metallo, manto di copertura in coppi, tetto a due falde
5	Rimessa attrezzi	1	Discreto	Muratura in mattoni, manto di copertura in coppi, tetto a due falde

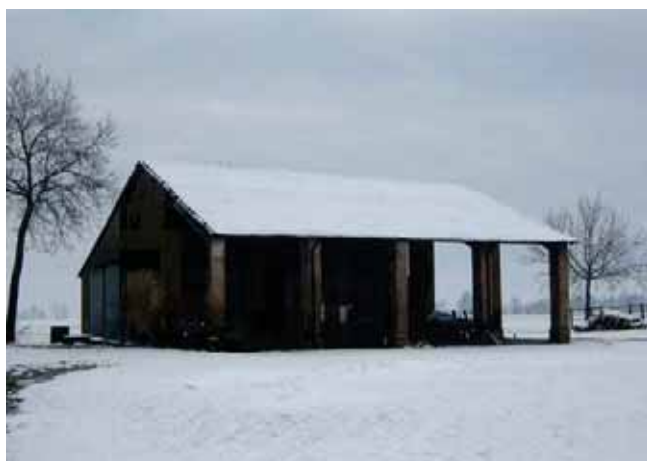
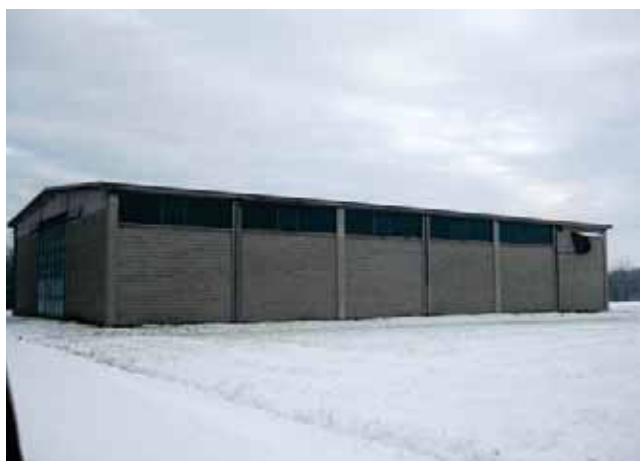
Parte	Funzioni attuali	N. Piani fuori terra	Stato di conservazione	Caratteristiche costruttive/Osservazioni
6	Rimessa attrezzi	2	Buono	Muratura in mattoni, porta in metallo, manto di copertura in coppi, tetto a due falde
7	Stalla	1	Buono	Muratura in cemento, pannelli di metallo in facciata, copertura in cemento a due falde con manto in lamiera
8	Fienile	2	Discreto	Muratura in mattoni intonacata, infissi in metallo, manto di copertura in coppi, tetto a due falde
9	Abitazione	3	Buono	Muratura in mattoni intonacata, infissi in legno, inferriate in metallo, manto di copertura in coppi, tetto a quattro falde
10	Magazzino	1	Buono	Muratura in cemento, infissi e portone in metallo, copertura in cemento a due falde con manto in lamiera

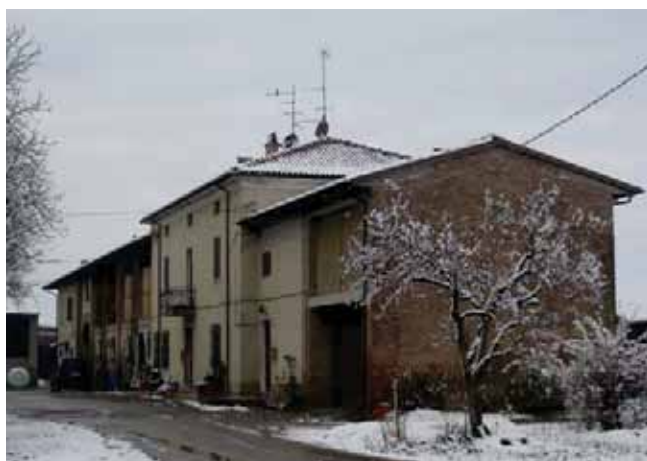
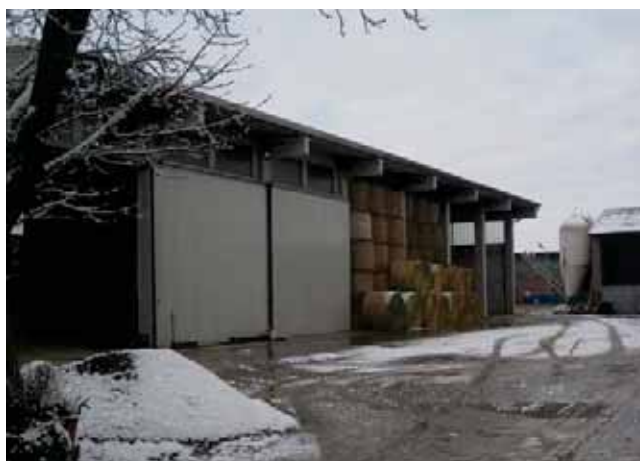
Parte	Funzioni attuali	N. Piani fuori terra	Stato di conservazione	Caratteristiche costruttive/Osservazioni
1	Abitazione deposito	2	Buono	Muratura in mattoni in parte intonacata, infissi in legno, manto di copertura in coppi, tetto a due falde
2	Abitazione	2	Buono	Muratura in mattoni intonacata, infissi in legno, inferriate in metallo, manto di copertura in coppi, tetto a quattro falde
3	Abitazione fienile	2	Buono	Muratura in mattoni in parte intonacata, infissi e persiane in legno, manto di copertura in coppi, tetto a due falde
4	Fienile deposito	2	Buono	Muratura in mattoni, presenza di stratificazione di interventi, manto di copertura in coppi, tetto a due falde
5	Fienile deposito	1	Buono	Struttura di recente costruzione, muratura in cemento, infissi in metallo, copertura in cemento a due falde

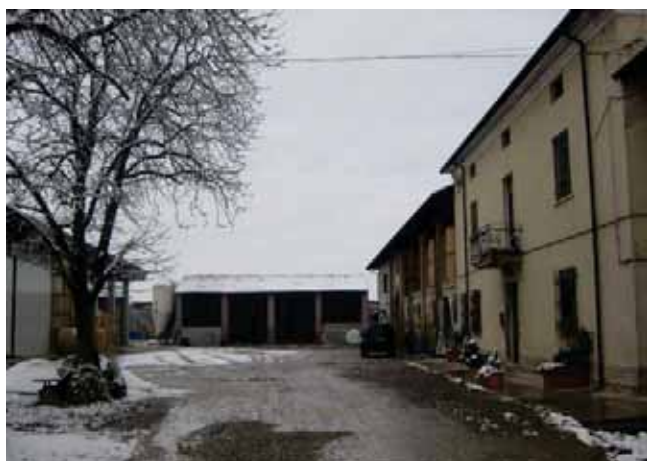
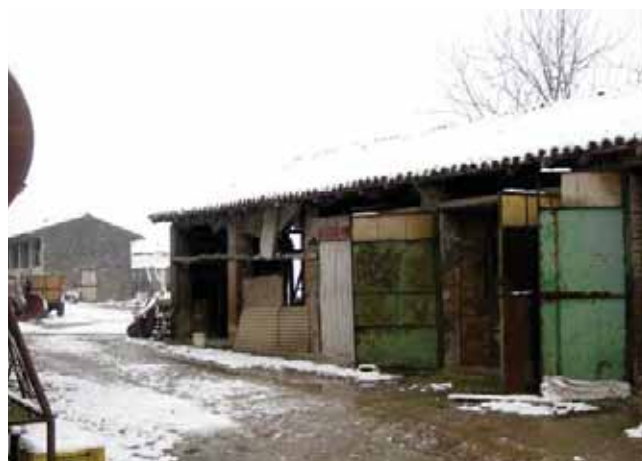
Parte	Funzioni attuali	N. Piani fuori terra	Stato di conservazione	Caratteristiche costruttive/Osservazioni
6	Deposito	1	Discreto	Muratura in mattoni, presenza di stratificazione di interventi, porte in metallo, copertura a due falde con manto in coppi
7	Fienile deposito	2	Buono	Muratura in mattoni, infissi in metallo, copertura a due falde con manto in coppi
8	Stalla	1	Buono	Muratura in mattoni in parte intonacata, infissi in metallo, tetto a due falde con manto in coppi

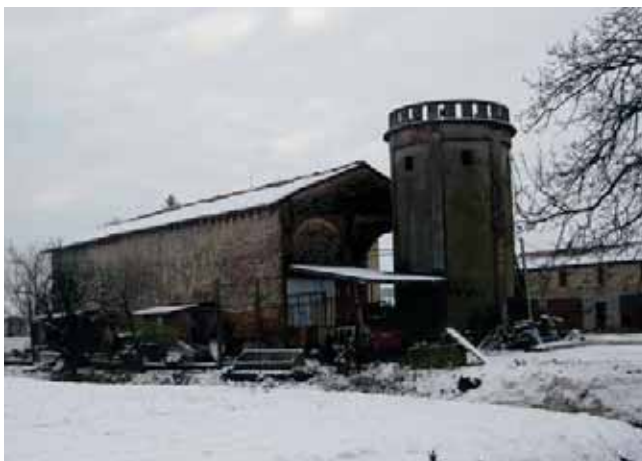
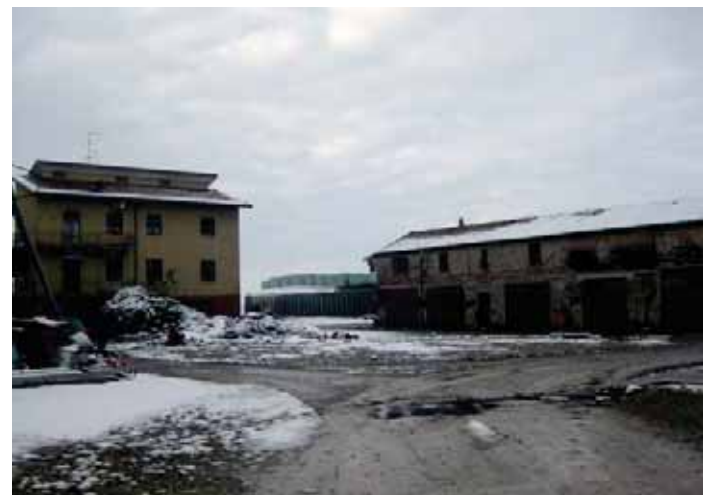
COD 021

Parte	Funzioni attuali	N. Piani fuori terra	Stato di conservazione	Caratteristiche costruttive/Osservazioni
1	Magazzino	1	Buono	Struttura di recente costruzione, muratura in cemento, infissi in metallo, copertura a due falde con manto in lamiera
2	Fienile deposito	2	Discreto	Costituzione per parti aggiunte, muratura in mattoni, infissi in legno, copertura a due falde con manto in coppi
3	Abitazione	3	Buono	Muratura in mattoni intonacata, infissi in legno, copertura a due falde con manto in coppi
4	Deposito	2	Discreto	Muratura in mattoni, infissi e persiane in legno, portoni in ferro, manto di copertura in coppi, tetto a due falde
5	Magazzino	1	Buono	Muratura in cemento, infissi in metallo, copertura a due falde con manto in lamiera

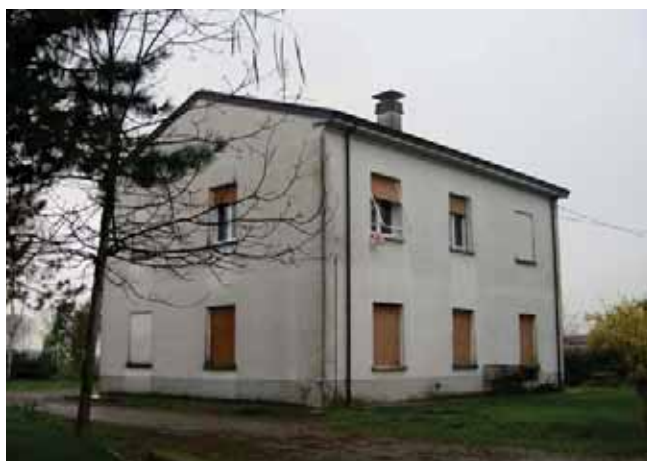
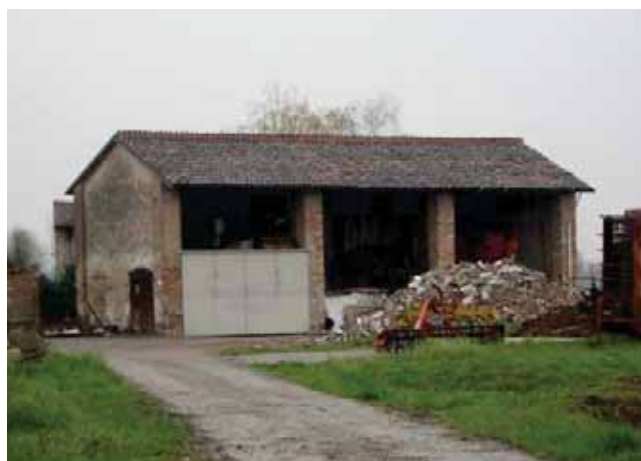
Parte	Funzioni attuali	N. Piani fuori terra	Stato di conservazione	Caratteristiche costruttive/Osservazioni
1	Abitazione deposito	2	Buono	Muratura in mattoni in parte intonacata, infissi e persiane in legno, copertura a due falde con manto in coppi
2	Abitazione	2	Buono	Muratura in mattoni intonacata, infissi in legno, copertura a due falde con manto in coppi
3	Deposito	2	Discreto	Muratura in mattoni, infissi in legno, manto di copertura in coppi tetto a due falde
4	Fienile	2	Discreto	Muratura in mattoni in parte intonacata, infissi in legno, manto di copertura in coppi, tetto a due falde
5	Deposito	2	Discreto	Costituzione per parti aggiunte, muratura in mattoni, infissi in legno, copertura a due falde con manto in coppi

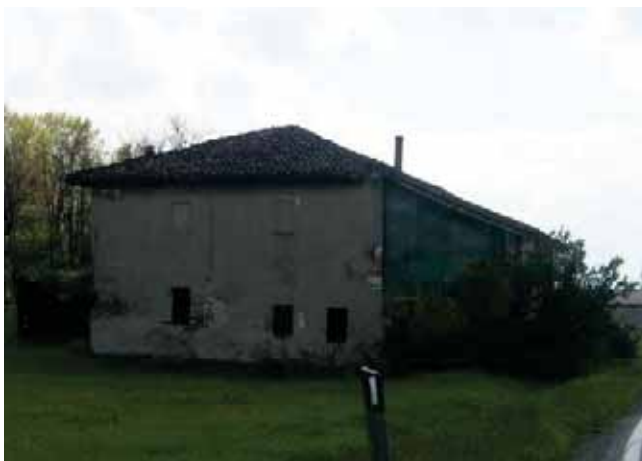
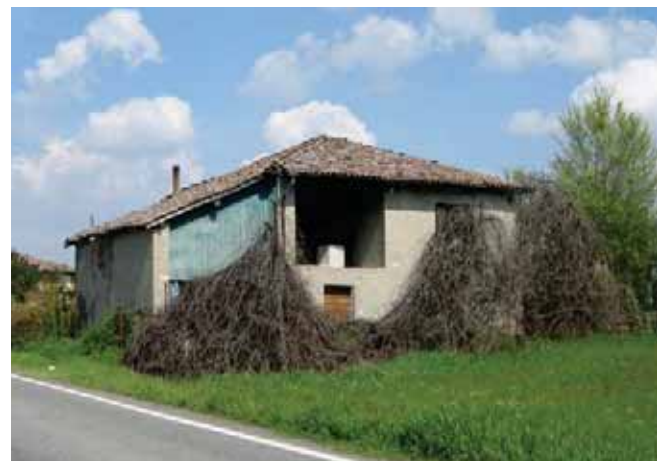
COD 023

Parte	Funzioni attuali	N. Piani fuori terra	Stato di conservazione	Caratteristiche costruttive/Osservazioni
1	Disabitato	2	Mediocre	Muratura in mattoni intonacata, infissi in legno, copertura a quattro falde con manto in coppi
2	Deposito	1	Mediocre	Muratura in mattoni, presenza di stratificazione di interventi, infissi in legno, copertura a falda unica con manto in coppi

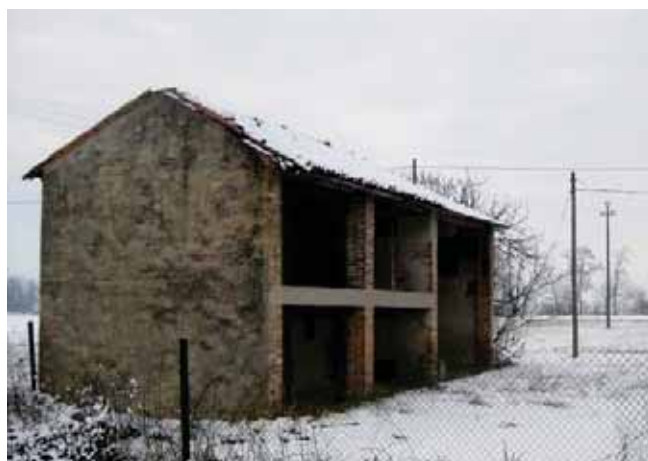
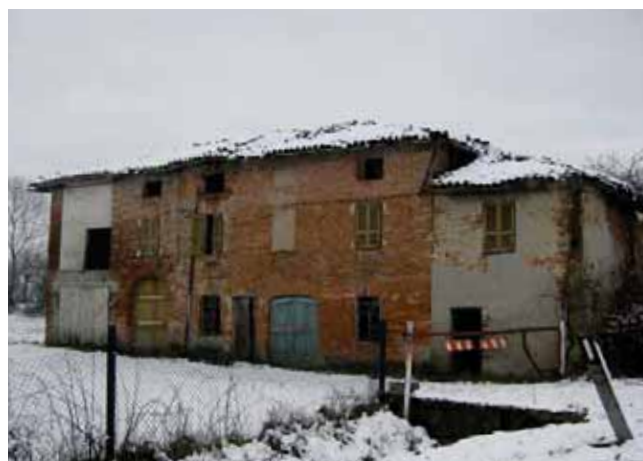
Parte	Funzioni attuali	N. Piani fuori terra	Stato di conservazione	Caratteristiche costruttive/Osservazioni
1	Disabitato	2	Pessimo	Costituzione per parti aggiunte, muratura in mattoni, infissi in legno, copertura in coppi a quattro falde; in stato di degrado
2	Disabitato	2	Pessimo	Muratura in mattoni, manto di copertura in coppi, tetto a due falde. Presenza di stratificazione di interventi
