Politecnico di Milano

L'architettura rurale.

Analisi, strategie e progettualità per la valorizzazione
di un bene culturale

IL CENSIMENTO

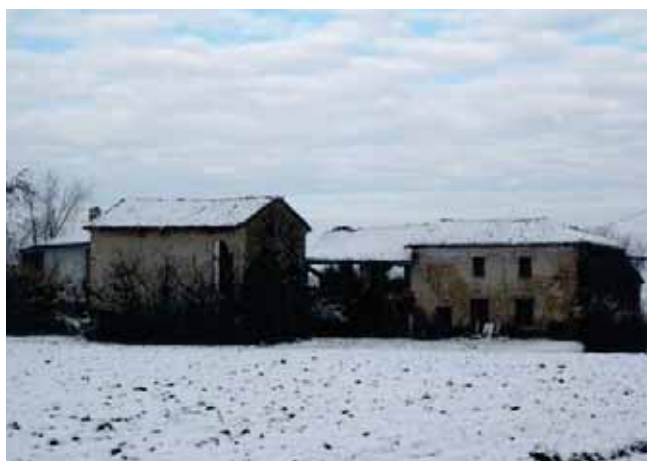
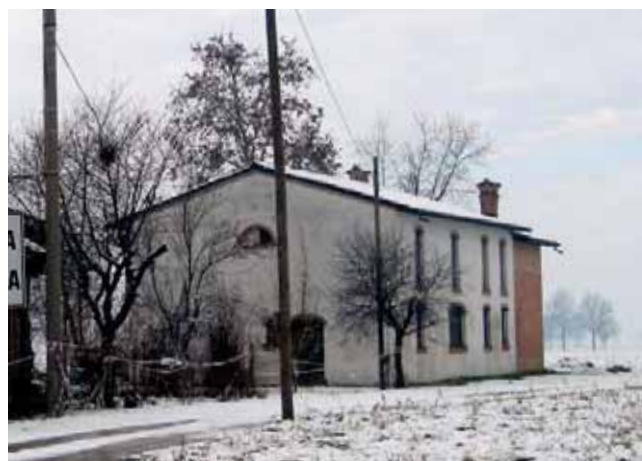
Parte	Funzioni attuali	N. Piani fuori terra	Stato di conservazione	Caratteristiche costruttive/Osservazioni
1	Abitazione	2	Buono	Costituzione per parti aggiunte, muratura in mattoni in parte intonacata, infissi in legno, copertura in coppi a due falde
2	Disabitato	2	Pessimo	Muratura in mattoni, infissi in legno, manto di copertura in coppi, tetto a due falde. Avanzato stato di degrado
3	Disabitato	2	Pessimo	Muratura in mattoni in parte intonacata, infissi in legno, manto di copertura in coppi (a tre falde). Avanzato stato di degrado
4	Disabitato	2	Pessimo	Muratura in mattoni in parte crollata, infissi in legno, copertura in coppi a due falde. Avanzato stato di degrado

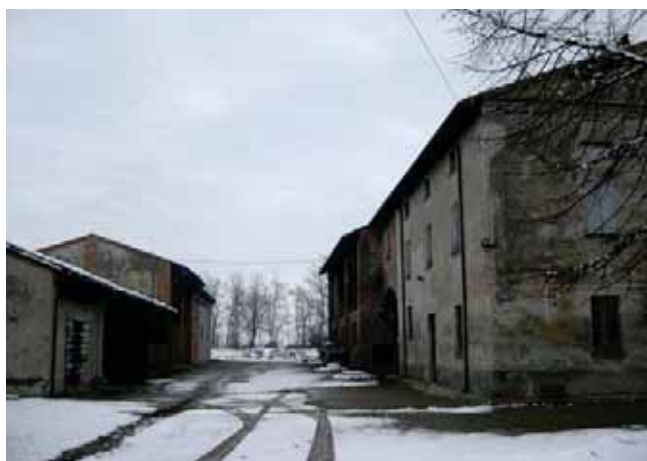
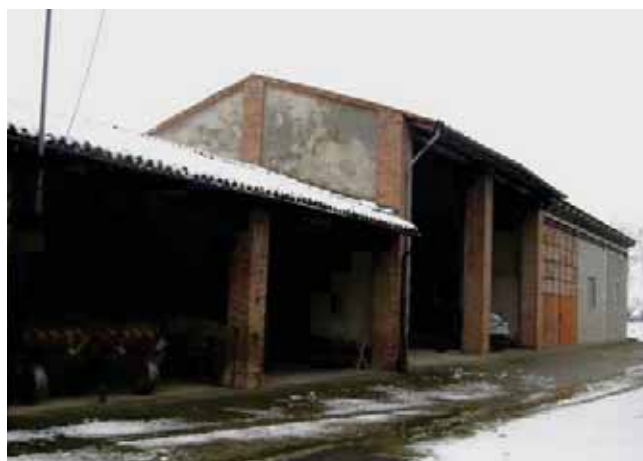
Parte	Funzioni attuali	N. Piani fuori terra	Stato di conservazione	Caratteristiche costruttive/Osservazioni
1	Abitazione	2	Discreto	Muratura in mattoni intonacata, infissi e persiane in legno, inferriate in metallo, copertura in coppi a due falde
2	Fienile	2	Discreto	Muratura in mattoni, infissi in metallo, manto di copertura in coppi, tetto a due falde
3	Magazzino	1	Buono	Struttura di recente costruzione, muratura in cemento, infissi in metallo, copertura a due falde
4	Ricovero attrezzi	1	Discreto	Costituzione per parti aggiunte, muratura in mattoni in parte intonacata, coperture a due falde con manto in coppi

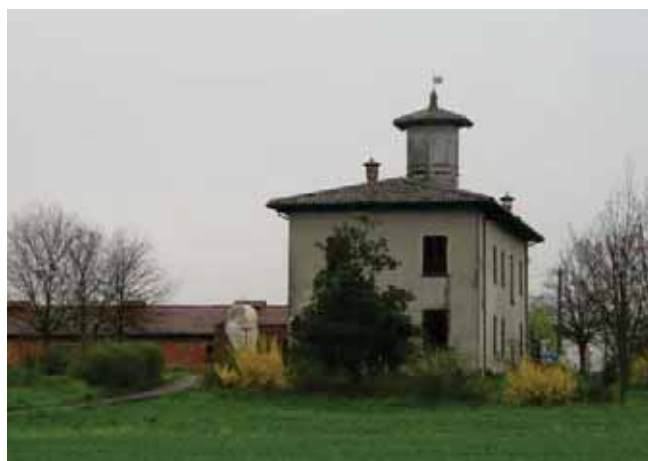
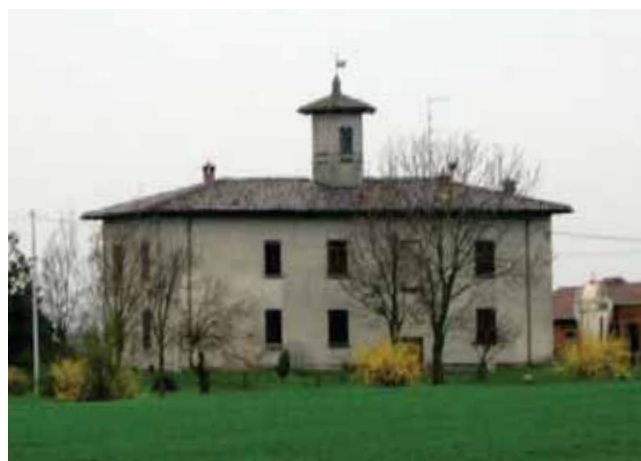
Parte	Funzioni attuali	N. Piani fuori terra	Stato di conservazione	Caratteristiche costruttive/Osservazioni
1	Abitazione	2	Buono	Muratura in mattoni intonacata, infissi e persiane in legno, copertura in coppi a quattro falde, presenza di torretta
2	Porcilaia	1	Buono	Muratura in cemento, infissi in metallo, copertura a due falde con manto in lamiera prefabbricata

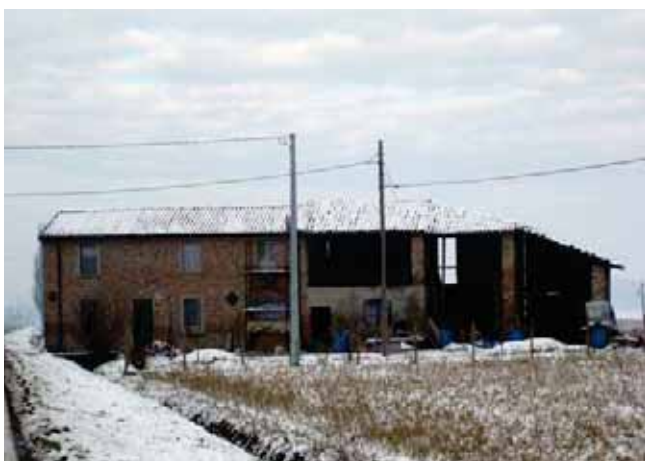
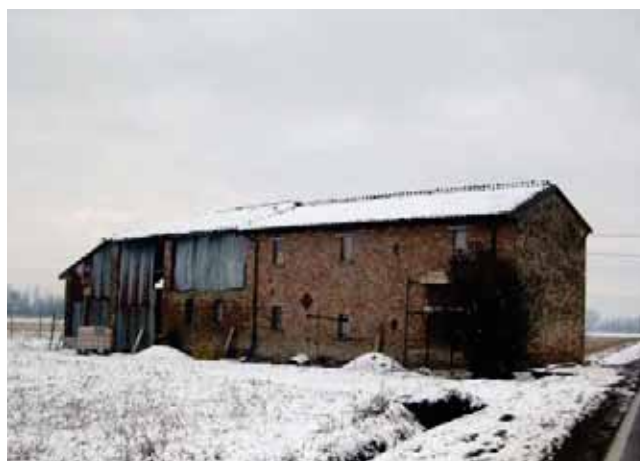
Parte	Funzioni attuali	N. Piani fuori terra	Stato di conservazione	Caratteristiche costruttive/Osservazioni
1	Abitazione	2	Buono	Muratura in mattoni, infissi e inferriate in metallo, manto di copertura in coppi, tetto a due falde
2	Deposito	1	Discreto	Costituzione per parti aggiunte, muratura in mattoni, lamiera in facciata, infissi in legno, copertura a tre falde con manto in coppi

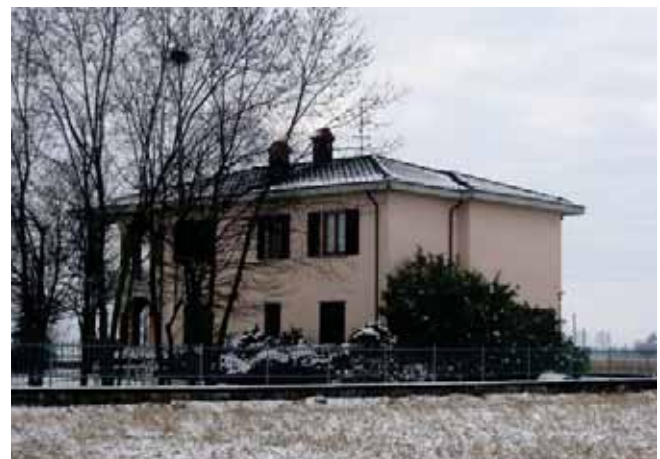
Parte	Funzioni attuali	N. Piani fuori terra	Stato di conservazione	Caratteristiche costruttive/Osservazioni
1	Abitazione	2	Buono	Muratura in mattoni intonacata, infissi e persiane in legno, copertura a quattro falde con manto in coppi

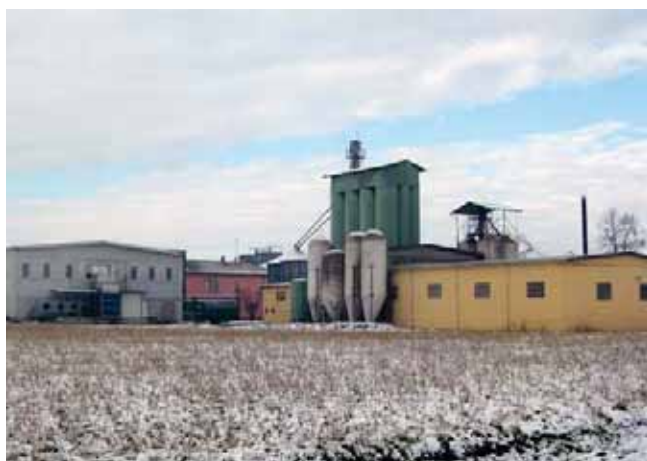
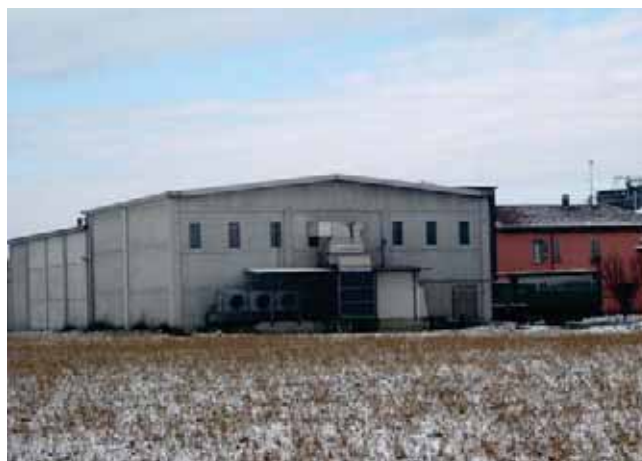
Parte	Funzioni attuali	N. Piani fuori terra	Stato di conservazione	Caratteristiche costruttive/Osservazioni
1	Magazzino	1	Buono	Costituzione per parti aggiunte, muratura in mattoni intonacata, infissi in metallo, copertura a due falde con manto in lamiera
2	Deposito	1	Buono	Muratura in cemento, infissi in metallo, copertura a falda unica con manto in lamiera
3	Uffici	2	Buono	Muratura in mattoni intonacata, infissi e persiane in legno, manto di copertura in coppi, tetto a quattro falde
4	Magazzino	1	Buono	Costituzione per parti aggiunte, muratura in cemento, infissi in metallo, copertura in lamiera, tetto a due falde
5	Uffici	2	Buono	Costituzione per parti aggiunte, muratura in mattoni intonacata, infissi in legno, copertura in coppi, tetto a due falde

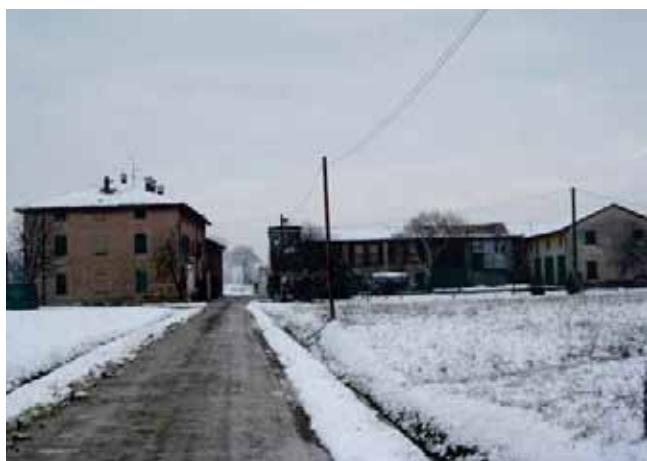
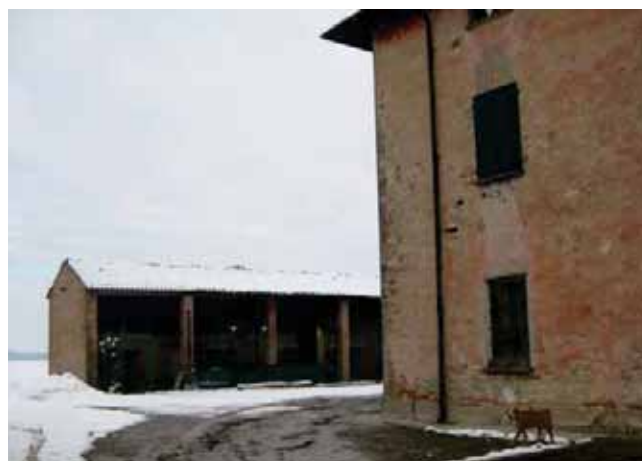
Parte	Funzioni attuali	N. Piani fuori terra	Stato di conservazione	Caratteristiche costruttive/Osservazioni
1	Abitazione	2	Buono	Muratura in mattoni intonacata, infissi e persiane in legno, copertura a quattro falde con manto in coppi
2	Fienile	2	Buono	Muratura in mattoni, infissi in legno, copertura a due falde con manto in coppi
3	Fienile	2	Buono	Muratura in mattoni in parte intonacata, infissi in legno, tetto a due falde con manto in coppi
4	Deposito	2	Buono	Muratura in mattoni intonacata, infissi in legno, copertura a due falde con manto in coppi
5	Deposito	2	Buono	Costituzione per parti aggiunte, muratura in mattoni intonacata, infissi in legno, copertura a due falde con manto in coppi

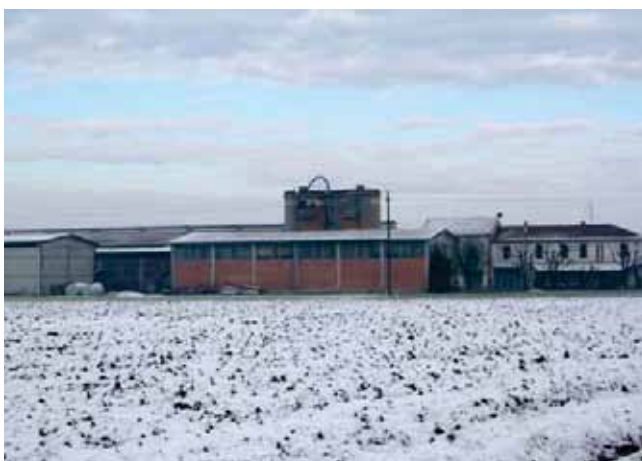
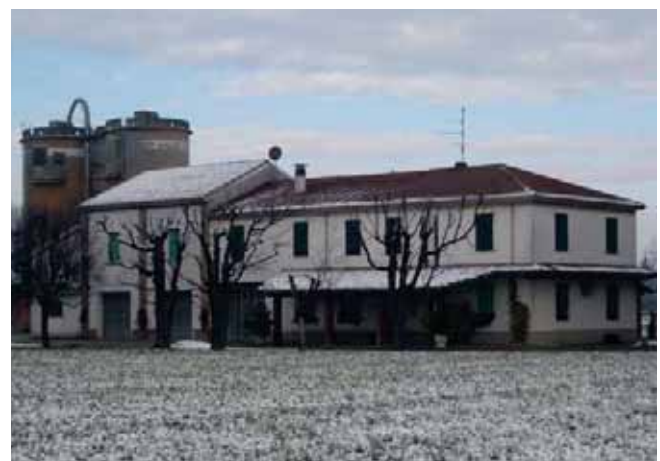
Parte	Funzioni attuali	N. Piani fuori terra	Stato di conservazione	Caratteristiche costruttive/Osservazioni
1	Abitazione deposito	2	Buono	Costituzione per parti aggiunte, muratura in mattoni intonacata, infissi in legno, porte in metallo, copertura a più falde in coppi
2	Magazzino	1	Buono	Muratura in cemento, infissi in metallo, copertura in cemento con manto in lamiera a due falde
3	Fienile	1	Buono	Muratura in cemento, copertura in cemento a due falde con manto in lamiera
4	Stalla	1	Buono	Muratura in cemento, infissi in metallo, copertura in cemento con manto in lamiera a due falde

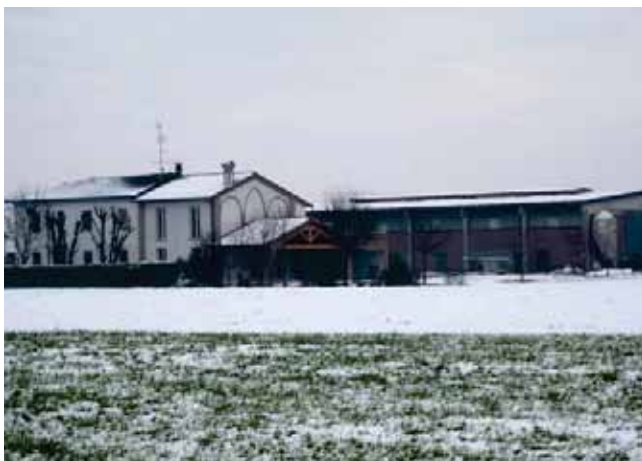
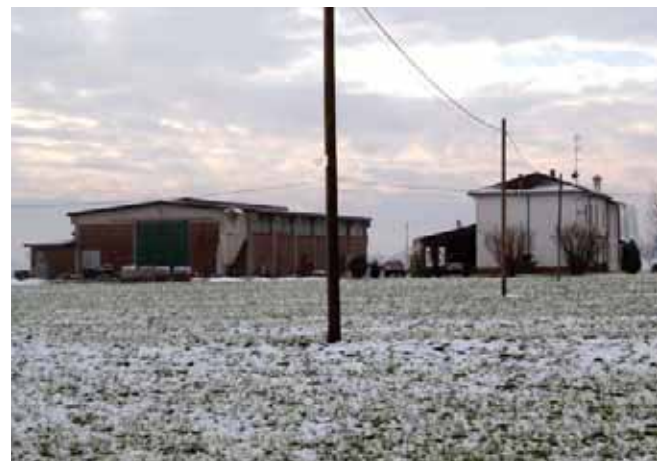
Parte	Funzioni attuali	N. Piani fuori terra	Stato di conservazione	Caratteristiche costruttive/Osservazioni
1	Abitazione	2	Buono	Costituzione per parti aggiunte, muratura in mattoni intonacata, infissi in legno, manto di copertura in coppi, tetto a tre falde
2	Abitazione	2	Buono	Costituzione per parti aggiunte, muratura in mattoni in parte intonacata, infissi in metallo, copertura a due falde in coppi
3	Stalla	1	Buono	Costituzione per parti aggiunte, muratura in cemento, infissi in metallo, copertura a due falde con manto in lamiera

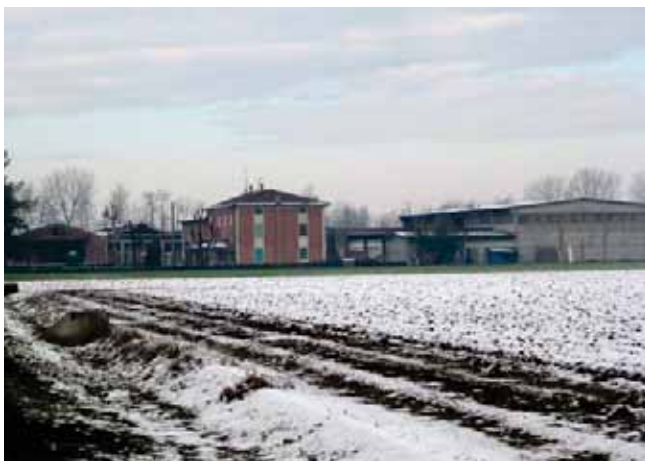
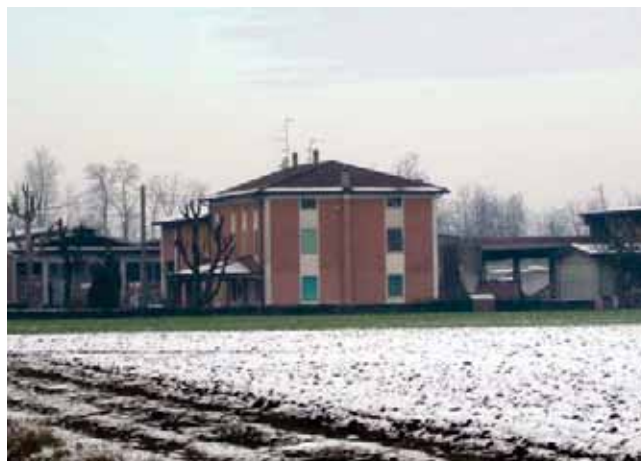
Parte	Funzioni attuali	N. Piani fuori terra	Stato di conservazione	Caratteristiche costruttive/Osservazioni
1	Abitazione	2	Buono	Muratura in mattoni intonacata, infissi in legno, copertura a quattro falde con manto in coppi
2	Deposito	2	Buono	Muratura in mattoni, infissi in legno, copertura a due falde con manto in coppi
3	Fienile	1	Buono	Costituzione per parti aggiunte, muratura in cemento, infissi in metallo, tetto a due falde con manto in lamiera
4	Stalla	1	Buono	Costituzione per parti aggiunte, muratura in cemento, infissi in metallo, tetto a due falde
5	Magazzino	1	Buono	Muratura in cemento, infissi in metallo, tetto curvilineo a due falde

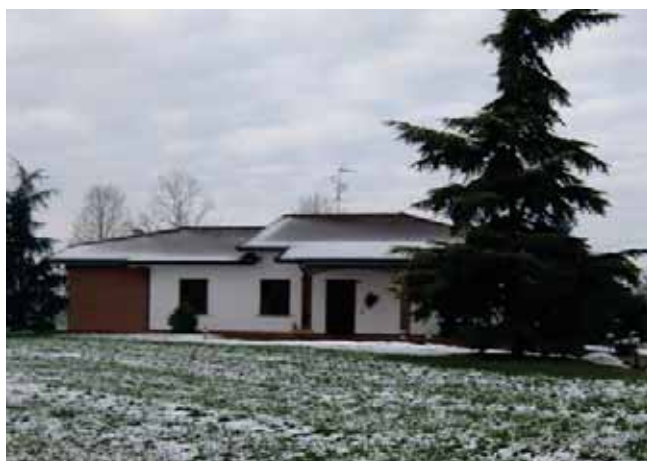
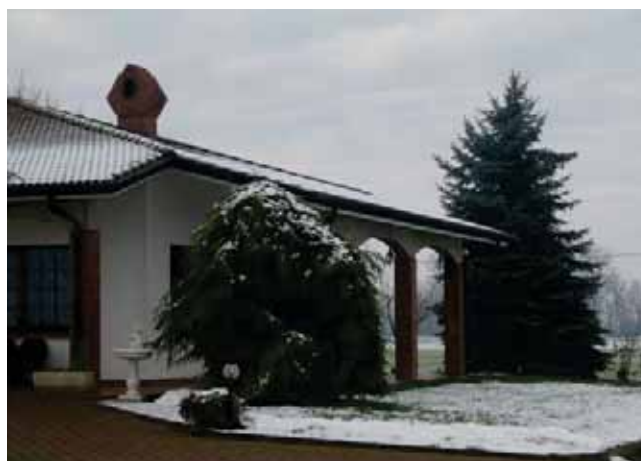
Parte	Funzioni attuali	N. Piani fuori terra	Stato di conservazione	Caratteristiche costruttive/Osservazioni
1	Abitazione	1	Buono	Muratura in mattoni in parte intonacata, infissi e persiane in legno, manto di copertura in coppi, tetto a più falde

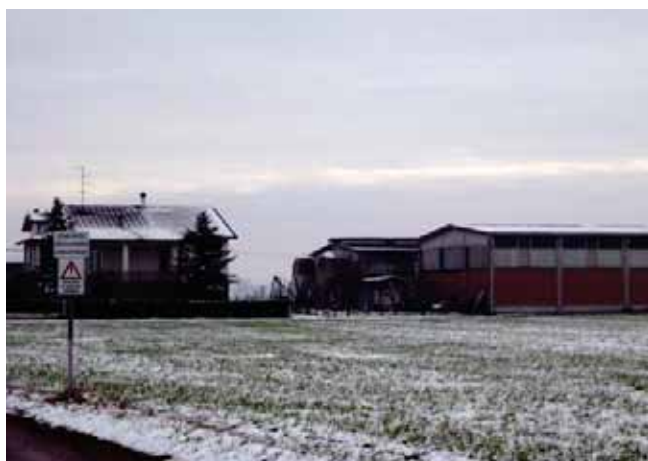
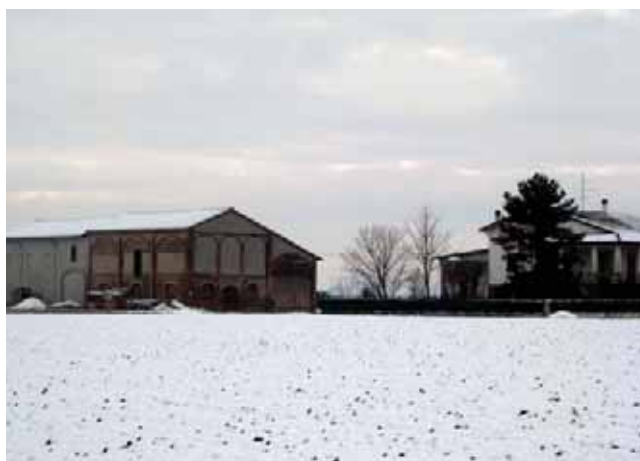
Parte	Funzioni attuali	N. Piani fuori terra	Stato di conservazione	Caratteristiche costruttive/Osservazioni
1	Abitazione	2	Buono	Costituzione per parti aggiunte, muratura in mattoni in parte intonacata, infissi in metallo, copertura a due falde
2	Fienile deposito	2	Buono	Muratura in mattoni in parte intonacata, infissi in metallo, manto di copertura in coppi, tetto a due falde
3	Deposito	2	Buono	Muratura in mattoni, infissi in metallo, manto di copertura in coppi, tetto a due falde
4	Stalla	1	Buono	Struttura in cemento, infissi in metallo, copertura in cemento a due falde con manto in lamiera
5	Magazzino	1	Buono	Struttura in cemento, infissi in metallo, copertura in cemento a due falde con manto in lamiera

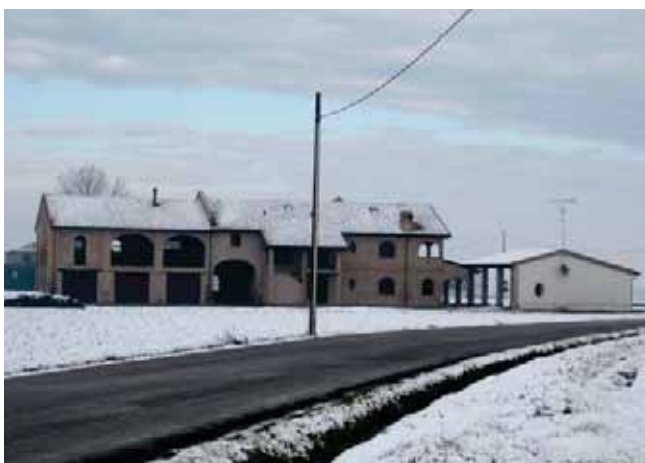
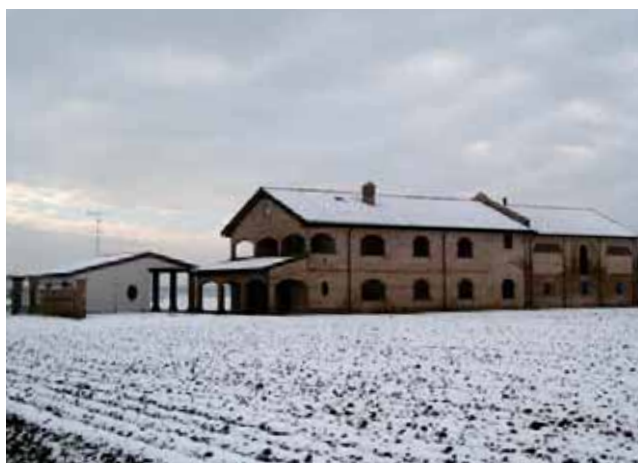
Parte	Funzioni attuali	N. Piani fuori terra	Stato di conservazione	Caratteristiche costruttive\Osservazioni
1	Abitazione	2	Buono	Muratura in mattoni, infissi in metallo, persiane in legno, scale esterne, copertura a due falde con manto in coppi
2	Deposito	2	Buono	Muratura in mattoni, infissi e inferriate in metallo, manto di copertura in coppi, tetto a due falde
3	Deposito	1	Buono	Muratura in mattoni in parte intonacata, infissi in metallo, manto di copertura in coppi, tetti a due falde

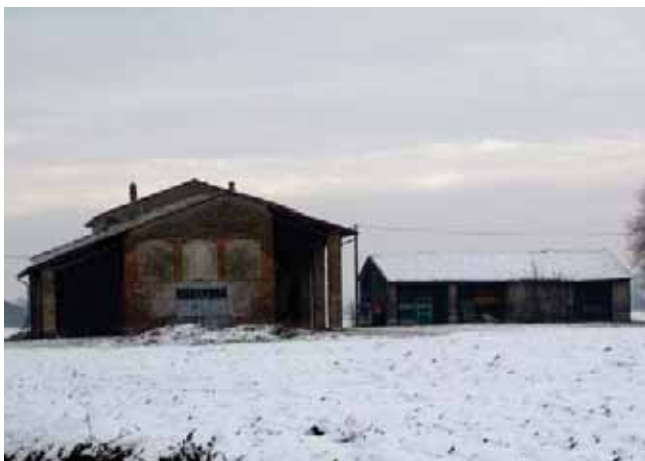
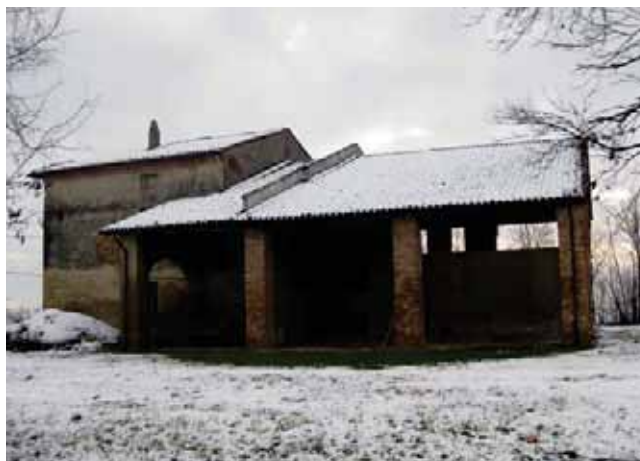
Parte	Funzioni attuali	N. Piani fuori terra	Stato di conservazione	Caratteristiche costruttive/Osservazioni
1	Abitazione	2	Mediocre	Muratura in mattoni in parte intonacata, infissi e persiane in legno, manto di copertura in coppi, tetto a tre falde
2	Fienile deposito	2	Mediocre	Muratura in mattoni, infissi in metallo, manto di copertura in coppi, tetto a due falde
3	Rimessa attrezzi	2	Discreto	Muratura in mattoni in parte intonacata, infissi e persiane in legno, manto di copertura in coppi, tetto a due falde

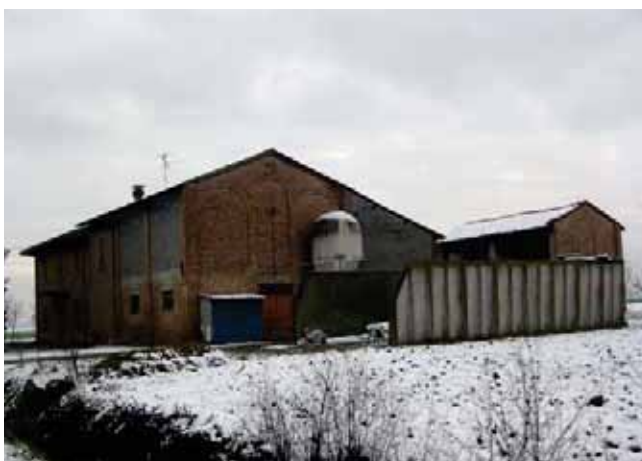
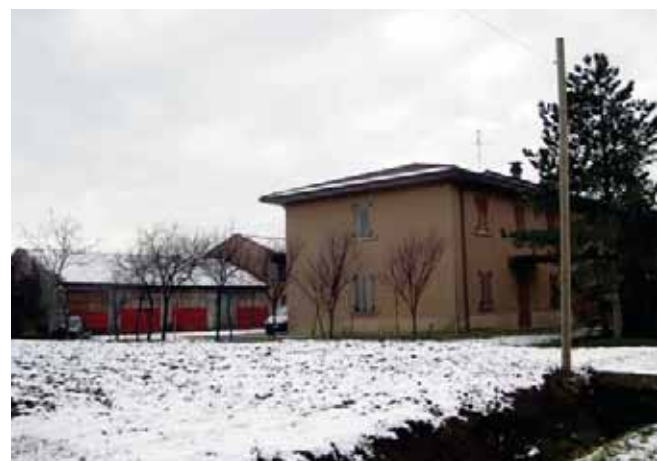
Parte	Funzioni attuali	N. Piani fuori terra	Stato di conservazione	Caratteristiche costruttive/Osservazioni
1	Abitazione	2	Buono	Muratura in mattoni intonacata, infissi e persiane in legno, manto di copertura in coppi, tetto a tre falde
2	Fienile deposito	2	Buono	Muratura in mattoni, presenza di stratificazione di interventi, infissi in metallo, copertura a due falde con manto in coppi
3	Fienile deposito	2	Discreto	Muratura in mattoni, infissi in legno, manto di copertura in coppi tetto a due falde
4	Magazzino	1	Discreto	Muratura in mattoni, presenza di parte aggiuntiva in cemento, infissi in metallo, copertura a due falde

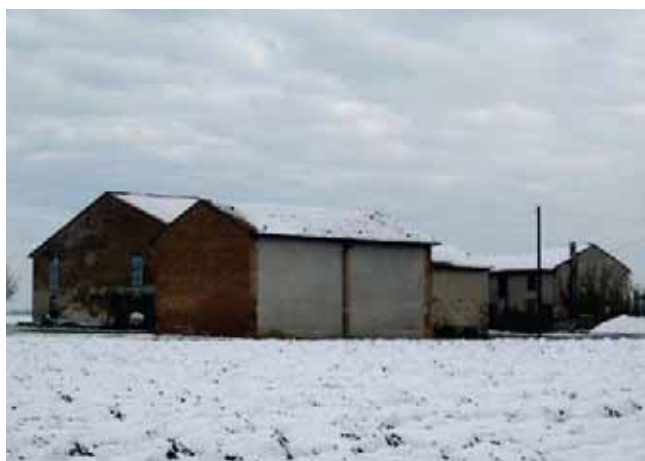
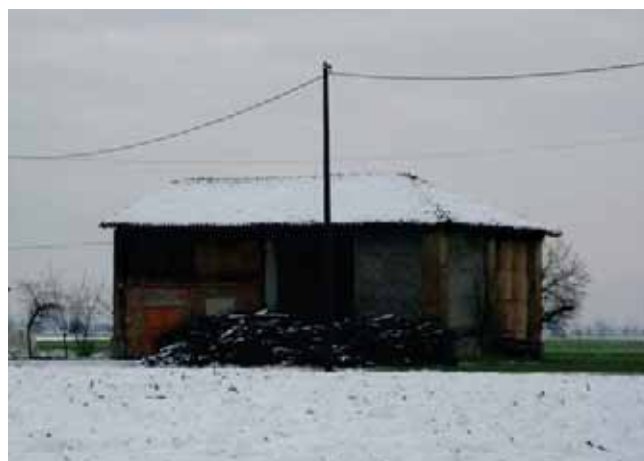
Parte	Funzioni attuali	N. Piani fuori terra	Stato di conservazione	Caratteristiche costruttive/Osservazioni
1	Abitazione	2	Discreto	Muratura in mattoni intonacata, infissi e persiane in legno, manto di copertura in coppi, tetto a due falde
2	Fienile	2	Discreto	Presenza di stratificazione di interventi, muratura in mattoni, infissi in metallo, copertura in coppi a tre falde
3	Deposito	2	Discreto	Costituzione per parti aggiunte, muratura in mattoni in parte intonacata, infissi in legno, copertura in coppi a due falde
4	Magazzino	2	Discreto	Muratura in mattoni intonacata, infissi in legno, inferriate in metallo, manto di copertura in coppi, tetto a due falde

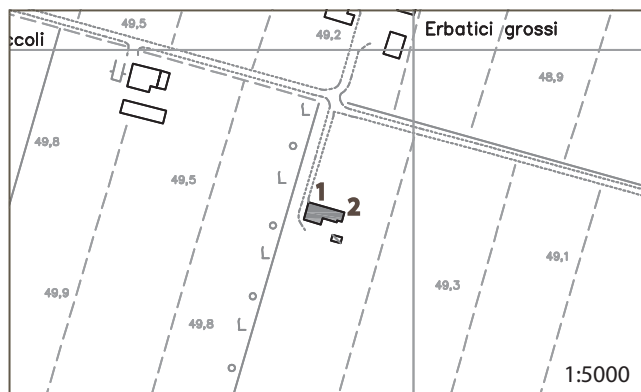
COD 041

Foglio	16
Mappale	12, 13, 3
Impianto	Tradizionale con mutazioni
Proprietà	Privata
Uso prevalente	Abitativo
Tipologia insediativa	A blocco
Note	---

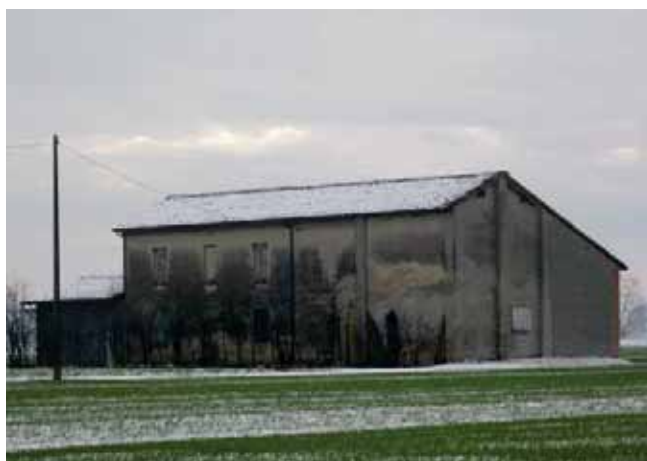
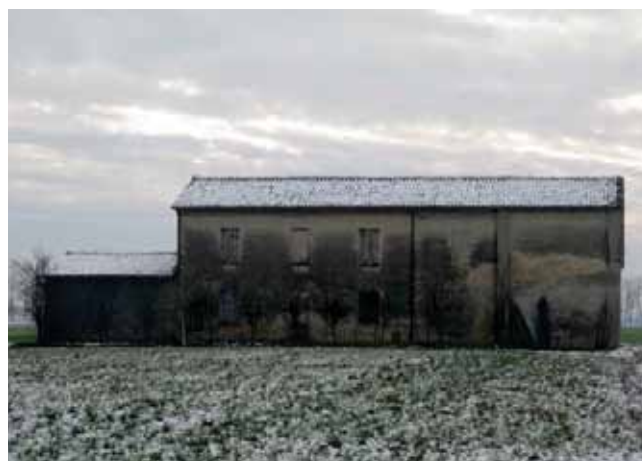
Parte	Funzioni attuali	N. Piani fuori terra	Stato di conservazione	Caratteristiche costruttive\Osservazioni
1	Abitazione	2	Discreto	Costituzione per parti aggiunte, muratura in mattoni in parte intonacata, infissi in legno, tetto a due falde con manto in coppi
2	Deposito	1	Buono	Muratura in cemento, infissi in metallo, manto di copertura in coppi, tetto a due falde

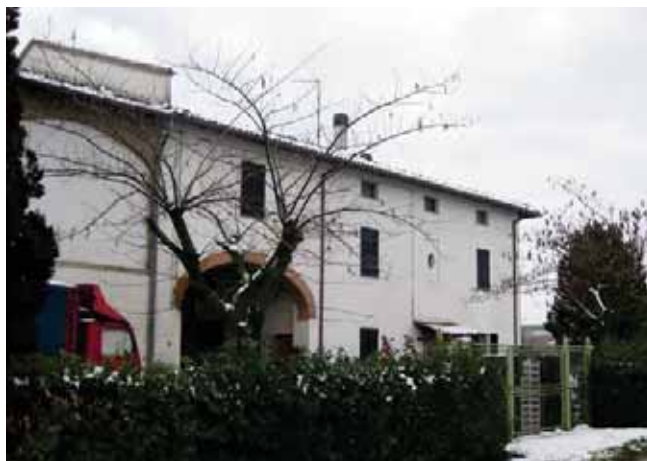
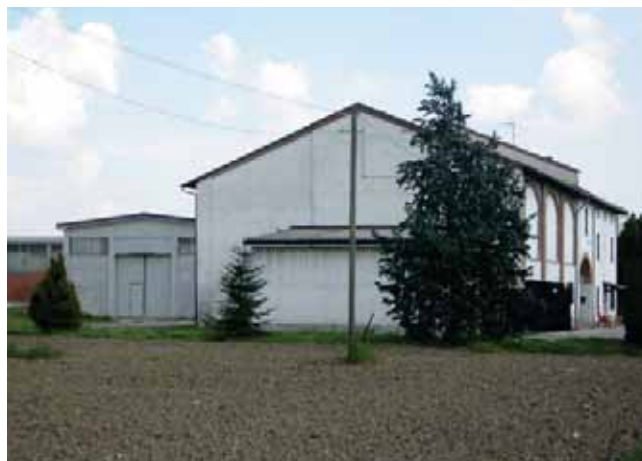
COD 042

Parte	Funzioni attuali	N. Piani fuori terra	Stato di conservazione	Caratteristiche costruttive/Osservazioni
1	Abitazione	2	Buono	Muratura in mattoni in parte intonacata, infissi e persiane in legno, manto di copertura in coppi, tetto a tre falde
2	Deposito	2	Buono	Muratura in mattoni in parte intonacata, costituzione per parti aggiunte, infissi in legno, tetto a due falde con manto in coppi
3	Magazzino	2	Buono	Muratura in cemento, infissi in metallo, copertura in cemento a due falde con manto in lamiera

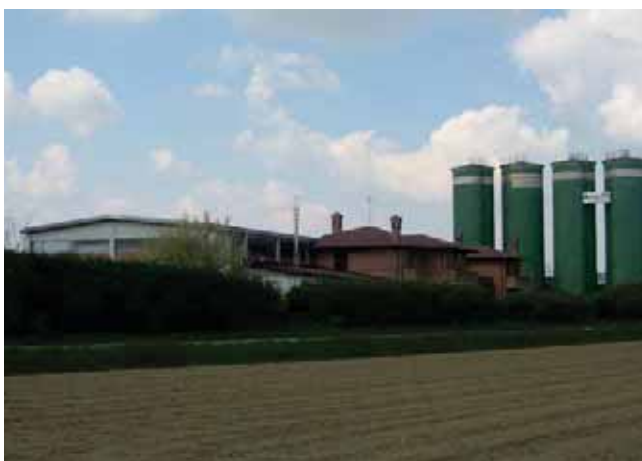
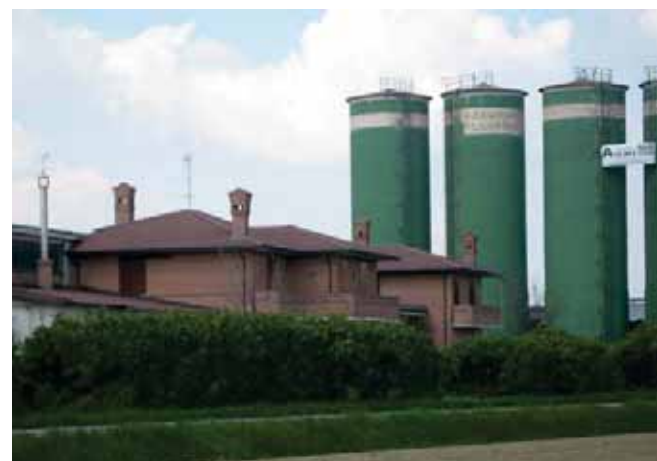
COD 043

Parte	Funzioni attuali	N. Piani fuori terra	Stato di conservazione	Caratteristiche costruttive\Osservazioni
1	Uffici magazzino	2	Buono	Volume in muratura in mattoni, infissi in metallo, copertura a più falde. Volume adiacente in cemento con copertura a due falde
2	Deposito	1	Buono	Muratura in cemento, infissi in metallo, copertura in cemento a due falde con manto in lamiera
3	Magazzino	1	Buono	Muratura in cemento, infissi in metallo, copertura a due falde con manto in lamiera prefabbricata
4	Stalla	1	Buono	Costituzione per parti aggiunte, muratura in cemento, infissi in metallo, copertura a due falde con manto in lamiera

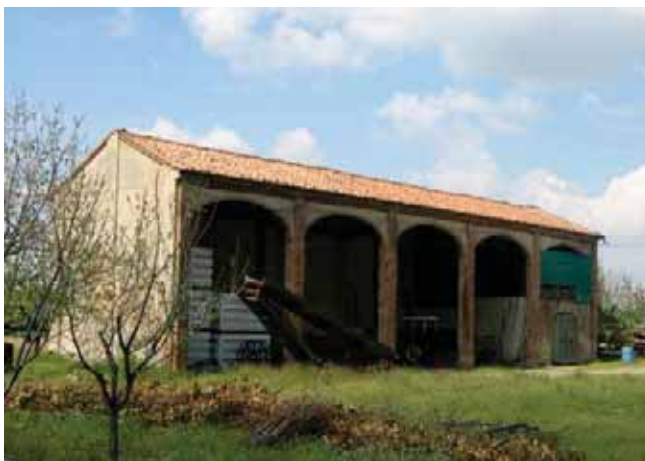
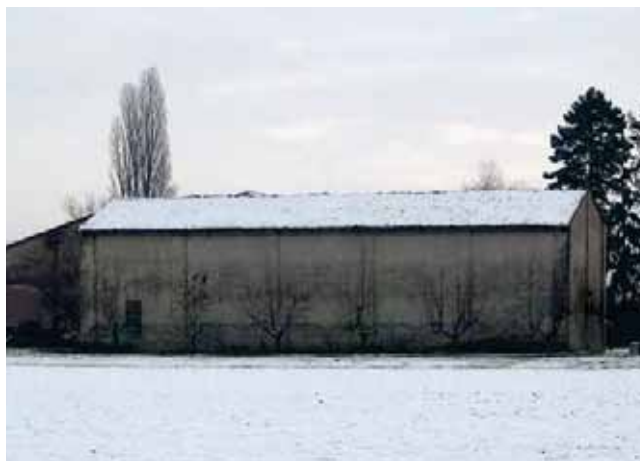
COD 044

Parte	Funzioni attuali	N. Piani fuori terra	Stato di conservazione	Caratteristiche costruttive/Osservazioni
1	Rimessa attrezzi	1	Discreto	Muratura in mattoni intonacata, elementi strutturali a vista, infissi in legno, copertura a due falde con manto in coppi

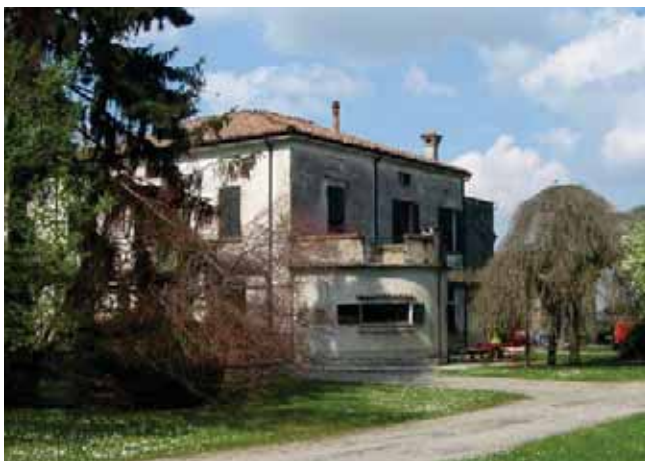
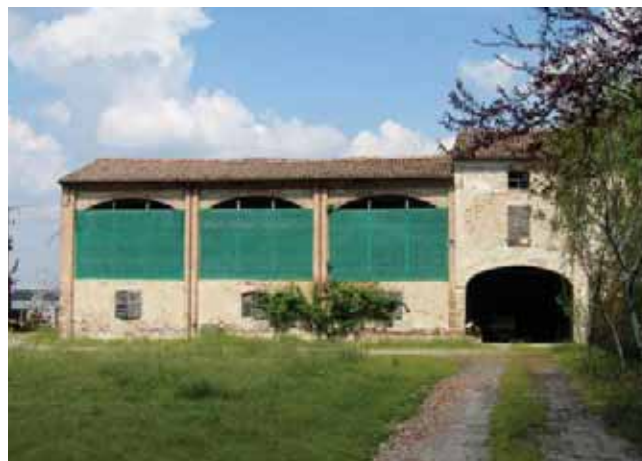
COD 045a

Parte	Funzioni attuali	N. Piani fuori terra	Stato di conservazione	Caratteristiche costruttive/Osservazioni
1	Abitazione	2	Buono	Muratura in mattoni intonacata, costituzione per parti aggiunte, infissi in legno, tetto a quattro falde con manto in coppi
2	Fienile deposito	2	Discreto	Muratura in mattoni intonacata, infissi in legno, copertura a due falde con manto in coppi
3	Deposito	1	Discreto	Muratura in mattoni intonacata, infissi in legno, copertura a due falde con manto in coppi

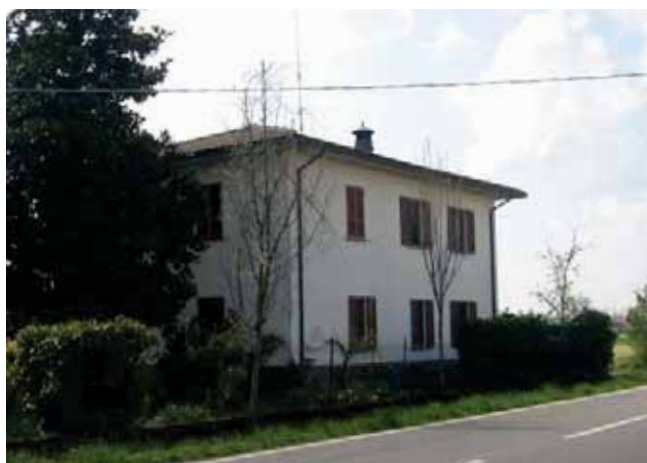
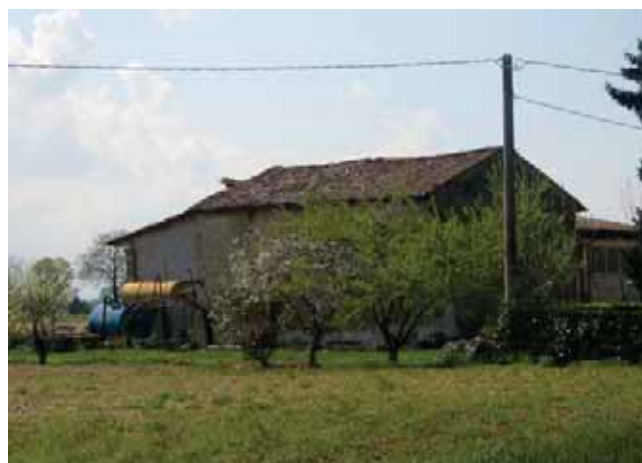
COD 045b

Parte	Funzioni attuali	N. Piani fuori terra	Stato di conservazione	Caratteristiche costruttive/Osservazioni
1	Abitazione	2	Buono	Muratura in mattoni intonacata, infissi in legno, tetto a quattro falde con manto in coppi
2	Deposito	1	Buono	Costituzione per parti aggiunte, stratificazione di interventi sulla muratura in mattoni, infissi in metallo, copertura a due falde

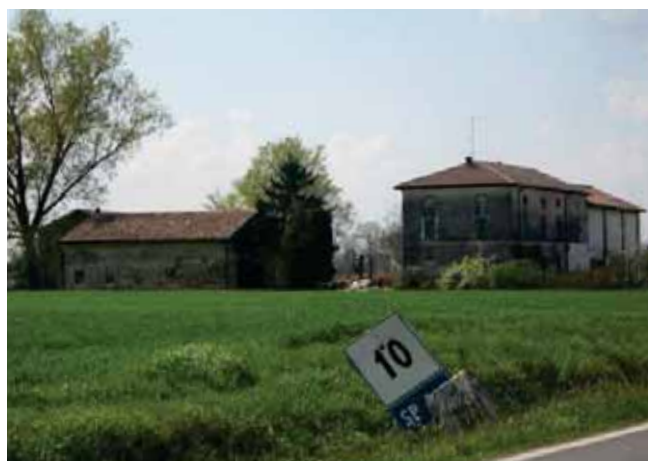
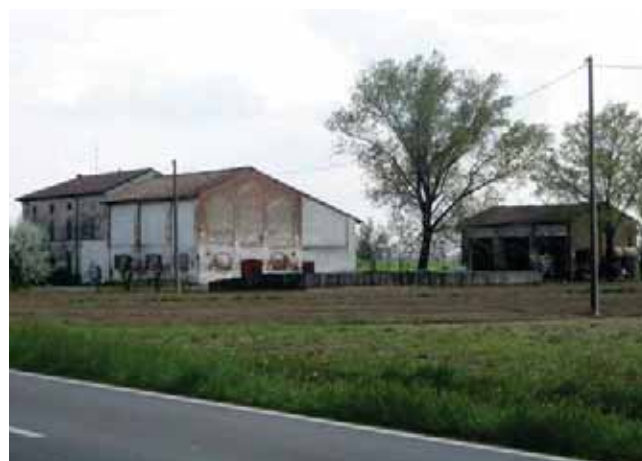
COD 045c

Parte	Funzioni attuali	N. Piani fuori terra	Stato di conservazione	Caratteristiche costruttive/Osservazioni
1	Abitazione	2	Discreto	Muratura in mattoni in parte intonacata, infissi e persiane in legno, copertura a tre falde con manto in coppi
2	Fienile	2	Discreto	Presenza di parti aggiunte, muratura in mattoni in parte intonacata, infissi in legno, tetto a due falde con manto in coppi
3	Deposito	1	Discreto	Muratura in mattoni, infissi in legno, copertura a due falde con manto in coppi
4	Rimessa attrezzi	1	Discreto	Muratura in mattoni, infissi in legno, copertura a due falde con manto in coppi

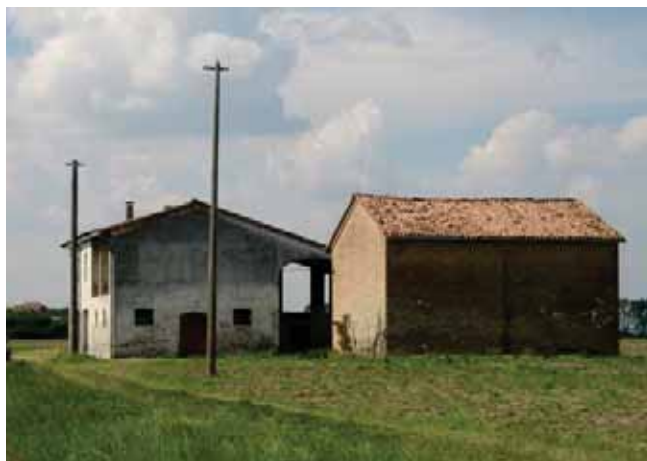
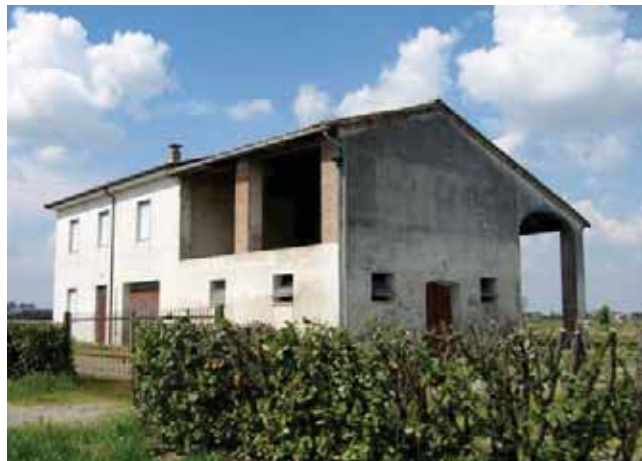
COD 046

Parte	Funzioni attuali	N. Piani fuori terra	Stato di conservazione	Caratteristiche costruttive/Osservazioni
1	Abitazione	2	Buono	Muratura in mattoni intonacata, infissi in legno, copertura a due falde con manto in coppi
2	Fienile deposito	2	Discreto	Muratura in mattoni in parte intonacata, infissi in metallo, tetto a due falde con manto in coppi
3	Fienile	2	Discreto	Muratura in mattoni a vista, infissi in legno, copertura a due falde con manto in coppi

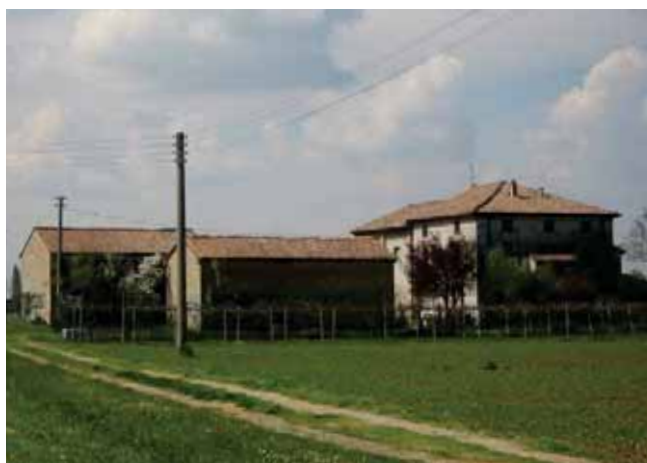
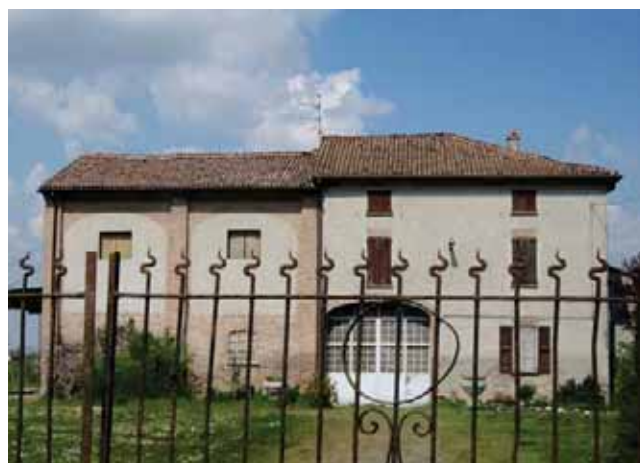
COD 047

Parte	Funzioni attuali	N. Piani fuori terra	Stato di conservazione	Caratteristiche costruttive/Osservazioni
1	Abitazione	2	Buono	Costituzione per parti aggiunte, muratura in mattoni intonacata, infissi e persiane in legno, tetto a tre falde con manto in coppi
2	Magazzino	2	Buono	Muratura in mattoni, presenza di stratificazione di interventi, infissi in legno, tetto a due falde con manto in coppi
3	Magazzino	1	Buono	Muratura in cemento, infissi in metallo, copertura in cemento a due falde con manto in lamiera
4	Rimessa attrezzi	1	Discreto	Muratura in mattoni, infissi in legno, copertura a due falde con manto in coppi
5	Deposito	1	Discreto	Muratura in cemento, infissi in metallo, copertura in cemento a due falde

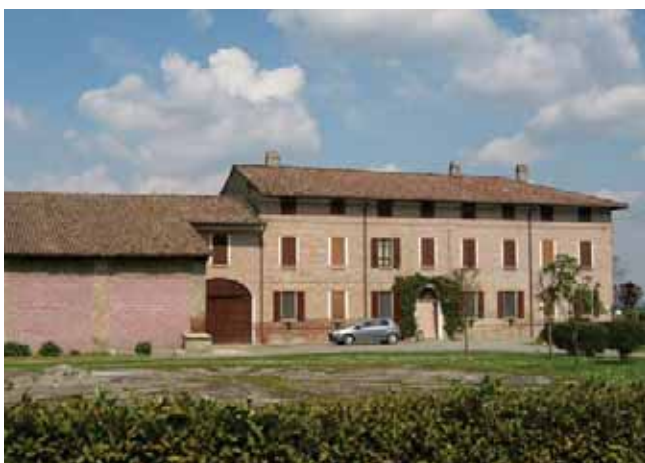
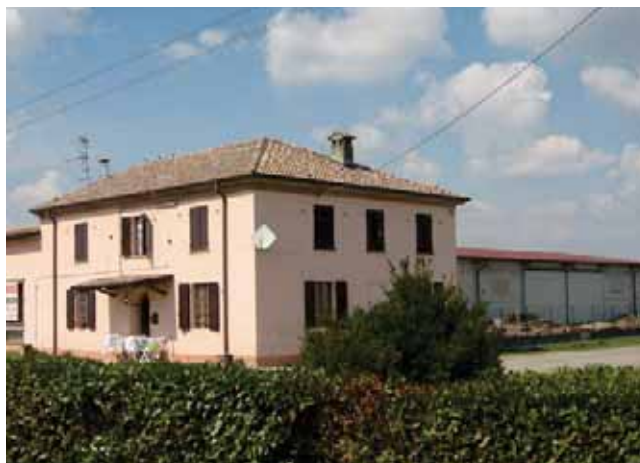
COD 048

Parte	Funzioni attuali	N. Piani fuori terra	Stato di conservazione	Caratteristiche costruttive/Osservazioni
1	Abitazione	2	Buono	Muratura in mattoni a vista, infissi in legno, copertura a tre falde con manto in coppi
2	Deposito	2	Buono	Presenza di stratificazione di interventi, muratura in mattoni, infissi in legno, copertura a due falde con manto in coppi
3	Magazzino	1	Buono	Muratura in cemento, infissi in metallo, copertura in cemento a due falde con manto in lamiera
4	Abitazione	2	Buono	Muratura in mattoni intonacata, infissi in legno, copertura a tre e due falde con manto in coppi
5	Magazzino	1	Buono	Muratura in cemento, infissi in metallo, copertura in cemento a due falde con manto in lamiera

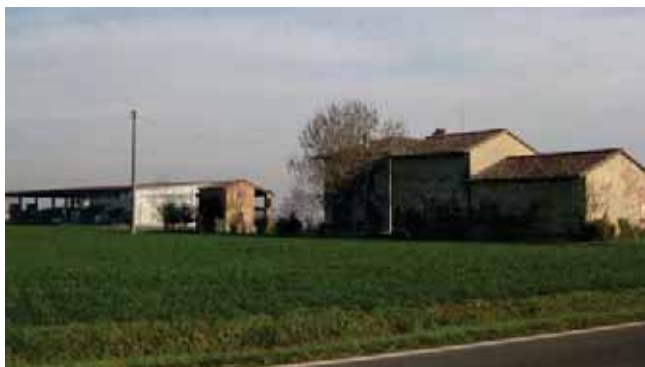
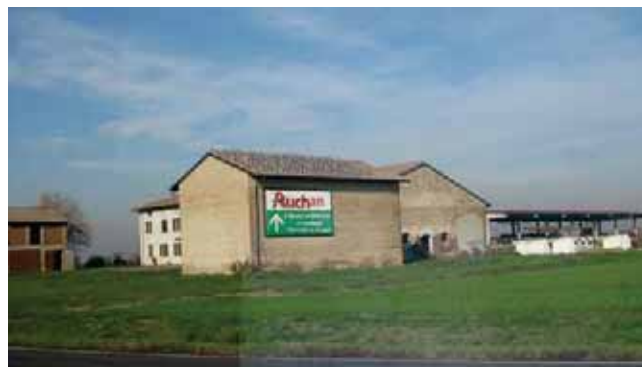
CASCINA CODA VECCHIA

Parte	Funzioni attuali	N. Piani fuori terra	Stato di conservazione	Caratteristiche costruttive/Osservazioni
1	Fienile	2	Discreto	Costituzione per parti aggiunte, muratura in mattoni in parte intonacata, manto di copertura in coppi, tetto a due falde
2	Deposito	1	Mediocre	Muratura in mattoni, infissi in legno, manto di copertura in coppi, tetto a due falde
3	Abitazione	2	Buono	Muratura in mattoni intonacata, infissi e persiane in legno, manto di copertura in coppi, tetto a tre falde
4	Magazzino	1	Buono	Struttura di recente costruzione, muratura in cemento, infissi in metallo, copertura in cemento a due falde
5	Stalla	1	Buono	Presenza di stratificazione di interventi sulla muratura in mattoni, infissi in metallo, copertura in coppi a due falde
6	Deposito	2	Discreto	Muratura in mattoni intonacata, infissi in legno, copertura in coppi a due falde

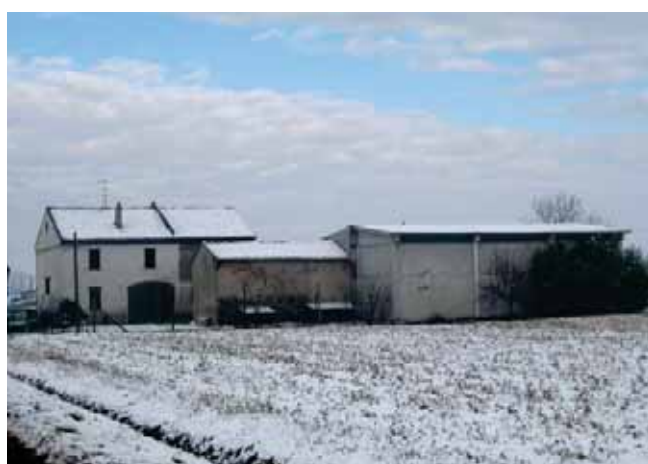
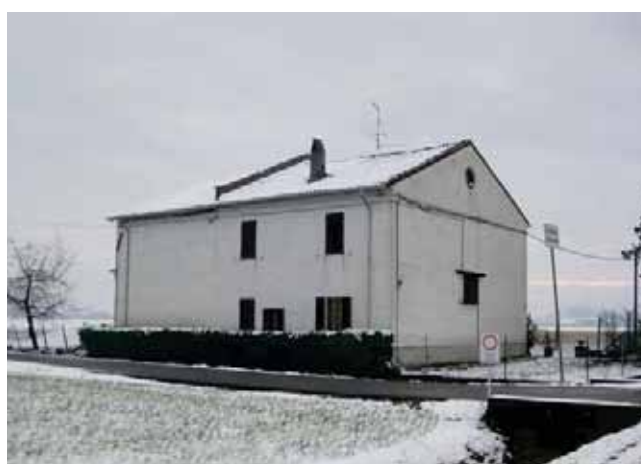
COD 050

Parte	Funzioni attuali	N. Piani fuori terra	Stato di conservazione	Caratteristiche costruttive/Osservazioni
1	Abitazione	2	Buono	Presenza di stratificazione di interventi, muratura in mattoni intonacata, infissi in legno, tetto a due falde con manto in coppi
2	Deposito	1	Discreto	Muratura in mattoni, infissi in legno, copertura a due falde con manto in coppi
3	Magazzino	1	Buono	Struttura di recente costruzione, muratura in cemento, infissi in metallo, copertura in cemento a due falde con manto in lamiera

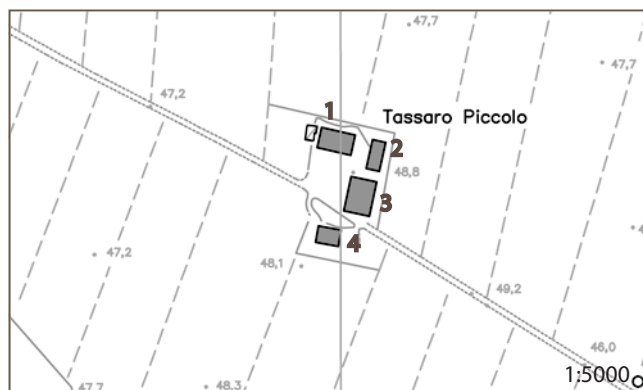
Foglio	2
Mappale	14
Impianto	Tradizionale con mutazioni
Proprietà	Privata
Usò prevalente	Agricolo/Abitativo
Tipologia insediativa	A corte aperta
Note	---

Parte	Funzioni attuali	N. Piani fuori terra	Stato di conservazione	Caratteristiche costruttive/Osservazioni
1	Abitazione	2	Buono	Costituzione per parti aggiunte, muratura in mattoni intonacata, infissi in legno, copertura a quattro falde con manto in coppi
2	Fienile	2	Buono	Muratura in mattoni in parte intonacata, infissi in legno, tetto a due falde con manto in coppi
3	Deposito	2	Buono	Muratura in mattoni, infissi in metallo, copertura a due falde con manto in coppi
4	Deposito	1	Discreto	Muratura in mattoni in parte intonacata, infissi in legno, tetto a due falde con manto in coppi

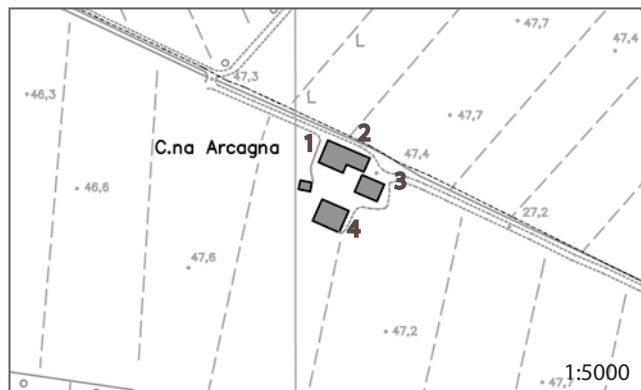
COD 053

Parte	Funzioni attuali	N. Piani fuori terra	Stato di conservazione	Caratteristiche costruttive/Osservazioni
1	Fienile	2	Discreto	Costituzione per parti aggiunte, muratura in mattoni, infissi in metallo, manto di copertura in coppi, tetto a due falde
2	Abitazione	2	Discreto	Muratura in mattoni intonacata, infissi in legno, copertura in coppi, tetto a due falde
3	Deposito	2	Discreto	Muratura in mattoni intonacata, infissi in metallo, copertura in coppi a due falde
4	Magazzino	1	Buono	Muratura in cemento, infissi in metallo, copertura a due falde con manto in lamiera prefabbricata

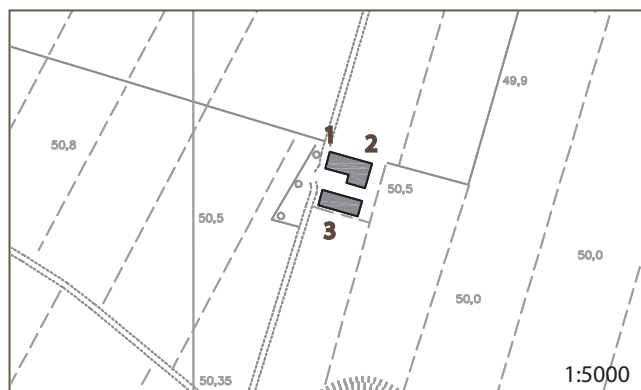
COD 054

Parte	Funzioni attuali	N. Piani fuori terra	Stato di conservazione	Caratteristiche costruttive/Osservazioni
1	Disabitato	2	Mediocre	Costituzione per parti aggiunte, muratura in mattoni in parte intonacata, infissi in legno, tetto a due falde con manto in coppi
2	Fienile	2	Discreto	Muratura in mattoni, infissi in legno, copertura a due falde con manto in coppi
3	Deposito	1	Buono	Muratura in cemento, infissi in metallo, copertura a due falde in cemento con manto in lamiera prefabbricata

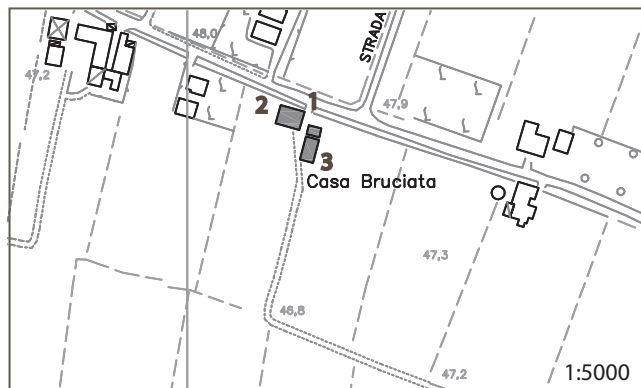
COD 055

Parte	Funzioni attuali	N. Piani fuori terra	Stato di conservazione	Caratteristiche costruttive/Osservazioni
1	Abitazione	2	Buono	Muratura in mattoni intonacata, infissi e persiane in legno, tetto a due falde con manto in coppi
2	Fienile	2	Buono	Muratura in mattoni in parte intonacata, infissi in legno, inferriate in metallo, copertura a due falde con manto in coppi
3	Deposito	1	Discreto	Costituzione per parti aggiunte, muratura in mattoni, infissi in legno, coperture a due falde con manto in coppi
