Politecnico di Milano

L'architettura rurale.

Analisi, strategie e progettualità per la valorizzazione
di un bene culturale

IL CENSIMENTO

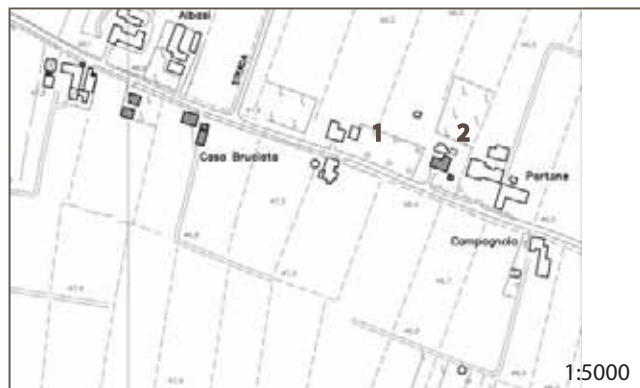
COD 056

Parte	Funzioni attuali	N. Piani fuori terra	Stato di conservazione	Caratteristiche costruttive/Osservazioni
1	Abitazione	2	Mediocre	Muratura in mattoni, infissi in legno, inferriate in metallo, tetto a due falde con manto in coppi
2	Deposito	1	Discreto	Muratura in mattoni e cemento, infissi in metallo, copertura a due falde con manto in coppi

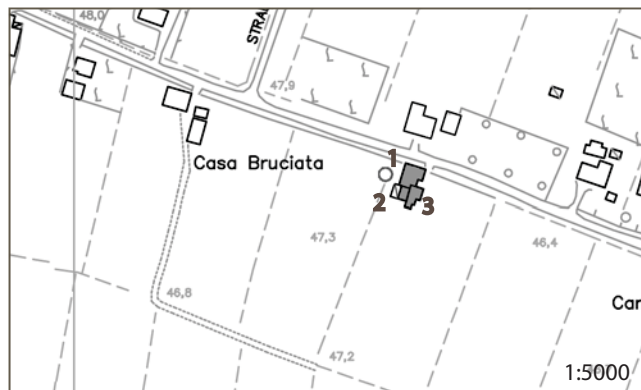
COD 057a

Parte	Funzioni attuali	N. Piani fuori terra	Stato di conservazione	Caratteristiche costruttive/Osservazioni
1	Abitazione	2	Discreto	Costituzione per parti aggiunte, muratura in mattoni in parte intonacata, infissi in legno, tetto a due falde con manto in coppi
2	Deposito	1	Discreto	Muratura in mattoni e cemento, infissi in metallo, copertura a due falde con manto in coppi
3	Fienile	2	Discreto	Costituzione per parti aggiunte, muratura in mattoni, infissi in legno, tetto a due falde con manto in coppi

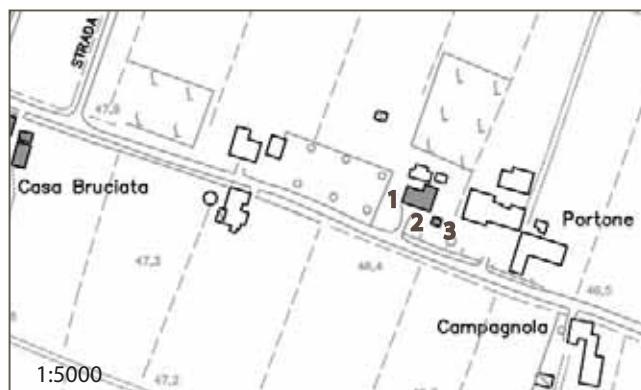
COD 057b

Parte	Funzioni attuali	N. Piani fuori terra	Stato di conservazione	Caratteristiche costruttive/Osservazioni
1	Abitazione	2	Buono	Muratura in mattoni intonacata, infissi e persiane in legno, tetto a due falde con manto in coppi
2	Deposito	2	Discreto	Muratura in mattoni in parte intonacata, infissi in legno, tetto a due falde con manto in coppi
3	Deposito	1	Buono	Muratura in cemento, infissi in metallo, copertura a due falde con manto in coppi

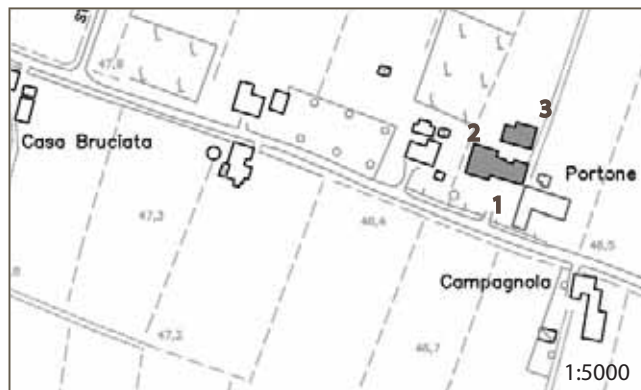
COD 058

Parte	Funzioni attuali	N. Piani fuori terra	Stato di conservazione	Caratteristiche costruttive/Osservazioni
1	Abitazione	2	Discreto	Muratura in mattoni intonacata, infissi in legno, copertura a tre falde con manto in coppi
2	Fienile	2	Buono	Muratura in mattoni in parte intonacata, infissi in legno, tetto a due falde con manto in coppi
3	Deposito	2	Discreto	Costituzione per parti aggiunte, muratura in mattoni in parte intonacata, infissi in legno, tetto a due falde con manto in coppi

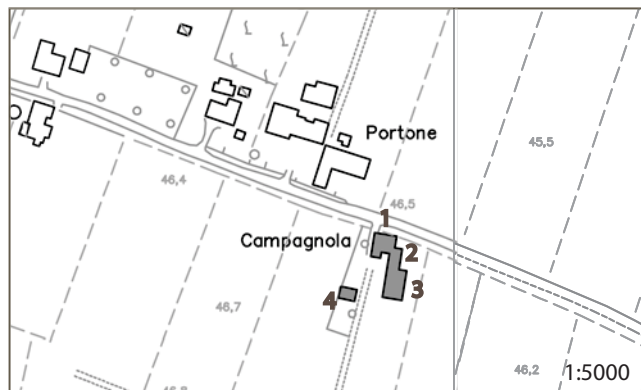
COD 059

Parte	Funzioni attuali	N. Piani fuori terra	Stato di conservazione	Caratteristiche costruttive/Osservazioni
1	Abitazione	2	Buono	Costituzione per parti aggiunte, muratura in mattoni intonacata, infissi in legno, copertura a quattro falde con manto in coppi
2	Abitazione	2	Buono	Muratura in mattoni in parte intonacata, infissi e persiane in legno, manto di copertura in coppi, tetto a due falde
3	Deposito	2	Buono	Muratura in mattoni in parte intonacata, infissi in legno e metallo copertura a due falde con manto in coppi
4	Deposito	1	Buono	Costituzione per parti aggiunte, muratura in mattoni intonacata, copertura a due falde

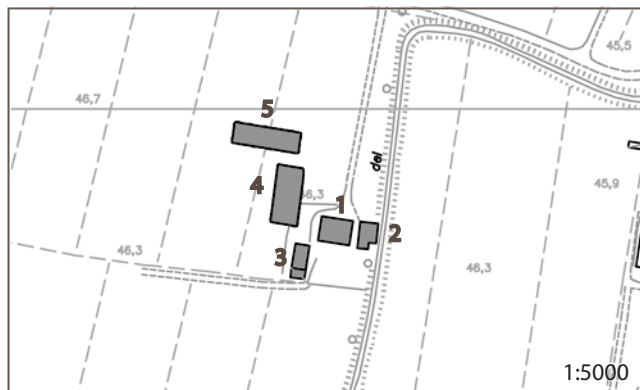
COD 060

Parte	Funzioni attuali	N. Piani fuori terra	Stato di conservazione	Caratteristiche costruttive/Osservazioni
1	Abitazione	2	Buono	Muratura in mattoni intonacata, infissi e persiane in legno, copertura a due falde con manto in coppi
2	Deposito	1	Discreto	Costituzione per parti aggiunte, muratura in mattoni, infissi in legno, copertura a due falde con manto in coppi
3	Deposito	1	Discreto	Costituzione per parti aggiunte, muratura in mattoni, infissi in legno, copertura a due falde con manto in coppi
4	Stalla	1	Buono	Muratura in cemento, infissi in metallo, copertura in cemento a due falde con manto in lamiera prefabbricata
5	Magazzino	1	Buono	Struttura di recente costruzione, muratura in cemento, infissi in metallo, copertura piana in cemento

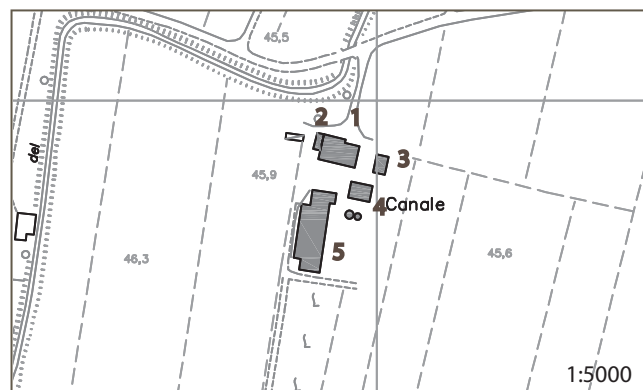
COD 061

Parte	Funzioni attuali	N. Piani fuori terra	Stato di conservazione	Caratteristiche costruttive/Osservazioni
1	Abitazione	2	Pessimo	Muratura in mattoni, infissi e persiane in legno, inferriate in ferro copertura in coppi (in parte crollata) a due falde
2	Deposito	2	Discreto	Muratura in mattoni, infissi in legno, manto di copertura in coppi tetto a due falde
3	Deposito	1	Discreto	Muratura in cemento, infissi in metallo, copertura in lamiera a due falde
4	Fienile	2	Discreto	Presenza di stratificazione di interventi sulla muratura in mattoni manto di copertura in coppi, tetto a due falde
5	Stalla	1	Buono	Muratura in cemento, infissi in metallo, copertura in lamiera a due falde

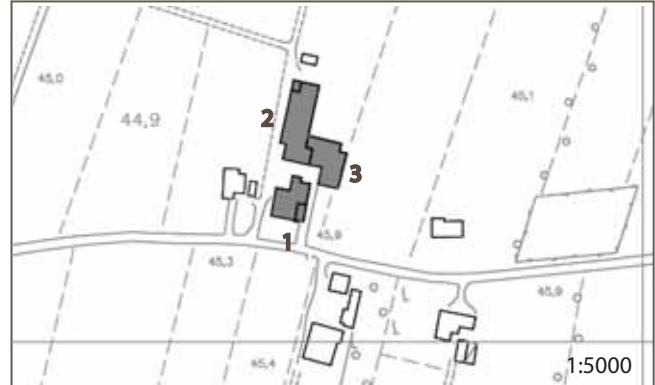
COD 062

Parte	Funzioni attuali	N. Piani fuori terra	Stato di conservazione	Caratteristiche costruttive/Osservazioni
1	Abitazione	1	Buono	Muratura in mattoni intonacata, infissi e persiane in legno, coperture in cemento a due falde
2	Magazzino	1	Buono	Muratura in cemento, infissi in metallo, copertura a due falde in cemento con manto in lamiera prefabbricata
3	Magazzino fienile	1	Buono	Costituzione per parti aggiunte, muratura in cemento, infissi in metallo, tetto a due falde in cemento con manto in lamiera

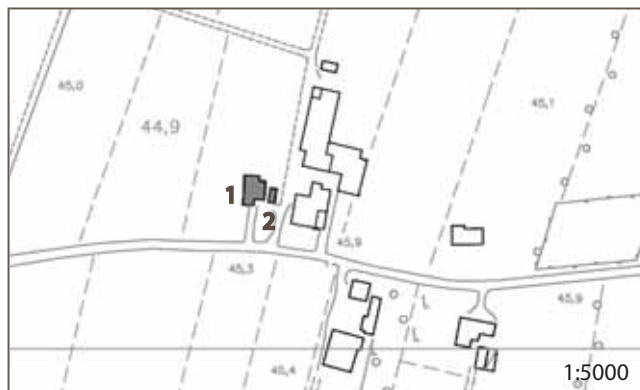
COD 063a

Parte	Funzioni attuali	N. Piani fuori terra	Stato di conservazione	Caratteristiche costruttive/Osservazioni
1	Abitazione deposito	2	Buono	Costituzione per parti aggiunte, muratura in mattoni intonacata, infissi in legno, coperture a due falde con manto in coppi
2	Deposito	1	Discreto	Costituzione per parti aggiunte, muratura in mattoni intonacata, infissi in metallo, copertura a due falde con manto in coppi

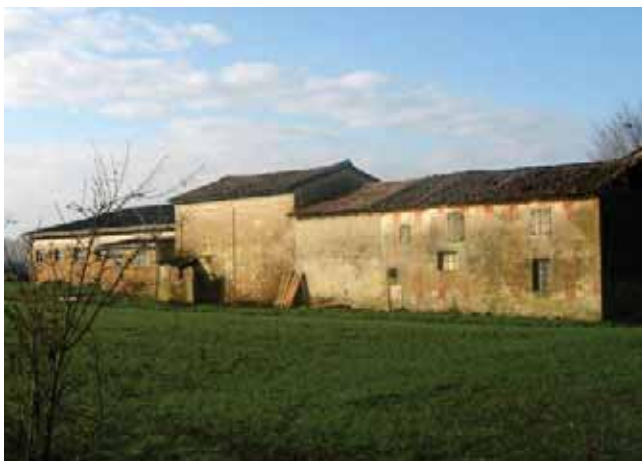
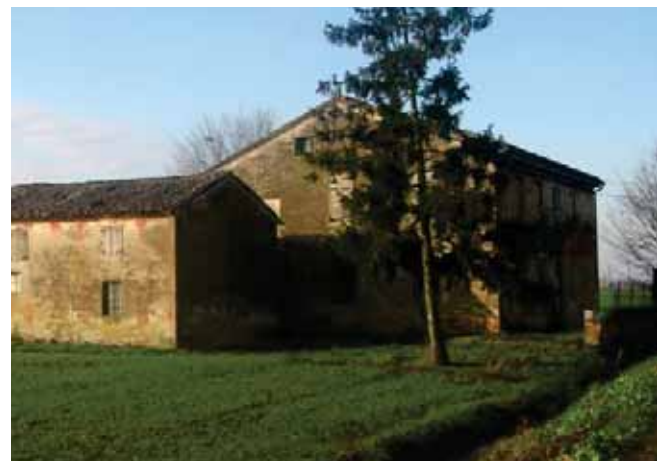
Parte	Funzioni attuali	N. Piani fuori terra	Stato di conservazione	Caratteristiche costruttive\Osservazioni
1	Abitazione	2	Mediocre	Presenza di stratificazione di interventi sulla muratura in mattoni, infissi e persiane in legno, copertura in coppi a due falde
2	Deposito	1	Mediocre	Muratura in mattoni intonacata, infissi e persiane in legno, inferriate in ferro, copertura in coppi a due falde
3	Fienile	2	Discreto	Muratura in mattoni intonacata, infissi in legno, copertura in coppi a due falde
4	Magazzino	1	Discreto	Struttura recente rispetto al nucleo originario, infissi in metallo, muratura in mattoni e cemento, copertura a due falde in lamiera

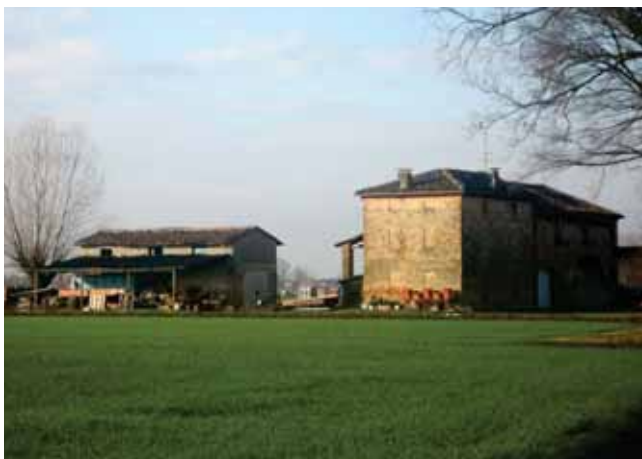
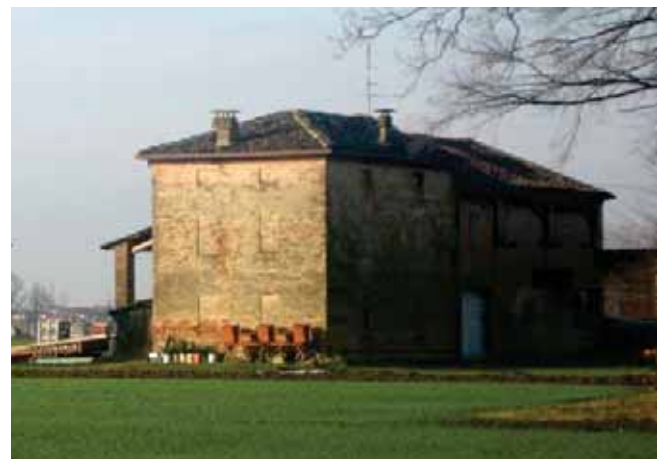
Parte	Funzioni attuali	N. Piani fuori terra	Stato di conservazione	Caratteristiche costruttive/Osservazioni
1	Abitazione	2	Discreto	Muratura in mattoni, infissi e persiane in legno, inferriate in ferro, manto di copertura in coppi, tetto a tre falde
2	Fienile deposito	2	Discreto	Muratura in mattoni, infissi e portone in legno, inferriate in ferro, manto di copertura in coppi, tetto a due falde
3	Deposito	1	Discreto	Presenza di stratificazione di interventi sulla muratura in mattoni e cemento, portone in metallo, copertura in coppi a due falde

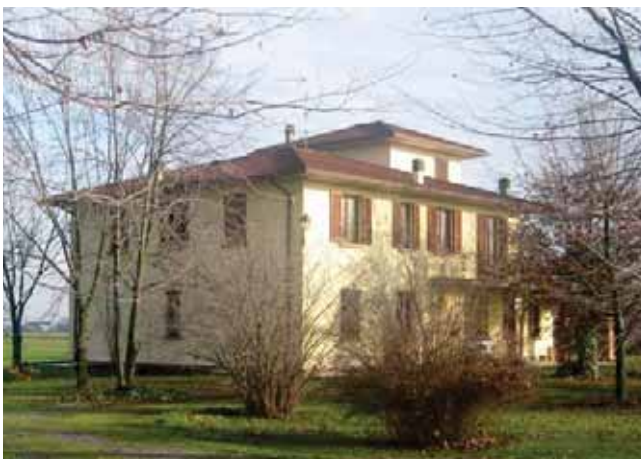
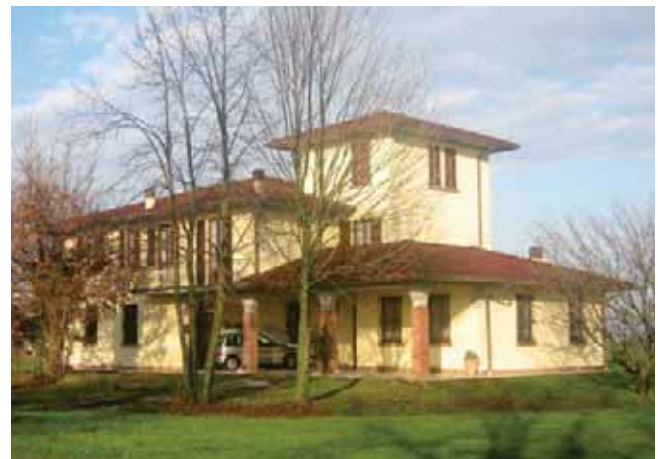
Parte	Funzioni attuali	N. Piani fuori terra	Stato di conservazione	Caratteristiche costruttive/Osservazioni
1	Abitazione	2	Buono	Muratura in mattoni intonacata, infissi e persiane in legno, tetto a più falde con manto in coppi. Costituzione per parti adiacenti.

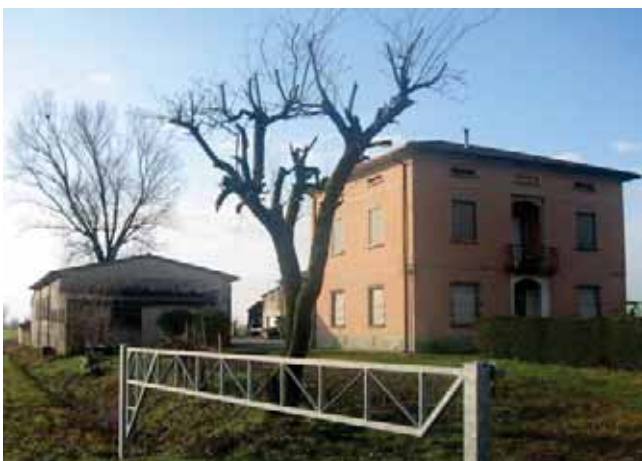
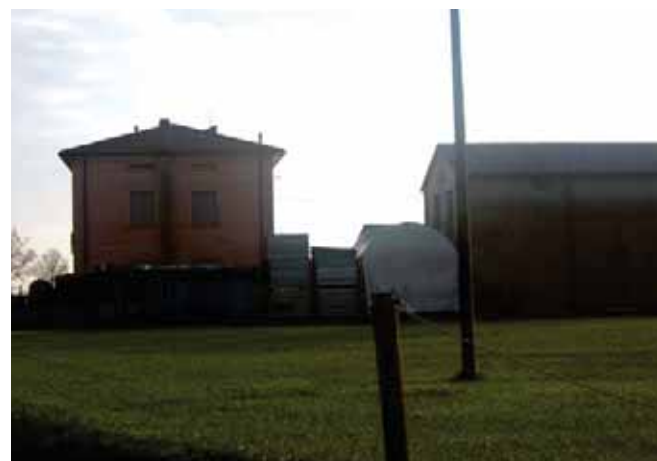
Parte	Funzioni attuali	N. Piani fuori terra	Stato di conservazione	Caratteristiche costruttive/Osservazioni
1	Abitazione	2	Buono	Muratura in mattoni intonacata, infissi in legno, inferriate in metallo, manto di copertura in coppi, tetto a quattro falde
2	Deposito	1	Buono	Costituzione per parti aggiunte, muratura in cemento, infissi in metallo, copertura a due falde con manto in lamiera
3	Fienile	2	Discreto	Costituzione per parti aggiunte, muratura in mattoni in parte intonacata, infissi in legno, tetto a due falde con manto in coppi

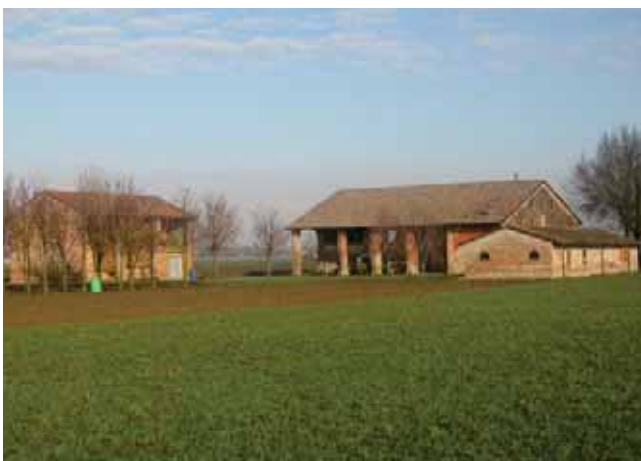
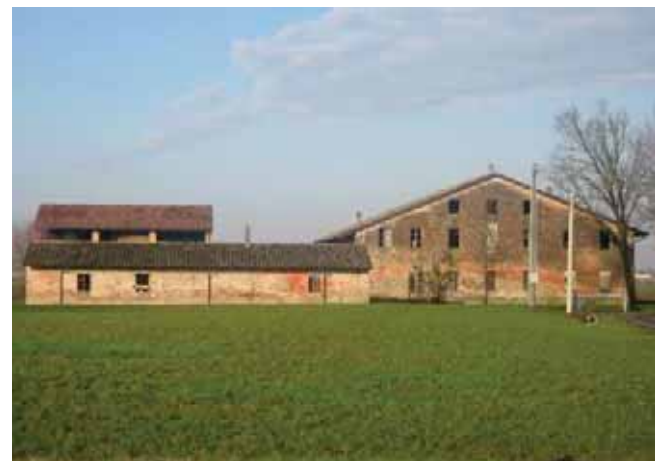
Parte	Funzioni attuali	N. Piani fuori terra	Stato di conservazione	Caratteristiche costruttive\Osservazioni
1	Fienile	2	Buono	Muratura in mattoni, infissi in metallo, manto di copertura in coppi, tetto a due falde
2	Disabitato deposito	2	Discreto	Muratura in mattoni, infissi in legno, inferriate in metallo, manto di copertura in coppi, tetto a due falde. Valore storico (tutela)
3	Disabitato	1	Discreto	Muratura in mattoni in parte intonacata, infissi in legno, manto di copertura in coppi, tetto a due falde

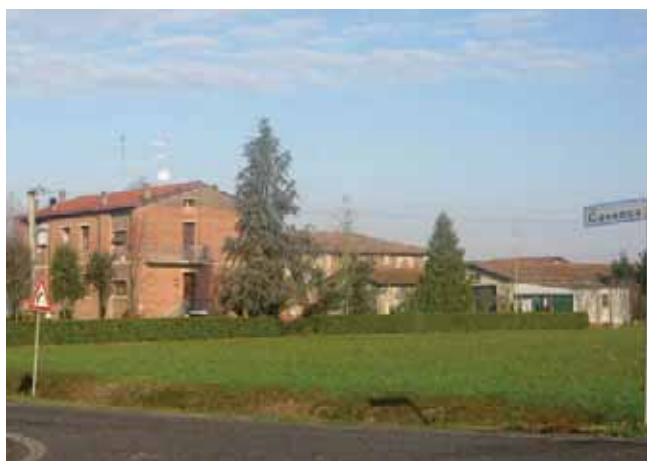
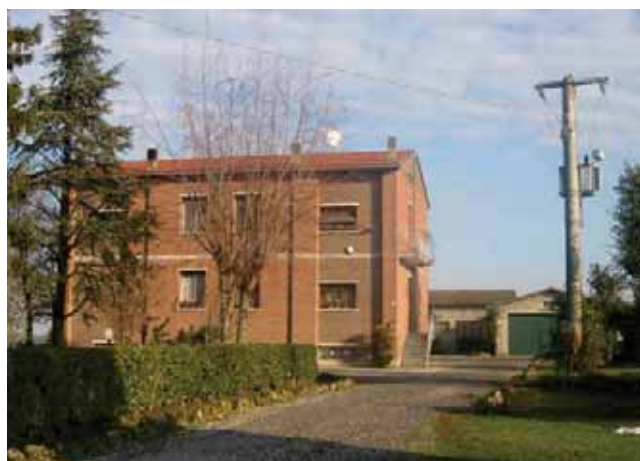
Parte	Funzioni attuali	N. Piani fuori terra	Stato di conservazione	Caratteristiche costruttive/Osservazioni
1	Abitazione	2	Buono	Muratura in mattoni, infissi in legno, scale esterne, copertura a due falde
2	Deposito	2	Discreto	Muratura in mattoni, infissi in metallo, manto di copertura in coppi, tetto a tre falde
3	Magazzino	1	Buono	Costituzione per parti aggiunte, muratura in cemento, infissi in metallo, manto di copertura prefabbricato, tetto a due falde
4	Magazzino	1	Buono	Costituzione per parti aggiunte, muratura in cemento, infissi in metallo, manto di copertura prefabbricato, tetto a due falde

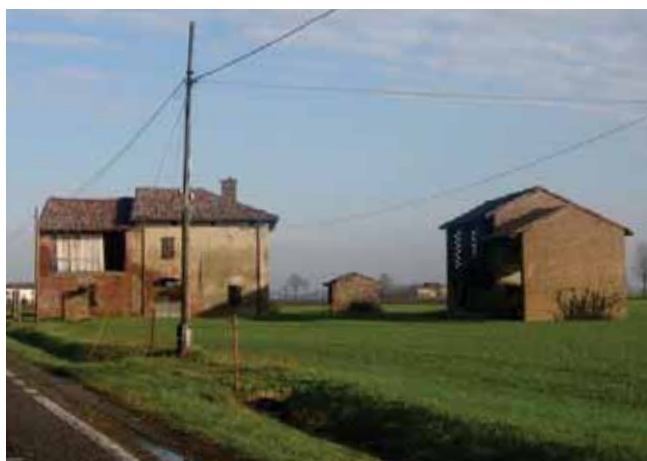
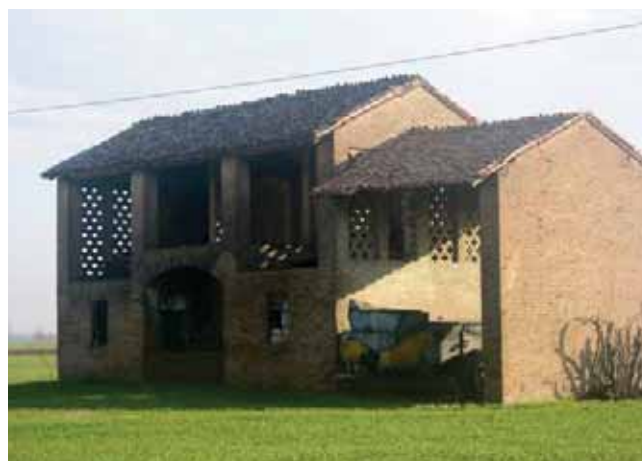
Parte	Funzioni attuali	N. Piani fuori terra	Stato di conservazione	Caratteristiche costruttive/Osservazioni
1	Disabitato	2	Mediocre	Costituzione per parti aggiunte, muratura in mattoni, infissi in legno, copertura a tre e due falde con manto in coppi
2	Fienile deposito	2	Buono	Costituzione per parti aggiunte, muratura in mattoni, infissi in metallo, manto di copertura in coppi a due falde

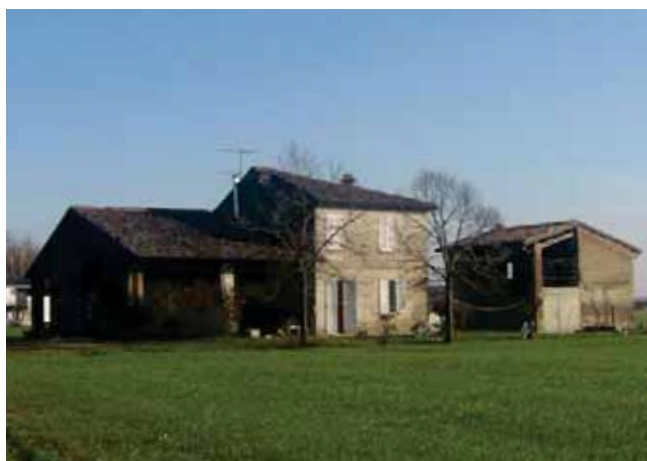
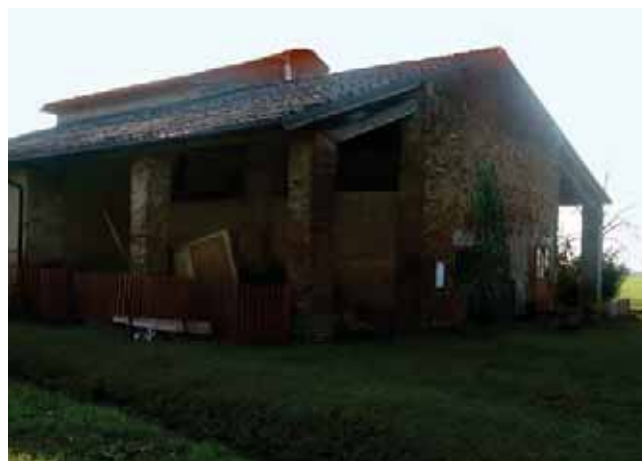
Parte	Funzioni attuali	N. Piani fuori terra	Stato di conservazione	Caratteristiche costruttive/Osservazioni
1	Deposito	2	Discreto	Muratura in mattoni in parte intonacata, infissi in metallo, manto di copertura in coppi, tetto a due falde
2	Abitazione	2	Discreto	Muratura in mattoni intonacata, infissi e persiane in legno, manto di copertura in coppi, tetto a tre falde
3	Deposito	1	Discreto	Muratura in mattoni, infissi in metallo, manto di copertura in coppi, tetto a due falde

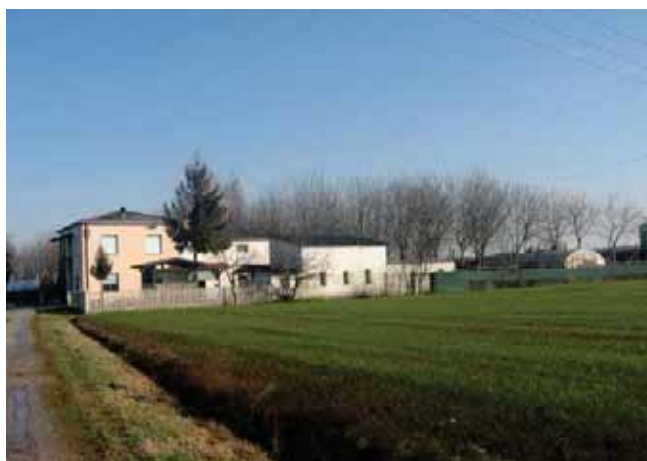
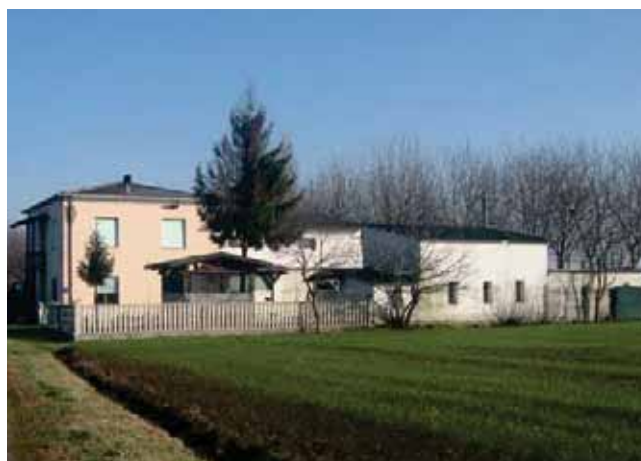
Parte	Funzioni attuali	N. Piani fuori terra	Stato di conservazione	Caratteristiche costruttive/Osservazioni
1	Abitazione	2	Buono	Muratura in mattoni intonacata, infissi in legno, inferriate in metallo, tetto a quattro falde
2	Magazzino	2	Buono	Costituzione per parti aggiunte, muratura in cemento, infissi in metallo, copertura a due falde con manto in lamiera
3	Deposito	1	Buono	Costituzione per parti aggiunte, muratura in cemento, infissi in metallo, copertura a falda unica con manto in lamiera

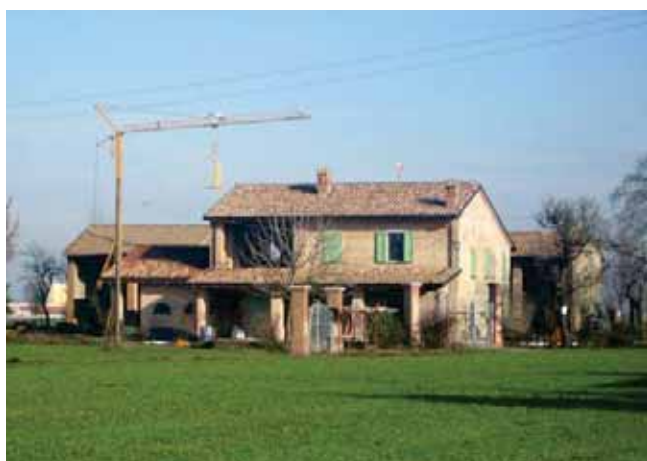
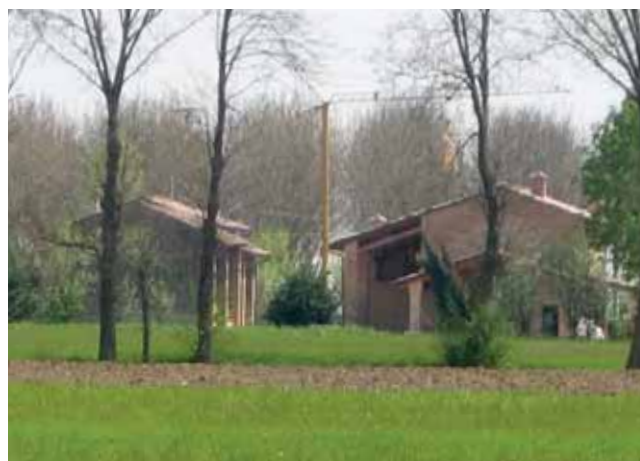
Parte	Funzioni attuali	N. Piani fuori terra	Stato di conservazione	Caratteristiche costruttive\Osservazioni
1	Abitazione	2	Buono	Costituzione per parti aggiunte, muratura in mattoni, infissi e persiane in legno, copertura a due falde con manto in coppi
2	Fienile	2	Buono	Muratura in mattoni, infissi in legno, copertura a due falde con manto in coppi
3	Fienile deposito	2	Buono	Muratura in mattoni, infissi in legno, copertura a due falde con manto in coppi

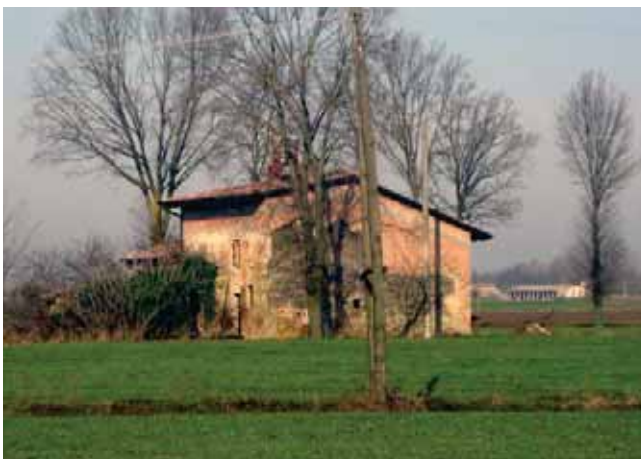
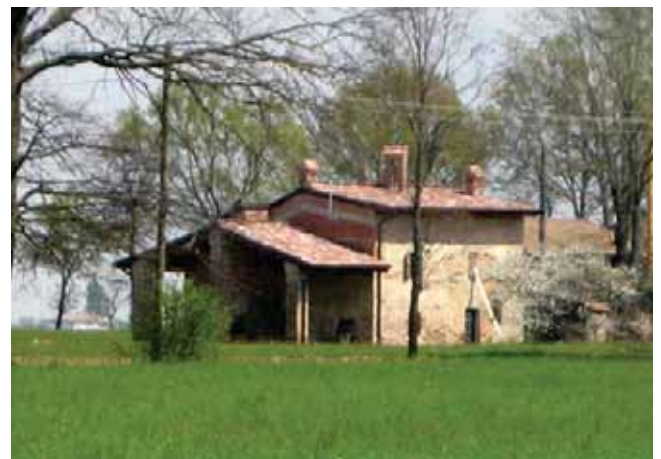
Parte	Funzioni attuali	N. Piani fuori terra	Stato di conservazione	Caratteristiche costruttive/Osservazioni
1	Disabitato	2	Discreto	Costituzione per parti aggiunte, muratura in mattoni in parte intonacata, infissi in legno, copertura in coppi a due falde

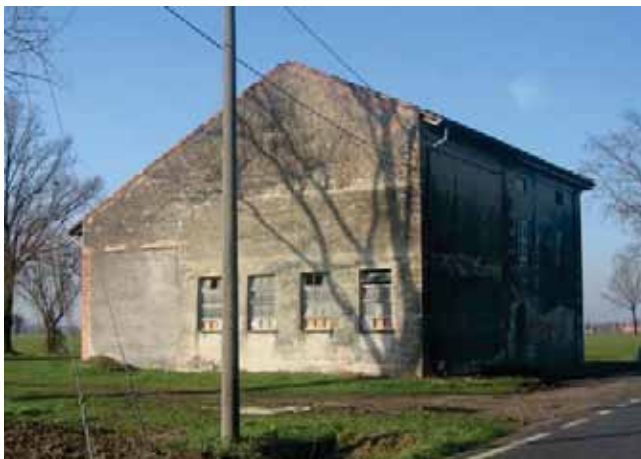
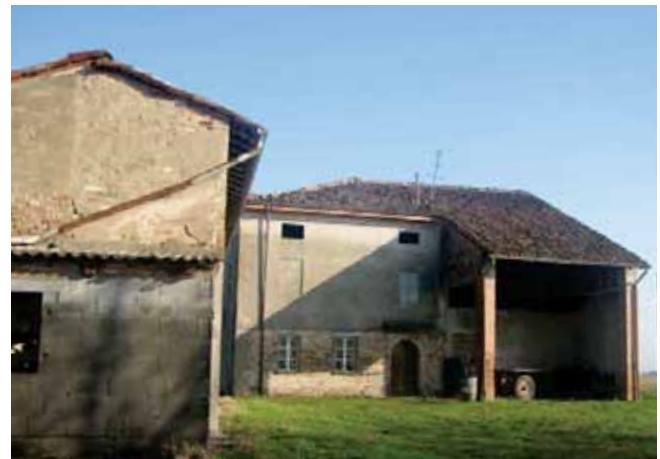
Parte	Funzioni attuali	N. Piani fuori terra	Stato di conservazione	Caratteristiche costruttive\Osservazioni
1	Disabitato	2	Discreto	Muratura in mattoni in parte intonacata, infissi in metallo e legno, inferriate in metallo, copertura in coppi a tre falde
2	Deposito	2	Discreto	Costituzione per parti aggiunte, muratura in mattoni, infissi in metallo, copertura in coppi a due falde

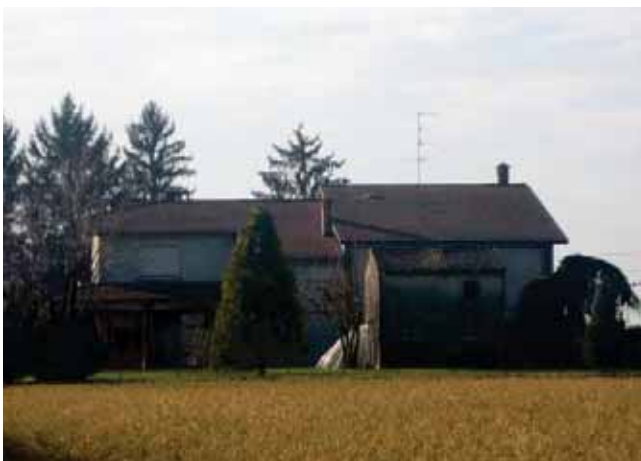
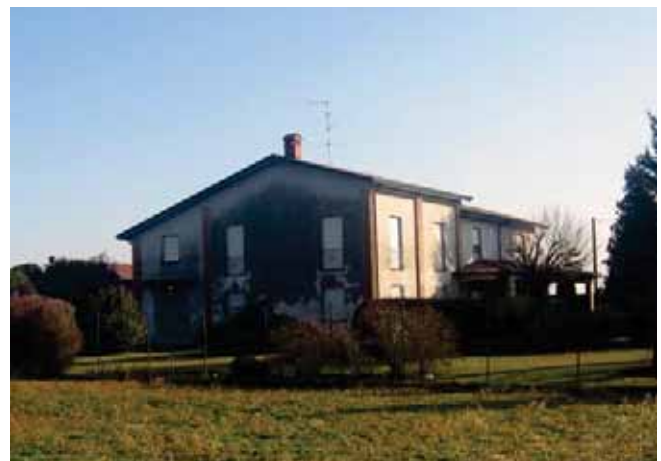
Parte	Funzioni attuali	N. Piani fuori terra	Stato di conservazione	Caratteristiche costruttive/Osservazioni
1	Abitazione	2	Discreto	Costituzione per parti aggiunte, muratura in mattoni in parte intonacata, infissi in legno, copertura a più falde
2	Deposito	1	Mediocre	Muratura in mattoni intonacata, infissi in legno, inferriate in metallo, copertura a due falde

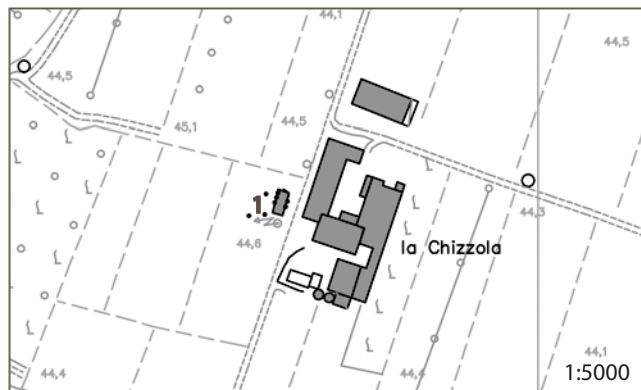
COD 077

Parte	Funzioni attuali	N. Piani fuori terra	Stato di conservazione	Caratteristiche costruttive/Osservazioni
1	---	-	Rudere	Resti di muratura in mattoni. Mancanza di infissi e copertura. Rudere in avanzato stato di degrado

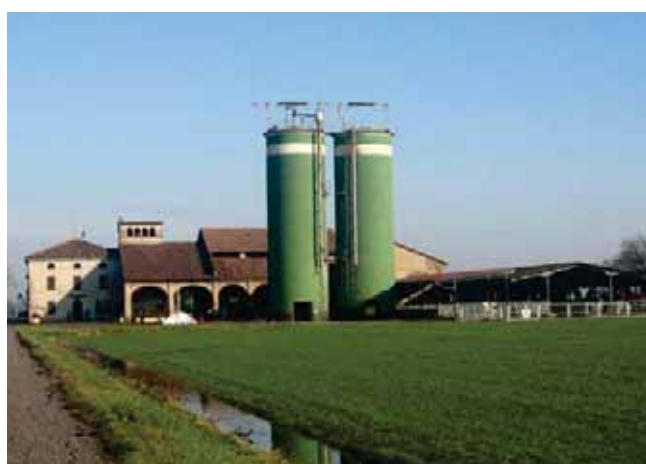
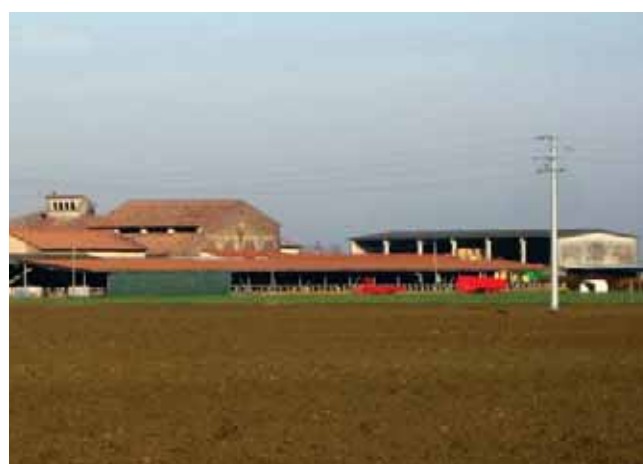
COD 078b

Parte	Funzioni attuali	N. Piani fuori terra	Stato di conservazione	Caratteristiche costruttive/Osservazioni
1	Fienile deposito	2	Discreto	Costituzione per parti aggiunte, presenza di torretta, muratura in mattoni, infissi in legno, copertura a due falde
2	Abitazione	2	Discreto	Muratura in mattoni intonacata, infissi in legno, coperture a due e quattro falde con manto in coppi
3	Fienile	1	Buono	Muratura in cemento, copertura in cemento a due falde con manto in lamiera prefabbricata
4	Stalla	1	Buono	Costituzione per parti aggiunte, muratura in cemento, copertura in cemento a due falde con manto in lamiera prefabbricata
5	Deposito	1	Buono	Muratura in mattoni intonacata, infissi in legno, copertura a due falde con manto in coppi

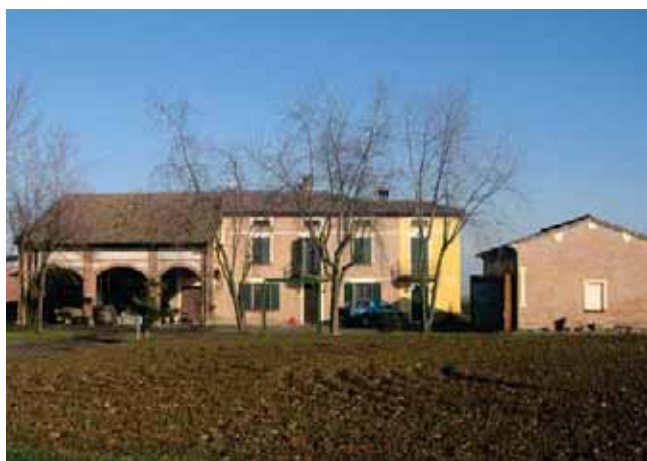
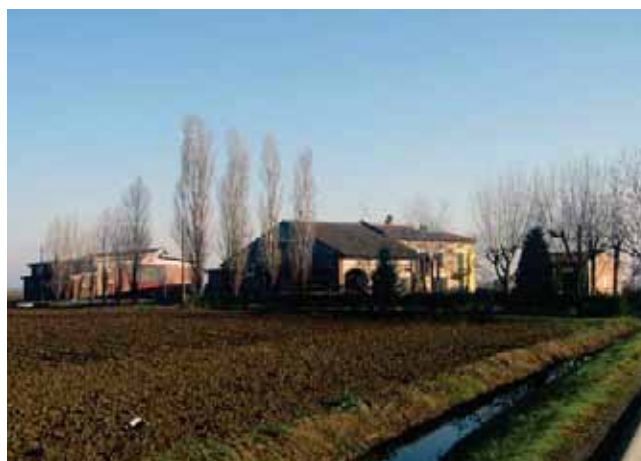
COD 079

Parte	Funzioni attuali	N. Piani fuori terra	Stato di conservazione	Caratteristiche costruttive/Osservazioni
1	Deposito	1	Buono	Muratura in mattoni, infissi in metallo, manto di copertura in coppi, tetto a due falde
2	Abitazione	2	Buono	Muratura in mattoni in parte intonacata, infissi e persiane in legno, inferriate in metallo, copertura in coppi a più falde
3	Abitazione deposito	2	Buono	Muratura in mattoni in parte intonacata, infissi in legno, manto di copertura in coppi, tetto a due falde
4	Stalla	1	Buono	Costituzione per parti aggiunte, muratura in cemento, infissi in metallo, manto di copertura in lamiera, tetto a due falde
5	Magazzino	1	Buono	Costituzione per parti aggiunte, muratura in cemento, infissi in metallo, manto di copertura in lamiera (a falda unica)

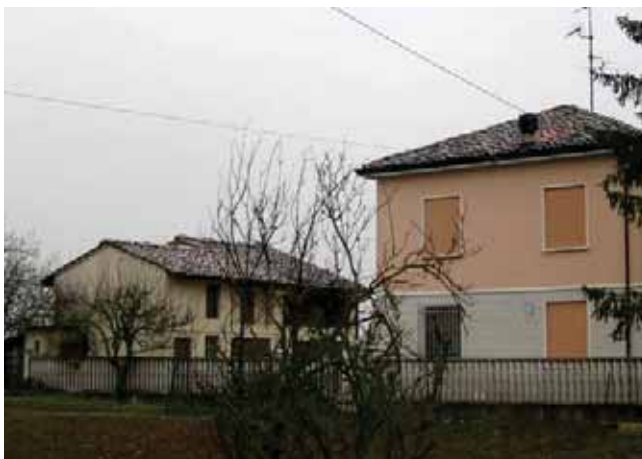
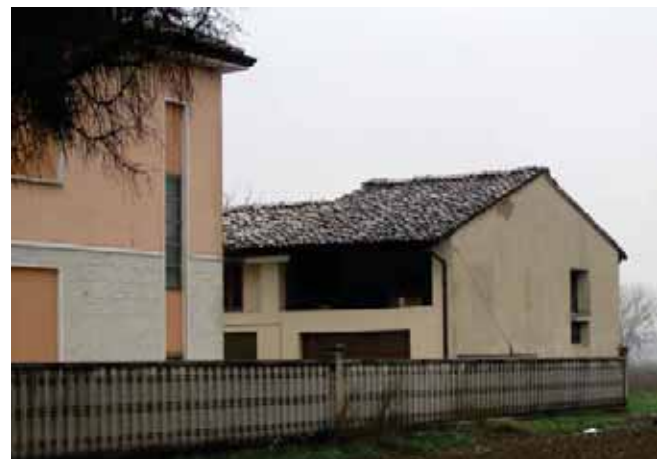
COD 080

Parte	Funzioni attuali	N. Piani fuori terra	Stato di conservazione	Caratteristiche costruttive/Osservazioni
1	Abitazione	2	Buono	Muratura in mattoni in parte intonacata e in parte rivestita, infissi in legno, copertura in coppi a quattro falde
2	Abitazione deposito	2	Buono	Costituzione per parti aggiunte, muratura in mattoni intonacata, infissi in legno, copertura in coppi a due falde

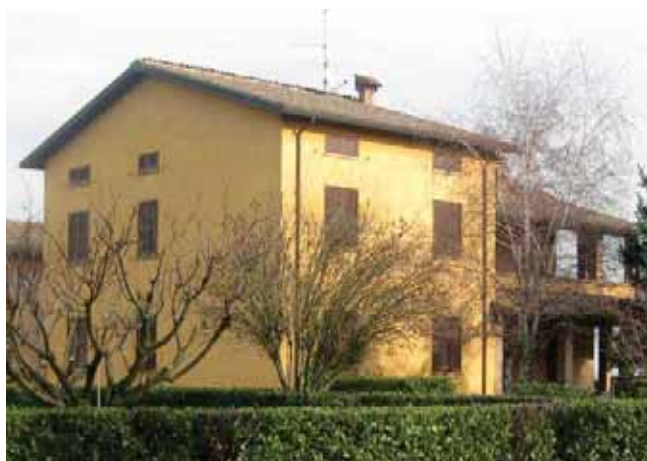
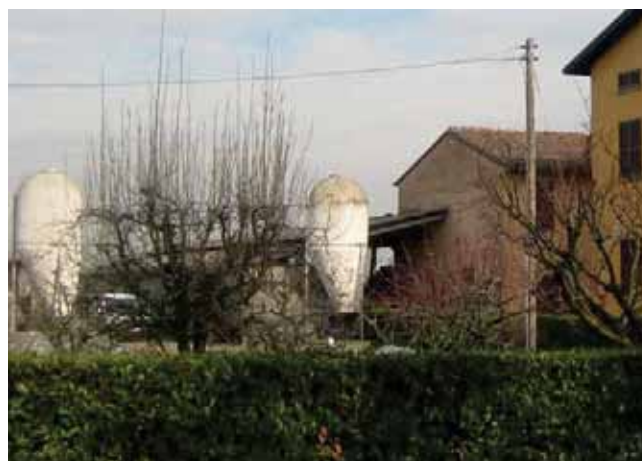
COD 081

Parte	Funzioni attuali	N. Piani fuori terra	Stato di conservazione	Caratteristiche costruttive/Osservazioni
1	Abitazione	2	Buono	Costituzione per parti aggiunte, muratura in mattoni in parte intonacata, infissi e persiane in legno, copertura a due falde
2	Abitazione	2	Buono	Costituzione per parti aggiunte, muratura in mattoni, infissi e persiane in legno, manto di copertura in coppi, tetto a due falde
3	Stalla	1	Buono	Muratura in cemento, infissi in metallo, copertura in cemento a falda unica con manto in lamiera
4	Deposito	1	Buono	Muratura in cemento, infissi in metallo, copertura a due falde in cemento con manto in lamiera

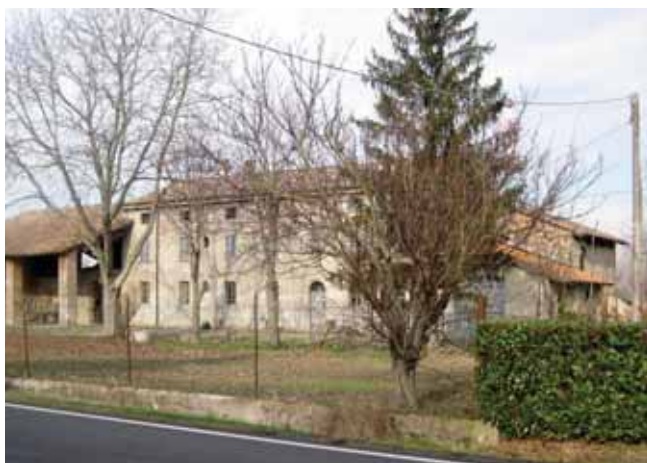
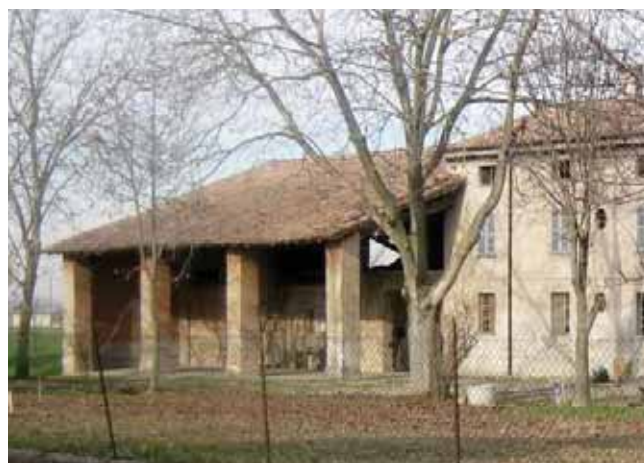
COD 082

Parte	Funzioni attuali	N. Piani fuori terra	Stato di conservazione	Caratteristiche costruttive/Osservazioni
1	Deposito	1	Buono	Muratura in mattoni intonacata, infissi in legno, copertura a falda unica con manto in coppi
2	Abitazione	2	Buono	Muratura in mattoni intonacata, infissi e persiane in legno, inferriate in metallo, copertura a due falde con manto in coppi
3	Fienile deposito	2	Discreto	Muratura in mattoni intonacata, infissi in legno, copertura a due falde con manto in coppi
4	Deposito	2	Mediocre	Muratura in mattoni, infissi in legno, manto di copertura in coppi tetto a due falde
5	Fienile	2	Mediocre	Muratura in mattoni intonacata, infissi in legno, copertura a due falde con manto in coppi

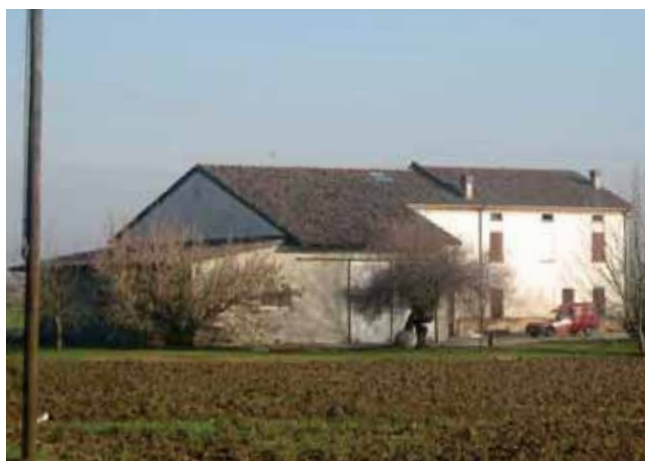
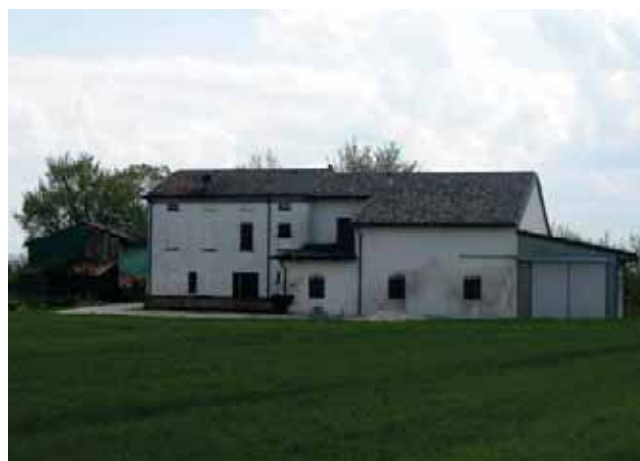
COD 083

Parte	Funzioni attuali	N. Piani fuori terra	Stato di conservazione	Caratteristiche costruttive/Osservazioni
1	Abitazione	2	Buono	Costituzione per parti aggiunte, muratura in mattoni intonacata, infissi e persiane in legno, copertura in coppi a due falde
2	Deposito	1	Buono	Muratura in mattoni, infissi in metallo, copertura a due falde con manto in coppi, parte in cemento con tetto a falda unica
3	Deposito	2	Buono	Costituzione per parti aggiunte, muratura in mattoni intonacata, infissi in legno, copertura a due falde con manto in coppi

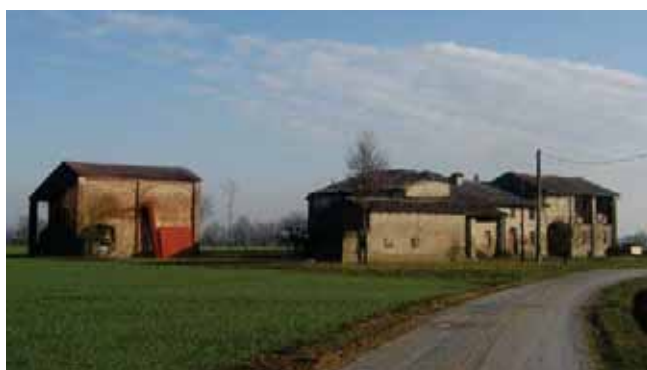
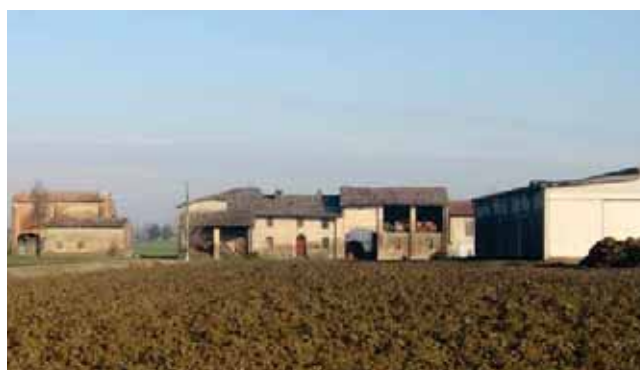
COD 084b

Parte	Funzioni attuali	N. Piani fuori terra	Stato di conservazione	Caratteristiche costruttive/Osservazioni
1	Deposito	1	Discreto	Costituzione per parti aggiunte, muratura in mattoni, infissi in legno, copertura a due falde con manto in coppi
2	Fienile	2	Discreto	Muratura in mattoni, infissi in legno, copertura a due falde con manto in coppi
3	Abitazione	2	Discreto	Costituzione per parti aggiunte, muratura in mattoni, infissi e persiane in legno, copertura a più falde con manto in coppi
4	Fienile deposito	2	Discreto	Muratura in mattoni, infissi in metallo, manto di copertura in coppi, tetto a due falde
5	Deposito	2	Discreto	Muratura in mattoni, infissi e persiane in legno, copertura a due falde con manto in coppi
6	Magazzino	1	Buono	Costituzione per parti aggiunte, muratura in cemento, infissi in metallo, copertura a due falde con manto in lamiera

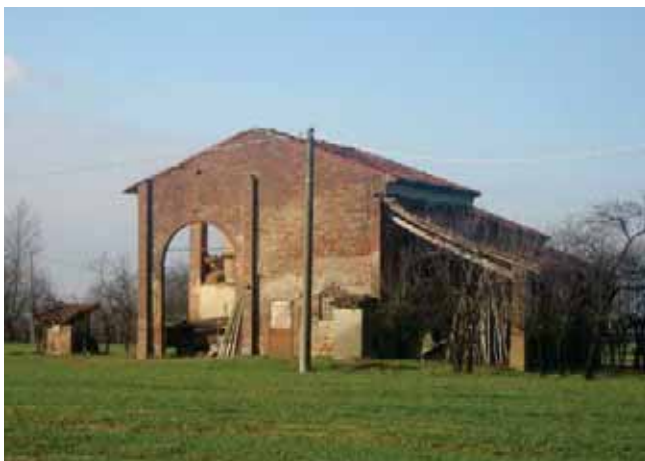
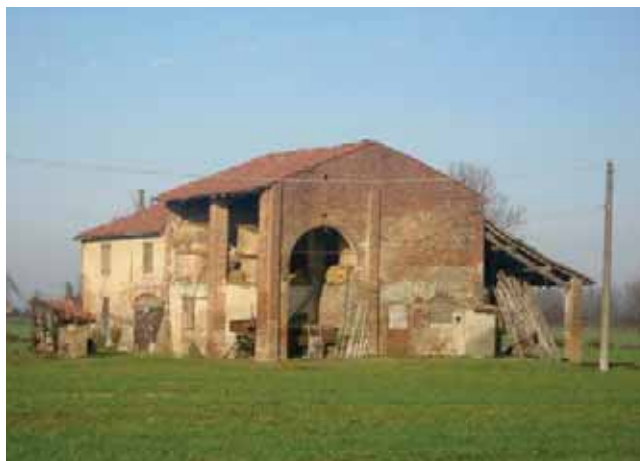
COD 084a

Parte	Funzioni attuali	N. Piani fuori terra	Stato di conservazione	Caratteristiche costruttive/Osservazioni
1	Disabitato	2	Discreto	Costituzione per parti aggiunte, muratura in mattoni, infissi e persiane in legno, copertura a due falde con manto in coppi
2	Fienile deposito	2	Discreto	Costituzione per parti aggiunte, muratura in mattoni, infissi in legno e metallo, copertura a due falde con manto in coppi

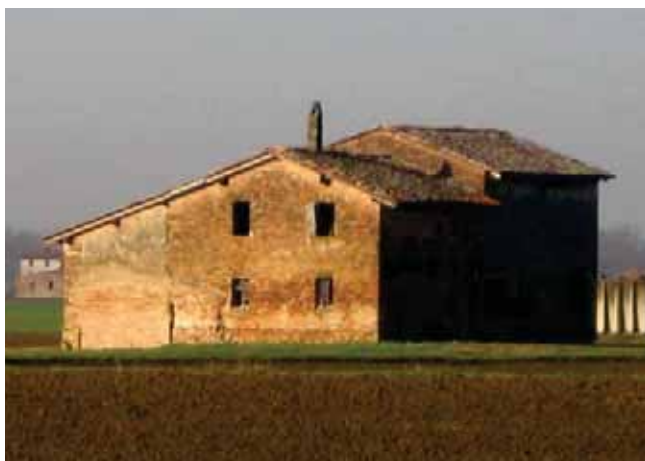
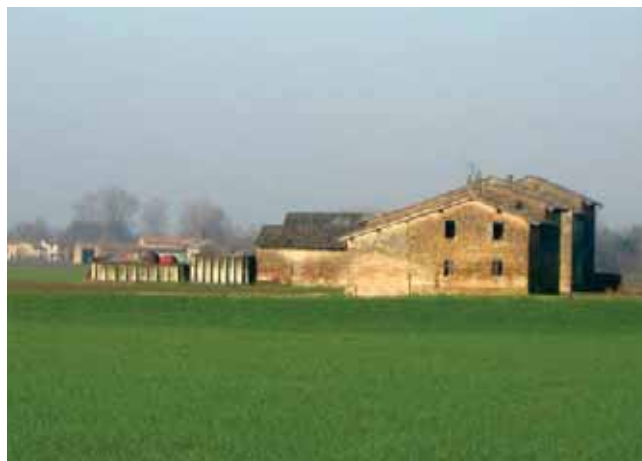
COD 085

Parte	Funzioni attuali	N. Piani fuori terra	Stato di conservazione	Caratteristiche costruttive/Osservazioni
1	Disabitato	2	Mediocre	Costituzione per parti aggiunte, muratura in mattoni, infissi in legno, manto di copertura in coppi, tetto a due falde

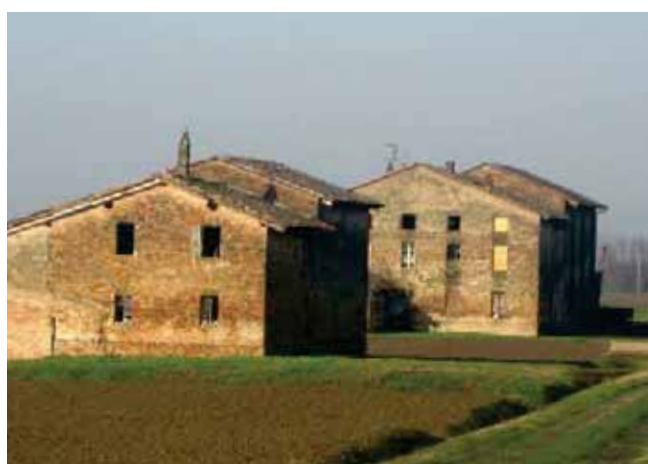
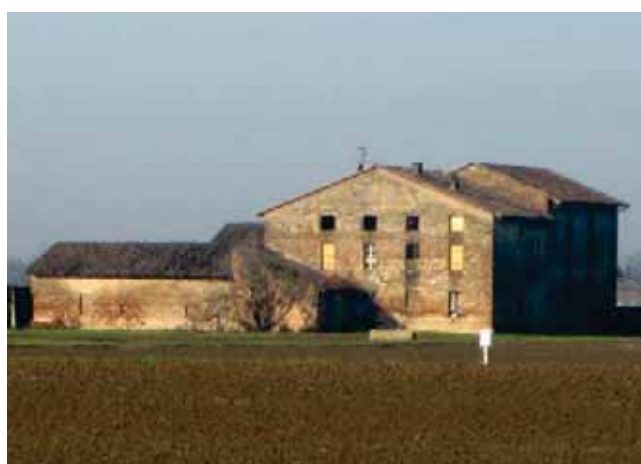
COD 086

Parte	Funzioni attuali	N. Piani fuori terra	Stato di conservazione	Caratteristiche costruttive/Osservazioni
1	Deposito	1	Mediocre	Muratura in mattoni, infissi in legno, manto di copertura in coppi tetto a due falde
2	Disabitato	3	Mediocre	Costituzione per parti aggiunte, muratura in mattoni, infissi in legno, manto di copertura in coppi tetto a due falde
3	Deposito	1	Mediocre	Muratura in mattoni, infissi in legno, manto di copertura in coppi tetto a due falde

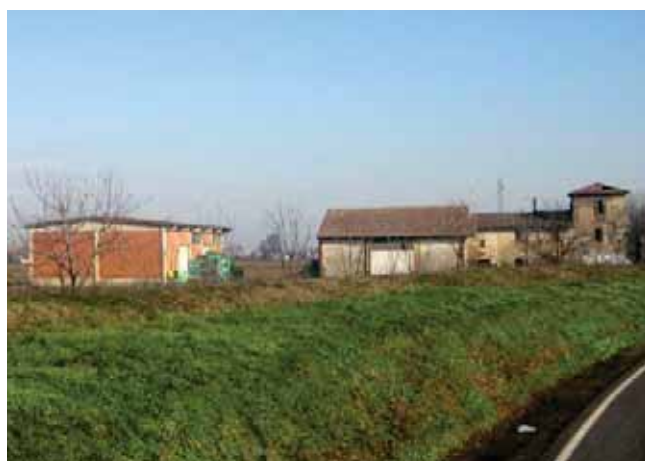
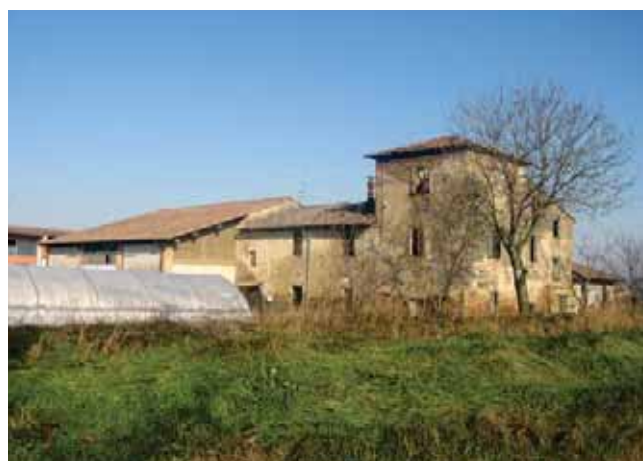
COD 087

Parte	Funzioni attuali	N. Piani fuori terra	Stato di conservazione	Caratteristiche costruttive/Osservazioni
1	Disabitato	2	Mediocre	Costituzione per parti aggiunte, presenza di torretta, muratura in mattoni, infissi e persiane in legno, copertura in coppi a più falde
2	Deposito	2	Discreto	Presenza di stratificazione di interventi, muratura in mattoni e cemento, infissi in metallo, copertura in coppi a due falde
3	Magazzino	1	Buono	Muratura in cemento, infissi in metallo, copertura in lamiera a due falde
4	Deposito	1	Buono	Muratura in mattoni mattoni in parte intonacata, infissi in legno, inferriate in metallo, copertura in coppi a quattro falde

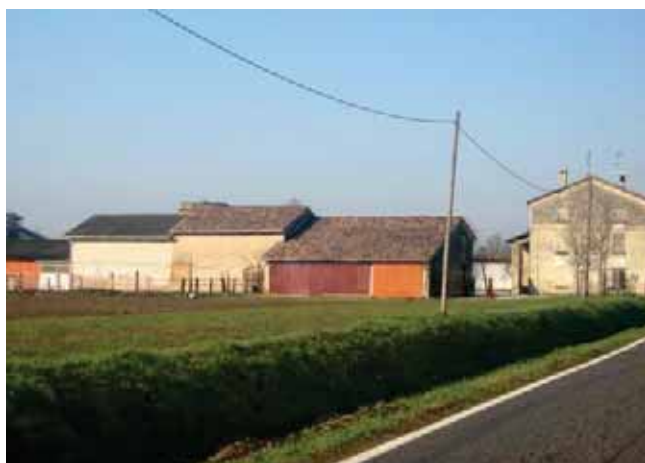
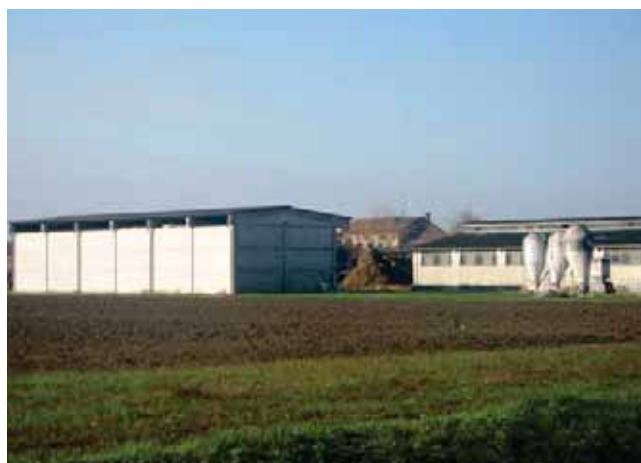
COD 088

Parte	Funzioni attuali	N. Piani fuori terra	Stato di conservazione	Caratteristiche costruttive/Osservazioni
1	Abitazione	2	Discreto	Costituzione per parti aggiunte, muratura in mattoni, infissi e persiane in legno, copertura in coppi a due falde
2	Deposito	2	Discreto	Costituzione per parti aggiunte, muratura in mattoni, infissi e in legno, copertura in coppi a due falde
3	Magazzino	1	Discreto	Presenza di stratificazione di interventi, muratura in mattoni, infissi in metallo, copertura in lamiera a due falde
4	Fienile	1	Buono	Muratura in cemento, infissi in metallo, copertura in cemento a due falde con manto in lamiera
5	Stalla	1	Buono	Muratura in cemento, infissi in metallo, copertura in cemento a due falde con manto in lamiera
