Politecnico di Milano

L'architettura rurale.

Analisi, strategie e progettualità per la valorizzazione
di un bene culturale

IL CENSIMENTO

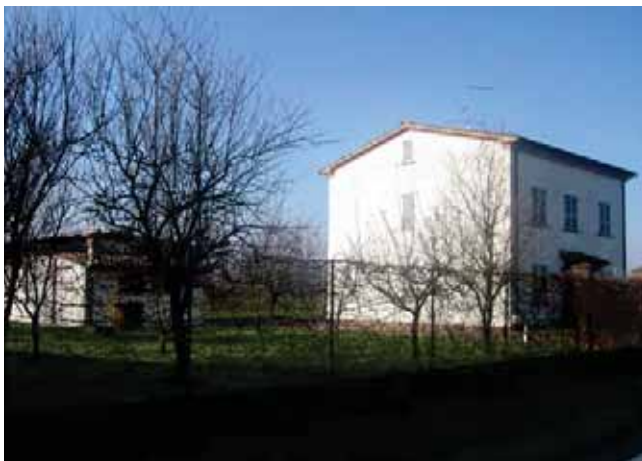
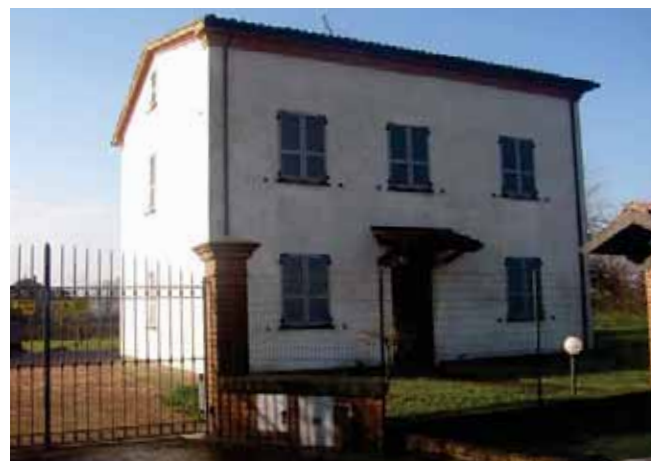
COD 089

Parte	Funzioni attuali	N. Piani fuori terra	Stato di conservazione	Caratteristiche costruttive/Osservazioni
1	Abitazione	2	Buono	Costituzione per parti aggiunte, muratura in mattoni intonacata, infissi e persiane in legno, copertura in coppi a due falde
2	Deposito	1	Buono	Muratura in mattoni, infissi in legno, manto di copertura in coppi, tetto a due falde
3	Deposito	1	Buono	Costituzione per parti aggiunte, muratura in mattoni intonacata, infissi in metallo, copertura in coppi a due falde

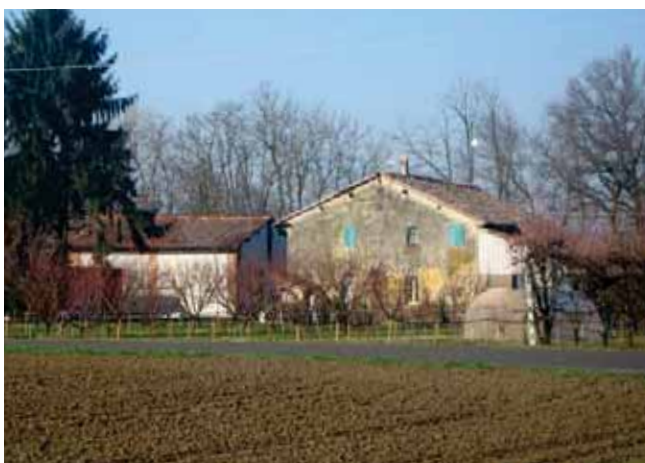
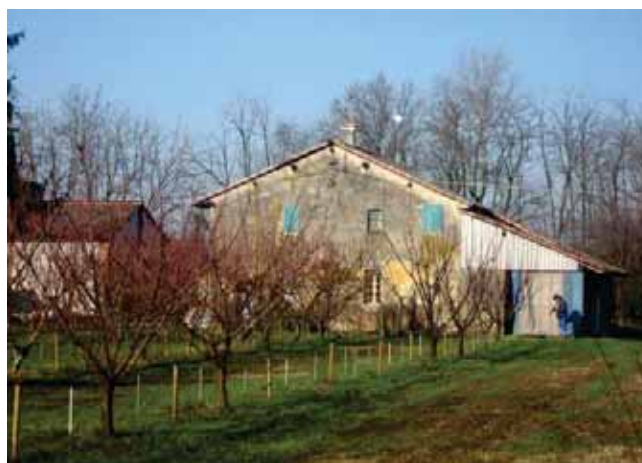
COD 090

Parte	Funzioni attuali	N. Piani fuori terra	Stato di conservazione	Caratteristiche costruttive/Osservazioni
1	Abitazione deposito	2	Discreto	Costituzione per parti aggiunte, muratura in mattoni intonacata, infissi e persiane in legno, copertura a due falde
2	Deposito	1	Buono	Muratura in mattoni in parte intonacata, infissi in legno, manto di copertura in coppi, tetto a due falde

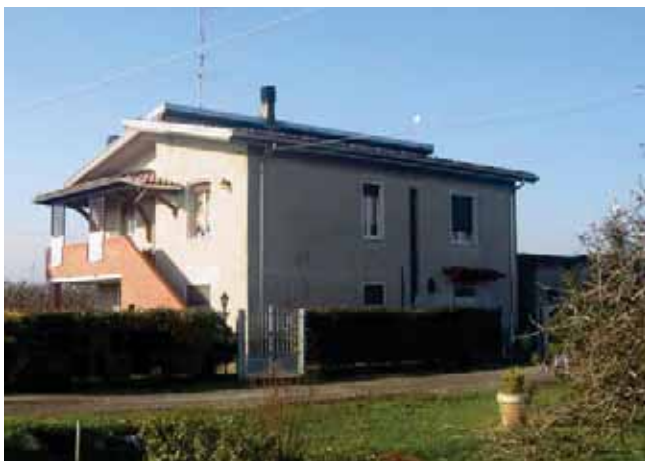
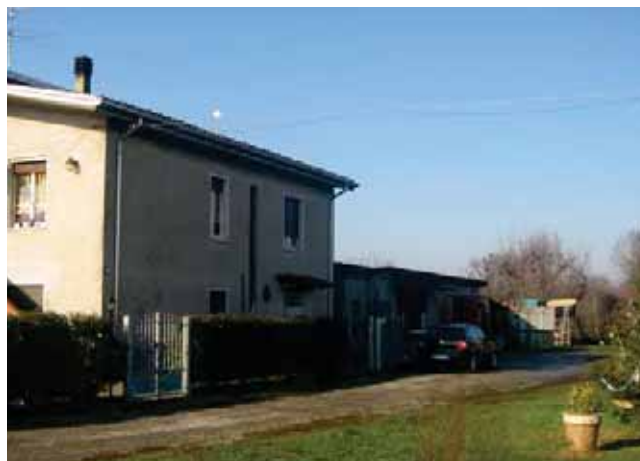
COD 091

Parte	Funzioni attuali	N. Piani fuori terra	Stato di conservazione	Caratteristiche costruttive/Osservazioni
1	Abitazione	2	Buono	Costituzione per parti aggiunte, muratura in mattoni intonacata, infissi in legno, scale esterne, copertura in coppi a due falde
2	Deposito	1	Buono	Costituzione per parti aggiunte, muratura in mattoni intonacata, infissi in legno, copertura a falde unica

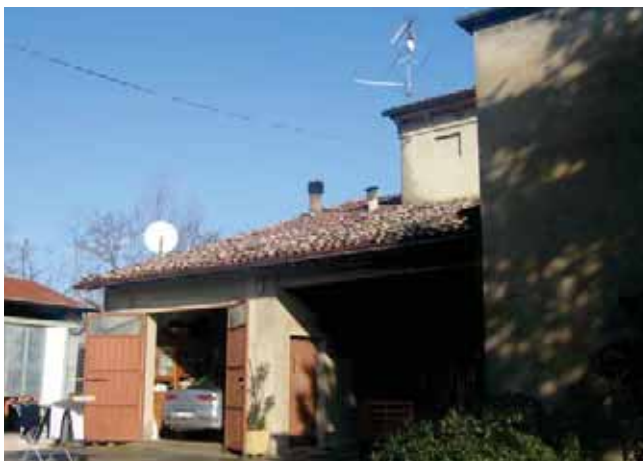
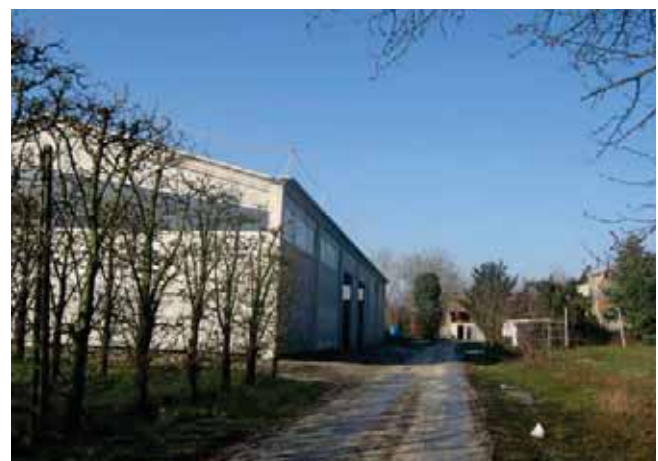
COD 093

Parte	Funzioni attuali	N. Piani fuori terra	Stato di conservazione	Caratteristiche costruttive/Osservazioni
1	Magazzino	2	Buono	Muratura in cemento, infissi in metallo, copertura in cemento a due falde con manto in lamiera prefabbricata
2	Abitazione	1	Buono	Costituzione per parti aggiunte, muratura in mattoni intonacata, infissi in legno e metallo, copertura a 2 falde con manto in coppi
3	Deposito	1	Buono	Muratura in mattoni intonacata, infissi in metallo, copertura a due falde con manto in lamiera prefabbricata
4	Deposito	1	Buono	Costituzione per parti aggiunte, muratura in mattoni intonacata, infissi in metallo, copertura a due falde con manto in coppi

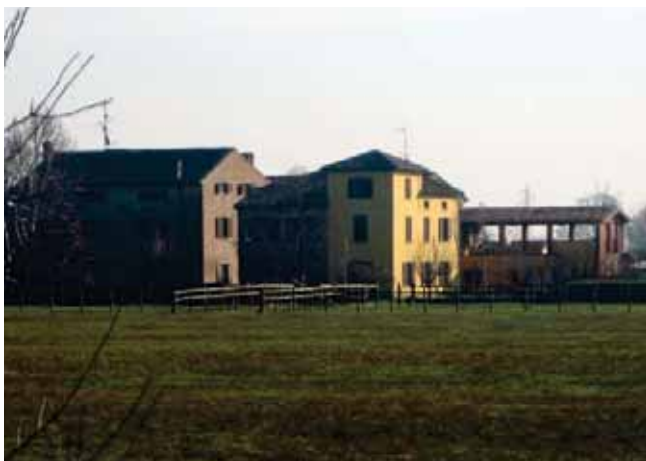
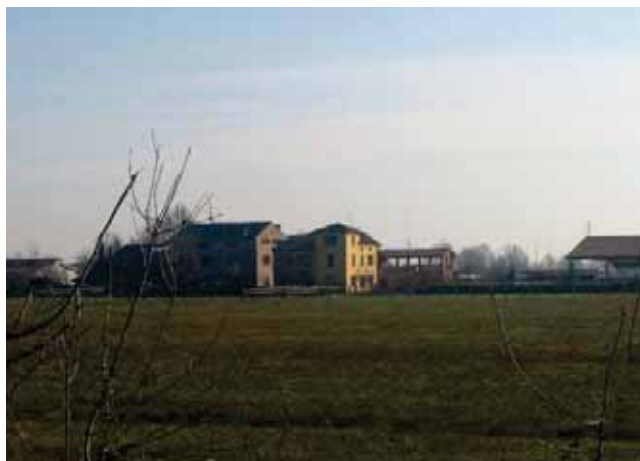
ABITAZIONE

Parte	Funzioni attuali	N. Piani fuori terra	Stato di conservazione	Caratteristiche costruttive/Osservazioni
1	Abitazione	2	Buono	Costituzione per parti aggiunte, muratura in mattoni intonacata, infissi in legno, coperture a 4 e 2 falde con manto in coppi
2	Abitazione	2	Buono	Muratura in mattoni, infissi e persiane in legno, copertura a due falde con manto in coppi
3	Deposito	1	Buono	Muratura in mattoni, infissi in legno, copertura a due falde con manto in coppi
4	Fienile deposito	2	Buono	Muratura in mattoni in parte intonacata, infissi in legno, manto di copertura in coppi, tetto a due falde

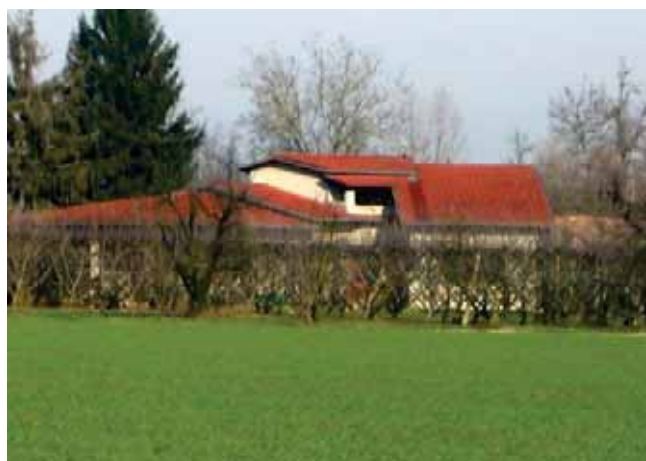
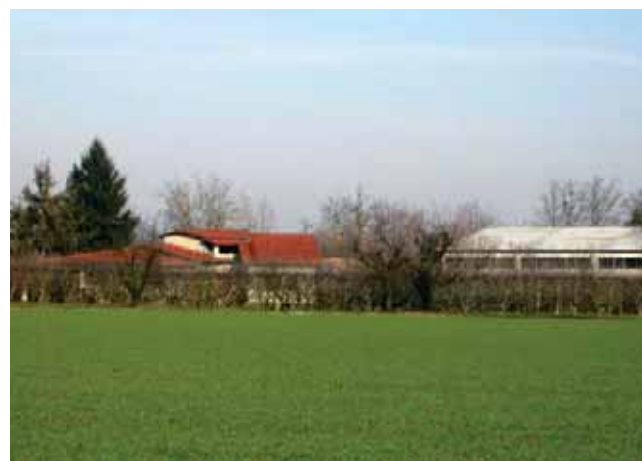
COD 095

Parte	Funzioni attuali	N. Piani fuori terra	Stato di conservazione	Caratteristiche costruttive/Osservazioni
1	Abitazione	2	Buono	Costituzione per parti aggiunte, muratura in mattoni intonacata, infissi in metallo, copertura a più falde

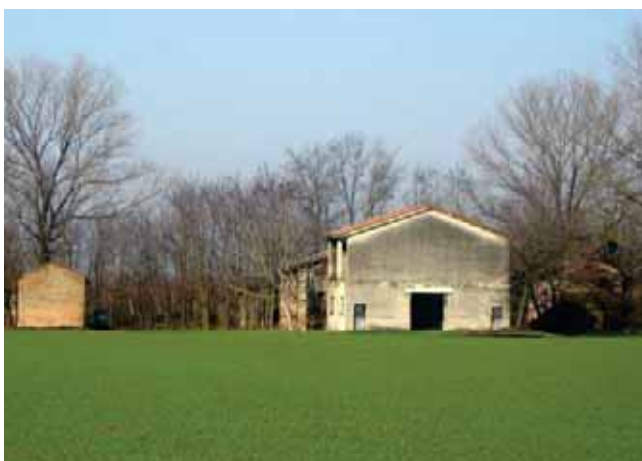
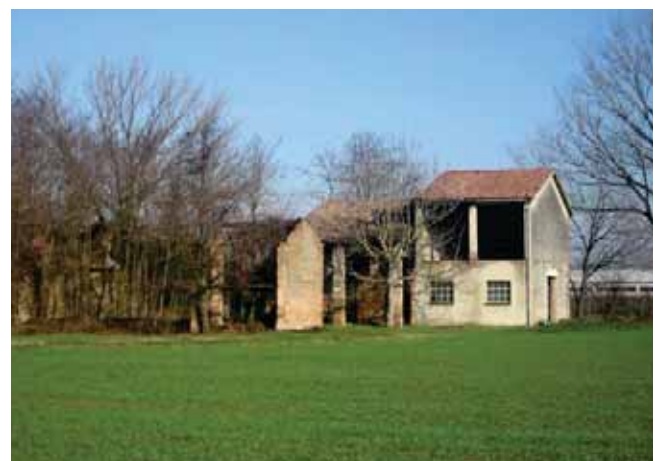
Parte	Funzioni attuali	N. Piani fuori terra	Stato di conservazione	Caratteristiche costruttive\Osservazioni
1	Disabitato	2	Discreto	Costituzione per parti aggiunte, muratura in mattoni in parte intonacata, infissi in metallo, copertura in coppi a due falde
2	Disabitato	1	Rudere	Muratura in mattoni in gran parte crollata, copertura totalmente crollata. Avanzato stato di degrado generale
3	Disabitato	2	Discreto	Muratura in mattoni, infissi in legno, manto di copertura in coppi tetto a due falde
4	Disabitato	2	Rudere	Presenza di resti di muratura in mattoni, copertura totalmente crollata. Avanzato stato di degrado generale

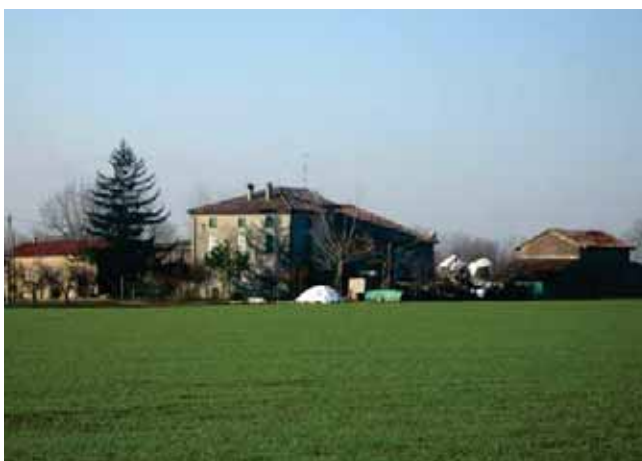
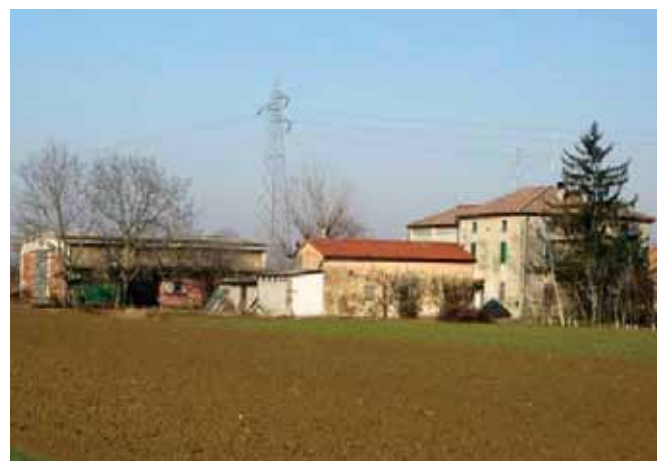
CASCINA SAN GIUSEPPE

Parte	Funzioni attuali	N. Piani fuori terra	Stato di conservazione	Caratteristiche costruttive/Osservazioni
1	Abitazione	2	Discreto	Costruzione per parti aggiunte, muratura in mattoni intonacata, infissi in legno, manto di copertura in coppi, tetto a tre falde
2	Deposito	1		Muratura in mattoni, infissi in legno, copertura in coppi a due falde. Presenza di parti aggiunte in cemento e lamiera
3	Magazzino	1	Buono	Costruzione per parti aggiunte, muratura in cemento, infissi in metallo, copertura prefabbricata in lamiera, tetto a due falde
4	Deposito	1	Discreto	Costruzione per parti aggiunte, muratura in mattoni, infissi in legno, manto di copertura in coppi, tetto a due falde

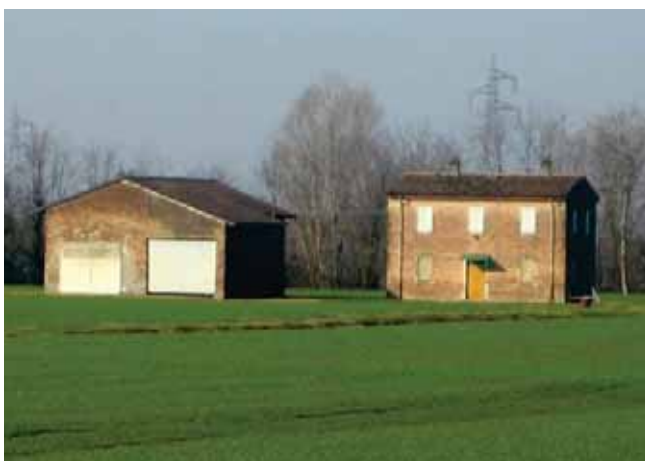
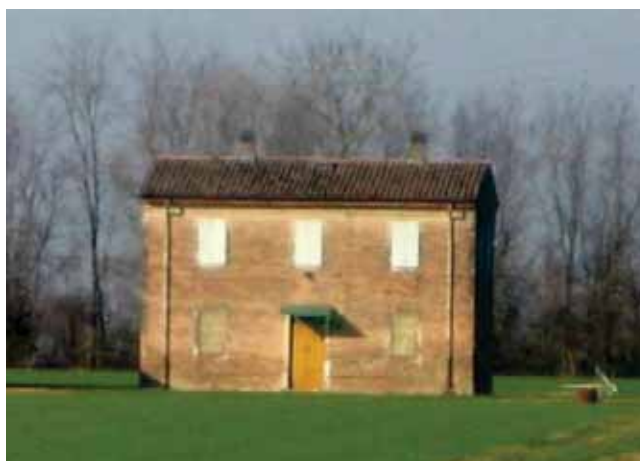
COD 098

Parte	Funzioni attuali	N. Piani fuori terra	Stato di conservazione	Caratteristiche costruttive\Osservazioni
1	Disabitato	2	Discreto	Muratura in mattoni, infissi e persiane in legno, copertura a due falde con manto in coppi
2	Disabitato	1	Discreto	Muratura in mattoni, presenza di stratificazione di interventi, copertura a due falde

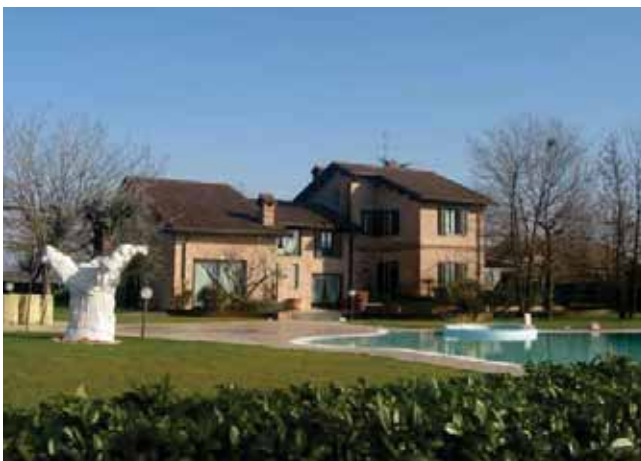
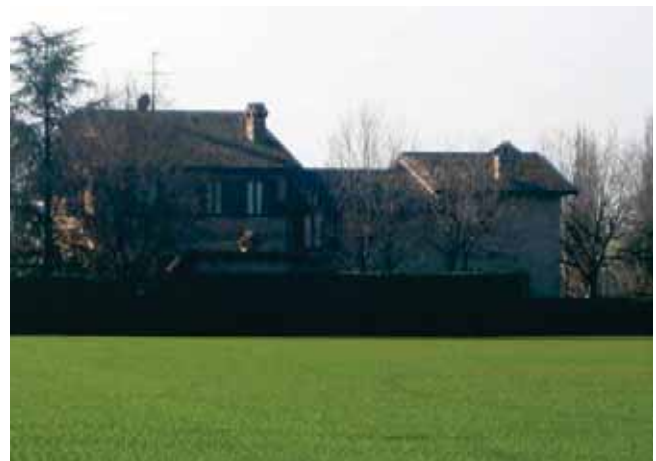
COD 099

Parte	Funzioni attuali	N. Piani fuori terra	Stato di conservazione	Caratteristiche costruttive/Osservazioni
1	Abitazione	2	Buono	Costituzione per parti aggiunte, muratura in mattoni, infissi e persiane in legno, manto di copertura in tegole (a due falde)
2	Deposito	1	Buono	Muratura in mattoni intonacata, infissi in legno, copertura a due falde
3	Deposito	1	Buono	Muratura in mattoni intonacata, infissi in legno, copertura a due falde

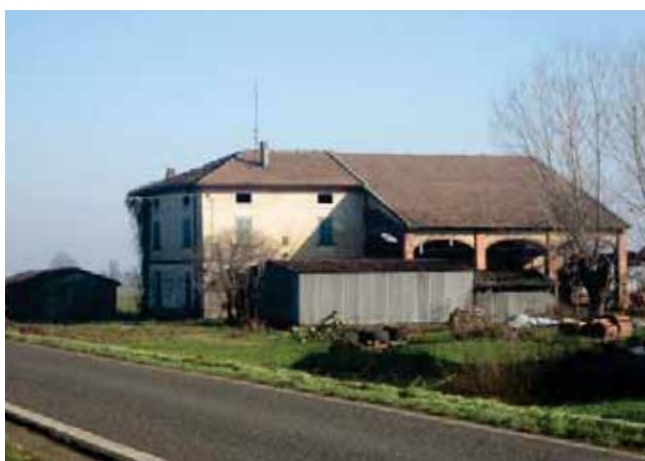
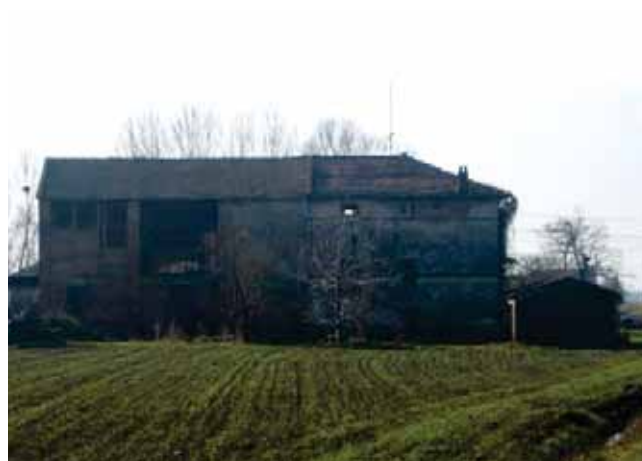
CASCINA SAN GIUSEPPE

Parte	Funzioni attuali	N. Piani fuori terra	Stato di conservazione	Caratteristiche costruttive/Osservazioni
1	Abitazione	2	Discreto	Muratura in mattoni intonacata, infissi e persiane in legno, manto di copertura in coppi, tetto a tre falde
2	Deposito	2	Mediocre	Muratura in mattoni in parte intonacata, infissi in legno, manto di copertura in coppi, tetto a due falde
3	Deposito	1	Discreto	Muratura in mattoni intonacata, infissi in legno, copertura in coppi a due falde
4	Deposito	1	Buono	Struttura prefabbricata, costituzione per parti aggiunte, pareti e manto di copertura in lamiera

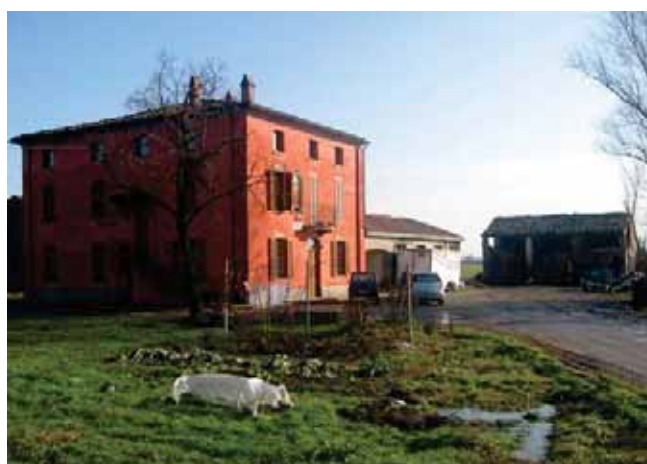
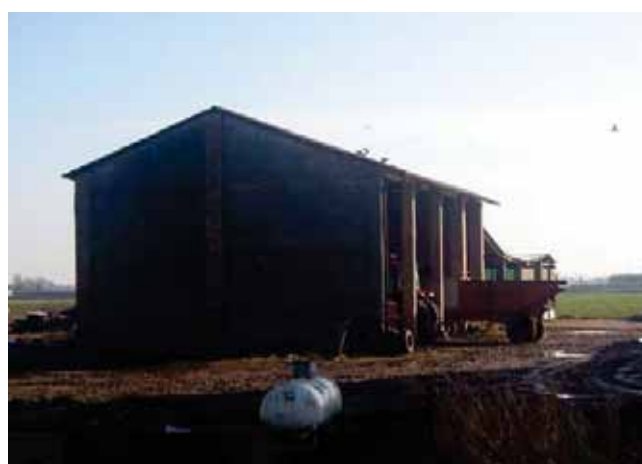
COD 101

Parte	Funzioni attuali	N. Piani fuori terra	Stato di conservazione	Caratteristiche costruttive/Osservazioni
1	Abitazione	2	Buono	Muratura in mattoni in parte intonacata, infissi e persiane in legno, copertura a tre falde con manto in coppi
2	Magazzino	1	Buono	Muratura in mattoni in parte intonacata, infissi in legno, manto di copertura in coppi, tetto a due falde
3	Deposito	2	Discreto	Muratura in mattoni, infissi in metallo, manto di copertura in coppi, tetto a due falde
4	Ricovero attrezzi	1	Discreto	Muratura in mattoni in parte intonacata, portone in metallo, copertura a due falde con manto in coppi

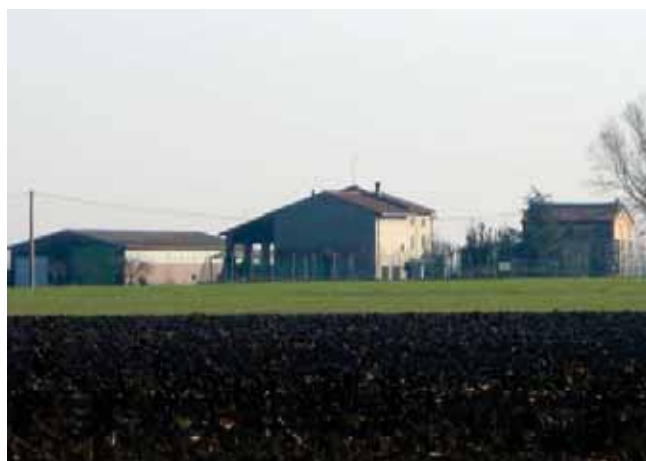
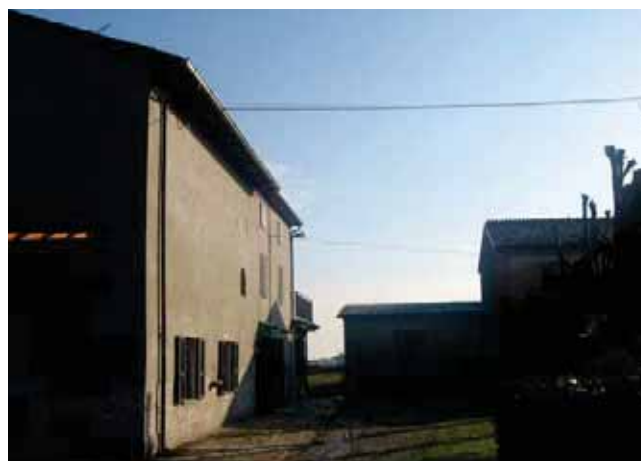
CASCINA CASONI

Parte	Funzioni attuali	N. Piani fuori terra	Stato di conservazione	Caratteristiche costruttive/Osservazioni
1	Abitazione	2	Buono	Costituzione per parti aggiunte, muratura in mattoni in parte intonacata, infissi in legno, copertura in coppi a due falde
2	Deposito	2	Discreto	Costituzione per parti aggiunte, muratura in mattoni in parte intonacata, infissi in legno, copertura in coppi a due falde
3	Magazzino	1	Buono	Muratura in cemento, infissi in metallo, manto di copertura in lamiera prefabbricata, tetto a due falde

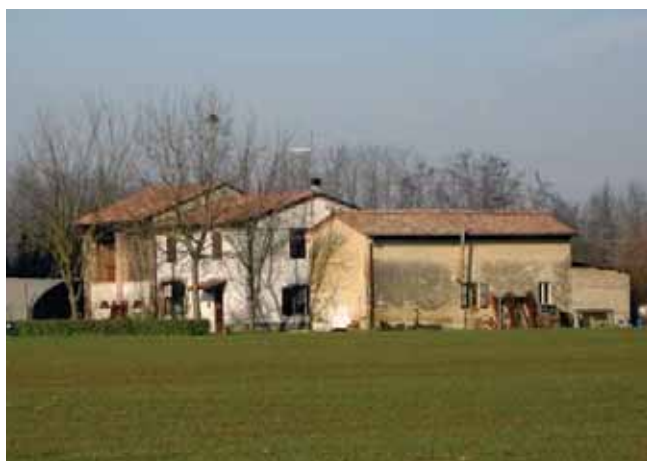
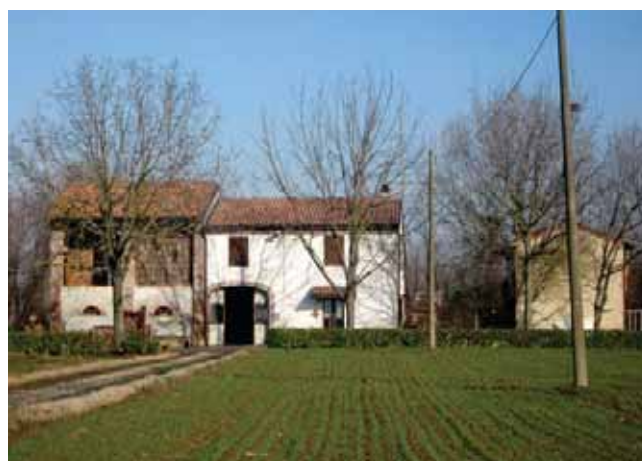
COD 103

Parte	Funzioni attuali	N. Piani fuori terra	Stato di conservazione	Caratteristiche costruttive/Osservazioni
1	Abitazione	2	Buono	Muratura in mattoni in parte intonacata, infissi e persiane in legno, copertura in coppi a due falde
2	Fienile deposito	2	Buono	Muratura in mattoni in parte intonacata, elementi strutturali a vista, infissi in metallo, copertura in coppi a due falde
3	Deposito	2	Discreto	Costituzione per parti aggiunte, muratura in mattoni intonacata, infissi e persiane in legno, copertura in coppi a due falde

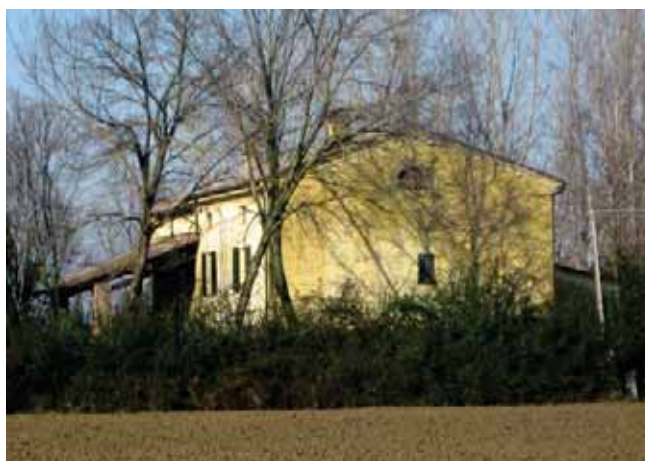
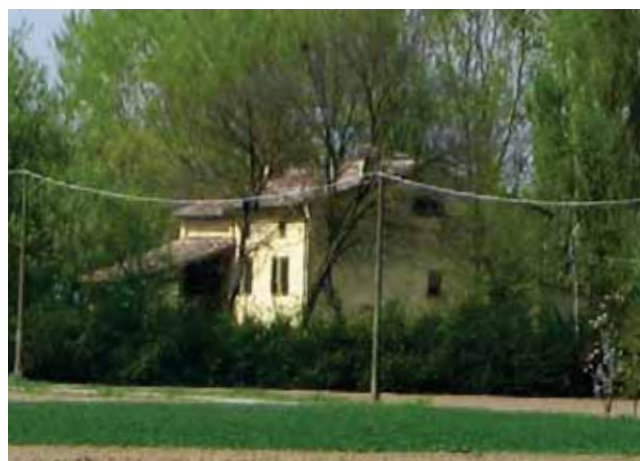
Parte	Funzioni attuali	N. Piani fuori terra	Stato di conservazione	Caratteristiche costruttive/Osservazioni
1	Abitazione	2	Buono	Costituzione per parti aggiunte, muratura in mattoni in parte intonacata, infissi in legno, tetto a due falde con manto in coppi

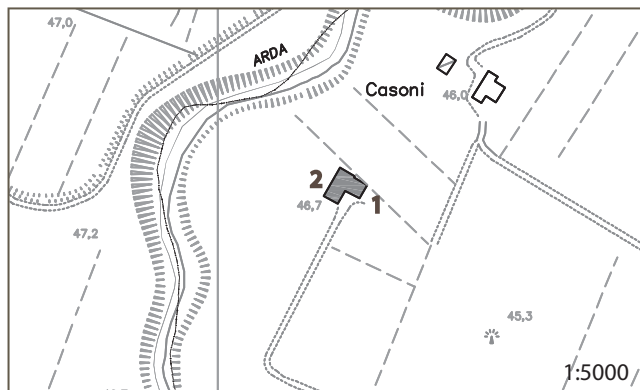
COD 104

Foglio	22
Mappale	60, 61
Impianto	Tradizionale con mutazioni
Proprietà	Privata
Uso prevalente	Agricolo/Abitativo
Tipologia insediativa	A blocco
Note	---

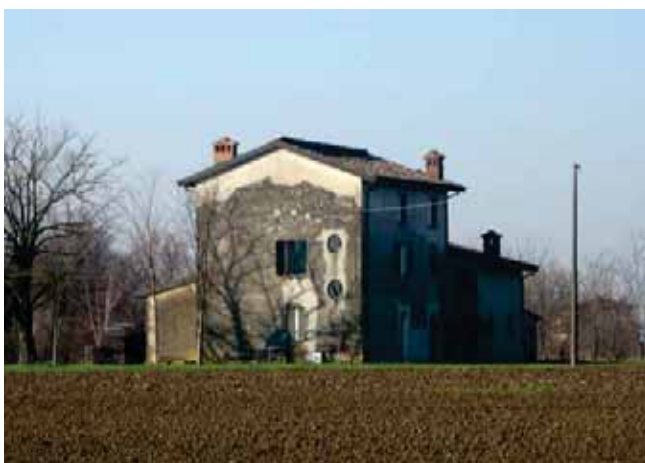
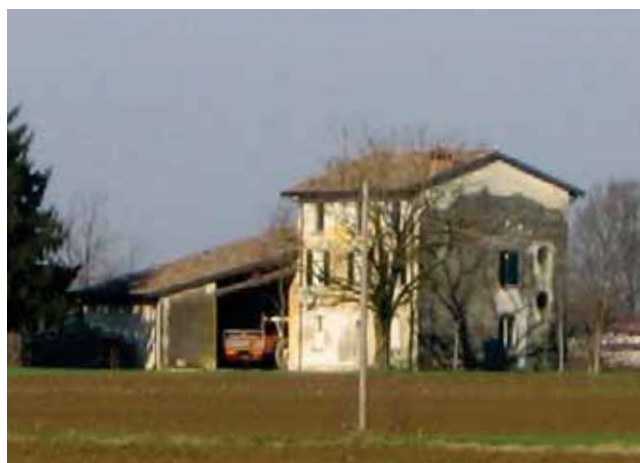
Parte	Funzioni attuali	N. Piani fuori terra	Stato di conservazione	Caratteristiche costruttive/Osservazioni
1	Abitazione	3	Mediocre	Muratura in mattoni intonacata, infissi e persiane in legno, manto di copertura in coppi, tetto a due falde
2	Deposito	1	Discreto	Costituzione per parti aggiunte, muratura in mattoni intonacata, infissi in legno, copertura in coppi a due falde

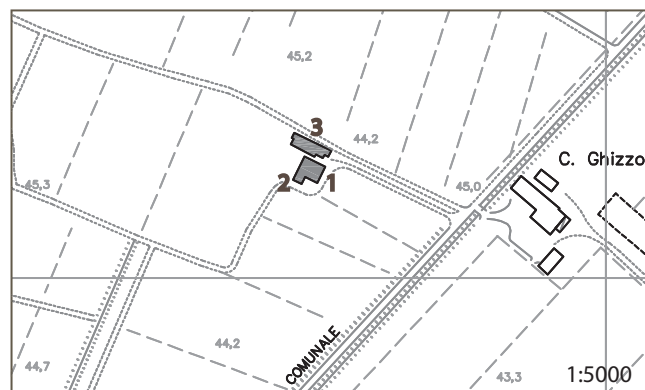
COD 105

Foglio	22
Mappale	83
Impianto	Tradizionale con mutazioni
Proprietà	Privata
Uso prevalente	Disabitato
Tipologia insediativa	A blocco
Note	---

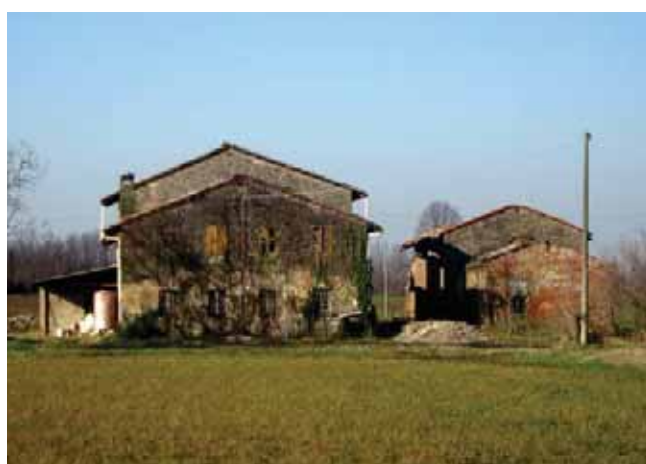
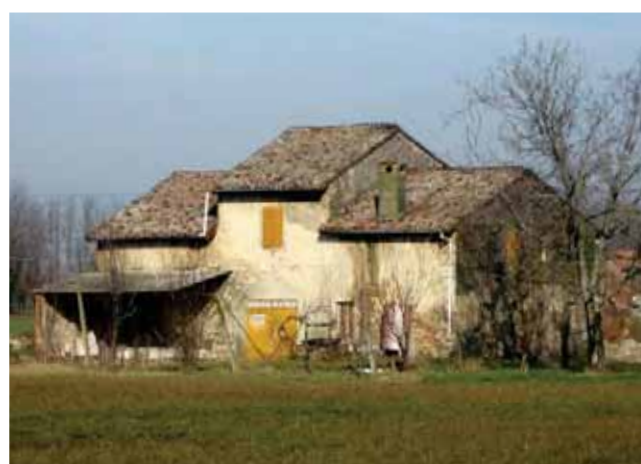
Parte	Funzioni attuali	N. Piani fuori terra	Stato di conservazione	Caratteristiche costruttive\Osservazioni
1	Disabitato	2	Mediocre	Muratura in mattoni, infissi e persiane in legno, copertura a due falde con manto in coppi
2	Deposito	2	Mediocre	Costituzione per parti aggiunte, muratura in mattoni, infissi in legno, copertura a due falde con manto in coppi
3	Disabitato	1	Pessimo	Costituzione per parti aggiunte, muratura in mattoni, infissi in legno, copertura in parte crollata. Avanzato stato di degrado

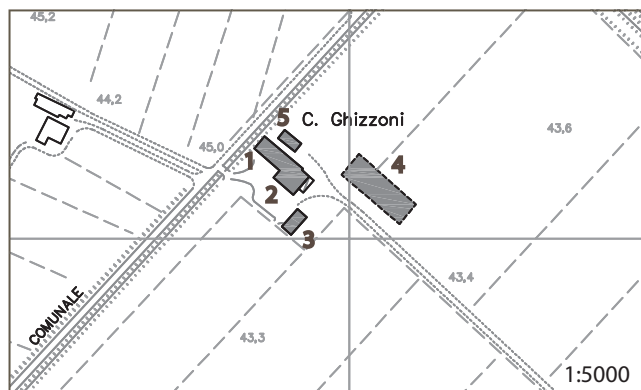
CASCINA GHIZZONI

Foglio	23
Mappale	20
Impianto	Tradizionale con mutazioni
Proprietà	Privata
Uso prevalente	Agricolo/Abitativo
Tipologia insediativa	A blocco*
Note	---

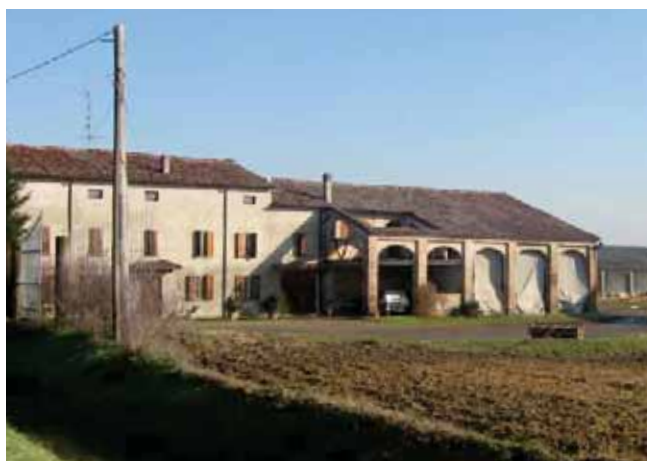
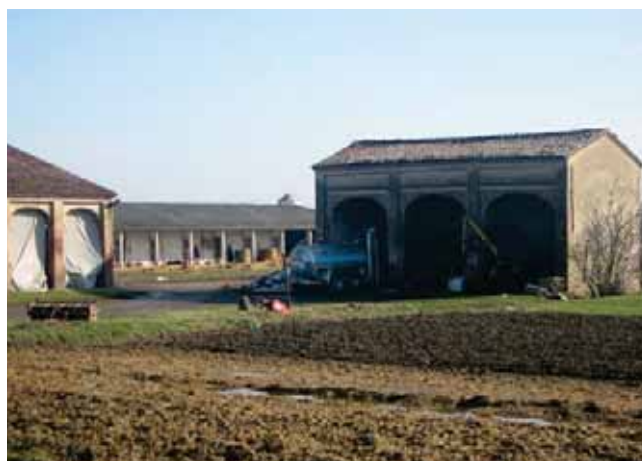
Parte	Funzioni attuali	N. Piani fuori terra	Stato di conservazione	Caratteristiche costruttive/Osservazioni
1	Abitazione	2	Buono	Muratura in mattoni intonacata, infissi e persiane in legno, manto di copertura in coppi, tetto a due falde
2	Deposito	2	Buono	Costituzione per parti aggiunte, muratura in mattoni in parte intonacata, infissi in legno, copertura in coppi a due falde
3	Rimessa attrezzi	1	Discreto	Muratura in mattoni intonacata, manto di copertura in coppi, tetto a due falde
4	Box	1	Buono	Muratura in cemento, infissi in metallo, manto di copertura in lamiera prefabbricata, tetto a due falde
5	Deposito	1	Discreto	Muratura in mattoni, infissi in legno, manto di copertura in coppi tetto a due falde

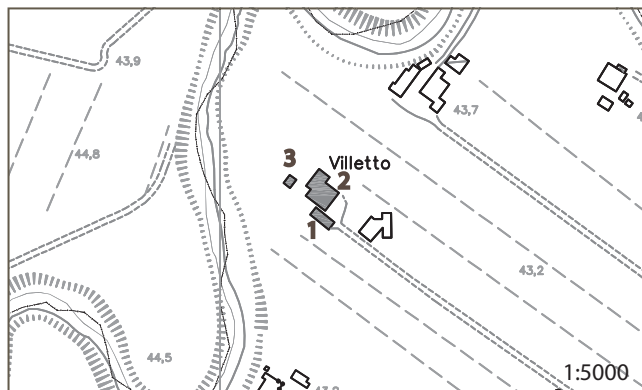
CASCINA VILLETTO

Foglio	5
Mappale	50
Impianto	---
Proprietà	Privata
Usò prevalente	Disabitato
Tipologia insediativa	---
Note	---

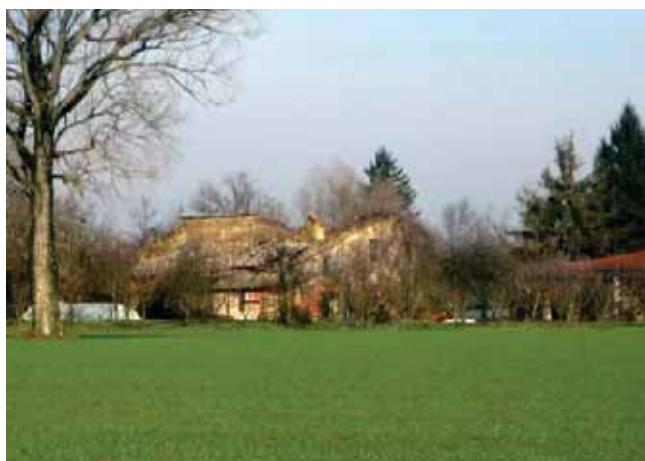
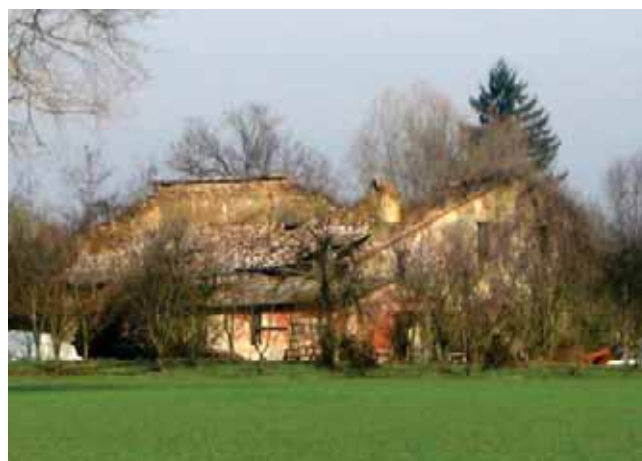
Parte	Funzioni attuali	N. Piani fuori terra	Stato di conservazione	Caratteristiche costruttive\Osservazioni
1	Deposito	1	Mediocre	Muratura in mattoni intonacata, infissi in legno, copertura a due falde con manto il lamiera prefabbricata
2	Disabitato	-	Rudere	Muratura in mattoni in parte crollata, resti di infissi in legno, copertura crollata. Parte in avanzato stato di degrado
3	Deposito	1	Mediocre	Muratura in mattoni intonacata, infissi in legno, copertura a due falde

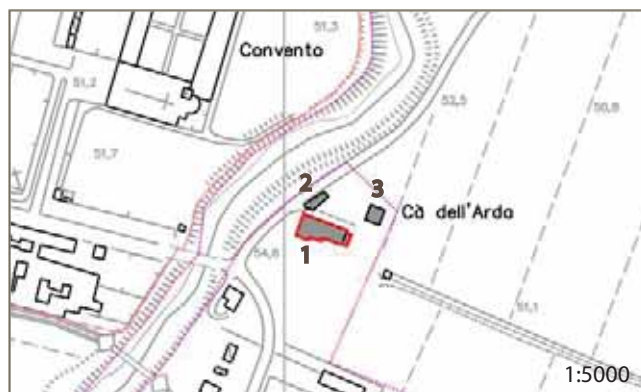
CASCINA CA' DELL'ARDA

Foglio	37
Mappale	26
Impianto	Tradizionale con mutazioni
Proprietà	Privata
Uso prevalente	Disabitato
Tipologia insediativa	A blocco*
Note	Oggetto di tutela

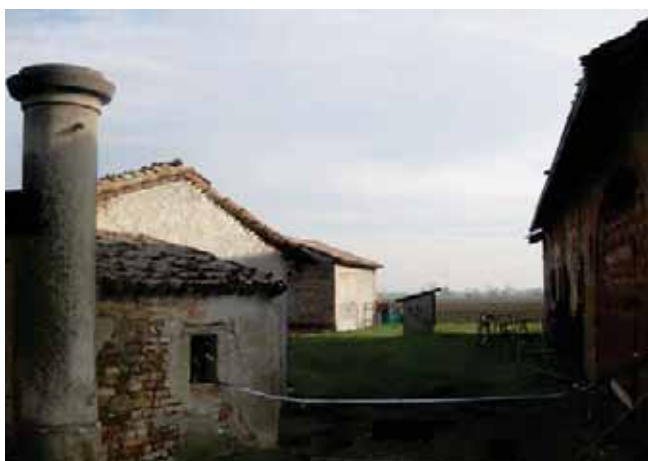
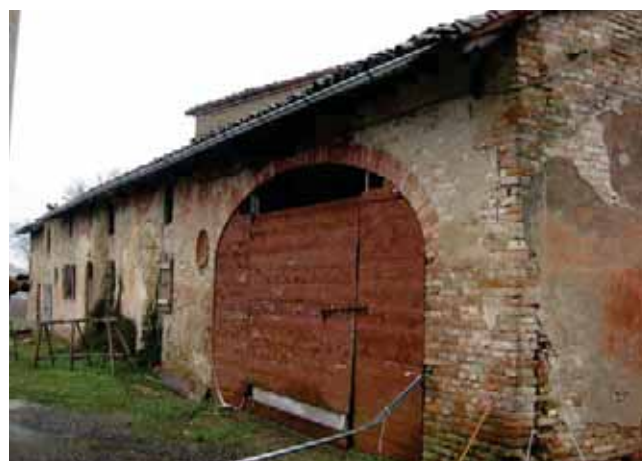
Parte	Funzioni attuali	N. Piani fuori terra	Stato di conservazione	Caratteristiche costruttive/Osservazioni
1	Disabitato	1	Cattivo	Muratura in mattoni intonacata; infissi, persiane e portone in legno, copertura a due falde con manto in coppi
2	Disabitato	1	Mediocre	Costituzione per parti aggiunte, muratura in mattoni, infissi in legno, manto di copertura in coppi, tetto a due falde
3	Disabitato	1	Discreto	Presenza di stratificazione di interventi sulla muratura in mattoni portone in metallo, copertura a due falde con manto in coppi

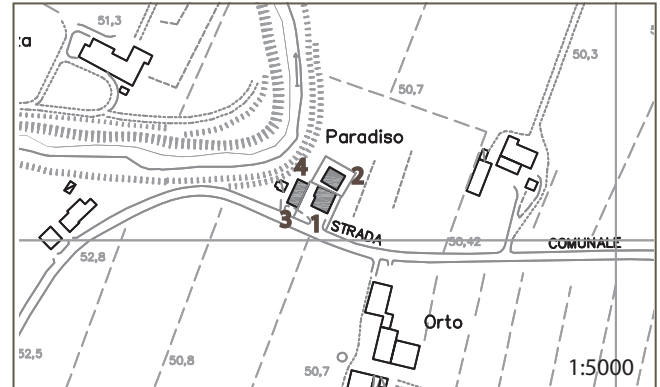
COD 109

Foglio	37
Mappale	175
Impianto	Moderno
Proprietà	Privata
Uso prevalente	Abitativo
Tipologia insediativa	Semplice*
Note	---

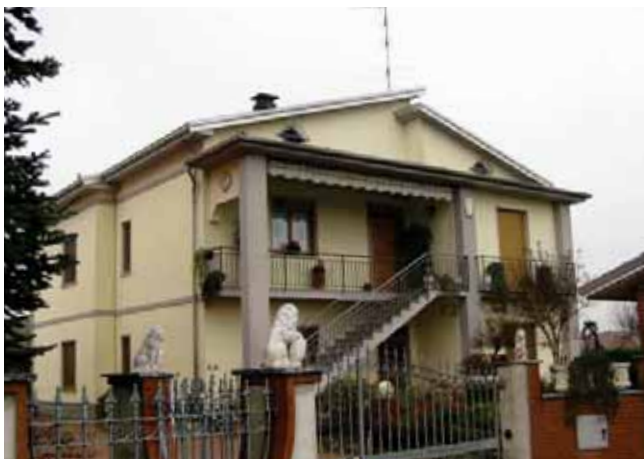
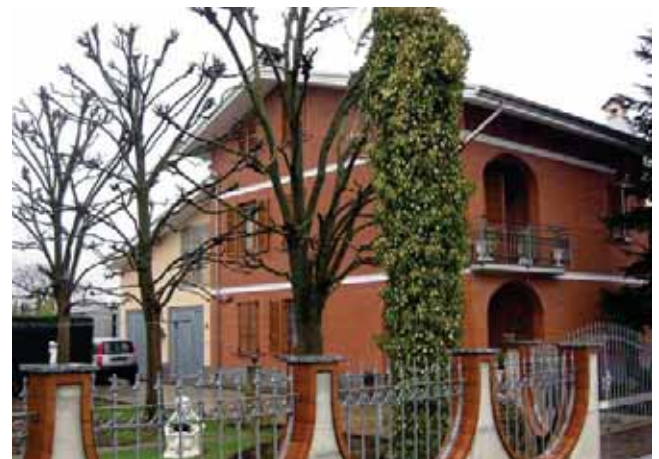
Parte	Funzioni attuali	N. Piani fuori terra	Stato di conservazione	Caratteristiche costruttive\Osservazioni
1	Abitazione	2	Buono	Muratura in mattoni intonacata, infissi in legno, scale esterne, copertura in cemento a due falde
2	Deposito	1	Buono	Muratura in mattoni intonacata, infissi in metallo, copertura a due falde con manto in coppi
3	Abitazione	2	Buono	Muratura in mattoni, infissi e persiane in legno, copertura in cemento a due falde
4	Deposito	1	Buono	Muratura in mattoni intonacata, infissi in metallo, copertura in cemento a falda unica

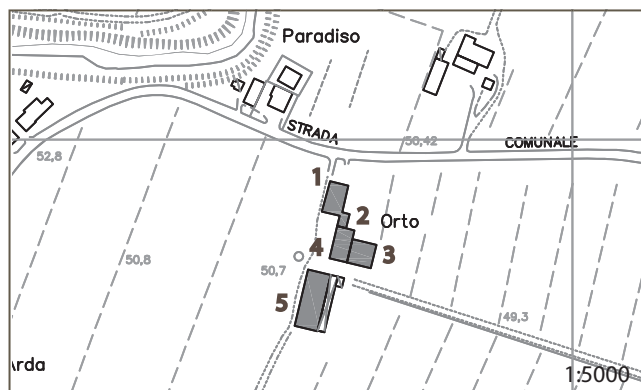
COD 111

Foglio	37
Mappale	17
Impianto	Moderno
Proprietà	Privata
Uso prevalente	Produttivo/Abitativo
Tipologia insediativa	Fabbricati sparsi
Note	---

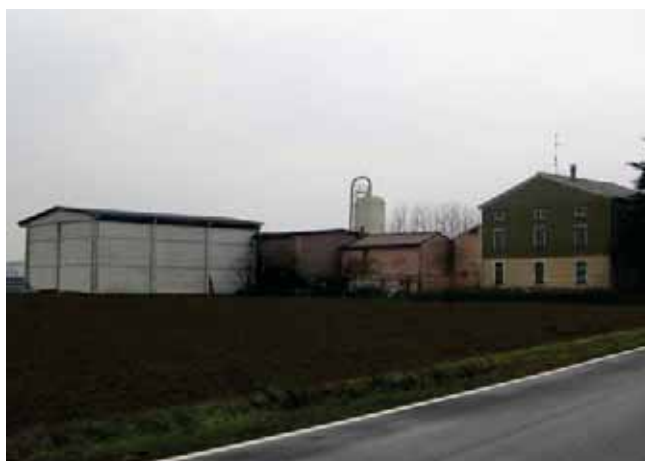
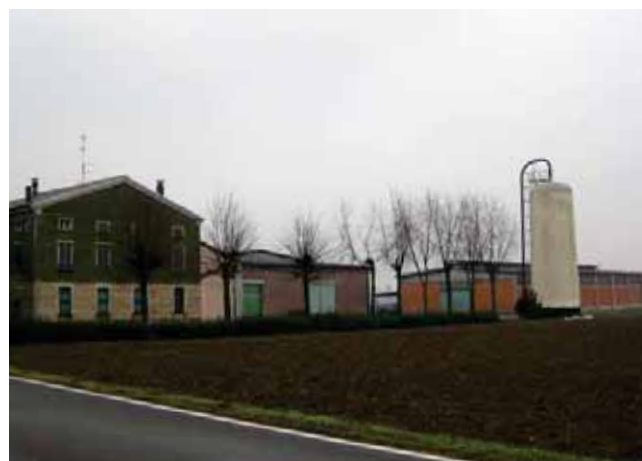
Parte	Funzioni attuali	N. Piani fuori terra	Stato di conservazione	Caratteristiche costruttive/Osservazioni
1	Abitazione	2	Buono	Muratura in mattoni intonacata, infissi e persiane in legno, inferriate in metallo, copertura a due falde
2	Deposito	1	Discreto	Costituzione per parti aggiunte, muratura in mattoni intonacata, infissi in legno, copertura a due falde con manto in coppi
3	Fienile	2	Buono	Muratura in cemento, infissi in metallo, copertura a due falde con manto in lamiera prefabbricata
4	Magazzino	1	Buono	Muratura in cemento, infissi in metallo, copertura a due falde con manto in lamiera prefabbricata
5	Stalla	1	Buono	Muratura in cemento, infissi in metallo, copertura a due falde con manto in lamiera prefabbricata

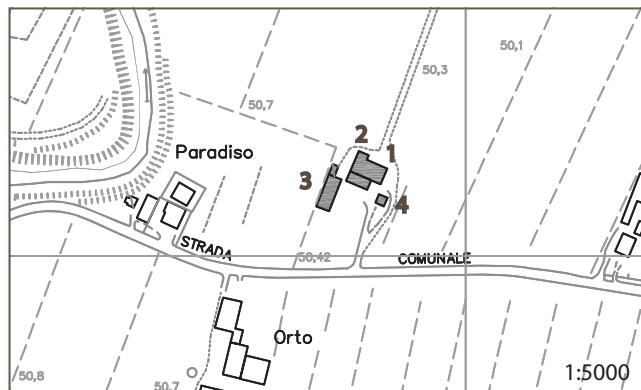
CASCINA

Foglio	21
Mappale	15
Impianto	Tradizionale con mutazioni
Proprietà	Privata
Uso prevalente	Produttivo/Abitativo
Tipologia insediativa	A blocco*
Note	---

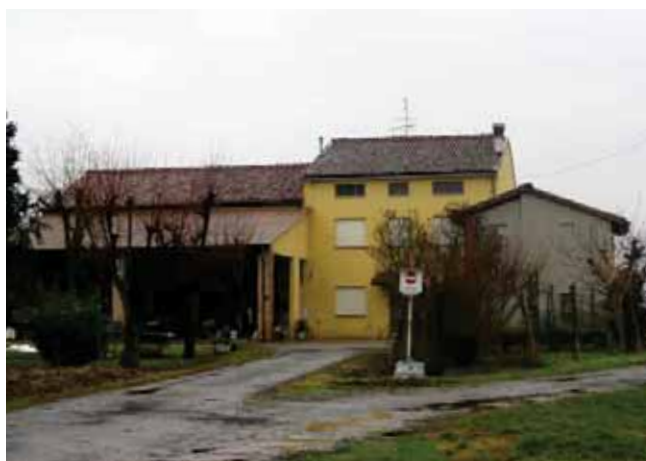
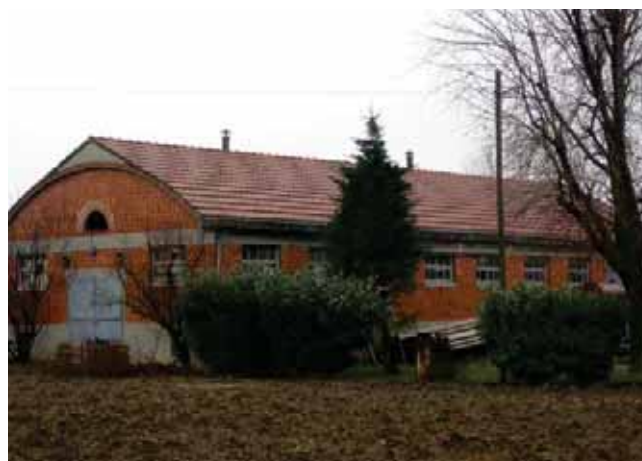
Parte	Funzioni attuali	N. Piani fuori terra	Stato di conservazione	Caratteristiche costruttive/Osservazioni
1	Abitazione	2	Buono	Muratura in mattoni intonacata, infissi in legno e metallo, manto di copertura in coppi, tetto a due falde
2	Deposito	2	Buono	Costituzione per parti aggiunte, muratura in mattoni in parte intonacata, copertura a due falde con manto in coppi
3	Magazzino	1	Buono	Muratura in cemento, infissi in metallo, copertura a due falde in cemento
4	Deposito	2	Buono	Muratura in mattoni intonacata, infissi in legno, copertura a due falde con manto in coppi

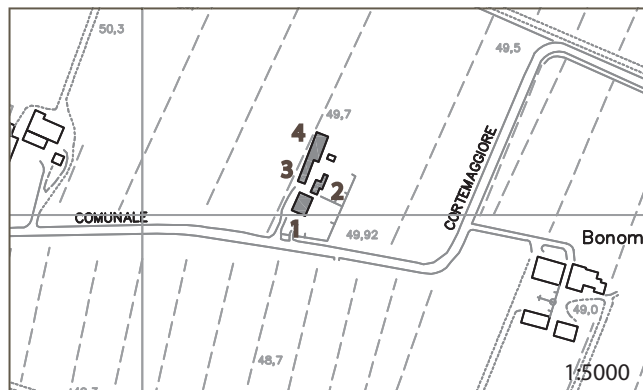
COD 113

Foglio	21
Mappale	9, 29
Impianto	Tradizionale con mutazioni
Proprietà	Privata
Uso prevalente	Agricolo/Abitativo
Tipologia insediativa	A corte aperta*
Note	---

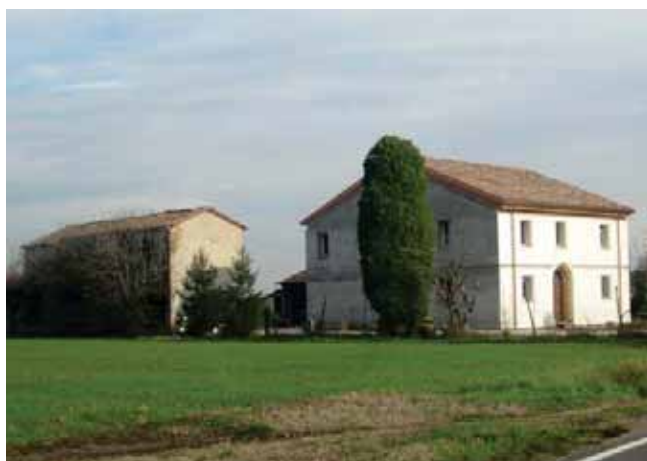
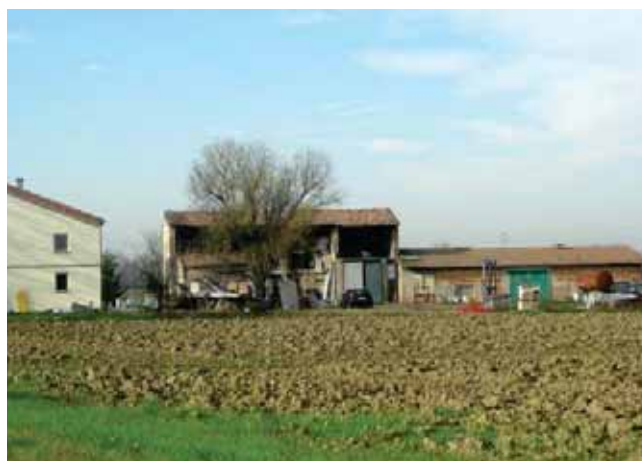
Parte	Funzioni attuali	N. Piani fuori terra	Stato di conservazione	Caratteristiche costruttive/Osservazioni
1	Abitazione	2	Buono	Volume ristrutturato. Muratura in mattoni in parte intonacata, infissi in metallo, manto di copertura in coppi, tetto a due falde
2	Deposito	1	Discreto	Muratura in mattoni, infissi in legno, copertura a due falde con manto in coppi
3	Deposito	2	Discreto	Muratura in mattoni in parte intonacata, infissi in legno, manto di copertura in coppi, tetto a due falde
4	Magazzino	1	Discreto	Presenza di stratificazione di interventi, muratura in cemento, infissi e portone in metallo, copertura a due falde

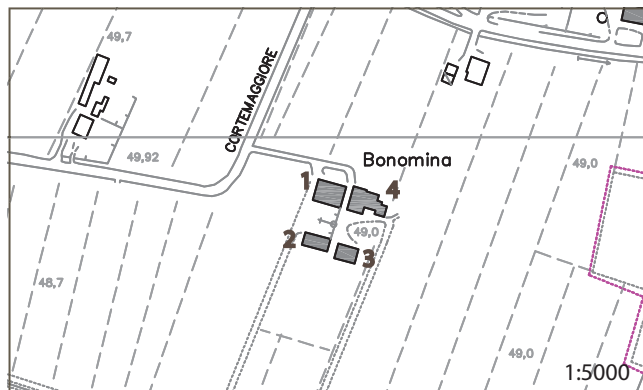
COD 114

Foglio	37
Mappale	22, 23, 24
Impianto	Tradizionale con mutazioni
Proprietà	Privata
Usò prevalente	Agricolo
Tipologia insediativa	A blocco*
Note	---

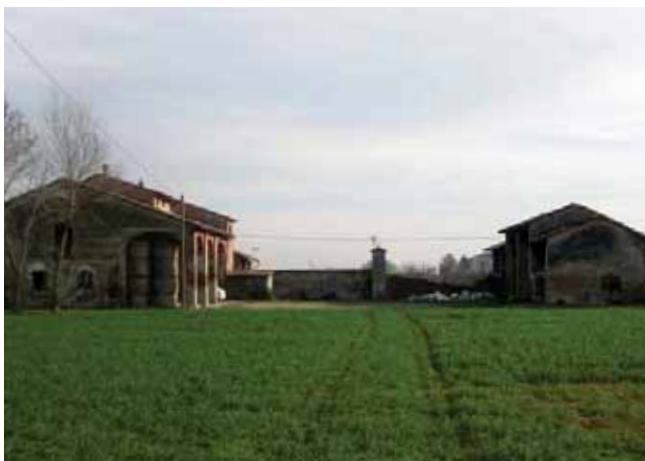
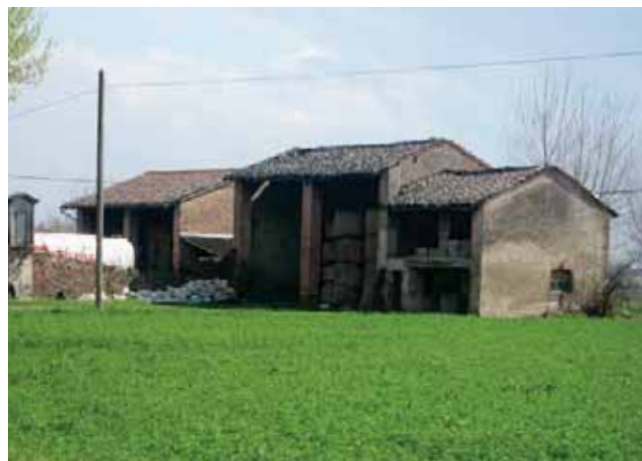
Parte	Funzioni attuali	N. Piani fuori terra	Stato di conservazione	Caratteristiche costruttive/Osservazioni
1	Fienile deposito	2	Discreto	Muratura in mattoni, infissi in legno, inferriate in metallo, manto di copertura in coppi, tetto a due falde
2	Fienile deposito	1	Mediocre	Costituzione per parti aggiunte, muratura in mattoni, infissi in legno, manto di copertura in coppi, tetto a due falde
3	Deposito	1	Discreto	Costituzione per parti aggiunte, muratura in mattoni, infissi in legno, copertura a due falde con manto in coppi
4	Disabitato	2	Buono	Costituzione per parti aggiunte, muratura in mattoni, infissi in legno, manto di copertura in coppi, tetto a due falde

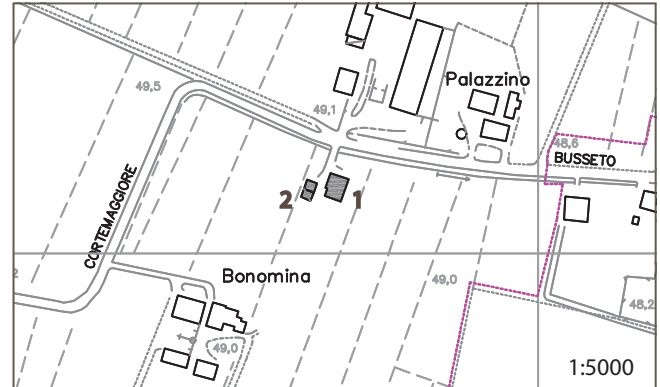
ABITAZIONE

Foglio	37
Mappale	130, 131
Impianto	Moderno
Proprietà	Privata
Uso prevalente	Abitativo
Tipologia insediativa	Semplice
Note	---

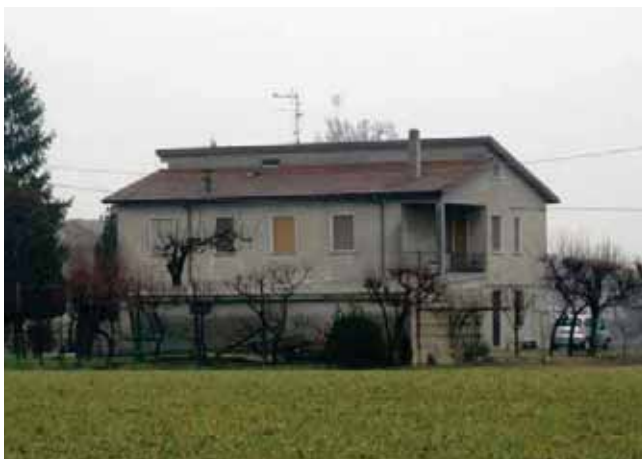
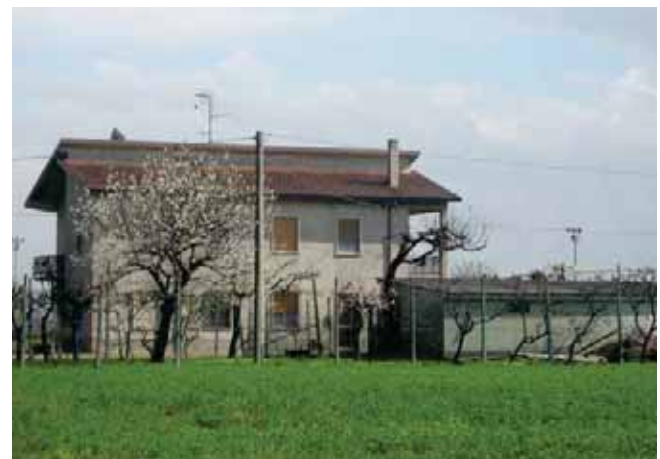
Parte	Funzioni attuali	N. Piani fuori terra	Stato di conservazione	Caratteristiche costruttive/Osservazioni
1	Abitazione	2	Buono	Costituzione per parti aggiunte, muratura intonacata, infissi in legno, inferriate in metallo, copertura in cemento a due falde
2	Deposito	1	Buono	Muratura in cemento, infissi in metallo, copertura a falda unica in cemento con manto in lamiera prefabbricata

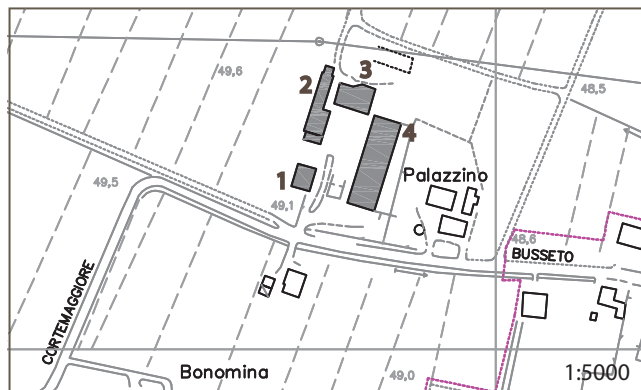
AZIENDA PALAZZINO

Foglio	21
Mappale	35, 55
Impianto	Tradizionale con mutazioni
Proprietà	Privata
Uso prevalente	Produttivo/Abitativo
Tipologia insediativa	A blocco*
Note	---
