Politecnico di Milano

L'architettura rurale.

Analisi, strategie e progettualità per la valorizzazione
di un bene culturale

IL CENSIMENTO

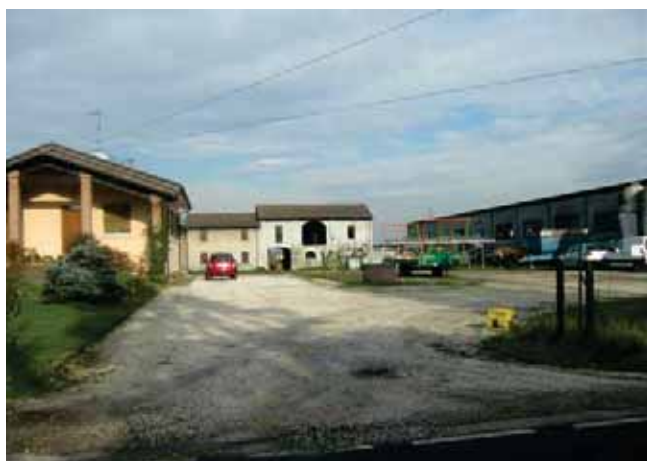
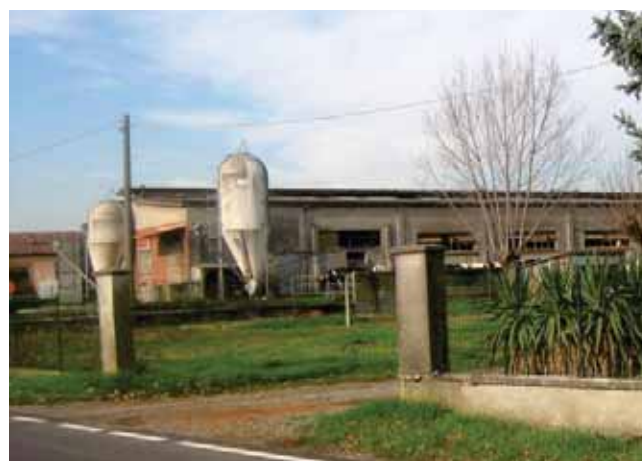
AZIENDA PALAZZINO

Parte	Funzioni attuali	N. Piani fuori terra	Stato di conservazione	Caratteristiche costruttive/Osservazioni
1	Abitazione	1	Buono	Muratura in mattoni in parte intonacata, infissi in legno, inferriate in metallo, copertura a due falde con manto in coppi
2	Magazzino	1	Discreto	Muratura in mattoni intonacata, infissi in metallo, copertura con manto in coppi, tetto a due falde
3	Deposito	2	Discreto	Costituzione per parti aggiunte, muratura in mattoni intonacata, infissi in legno, copertura a due falde con manto in coppi
4	Stalla	1	Buono	Muratura in cemento, infissi in metallo, copertura in cemento a due falde con manto in lamiera

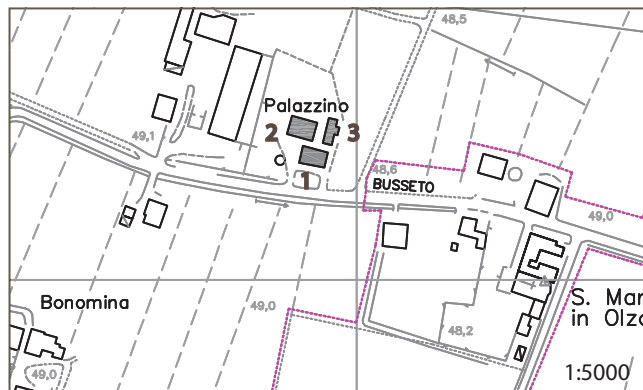
CASCINA PALAZZINO

Foglio	21
Mappale	6, 38
Impianto	Tradizionale con mutazioni
Proprietà	Privata
Uso prevalente	Abitativo
Tipologia insediativa	A corte aperta*
Note	---

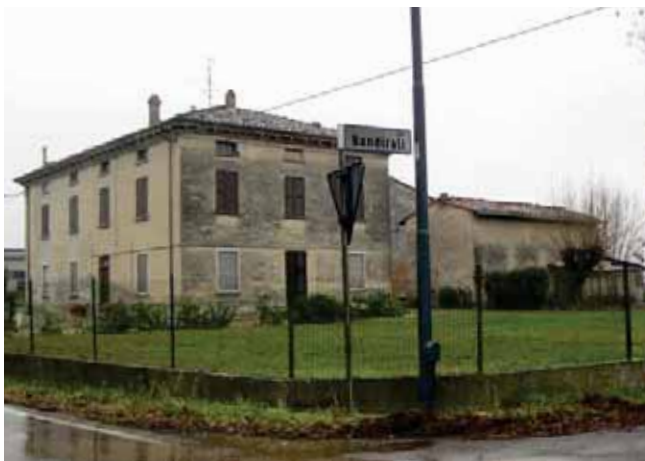
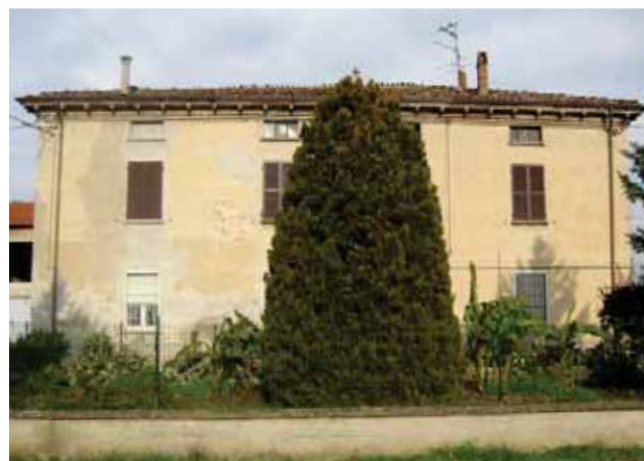
Parte	Funzioni attuali	N. Piani fuori terra	Stato di conservazione	Caratteristiche costruttive\Osservazioni
1	Abitazione	2	Mediocre	Muratura in mattoni intonacata, infissi e persiane in legno, copertura a quattro falde con manto in coppi
2	Deposito	2	Discreto	Muratura in mattoni in parte intonacata, infissi in legno, portone in metallo, copertura con manto in coppi a due falde
3	Deposito	1	Discreto	Costituzione per parti aggiunte, muratura in mattoni, infissi in legno, copertura a due falde con manto in coppi

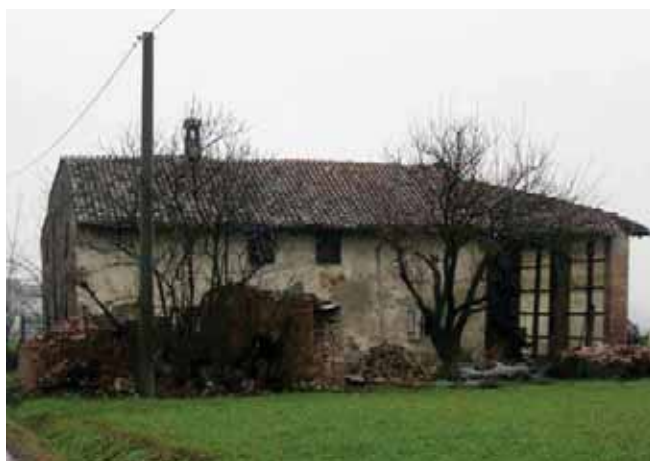
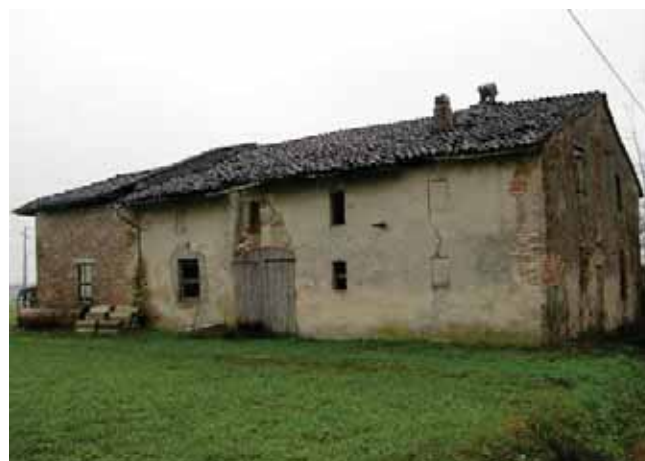
Parte	Funzioni attuali	N. Piani fuori terra	Stato di conservazione	Caratteristiche costruttive/Osservazioni
1	Abitazione	2	Mediocre	Muratura in mattoni intonacata, presenza di muratura in mattoni a vista, infissi in legno, copertura a due falde con manto in coppi
2	Fienile	2	Mediocre	Muratura in mattoni intonacata, presenza di muratura in mattoni a vista, infissi in legno, copertura a due falde con manto in coppi
2	1	Rudere	Edificio crollato, presenza parziale di muratura in mattoni a vista

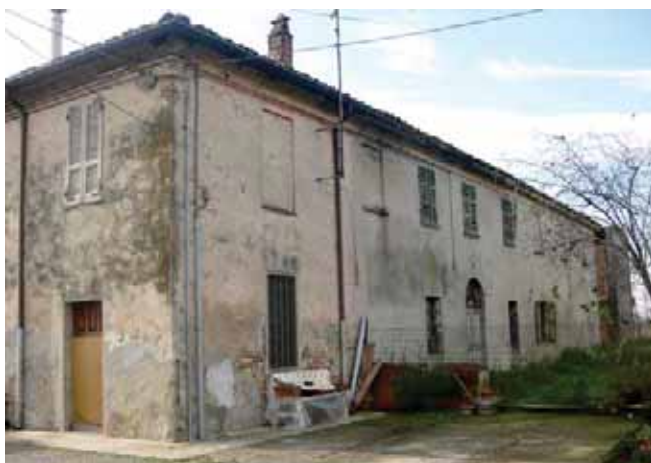
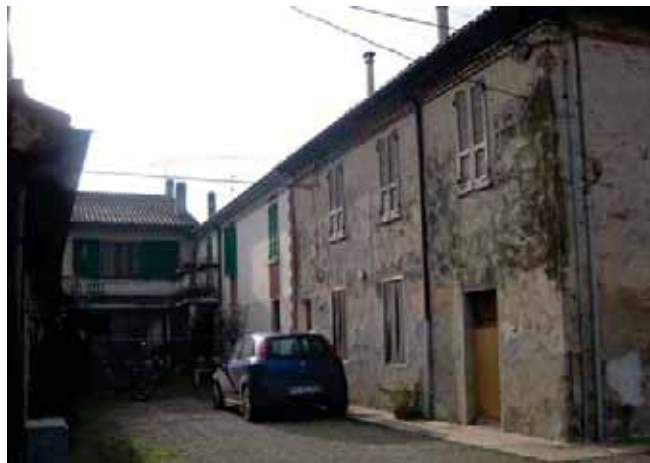
COD 119

Parte	Funzioni attuali	N. Piani fuori terra	Stato di conservazione	Caratteristiche costruttive/Osservazioni
1	Abitazione	2	Mediocre	Muratura in mattoni intonacata, presenza di umidità in superficie e di degrado dell'intonaco, infissi in legno, copertura a due falde con manto in coppi
2	Deposito	1	Mediocre	Muratura in mattoni a vista, copertura a due falde con manto in coppi

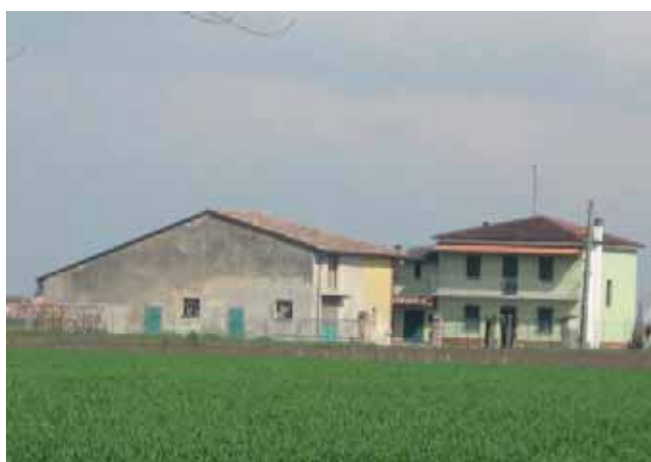
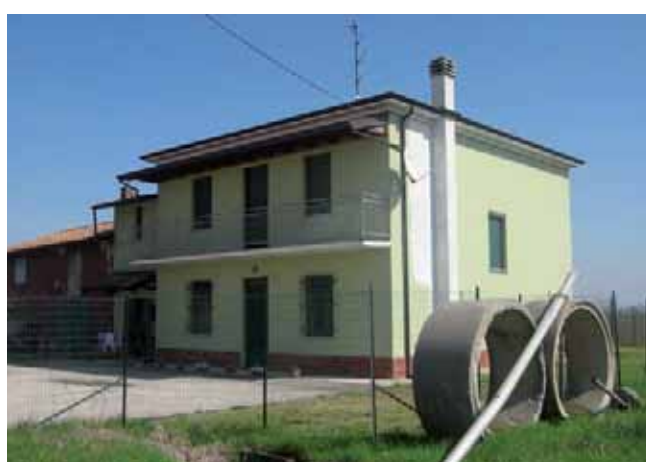
CASCINA MAGNANA

Parte	Funzioni attuali	N. Piani fuori terra	Stato di conservazione	Caratteristiche costruttive\Osservazioni
1	Abitazione	2	Buono	Muratura in mattoni intonacata, infissi in legno, copertura a quattro falde con manto in coppi
2	Abitazione	2	Buono	Muratura in mattoni a vista, infissi in legno, copertura a due falde con manto in coppi
3	Deposito	2	Buono	Muratura in mattoni intonacata, infissi in legno, copertura a due falde con manto in coppi

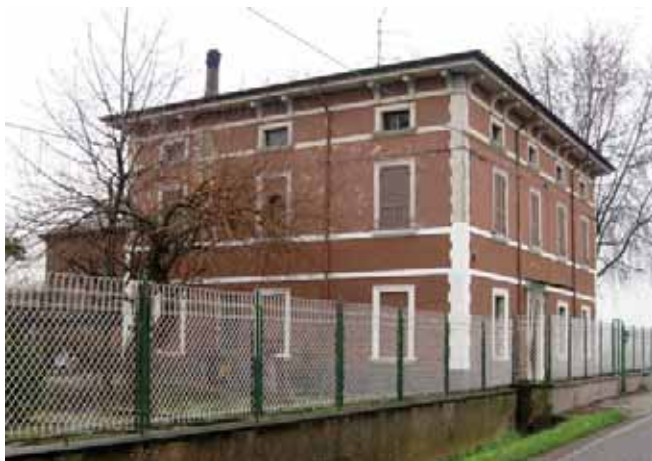
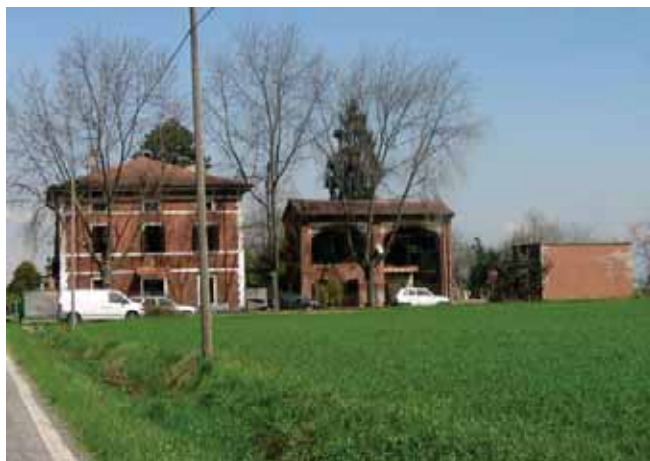
COD 121

Parte	Funzioni attuali	N. Piani fuori terra	Stato di conservazione	Caratteristiche costruttive/Osservazioni
1	Abitazione	2	Buono	Muratura in mattoni intonacata, infissi in legno, copertura a quattro falde con manto in coppi
2	Fienile	2	Buono	Muratura in mattoni a vista, infissi in legno, elementi strutturali a vista, 2 archi a sesto ribassato, copertura a due falde con manto in coppi
3	Deposito	1	Buono	Muratura intonacata, copertura piana

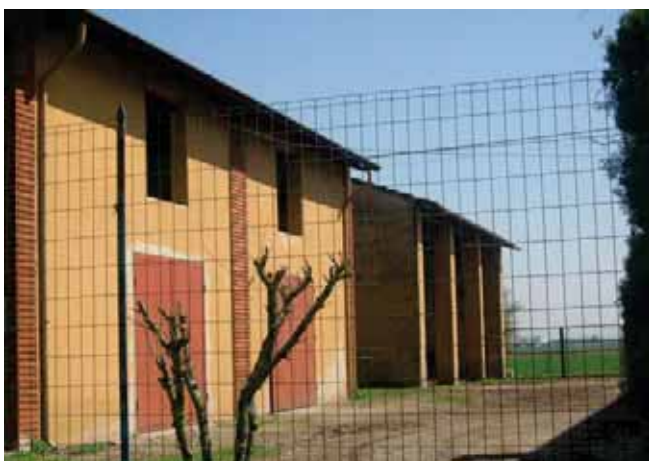
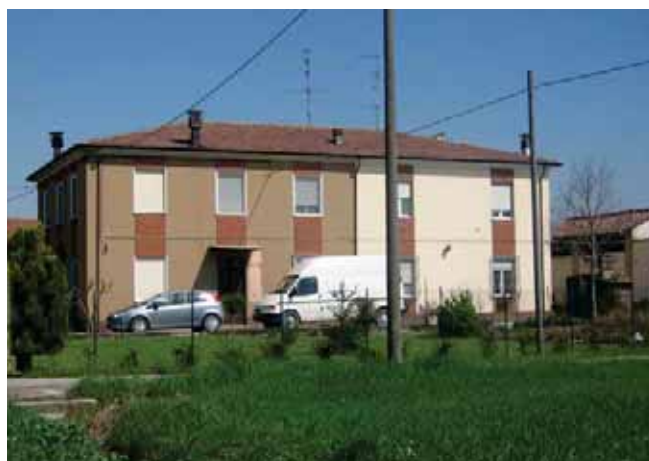
COD 122

Parte	Funzioni attuali	N. Piani fuori terra	Stato di conservazione	Caratteristiche costruttive/Osservazioni
1	Abitazione	2	Buono	Muratura in mattoni intonacata, con stralci di mattoni a vista, infissi in legno, copertura a due falde con manto in coppi
2	Fienile	2	Buono	Muratura in mattoni, infissi in legno, elementi strutturali a vista, copertura a due falde con manto in coppi, parte aggiunta in secondo tempo
3	Deposito	1	Buono	Muratura in mattoni, infissi in legno, elementi struttura a vista, manto di copertura a due falde con manto in coppi
4	Deposito	1	Buono	Muratura in mattoni, infissi in legno, copertura a due falde con manto in coppi

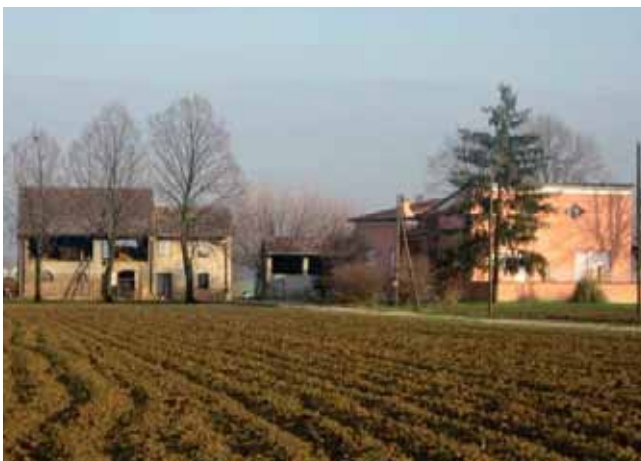
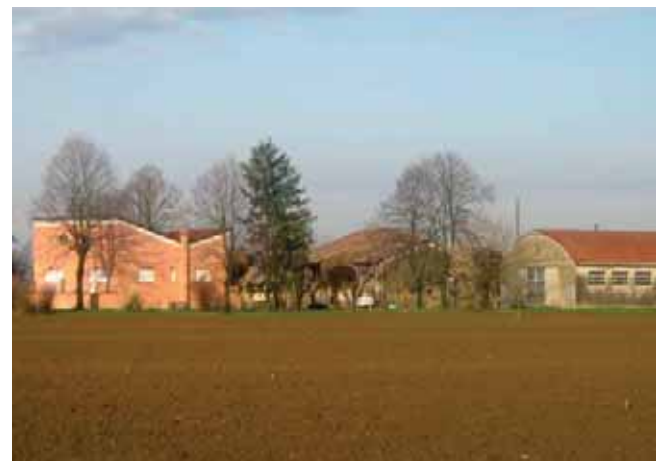
CASCINA CASA NUOVA

Parte	Funzioni attuali	N. Piani fuori terra	Stato di conservazione	Caratteristiche costruttive/Osservazioni
1	Abitazione	1	Buono	Muratura in mattoni intonacata, infissi in metallo, copertura a più falde con manto in coppi
2	Deposito	1	Discreto	Muratura in mattoni, infissi in legno, manto di copertura in coppi, tetto a due falde
3	Fienile deposito	2	Discreto	Costituzione per parti aggiunte, muratura in mattoni intonacata, infissi e persiane in legno, copertura in coppi a due falde
4	Magazzino	1	Buono	Muratura in mattoni intonacata, infissi in metallo, copertura curvilinea con manto prefabbricato

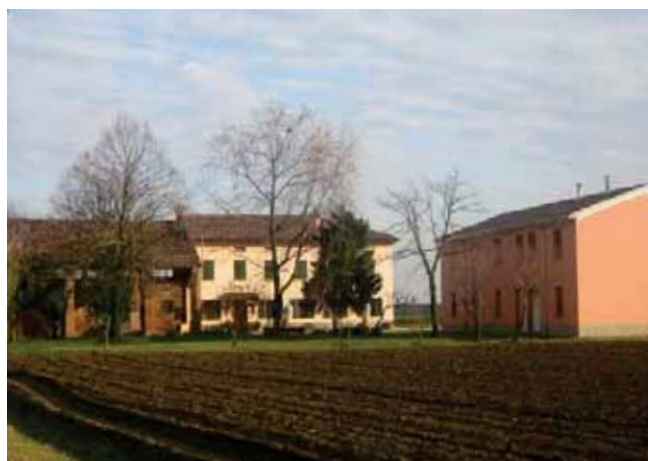
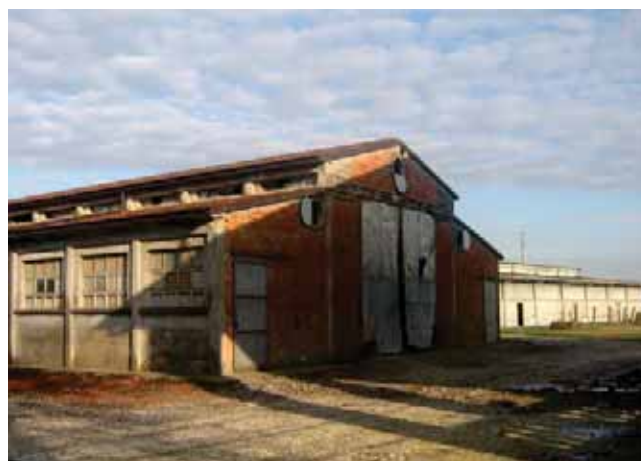
CASCINA CANALE

Parte	Funzioni attuali	N. Piani fuori terra	Stato di conservazione	Caratteristiche costruttive/Osservazioni
1	Abitazione	2	Buono	Muratura in mattoni intonacata, infissi e persiane in legno, copertura a due falde
2	Abitazione deposito	2	Buono	Costituzione per parti aggiunte, muratura in mattoni intonacata, infissi e persiane in legno, copertura in coppi a due falde
3	Deposito	2	Discreto	Costituzione per parti aggiunte, muratura in mattoni, infissi e persiane in legno, copertura in coppi a due falde
4	Stalla	1	Discreto	Muratura in cemento, infissi e porte in metallo, copertura a più falde
5	Stalla	1	Buono	Muratura in cemento, infissi in metallo, copertura a più falde con manto in lamiera prefabbricata

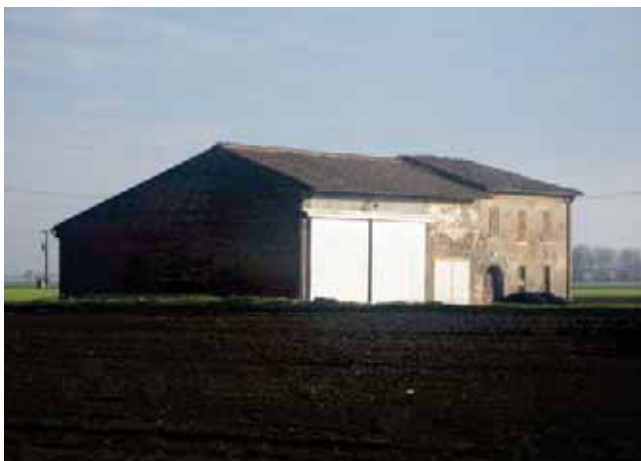
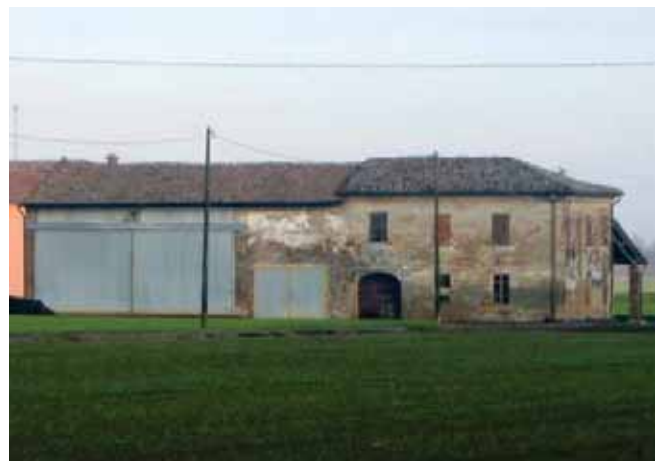
COD 125

Parte	Funzioni attuali	N. Piani fuori terra	Stato di conservazione	Caratteristiche costruttive/Osservazioni
1	Disabitato	2	Mediocre	Muratura in mattoni, infissi e persiane in legno, copertura in coppi, tetto a tre falde
2	Deposito	1	Discreto	Muratura in mattoni intonacata, portone in metallo, manto di copertura in coppi, tetto a due falde

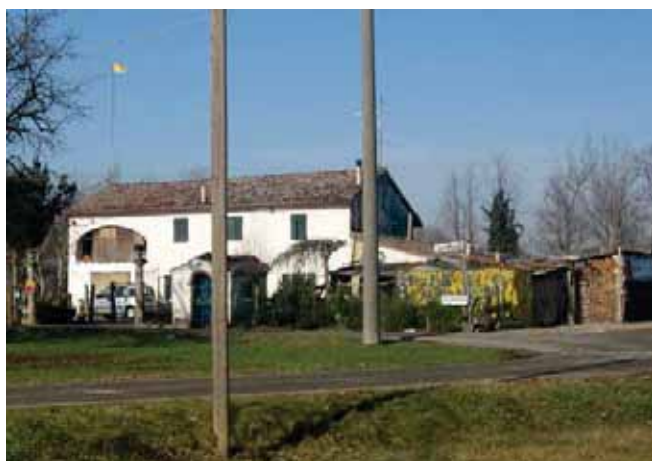
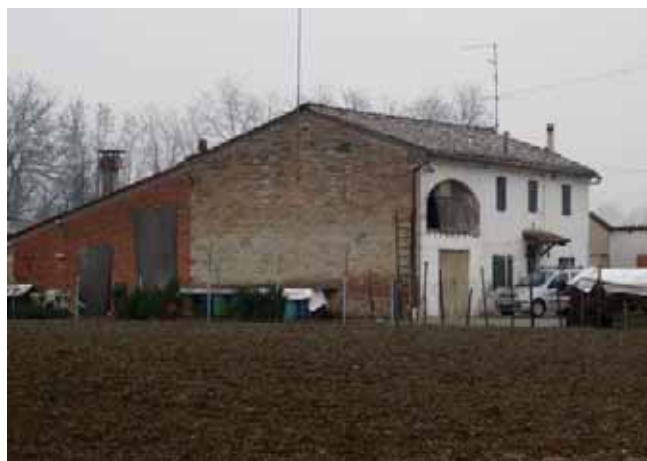
COD 126

Parte	Funzioni attuali	N. Piani fuori terra	Stato di conservazione	Caratteristiche costruttive\Osservazioni
1	Abitazione	2	Buono	Muratura in mattoni intonacata, una parte a vista, infissi in legno, copertura a quattro falde con manto in coppi

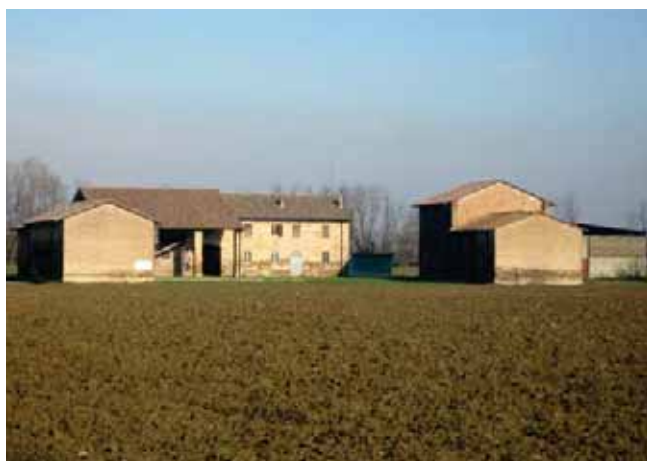
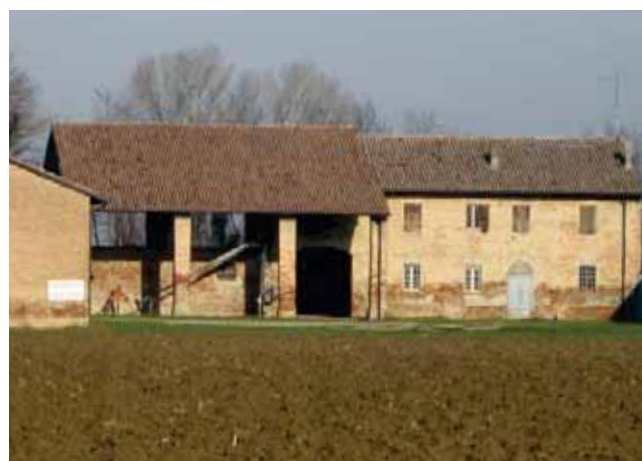
COD 127

Parte	Funzioni attuali	N. Piani fuori terra	Stato di conservazione	Caratteristiche costruttive/Osservazioni
1	Abitazione	2	Discreto	Costituzione per parti aggiunte, muratura in mattoni, infissi e persiane in legno, copertura a due falde con manto in coppi
2	Deposito	2	Discreto	Muratura in mattoni, infissi in legno, manto di copertura in coppi, tetto a due falde
3	Deposito	1	Discreto	Muratura in mattoni, infissi in legno, copertura a due falde con manto in coppi
4	Fienile deposito	2	Discreto	Costituzione per parti aggiunte, muratura in mattoni, infissi in legno, copertura a due falde con manto in coppi

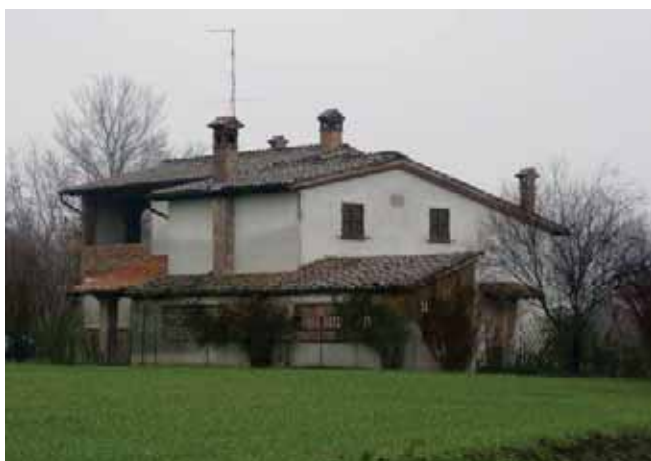
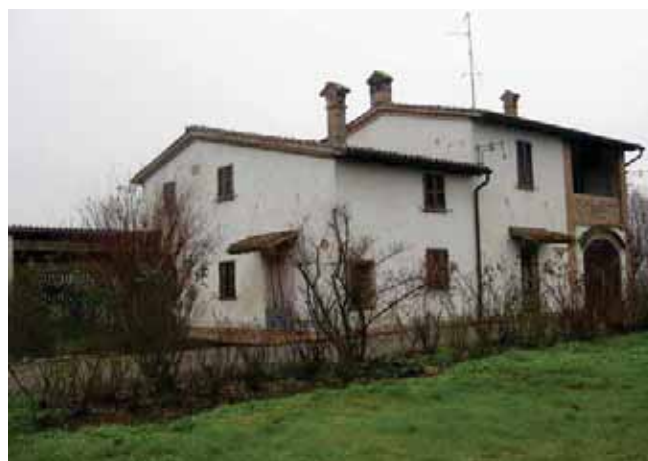
CASCINA S. ANNA

Parte	Funzioni attuali	N. Piani fuori terra	Stato di conservazione	Caratteristiche costruttive/Osservazioni
1	Abitazione	2	Buono	Muratura in mattoni intonacata, con parti in mattoni a vista, infissi in legno, copertura a due falde con manto in coppi

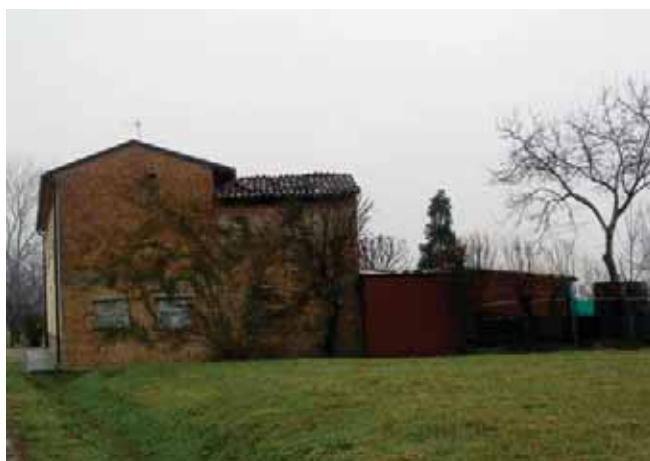
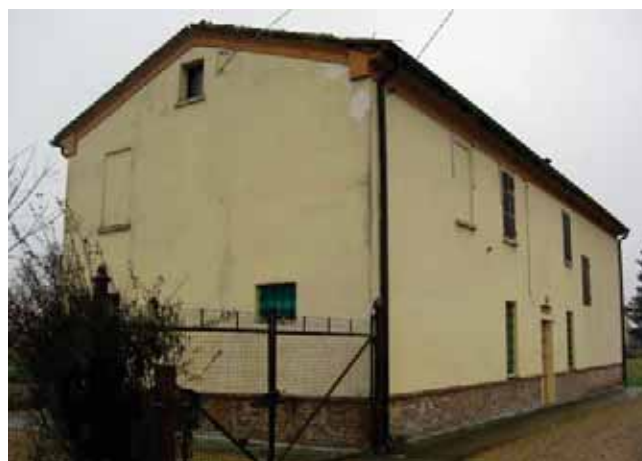
COD 129

Parte	Funzioni attuali	N. Piani fuori terra	Stato di conservazione	Caratteristiche costruttive/Osservazioni
1	Abitazione	2	Buono	Muratura in mattoni intonacata, con una parte in mattoni a vista, infissi in legno, copertura a due falde con manto in coppi

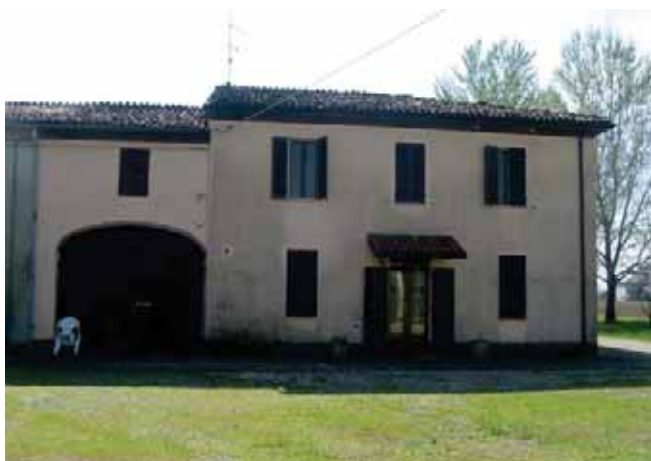
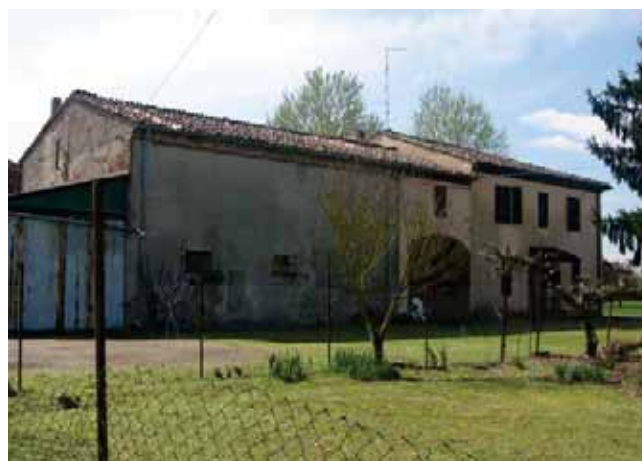
COD 130

Parte	Funzioni attuali	N. Piani fuori terra	Stato di conservazione	Caratteristiche costruttive/Osservazioni
1	Abitazione	2	Buono	Muratura in mattoni intonacata, infissi in legno, copertura in a quattro falde con manto in coppi
2	Deposito	2	Buono	Costruzione recente con muratura in cemento non intonacata, copertura a due falde con manto in coppi
3	Deposito	1	Buono	Costruzione recente con muratura in cemento non intonacata, copertura a due falde con manto in coppi

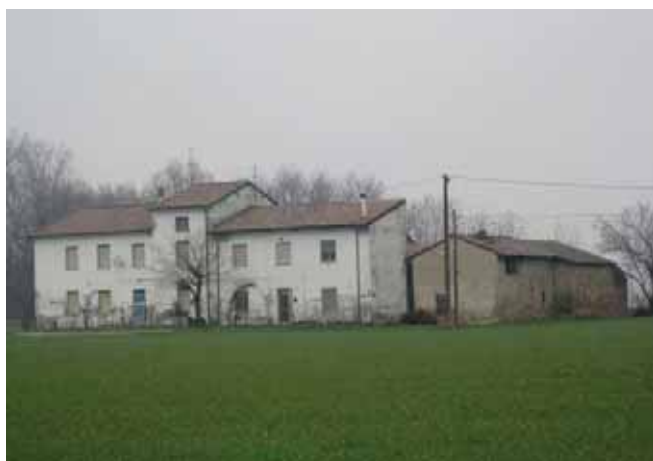
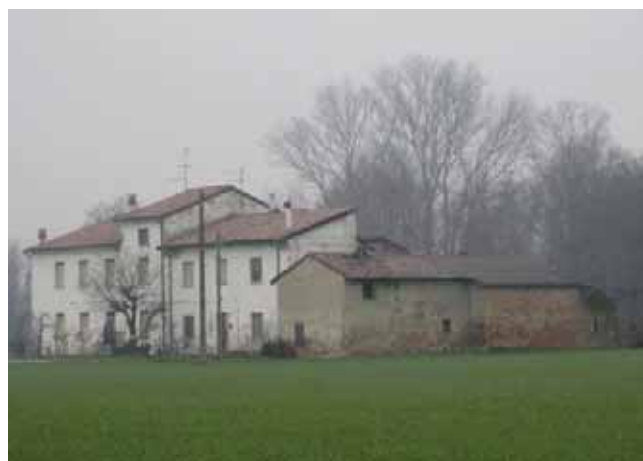
CASCINA COLOMBAROLA

Parte	Funzioni attuali	N. Piani fuori terra	Stato di conservazione	Caratteristiche costruttive\Osservazioni
1	Abitazione	2	Buono	Muratura in mattoni intonacata, con stralci di mattoni a vista, infissi in legno, copertura a due falde con manto in coppi
2	Fienile	2	Mediocre	Muratura in mattoni con stralci di muratura a vista causa degrado, infissi mancanti, copertura a due falde con manto in coppi
3	Deposito	1	Pessimo	Muratura in mattoni a vista, tetto crollato, mancanza di infissi

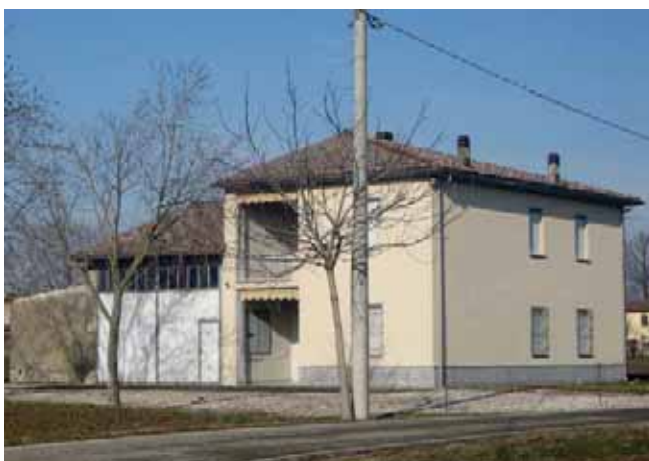
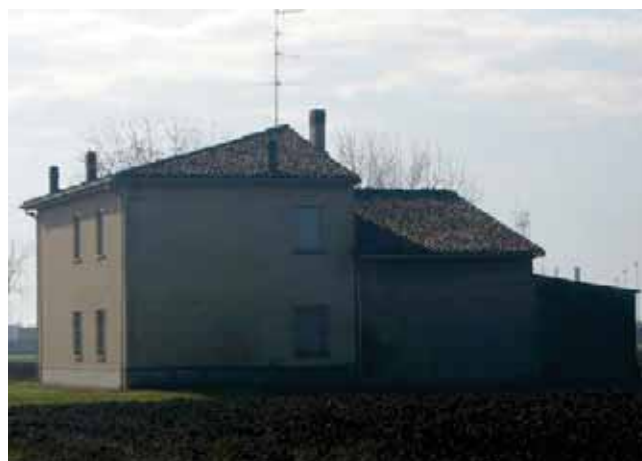
ABITAZIONE PISSACANE

Parte	Funzioni attuali	N. Piani fuori terra	Stato di conservazione	Caratteristiche costruttive/Osservazioni
1	Abitazione	2	Buono	Muratura in mattoni intonacata, infissi in legno, copertura a tre falde con manto in coppi

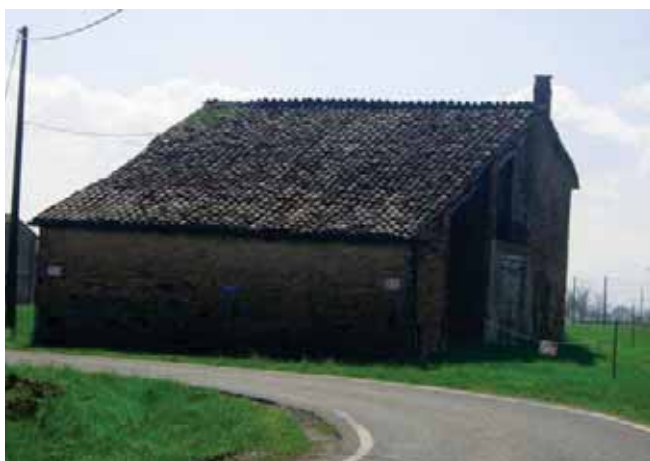
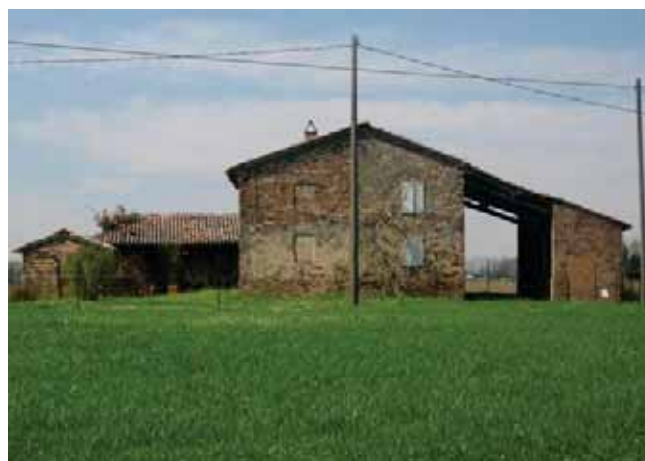
CASCINA PISSACANE

Parte	Funzioni attuali	N. Piani fuori terra	Stato di conservazione	Caratteristiche costruttive/Osservazioni
1	Abitazione	2	Mediocre	Muratura in mattoni a vista, infissi in legno, copertura a due falde con manto in coppi
2	Fienile	1	Mediocre	Muratura in matton a vista, copertura a due falde con manto in coppi
3	Deposito	1	Mediocre	Muratura in matton a vista, copertura a due falde con manto in coppi

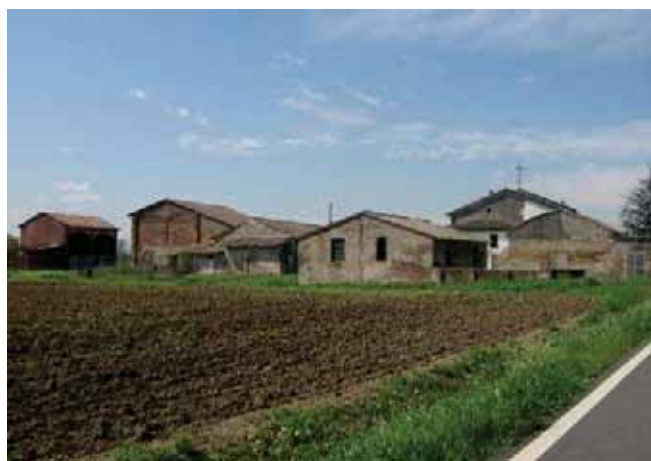
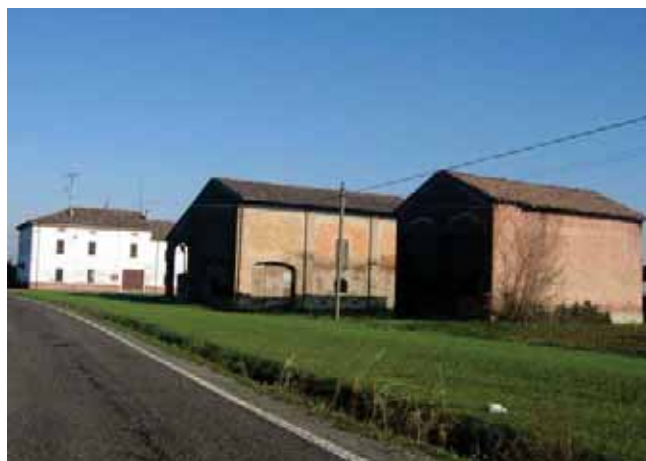
CASCINA LOGHETTO

Parte	Funzioni attuali	N. Piani fuori terra	Stato di conservazione	Caratteristiche costruttive/Osservazioni
1	Abitazione	2	Buono	Muratura in mattoni intonacata, infissi in legno, copertura a quattro falde con manto in coppi
2	Deposito	1	Discreto	Muratura in mattoni intonacata, infissi in legno, copertura a due falde con manto in coppi
3	Deposito	1	Discreto	Muratura in mattoni intonacata, infissi in legno, copertura a due falde con manto in coppi
4	Fienile	2	Discreto	Muratura in mattoni a vista, copertura a due falde con manto in coppi
5	Deposito	1	Discreto	Muratura in mattoni a vista, copertura a due falde con manto in coppi

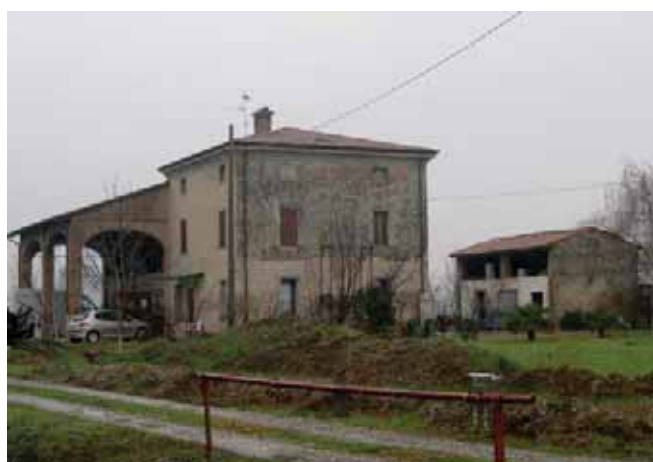
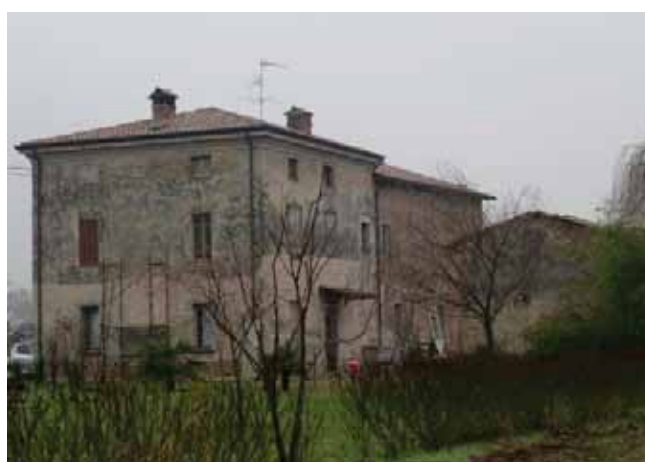
CASCINA LOGHETTO

Parte	Funzioni attuali	N. Piani fuori terra	Stato di conservazione	Caratteristiche costruttive/Osservazioni
1	Abitazione	2	Discreto	Muratura in mattoni a vista, infissi in legno, parte porticata con aperture ad arco ribassato, copertura a quattro falde con manto in coppi
2	Deposito	2	Discreto	Muratura in matton a vista, tamponamenti realizzati recentemente, copertura a due falde con manto in coppi

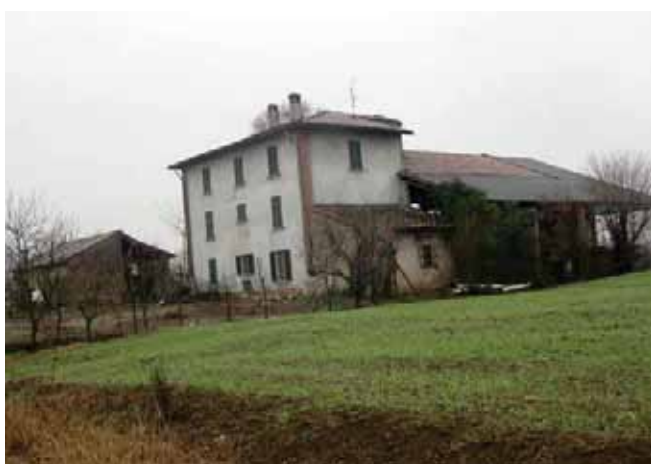
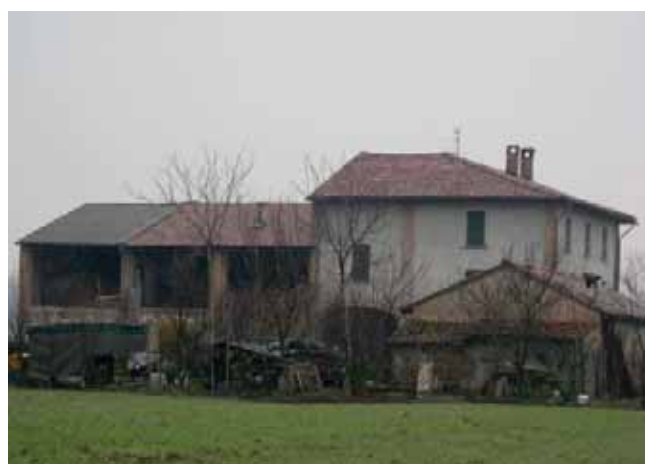
CASCINA S. ANNA

Parte	Funzioni attuali	N. Piani fuori terra	Stato di conservazione	Caratteristiche costruttive/Osservazioni
1	Abitazione	3	Buono	Muratura in mattoni intoncata con elementi strutturali a vista, infissi in legno, copertura a due falde con manto in coppi
2	Fienile	2	Discreto	Muratura in mattoni a vista, infissi in legno, copertura a due falde con manto in coppi
3	Deposito	2	Discreto	Muratura in mattoni a vista, infissi in legno, copertura a due falde con manto in coppi

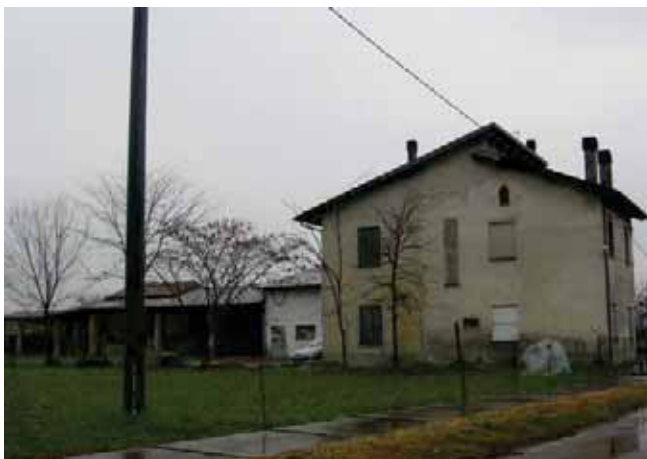
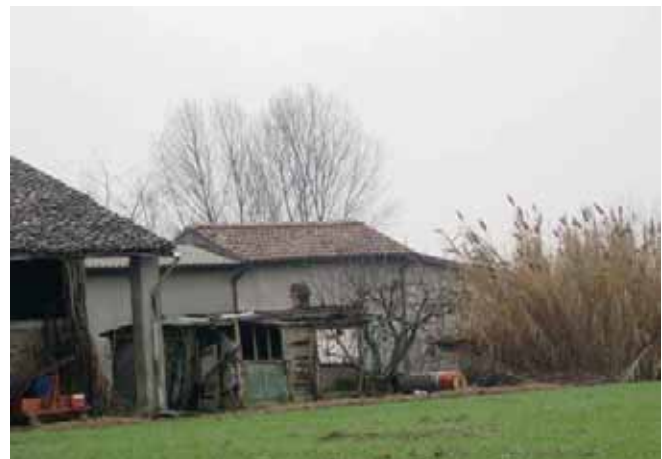
CASCINA

Parte	Funzioni attuali	N. Piani fuori terra	Stato di conservazione	Caratteristiche costruttive/Osservazioni
1	Abitazione	2	Mediocre	Muratura in mattoni intonacata, presenza di degrado causa umidità, infissi in legno, copertura a due falde con manto in coppi
2	Deposito	2	Discreto	Muratura in mattoni intonacata, copertura a due falde con manto in coppi
3	Deposito	2	Discreto	Muratura in mattoni intonacata, copertura a due falde con manto in coppi

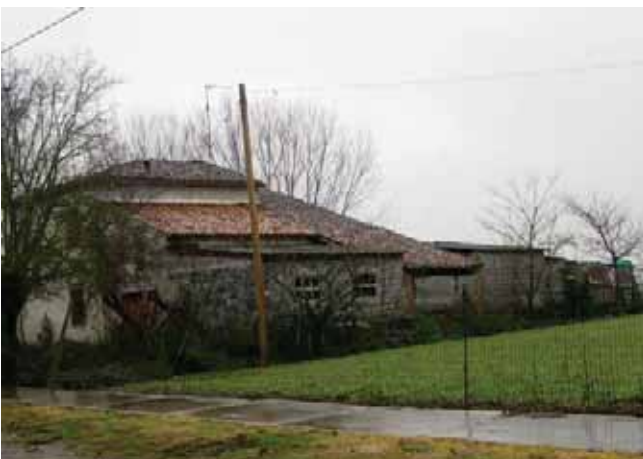
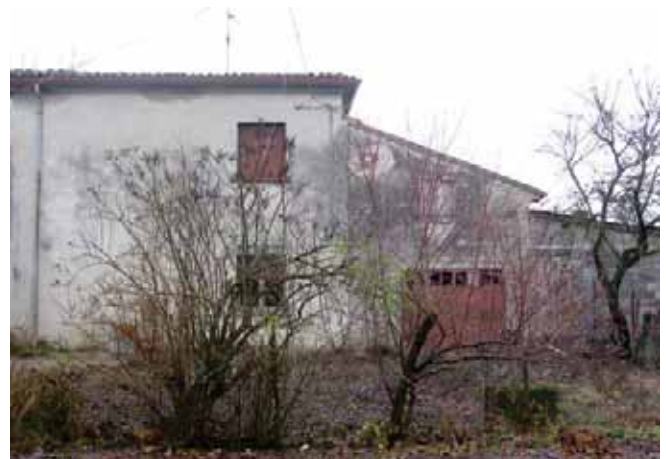
CASCINA

Parte	Funzioni attuali	N. Piani fuori terra	Stato di conservazione	Caratteristiche costruttive/Osservazioni
1	Abitazione	2	Discreto	Muratura in mattoni intoncata , infissi in legno, copertura a quattro falde con manto in coppi
2	Deposito	1	Mediocre	Muratura in mattoni a vista, infissi in legno, copertura a due falde con manto in coppi
3	Deposito	1	Mediocre	Muratura in mattoni a vista, copertura a due falde con manto in coppi

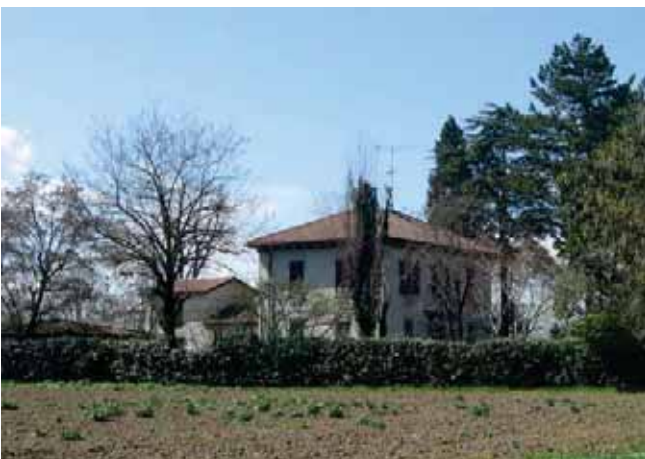
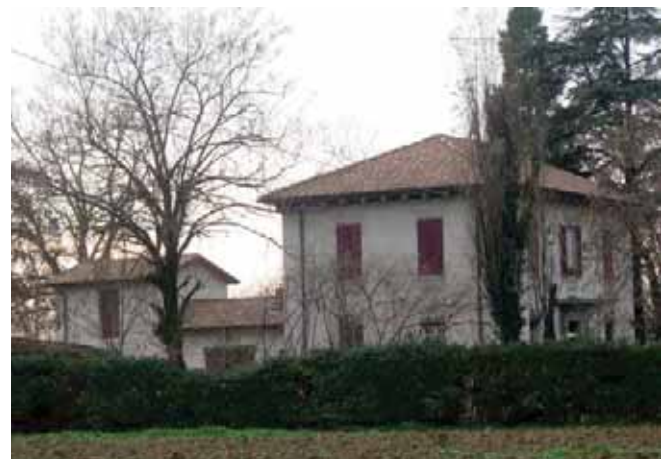
ABITAZIONE

Parte	Funzioni attuali	N. Piani fuori terra	Stato di conservazione	Caratteristiche costruttive/Osservazioni
1	Abitazione	2/1	Buono	Struttura composta da tre volumi, in due diversi livelli, muratura in mattoni intoncati, infissi in legno, copertura a due falde con manto in coppi

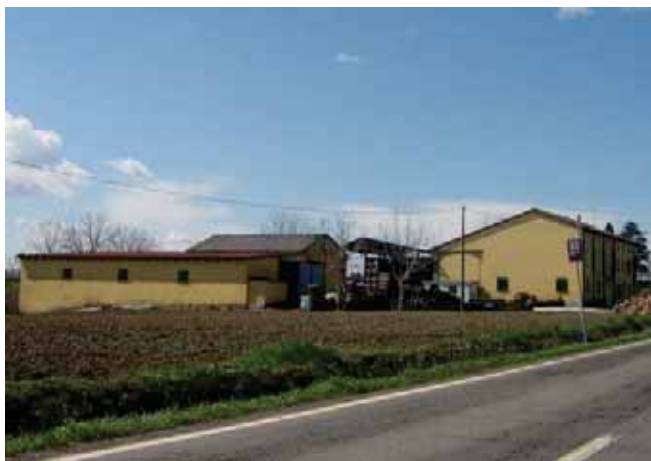
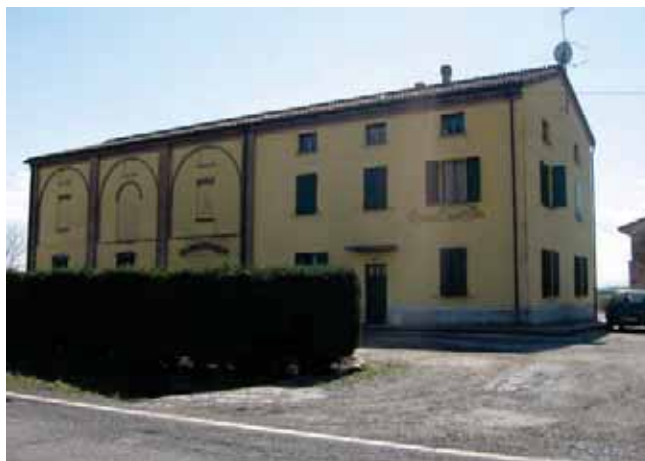
CASCINA CASCINETTA

Parte	Funzioni attuali	N. Piani fuori terra	Stato di conservazione	Caratteristiche costruttive/Osservazioni
1	Abitazione	2	Buono	Muratura in mattoni intoncata con elementi strutturali a vista, infissi in legno, copertura a due falde con manto in coppi
2	Fienile	2	Buono	Muratura in mattoni a vista, infissi in legno, copertura a due falde con manto in coppi
3	Deposito	1	Buono	Muratura in mattoni intonacata, infissi in legno, copertura a due falde con manto in coppi

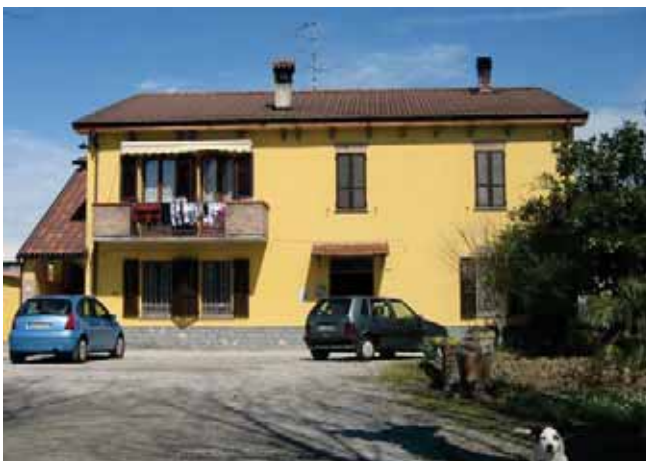
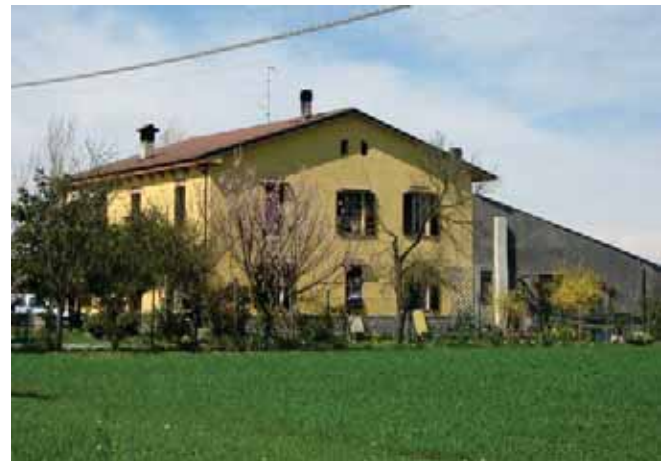
ABITAZIONE

Parte	Funzioni attuali	N. Piani fuori terra	Stato di conservazione	Caratteristiche costruttive/Osservazioni
1	Abitazione	2	Buono	Muratura in mattoni intoncata con alcuni elementi strutturali a vista, infissi in legno, copertura a due falde con mandot in coppi
2	Deposito	1	Buono	Muratura in cemento non intonacata, copertura a una falde con manto in coppi

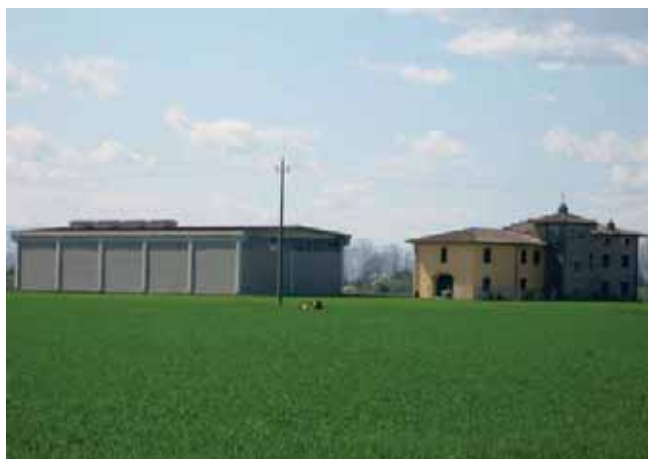
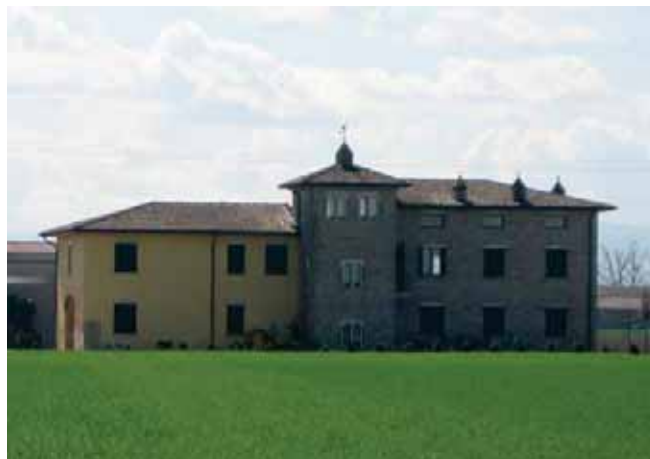
AZIENDA PILASTRI

Parte	Funzioni attuali	N. Piani fuori terra	Stato di conservazione	Caratteristiche costruttive/Osservazioni
1	Abitazione	3	Buono	Muratura in mattoni a vista, infissi e persiane in legno, copertura a quattro falde con manto in coppi
2	Abitazione	2	Buono	Muratura in mattoni intonacata, infissi e persiane in legno, copertura a tre falde con manto in coppi
3	Capanone	1	Buono	Struttura con muratura prefabbricata con pannelli in cemento, copertura piana con manto in lamiera

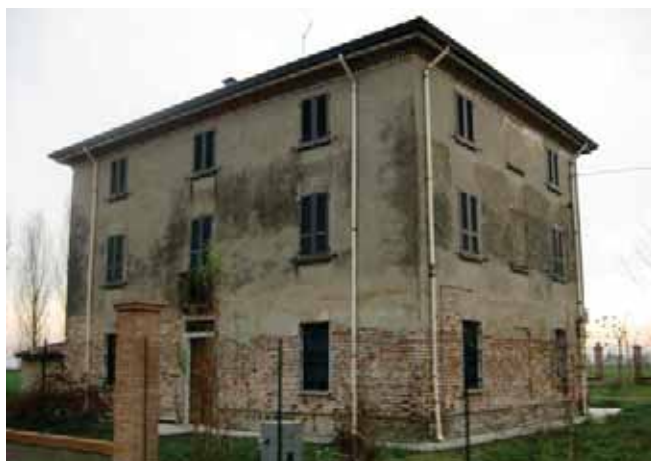
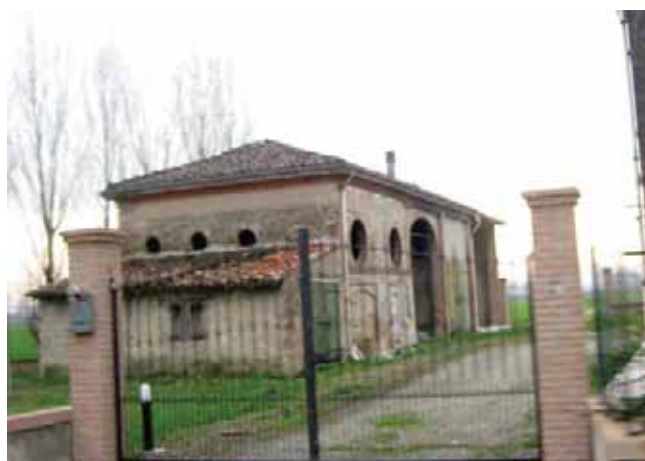
Parte	Funzioni attuali	N. Piani fuori terra	Stato di conservazione	Caratteristiche costruttive/Osservazioni
1	Abitazione	3	Mediocre	Muratura in mattoni intoncata, intonaco in degrado, infissi in legno, copertura a quattro falde con manto in coppi
2	Deposito	2	Discreto	Muratura in mattoni intonacata, aperture rotonde e ad arco a tutto sesto senza infissi, elementi strutturali a vista, copertura a quattro falde con in coppi
3	Fienile	2	Discreto	Muratura in mattoni a vista, infissi in legno, aperture con tamponamenti con decorazioni, copertura a quattro falde con manto in coppi

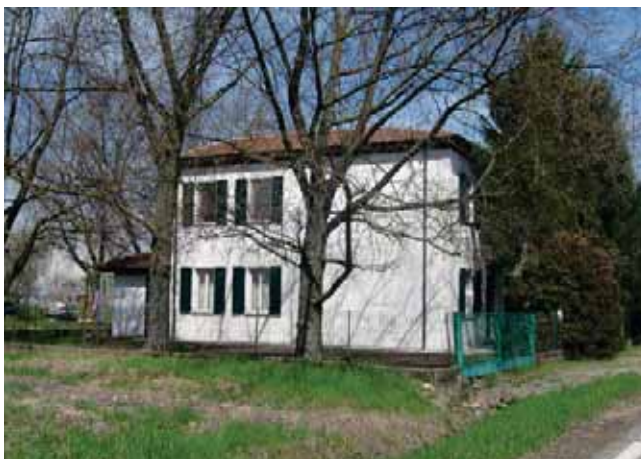
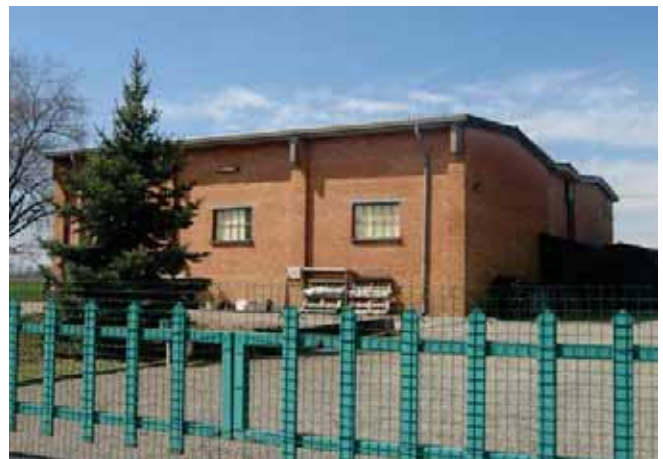
AZIENDA

Parte	Funzioni attuali	N. Piani fuori terra	Stato di conservazione	Caratteristiche costruttive/Osservazioni
1	Abitazione	2	Buono	Muratura in mattoni intonacata, infissi in legno, copertura a due falde con manto in coppi
2	Deposito	1	Buono	Muratura in mattoni a vista, infissi in alluminio, copertura a due falde con manto in coppi

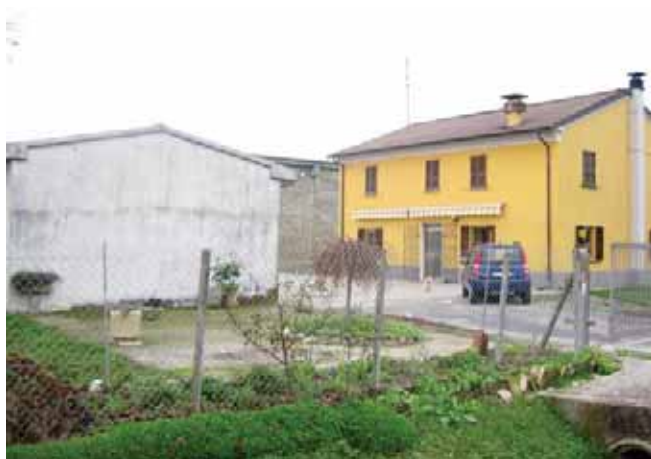
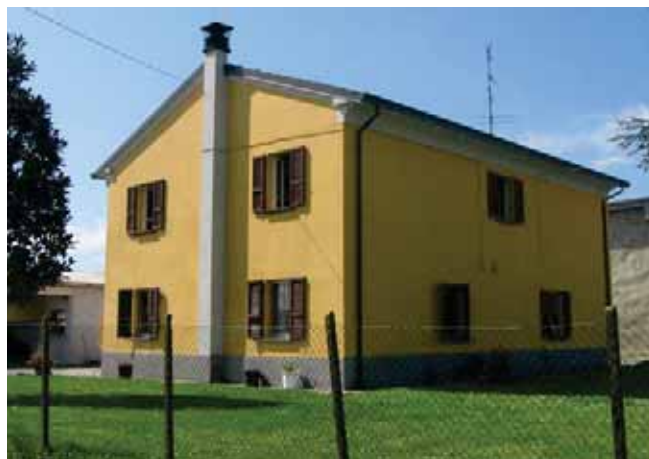
AZIENDA LUNGAROLA

Parte	Funzioni attuali	N. Piani fuori terra	Stato di conservazione	Caratteristiche costruttive/Osservazioni
1	Abitazione	2	Buono	Muratura in mattoni intonacata, infissi in legno, copertura a due falde con manto in coppi
2	Deposito	1	Buono	Muratura incemento intonacata, infissi in legno, copertura a due falde con manto in coppi
3	Deposito	1	Buono	Muratura in pannelli prefabbricati in cemento, infissi in legno, copertura a due falde con manto in coppi

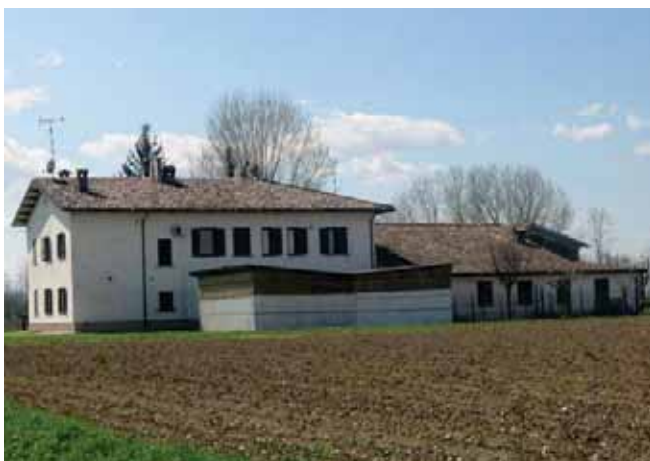
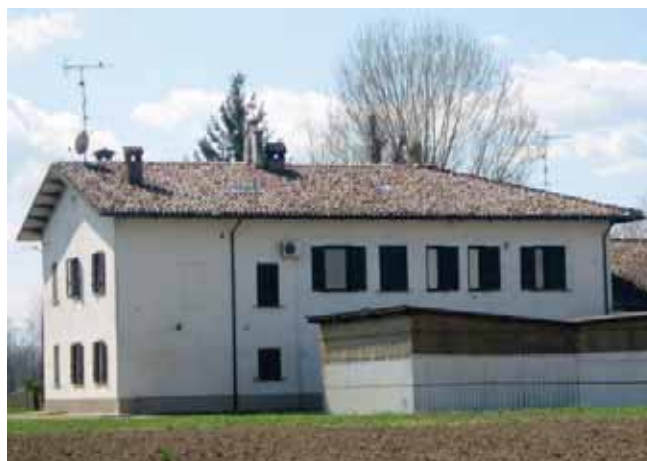
CASCINA GROSSA

Parte	Funzioni attuali	N. Piani fuori terra	Stato di conservazione	Caratteristiche costruttive/Osservazioni
1	Abitazione	2	Buono	Muratura in mattoni intonacata, con stralci di mattoni a vista, infissi in legno, copertura a due falde con manto in coppi
2	Fienile	2	Buono	Muratura in mattoni, infissi in legno, elementi strutturali a vista, copertura a due falde con manto in coppi, parte aggiunta in secondo tempo
3	Deposito	1	Buono	Muratura in mattoni, infissi in legno, copertura a due falde con manto in coppi
