Politecnico di Milano

L'architettura rurale.

Analisi, strategie e progettualità per la valorizzazione
di un bene culturale

IL CENSIMENTO

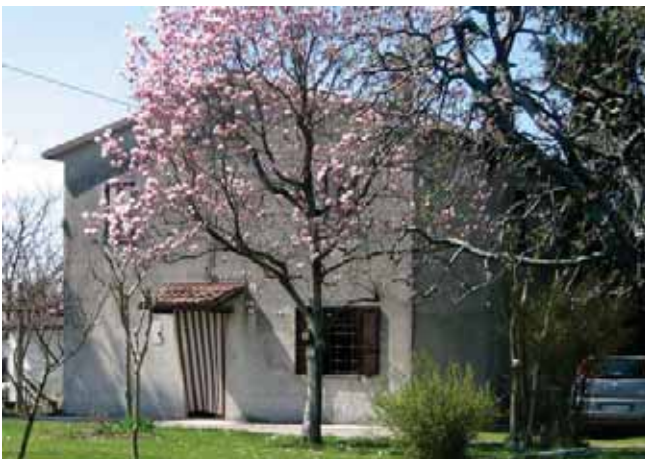
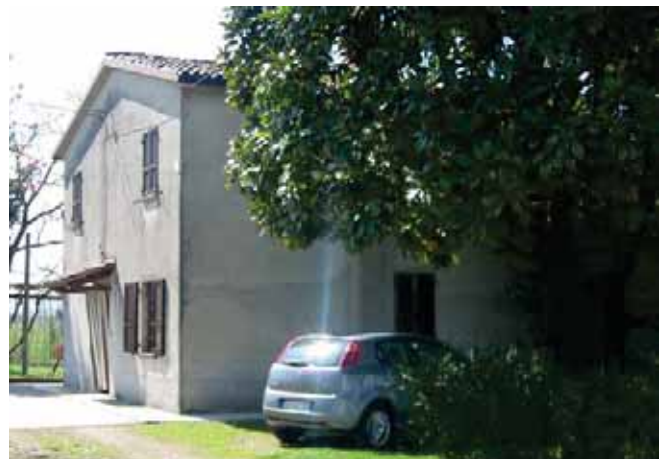
ABITAZIONE

Parte	Funzioni attuali	N. Piani fuori terra	Stato di conservazione	Caratteristiche costruttive/Osservazioni
1	Abitazione	2	Buono	Muratura in mattoni intonacata, infissi e persiane in legno, copertura a due falde in coppi

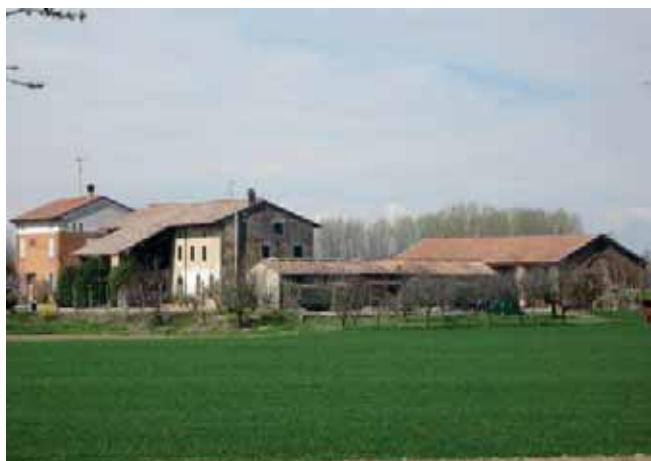
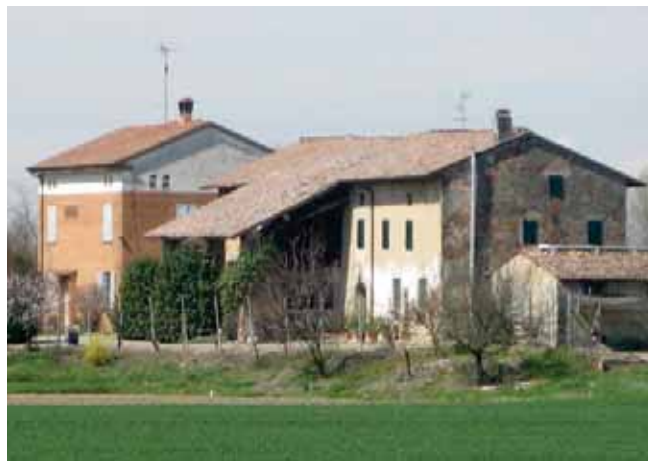
CASCINA CODOGNOLO

Parte	Funzioni attuali	N. Piani fuori terra	Stato di conservazione	Caratteristiche costruttive/Osservazioni
1	Abitazione	3	Buono	Muratura in mattoni intonacata, infissi e persiane in legno, copertura a due falde con manto in coppi
2	Abitazione	3	Mediocre	Muratura in mattoni intonacata con presenza di stralci con mattoni a vista, infissi e persiane in legno, copertura a due falde con manto in coppi
3	Deposito	1	Discreto	Muratura in mattoni intonacata, copertura a due falde con manto in coppi
4	Deposito	1	Discreto	Muratura in mattoni a vista, copertura a due falde con manto in coppi

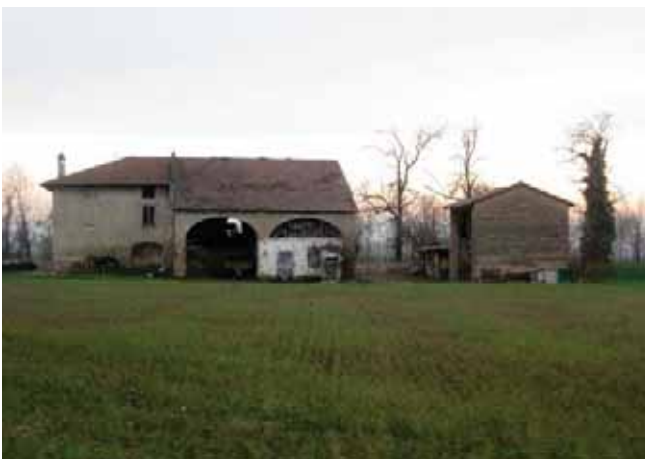
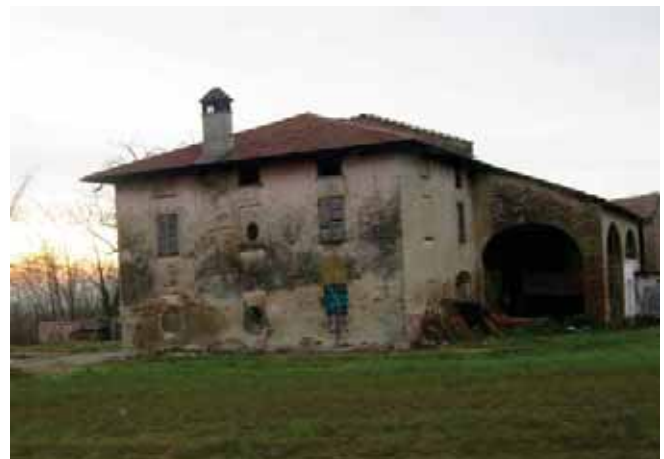
CASCINA

Parte	Funzioni attuali	N. Piani fuori terra	Stato di conservazione	Caratteristiche costruttive/Osservazioni
1	Abitazione	3	Cattivo	Muratura in mattoni intoncata, portico con elementi strutturali a vista, infissi in legno, copertura a tra falde con manto in coppi

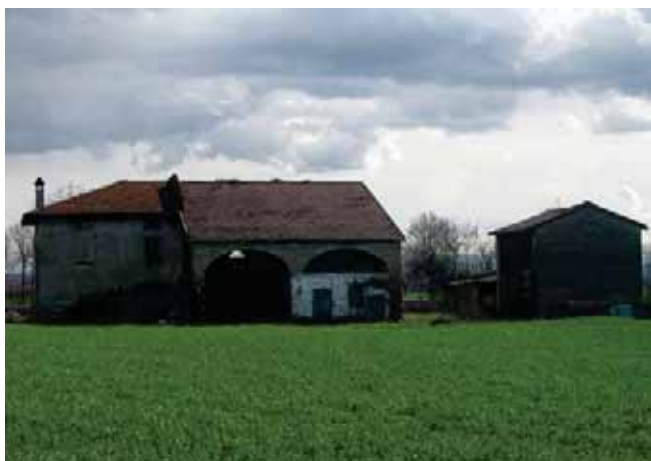
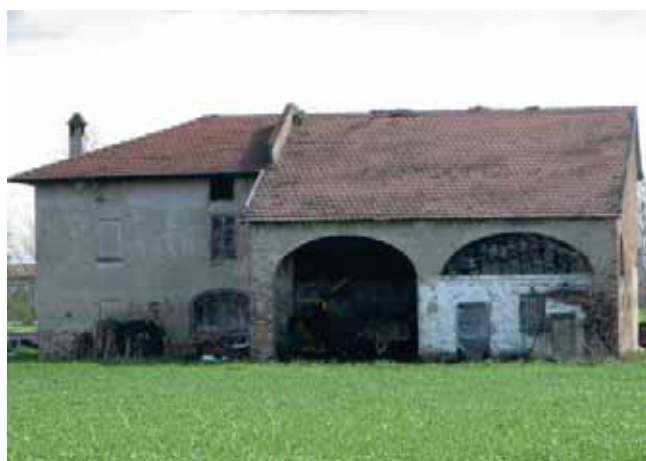
CASCINA PIZZABELLA DI SOTTO

Parte	Funzioni attuali	N. Piani fuori terra	Stato di conservazione	Caratteristiche costruttive\Osservazioni
1	Abitazione	3	Cattivo	Muratura in mattoni intoncata, portico con elementi strutturali a vista, infissi in legno, copertura a tra falde con manto in coppi
2	Deposito	2	Mediocre	Muratura in mattoni a vista, copertura a due falde con manto in coppi

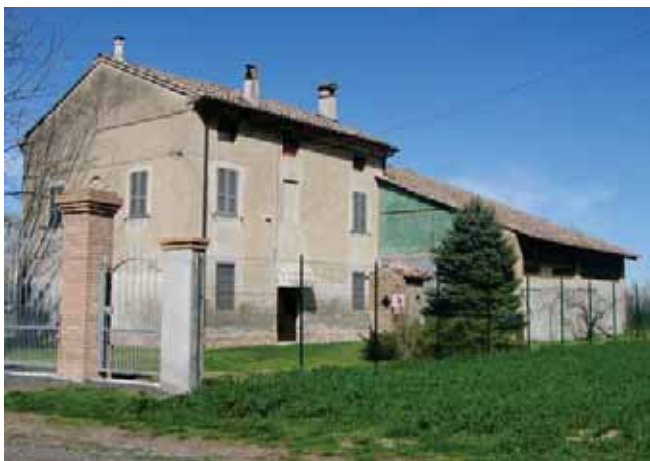
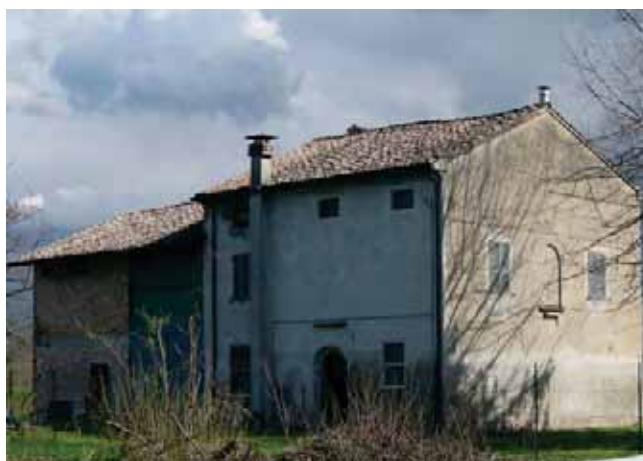
CASCINA

Parte	Funzioni attuali	N. Piani fuori terra	Stato di conservazione	Caratteristiche costruttive/Osservazioni
1	Abitazione	3	Discreto	Muratura in mattoni intoncata, infissi e persiane in legno, copertura a due falde con manto in coppi
2	Deposito	1	Discreto	Muratura a vista, infissi, copertura a due falde con manto in coppi

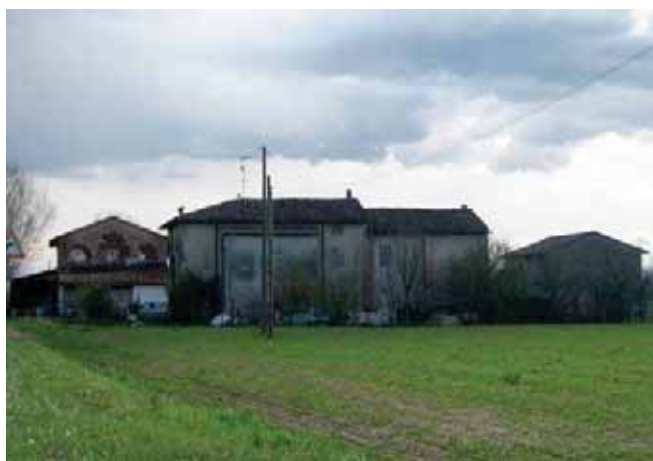
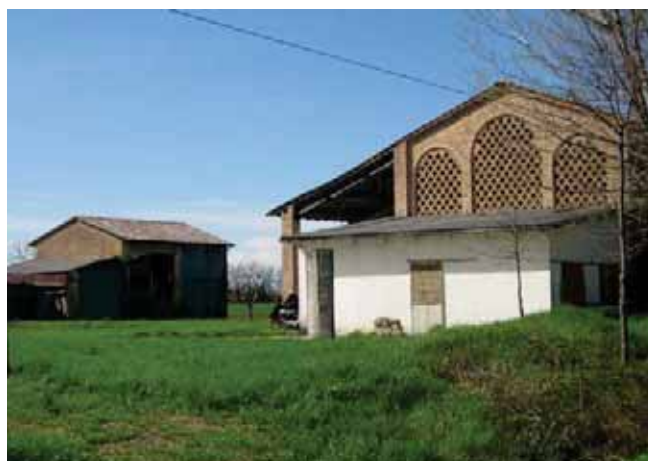
CASCINA PIZZABELLA DI SOPRA

Parte	Funzioni attuali	N. Piani fuori terra	Stato di conservazione	Caratteristiche costruttive/Osservazioni
1	Abitazione	2	Mediocre	Muratura in mattoni intoncata, intonaco in degrado, infissi in legno, copertura a tre falde con manto in coppi
2	Deposito	2	Buono	Muratura in mattoni a vista, infissi in legno, copertura a due falde con manto in coppi
3	Deposito	2	Discreto	Muratura in mattoni a vista, infissi in legno, copertura a due falde con manto in coppi

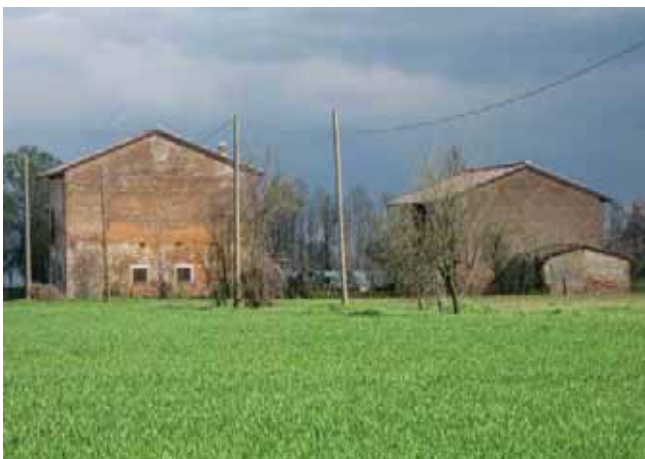
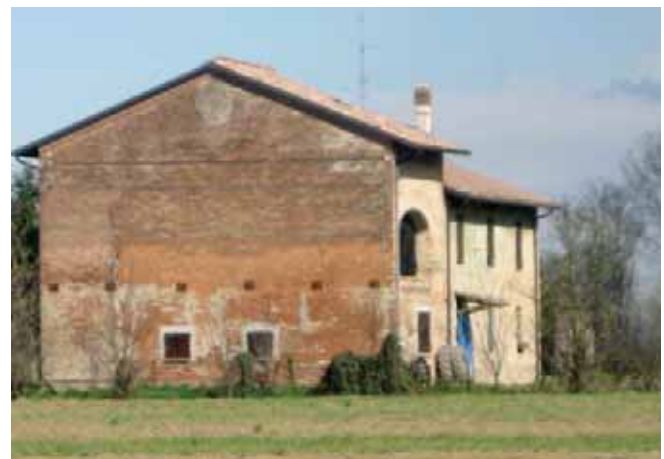
CASCINA

Parte	Funzioni attuali	N. Piani fuori terra	Stato di conservazione	Caratteristiche costruttive/Osservazioni
1	Abitazione	2	Discreto	Muratura in mattoni in parte a vista e in parte intoncati, infissi in legno, copertura a due falde con manto in coppi
2	Deposito	2	Discreto	Muratura in matton a vista, infissi in legno, copertura a due falde con manto in coppi

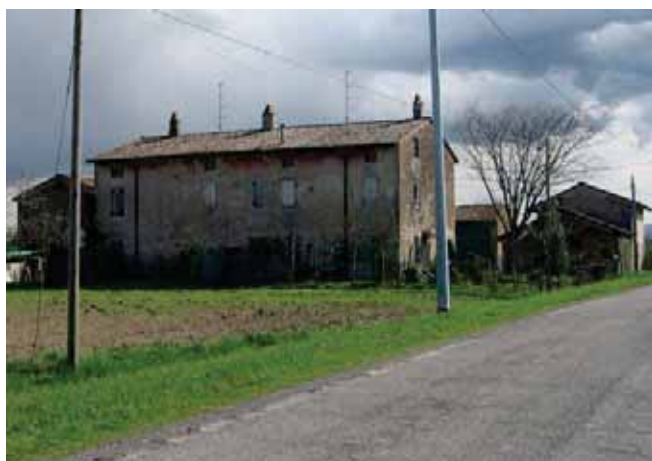
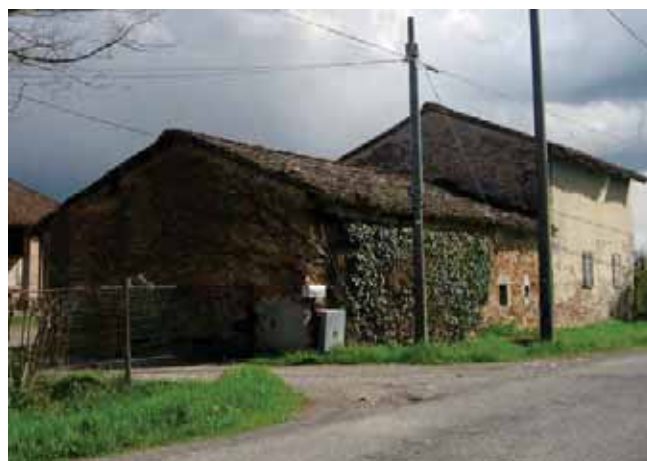
CASCINA ARDA

Parte	Funzioni attuali	N. Piani fuori terra	Stato di conservazione	Caratteristiche costruttive/Osservazioni
1	Abitazione	3	Scarso	Muratura in mattoni intoncata, intonaco in degrado infissi in legno, copertura a due falde con manto in coppi
2	Abitazione	1	Mediocre	Muratura in mattoni a vista, infissi in legno, copertura a due falde con manto in coppi
3	Abitazione	2	Mediocre	Muratura in mattoni intonacata con stralci di muro a vista, infissi in legno, copertura a due falde con manto in coppi
4	Deposito	2	Discreto	Muratura in mattoni a vista, copertura a due falde con manto in coppi
5	Fienile	2	Discreto	Muratura in mattoni a vista, copertura a due falde con manto in coppi

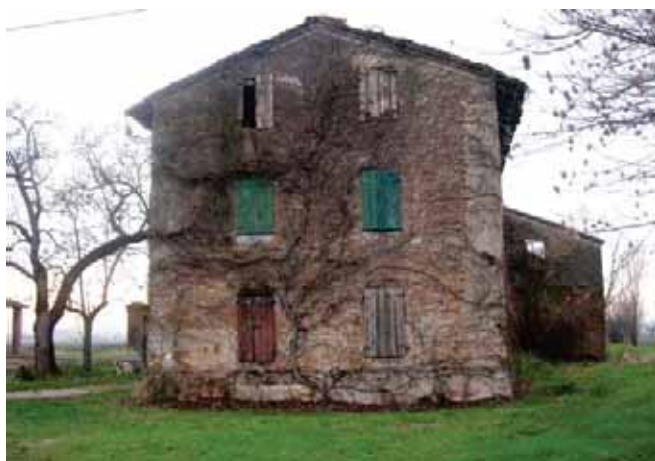
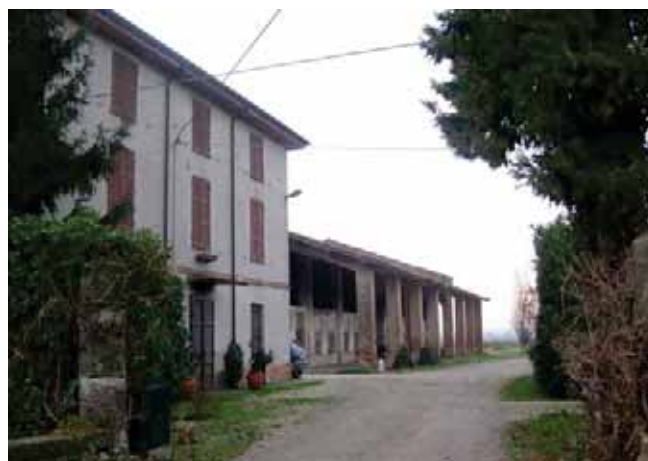
CASCINA CASE UNITE

Parte	Funzioni attuali	N. Piani fuori terra	Stato di conservazione	Caratteristiche costruttive\Osservazioni
1	Abitazione	3	Buono	Muratura in mattoni intonacata , infissi in legno, copertura a due falde con manto in coppi
2	Fienile	3	Mediocre	Muratura in mattoni a vista, infissi in legno, parte centrale con copertura a due falde con manto in coppi, tetto crollato della parte annessa
3	Stalla	2	Buono	Muratura in mattoni a vista, infissi in ferro, copertura a due falde con manto in coppi ,presenza di portico, residui di intonaco all'interno
4	Deposito	1	Buono	Muratura in mattoni a vista, archi ribassati, copertura a due falde con manto in coppi

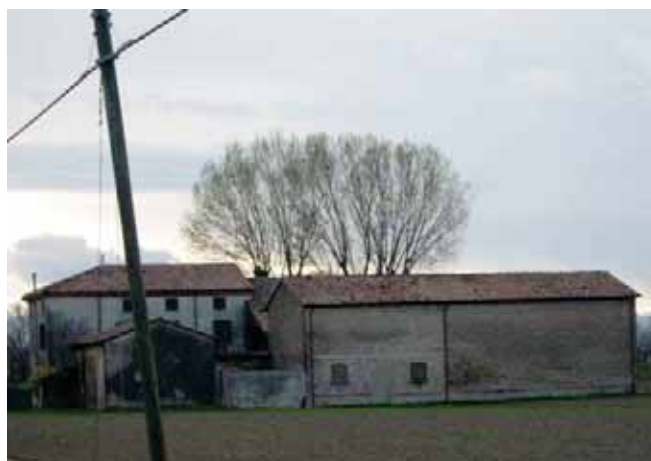
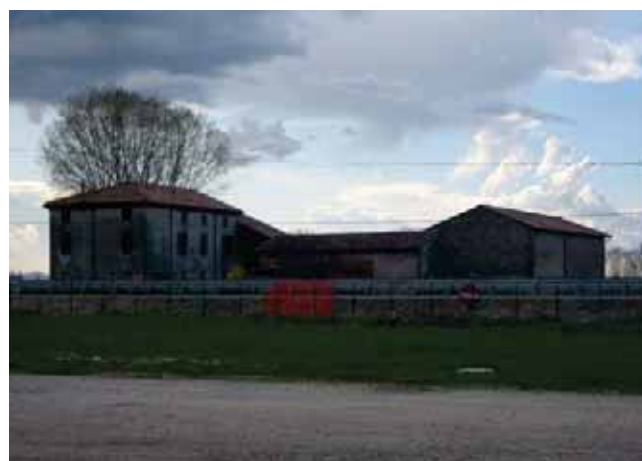
Parte	Funzioni attuali	N. Piani fuori terra	Stato di conservazione	Caratteristiche costruttive\Osservazioni
1	Abitazione	2	Mediocre	Muratura in mattoni intonacata , infissi in legno , copertura a due falde con manto in coppi
2	Deposito	2	Mediocre	Muratura in mattoni a vista con aperture ad arco a tutto sesto , copertura a due falde con manto in coppi
3	Deposito	1	Mediocre	Muratura in mattoni intonacata,intonco mancante o degradato in alcuni punti, copertura a due falde con manto in coppi
4	Fienile	1	Mediocre	Muratura in mattoni a vista, copertura a due falde con manto in coppi

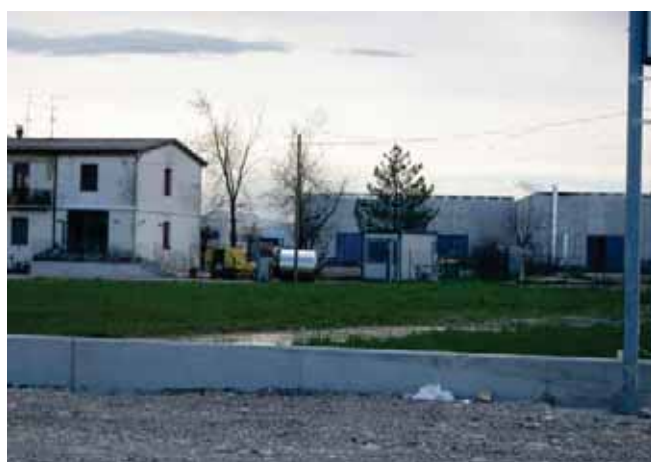
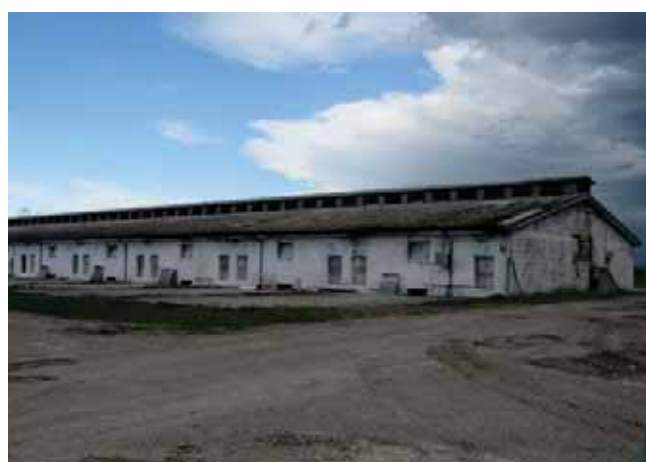
Parte	Funzioni attuali	N. Piani fuori terra	Stato di conservazione	Caratteristiche costruttive\Osservazioni
1	Abitazione	2	Discreto	Muratura in mattoni intonacata , infissi in legno , copertura a due falde con manto in coppi
2	Deposito	2	Buono	Muratura in mattoni intonacata , infissi in legno , copertura a due falde con manto in coppi
3	Capanone	1	Buono	Muratura in pannelli prefabbricati, copertura piana con manto in lamiera
4	Capanone	1	Buono	Muratura in pannelli prefabbricati, copertura piana con manto in lamiera
5	Capanone	1	Buono	Muratura in pannelli prefabbricati, copertura piana con manto in lamiera

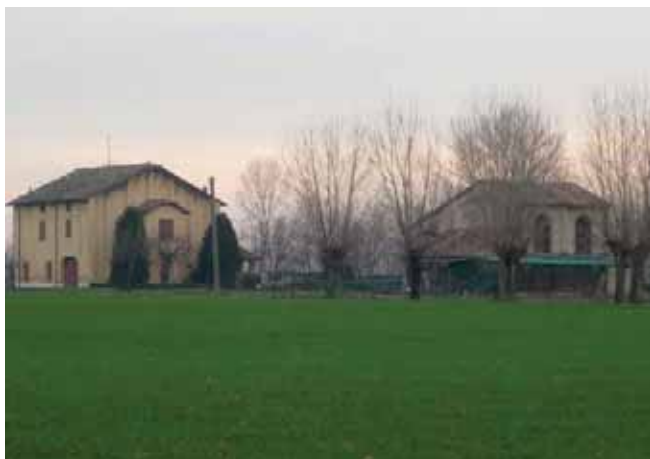
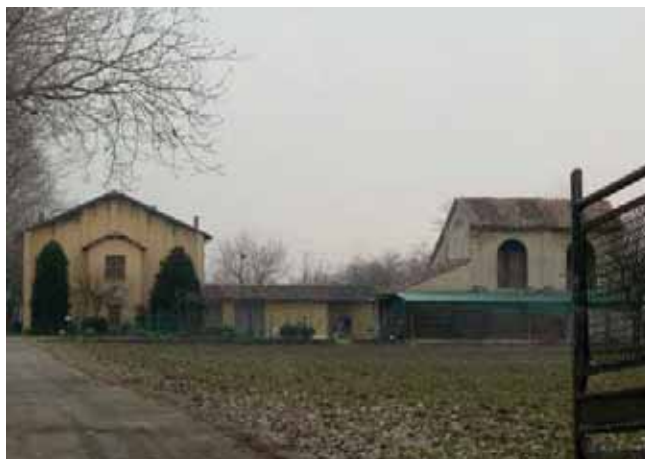
Parte	Funzioni attuali	N. Piani fuori terra	Stato di conservazione	Caratteristiche costruttive/Osservazioni
1	Abitazione	2	Buono	Muratura in mattoni intonacata, infissi in legno, copertura a due falde con manto in coppi
2	Fienile	2	Buono	Muratura in mattoni intonacata con aperture ad arco a tutto sesto, copertura a due falde con manto in coppi
3	Deposito	2	Buono	Muratura in mattoni intonacata, copertura a due falde con manto in coppi

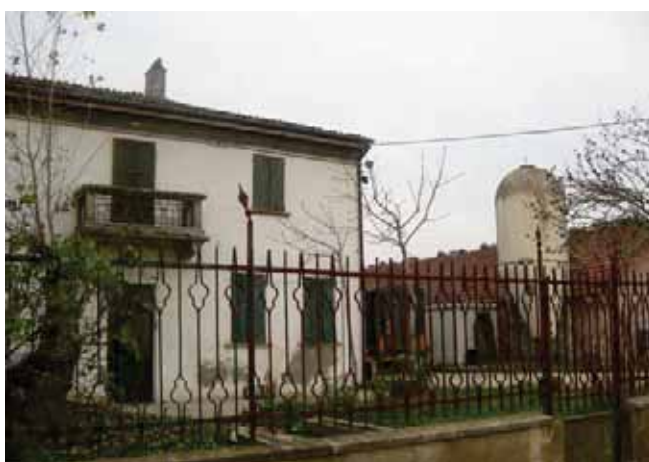
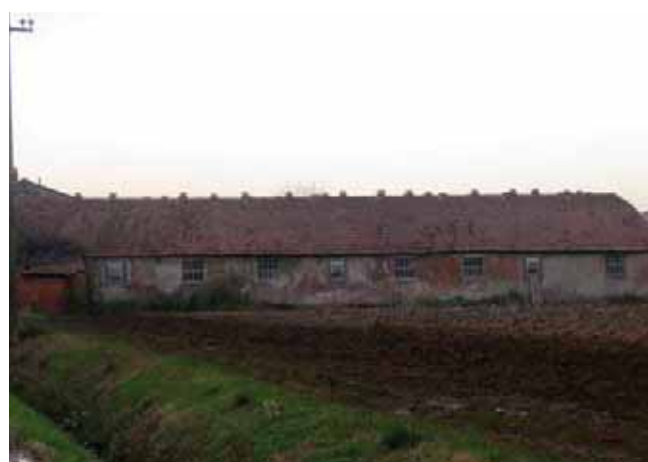
Parte	Funzioni attuali	N. Piani fuori terra	Stato di conservazione	Caratteristiche costruttive/Osservazioni
1	Abitazione	2	Discreto	Muratura in mattoni intonacata , infissi in legno , copertura a due falde con manto in coppi
2	Deposito	2	Cattivo	Muratura in mattoni intonacata, intonaco in degrado infissi in legno , copertura a due falde con manto in coppi

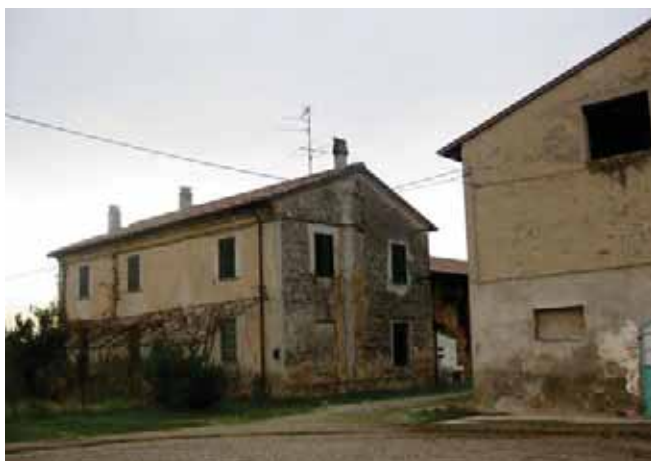
Parte	Funzioni attuali	N. Piani fuori terra	Stato di conservazione	Caratteristiche costruttive/Osservazioni
1	Abitazione	2	Buono	Muratura in mattoni intonacata , infissi in legno , copertura a due falde con manto in coppi
2	Fienile	2	Buono	Muratura in mattoni a vista, copertura a due falde con manto in coppi

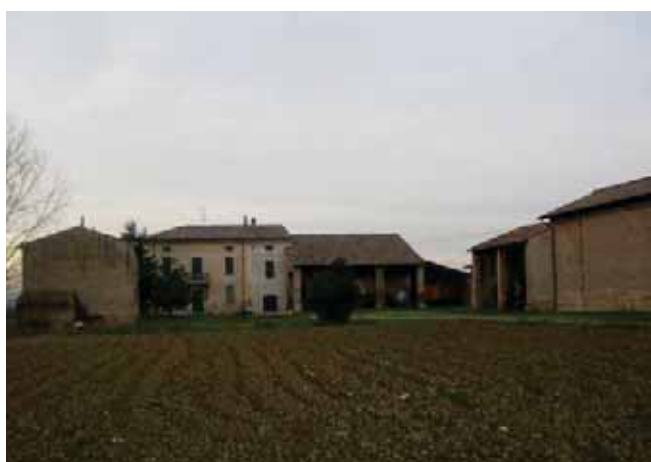
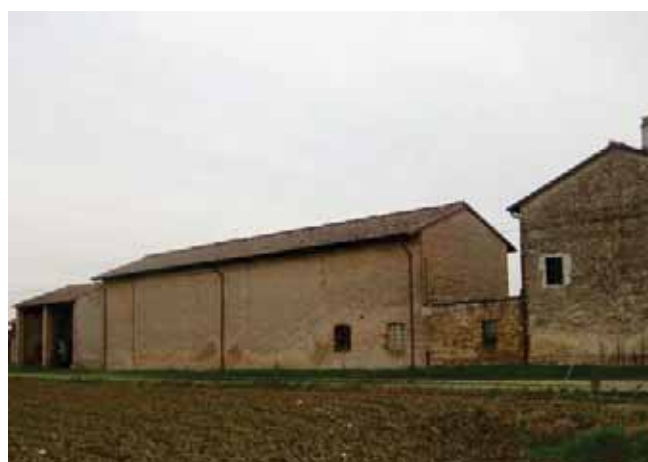
Parte	Funzioni attuali	N. Piani fuori terra	Stato di conservazione	Caratteristiche costruttive/Osservazioni
1	Abitazione	2	Discreto	Muratura in mattoni intonacata , infissi in legno , copertura a due falde con manto in coppi
2	Fienile	2	Discreto	Muratura in mattoni a vista, copertura a due falde con manto in coppi
3	Deposito	2	Discreto	Muratura in mattoni a vista, copertura a due falde con manto in coppi

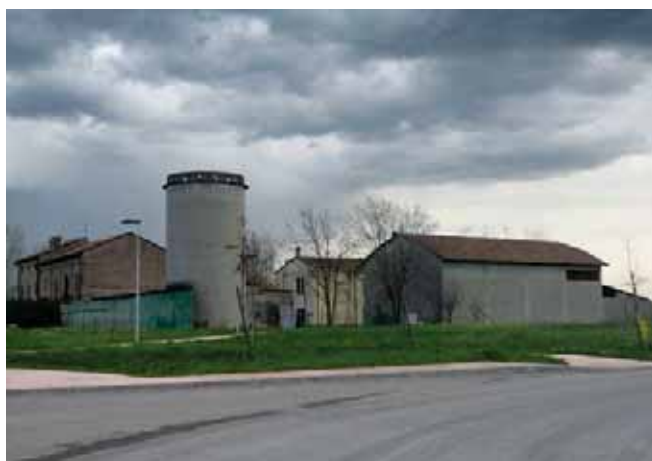
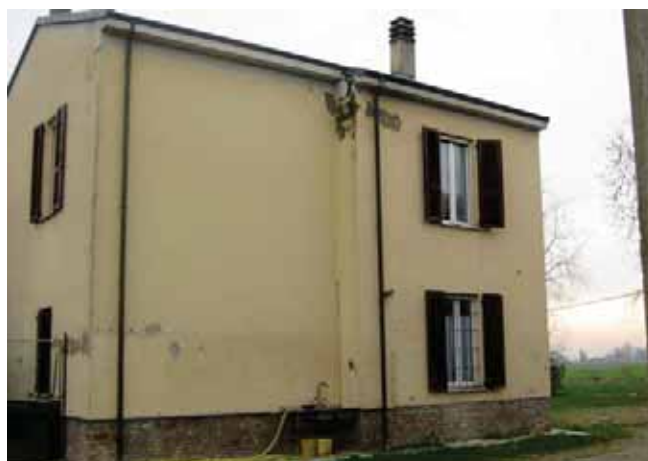
Parte	Funzioni attuali	N. Piani fuori terra	Stato di conservazione	Caratteristiche costruttive/Osservazioni
1	Abitazione	2	Buono	Muratura in mattoni intonacata, infissi in legno, copertura a due falde con manto in coppi
2	Fienile	1	Buono	Muratura in cemento non intonacata, copertura a due falde con manto in coppi

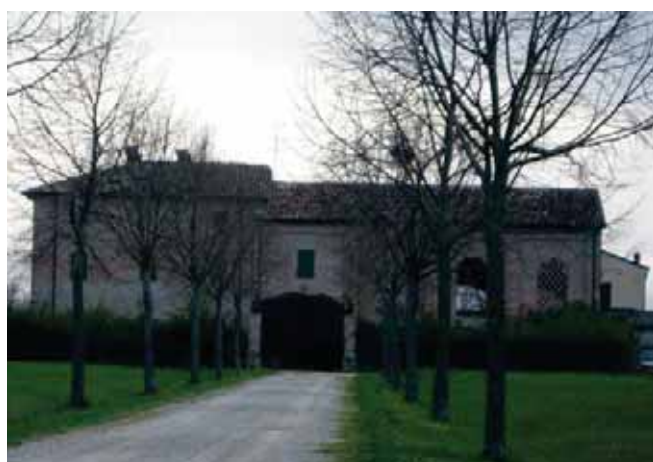
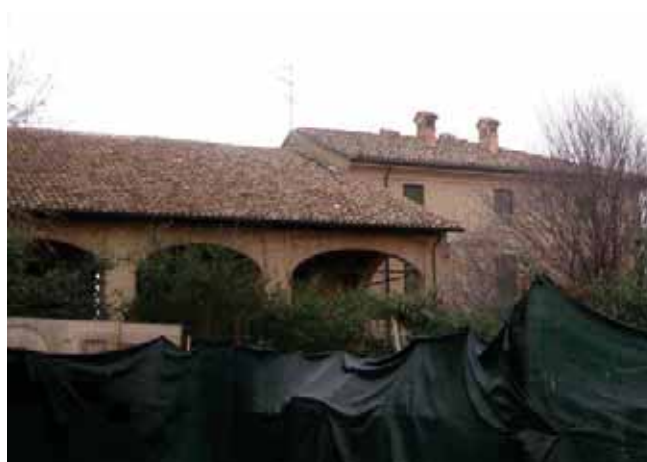
Parte	Funzioni attuali	N. Piani fuori terra	Stato di conservazione	Caratteristiche costruttive/Osservazioni
1	Abitazione	2	Buono	Muratura in mattoni a vista , infissi in legno, copertura a tre falde con manto in coppi
2	Abitazione	1	Buono	Muratura in mattoni a vista con aperture ad arco a tutto sesto , copertura a due falde con manto in coppi

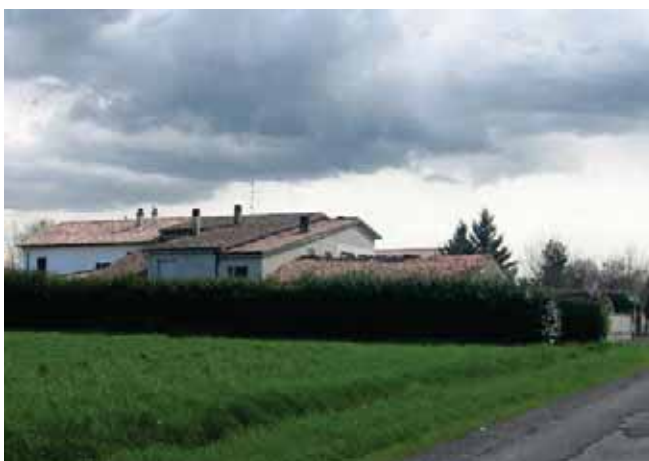
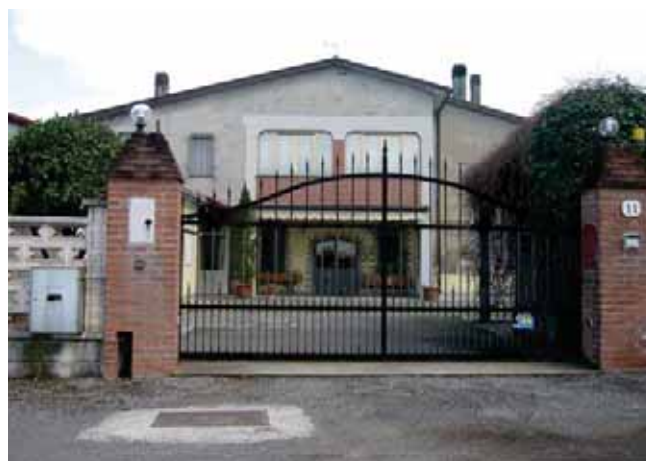
Parte	Funzioni attuali	N. Piani fuori terra	Stato di conservazione	Caratteristiche costruttive\Osservazioni
1	Abitazione	2	Buono	Muratura in mattoni intonacata , infissi in legno , copertura a due falde con manto in coppi
2	Abitazione	2	Buono	Muratura in mattoni intonacata , infissi in legno , copertura a due falde con manto in coppi
3	Deposito	1	Buono	Muratura in mattoni intonacata , infissi in legno , copertura a due falde con manto in coppi

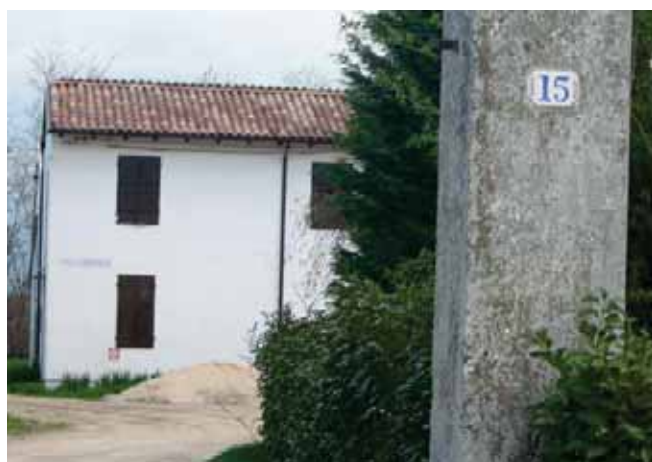
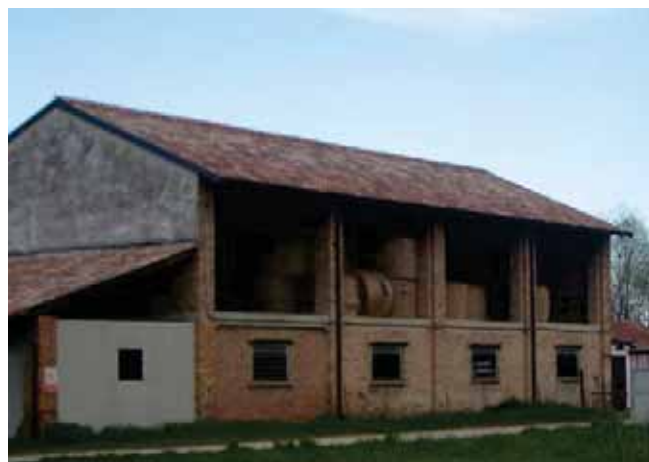
Parte	Funzioni attuali	N. Piani fuori terra	Stato di conservazione	Caratteristiche costruttive/Osservazioni
1	Abitazione	2	Buono	Muratura in mattoni intonacata , infissi in legno , copertura a due falde con manto in coppi
2	Fienile	2	Buono	Muratura in mattoni a vista, copertura a due falde con manto in coppi
3	Deposito	2	Buono	Muratura in mattoni a vista, copertura a due falde con manto in coppi

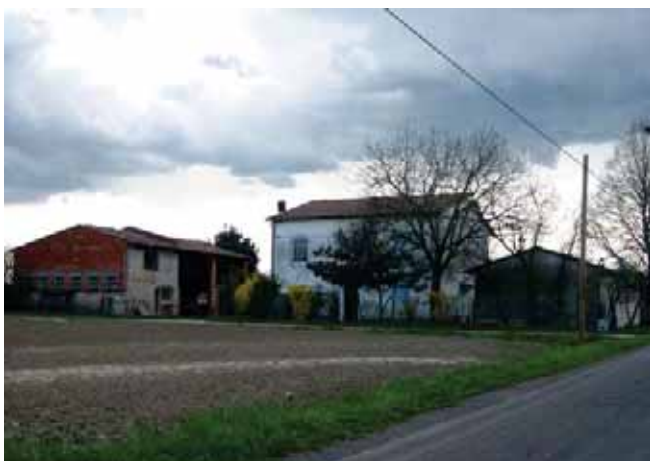
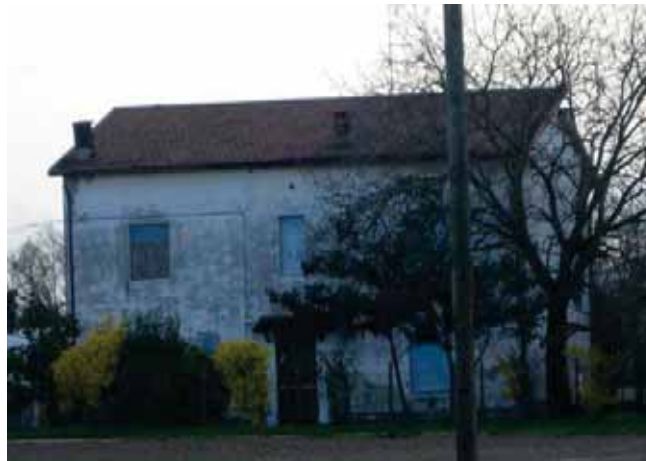
Parte	Funzioni attuali	N. Piani fuori terra	Stato di conservazione	Caratteristiche costruttive/Osservazioni
1	Abitazione	2	Mediocre	Muratura in mattoni intonacata, infissi in legno, copertura a due falde con manto in coppi
2	Deposito	2	Mediocre	Muratura in mattoni a vista, copertura a due falde con manto in coppi
3	Deposito	2	Mediocre	Muratura in mattoni a vista, copertura a due falde con manto in coppi

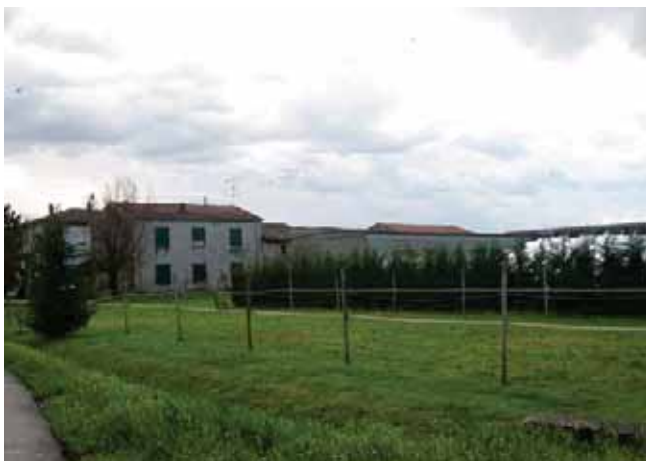
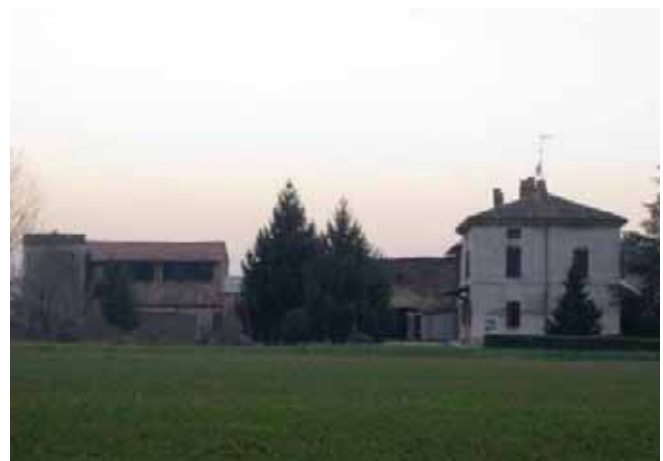
Parte	Funzioni attuali	N. Piani fuori terra	Stato di conservazione	Caratteristiche costruttive/Osservazioni
1	Abitazione	2	Buono	Muratura in mattoni intonacata , infissi in legno , copertura a due falde con manto in coppi
2	Abitazione	2	Buono	Muratura in mattoni intonacata , infissi in legno , copertura a due falde con manto in coppi
3	Deposito	2	Buono	Muratura in mattoni a vista, copertura a due falde con manto in coppi
4	Deposito	2	Buono	Muratura in mattoni a vista, copertura a due falde con manto in coppi

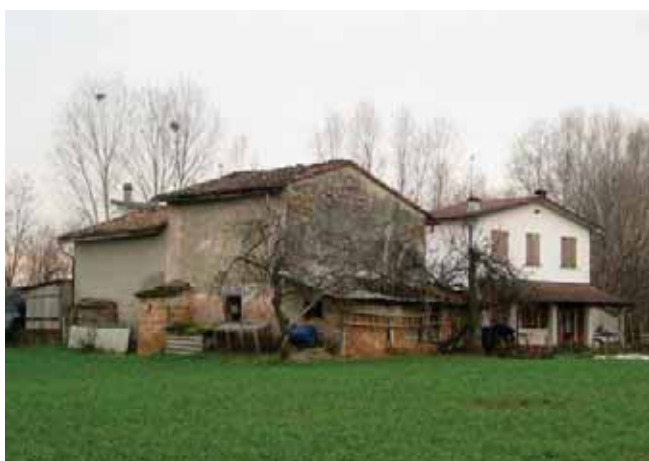
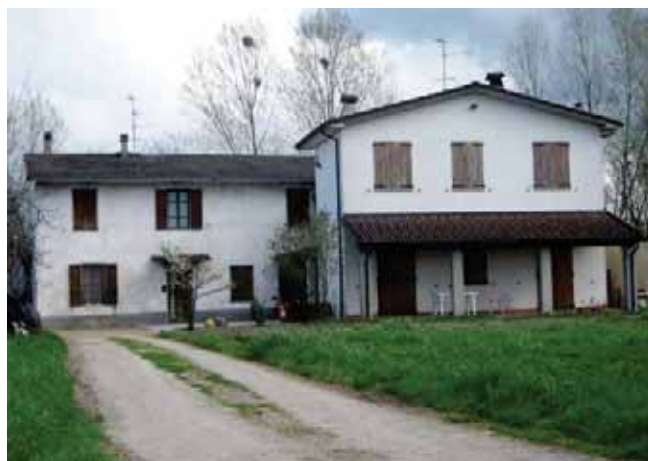
Parte	Funzioni attuali	N. Piani fuori terra	Stato di conservazione	Caratteristiche costruttive/Osservazioni
1	Abitazione	2	Buono	Muratura in mattoni intonacata , infissi in legno , copertura a due falde con manto in coppi
2	Abitazione	2	Buono	Muratura in mattoni intonacata , infissi in legno , copertura a due falde con manto in coppi

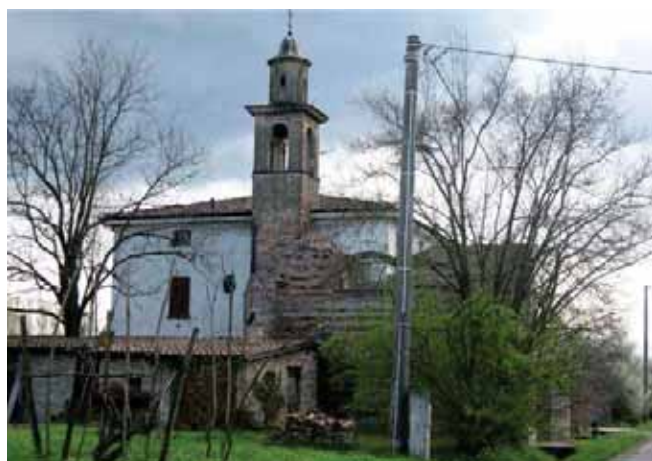
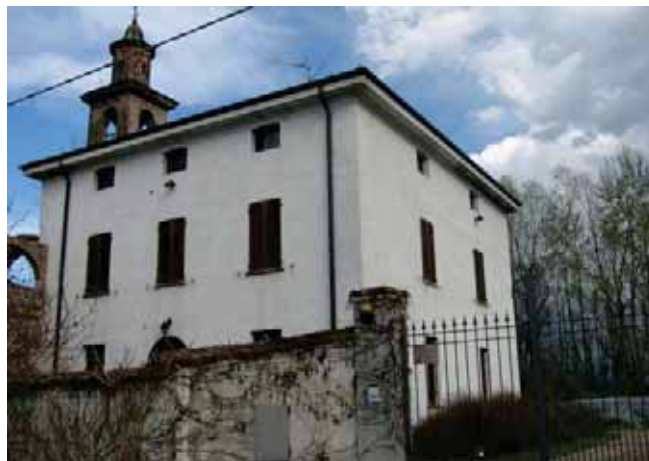
Parte	Funzioni attuali	N. Piani fuori terra	Stato di conservazione	Caratteristiche costruttive/Osservazioni
1	Abitazione	2	Discreto	Muratura in mattoni intonacata , infissi in legno , copertura a due falde con manto in coppi
2	Abitazione	2	Mediocre	Muratura in mattoni a vista con aperture ad arco a tutto sesto , copertura a due falde con manto in coppi

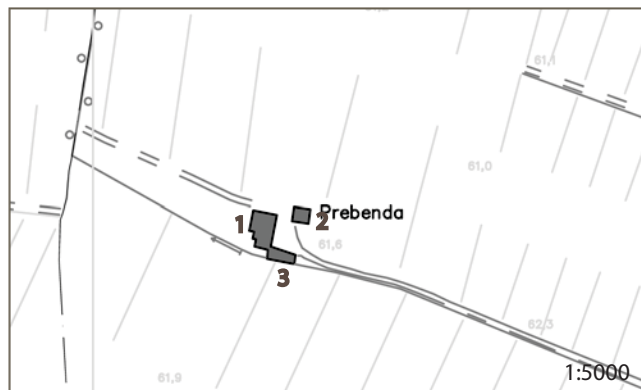
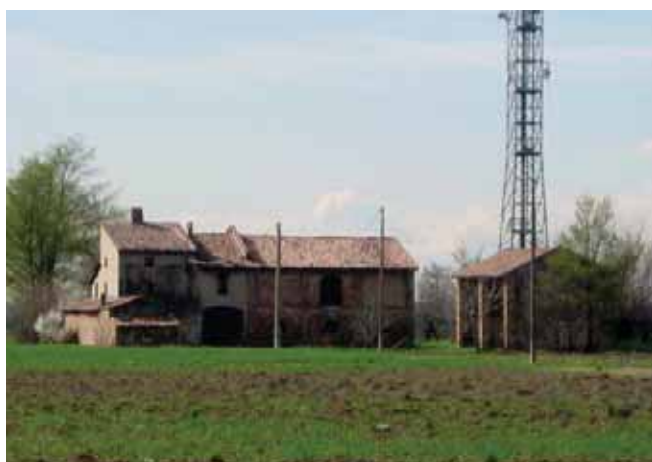
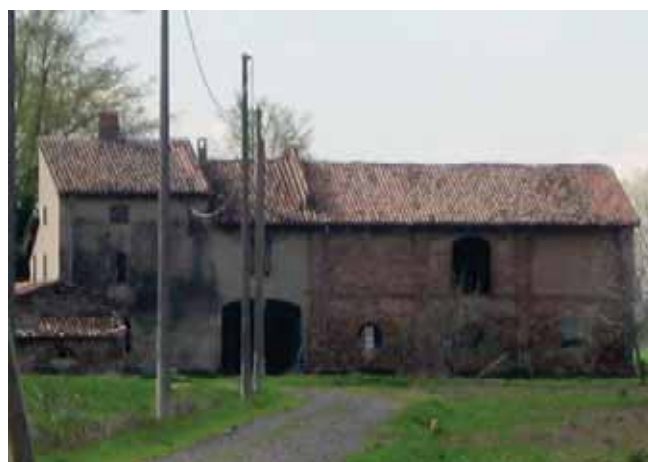
Parte	Funzioni attuali	N. Piani fuori terra	Stato di conservazione	Caratteristiche costruttive/Osservazioni
1	Abitazione	2	Cattivo	Muratura in mattoni in parte a vista e in parte intonacata, infissi in legno, copertura a due falde
2	Deposito	2	Cattivo	Muratura in mattoni a vista, copertura a due falde con manto in coppi
3	Deposito	1	Cattivo	Muratura in mattoni a vista, copertura a due falde con manto in coppi

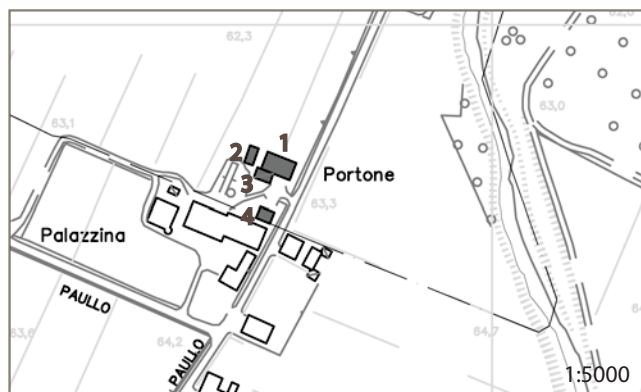
CASCINA PORTONE

Parte	Funzioni attuali	N. Piani fuori terra	Stato di conservazione	Caratteristiche costruttive\Osservazioni
1	Abitazione	2	Cattivo	Muratura in mattoni intonacata ma degradata, mancanza di infissi, in parte presenza di persiane in legno, copertura a due falde con manto in coppi in stato cattivo
2	Stalla dismessa	2	Cattivo	Muratura in mattoni a vista, degradata, mancanza di muro laterale copertura a due falde con manto in coppi
3	Fienile	1	Cattivo	Muratura in mattoni a vista, copertura a due falde con manto in coppi
4	Deposito	1	Cattivo	Muratura in mattoni a vista, copertura a due falde con manto in coppi

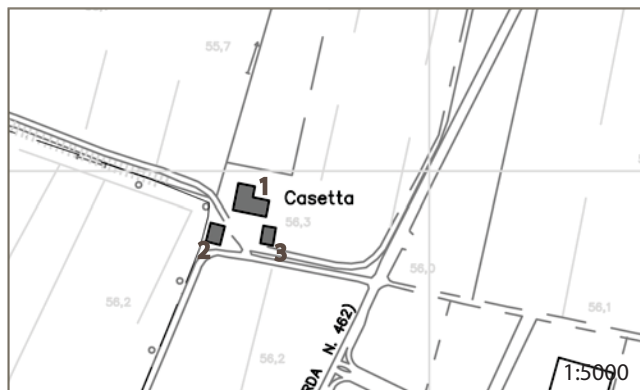
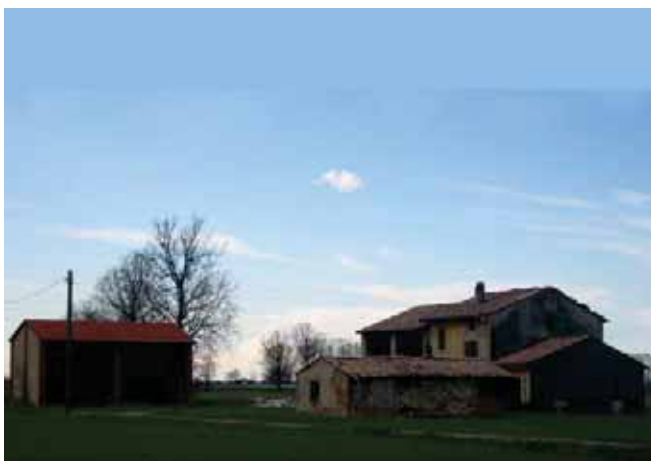
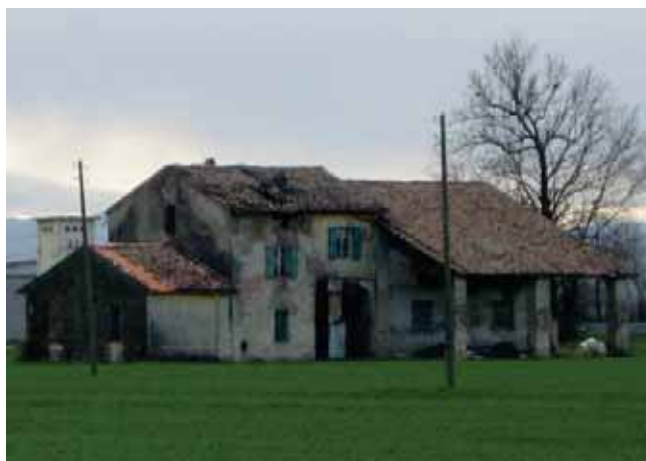
CASCINA CASETTA

Parte	Funzioni attuali	N. Piani fuori terra	Stato di conservazione	Caratteristiche costruttive\Osservazioni
1	Abitazione	2	Buono	Muratura in mattoni in parte a vista e in parte intonacata, infissi in legno, copertura a due falde con manto in coppi
2	Deposito	2	Buono	Muratura in mattoni a vista, copertura a due falde con manto in coppi
3	Fienile	1	Buono	Muratura in mattoni a vista, copertura a due falde con manto in coppi

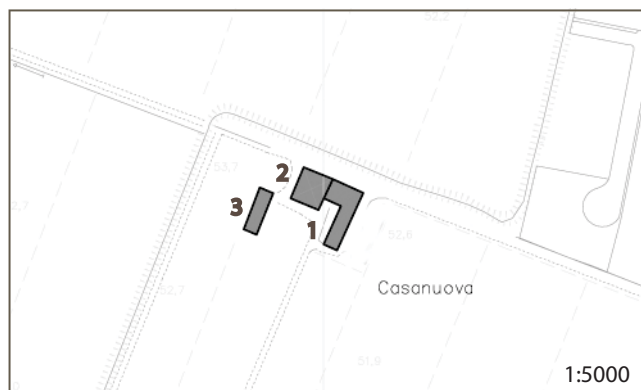
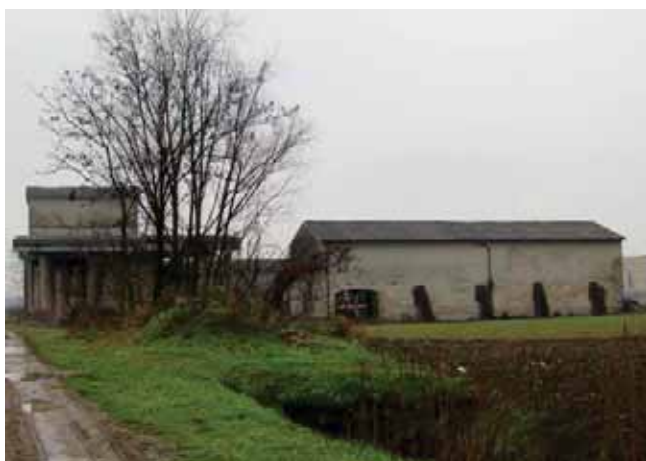
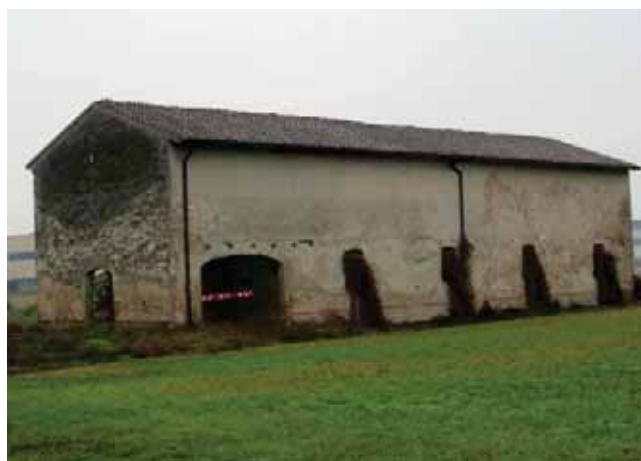
CASCINA CASANOVA

Parte	Funzioni attuali	N. Piani fuori terra	Stato di conservazione	Caratteristiche costruttive/Osservazioni
1	Abitazione	2	Mediocre	Muratura in mattoni intonacata, alcuni elementi strutturali a vista, infissi in legno, copertura a quattro falde con manto in coppi
2	Fienile	2	Buono	Muratura in cemento a vista, copertura piana con manto in lamiera
3	Deposito	2	Mediocre	Muratura in mattoni intonacata, intonaco degradato o mancante, infissi in legno, copertura a due falde con manto in coppi

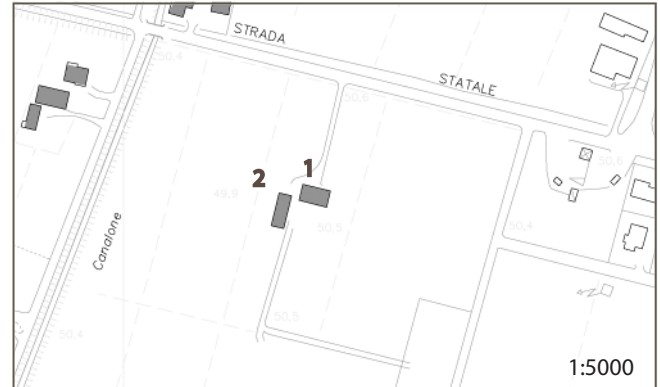
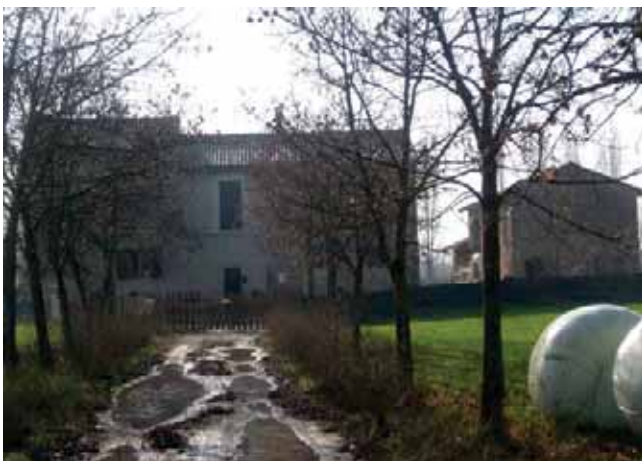
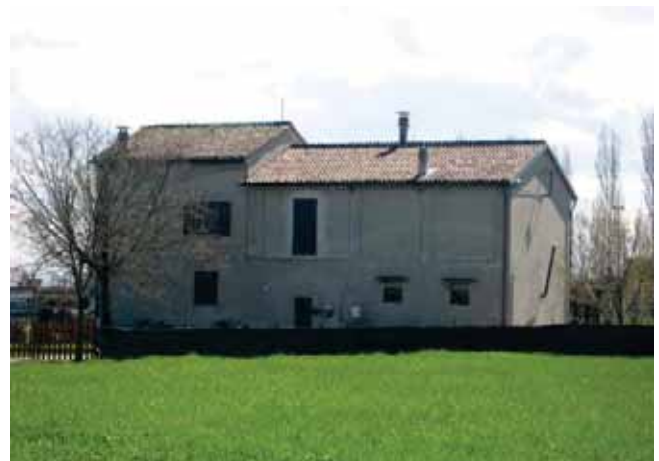
CASCINA

Parte	Funzioni attuali	N. Piani fuori terra	Stato di conservazione	Caratteristiche costruttive/Osservazioni
1	Abitazione	2	Buono	Muratura in mattoni intonacata, infissi e persiane in legno, copertura a due falde con manto in coppi
2	Deposito	2	Buono	Muratura in mattoni a vista, infissi in legno, copertura a due falde con manto in coppi

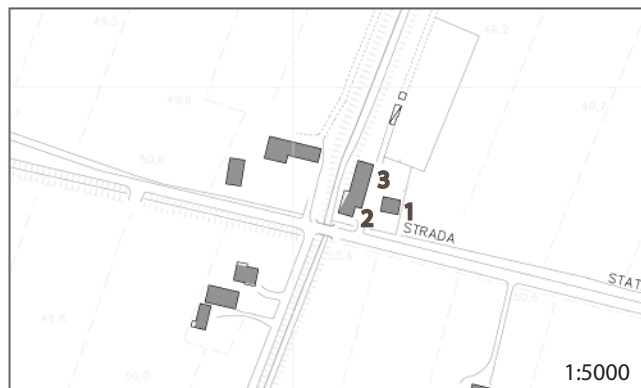
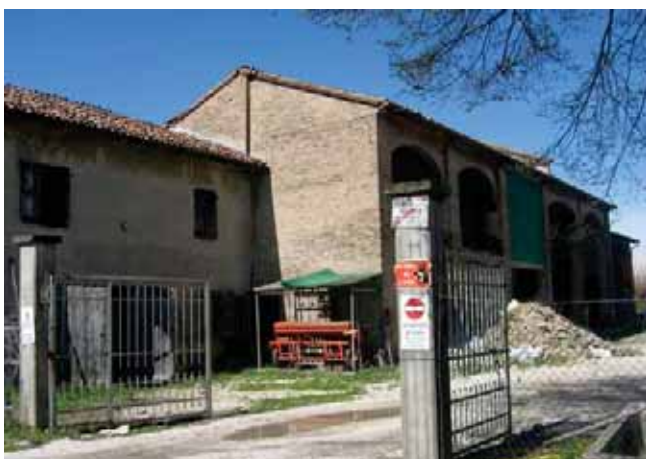
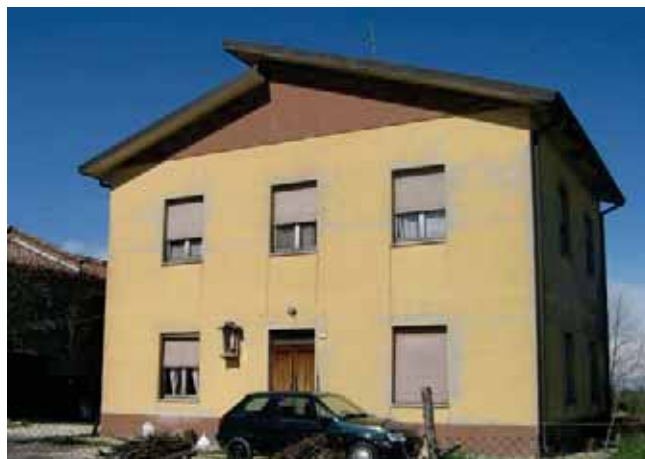
CASCINA CANALONE

Parte	Funzioni attuali	N. Piani fuori terra	Stato di conservazione	Caratteristiche costruttive/Osservazioni
1	Abitazione	2	Buono	Muratura in mattoni intonacata, infissi in legno, copertura a due falde con manto in coppi
2	Abitazione	2	Mediocre	Muratura in mattoni intonacata, intonaco mancante o in degrado, infissi in legno, copertura a due falde con manto in coppi
3	Deposito	2	Mediocre	Muratura in mattoni a vista, copertura a due falde con manto in coppi

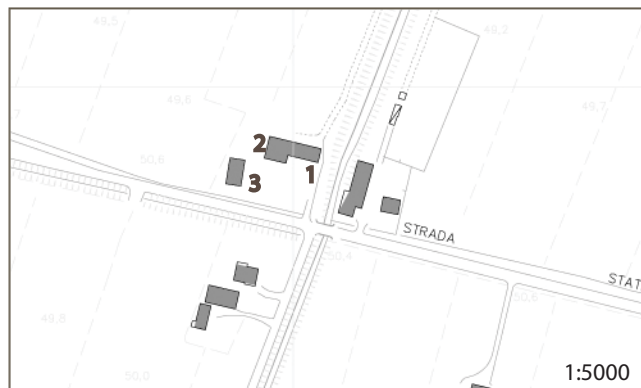
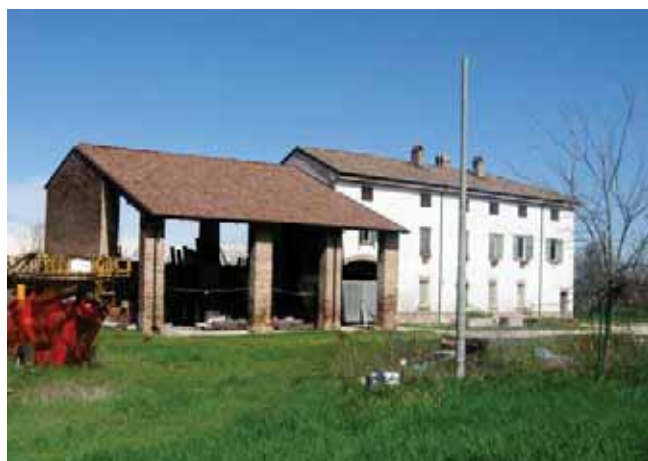
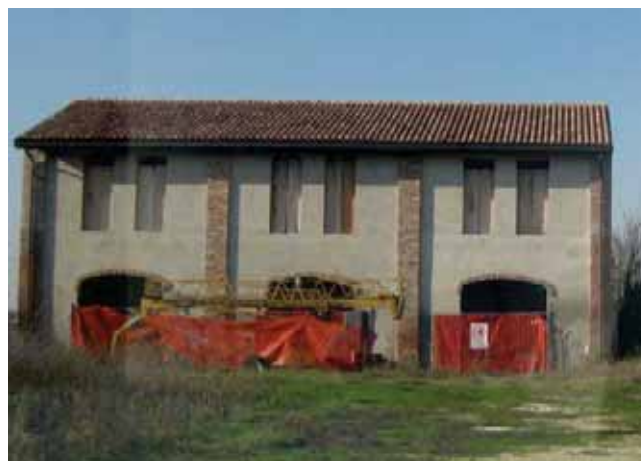
CASCINA GERRA

Parte	Funzioni attuali	N. Piani fuori terra	Stato di conservazione	Caratteristiche costruttive/Osservazioni
1	Abitazione	2	Buono	Muratura in mattoni intonacata, alcuni elementi strutturali a vista, infissi in legno, copertura a due falde con manto in coppi
2	Deposito	1	Buono	Muratura in mattoni a vista, copertura a due falde con manto in coppi
3	Deposito	2	In fase di restauro	Muratura in mattoni intonacata, elementi strutturali a vista, infissi in legno, copertura a due falde con manto in coppi
