Politecnico di Milano

L'architettura rurale.

Analisi, strategie e progettualità per la valorizzazione
di un bene culturale

IL CENSIMENTO

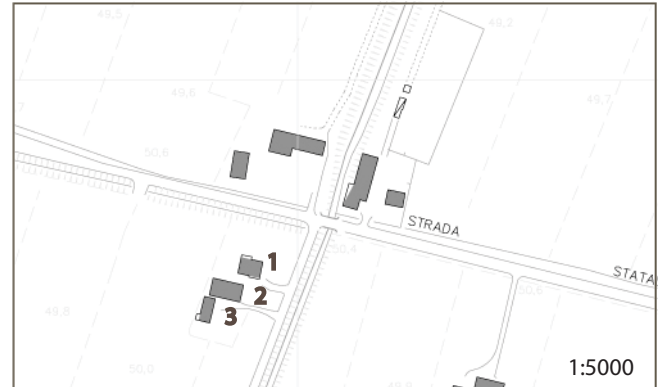
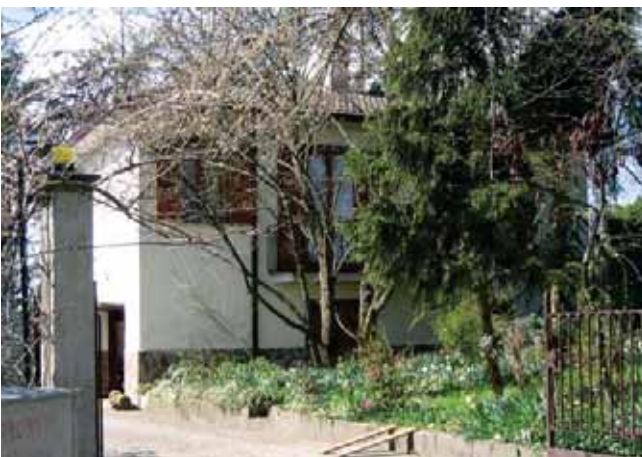
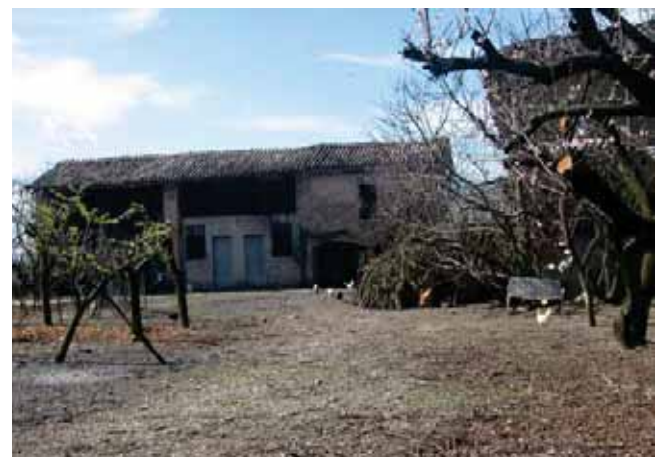
CASCINA

Parte	Funzioni attuali	N. Piani fuori terra	Stato di conservazione	Caratteristiche costruttive/Osservazioni
1	Abitazione	2	Buono	Muratura in mattoni intonacata, infissi in legno, copertura a due falde con manto in coppi
2	Abitazione	2	Discreto	Muratura in mattoni intonacata, infissi in ferro, copertura a due falde con manto in coppi
3	Deposito	2	Discreto	Muratura in mattoni a vista, aperture ad arco a tutto sesto infissi in ferro, copertura a due falde con manto in coppi

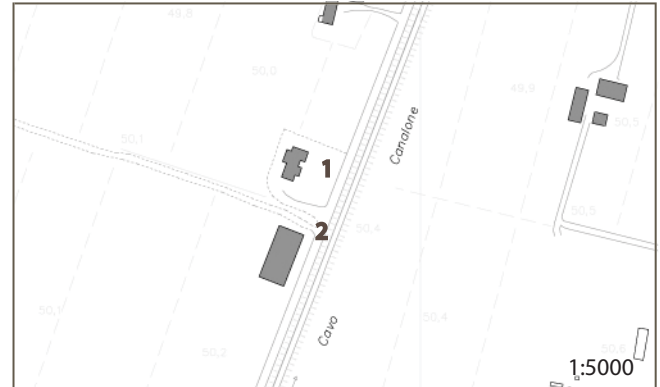
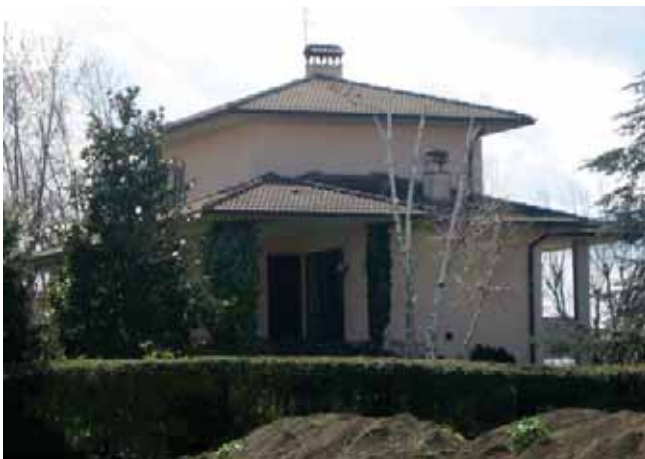
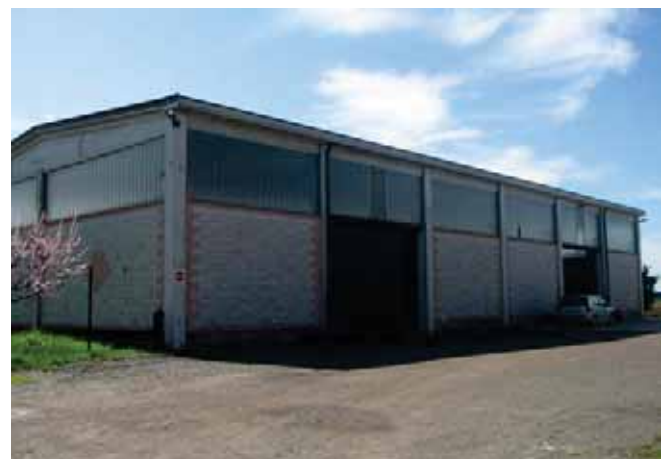
AZIENDA

Parte	Funzioni attuali	N. Piani fuori terra	Stato di conservazione	Caratteristiche costruttive/Osservazioni
1	Abitazione	2	Buono	Muratura in mattoni intonacata, infissi in legno, copertura a due falde con manto in coppi
2	Capanone	1	Buono	Muratura in blocchi prefabbricati, infissi in ferro, copertura a due falde con manto in lamiera

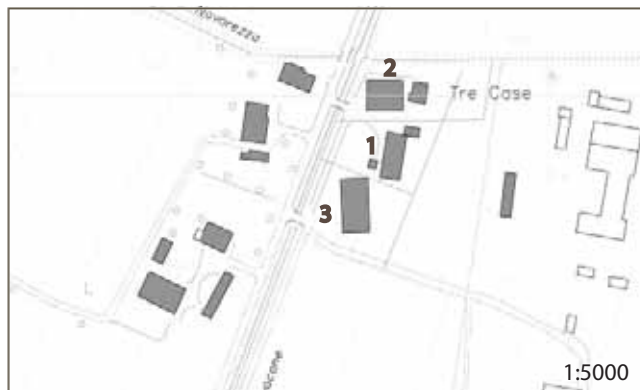
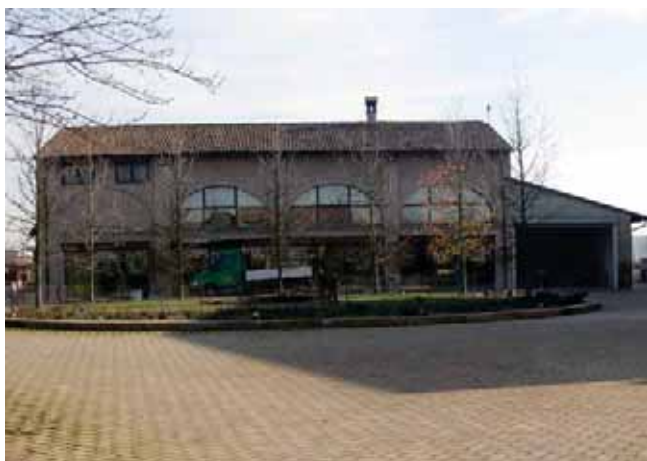
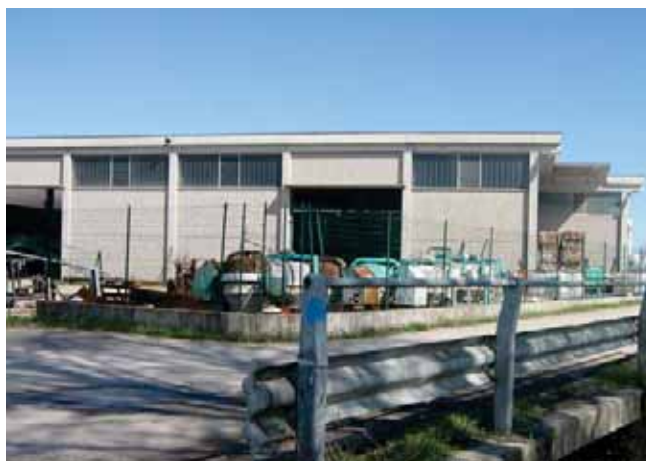
AZIENDA TRE CASE

Parte	Funzioni attuali	N. Piani fuori terra	Stato di conservazione	Caratteristiche costruttive/Osservazioni
1	Ufficio	2	Buono	Muratura in mattoni a vista, aperture ad arco a tutto sesto infissi in ferro, copertura a due falde con manto in coppi
2	Ufficio	2	Buono	Muratura in mattoni a vista, aperture ad arco a tutto sesto infissi in ferro, copertura a due falde con manto in coppi
3	Capanone	1	Buono	Muratura in pannelli prefabbricato in cemento, infissi in ferro, copertura a due falde con manto in lamiera

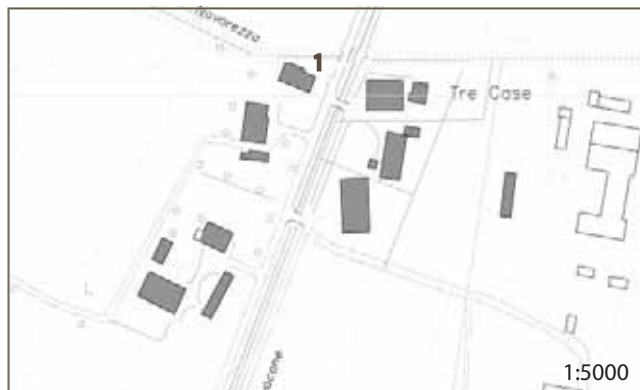
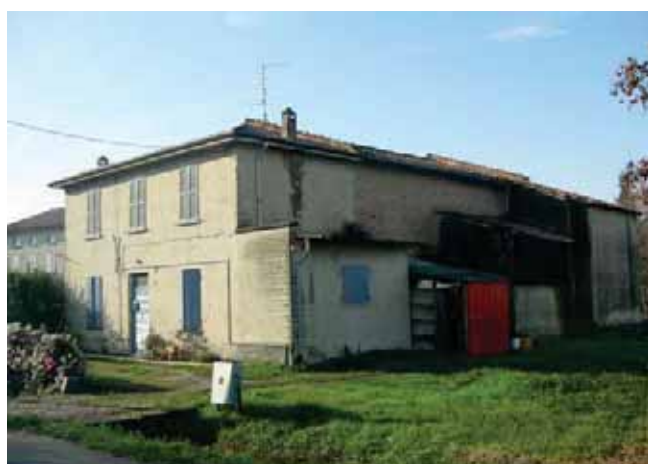
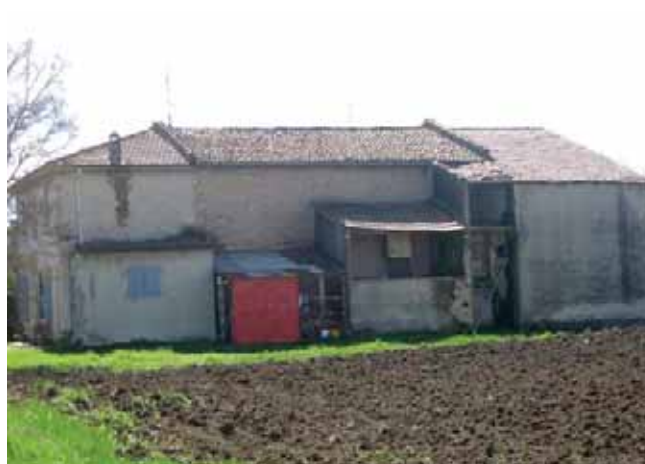
CASCINA NAVAREZZA

Parte	Funzioni attuali	N. Piani fuori terra	Stato di conservazione	Caratteristiche costruttive/Osservazioni
1	Abitazione	2	Mediocre	Muratura in mattoni intonacata ed in parte a vista, infissi in legno, copertura a due falde con manto in coppi

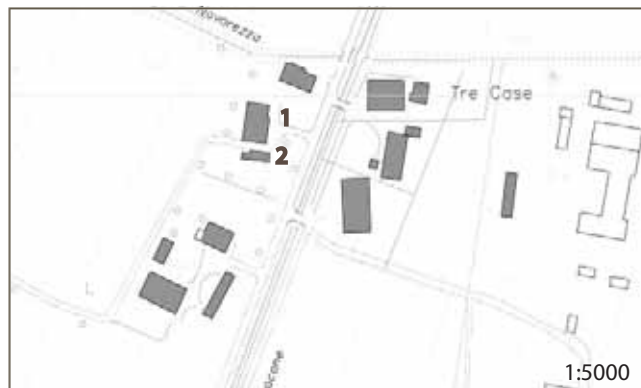
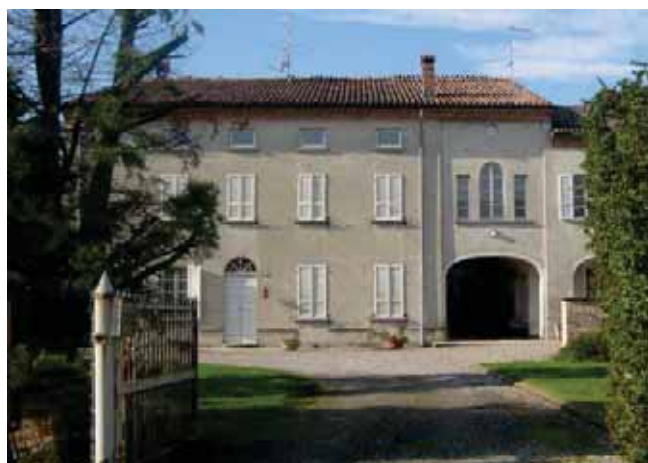
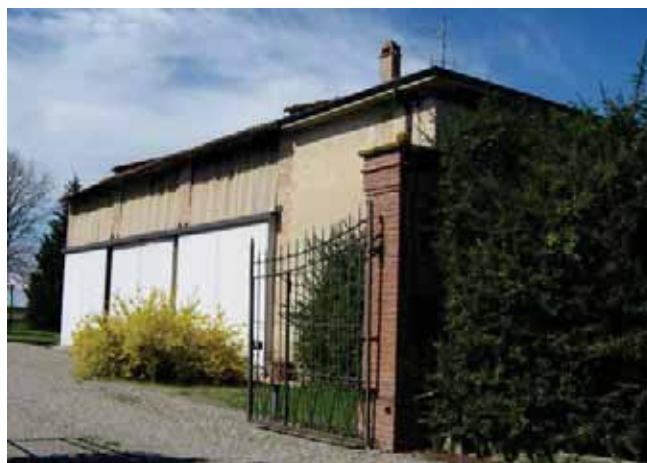
CASCINA NAVAREZZA

Parte	Funzioni attuali	N. Piani fuori terra	Stato di conservazione	Caratteristiche costruttive/Osservazioni
1	Abitazione	3	Buono	Muratura in mattoni intonacata, infissi in legno, copertura a due falde con manto in coppi
2	Deposito	1	Buono	Muratura intonacata, elementi strutturali a vista, infissi in legno, copertura due falde con manto in coppi

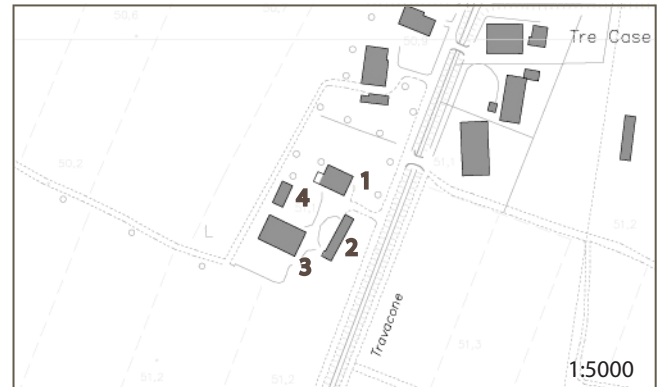
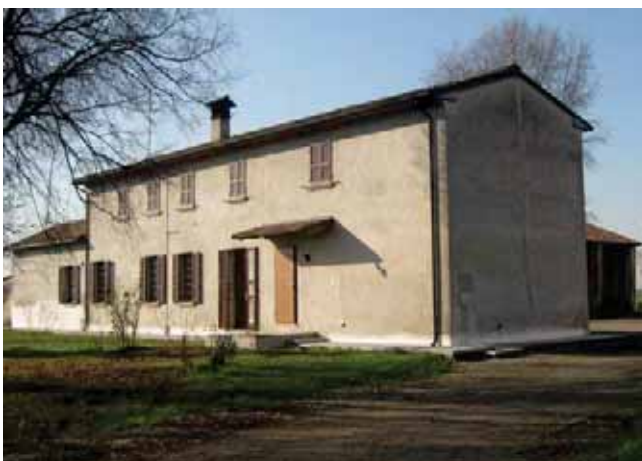
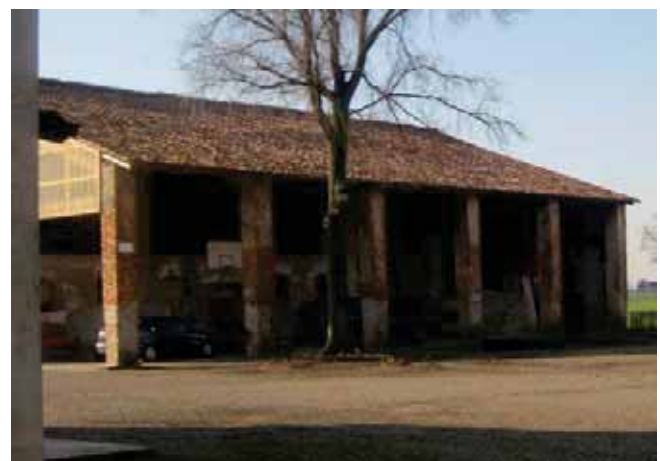
CASCINA

Parte	Funzioni attuali	N. Piani fuori terra	Stato di conservazione	Caratteristiche costruttive/Osservazioni
1	Abitazione	2	Mediocre	Muratura in mattoni intonacata, infissi in legno, copertura a due falde con manto in coppi
2	Abitazione	1	Discreto	Muratura in mattoni intonacata, infissi in legno, copertura a due falde con manto in coppi
3	Deposito	1	Buono	Muratura in mattoni a vista, copertura a due falde con manto in coppi
4	Deposito	1	In fase di restauro	Muratura in mattoni intonacata, copertura a due falde con manto in coppi

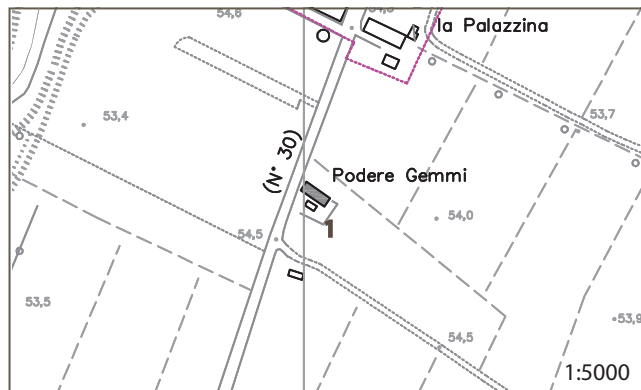
CASCINA GEMMI

Parte	Funzioni attuali	N. Piani fuori terra	Stato di conservazione	Caratteristiche costruttive\Osservazioni
1	Disabitato	2	Pessimo	Muratura in mattoni, infissi in legno, inferriate in ferro, copertura in coppi a due falde. Avanzato stato di degrado

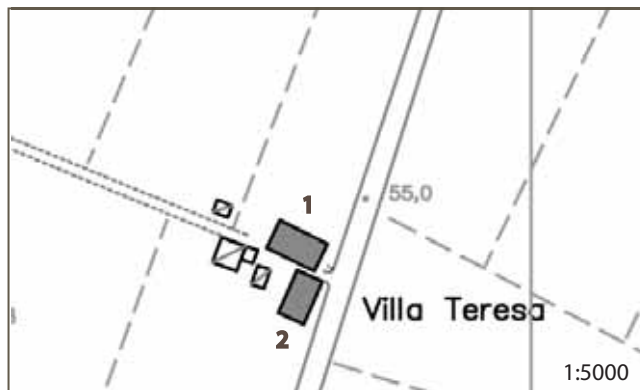
Parte	Funzioni attuali	N. Piani fuori terra	Stato di conservazione	Caratteristiche costruttive/Osservazioni
1	Abitazione deposito	2	Discreto	Muratura in mattoni in parte intonacata, infissi in legno, tetto a quattro falde con manto in coppi
2	Fienile	1	Discreto	Muratura in mattoni, infissi in legno, copertura a due falde con manto in coppi

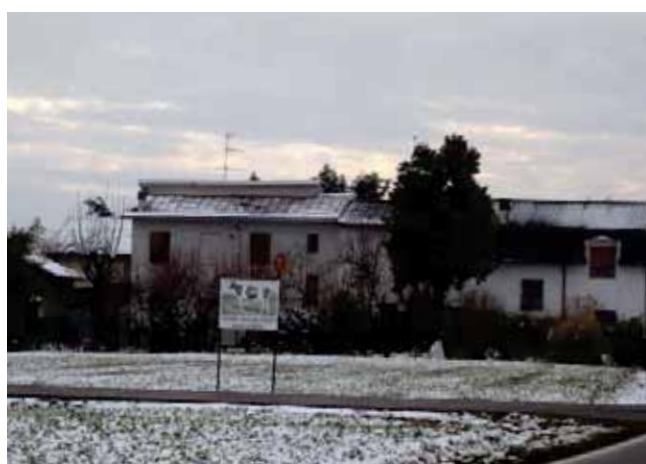
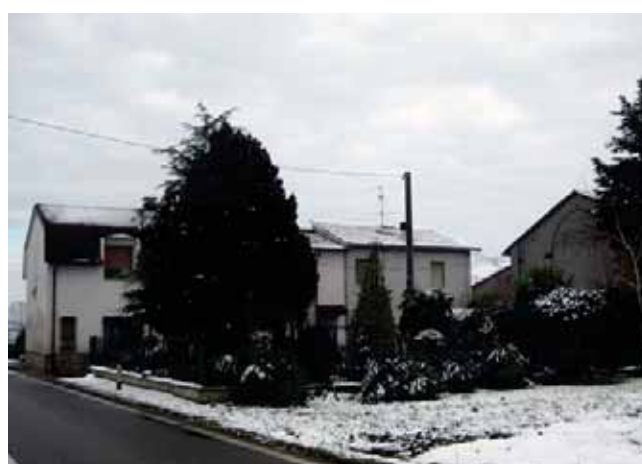
Parte	Funzioni attuali	N. Piani fuori terra	Stato di conservazione	Caratteristiche costruttive/Osservazioni
1	Abitazione	2	Buono	Muratura in mattoni intonacata, infissi in legno, coperture a due falde. Volumi costruiti in secondo tempo rispetto al nucleo
2	Deposito	1	Discreto	Muratura in mattoni in parte intonacata, infissi in legno, manto di copertura in coppi, tetto a due falde
3	Fienile	2	Discreto	Muratura in mattoni, infissi in legno, manto di copertura in coppi, tetto a due falde

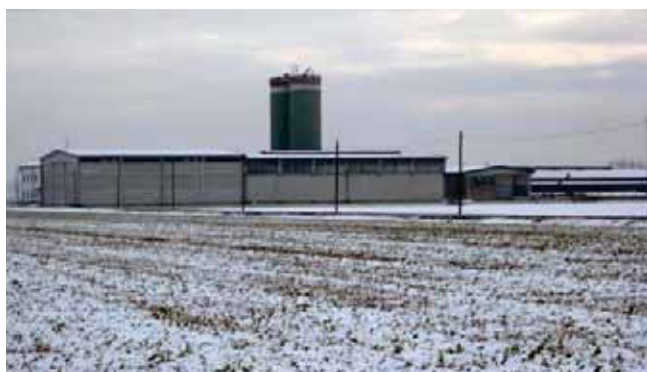
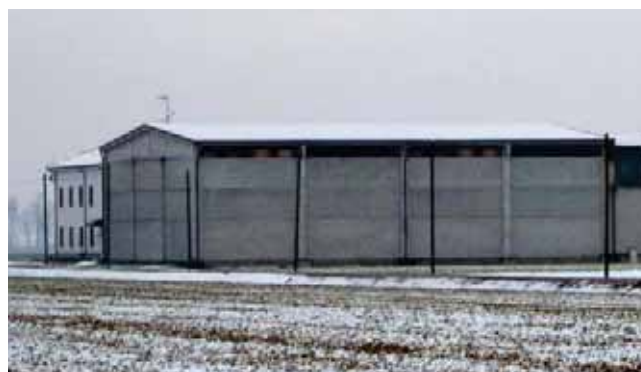
Parte	Funzioni attuali	N. Piani fuori terra	Stato di conservazione	Caratteristiche costruttive\Osservazioni
1	Abitazione	2	Buono	Muratura in mattoni intonacata, infissi in legno, copertura a tre falde con manto in coppi
2	Fienile	2	Buono	Muratura in cemento, infissi in metallo, copertura in cemento a due falde con manto in lamiera prefabbricata
3	Magazzino	1	Buono	Muratura in cemento, infissi in metallo, copertura in cemento a due falde con manto in lamiera
4	Stalla	1	Buono	Costituzione per parti aggiunte, muratura in cemento, infissi in metallo, copertura in cemento a due falde con manto in lamiera
5	Fienile deposito	1	Buono	Muratura in cemento, infissi in metallo, copertura in cemento a due falde con manto in lamiera
6	Abitazione	2	Buono	Muratura in mattoni intonacata, infissi in legno, copertura con manto in coppi a due falde

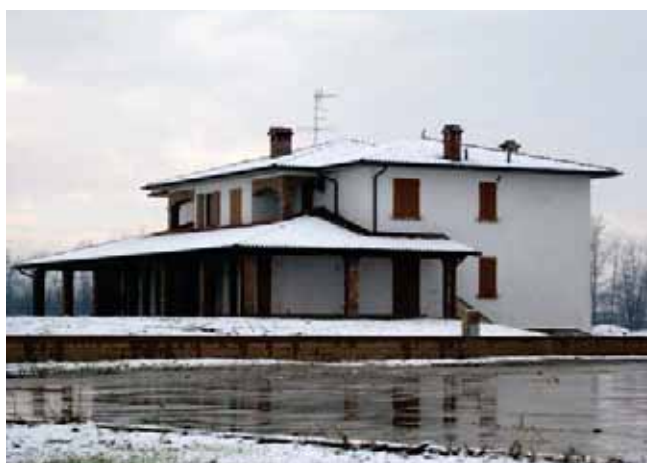
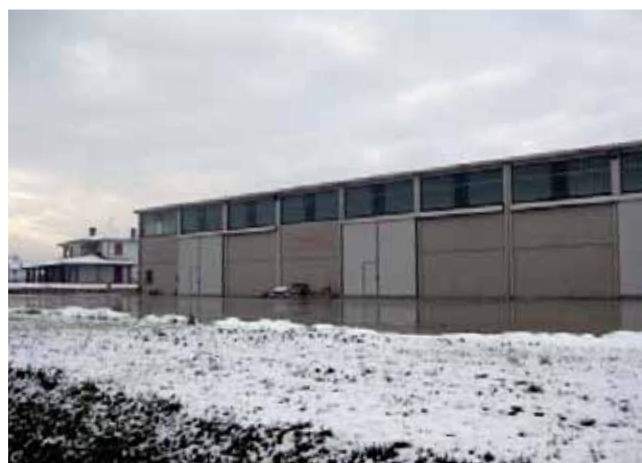
Parte	Funzioni attuali	N. Piani fuori terra	Stato di conservazione	Caratteristiche costruttive/Osservazioni
1	Abitazione	2	Buono	Muratura in mattoni in parte intonacata, infissi e persiane in legno, copertura a più falde con manto in coppi
2	Magazzino	1	Buono	Muratura in cemento, infissi in metallo, copertura in cemento a due falde con manto in lamiera prefabbricata

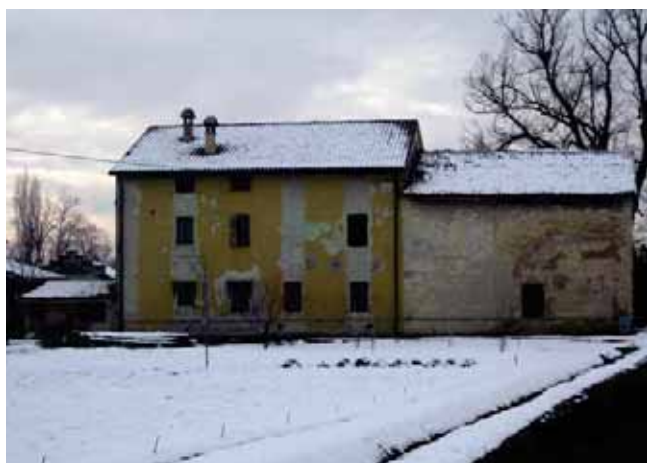
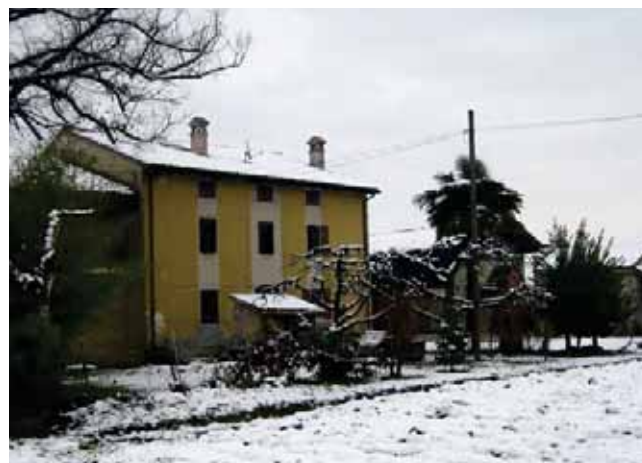
Parte	Funzioni attuali	N. Piani fuori terra	Stato di conservazione	Caratteristiche costruttive/Osservazioni
1	Deposito	2	Mediocre	Muratura in mattoni in parte intonacata, infissi in legno, tetto a due falde con manto in coppi
2	Abitazione	2	Mediocre	Muratura in mattoni in parte intonacata, infissi e persiane in legno, copertura a due falde con manto in coppi
3	Deposito	2	Discreto	Costituzione per parti aggiunte, muratura in mattoni in parte intonacata, infissi in legno, tetto a due falde con manto in coppi
4	Deposito	1	Discreto	Costituzione per parti aggiunte, muratura in mattoni intonacata, infissi in legno, copertura a due falde con manto in coppi

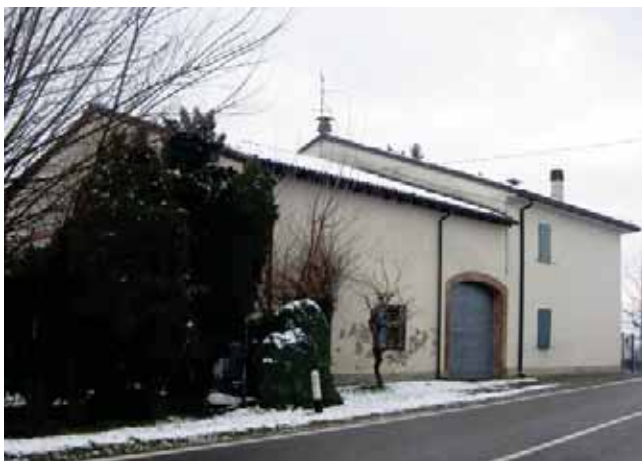
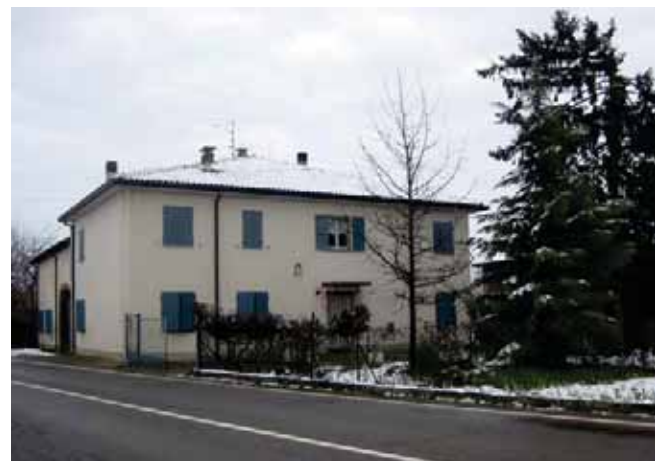
Parte	Funzioni attuali	N. Piani fuori terra	Stato di conservazione	Caratteristiche costruttive/Osservazioni
1	Deposito	1	Buono	Muratura in mattoni in parte intonacata, infissi e persiane in legno, copertura a due falde con manto in coppi
2	Abitazione	2	Buono	Muratura in mattoni intonacata, infissi e persiane in legno, copertura a tre falde con manto in coppi
3	Deposito	2	Discreto	Muratura in mattoni, infissi in legno, manto di copertura in coppi tetto a due falde

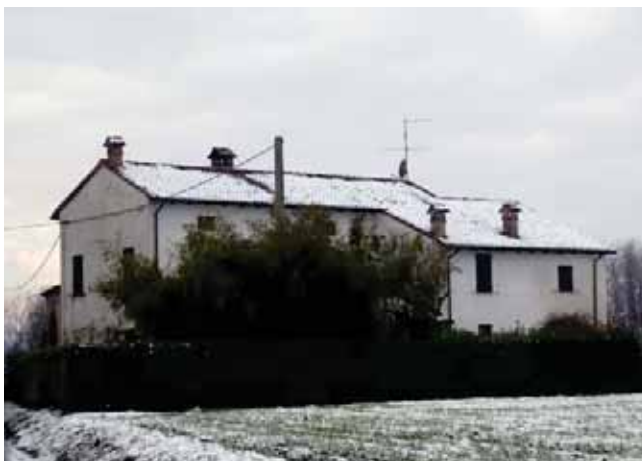
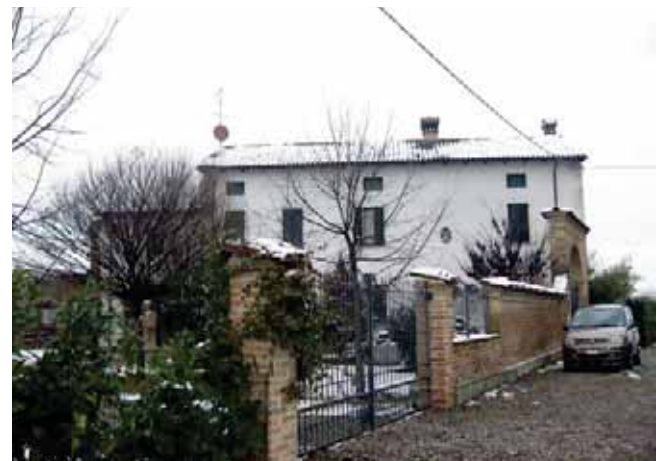
Parte	Funzioni attuali	N. Piani fuori terra	Stato di conservazione	Caratteristiche costruttive/Osservazioni
1	Abitazione	2	Buono	Costituzione per parti aggiunte, muratura in mattoni intonacata, infissi in legno, copertura a due falde con manto in coppi
2	Deposito	1	Buono	Muratura in mattoni in parte intonacata, infissi in legno, manto di copertura in coppi, tetto a due falde

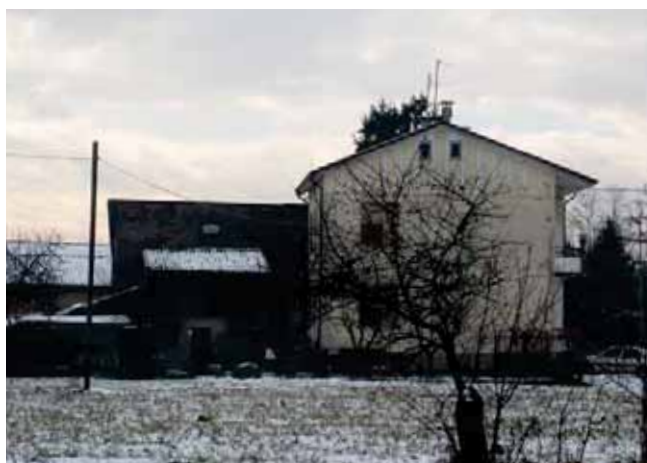
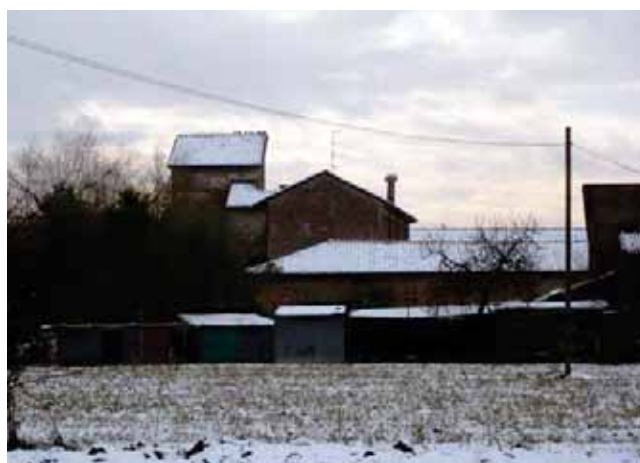
Parte	Funzioni attuali	N. Piani fuori terra	Stato di conservazione	Caratteristiche costruttive\Osservazioni
1	Abitazione	2	Buono	Muratura in mattoni intonacata, infissi in legno, copertura a due falde in cemento
2	Fienile deposito	2	Discreto	Muratura in mattoni in parte intonacata, infissi in legno, tetto a falda unica con manto in lamiera
3	Deposito	1	Discreto	Costituzione per parti aggiunte, muratura in mattoni, infissi in legno, copertura a tre falde con manto in coppi
4	Fienile	2	Discreto	Muratura in mattoni, infissi in legno, copertura a due falde con manto in coppi
5	Deposito	1	Discreto	Muratura in mattoni, infissi in metallo e legno, copertura a due falde con manto in coppi

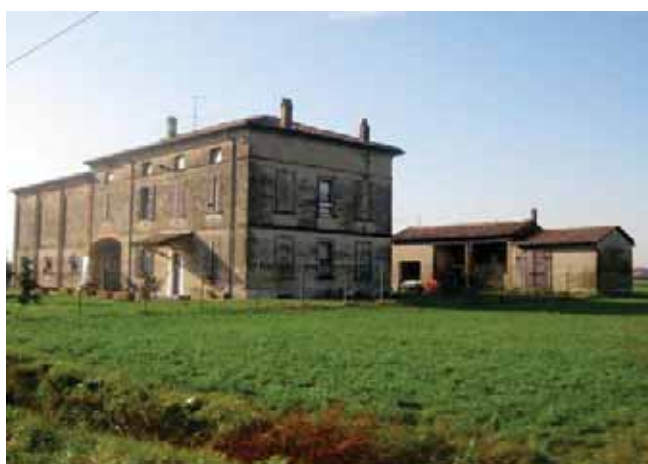
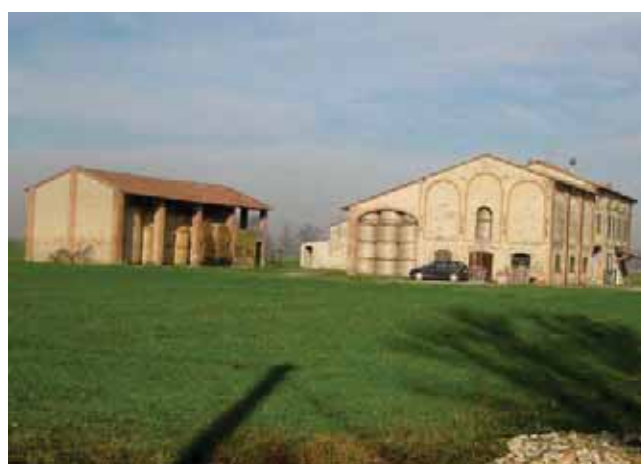
Parte	Funzioni attuali	N. Piani fuori terra	Stato di conservazione	Caratteristiche costruttive/Osservazioni
1	Abitazione	2	Buono	Muratura in mattoni intonacata, ingresso ad arco, volte in tutto sesto, elementi strutturali in mattoni a vista, infissi in legno, copertura a due falde con manto in coppi
2	Deposito	1	Buono	Muratura in mattoni intonacata, copertura a due falde con manto in coppi
3	Fienile	1	Buono	Muratura in mattoni a vista, copertura a due falde con manto in coppi

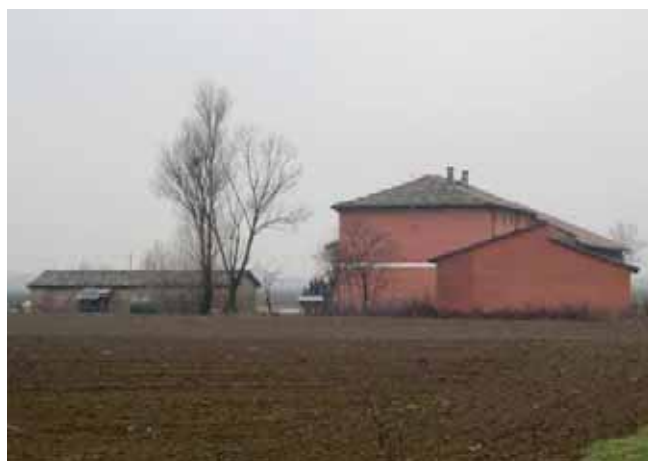
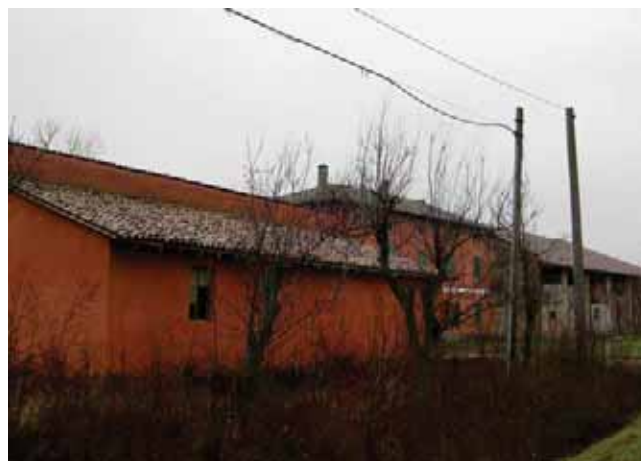
Parte	Funzioni attuali	N. Piani fuori terra	Stato di conservazione	Caratteristiche costruttive/Osservazioni
1	Abitazione	2	Buono	Muratura in mattoni intonacata, infissi in legno, copertura a quattro falde con manto in coppi
2	Deposito	1	Buono	Muratura in mattoni intonacata, copertura a due falde con manto in coppi
3	Fienile	1	Buono	Muratura in mattoni a vista, copertura a due falde con manto in coppi
4	Deposito	1	Buono	Muratura in mattoni a vista, copertura a due falde con manto in coppi

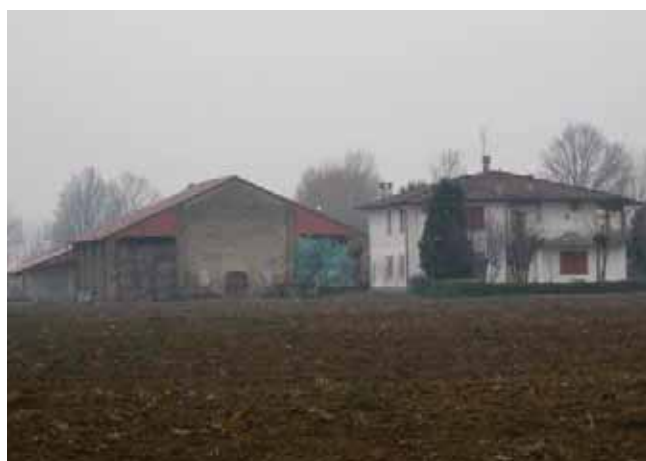
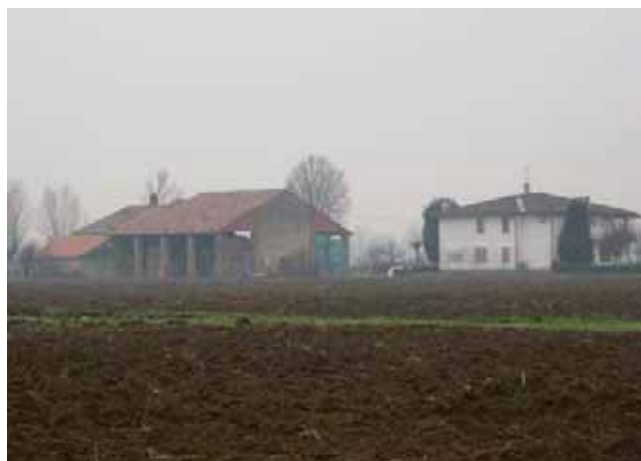
Parte	Funzioni attuali	N. Piani fuori terra	Stato di conservazione	Caratteristiche costruttive/Osservazioni
1	Abitazione	2	Buono	Muratura in mattoni intonacati, infissi in legno, copertura a quattro falde con manto in coppi
2	Fienile	1	Discreto	Muratura in mattoni a vista, copertura a due falde con manto in coppi

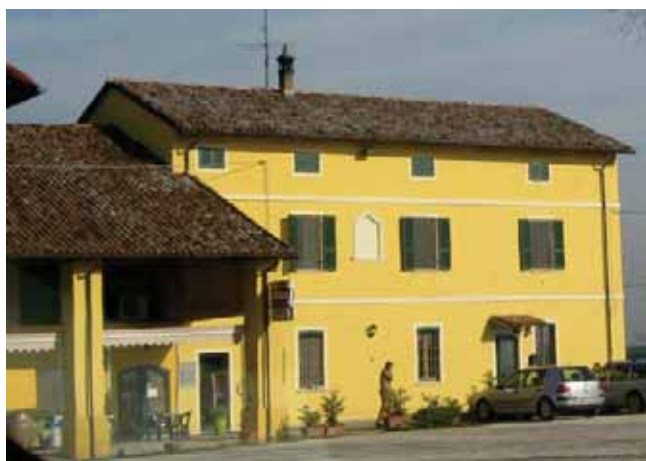
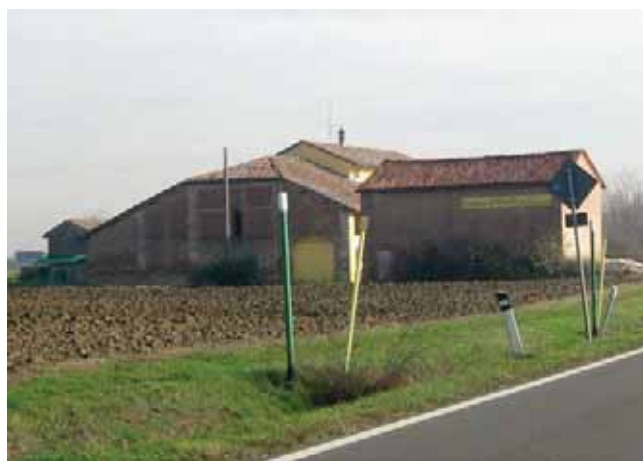
Parte	Funzioni attuali	N. Piani fuori terra	Stato di conservazione	Caratteristiche costruttive/Osservazioni
1	Abitazione Pizzeria	2	Buono	Muratura in mattoni intonacati, infissi in legno, copertura a due falde con manto in coppi
2	Abitazione	2	Buono	Muratura in mattoni a vista, infissi in legno, copertura a due falde con manto in coppi
3	Deposito	1	Buono	Muratura in mattoni a vista, copertura a due falde con manto in coppi

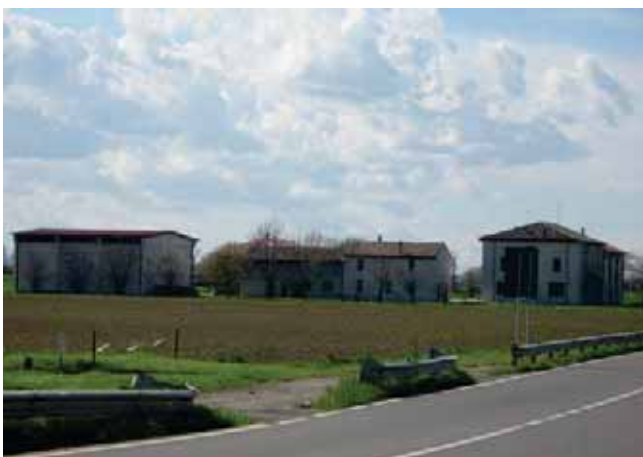
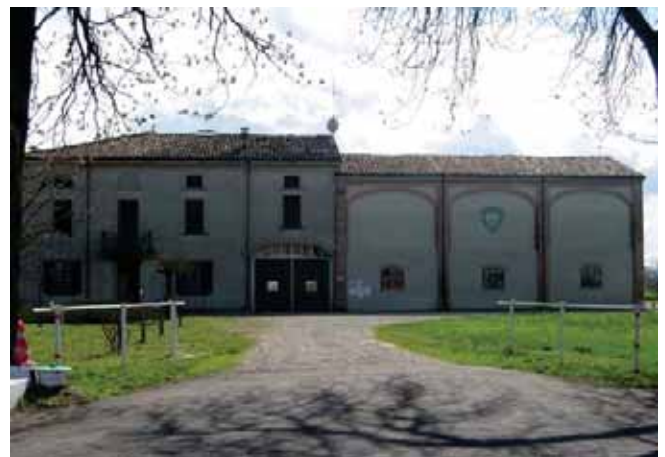
Parte	Funzioni attuali	N. Piani fuori terra	Stato di conservazione	Caratteristiche costruttive\Osservazioni
1	Abitazione	2	Buono	Muratura in mattoni intonacati, elementi strutturali a vista, portone ad arco ribassato, infissi in legno, copertura a tre falde con manto in coppi
2	Abitazione	2	Buono	Muratura in mattoni intonacata, infissi in legno, copertura a due falde con manto in coppi
3	Capannone	2	Buono	Muratura in cemento ed elementi strutturali prefabbricati, copertura a due falde con manto in coppi

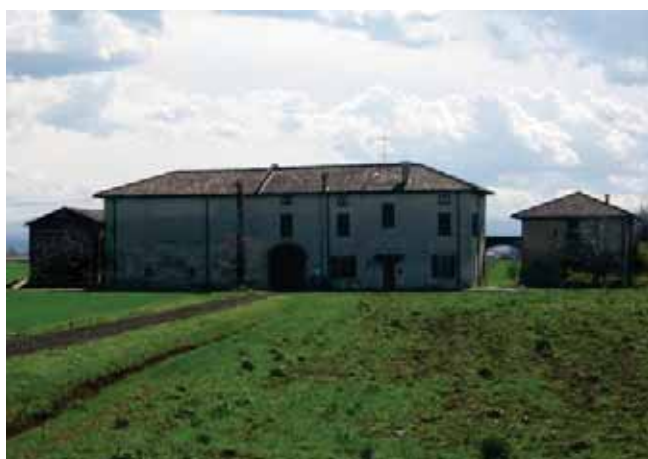
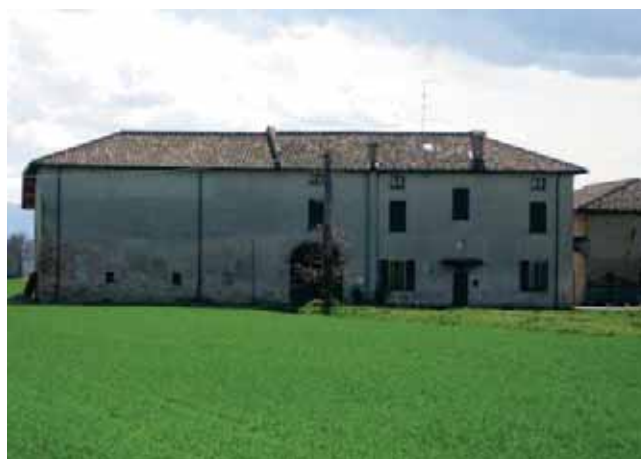
Parte	Funzioni attuali	N. Piani fuori terra	Stato di conservazione	Caratteristiche costruttive/Osservazioni
1	Abitazione	3	Mediocre	Muratura in mattoni intonacati,intonaco mancante in punti portone ad arco ribassato, infissi in legno, copertura a quattro falde con manto in coppi
2	Abitazione	2	Mediocre	Muratura in mattoni intonacati,intonaco mancante in punti, infissi in legno, copertura a quattro falde con manto in coppi
3	Deposito	1	Buono	Muratura in mattoni a vista,copertura a due falde con manto in coppi

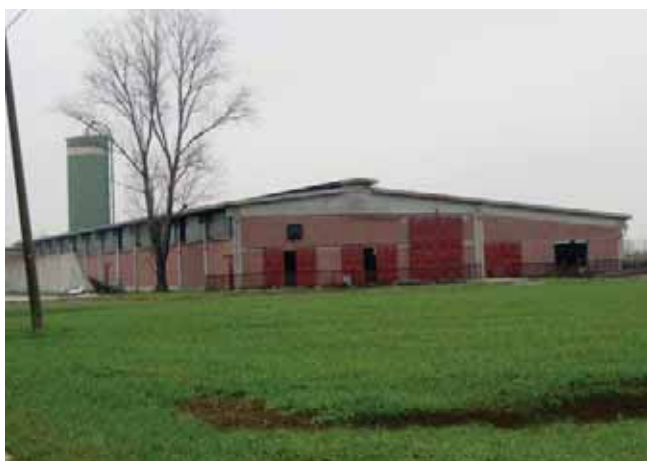
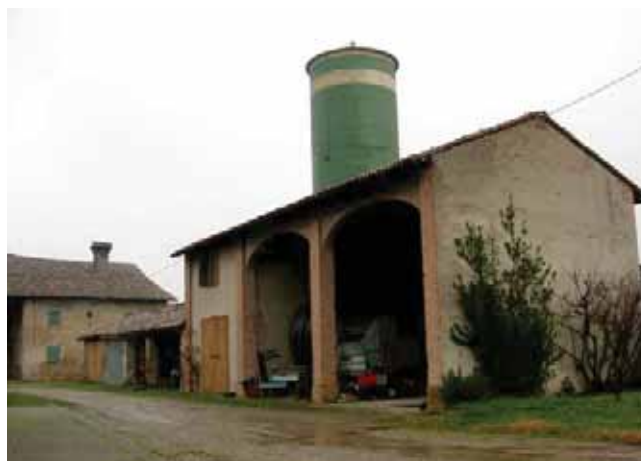
Parte	Funzioni attuali	N. Piani fuori terra	Stato di conservazione	Caratteristiche costruttive\Osservazioni
1	Abitazione	2	Scarso	Muratura in mattoni intonacati,intonaco mancante in punti portone ad arco ribassato, infissi in legno, copertura a due falde con manto in coppi
2	Deposito	1	Buono	Muratura in mattoni a vista ,infissi in legno, copertura a due falde con manto in coppi
3	Deposito	1	Buono	Muratura in mattoni a vista,copertura a due falde con manto in coppi
4	Capannone	1	Buono	Muratura in blocchi in materiali prefabbricati, infissi in ferro, copertura a due falde con manto in lamiera

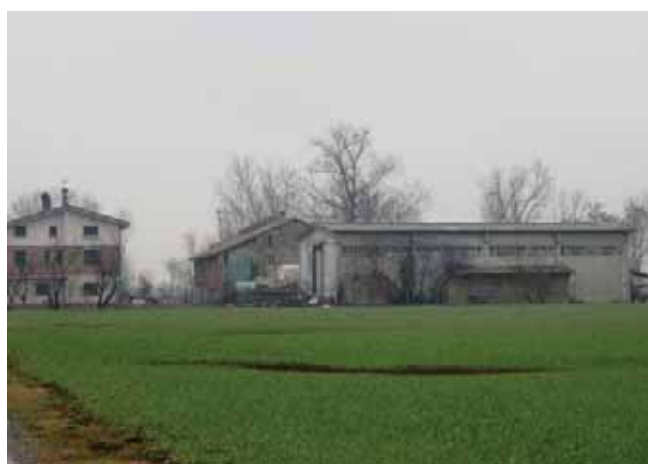
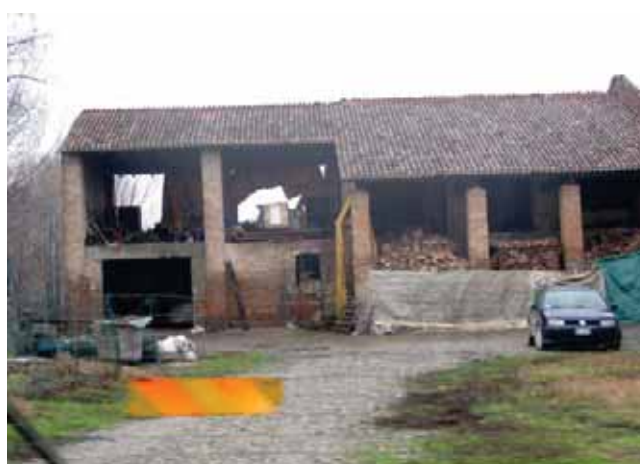
Parte	Funzioni attuali	N. Piani fuori terra	Stato di conservazione	Caratteristiche costruttive/Osservazioni
1	Abitazione	2	Buono	Muratura in mattoni intonacata, infissi in legno, copertura a due falde con manto in coppi
2	Fienile	1	Buono	Muratura in mattoni a vista, infissi in legno, copertura a due falde con manto in coppi
3	Deposito	1	Buono	Muratura in pannelli prefabbricati, copertura a due falde con manto in lamiera

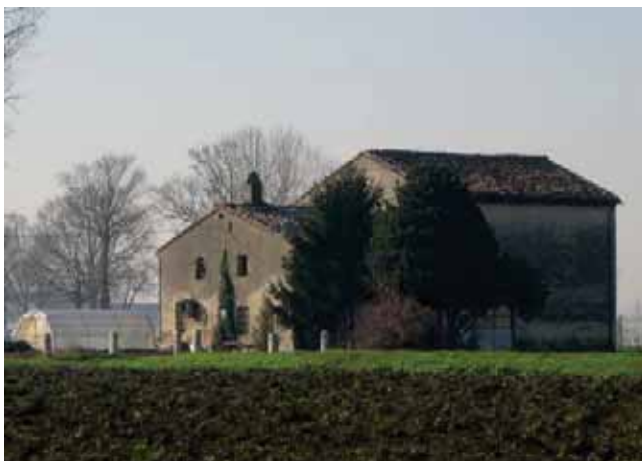
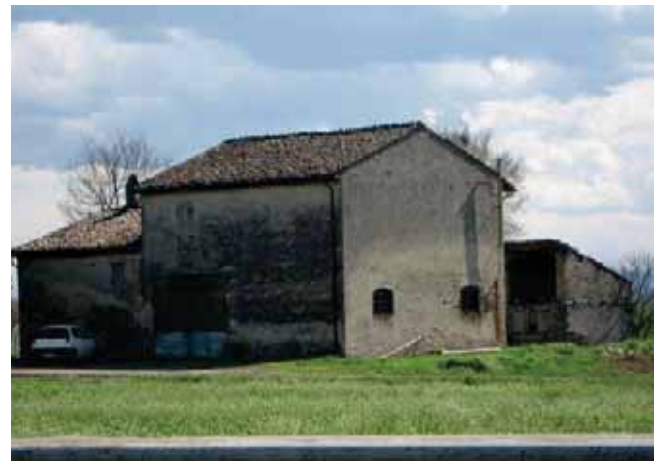
Parte	Funzioni attuali	N. Piani fuori terra	Stato di conservazione	Caratteristiche costruttive/Osservazioni
1	Abitazione	2	Cattivo	Muratura in mattoni intonacati,intonaco mancante in degrado, infissi in legno, copertura a due falde con manto in coppi
2	Deposito	2	Cattivo	Muratura in mattoni intonacati,intonaco mancante in degrado, copertura a una falda con manto in coppi

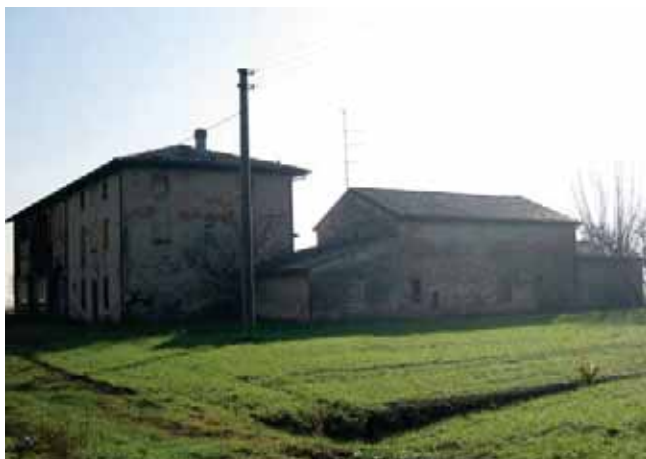
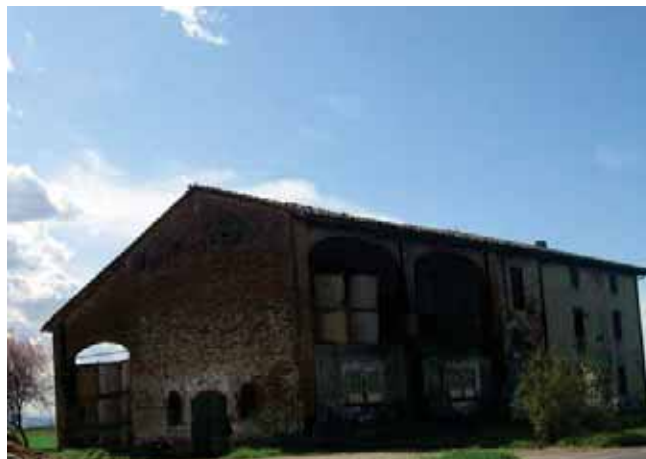
Parte	Funzioni attuali	N. Piani fuori terra	Stato di conservazione	Caratteristiche costruttive/Osservazioni
1	Abitazione	2	Cattivo	Muratura in mattoni intonacati,intonaco mancante in degrado aperture ad arco a tutto sesto infissi in legno, copertura a due falde con manto in coppi
2	Deposito	1	Cattivo	Muratura in mattoni intonacati,intonaco mancante in degrado aperture ad arco a tutto sesto, copertura a due falde con manto in coppi
3	Deposito	1	Buono	Muratura in mattoni a vista,copertura a due falde con manto in coppi

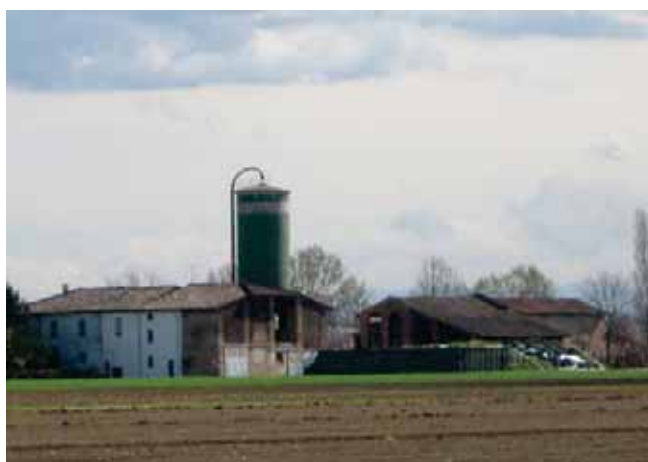
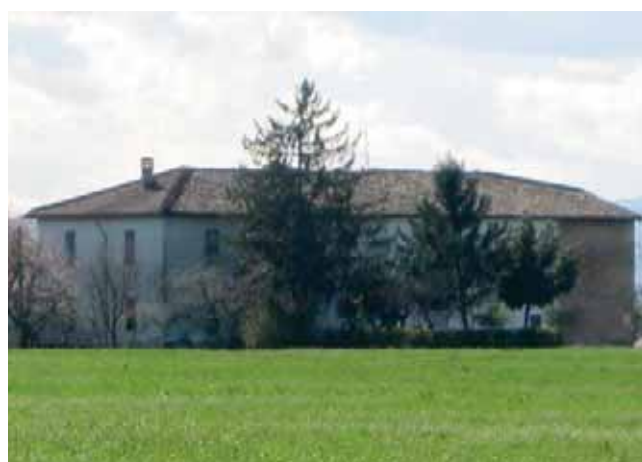
Parte	Funzioni attuali	N. Piani fuori terra	Stato di conservazione	Caratteristiche costruttive/Osservazioni
1	Abitazione	2	Buono	Muratura in mattoni intonacata, e in parte a vista, infissi in legno, copertura a due falde con manto in coppi
2	Deposito	1	Buono	Muratura in mattoni a vista, aperture ad arco a tutto sesto, copertura a due falde con manto in coppi
3	Deposito	1	Buono	Muratura in pannelli prefabbricati, copertura piana con manto in lamiera

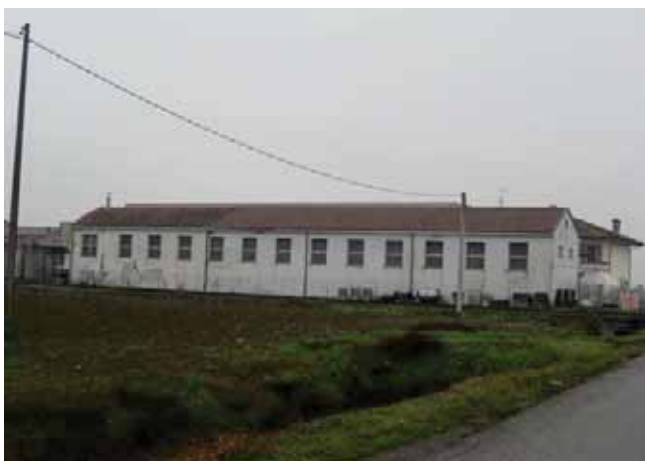
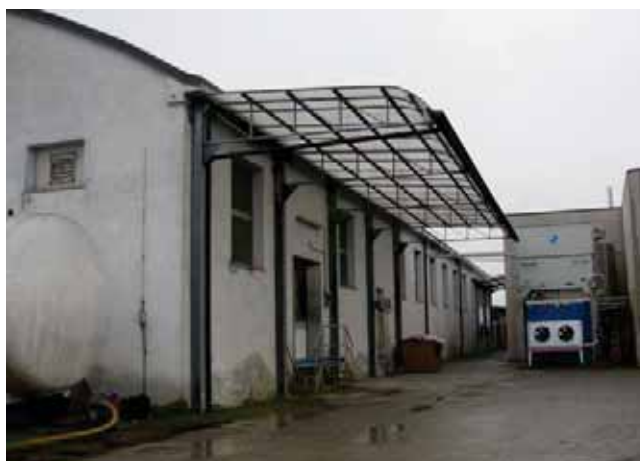
Parte	Funzioni attuali	N. Piani fuori terra	Stato di conservazione	Caratteristiche costruttive/Osservazioni
1	Uffic	2	Buono	Muratura in mattoni intonacati, infissi in legno, copertura a due falde con manto in coppi
2	Deposito	1	Buono	Muratura intonacata, copertura a due falde con manto in coppi
3	Deposito	1	Buono	Muratura intonacata, copertura a due falde con manto in coppi

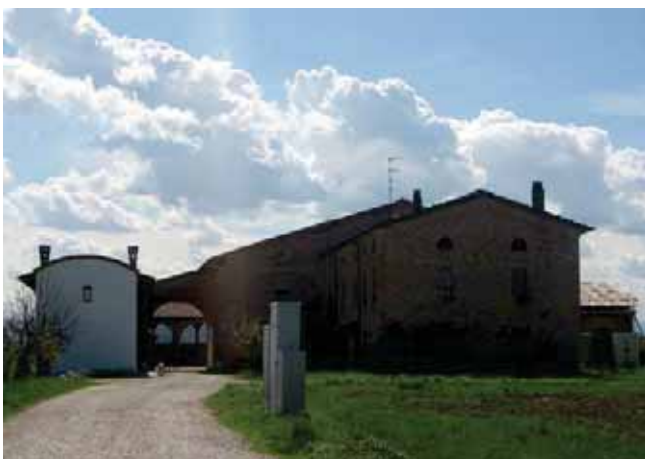
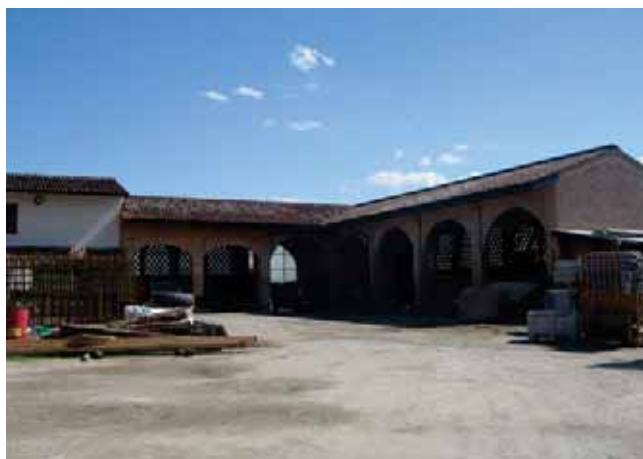
Parte	Funzioni attuali	N. Piani fuori terra	Stato di conservazione	Caratteristiche costruttive\Osservazioni
1	Abitazione	2	Buono	Muratura in mattoni intonacati, infissi in legno, copertura a volta con manto in coppi
2	Abitazione	2	Buono	Muratura in mattoni a vista, infissi in legno, copertura a due falde con manto in coppi
3	Deposito	2	Buono	Muratura in mattoni a vista, aperture ad arco a tutto sesto, copertura a due falde con manto in coppi

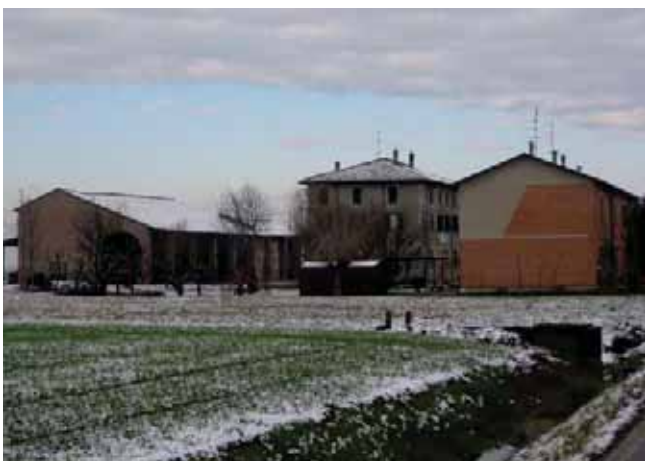
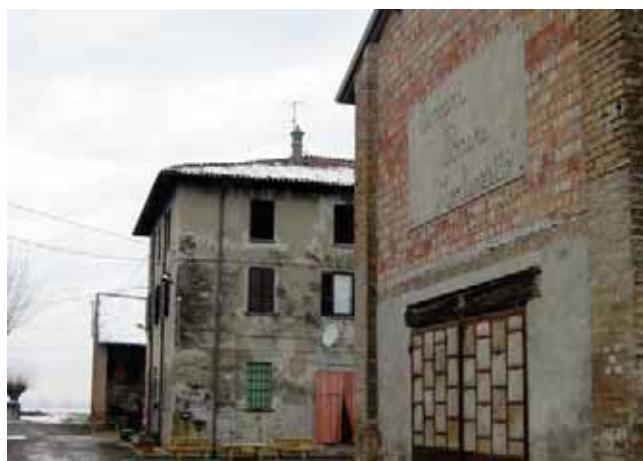
Parte	Funzioni attuali	N. Piani fuori terra	Stato di conservazione	Caratteristiche costruttive/Osservazioni
1	Abitazione	2	Buono	Muratura in mattoni a vista, infissi in legno, copertura a due falde con manto in coppi
2	Deposito	2	Discreto	Muratura in mattoni a vista, infissi in legno, copertura a quattro falde con manto in coppi
3	Abitazione	3	Cattivo	Muratura in mattoni intonacata, presenza di macchie di umidità, infissi in legno, copertura a quattro falde con manto in coppi
3	Deposito	2	Buono	Muratura in mattoni a vista, elementi strutturali a vista, copertura a due falde con manto in coppi

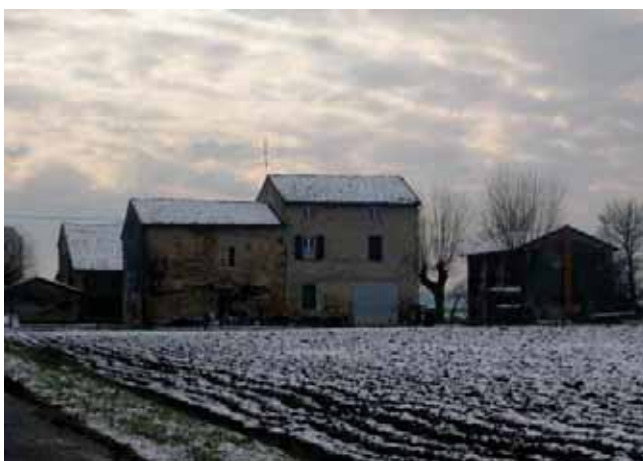
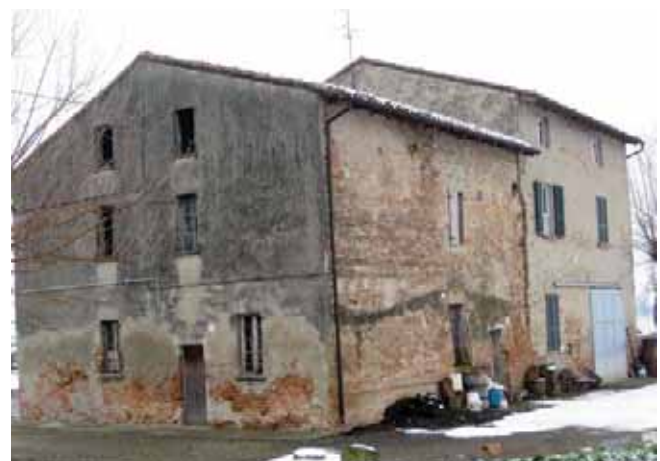
Parte	Funzioni attuali	N. Piani fuori terra	Stato di conservazione	Caratteristiche costruttive/Osservazioni
1	Abitazione	2	Cattivo	Due strut. abitative adiacenti, altezza diversa, muratura in mattoni intonacata, presenza di macchie di umidità e intonaco mancante infissi in legno in stato cattivo, copertura a tre falde in coppi
2	Deposito	1	Cattivo	Muratura in mattoni a vista, infissi in legno, copertura a due falde con manto in coppi
3	Deposito	2	Cattivo	Muratura in mattoni a vista, elementi strutturali a vista, copertura a due falde con manto in coppi
4	Fienile	2	Buono	Muratura in mattoni a vista, elementi strutturali a vista, copertura a due falde con manto in coppi
