Politecnico di Milano

L'architettura rurale.

Analisi, strategie e progettualità per la valorizzazione
di un bene culturale

IL CENSIMENTO

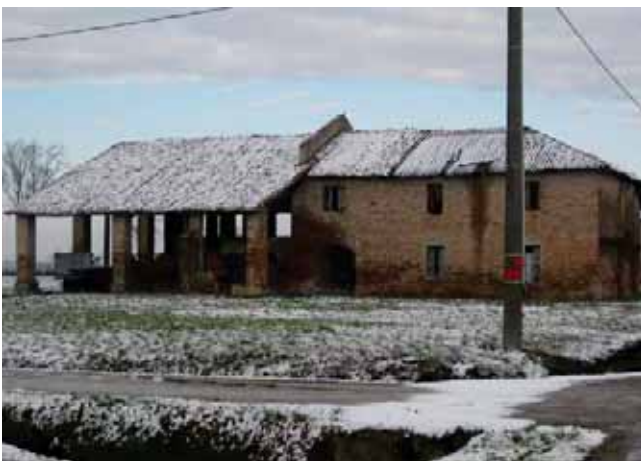
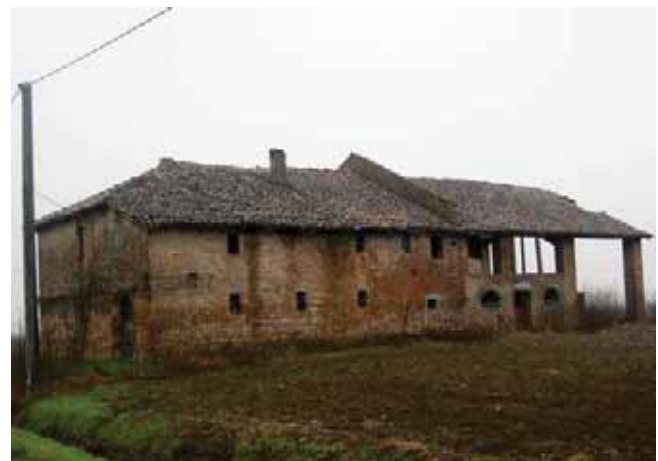
Parte	Funzioni attuali	N. Piani fuori terra	Stato di conservazione	Caratteristiche costruttive\Osservazioni
1	Abitazione	2	Cattivo	Muratura in mattonia vista, presenza di macchie di umidità infissi in legno in stato cattivo, copertura a tre falde con manto in coppi
2	Deposito	2	Cattivo	Muratura in mattoni a vista, elementi strutturali a vista, copertura a due falde con manto in coppi

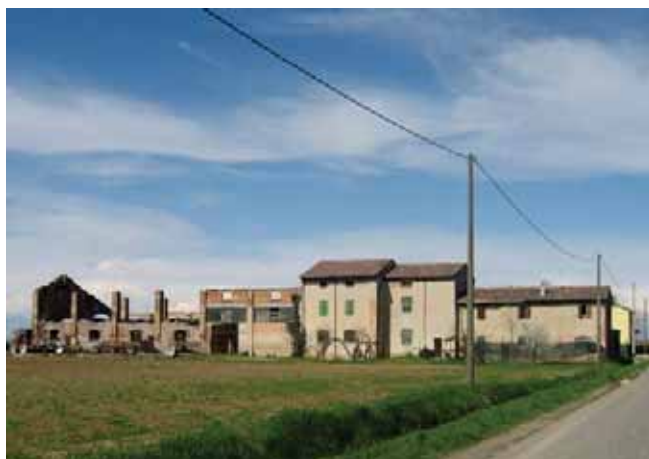
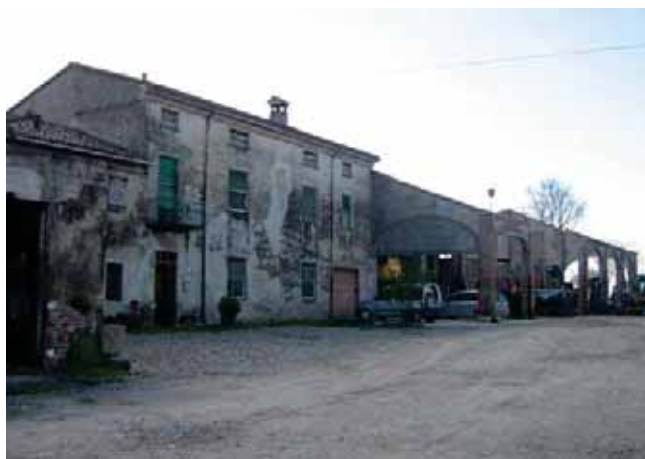
Parte	Funzioni attuali	N. Piani fuori terra	Stato di conservazione	Caratteristiche costruttive/Osservazioni
1	Abitazione	2	Mediocre	Tre parti di altezza diversa, muratura in mattoni intonacata, intonaco mancante o degradato, infissi in legno, copertura a due falde con manto in coppi
2	Deposito	2	Pessimo	Muratura in mattoni a vista, copertura crollata, tamponamenti in vari materiali
3	Deposito	2	Discreto	Muratura in mattoni a vista, infissi in legno, copertura a due falde con manto in coppi

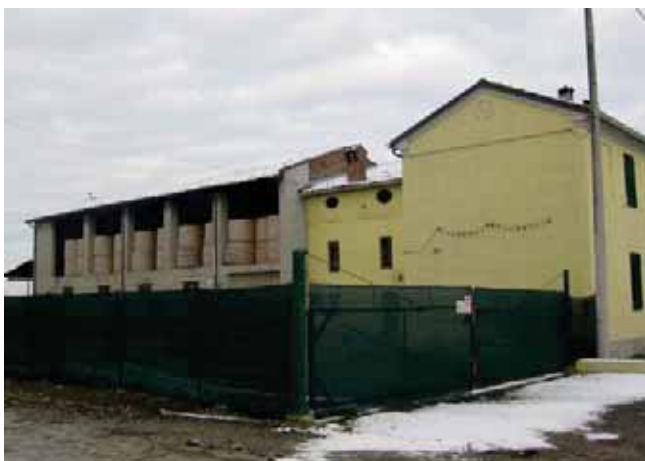
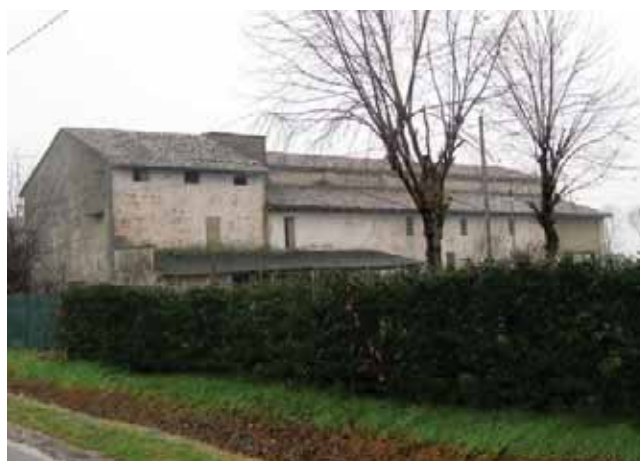
Parte	Funzioni attuali	N. Piani fuori terra	Stato di conservazione	Caratteristiche costruttive\Osservazioni
1	Abitazione	2	Buono	Muratura in mattoni intonacata, infissi in legno, copertura a due falde con manto in coppi
2	Fienile	2	Buono	Muratura in mattoni intonacata, elementi strutturali in cemento armato, infissi infero, copertura a due falde con manto in coppi
3	Abitazione	2	Mediocre	Muratura in mattoni intonacata, intonaco mancante in alcuni punti, infissi in legno, copertura a due falde con manto in coppi

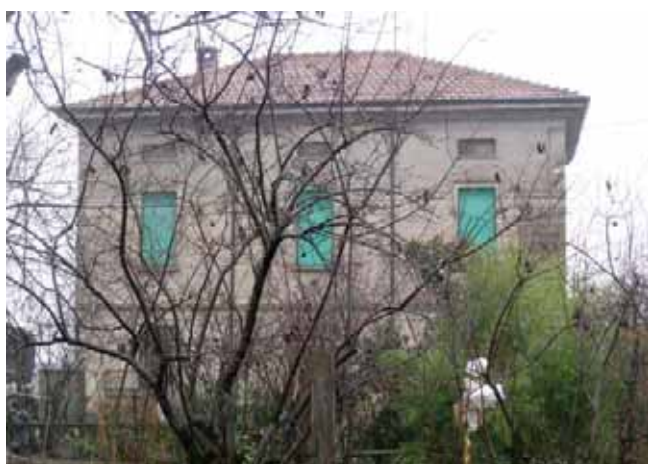
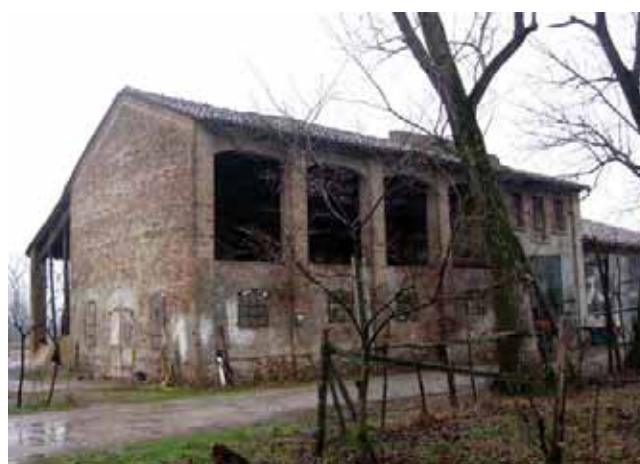
Parte	Funzioni attuali	N. Piani fuori terra	Stato di conservazione	Caratteristiche costruttive/Osservazioni
1	Abitazione	2	Discreto	Muratura in mattoni intonacata, infissi in legno, copertura a due falde con manto in coppi
2	Deposito	2	Mediocre	Muratura in mattoni a vista, aperture ad arco a sesto ribassato infissi in legno, copertura a due falde con manto in coppi

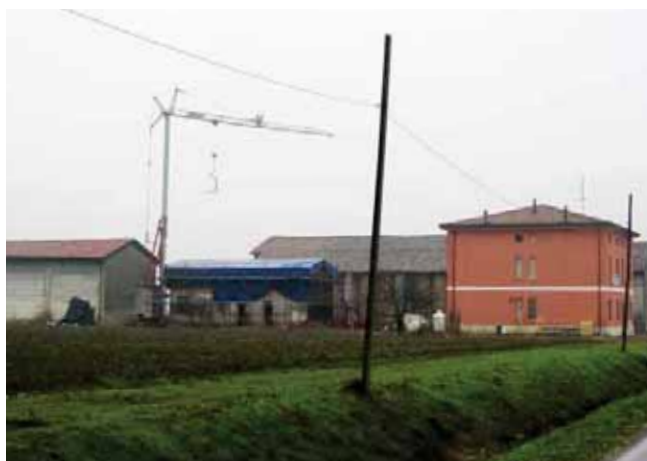
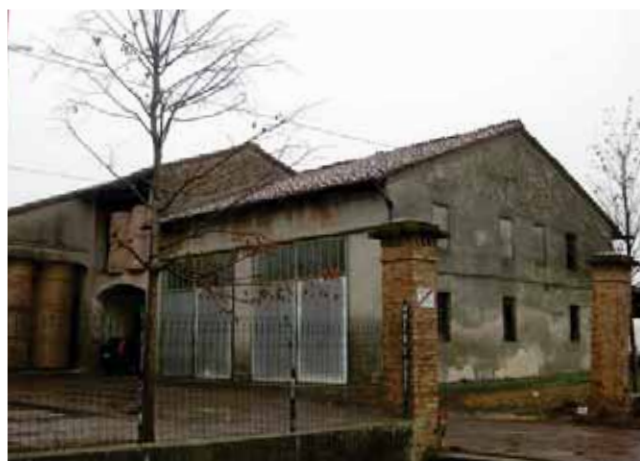
CASCINA MORLENZO

Parte	Funzioni attuali	N. Piani fuori terra	Stato di conservazione	Caratteristiche costruttive/Osservazioni
1	Abitazione	2	Buono	Muratura in mattoni intonacata, infissi in legno, copertura in coppi a quattro falde
2	Deposito	1	Discreto	Muratura in mattoni intonacata, infissi in metallo, copertura a due falde con manto in coppi
3	Fienile	1	Discreto	Presenza di stratificazione di interventi sulla muratura in mattoni, copertura a due falde con manto in coppi
4	Magazzino	1	Discreto	Costituzione per parti aggiunte, muratura in mattoni, infissi in legno, portoni in metallo, copertura in coppi a due falde
5	Fienile deposito	2	Discreto	Costituzione per parti aggiunte in cemento, muratura in mattoni, infissi in legno e metallo, tetto a due falde con manto in coppi

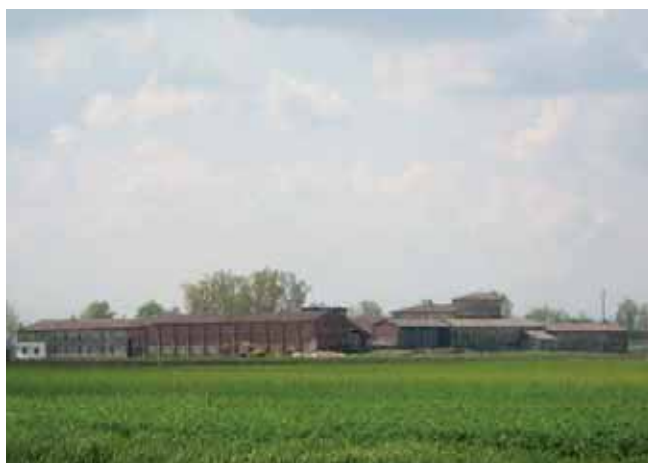
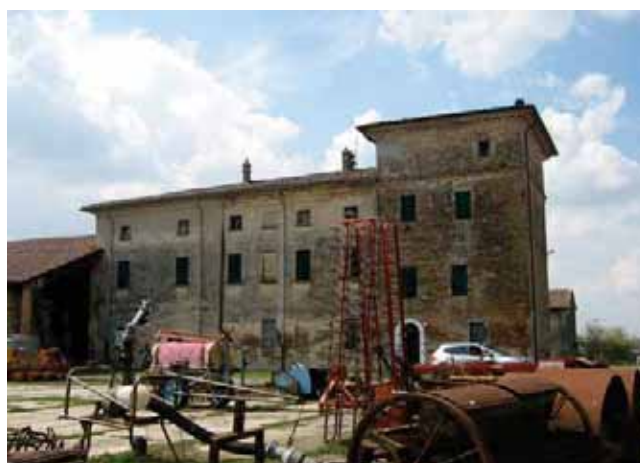
CASCINA MORLENZO

Parte	Funzioni attuali	N. Piani fuori terra	Stato di conservazione	Caratteristiche costruttive\Osservazioni
1	Fienile	1	Discreto	Muratura in mattoni a vista, infissi in legno e metallo, tetto a due falde con manto in coppi
2	Rustico	2	Discreto	Muratura in mattoni, infissi in legno e metallo, tetto a due falde con manto in coppi
3	Fienile	1	Discreto	Presenza di stratificazione di interventi, muratura in mattoni a vista, infissi in legno e metallo, tetto a due falde con manto in coppi
4	Fienile	2	Discreto	Muratura in mattoni, infissi in legno e metallo, tetto a due falde con manto in coppi
5	Abitazione	2	Mediocre	Presenza di stratificazione di interventi, muratura in mattoni a vista, infissi in legno e metallo, tetto a due falde con manto in coppi

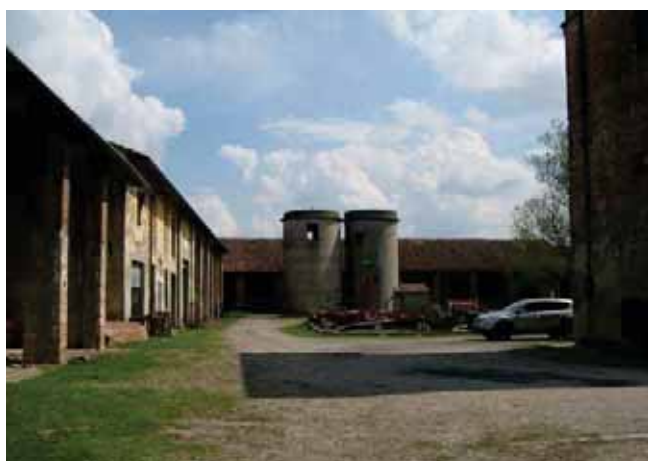
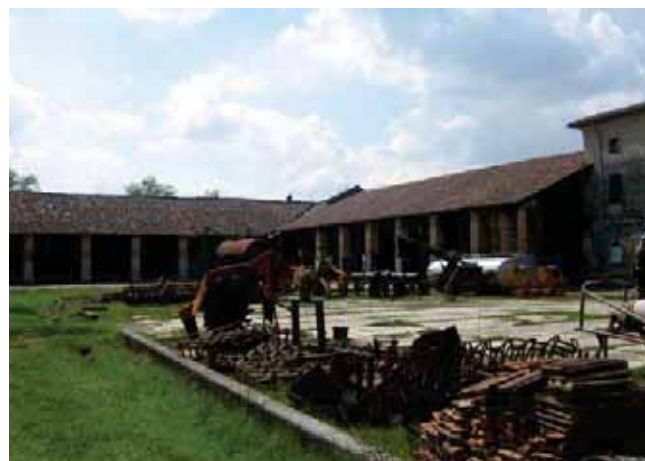
CASCINA MADONNA

Parte	Funzioni attuali	N. Piani fuori terra	Stato di conservazione	Caratteristiche costruttive\Osservazioni
6	Fienile deposito	1	Discreto	Muratura in mattoni a vista, infissi in legno e metallo, tetto a due falde con manto in coppi
7	Fienile Stalla	2	Discreto	Muratura in mattoni a vista, infissi in legno e metallo, tetto a due falde con manto in coppi
8	Abitazione	3	Buono	Presenza di stratificazione di interventi, muratura in mattoni a vista muratura intoncata sul lato lungo, infissi in legno e metallo, tetto a due falde con manto in coppi
9	Rustico	2	Mediocre	Muratura in mattoni, infissi in legno e metallo, tetto a due falde con manto in coppi
10	Silosa	2	Buono	Muratura in cemento a vista

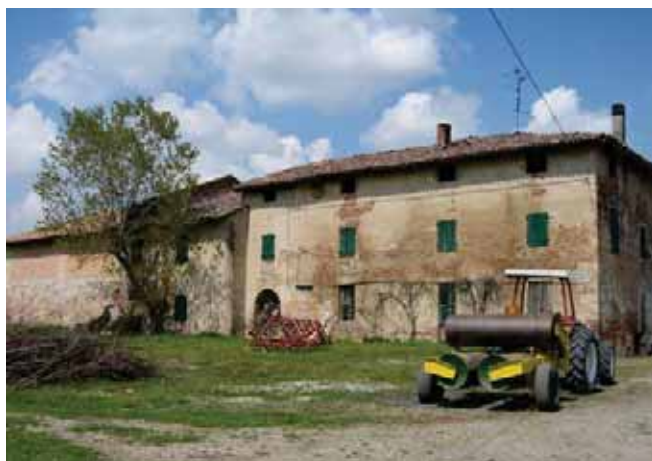
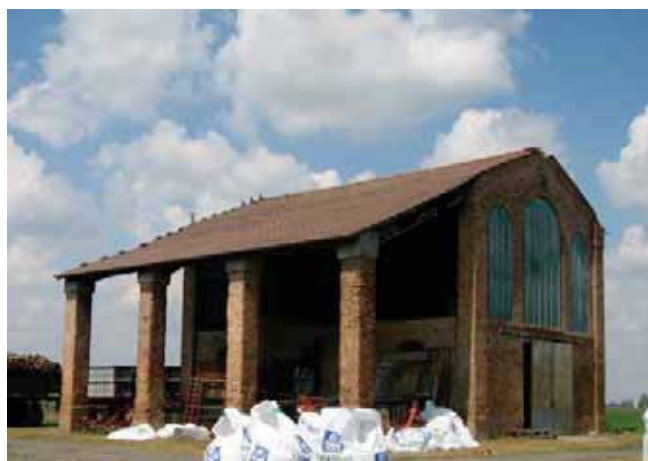
CASCINA LA BARATTIERA

Parte	Funzioni attuali	N. Piani fuori terra	Stato di conservazione	Caratteristiche costruttive/Osservazioni
1	Abitazione	2	Mediocre	Muratura in mattoni intonacata, intonaco in degrado o mancante, infissi in legno, copertura a tre falde con manto in coppi
2	Deposito	2	Mediocre	Muratura in mattoni a vista, copertura a due falde con manto in coppi
3	Deposito	2	Mediocre	Muratura in mattoni a vista, copertura a due falde con manto in coppi
4	Deposito	2	Mediocre	Muratura in mattoni a vista, aperture ad arco a tutto sesto, copertura a due falde con manto in coppi

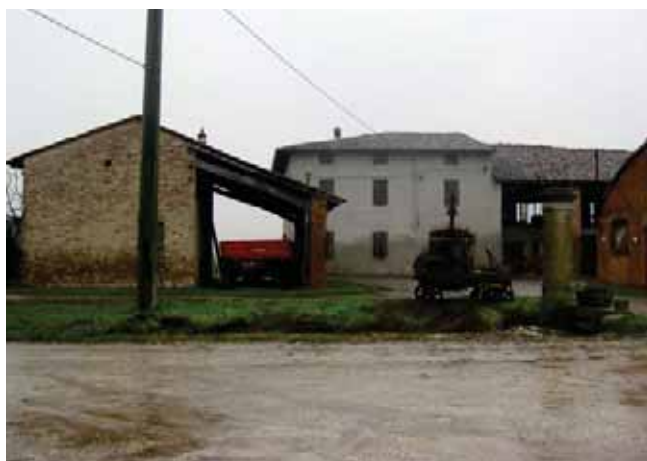
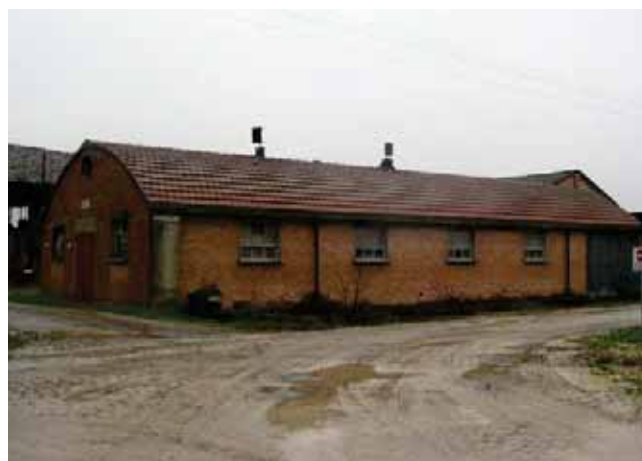
CASCINA LA BARATTIERA

Parte	Funzioni attuali	N. Piani fuori terra	Stato di conservazione	Caratteristiche costruttive/Osservazioni
1	Abitazione deposito	2	Discreto	Muratura in mattoni in parte intonacata, infissi e persiane in legno, coperture a tre e due falde con manto in coppi
2	Fienile	1	Discreto	Muratura in mattoni, copertura in cemento a due falde con manto in lamiera prefabbricata
3	Magazzino	1	Buono	Muratura in mattoni, infissi in metallo, copertura prefabbricata a due falde
4	Deposito	2	Discreto	Muratura in mattoni in parte intonacata, infissi in legno, manto di copertura in coppi, tetto a due falde
5	Deposito	2	Discreto	Costituzione per parti aggiunte, muratura in mattoni, infissi e persiane in legno, copertura a due falde con manto in coppi

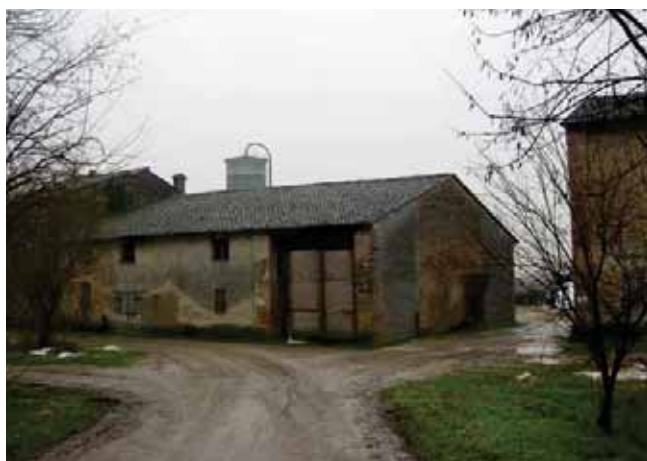
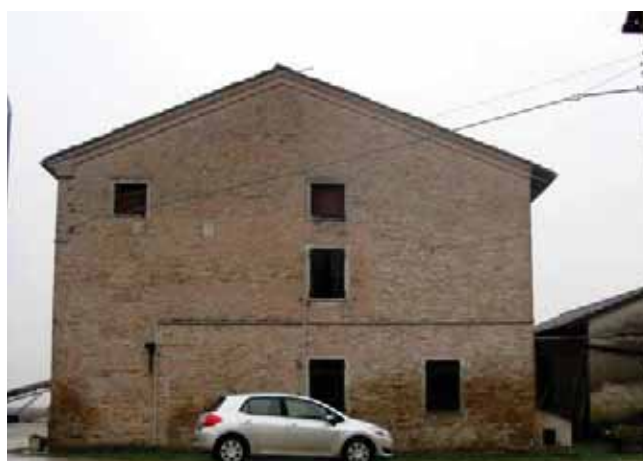
CASCINA STRADA BANDIROLI

Parte	Funzioni attuali	N. Piani fuori terra	Stato di conservazione	Caratteristiche costruttive/Osservazioni
6	Fienile deposito	1	Mediocre	Presenza di stratificazione di interventi sulla muratura in mattoni infissi in legno, copertura a due falde con manto in coppi
7	Abitazione	2	Buono	Parte ristrutturata. Muratura in mattoni, infissi e persiane in legno, copertura a due falde con manto in coppi
8	Magazzino	1	Buono	Costituzione per parti aggiunte. Struttura prefabbricata con pannelli in metallo e copertura a due falde con manto in lamiera
9	Stalla	1	Buono	Muratura in cemento, infissi in metallo, copertura a due falde in cemento con manto in lamiera prefabbricata

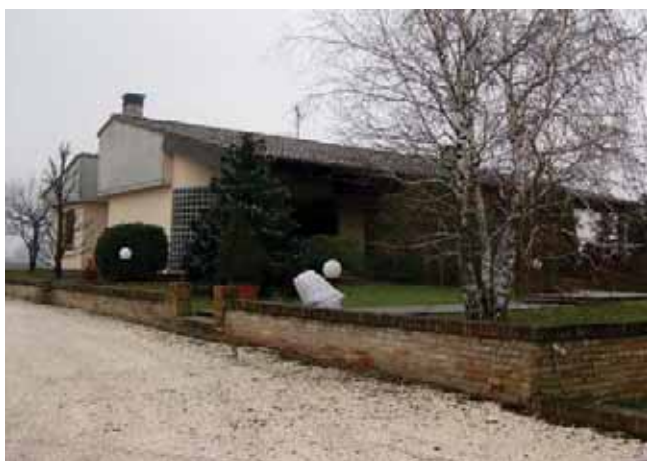
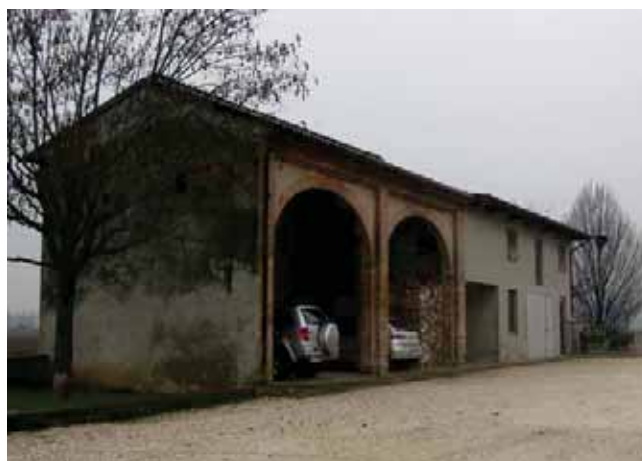
CASCINA STRADA BANDIROLI

Parte	Funzioni attuali	N. Piani fuori terra	Stato di conservazione	Caratteristiche costruttive/Osservazioni
1	Abitazione	2	Buono	Muratura intonacata, infissi e persiane in legno, copertura a due falde con manto in coppi
2	Deposito	2	Buono	Muratura in mattoni intonacata, elementi strutturali a vista, aperture ad arco a sesto ribassato, infissi in legno, copertura a due falde con manto in coppi
3	Deposito	2	Buono	Muratura intonacata, infissi in legno, copertura a due falde con manto in coppi

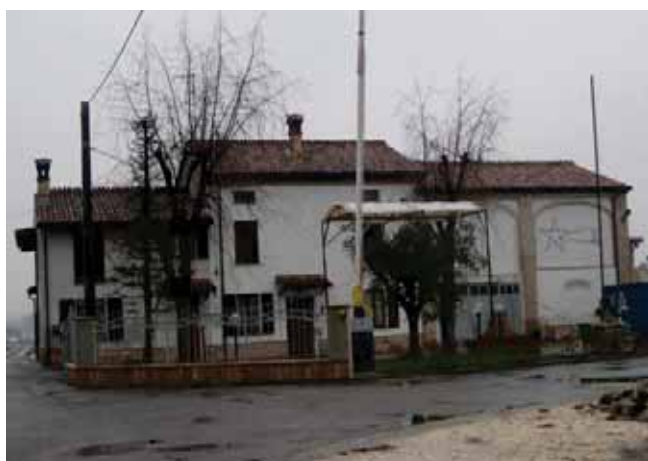
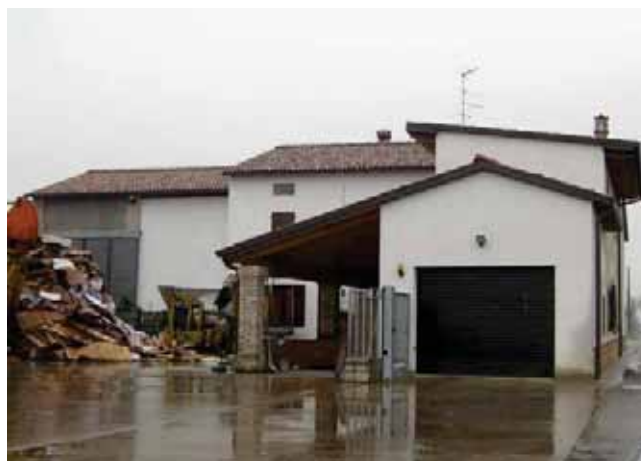
CASCINA STRADA BANDIROLI

Parte	Funzioni attuali	N. Piani fuori terra	Stato di conservazione	Caratteristiche costruttive/Osservazioni
1	Abitazione	2	Buono	Muratura in mattoni intonacata, alcuni elementi strutturali a vista infissi in legno, copertura a due falde con manto in coppi
2	Deposito	1	Buono	Muratura con pannelli prefabbricati, copertura a due falde con manto in lamiera
3	Deposito	1	Buono	Muratura con pannelli prefabbricati, copertura a due falde con manto in lamiera

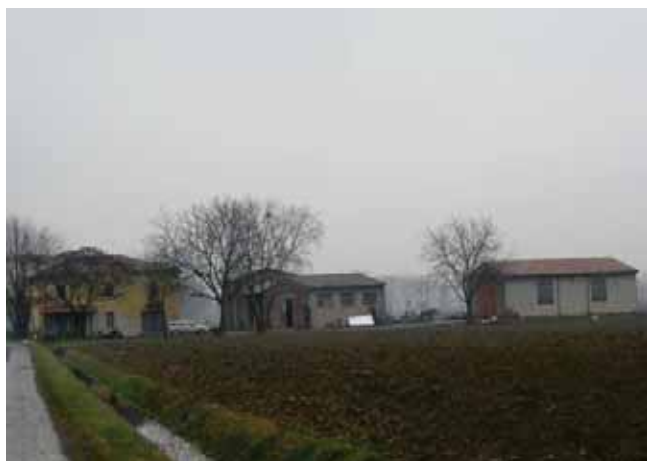
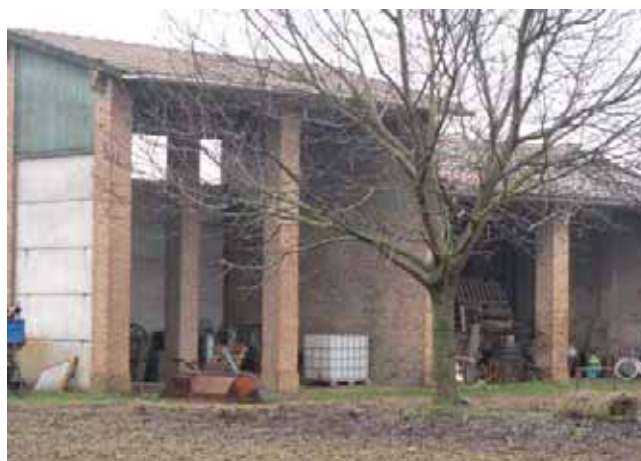
CASCINA FORCA GROSSA

Parte	Funzioni attuali	N. Piani fuori terra	Stato di conservazione	Caratteristiche costruttive/Osservazioni
1	Abitazione	2	Buono	Muratura in mattoni intonacata, infissi in legno, copertura a quattro falde con manto in coppi
2	Deposito	1	Buono	Muratura in mattoni intonacata, infissi in ferro, copertura a due falde con manto in coppi
3	Deposito	1	Buono	Muratura in mattoni intonacata, infissi in ferro, copertura a due falde con manto in coppi
4	Deposito	1	Buono	Muratura in mattoni a vista, copertura a due falde con manto in coppi

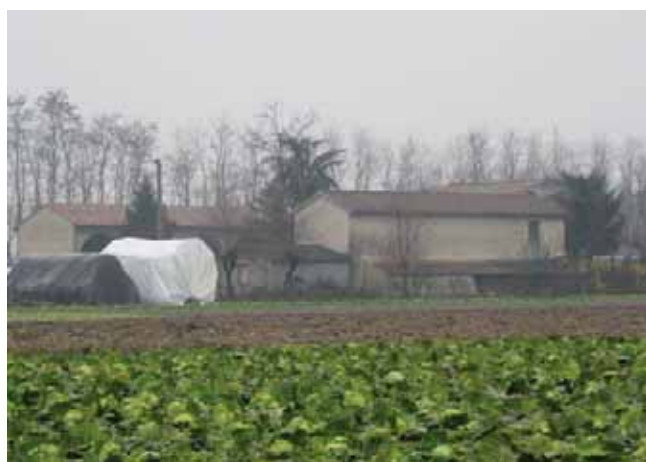
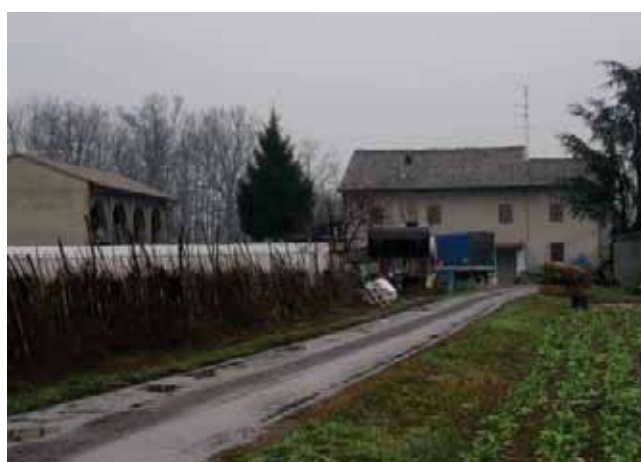
CASCINA FORCA PICCOLA

Parte	Funzioni attuali	N. Piani fuori terra	Stato di conservazione	Caratteristiche costruttive/Osservazioni
1	Abitazione	2	Buono	Muratura in mattoni intonacata, infissi in legno, copertura a due falde con manto in coppi
2	Deposito	2	Buono	Muratura in mattoni intonacata, infissi in legno, copertura a due falde con manto in coppi
3	Fienile	2	Buono	Muratura in mattoni intonacata, aperture ad arco a tutto sesto, copertura a due falde con manto in coppi

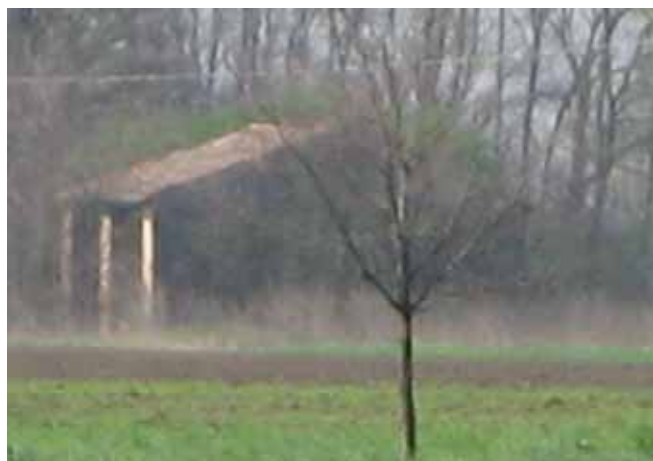
CASCINA FORCA PICCOLA

Parte	Funzioni attuali	N. Piani fuori terra	Stato di conservazione	Caratteristiche costruttive/Osservazioni
1	Abitazione	2	Discreto	Muratura in mattoni a vista, infissi in legno, copertura a due falde con manto in coppi

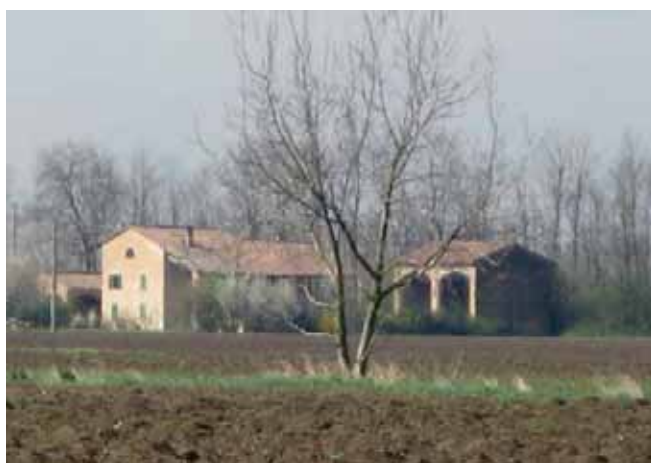
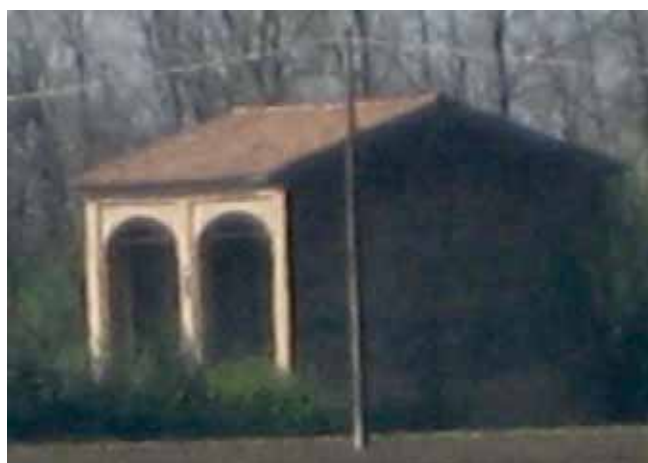
CASCINA CORTI DI FUORI

Parte	Funzioni attuali	N. Piani fuori terra	Stato di conservazione	Caratteristiche costruttive/Osservazioni
1	Abitazione	2	Discreto	Muratura in mattoni intonacati, infissi in legno, copertura a due falde con manto in coppi
2	Deposito	1	Discreto	Muratura in mattoni a vista, copertura a due falde con manto in coppi
3	Deposito	1	Discreto	Muratura in mattoni a vista, copertura a due falde con manto in coppi

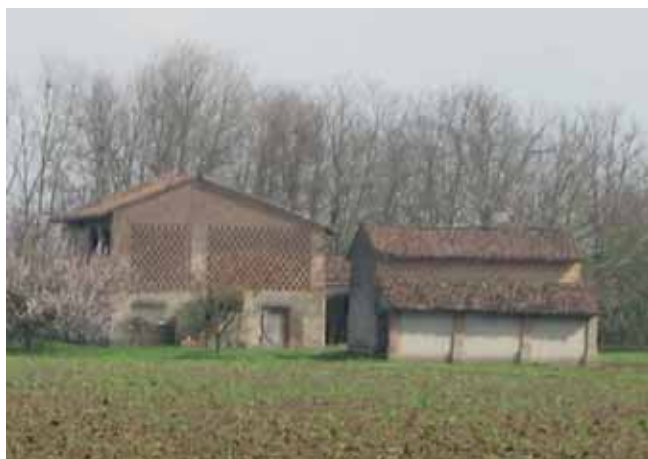
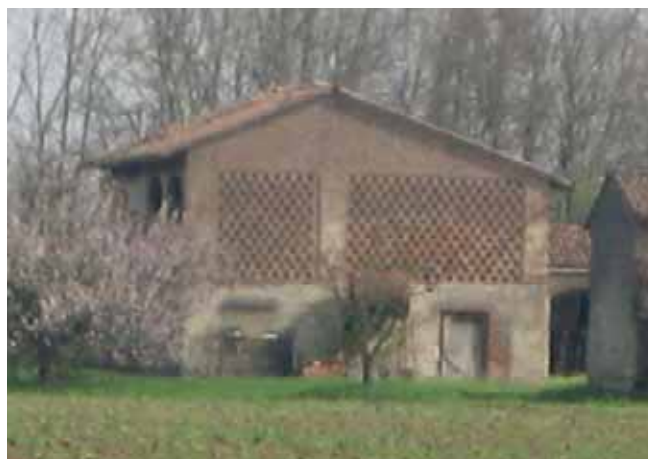
CASCINA

Parte	Funzioni attuali	N. Piani fuori terra	Stato di conservazione	Caratteristiche costruttive/Osservazioni
1	Abitazione	2	Discreto	Muratura in mattoni a vista, infissi in legno, copertura a due falde con manto in coppi
2	Deposito	1	Discreto	Muratura in mattoni intonacata, alcuni elementi strutturali a vista, copertura a due falde con manto in coppi

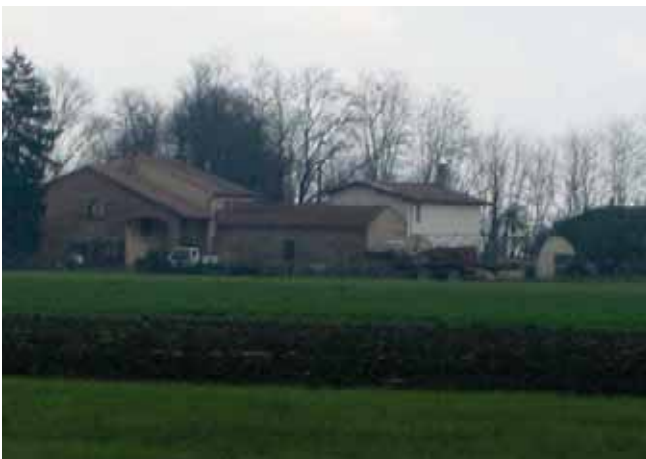
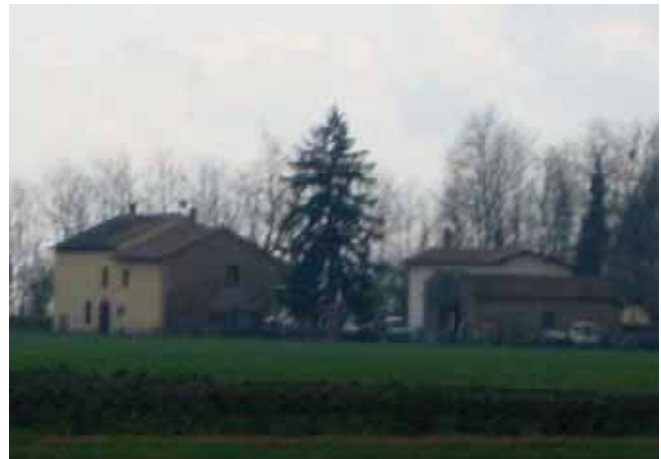
CASCINA CORTI DI MEZZO

Parte	Funzioni attuali	N. Piani fuori terra	Stato di conservazione	Caratteristiche costruttive/Osservazioni
1	Abitazione	2	Discreto	Muratura in mattoni intonacata, infissi in legno, copertura a due falde con manto in coppi
2	Deposito	1	Discreto	Muratura in mattoni intonacata, infissi in legno, copertura a due falde con manto in coppi

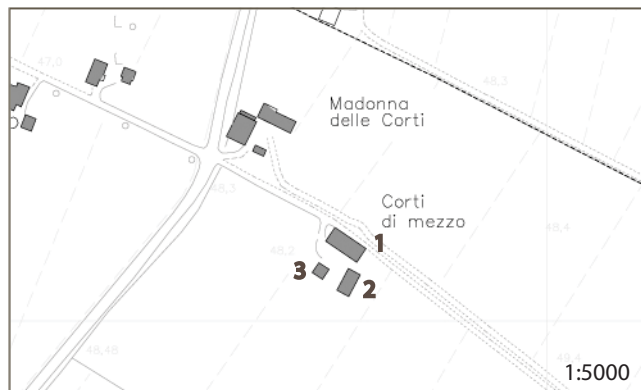
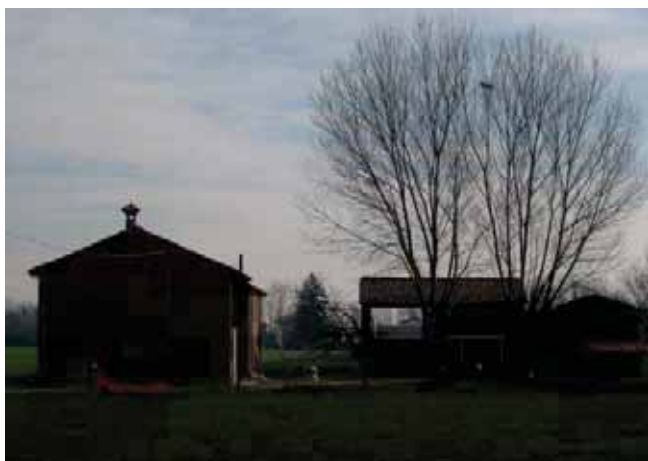
Foglio	20
Mappale	8, 59
Impianto	Tradizionale
Proprietà	Privata
Uso prevalente	Abitativo
Tipologia insediativa	A corte aperta
Note	---

Parte	Funzioni attuali	N. Piani fuori terra	Stato di conservazione	Caratteristiche costruttive/Osservazioni
1	Abitazione	2	Discreto	Muratura in mattoni a vista, infissi in legno, copertura a due falde con manto in coppi
2	Deposito	1	Discreto	Muratura in mattoni a vista, copertura a due falde con manto in coppi
3	Deposito	1	Discreto	Muratura in mattoni a vista, copertura a due falde con manto in coppi

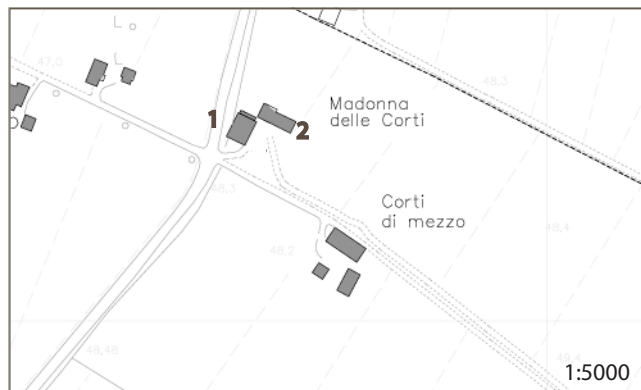
CASCINA MADONNA DELLE CORTI

Foglio	20
Mappale	2, 137, 138
Impianto	Tradizionale
Proprietà	Privata
Uso prevalente	Abitativo
Tipologia insediativa	A corte aperta
Note	---

Parte	Funzioni attuali	N. Piani fuori terra	Stato di conservazione	Caratteristiche costruttive/Osservazioni
1	Abitazione	3	Cattivo	Muratura in mattoni intonacata, intonaco mancante e degradato in alcuni punti, infissi in legno, copertura a due falde in coppi
2	Deposito	1	Mediocre	Muratura in mattoni a vista, aperture ad arco ribassato, copertura a due falde con manto in coppi

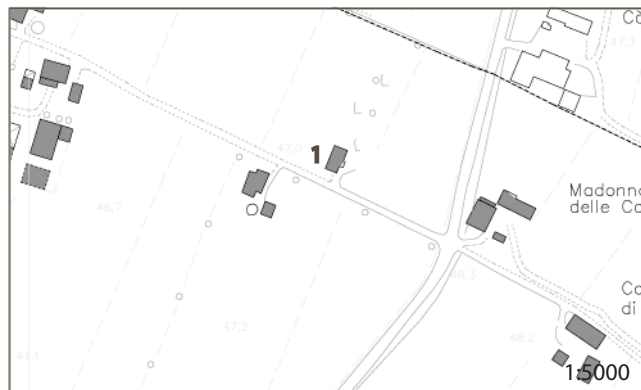
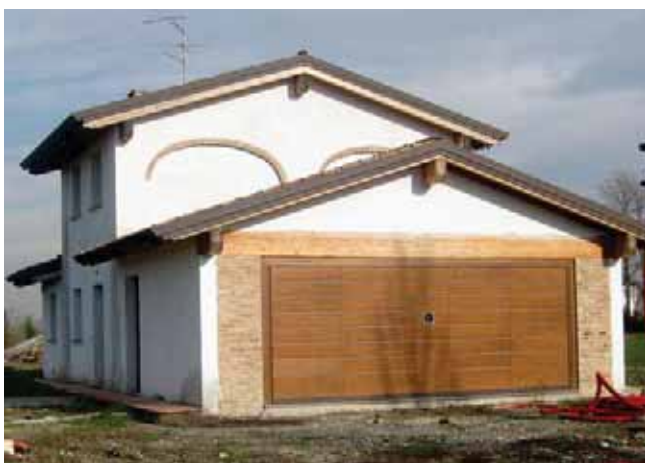
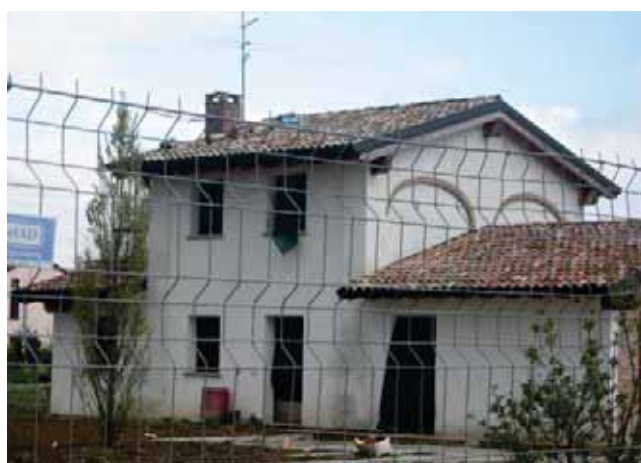
COD 229

Foglio	19
Mappale	14
Impianto	Tradizionale con mutazioni
Proprietà	Privata
Uso prevalente	Abitativo
Tipologia insediativa	Semplice
Note	---

Parte	Funzioni attuali	N. Piani fuori terra	Stato di conservazione	Caratteristiche costruttive/Osservazioni
1	Abitazione	2	Buono	Muratura in mattoni intonacata, infissi e persiane in legno, copertura a due falde con manto in coppi

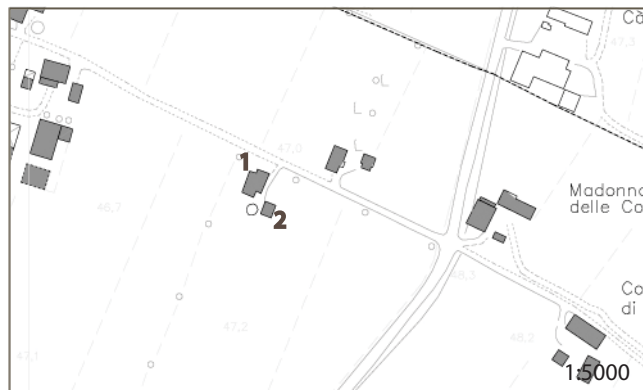
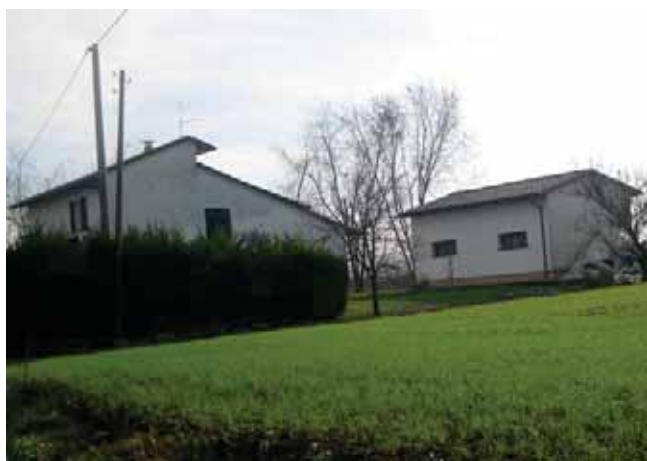
COD 230

Foglio	19
Mappale	14
Impianto	Tradizionale con mutazioni
Proprietà	Privata
Uso prevalente	Abitativo
Tipologia insediativa	A blocco
Note	---

Parte	Funzioni attuali	N. Piani fuori terra	Stato di conservazione	Caratteristiche costruttive/Osservazioni
1	Abitazione	2	Buono	Muratura in mattoni intonacata, infissi in legno, copertura a due falde con manto in coppi
2	Casa di servizio	1	Buono	Muratura in mattoni intonacata, infissi in legno, copertura a due falde con manto in coppi

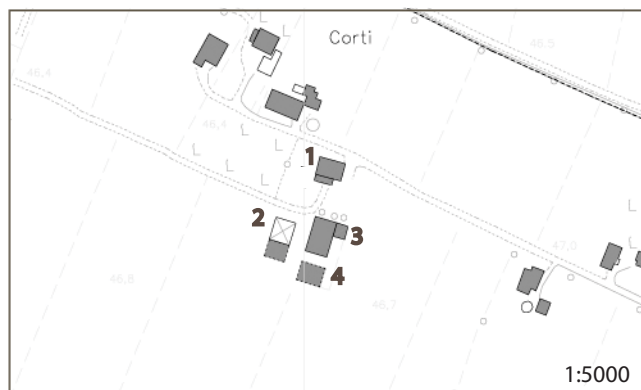
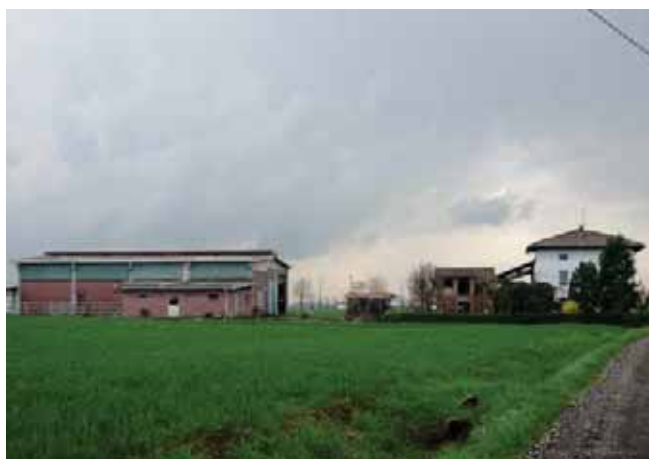
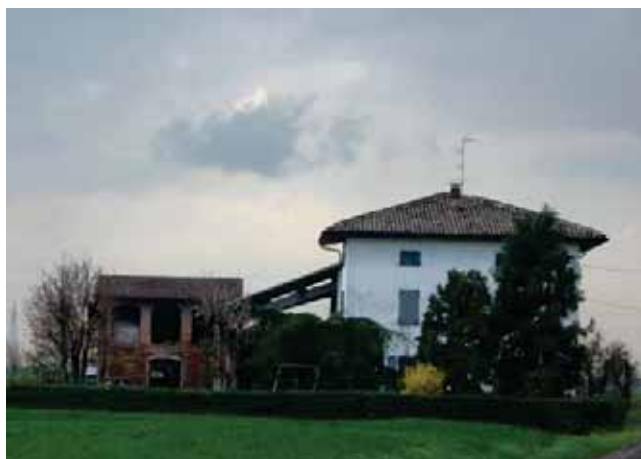
COD 231

Foglio	19
Mappale	10, 11
Impianto	Tradizionale con mutazioni
Proprietà	Privata
Uso prevalente	Abitativo- produttivo
Tipologia insediativa	Fabbricati sparsi
Note	---

Parte	Funzioni attuali	N. Piani fuori terra	Stato di conservazione	Caratteristiche costruttive/Osservazioni
1	Abitazione	2	Buono	Muratura in mattoni intonacata, infissi in legno, copertura a due falde con manto in coppi
2	Deposito	2	Buono	Muratura in mattoni a vista, aperture ad arco a tutto sesto, copertura a due falde con manto in coppi
3	Capannone	1	Buono	Muratura in pannelli prefabbricati, copertura a due falde con manto in lamiera
4	Capannone	1	Buono	Muratura in pannelli prefabbricati, copertura a due falde con manto in lamiera

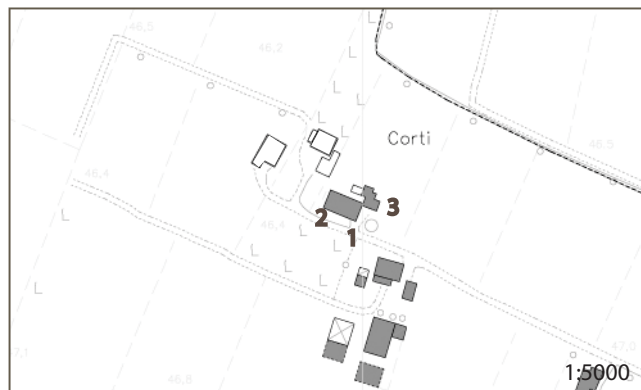
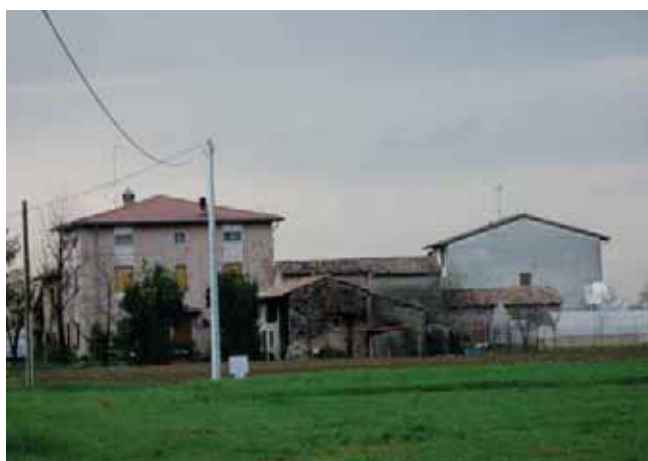
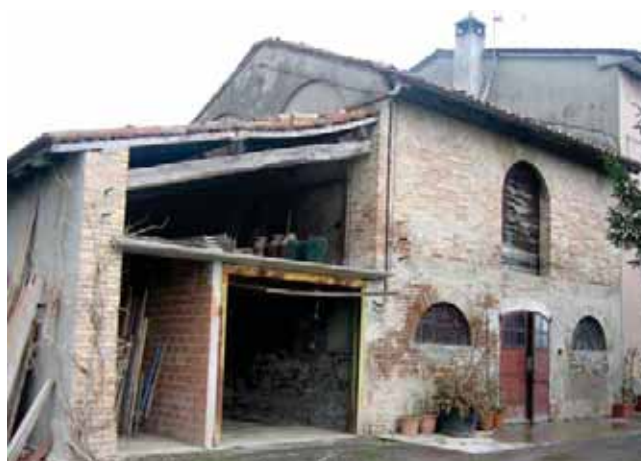
CASCINA MADONNA DELLE CORTI

Foglio	19
Mappale	5
Impianto	Tradizionale con mutazioni
Proprietà	Privata
Uso prevalente	Abitativo
Tipologia insediativa	A blocco
Note	---

Parte	Funzioni attuali	N. Piani fuori terra	Stato di conservazione	Caratteristiche costruttive/Osservazioni
1	Abitazione	3	Discreto	Muratura in mattoni intonacata, infissi in legno, copertura a due falde con manto in coppi
2	Deposito	2	Discreto	Muratura in mattoni a vista, aperture ad arco a tutto sesto, copertura a due falde con manto in coppi
3	Deposito	1	Buono	Muratura in mattoni a vista, copertura a due falde con manto in coppi

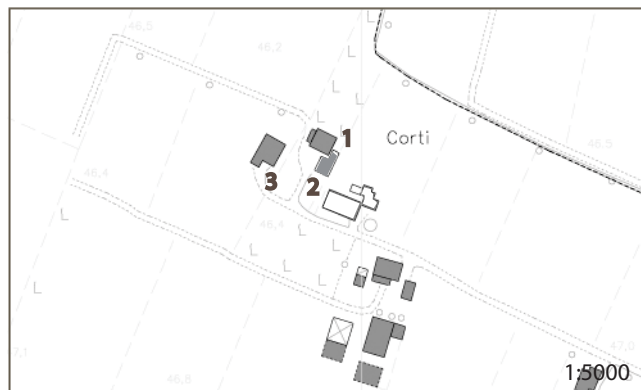
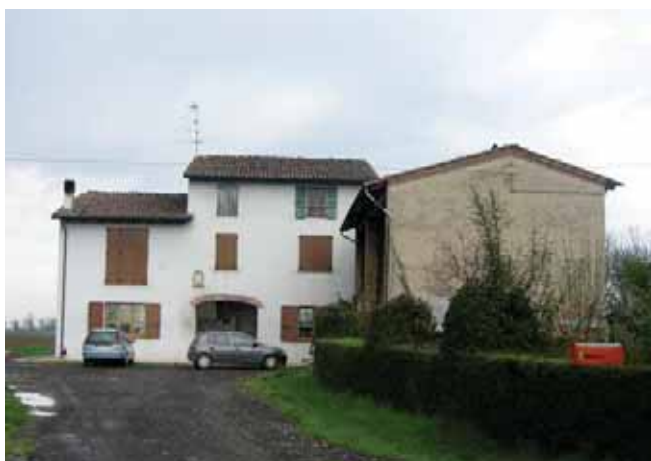
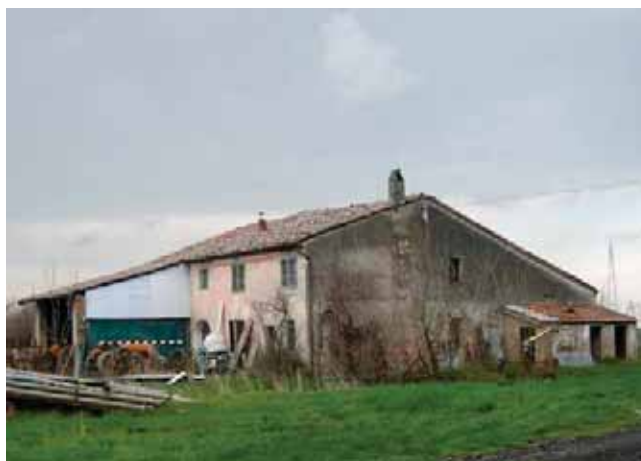
COD 233

Foglio	19
Mappale	2, 4, 40
Impianto	Tradizionale con mutazioni
Proprietà	Privata
Uso prevalente	Abitativo
Tipologia insediativa	A corte aperta
Note	---

Parte	Funzioni attuali	N. Piani fuori terra	Stato di conservazione	Caratteristiche costruttive/Osservazioni
1	Abitazione	2	Buono	Muratura in mattoni intonacata, infissi in legno, alcuni elementi strutturali a vista, copertura a due falde con manto in coppe
2	Deposito	2	Buono	Muratura in mattoni a vista, aperture ad arco a tutto sesto, copertura a due falde con manto in coppi
3	Abitazione	1	Cattivo	Muratura in mattoni, infissi in legno, copertura a due falde con manto in coppi

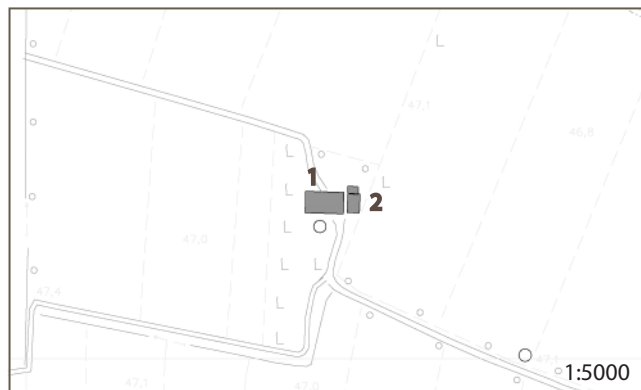
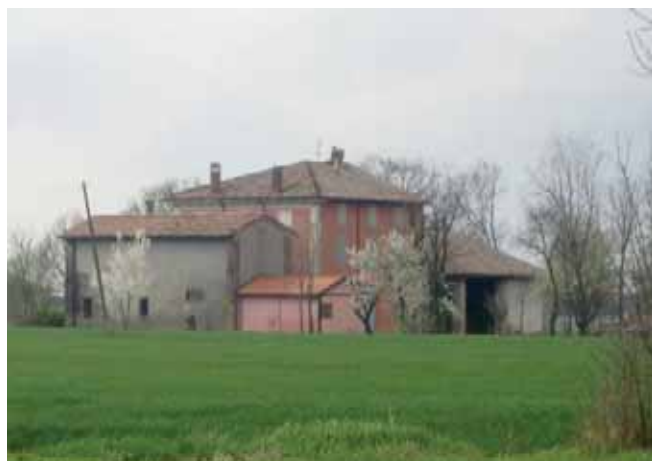
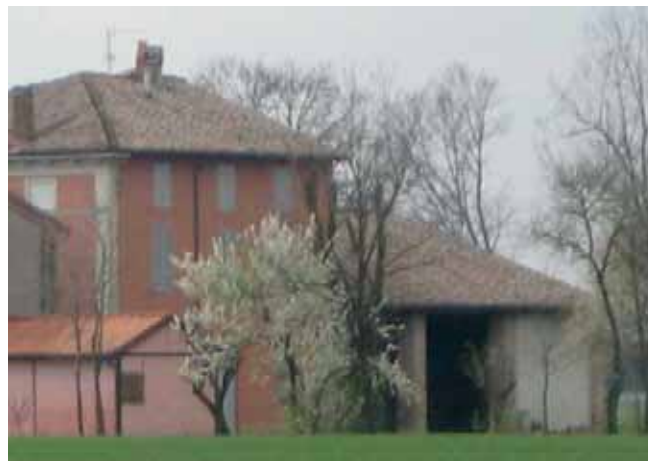
COD 234

Foglio	18
Mappale	22
Impianto	Tradizionale con mutazioni
Proprietà	Privata
Uso prevalente	Abitativo
Tipologia insediativa	A blocco
Note

Parte	Funzioni attuali	N. Piani fuori terra	Stato di conservazione	Caratteristiche costruttive\Osservazioni
1	Abitazione	2	Buono	Muratura in mattoni a vista, infissi in legno, copertura a quattro falde con manto in coppi
2	Deposito	1	Buono	Muratura in mattoni intonacata, elementi strutturali a vista, copertura a due falde con manto in coppi

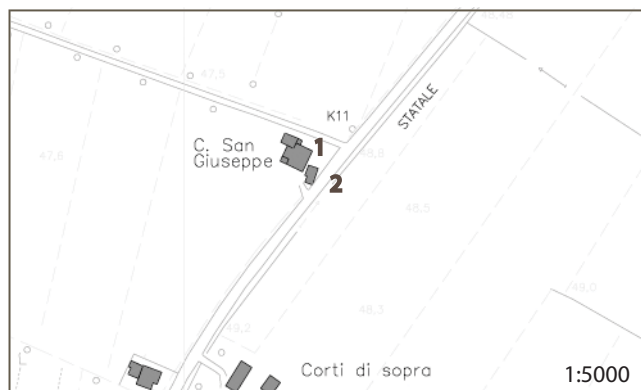
COD 235

Foglio	19
Mappale	18
Impianto	Tradizionale
Proprietà	Privata
Uso prevalente	Disabitato
Tipologia insediativa	A blocco
Note	---

Parte	Funzioni attuali	N. Piani fuori terra	Stato di conservazione	Caratteristiche costruttive/Osservazioni
1	Abitazione	2	Pessimo	Muratura in mattoni intonacata, intonaco in parti mancante o degradato, infissi in legno in stato cattivo, copertura a due falde con manto in coppi
2	Fienile	1	Pessimo	Muratura in mattoni intonacata, intonaco in parti mancante o degradato, infissi in legno in stato cattivo, copertura a due falde con manto in coppi
3	Deposito	1	Pessimo	Muratura in mattoni a vista in degradata, copertura a due falde con manto in coppi

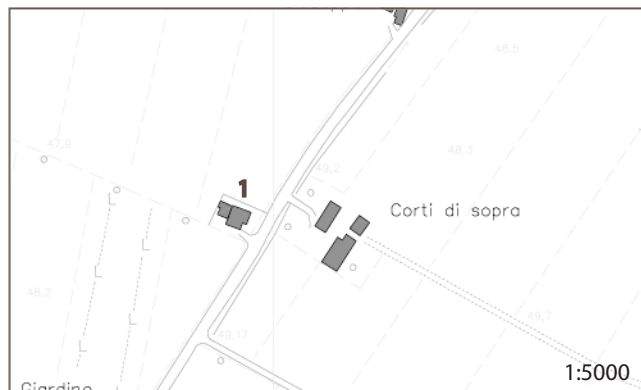
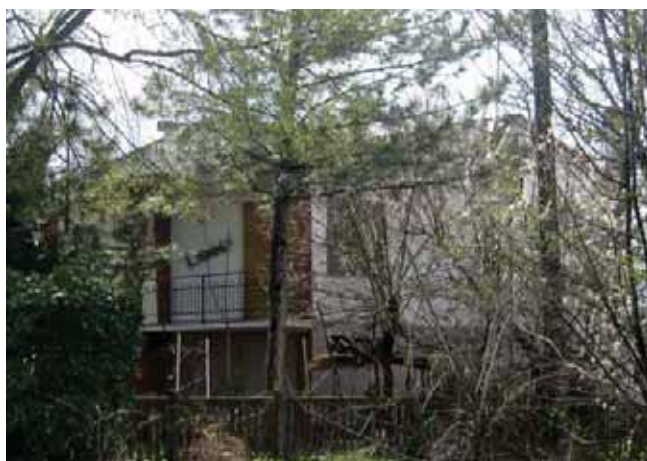
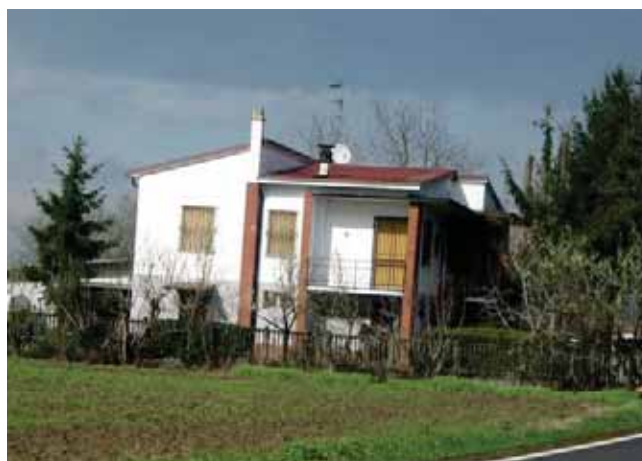
Foglio	19
Mappale	93
Impianto	Tradizionale con mutazioni
Proprietà	Privata
Uso prevalente	Abitativo
Tipologia insediativa	Semplice
Note	---

Parte	Funzioni attuali	N. Piani fuori terra	Stato di conservazione	Caratteristiche costruttive/Osservazioni
1	Abitazione	2	Buono	Muratura in mattoni intonacata, infissi in legno, copertura a due falde con manto in coppi

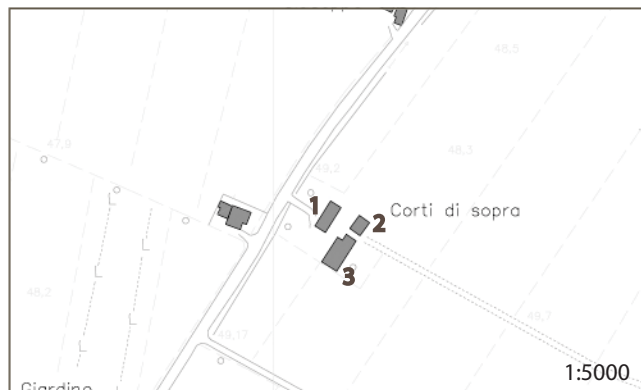
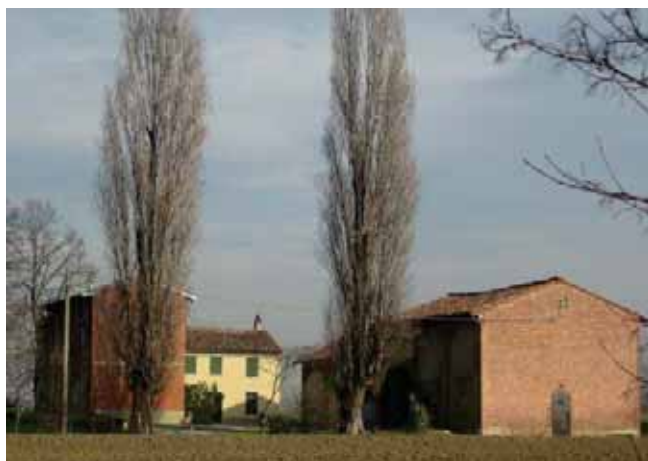
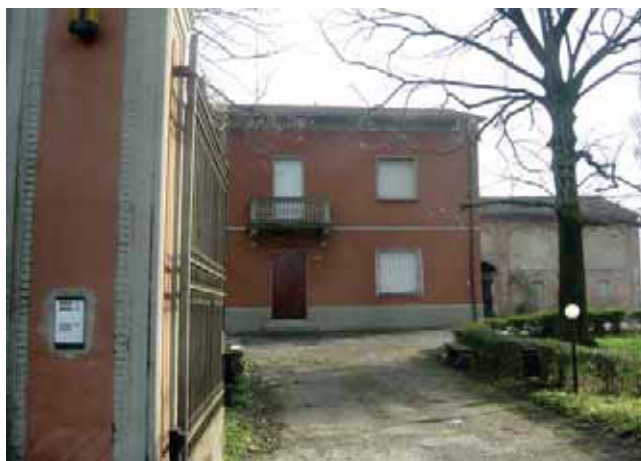
COD 237

Foglio	20
Mappale	15, 46
Impianto	Tradizionale con mutazioni
Proprietà	Privata
Uso prevalente	Abitativo
Tipologia insediativa	A corte aperta
Note	---

Parte	Funzioni attuali	N. Piani fuori terra	Stato di conservazione	Caratteristiche costruttive/Osservazioni
1	Abitazione	2	Buono	Muratura in mattoni intonacata, infissi in legno, copertura a due falde con manto in coppi
2	Abitazione	2	Buono	Muratura in mattoni intonacata, infissi in legno, copertura a due falde con manto in coppi
3	Deposito	2	Buono	Muratura in mattoni a vista con aperture ad arco a tutto sesto, alcuni tamponati, copertura a due falde con manto in coppi
