Politecnico di Milano

L'architettura rurale.

Analisi, strategie e progettualità per la valorizzazione
di un bene culturale

IL CENSIMENTO

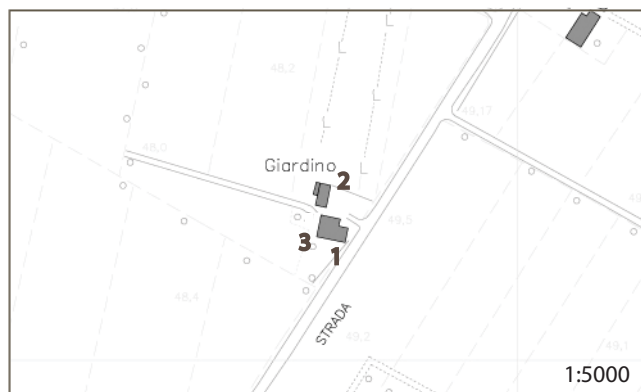
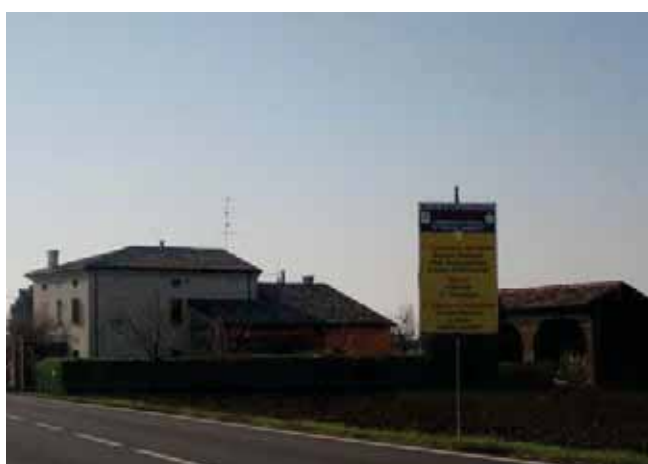
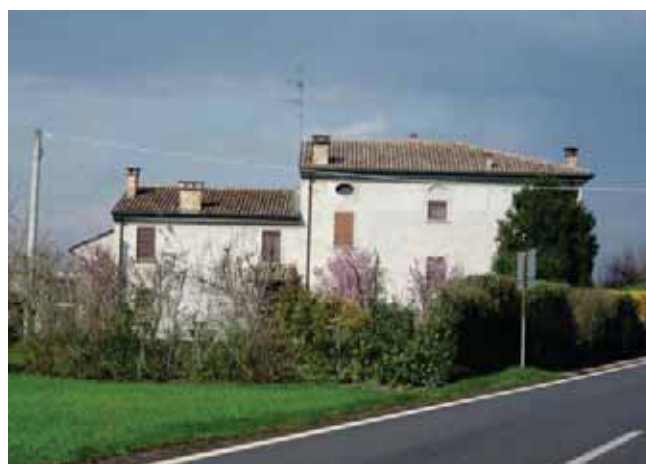
CASCINA GIARDINO

Foglio	19
Mappale	21, 41
Impianto	Tradizionale con mutazioni
Proprietà	Privata
Uso prevalente	Abitativo
Tipologia insediativa	A blocco
Note	---

Parte	Funzioni attuali	N. Piani fuori terra	Stato di conservazione	Caratteristiche costruttive/Osservazioni
1	Abitazione	2	Buono	Muratura in mattoni intonacata, infissi in legno, copertura a tre falde con manto in coppi
2	Deposito	1	Buono	Muratura in mattoni intonacata, infissi in legno, copertura a due falde con manto in coppi
3	Deposito	1	Buono	Muratura in mattoni a vista con aperture ad arco a tutto sesto, copertura a due falde con manto in coppi

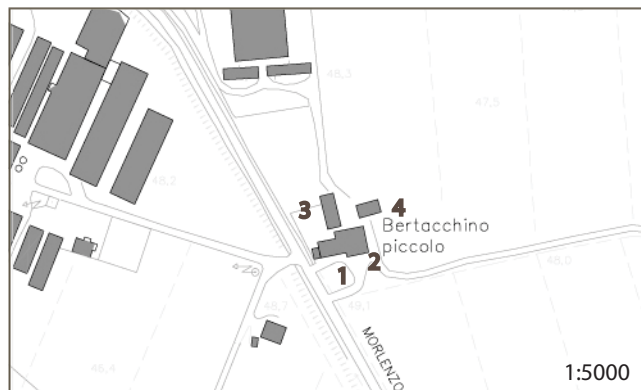
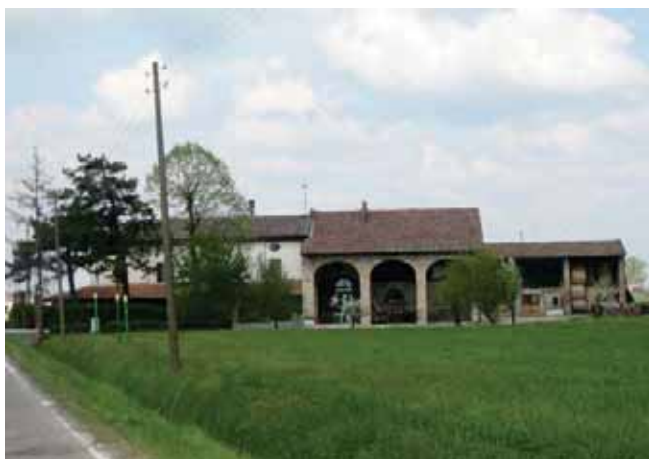
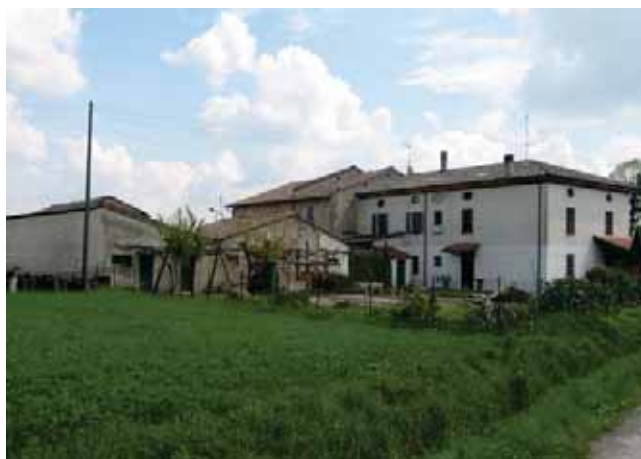
COD 239

Foglio	18
Mappale	20, 33
Impianto	Tradizionale con mutazioni
Proprietà	Privata
Uso prevalente	Abitativo
Tipologia insediativa	A blocco*
Note	---

Parte	Funzioni attuali	N. Piani fuori terra	Stato di conservazione	Caratteristiche costruttive/Osservazioni
1	Abitazione	2	Buono	Muratura in mattoni intonacata, infissi in legno, copertura a due falde con manto in coppi
2	Abitazione	1	Buono	Muratura in mattoni a vista con aperture ad arco a tutto sesto, copertura a due falde con manto in coppi
3	Deposito	1	Mediocre	Muratura in mattoni intonacata, intonco mancante o degradato in alcuni punti, copertura a due falde con manto in coppi
4	Fienile	1	Buono	Muratura in mattoni a vista, copertura a due falde con manto in coppi

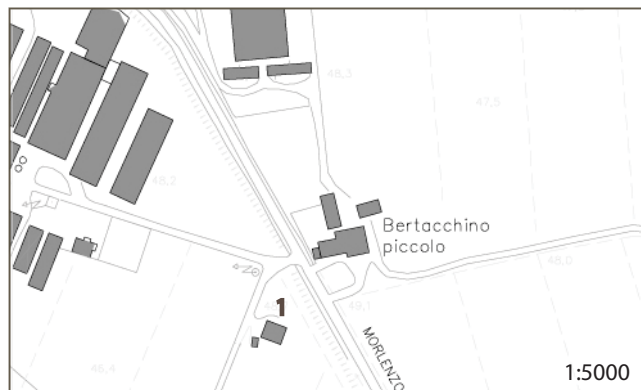
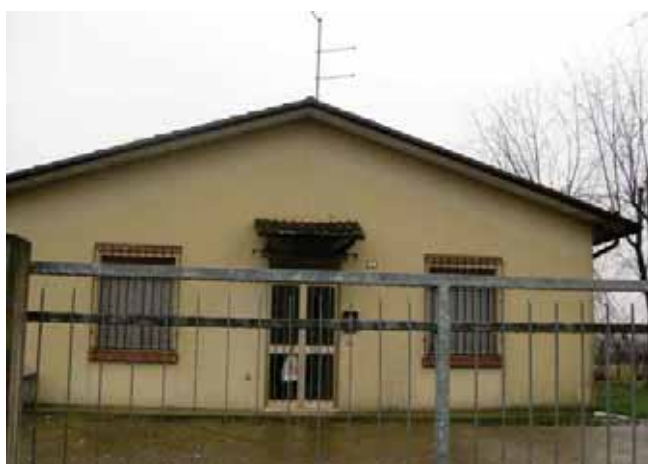
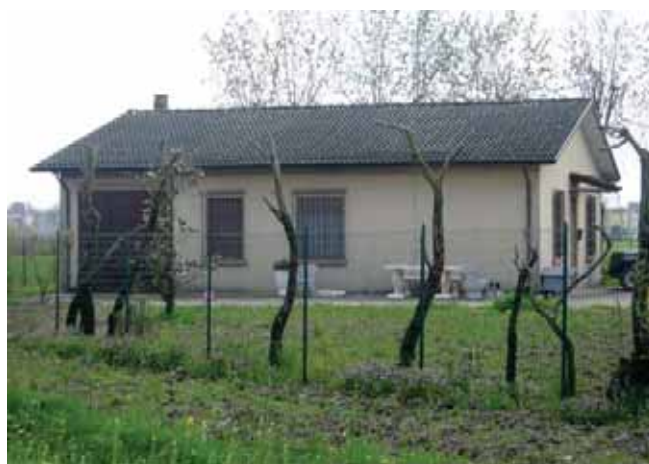
COD 240

Foglio	
Mappale	
Impianto	Moderno
Proprietà	Privata
Uso prevalente	Abitativo
Tipologia insediativa	Semplice
Note	---

Parte	Funzioni attuali	N. Piani fuori terra	Stato di conservazione	Caratteristiche costruttive/Osservazioni
1	Abitazione	1	Buono	Muratura in mattoni intonacata, infissi in legno, copertura a tre falde con manto in coppi

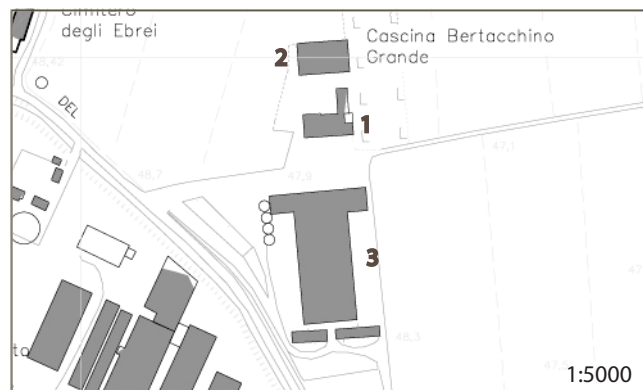
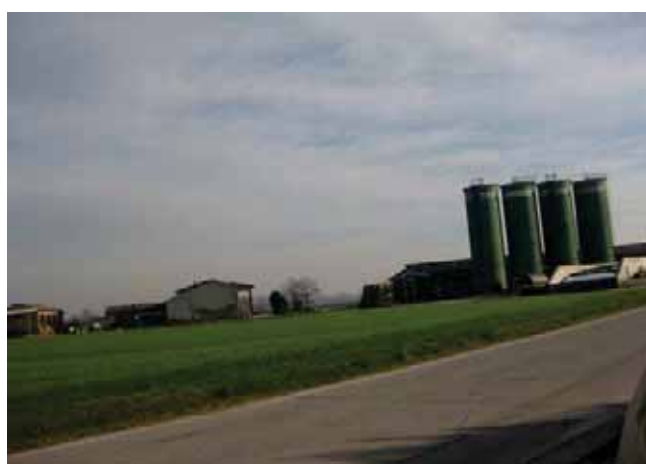
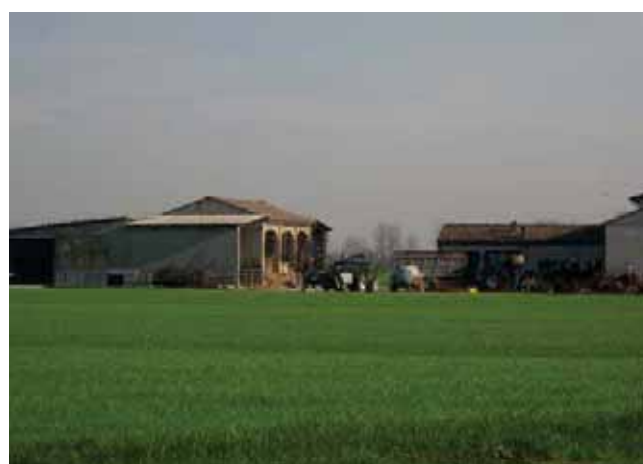
COD 241

Foglio	18
Mappale	17
Impianto	Tradizionale con mutazioni
Proprietà	Privata
Uso prevalente	Abitativo
Tipologia insediativa	Fabbricati sparsi
Note	---

Parte	Funzioni attuali	N. Piani fuori terra	Stato di conservazione	Caratteristiche costruttive/Osservazioni
1	Abitazione	2	Buono	Muratura in mattoni intonacata, infissi in legno, copertura a tre falde con manto in coppi
2	Deposito	1	Buono	Muratura in mattoni intonacata, elementi strutturali a vista aperture ad arco a tutto sesto, copertura a due falde con manto in coppi
3	Capanone	1	Buono	Muratura in pannelli prefabbricati, copertura piana con manto in lamiera

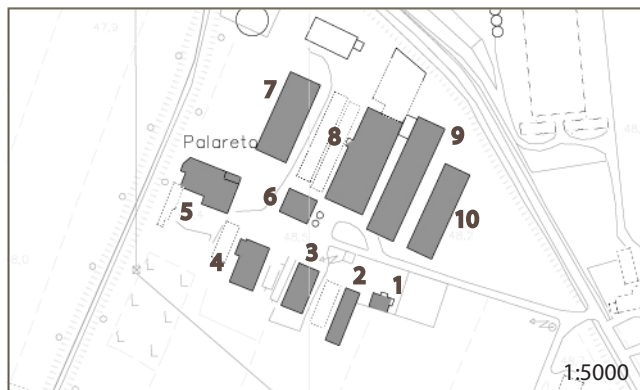
AZIENDA PALARETO

Foglio	30
Mappale	10, 2
Impianto	Moderno
Proprietà	Privata
Uso prevalente	Produttivo
Tipologia insediativa	Fabbricati sparsi
Note	---

Parte	Funzioni attuali	N. Piani fuori terra	Stato di conservazione	Caratteristiche costruttive\Osservazioni
1	Uffici	1	Buono	Muratura in mattoni intonacata, infissi in metallo, copertura a due falde con manto in lamiera
2	Stalla	1	Buono	Muratura in cemento, infissi in metallo, copertura a due falde in cemento con manto in lamiera prefabbricata
3	Stalla	1	Buono	Muratura in cemento, infissi in metallo, copertura a due falde in cemento con manto in lamiera prefabbricata
4	Magazzino	1	Buono	Muratura in cemento, infissi in metallo, copertura a due falde in cemento con manto in lamiera prefabbricata
5	Deposito	2	Buono	Muratura in mattoni intonacata, infissi in metallo, copertura a due falde con manto in lamiera

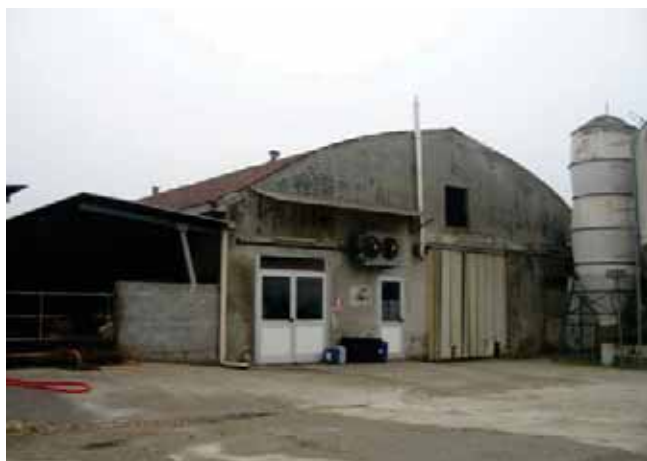
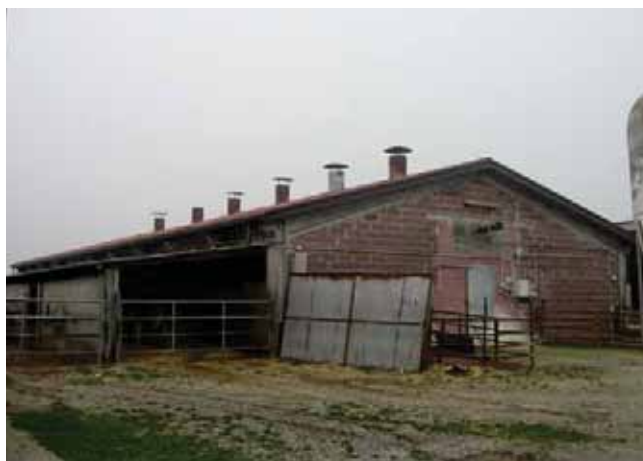
Parte	Funzioni attuali	N. Piani fuori terra	Stato di conservazione	Caratteristiche costruttive\Osservazioni
6	Fienile deposito	1	Discreto	Presenza di stratificazione di interventi, muratura in mattoni, infissi in legno e metallo, tetto a due falde con manto in coppi
7	Fienile	2	Buono	Muratura in cemento, infissi in metallo, copertura a due falde in cemento con manto in lamiera prefabbricata
8	Porcilaia	1	Buono	Muratura in cemento, infissi in metallo, copertura a due falde in cemento con manto in lamiera prefabbricata
9	Porcilaia	1	Buono	Muratura in cemento, infissi in metallo, copertura a due falde in cemento con manto in lamiera prefabbricata
10	Magazzino	1	Buono	Muratura in cemento, infissi in metallo, copertura a due falde in cemento con manto in lamiera prefabbricata

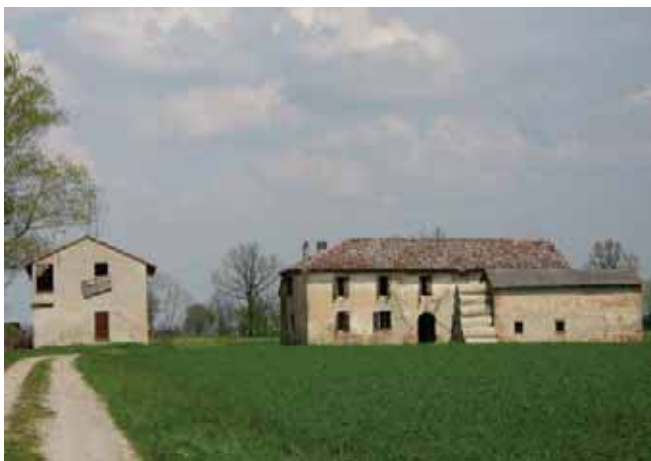
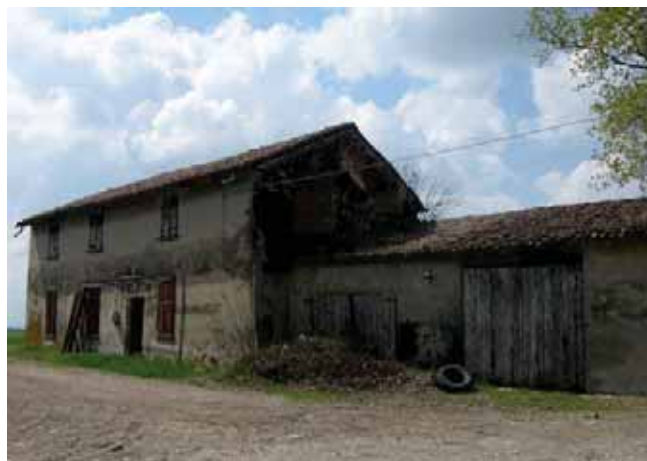
Parte	Funzioni attuali	N. Piani fuori terra	Stato di conservazione	Caratteristiche costruttive\Osservazioni
1	Abitazione	2	Mediocre	Muratura in mattoni intonacata,intonco mancante o degradato in alcuni punti, infissi in legno, copertura a due falde con manto in coppi
2	Abitazione	1	Mediocre	Muratura in mattoni intonacata,intonco mancante o degradato in alcuni punti, infissi in legno, copertura a due falde con manto in coppi
3	Deposito	2	Mediocre	Muratura in mattoni intonacata,intonco mancante o degradato in alcuni punti, copertura a due falde con manto in coppi
4	Fienile	1	Mediocre	Muratura in mattoni intonacata,intonco mancante o degradato in alcuni punti, copertura a due falde con manto in coppi

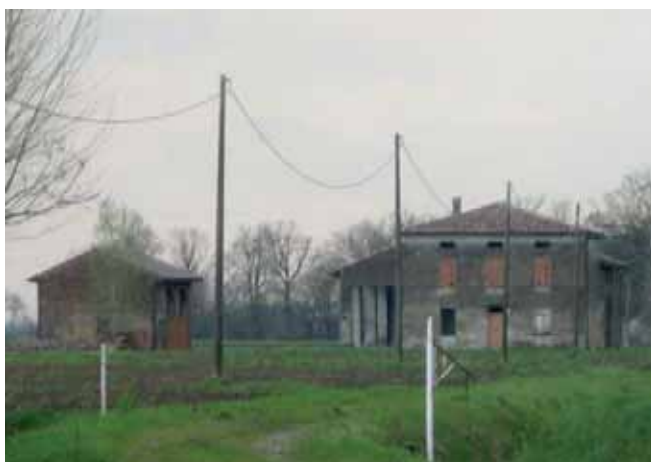
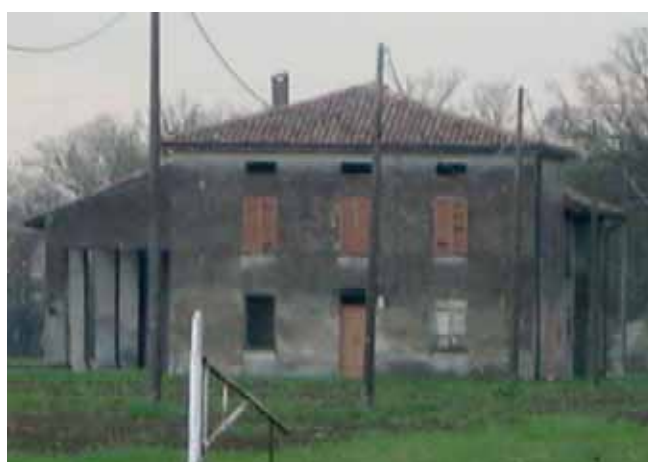
Parte	Funzioni attuali	N. Piani fuori terra	Stato di conservazione	Caratteristiche costruttive/Osservazioni
1	Abitazione	2	Mediocre	Muratura in mattoni intonacata, infissi in legno, copertura a due falde con manto in coppi
2	Deposito	1	Mediocre	Muratura in mattoni a vista, copertura a due falde con manto in coppi

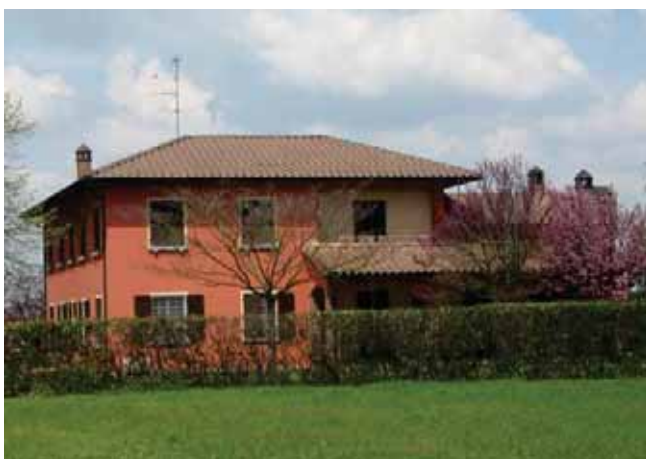
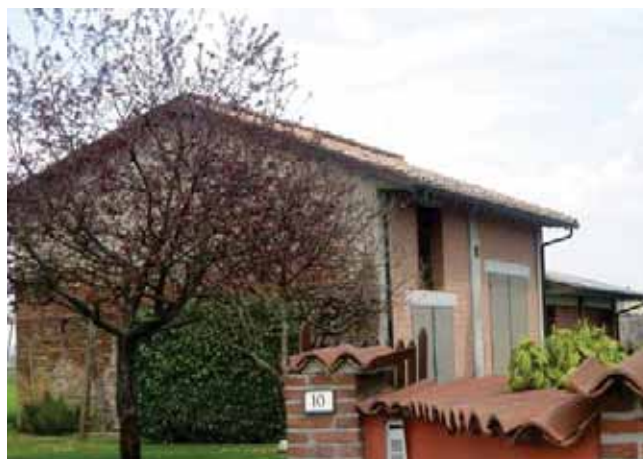
Parte	Funzioni attuali	N. Piani fuori terra	Stato di conservazione	Caratteristiche costruttive/Osservazioni
1	Abitazione	2	Buono	Muratura in mattoni intonacata, infissi in legno, copertura a due falde con manto in coppi
2	Deposito	2	Buono	Muratura in mattoni a vista, copertura a due falde con manto in coppi

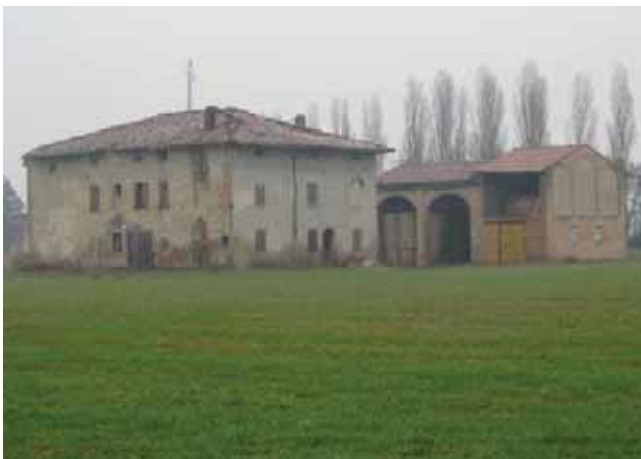
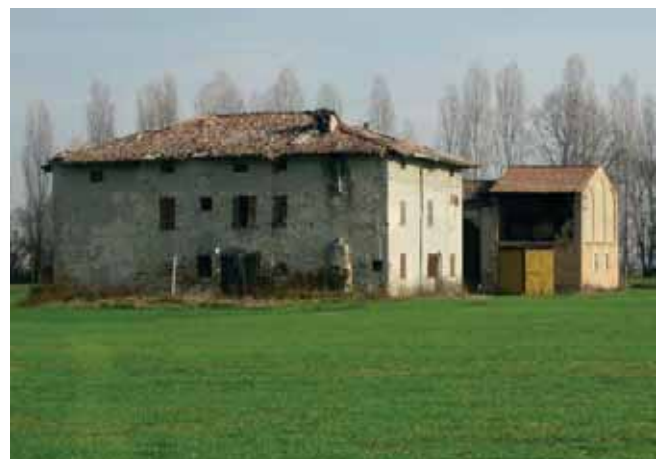
Parte	Funzioni attuali	N. Piani fuori terra	Stato di conservazione	Caratteristiche costruttive/Osservazioni
1	Abitazione	2	Cattivo	Muratura in mattoni intonacata ,in parte mancante e degradato infissi in legno in stato cattivo, copertura a quattro falde con manto in coppi
2	Fienile	1	Cattivo	Muratura in mattoni a vista, aperture ad arco a tutto sesto, copertura a due falde con manto in coppi

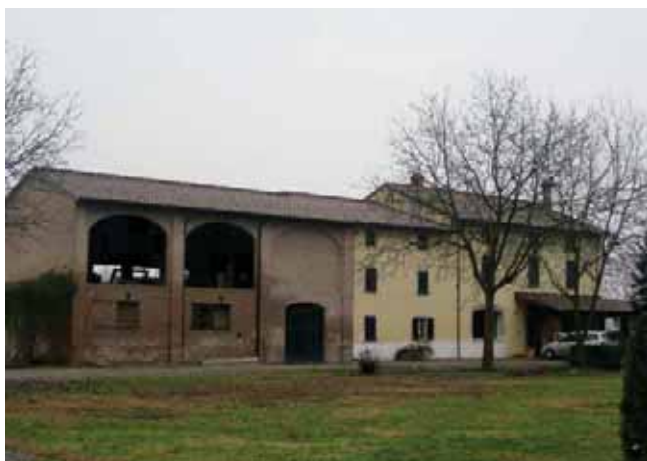
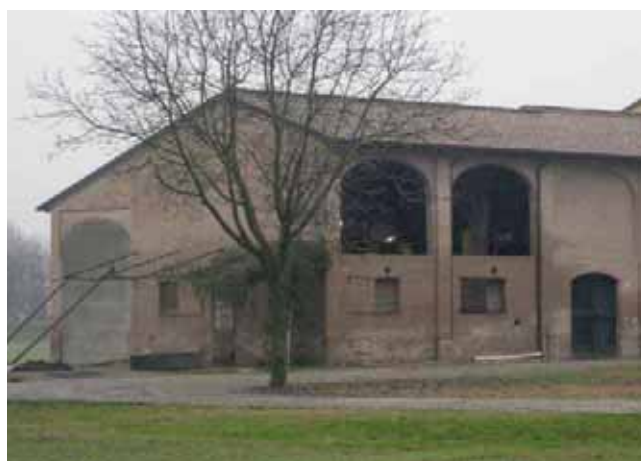
Parte	Funzioni attuali	N. Piani fuori terra	Stato di conservazione	Caratteristiche costruttive\Osservazioni
1	Abitazione	2	Buono	Muratura in mattoni intonacata, infissi in legno, copertura a due falde con manto in coppi
2	Deposito	2	Buono	Ex fienile addiacente all'abitazione, muratura in mattoni a vista, aperture ad arco a tutto sesto, copertura a due falde con manto in coppi
