GET BACK ELGIN MARBLES

progetto di ricollocazione in situ del fregio del Partenone

tesi di laurea di: Francesco Breganze 721487
Scapin Elisabetta 721468

relatore: Prof. Pier Federico Mauro Caliarì

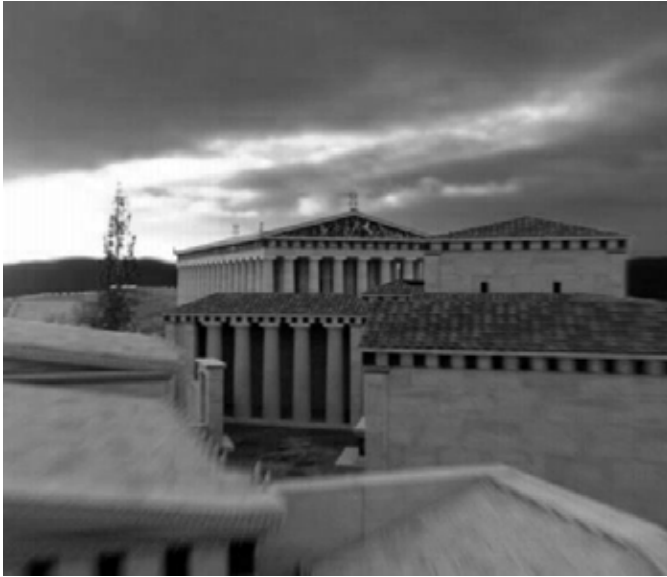
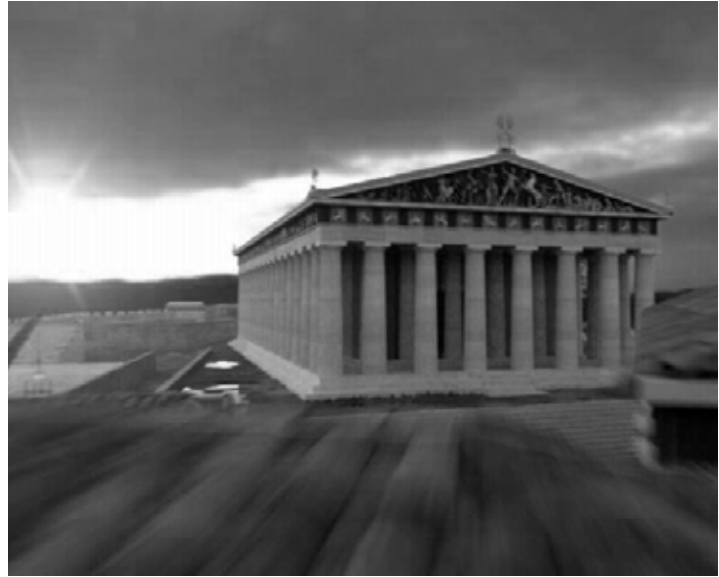
pagina precedente: plastico acropoli al tempo di Pericle *sopra:* ricostruzioni tridimensionali dell'acropoli con vista aerea dai propilei

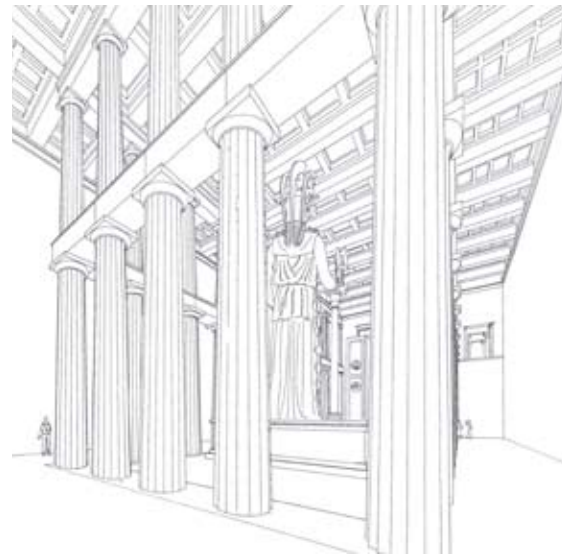
pagina precedente esploso assometrico Partenone e ricostruzione vista peristasi nord sopra a sinistra ricostruzioni interno opistidomo sopra a destra interno cella naos

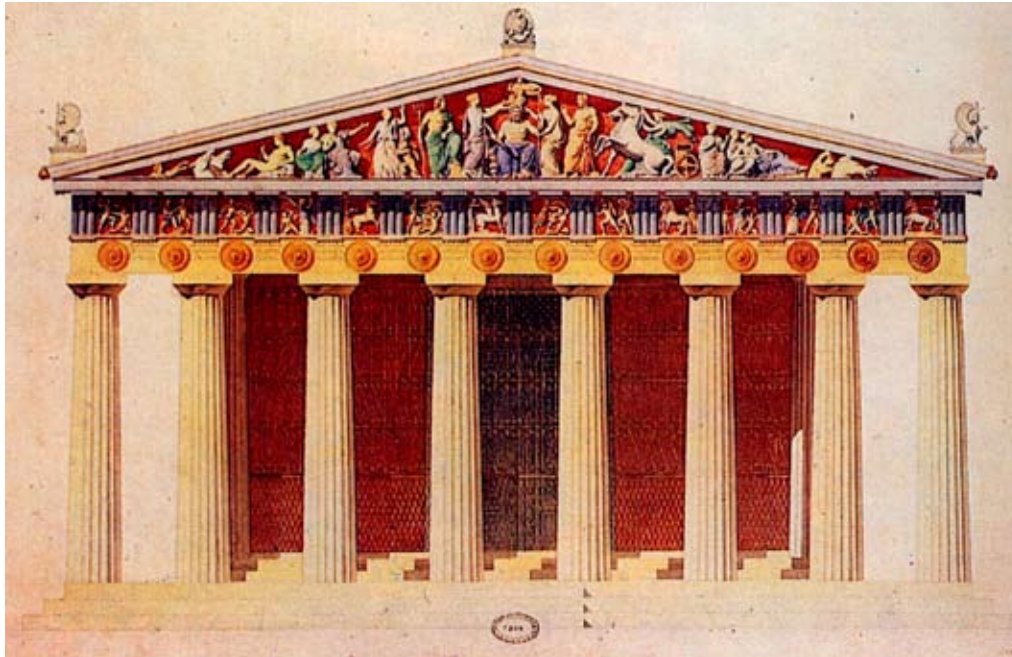
pagina precedente vista ingresso ovest sopra Ipot. ric. Piccard 1745: fronte ovest

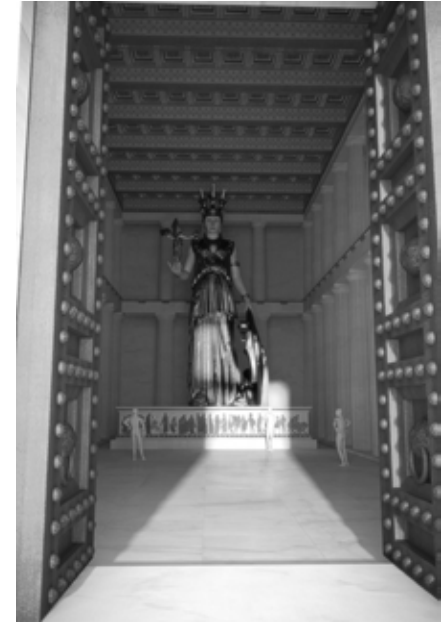
sopra a sinistra vista interna naos sopra a destra ricostruzione tridimensionale ingresso alla naos

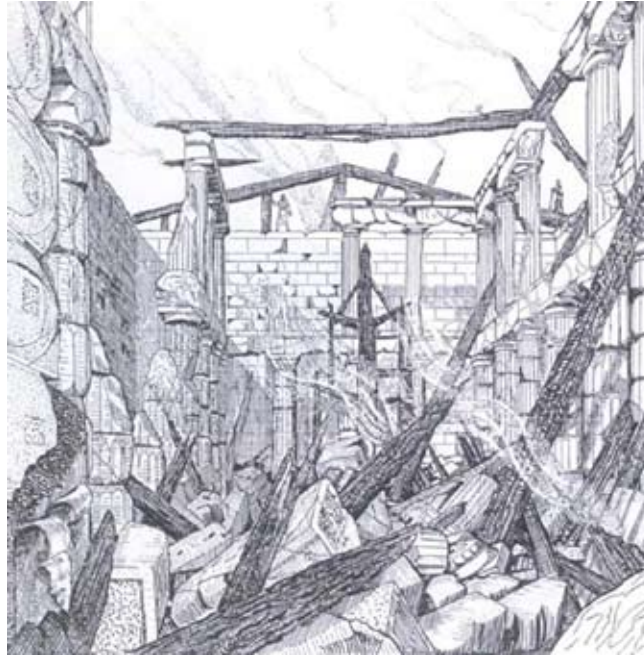
Manolis Korres: Partenone distrutto dopo l'incendio da parte degli Eruli

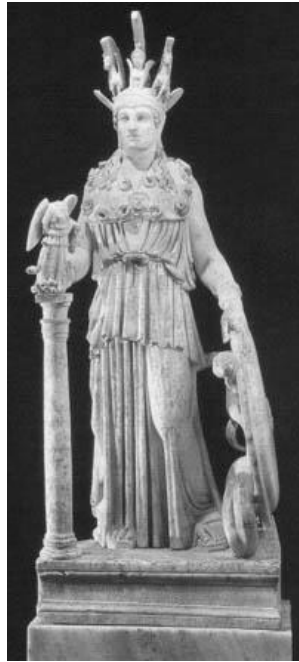
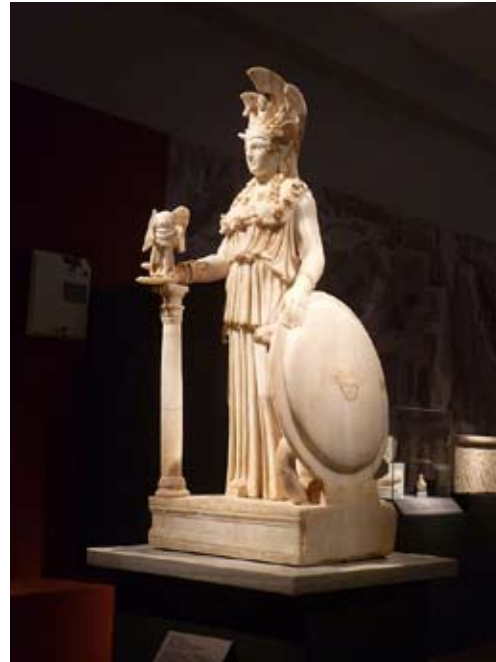
pagina precedente ricostruzione viste del fregio dalla peristasi sopra ricostruzioni statua di Atena

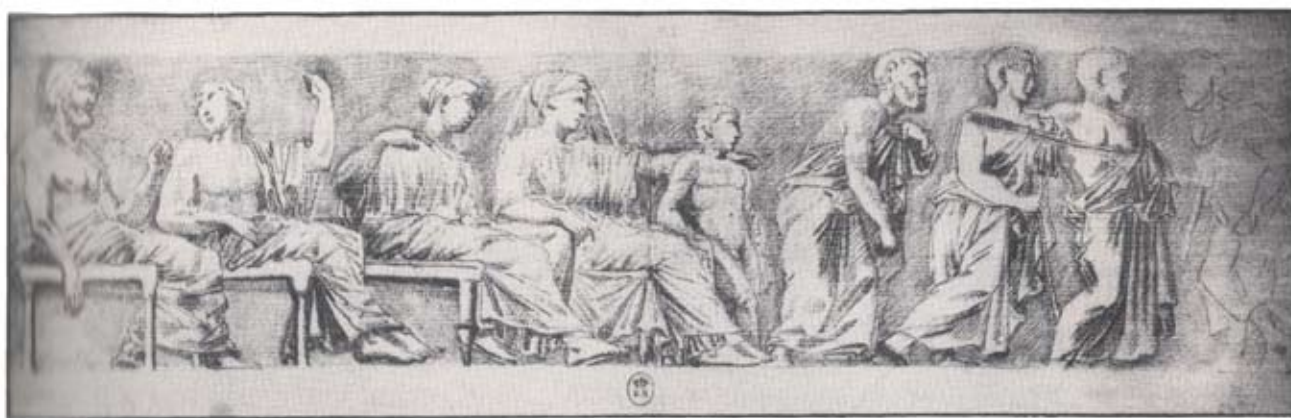
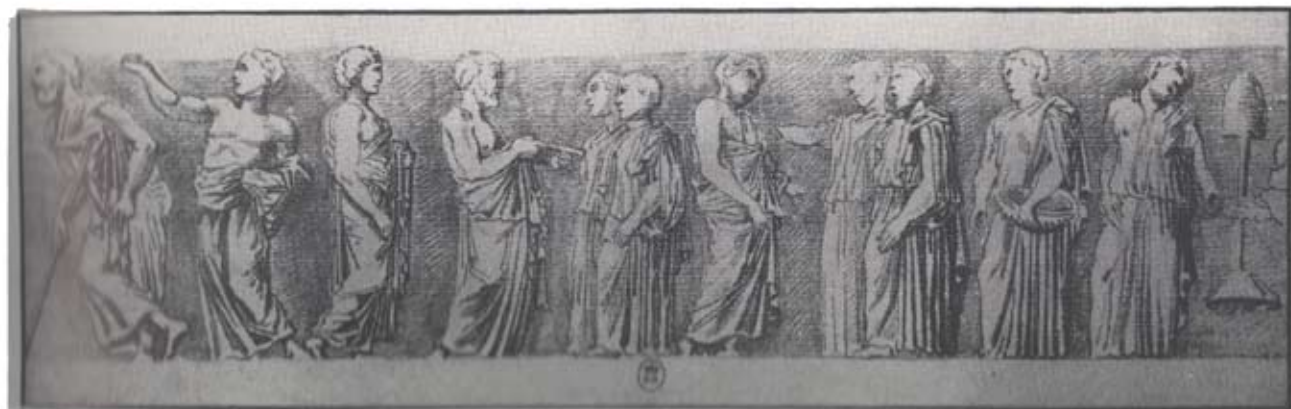
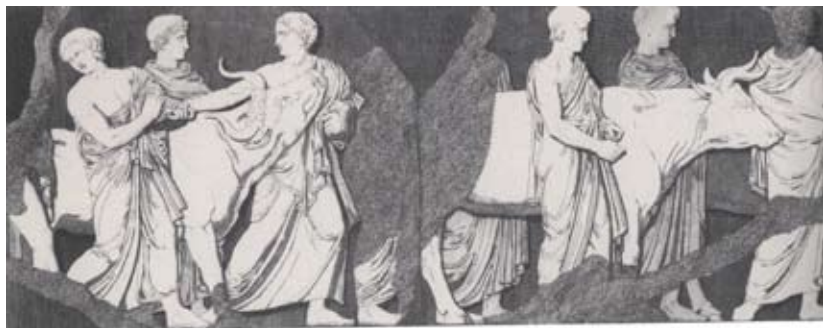
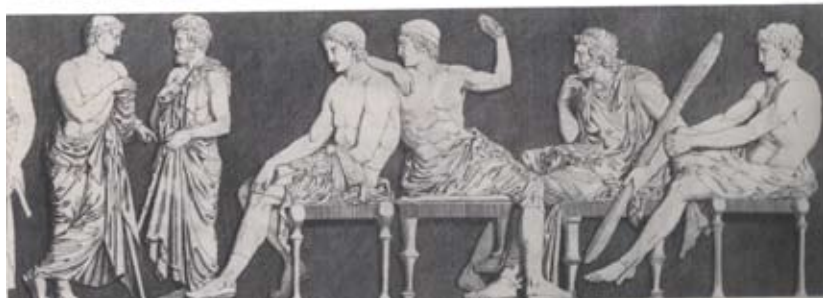
pagina precedente Carrey: disegno fregio orientale sopra a sinistra Stuart e Revett: disegni fregio orientale sopra a destra Stuart e Revett: disegni porzione fregio

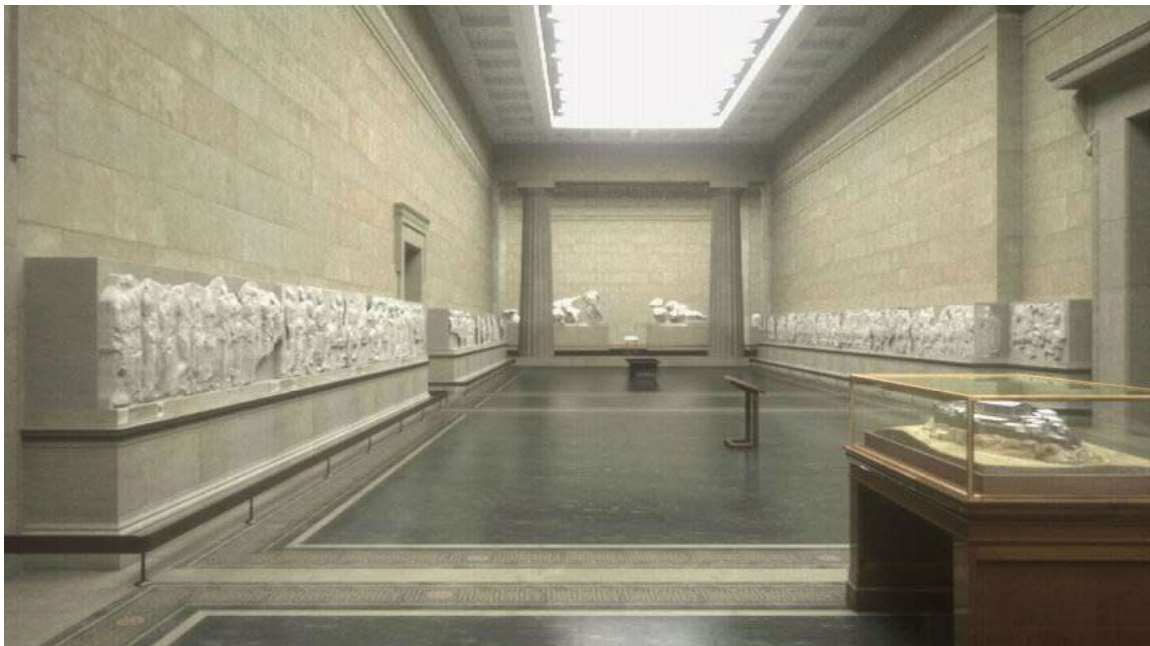
pagina precedente viste interne Duveen gallery sopra schema della disposizione dei Marmi del Partenone nella Duveen gallery

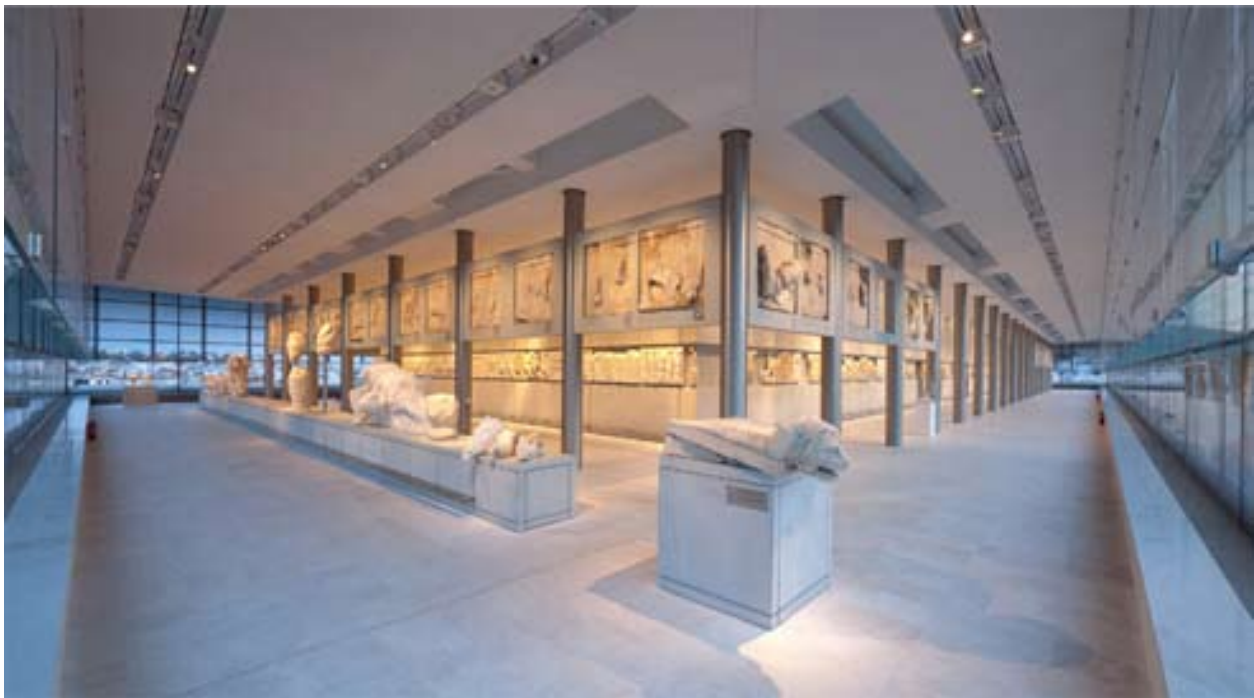
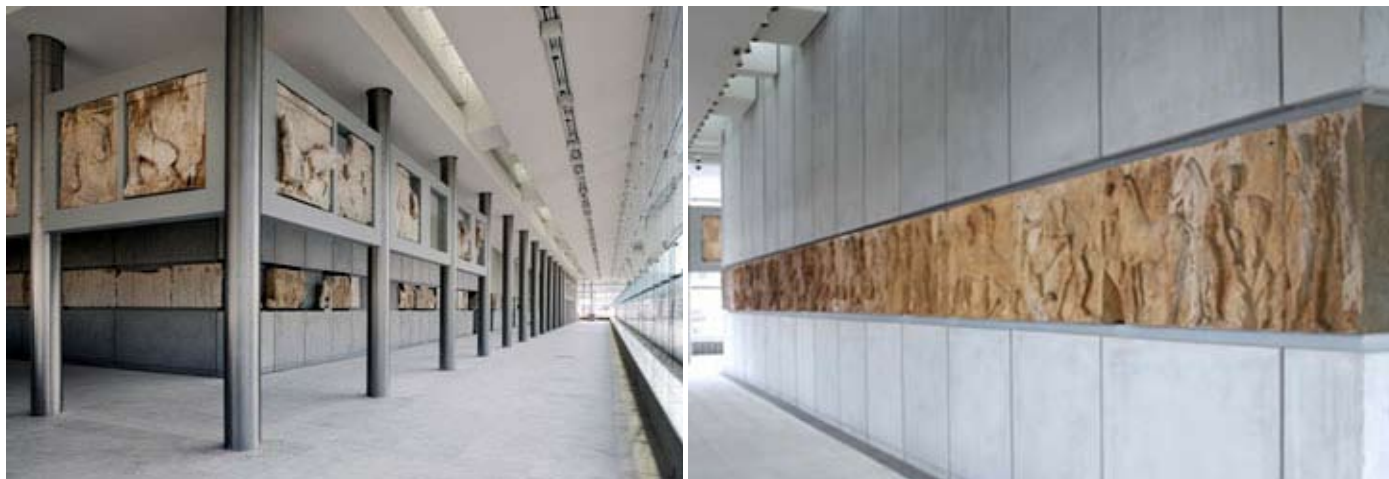
pagina precedente schizzo e foto del piano progettato per accogliere i marmi del Partenone sopra viste del rapporto "pilastrini colonna" metope fregio del nuovo Museo dell'Acropoli

brillante luce del sole, a poco più di 200m dal tempio che una volta decoravano. I visitatori salgono al livello più alto attraversando le altre gallerie, per poi trovarsi in uno spazio che rievoca le dimensioni del Partenone.

L'intento che si è voluto perseguire è stato duplice: da un lato, si è inteso creare uno spazio che riproponesse le misure e le forme del monumento, in modo da ricostruire a grandezza naturale la sequenza delle metope, del fregio e dei frontoni, e da dare l'impressione degli spazi del tempio; dall'altro, si è voluta realizzare una struttura che possa ospitare i tanto richiesti marmi del British Museum, mettendo a tacere le critiche di chi si è opposto alla restituzione proprio affermando che Atene non aveva un luogo adatto per ospitarli.

La posizione dei fregi nel nuovo Museo dell'Acropoli, non è quella originale perché non vengono collocati in alto sopra la cella, ma ad un terzo dell'altezza totale, questo per farli ammirare nel loro splendore, infatti originariamente il fregio era collocato in una zona d'ombra sopra la cella. Vedremo successivamente come la nostra proposta progettuale proponga un passo successivo rispetto quello di Tchumi: riportare i fregi direttamente sul Partenone.

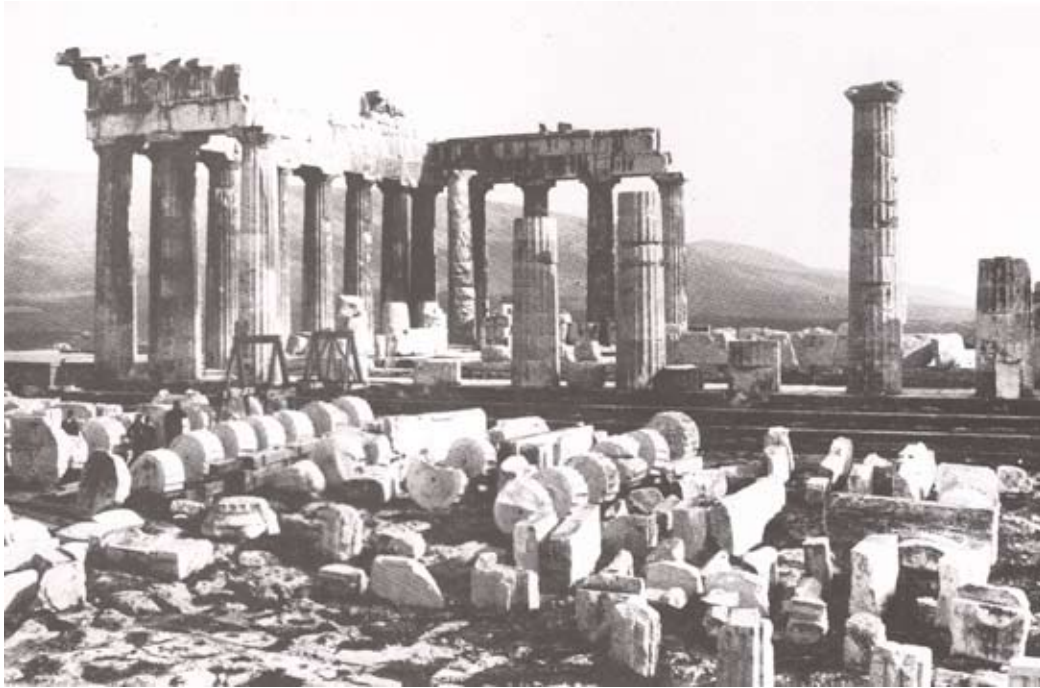
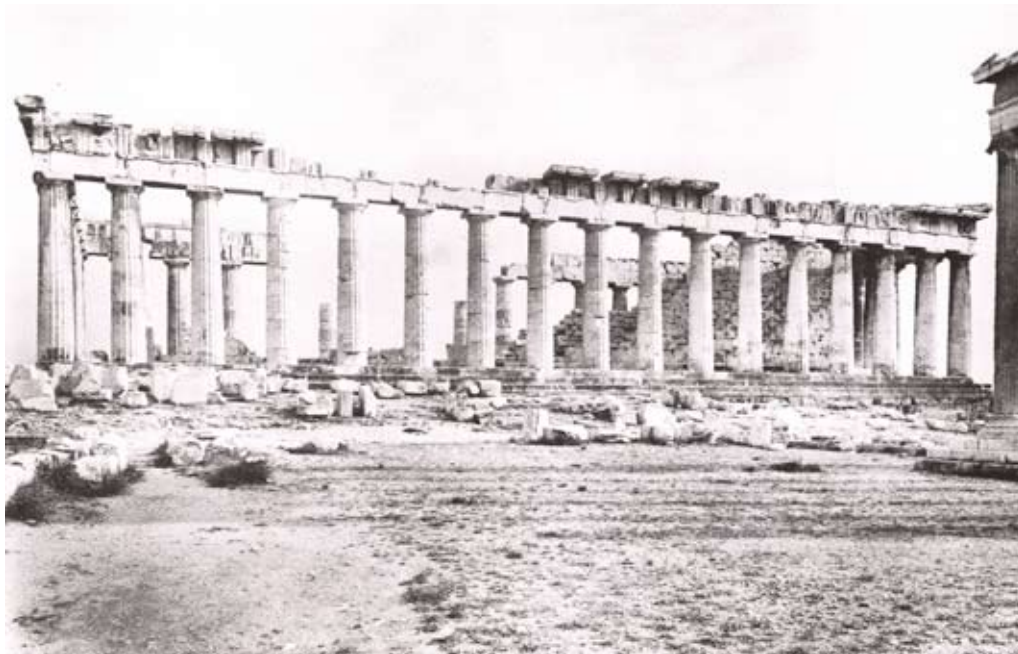
pagina precedente prospetto nord prima e dopo il restauro di Balanos sopra Balanos: progetto di restauro delle colonne

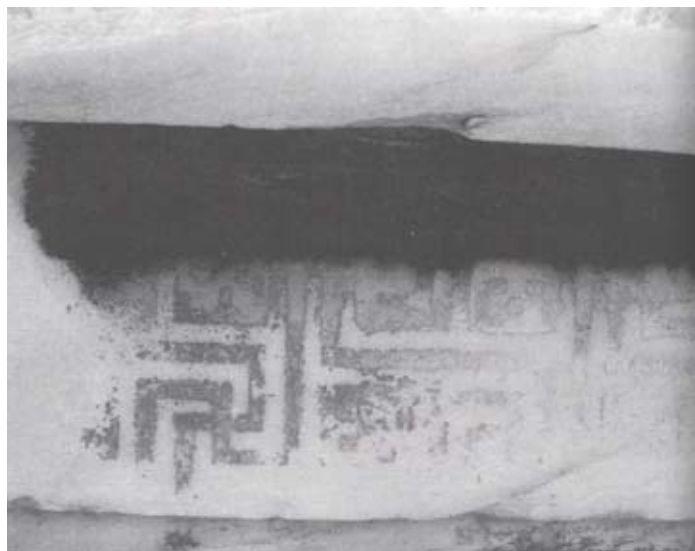
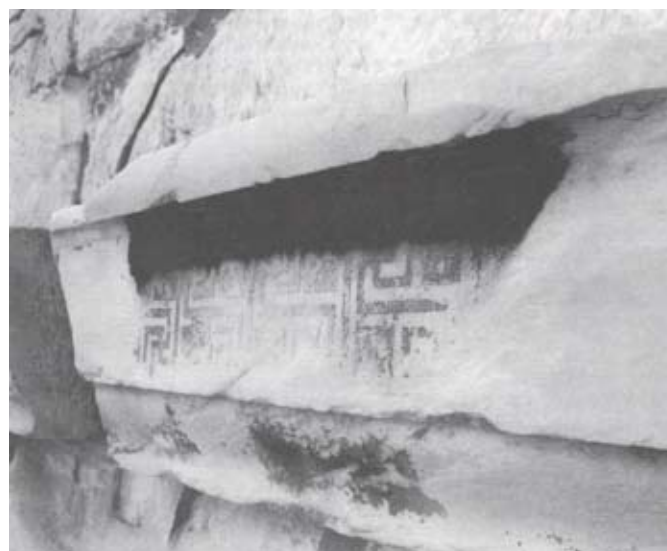
pagina precedente Balanos: progetto di restauro fronte nord sopra tracce della decorazione originale

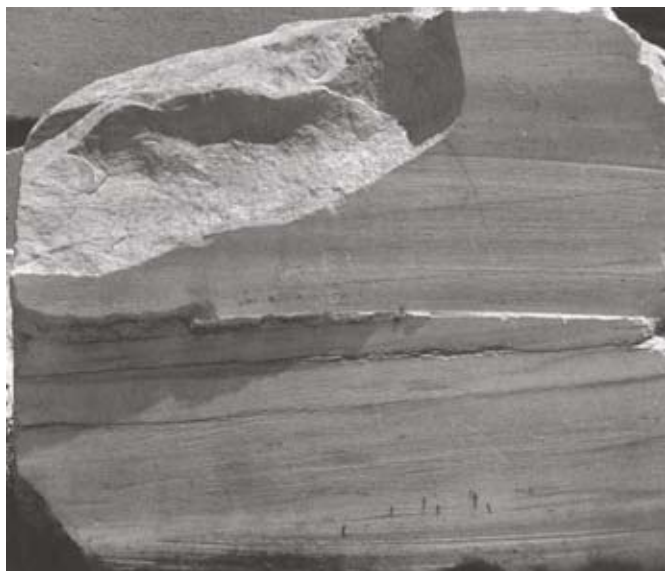
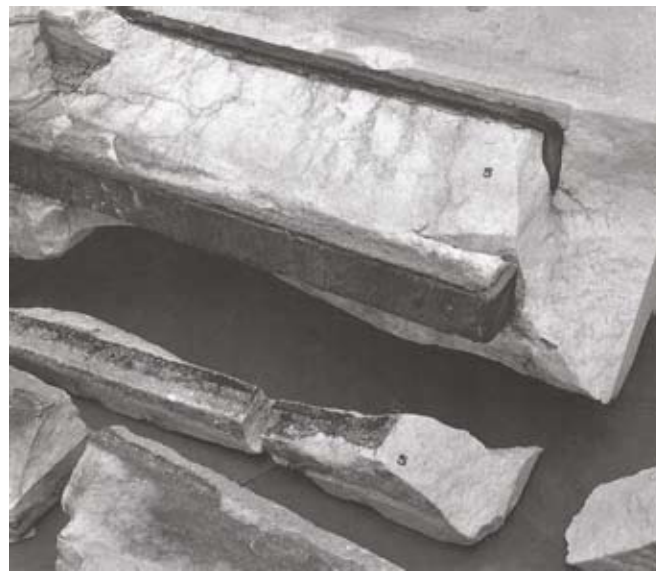
pagina precedente Propilei Eretteo durante i lavori di restauro *sopra a sinistra* rottura causata dall'intervento di Lord Elgin durante la rimozione di parte dei fregi *sopra a destra* rottura dovuta dalla dilatazione del ferro

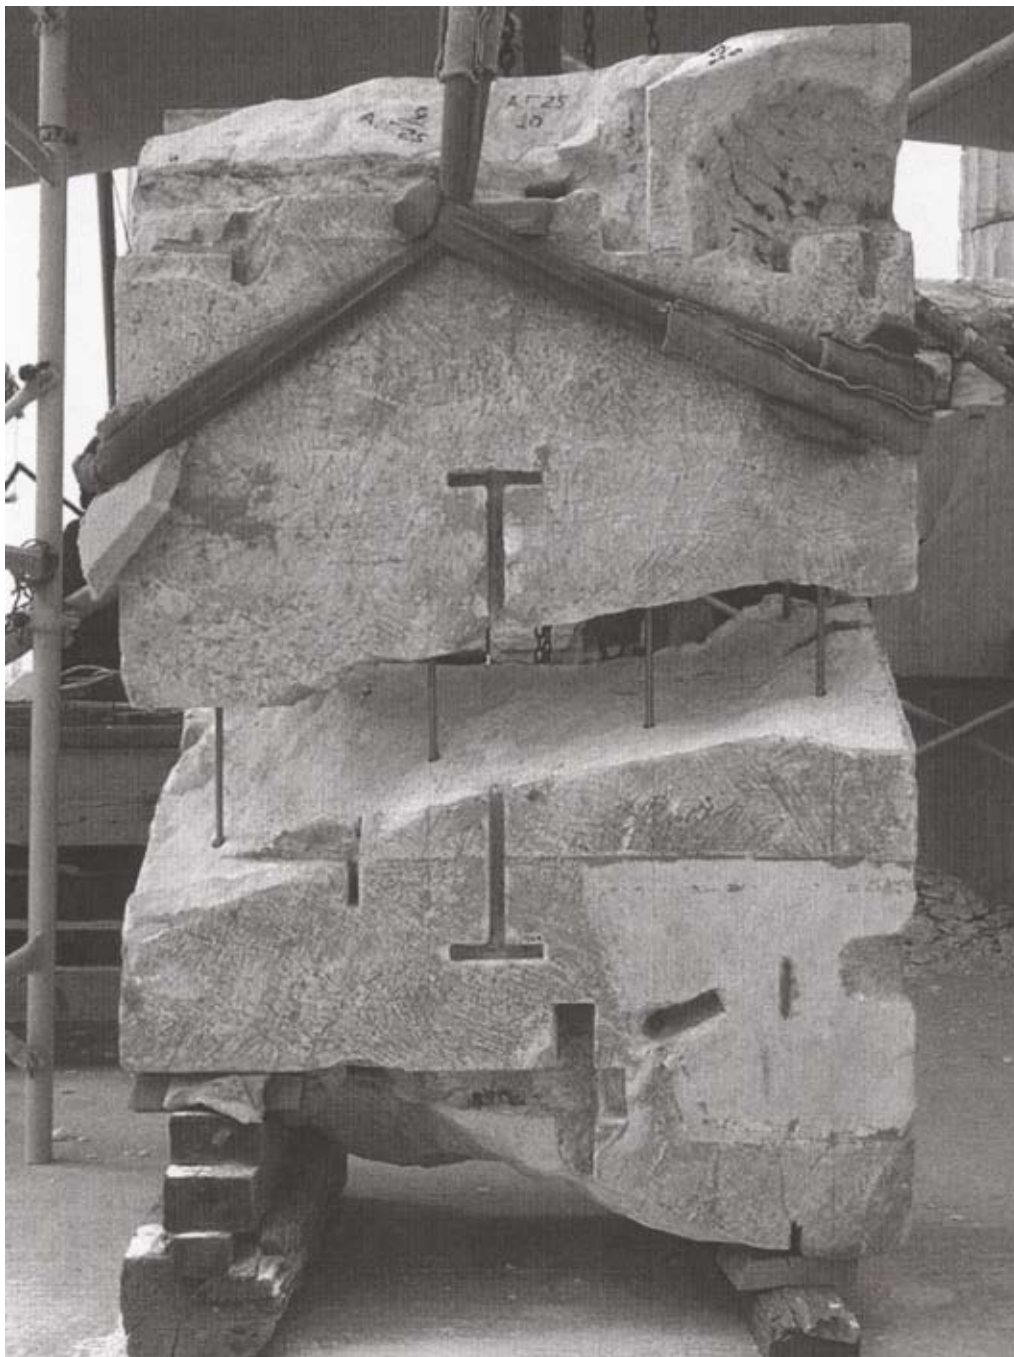
pagina precedente assemblaggio di grandi pezzi con l'ausilio di barre in titanio *sopra a sinistra* danni dovuti dall'esplosione *sopra centro* fratture delle colonne dovute agli incendi subiti *sopra a destra* spostamento dei tamburi della colonna

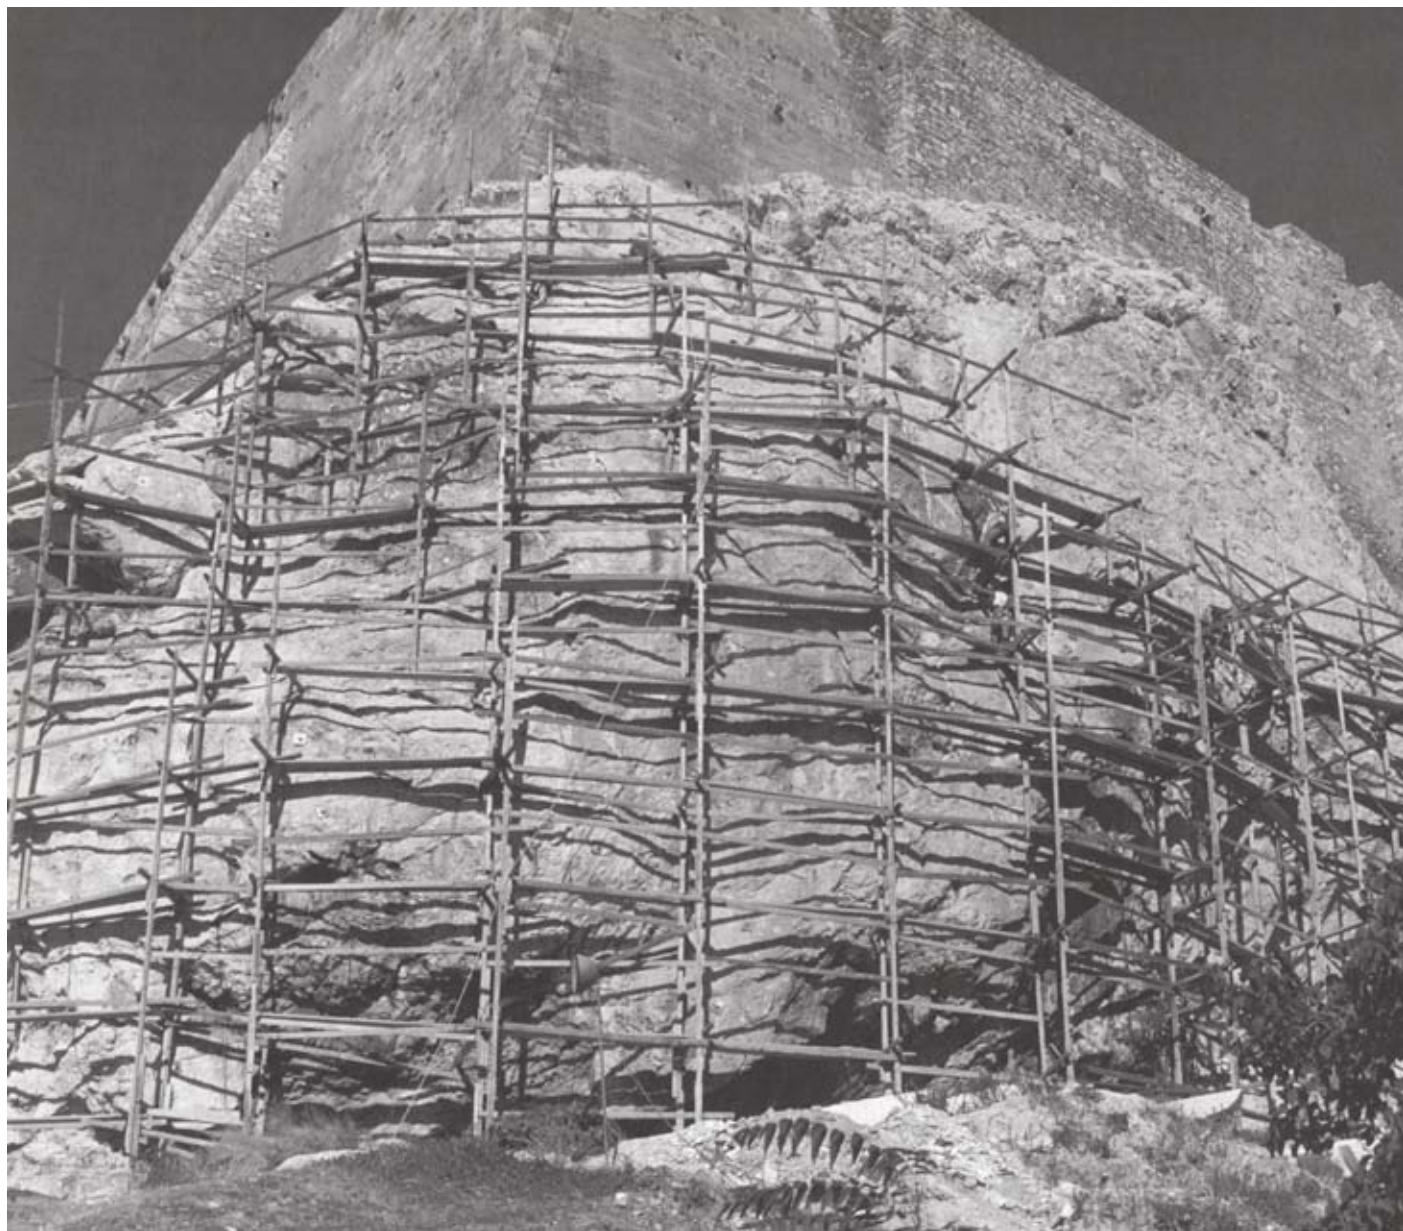
pagina precedente consolidamento della roccia *sopra a sinistra* danno biologico *sopra centro* danno chimico, particolare del colonnato nord in cui i grani del marmo hanno perso la loro coesione, come conseguenza di inquinamento atmosferico *sopra destra* danno meccanico allargamento delle crepe dovute dal ghiaccio

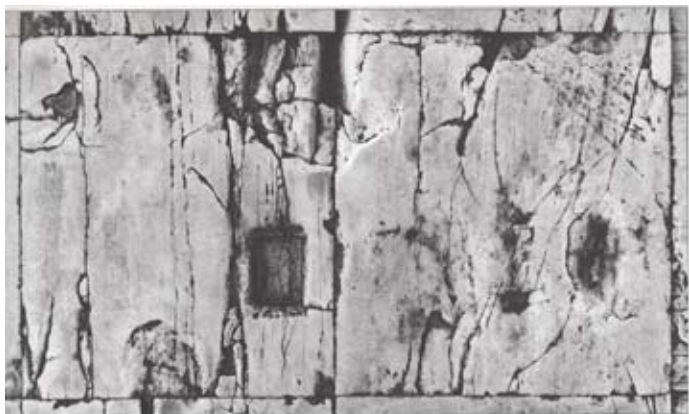
pagina precedente pavimentazione della cella del Partenone prima del restauro *sopra a sinistra* operazione di smantellamento. rimozione della cornice est *sopra a destra* ricollocazione della cornice sud est dopo il restauro

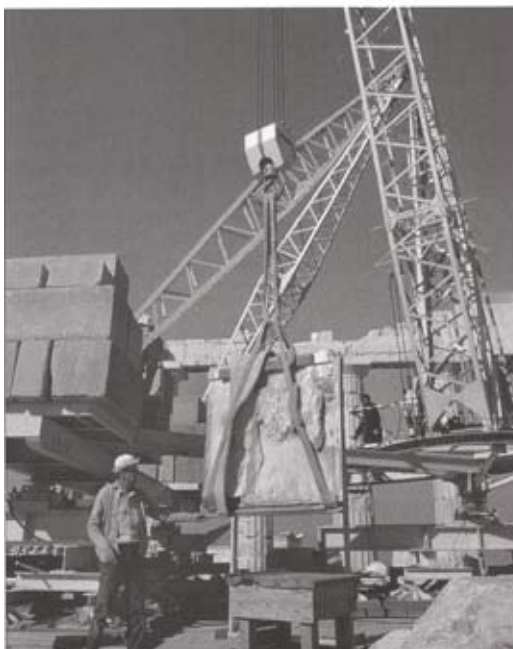
pagina precedente smontaggio metopa est sopra progetto di ricostruzione del pronao

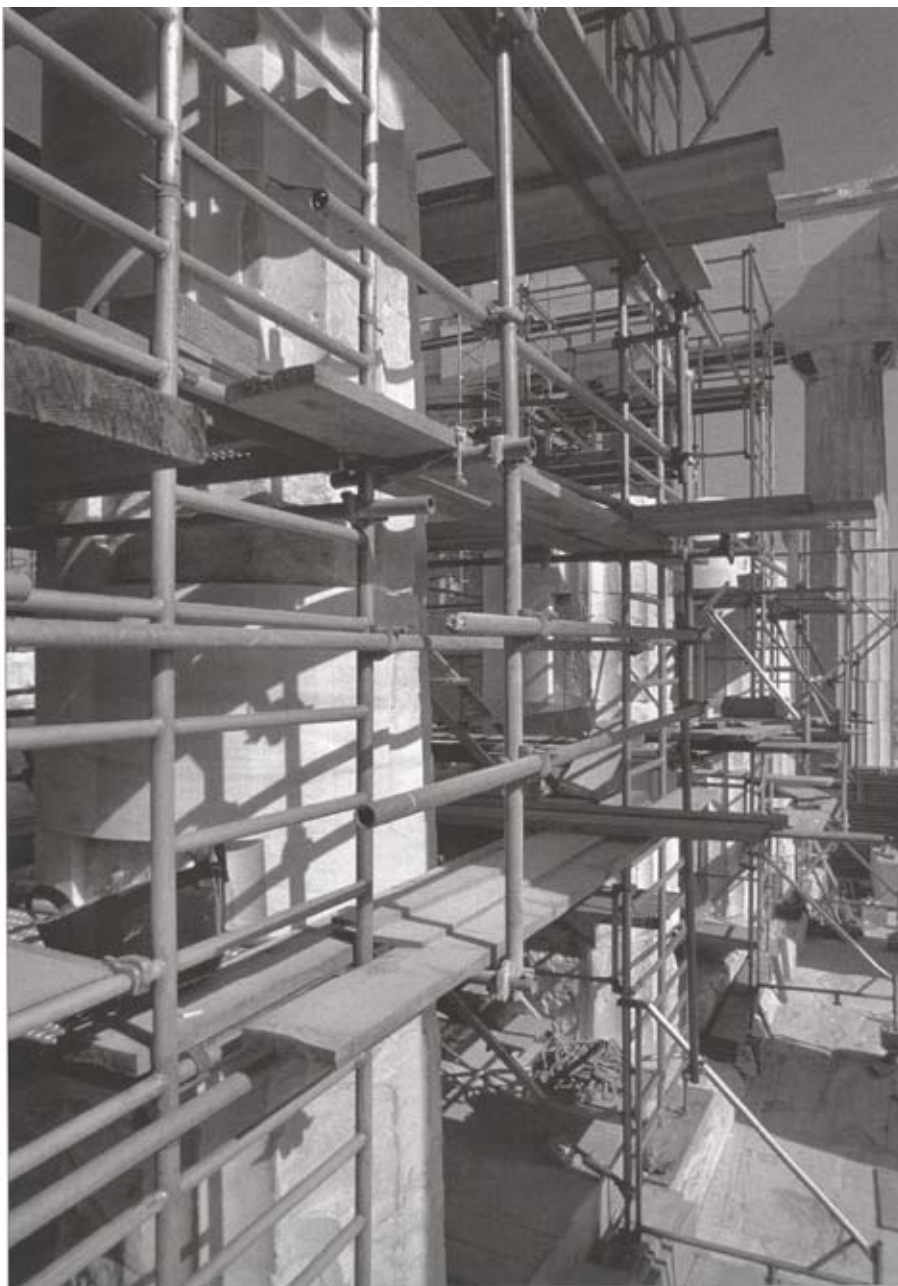
pagina precedente progetto di restauro prostasi est sopra il cantiere di restauro delle colonne del pronao

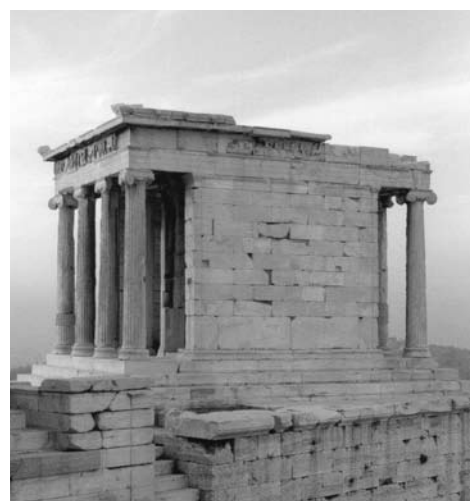
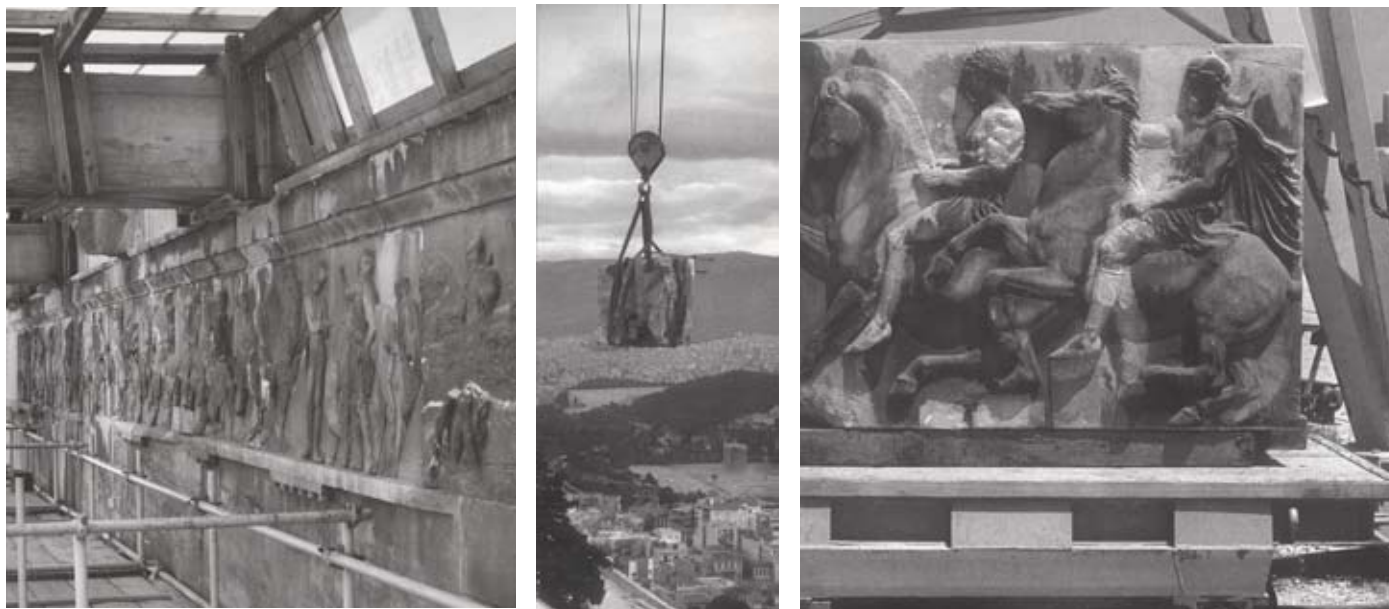
pagina precedente Athena Nike fasi di smantellamento sopra a sinistra fregio ovest prima del trasferimento nel Museo dell'Acropoli sopra centro e destra il fregio durante il trasferimento nel Museo dell'Acropoli

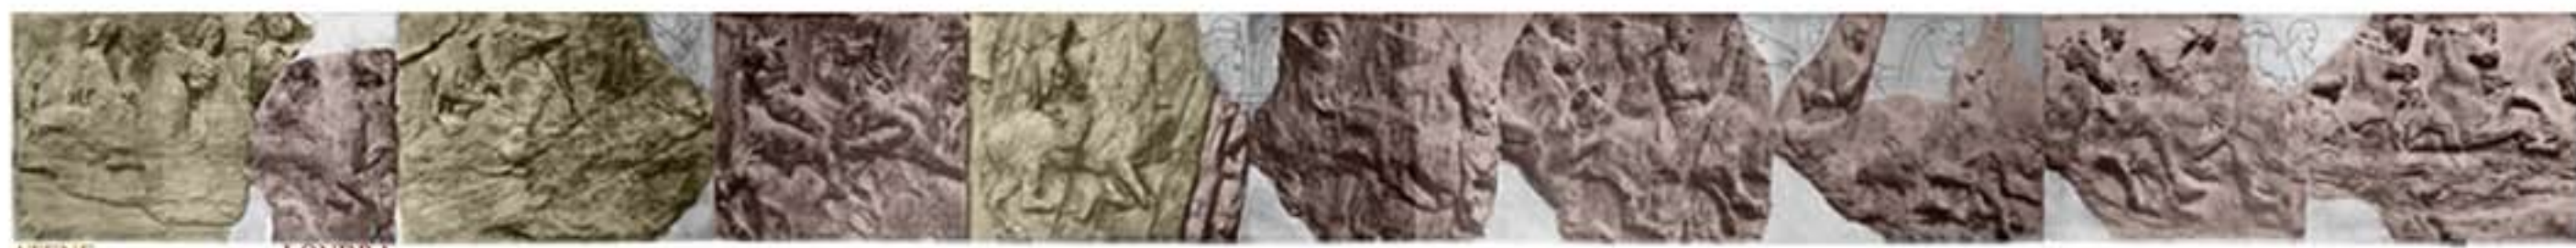
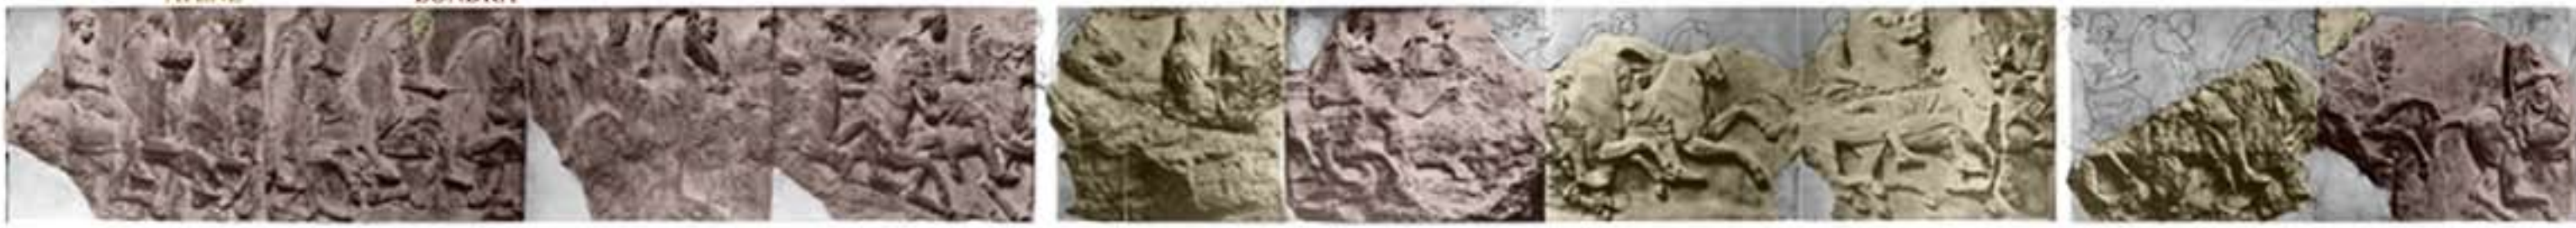
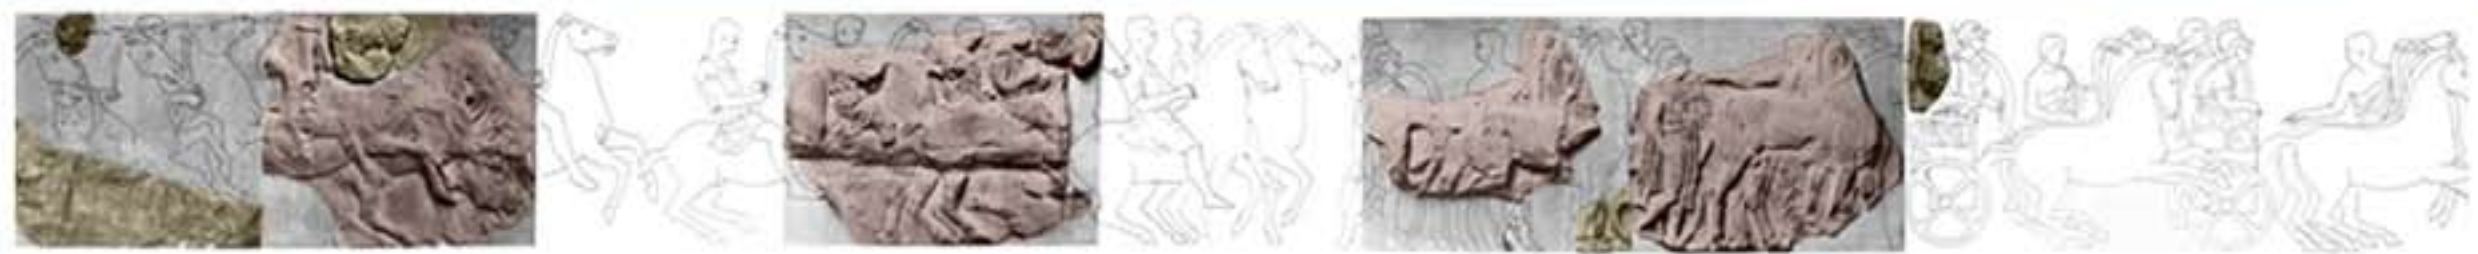
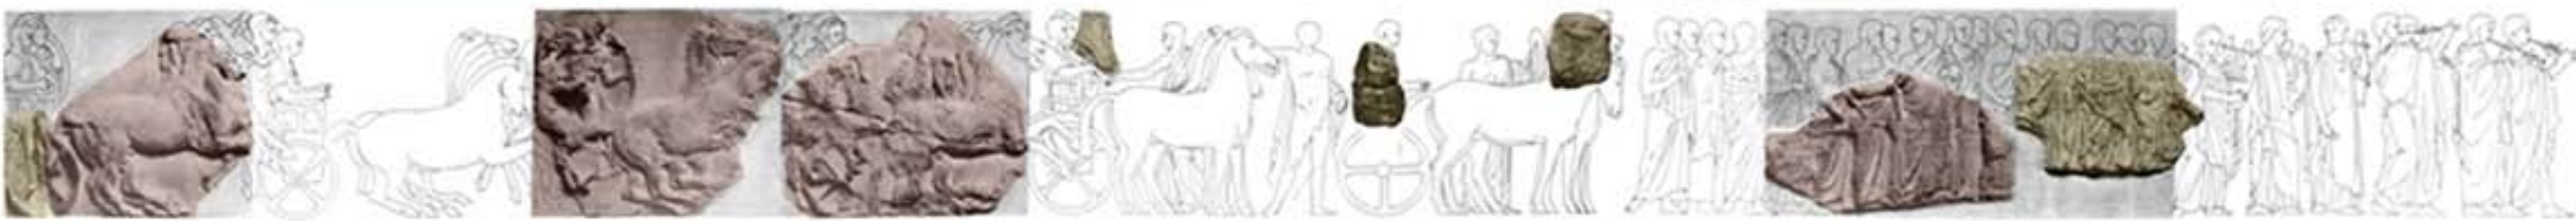
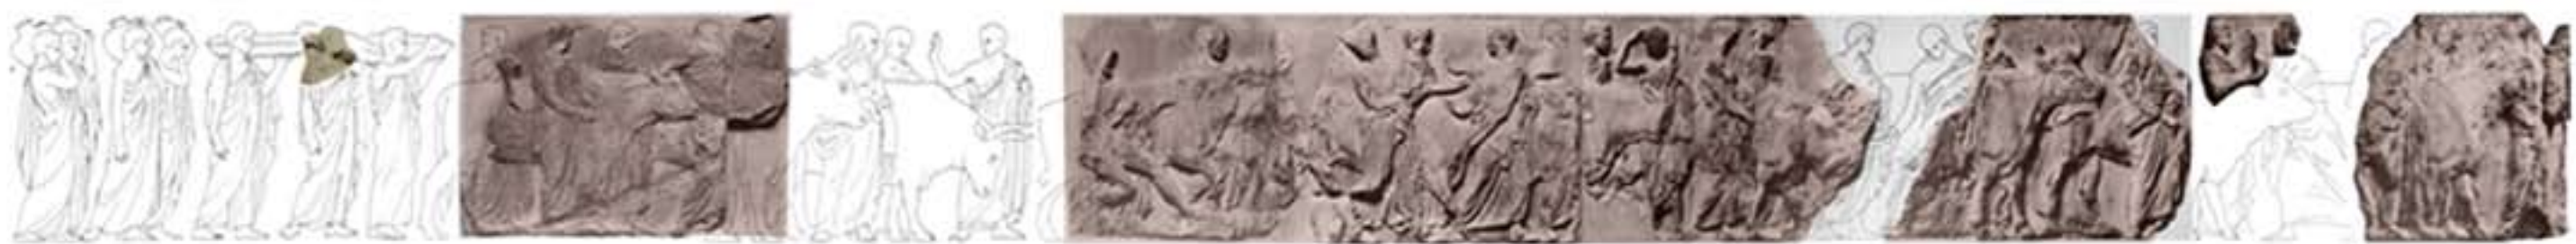
FREGIO SUD

mappa della collocazione dei frammenti del fregio
