POLITECNICO DI MILANO

STUDIO DELLA DISTRUTTIVITA' DEL TERREMOTO DE L'AQUILA DEL 6 APRILE 2009 E CONFRONTO COL TERREMOTO DEL CILE 2010

Anno Accademico 2009-2010

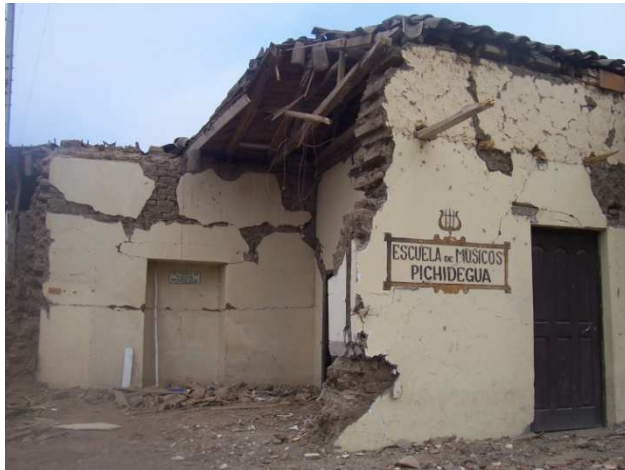
Figura 1.2. Costruzione a Pichidegua, nella zona epicentrale, Cile (foto di inizio marzo 2010)

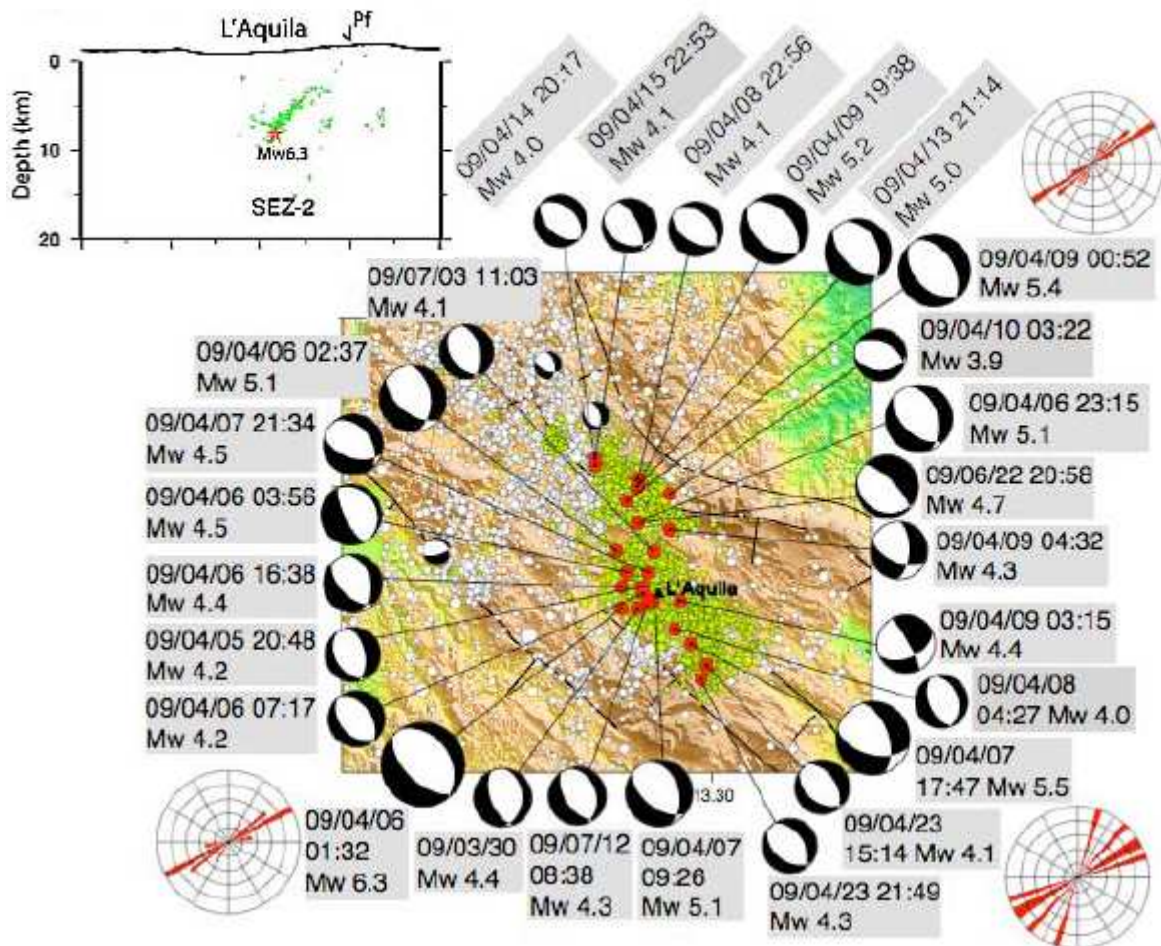
In figura 2.6 si nota che la maggior parte delle repliche si trovano sul piano di faglia ed è evidente la direzione NW-SE dell'insieme degli epicentri delle repliche. Prestando attenzione alla disposizione degli epicentri in profondità si nota che si dispongono tutti lungo il piano di faglia.

Figura 2.6. Disposizione degli epicentri dei pre-eventi e dei post-eventi in superficie (immagine più grande), disposizione degli epicentri in profondità (immagine in alto a sinistra) (fonte: INGV)

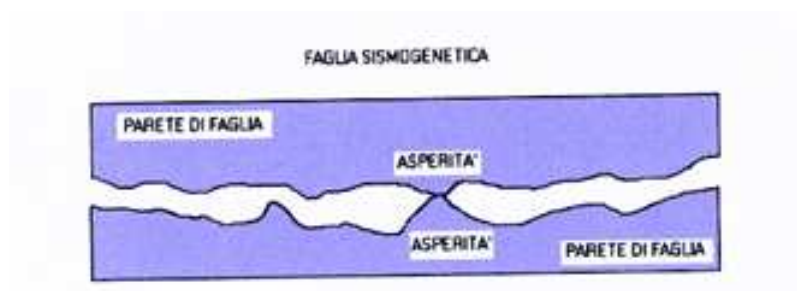
Con il termine asperità si indica una zona di un determinato segmento di faglia in cui la resistenza delle rocce alla rottura e allo scorrimento risulta maggiore (figura 2.9). Il perdurare di scorrimenti sismici e asismici, anche di lieve entità, in corrispondenza delle aree più deboli ha come risultato quello di isolare delle zone della faglia che rimangono così le uniche zone di un determinato segmento di faglia a non aver subito uno scorrimento. Sull'asperità si concentrano quindi tensioni di taglio elevate fino a quando viene superata la resistenza massima delle rocce e l'asperità cede: il risultato è, solitamente, un terremoto. Molto spesso il quadro è assai più complicato, in quanto su uno stesso tratto di faglia possono essere presenti più asperità, il cui cedimento in rapida successione può dar luogo ad eventi sismici multipli.

Figura 2.9. Rappresentazione schematica del concetto di asperità su di un piano di faglia (Ruiz, 2007)

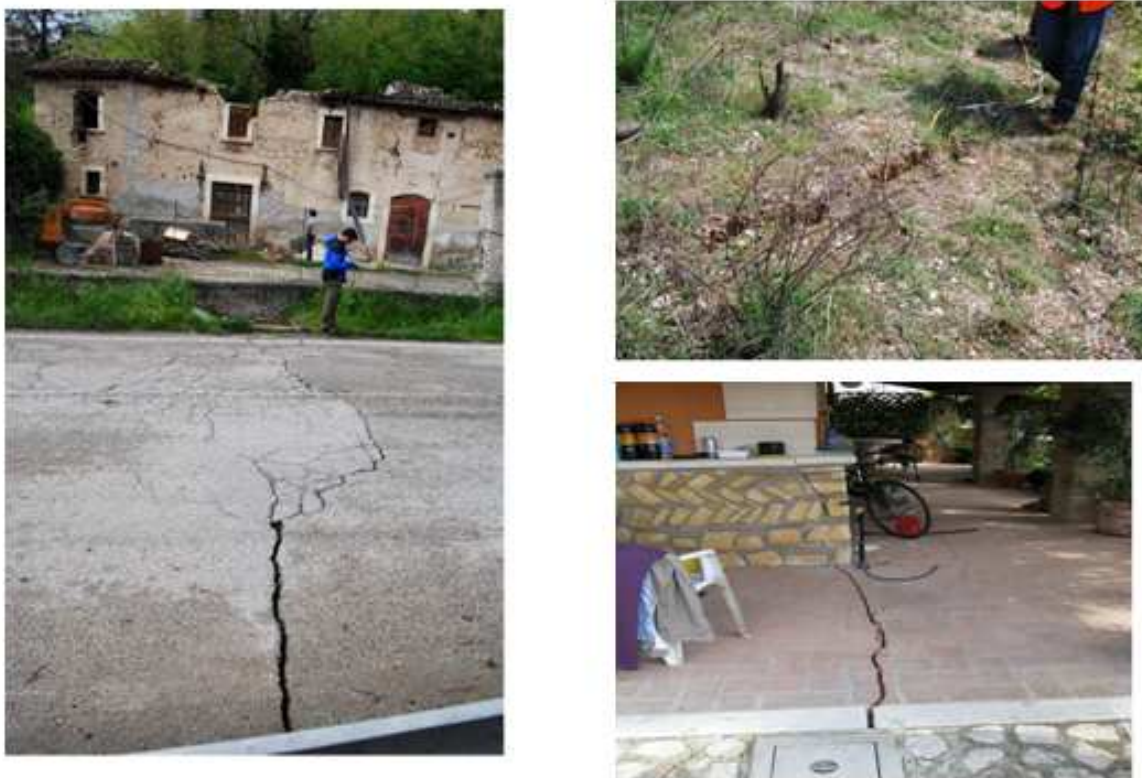
Le tracce di fagliazione superficiale (figura 3.3, 3.4 e 3.5) sono costituite da un insieme di fratture beanti (in genere da pochi millimetri a 3-4 cm, ma fino a 10 cm in rari casi), generalmente orientate N110°-140°. Tali fratture hanno interessato indistintamente terreni più o meno coesivi e manufatti antropici, ivi comprese strutture in cemento armato, strade, pavimentazioni varie, muri (in pietra, laterizio e cemento). La rottura di superficie, oltre a tagliare e danneggiare quanto sopra nominato, ha anche provocato la rottura per trazione nei giunti di importanti tubature di servizio a Paganica, tra cui l'acquedotto del Gran Sasso e la tubatura a media pressione del gas (rete EnelGas) (per esempio Emergeo, 2009; Falcucci et al., 2009; Lavecchia et al., 2009; Messina et al., 2009).

Figura 3.3, 3.4 e 3.5. Evidenza della faglia in superficie sul terreno, una strada e in una casa

Nelle figure seguenti (dalla 3.3 al 3.5) sono riportati degli esempi di punti in cui si è osservata un'evidenza della faglia in superficie.

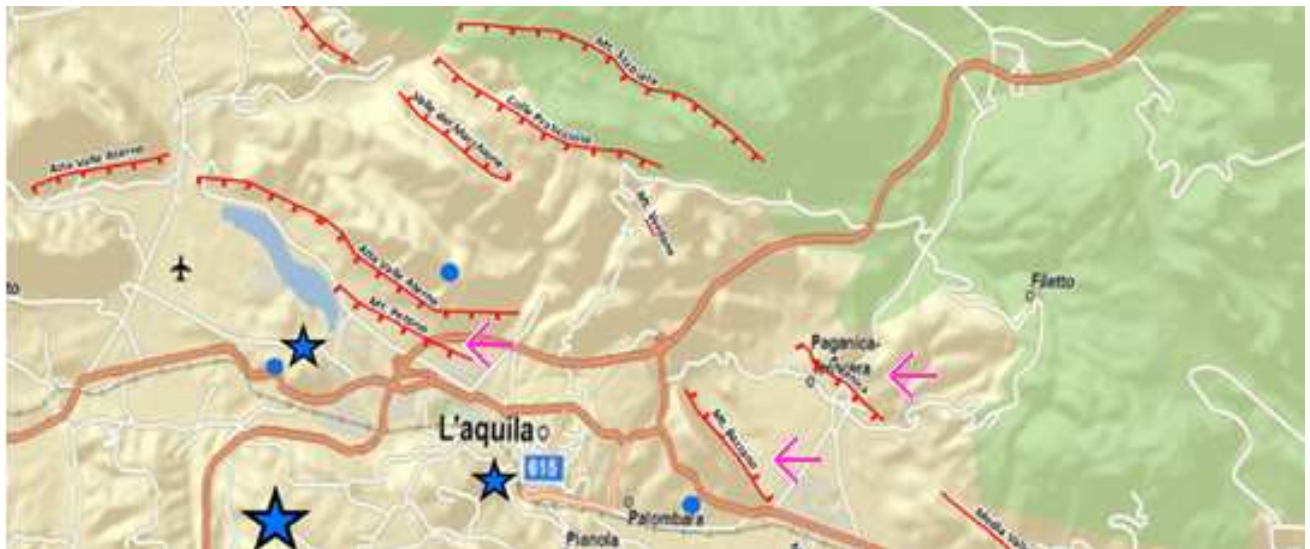
In figura 3.6 sono rappresentate in rosso le faglie attive nella zona più prossima alla città de L'Aquila. La faglia responsabile del terremoto del 6 aprile 2009 è quella di Paganica, mentre le faglie di Pettino e Bazzano (evidenziate in figura 3.6) non si sono spostate durante il terremoto. Si pone particolare attenzione a queste due faglie, non coinvolte nel sisma dell'aquilano del 2009 in quanto sono state la causa scatenante di terremoti passati e potrebbero essere responsabili di sismi futuri; in particolare per la città de L'Aquila la faglia di Bazzano risulta più pericolosa in quanto più prossima alla città.

Figura 3.6. Faglie attive presenti nell'area dell'aquilano, nella zona più prossima alla città de L'Aquila. Sono evidenziate le faglie di Paganica, Bazzano e Pettino (Di Capua et al., 2009)

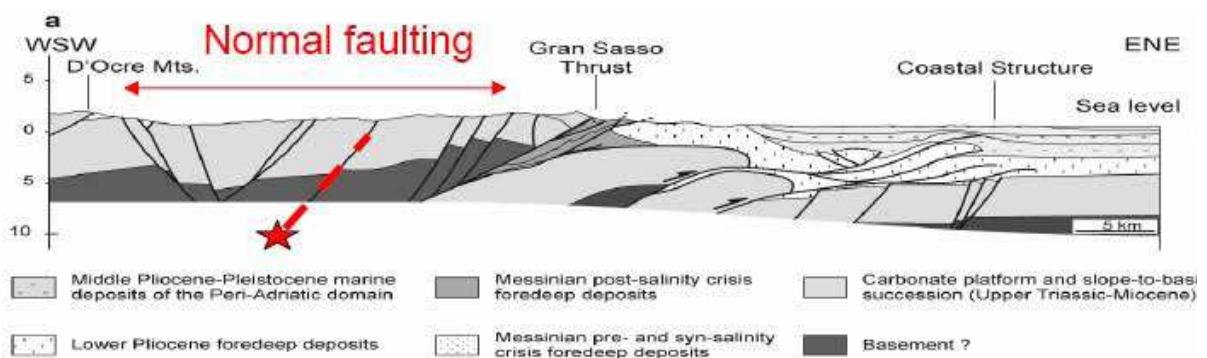
In figura 3.7 è rappresentata una sezione verticale che mette in evidenza il sistema di faglie normali della zona vicino alla città de L'Aquila.

Figura 3.7. Sezione verticale della zona dell'aquilano in cui viene messo in evidenza il sistema di faglie normali. La faglia segnata in rosso è la Paganica

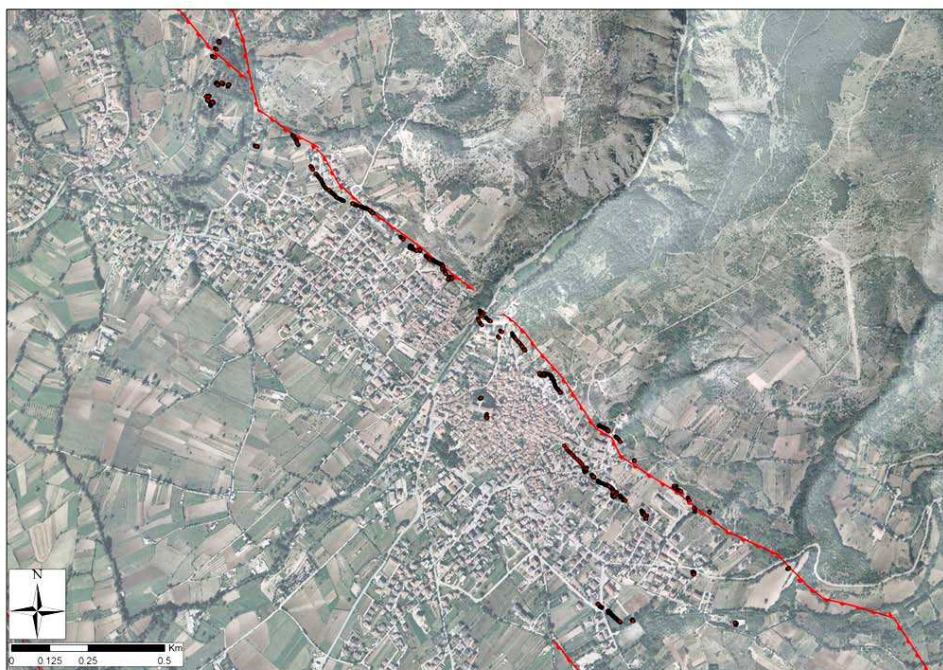
Nella figura 3.8 è segnata in rosso la traccia della faglia di Paganica e in nero i punti in cui sono stati osservate delle evidenze di traccia di faglia in superficie. Si nota che i due elementi sono coincidenti, considerando una zona di rispetto ampia almeno 100 metri.

Figura 3.8. In rosso è tracciata la faglia di Paganica, in nero i punti in cui si sono osservate evidenze di faglia in superficie. I due elementi, considerando una zona di rispetto di 100 m, sono coincidenti

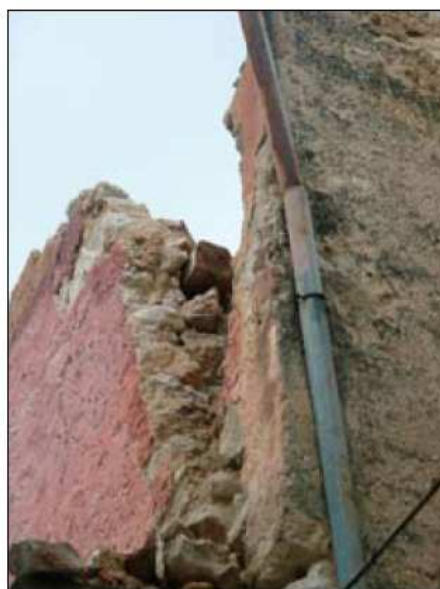
Dopo il terremoto del 1703, sono stati introdotti degli accorgimenti alle costruzioni in muratura inserendo nel muro un'asse di circa 20 cm di diametro agganciato con del legno o del ferro al muro perpendicolare (figura 4.1). A Paganica sono stati osservati diversi esempi di questo tipo in cui il primo piano è stato costruito dopo il terremoto del 1703 usando questa tecnica, ma il secondo e terzo piano sono stati aggiunti nel XIX secolo senza le giunzioni di legno o ferro, poiché la tecnica era stata dimenticata (Rovida et al., 2009).

Figura 4.1. Dettaglio di un edificio del diciottesimo secolo (tratta dal report di EERI, giugno 2009)

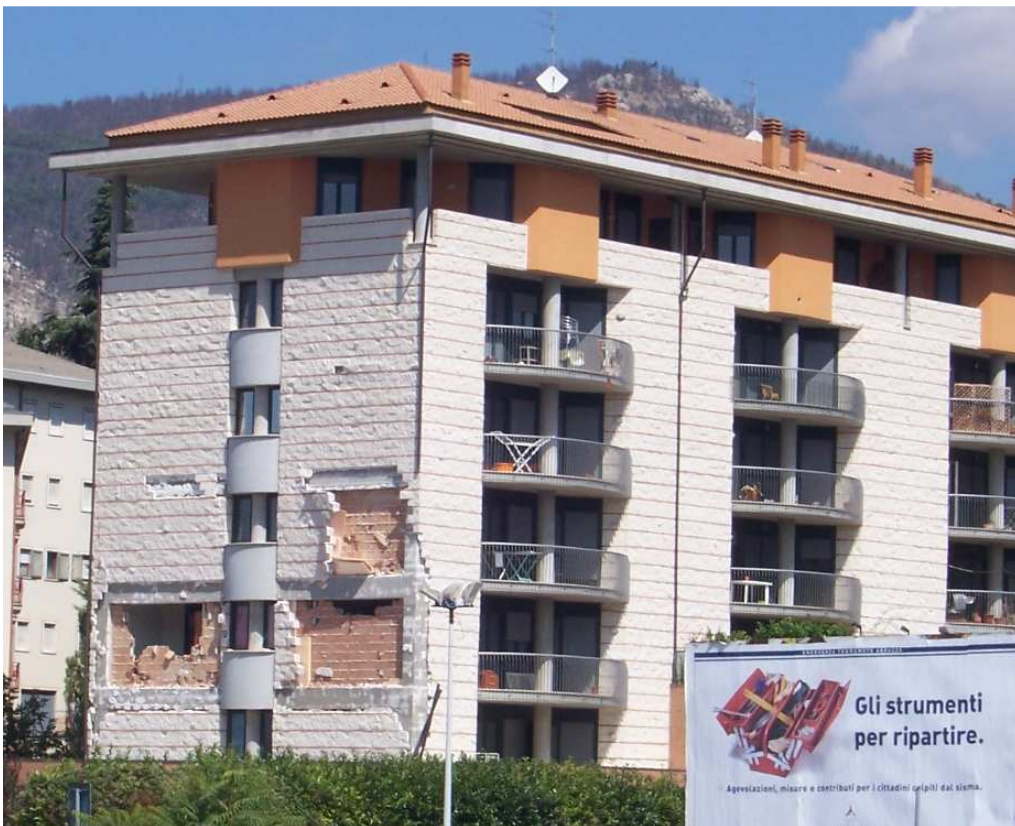
Figura 4.2. Struttura in cemento armato vicino alla stazione ferroviaria de L'Aquila con danni ai muri esterni ma struttura intatta (foto di inizio settembre 2009)

In generale le costruzioni in cemento armato della regione de L'Aquila hanno retto abbastanza bene, considerando le precauzioni sismiche di progetto limitate e la severa scossa del terreno, spesso superiore al livello di progetto. Si sono verificati diversi livelli di danni facilmente riparabili ai muri esterni (un esempio figura 4.2). La maggior parte delle costruzioni in cemento armato nella città de L'Aquila non sono state danneggiate in modo sostanziale ma hanno solo presentato danni non strutturali.

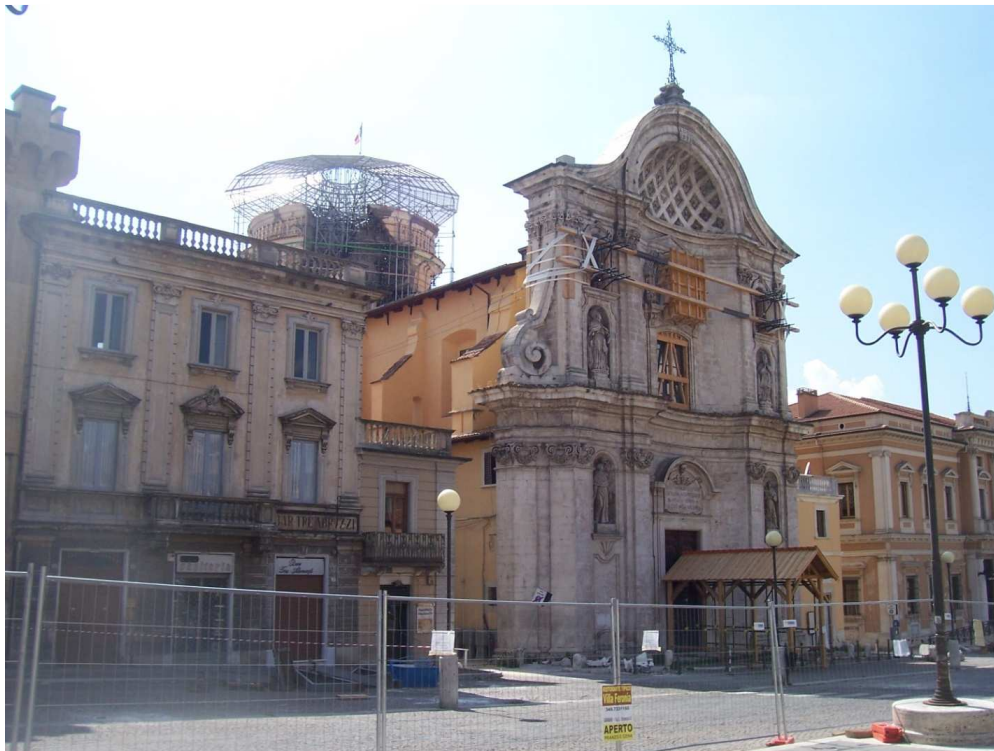
nel 1775. Il centro della chiesa presenta due cappelle su entrambi i lati e una cupola neoclassica progettata per ingrandire l'area riservata al presbiterio. La cupola è collassata durante il terremoto del 6 aprile (figura 5.3).

Figura 5.3. Chiesa di Santa Maria del Suffragio con la cupola in fase di ristrutturazione dopo i danni subiti in seguito al terremoto del 6 aprile (foto di inizio settembre 2009)

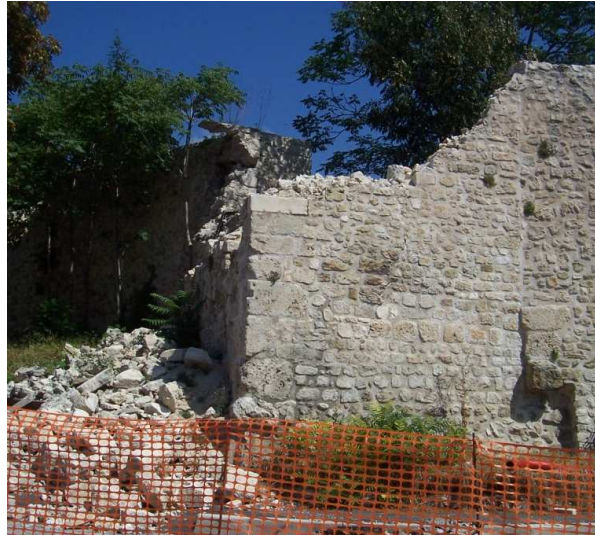
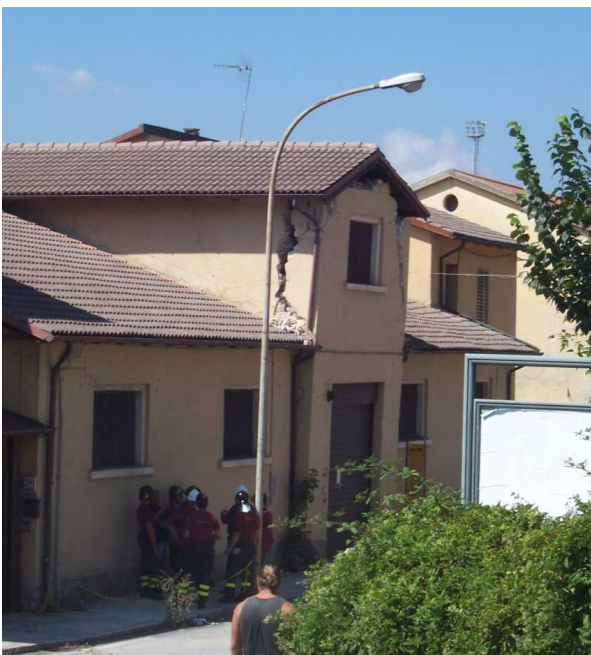
Figura 5.7. (n. 2 nella mappa)

Tipo di struttura: Muratura armata o confinata

Grado di danno: 4

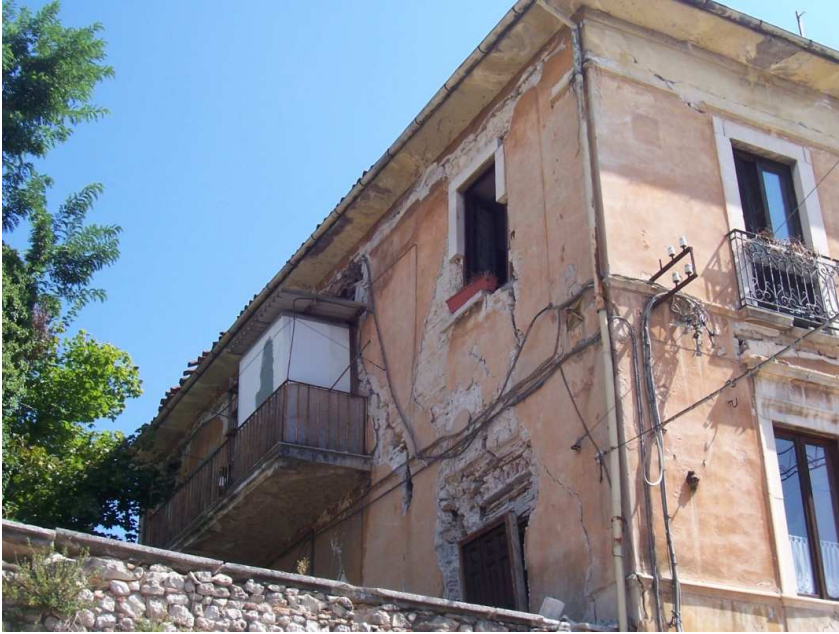
Figura 5.9. (n. 4 nella mappa)

Tipo di struttura: Muratura non armata (pietre sbozzate)

Grado di danno: 2

Commento: Gran parte delle tegole del tetto sono scivolate, non vi sono gravi danni ai muri; all'interno della stazione si è verificato il crollo di componenti non strutturali.

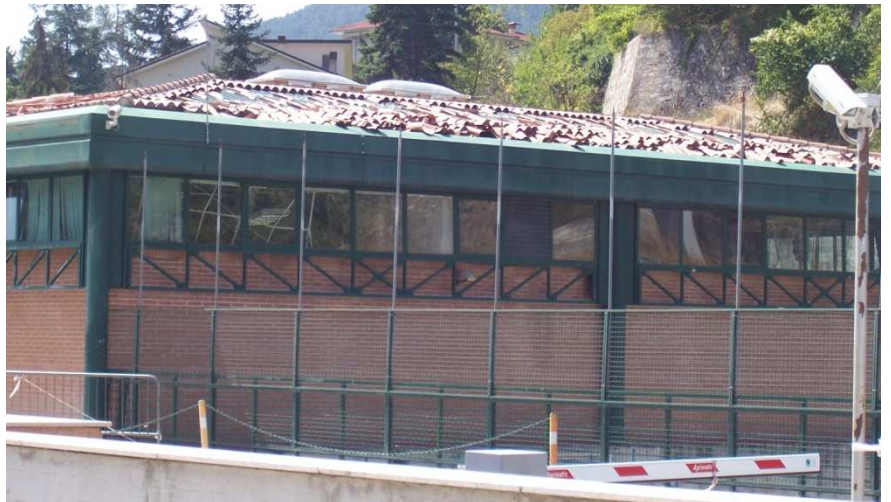
Figura 5.11. (n. 6 nella mappa)

Caduta del cornicione e sollevamento di mattoni in viale Collemaggio

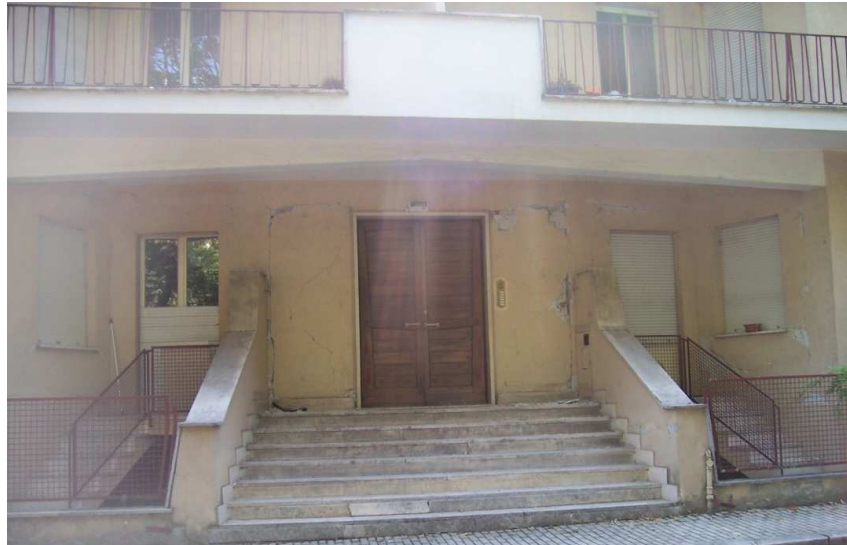
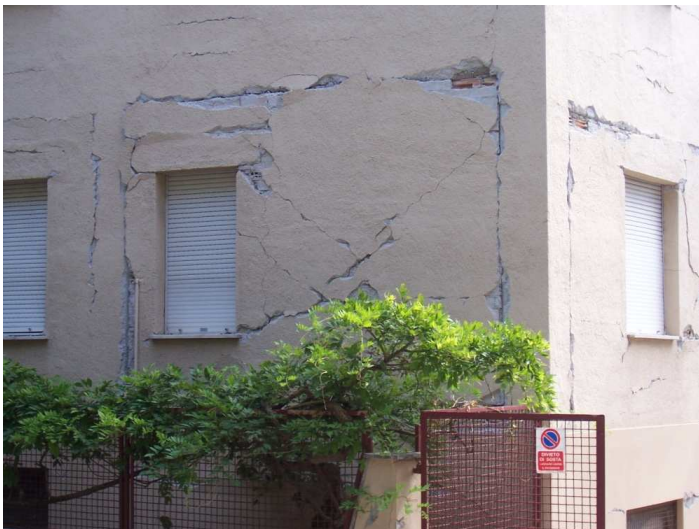
Figura 5.13. (n. 8 nella mappa)

Grado di danno: 2

Commento: Estese crepe verticali sul muro sufficienti a costituire un lieve danno strutturale

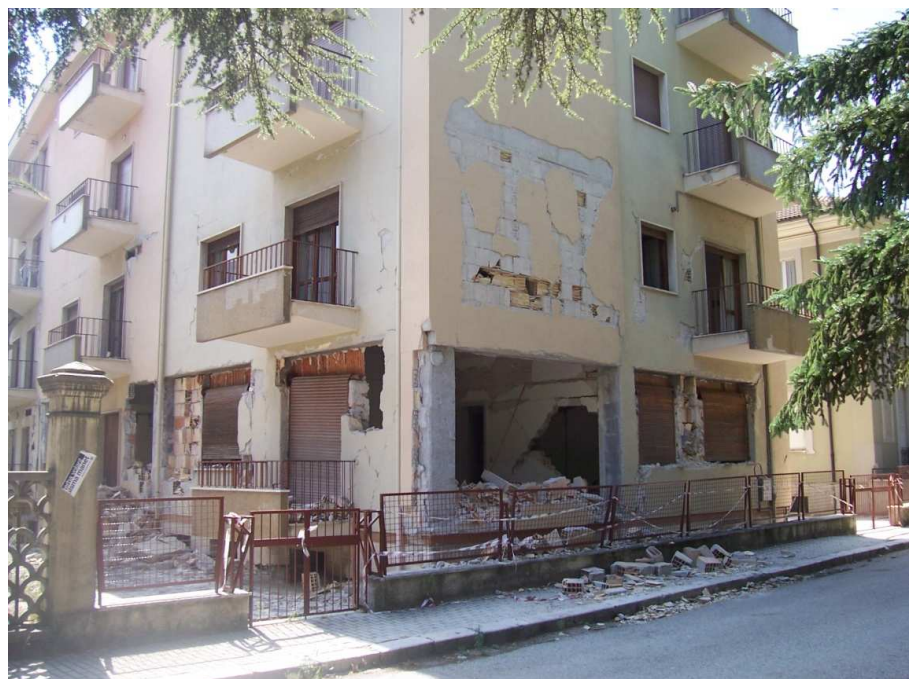
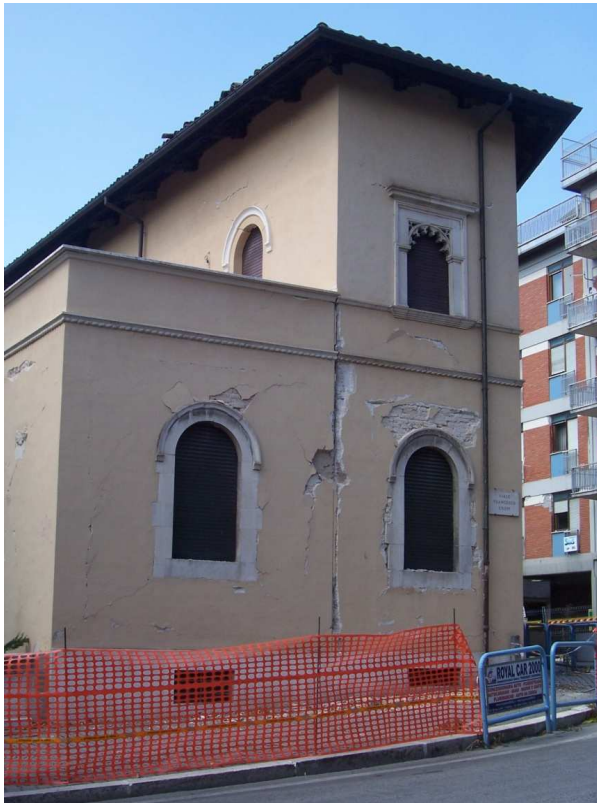
Figura 5.15. (n. 10 nella mappa)

Grado di danno: 4

Commento: I muri esterni del piano terra crollati, non vi sono parti della costruzione completamente crollate al suolo; questo è un danno non strutturale molto pesante

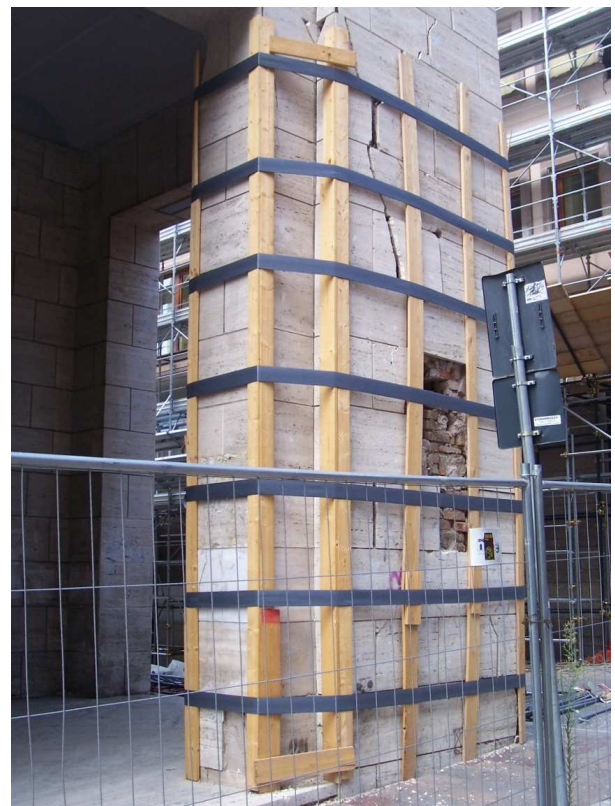
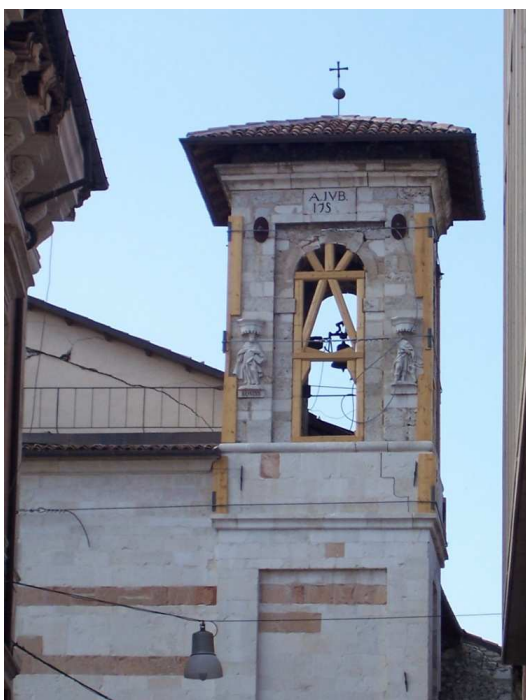
Figura 5.17. (n. 12 nella mappa)

Campanile danneggiato nel centro de L'Aquila

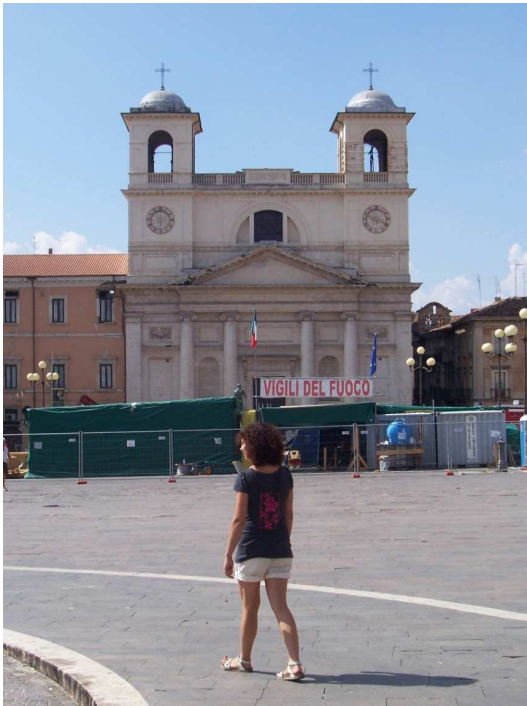
Figura 5.18. (n. 13 nella mappa)

Duomo de L'Aquila non gravemente danneggiato

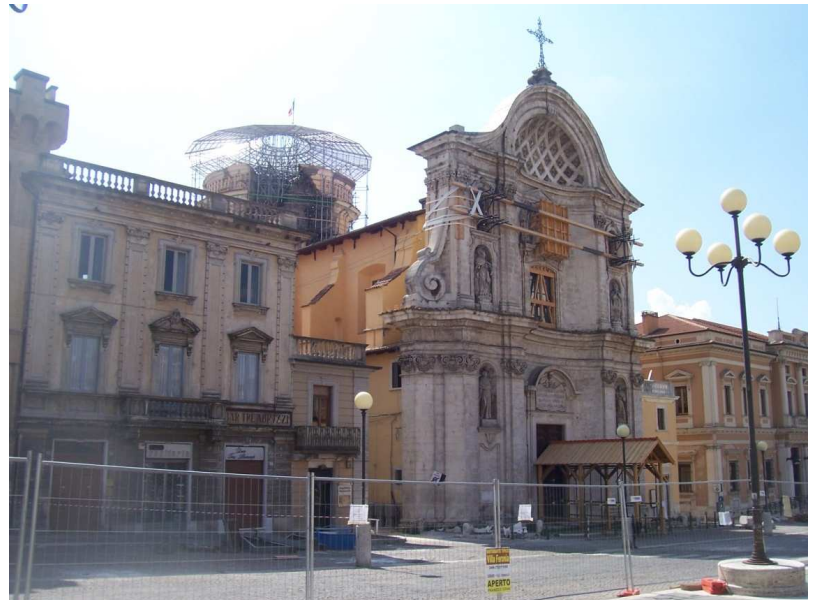
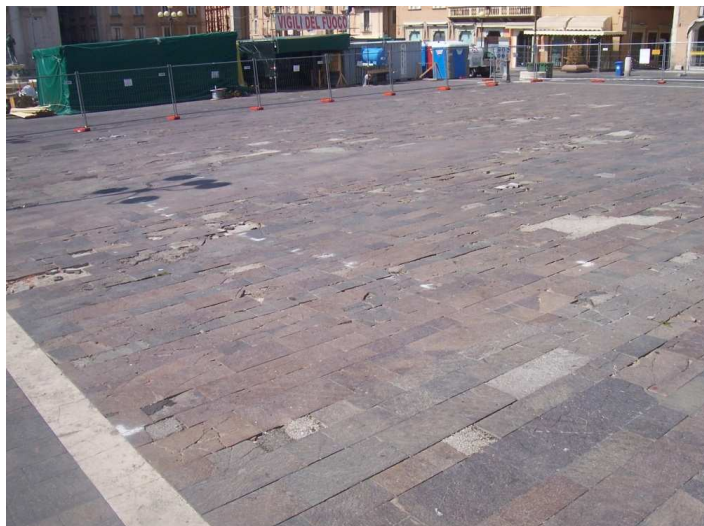
Figura 5.20. (n. 15 nella mappa)

Particolare della pavimentazione danneggiata in piazza del Duomo

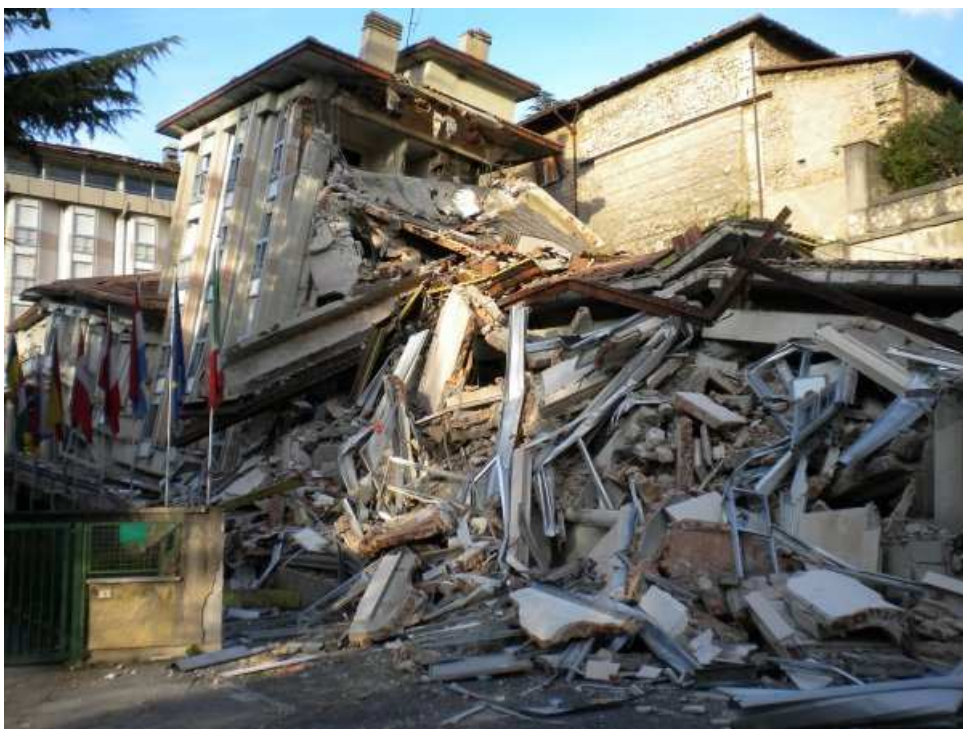
Uno dei simboli del terremoto che ha colpito la città de L'Aquila è l'hotel Duca degli Abruzzi (figura 5.23) completamente collassato in seguito alla scossa del 6 aprile. Questa distruzione ha fatto notizia in quanto l'hotel era un edificio moderno, pur avendo subito un danno di grado 5. La causa si può ricercare nella presenza del piano terra debole, tipologia di costruzione certamente molto svantaggiosa per resistere alle azioni sismiche. E' però utile sottolineare che costruzioni simili a quelle dell'hotel, che si intravedono nella foto di figura 5.23, hanno retto la scossa senza presentare gravi danni.

Figura 5.23. Hotel Duca degli Abruzzi (in alto dopo la scossa del 6 aprile, in basso prima della scossa) situato in Viale Giovanni XXIII a L'Aquila

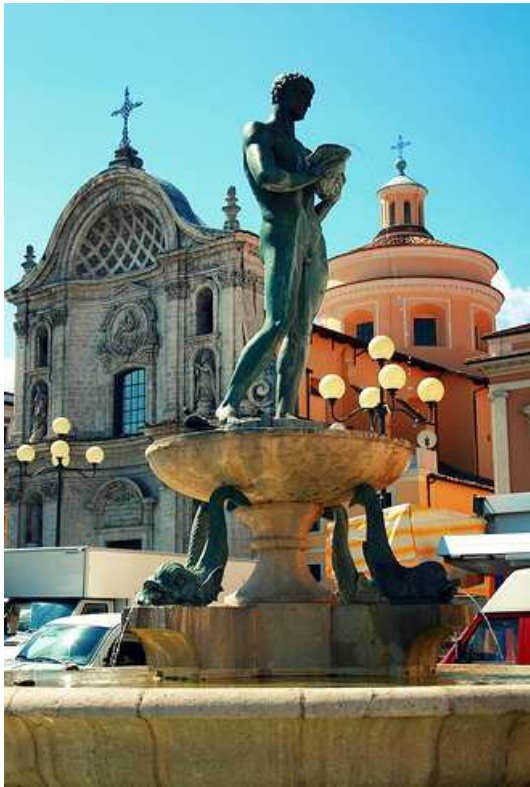
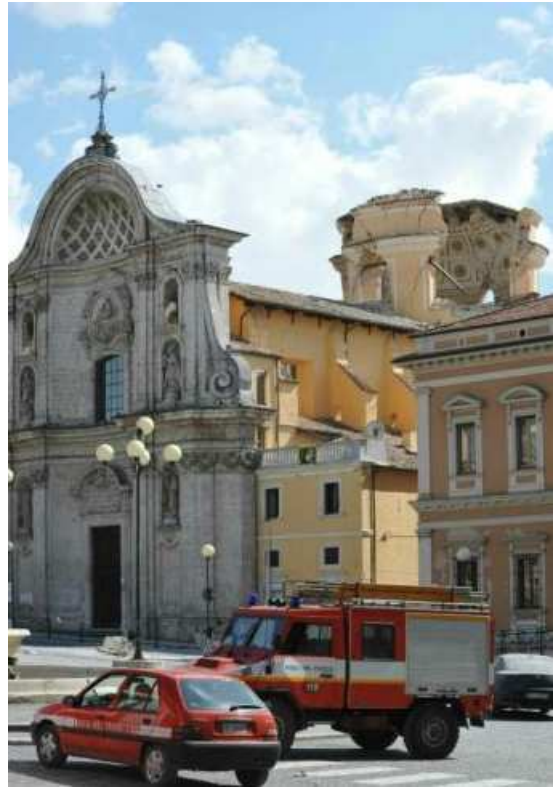
Figura 5.24. Chiesa di Santa Maria del Suffragio prima della scossa del 6 aprile (a sinistra) e dopo (a destra)

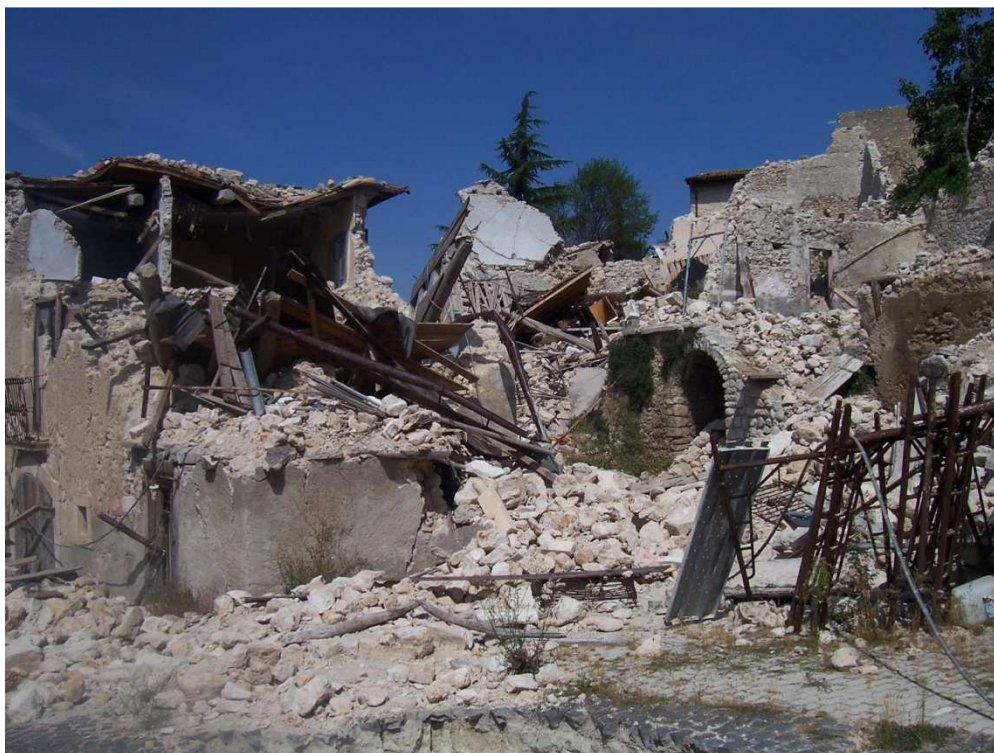
Le figure 5.27 e 5.28 illustrano la differenza tra i danni rispettivamente nella parte alta del paese e nella parte bassa, differenza dovuta alla diversa tipologia di costruzioni tra le due zone ed all'effetto dell'amplificazione topografica.

Figura 5.27. Collasso di alcune abitazioni della parte alta del paese di Castelnuovo. In questa zona le strutture sono principalmente in muratura in pietra grezza (a sacco di ciottoli, pietrame, mista) (foto di inizio settembre 2009)

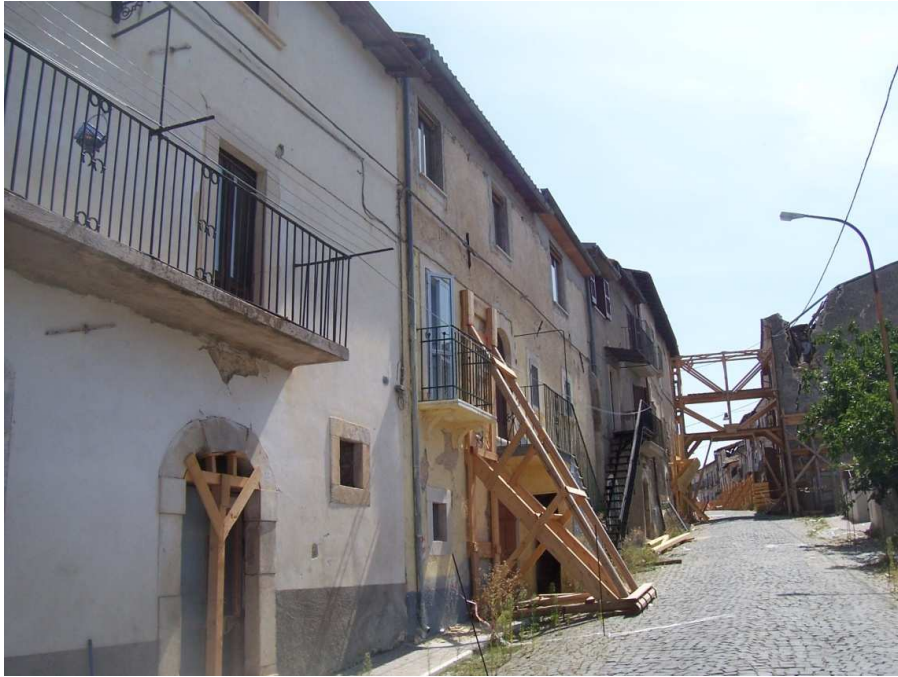
Figura 5.28. Alcune abitazioni della zona bassa di Castelnuovo. In questa parte del paese si trovano sia costruzioni in pietra grezza che in pietre squadrate (foto di inizio settembre 2009)

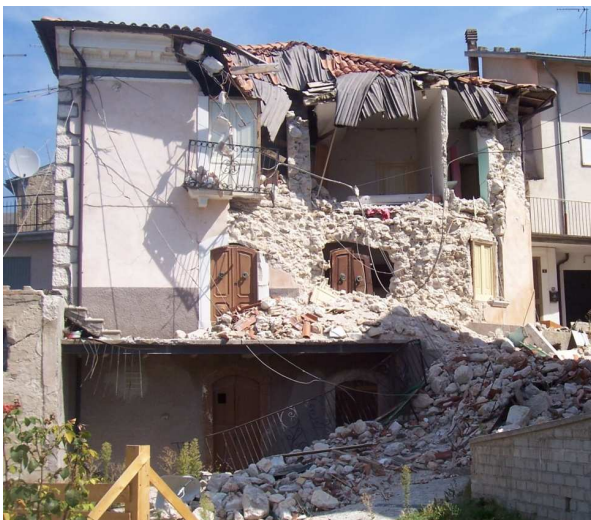
Figura 5.29 Castelnuovo

Tipo di struttura: Pietra grezza

Grado di danno: 5

Commento: i muri sono collassati completamente causando la caduta del tetto, si è quindi mostrata una distruzione completa

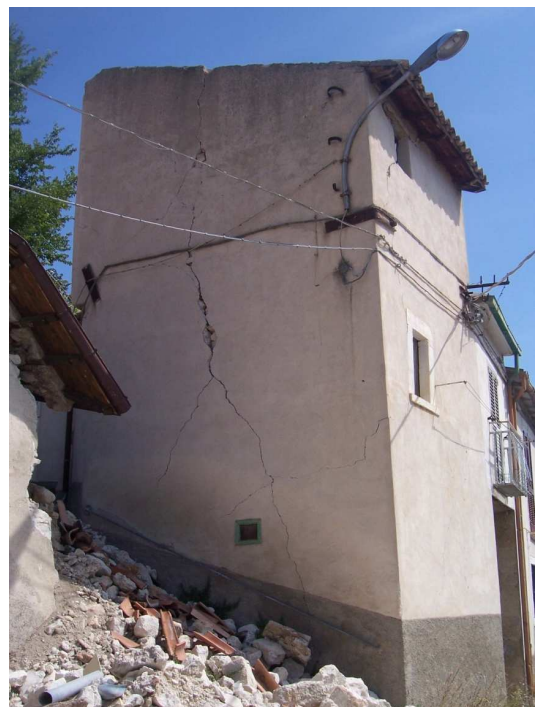
Figura 5.33 Castelnuovo

Commento: La grande fessura estesa lungo tutta l'altezza dell'edificio conferisce un leggero danno strutturale

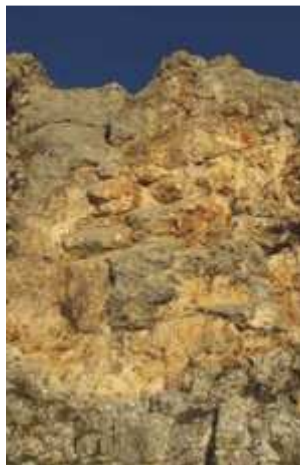
Monticchio dista 11 km dall'epicentro, si trova sul lato destro della valle del fiume Aterno ad un'altezza di circa 600 m. Fu costruito su un pendio dolce ai piedi della parte più settentrionale della montagna Cavalletto. Nella parte a sud-est del paese vi sono degli affioramenti di calcare Giurassico (figura 5.35). In altre parti di Monticchio, questa formazione è ricoperta da carbonati del Pleistocene, dello spessore di almeno 100 m (Bosi e Bertini, 1970).

Figura 5.35. Affioramenti di calcare Giurassico

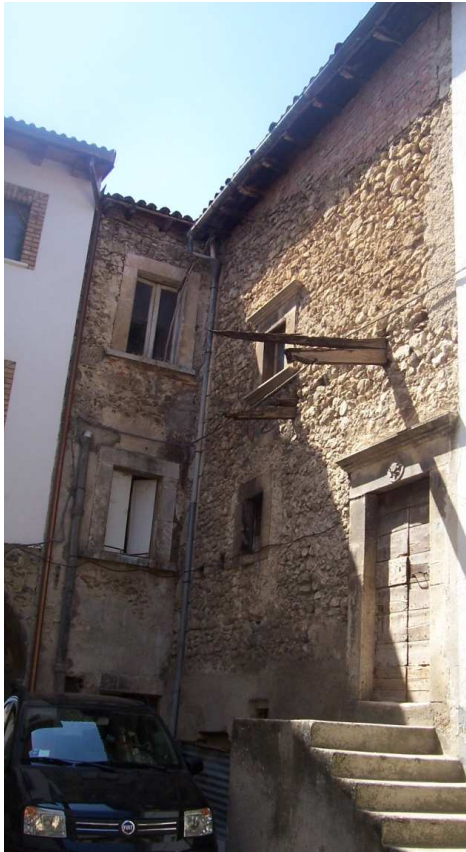
Figura 5.36 Monticchio

Tipo di struttura: Pietra grezza

Grado di danno: 2

Commento: Lunga fessura sul muro e distacco di una circoscritta parte di intonaco, ciò è sufficiente a costituire lievi danni strutturali

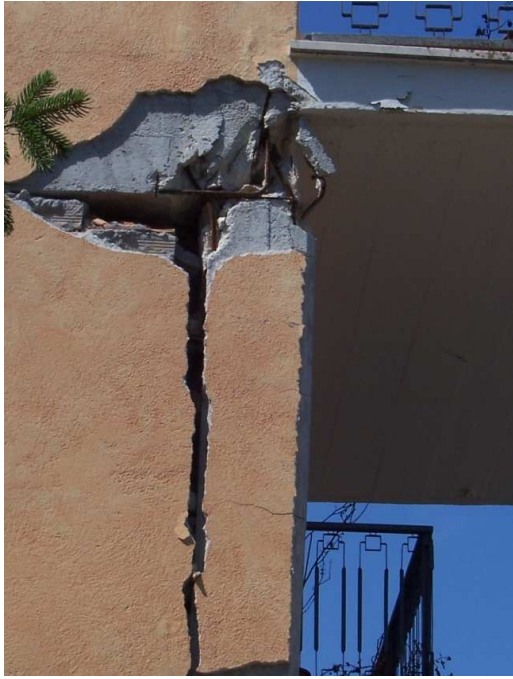
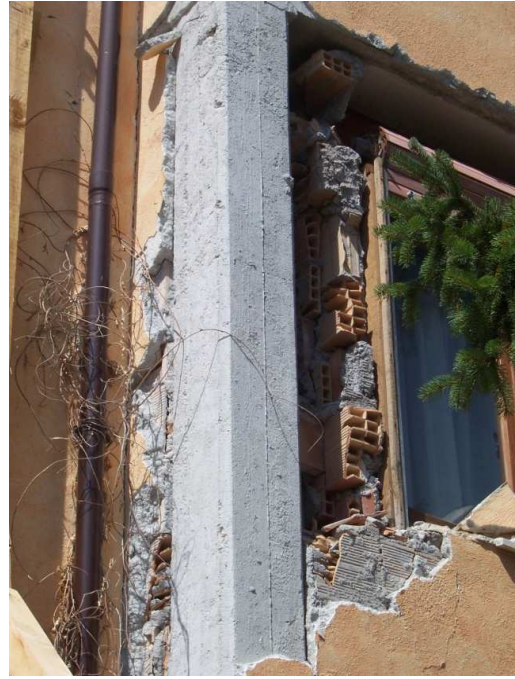
Figura 5.39. Esempi di danni gravi ad edifici in cemento armato a San Gregorio

Nella figura 5.39 sono riportati due esempi di danni gravi a strutture in cemento armato situate nella zona est del paese.

Nel caso di San Gregorio sono state notate due caratteristiche particolari: la prima è che si tratta di centro più lontano da L'Aquila, in direzione sudest, nella quale strutture in cemento armato hanno presentato danni leggeri o moderati; la seconda è che è stato trovato in una costruzione di cemento armato un piano crollato.

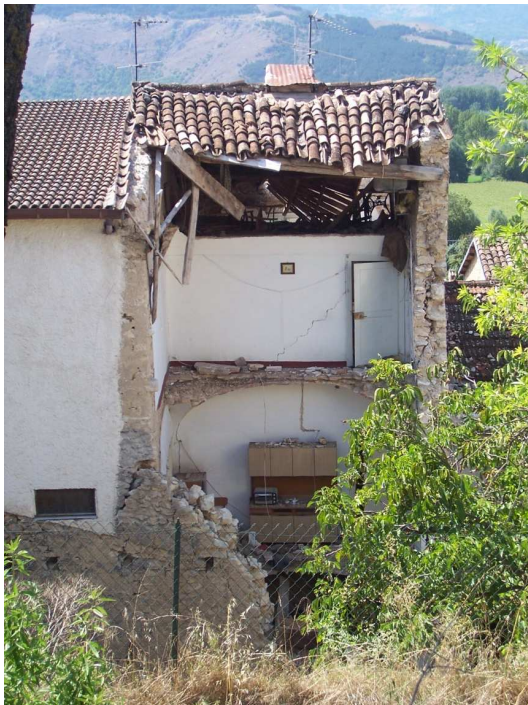
Figura 5.40 San Gregorio

L'intensità macrosismica di San Gregorio ha raggiunto il grado IX e i danni si sono concentrati principalmente nel centro storico ubicato sui depositi alluvionali. Nel centro una parte significativa delle case sono di due o tre piani, in muratura di pietra (figura 5.40), la maggior parte in muratura di bassa qualità e crollate, compresa la chiesa ($D\%=75\%$ e $D_4=25\%$). La parte ovest del paese era costruita su conglomerati e ghiaie del Pleistocene e non ha presentato particolari danni (50% D2, 25% D1 e 25% D0); la parte est, costituita soprattutto da edifici in cemento armato (figura 5.39 e 5.42), costruita sia su calcari che depositi alluvionali ha presentato diversi livelli di danno (30% D4, 40% D3, 30% D2, 10% D1) (Di Capua et al., 2009).

Tipo di struttura: Pietre sbozzate

Grado di danno: 5

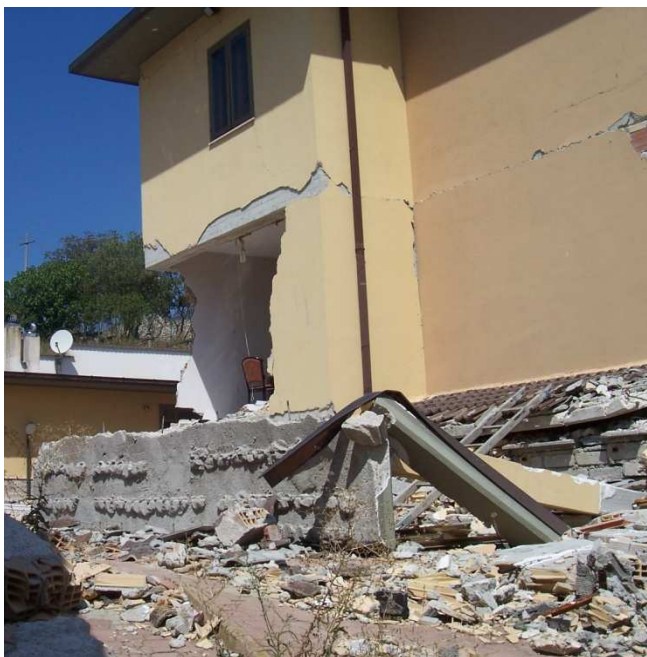
Figura 5.42 San Gregorio

Commento: Gravi crepe sul muro, parziale perdita della connessione dei muri esterni, ciò rappresenta pesanti danni strutturali

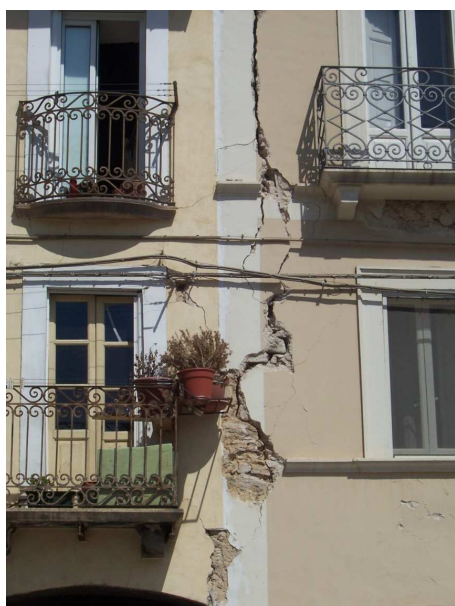
Figura 5.44 Paganica

Tipo di struttura: Muratura non armata

Grado di danno: 4

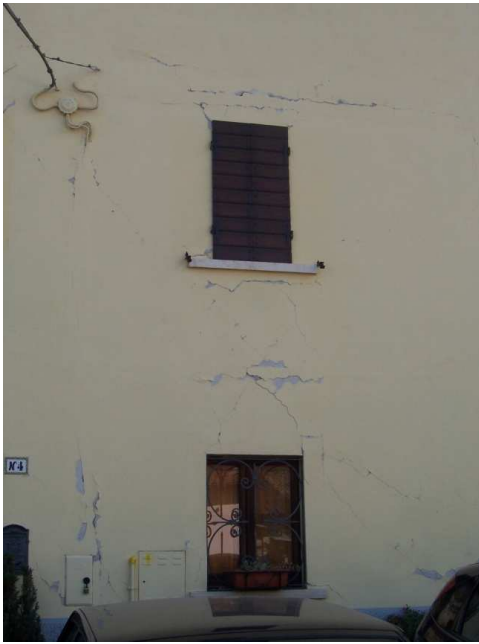
Figura 5.45 Coppito

Tipo di struttura: Muratura non armata

Grado di danno: 2

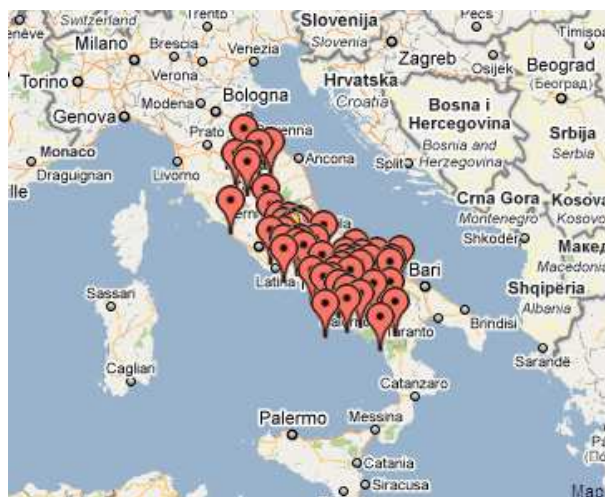
Figura 6.1. Localizzazione indicativa delle 57 stazioni di registrazione del terremoto del 6 aprile 2009(INGV)

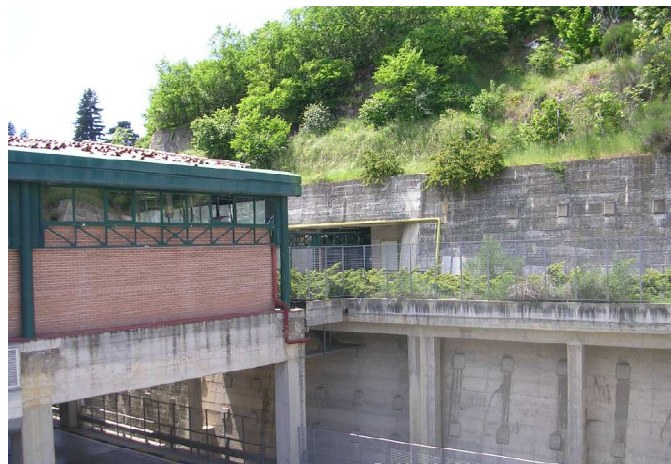
La stazione AQK è ubicata all'imbocco della galleria pedonale che consente l'accesso al centro storico della città dal parcheggio del terminal delle autolinee regionali (figura 6.3). La figura 6.4 illustra gli affioramenti presenti nelle vicinanze della postazione accelerometrica, costituiti da brecce ad elementi eterometrici di natura calcarea, ben cementate, di età pleistocenica. Si noti che dietro la stazione di registrazione AQK si trova la collina che contiene il centro della città; la pendenza dalla parte della stazione è completamente disabitata, per accedere al centro della città si deve percorrere Viale Collemaggio che si trova nei pressi della stazione.

Figura 6.3. Postazione accelerometrica AQK (dietro la stazione dei bus)

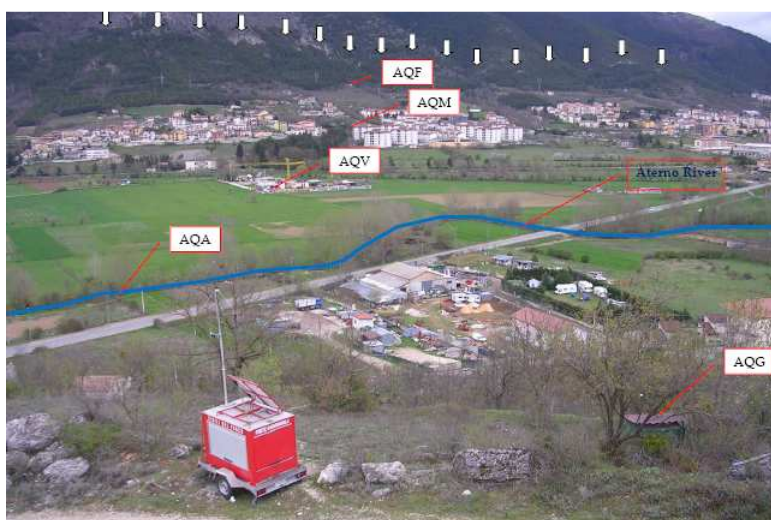
Nella figura 6.5 è riportata una foto scattata dalla sommità di Colle Grilli (in destra idrografica del Fiume Aterno) che mostra l'allineamento delle stazioni presenti nel transetto della Valle del Fiume Aterno.

Figura 6.5. Postazioni accelerometriche AQA, AQF, AQG, AQM e AQV nella Valle dell'Aterno. Le frecce indicano il tracciato della Faglia di Pettino
