POLITECNICO DI MILANO

STUDIO DELLA DISTRUTTIVITA' DEL TERREMOTO DE L'AQUILA DEL 6 APRILE 2009 E CONFRONTO COL TERREMOTO DEL CILE 2010

Anno Accademico 2009-2010

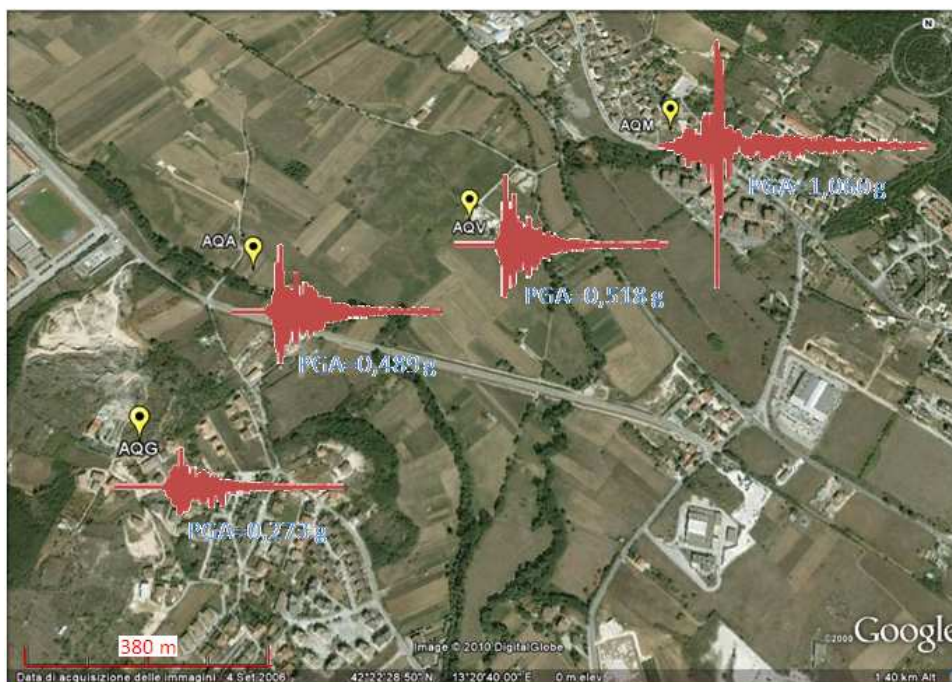
Generalmente si hanno valori di accelerazione maggiori nei punti in corrispondenza delle rugosità. Osservando i valori dei PGA in direzione verticale per le 4 stazioni della valle dell'Aterno, si nota che i valori dell'accelerazione di picco decrescono spostandosi dalla stazione AQM (che si è deciso di considerare nonostante sia stato osservato un mal funzionamento) alla AQV (figura 6.14). Si potrebbe supporre che la stazione AQM si trova in corrispondenza dell'asperità più a nord e le stazioni AQV, AQA e AQG si trovano man mano più lontane dal punto dell'asperità; infatti i valori dei PGA vanno da 1,060 g (stazione AQM) a 0,273 g (stazione AQG) passando da un PGA= 0,518 g (stazione AQV) e 0,489 g (stazione AQA). In figura 6.14 è illustrata una visualizzazione grafica degli accelerogrammi che mette in evidenza il decrescere del valore dell'accelerazione di picco passando dalla registrazione in AQM alla registrazione in AQG.

Il terremoto de L'Aquila, oltre ad essere stato registrato da ben 5 strumenti posti sulla proiezione di faglia in superficie, è dunque probabilmente caratterizzato dal fatto che 4 di queste 5 stazioni si trovano in corrispondenza di un'asperità.

Figura 6.14. Ubicazione delle stazioni AQA, AQG, AQM e AQV, relativi accelerogrammi e valori dei PGA in direzione vt (PGAaqm=1,060g; PGAaqv=0,518g; PGAaqa=0,489g; PGAaqg=0,273g)

Il punto di incontro tra le due rette tracciate in rosso corrisponde all'ubicazione delle stazioni AQA, AQG, AQM e AQV che, per quanto osservato nel paragrafo 2.6 (in cui si propone l'ubicazione dell'asperità più a nord in corrispondenza dell'area che racchiude il maggior numero di epicentri delle repliche e non dell'area in cui si è registrato lo spostamento maggiore), si potrebbero trovare sull'asperità più a nord. Seguendo questo ragionamento risulterebbe che le 4 stazioni in esame teoricamente si trovano sull'asperità. Osservando gli accelerogrammi di queste 4 stazioni si potrebbe argomentare ulteriormente questa supposizione (figura 6.14). L'immagine in figura 6.13 è stata prodotta con degli strumenti telesismici quindi l'errore in termine di ubicazione delle zone che hanno subito lo spostamento maggiore è dell'ordine di 3-5 km, mentre l'ubicazione delle repliche è molto più precisa.

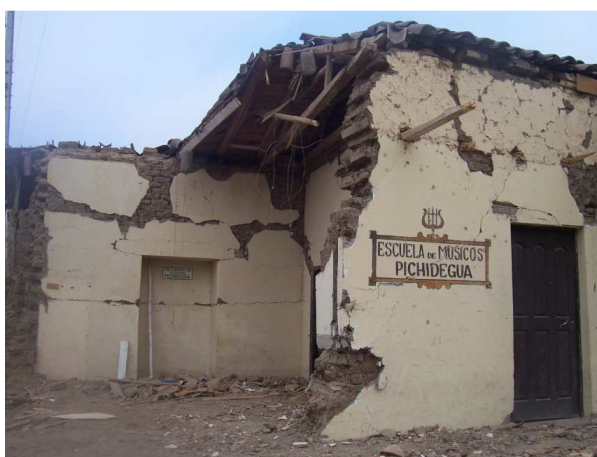
I danni maggiori sono stati osservati nelle case in adobe (classe di vulnerabilità A) (figura 8.17) a causa della scarsa integrità globale, questi si manifestano come crepe verticali in corrispondenza dell'incontro dei muri e caduta parziale o totale dei muri, crepe sulle pareti divisorie in corrispondenza dell'incontro coi muri e caduta o danno locale del muro a causa della mancanza di un elemento d'appoggio della parete che impedisca che gli effetti di vibrazione delle pareti vengano trasmessi direttamente al muro. Un altro aspetto rilevante è la scarsa aderenza tra lo stucco ed il muro in adobe, ciò porta al distacco di grandi pezzi di stucco; ciò provoca insicurezza agli abitanti delle case anche se non compromette il sistema strutturale, quindi si dichiarano inabitabili e in molti casi vengono demolite.

Figura 8.17. Esempio di una casa in adobe con danno di grado 5. Foto scattata a Pichidegua circa 10 giorni dopo la scossa del 27 febbraio

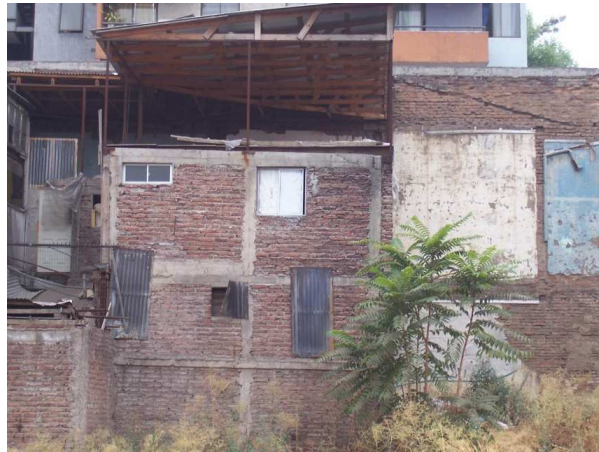
Tra le costruzioni più semplici, la muratura confinata è stata quella che ha retto maggiormente (figura 8.18): i pochi danni sono dovuti principalmente alla cattiva qualità della muratura e/o alla mancanza di un rinforzo attorno alle aperture (porte, finestre). Gli elementi di rinforzo sono molto importanti poiché

conferiscono integrità globale e locale alla struttura una volta che si creano delle crepe alle parti in muratura; ciò evita il formarsi di indebolimenti nelle parti portanti.

Figura 8.18. Esempio di una casa in muratura povera, essendo confinata ha retto ottimamente senza presentare alcun danno. Foto scattata a Santiago il giorno stesso della scossa principale

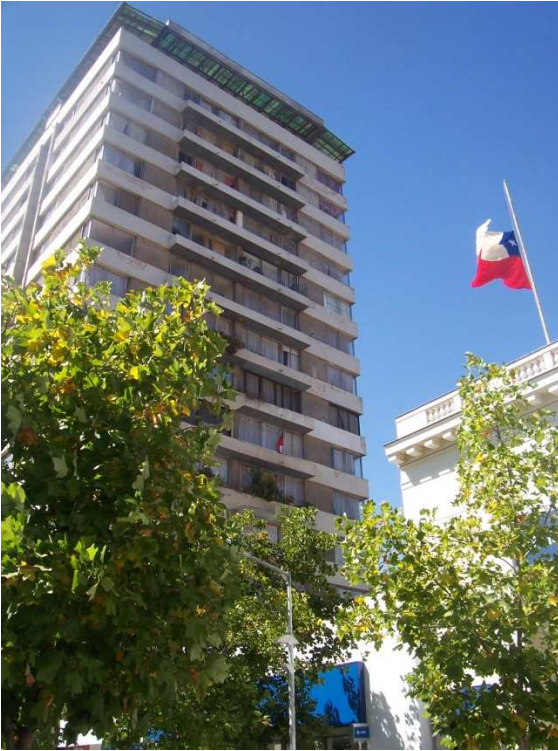
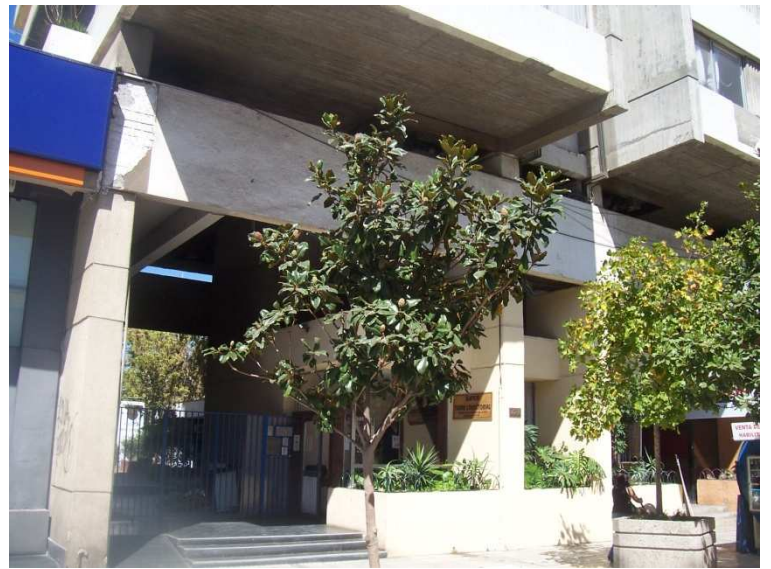
Figura 8.20 e 8.21. Rancagua. Edificio di 14 piani degli anni '60. Danno di grado 1 (a sinistra)
Particolare dell'edificio di 14 piani: il piano terra debole (a destra)

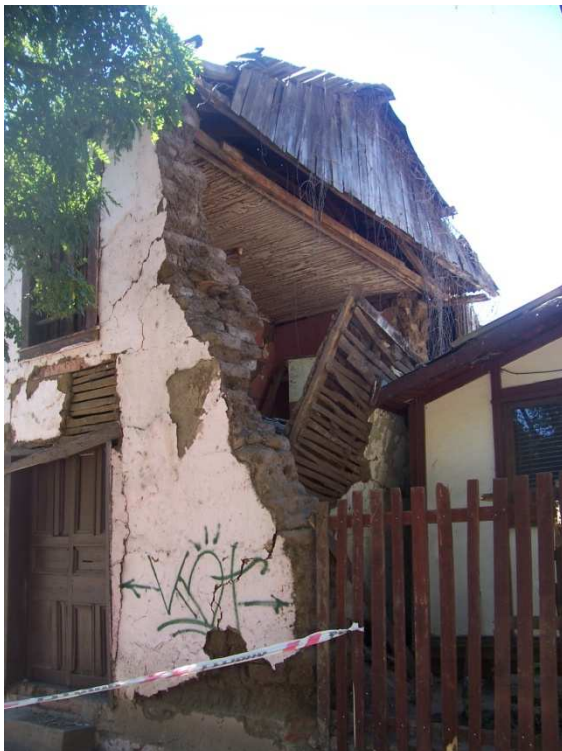
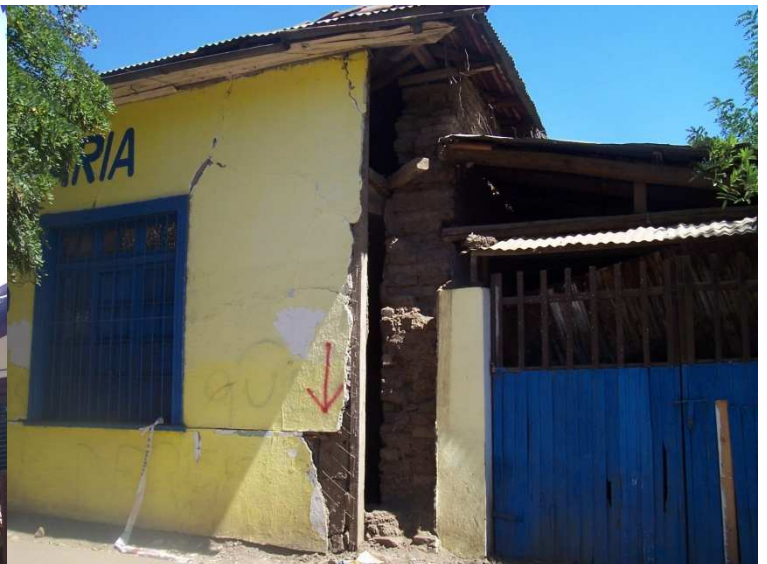
Figura 8.22 e 8.23. Machali. Casa in adobe. Danno di grado 5 (a sinistra)
Casa in adobe. Danno di grado 3 (a destra)

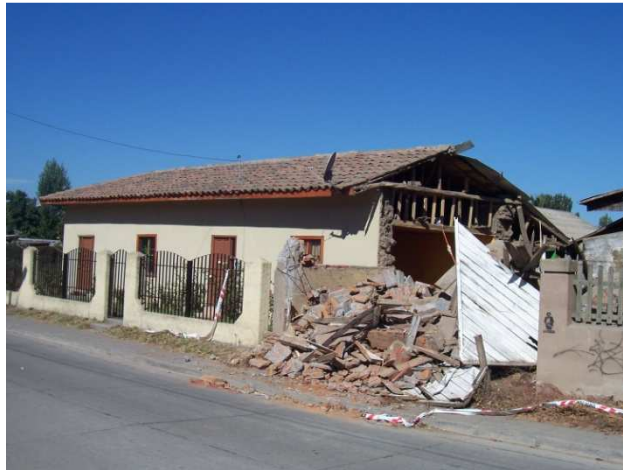
La casa in figura 8.24 ha presentato un danno di grado 4: caduta di un muro. Spesso l'adobe ha presentato danni differenti a seconda del suo stato di mantenimento; in questo caso specifico il danno è molto elevato nonostante la casa fosse in ottime condizioni. Probabilmente il totale collasso di un capannone al lato della casa ha contribuito al danneggiamento.

Figura 8.24. Coltauco. Casa in adobe. Danno di grado 4

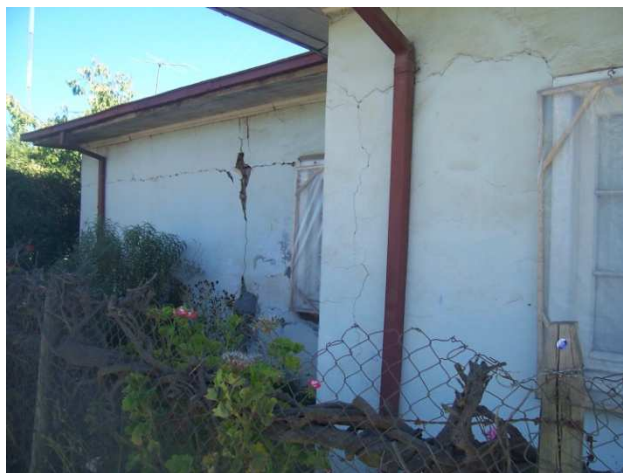
Figura 8.25. Las Cabras. Casa in adobe. Danno di grado 2

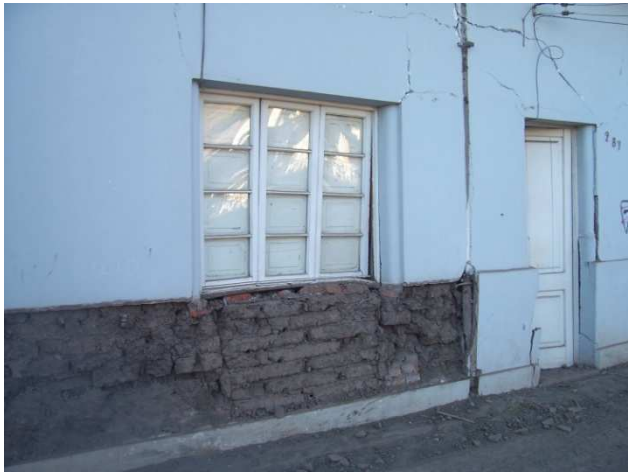
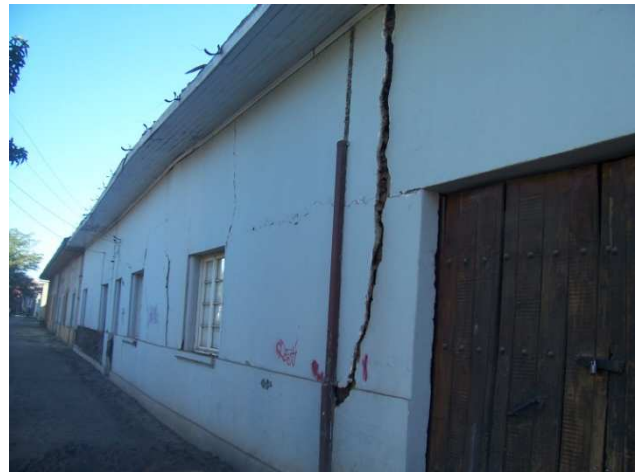
Figura 8.26 e 8.27. Peumo. Particolare di una casa in adobe con danno di grado 3 (a sinistra)
Casa in adobe. Danno di grado 3 (a destra)

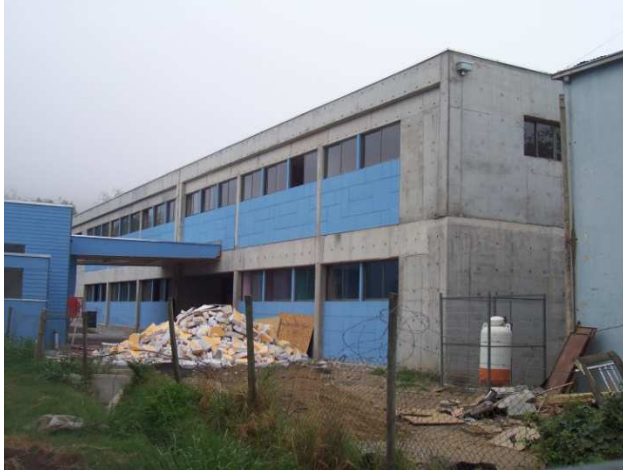
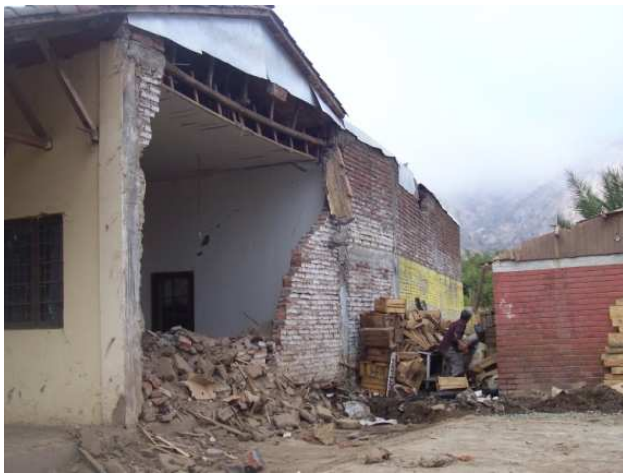
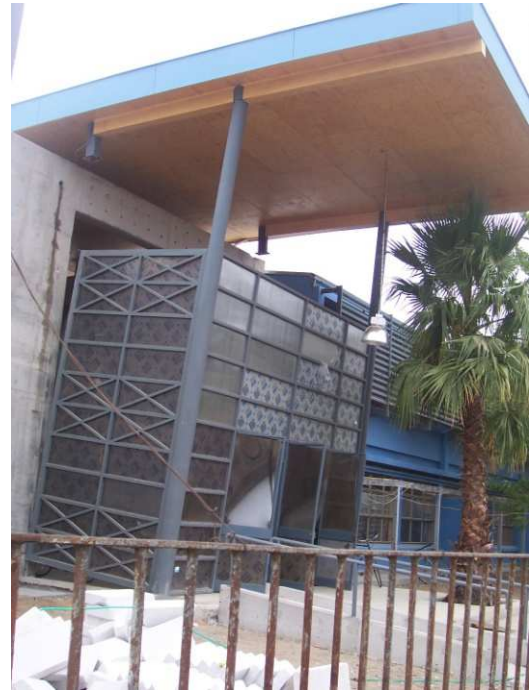
Pichidegua: situato a 212 km dall'epicentro, un esempio interessante è la scuola costruita in cemento armato che stava per essere ultimata a febbraio 2010 (figura 8.28); della scuola sono collassate alcune pareti interne di cemento costituito da vari pannelli applicati senza connessione al resto dell'edificio. Si nota che tutto il tetto (costituito da una struttura metallica) si è spostato di circa 50 cm e l'ingresso si è sganciato dal muro (figura 8.29).

Dalla figura 8.30 si osserva l'importanza delle travi di confinamento per i muri di mattoni; la parte della parete che non aveva la trave orizzontale di cemento è parzialmente crollata, mentre il resto del muro non ha presentato danni.

Figura 8.28, 8.29 e 8.30. Pichidegua. Scuola in cemento armato (in alto)
 Ingresso della scuola; si è sganciato dal muro e si è spostato di circa 50 cm (in basso a destra)
 Casa di mattoni (in basso a sinistra)

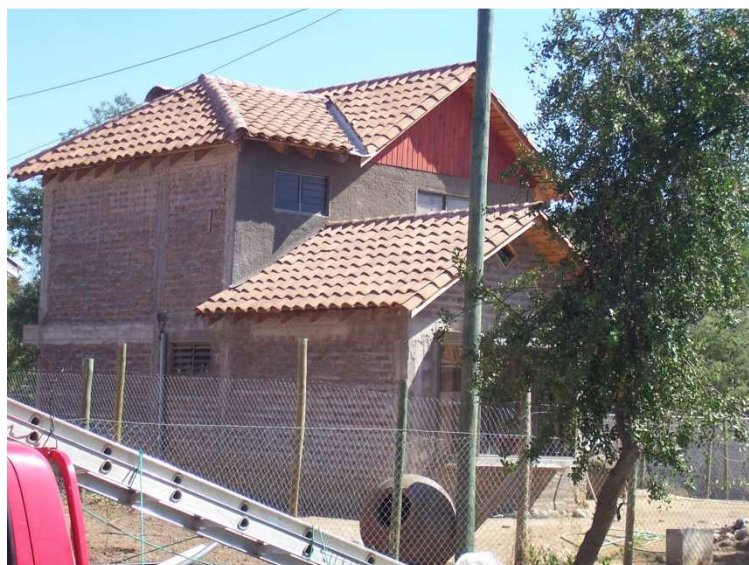
Figura 8.31. Marchihue. Casa in muratura confinata. Danno di grado 0

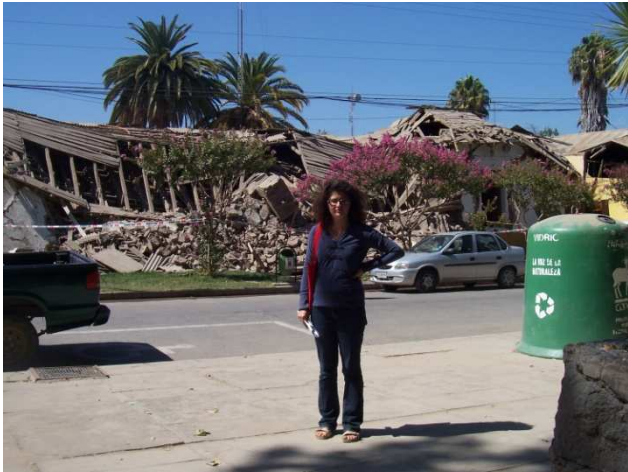
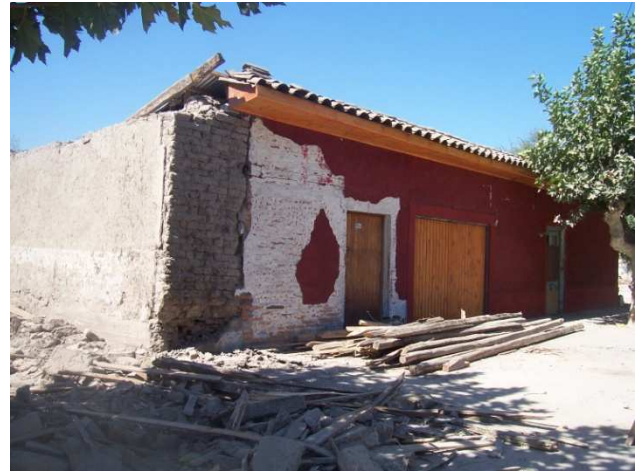
Figura 8.32 e 8.33. Comune di Peralillo, completamente collassato (a sinistra)
Da destra: Casa in adobe (danno di grado maggiore o uguale a 3), Casa in muratura (danno di grado 2),
Casa in adobe (danno di grado 5) (a destra)

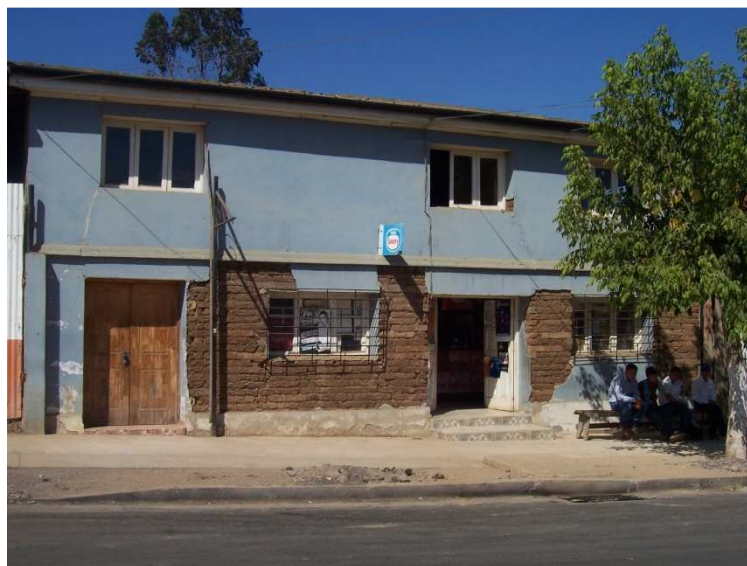
Figura 8.34. Paredones. Casa in adobe di due piani. Danno di grado 2

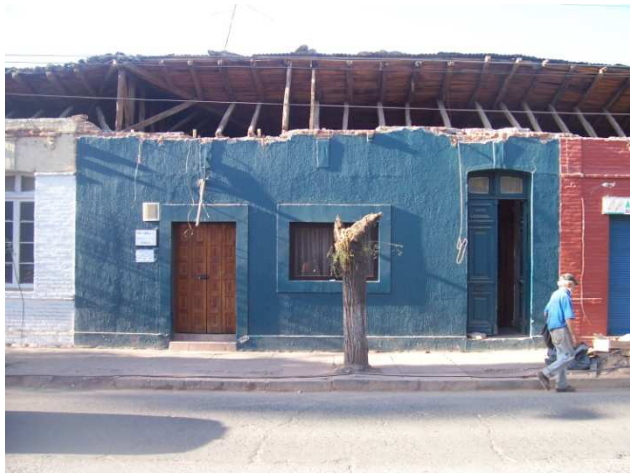
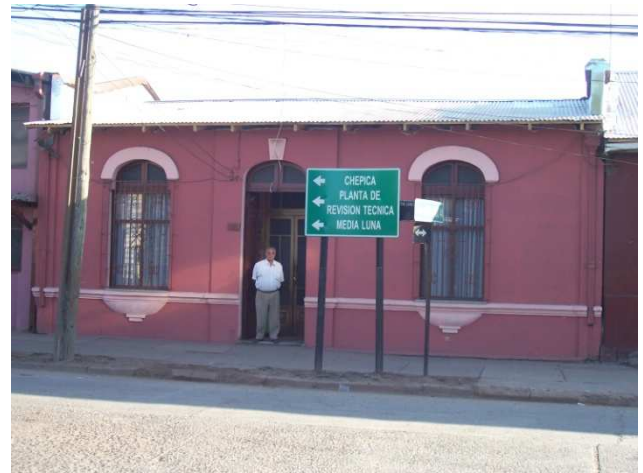
Figura 8.35 e 8.36. Santa Cruz. Casa in mattoni, caduta del solaio. Danno di grado 2
Casa in adobe, tetto rifatto in seguito al terremoto del 1985. Danno di grado 1

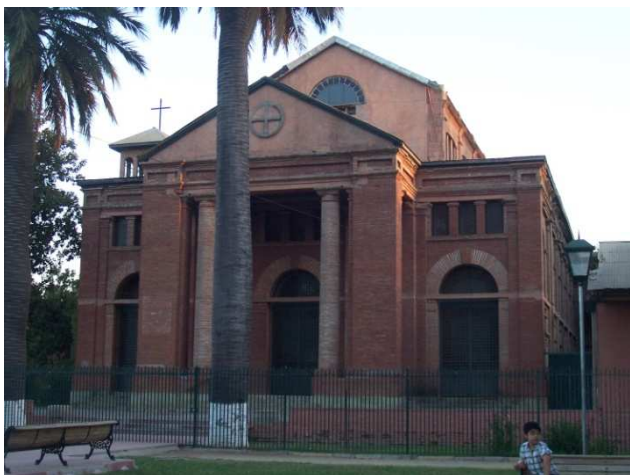
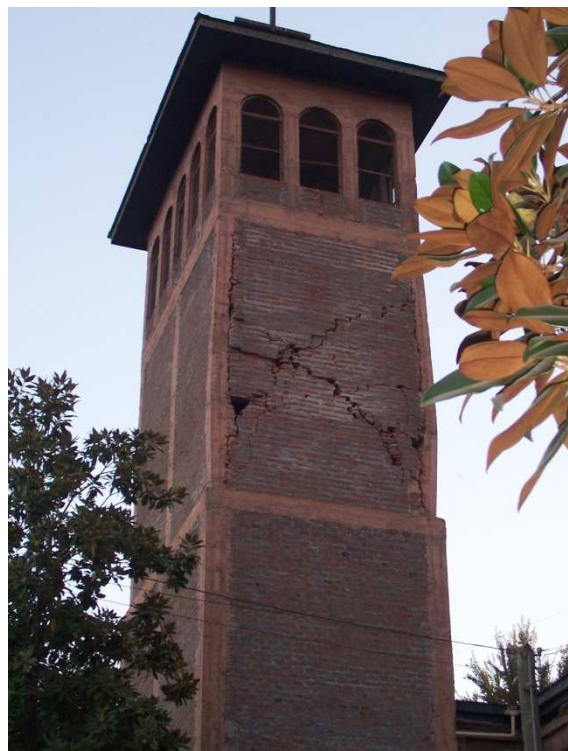
Nancagua: In figura 8.37 è illustrata la chiesa di Nancagua, un paese che si trova a 191 km dall'epicentro. Il campanile (figura 8.38) mostra il buon funzionamento delle murature in mattoni confinate; se non ci fosse stato il confinamento una struttura alta come il campanile sarebbe completamente crollata.

Figura 8.37 e 8.38. Nancagua. Chiesa in mattoni (a sinistra)
Campanile della chiesa in mattoni (a destra)

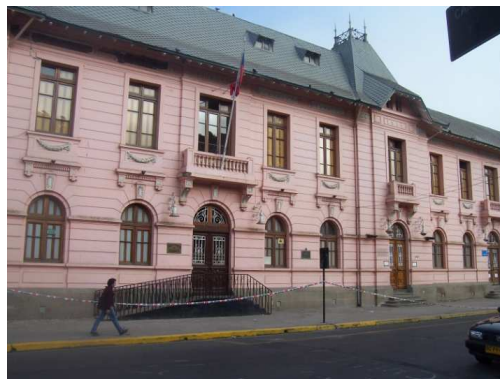
L'edificio in figura 8.41 è stato costruito nel 1915, in seguito al terremoto del 27 febbraio 2010 ha presentato un danno di grado 2.

Figura 8.41. Edificio del 1915. Danno di grado 2

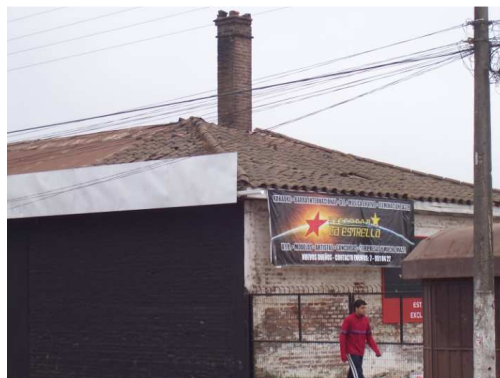
Chimbarongo: distante 199 km dall'epicentro, ha presentato un livello di danno basso (intensità macrosismica 6), ciò è evidente osservando il comignolo di figura 8.42 che, nonostante sia molto alto e vecchio è rimasto integro.

Figura 8.42. Chimbarongo. Comignolo integro

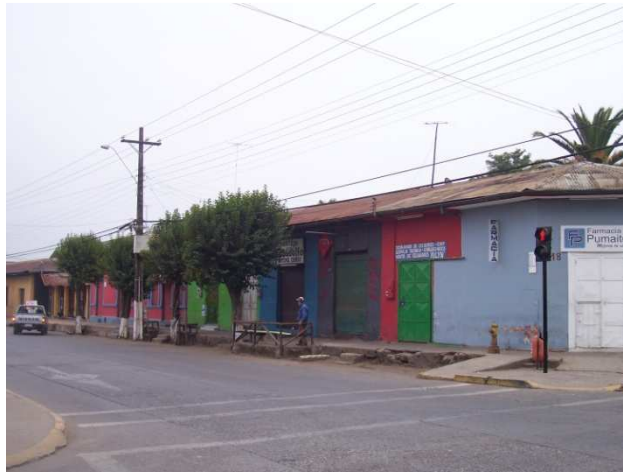
Figura 8.43. Romeral. Case in adobe con tetto in metallo. Danno di grado 2

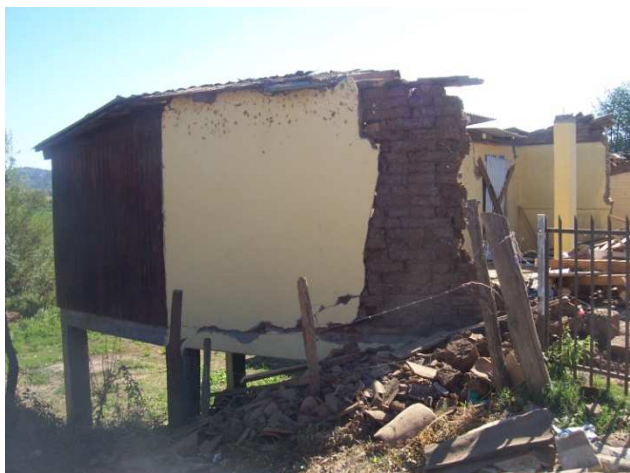
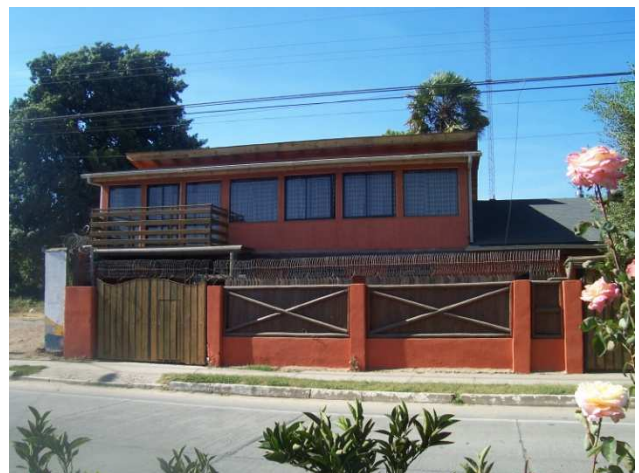
Figura 8.44 e 8.45. Licantén. Casa in muratura costruita su di un terreno di riporto. Danno di grado 5 (a sinistra)
Casa in muratura. Danno di grado 1 (a destra)

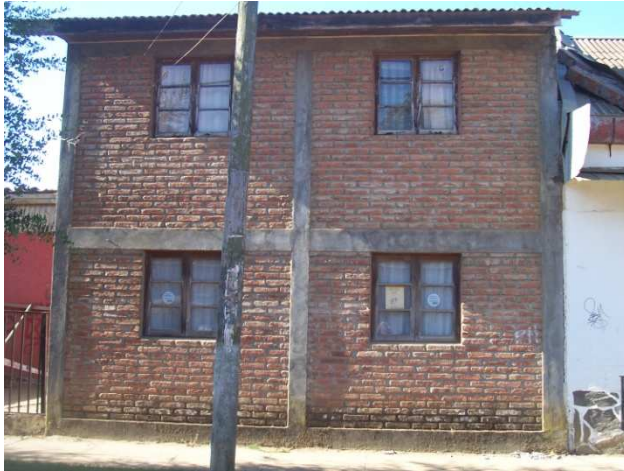
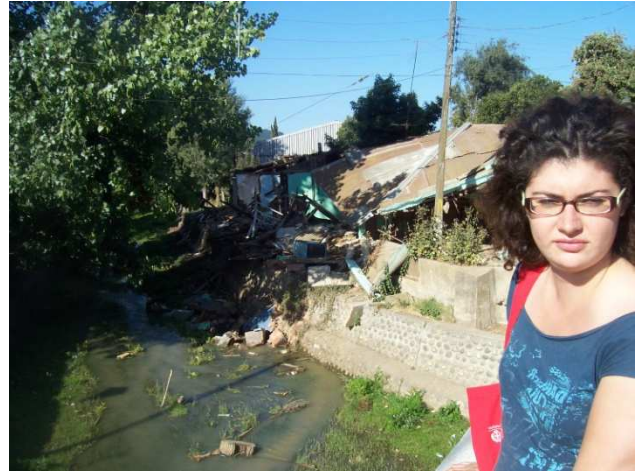
Figura 8.46 e 8.47. Curepto. Casa di muratura confinata. Danno di grado 1 (a sinistra)
Case in adobe costruite al lato del fiume. Danno di grado 5 (a destra)

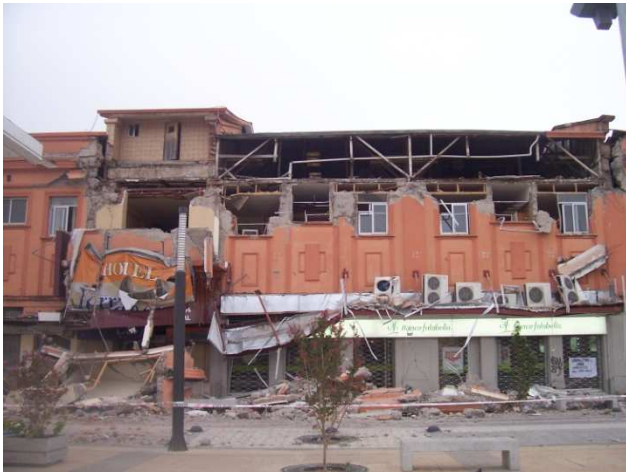
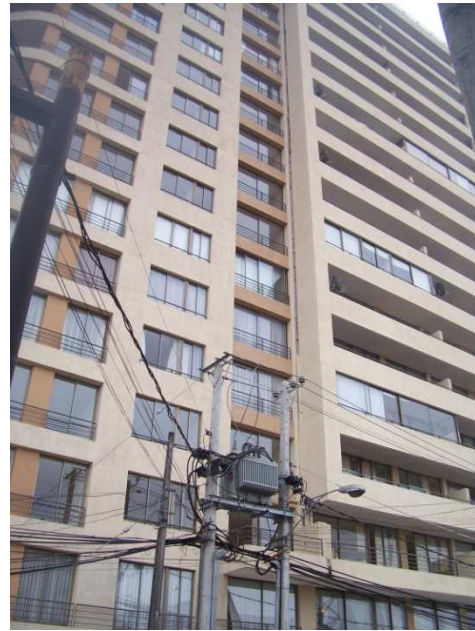
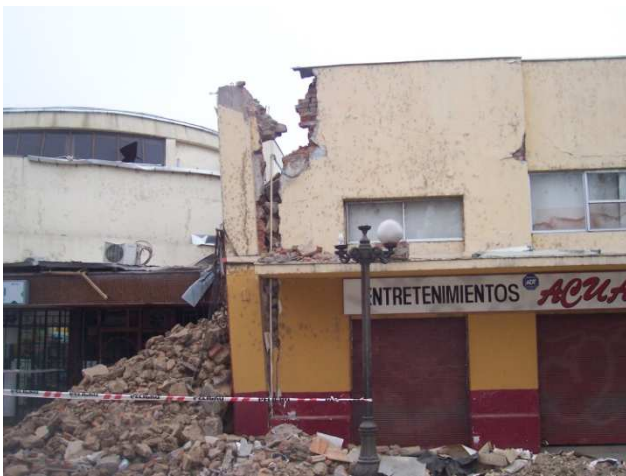
Figura 8.48, 8.49 e 8.50. Talca. Hotel Terranova (in alto a sinistra)
 Casa in muratura. Danno di grado 4 (in basso)
 Edificio di 18 piani. Danno di grado 1 (in alto a destra)

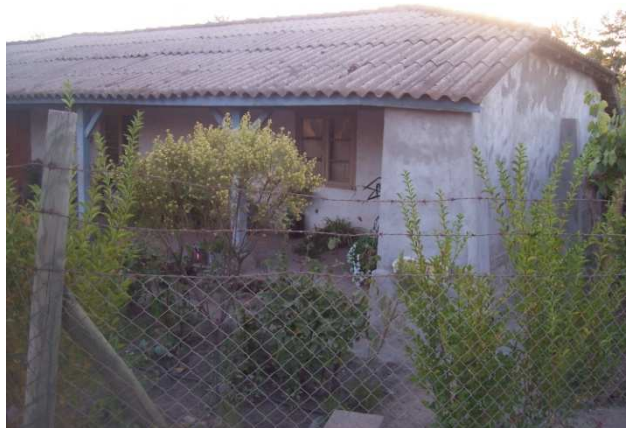
Alla casa in adobe di figura 8.51 era stato applicato un supporto di cemento su entrambi i lati il mese anteriore all'evento, ciò ha permesso alla casa di presentare un danno basso (grado 2).

Figura 8.51. Pencahue. Casa in adobe con supporti laterali in cemento. Danno di grado 2

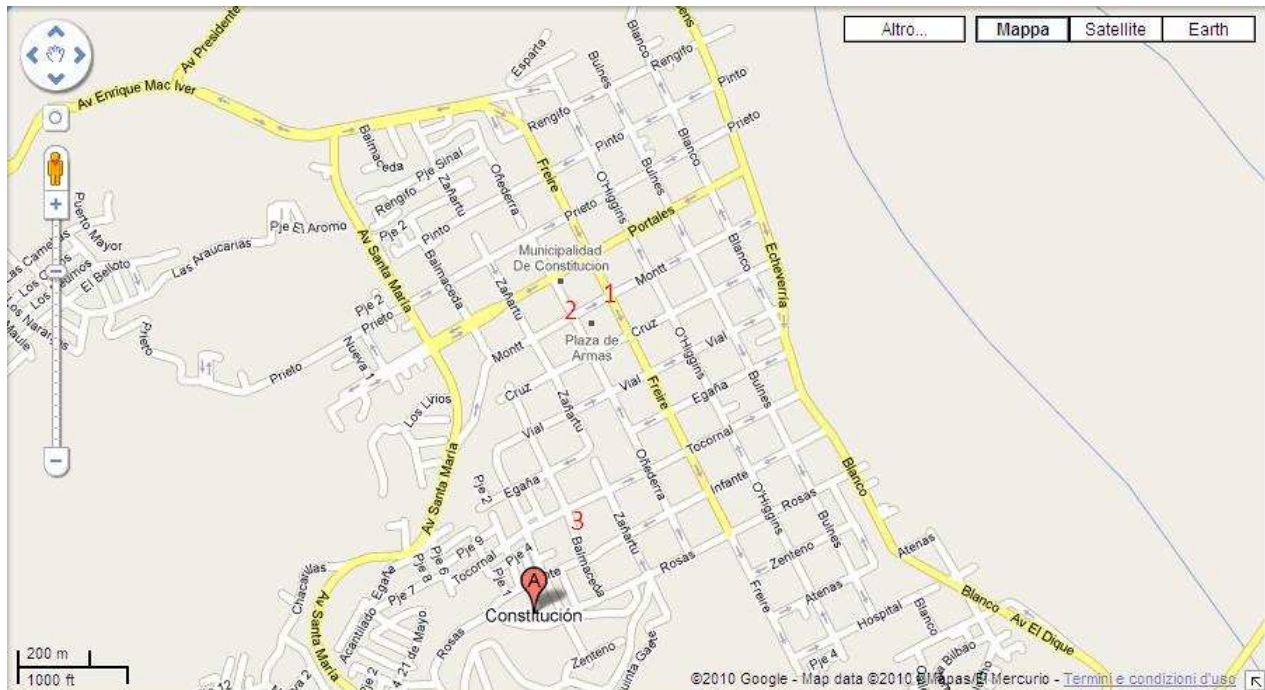
Figura 8.52. Mappa del centro di Constitución. I numeri indicano i luoghi in cui sono state scattate le foto presentate (1 figura 8.53, 2 figura 8.54 e 3 figura 8.55)

Di Constitución è stata percorsa solo la zona tra la parte colpita dal maremoto e quella precedente la collina più lontana dal mare. In figura 8.52 sono indicati i luoghi in cui sono state scattate le tre foto presentate.

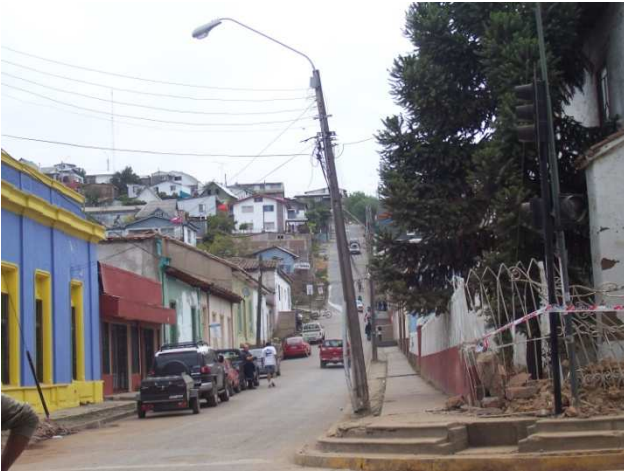
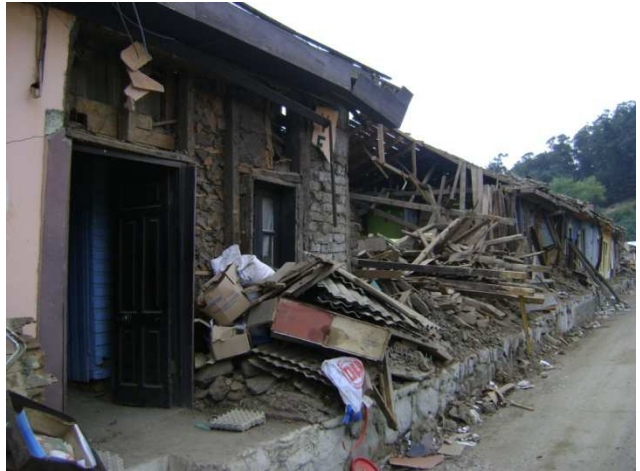
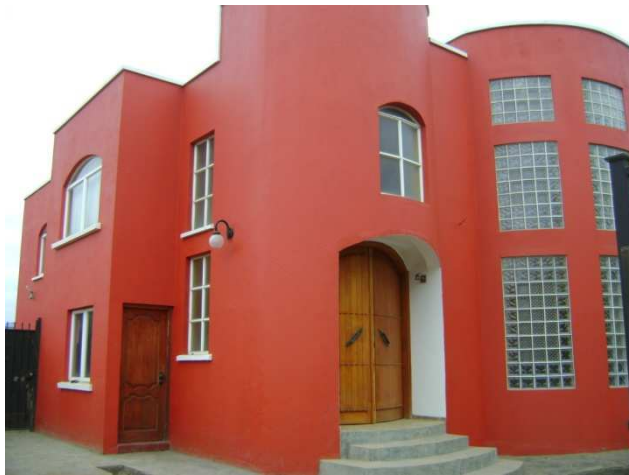
Figura 8.53, 8.54 e 8.55. Constitucion. Zona alta della città rispetto alla piazza (in alto a sinistra)
Zona bassa della città rispetto alla piazza (in alto a destra)
Casa in muratura della parte bassa della città. Danno di grado 1 (in basso)

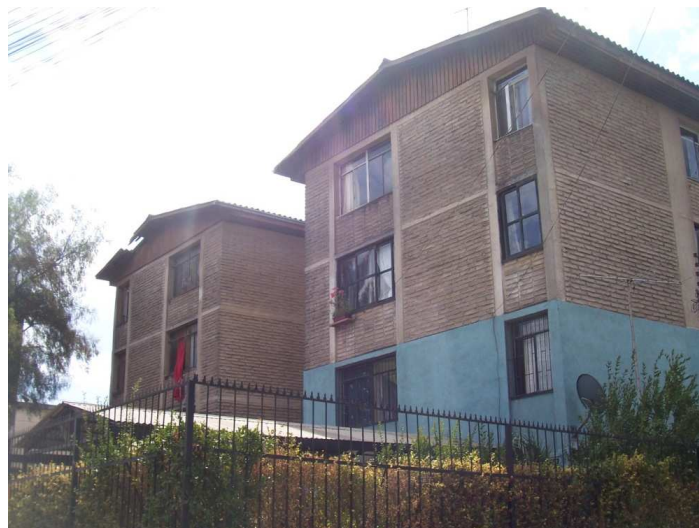
Figura 8.57. Tipica casa comunale in muratura confinata. Non presenta alcun danno

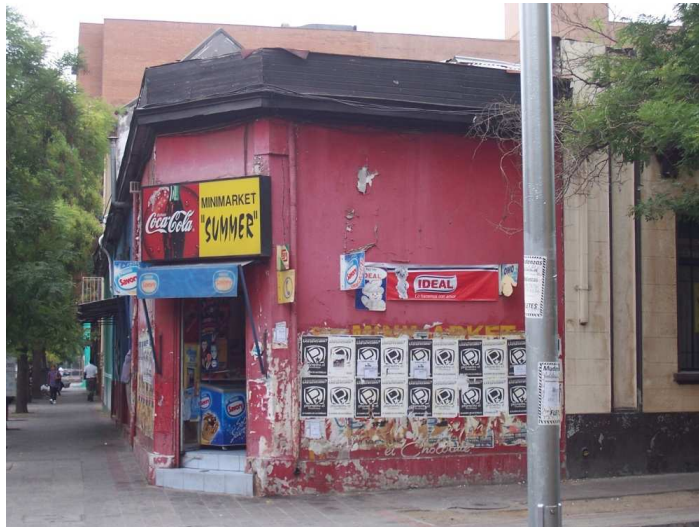
Figura 8.58. Casa in adobe nel quartiere universitario di Santiago. Danno di grado 1

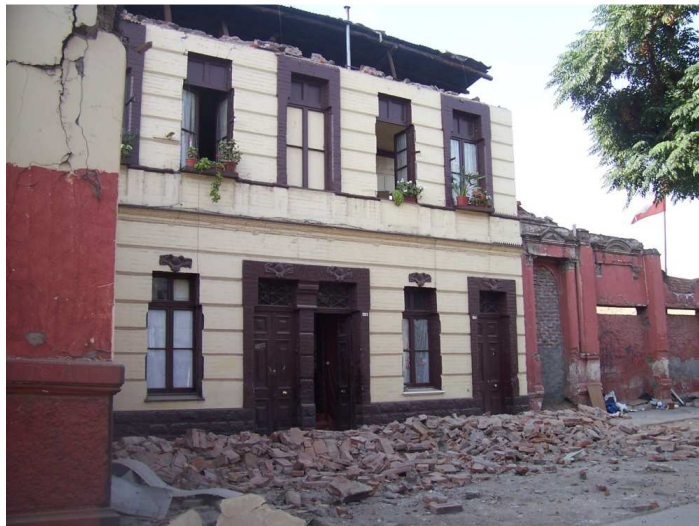
Figura 8.59. Danno ricorrente consistente nella caduta del parapetto. Foto scattata a Santiago il giorno stesso del terremoto

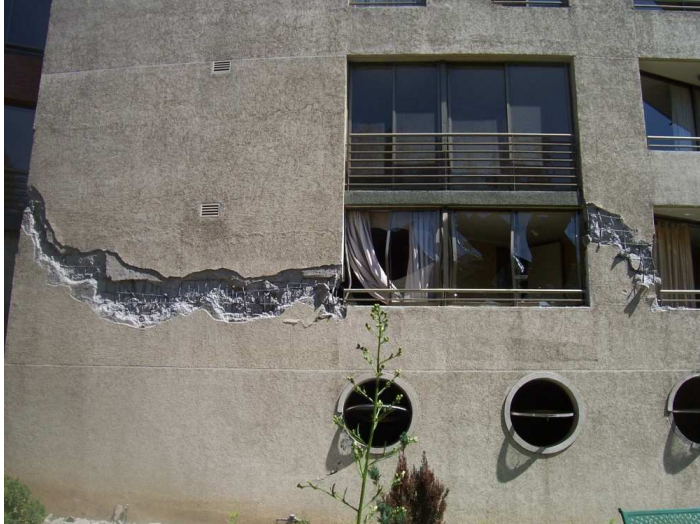
Figura 8.60 e 8.61. Particolari di un edificio di 20 piani con pareti di taglio
Livello scantinato dell'edificio

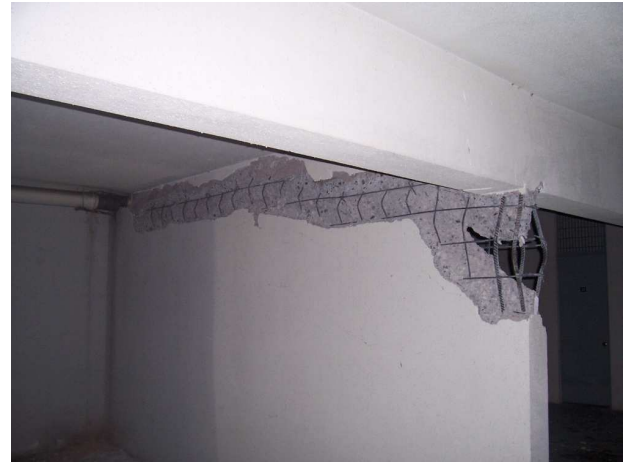
L'edificio di 20 piani parzialmente fotografato in figura 8.60 e 8.61 presenta danni gravissimi al secondo piano (figura 8.60) e nel livello cantinato (figura 8.61). Probabilmente presenta un danno per rotazione, in corrispondenza dei piani bassi che sono i più deboli.

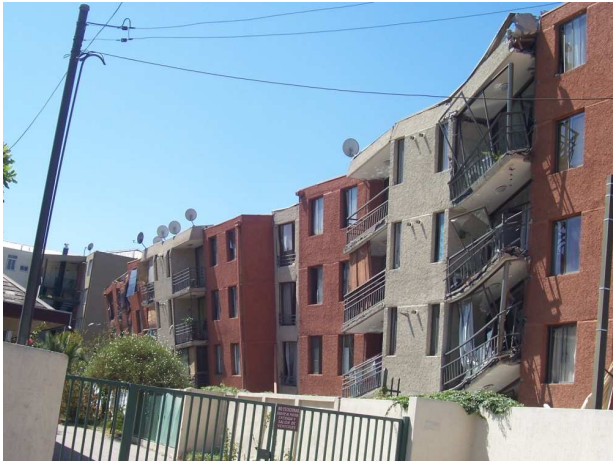
Nel distretto di Maipù si sono trovati i due casi peggiori di danni in tutta la città di Santiago: l'edificio Don Luis (figura 8.63) e il Don Tristan (figura 8.64), costruiti dalla stessa impresa.

Certamente nel caso di Maipù si può parlare di difetti nella progettazione e nel tipo di materiale utilizzato. Prova ne è che costruzioni molto simili, poste di fronte alle precedenti, hanno presentato danni lievi o assenti.

Figura 8.63 e 8.64. Edificio Don Luis gravemente danneggiato. Danno grado 5 (a sinistra)
Edificio Don Tristan gravemente danneggiato. Danno grado 5 (a destra)

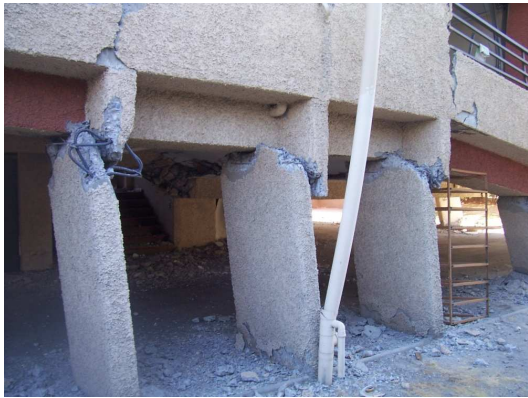
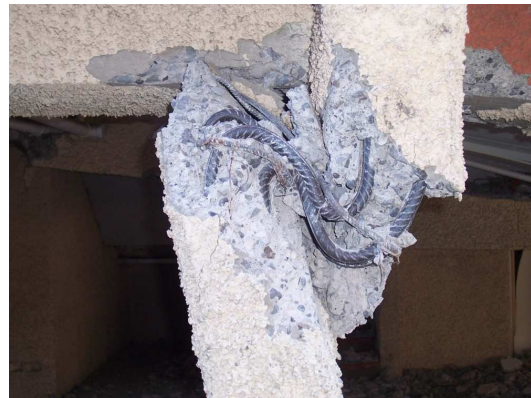
Uno dei difetti di progettazione dell'edificio Don Luis è l'orientazione dei pilastri del piano terra debole: la differenza di spessore nelle due direzioni porta all'indebolimento nella direzione segnata dalle frecce in figura 8.62. Si vedano i danni ai pilastri in figura 8.65 e 8.66.

Figura 8.65 e 8.66. Danni ai pilastri dell'edificio Don Luis a Maipù
