**“PROGETTO DI RECUPERO DELL’AREA EX FAINI IN LECCO MEDIANTE  
UTILIZZO DI SISTEMI MODULARI AD ALTA EFFICIENZA ENERGETICA PER LA  
REALIZZAZIONE DI UN COMPLESSO RESIDENZIALE FLESSIBILE PER STUDENTI”**

Tesi di laurea di:  
Alessandro Salvagni 643377  
Marco Tosarini 645028

Anno Accademico 2009 - 2010

## **ANALISI DELLO STATO DI FATTO**

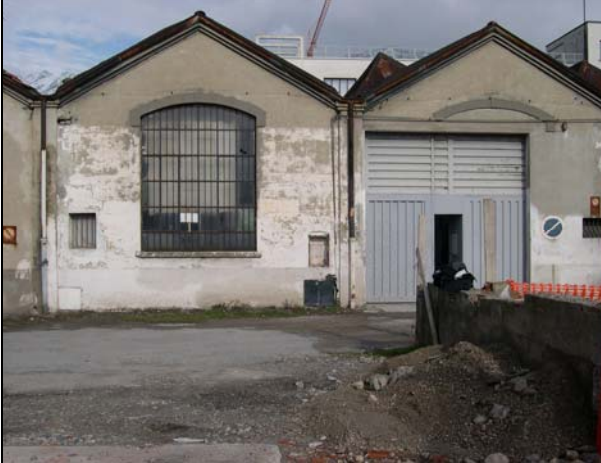
<b>Anomalia visibile:</b>	<b>Stato di progressione:</b>
Alterazione cromatica della tinteggiatura con distacco dell'intonaco, la suddetta alterazione si manifesta in zone localizzate o più ampie dovuta al tipo di causa.	In atto in più zone distribuite su tutto il perimetro verticale dell'edificio.

<b>Cause possibili:</b>
Invecchiamento precoce dell'intonaco con evidente distacco di esso dovuto all'erosione dello strato superficiale con relativa tinteggiatura. Tipologia di tinteggiatura non idonea in queste condizioni ambientali esterne. Dilavamento intenso della parete.

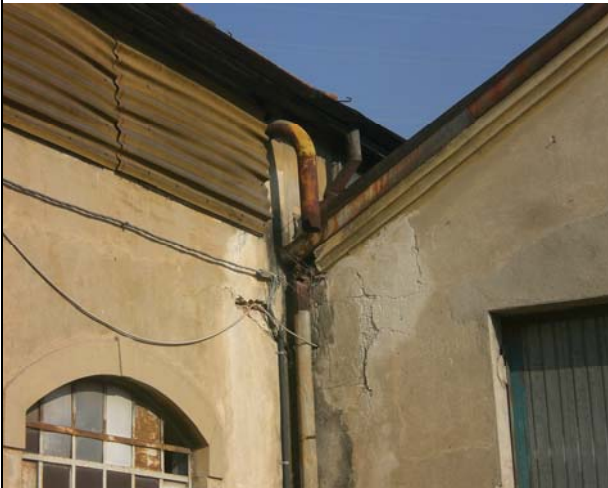
<b>Anomalia visibile:</b>	<b>Stato di progressione:</b>
Efflorescenza della tinteggiatura, presente anche distacco dell'intonaco.	In atto in più zone distribuite su tutto il perimetro verticale dell'edificio.

<b>Descrizione:</b>
Presenza e formazione di sostanze con forme cristalline o filamentose di colore pressochè biancastro sulla superficie verticale esterna in questione. Se si presentano dei rigonfiamenti del materiale esterno che portano al distacco di esso siamo in presenza di criptoefflorescenza o subefflorescenza.
<b>Cause possibili:</b>
Dilavamento intenso della parete con conseguente rilascio di sostanze saline presenti nei materiali utilizzati. Invecchiamento precoce dell'intonaco con evidente distacco di esso dovuto all'erosione dello strato superficiale con relativa tinteggiatura.
<b>Errori progettuali correlati:</b>
Inefficace profondità della gronda, la quale dovrebbe riparare in parte la facciata dall'azione degli agenti atmosferici. Mancanza nel tempo di un'adeguata manutenzione e controllo dello stato dei materiali.

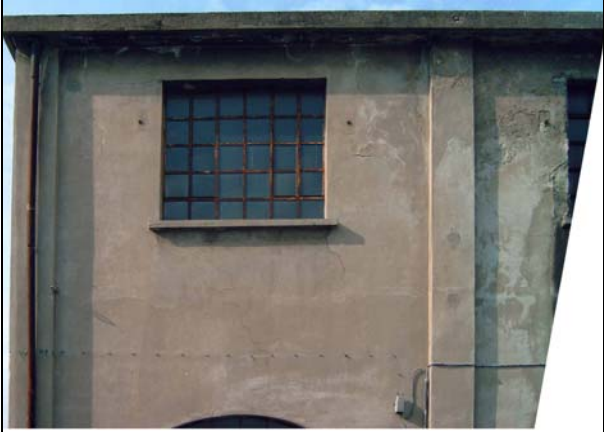
<b>Anomalia visibile:</b>	<b>Stato di progressione:</b>
Distacco di uno o più strati superficiali. Presenza di macchie, esfoliazione, efflorescenza, alterazioni cromatiche molto evidenti.	In atto in più zone distribuite su tutto il perimetro verticale dell'edificio.

<b>Cause possibili:</b>
Anomalia dovuta principalmente al dilavamento della parete, concomitante con l'effetto del gelo-disgelo ha portato l'intonaco e la tinteggiatura progressivamente ad un peggioramento delle proprie prestazioni di utilizzo.

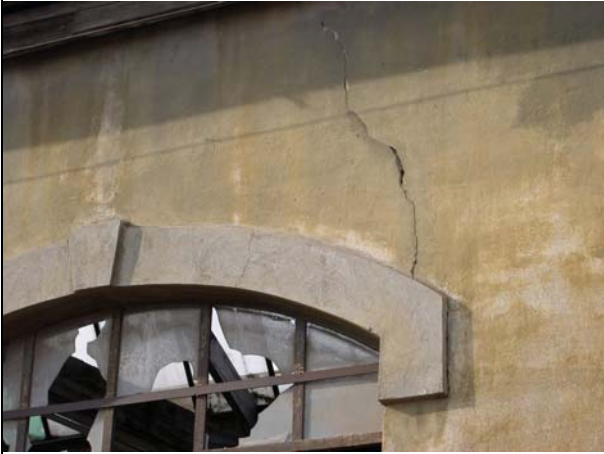
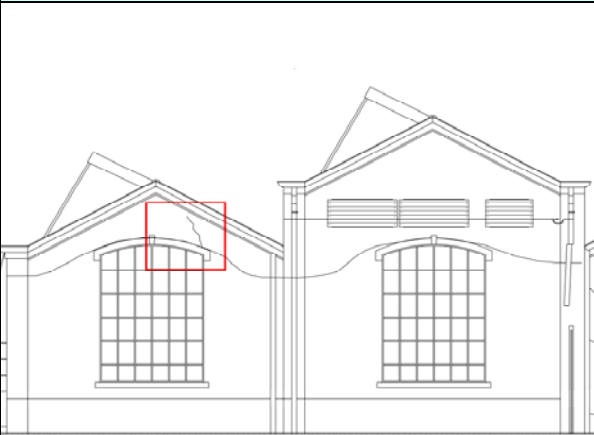
Scheda rilevamento anomalia visibile <b>FESSURAZIONI</b>	<b>E.4</b>
---	------------

<b>Anomalia visibile:</b>	<b>Stato di progressione:</b>
Presenza di fessurazioni, cause dissesti strutturali, cedimenti di porzioni di fabbricato con distacco di gronde, scossaline.	In atto, presenza di alcune parti dell'edificio che presentano questo tipo di fenomeno in punti critici fra differenti sistemi di unione.

<b>Descrizione:</b>
Anomalia visiva, formazione di fessure e macrofessure nei punti di discontinuità fra materiali diversi o riprese di lavorazioni con lo stesso materiale in tempi successivi. Anomalia dovuta allo spostamento reciproco di due o più parti continue.
<b>Cause possibili:</b>
Presenza di macrofessure dovute a dissesti strutturali e cedimenti della struttura, presenza di fessure meno evidenti nei diversi strati di intonaco causate da azioni atmosferiche, azione gelo-disgelo.
<b>Errori progettuali correlati:</b>
Mancanza nel tempo di un'adeguata manutenzione e controllo dello stato dei materiali per le fessure meno evidenti, problemi strutturali o di sovrapposizione tra i diversi sistemi tecnologici utilizzati con errata progettazione delle fondazioni.

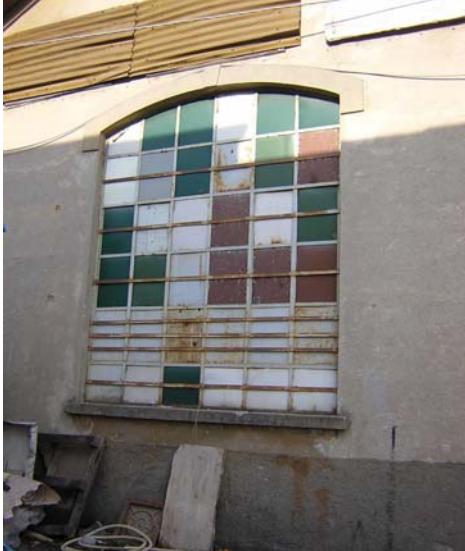
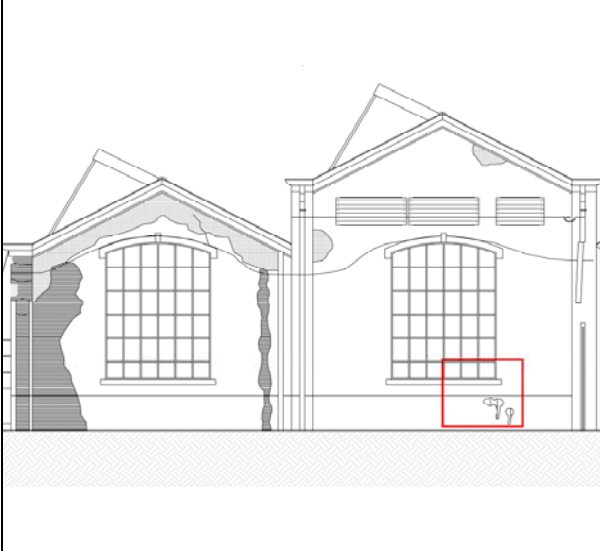
<b>Anomalia visibile:</b>	<b>Stato di progressione:</b>
Anomalia cromatica e materica su superfici realizzate in ferro. Presenza di materiale estraneo al substrato, dovuta all'ossidazione del materiale. Corrosione delle parti metalliche con esfoliazione dell'intonaco e della tinteggiatura circostante.	In atto, presente in quasi tutti i materiali realizzati in lega ferrosa.

<b>Descrizione:</b>
Anomalia localizzata e accidentale della superficie dei materiali in ferro utilizzati. Presente su parte dei serramenti, gronde, pluviali e sugli elementi verticali di chiusura.
<b>Cause possibili:</b>
Ossidazione protratta nel tempo dovuta ad un assiduo e continuo dilavamento dei materiali ferrosi, con assorbimento delle sostanze rilasciate da essi dal substrato d'intonaco della parete verticale.
<b>Errori progettuali correlati:</b>
Mancanza nel tempo di un'adeguata manutenzione e controllo dello stato dei materiali, inefficiente sistema di raccolta e smaltimento delle azioni meteoriche agenti sulle pareti verticali.

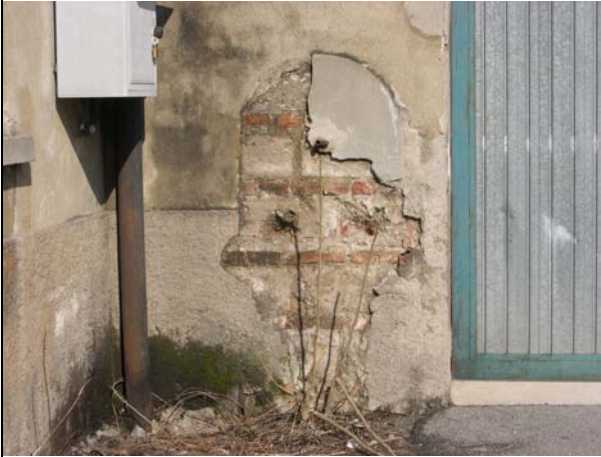
<b>Anomalia visibile:</b>	<b>Stato di progressione:</b>
Anomalia cromatica e materica presente in maggior entità ai bordi inferiori della parete verticale, in prossimità degli scarichi dei pluviali. Presenza estranea di materiale al substrato. Efflorescenza, esfoliazione con distacco dell'intonaco.	In atto, presente su tutta la parete verticale in presenza dei pluviali, accentuazione del fenomeno nella parte limitrofa al piano di campagna, nelle zone non esposte alla radiazione solare.

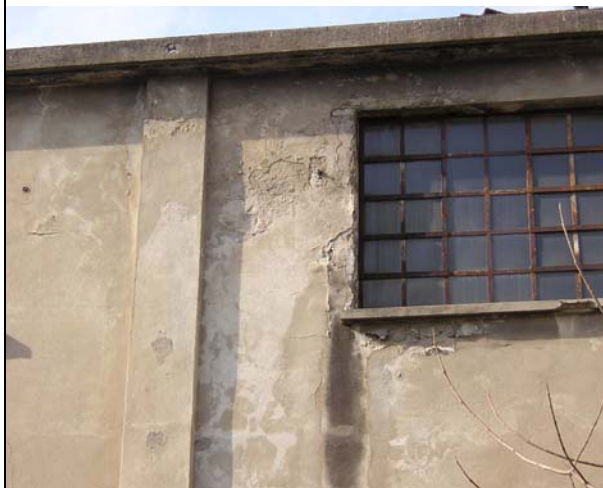
<b>Anomalia visibile:</b>	<b>Stato di progressione:</b>
Anomalia cromatica e materica presente in maggior entità ai bordi inferiori dei davanzali delle finestre. Ossidazione dei serramenti in ferro delle aperture. Presenza estranea di materiale al substrato. Efflorescenze, esfoliazione con distacco dell'intonaco.	In atto, presenza del fenomeno con maggior entità nel lato Sud-Est dell'edificio.

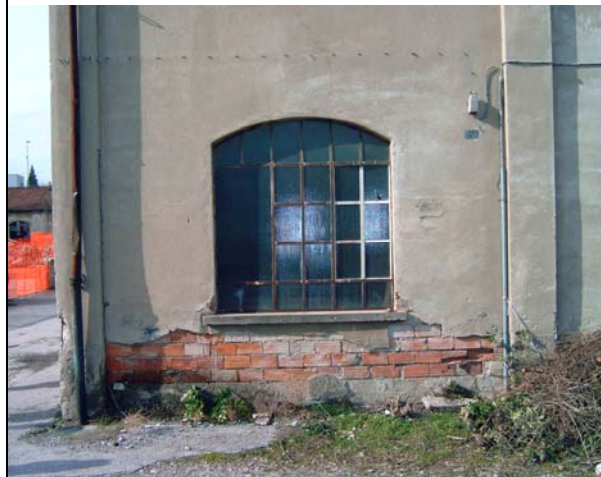
<b>Anomalia visibile:</b>	<b>Stato di progressione:</b>
Distacco e mancanza di uno più strati superficiali di materiale interessando più porzioni di muratura verticale, con presenza di fessurazioni dello strato di intonaco, causando possibili infiltrazioni nella parte interna dell'edificio.	In atto, presenza del fenomeno con maggior entità nel lato Sud, Nord e Ovest del fabbricato.

Problema causato dall'attacco degli agenti atmosferici che a seguito della formazione di fessure hanno nel tempo portato i materiali utilizzati alla realizzazione della parete al loro parziale distacco. Il dilavamento della parete, l'effetto gelo/disgelo e altre aggressioni esterne hanno provocato il peggioramento precoce delle prestazioni visive e funzionali degli strati.

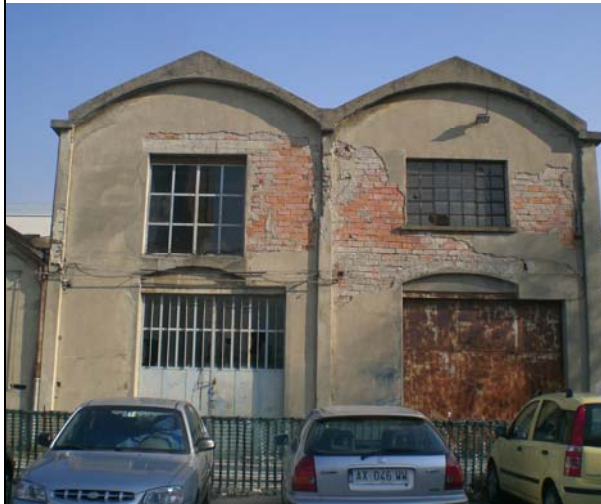
<b>Anomalia visibile:</b>	<b>Stato di progressione:</b>
<p>Distacco e mancanza di uno più strati superficiali di materiale interessando più porzioni di muratura verticale nelle vicinanze al piano di campagna, con presenza di fessurazioni dello strato di intonaco, causando possibili infiltrazioni nella parte interna dell'edificio.</p>	<p>In atto, presenza del fenomeno con maggior entità nel lato Sud, Nord e Ovest del fabbricato.</p>

Problema causato dall'attacco degli agenti atmosferici e della risalita capillare dell'umidità del terreno con conseguente formazione di rigonfiamenti e fessurazioni che nel tempo hanno portato i materiali utilizzati alla realizzazione della parete alla perdita di coesione tra loro provocando parziale o totale distacco tra le parti. Il dilavamento della parete, l'effetto gelo/disgelo e altre aggressioni esterne hanno provocato il peggioramento precoce delle prestazioni visive, funzionali degli strati.

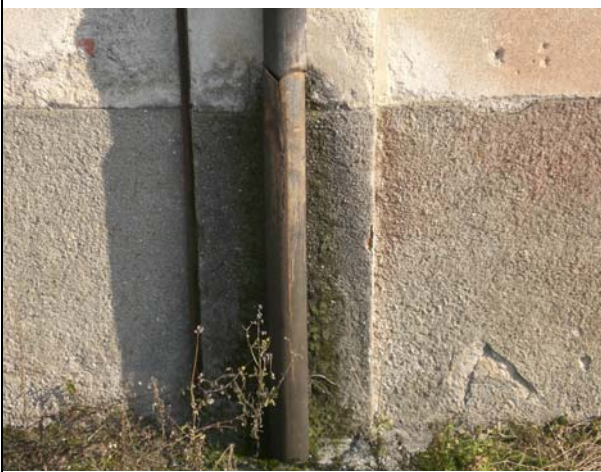
<b>Anomalia visibile:</b>	<b>Stato di progressione:</b>
Presenza di anomalia cromatica e materica, composta da uno strato di natura biologica di impercettibile spessore situato alla base della parete verticale del nostro edificio. Presenza di muschi, muffe, funghi.	In atto, presenza del fenomeno in forma omogenea su tutta la lunghezza del perimetro del nostro edificio.

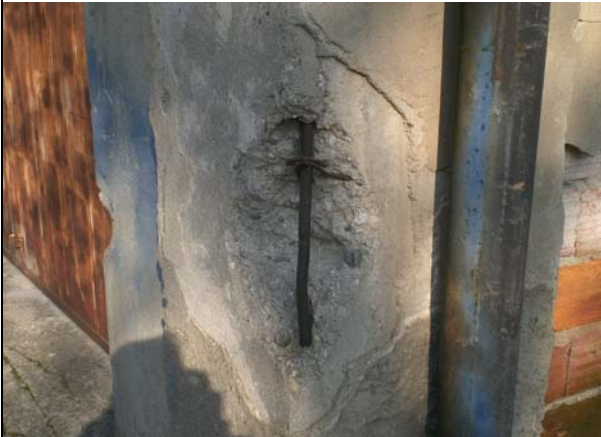
<b>Anomalia visibile:</b>	<b>Stato di progressione:</b>
Distacco o mancanza di porzioni di CLS di protezione all'armatura longitudinale. Presenza di macchie di ruggine sul metallo, con efflorescenze sul calcestruzzo.	In atto, presenza del fenomeno in zone localizzate, in prevalenza sui pilastri.

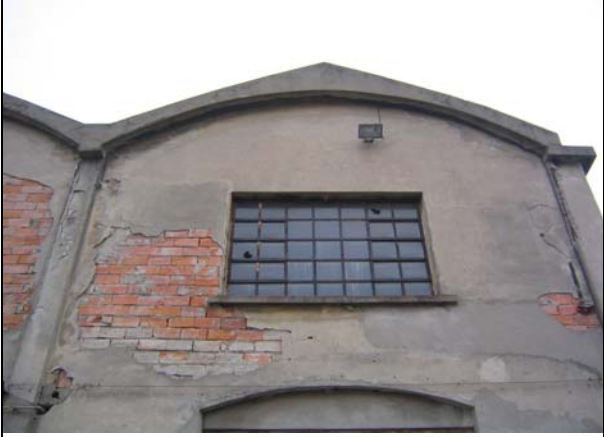
E.13

Scheda rilevamento anomalia visibile  
**CORROSIONE INFISSI METALLICI**

Anomalia visibile:	Stato di progressione:
<p>Corrosione degli infissi metallici, alterazione cromatica e materica dovuta alla presenza di una patina composta da idrati di ferro sulla parte vetrata delle aperture.</p>	<p>In atto, presenza del fenomeno nella totalità degli elementi realizzati in metallo atti alla chiusura verticale dell'edificio.</p>

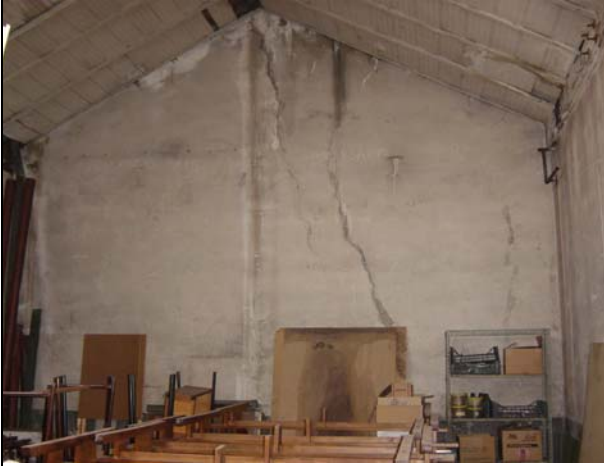
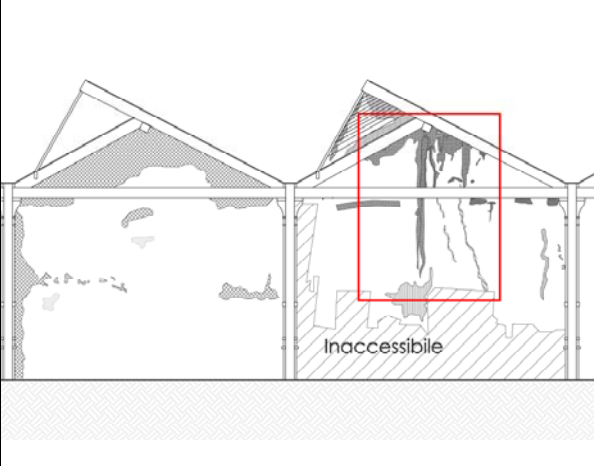
Scheda rilevamento anomalia visibile <b>FESSURAZIONI</b>	<b>I.15</b>
---	-------------

<b>Anomalia visibile:</b>	<b>Stato di progressione:</b>
Fessurazioni create dallo spostamento dei materiali, dovute all'assestamento della struttura, presenza di esfoliazione, distacco dell'intonaco, efflorescenze e macchie dovute alle infiltrazioni di umidità capillare dal terreno e dalla copertura verso l'interno.	In atto, presenza del fenomeno in zone localizzate, in prevalenza in prossimità dei nodi strutturali fra la parete, i tamponamenti interni e la copertura .

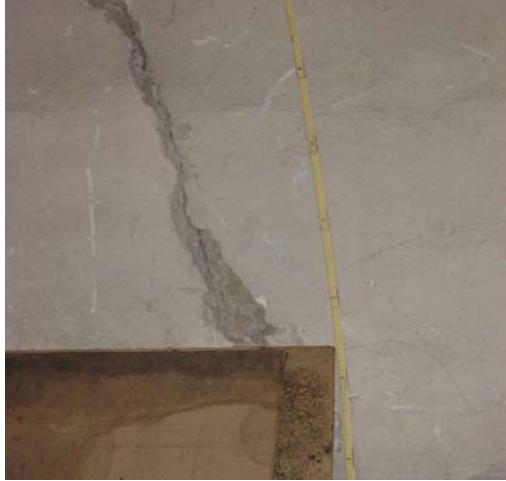
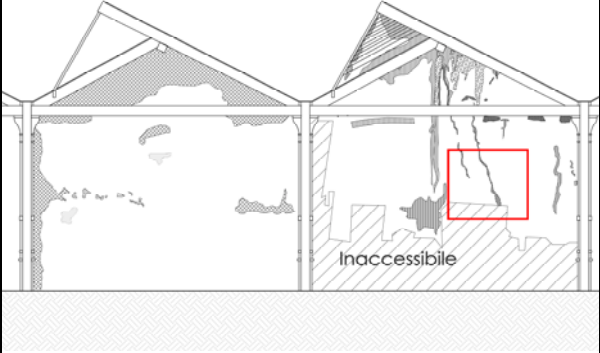
<b>Anomalia visibile:</b>	<b>Stato di progressione:</b>
Fessurazioni create dallo spostamento dei materiali, dovute all'assestamento della struttura, presenza di esfoliazione, distacco dell'intonaco, efflorescenze e macchie dovute alle infiltrazioni di umidità capillare dal terreno e dalla copertura verso l'interno.	In fase di avanzamento, presenza del fenomeno in zone localizzate, in prevalenza in prossimità dei nodi strutturali fra la parete, i tamponamenti interni e la copertura.

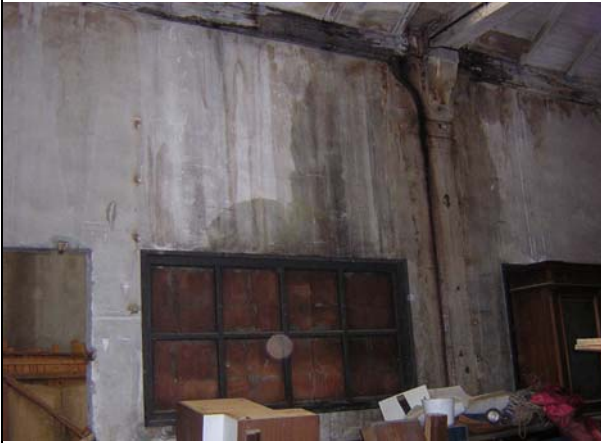
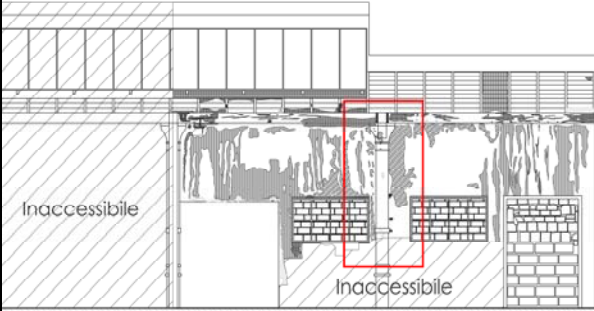
<b>Anomalia visibile:</b>	<b>Stato di progressione:</b>
Alterazione cromatica situata in zone localizzate dell'edificio. Presenza di ossido di ferro dovuto alla corrosione dei canali di scolo delle acque meteoriche e di altri materiali estranei al substrato. Presenza di imbibizione, esfoliazione e distacco dell'intonaco e relativa tinteggiatura.	In atto, presenza del fenomeno in zone localizzate, in prevalenza in prossimità della muratura in corrispondenza di gronde e canali per la raccolta e lo smaltimento delle acque meteoriche.

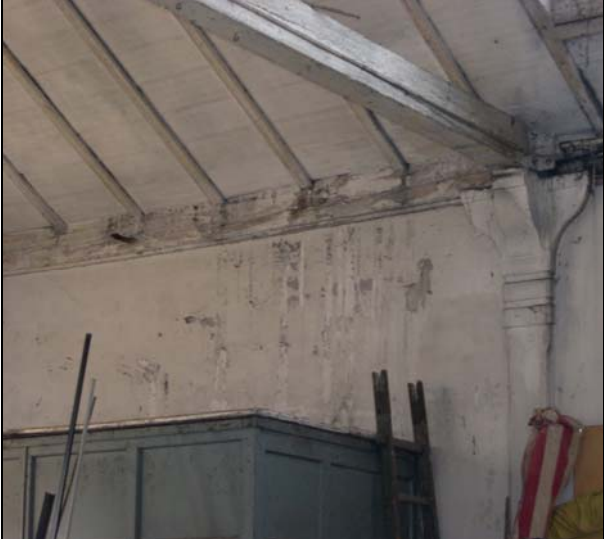
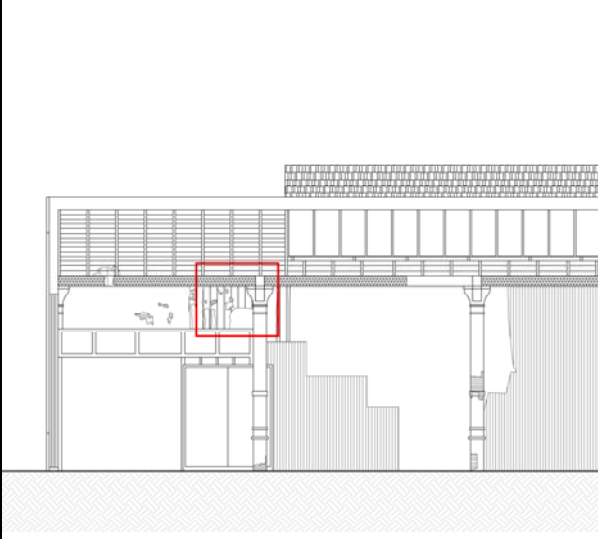
**I.19**

Anomalia visibile:	Stato di progressione:
<p>Anomalia cromatica e materica presente in maggior entità ai bordi superiori della parete verticale, in prossimità degli scarichi dei pluviali, con corrosione degli stessi.            Presenza estranea di materiale al substrato.            Efflorescenza, esfoliazione con distacco dell'intonaco. Presenza di muffe nelle prossimità delle fessure.</p>	<p>In atto, presente su tutta la parete verticale in presenza dei canali di raccolta delle acque meteoriche, accentuazione del fenomeno nella zone limitrofe alla struttura portante dell'edificio.</p>

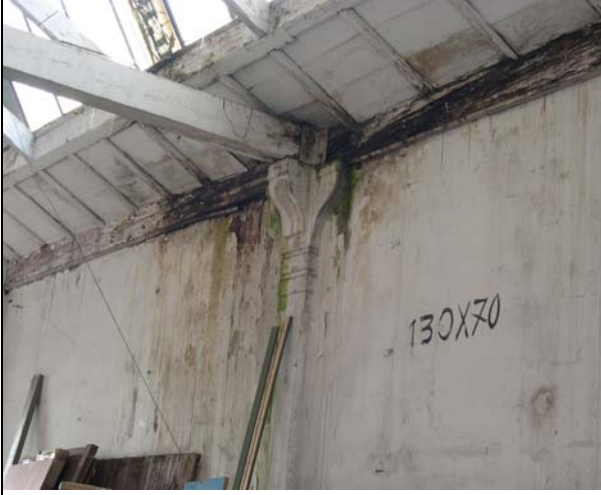
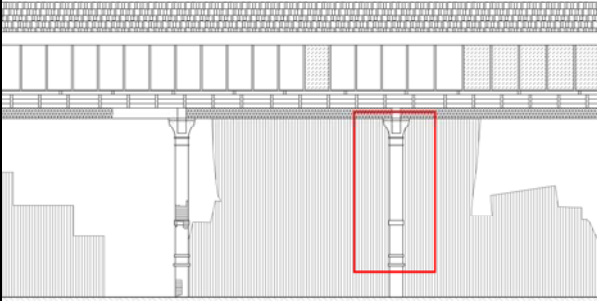
<b>Anomalia visibile:</b>	<b>Stato di progressione:</b>
Distacco e mancanza di uno più strati superficiali di materiale interessando più porzioni di muratura verticale nelle vicinanze della zona di posa della copertura. con presenza di fessurazioni, infiltrazioni d'acqua verso l'ambiente interno con conseguente esfoliazione dell'intonaco e relativa tinteggiatura.	In atto, presenza del fenomeno in zone localizzate, in prevalenza in prossimità dei nodi strutturali fra la parete, i tamponamenti interni e la copertura.

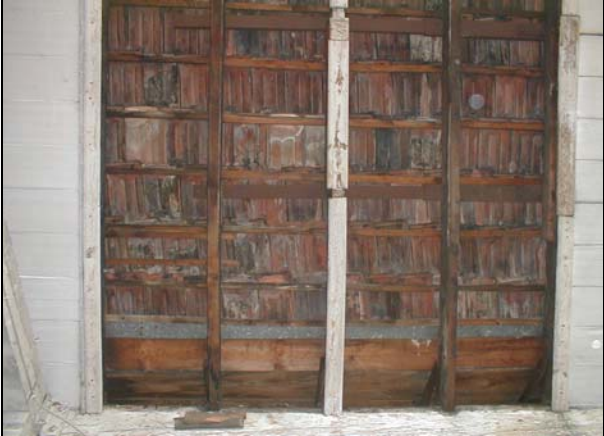
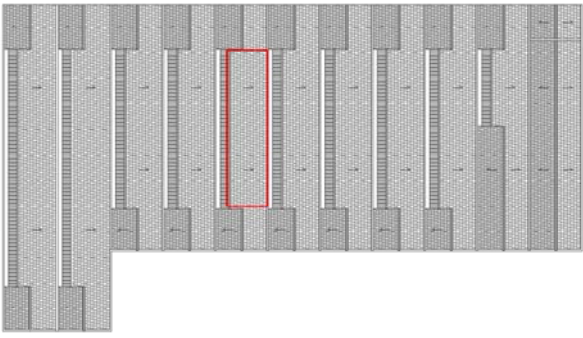
Scheda rilevamento anomalia visibile <b>DEGRADO COPERTURA</b>	<b>I.21</b>
--	-------------

Anomalia visibile:	Stato di progressione:
L'anomalia è rappresentata da uno strato di patina biologica aderente alla superficie del materiale, sono presenti efflorescenze ed incrostazioni.	In atto, presenza del fenomeno in modo diffuso su tutta la copertura con zone accentuate nelle vicinanze dei canali di gronda.

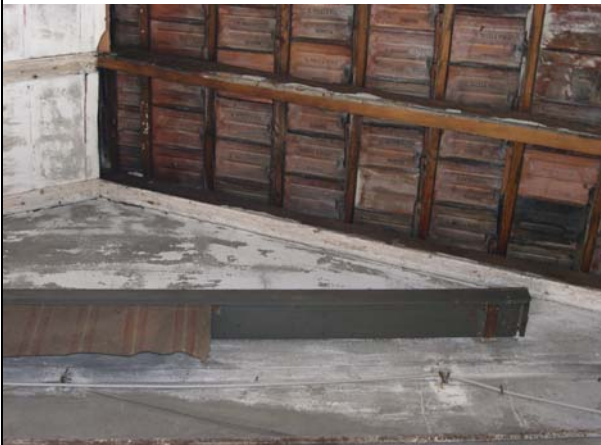
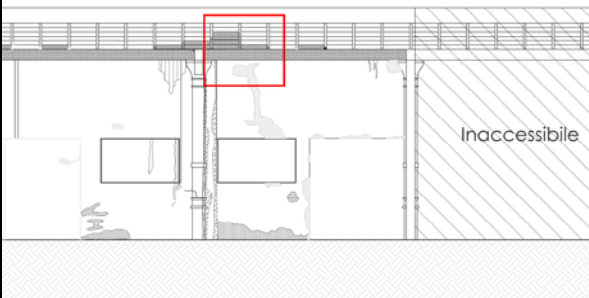
I.22

Anomalia visibile:	Stato di progressione:
<p>Distacco e mancanza delle tavelle di rivestimento della copertura. Presenza di fratturazioni evidenti del manto di copertura, perdita di verniciatura degli elementi in legno.</p>	<p>Stabile, presenza del fenomeno in zone localizzate, in prevalenza in prossimità dei nodi strutturali fra la parete.</p>

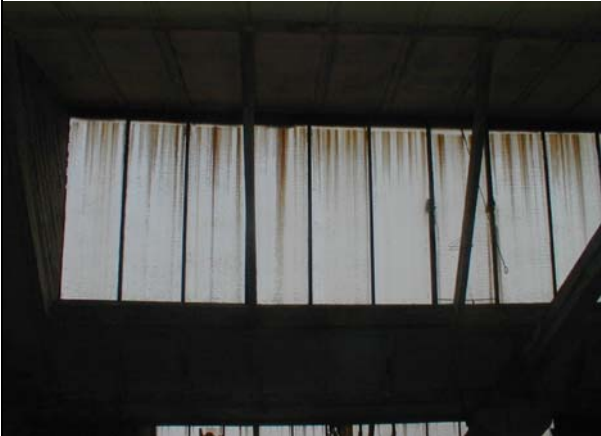
<b>Anomalia visibile:</b>	<b>Stato di progressione:</b>
Anomalia presente con distacco, mancanza, fratturazioni del vetro. Presenza di corrosione degli infissi metallici, con conseguente alterazione cromatica dei materiali.	In atto, è presente in modo diffuso sulla totalità delle chiusure perimetrali trasparenti.

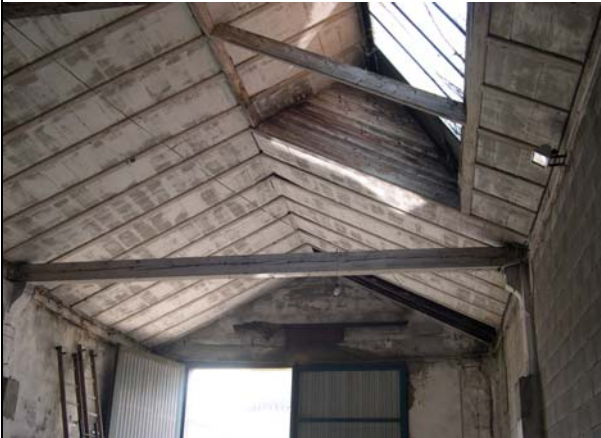
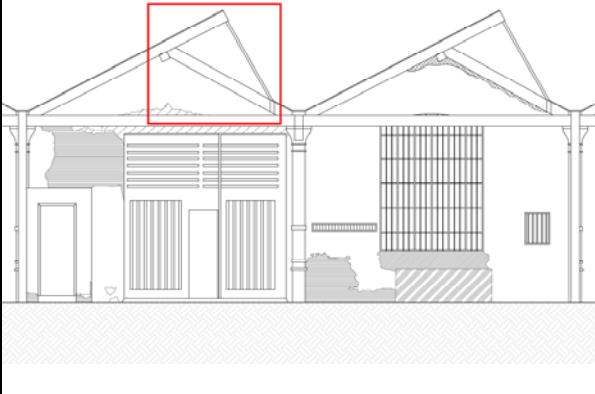
<b>Anomalia visibile:</b>	<b>Stato di progressione:</b>
Fessurazioni nel legno, alterazione cromatica e presenza di macchie con patina biologica.	In atto, presenza del fenomeno in modo diffuso su tutti gli elementi in legno.

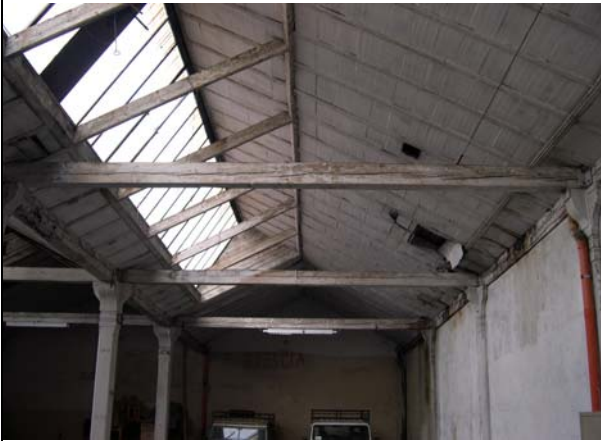
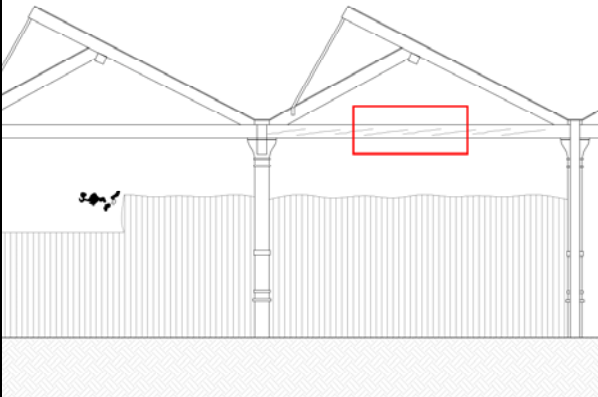
<b>Anomalia visibile:</b>	<b>Stato di progressione:</b>
Anomalia cromatica e materica visibile che si manifesta sulle parti in legno, dovuta al distacco e conseguentemente dalla caduta di parti della verniciatura da essi. Presenza di muffe e macchie dovute all'infiltrazione.	In atto, presenza del fenomeno in zone diffuse su tutta la parte della struttura realizzata in legno.

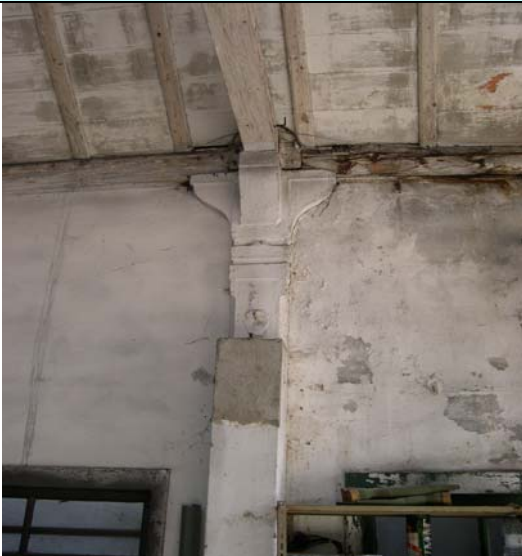
<b>Anomalia visibile:</b>	<b>Stato di progressione:</b>
Rigonfiamento più o meno accentuato della parte di intonaco. Si sviluppa in presenza di altri tipi di anomalie quali esfoliazioni e distacchi, con presenza di macchie dovute all'umidità.	In atto, presenza in modo discontinuo sia sulle murature interne sia su quelle esterne.

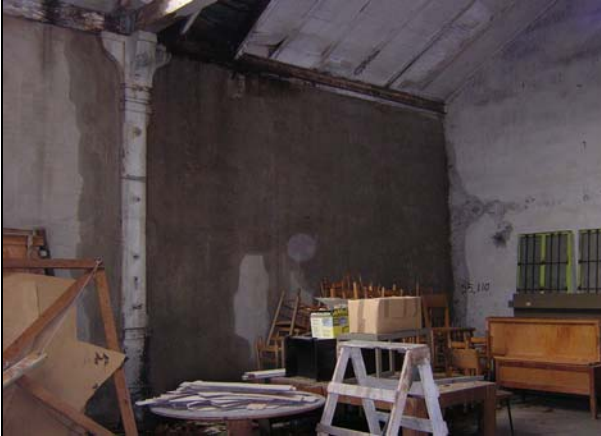
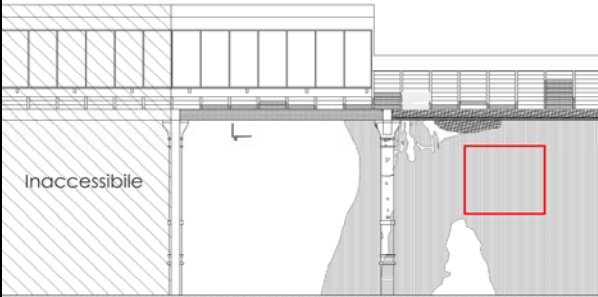
<b>Anomalia visibile:</b>	<b>Stato di progressione:</b>
Anomalia cromatica con presenza di efflorescenze, patina vegetativa e incrostazioni.	In atto, presenza della patologia in modo discontinuo riguardante i blocchi di CLS con intonaco e a vista.

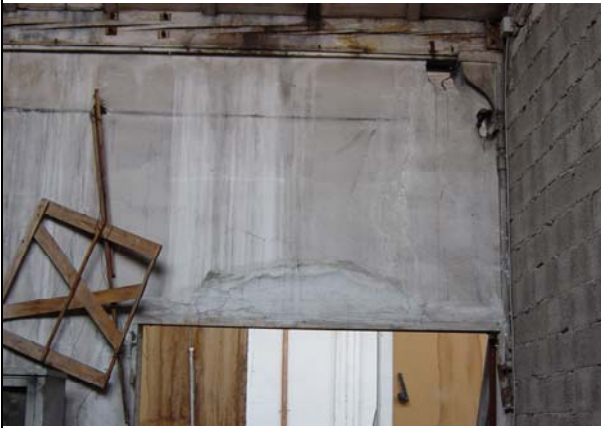
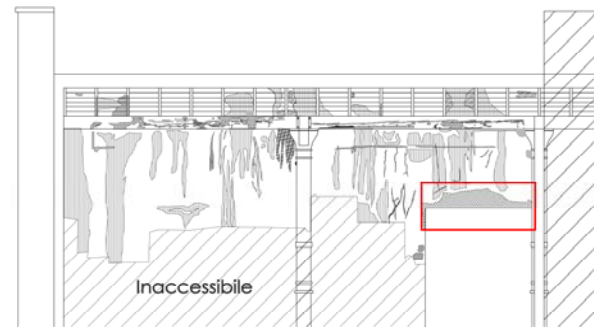
<b>Anomalia visibile:</b>	<b>Stato di progressione:</b>
Alterazione di tipo cromatica e materica dovuta alla presenza di materiale differente applicato successivamente al manufatto, presenza e formazioni di fessurazioni, distacchi e macchie.	Esaurito, presenza del fenomeno in zone localizzate dell'edificio, situate in prossimità delle aperture interne ed esterne.

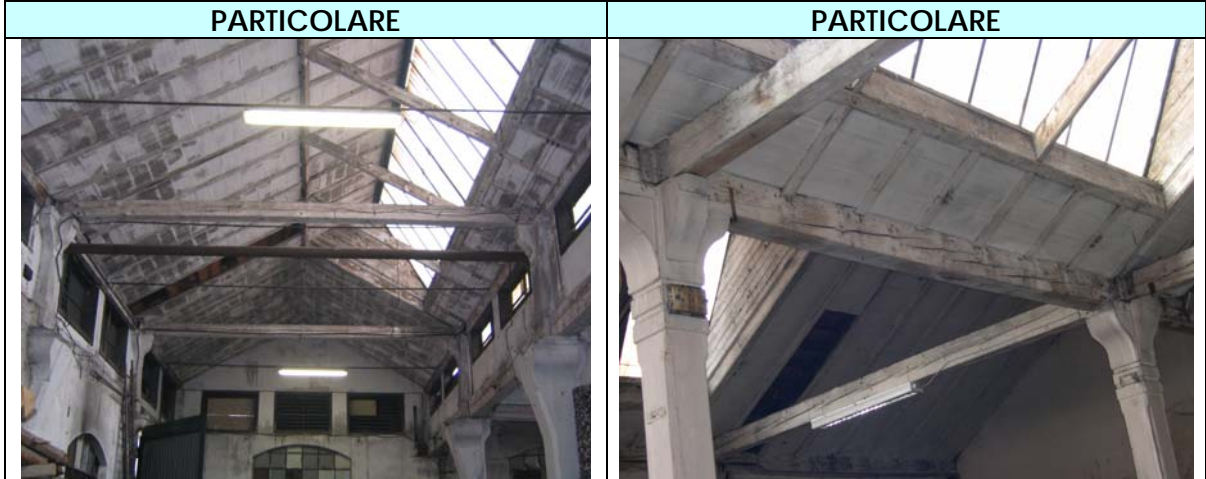
Scheda Tecnologia <b>STRUTTURA PORTANTE: TRAVI</b>	<b>P.2</b>
---	------------

Rilievo fotografico

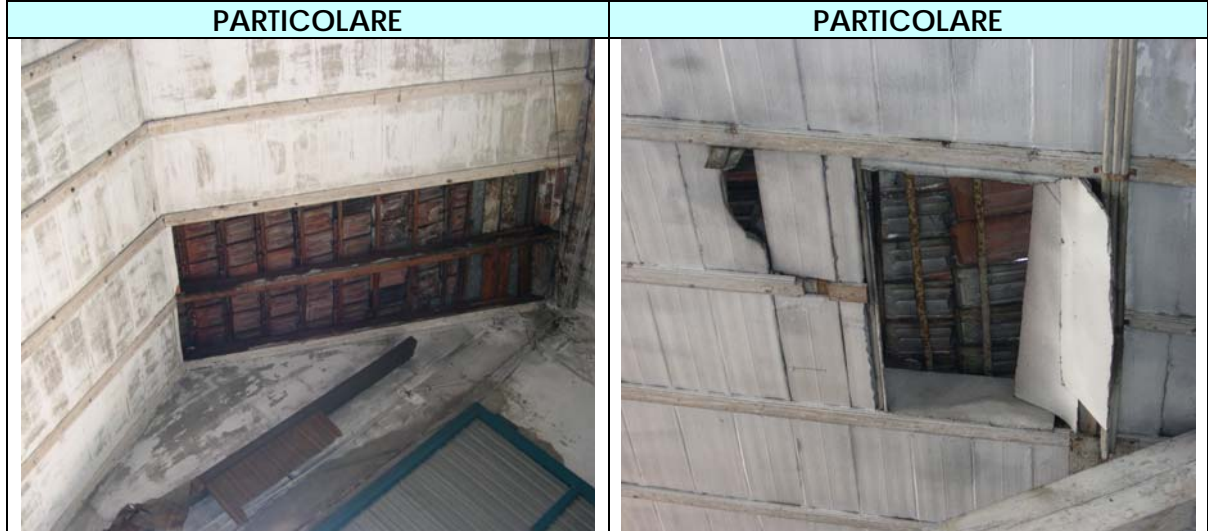
Scheda Tecnologia <b>STRUTTURA PORTANTE: COPERTURA</b>	<b>P.3</b>
---	------------

Rilievo fotografico

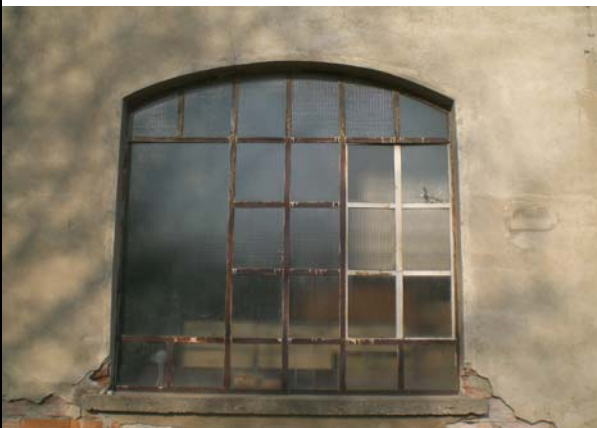
Scheda Tecnologia <b>PARTIZIONE VETRATA VERTICALE AD ARCO A SESTO RIBASSATO</b>	<b>P.8</b>
--	------------

Rilievo fotografico	
PARTICOLARE	PARTICOLARE

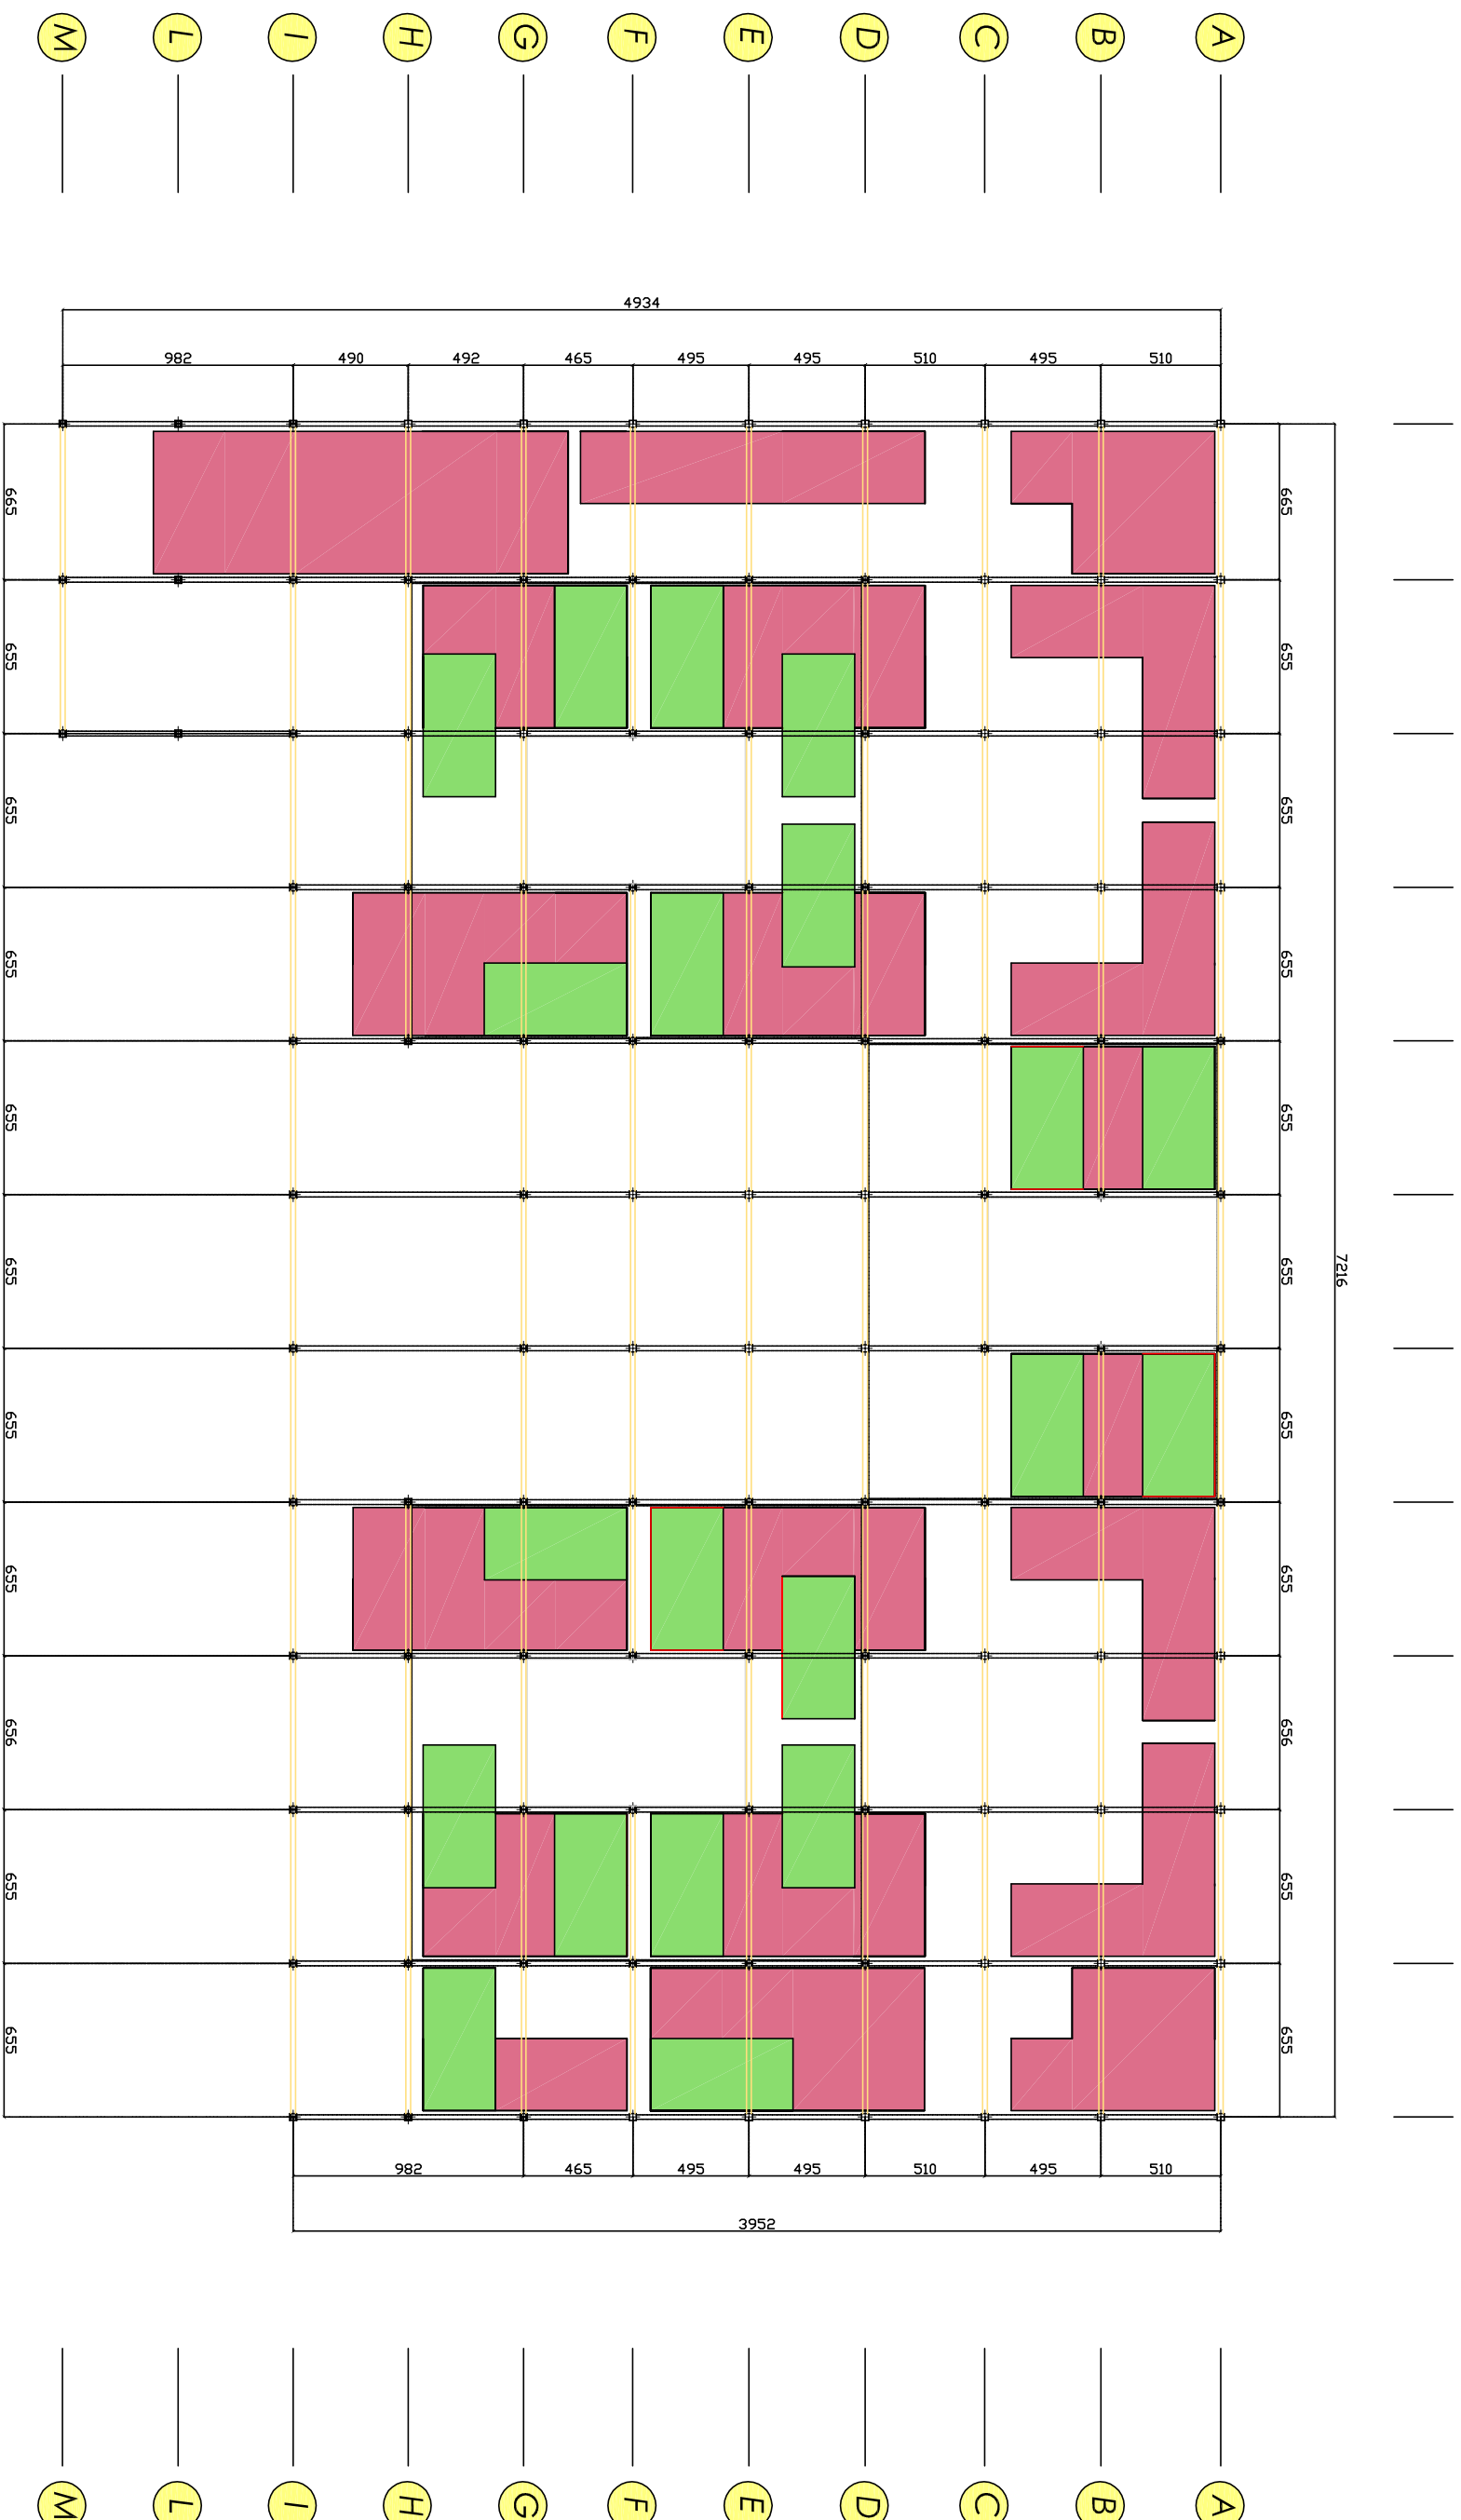
SCHEMA DELLA DISTRIBUZIONE DEGLI ELEMENTI PORTANTI VERTICALI

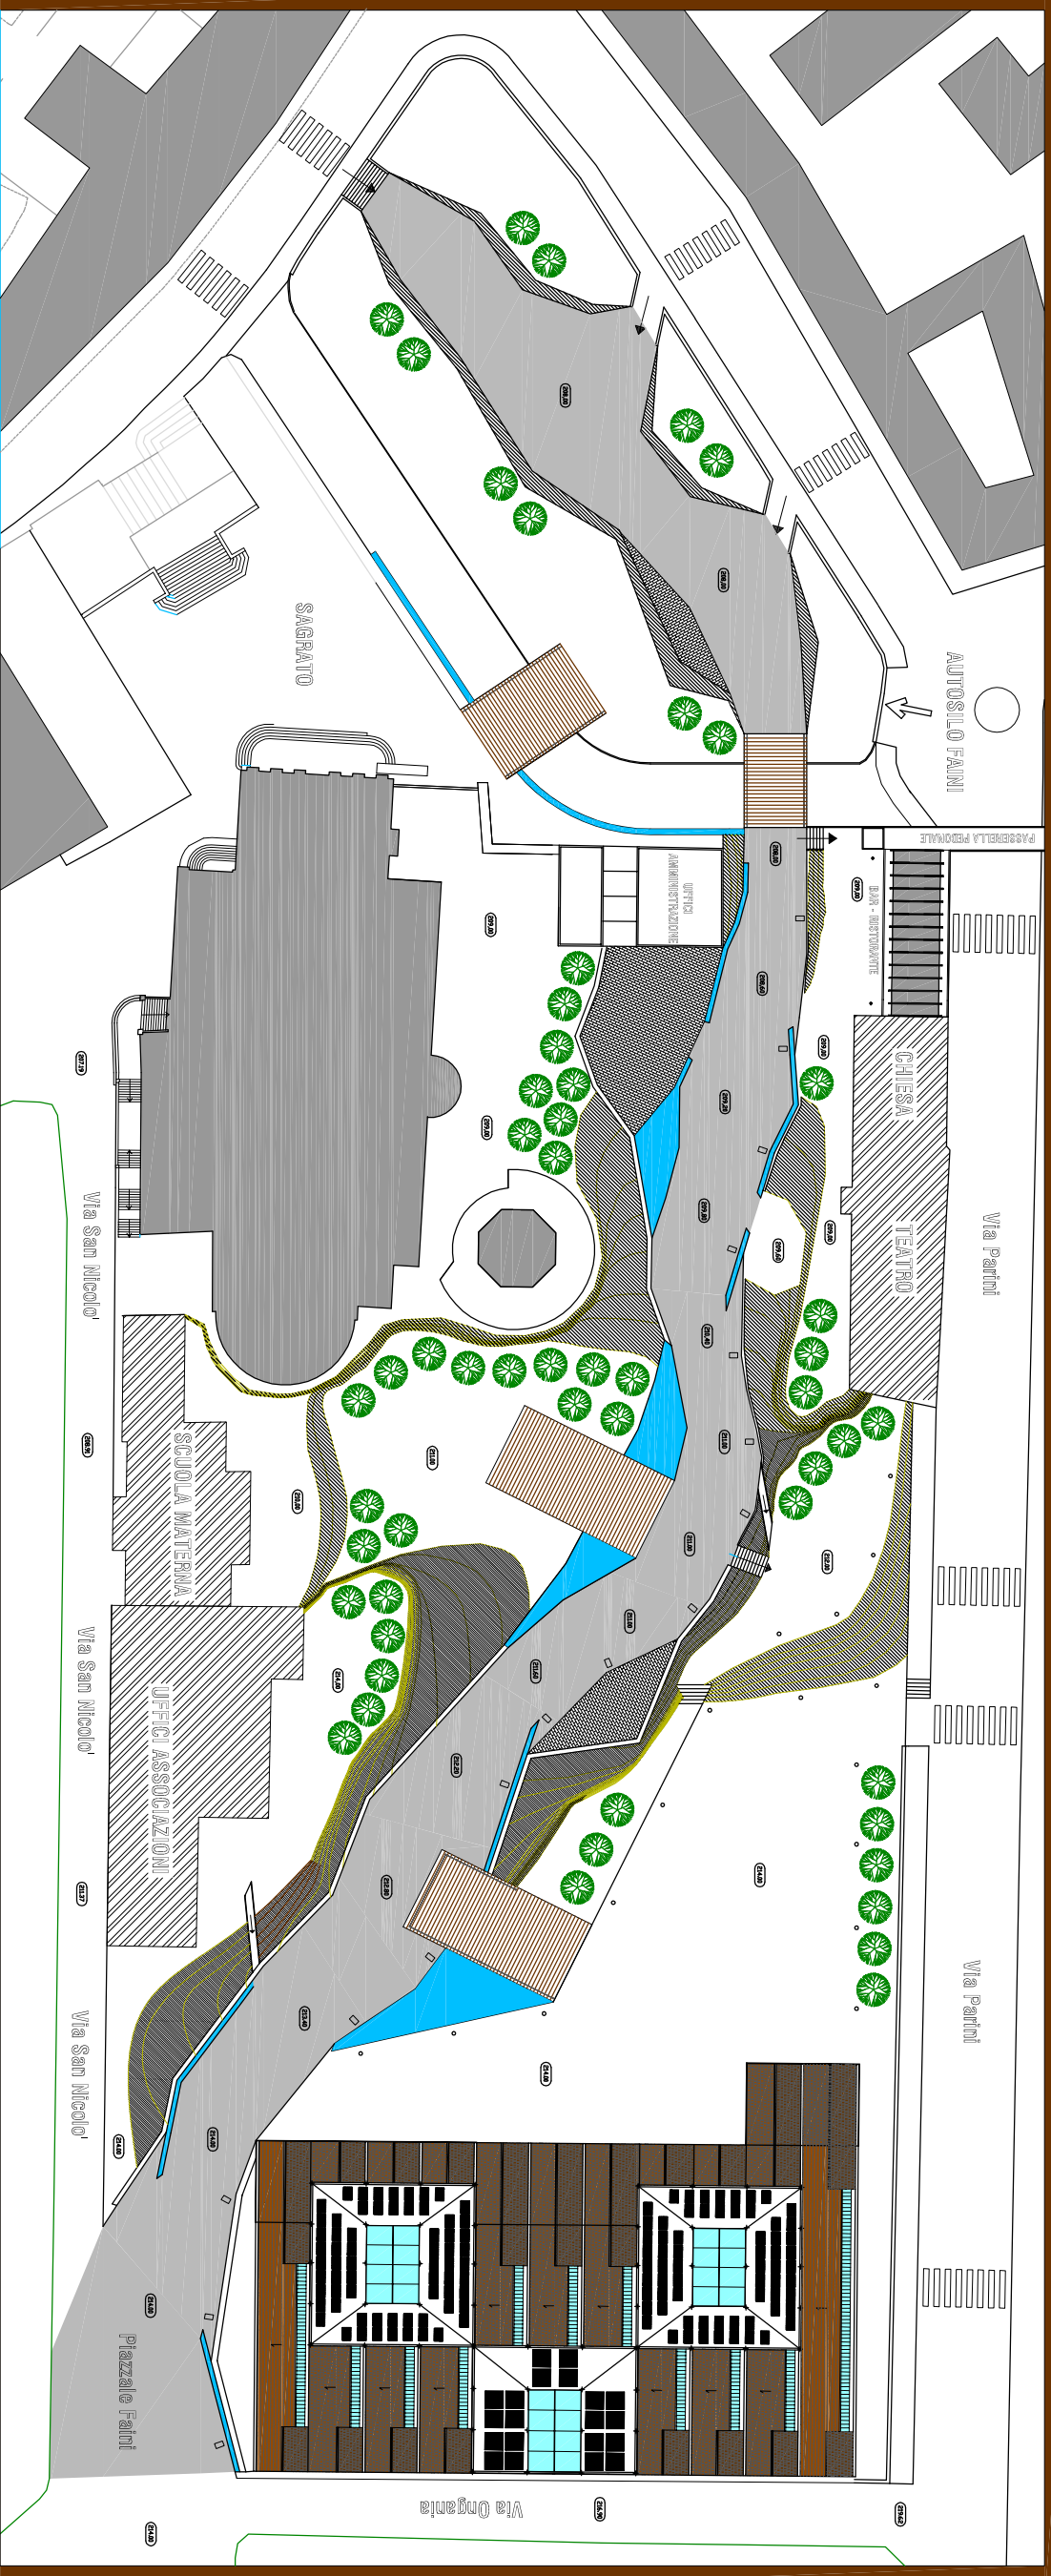
PARTICOLARE COSTRUTTIVO P 009

NOTA: la stratigrafia adottata è stata opportunamente verificata nel capitolo 10 - CONFORT IGROTERMICO

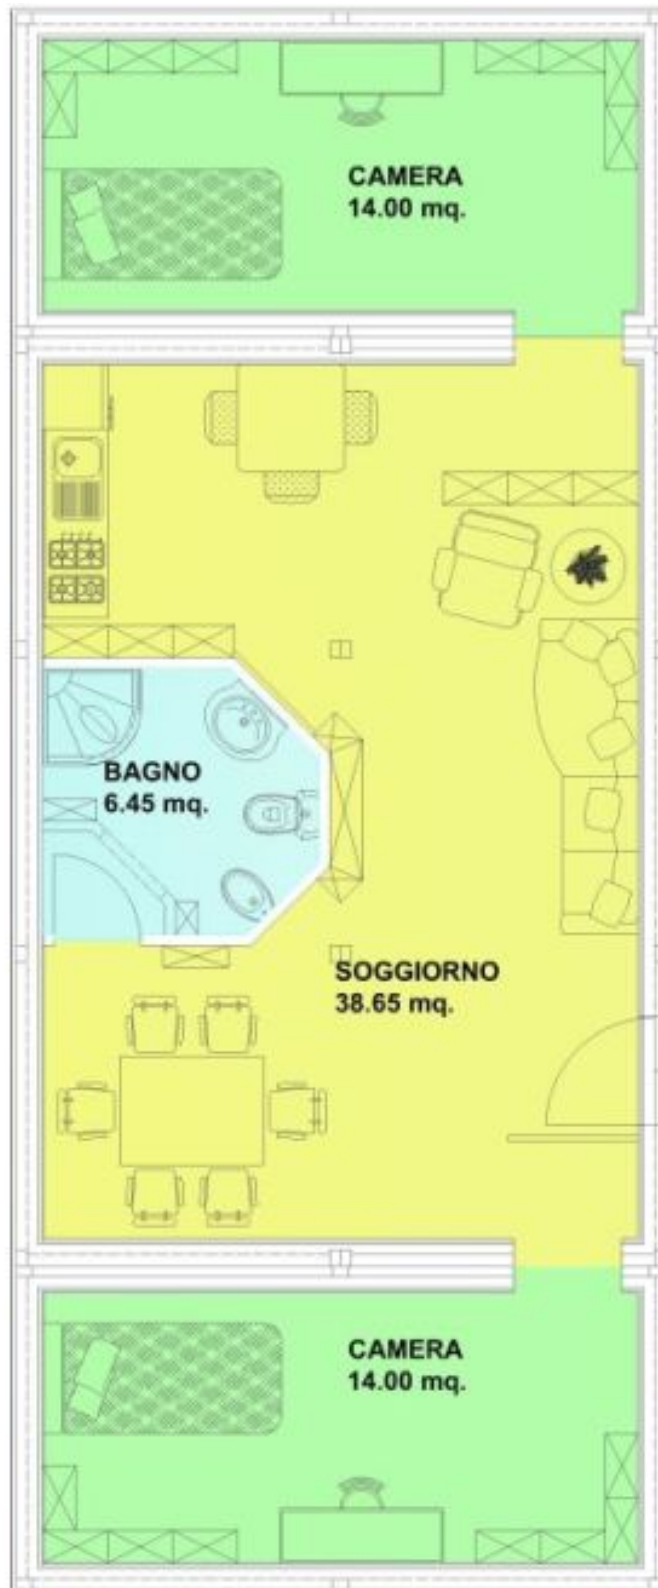
Verifichiamo nel seguito il seguente modulo abitativo:

(Modulo abitativo tipo oggetto di verifiche)
