**“PROGETTO DI RECUPERO DELL’AREA EX FAINI IN LECCO MEDIANTE  
UTILIZZO DI SISTEMI MODULARI AD ALTA EFFICIENZA ENERGETICA PER LA  
REALIZZAZIONE DI UN COMPLESSO RESIDENZIALE FLESSIBILE PER STUDENTI”**

Tesi di laurea di:  
Alessandro Salvagni 643377  
Marco Tosarini 645028

Anno Accademico 2009 - 2010

## **ANALISI DELLO STATO DI FATTO**

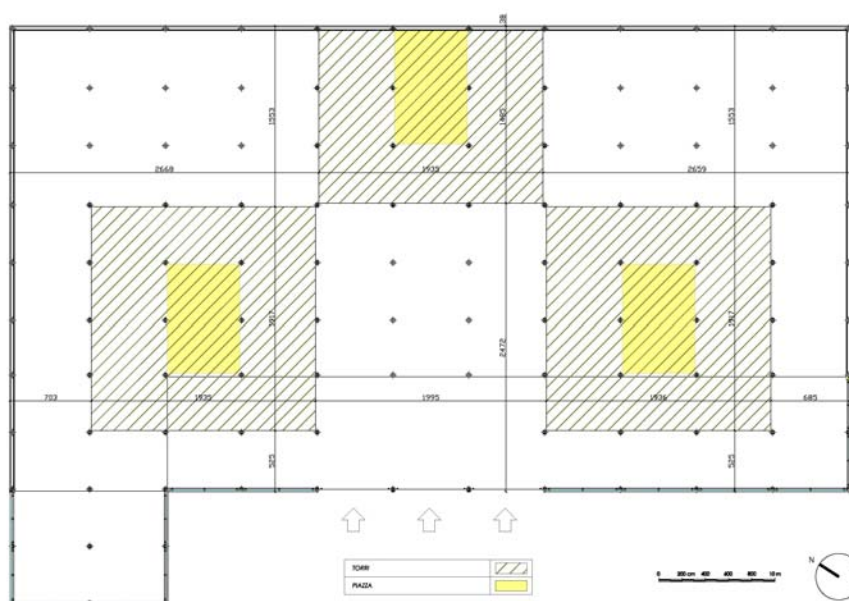
Verifichiamo nel seguito la seguente struttura:

Quindi verifico i valori di trasmittanza:

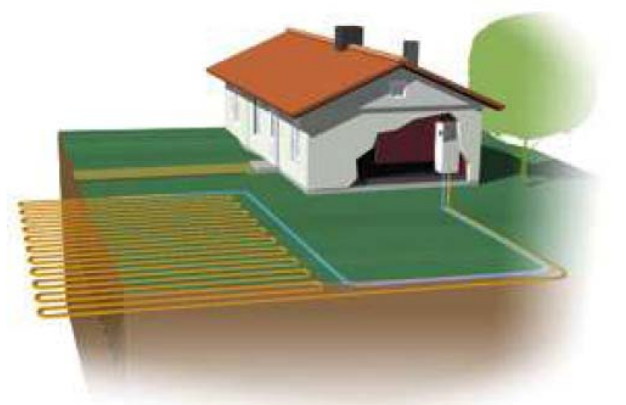
- **Collettori orizzontali**

Gli scambiatori vengono posati in scavi, presuppongono quindi la disponibilità di un ampio spazio. Per avere l'idea dell'ordine di grandezza, una villetta isolata richiede circa di 180 mq, è necessario dunque uno scavo di 150 m profondo all'incirca 1 metro.

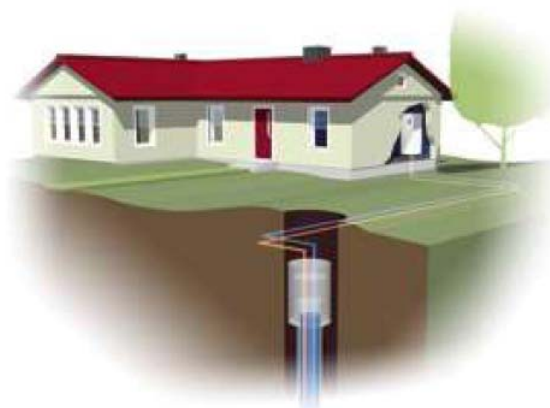
**- Pozzi di prelievo Geotermici**

Le sonde geotermiche verticali sono costituite da uno (o due) circuiti chiusi formati da tubi in polietilene di diametro 32-40 mm. inseriti all'interno di una perforazione di diametro 140-152 mm. e di profondità generalmente comprese tra 50 e 200 m. L'intercapedine tra foro e tubazione è riempita mediante miscele di cemento, bentonite e sabbia silicea (che devono garantire buone caratteristiche di conducibilità termica e di impermeabilità).

La lunghezza dei tubi, la profondità a cui arrivare ed il numero di loop da utilizzare vengono calcolati in base alla latitudine del luogo, al tipo di sottosuolo ed ai carichi termici dell'edificio.

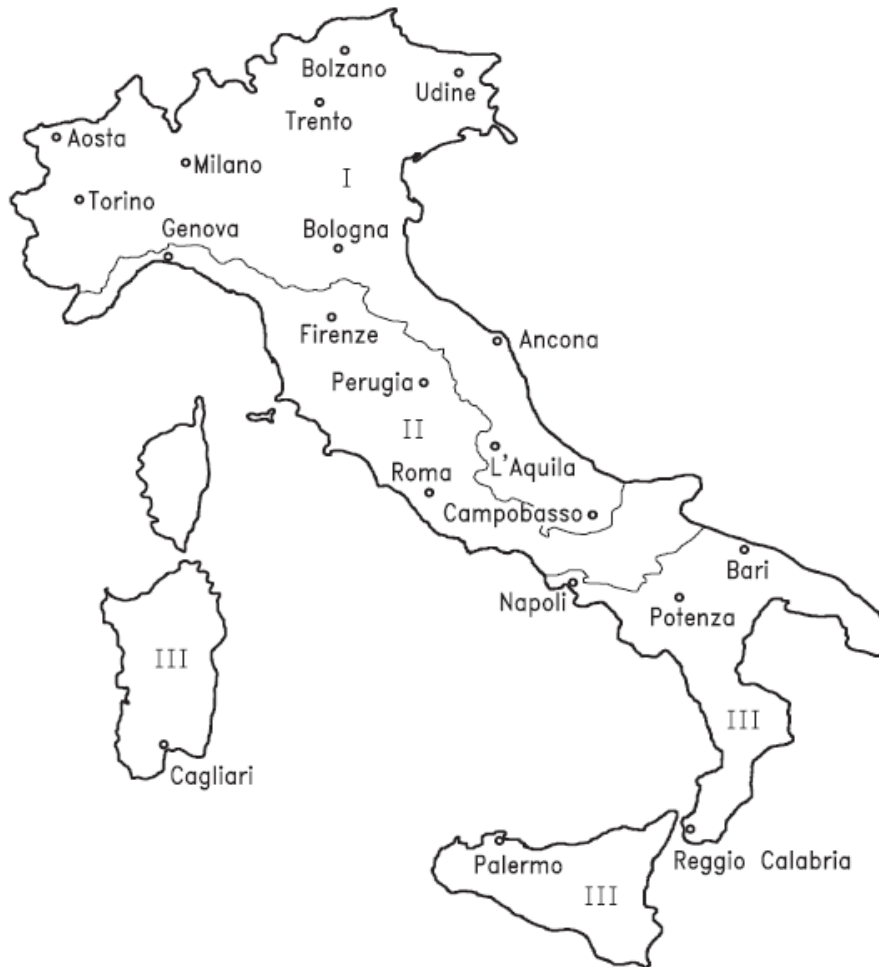
$$s_k = 1,60 + 3 (A - 200)/1000 = 1,60 + 3 (210 - 200)/1000 = 1,63 \text{ kN/m}^2$$

(Zone di carico da neve)
