POLITECNICO DI MILANO

Corso di laurea magistrale in Ingegneria dei Sistemi Edilizi

**Proposta di riqualificazione energetica
e ampliamento di un edificio di edilizia
sociale a Roma**

Anno accademico: 2010/2011

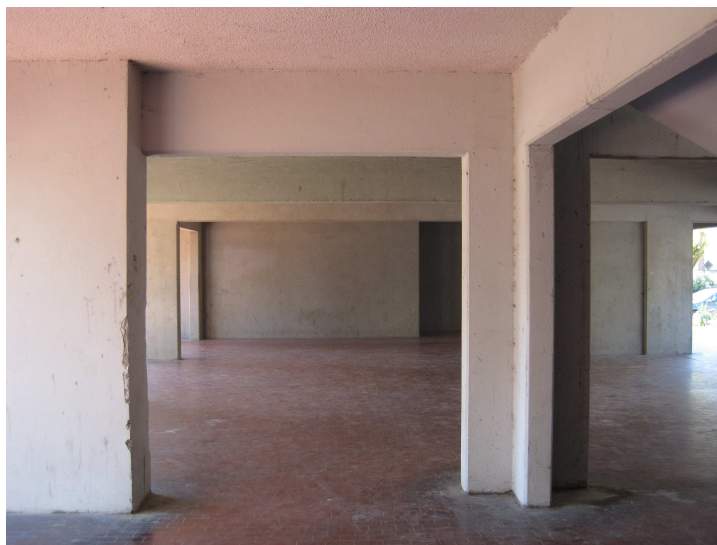
In particolare, l'edificio in oggetto presenta uno spazio porticato di 300 mq circa, comprensivo dello spazio libero in prossimità delle cantine. A questi vuoti si aggiungono i passaggi trasversali.

Immagine 2.3
Piano porticato

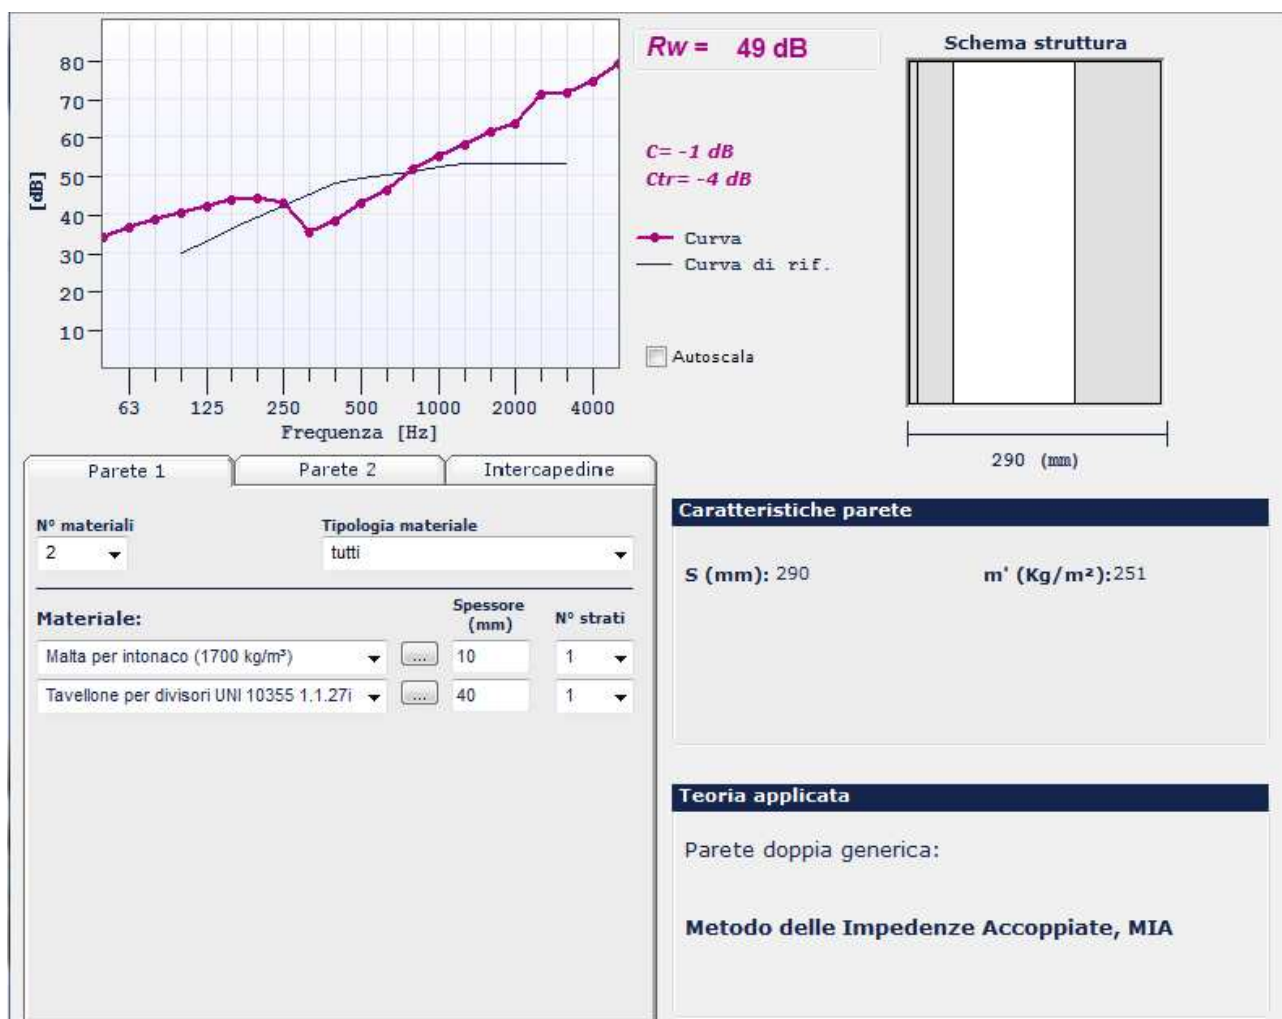
C.V.2 PARETE ESTERNA PIANO TIPO

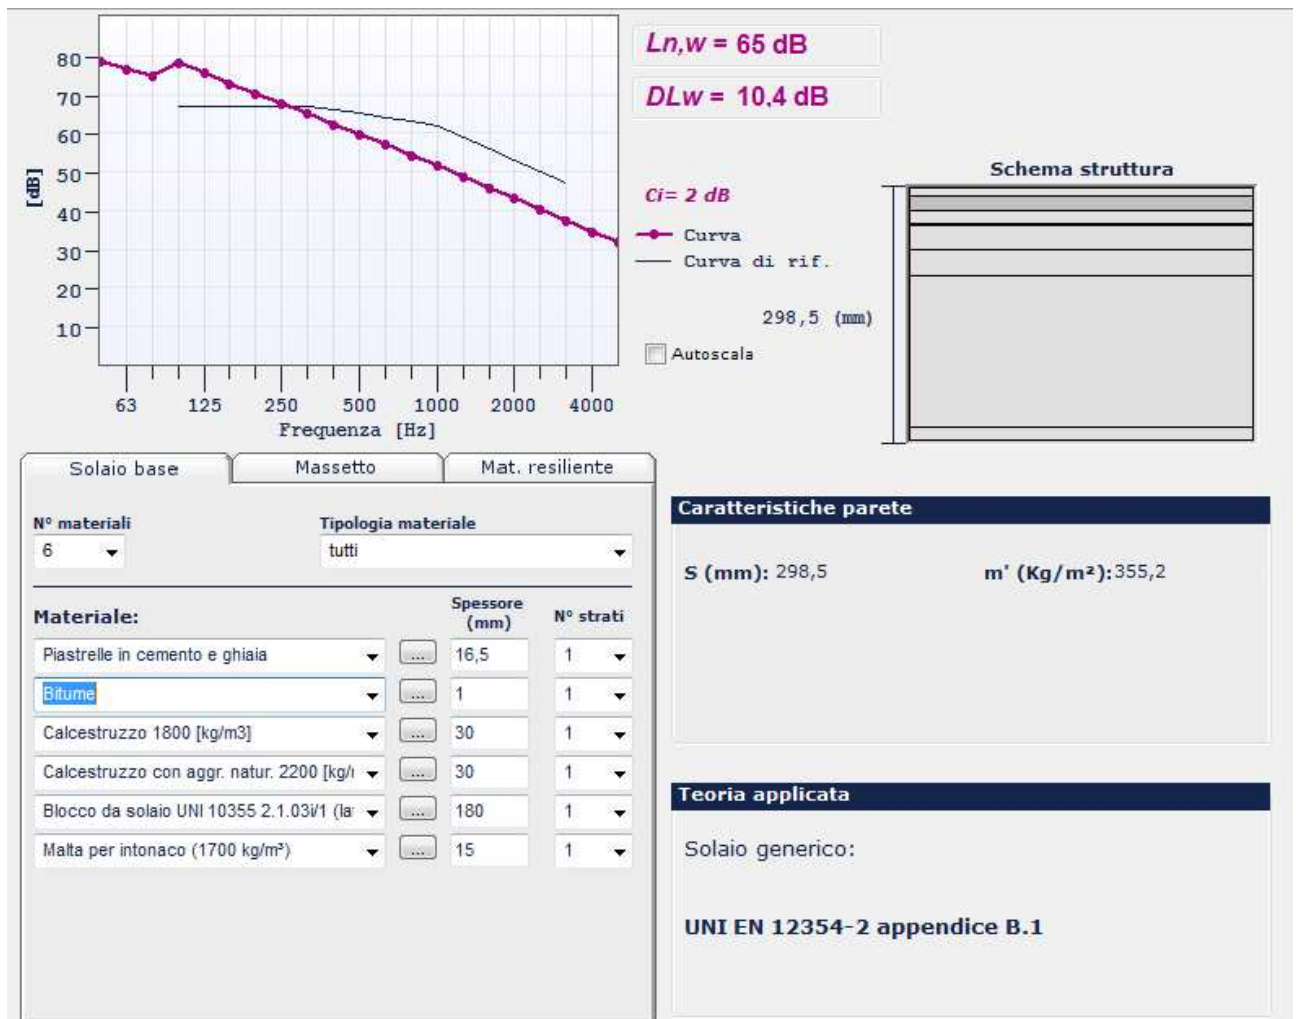
C.O.5 SOFFITTO SU TERRAZZO

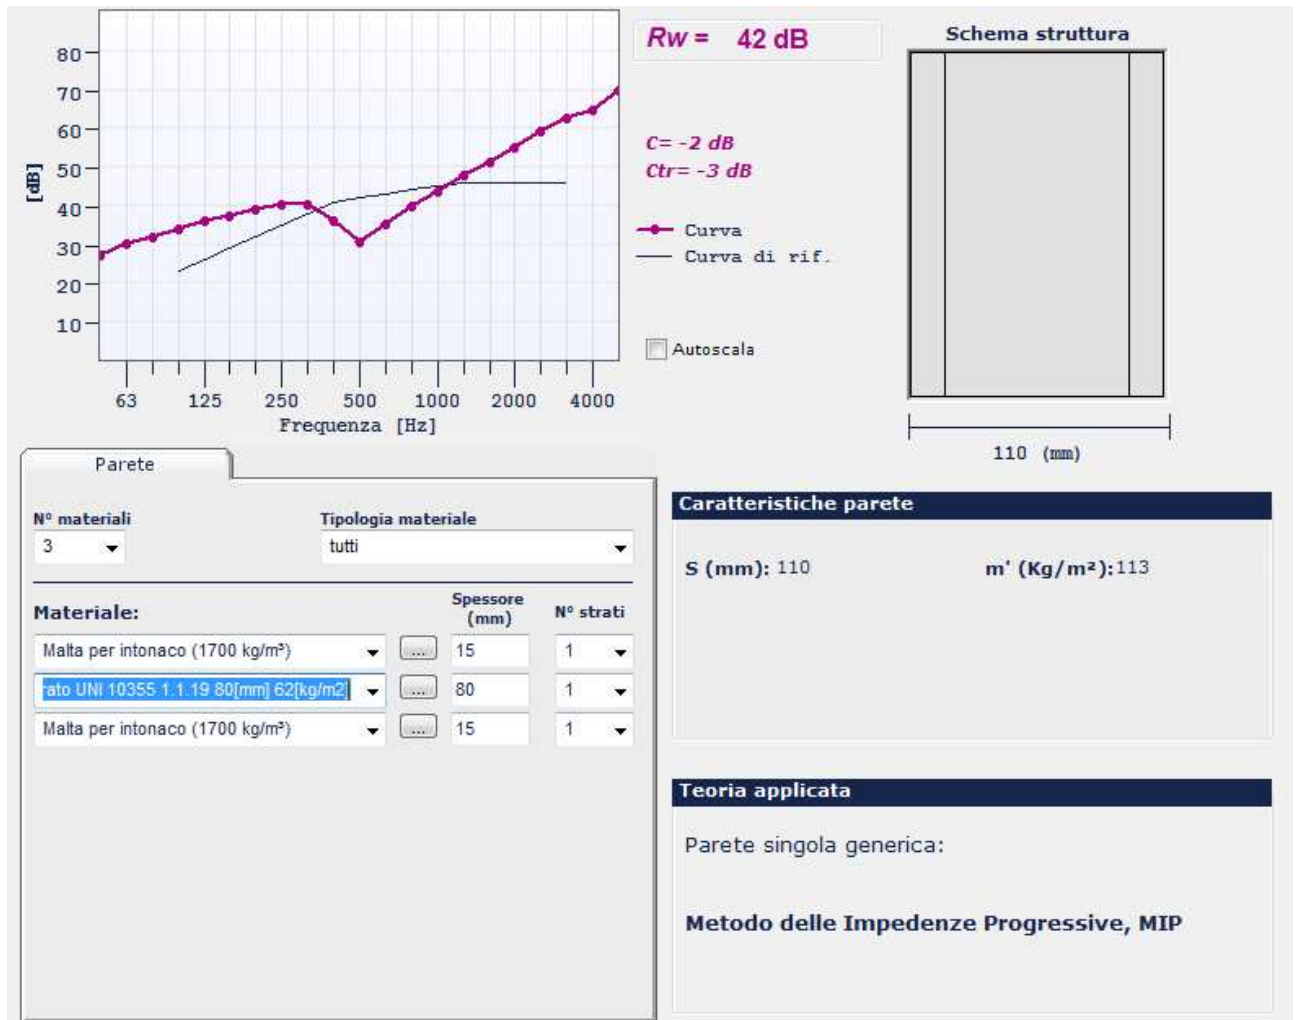
P.I.V.1 PARETE INTERNA PIANO TIPO 1

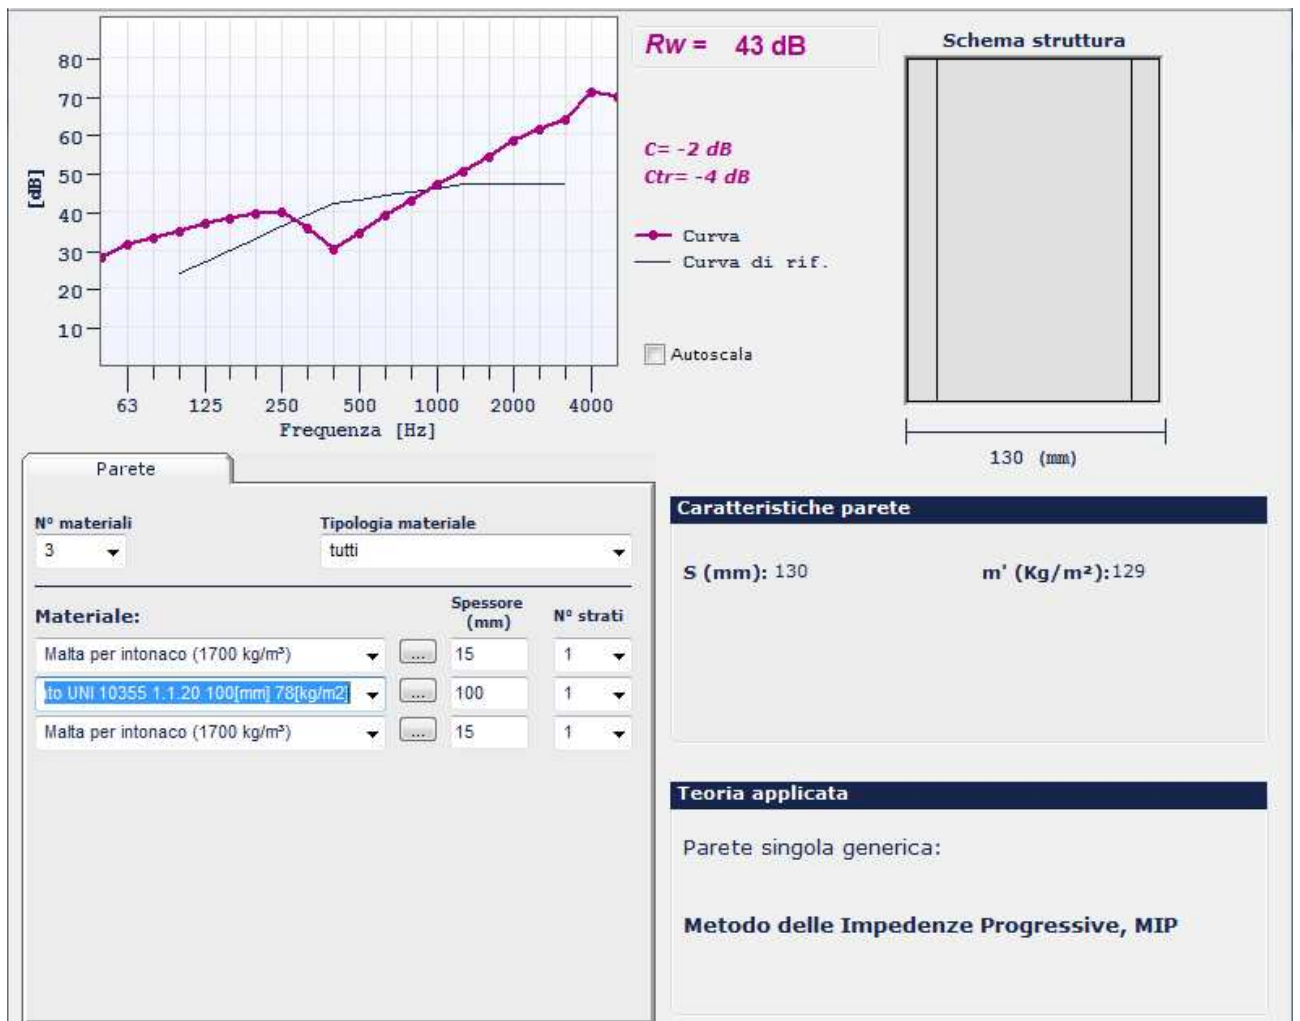
P.I.V.2 PARETE INTERNA PIANO TIPO 2

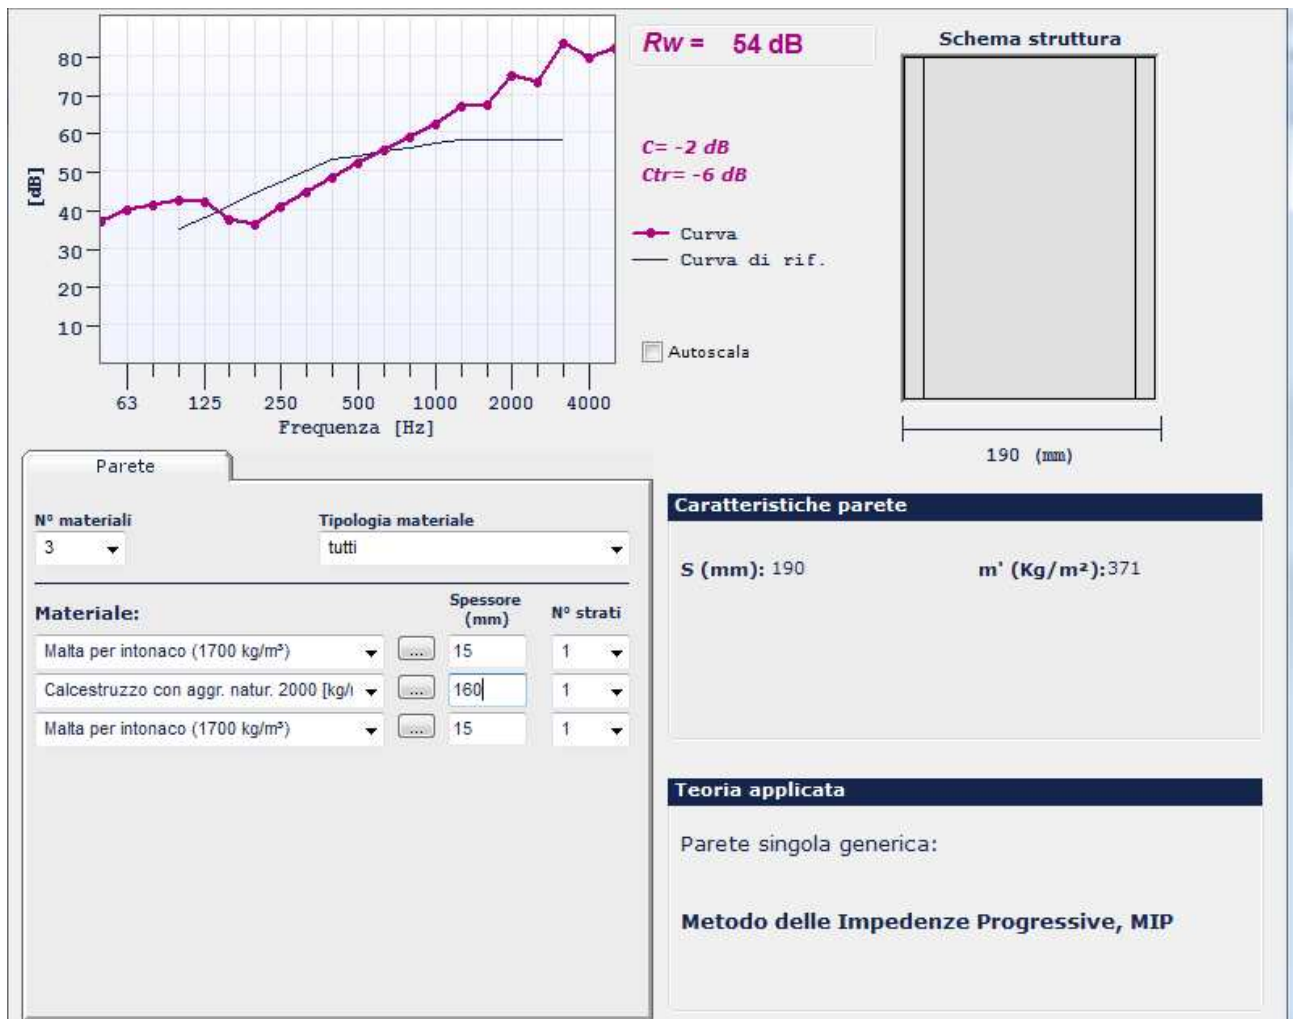
P.I.V.3 PARETE VERSO VANO SCALE – ASCENSORE

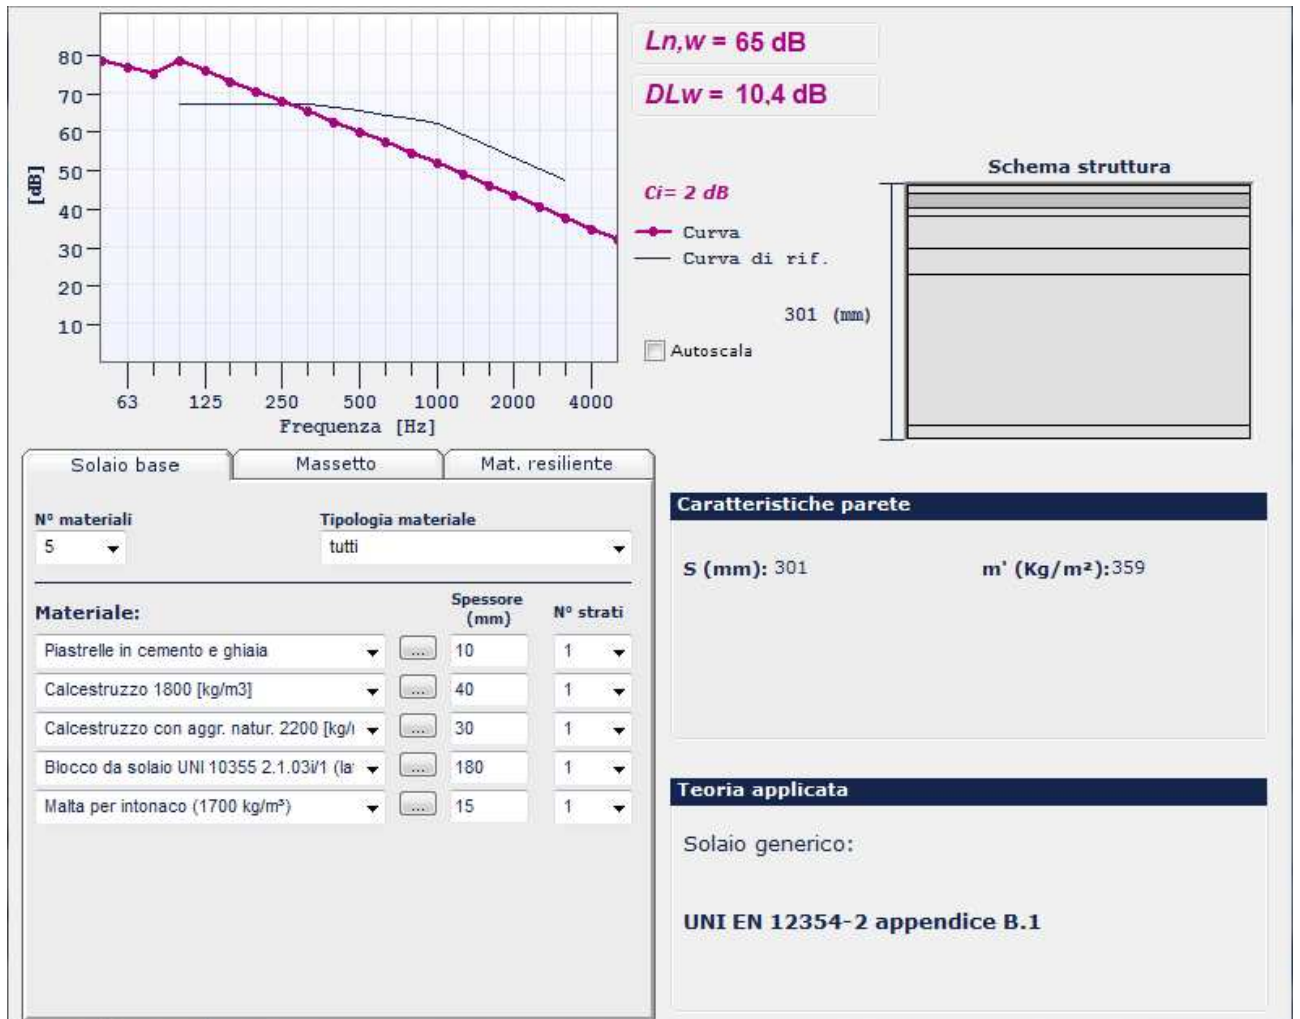
P.I.O.4 PAVIMENTO SU CANTINA

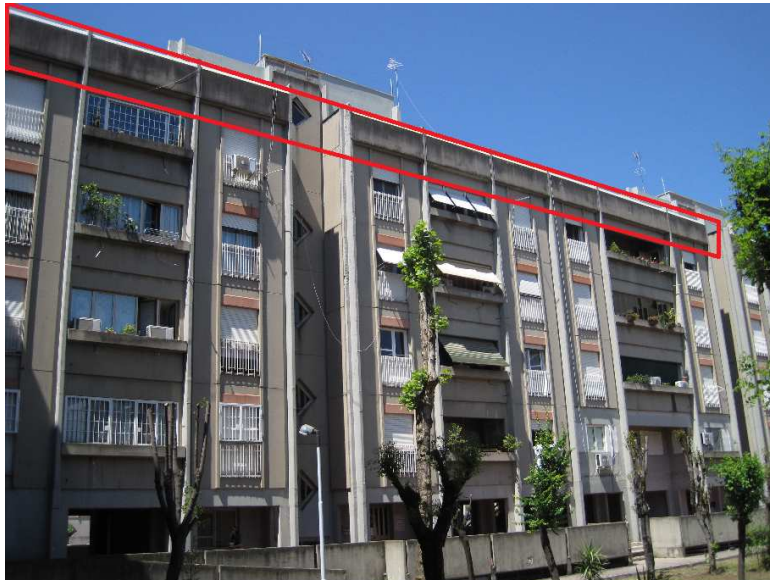
Immagine 3.1
Dilavamento
differenziale
parapetto
copertura

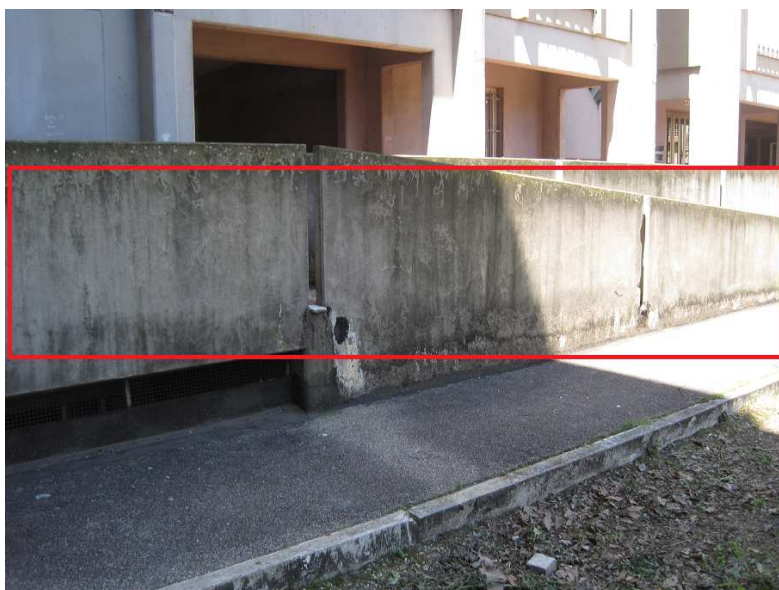
Immagine 3.2
Dilavamento
differenziale
parapetto piano
terra

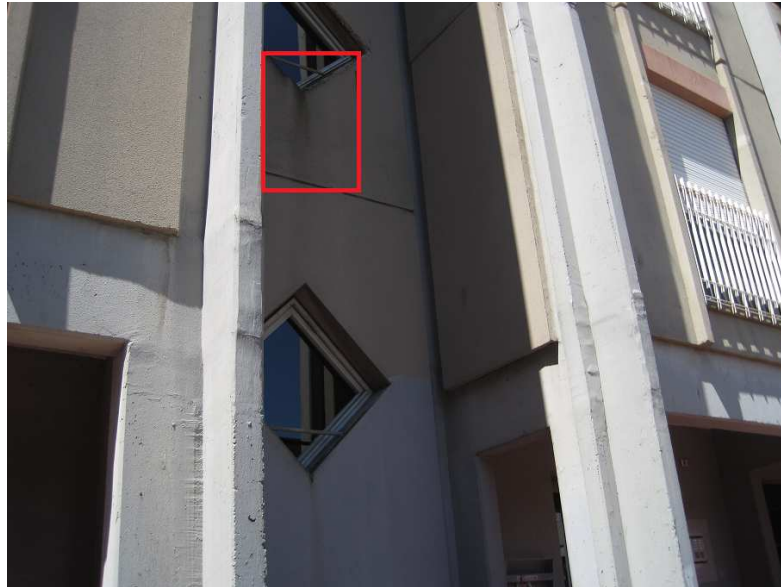
Immagine 3.3
Dilavamento
differenziale
finestre vano
scale

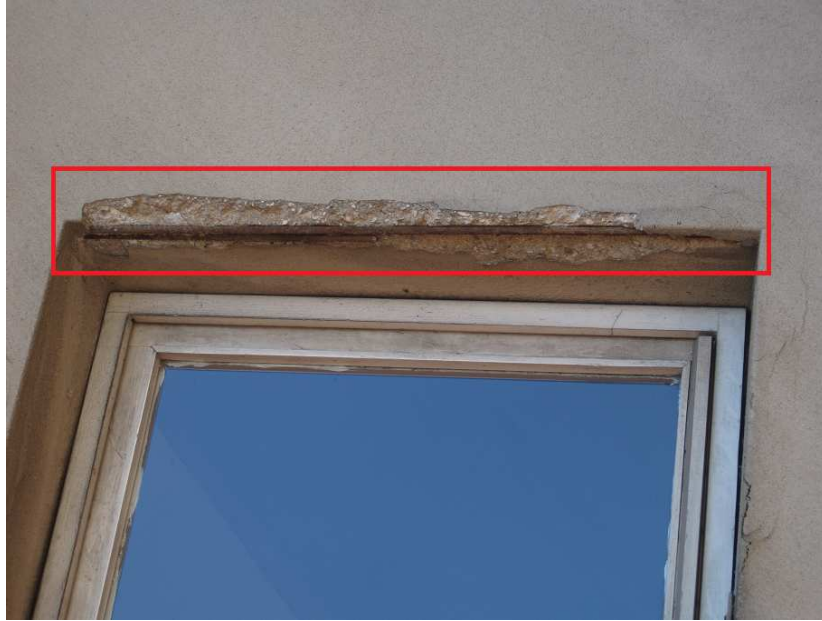
Immagine 3.4
Corrosione ferri
finestre

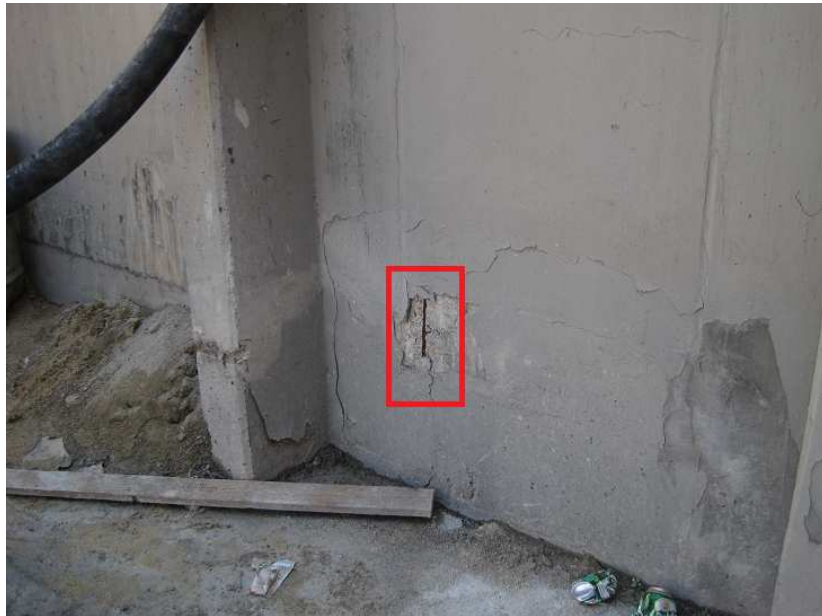
Immagine 3.5
Corrosione ferri
solaio piano terra

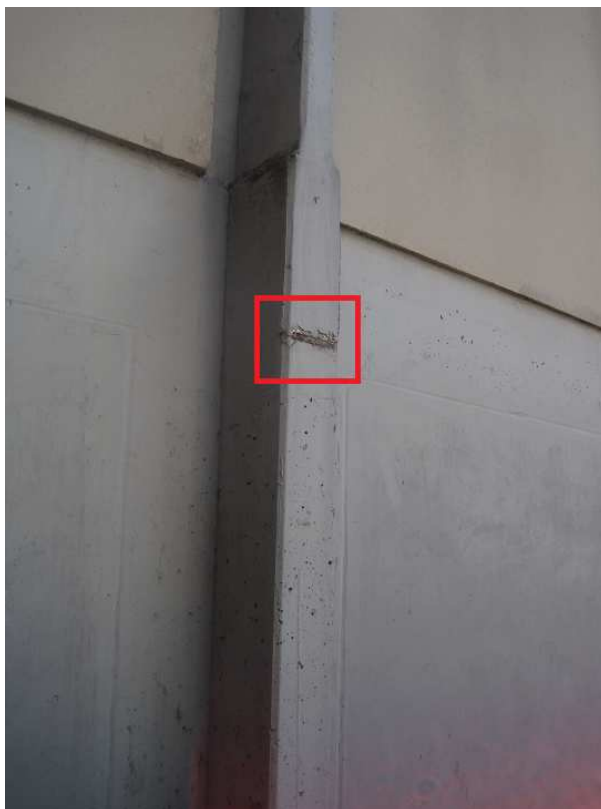
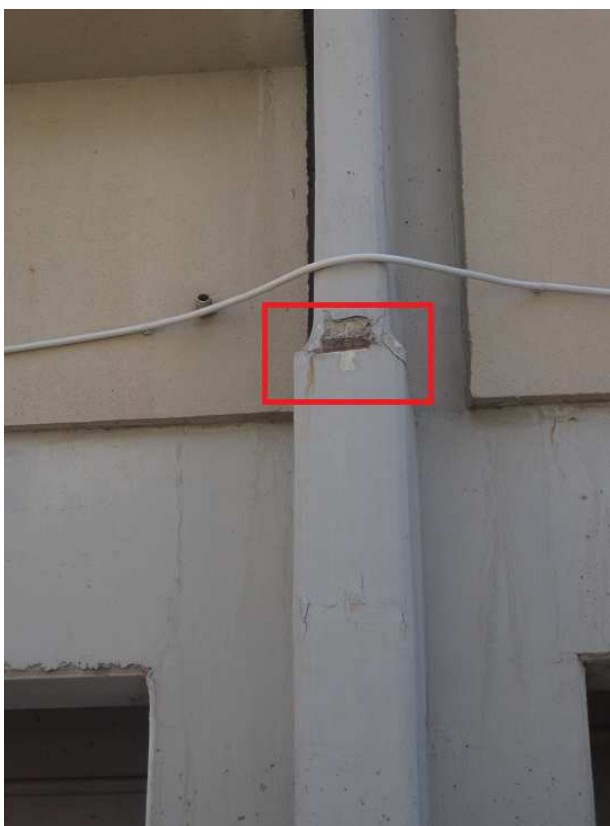
Immagine 3.6
Corrosione piastre
pilastri

Immagine 3.7
Corrosione piastre
pilastri

Immagine 3.8
Corrosione piastre
pilastri

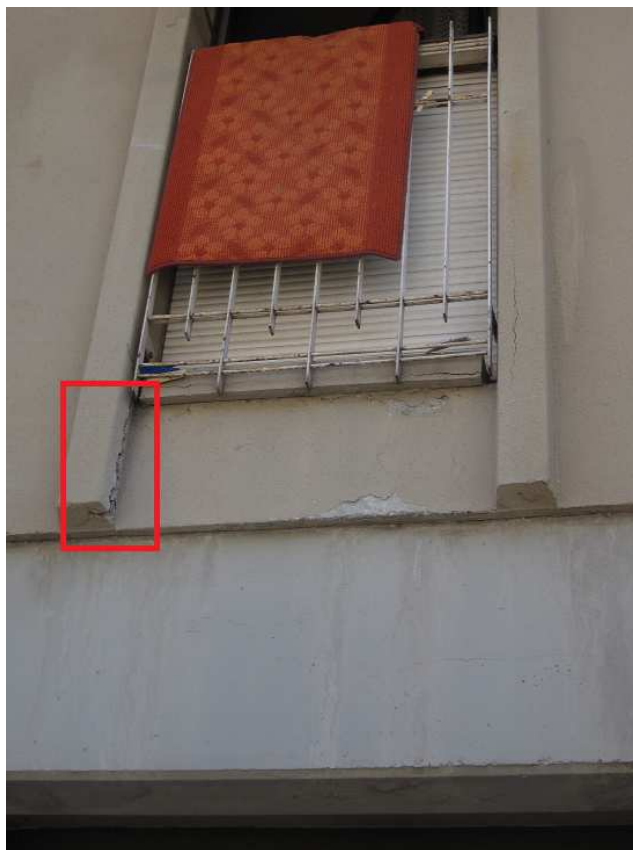
Immagine 3.10
Fessurazione in
corrispondenza
delle cornici delle
finestre

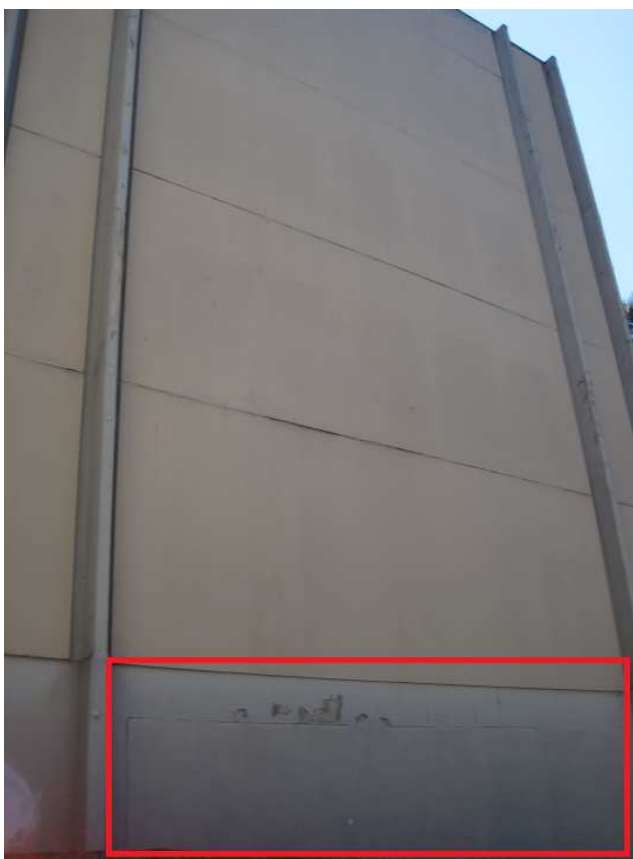
Immagine 3.11
Fessurazione in
corrispondenza
delle travi
ribassate

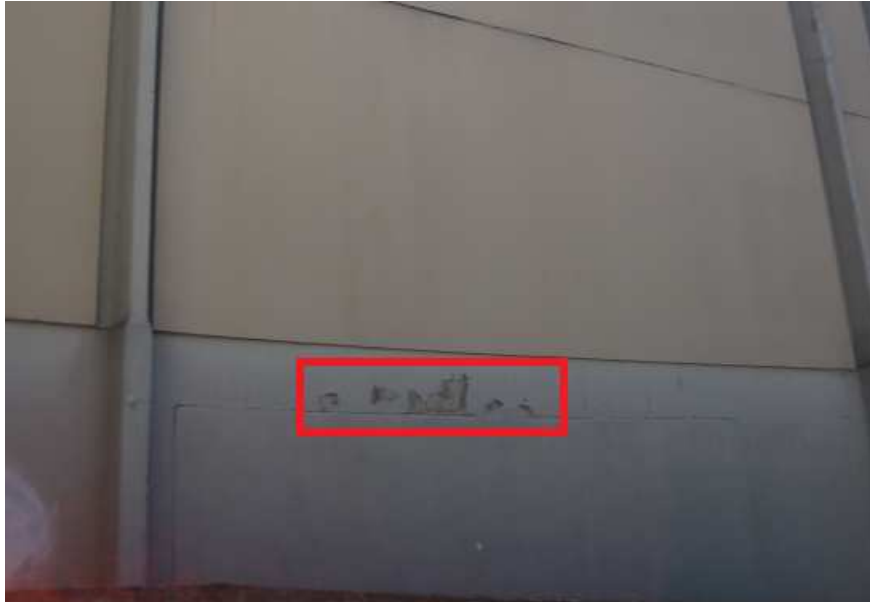
Degradazione che si manifesta con distacco, spesso seguito da caduta, di uno o più strati superficiali subparalleli fra loro (sfoglie).

Immagine 3.12
Esfoliazione
intonaco

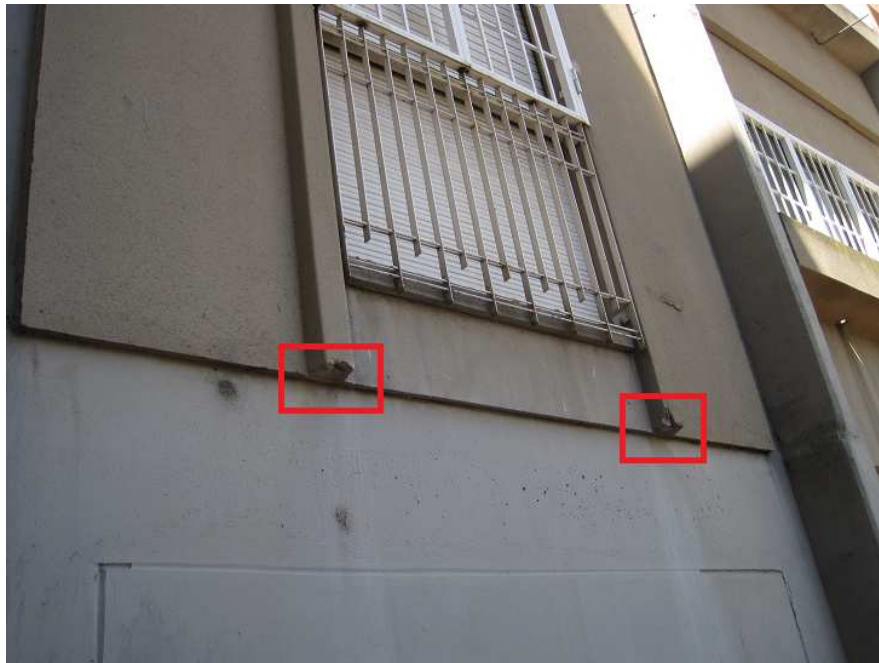
Immagine 3.13
Distacco cls in
corrispondenza
delle cornici delle
finestre

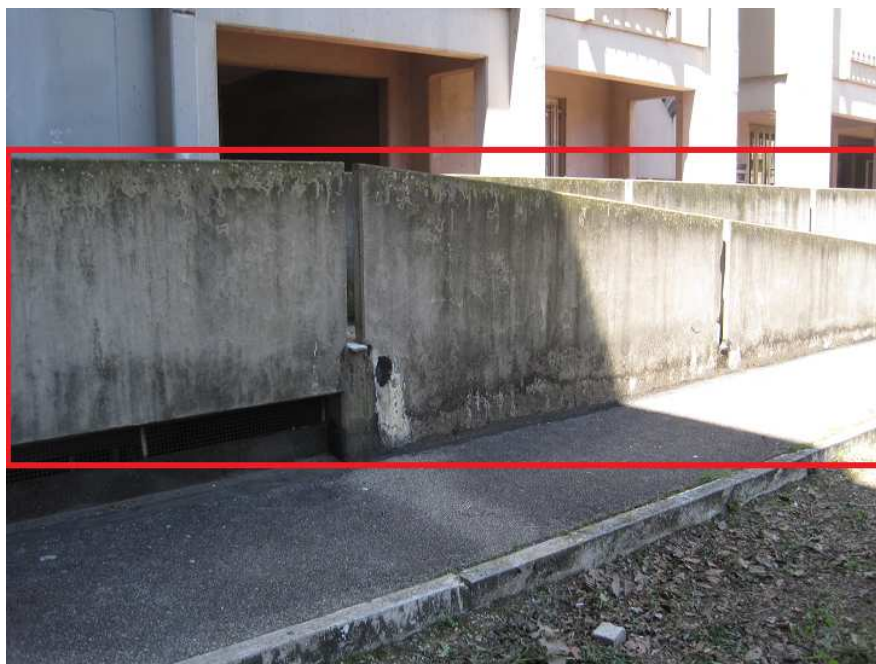
Immagine 3.14
Colonizzazione
biologica
parapetto piano
terra

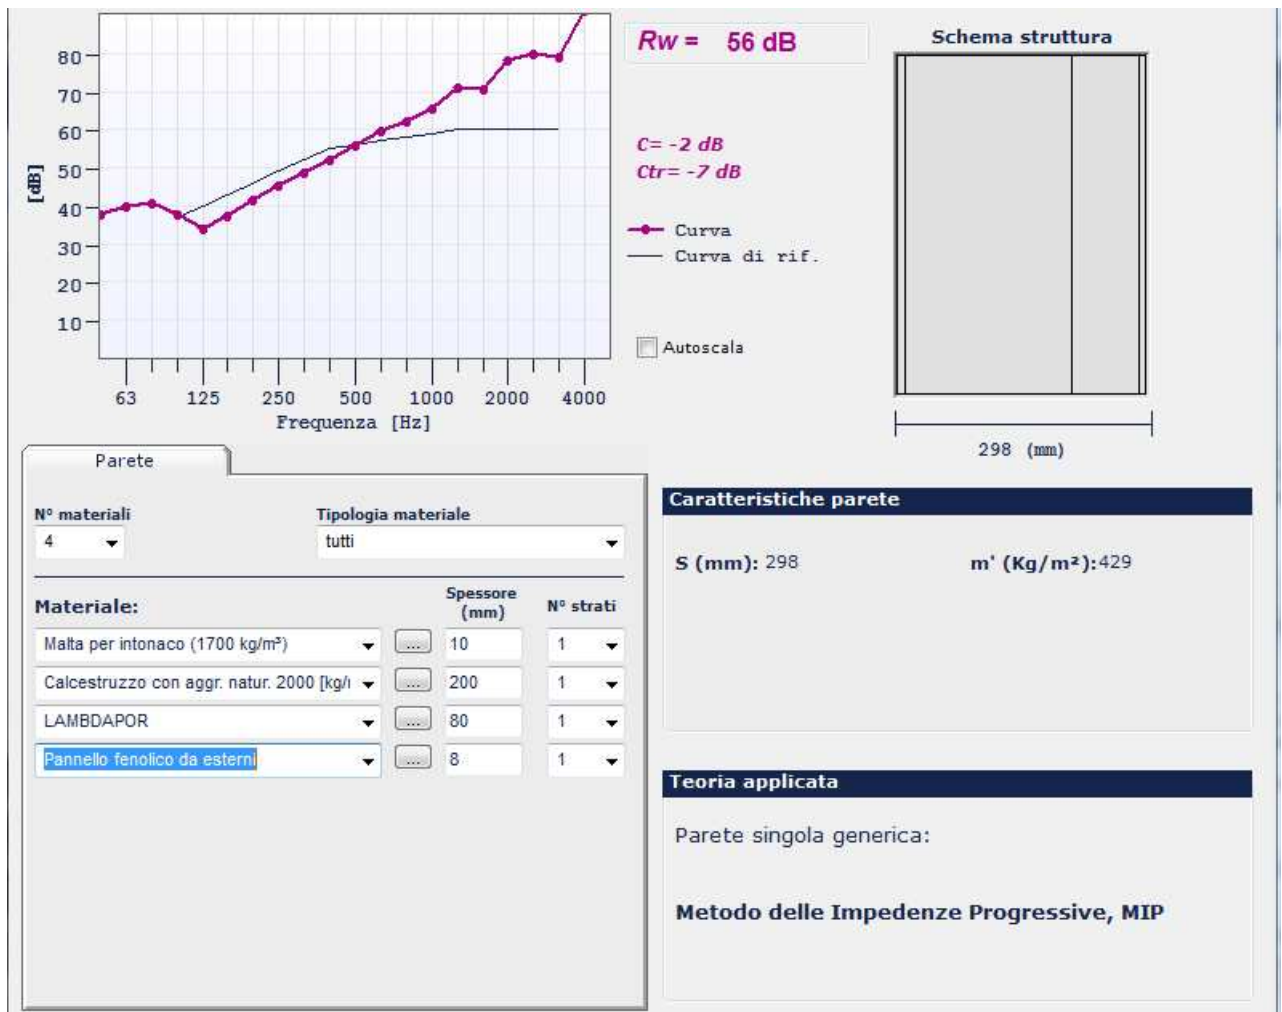
C.V.2 PARETE ESTERNA PIANO TERRA 1

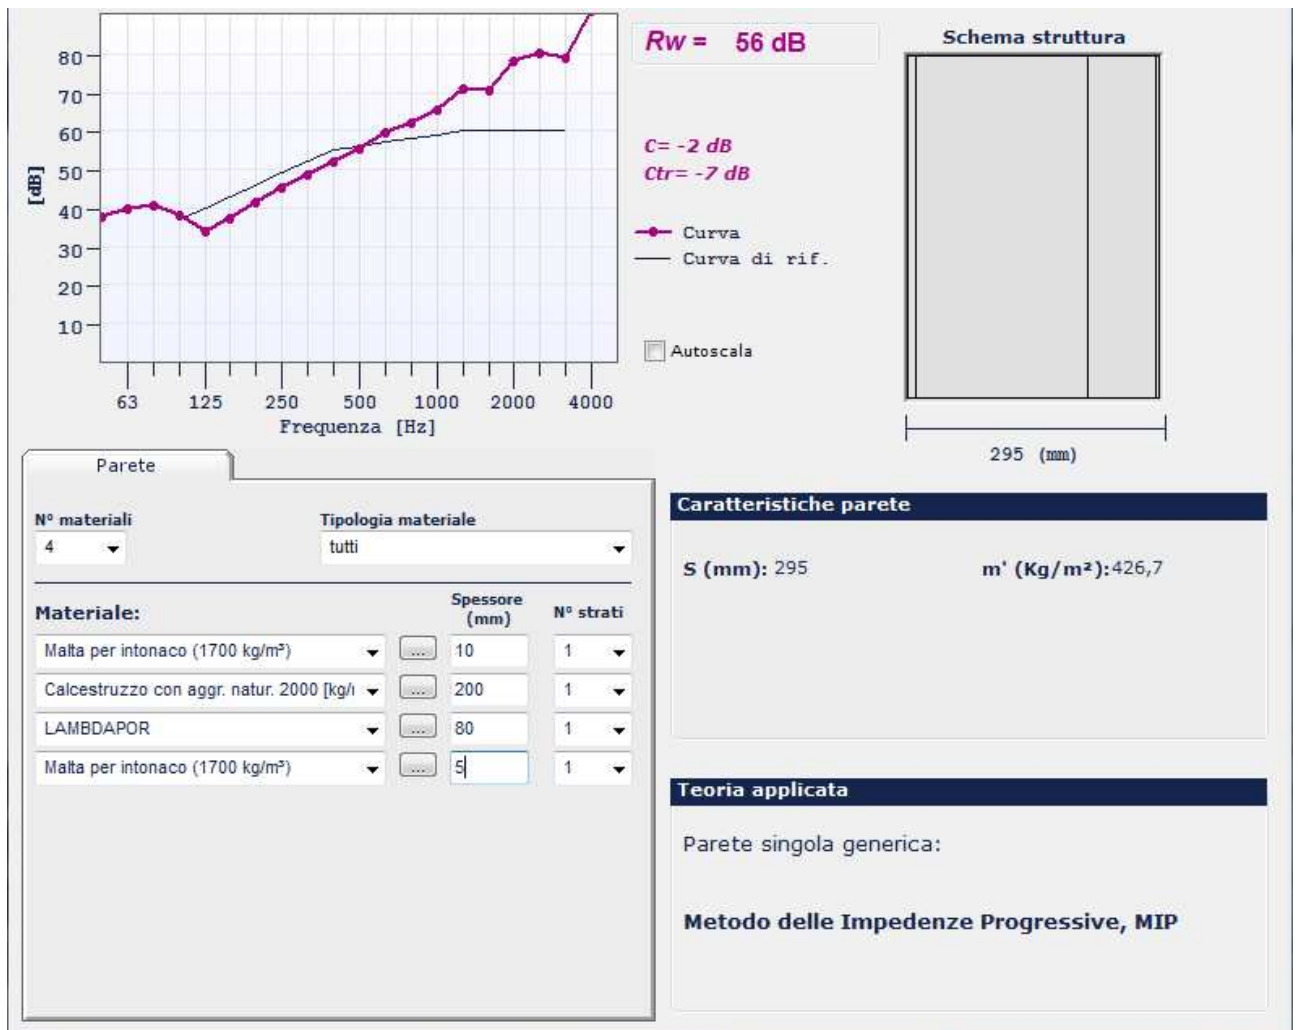
C.V.3 PARETE ESTERNA PIANO TERRA 2

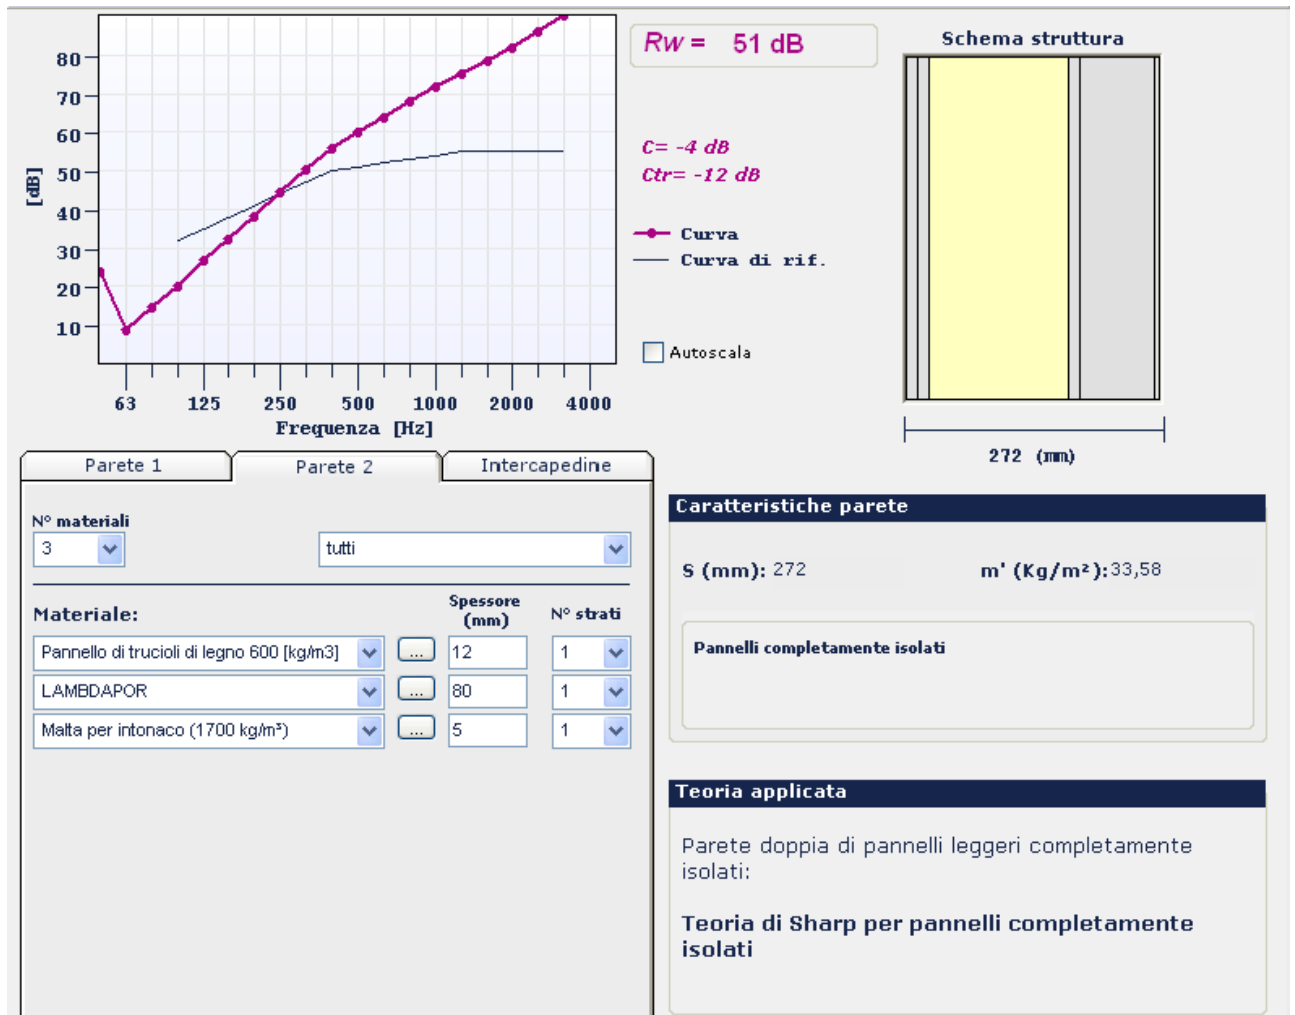
C.V.4 PARETE ESTERNA NUOVA PIANO COPERTURA

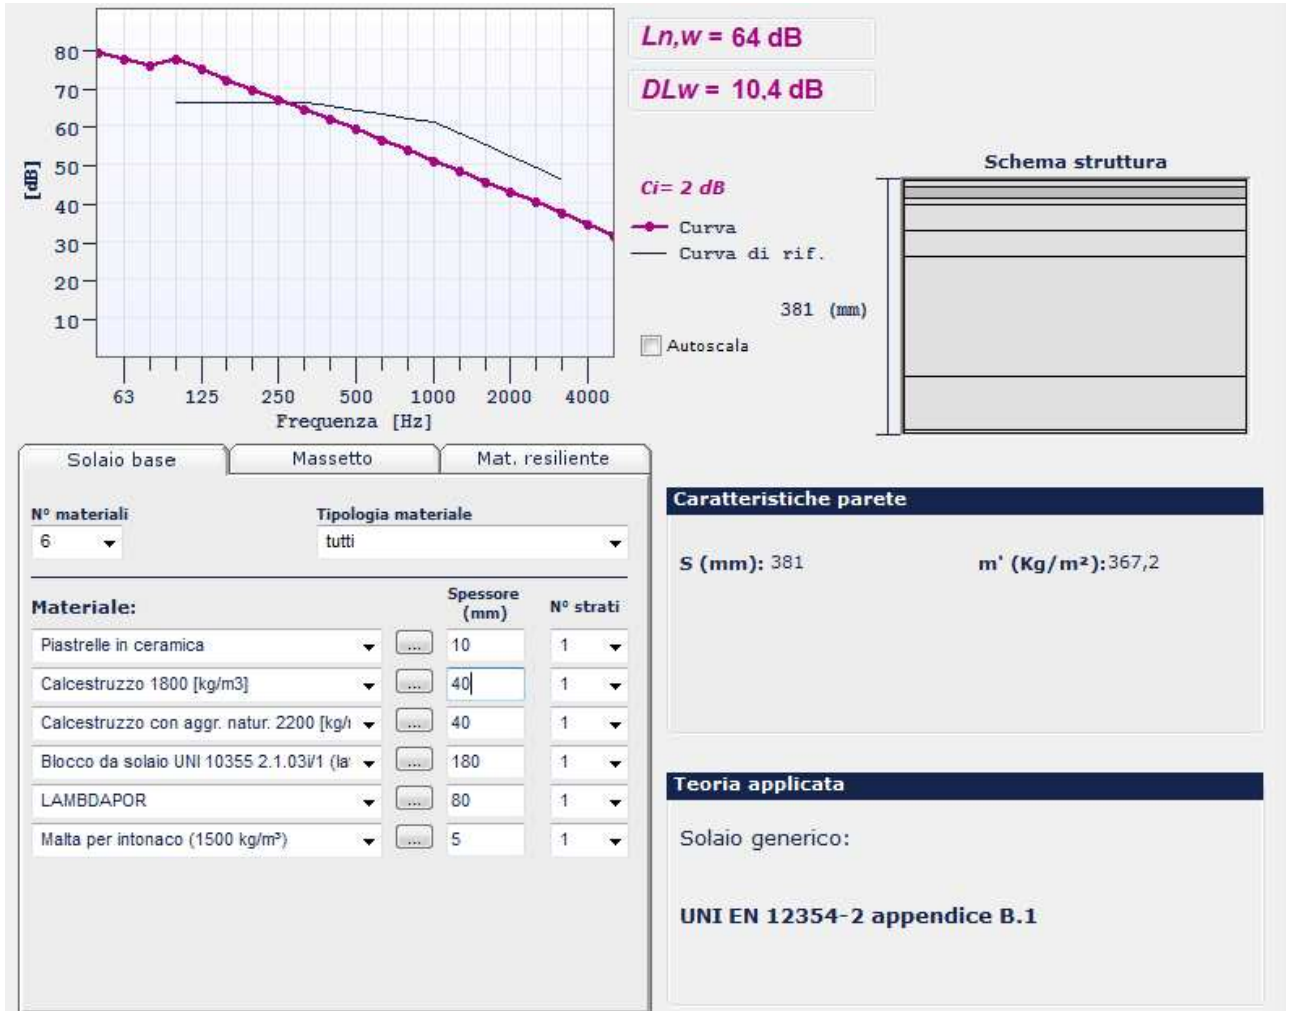
C.O.1 PAVIMENTO VERSO ESTERNO

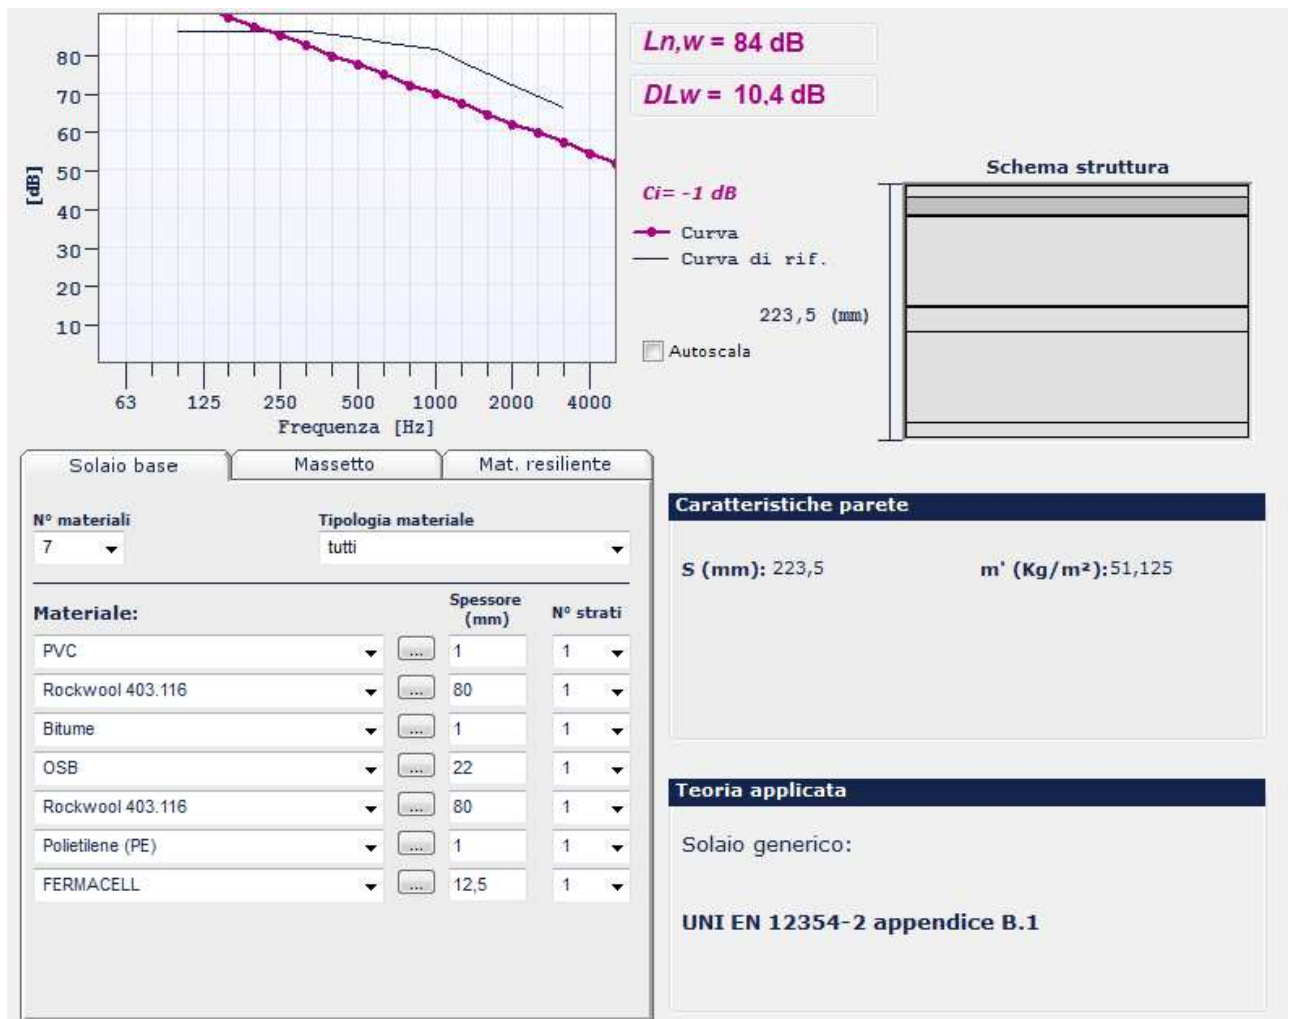
C.O.3 COPERTURA NUOVA

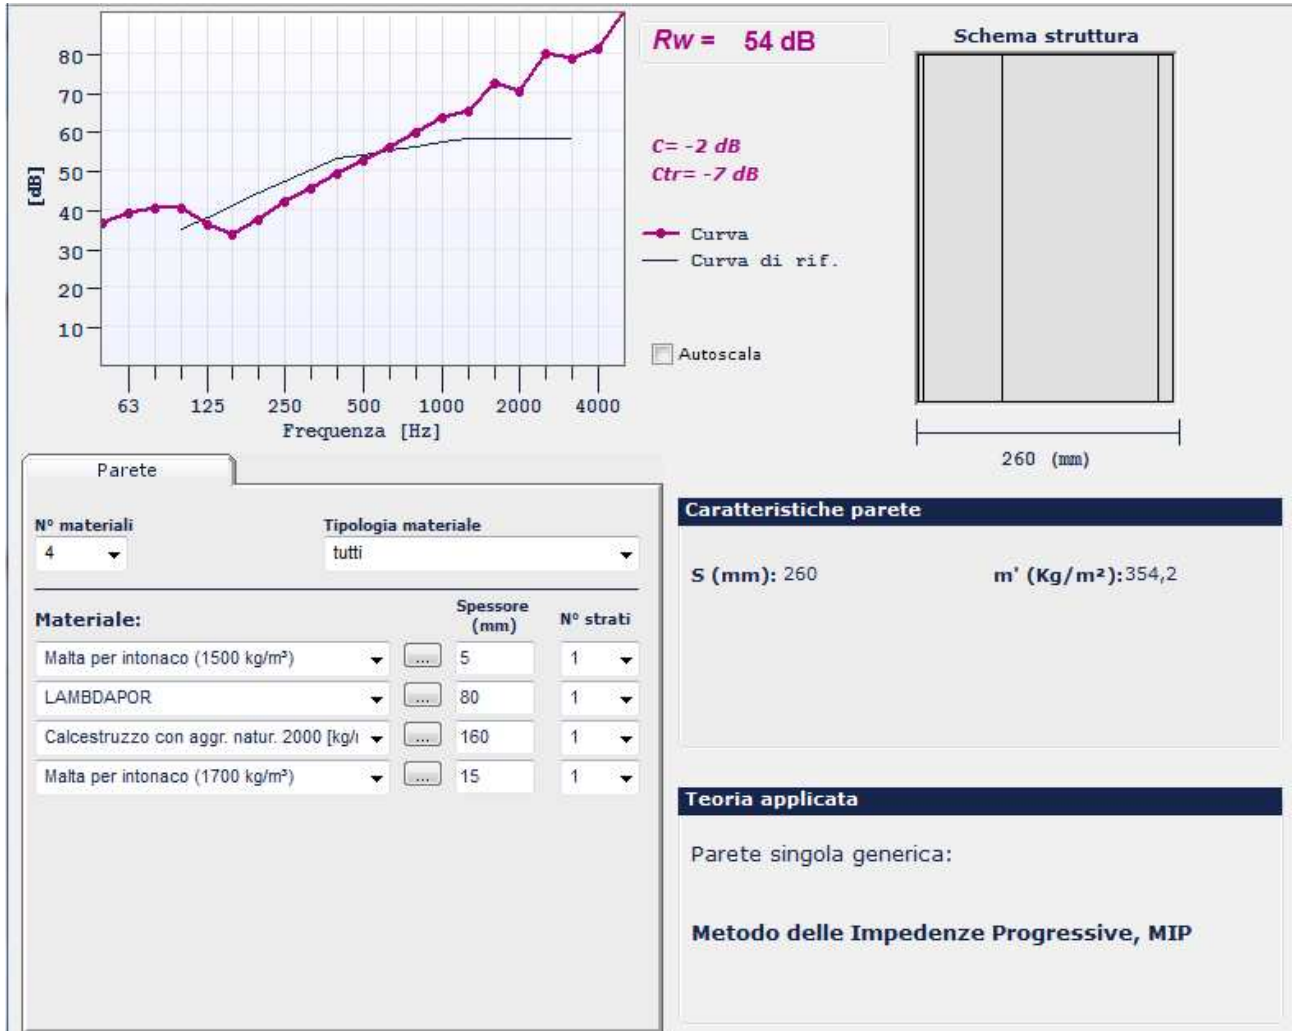
P.I.V.1 PARETE VERSO VANO SCALE 1
