POLITECNICO DI MILANO

Corso di laurea magistrale in Ingegneria dei Sistemi Edilizi

**Proposta di riqualificazione energetica
e ampliamento di un edificio di edilizia
sociale a Roma**

Anno accademico: 2010/2011

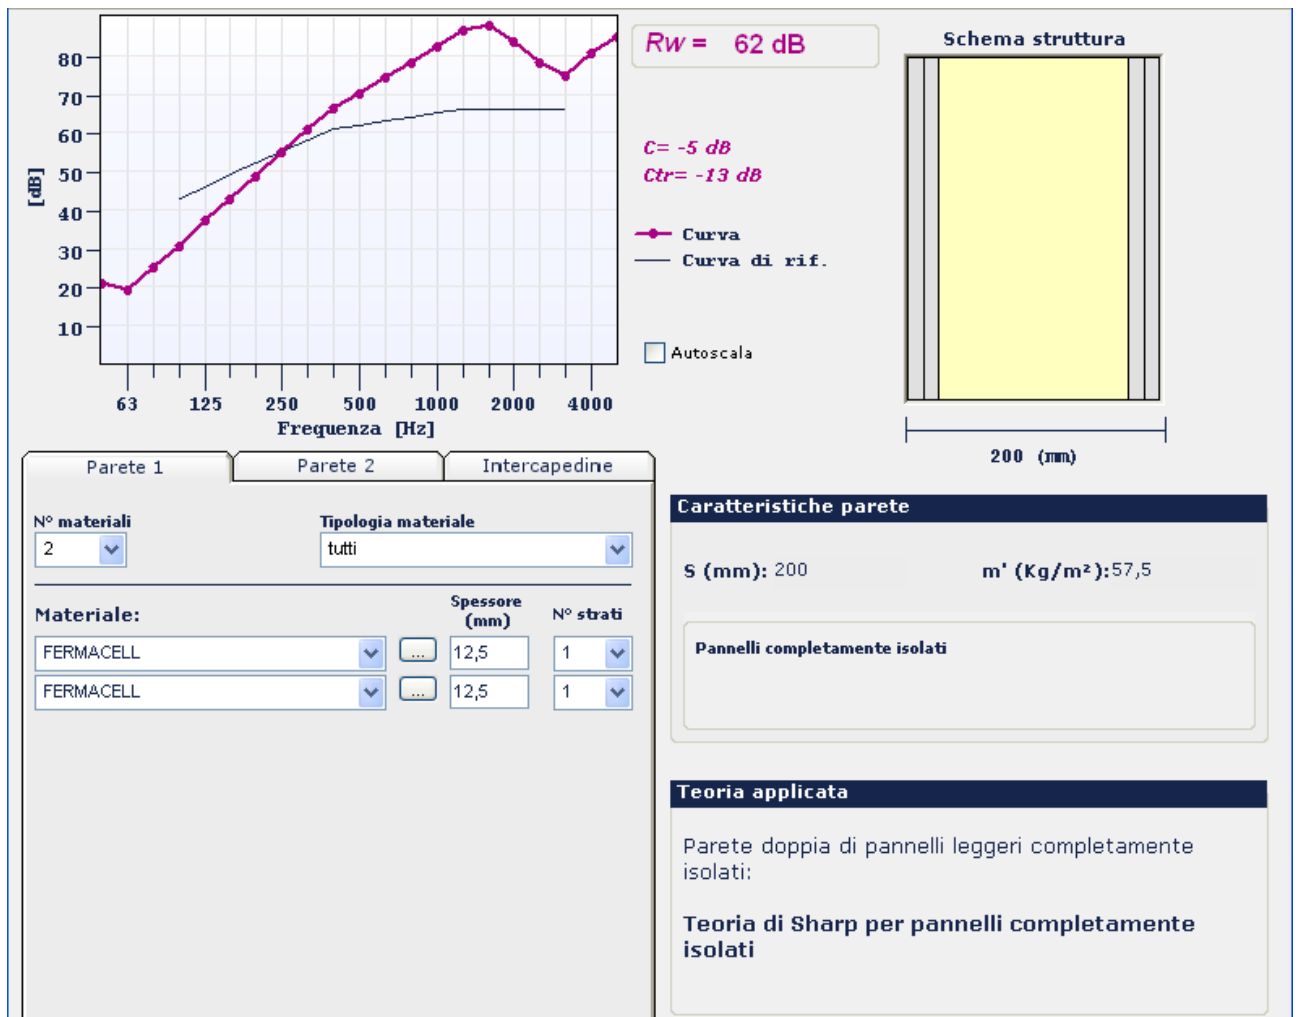
P.I.V.3 PARETE NUOVA VERSO LOCALE NON RISCALDATO

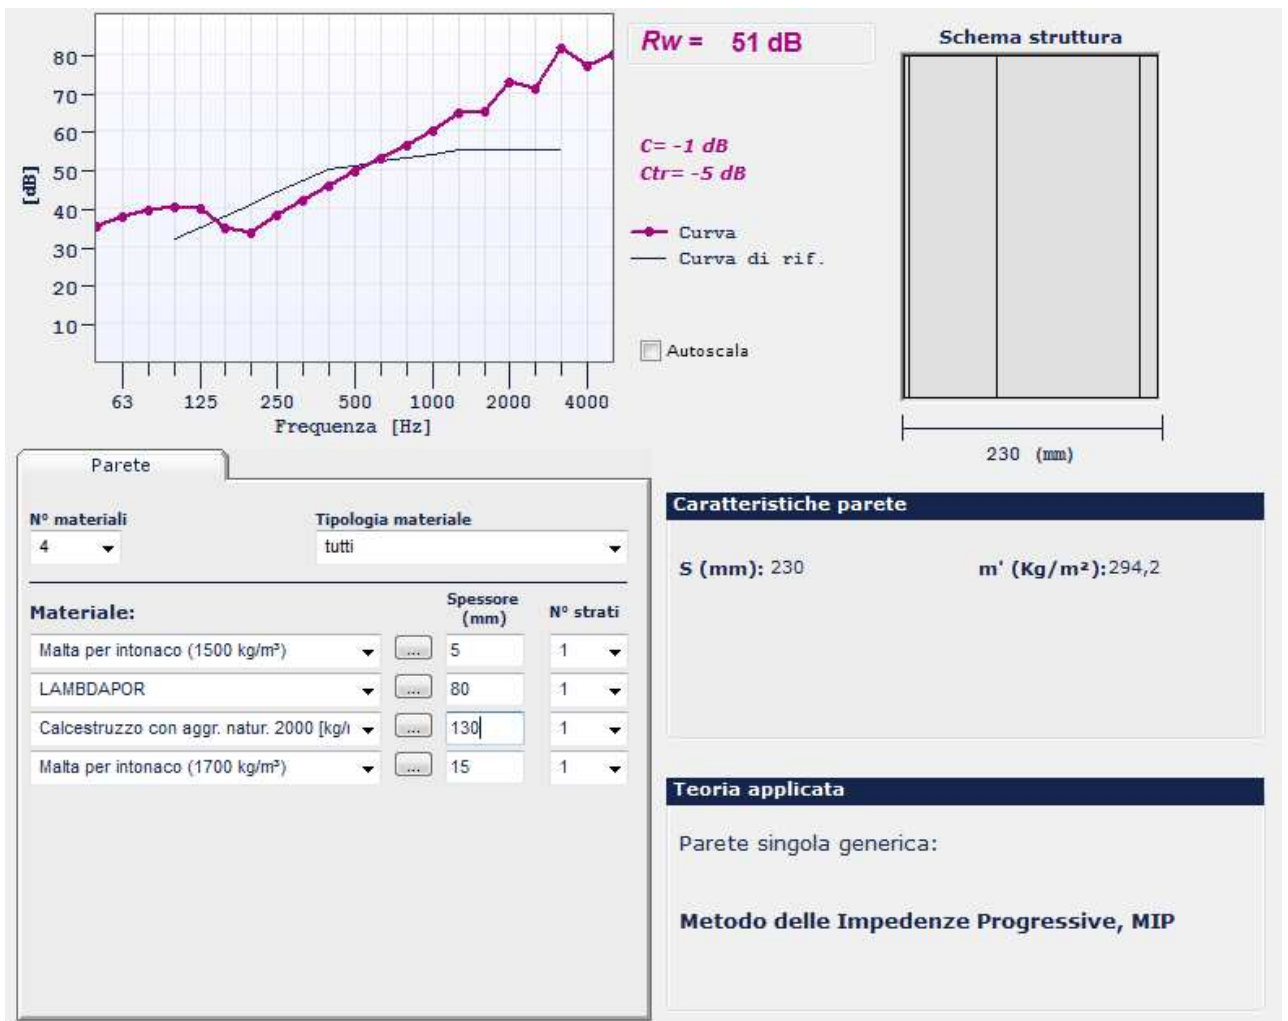
P.I.V.4 PARETE VERSO VANO SCALE 2
