**POLITECNICO DI MILANO**

Proposta di consolidamento strutturale (proiezioni elementi strutturali e quadro fessurativo)

PROGETTO DI RESTAURO DELLA CHIESA DI SANTA MARIA DELLA MISERICORDIA IN CORREGGIO

CS.1

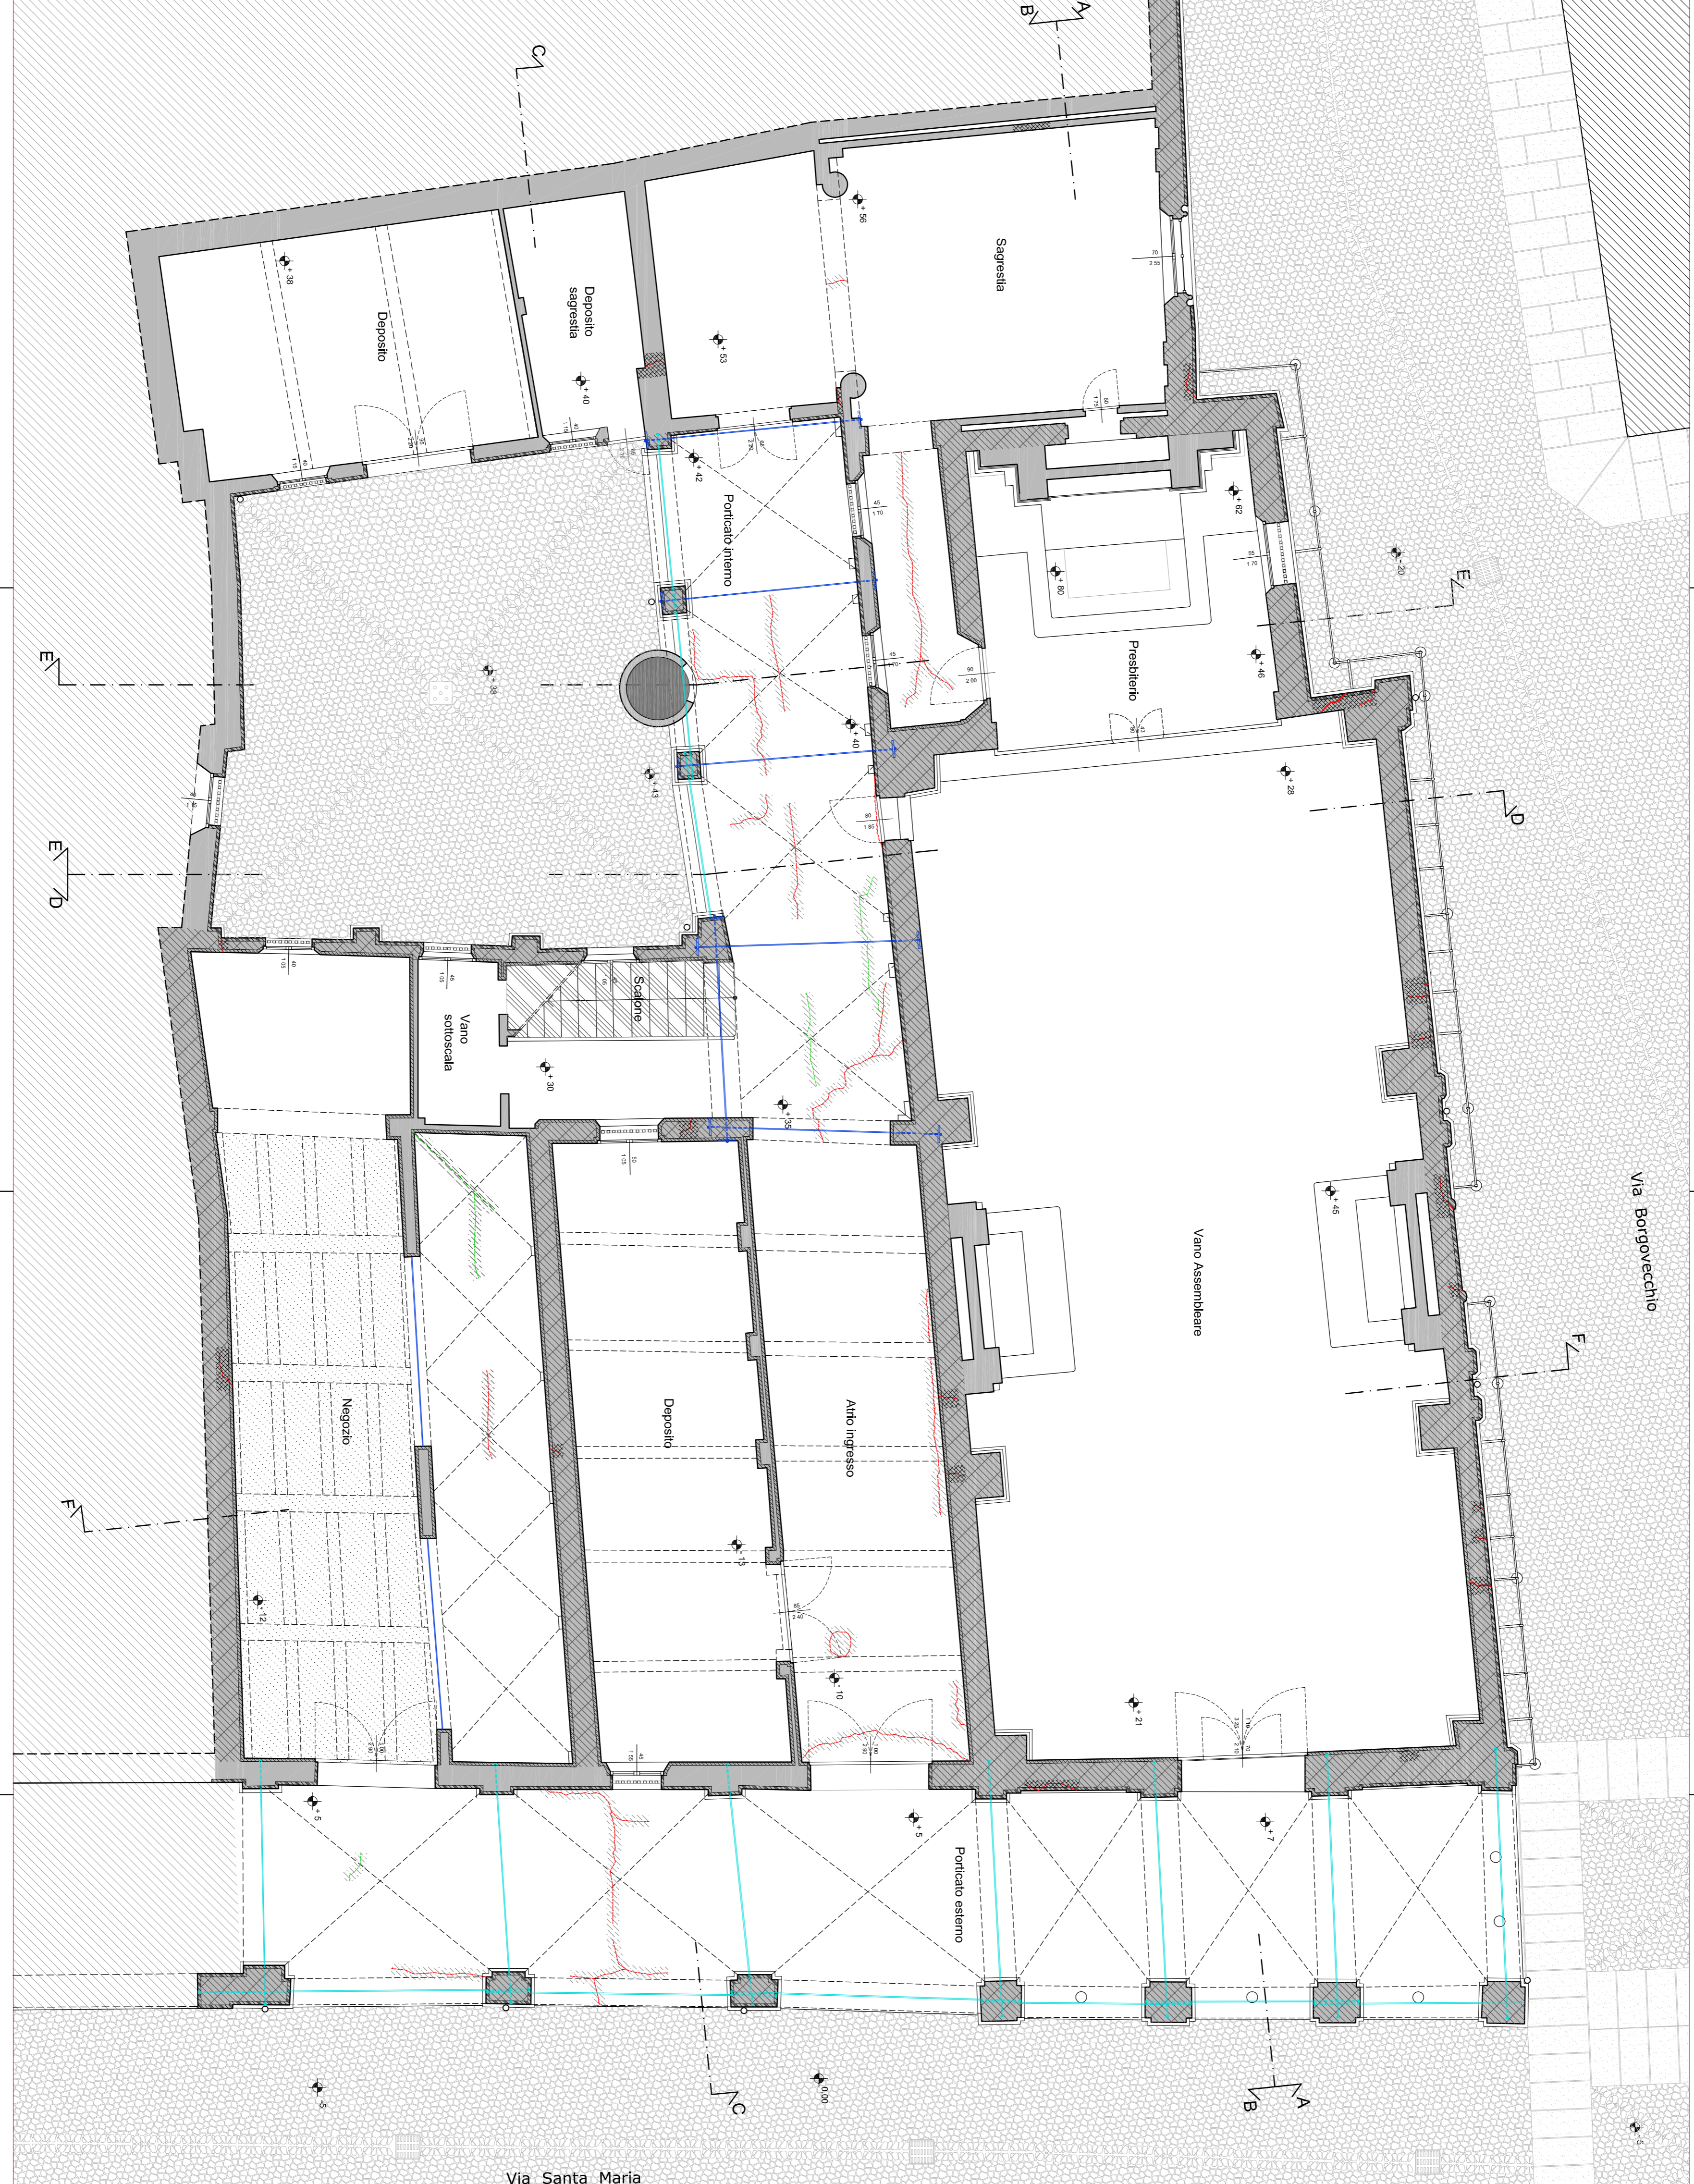
1. Consolidamento mediante "cuciscuor"  
L'operazione dei paramenti murari eseguita dagli storici, nella zona interna in pietra mediante la collata forata dei "cuciscuor", innervato a bassa salita in mozione dei mattoni smontati e completamente rotti, sostituibili con nuovi mattoni simili per dimensione e qualità dritta. Come ingente si impiegava una malta di calce bianca scaturita dal calcare.

2. Consolidamento mediante iniezione di malta espansiva  
Le murature della chiesa e dell'ospedale di Santa Maria della Misericordia presentano in più parti dei vuoti delle discontinue interne, formate a causa dei cessati o dei diversi momenti di caduta come conseguenza dell'instabilità strutturale. Per il consolidamento sono state adottate una malta espansiva iniettata in pressione nelle intercapedini, con sottoposto ad un aumento dei carichi, oppure ad una diversa distribuzione o concentrazione dei pesi causati da esseri o da alterazione delle antiche sezioni portanti e mura, con il rischio di un collasso. Il lavoro eseguito è risultato di alta qualità e sicurezza dall'ingegner Bigi, nel 1980, sul vano chiesa.

3. Rifacimento degli Interni esterni con malta di calce e coccolopasto  
L'intervento mira a risolvere i problemi di perdita di drenaggio e di ricambio di calcinatura delle murature, che sia interna, esterna o in parte murata, con rifacimento a malta di calce e coccolopasto, con il sistema di iniezione di malta espansiva in pressione. Il lavoro è stato eseguito dal 1985 e mai più eseguito, oggi però si rischia un deterioramento in pressione al centro murario di Carera, intesa a bassa pressione, con rifacimento in condizioni di controllo murario, con da rifare a malta espansiva e contribuire a ristabilire come al sistema attuale, a malta espansiva, con l'uso di un sistema di iniezione di malta espansiva in pressione.

4. Rifacimento degli Interni  
In queste parti dell'edificio le murature si presentano prive di rivestimento, in seguito a interventi di demolizione e consolidamento intrapresi negli anni Cinquanta del secolo scorso. L'operazione di rifacimento è stata eseguita in malta di calce e coccolopasto, con un lavoro di rifacimento della muratura originale. Il rifacimento è stato eseguito in malta di calce e coccolopasto, con un lavoro di rifacimento della muratura originale.

5. Consolidamento delle volte all'introdosso con "cuciscuor" ed inserimento di corni ligni nei corni esistenti  
A seguito dei fenomeni degli ultimi 15 anni e di persistenti cedimenti differenziali orizzontali, il sistema di volte sei - settecentesche dell'ospedale è stato restaurato in questa zona, dove si trovano i resti del convento, si interviene all'introdosso mediante la tecnica del "cuciscuor" e l'inserimento di corni ligni per spingere al loro posto i corni esistenti. Il lavoro è stato eseguito in malta espansiva di calce e gesso, con un lavoro di rifacimento della muratura originale.

6. Rifacimento della calce e trattamento antiparassitario del soletto ligno  
Nel sottoposto di via Santa Maria, già consolidato l'agosto 2001, si provvede a rifacimento delle volte esistenti ed esistenti e nuove calce e legno su legno.  
Chiusura e pulizia della zona della chiesa per la presenza di decorazioni storiche e opere d'arte, con il rifacimento della malta espansiva nelle aree indicate in protezione sulla parete e rinvolto delle superfici interne.

7. Consolidamento della volta in legno  
Il consolidamento della volta in legno dell'ospedale prevede la mozione dei grani e l'eventuale il consolidamento strutturale mediante la tecnica del "cuciscuor" e l'inserimento di corni ligni per spingere al loro posto i corni esistenti. Il lavoro è stato eseguito in malta espansiva di calce e gesso, con un lavoro di rifacimento della muratura originale.

8. Inserimento delle nuove catene negli archi sprovisti  
I travi e catene sono elementi costruttivi a prelievo, sviluppo lineare, tradizione consolidamento per diversi tipi di tipologie costruttive. Essi costruiti generalmente in legno e acciaio, in malta e gesso, oppure in calce e gesso, con un lavoro di rifacimento della muratura originale.
