POLITECNICO DI MILANO

Facoltà di Ingegneria Edile-Architettura

F A B B R I C A D ' A R T E

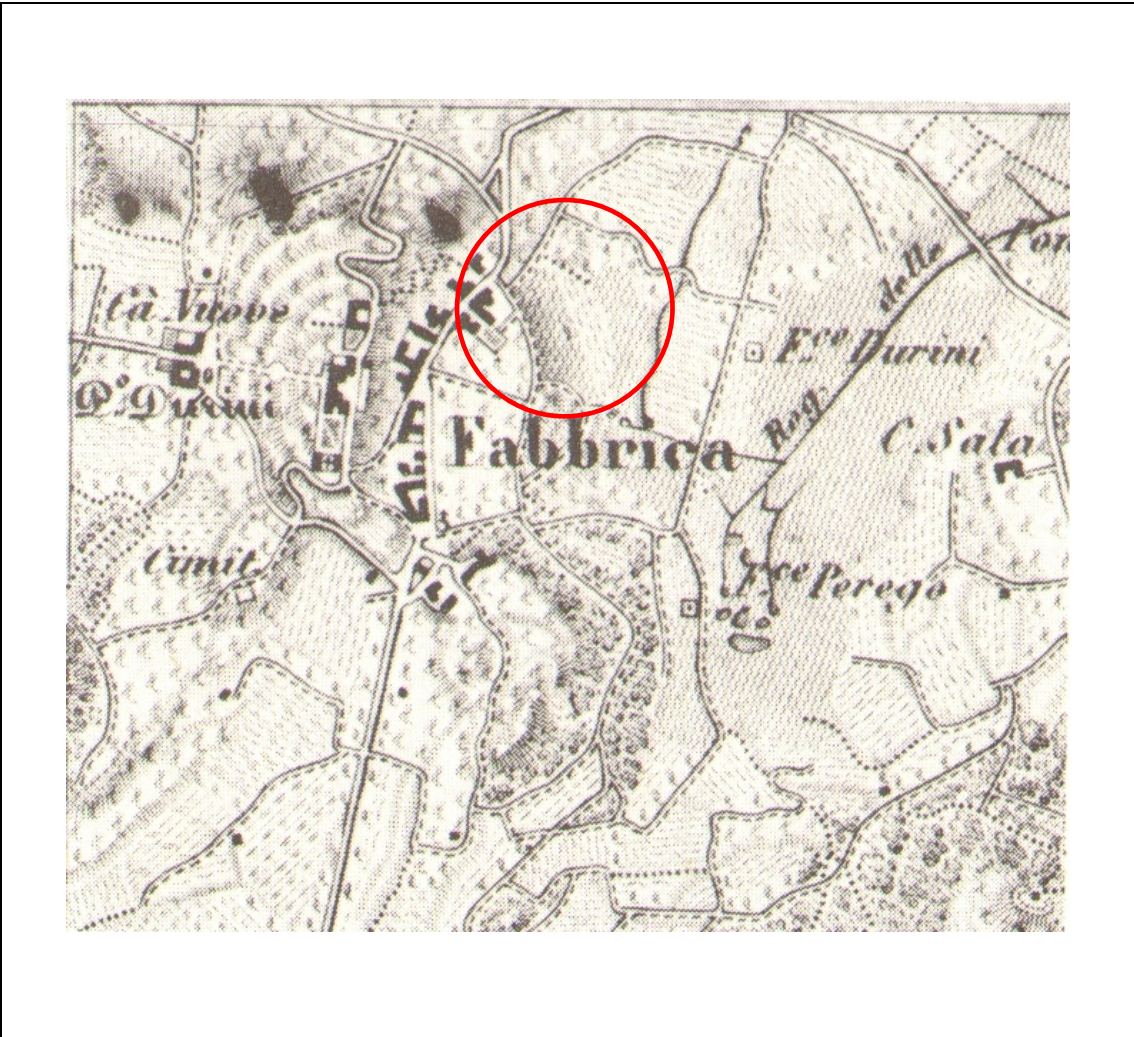
SCHEDA DOCUMENTAZIONE CARTOGRAFICA	DC02
------------------------------------	------

TIPO DI CARTOGRAFIA	Estratto della "Carta topografica dei contorni di Milano" redatta dal geografo G. Brenna
ANNO	1841
FONTE	Archivio di Stato di Como
NOTE	La Cascina Guglielmina e la sua corte non sono ancora state realizzate

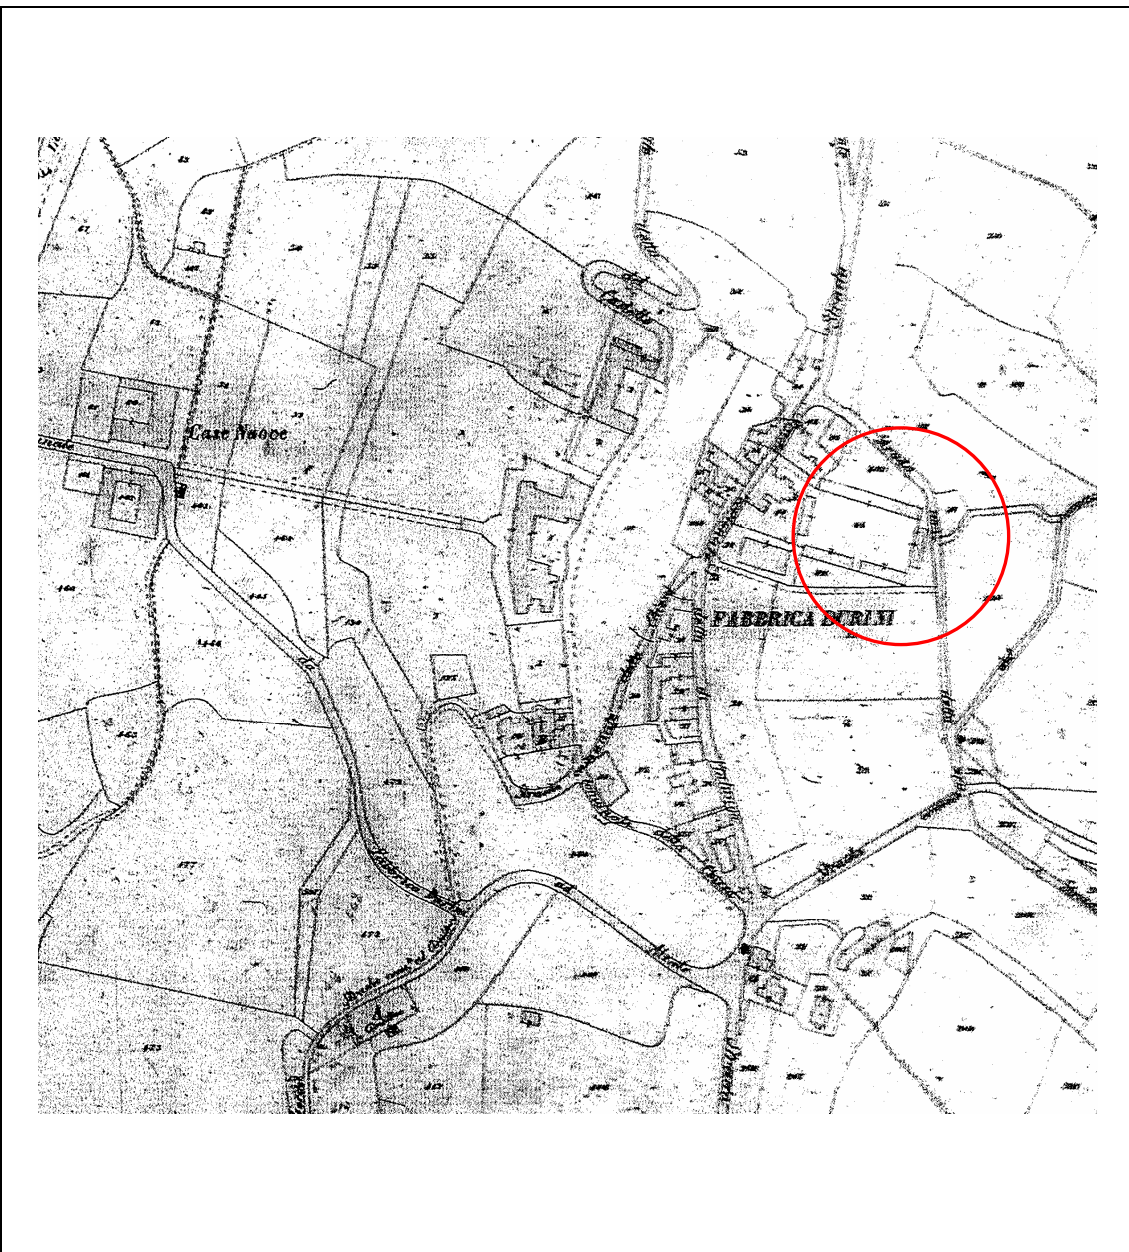
DC05

TIPO DI CARTOGRAFIA	Estratto di mappa catastale
ANNO	1898
FONTE	Archivio di Stato di Como
NOTE	Si nota la comparsa della Cascina Guglielmina e della sua corte

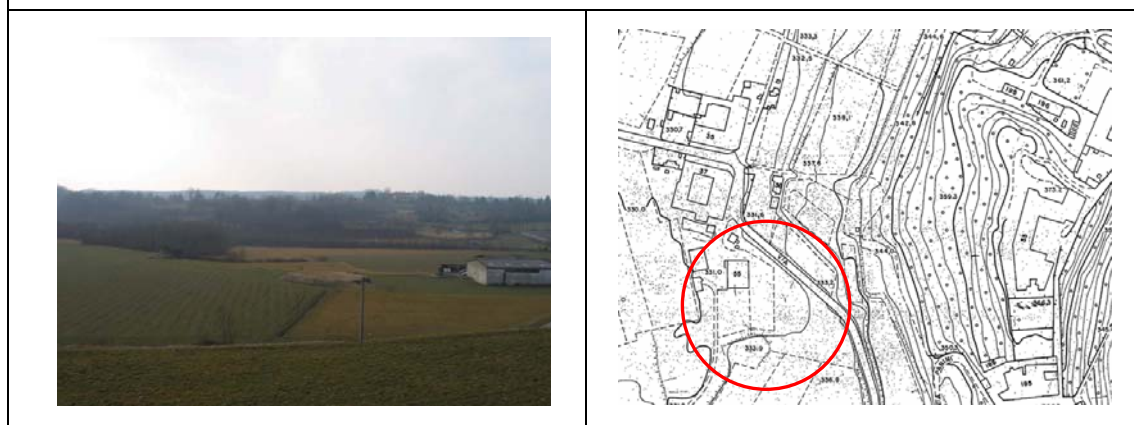
Descrizione:	Le aree coltivate occupano gran parte del territorio non urbanizzato. Prevalenti sono le monocolture cerealicole (mais).
Periodo:	La presenza di aree coltivate è indicata sin dal Catasto settecentesco in cui compaiono accanto all'aratorio semplice zone destinate a colture miste. Dalla lettura dei catasti successivi e della carta dell'uso del suolo odierno si deduce che la superficie complessiva destinata a colture asciutte è rimasta pressoché invariata nel corso degli ultimi tre secoli. Solo oggi si registra una tendenza negativa verificando alcune aree incolte.
Destinazione originaria:	Campi coltivati.
Destinazione attuale:	In alcuni casi sono ancora coltivati, in altri vengono usati per il foraggio degli animali oppure sono semplicemente lasciati incolti.
Proprietà:	Privata ed ecclesiastica.
Accessibilità:	Libera, non impedita da recinzioni.
Stato di conservazione:	Buono, anche se il settore agricolo non è più la principale occupazione della popolazione di Fabbrica.

Note:	Alcuni campi non vengono arati e sono lasciati ad erba da fieno, probabilmente per la necessaria rotazione delle colture. Le zone coltivate si estendono esclusivamente su terreni pianeggianti ed occupano anche alcune aree nella sommità dei ronchi, mentre le zone terrazzate non sono più utilizzate a fini produttivi.

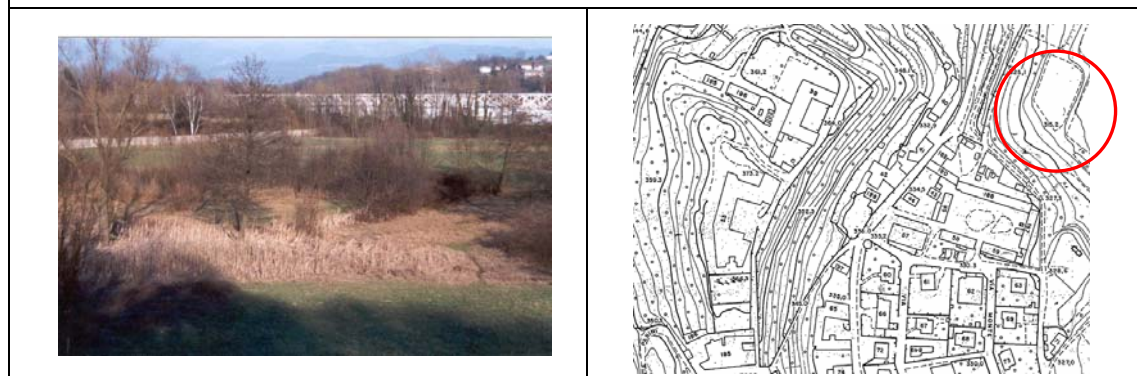
Descrizione:	Area paludosa con regime fortemente variabile a seconda della piovosità; in essa confluiscono le acque di un piccolo torrente, la roggia di Fabbrica Durini, e le acque provenienti da diversi piccoli canali per l'irrigazione dei campi. La vegetazione è abbondante e costituita principalmente da canne, vegetazione subacquea e arbusti.
Periodo:	Presente già dal 1782, nel Catasto Cessato del 1877 è indicata come "prato sortumas", che significa acquitrinoso.
Destinazione originaria:	/
Destinazione attuale:	/
Proprietà:	/
Accessibilità:	Libera, non impedita da recinzioni.
Stato di conservazione:	/
Note:	Oggi la palude si presenta inquinata e compromessa dalla presenza di rifiuti abbandonati.

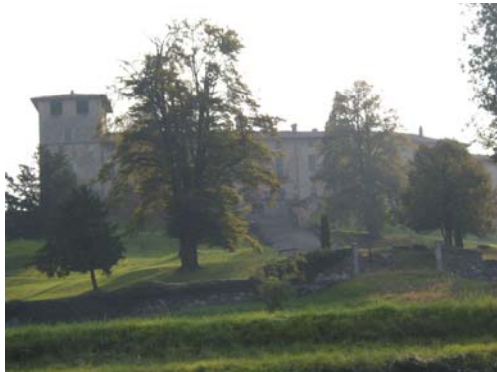
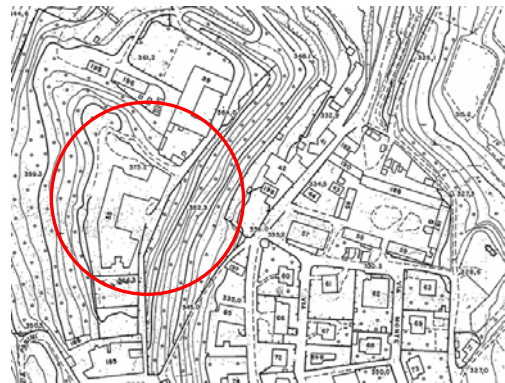
Descrizione:	<p>Circondato su due lati da un muro di cinta, presenta un accesso su ciascun lato: uno nella parte più bassa sulla via che porta ad Alzate, uno meridionale, sulla via che conduce al castello.</p> <p>L'impianto del parco è di tipo romantico, probabilmente risalente all'inizio dell'800. Una grande scalinata supera il forte dislivello del pendio su cui si sviluppa il giardino che conduce dall'ingresso sulla via per Alzate, alla terrazza più alta in corrispondenza del salone principale, creando un asse prospettico principale. Nel parco sono presenti piante monumentali come querce, magnolie, faggi e cipressi.</p>	
Periodo:	<p>Il catasto settecentesco indica come "giardino della villa" solo la terrazza verde sul lato meridionale e parte dell'attuale terrazza in corrispondenza del salone principale. Il parco era probabilmente già annesso alla villa ma non aveva ancora un disegno preciso e viene indicato come "ronco dei moroni". Nel Catasto Cessato compare il tracciato della scalinata, ma la dicitura "giardino" rimane alla sola terrazza meridionale, il resto del colle è indicato come "ronco a ripe erbose", il che fa intuire la scomparsa dei moroni forse a causa della preparazione del terreno alla formazione del parco.</p>

Destinazione originaria:	Giardino della villa.	
Destinazione attuale:	Giardino della villa.	
Proprietà:	Fondazione Durini.	
Accessibilità:	L'accesso avviene attraverso la muratura che circonda la villa.	
Stato di conservazione:	Il parco è in pessime condizioni.	
Note:	Lo stato attuale del parco denuncia una mancata manutenzione per molti anni che ha fatto perdere le tracce del disegno originario, alcune essenze appaiono danneggiate da agenti atmosferici e dall'incuria. Il parco è sottoposto a vincolo dei beni artistici insieme alla villa.

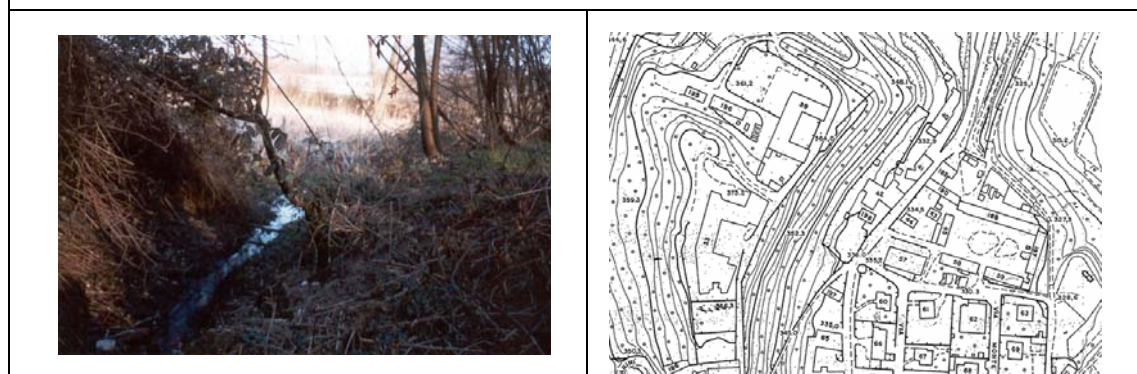
Descrizione:	Piccolo corso d'acqua che affiora in una zona depressa ai piedi della collina del castello, dove si trova anche un antico lavatoio. La roggia defluisce poi verso il lago di Alserio, a nord del territorio di Fabbrica. Parte dell'alveo è ora interrotto in corrispondenza degli stabilimenti industriali e riaffiora solo in corrispondenza del Ponte delle Pioppette.
Periodo:	La prima indicazione in mappa del suo corso è nel Cessato Catasto, ma non è presente la sua denominazione; stessa indicazione si ha nella soglia del 1904.
Destinazione originaria:	/
Destinazione attuale:	/
Proprietà:	/
Accessibilità:	Libera.
Stato di conservazione:	/
Note:	Il regime d'acqua è scarso soprattutto nel periodo invernale e l'alveo in alcuni punti è quasi completamente ostruito da terra di riporto. L'acqua è fortemente inquinata.

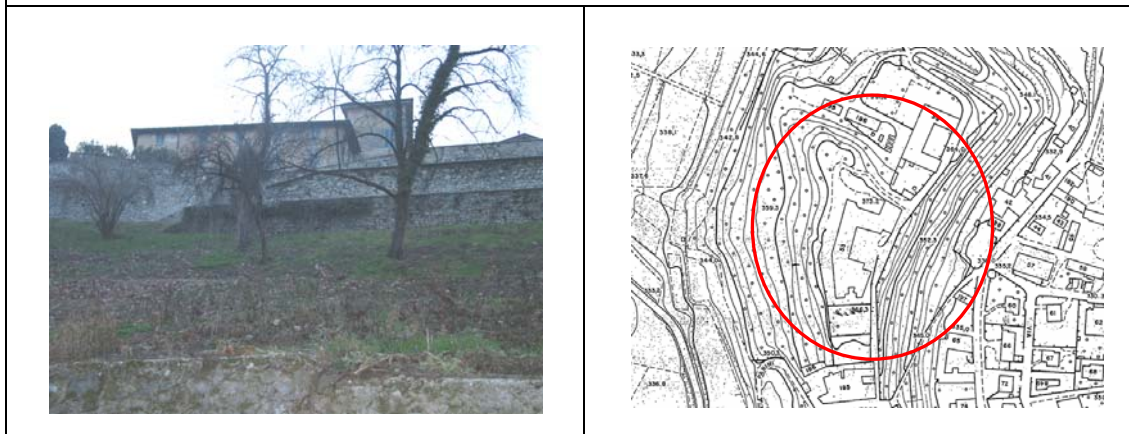
Descrizione:	Muro di cinta e di definizione della proprietà realizzato in pietra.
Periodo di costruzione:	/
Destinazione originaria:	/
Destinazione attuale:	/
Proprietà:	Famiglia Durini
Accessibilità:	/
Stato di conservazione:	Il muro è in buone condizioni di conservazione.
Note:	/

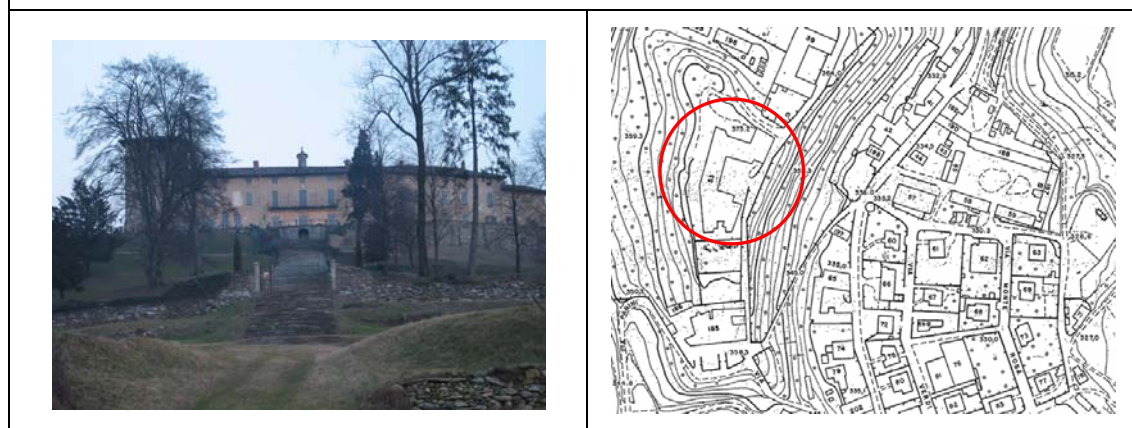
Descrizione:	<p>E' un fabbricato composito: alla struttura dell'originario castello medievale fu parzialmente affiancata e sovrapposta quella di un edificio residenziale signorile, dapprima seicentesco, poi rimaneggiato nell'ottocento. Della struttura originale castellata rimane ancora una torre angolare quadrata con loggia superiore, alla quale s'innestano due corpi più bassi, aventi solo apparentemente struttura ed elementi costitutivi omogenei. Questi corpi è probabile siano da riferire alla prima sistemazione dell'ex-castello operata dai Conti Casati sulla fine del '500 per adibirlo a residenza.</p> <p>La villa ha uno schema planimetrico assimilabile ad una U, aperta a levante verso un cortile rettangolare. E' caratterizzata da un asse di simmetria evidenziato dalla presenza di una ricca scalinata a tenaglia sul limite del terrazzamento, un esempio singolare e ricercato tipico del pieno periodo barocco.</p> <p>Nel complesso comunque l'aspetto della villa è sobrio, un edificio di forme neoclassiche semplici e proporzionate.</p>

Periodo di costruzione:	/
Destinazione originaria:	Residenza prima dei Conti Casati, poi dei Conti Durini (primi anni del 1800)
Destinazione attuale:	Villa privata con spazi adibiti a sale per ricevimenti.
Proprietà:	Fondazione Durini. La famiglia Durini ne detiene tuttavia il diritto di abitazione.
Accessibilità:	Vietata.
Stato di conservazione:	In abbandono ma non in stato di degrado.
Note:	Dal 1966 è stata dichiarata monumento nazionale.

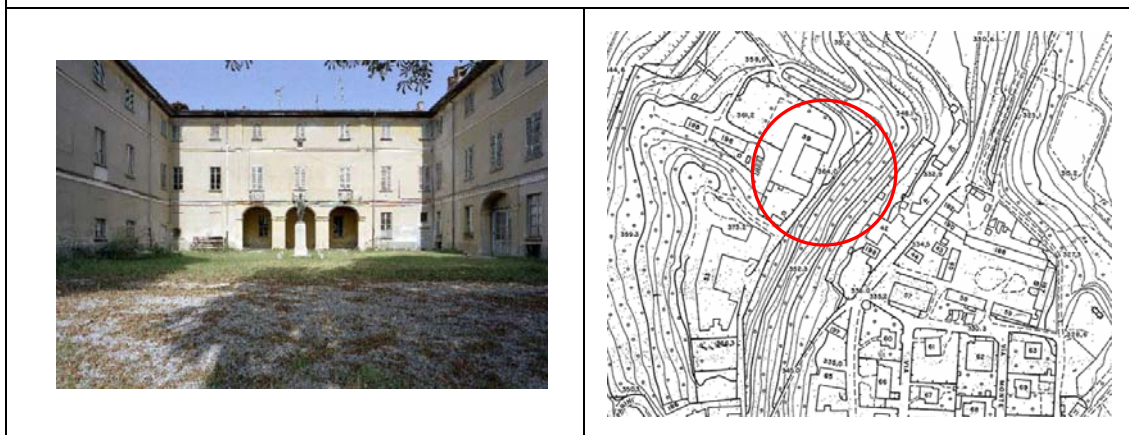
Descrizione:	Il fabbricato si trova in sommità al colle, ma in posizione altimetrica inferiore rispetto alla Villa Durini. Ha una forma a C ed è composto da tre piani fuori terra ed un cantinato. Si apre verso un cortile rettangolare. L'ingresso avviene da un loggiato centrale a tre archi. Al piano terra sono collocati tre ampi saloni, mentre ai piani superiori numerose stanze minori.
Periodo di costruzione:	Compare nelle mappe del Catasto Teresiano (1721).
Destinazione originaria:	Residenziale.
Destinazione attuale:	Disabitato.
Proprietà:	Fondazione Durini.
Accessibilità:	Vietata.
Stato di conservazione:	In abbandono ma non in stato di degrado.
Note:	/

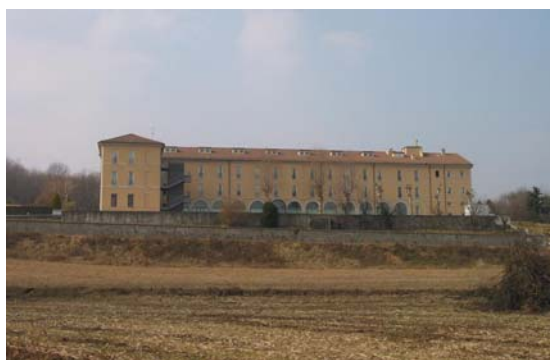
Descrizione:	La costruzione si sviluppa su tre piani ed ha una forma a T. Il corpo centrale si sviluppa sull'asse Nord-Sud al quale fu aggiunta un'ala trasversale con una cappella al suo interno. Non fu mai costruita invece la seconda ala, parallela a questa, poiché non se ne ebbe l'effettiva necessità e perchè avrebbe impedito la visuale del bellissimo arco di montagne al limite del Piano d'Erba. Progettisti e capomastri sono sconosciuti.
Periodo di costruzione:	Negli anni successivi al 1876, data in cui è avvenuto l'acquisto del terreno.
Destinazione originaria:	Seminario per i chierici di Padre Villaresi
Destinazione attuale:	Casa di riposo per anziani e centro di diagnostica
Proprietà:	Originariamente dell'opera di Padre Villaresi, successivamente (1949) dell'istituzione di Don Guanella, ora proprietà privata dalla fine degli anni '90
Accessibilità:	Previa autorizzazione o negli orari di visita

Stato di conservazione:	Buono
Note:	In seguito al recente riuso, le strutture sono state consolidate dove risultavano insicure. E' avvenuta la sostituzione della maggior parte dei serramenti; sono stati realizzati cambiamenti ed adattamenti per la sua nuova destinazione funzionale e nel rispetto delle attuali normative vigenti (vedi ad esempio la scala antincendio esterna)

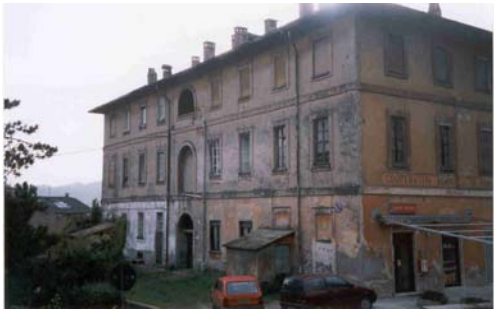
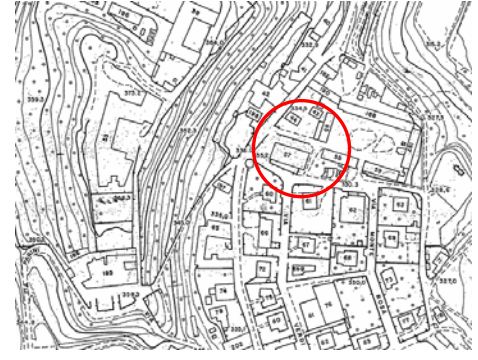
Descrizione:	Edificio residenziale su tre piani. Solo negli ultimi anni al piano terra ospitava un bar.
Periodo di costruzione:	Compare nelle mappe del Catasto Lombardo Veneto (1858)
Destinazione originaria:	Residenziale
Destinazione attuale:	Disabitato
Proprietà:	Comune di Alzate Brianza dal 1999.
Accessibilità:	Vietata
Stato di conservazione:	In evidente stato di degrado
Note:	Nel 1921 diventa edificio della Cooperativa S. Andrea

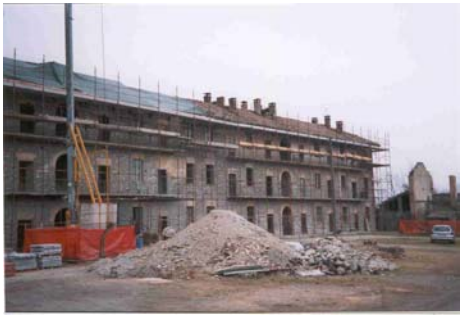
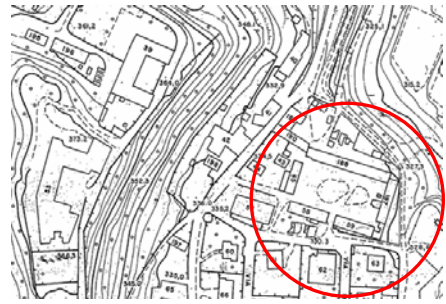
Utilizzata ad uso ricreativo			
Descrizione			
<p>La Cascina Guglielmina è un edificio a pianta rettangolare di tre piani fuori terra. Il collegamento tra i piani avviene attraverso due vani scala simmetrici dai quali si accede ai vari locali tramite il ballatoio.</p> <p>Il fronte principale è rivolto a sud, verso l'interno della corte.</p> <p>I corpi rustici (stalle e fienili) sono posti seguendo l'orientamento della cascina e sono su più livelli. Recentemente le facciate e la copertura sono state oggetto di manutenzione.</p>

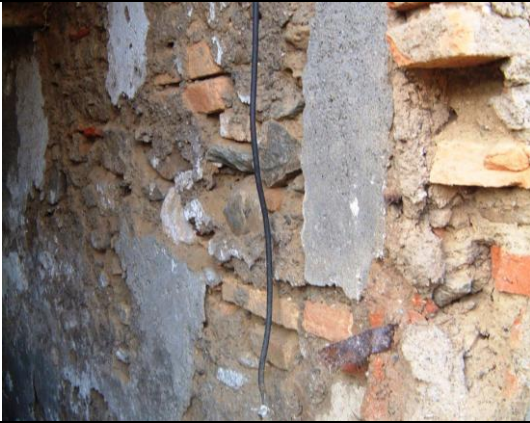
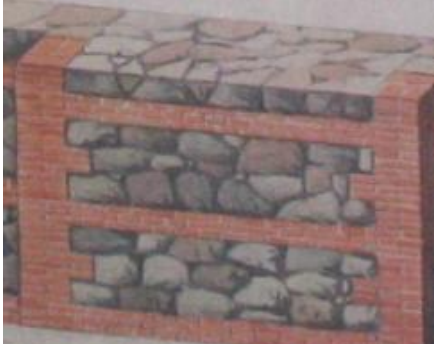
Descrizione
<p>La struttura muraria è composta da pietre sbozzate di forma irregolare e da laterizi probabilmente ottenuti da precedenti demolizioni: gli elementi sono uniti da spessi strati di malta.</p> <p>Lo strato d'intonaco, interno ed esterno, è costituito da malta ed inerti di media granulometria.</p>

<u>Elementi costituenti</u>	<u>Caratteristiche formali</u>	<u>Dimensioni standard</u>	<u>Materiali</u>
Finitura esterna	Intonaco	1,5 cm	Malta
Strato portante	Conci di laterizio e pietre irregolari	Irregolari	Laterizio e pietra sbozzata
Finitura interna	Intonaco	1,5 cm	Malta

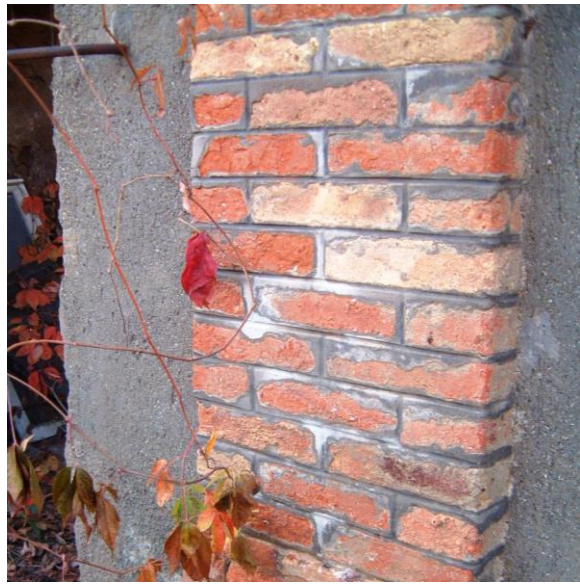
<p>Descrizione</p> <p>Pilastrini in laterizio tradizionale, a quattro teste, posti a sostegno della copertura di tutti i finili che compongono la corte della cascina Guglielmina.</p>

<u>Elementi costituenti</u>	<u>Caratteristiche formali</u>	<u>Dimensioni standard</u>	<u>Materiali</u>
Struttura portante	Laterizi pieni	25x12x5,5 cm	Laterizio
Giunti d'unione	Malta di giunzione con spessore regolare	1 cm circa	Malta

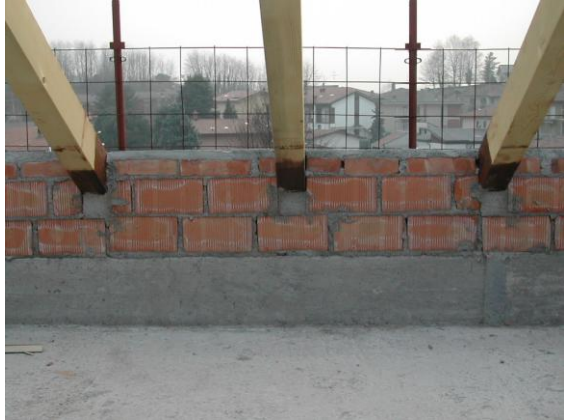
Descrizione
Correa in c.a. lungo il perimetro della cascina e funge da appoggio della coperta e da irrigidimento della muratura sottostante.

<u>Elementi costituenti</u>	<u>Caratteristiche formali</u>	<u>Dimensioni standard</u>	<u>Materiali</u>
Correa	Elemento perimetrale di contenimento	55x30 cm	Cemento armato

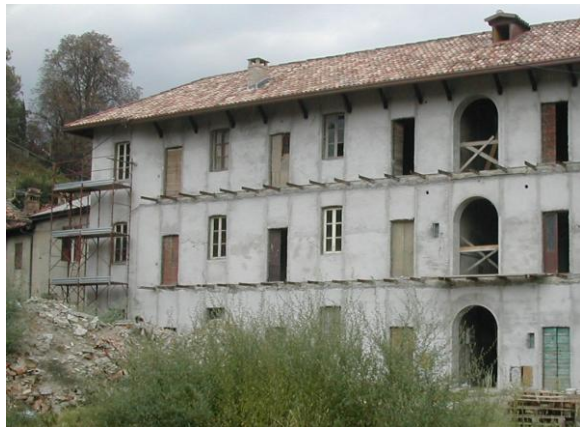
Descrizione
Putrelle a I incastrate nella muratura perimetrale, con sporgenza massima di cm 120, poste a sostegno del precedente ballatoio con il quale era garantito l'accesso ai locali del piano primo e secondo.

<u>Elementi costituenti</u>	<u>Caratteristiche formali</u>	<u>Dimensioni standard</u>	<u>Materiali</u>
Struttura portante	Putrelle I incastrate nella muratura	Altezza 16 cm	Ferro

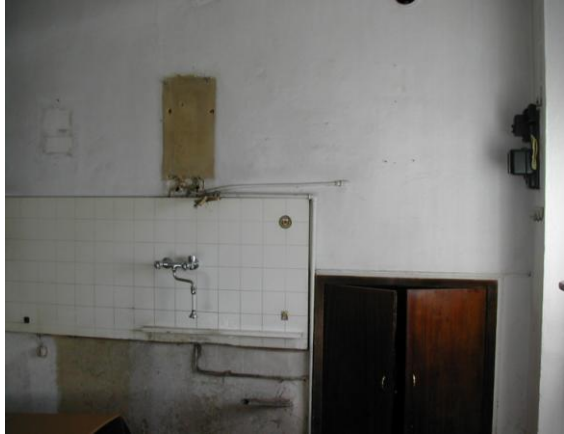
Descrizione
Rivestimento verticale in piastrelle in ceramica incollate su parete in corrispondenza dell'angolo cottura e dei bagni. Altezza del rivestimento variabile tra i vari ambienti.

Elementi costituenti	Caratteristiche formali	Dimensioni standard	Materiali
Rivestimento	Piastrelle	20x20 cm	Ceramica
Supporto	Collante

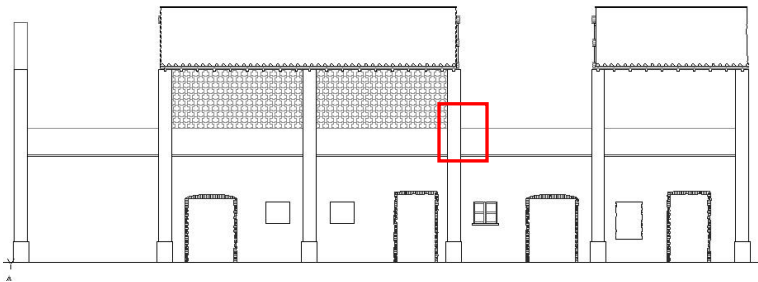
Anomalie correlate
Non sono presenti anomalie correlate.
Stato di progressione
In atto
Cause del degrado
DILAVAMENTO: erosione e asportazione di materiale dalla superficie a causa di precipitazioni meteoriche.
CADUTA PRESTAZIONALE: l'assenza della copertura favorisce lo svilupparsi delle effluorescenze.
MANCANZA DI MANUTENZIONE: l'edificio considerato è in disuso da diversi anni e questo ha causato la completa mancanza di manutenzione.

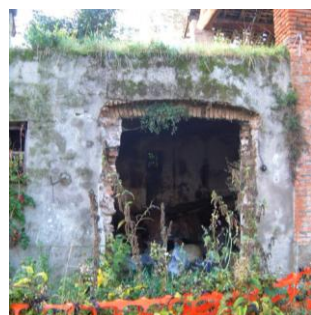
Le fessurazioni possono causare distacchi, presenza di patina biologica e rigonfiamento.

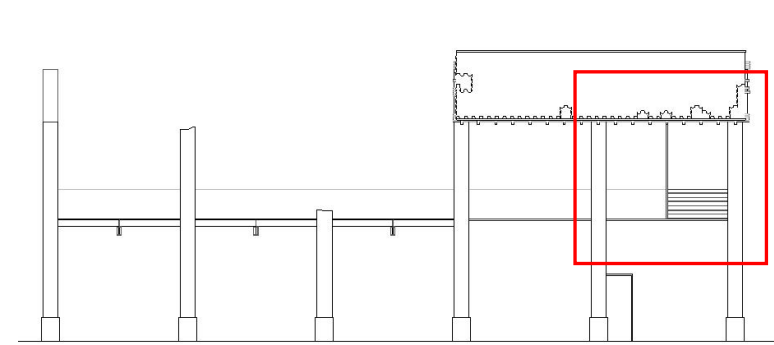
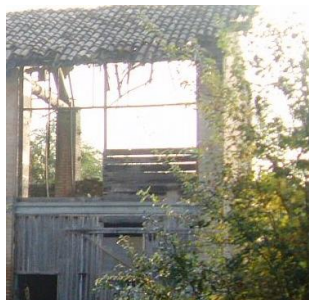
Anomalie correlate
Non sono presenti anomalie correlate.
Stato di progressione
In atto
Cause del degrado
INSETTI XILOFAGI: la rasatura degli insetti produce una fitta rete di discontinuità superficiali che favoriscono l'azione del gelo e disgelo.
CICLI DI GELO E DISGELO: l'alternarsi dei due fenomeni causa lacerazioni del paramento murario sempre più profonde.
PERCOLAMENTO: il manufatto è oggetto di umidità discendente causata dalla mancanza del manto di copertura e dei pluviali.
MANCANZA DI MANUTENZIONE: l'edificio considerato è in disuso da diversi anni e questo ha causato la completa mancanza di manutenzione.
VARIAZIONE UMIDITA' NATURALE: la variazione di umidità e temperatura subita dall'elemento dopo il crollo della copertura può aver favorito l'insorgere della marcescenza.

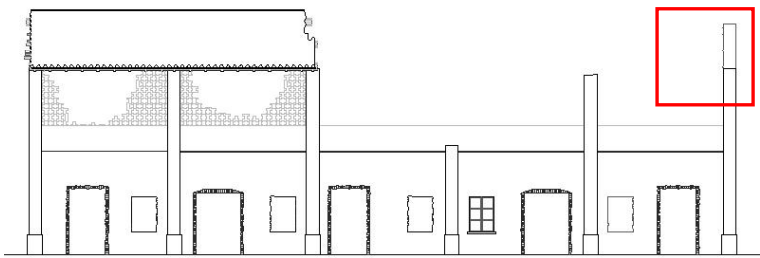
Anomalie correlate
EFFLORESCENZA: formazione cristallina di Sali solubili sulla superficie del manufatto, generalmente di colore biancastro e di aspetto polverulento o filamentoso. La rifioritura di materie saline è dovuta alla perdita di acqua da parte di cristalli idrati (migrazione ed evaporazione dell'acqua), con conseguente polverizzazione degli stesi.
Stato di progressione
In atto
Cause del degrado
DILAVAMENTO: erosione e asportazione di materiale dalla superficie a causa di precipitazioni meteoriche
CADUTA PRESTAZIONALE: l'assenza della copertura e dei canali di gronda favorisce lo sviluppo di rigonfiamenti.
PERCOLAMENTO: il manufatto è oggetto di umidità discendente causata dalla mancanza del manto di copertura e dei pluviali.
MANCANZA DI MANUTENZIONE: l'edificio considerato è in disuso da diversi anni e questo ha causato la completa mancanza di manutenzione.

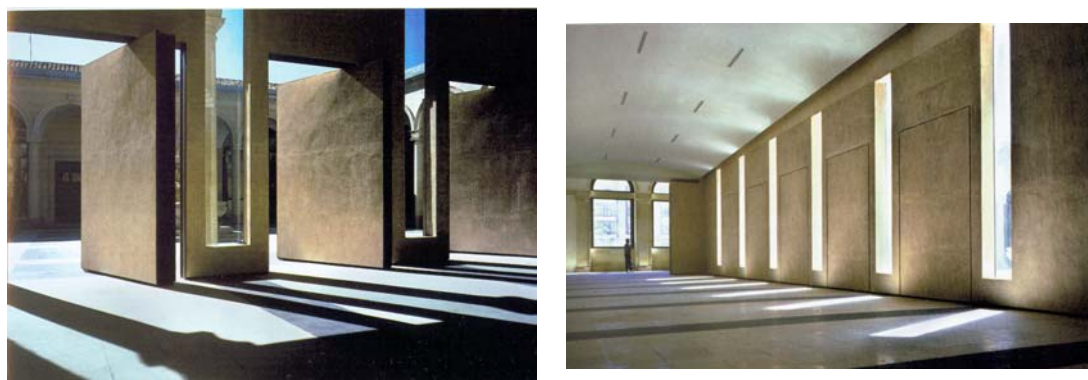
Fig. 16 – Centro per il turismo, Ortigia (Siracusa)

Come per la sala del ristorante, anche in questo caso, si vuole instaurare una relazione visiva e fisica tra lo spazio interno e la corte definendo, nella sala espositiva 2, una chiusura perimetrale apribile trattata come un pannello a struttura autoportante. L'idea progettuale di riferimento è stata tratta dal recupero in centro per il turismo dell'ex mercato coperto di Ortigia (Siracusa) ad opera dell'architetto Emanuele Fidone, di cui si presentano alcune immagini.

Il paramento esterno del pannello è in legno, a doghe orizzontali, a riprendere il brise-soleil del fienile limitrofo.

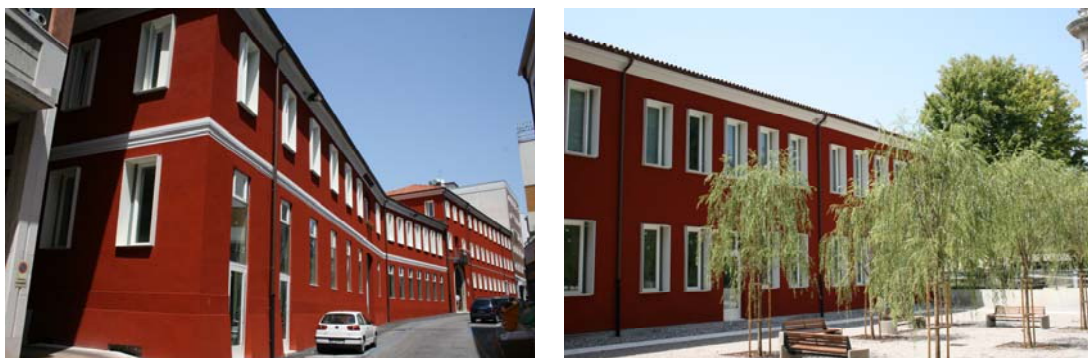
Fig. 20 – Sede Municipale di Pordenone

Già in fase progettuale, i singoli serramenti sono stati pensati forniti di una sorta di cornice perimetrale in alluminio, che, grazie alla sua sporgenza, garantisce un naturale ombreggiamento di una buona parte della superficie vetrata. Come riferimento si presentano alcune immagini della Sede Municipale di Pordenone.

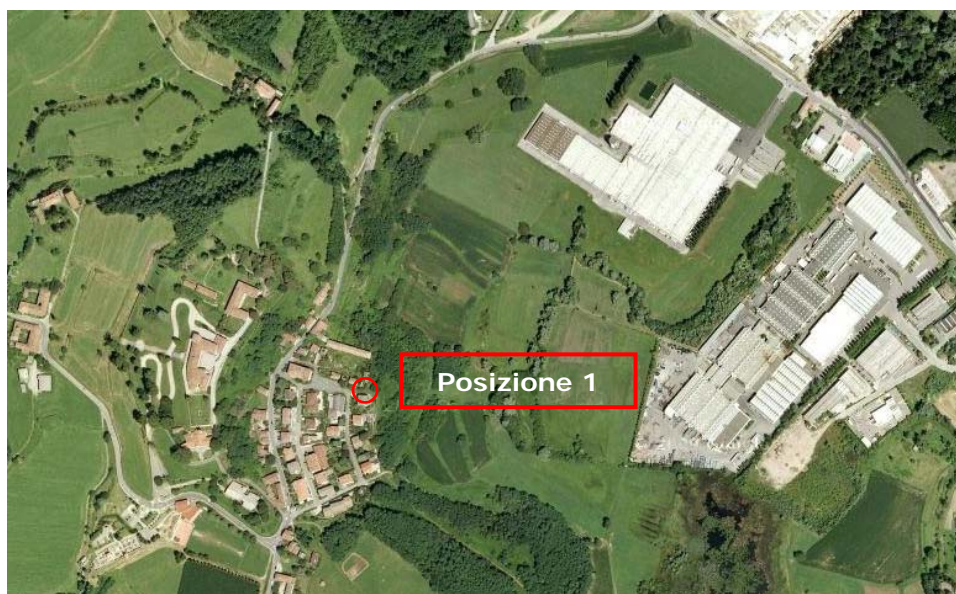
Fig. 24 – Localizzazione postazione di indagine fonometrica

Il clima acustico di zona è stato valutato effettuando un'indagine fonometrica, nel periodo diurno di un giorno infrasettimanale (quindi rilevando anche la normale attività degli insediamenti produttivi limitrofi), con una postazione di misura localizzata come indicato a seguito.

Il rilievo fonometrico è stato svolto in condizioni meteorologiche idonee di cielo sereno ed in assenza di vento.

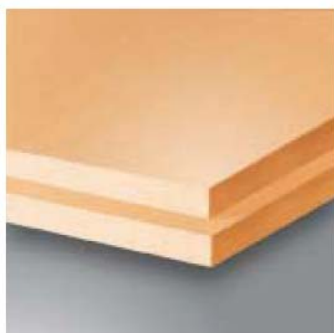
Polyfoam® C-350 LJ/C-500 LJ

- Elevata resistenza termica
- Impermeabilità e resistenza al vapore
- Ottima stabilità dimensionale
- Elevata resistenza alla compressione
- Buona lavorabilità
- Prestazioni costanti nel tempo
