**PROCESSI DI CRESCITA INSEDIATIVA**

Ricostruzione delle soglie storiche in base alle carte d'Italia del IGM (1:25000)

**ANALISI DELLA STRUTTURA URBANA E DELLA VIABILITA'**  
Ricostruzione in base al PGT

**DOTAZIONE DI NATURALITA'**  
Ricostruzione in base al PGT

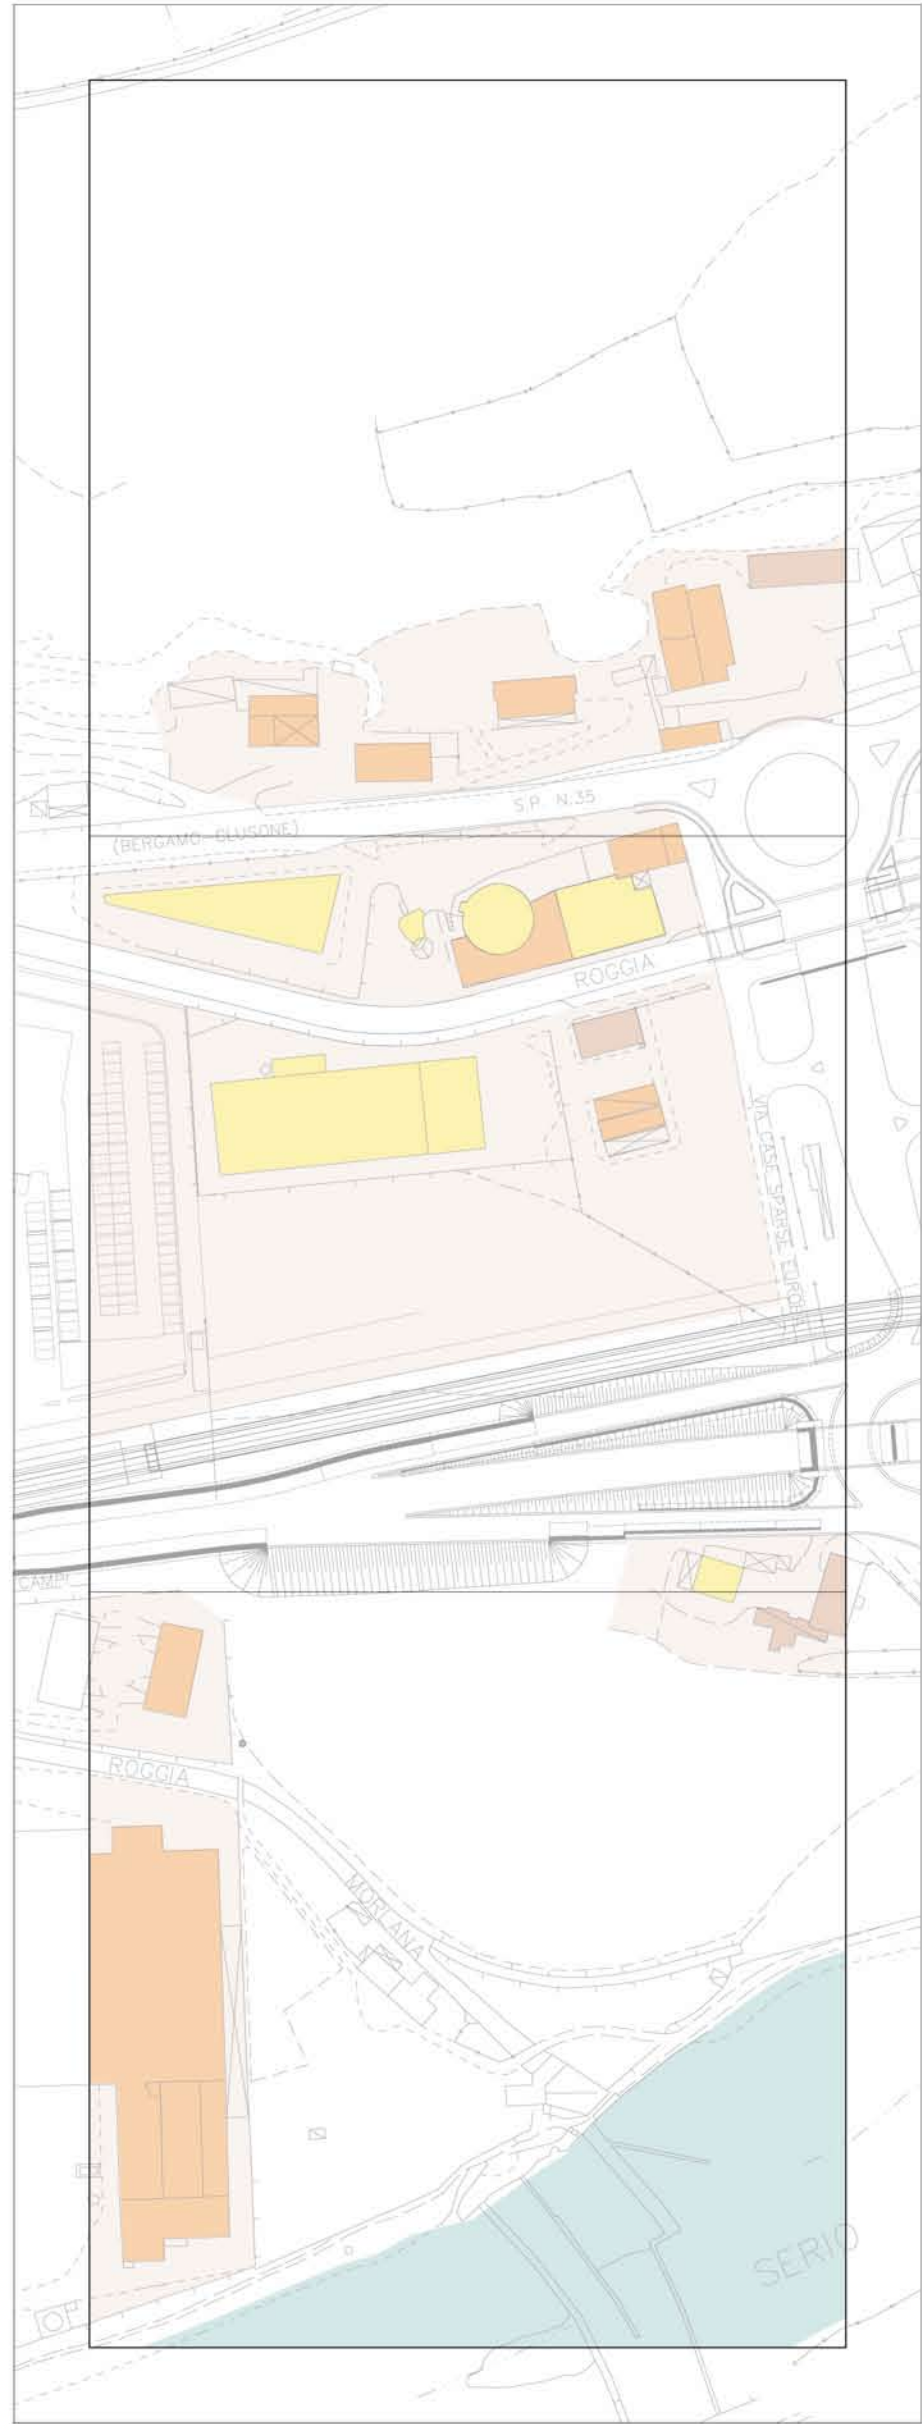
- 1931 - si osserva che essendo una zona esterna al centro storico, di questo periodo non si rileva alcun edificio
- 1954 - si osserva uno sviluppo puntuale dell'area
- 1971 - si nota lo sviluppo di edifici a nord della S.P. 35 e dell'industria affacciata sul fiume
- successive - si nota la costruzione di edifici a sud dell'S.P.35 e di un'industria

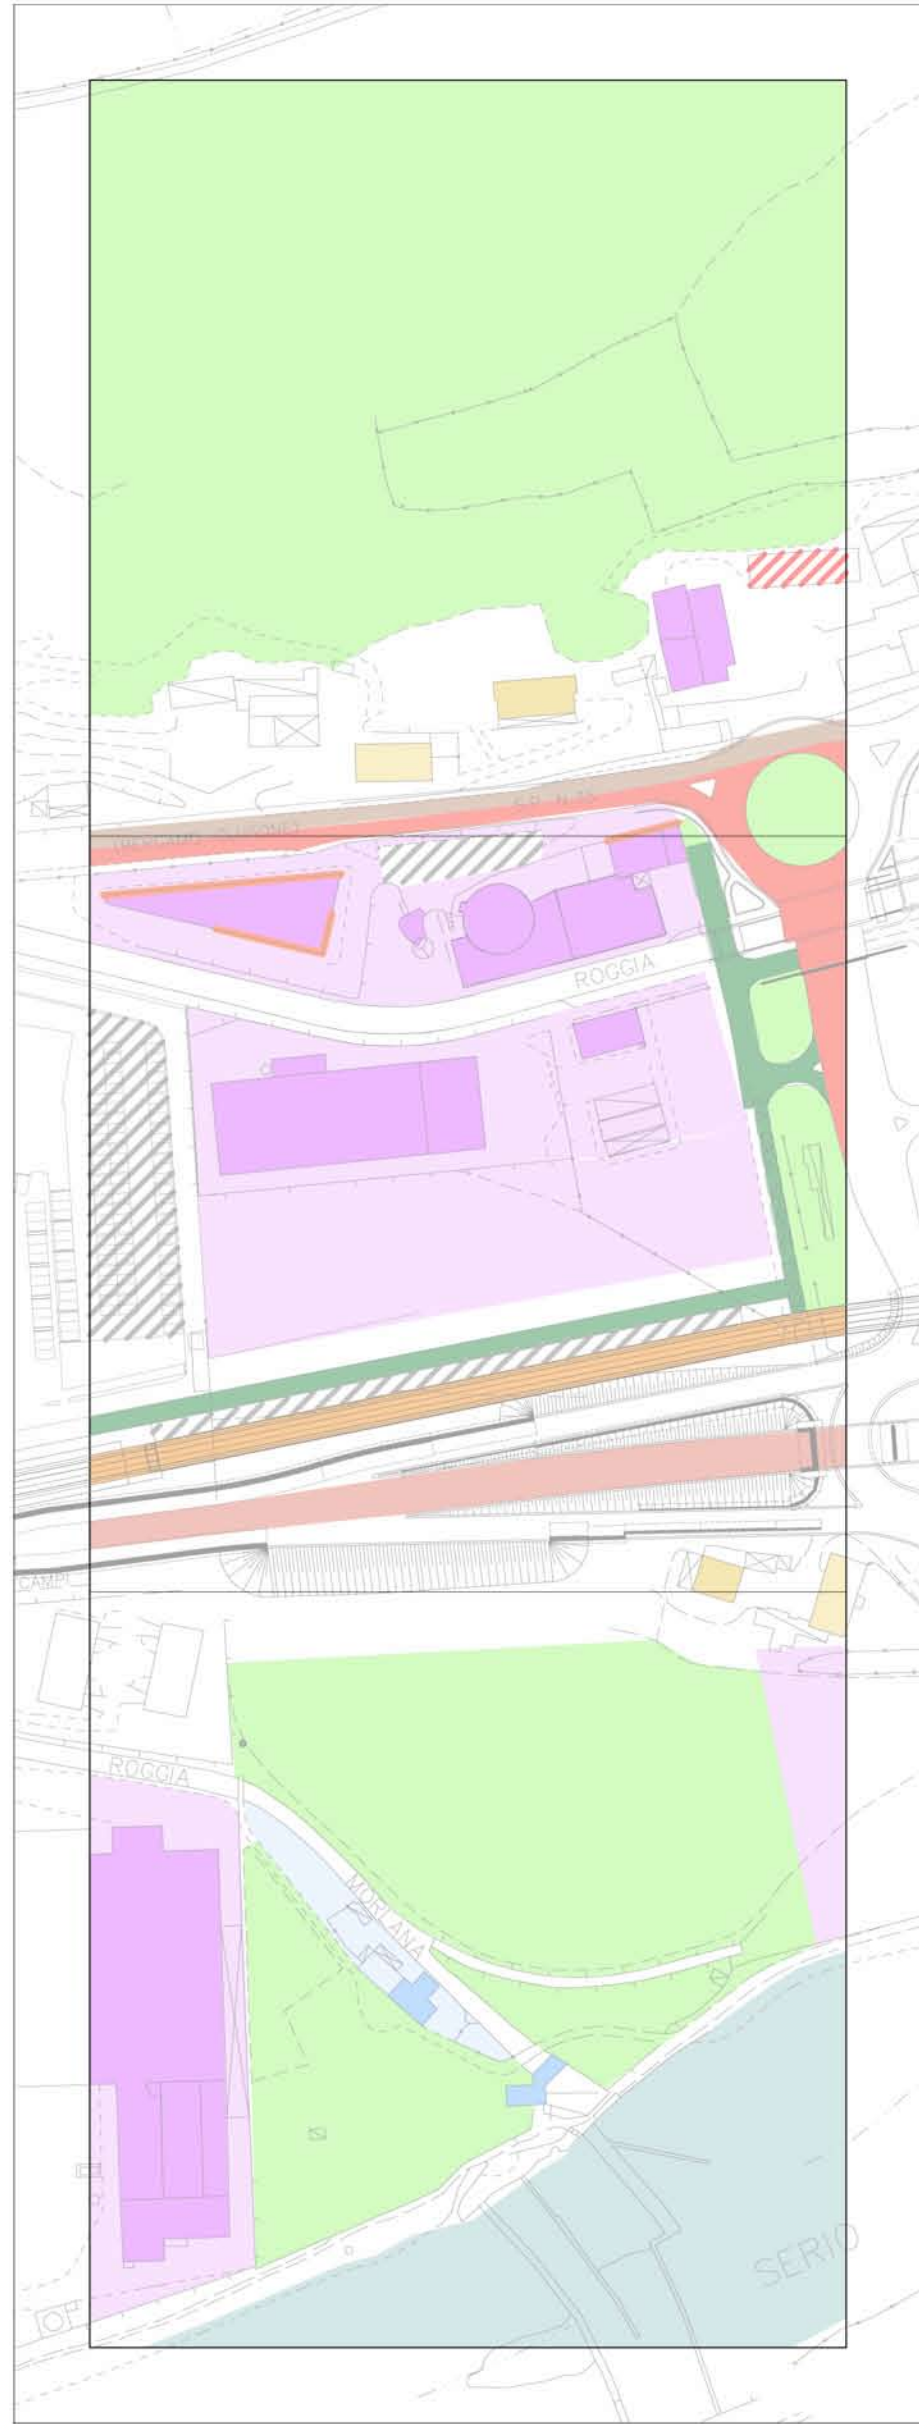
- Città storica**
  - Sostituzione di epoca contemporanea
  - Strada principale (ex S.P. 35)
  - Strada Statale 671
- Città consolidata**
  - Edificio a bassa densità (1 o 2 piani)
  - Tessuto aperto a media densità (> 2 piani)
  - Strada storica
  - Strada secondaria
  - TEB (metrotramvia)
- Città produttiva**
  - Edificio industriale
  - Fronti Commerciali
  - Parcheggio
  - Area verde
- Città pubblica**
  - Edificio pubblico

Il transetto 5 rappresenta un margine del territorio comunale con scarsi elementi di identità. E' caratterizzato dalla presenza di PLIS lungo il fiume Serio e le rogge, una zona panoramica attualmente occupata da un deposito provinciale in disuso che necessita di una riqualificazione di tipo paesistico ambientale. Fino agli anni settanta l'area non presenta sviluppo insediativo essendo situata alla fine del centro abitato probabilmente era un'area agricola. Gli edifici presenti hanno funzione produttiva e commerciale. Sono presenti diversi spazi liberi adibiti a parcheggio decisamente sotto utilizzati.

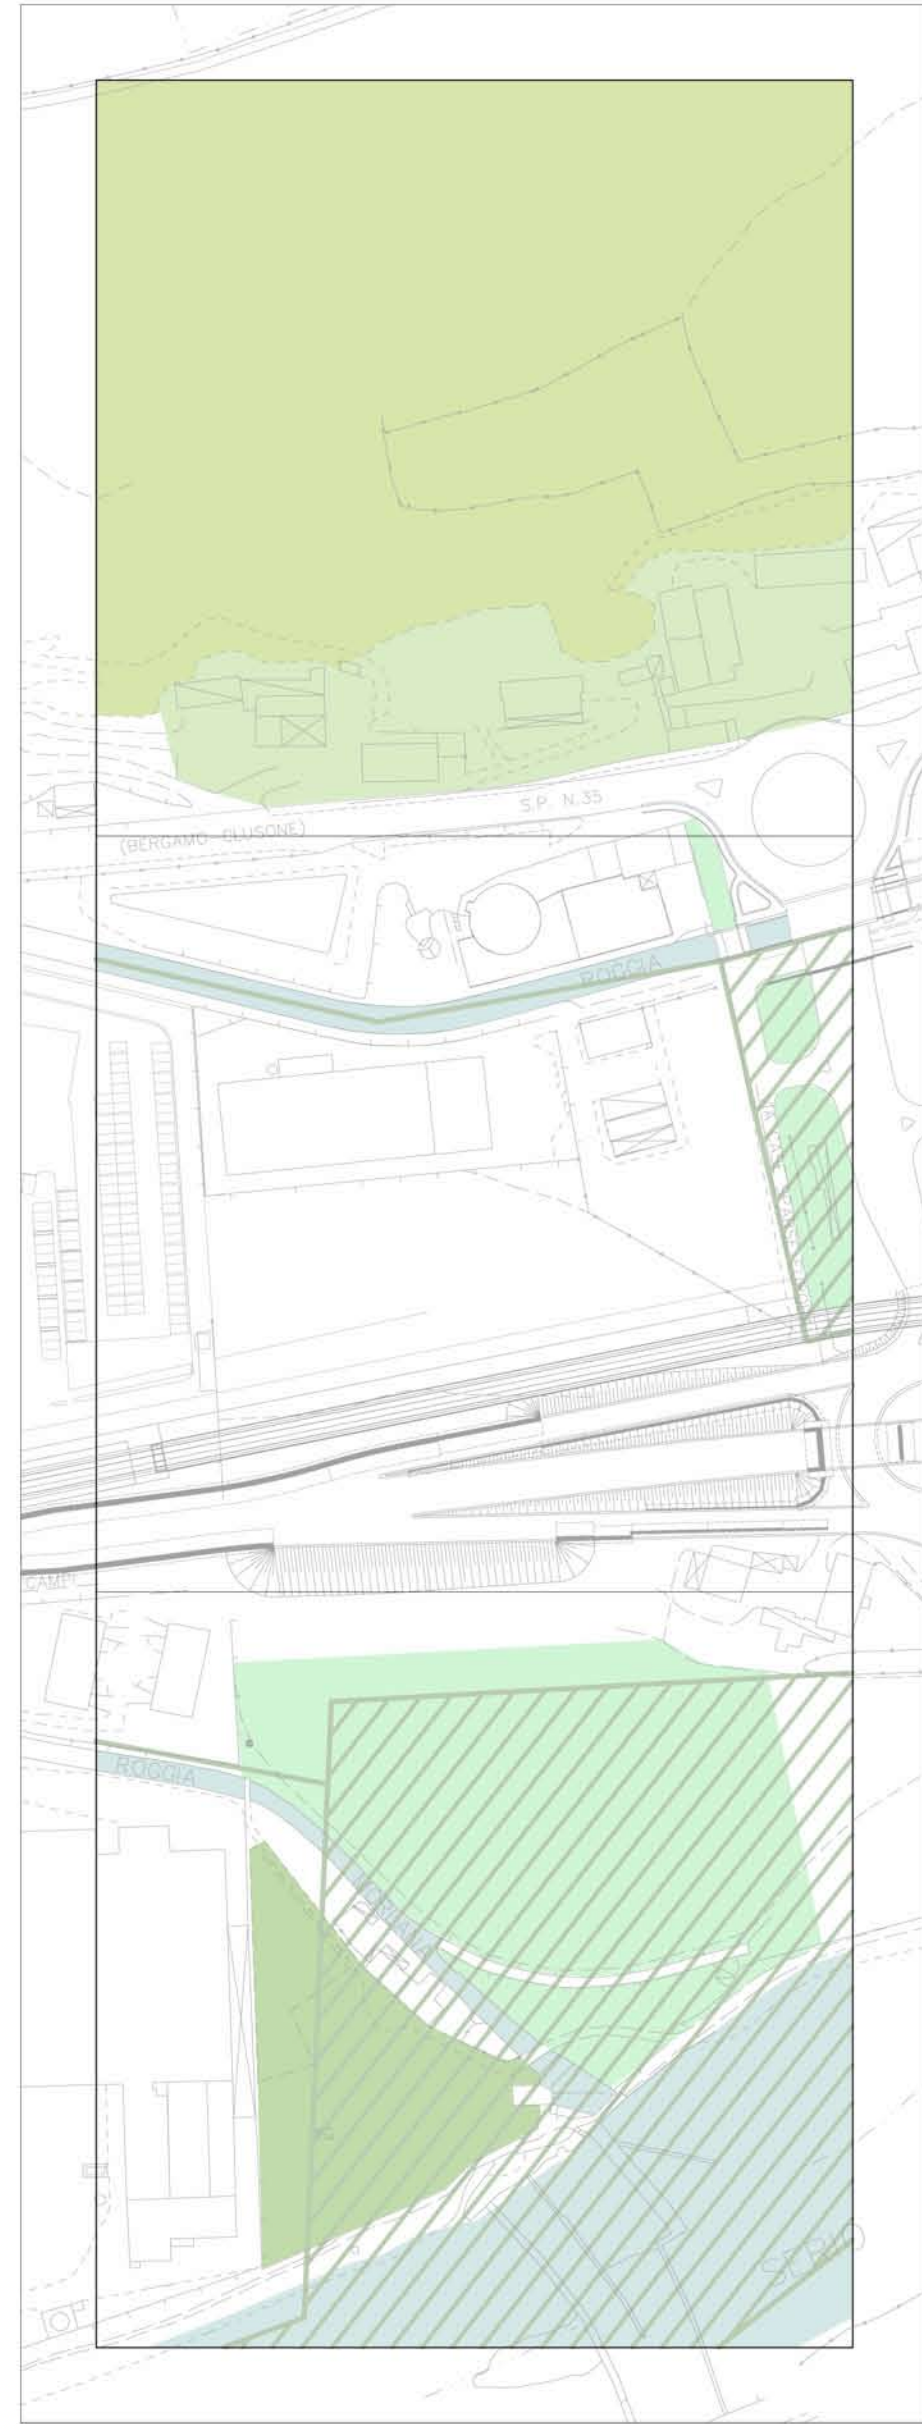
- PLIS Natural Serio
- Rete idrografica (canali, rogge)
- Verde pubblico
- Verde privato
- Zona agricola
- Zona panoramica
