Politecnico di Milano, Facoltà di Architettura Civile  
Corso di Laurea Magistrale in Architettura

Linee Guida per la Sicurezza e la Conservazione  
del costruito storico diffuso Abruzzese. Il caso di  
Fontecchio (AQ).

Studenti: Matteo Consonni	735425
Michele Hauner	725072

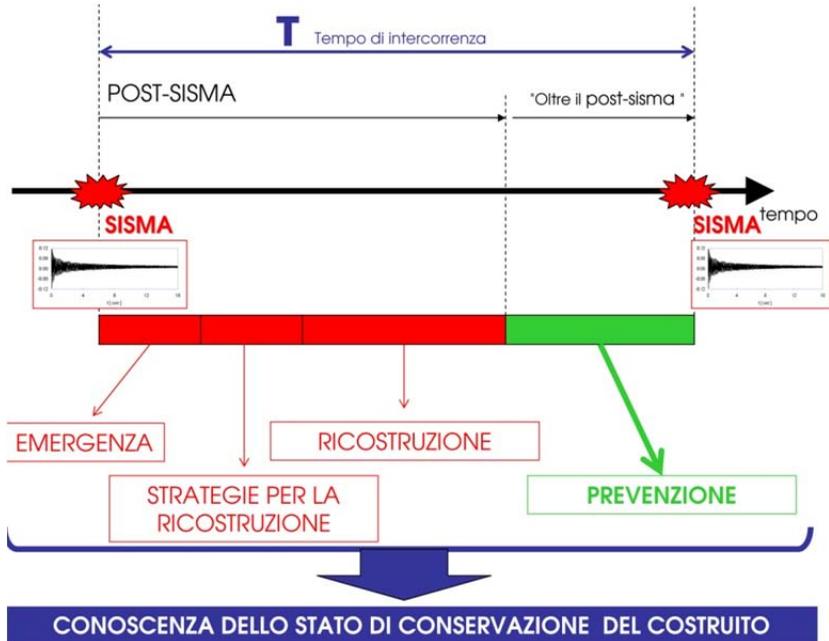
Fig. 1.1 Schematizzazione delle fasi del periodo post-sisma

Ad esempio per lo specifico tema del rilievo del danno, in ciascuna fase si propone di prevedere differenti tipologie di dati con cui implementare il sistema informativo. In fase di emergenza dati rilevati tramite schede speditive; in fase di definizione di strategie individuazione di sistemi di dati richiesti dalle linee guida; in fase di ricostruzione i rilievi puntuali dei dati con prove sperimentali in situ. Ovviamente anche in fase di prevenzione è necessario definire modalità di monitoraggio del processo di danno.

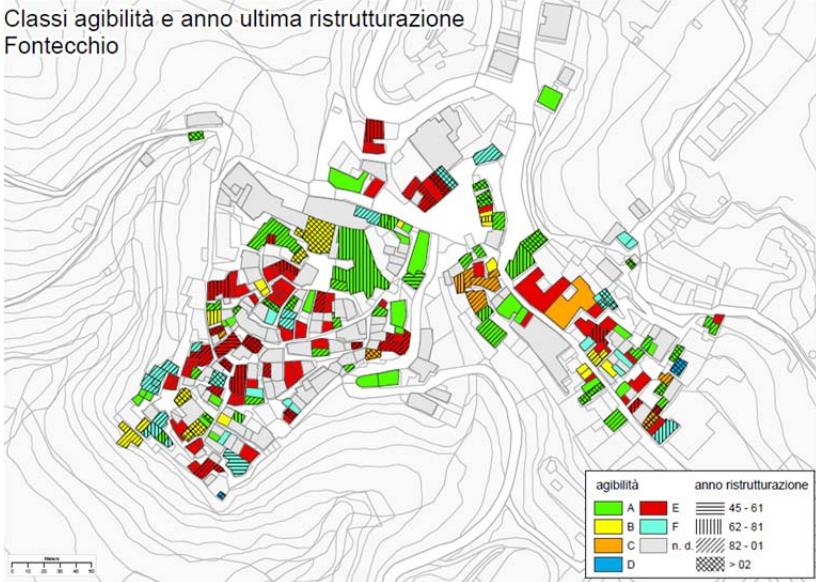
Classi agibilità e anno ultima ristrutturazione  
Fontecchio

Fig. 1.2 Mappa tematica dell'incrocio dati anno di costruzione e ristrutturazione

Ciò ha consentito di sviluppare letture correlate dei dati cogliendo situazioni problematiche da indagare per una più approfondita comprensione del tipo e del livello di danno; ciò ha inoltre consentito di individuare i primi scenari di comportamento del costruito a scala urbana.

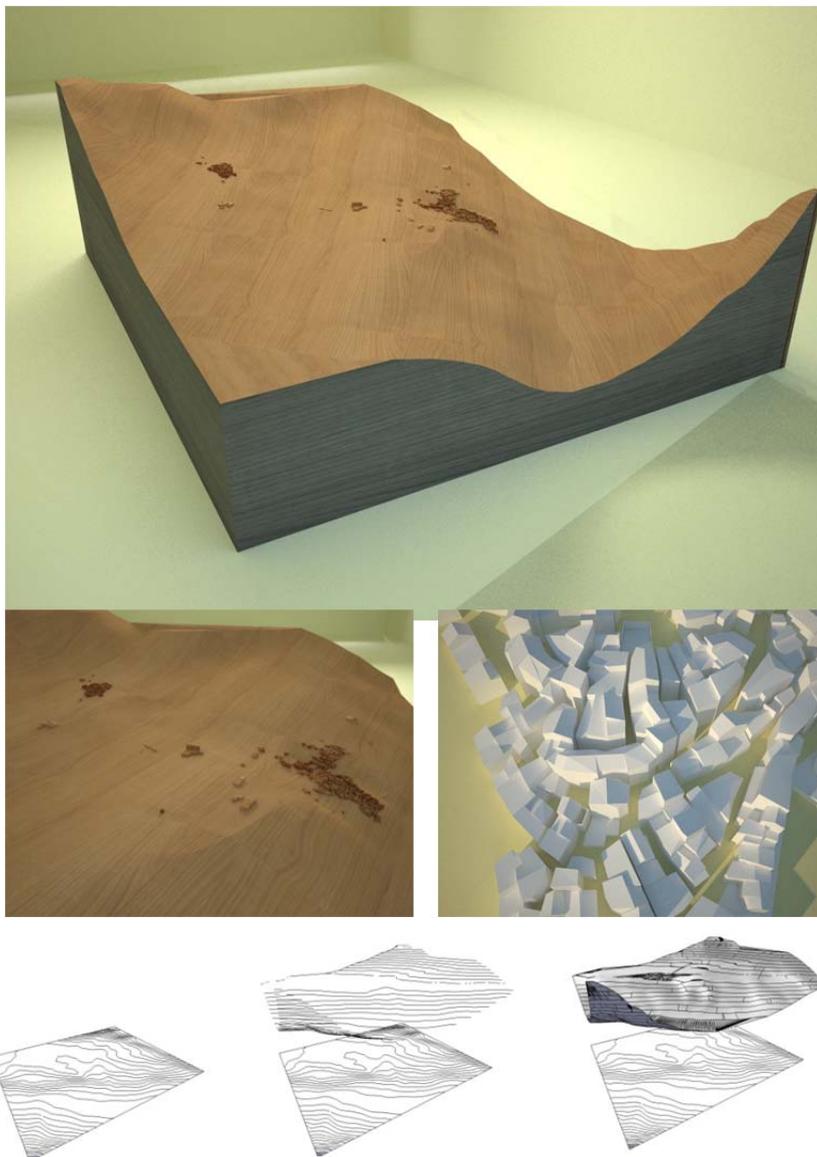
Fig. 1.6 Restituzione tridimensionale del territorio del Comune di Fontecchio a scala territoriale e urbana. Schema della costruzione del modello 3d.

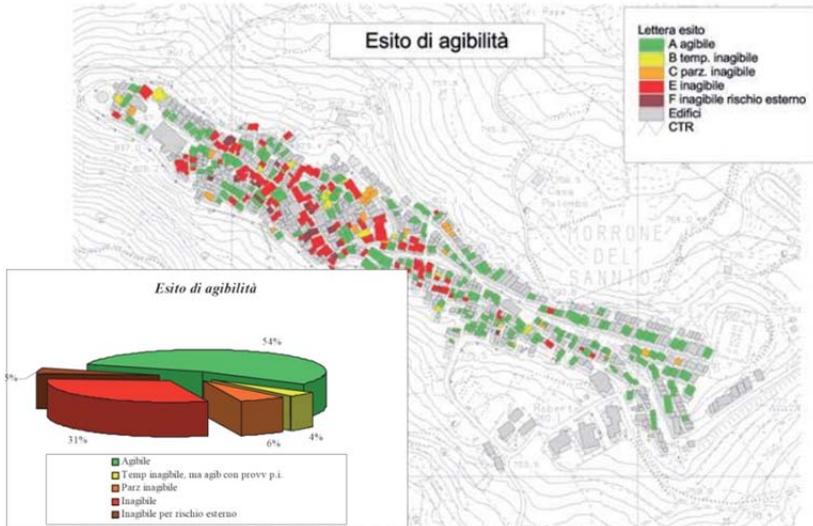
Fig. 3.4 Mappa cognitiva realizzata tramite G.I.S. sull'esito di agibilità nel comune di Morrone del Sannio.

*degli edifici*, che nella sua definizione più ampia, consiste nell'individuazione su base cartografica di tutti gli aggregati strutturali e relativi edifici presenti sul territorio, distinguendo inoltre le tipologie edilizie presenti. Una volta selezionati gli edifici è stato fatto un rilievo del danno attraverso le schede AeDES che prevedevano tre livelli di danno (oltre al danno nullo). Gli edifici rilevati sono stati circa 23000, tra cui diversi beni monumentali (1000) ed edifici pubblici. Dai dati ricavati dalle schede per il rilievo del danno e dell'agibilità, per ogni edificio sono stati ricavati: superficie, tipologia strutturale, vulnerabilità semplificata ricavata dalla tipologia costruttiva riportata nella sezione 3 della scheda (qualità e tessitura della muratura, presenza di cordoli e catene), livello di danno e sua estensione. Il sopralluogo inoltre ha consentito di esprimere un giudizio di agibilità sulla maggioranza degli edifici censiti; osservando i dati è stato possibile far emergere alcune considerazioni statistiche relative alla percentuale di edifici inagibili, e grazie al G.I.S. è inoltre possibile geo-referenziare i dati ottenuti, mostrando come l'incidenza degli edifici inagibili si collochi sul territorio.

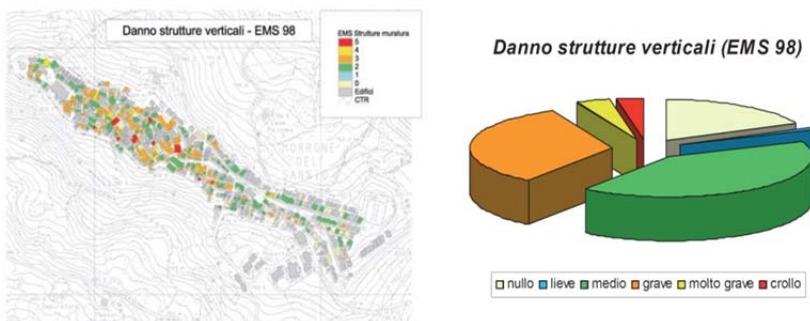
Fig. 3.5 Mappa cognitiva realizzata tramite G.I.S. relativa ai danni alle strutture verticali per il comune di Morrone del Sannio.

Riportando il caso del comune di Morrone del Sannio (CB), è possibile osservare l'utilizzo del G.I.S. per l'analisi dei dati relativi al danno, secondo particolari tematismi. I dati sono relativi a 400 edifici e sono ricavati dalle schede AeDES. L'analisi dei dati inerenti il danneggiamento delle strutture verticali mostra come il 3% degli edifici censiti presenti un livello di danno che ha modificato in modo evidente la resistenza della struttura portandola vicino al limite corrispondente al crollo parziale o totale (livello di danneggiamento D5), mentre circa il 33% degli edifici esaminati presenta un livello di danno medio. In merito alle strutture orizzontali, il 68% risulta danneggiato con un livello di danno medio/grave, presentando distacchi ben definiti dalle strutture portanti spesso accompagnati da sfilamento delle travi. Il livello di danno "molto grave" (EMS-98) è presente per il 3% dei casi analizzati. Stessa percentuale per i casi di crollo parziale e/o totale dei solai.

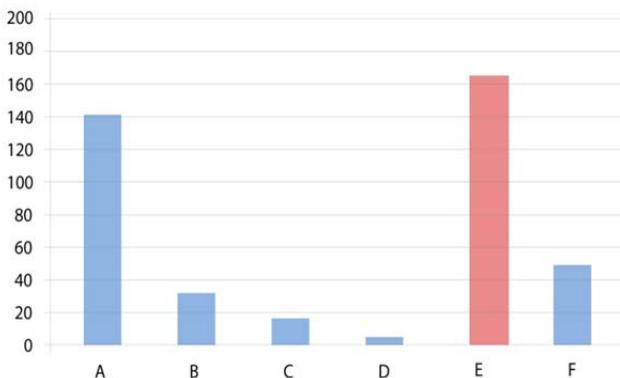
Fig. 3.8 Esito di agibilità comune di Fontecchio.

Da una prima lettura si nota come le classi di agibilità si dividano principalmente in due macro gruppi, il primo formato da un gran numero di edifici agibili (classe A), affiancato però da un numero ancora maggiore di edifici inagibili (classe E) e parzialmente inagibili. A fronte di questo dato, la tesi pone l'attenzione allo studio delle ragioni dell'inagibilità degli edifici.

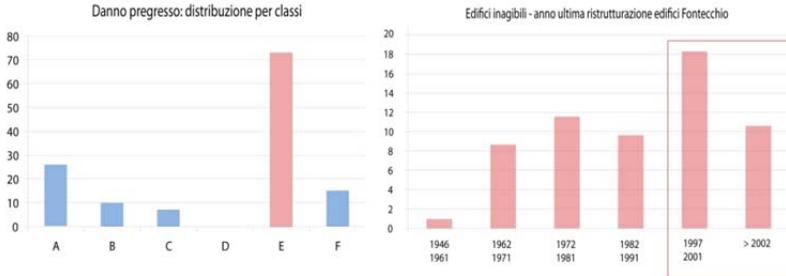
Fig. 3.13 Danno progressivo distribuzione per classi edifici di Fontecchio.

Il lavoro si è diretto perciò alla ricerca di altri fattori determinanti per l'inagibilità di tali edifici, scoprendo come vi fossero situazioni di danno precedente al sisma su una discreta quantità di edifici di Fontecchio. Ancora, è possibile osservare come molti edifici storici, ristrutturati, presentino in molti casi una situazione di inagibilità, ponendo perciò un accento sul tema dell'intervento di restauro su edifici costruito storico. Indagando meglio gli interventi fatti, si può ben notare come a partire all'incirca dagli anni '70, si possa individuare un fenomeno di interesse legato alla correlazione intervento di ristrutturazione e inagibilità. La lettura, come fatto in precedenza dei dati globali del manufatto ed il sopralluogo frontale, hanno messo in luce come si tratti di interventi non compatibili dal punto di vista strutturale, prevalentemente legati all'utilizzo del calcestruzzo armato su edifici in muratura. Emerge perciò con chiarezza come il delicato tema dell'intervento di ristrutturazione su manufatti storici, debba essere pensato nel modo corretto, seguendo metodologie che, non solo non alterino il valore del manufatto come documento, ma anche al contempo sia mirato ad un miglioramento del comportamento sismico del manufatto.

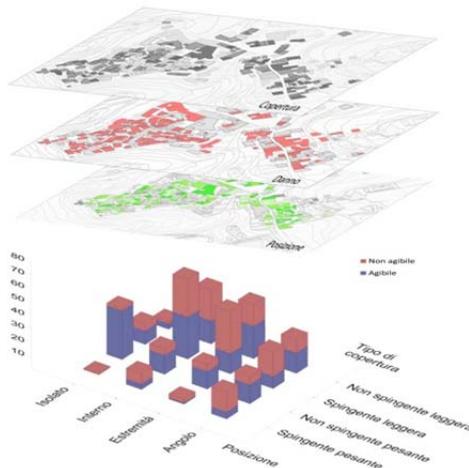
Fig. 3.16 Esempio di letture qualitative e quantitative relative al tipo di copertura, agibilità e posizione.

Il lavoro svolto sino ad a questo punto permette di pensare una metodologia di lettura automatica di tutti i dati, in tutte le loro possibili combinazioni in una sorta di sovrapposizione automatica delle mappe cognitive. Utilizzando lo strumento G.I.S. è possibile perciò interrogare i dati, in modo tale da valutare qualitativamente la significatività delle conclusioni dedotte. Tramite l'apporto del G.I.S. è possibile far emergere specifiche tematiche, utili alla comprensione degli edifici e loro comportamento in relazione ad un evento sismico.

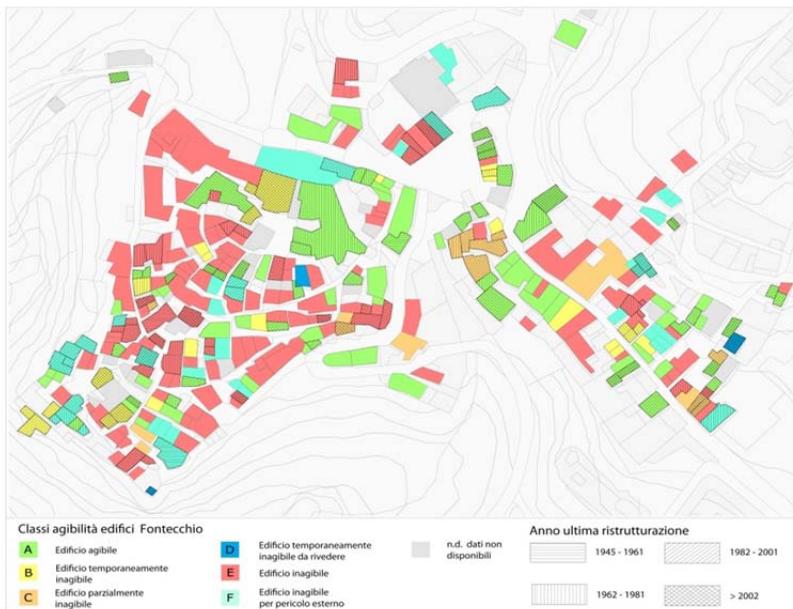
Fig. 3.17 Relazione tra agibilità ed anno ultima ristrutturazione comune di Fontecchio.

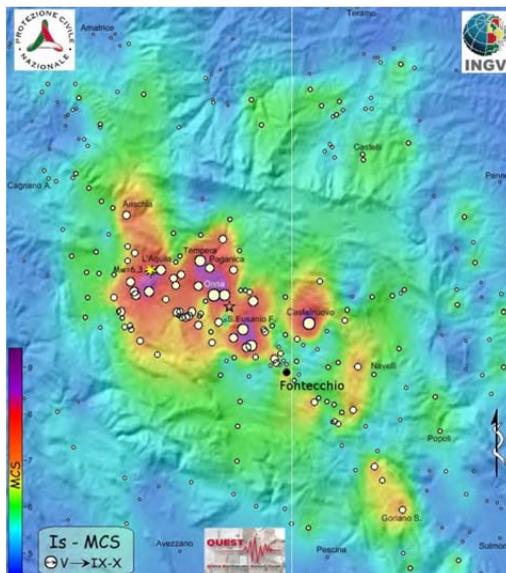
Fig. 4.2 Distribuzioni delle intensità macrosismiche del terremoto del 6 Aprile 2009

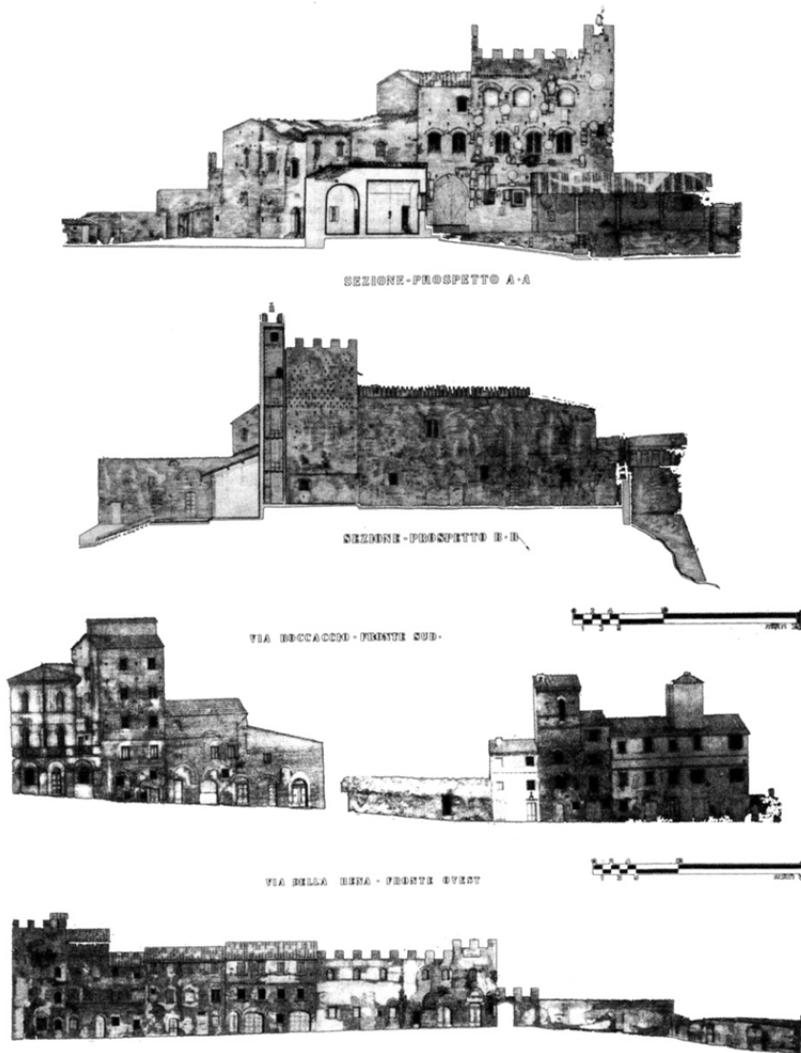
Fig. 6.58 Prospetti e sezioni con raddrizzamenti fotografici

Ulteriori strumenti di indagine sono le ricerche d'archivio, la restituzione fotogrammetrica delle griglie degli isolati, la sezione orizzontale all'altezza del piano terra e il rilievo degli interni. A conclusione della fase conoscitiva il piano trova l'attuazione nell'elaborazione di Norme Tecniche di Attuazione che mirano a fornire linee guida e strumenti indicativi per gli interventi.

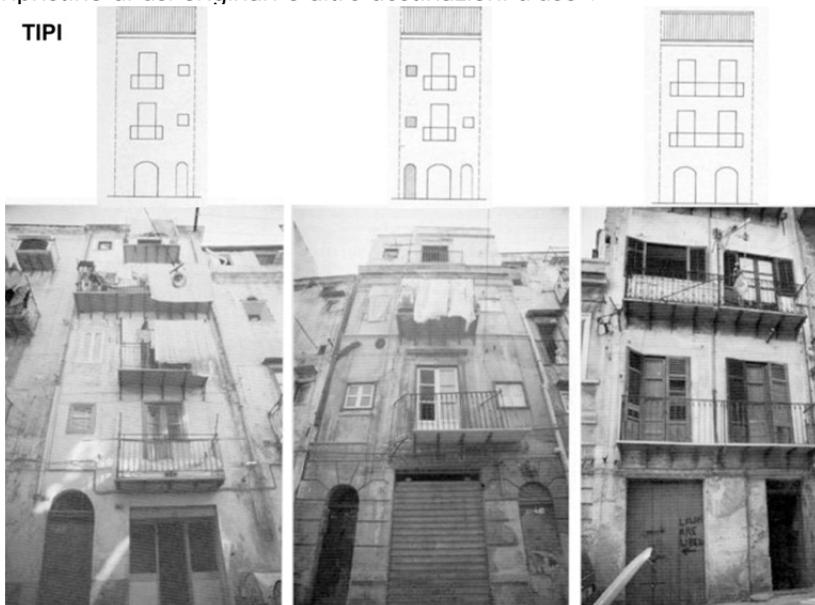
Fig. 6.64 La lettura e analisi delle tipologie e morfologie edilizie alle quali fare riferimento

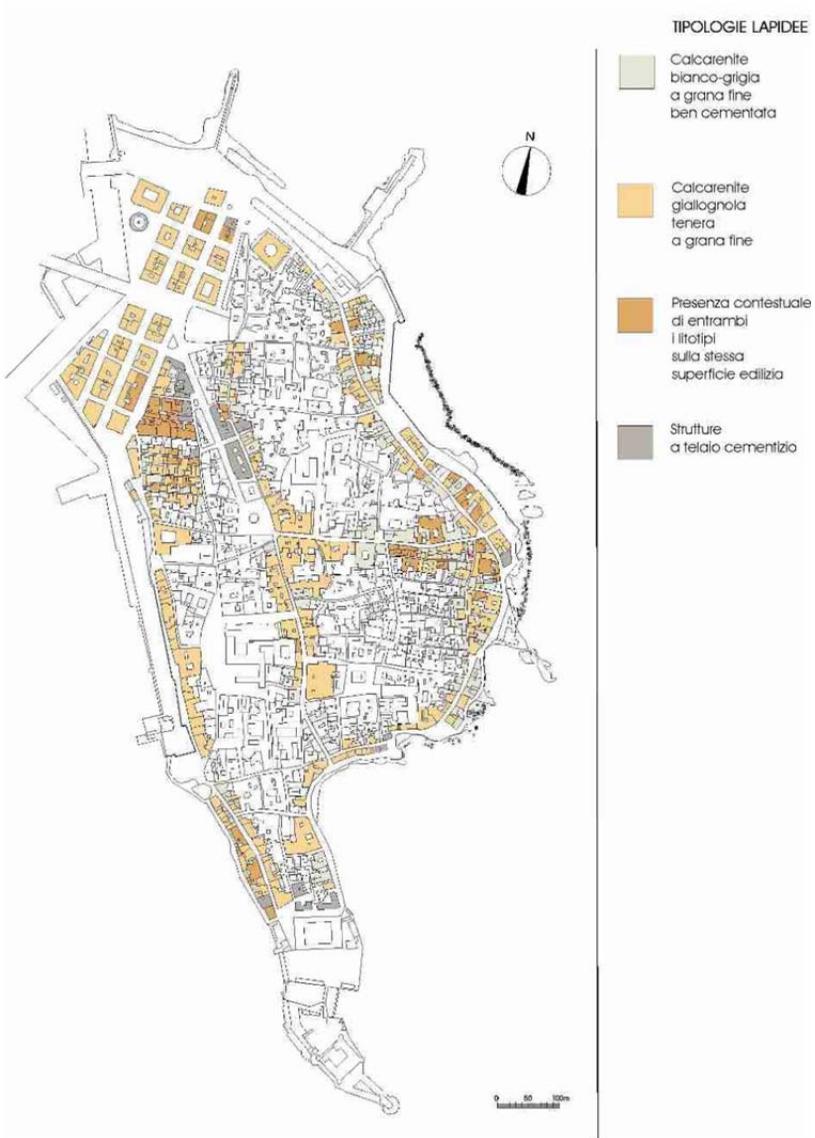
Fig. 6.68 Mappatura a livello macroscopico dei materiali lapidei

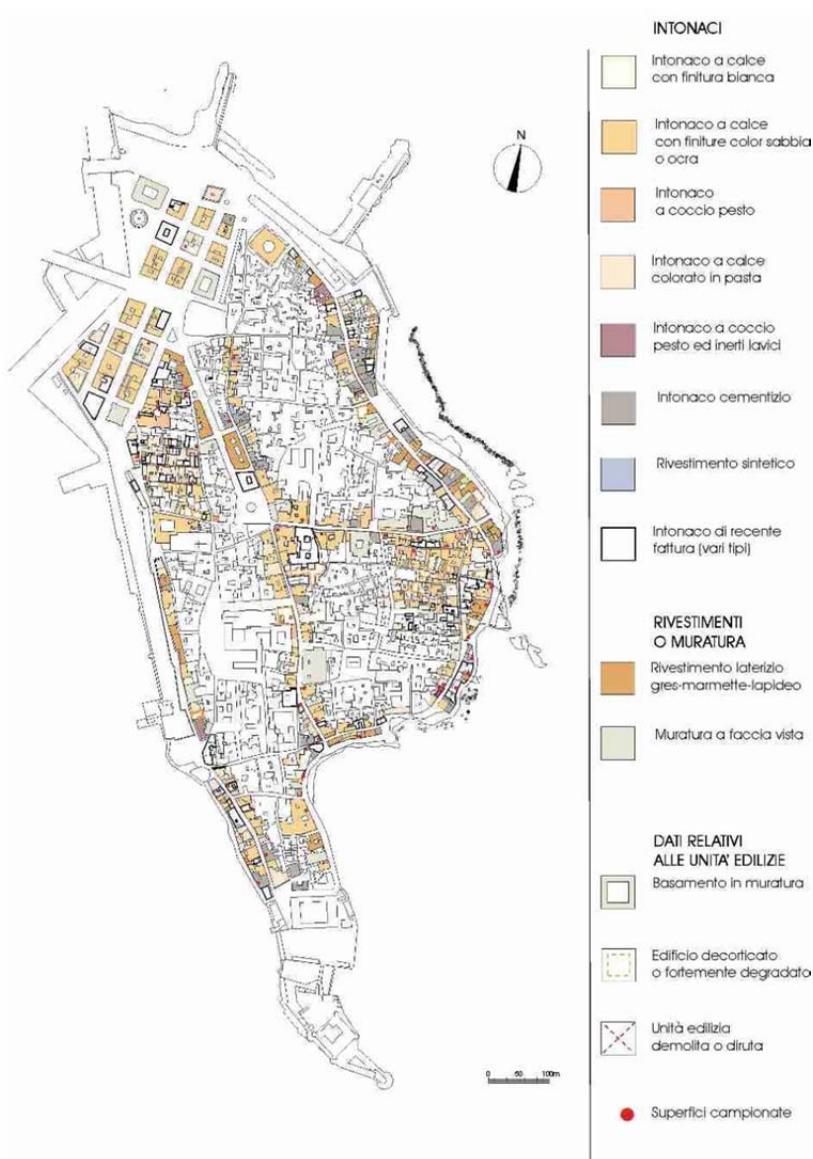
Fig. 6.69 Mappatura a livello macroscopico degli intonaci e dei rivestimenti di facciata

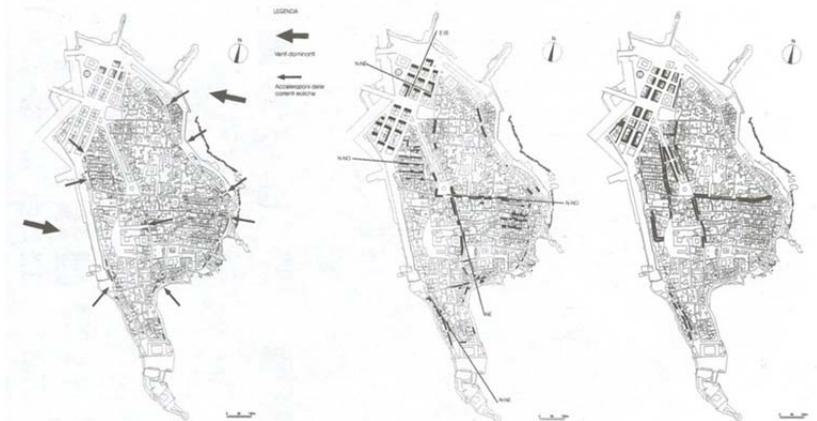
Fig. 6.70 Individuazione delle zone maggiormente colpite da alveolizzazione dovuti all'andamento delle correnti eoliche

Il codice identifica patologie edilizie e vizi costruttivi all'interno delle zone prese in esame. Alcuni fenomeni patologici sono stati campionati e sottoposti ad analisi di laboratorio, per individuare idonee metodologie di intervento, successivamente verificate in sito.

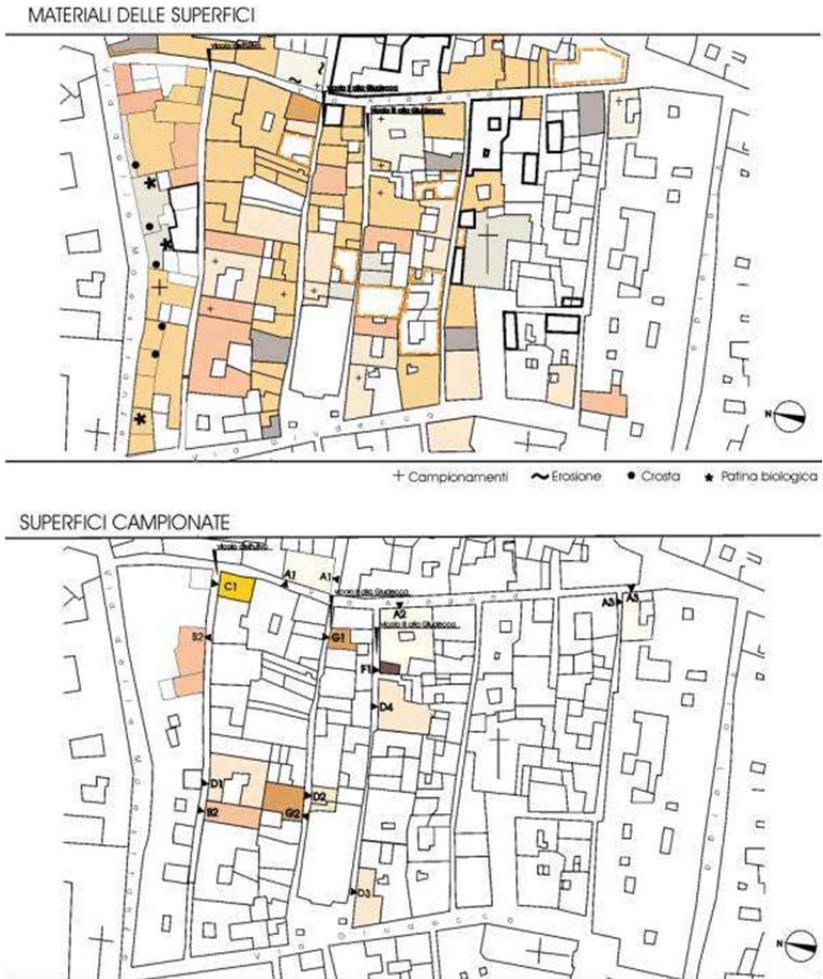
Fig. 6.71 Quartiere Giudecca, mappature dei materiali di facciata e della patologie di degrado prevalenti, e localizzazione delle superfici campionate

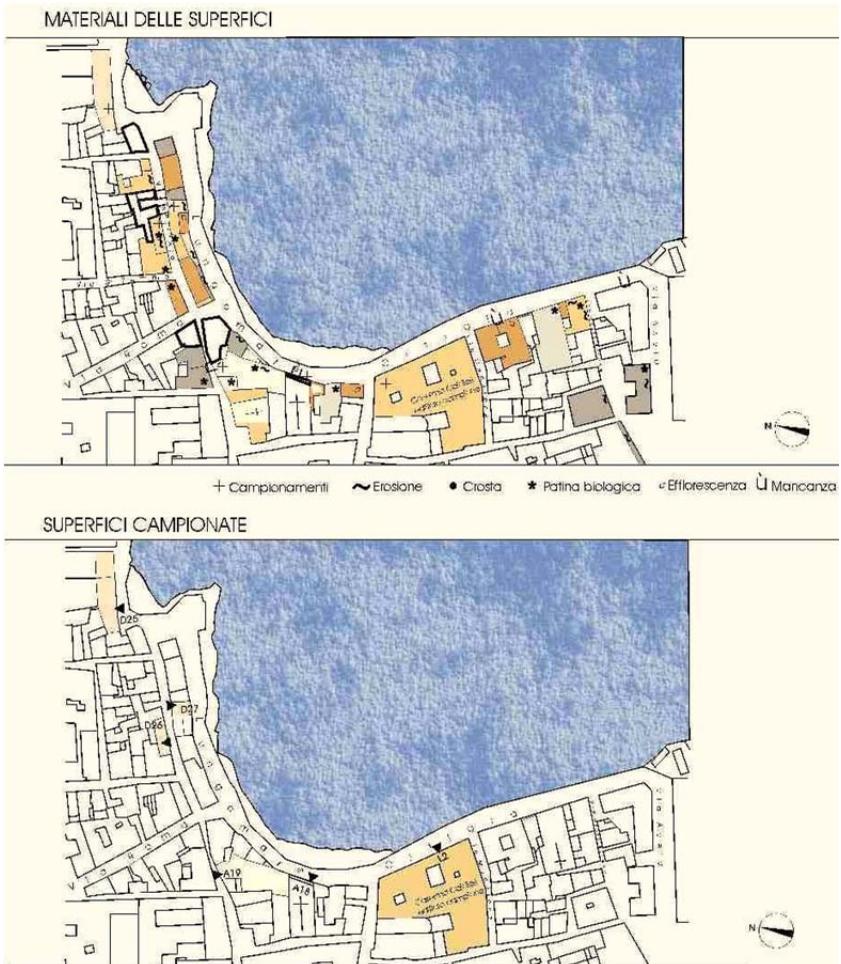
Fig. 6.72 Edilizia di bordo sul mare, mappatura dei materiali di facciata e della patologie di degrado prevalenti, e localizzazione delle superfici campionate

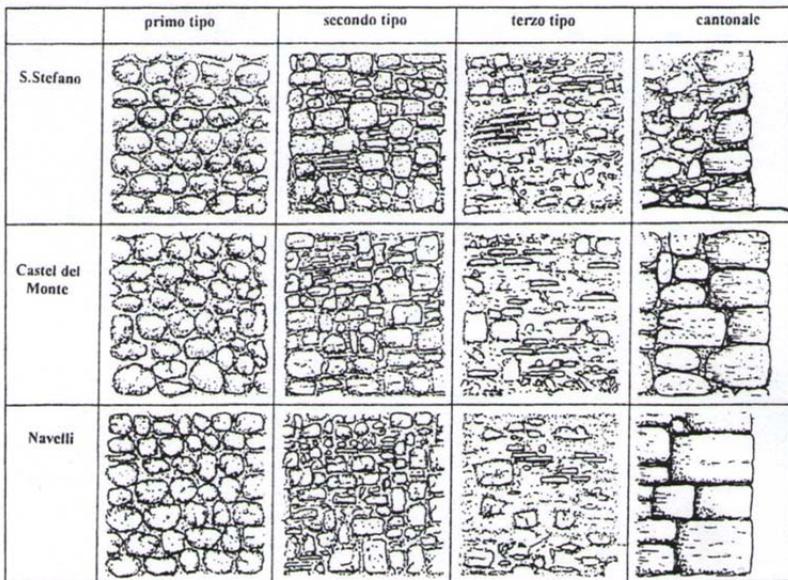
Fig. 7.6 Abaco delle tessiture murarie rilevate nei centri di S.Stefano, Castel del Monte e Navelli

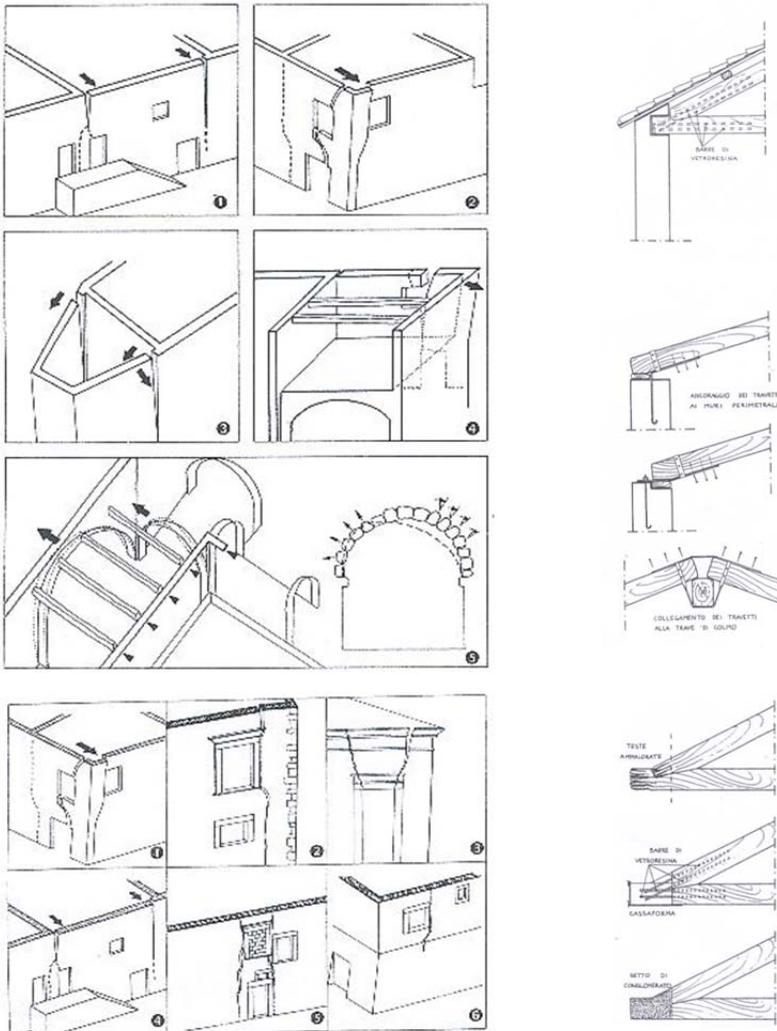
Fig. 7.8 A sinistra: abaco dei cinematismi rilevati a S. Stefano. A destra: alcune soluzioni precedentemente realizzate per il recupero delle coperture lignee

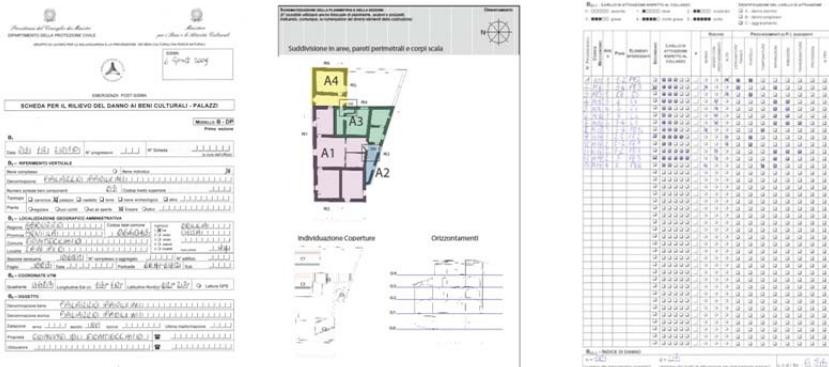
Fig. 9.3 Elaborati della Scheda Palazzi sul caso studio Palazzo Paolini

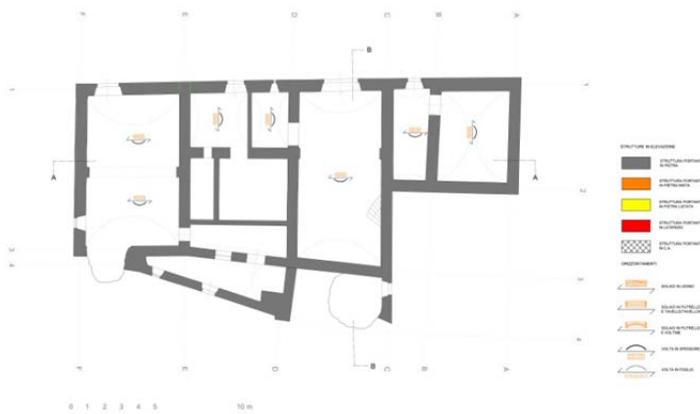
Fig. 9.6 Esempio di elaborato di rilievo costruttivo-materico ReLUI5

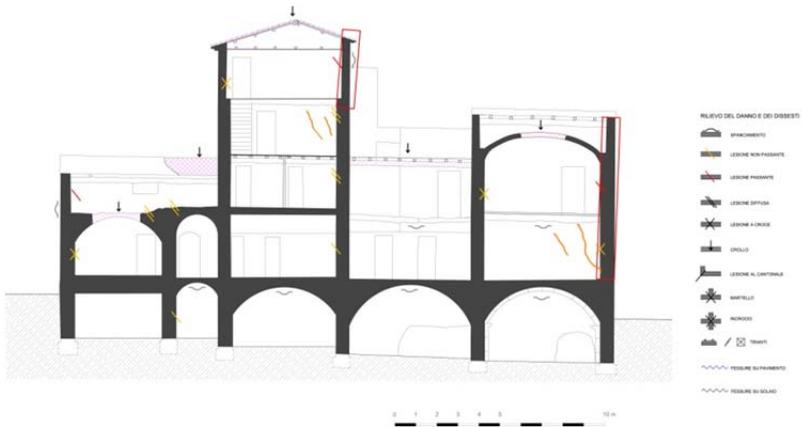
Fig. 9.6 Rilievo dei danni e dei dissesti in sezione

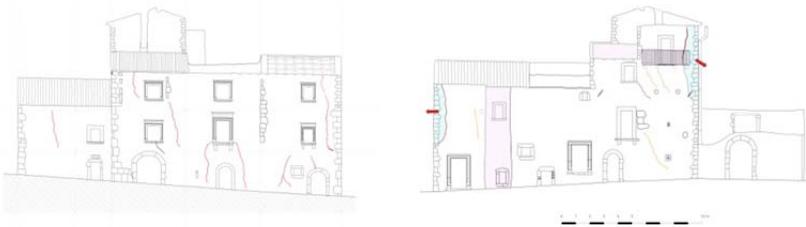
Fig. 9.7 Quadro fessurativo e meccanismi in atto

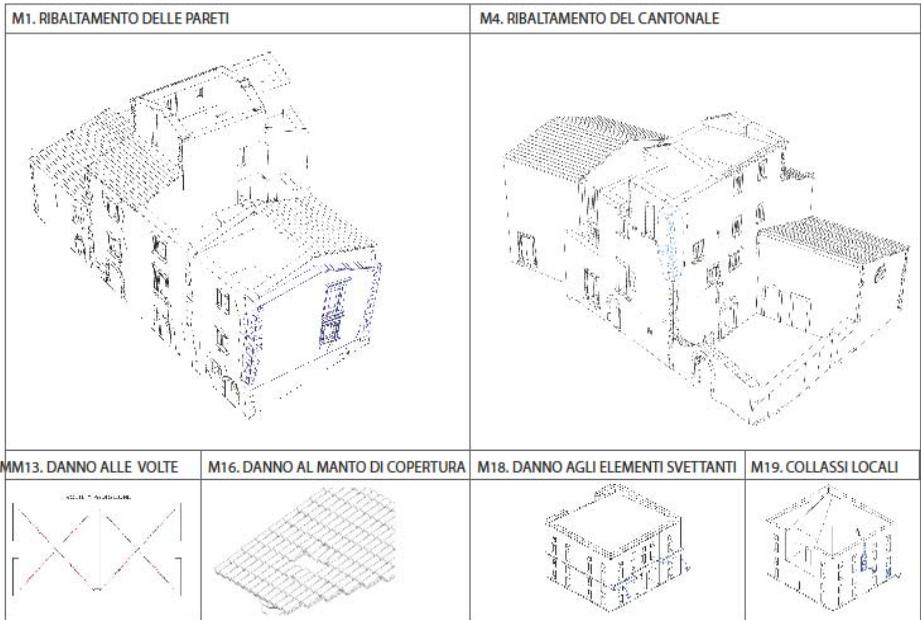
Fig. 9.8 Abaco dei meccanismi rilevati

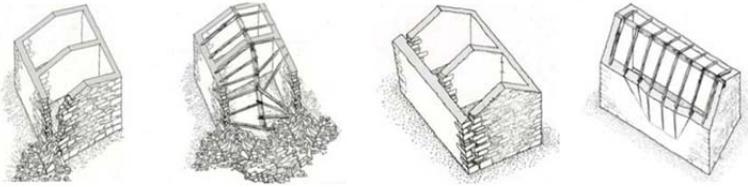
## Comportamento scatolare

Fig. 10.5 Schemi di dissesto legati al comportamento scatolare dell'edificio

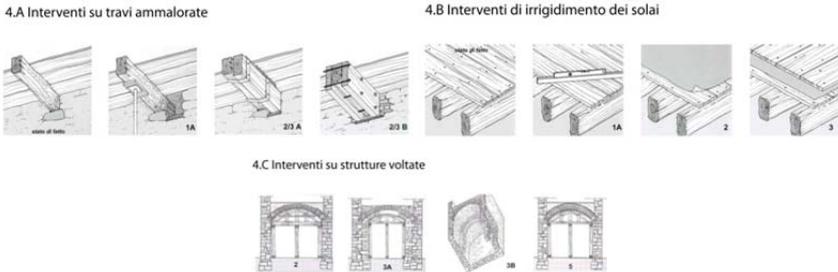
Fig. 10.9 Categoria di intervento 4: volte e solai

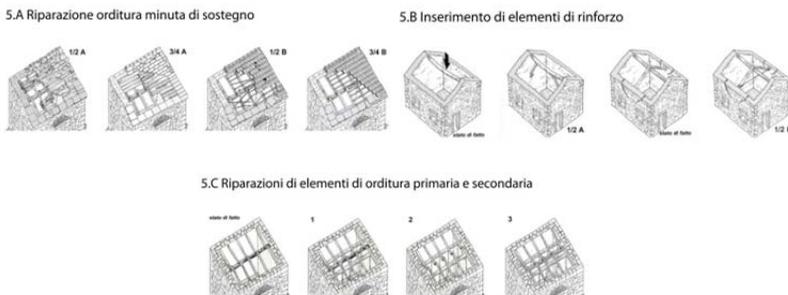
Fig. 10.10 Categoria di intervento 5: Coperture e colmi

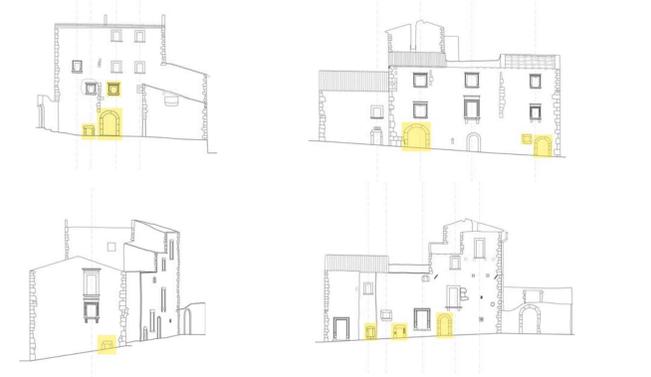
## Rilievo dei danni e delle lesioni in prospetto - scala 1:200
