POLITECNICO DI MILANO
FACOLTA' DI ARCHITETTURA CIVILE
CORSO DI LAUREA IN ARCHITETTURA

CONSERVAZIONE E VALORIZZAZIONE DEL BORGO DI CORTE SANT'ANDREA

DALL'ANALISI DEL PAESAGGIO RURALE AL PROGETTO DEL CENTRO VISITATORI

Anno Accademico **2009-2010**

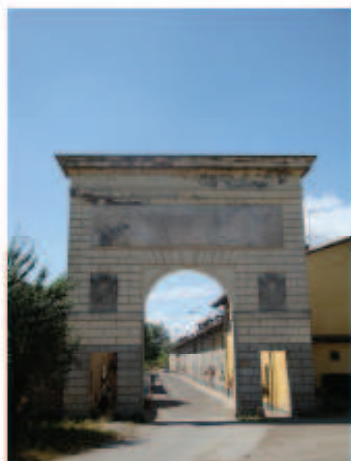
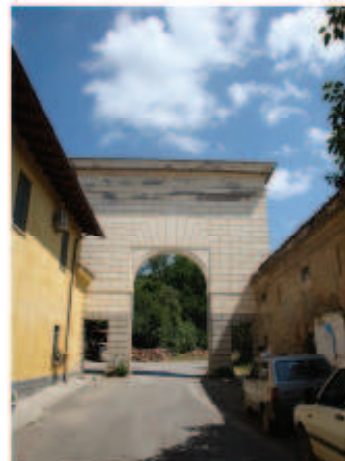
Porta

Stato di degrado: Leggero

leggero degrado dell'intonaco

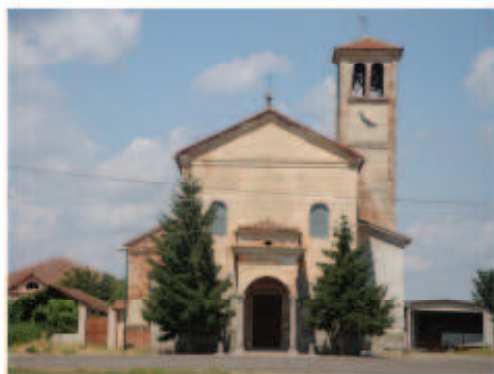
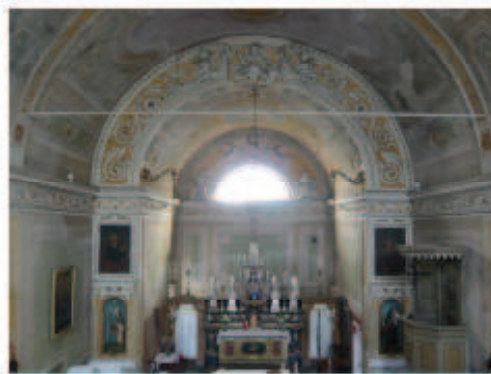
A

Chiesa

Stato di degrado: Discreto

avanzato degrado della copertura, degli intonaci e degli stucchi interni; presenza di un importante quadro fessurativo nella zona absidale

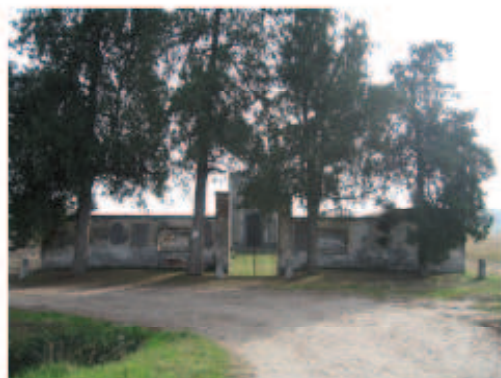
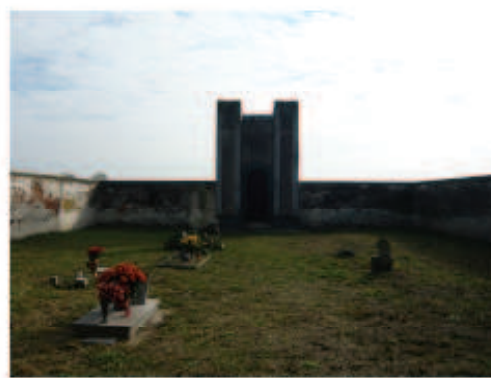
A1

Cimitero

Stato di degrado: Leggero

degrado dell'intonaco e del paramento murario

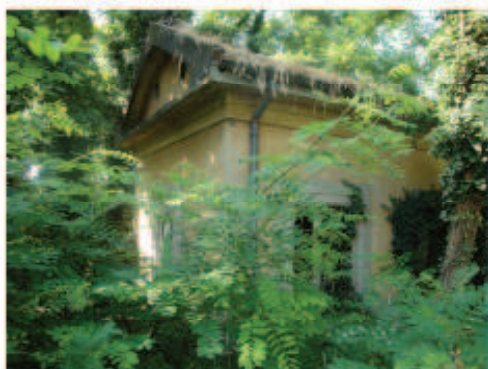
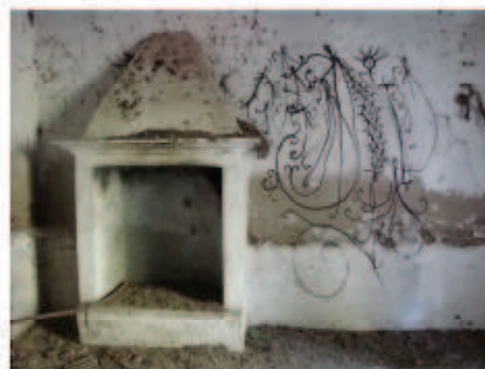
5

Stato di degrado: leggero

leggero degrado della copertura, degli intonaci esterni ed interni e degli infissi

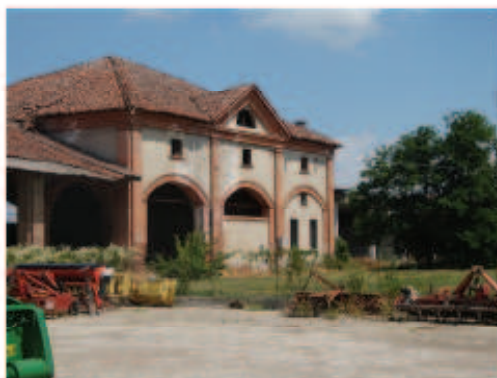
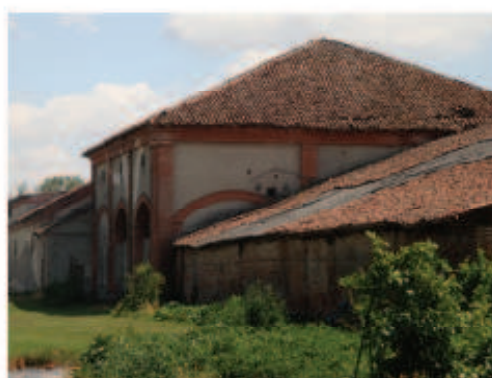
11

Granaio

Stato di degrado: Discreto

degrado del paramento murario, degli intonaci e della copertura

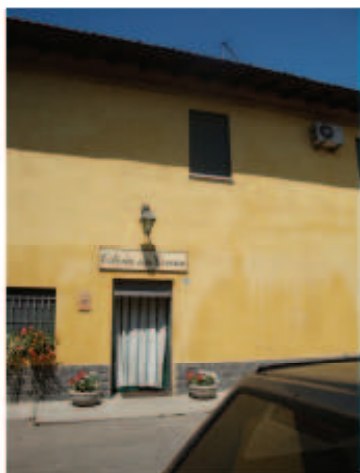
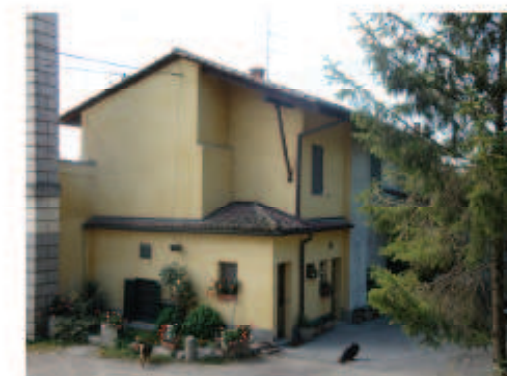
18A

Stato di degrado: nessuno

l'edificio è stato ristrutturato di recente, non presenta segni di degrado

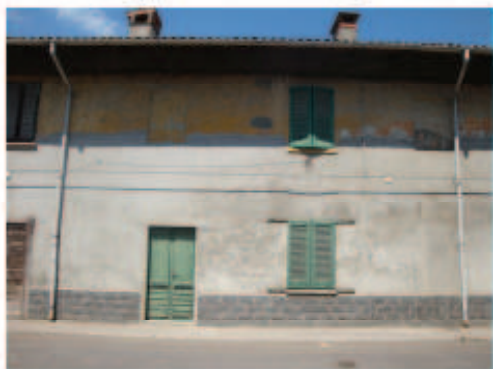
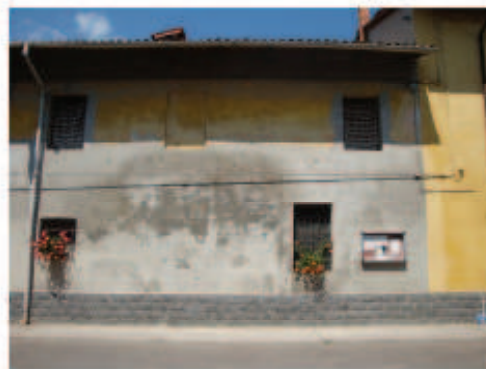
18B

Stato di degrado: nessuno

l'edificio è stato ristrutturato di recente, non presenta segni di degrado

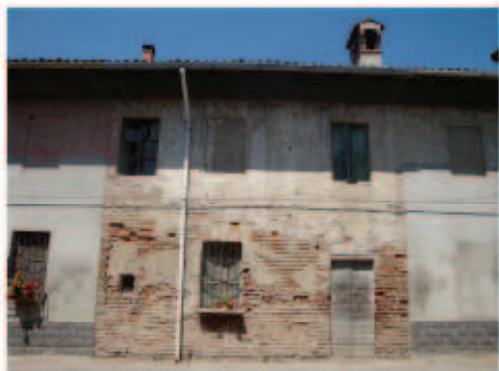
21

Abitazione

Stato di degrado: discreto

sensibile degrado del paramento murario, rimane integro il sistema strutturale; il tetto è stato ristrutturato

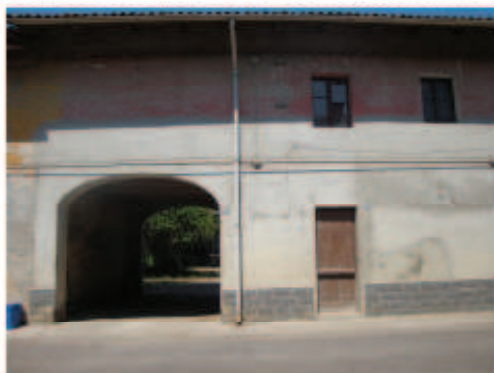
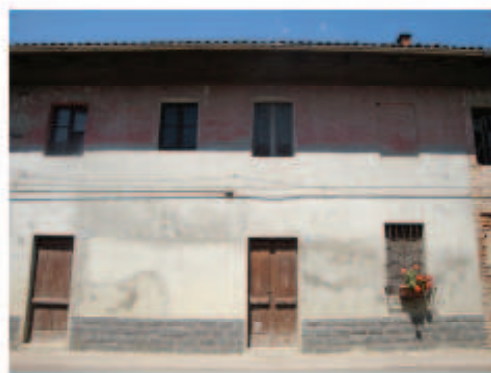
24

Stato di degrado: nessuno

l'edificio è stato ristrutturato di recente, lieve degrado dell'intonaco

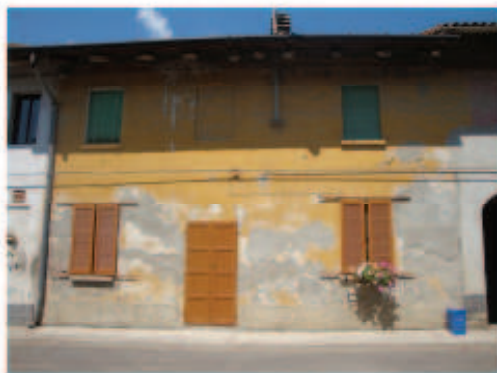
29

Abitazione

Stato di degrado: leggero

degrado dell'intonaco di facciata

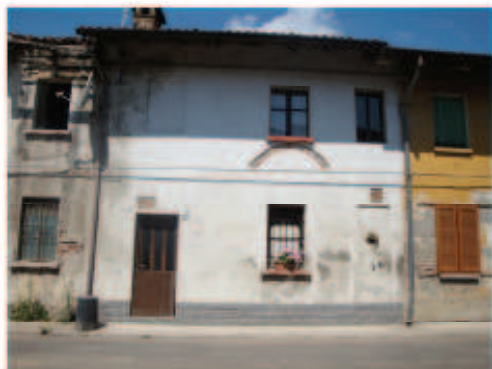
30

Stato di degrado: nessuno

l'edificio è stato recentemente ristrutturato, non presenta segni di degrado

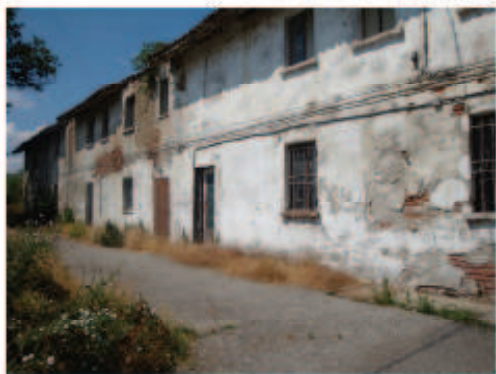
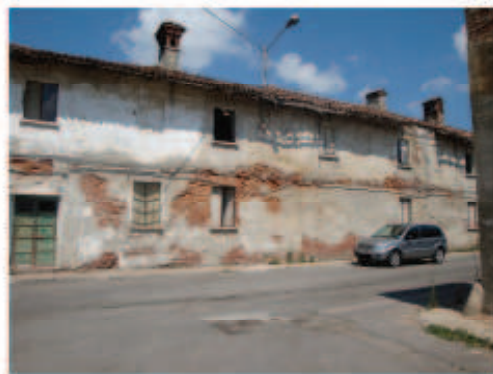
31-32-33

Abitazioni

Stato di degrado: Discreto

l'edificio è fatiscente ma mantiene intatta la struttura

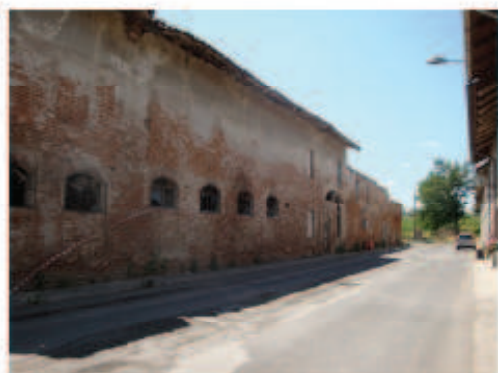
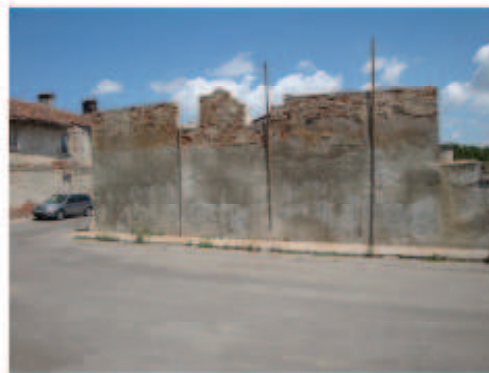
34

Stalle

Stato di degrado: Elevato

persiste gran parte del perimetro murario; mancano ampi tratti di coperture e di solai

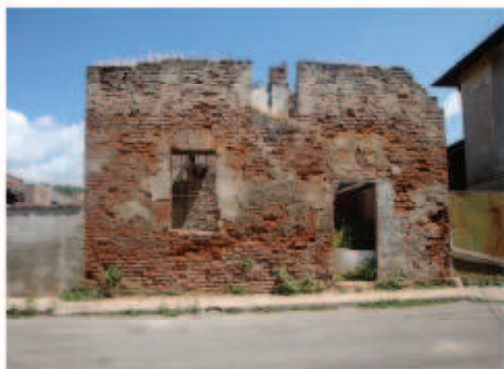
36

Abitazione

Stato di degrado: Elevato

l'edificio risulta pesantemente danneggiato, rimangono solo le pareti perimetrali in avanzato stato di degrado

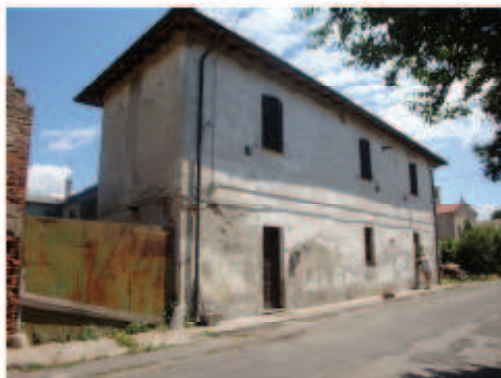
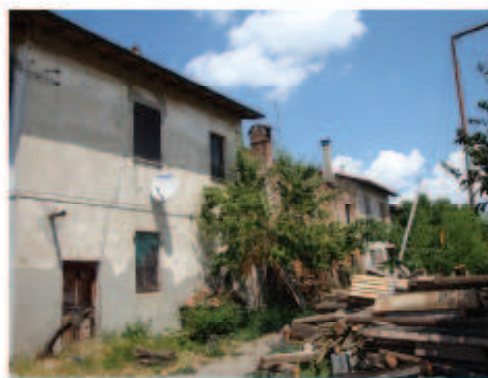
39

Abitazione

Stato di degrado: Leggero

L'edificio è stato ristrutturato di recente, ma presenta degrado dell'intonaco

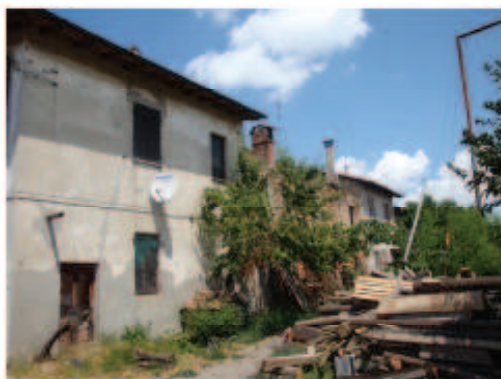
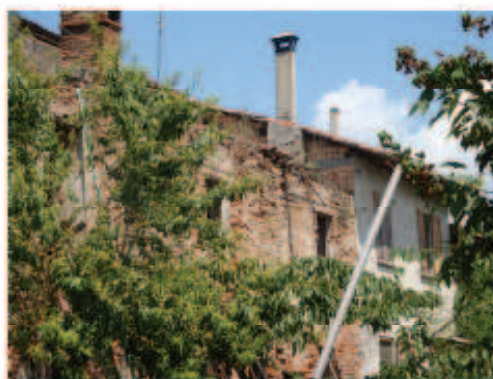
41

Abitazione

Stato di degrado: Elevato

l'edificio risulta pesantemente danneggiato, permangono il perimetro murario, mancano la copertura, solai e intonaco

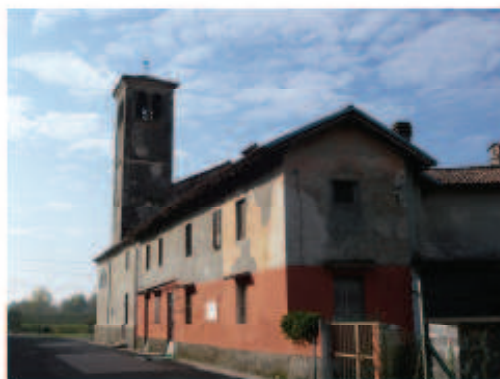
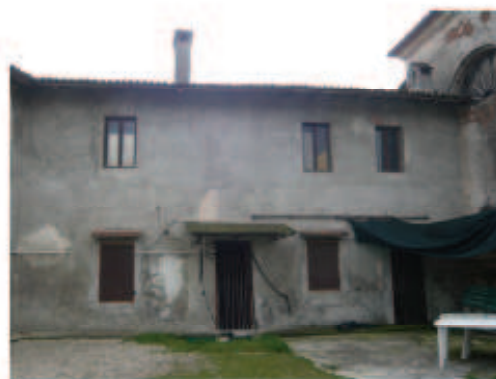
47

Canonica

Stato di degrado: Leggero

l'edificio è stato ristrutturato non di recente, presenta un degrado della copertura e dell'intonaco

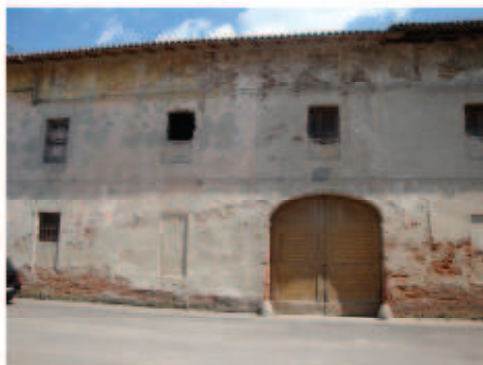
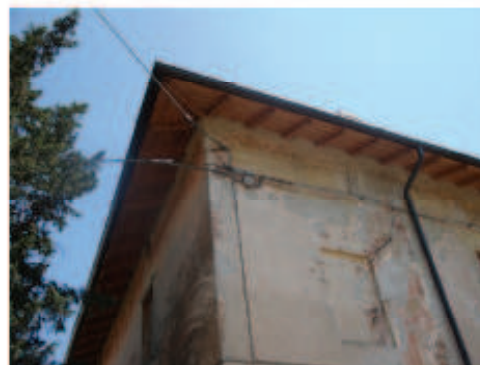
51A

Stato di degrado: leggero

degrado dell'intonaco e del paramento murario

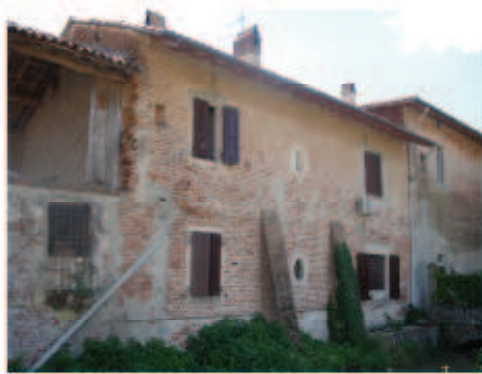
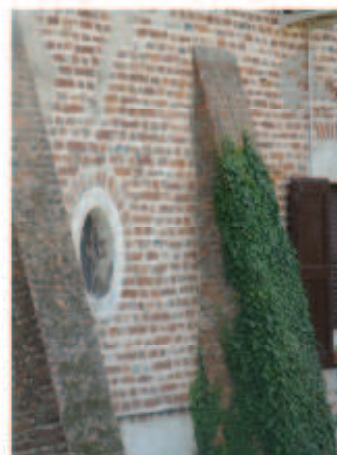
51B

Stato di degrado: leggero

l'edificio è stato ristrutturato di recente ma presenta un leggero degrado del paramento murario

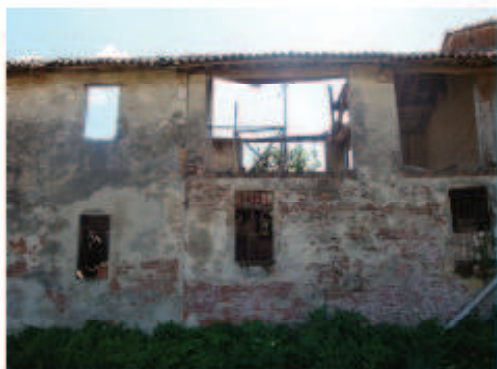
51c

Fienile

Stato di degrado: elevato

manca gran parte della copertura e porzioni del perimetro murario

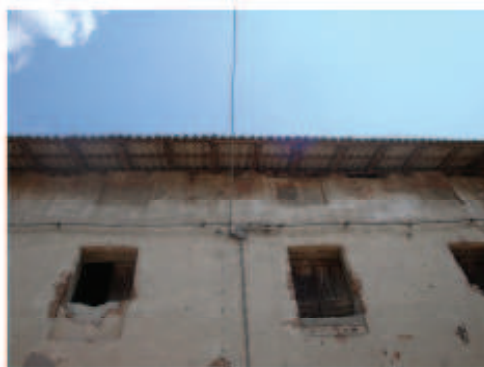
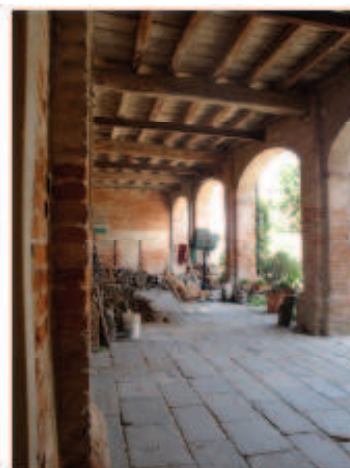
52

Stato di degrado: discreto

degrado dell'intonaco, della copertura e del paramento murario

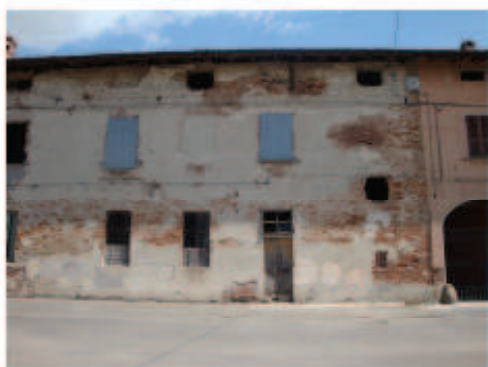
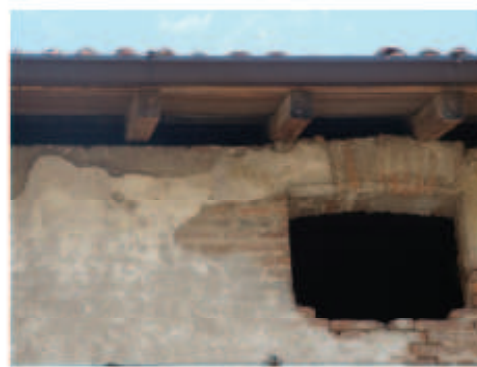
53A

Stato di degrado: discreto

degrado dell'intonaco e del paramento murario e della copertura

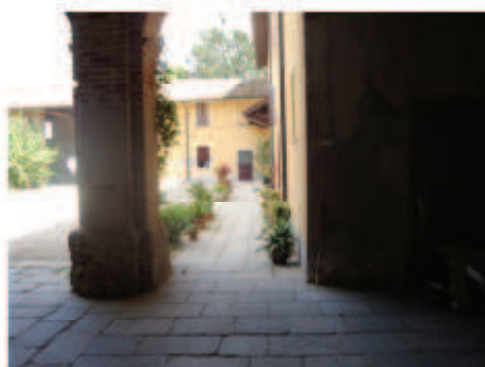
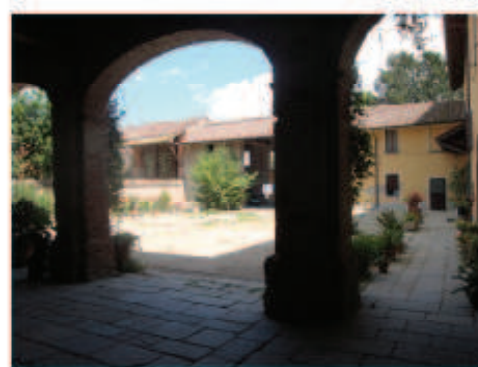
53B

Stato di degrado: nessuno

l'edificio è stato ristrutturato di recente, non presenta segni di degrado

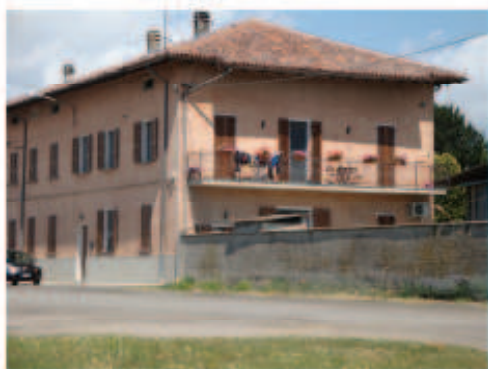
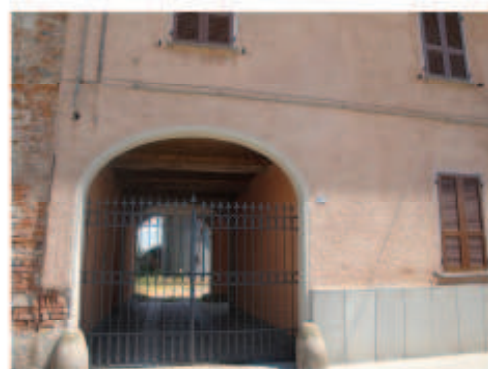
73

Stato di degrado: nessuno

l'edificio è stato ristrutturato di recente, non presenta segni di degrado

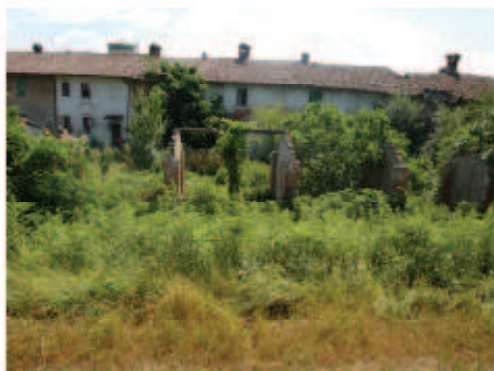
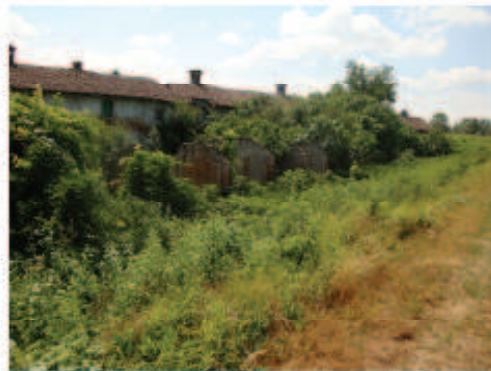
96-86

Stalle

Stato di degrado: Elevato

persiste solo parte del perimetro murario; manca completamente la copertura

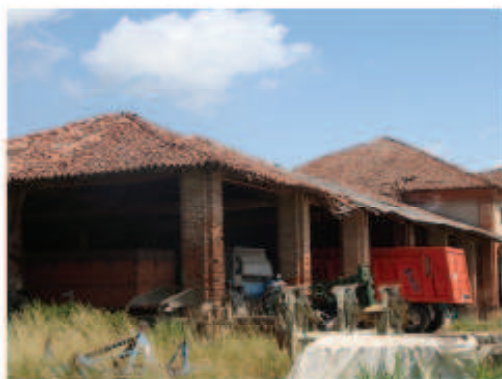
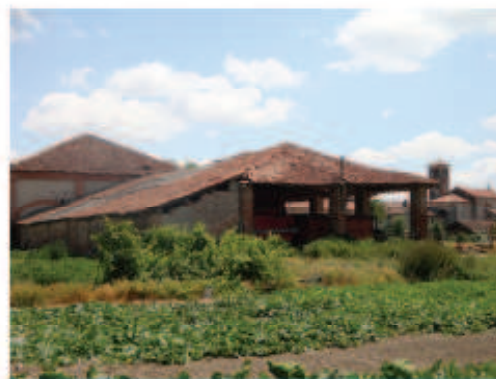
88

Granaio

Stato di degrado: Discreto

degrado del paramento murario, degli intonaci e della copertura

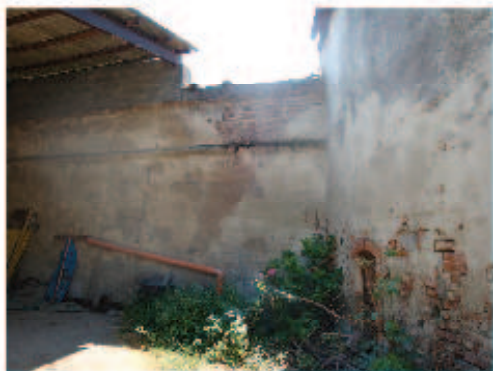
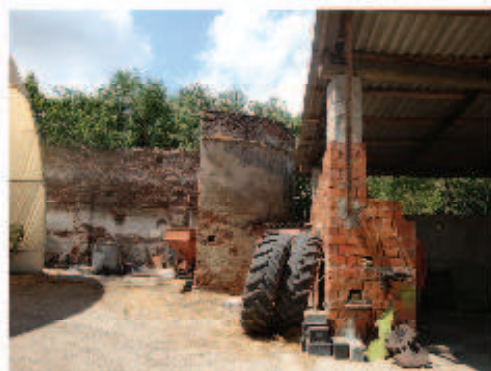
90A

Porzione muraria dell'oratorio

Stato di degrado: Elevato

unica porzione rimanente dell'edificio

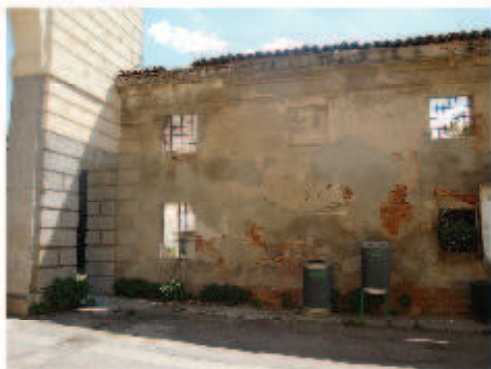
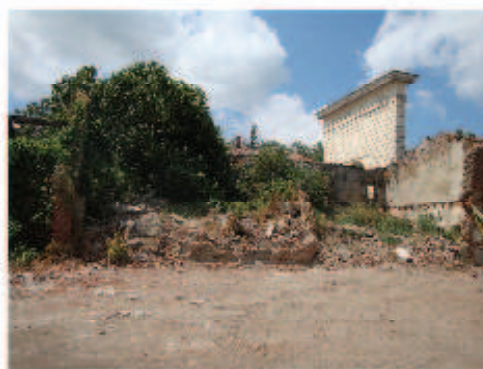
90B

Stato di degrado: Elevato

persiste solo il fronte e tratti murari interni; manca la copertura, i solai e un'intera porzione dell'edificio

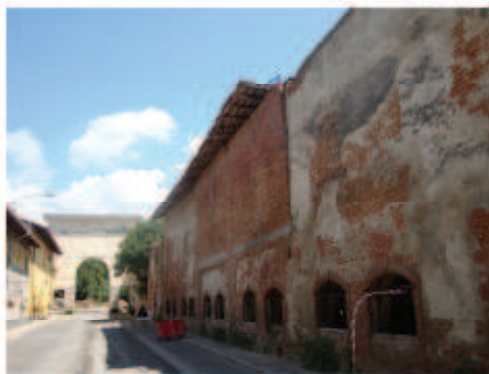
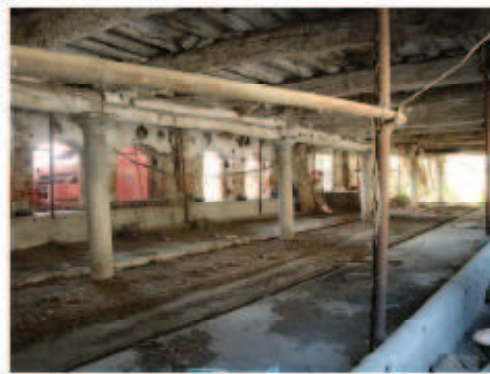
90c

Stalle

Stato di degrado: Elevato

persiste gran parte del perimetro murario; mancano ampi tratti di coperture e di solai

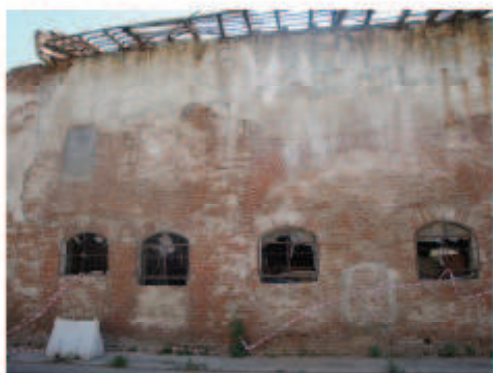
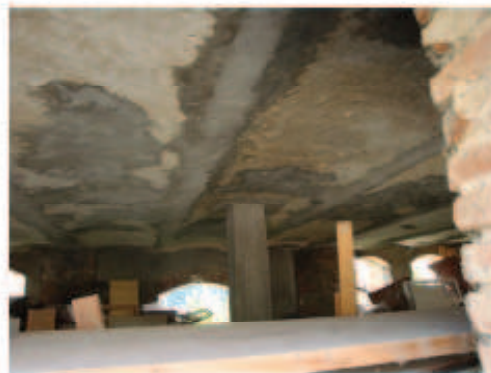
90d

Stalle

Stato di degrado: Elevato

persiste gran parte del perimetro murario; mancano ampi tratti di coperture

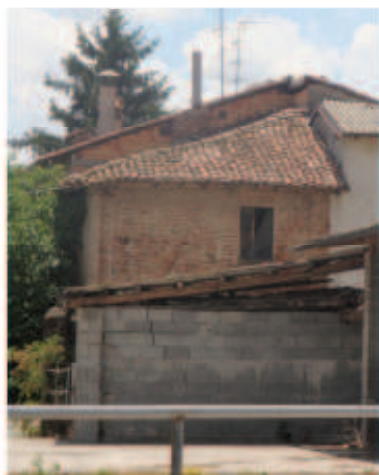
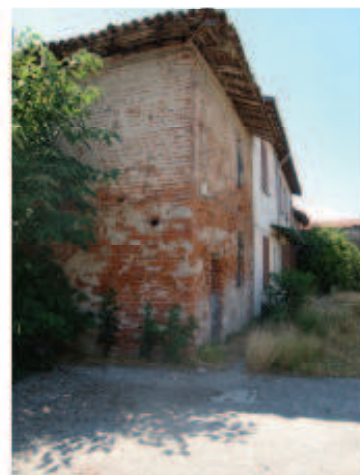
92A

Stato di degrado: Discreto

l'edificio presenta segni di ristrutturazione non recita, manca interamente l'intonaco e la copertura non è in buono stato

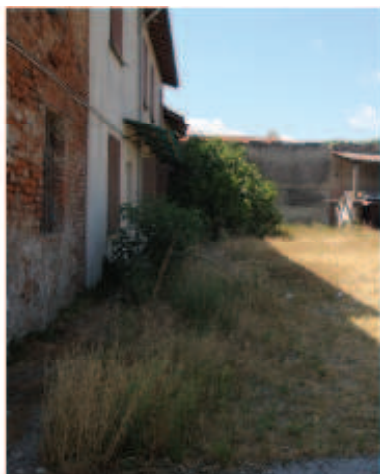
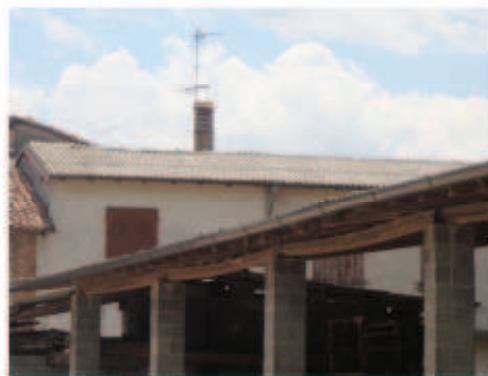
92B

Stato di degrado: Nessuno

L'edificio è stato restaurato di recente, non presenta segni di degrado

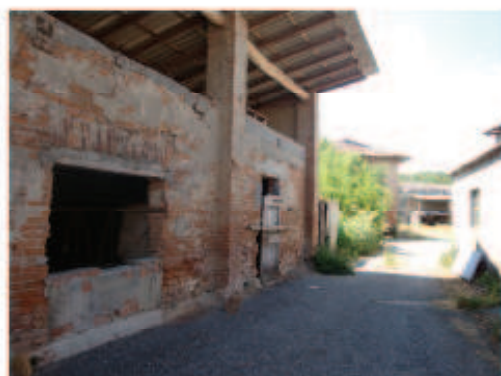
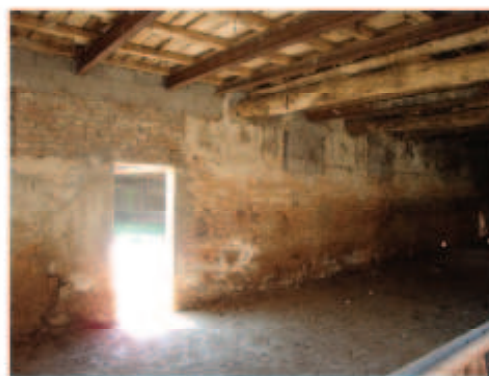
93

Stalla

Stato di degrado: Discreto

degrado del paramento murario e del solaio

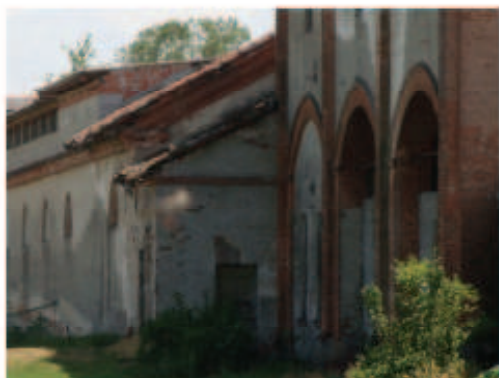
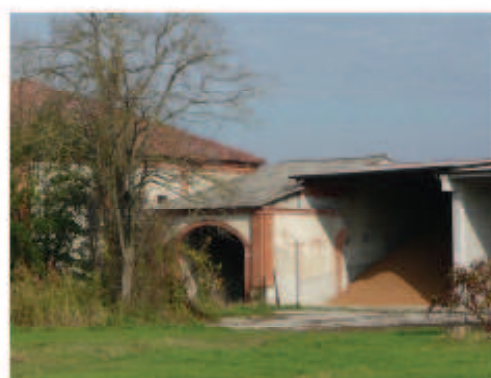
104

Granaio

Stato di degrado: Discreto

degrado del paramento murario, degli intonaci e della copertura

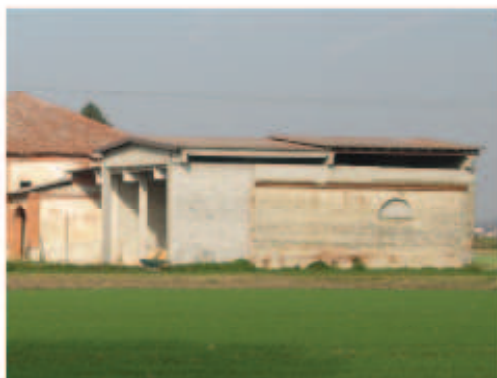
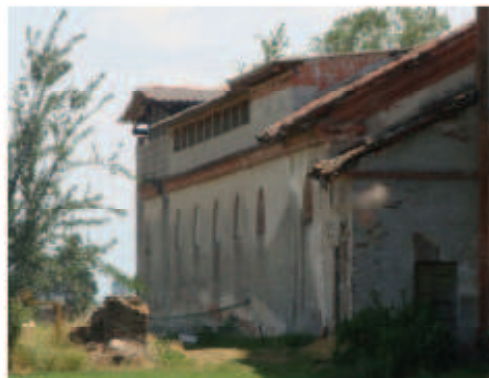
109

Granaio

Stato di degrado: Discreto

degrado del paramento murario e dell'intonaco della porzione originale dell'edificio

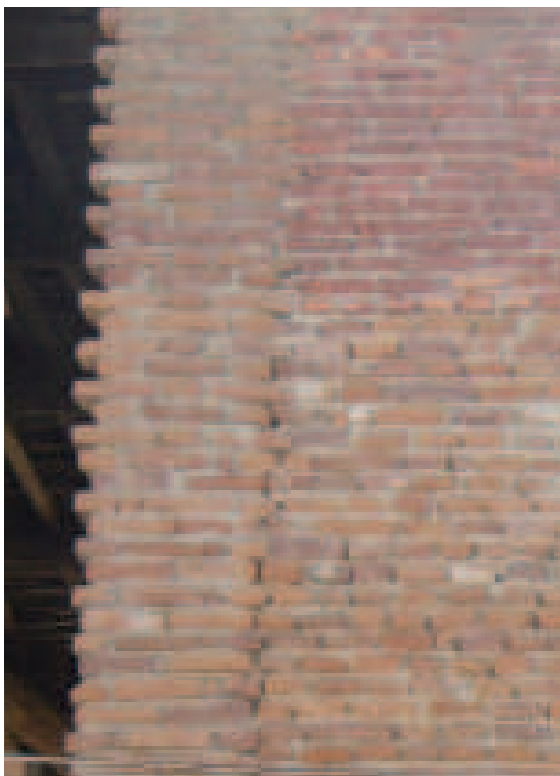
La tessitura muraria è diffusamente visibile su tutta la lunghezza dell'edificio, a causa del distacco degli strati di intonaco che la ricoprivano.

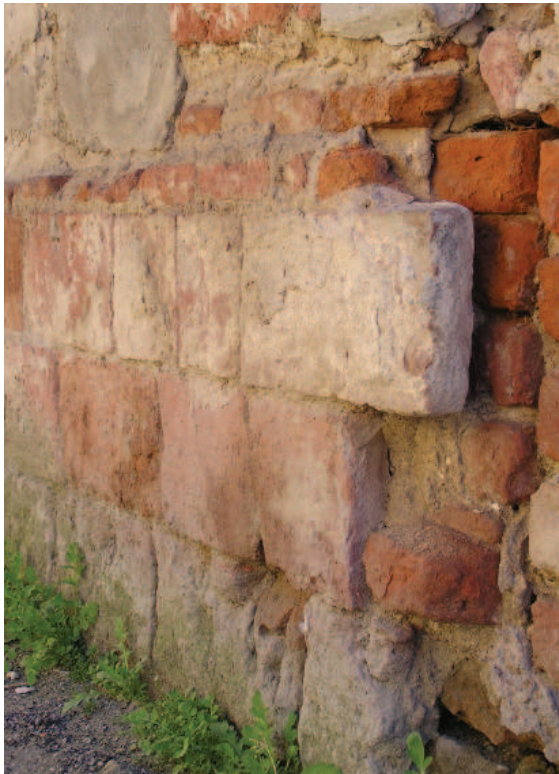
Le mattonelle in cotto rivestono il basamento del corpo A fino ad un'altezza di 80 cm.

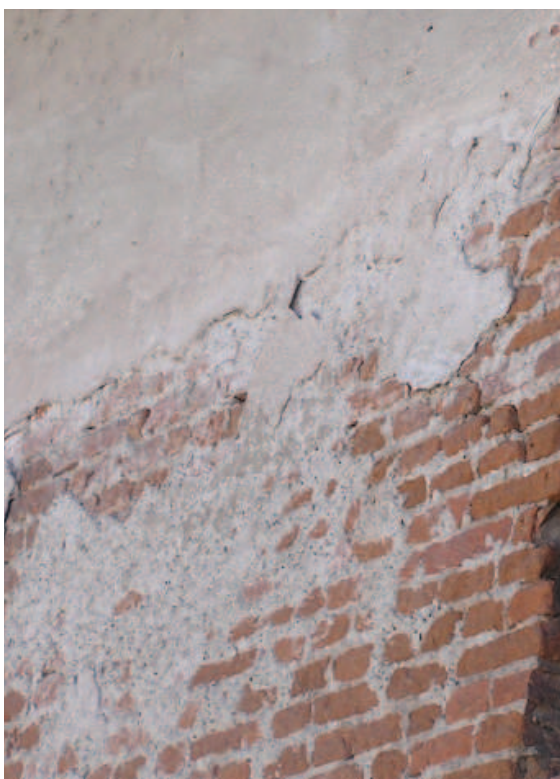
Il rinzaffo è visibile in modo diffuso sulla superficie di tutto l'edificio, ovunque sia avvenuto il distacco degli strati di arriccio e intonachino.

La superficie, di colore grigio-beige, si presenta particolarmente scabrosa, in parte per il degrado in parte per le caratteristiche tecniche del rinzaffo, che viene grossolanamente lavorato con il frattazzo per dare una prima regolarizzazione alla muratura.

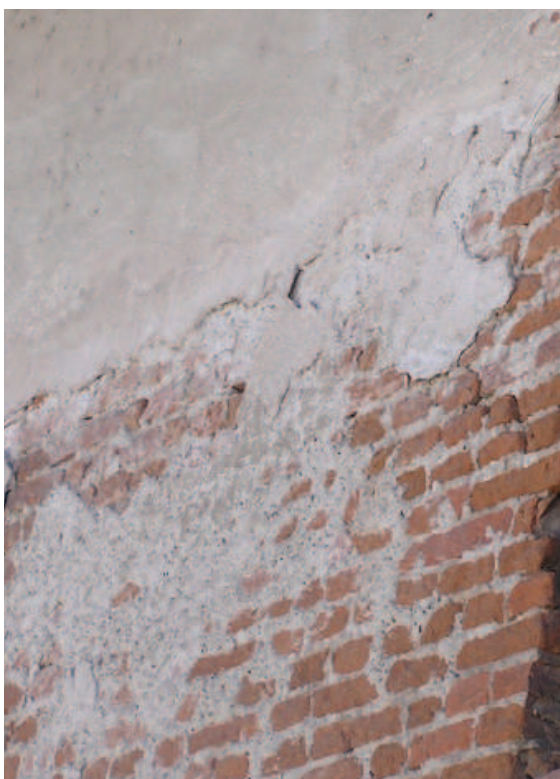
L'arriccio è visibile in modo diffuso sulla superficie di tutto l'edificio, ovunque sia avvenuto il distacco dello strato di intonachino.

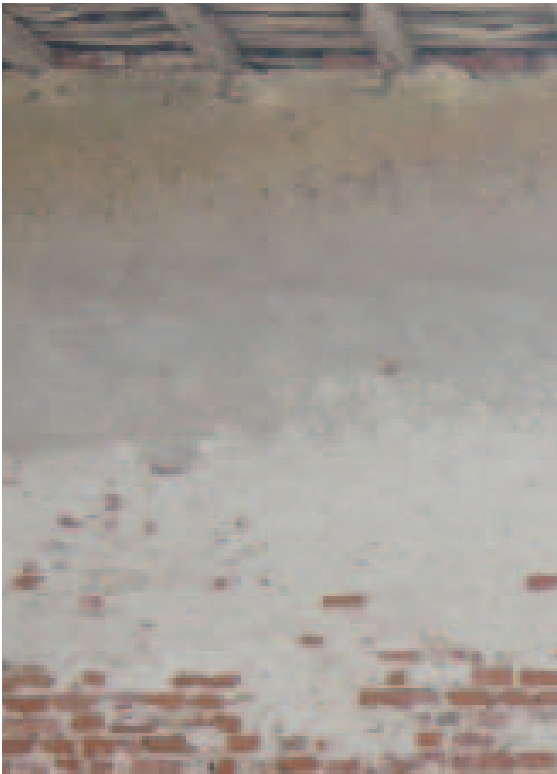
Lo strato di intonachino è visibile sulla superficie del corpo A e sulla superficie del corpo B e del corpo C nella porzione superiore. In questa fascia infatti la sporgenza della copertura ha protetto la superficie dagli agenti atmosferici permettendo la conservazione dell'intonachino.

Per dare già una colorazione alla superficie muraria, senza dover operare un vero e proprio trattamento di tinteggiatura, può essere aggiunto un pigmento nell'impasto dell'intonachino.

In questo caso esso presenta una colorazione giallo ocre nel corpo A e grigio chiaro nel corpo B e nel corpo C.

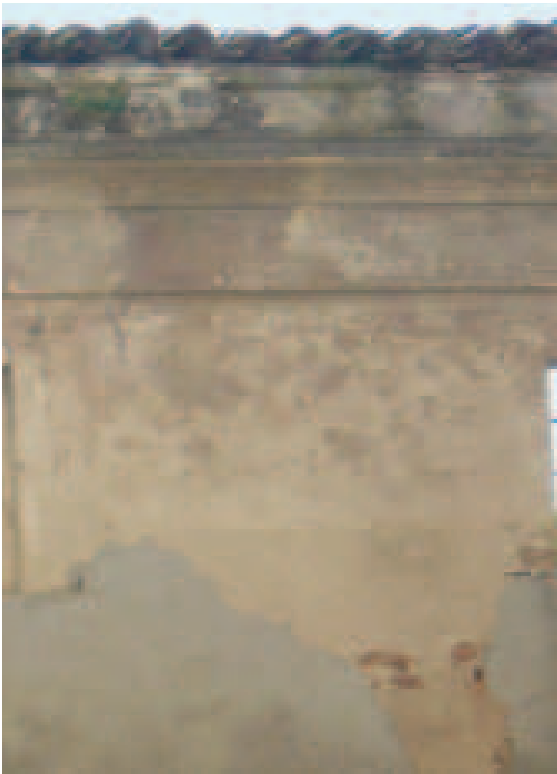
Lo sialbo cementizio è parzialmente visibile sulla superficie della fascia superiore del corpo A.

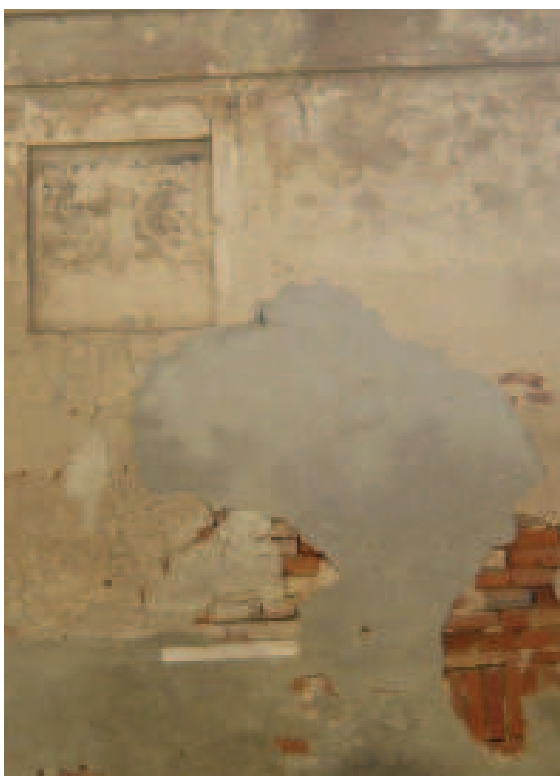
L'intonaco in malta cementizia è diffuso in modo diffuso sulla superficie di tutto l'edificio, ma si concentra soprattutto sulla superficie della fascia inferiore del corpo A, nel tentativo di ridare uniformità allo strato superficiale dell'intonaco ormai degradato.

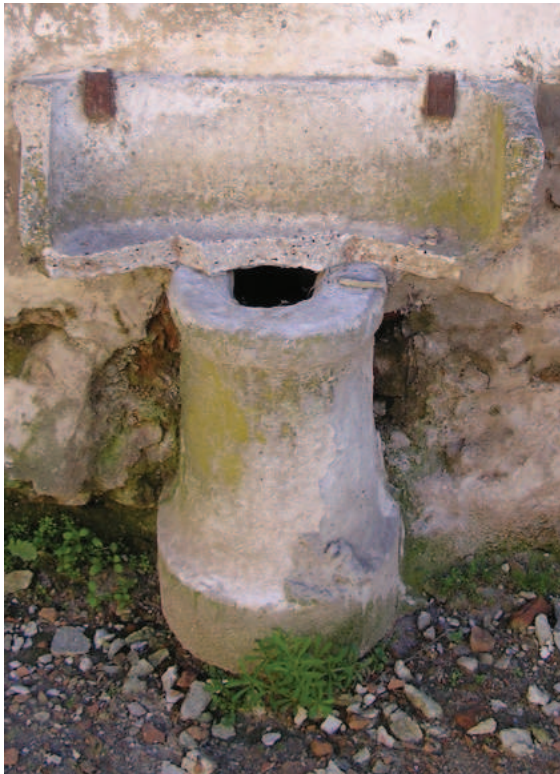
Il lavabo è appoggiato al paramento murario del corpo A.

E' costituito da un piedistallo alto 40 cm sul quale è appoggiata una vasca che misura 50x30 cm. Il materiale litoide è costituito da elementi di piccole dimensioni (fino a 0,5 cm) a spigoli vivi, ottenuti dalla frantumazione di rocce di varia natura di colore bianco, grigio, nero e azzurro.

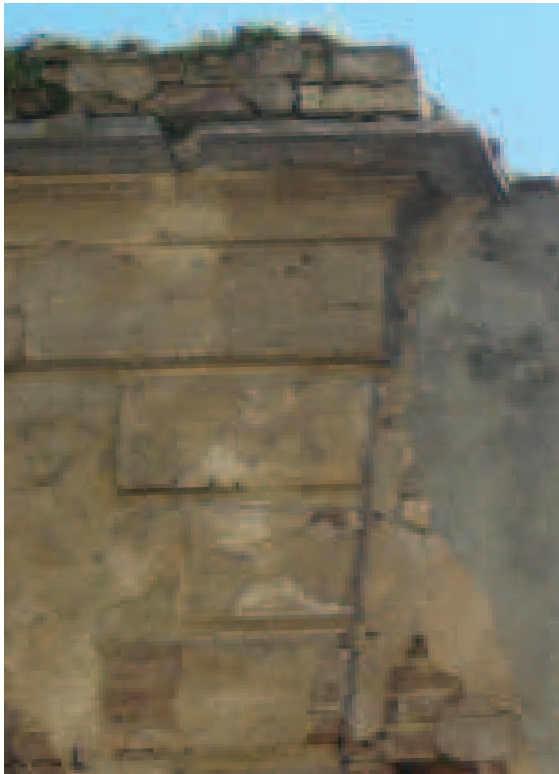
Le lastre in pietra serena sono localizzate nella fascia superiore della cornice del corpo A.

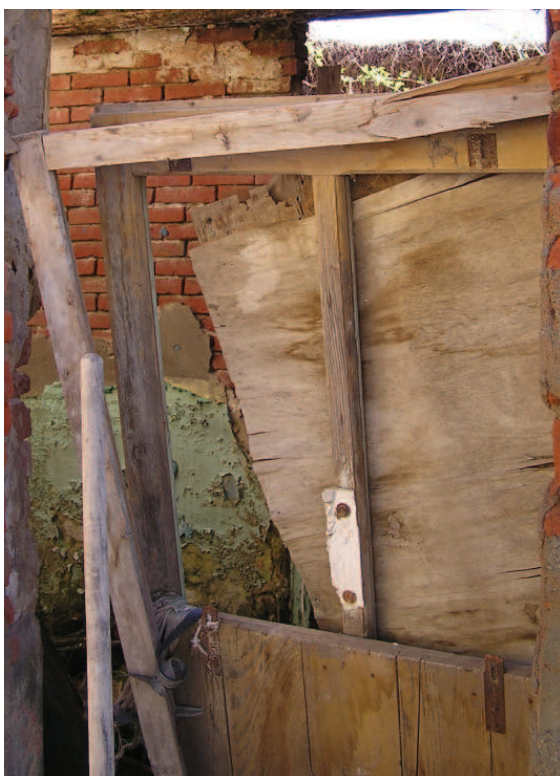
La porta del corpo A e quella del corpo C sono in legno.

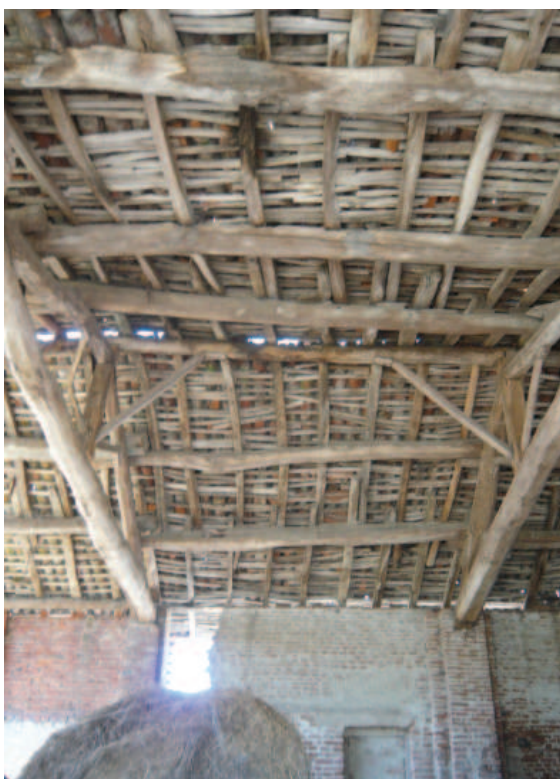
L'intera copertura restante è realizzata in legno di rovere.
 Il solaio dei corpi A-B-D sono anch'essi in legno di rovere.

Il tetto è semplice, a due falde, con un'orditura in legno costituita dalle travi portanti, che formano la cosiddetta grossa orditura e da elementi di dimensioni più piccole, disposti per fornire l'appoggio al manto di copertura, che costituiscono la piccola orditura.
 La grossa orditura è costituita da due arcarecci disposti orizzontalmente poggianti sulle capriate disposte a una distanza di circa 4 metri. La capriata in legno (o incavalatura) è di tipo palladiano, formata da due travi inclinate, i puntoni, collegati tra loro alla sommità mediante un elemento verticale, il monaco (o ometto), e alla base mediante una trave, la catena. La capriata è poi dotata di elementi, detti saetti o saettoni, disposti obliquamente tra la base del monaco e i puntoni. La piccola orditura è formata da vari elementi, quali listelli e travetti.

Il solaio è di tipo rustico a semplice orditura, tipico di abitazioni rurali in cui il piano terra è collegato al piano superiore, destinato a fienile, con scala a pioli.
 Il solaio è costituito da tavolato che funziona anche da piano di calpestio e trave sbozzata di sezione di circa cm 35-40.

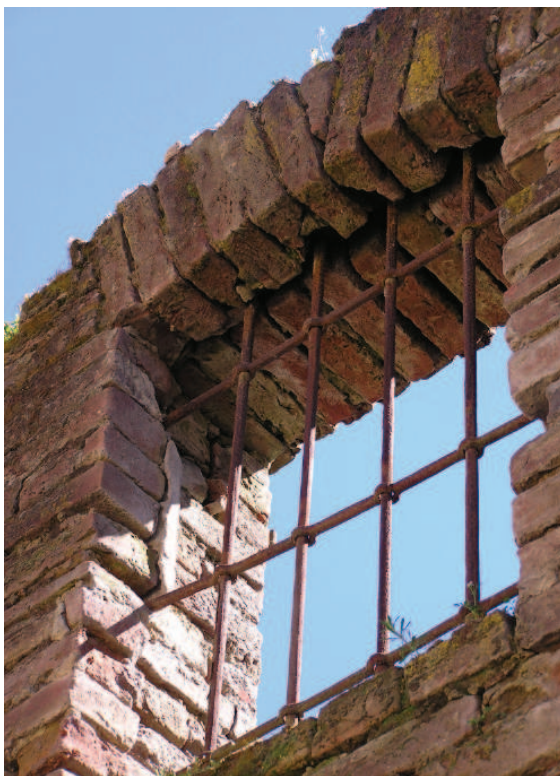
Le inferriate delle finestre del corpo A e del corpo B e i telai delle finestre del corpo C e del corpo D, sono in ferro battuto.

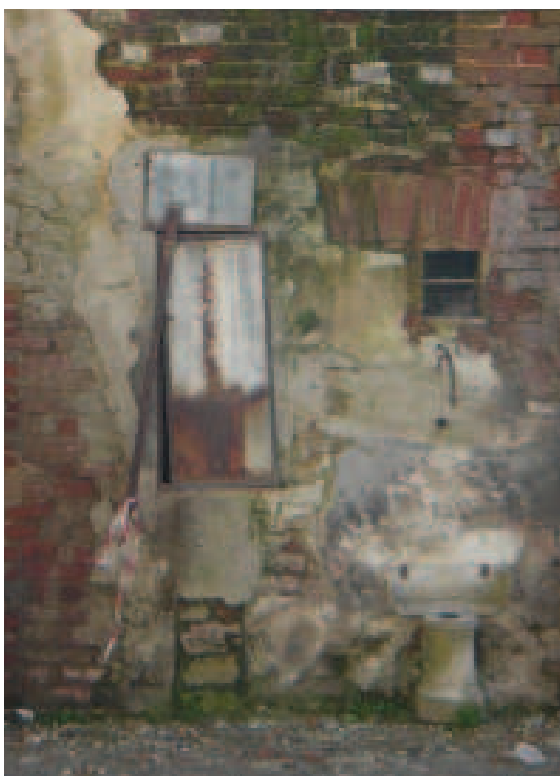
Gli elementi in lamiera sono localizzati sul corpo A.

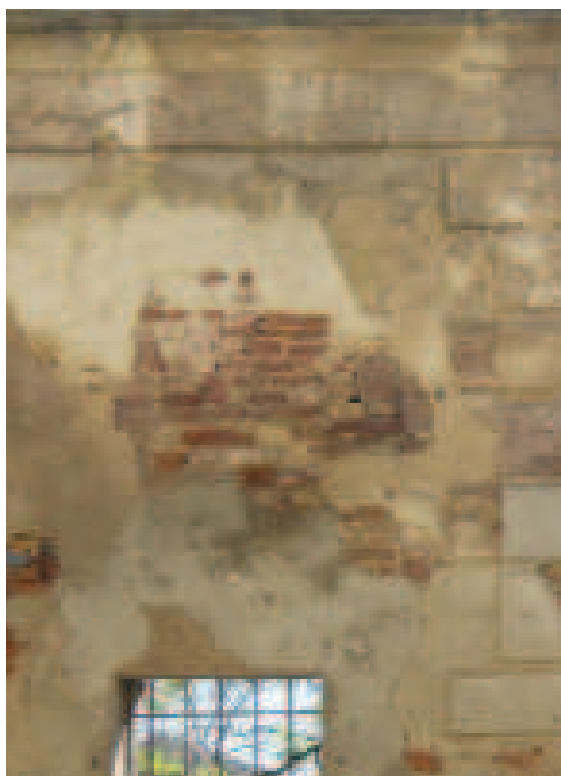
L'alterazione cromatica interessa gli intonaci, in modo particolare l'intonachino. E' principalmente localizzata nella parte superiore della facciata, dove l'azione del dilavamento delle acque meteoriche risulta più forte a causa dell'assenza di pluviali.

Alterazione che si manifesta con la variazione di uno o più parametri che definiscono il colore del materiale: tinta, chiarezza, saturazione. In genere può manifestarsi con morfologie diverse e riferirsi a regioni ampie o localizzate. L'alterazione cromatica non comporta il peggioramento dello stato conservativo del materiale, e le cause più comuni sono riscontrabili nell'azione di agenti atmosferici e invecchiamento naturale.

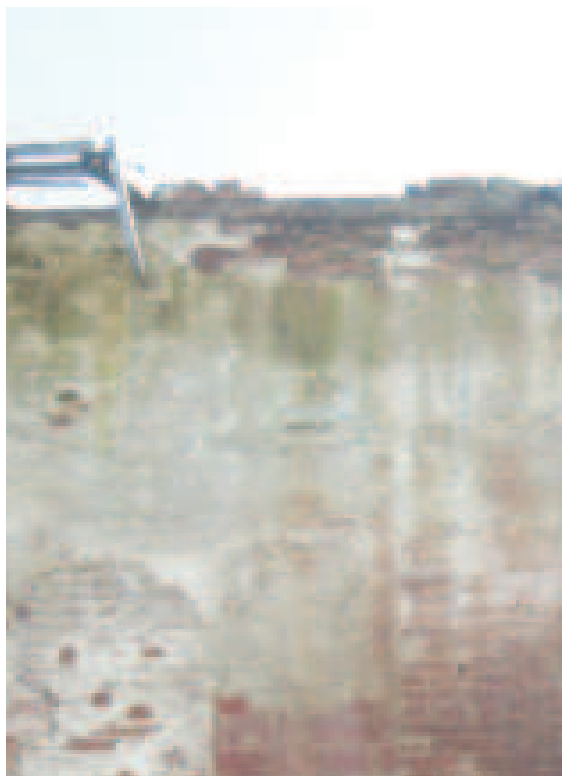
Il fenomeno è localizzato in prossimità delle aperture e delle creste murarie ed è legato alla presenza di depositi superficiali o all'alterazione di materiali diversi.

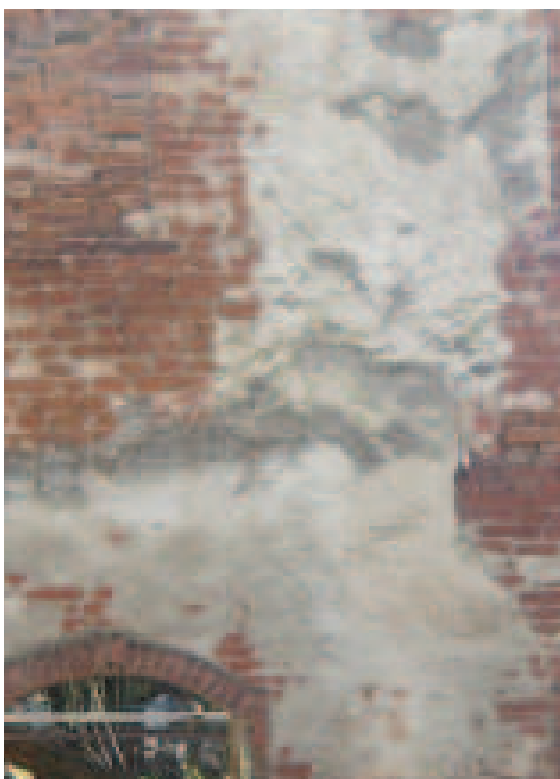
Alterazione diffusa su buona parte della superficie. Interessa sia gli intonaci che il paramento murario in mattoni.

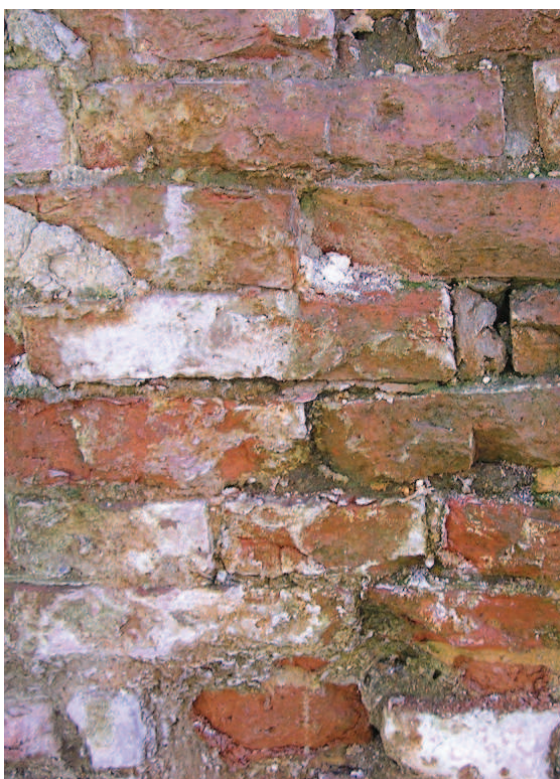
Le efflorescenze sono diffuse sulla fascia inferiore della superficie del corpo B del corpo C e del corpo D.

Questo degrado è strettamente legato alla presenza di acqua nella muratura. In seguito alla migrazione e lenta evaporazione dell'acqua, la soluzione salina contenuta nel materiale riaffiora in superficie dove avviene in seguito il fenomeno di cristallizzazione dei sali solubili, i quali crescono fino a produrre sollecitazioni concentrate che hanno un effetto disgregante sul materiale. Queste formazioni cristalline hanno in genere colore biancastro e aspetto polverulento o filamentoso.

Il progetto di conservazione prevede in primo luogo l'eliminazione di una delle principali cause di degrado: l'umidità di risalita e la presenza di acque disperse. L'intervento prevede infatti una nuova copertura munita di impianto di raccolta e smaltimento delle acque meteoriche, la creazione di un'intercapedine esterna e uno sbarramento orizzontale tramite iniezioni di resine siliconiche. In secondo luogo si prevede la rimozione delle strutture della copertura non recuperabili, del volume di sacrificio delle creste murarie eccessivamente degradate, dei rappezzi e dei giunti in malta cementizia e delle porzioni di intonaco distaccate o eccessivamente degradate.

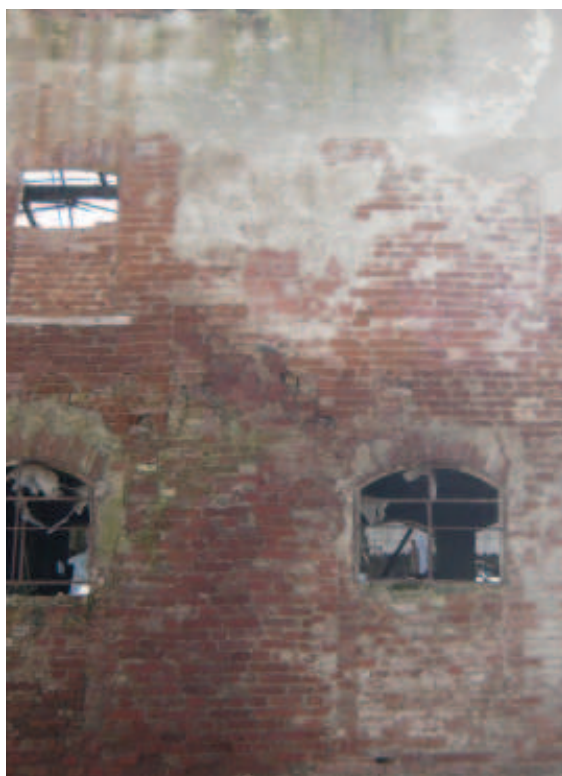
Localizzazione

Degrado localizzato nella fascia inferiore della muratura (fronte di risalita capillare) e in prossimità delle creste murarie (umidità discendente).
