POLITECNICO DI MILANO
FACOLTA' DI ARCHITETTURA CIVILE
CORSO DI LAUREA IN ARCHITETTURA

CONSERVAZIONE E VALORIZZAZIONE DEL BORGO DI CORTE SANT'ANDREA

DALL'ANALISI DEL PAESAGGIO RURALE AL PROGETTO DEL CENTRO VISITATORI

Anno Accademico **2009-2010**

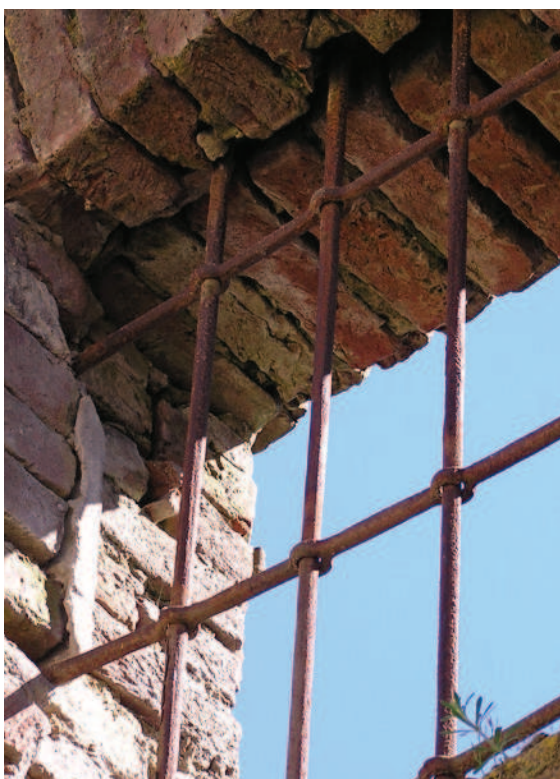
L'ossidazione coinvolge tutti i materiali metallici: le inferrate e i telai delle aperture del piano terra e del primo piano.

Il comportamento dei metalli è infatti condizionato dalla loro struttura atomica, tendente a perdere elettroni; gli atomi dell'elemento si legano in modo ordinato, lasciando liberamente circolare tra loro gli elettroni più esterni. Da questa caratteristica deriva la formazione di una patina superficiale sul metallo esposto all'aria, derivante dalla reazione tra metallo, ossigeno e acqua. La patina può avere un'azione protettiva o al contrario può contribuire al degrado del materiale.

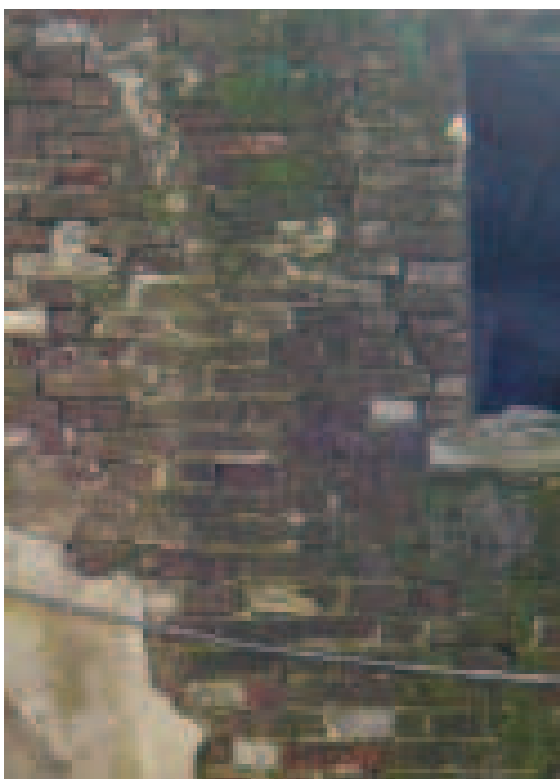
La patina biologica è largamente presente in prossimità delle creste murarie e sulle superfici maggiormente esposte all'azione degli agenti atmosferici.

Si tratta di uno strato sottile, morbido e omogeneo, aderente alla superficie e di colore variabile, per lo più verde. La patina biologica è costituita prevalentemente da microorganismi cui possono aderire polvere e terriccio. Principali cause del degrado sono la risalita capillare, l'acqua meteorica battente di stravento, la porosità e l'idrofilia, l'accumulo di pulviscolo o sporco e la condensazione superficiale.

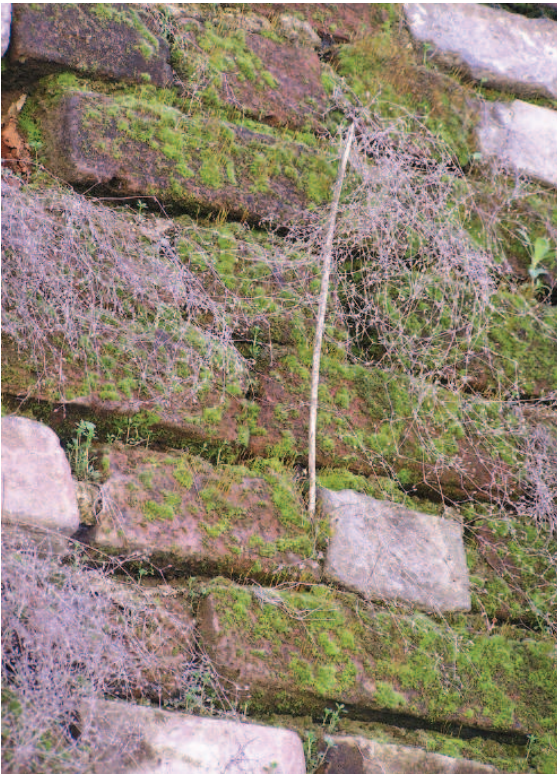
Principalmente localizzata nella fascia del pian terreno sulla facciata nord e sulla facciata sud.

Presenza di individui erbacei, arbustivi o arborei. Le cause che portano a questo tipo di degrado sono: i fattori di umidità ascendente, gli agenti atmosferici, i fattori antropici diretti, per esempio l'abbandono e la mancata manutenzione.

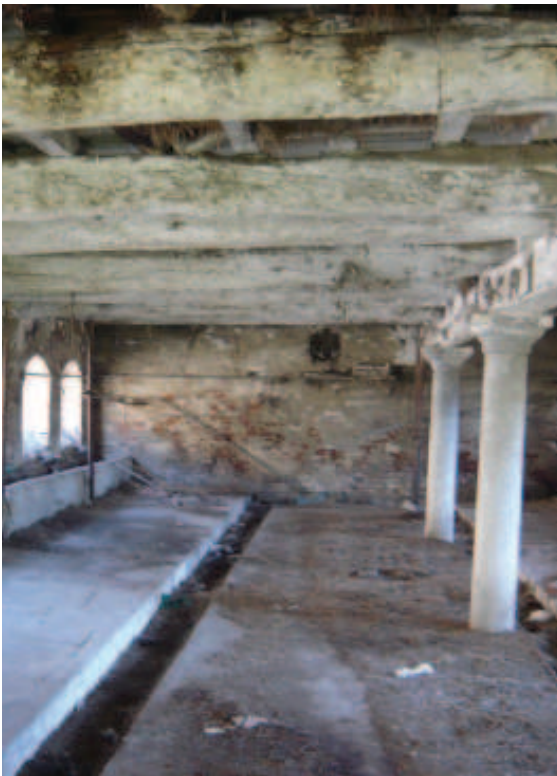
Localizzazione

Tutti gli elementi lignei delle coperture e dei solai.

Le cause intrinseche del degrado derivano dal taglio, dalla stagionatura e dalla posa in opera. Le cause estrinseche si riducono all'attacco biologico, alla presenza di acqua, e alle condizioni di carico cui le travi sono sottoposte. Si rileva inoltre uno scurimento delle superfici per foto-ossidazione.

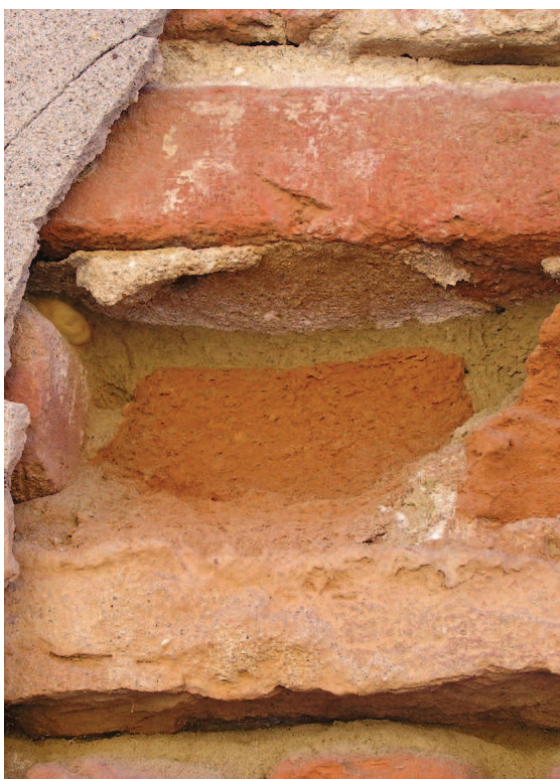
Localizzazione

L'erosione della malta di allettamento è diffusa nelle porzioni nelle quali la tessitura muraria è esposta agli agenti atmosferici e a sollecitazioni di tipo meccanico.

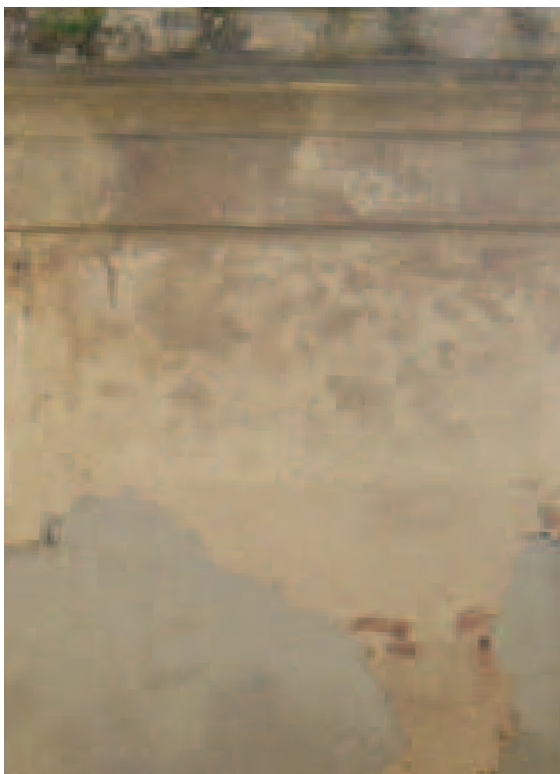
Localizzazione

E' un fenomeno diffuso che coinvolge la pietra serena della fascia superiore della cornice, tutti gli strati di intonaco ed i laterizi.

Questo degrado è il risultato dell'azione combinata del vento e della cristallizzazione dei sali. La subfiorescenza provoca la lenta e progressiva disgregazione del materiale e la formazione di cavità superficiali. L'azione del vento che contribuisce ad accelerare l'evaporazione dell'acqua e la cristallizzazione dei sali, provoca inoltre dei moti vorticosi all'interno delle cavità precedentemente prodotte scavando il materiale e riducendone lo spessore.

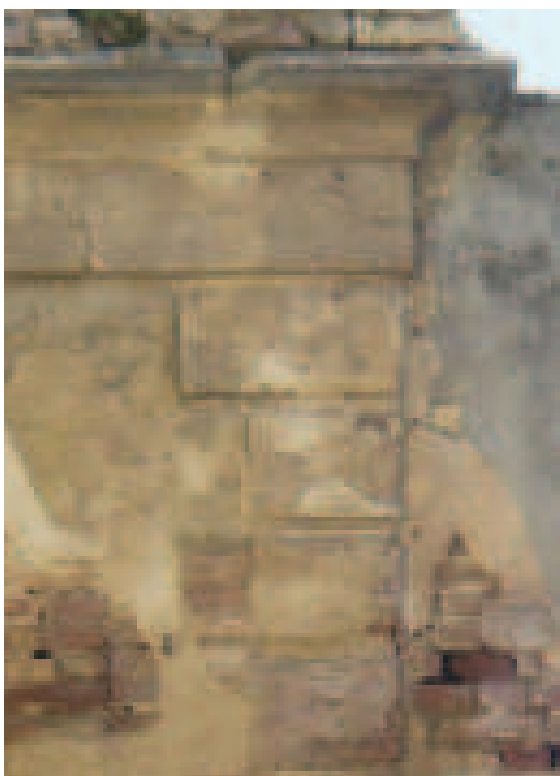
Localizzazione

E' un fenomeno che riguarda principalmente lo strato di intonachino presente in modo diffuso nella fascia superiore del corpo A e del corpo B.

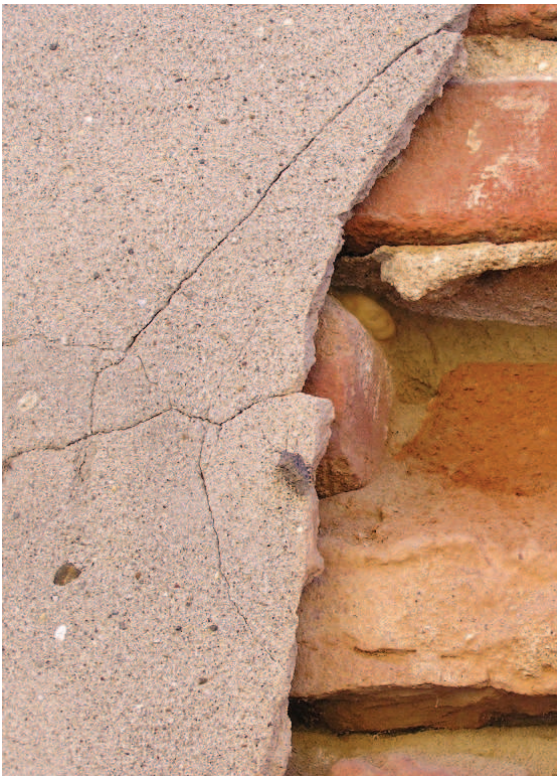
Localizzazione

Il distacco riguarda principalmente lo strato di intonaco, in particolare esso si riscontra nei punti di contatto con altri materiali; se ne individua la presenza nelle porzioni di muro su cui si è intervenuto con rappezzi cementizi.

Questo degrado è strettamente legato al fenomeno della cristallizzazione. La presenza di acqua nella muratura provoca la formazione di una soluzione liquida in cui i sali vengono trasportati dall'esterno all'interno del materiale o da un materiale ad un altro. In seguito, l'evaporazione dell'acqua consente la cristallizzazione dei sali i quali crescono fino a produrre sollecitazioni concentrate che hanno un effetto disgregante sul materiale. In questo caso, la velocità dell'evaporazione dell'acqua, superiore alla velocità migratoria della soluzione entro il materiale ha fatto sì che la cristallizzazione avvenisse all'interno del muro provocando il distacco di materiale per strati.

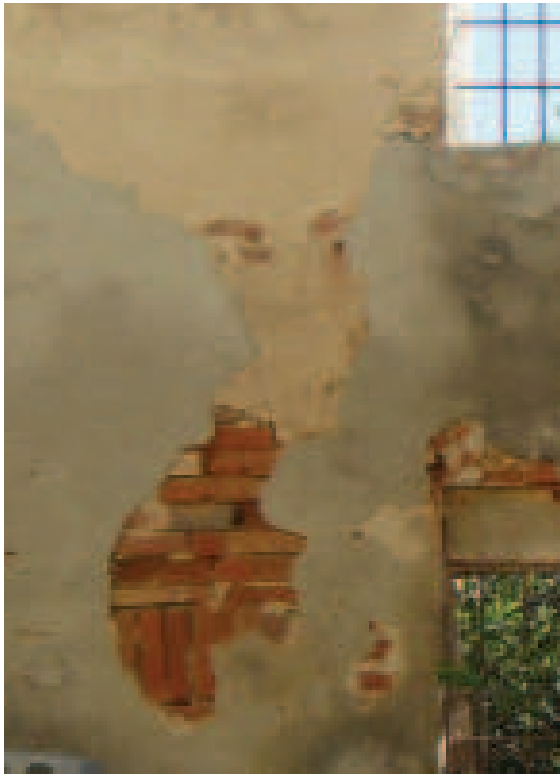
Localizzazione

Sono diffuse negli strati di intonaco su tutta la cortina edilizia.

Caduta e perdita di parti del paramento murario, con messa in luce degli strati sottostanti.

Questo genere di degrado si manifesta quando il materiale, sottoposto a un distacco dal substrato presenta microfrazture localizzate che possono implicare lo spostamento reciproco delle parti interessate e la conseguente caduta della porzione interessata.

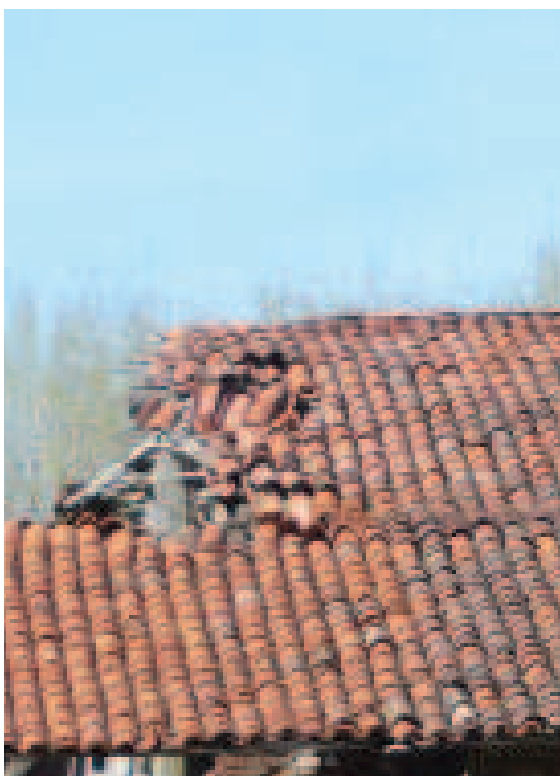
Localizzazione

Copertura rimanente.

Alcuni elementi dell'orditura del manto risultano fratturati, spostati e/o mancanti, causando discontinuità e conseguenti infiltrazioni.

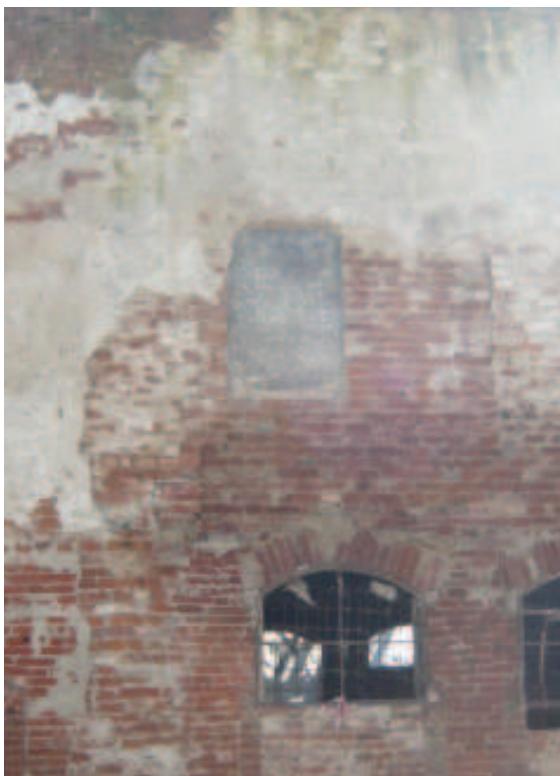
Localizzazione

Lo troviamo in modo diffuso su tutto il paramento murario a integrazione delle lacune di intonaco o dei giunti di allettamento mancanti.

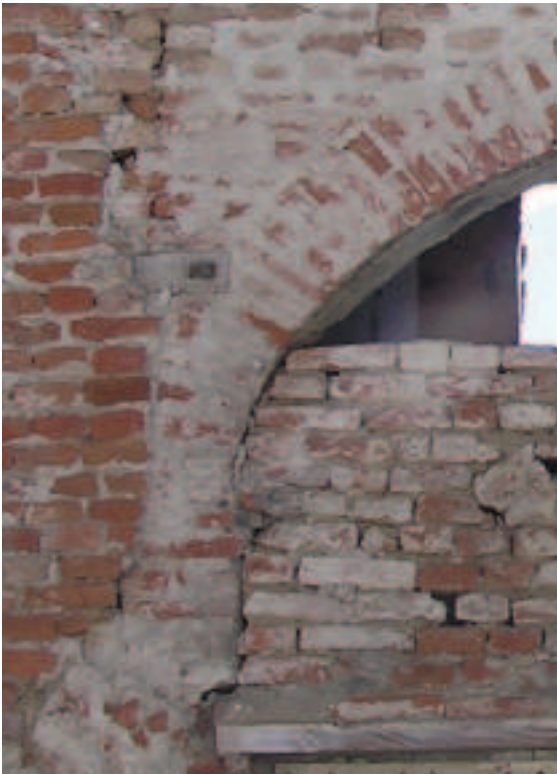
Localizzazione

Lesioni profonde interessano i laterizi della cortina edilizia. Sono localizzate in modo diffuso su tutta la lunghezza della facciata.

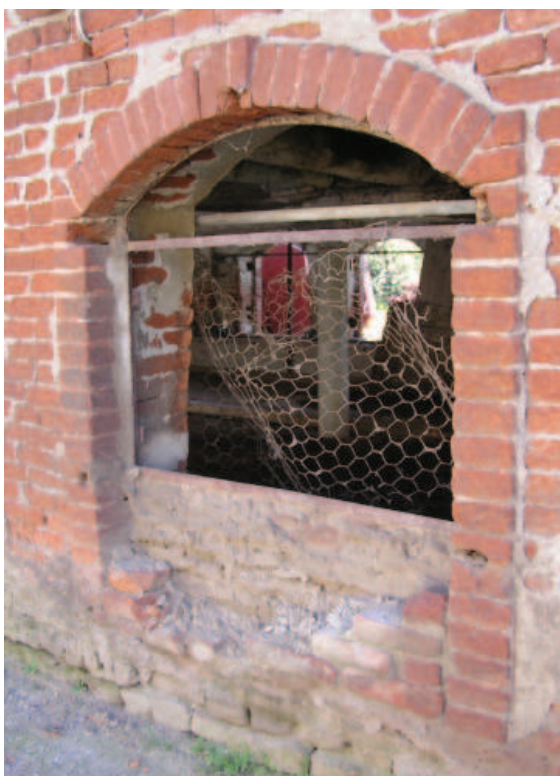
Localizzazione

Le mancanze riguardano intere porzioni della copertura e della cortina edilizia e diversi tipi di materiali come i laterizi di rivestimento utilizzati per gli archi delle aperture del corpo B.

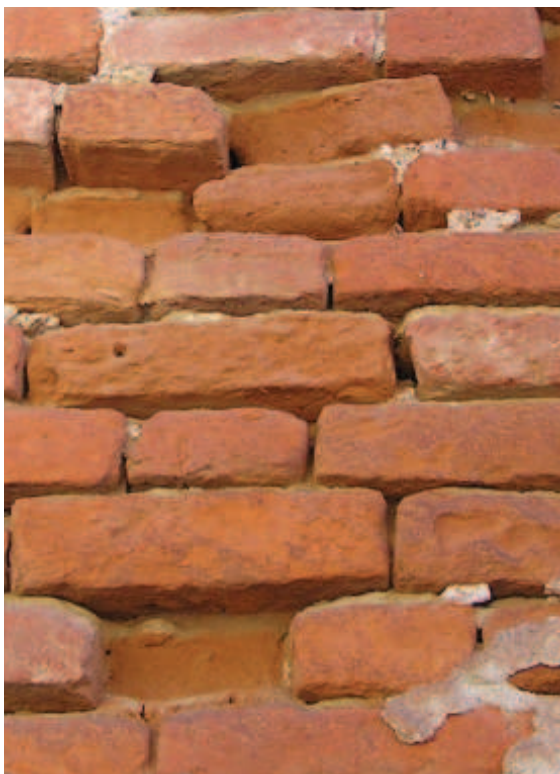
Localizzazione

Degrado che colpisce in modo diffuso il paramento murario.

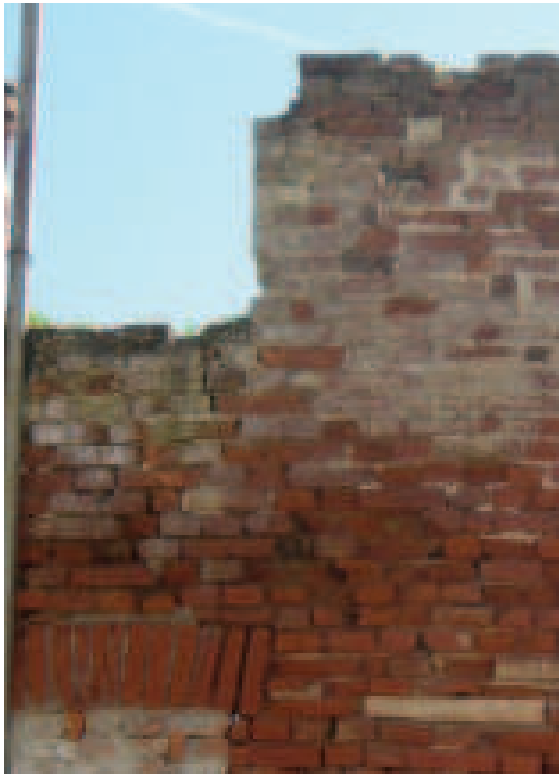
**Localizzazione**

Dissesto strutturale che colpisce le porzioni di muratura in cui i giunti di allettamento sono fortemente degradati o mancanti.

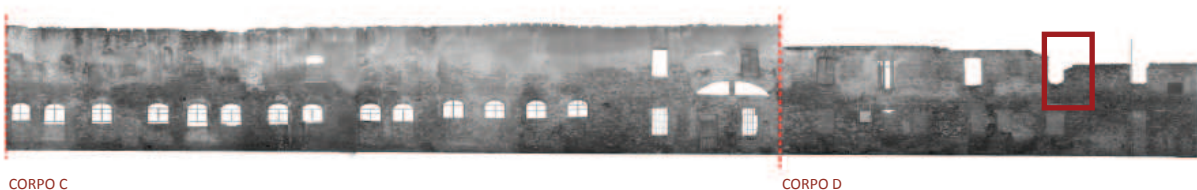
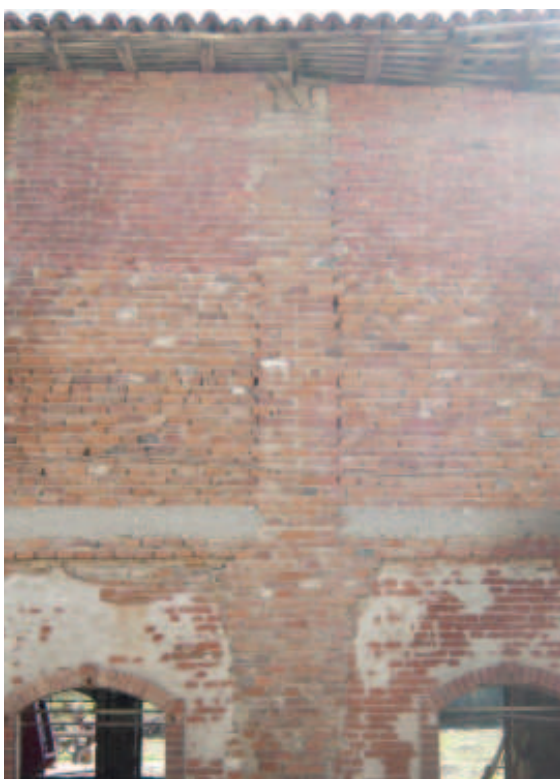
**Localizzazione**

Dissesto localizzato in prossimità di tamponamenti.

Presenza di sconessioni tra due paramenti murari di diversa formazione non correttamente ammorsati. Tale dissesto può compromettere la funzionalità statica dell'elemento e sono generalmente accompagnati dalla presenza di fessurazioni, talvolta passanti.

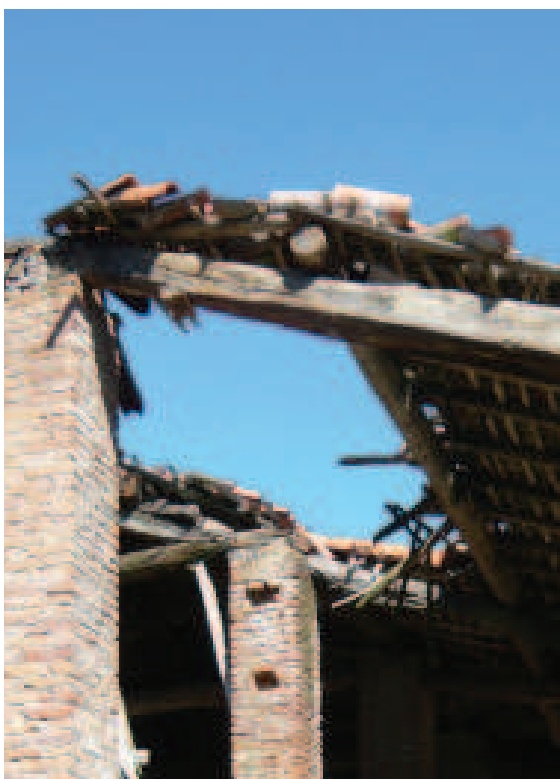
**Localizzazione**

Creste murarie, porzioni della copertura e dei solai.

Caduta e perdita parziale di più elementi della struttura, cusata da un generale stato di dissesto strutturale che ne ha compromesso la funzionalità.

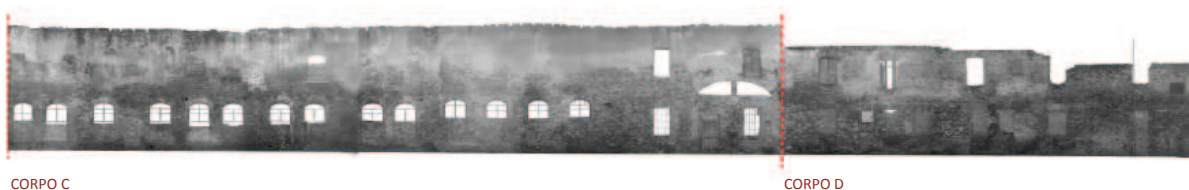
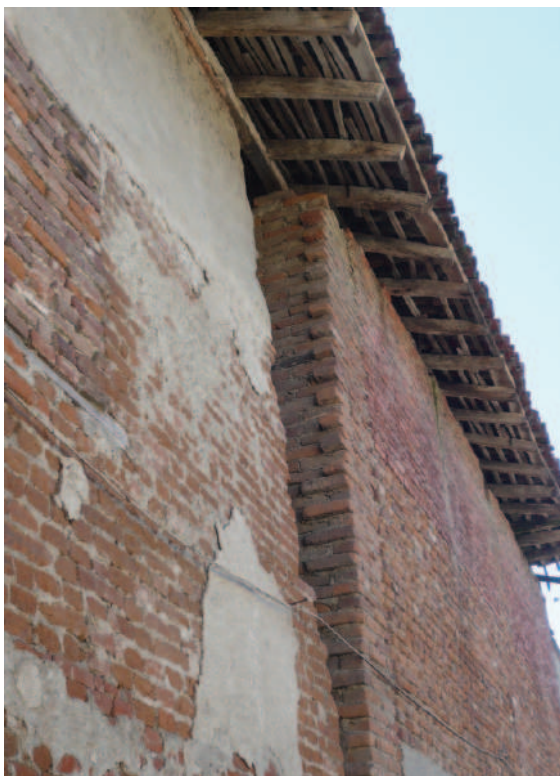
Localizzazione

Muratura non portante del corpo B

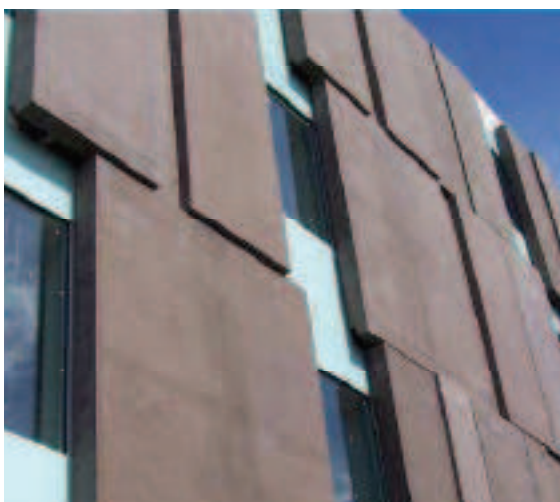
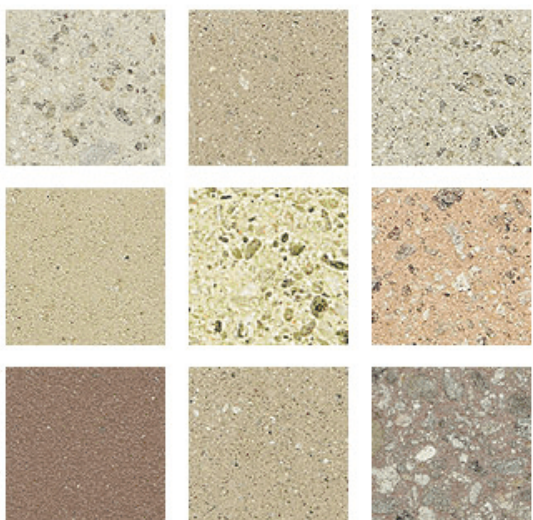
4.9.4 Nuovi materiali in opera

Interessante alternativa ai tradizionali pannelli di rivestimento in calcestruzzo (di peso superiore e forme limitate) sono gli elementi realizzati in GRC. Questa sigla, acronimo di Glass Reinforced Concrete (calcestruzzo rinforzato con fibra di vetro), indica un materiale composito a matrice cementizia costituito da cemento bianco o grigio - con possibilità di colorazione in pasta - inerti silicei a granulometria molto fine, rinforzato con fibre di vetro allo zirconio resistenti agli alcali e additivato con copolimeri acrilici per conferire al prodotto una adeguata impermeabilità all'acqua e durabilità.

Nel nostro caso pannelli in GRC costituiscono la barriera che divide l'esterno dall'interno garantendo un tamponamento di facciata a cappotto, passante davanti a tutte le strutture. Il pacchetto di facciata è formato dai pannelli in GRC con fissato il materassino in lana di vetro e da una camera d'aria.

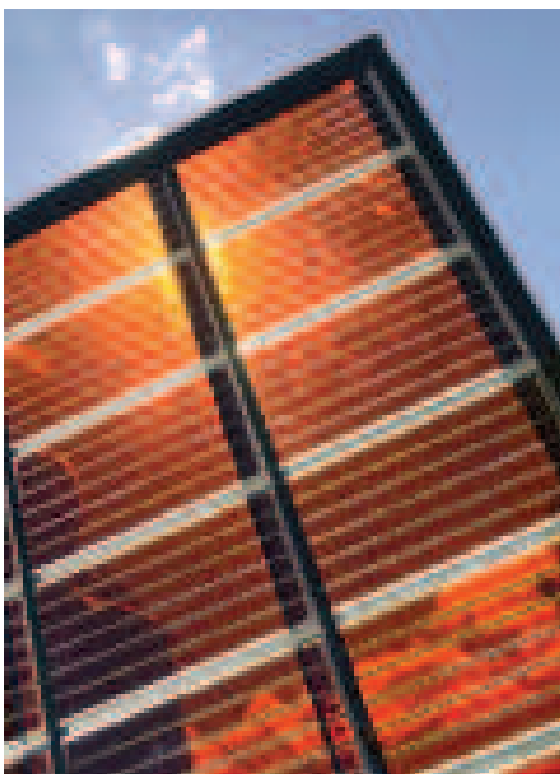
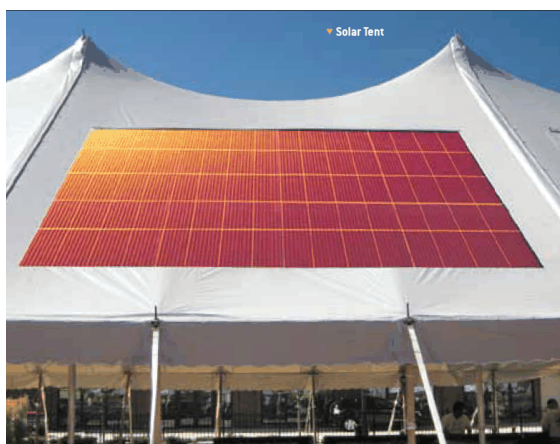
Questa tecnologia è utilizzata come tamponamento-riempimento al di sopra delle creste murarie con lo scopo di ridisegnare i volumi originari. La superficie liscia ed uniforme dei pannelli crea contrasto con quella composita e irregolare del paramento sottostante e crea un particolare gioco nell'abbinamento tra le superfici specchiate e quelle opache.
