# CATASTO NAPOLEONICO | 1812

RILIEVO MATERICO E DEL DEGRADO:  
MODALITA' DI INTERVENTO

TEST DI RISPOSTA TERMICA SU UNA SONDA GEOTERMICA  
VERTICALE APPARTENENTE AL CAMPO SONDE DI VIA ASTORI, IN  
LOCALITA' TORRE DE' ROVERI (BG)

### RELAZIONE TECNICA

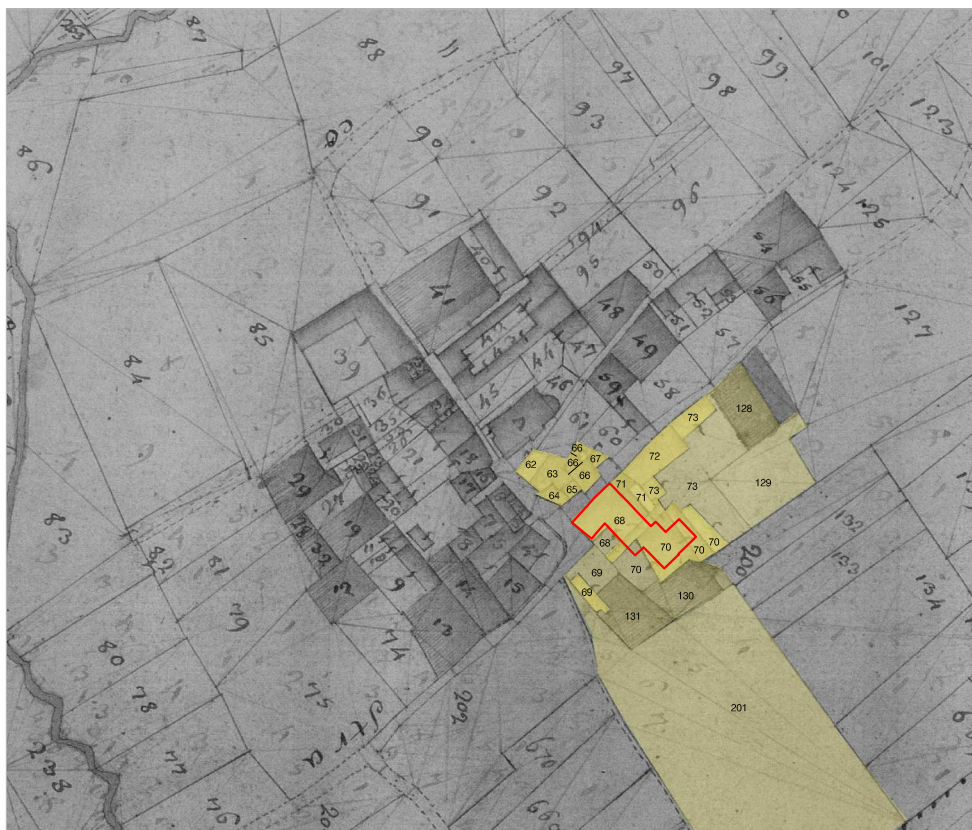
## MAPPA CATASTALE

- 62 Casa di propria abitazione
- 63 Casa di affitto
- 64 Casa di propria abitazione
- 65 Casa di propria abitazione
- 66.1 Casa di affitto
- 66.2 Casa da massaro
- 66.3 Casa di propria abitazione
- 67 Casa da massaro
- 68 Casa di propria abitazione
- 69 Casa ad uso proprio
- 70 Casa di propria abitazione
- 71 Casa di affitto
- 71 Ingresso di uso proprio
- 72 Casa di villeggiatura
- 73 Casa da massaro
- 128 Orto
- 129 Prato
- 130 Orto
- 131 Orto
- 131 Orto
- 201 Arato, viti, frutti, marroni

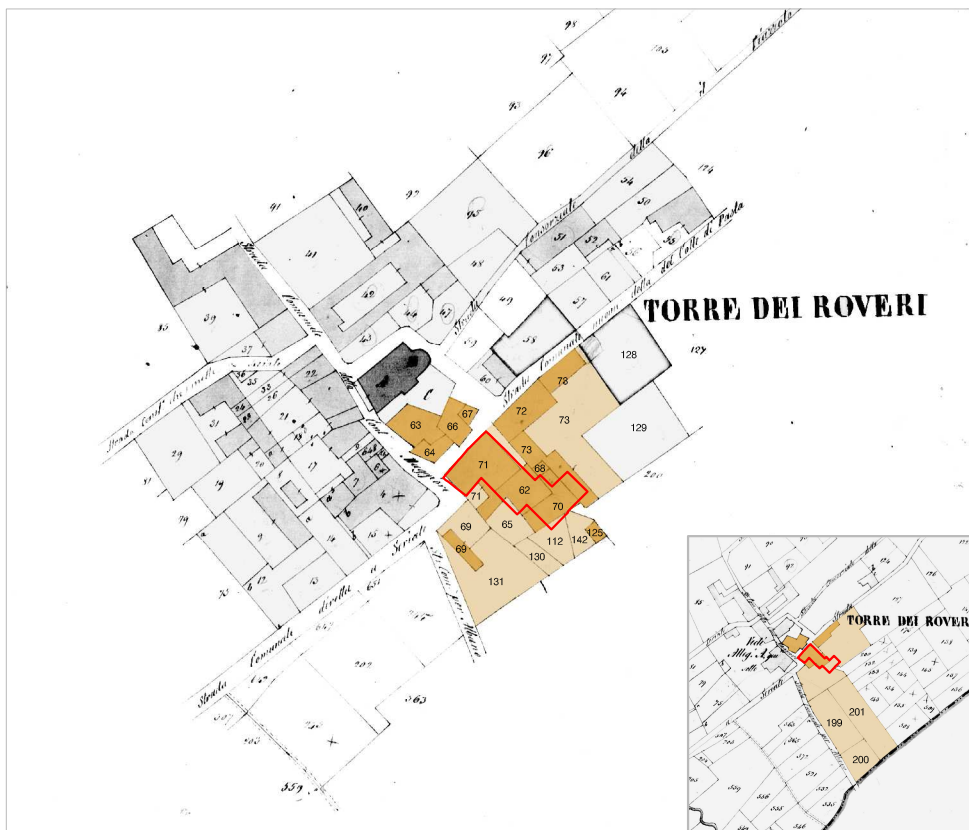
## ESTRATTO CATASTALE

- 62 Porzione di casa colonica
- 63 Casa di abitazione
- 64 Casa colonica
- 65 Corte unita al n° 62
- 66 Casa colonica
- 67 Casa colonica
- 68 Luogo
- 69 Stalla rimessa a fienile
- 70 Casa colonica
- 71 Casa di villeggiatura
- 72 Casa di abitazione
- 73 Casa colonica
- 112 Orto
- 125 Portico con torchie da vino
- 128 Orto
- 129 Coltivo da vanga
- 130 Orto
- 130 Orto
- 142 Orto
- 199 Prato
- 200 Coltivo da vanga vitato
- 201 Coltivo da vanga

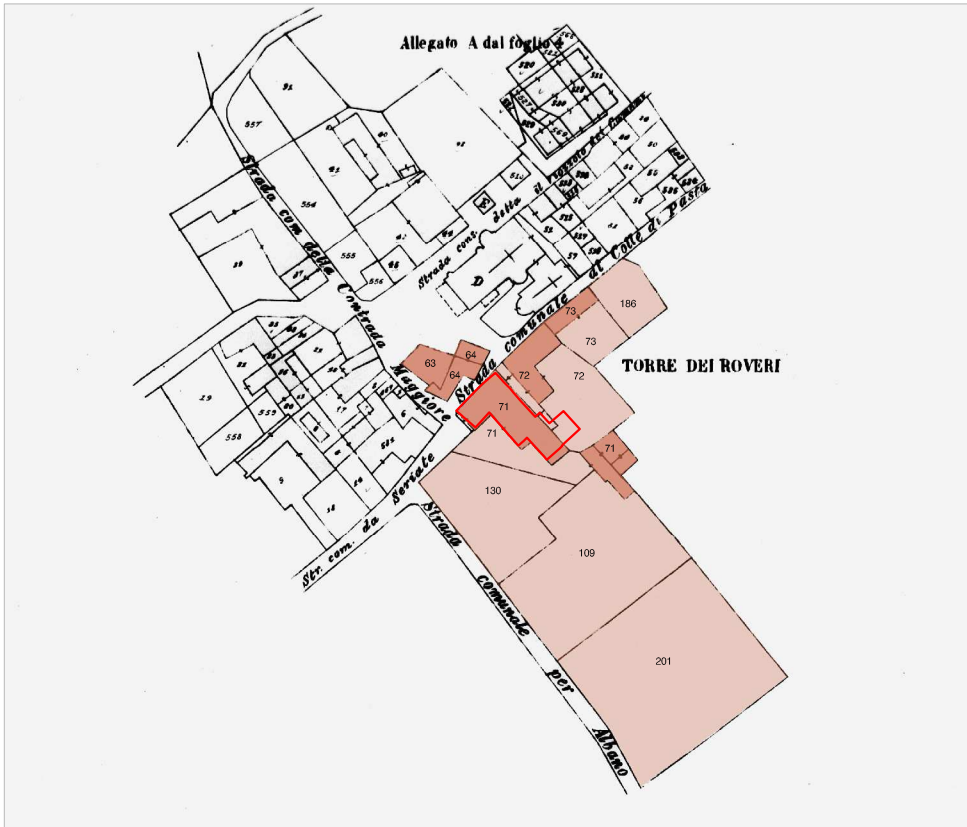
## MAPPA CATASTALE AGGIORNATO FINO AL 1935

- 63 Fabbricato urbano
- 64 Fabbricato rurale
- 71 Casa di villeggiatura
- 72 Casa
- 73 Fabbricato rurale
- 109 Vigneto
- 130 Orto
- 186 Bosco ceduo
- 201 Seminato arborato

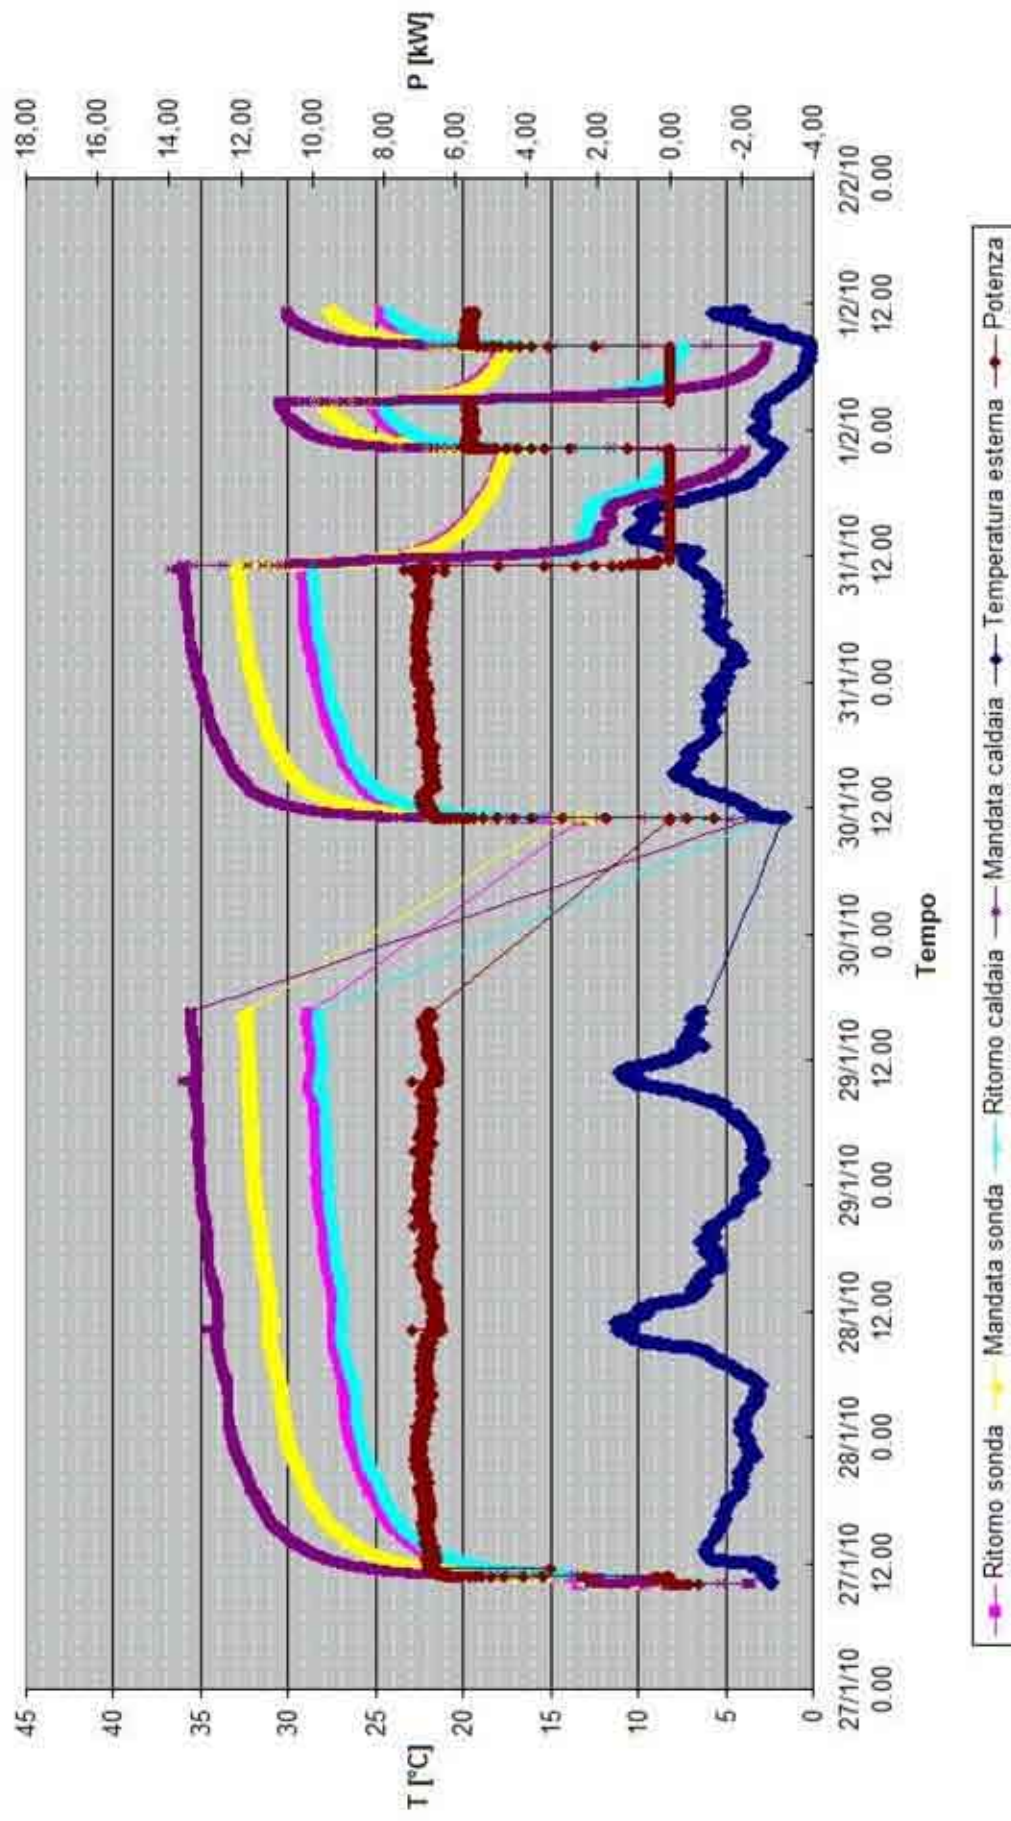
### Registrazioni datalogger

Nello stesso grafico viene visualizzato inoltre l'andamento della potenza termica immessa, ottenuta tramite l'equazione 1

Grafico 1: Misure registrate dal datalogger durante il funzionamento in continuo del test

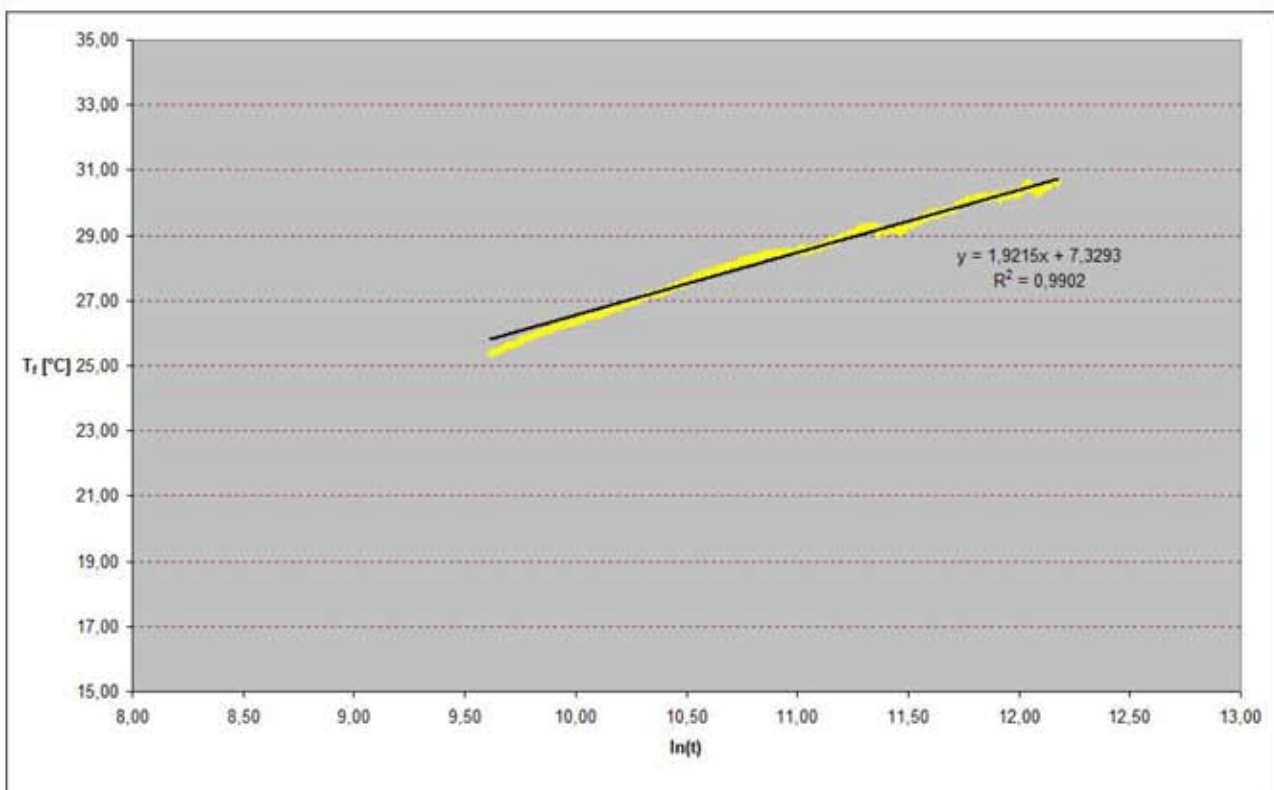
Il primo parametro da calcolare è la conducibilità termica media del terreno  $\lambda$ . Per ottenerla è stato innanzitutto trovato il valore della temperatura media del fluido termovettore tra l'andata ed il ritorno nelle ore di prova. Tale valore è stato poi relazionato al logaritmo del tempo, tra la quarta e la cinquantottesima ora, antecedente al black out, in modo da ottenere la retta di regressione che meglio approssima il comportamento della temperatura del fluido. In questo tratto tale retta approssima correttamente l'andamento delle temperature registrate ( $R^2 = 0,9902$ ), per cui si giudica accettabile la semplificazione dell'equazione della sorgente lineare (preponderanza di componente conduttiva) e si ritiene valida l'ipotesi iniziale sulla regressione lineare.

Grafico 3: andamento della temperatura media del fluido in funzione del logaritmo del tempo

Mediante il valore di inclinazione della retta di interpolazione dei dati, si è potuto ottenere la conducibilità effettiva del terreno, tramite l'equazione:

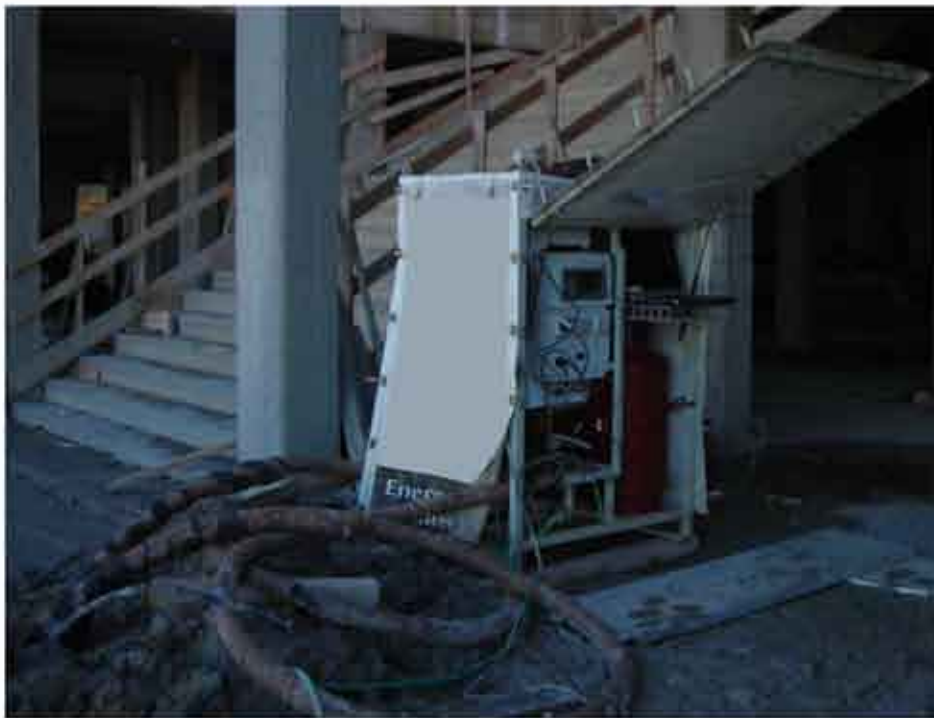
Figura 1: strumentazione per il Ground Response Test (immagine di repertorio)
