SUPERFICI DEL COMPLESSO FORTIFICATI
Il Forte Pietole ha una superficie complessiva di 311.020 mq.
Area fortificata interna
strutture fortificate mq 4.841,7
depositi mq 9.087,0
Area fortificata esterna
strutture fortificate mq 2.725,9
depositi mq 2.740,0

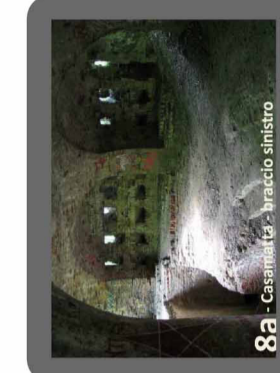
8a - Casamatta - braccio sinistro 9 vani in serie, spazi murati inaccessibili
Sup. = 108,00 mq

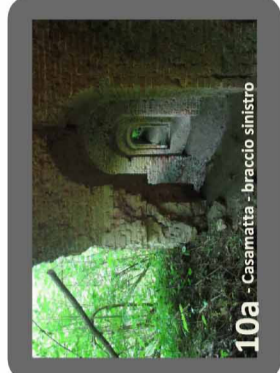
10a - Casamatta - braccio sinistro

10a - Casamatta braccio sinistro - gallerie di controscarpa, 13 vani in serie, strutture compromesse ed in parte interrate
Sup. = 156,00 mq

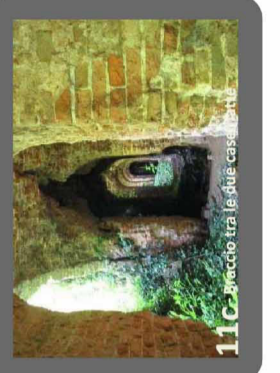
11c - Braccio tra le due casamatta

11c - Casamatta gallerie di contromina - tunnel integro, rete di cunicoli
Sup. = 186,00 mq

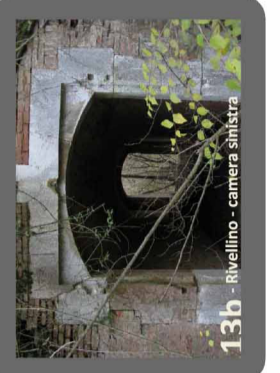
13b - Rivellino - camera sinistra

13b - Rivellino camera sinistra - corridoio e riserverta, struttura in buono stato di conservazione
Sup. = 53,16 mq

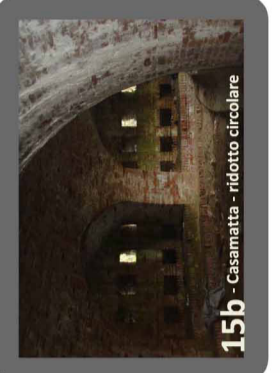
15b - Casamatta - ridotto circolare

15i - Casamatta ridotto circolare - strutture in buono stato di conservazione, copertura terrapieno da ripristinare
Sup. = 50,00 mq

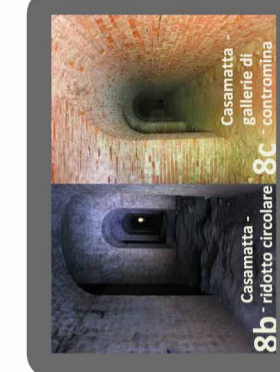
8b - ridotto circolare

8i - Casamatta - ridotto circolare vano compromesso da ripristinare
Sup. = 50,00 mq

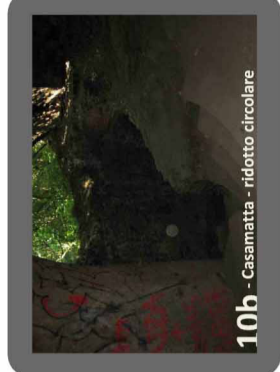
10b - Casamatta - ridotto circolare

10b - Casamatta ridotto circolare - vano gravemente danneggiato
Sup. = 50,00 mq

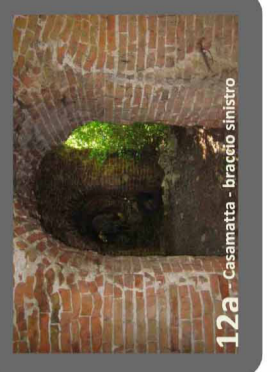
12a - Casamatta - braccio sinistro

12a - Casamatta braccio sinistro - gallerie di controscarpa, 26 vani in serie, strutture gravemente compromesse in parte pericolanti e inaccessibili
Sup. = 312,00 mq

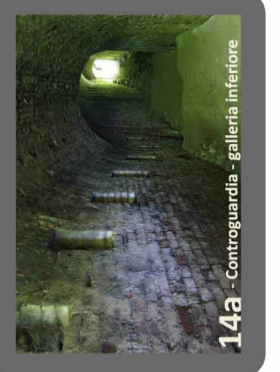
14a - Controguardia - galleria inferiore

14a - Controguardia - galleria inferiore, corridoio sotto il piano di campagna
Sup. = 126,40 mq

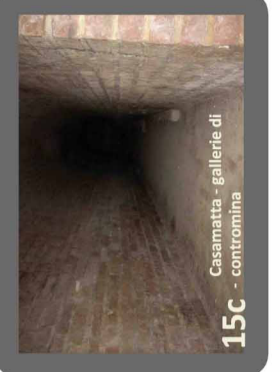
15c - Casamatta - contromina

15e - Casamatta gallerie di contromina - tunnel, rete di cunicoli struttura in buono stato di conservazione
Sup. = 186,00 mq

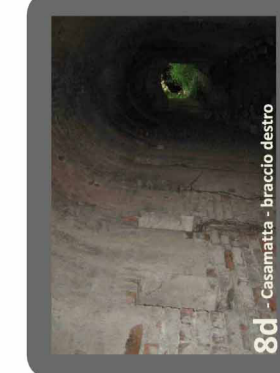
8d - Casamatta - braccio destro

8d - Casamatta braccio destro - gallerie di controscarpa, struttura in buono stato di conservazione
Sup. = 216,00 mq

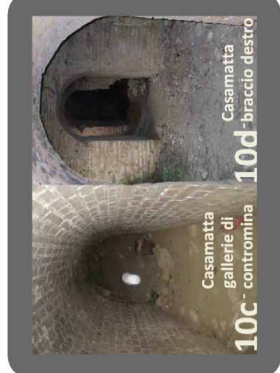
10c - contromina

10c - Casamatta - gallerie di contromina tunnel murato, rete di cunicoli
Sup. = 186,00 mq

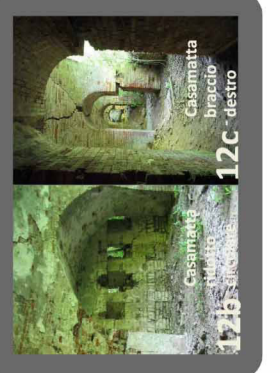
12c - Casamatta - braccio destro

12e - Casamatta braccio destro - gallerie di controscarpa, 13 vani in serie, strutture gravemente compromesse in parte pericolanti
Sup. = 156,00 mq

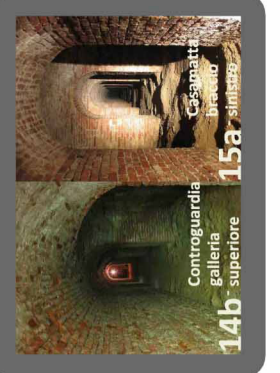
14b - Casamatta - braccio destro

14b - Controguardia - galleria superiore, 12 vani in serie, strutture in buono stato di conservazione
Sup. = 129,60 mq

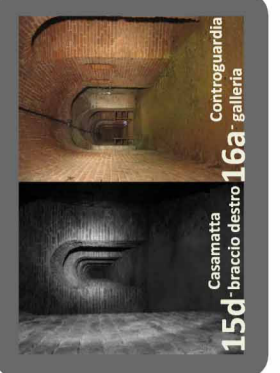
15d - Casamatta - braccio destro

15d - Casamatta braccio destro - gallerie di controscarpa, 7 vani in serie, strutture in buono stato di conservazione
Sup. = 84,00 mq
