POLITECNICO DI MILANO
Scuola di Ingegneria Edile - Architettura
Scuola di Architettura e Società
Corso di Laurea in Ingegneria dei Sistemi Edilizi
Corso di Laurea in Progetto tecnologico/strutturale delle costruzioni

*Percorsi medievali a Como:
le Torri lungo le Mura*

Tesi di laurea di:
Filippo Magatti
Nicolò Zugnino
Anna Serafini

TORRE SAN VITALE - Planimetria
Scala 1:100-1:1000
Capitolo di riferimento n. 2

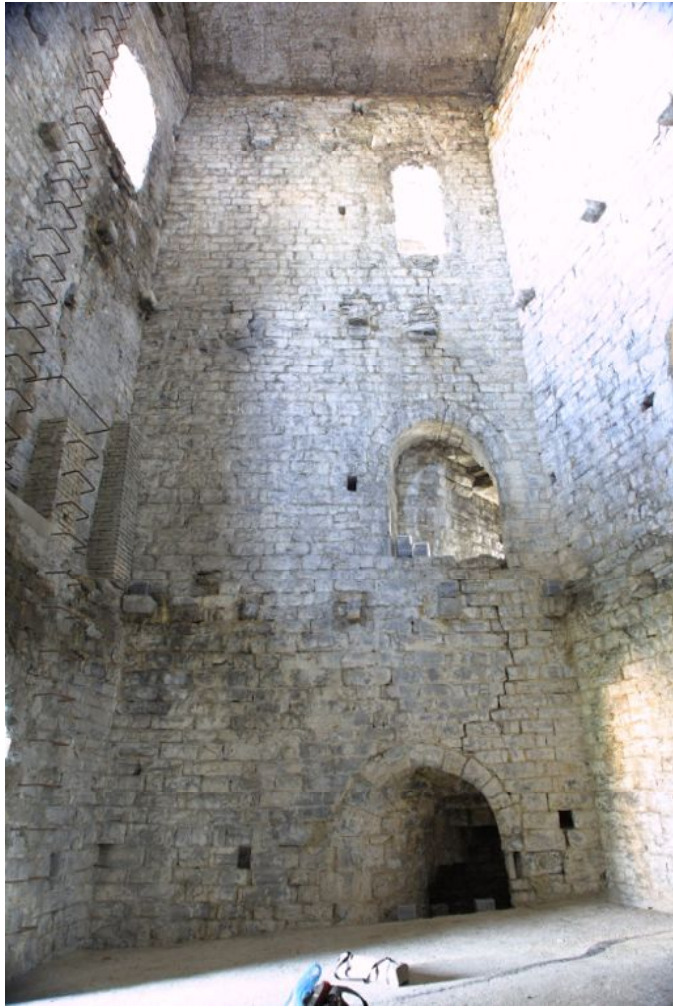
1- Parete est : fessure ad andamento verticale continuo passanti nelle aperture .29.09.2011

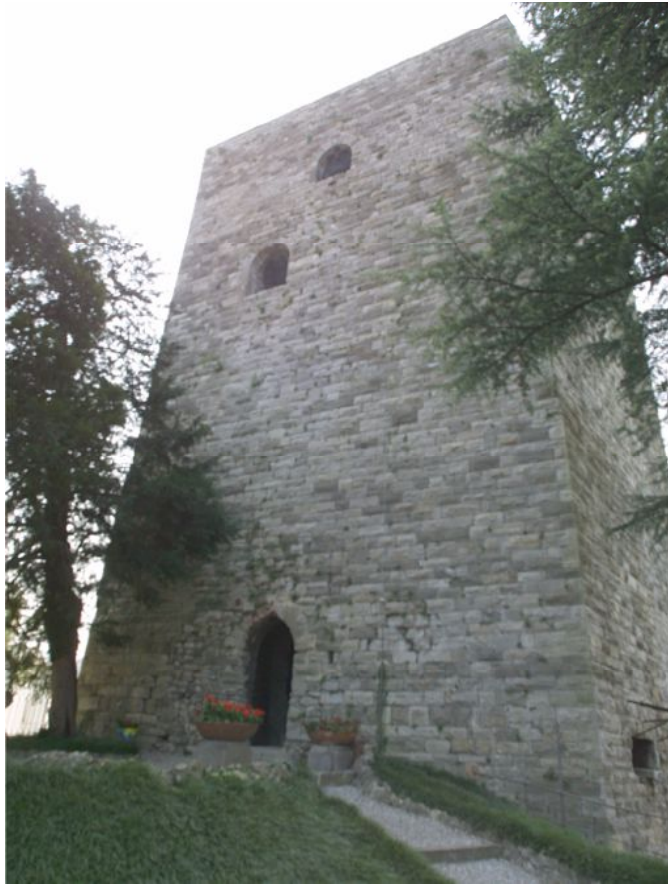
1- Prospetto Nord presso il Giardino Mantero, accesso al livello quota mura della Torre Gattoni. 29.09.2011

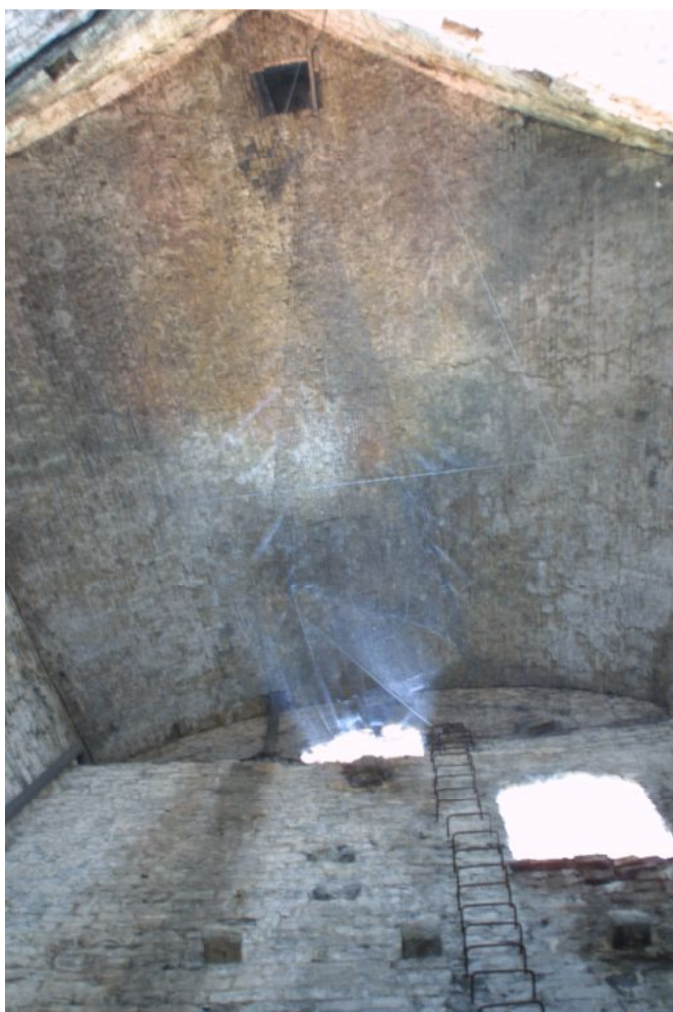
4- Intradosso copertura , volta a botte su pianta pentagonale, presenza di rete in acciaio anticaduta elementi lapidei o laterizi. 29.09.2011

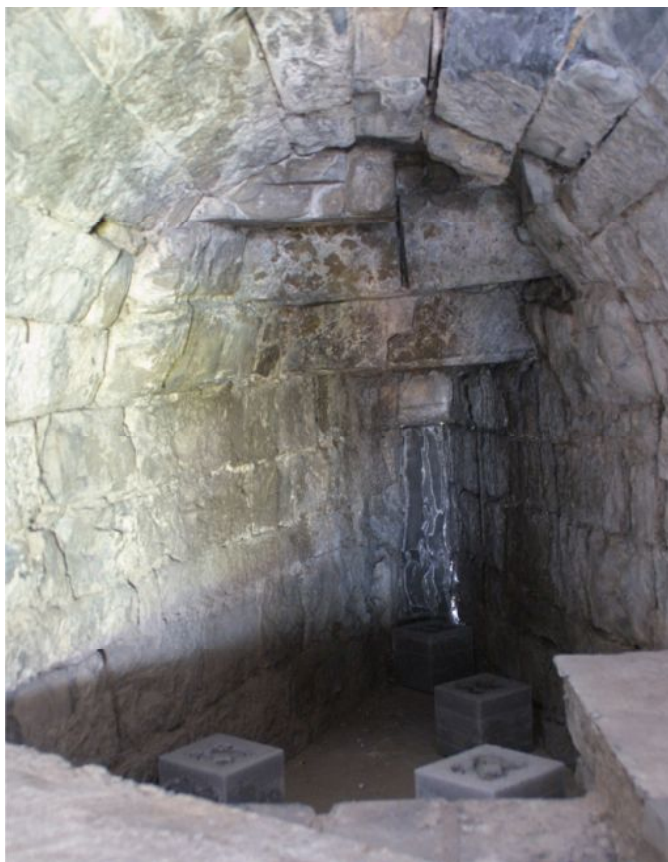
5- Apertura sotto quota pavimento nel prospetto sud-ovest; feritoia tamponata con materiale sintetico d'emergenza, collocato per evitare ingresso di volatili che nidificavano nella torre. 29.09.2011

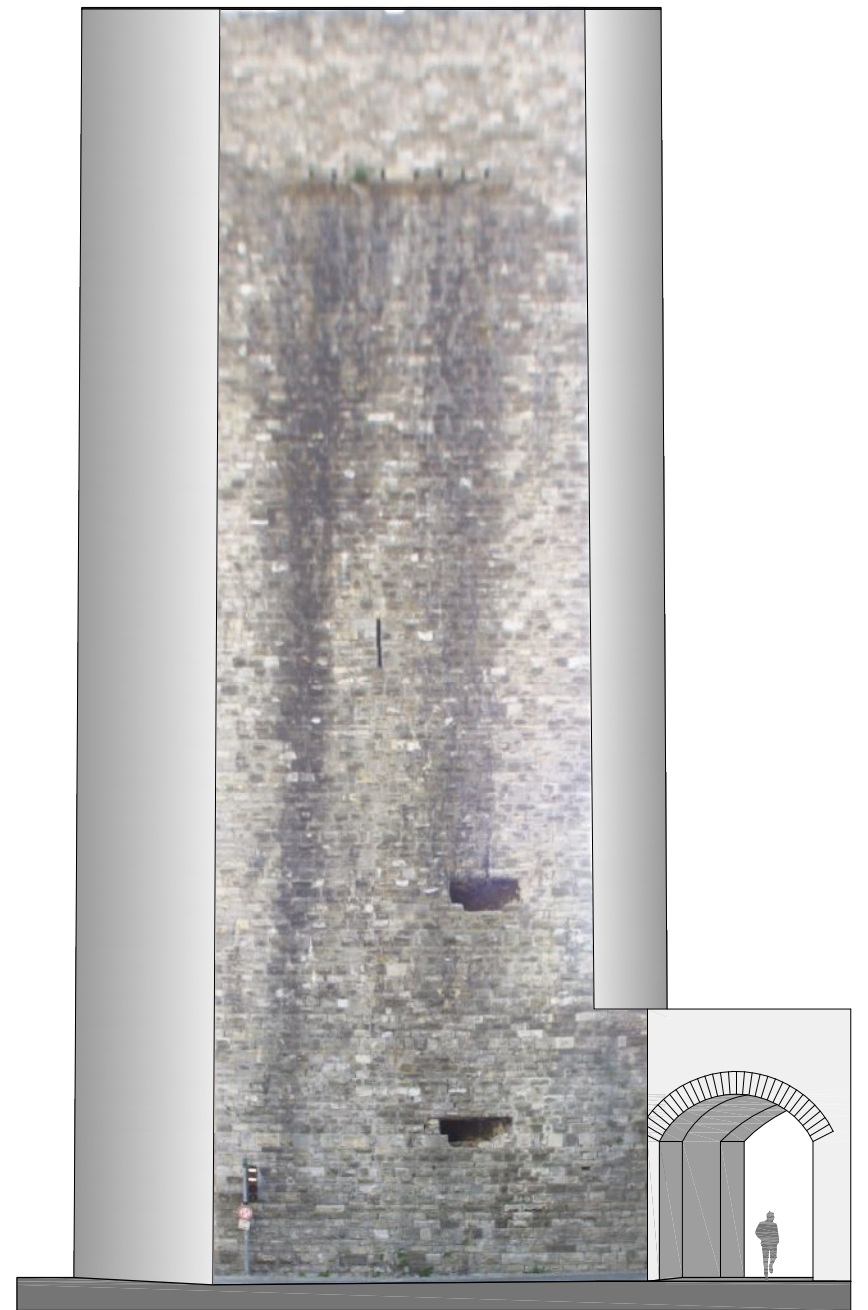
PROSPETTO SO
Viale Battisti

FOTORADRIZZAMENTO
FOTO SCATTATA IL 26.09.2011

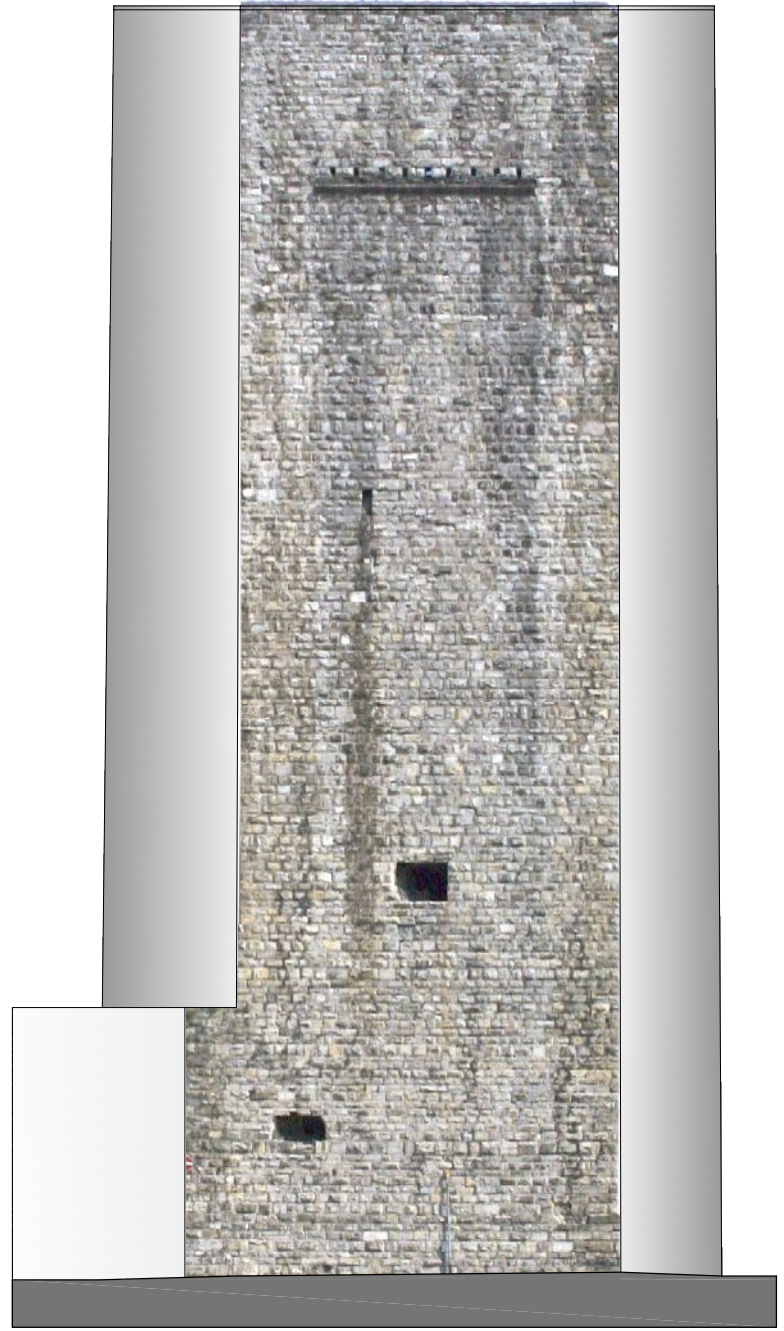
PROSPETTO SE
Viale Battisti

FOTORADRIZZAMENTO
FOTO SCATTATA IL 26.09.2011

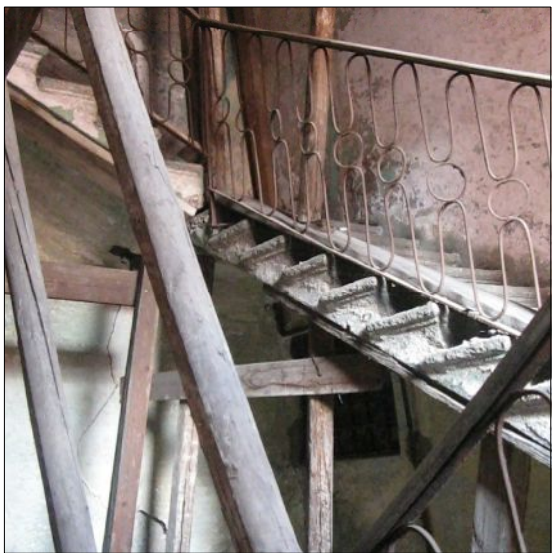
1- Vista a livello, si evidenzia lo spessore dell'alzata e della pedata nonché l'apertura all'ammezzato tra il piano terra e il piano primo

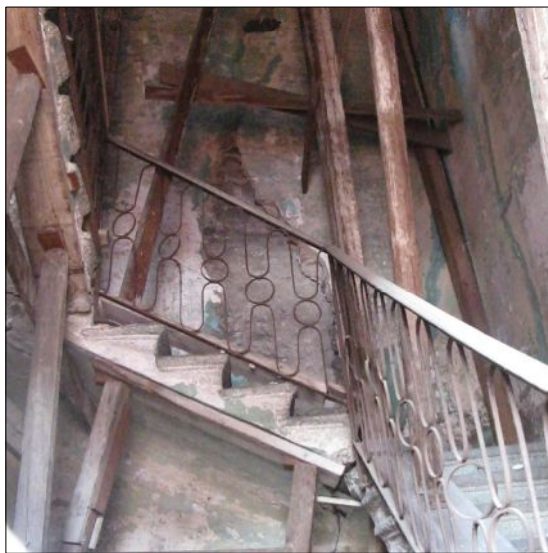
1- Vista a livello, si evidenzia a fessura all'intradosso dell'ammezzato tra piano primo e secondo

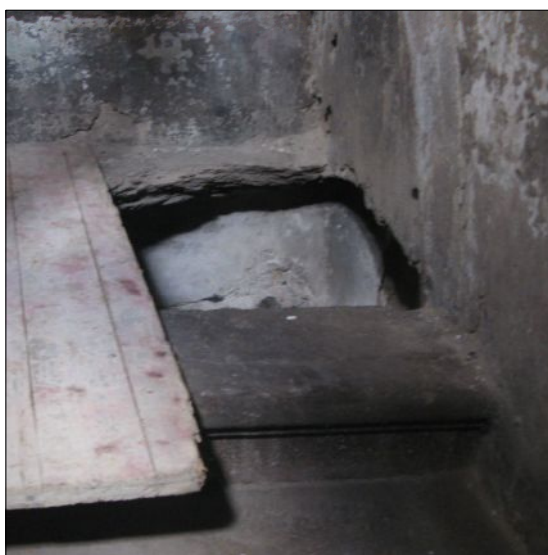
2 - Vista del buco presente all'ammezzato tra piano terra e piano primo. Da tale vano è possibile accedere agli spazi adiacenti ai piani bassi della Torre Pantera

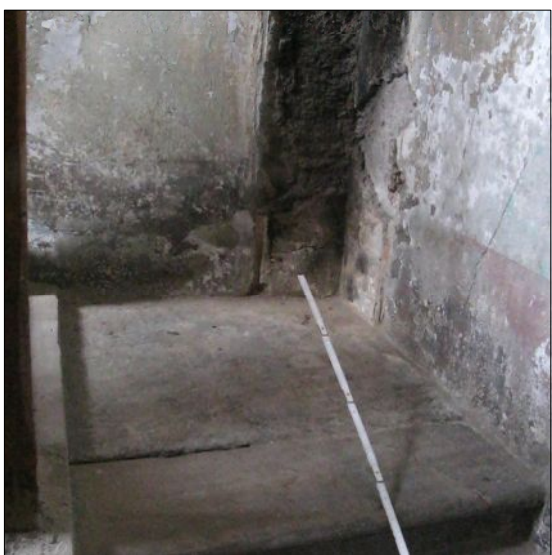
3 - Vista bassa, resti di canna fumaria

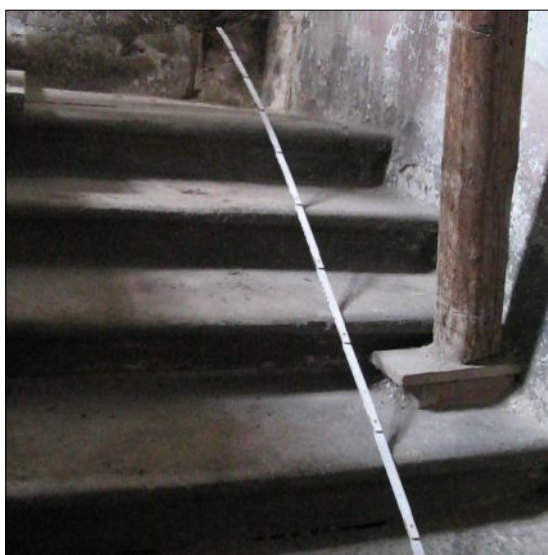
3 - Vista della rampa centrale nella quale di nota la tecnica di posa molto precaria dei puntelli di sostegno dell'intero vano scale

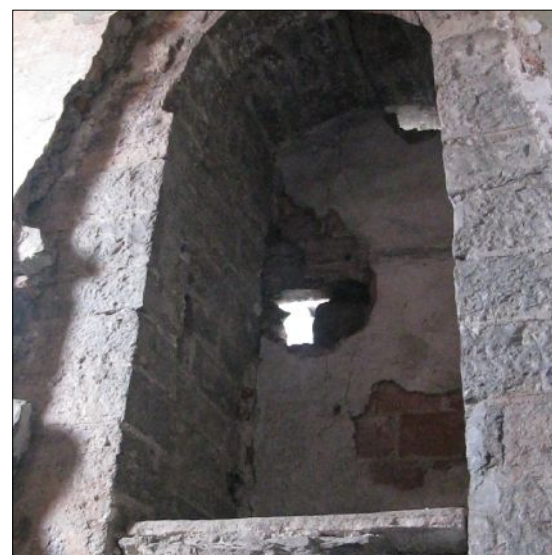
4- Vista delle nicchia presente nel muro di spina della torre verso il vano scale. Da tale apertura è stato possibile misurare lo spessore del muro

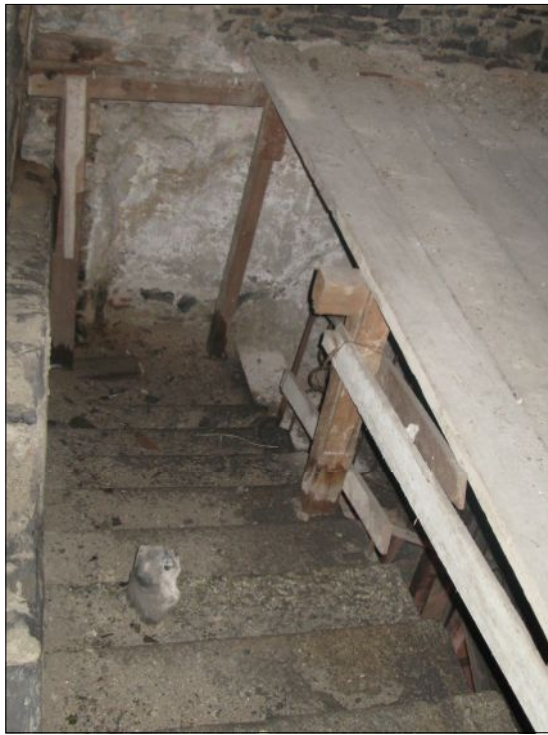
6 - Vista dell'ultima rampa presente all'ultimo livello del vano scale: in sommità è stato realizzato un piano provvisorio con assi di legno sp. 25 mm

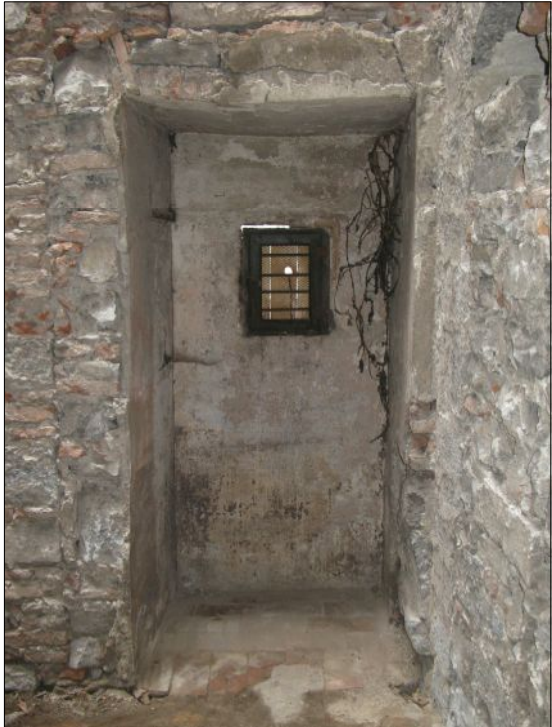
8 - BASSO - Nicchia d'apertura attualmente murata

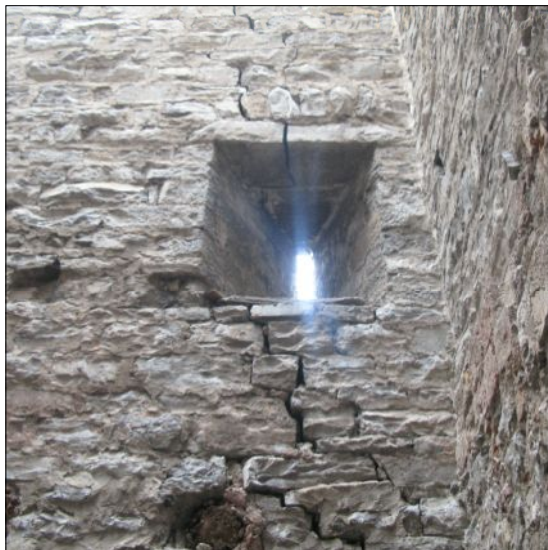
8 - ALTO - Fessure verticali sopra la nicchia in prossimità dell'angolo sud ovest, da monitorare

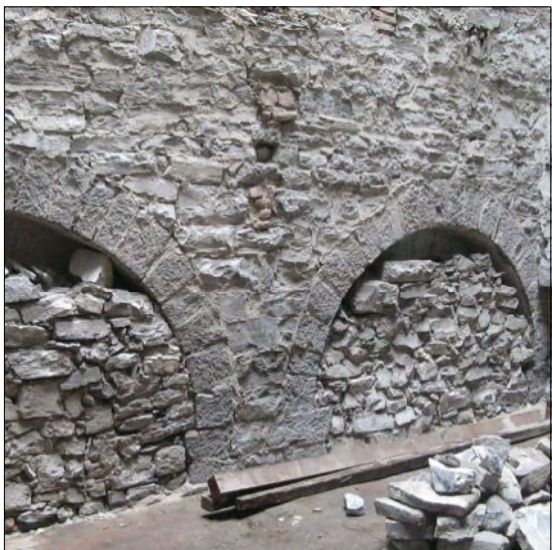
9 - Muro nord nel quale sono presenti delle nicchie arcuate parzialmente riempite di pietre

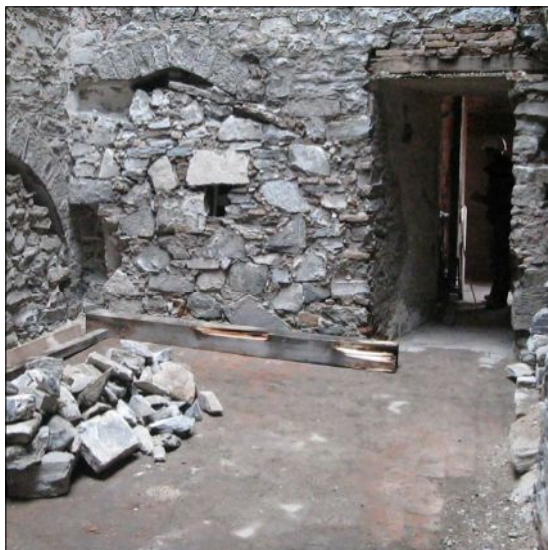
10 - Vista dell'ambiente unico della torre con pietre crollate dalla copertura accumulate in seguito al crollo del tetto del 25.10.2010

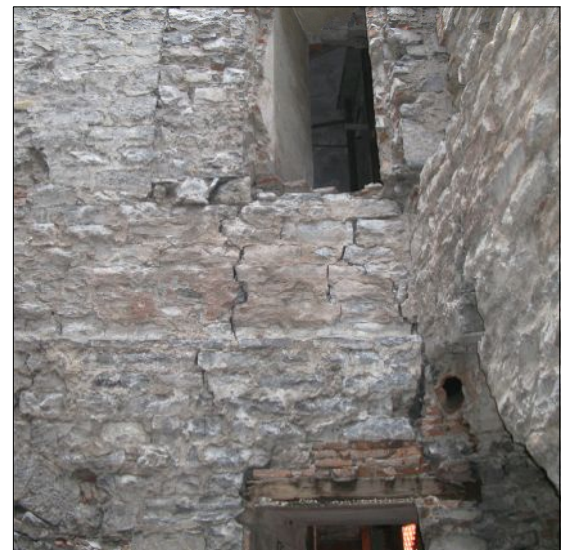
11 - Fessure verticali sopra il vano di accesso all'ambiente della torre
