*Percorsi medievali a Como:  
le Torri lungo le Mura*

Tesi di laurea di:  
Filippo Magatti  
Nicolò Zugnino  
Anna Serafini

PORTA TORRE - Mappatura degradi  
Prospetto interno Nord  
Scala 1:100  
Capitolo di riferimento n. 2

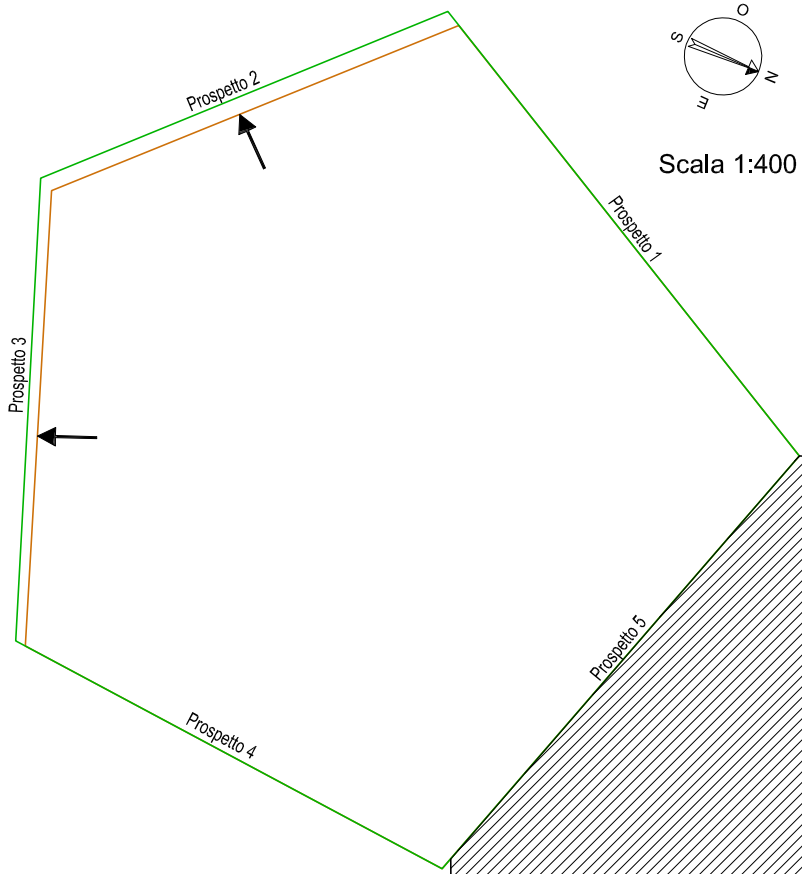
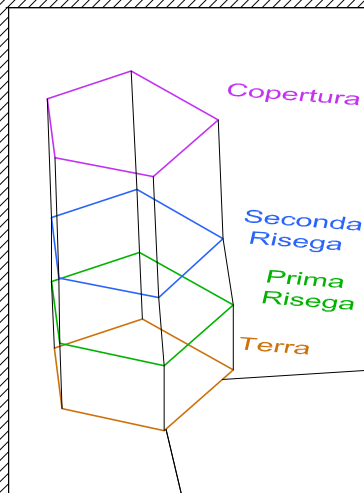
**Valori di Fuori-Piombo**  
Confronto Livello Terra - Livello Prima Risega

Prospetto 1	0 cm
Prospetto 2	34 cm
Prospetto 3	22 cm
Prospetto 4	0 cm
Prospetto 5	0 cm

N.B. Il valore positivo è concorde con la freccia riportata in figura

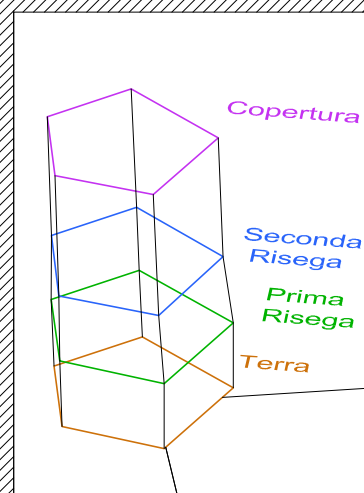
**Valori di Fuori-Piombo**  
Confronto Livello Terra - Livello Prima Risega

Prospetto 1	14 cm
Prospetto 2	46 cm
Prospetto 3	33 cm
Prospetto 4	43 cm
Prospetto 5	64 cm

N.B. Il valore positivo è concorde con la freccia riportata in figura

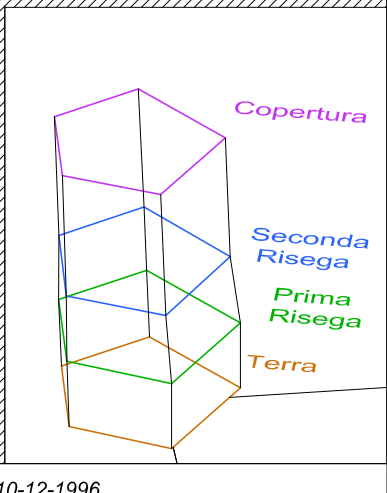
**Valori di Fuori-Piombo**  
Confronto Livello Terra - Livello sommità

Prospetto 1	33 cm
Prospetto 2	97 cm
Prospetto 3	55 cm
Prospetto 4	82 cm
Prospetto 5	162 cm

N.B. Il valore positivo è concorde con la freccia riportata in figura

Dati ricavati da rilievo effettuato dall'Ufficio Tecnico del Comune in data 10-12-1996

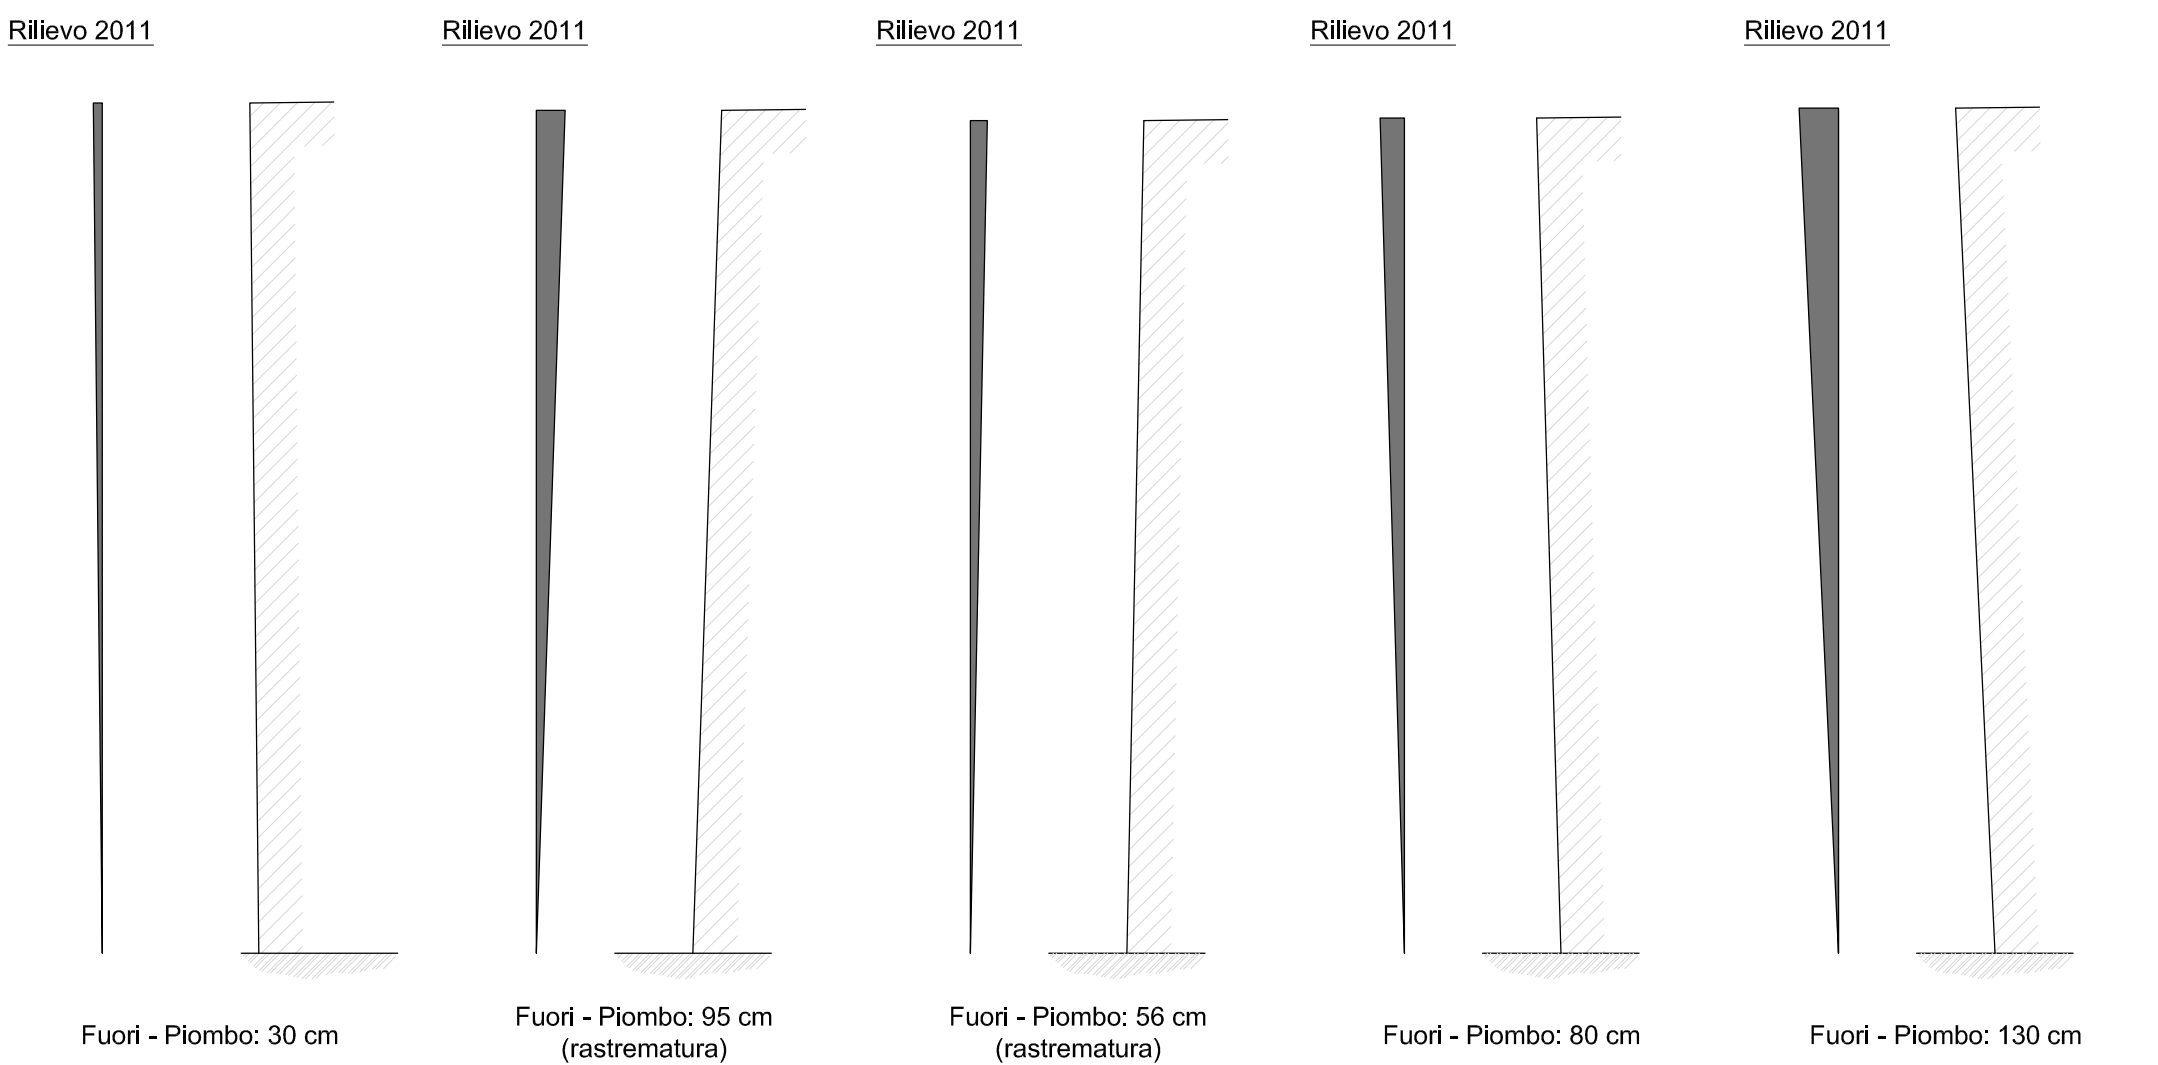
Fuori - Piombo: 30 cm	Fuori - Piombo: 95 cm (rastrematura)	Fuori - Piombo: 56 cm (rastrematura)	Fuori - Piombo: 80 cm	Fuori - Piombo: 130 cm
-----------------------	--------------------------------------	--------------------------------------	-----------------------	------------------------

**DATO NON CONFRONTABILE**  
a causa dell'impossibilità di definire con esattezza il medesimo punto di misura

Il confronto viene eseguito paragonando i valori di fuori-piombo rilevati tra il piano stradale e la sommità.

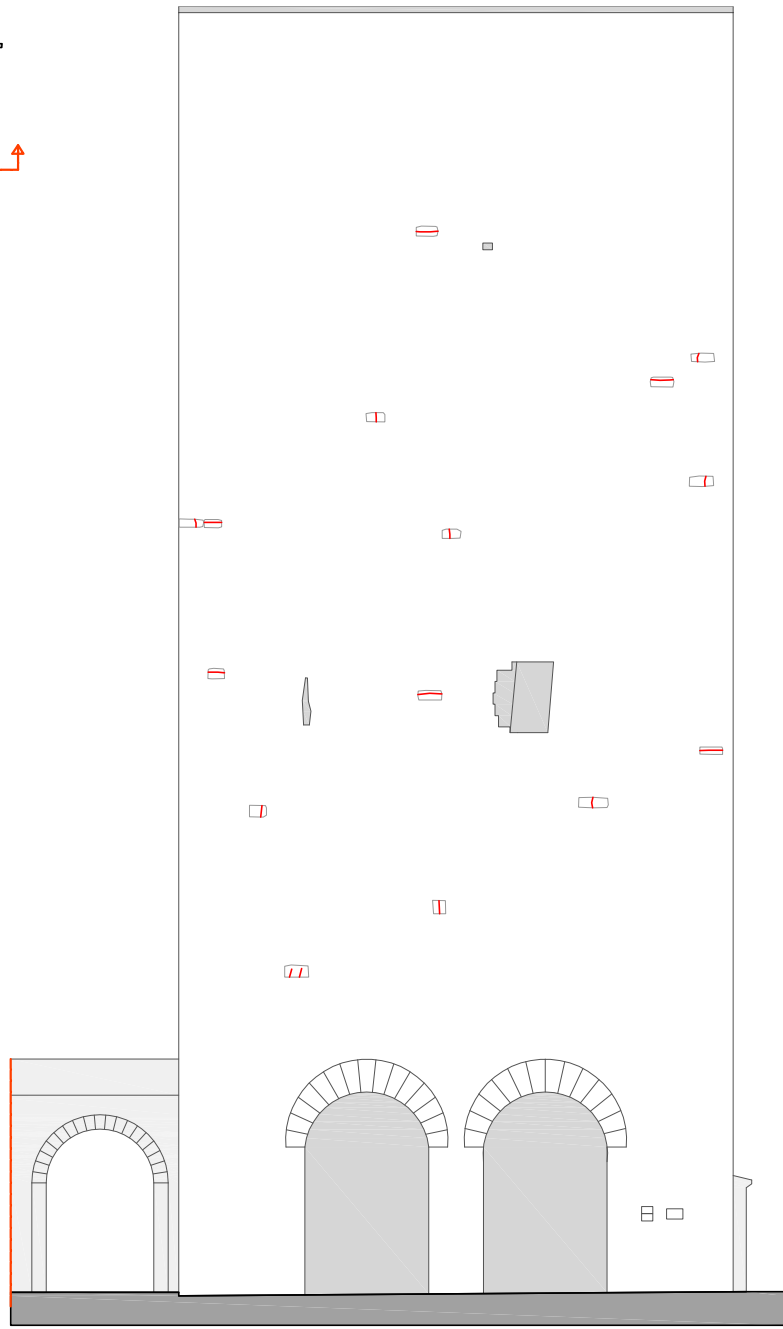
PROSPETTO SUD  
Piazza Vittoria

PORTA TORRE - Quadro fessurativo  
Prospetti esterni  
Scala 1:200  
Capitolo di riferimento n.2

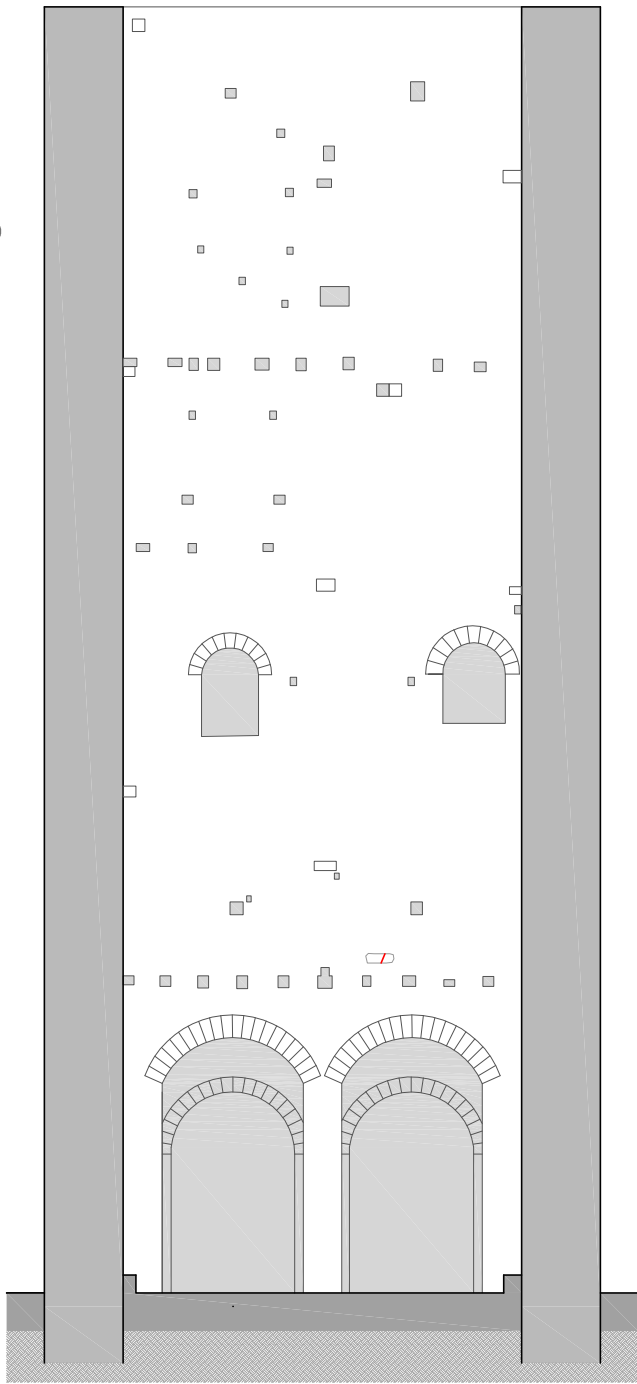
SEZIONE AA  
PROSP. INTERNO SUD

- Fessure
- Fessure precedentemente restaurate
