POLITECNICO DI MILANO
SCUOLA DI ARCHITETTURA E SOCIETA'
Sede di Milano Leonardo
Corso di Laurea Magistrale in Architettura

TESI DI LAUREA MAGISTRALE

L'ala Ovest del Castello di San Colombano al Lambro
Progetto conservativo e di riuso

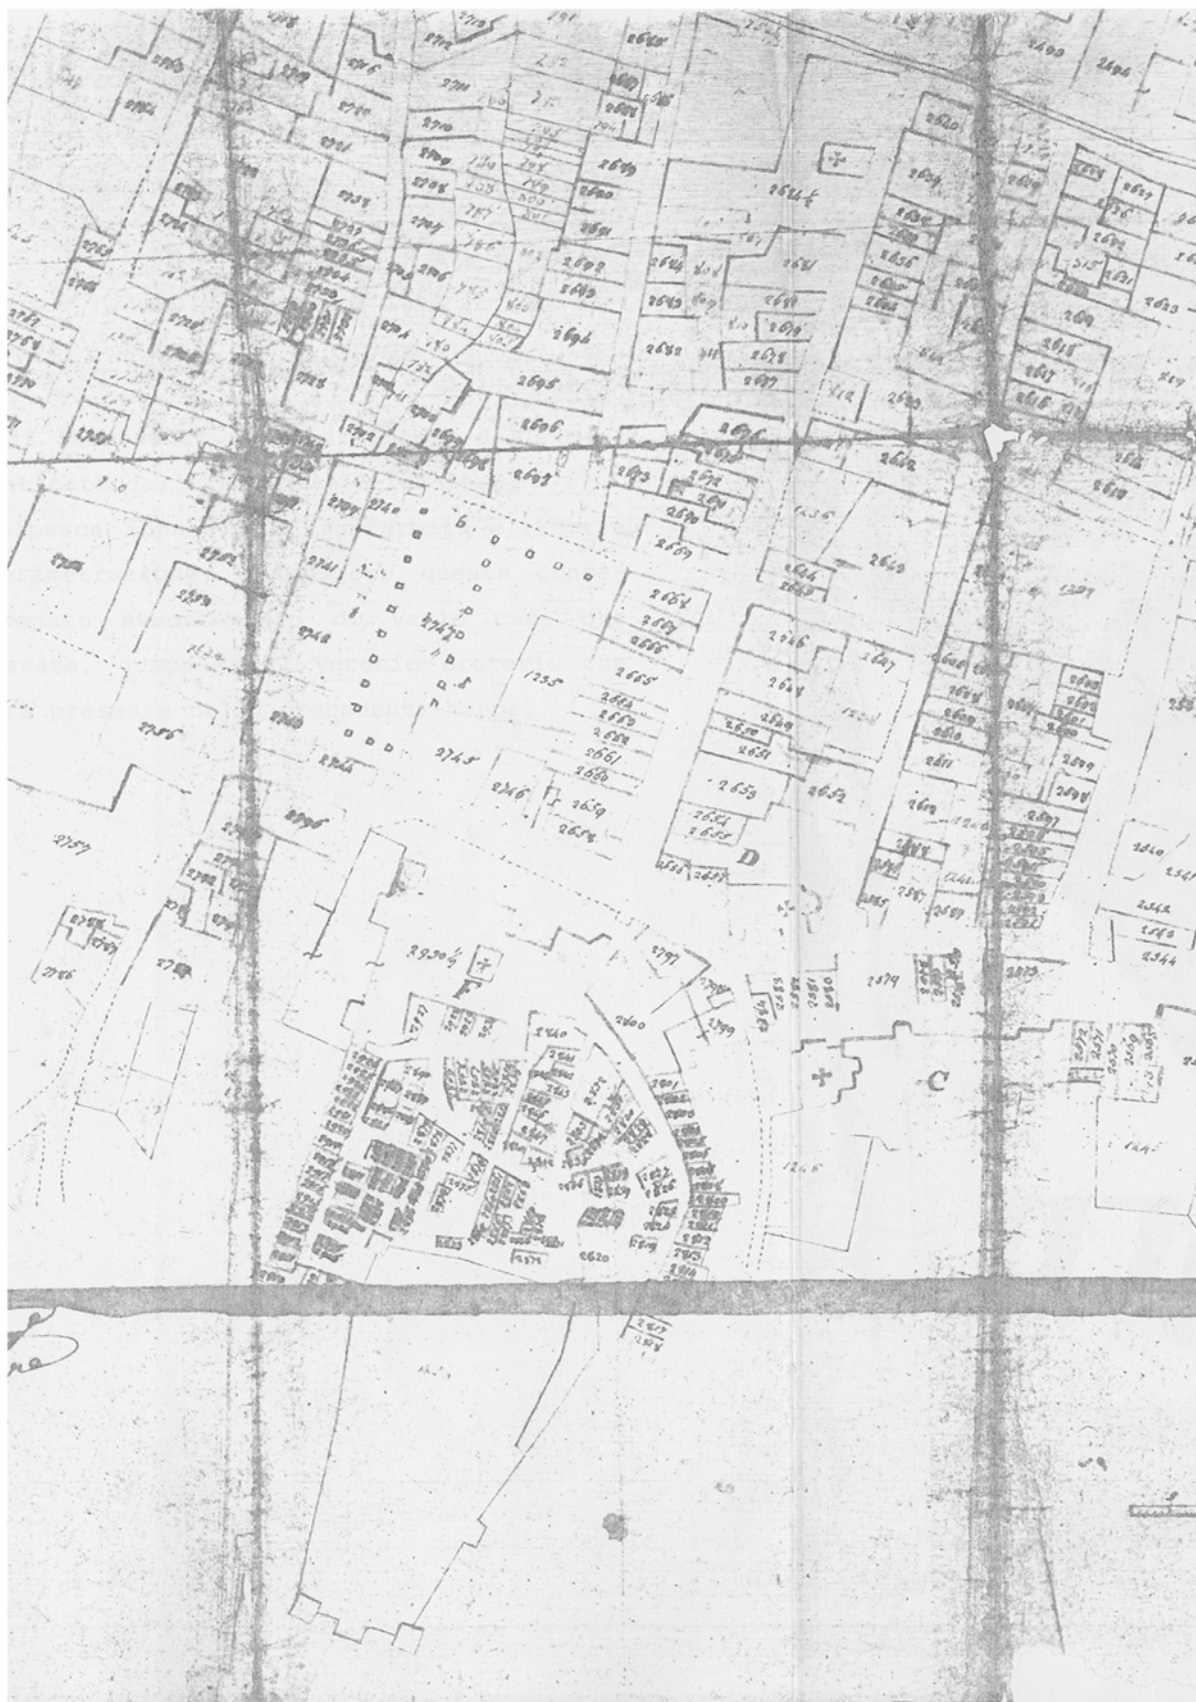
Fig. 2.2 Ingrandimento della carta catastale del 1730, eseguita sotto il dominio austriaco di Carlo VI. Si nota l'affollamento ancora presente nel ricetto. Le piccole unità abitative (circa 132 sedimi) allineate in corrispondenza della cinta muraria utilizzavano le volte di sostegno del camminamento di ronda; le altre si disponevano, in modo abbastanza disordinato, all'interno. Tale caotica disposizione creava una molteplicità di viuzze e piazzette che facevano del ricetto un piccolo borgo. (tratta da LUNGI 1986, p. 579)

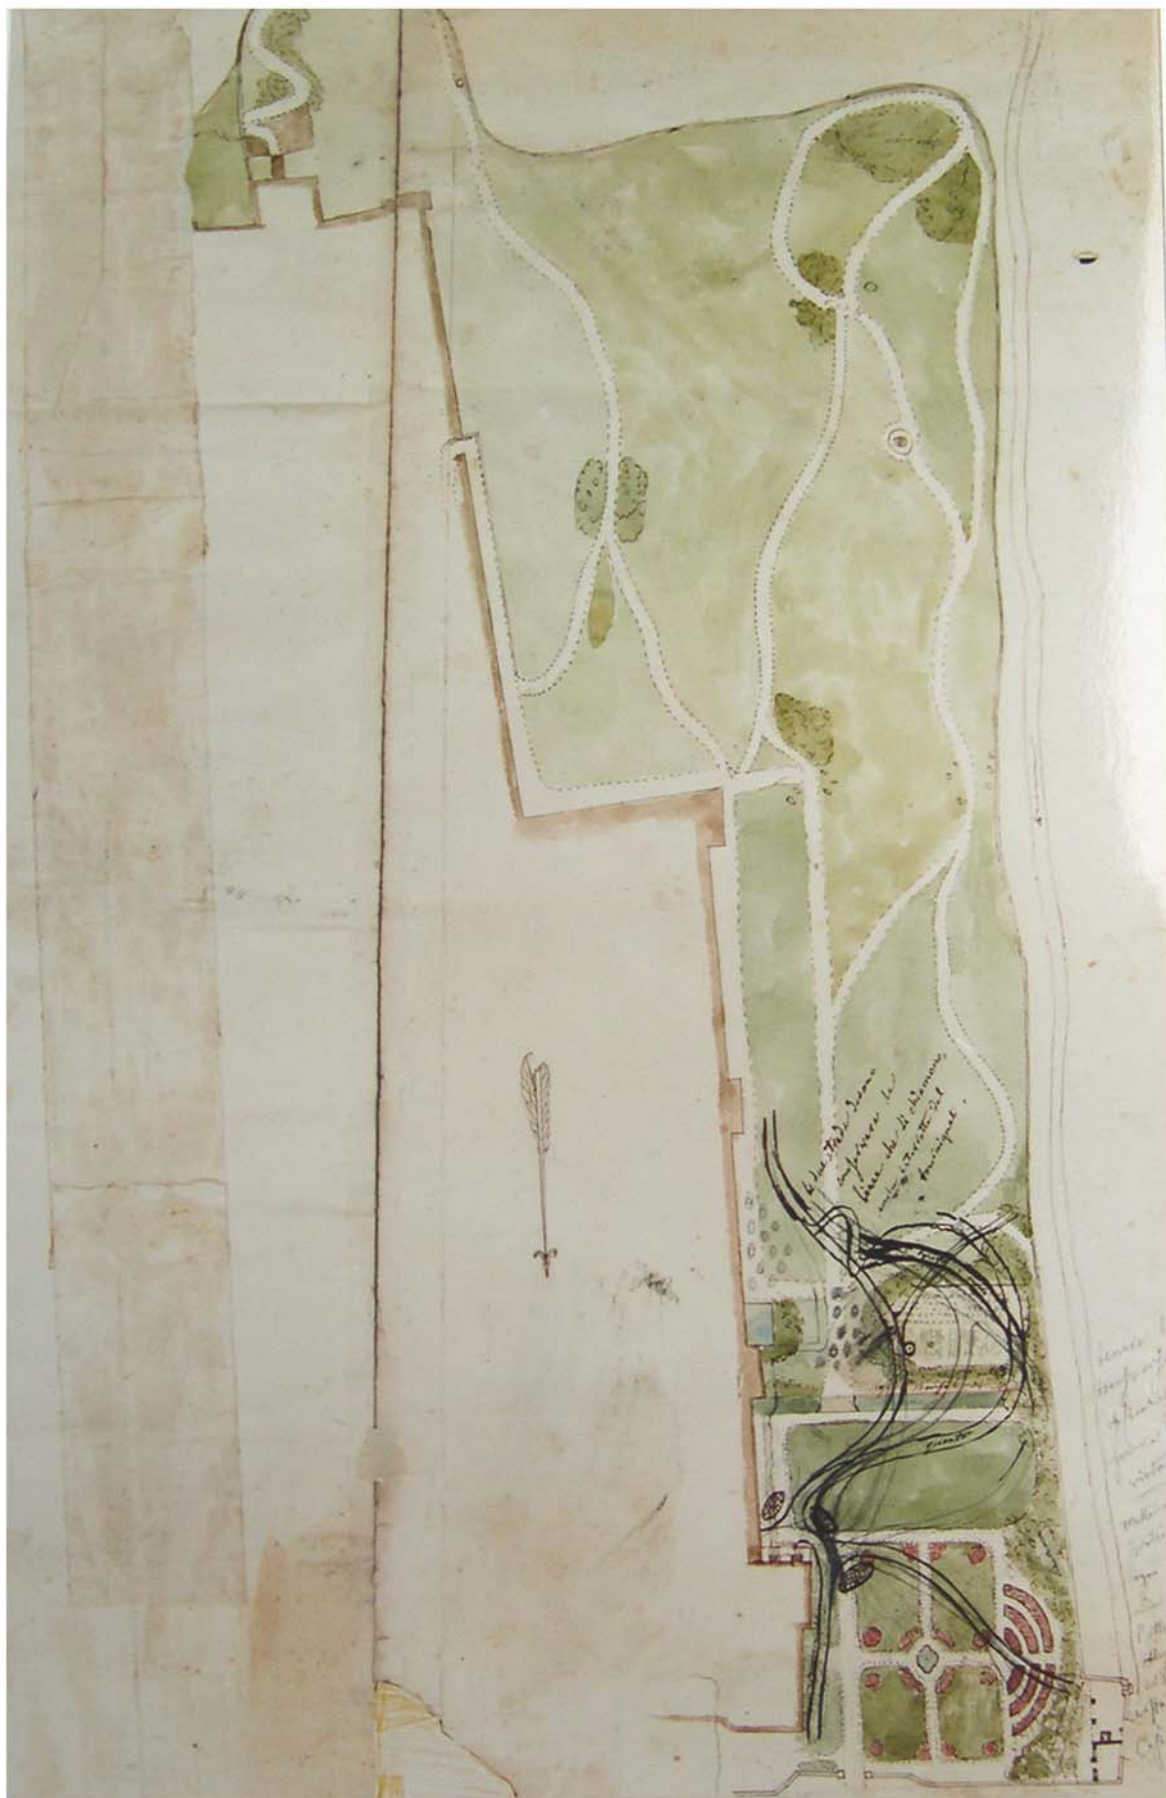
Fig. 2.5 Progetto della sistemazione a parco dell'area Ovest del castello (1832). Disegno dell'architetto C. Caccia. (tratto da LUNGI 1986, p. 335. L'originale è conservato nell'Archivio Belgioioso Principe Emilio, cartella n. 157)

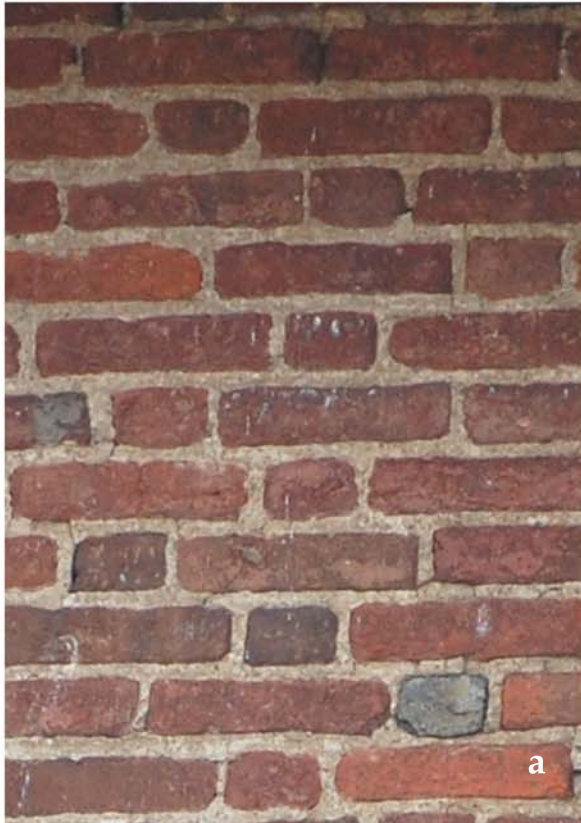
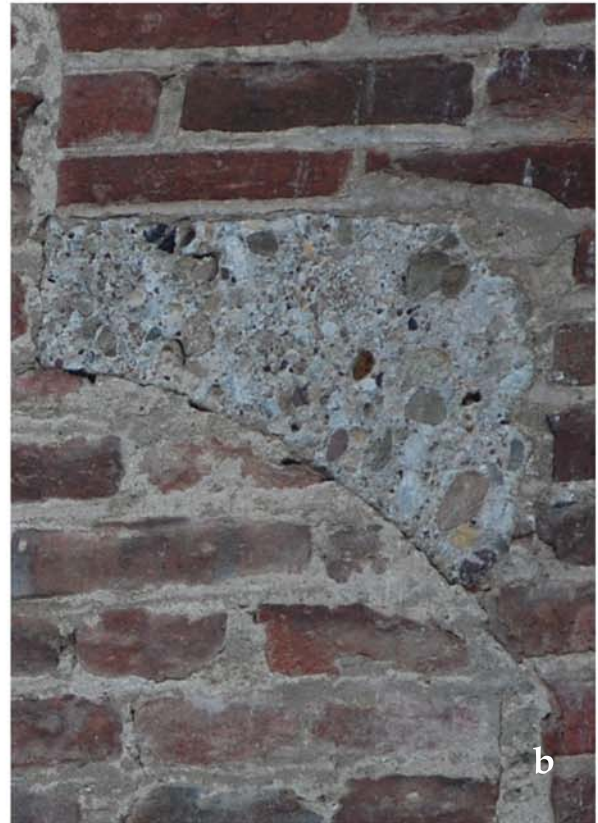
Fig. 3.14 Muratura in laterizi con apparecchiatura alla senese (a); elemento lapideo in Ceppo inserito come mensola a sostegno dell'apertura del ponte levatoio (b).

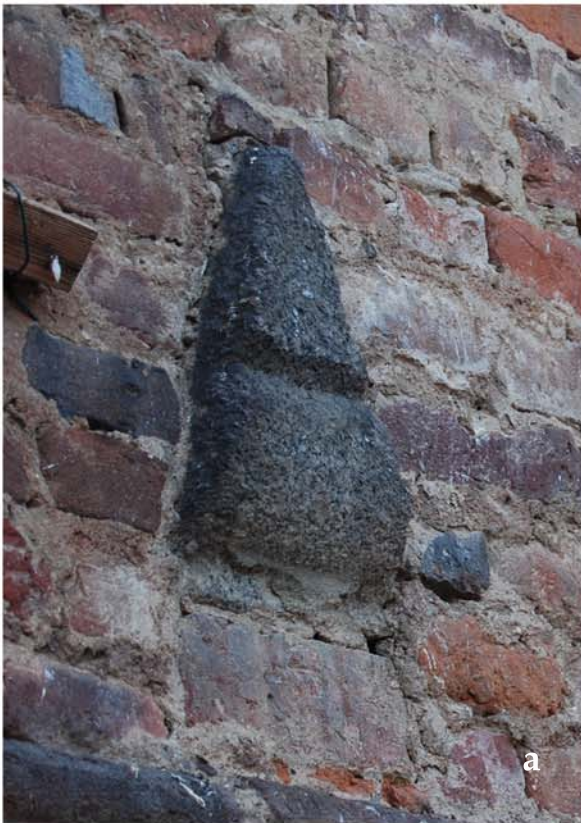
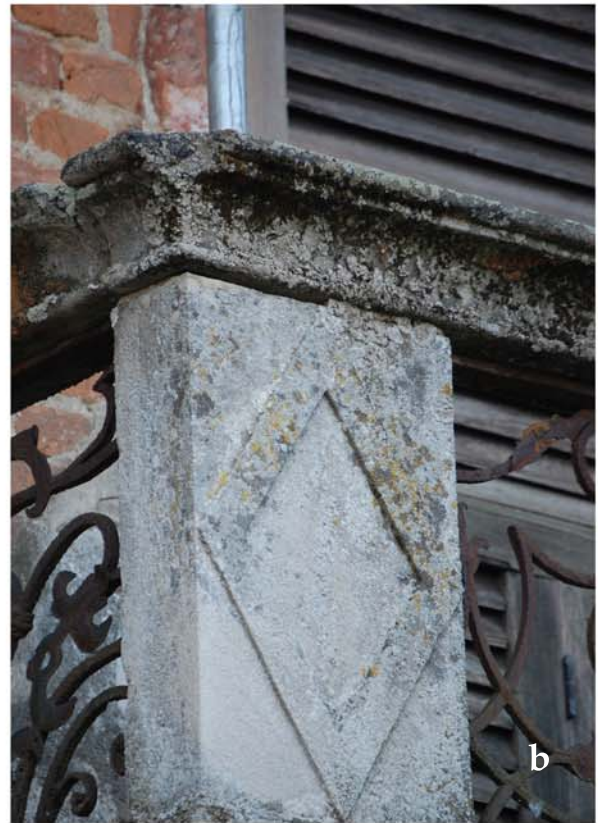
Fig. 3.15 Elemento lapideo in granodiorite (Ghiandone) inserito nella zona di cerniera del ponte levatoio (a); parapetto in granito del balcone sul lato Ovest della torre de Gnocchi (b).

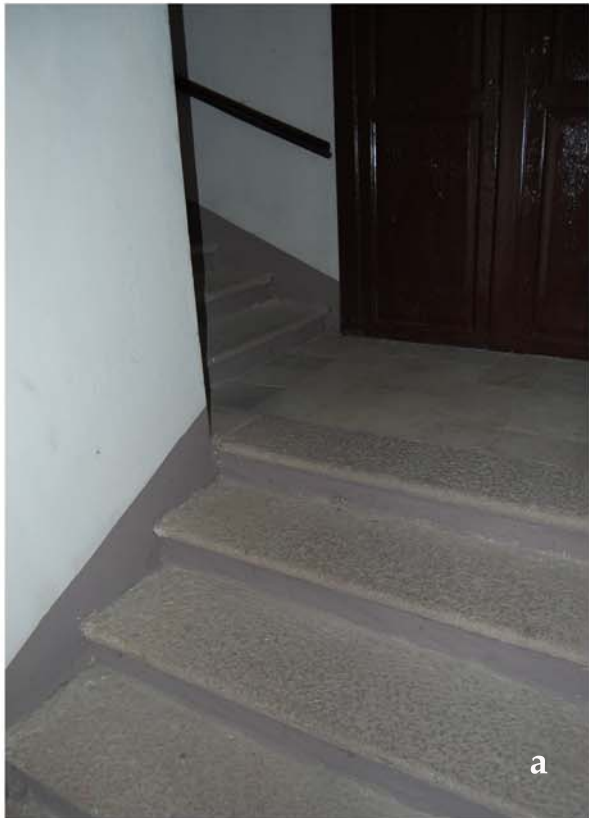
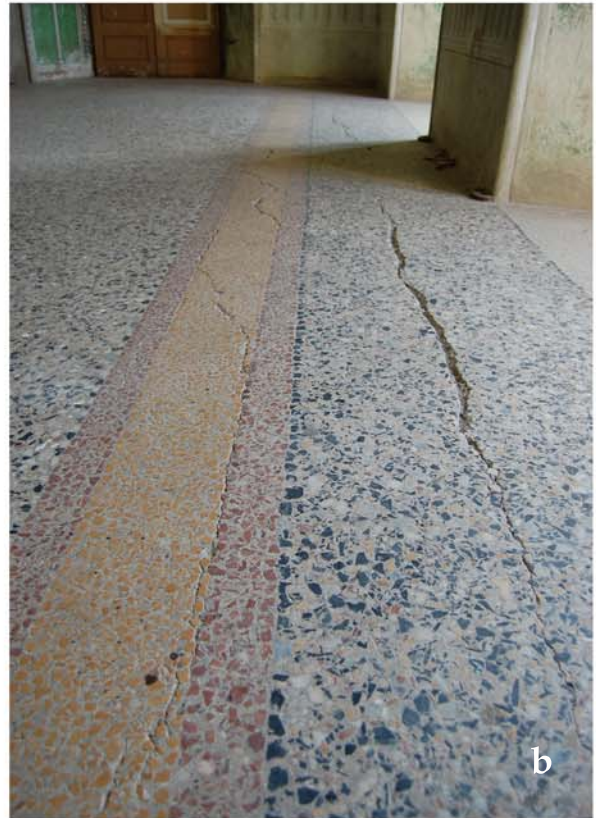
Fig. 3.16 Pedate in granito della scala principale (a); pavimento in seminato alla veneziana della sala Verde (b).

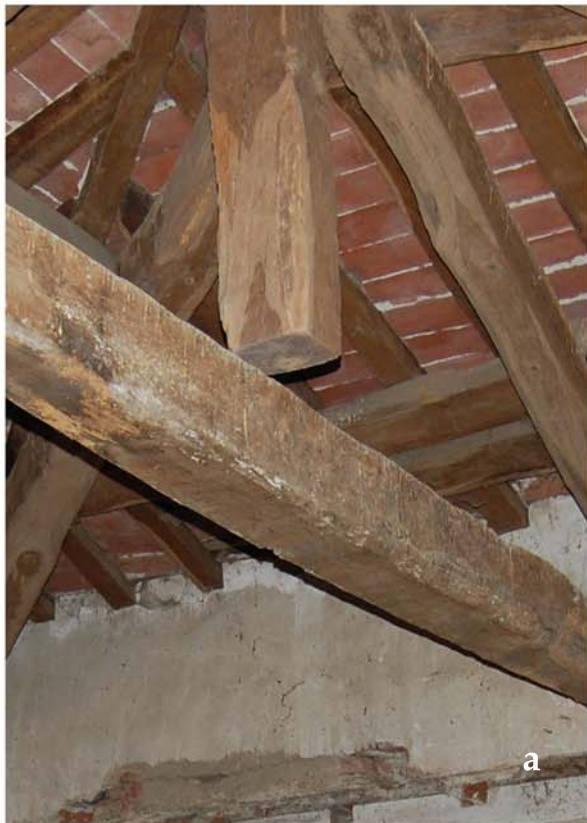
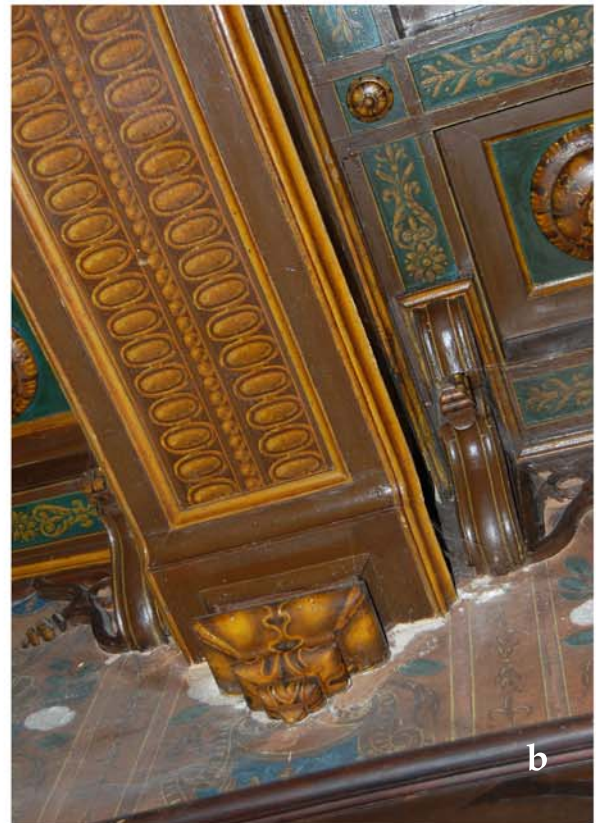
Fig. 3.17 Orditura lignea della copertura della torre Castellana (a); soffitto in legno decorato dell'antisala al piano terra (b).

piccoli ambienti. Per quanto si è potuto osservare, per le travature della copertura si è utilizzato inizialmente legno locale, in particolare legno di quercia, e poi nei rifacimenti dei secoli successivi questa specie è stata sostituita sempre più dall'uso di legno proveniente da resinose, in particolare abete (vedi fig. 3.17-a). Dei tre solai esistenti in legno, quello della sala Sud del primo piano è costituito da una trave principale con orli smussati e da travetti secondari e assito, il tutto realizzato in abete verniciato. Il solaio nella sala centrale al primo piano (forse appartenente all'antico oratorio certosino) presenta una orditura con elementi incrociati che configurano un soffitto a cassettoni; in questo caso non è stato possibile accertare la natura del legno poiché poco accessibile e interamente dipinto. Il terzo solaio in legno è quello dell'anticamera al piano terra, anch'esso interamente dipinto, il quale presenta una trave principale e travetti secondari che sostengono un assito, formando un soffitto a cassettoni estremamente ricco (vedi fig. 3.17-b). Il materiale anche in questo caso è difficile da riconoscere: presumibilmente si tratta di abete, considerata l'epoca di realizzazione del solaio. In abete impregnato e trattato, o altre resinose simili, sono realizzate anche le sovraporche in stile neogotico delle sale nobili.

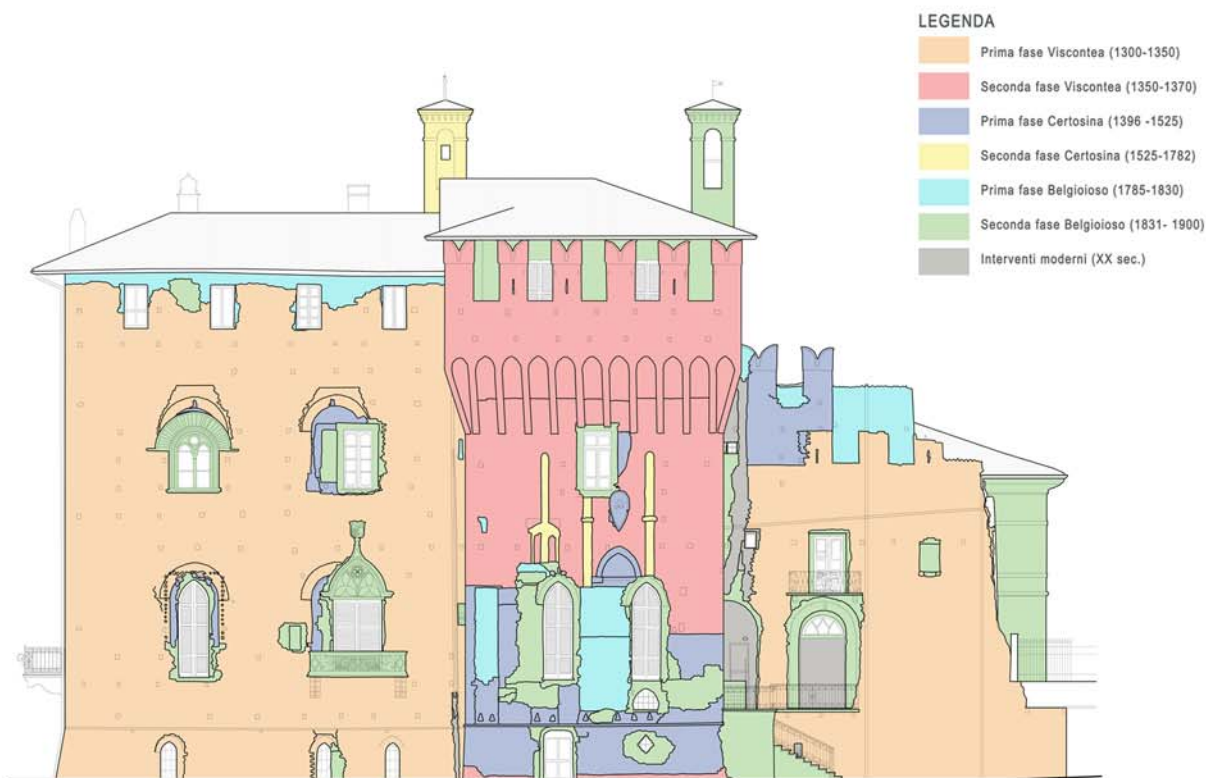
Fig. 3.19 Rappresentazione delle fasi costruttive sul prospetto Ovest.

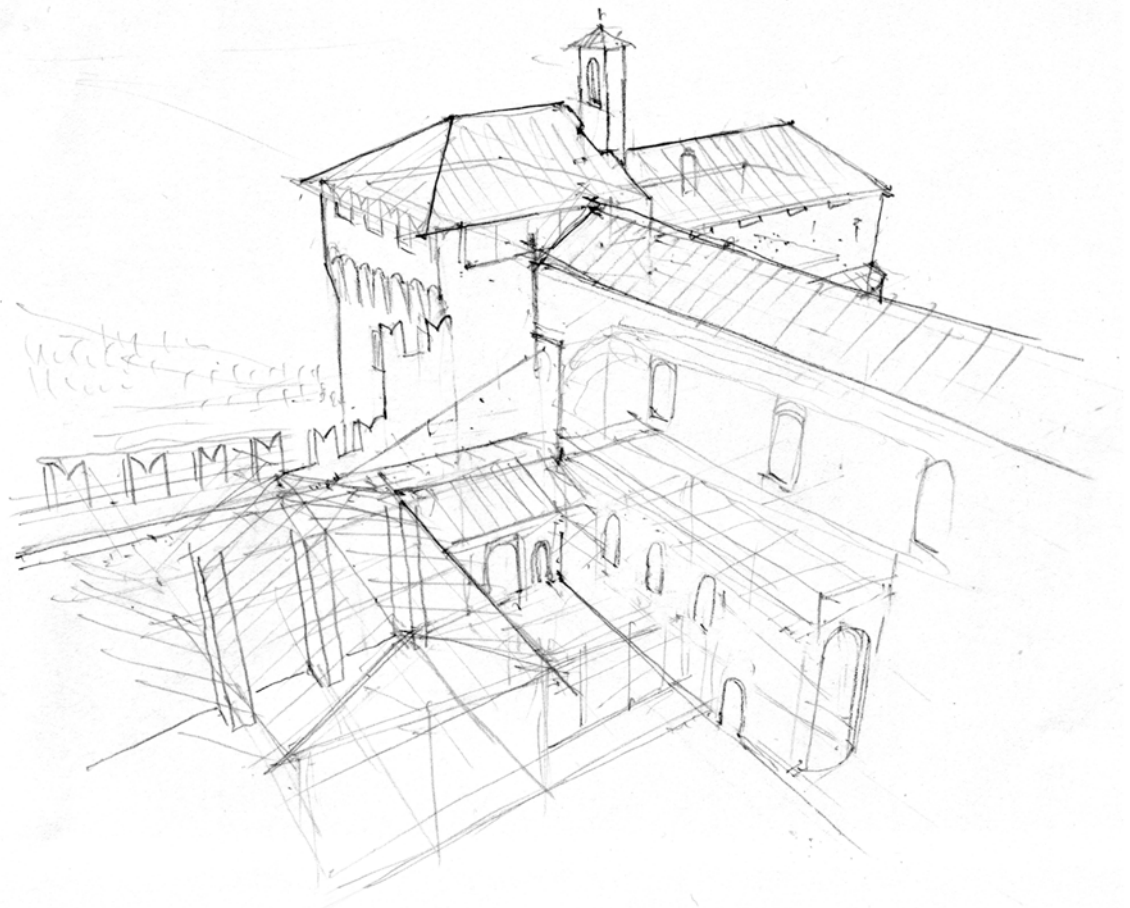
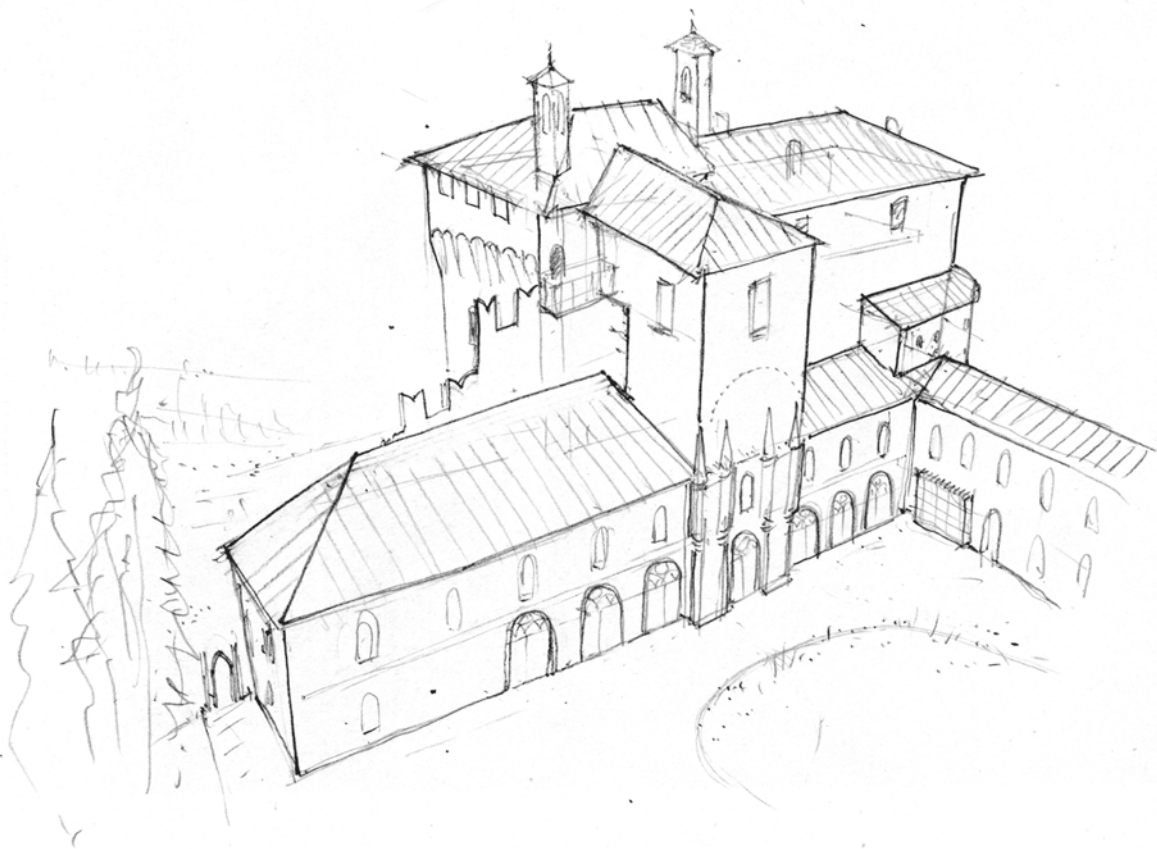
Fig. 3.21 Ricostruzione del complesso, in alto, durante il periodo certosino (XVI-XVIII sec.) e, in basso, durante il periodo della famiglia Belgioioso (XIX-XX sec.).

all'ordine dei certosini.¹²² L'acquisizione completa del castello avvenne solo due secoli dopo, agli inizi del XVI secolo. Le modifiche sostanziali (vedi fig. 3.21) sono molto probabilmente riferibili a questo periodo e consistettero: nella costruzione del corpo a due piani della galleria d'armi, addossato alla torre de Gnocchi, con volte a crociera che sostengono un secondo piano probabilmente coperto da tetto; nell'innesto su questo corpo di un ulteriore fabbricato posto trasversalmente alla galleria, nel quale venne riadattato un precedente spazio a funzione di oratorio (1575). La progressiva chiusura della torre Castellana ebbe lo scopo principale di ricavare degli ambienti interni e di realizzare poi, nel 1690 circa, la scala principale che serve sia i vecchi ambienti sia i nuovi e va a sostituire la precedente scaletta di età viscontea. In documenti relativi all'anno 1556 si fa riferimento a numerosi luoghi nei territori di San Colombano spettanti alla Certosa: tra questi è interessante ricordare l'orto della torre de Gnocchi vicino al fossato di mezzo e l'*accessus* alla torre stessa.¹²³ La presenza di terreni coltivati in prossimità della torre creò la necessità di agevolare il trasporto dei prodotti agricoli e della legna da ardere all'interno degli spazi di abitazione tramite una nuova apertura nel prospetto Ovest. Venne realizzata quindi un'ulteriore apertura in corrispondenza del vecchio corridoio, dotata di una carrucola in legno (ancora visibile) e di un ponte levatoio. Tale apertura, con relativo ponte levatoio, chiaramente evidente dalla lettura delle USM, era realizzata in adiacenza alle già presenti aperture della ponticella

periodo. Nella seconda fase, sotto il controllo del conte Antonio, si operarono demolizioni di fabbricati allo scopo di ottenere un ampio cortile interno delimitato da un nuovo fabbricato di due piani che si ingloba su alcune preesistenze (come la galleria d'armi). Il nuovo edificio si apre a C verso Sud allo scopo di rendere più luminosi e arieggiati i nuovi ambienti interni e per garantire una splendida vista sul versante collinare adibito a giardino all'inglese. In questa fase fu chiuso definitivamente l'accesso carraio attraverso la torre Castellana e venne così realizzata la sala Verde. Anche l'altro passaggio sul lato Ovest fu chiuso e si aprì un nuovo accesso al giardino in corrispondenza del lato Sud della torre.

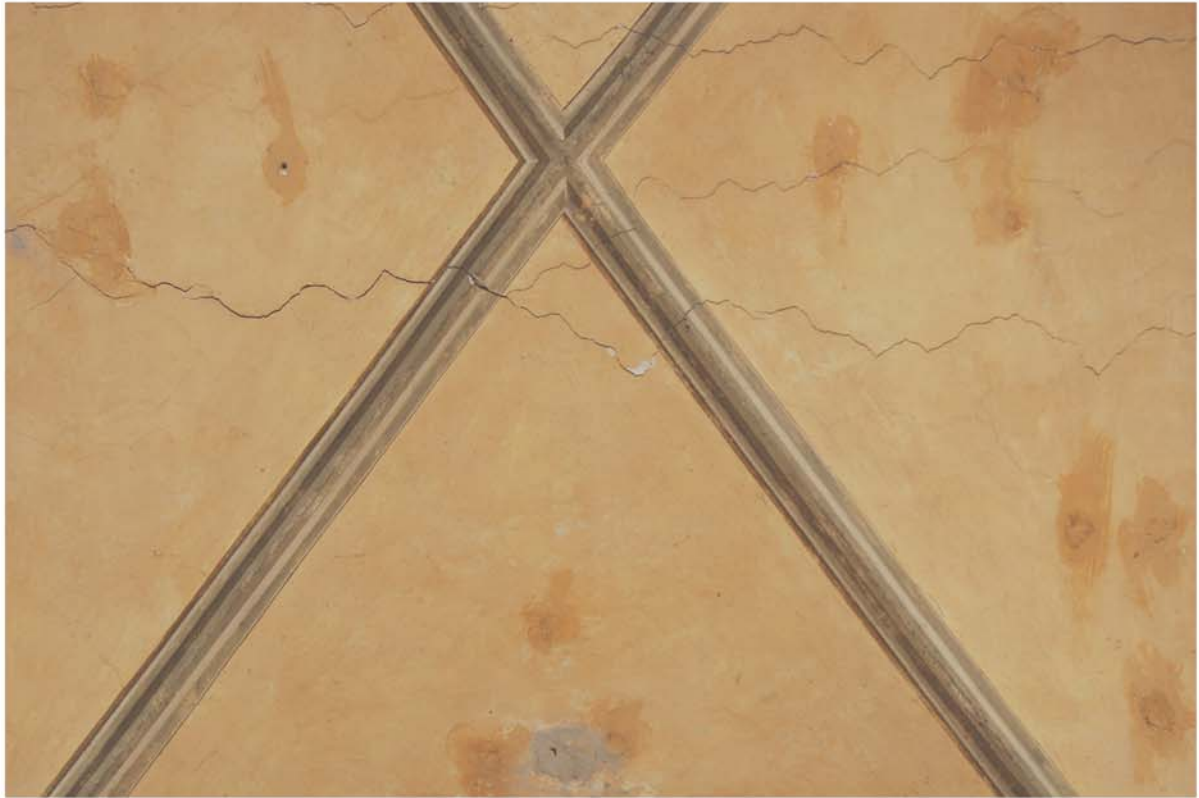
Le fessurazioni si manifestano con la formazione di soluzioni di continuità nel materiale che può implicare lo spostamento reciproco delle parti. I fenomeni possono essere dovuti a cedimenti strutturali, cicli di gelo e disgelo e dilatazioni differenziali tra i materiali. Sulle superfici esterne sono localizzate in corrispondenza di alcune finestre. Negli ambienti interni sono evidenti nelle volte a crociera della galleria d'armi (vedi fig. 4.1), il quadro fessurativo rilevato è rappresentato nella tavola 13.

Fig. 4.1 Fessurazioni presenti nell'intradosso delle volte della galleria d'armi.

Un discorso particolare è da fare per la galleria d'armi che presenta alcune criticità strutturali e più evidenti fenomeni di degrado. Il rilevamento del quadro fessurativo della galleria ha messo in luce in questo ambiente la gravità del degrado strutturale delle volte. Le lesioni di maggiore entità sono concentrate in chiave alle volte e sui lembi perimetrali in adiacenza al muro Ovest, in corrispondenza di muri presistenti. Per un'ulteriore e più approfondita conoscenza dell'evoluzione del sistema statico in esame sarebbe utile effettuare un monitoraggio strutturale delle volte, mediante l'applicazione di trasduttori collegati ad una centralina per registrare se vi sono ancora dei movimenti in atto. Dall'esame dettagliato del quadro fessurativo delle volte si nota come esse abbiano subito la stuccatura con malta cementizia delle fessurazioni aperte: tale tentativo di consolidamento, operato in anni recenti, sembra però non avere risolto il problema, modificando semplicemente la dinamica del fenomeno senza arrestarla. Si sono quindi aperte nuove lesioni e in alcune zone riaperte quelle precedentemente cementate. Queste si presentano a spigoli vivi, a suggerire l'ipotesi di un meccanismo tuttora attivo di formazione di cerniere nel sistema ad arco. La causa di questo fenomeno è in parte attribuibile al sovraccarico dei tramezzi divisorii realizzati in mattoni pieni.¹²⁹ Sarebbero comunque necessarie ulteriori indagini che permettano di ottenere un quadro diagnostico più completo ed esauriente. Si ritiene utile, in ogni caso, intervenire con la rimozione dei carichi permanenti presenti al piano superiore, quali i tramezzi, e l'ulteriore alleggerimento ottenibile con il rifacimento della pavimentazione degli anni Sessanta e del massetto del primo piano con materiali meno pesanti.¹³⁰ Nella demolizione si dovrà fare attenzione alla eventuale presenza di un pavimento originario sottostante; in tal caso esso potrà essere recuperato o rifatto a somiglianza di quello

- Sigillatura accurata delle lesioni intradossali.
- Rimozione manuale degli strati estradossali (pavimentazione e massetto) fino a raggiungere l'esterno delle volte, procedendo per tratti di uguale dimensione per entrambi i lati a partire dalla chiave di volta fino a raggiungere i rinfianchi.

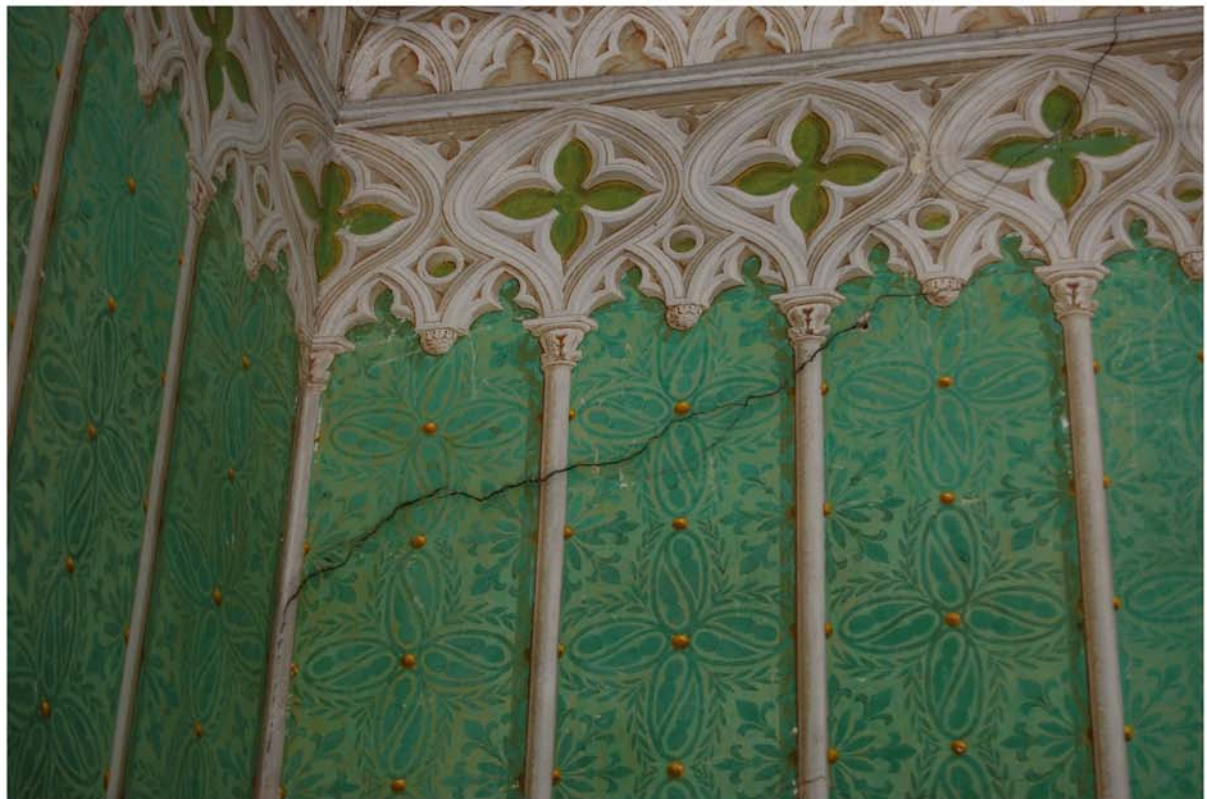
Fig. 4.2 Fessure nell'intonaco della sala Verde.

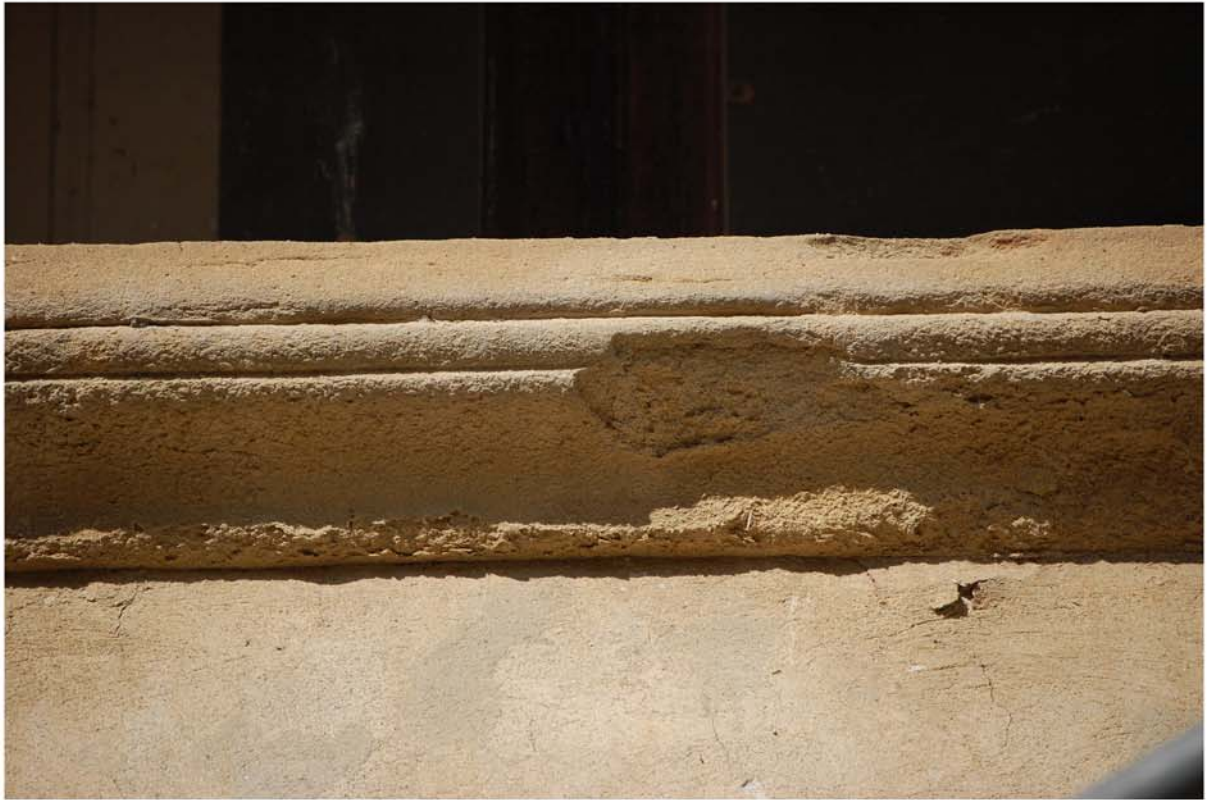
Fig. 4.3 Davanzale di finestra sul lato Est, in arenaria (pietra molera) in avanzato stato di alterazione per disgregazione e esfoliazione.

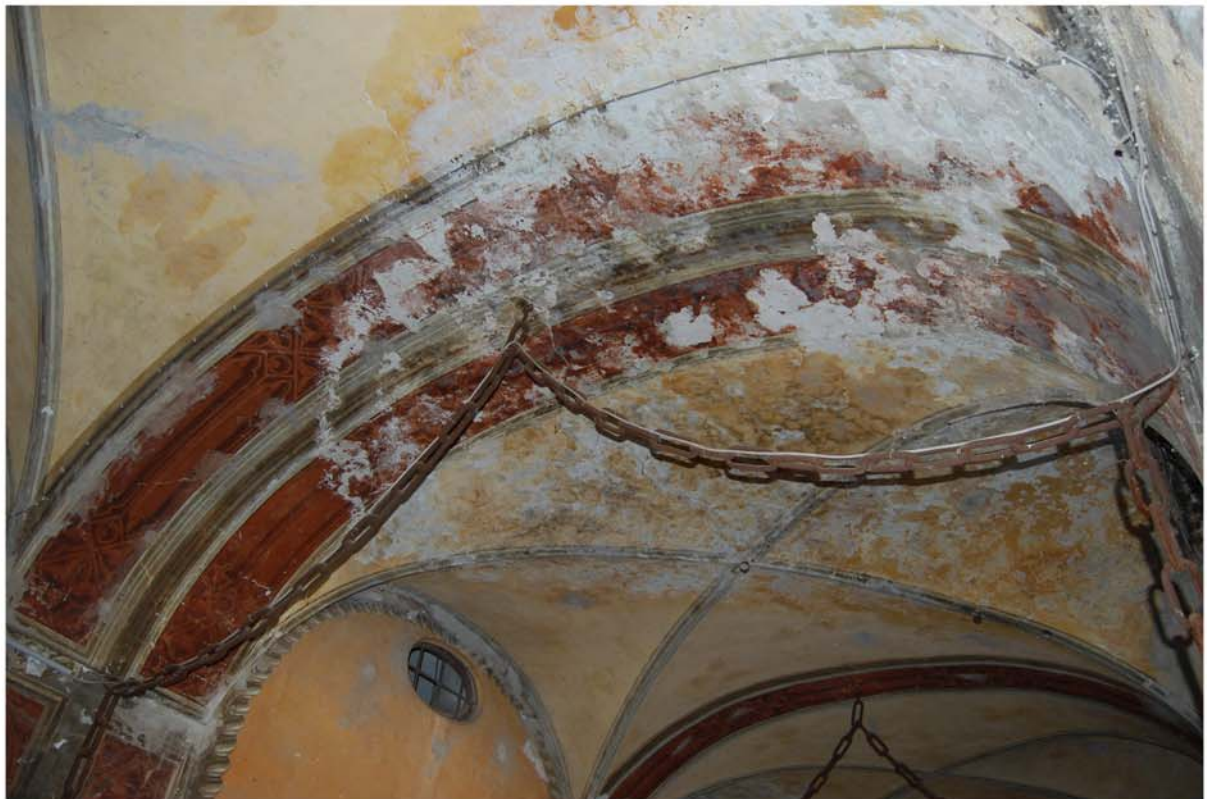
Fig. 4.4 Soffitto voltato della galleria d'armi con fenomeni di distacco, esfoliazione e macchie dovuti ad infiltrazione di acque meteoriche.

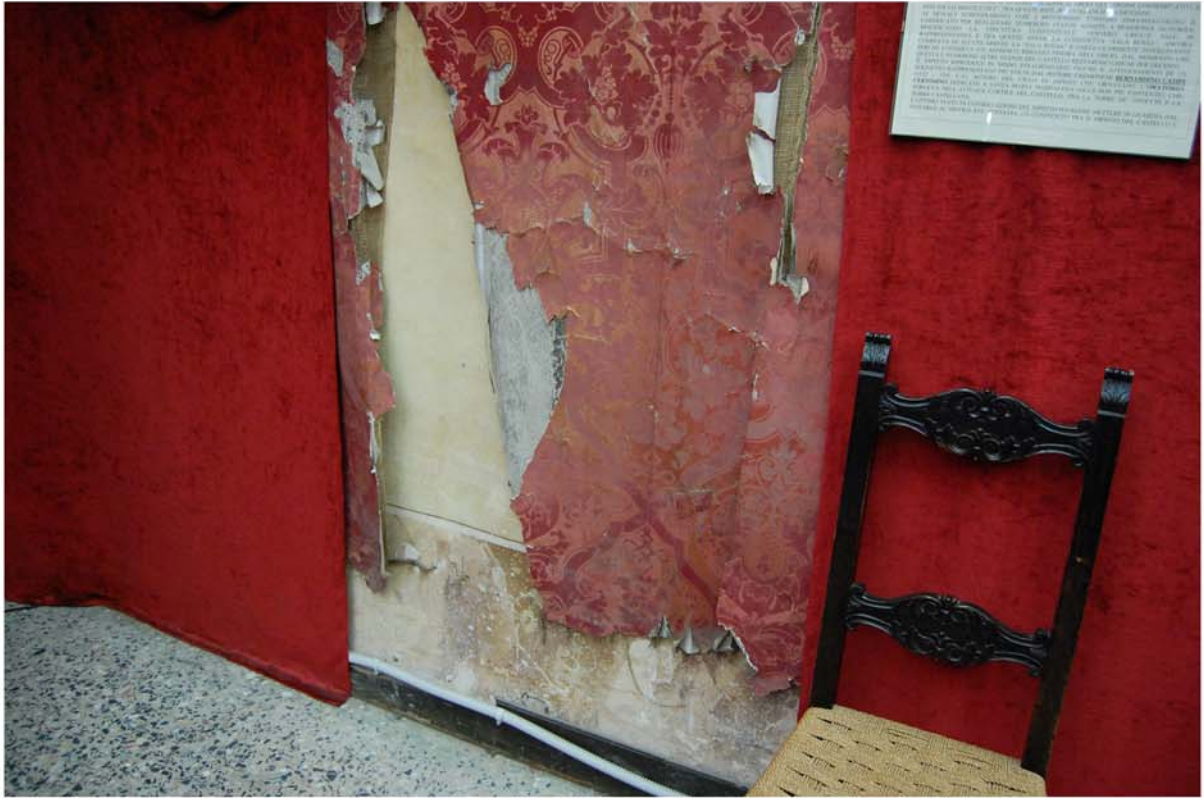
Fig. 4.5 Tappezzeria lacerata e con ampie lacune della sala Rossa; si nota la precedente decorazione delle pareti color beige, la successiva tappezzeria color grigio a sua volta ricoperta da quella rossa.

Azzurra e Rossa, è consigliabile il reintegro delle porzioni mancanti, prevalentemente concentrate sulle pareti Est (vedi fig. 4.5). Nella sala Azzurra la superficie della volta e le relative lunette presentano un diffuso distacco di tutto lo sfondo dorato della decorazione complessiva che necessita di essere reintegrato. Il quadro fessurativo di queste due stanze, essendo limitato e superficiale, non necessita di consolidamento. Le rimanenti sale nobili presentano pareti dipinte a secco che dovranno essere oggetto di un restauro conservativo con il rifacimento di porzioni limitate nella sala Verde e nella ex-camera da letto al secondo piano, ed interventi di maggiore portata nella galleria d'armi al piano terra e nell'antisala.

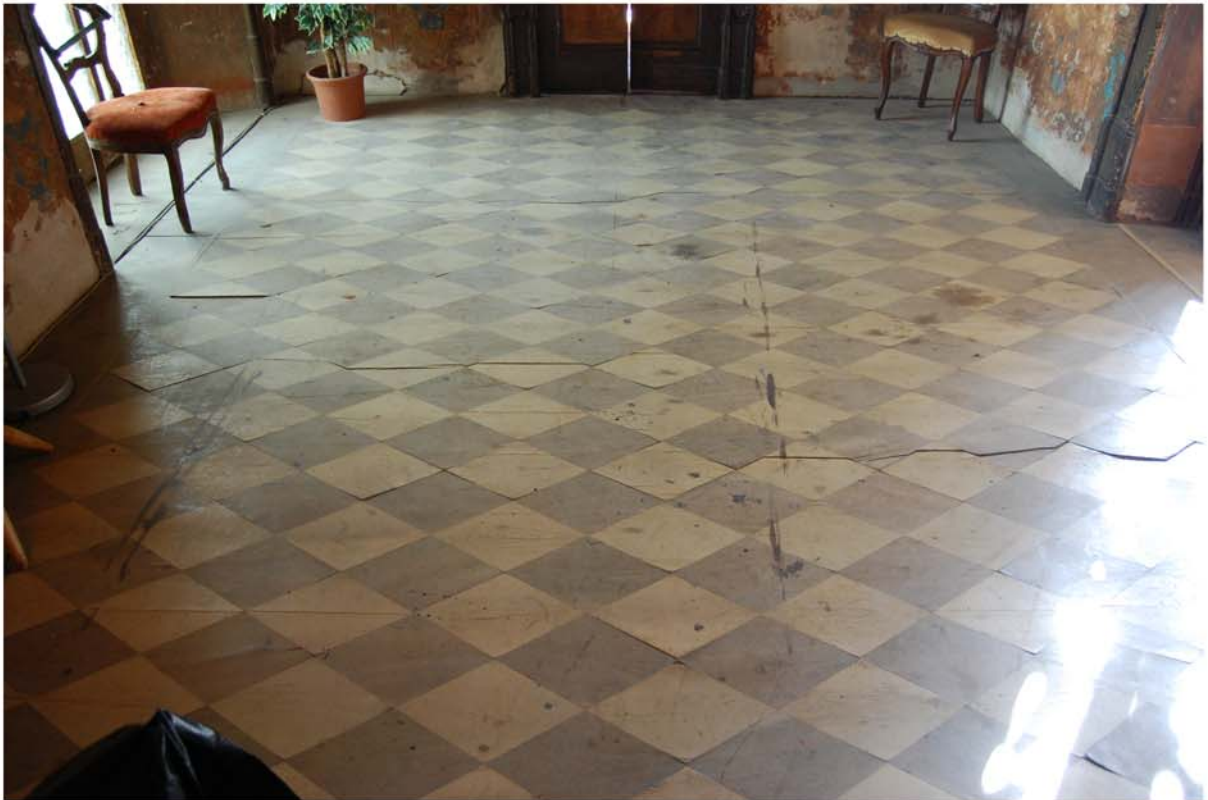
Fig. 4.6 Pavimento in legno dell'antisala con fenomeni di fessurazione, distacco e presenza di vistose macchie.

- Previa verifica dei sistemi di posa e ancoraggio al supporto per verificare lo stato di conservazione del pavimento in legno, eliminazione delle cause del degrado.
- Smontaggio e rimozione dei depositi sottostanti con sistemi a secco.
- Verifica dei singoli listoni e ricollocare con chiodature o incollaggio gli elementi staccati, gli elementi fortemente degradati dovranno essere sostituiti con elementi nuovi di identico materiale.
- Leggera pulitura superficiale con spazzole.
- Protezione con olio di lino e infine lucidatura con cera passata con feltri o panni di lana.
- Per quanto riguarda i pavimenti in conglomerato (i battuti alla veneziana presenti nelle sale nobili) si prevede la ristilatura e la stuccatura delle fessure con malta idraulica additivata con polvere di marmo di colore compatibile.

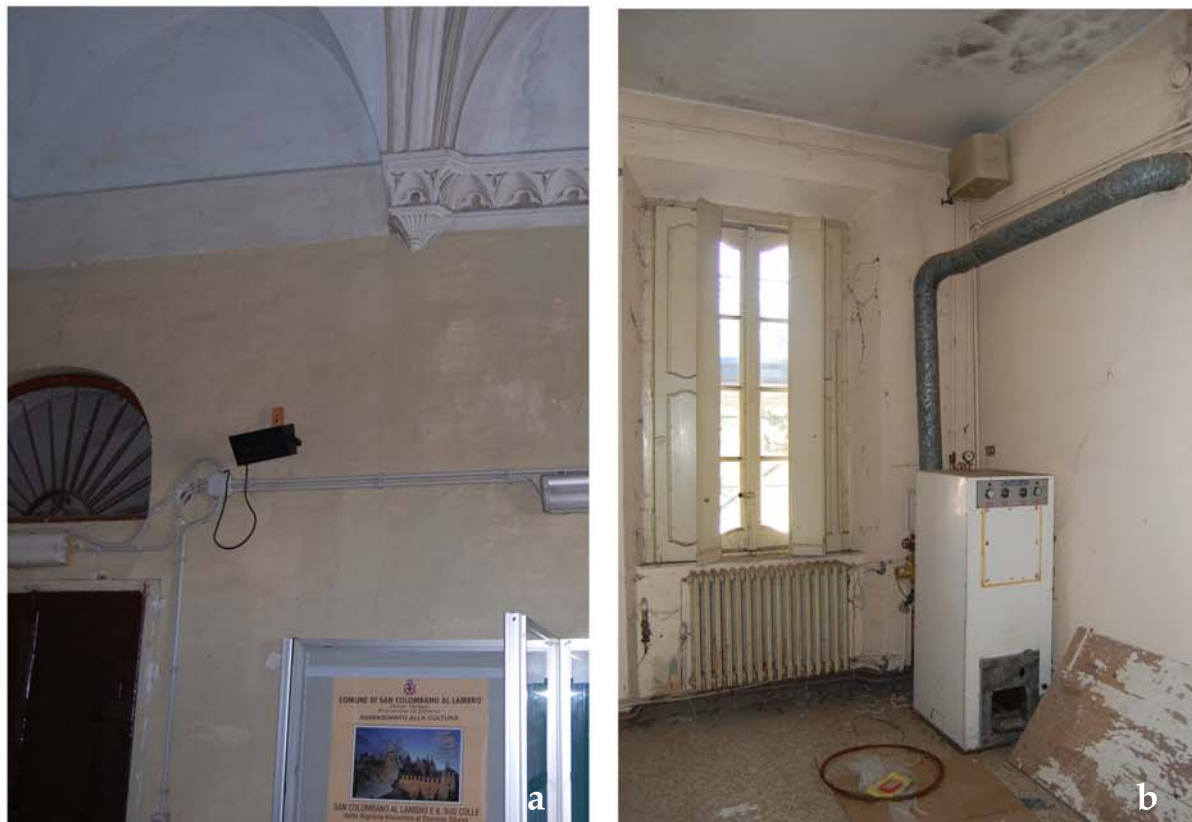
Fig. 4.8 Impianto elettrico a vista nelle stanze al secondo piano (a). Impianto di riscaldamento al primo piano con caldaia alimentata a metano e radiatori in ghisa e tubi a vista (b).

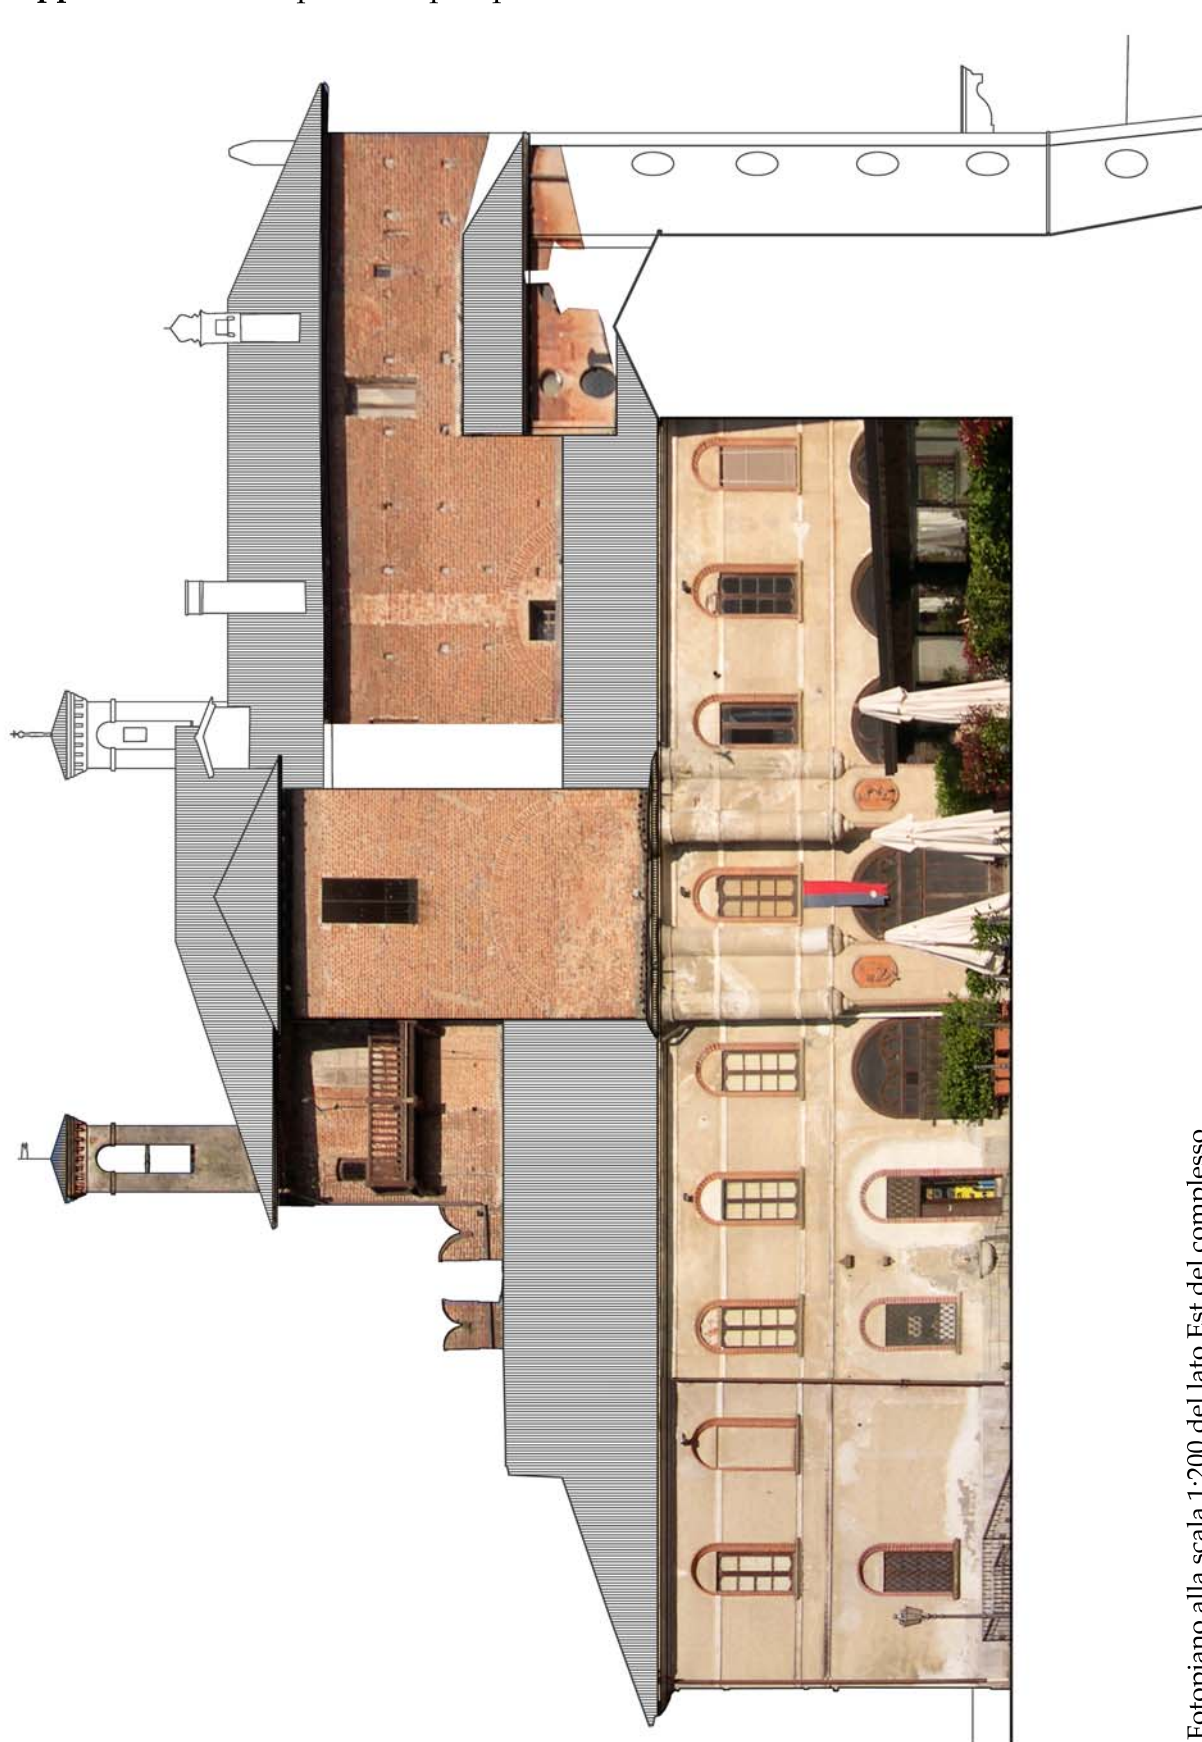
Fotopiano alla scala 1:200 del lato Est del complesso.
