POLITECNICO DI MILANO
SCUOLA DI ARCHITETTURA E SOCIETA'
Sede di Milano Leonardo
Corso di Laurea Magistrale in Architettura

TESI DI LAUREA MAGISTRALE

L'ala Ovest del Castello di San Colombano al Lambro
Progetto conservativo e di riuso

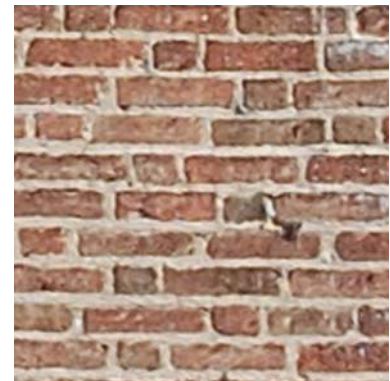
USM - 27

LOCALIZZAZIONE	DESCRIZIONE DELLA UNITA'		RELAZIONE STRATIGRAFICA	
	Torre Castellana	VERTICALE	Muro, beccatelli e merli	UGUALE A
ORIZZONTALE			SI APPOGGIA A	
INTERFACCIALE			LE SI APPOGGIA	
PATOLOGIE: Alcune porzioni sono interessate da disgregazione dei giunti di malta		SI ADDOSSA A	1, 80	
			TAGLIATO DA	31, 35, 36, 47
			COPRE	
DESCRIZIONE DELLA TECNICA COSTRUTTIVA E APPARECCHIO: Muratura in laterizi con apparecchiatura alla senese. Si osservano le buche puntaie con una distanza in verticale di 1,10 m e in orizzontale variabile. Beccatelli con base in cotto sagomata a toro realizzati in laterizi che sostengono archi a sesto acuto realizzati con mattoni di testa. Merli ghibellini a coda di rondine con parte sommitale leggermente sporgente e rivestita superiormente con laterizi di piatto.			DESCRIZIONE DEI MATERIALI: Laterizi di diverse colorazioni dal rosso bruno all'arancione scuro; malta di calce. La dimensione dei laterizi è di circa 29 x 12 x 7 cm.

<p>OSSERVAZIONI: La tecnica costruttiva impiegata nella torre-porta è uguale a quella impiegata nelle unità 1 e 80 (torre de Gnocchi e muraglia Ovest) ciò suggerisce la vicinanza temporale tra le due fasi costruttive. Tra i merli sono ancora presenti i ganci metallici che sostenevano le paratie mobili in legno (ventiere o mantelletti). I giunti di malta sono stati ristilati in occasione del restauro degli anni '90.</p>

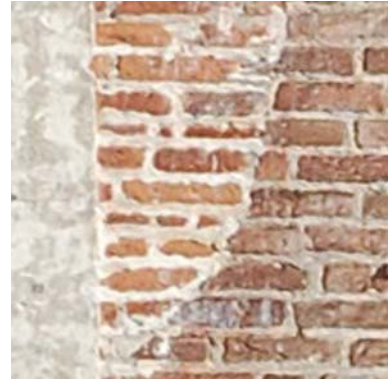
USM - 29

LOCALIZZAZIONE	DESCRIZIONE DELLA UNITA'		RELAZIONE STRATIGRAFICA	
Torre Castellana	VERTICALE	Muro di riempimento	UGUALE A	
	ORIZZONTALE		SI APPOGGIA A	
	INTERFACCIALE		LE SI APPOGGIA	
	PATOLOGIE:		SI ADDOSSA A	27
			TAGLIATO DA	28
COPRE				
DESCRIZIONE DELLA TECNICA COSTRUTTIVA E APPARECCHIO: Muratura in laterizi disposti preferibilmente di costa con giunti di malta più spessi dell'unità su cui si addossa (27).			DESCRIZIONE DEI MATERIALI: Laterizi di altezza ridotta di color arancione chiaro e malta di calce con colorazione chiara.	
OSSERVAZIONI: Il riempimento in laterizi è andato a colmare la lacuna creatasi dalla rimozione del precedente stemma dei Visconti in pietra calcarea del tutto simile a quello ancora conservato nella torre d'ingresso del castello.

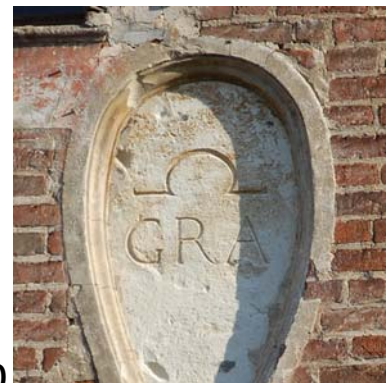
USM - 30

LOCALIZZAZIONE	DESCRIZIONE DELLA UNITA'		RELAZIONE STRATIGRAFICA	
Torre Castellana	VERTICALE	Elemento lapideo	UGUALE A	
	ORIZZONTALE		SI APPOGGIA A	
	INTERFACCIALE		LE SI APPOGGIA	
	PATOLOGIE: Alcune porzioni dell'elemento di rivestimento sono mancanti, la superficie della pietra presenta fenomeni di disgregazione e polverizzazione.		SI ADDOSSA A	
			TAGLIATO DA	
COPRE			27	
DESCRIZIONE DELLA TECNICA COSTRUTTIVA E APPARECCHIO: Elemento lapideo inserito nella muratura (unità stratigrafica di rivestimento).			DESCRIZIONE DEI MATERIALI: Elemento in pietra calcarea con bordo realizzato con un intonaco a base di calce	
OSSERVAZIONI: Sull'elemento lapideo dalla forma a mandorla sono ancora visibili alcune delle lettere incise che rappresentavano l'acronimo dello stemma della Certosa di Pavia (GRA- CAR, Gratiarum Chartusie ovvero Certosa delle Grazie) sormontate dal lettera greca Omega. La posizione dello stemma è in asse con l'ingresso principale, il che fa supporre che l'accesso era ancora utilizzato quando venne inserito lo stemma.

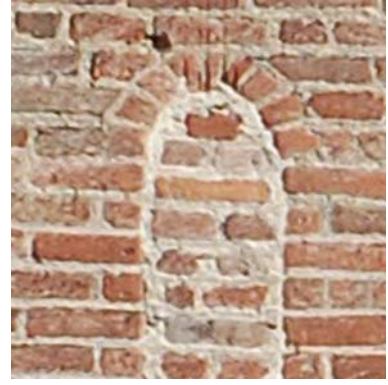
USM - 32

LOCALIZZAZIONE	DESCRIZIONE DELLA UNITA'		RELAZIONE STRATIGRAFICA	
	Torre Castellana	VERTICALE	Riempimento murario	UGUALE A
ORIZZONTALE			SI APPOGGIA A	
INTERFACCIALE			LE SI APPOGGIA	
PATOLOGIE:		SI ADDOSSA A	27	
			TAGLIATO DA	36, 47, 28
			COPRE	
DESCRIZIONE DELLA TECNICA COSTRUTTIVA E APPARECCHIO: Riempimento in laterizi di dimensioni inferiori dell'unità 27 e giunti di malta più spessi in tal modo si realizza la continuità dei filari dei mattoni tra le due unità.			DESCRIZIONE DEI MATERIALI: Laterizi e frammenti di laterizi di colore arancine brunastro con malta di calce. La dimensione dei laterizi è variabile.	
OSSERVAZIONI: L'unità 32 come le relative 33 e 34 rappresentano un unico atto di chiusura degli incassi dove alloggiavano i bolzoni (travi in legno) della ponticella pedonale e del ponte levatoio. Le unità 33 e 34 sono separate nel punto mediano dalle sottounità (33/1 e 34/1) che costituiscono i diversi atti costruttivi del riempimento. Queste sottounità disposte ad archetto che si ammorzano alla muratura della torre (unità negativa su l'unità 27) sono state realizzate allo scopo di evitare l'instabilità dell' elemento snello di riempimento in muratura.

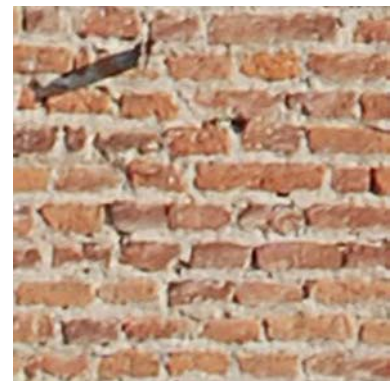
USM - 44

LOCALIZZAZIONE	DESCRIZIONE DELLA UNITA'		RELAZIONE STRATIGRAFICA	
	Torre Castellana	VERTICALE	Muro	UGUALE A
ORIZZONTALE			SI APPOGGIA A	
INTERFACCIALE			LE SI APPOGGIA	
PATOLOGIE:		SI ADDOSSA A	42, 45, 46	
		TAGLIATO DA		
		COPRE		
DESCRIZIONE DELLA TECNICA COSTRUTTIVA E APPARECCHIO: Muratura in laterizi disposti prevalentemente di testa.			DESCRIZIONE DEI MATERIALI: Laterizi di color arancione-bruno e malta di calce. La dimensione dei laterizi è variabile, generalmente di piccole dimensioni.	
<p>OSSERVAZIONI: L'unità è contemporanea alla costruzione della finestra a fianco (realizzazione della spalla) e tampona l'apertura precedente che connetteva le sale interne con il giardino inferiore attraverso una scala in pietra.</p>

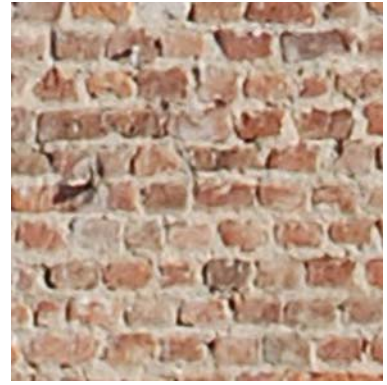
USM - 46

LOCALIZZAZIONE	DESCRIZIONE DELLA UNITA'		RELAZIONE STRATIGRAFICA	
Torre Castellana	VERTICALE	Muro	UGUALE A	
	ORIZZONTALE		SI APPOGGIA A	
	INTERFACCIALE		LE SI APPOGGIA	45, 56
	PATOLOGIE: La patina chiara è dovuta al ruscigliamento dei composti presenti nelle malte		SI ADDOSSA A	
			TAGLIATO DA	47
		COPRE		
DESCRIZIONE DELLA TECNICA COSTRUTTIVA E APPARECCHIO: Muratura in laterizi disposti quasi esclusivamente di testa con una tessitura regolare.			DESCRIZIONE DEI MATERIALI: I laterizi di dimensioni ridotte sono di color bruno e bruno chiaro con malta di calce.	
OSSERVAZIONI: L'unità 46 è riferibile alla chiusura dell'originario accesso carrabile dotato di ponte levatoio .

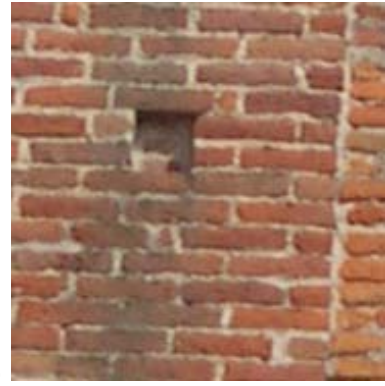
USM - 80

LOCALIZZAZIONE	DESCRIZIONE DELLA UNITA'		RELAZIONE STRATIGRAFICA	
Muraglia Ovest	VERTICALE	Muro con scarpa	UGUALE A	
	ORIZZONTALE		SI APPOGGIA A	
	INTERFACCIALE		LE SI APPOGGIA	27, 83, 86
	PATOLOGIE:		SI ADDOSSA A	
			TAGLIATO DA	73, 76, 77, 82
		COPRE		
DESCRIZIONE DELLA TECNICA COSTRUTTIVA E APPARECCHIO: Muratura in laterizi con apparecchiatura alla senese. Scarpa in muratura con cordolo di forma torica (redondone) inclinato rispetto all'orizzontale secondo l'andamento di tutta la muraglia Ovest.			DESCRIZIONE DEI MATERIALI: Laterizi di colorazione dal rosso bruno all'arancione e malta di calce. La dimensione dei laterizi è di 29 x 12 x 7 cm.	
OSSERVAZIONI: Questa unità apparteneva alla cinta muraria difensiva successivamente inglobata negli edifici successivi. I giunti di malta sono stati ristilati interamente in anni recenti.

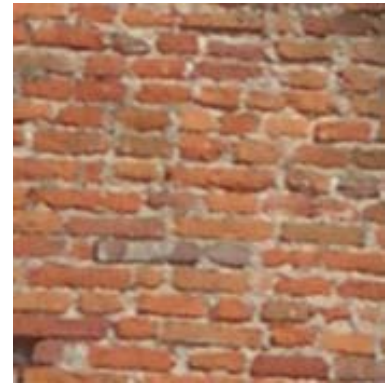
USM - 83

LOCALIZZAZIONE	DESCRIZIONE DELLA UNITA'		RELAZIONE STRATIGRAFICA	
	Muraglia Ovest	VERTICALE	Muro	UGUALE A
ORIZZONTALE			SI APPOGGIA A	80
INTERFACCIALE			LE SI APPOGGIA	85, 86
PATOLOGIE: Macchie da colatura		SI ADDOSSA A		
		TAGLIATO DA	84	
			COPRE	
DESCRIZIONE DELLA TECNICA COSTRUTTIVA E APPARECCHIO: Muratura in laterizi con apparecchiatura alla senese.			DESCRIZIONE DEI MATERIALI: Laterizi di color rosso bruno vivo e malta di calce. La dimensione dei laterizi è di 29 x 12 x 7 cm.	
<p>OSSERVAZIONI:</p> <p>L'unità descritta corrisponde alla sopraelevazione di due merli della muraglia Ovest. La sopraelevazione parziale della cortina muraria con merli di differente larghezza e sprovvisti di feritoie (quindi di una funzione difensiva) potrebbe far pensare alla necessità da parte dei certosini di mascherare e proteggere il sistema di caruccole e macchinari che permettevano alle derrate agricole di essere portate ai piani superiori delle torri tramite un vano ancora visibile nel prospetto Sud della porzione studiata.</p>

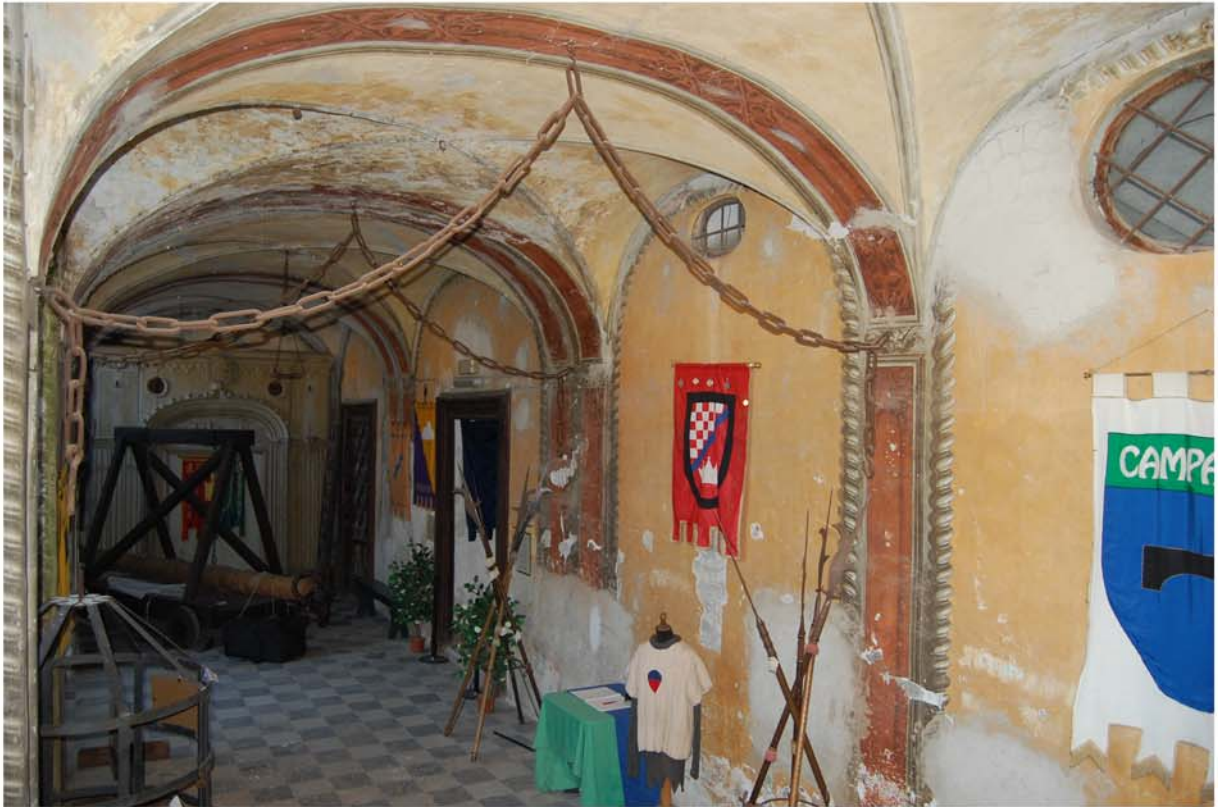
Galleria d'armi: sulle pareti è evidente il degrado dell'intonaco a cui si è cercato di rimediare con grossolani rattoppi con malta cementizia.

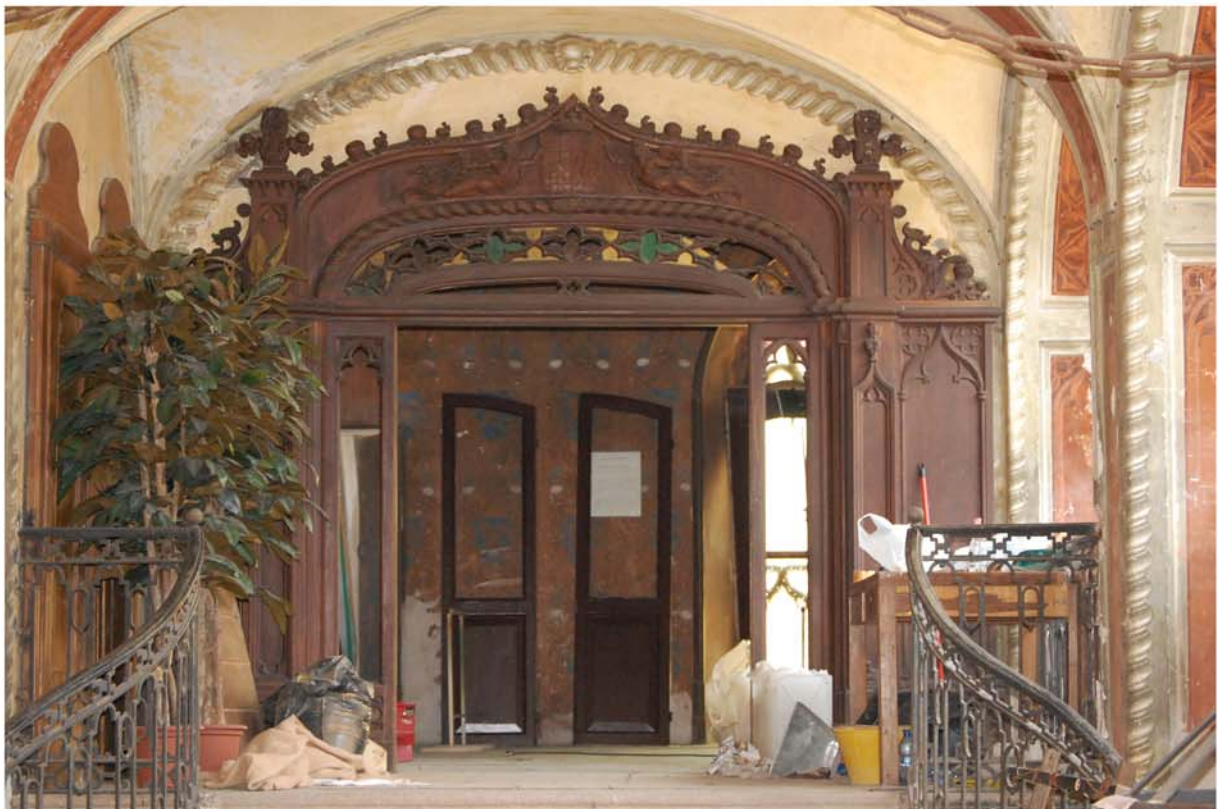
Galleria d'armi: accesso all'antisala attraverso la scala in pietra e l'ampio portale ligneo decorato in cima da due vittorie alate che reggono lo stemma della famiglia Barbiano di Belgioioso. Le ante di chiusura sono state rimosse e i vetri decorativi colorati sono in parte mancanti.

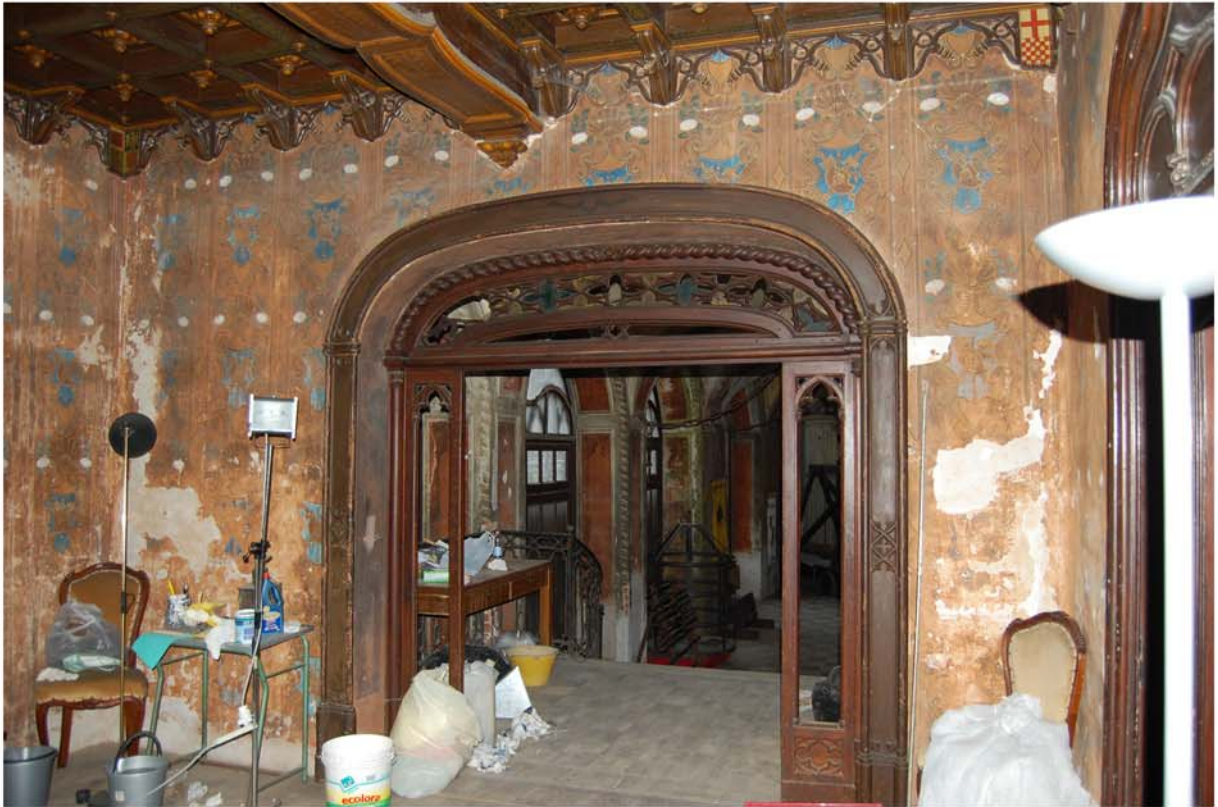
Antisala: vista in direzione della galleria d'armi; sono presenti diffuse lacune nelle decorazioni parietali a tempera.

L'ambiente dell'antisala presenta anch'esso notevoli fenomeni di degrado sulle superfici interne dipinte, sulle quali sarà necessario un restauro sia dell'intonaco che dello strato pittorico. È necessario il reintegro dei vetri mancanti, del medesimo colore dei frammenti presenti in loco, nella sovrapporta che collega l'antisala alla galleria d'armi. Il pavimento di questo ambiente, realizzato in elementi lignei di forma romboidale posati a scacchiera e in evidente stato di degrado (vedi fig. 4.6), necessita di un intervento di manutenzione con possibile smontaggio e rimontaggio dello stesso e controllo della intelaiatura sottostante.

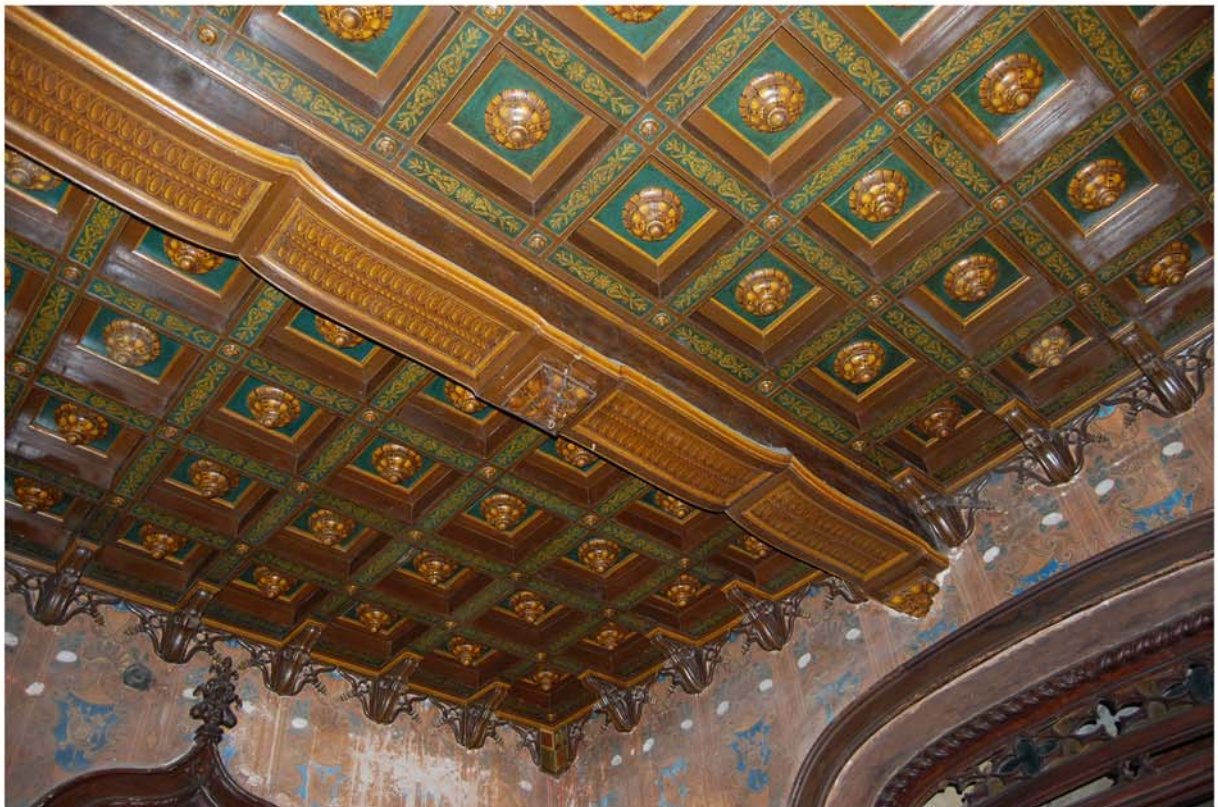
Antisala: il soffitto a cassettoni é in legno dipinto e in buone condizioni di conservazione.

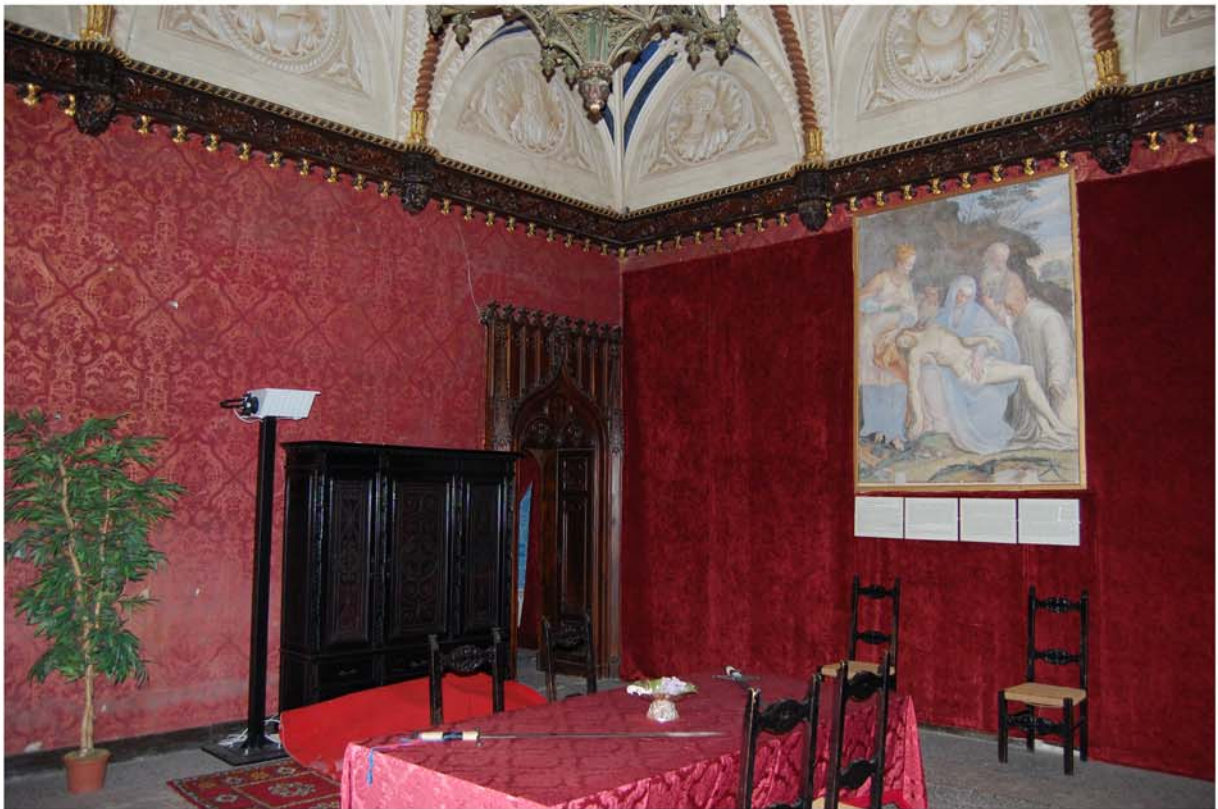
Sala Rossa: vista dell'angolo Nord-Est; il drappo rosso sulla parete a destra nasconde un forte degrado della tappezzeria originaria.

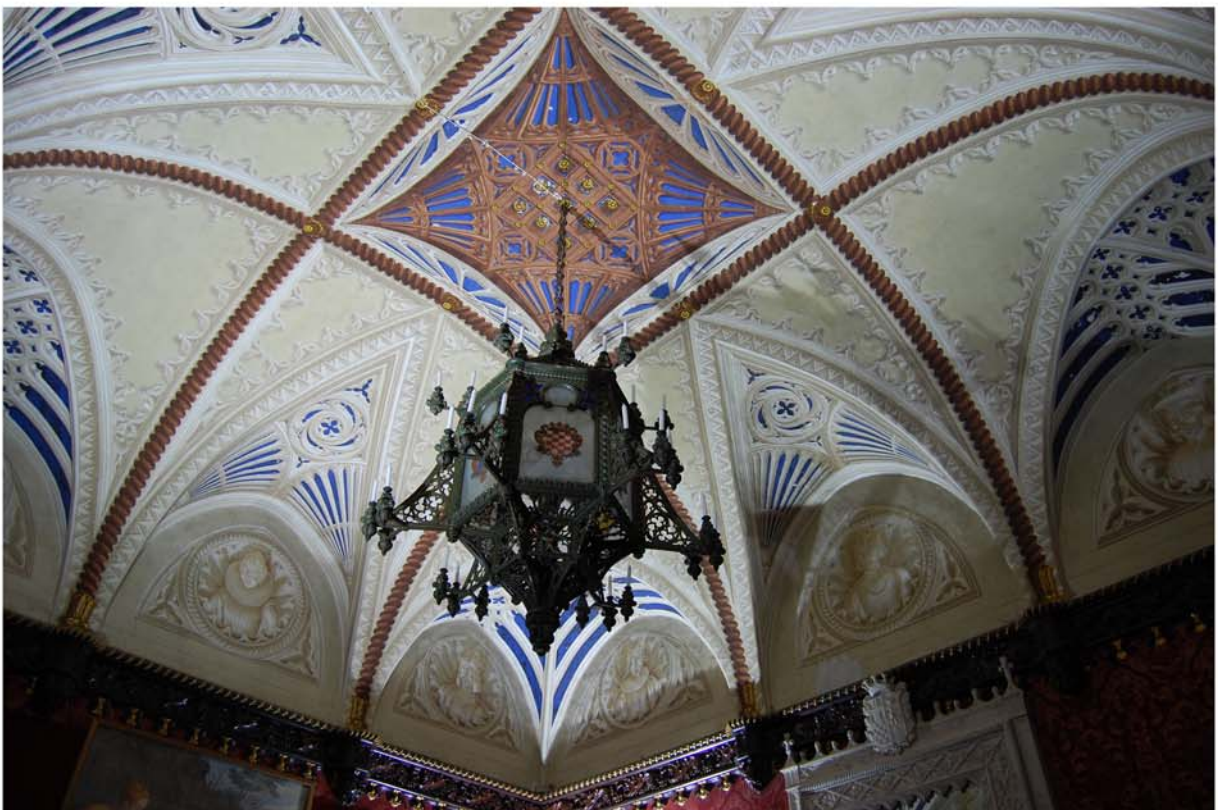
Sala Rossa: vista del soffitto e del lampadario in legno color bronzo.

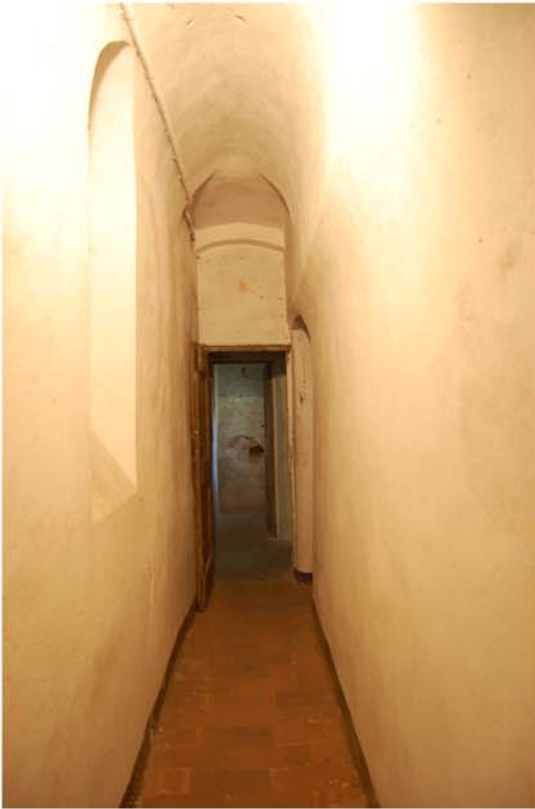
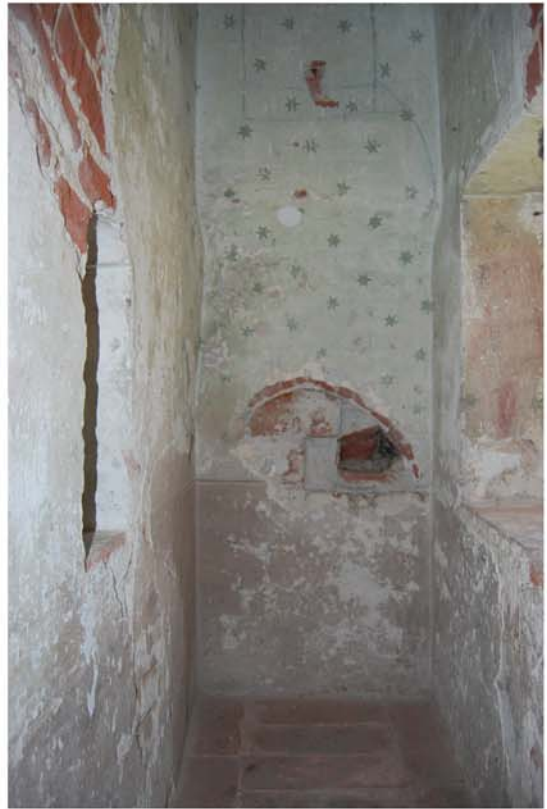
Corridoio interposto tra la torre de Gnocchi e la torre Castellana: vista verso Ovest con a destra un particolare del "ripostiglio", originario posto di guardia trasformato dai certosini in vano di carico-scarico.

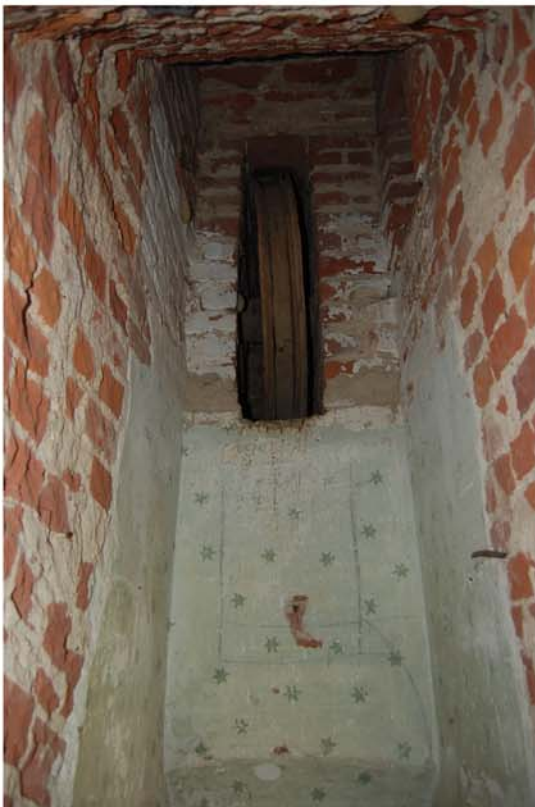
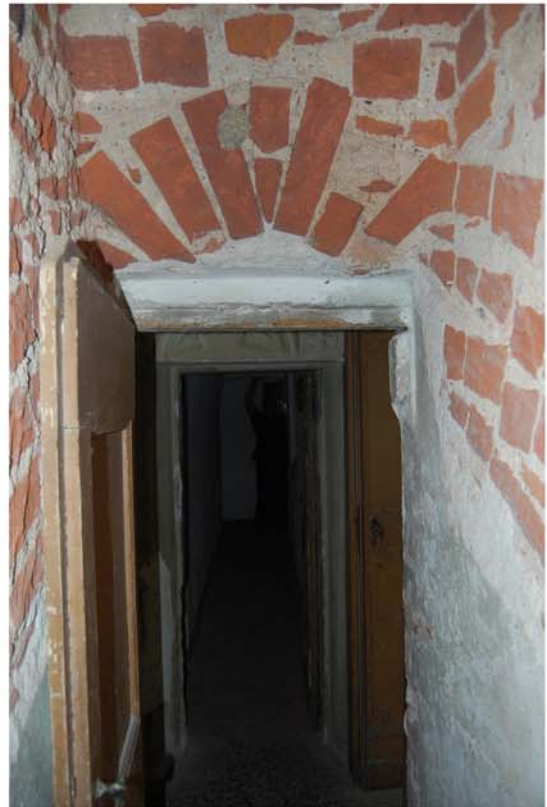
Vano di carico-scarico dove è ancora visibile la carrucola (foto a sinistra) e i lavori di ampliamento con tagli dei laterizi (foto a destra).

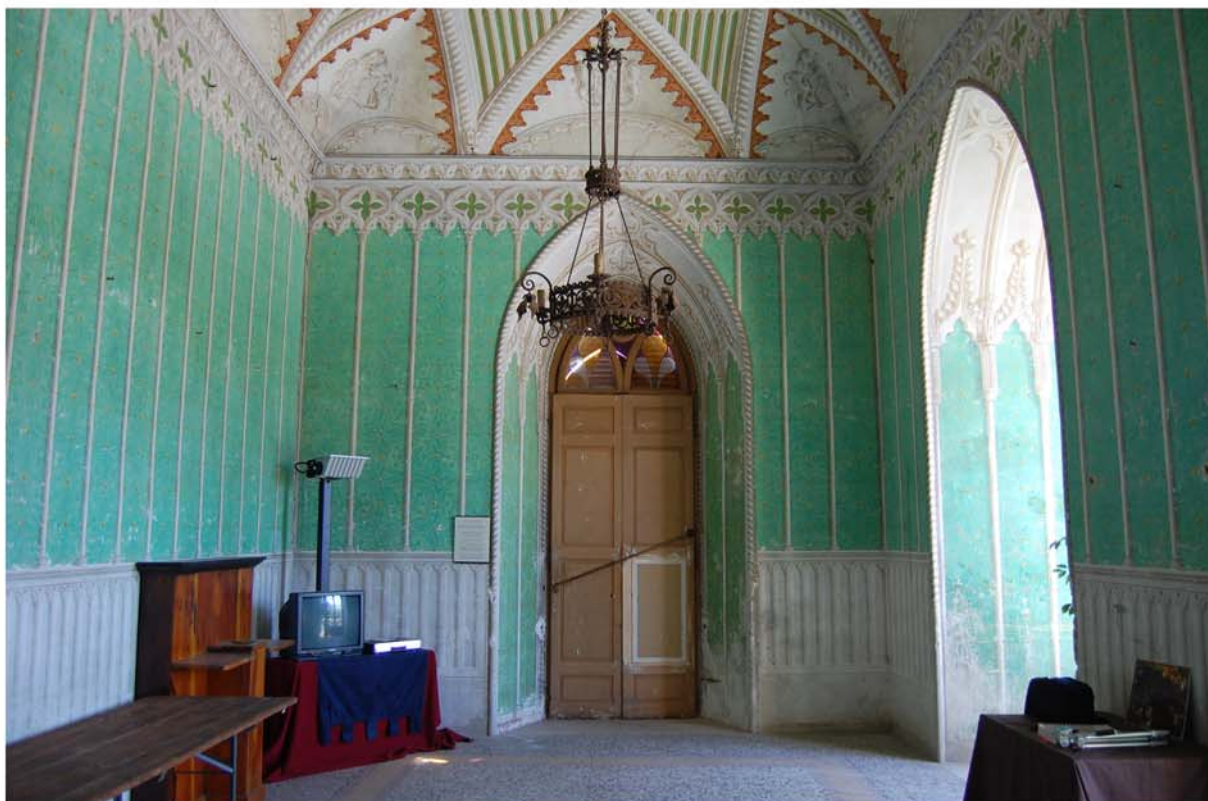
Sala Verde: vista in direzione Sud.

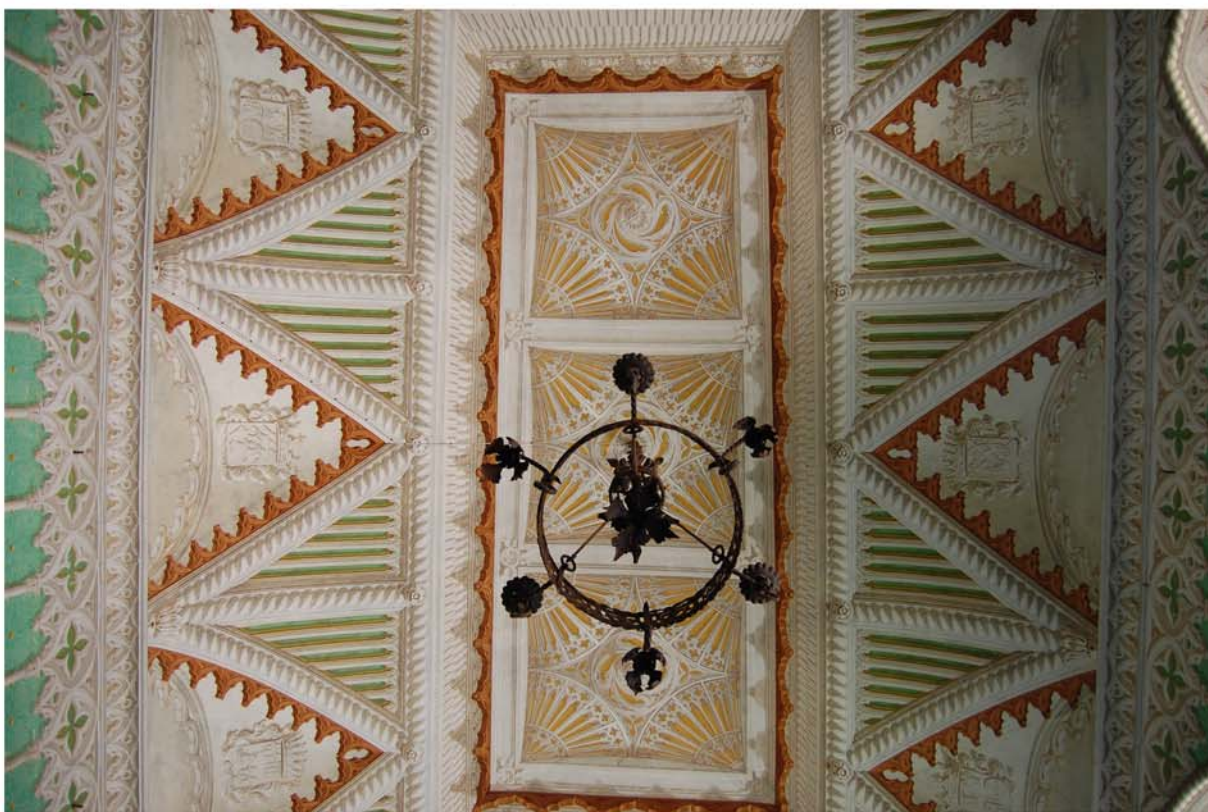
Sala Verde: particolare del soffitto.

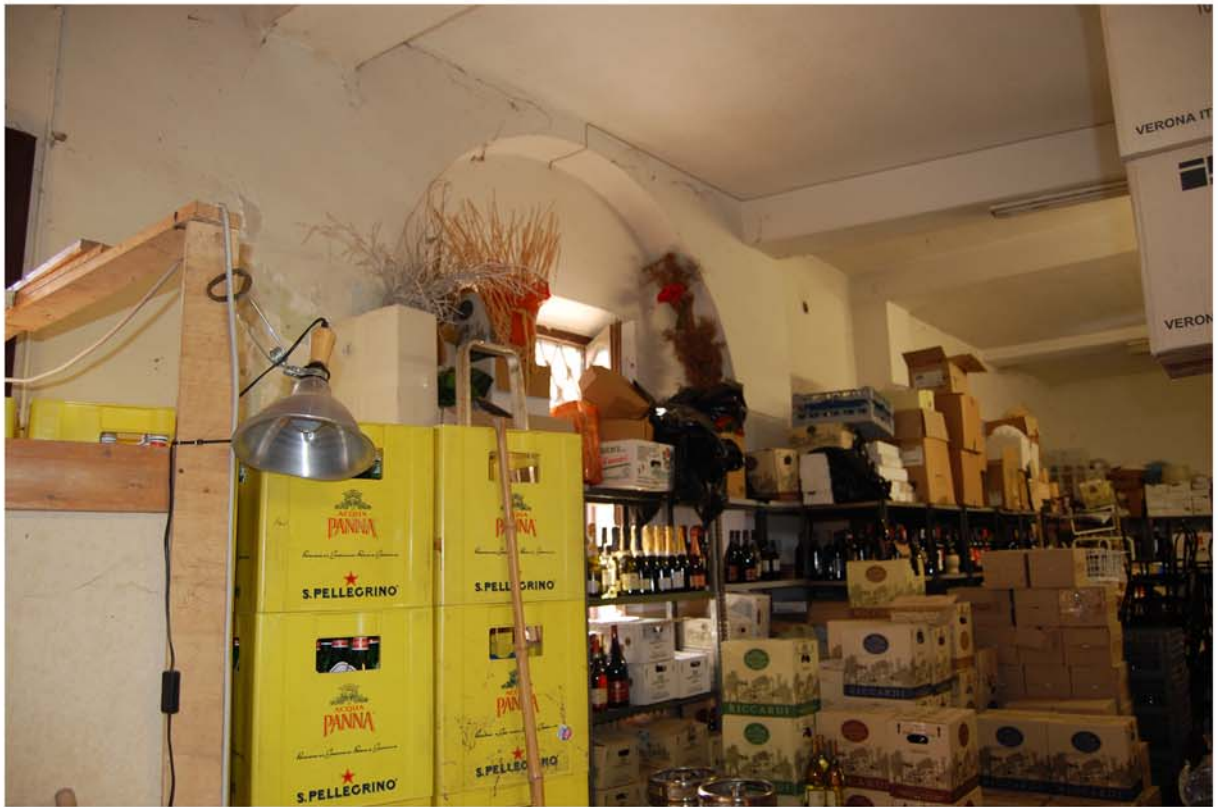
Locale lato Sud: vista del lato rivolto verso il cortile interno; attualmente adibito a magazzino del bar-ristorante.

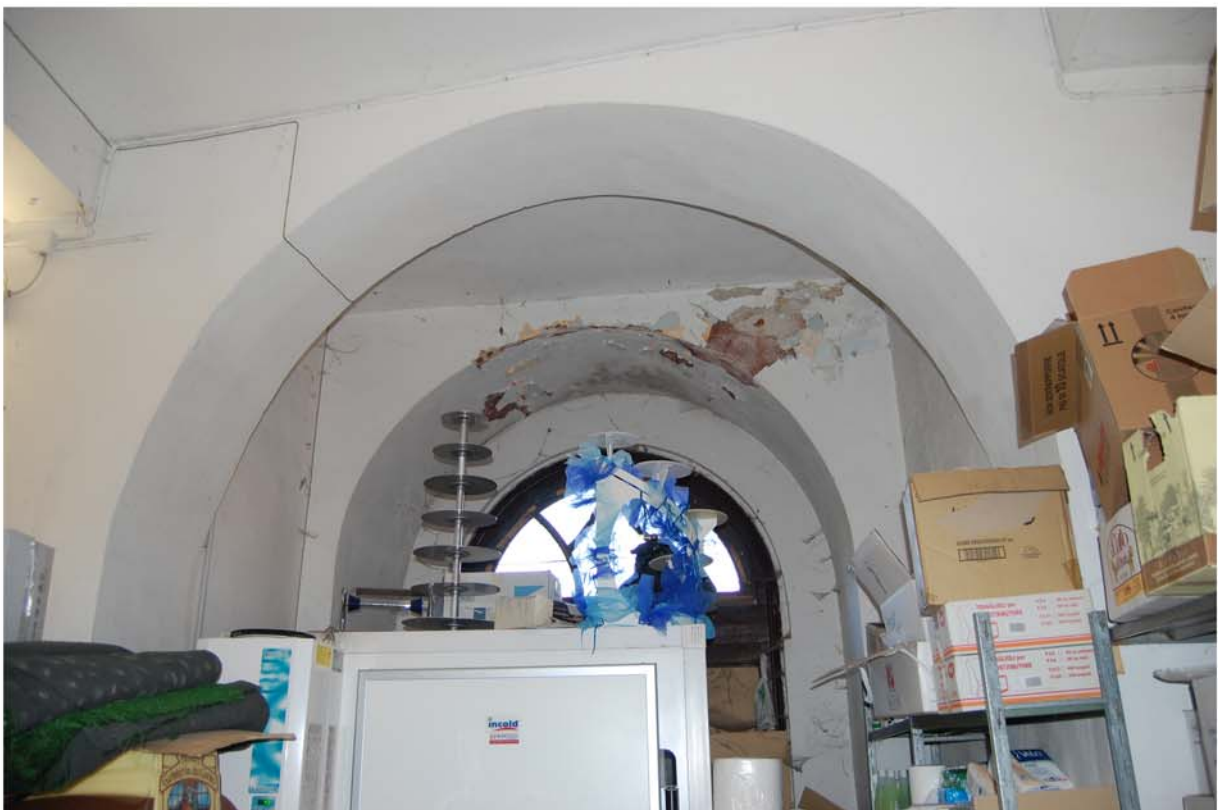
Locale lato Sud: particolare delle aperture ad arco verso Ovest.

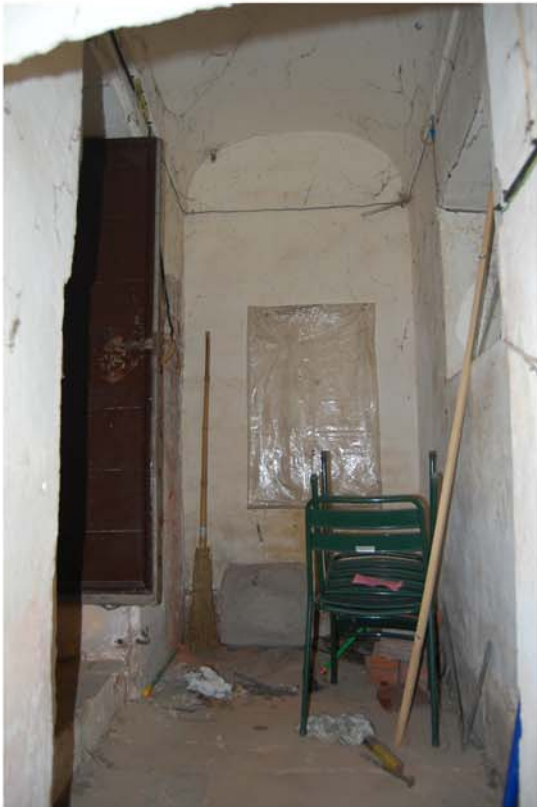
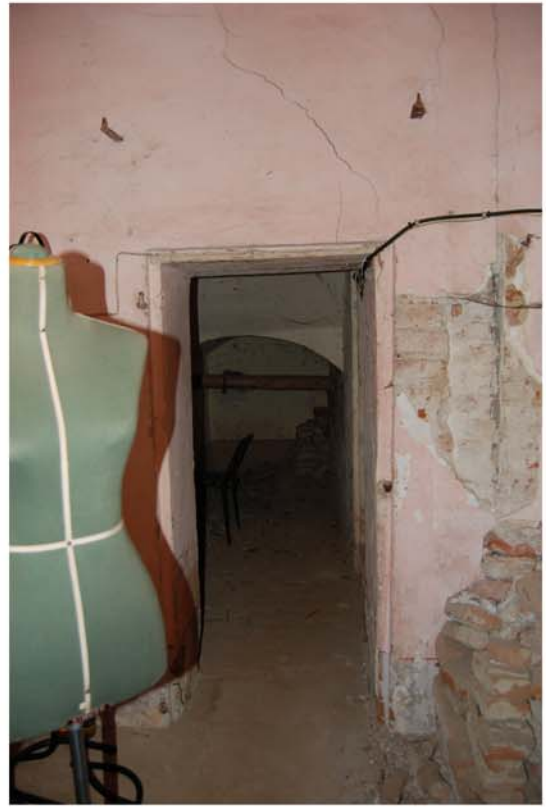
Spazio sottoscala con accesso dalla scala principale (a sinistra); spazio in posizione ribassata rispetto al precedente, con evidenze di aggiunte murarie realizzate per la costruzione della scala da parte dei certosini (a destra).

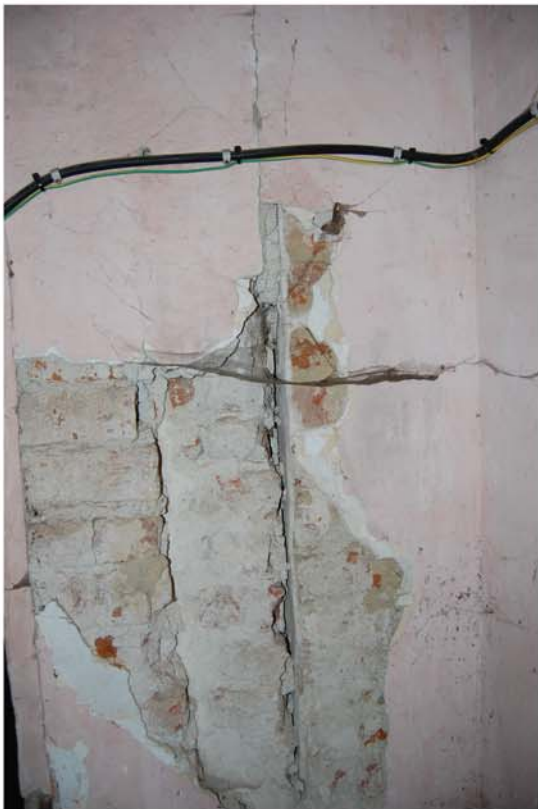
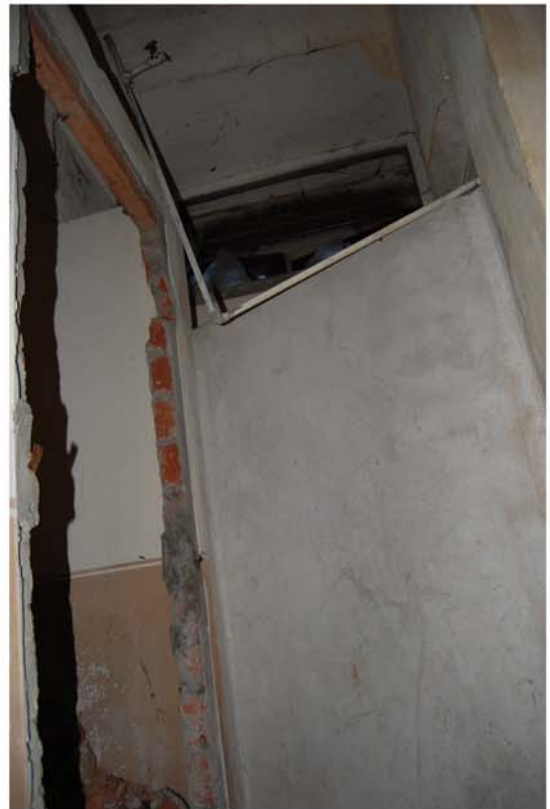
Particolare della foto precedente n°18 (a sinistra); spazio adibito a docce negli anni '60, in aderenza alla galleria d'armi (a destra).

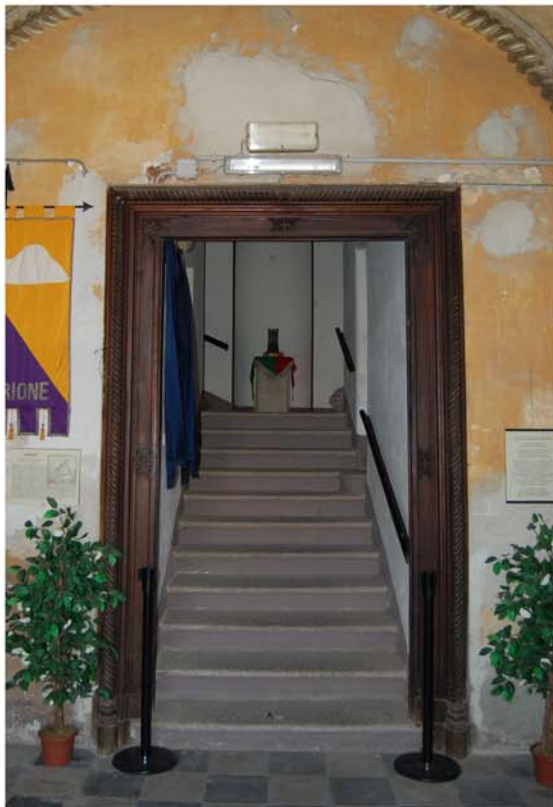
Rampa iniziale della scala principale (a sinistra) dalla galleria d'armi; seconda rampa della stessa scala (a destra) in direzione Sud.

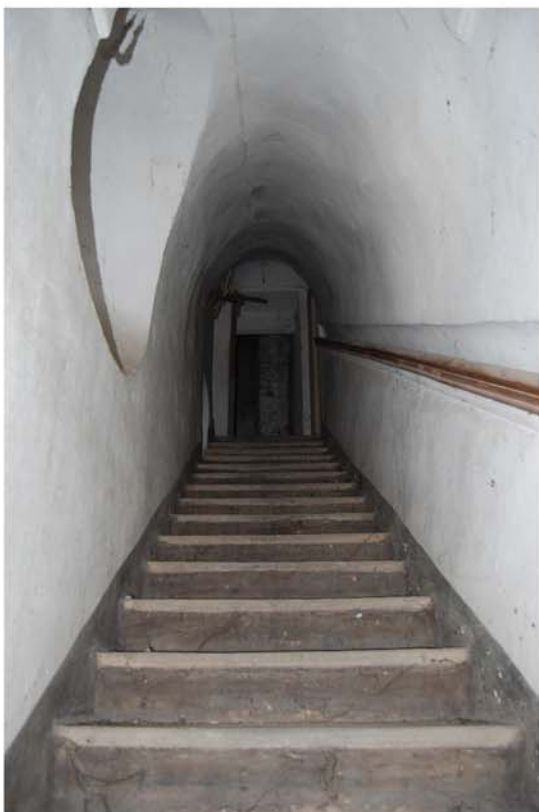
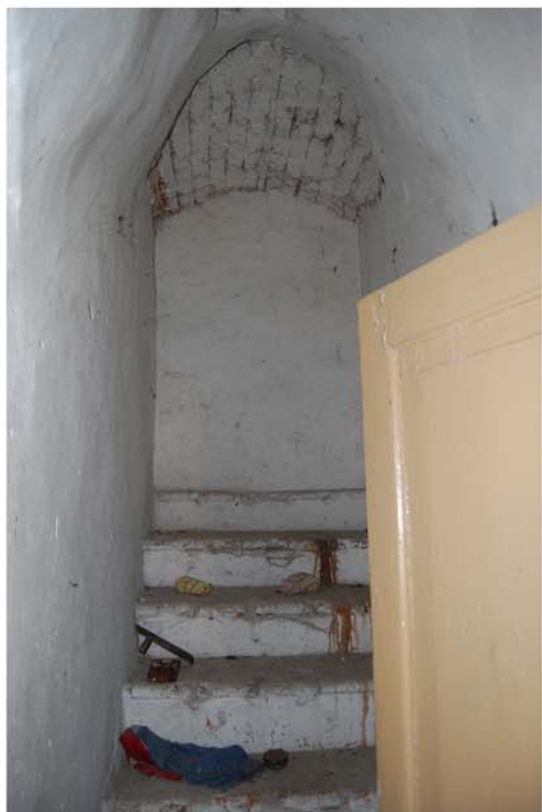
Scala di accesso all'ex-appartamento del parroco, originaria scala di collegamento tra le diverse postazioni delle guardie (a sinistra); prosecuzione della stessa scala in direzione Ovest (a destra).

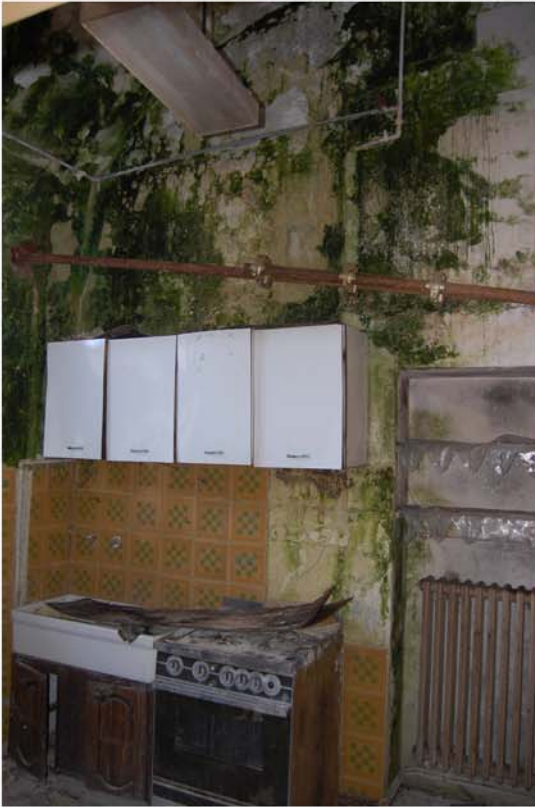
Appartamento del parroco. A sinistra: locale cucina con gravi fenomeni di degrado legati ad infiltrazioni d'acqua dalla copertura. A destra: locale adiacente in cui è visibile una porzione della volta a botte ribassata del locale originario.

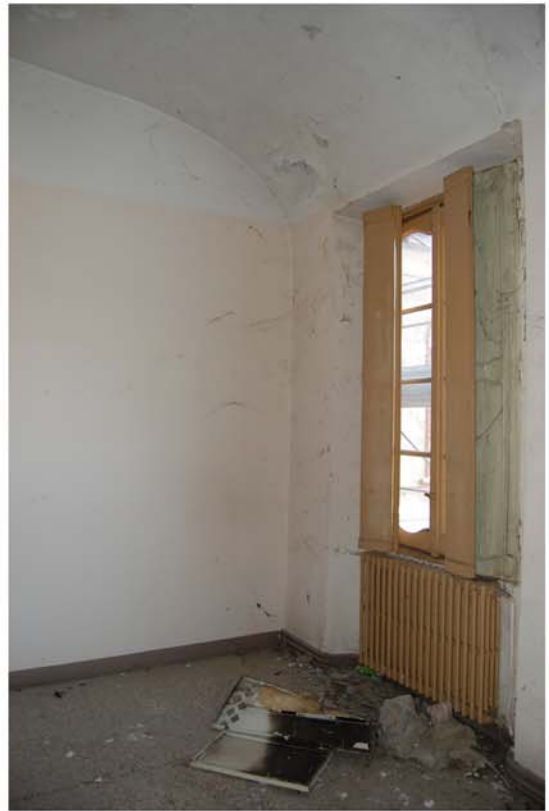
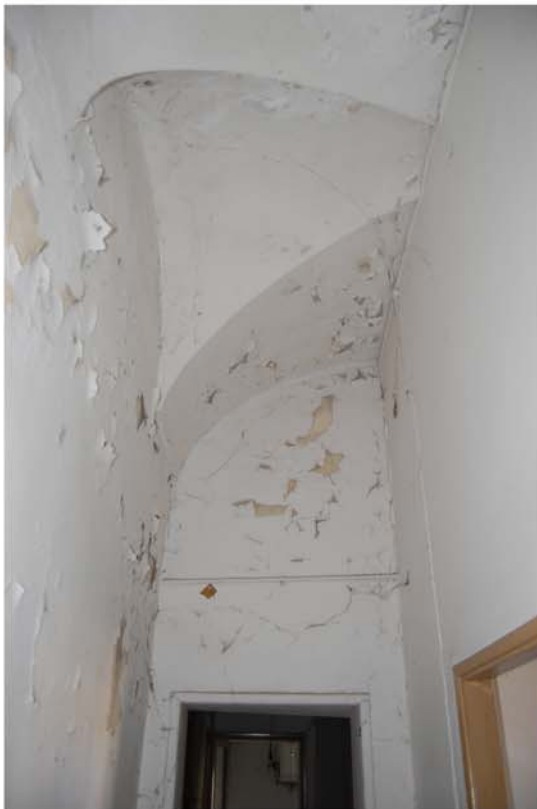
Appartamento del parroco. A sinistra: soffitto del tratto iniziale del corridorio in prossimità dell'imposta della volta con lunetta. A destra: locale con soffitto in voltine e trave in ferro con affaccio verso Nord (via Belgioioso, ex-fossato).

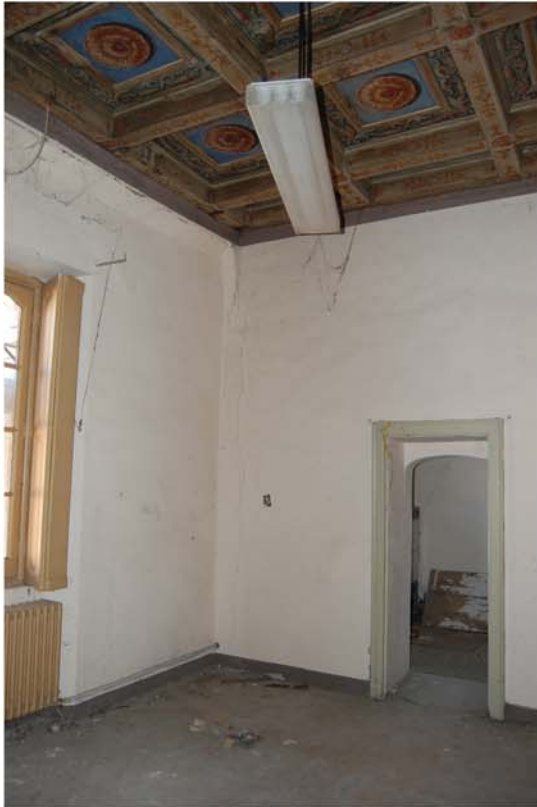
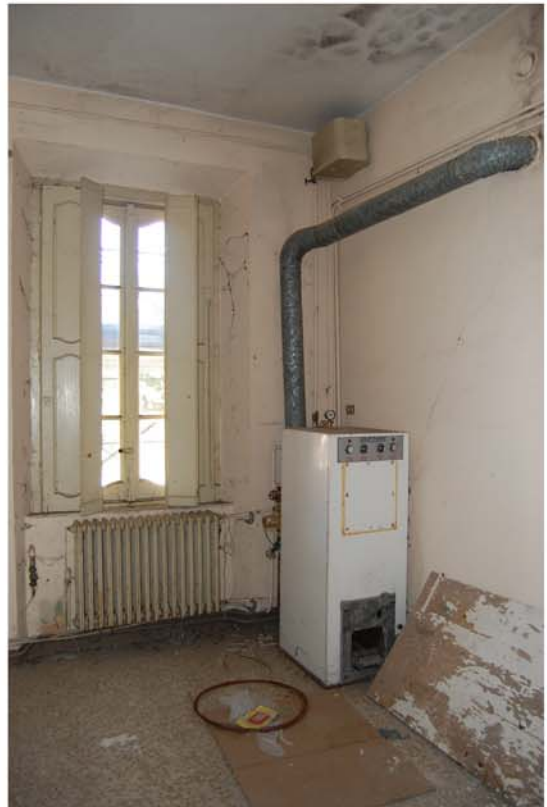
Appartamento del parroco. A sinistra: stanza ricavata in corrispondenza dell'antica cappella certosina con soffitto a cassettoni dipinto. A destra: locale adiacente.

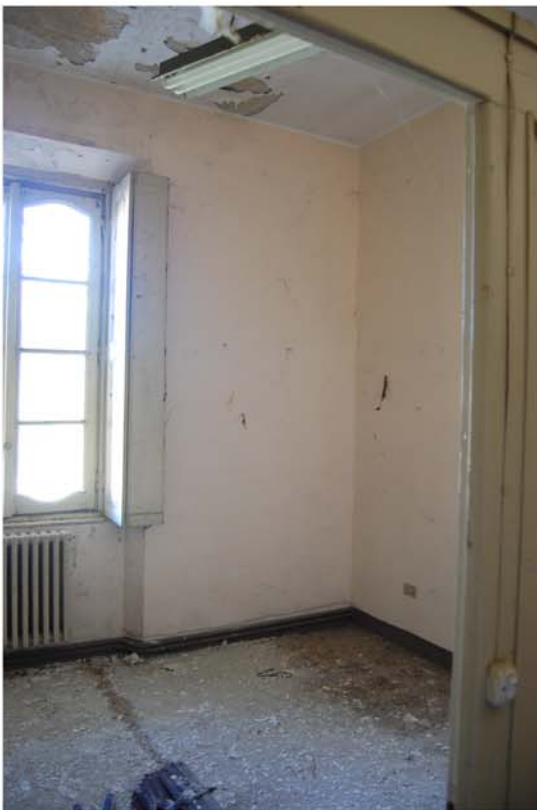
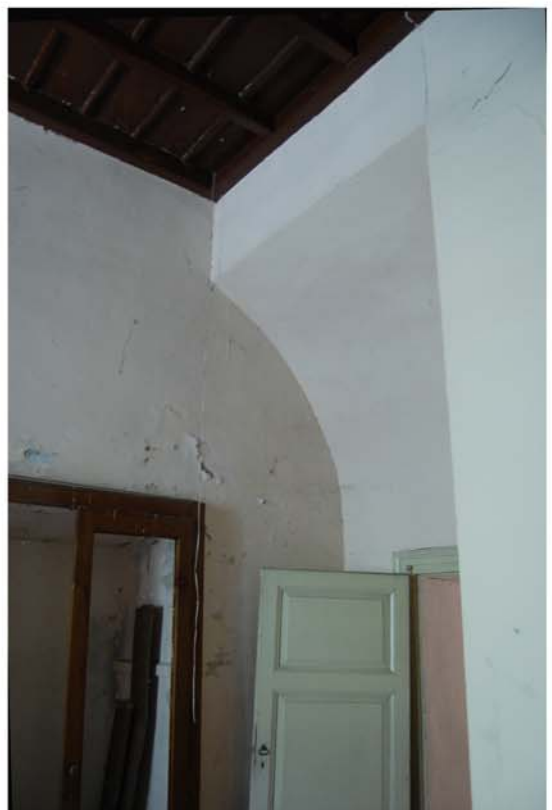
Appartamento del parroco. A sinistra: stanza centrale con tramezzo in legno, di separazione dal corridoio. A destra: locale all'estremità Sud dell'appartamento, particolare dell'antica volta che sosteneva il camminamento delle guardie lungo la muraglia esterna Ovest.
