POLITECNICO DI MILANO
SCUOLA DI ARCHITETTURA E SOCIETA'
Sede di Milano Leonardo
Corso di Laurea Magistrale in Architettura

TESI DI LAUREA MAGISTRALE

L'ala Ovest del Castello di San Colombano al Lambro
Progetto conservativo e di riuso

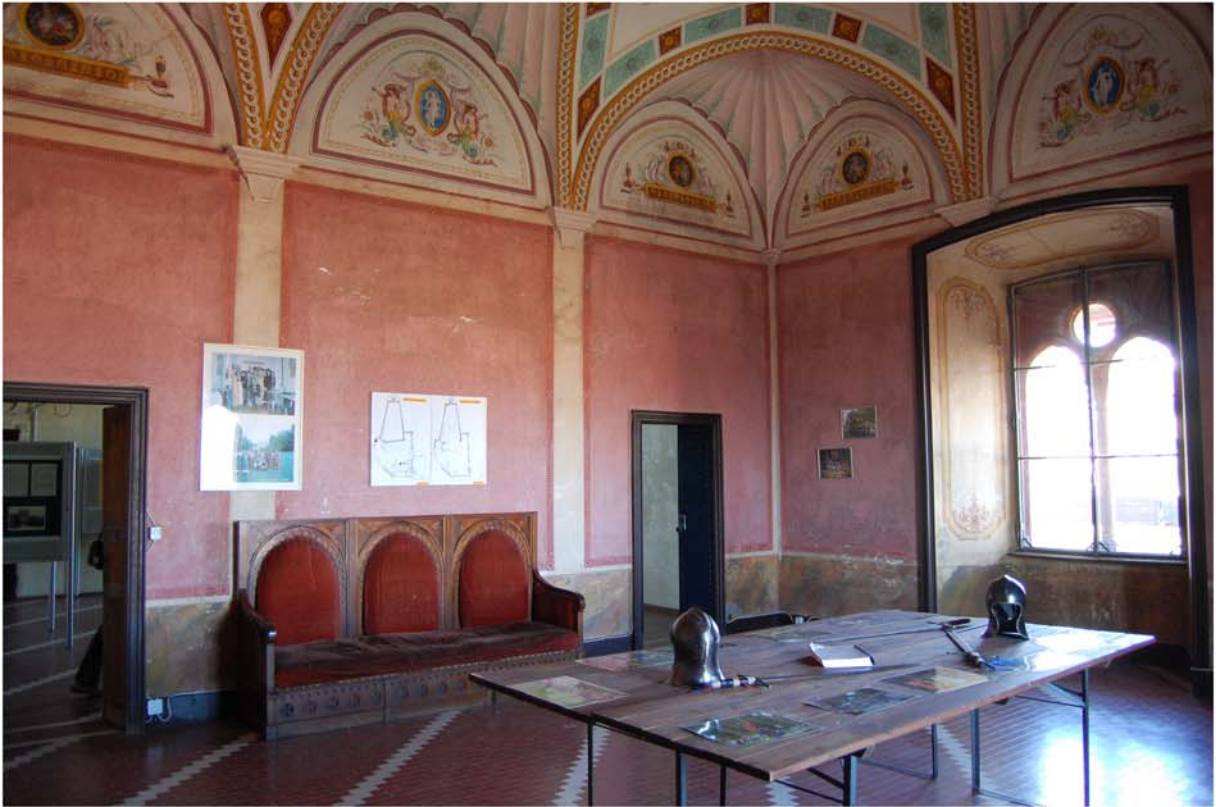
Sala rosa: vista verso Sud-Ovest della originaria camera da letto dei principi Belgioioso; il pavimento, in gres porcellanato degli anni '60, stona vistosamente con le decorazioni originarie.

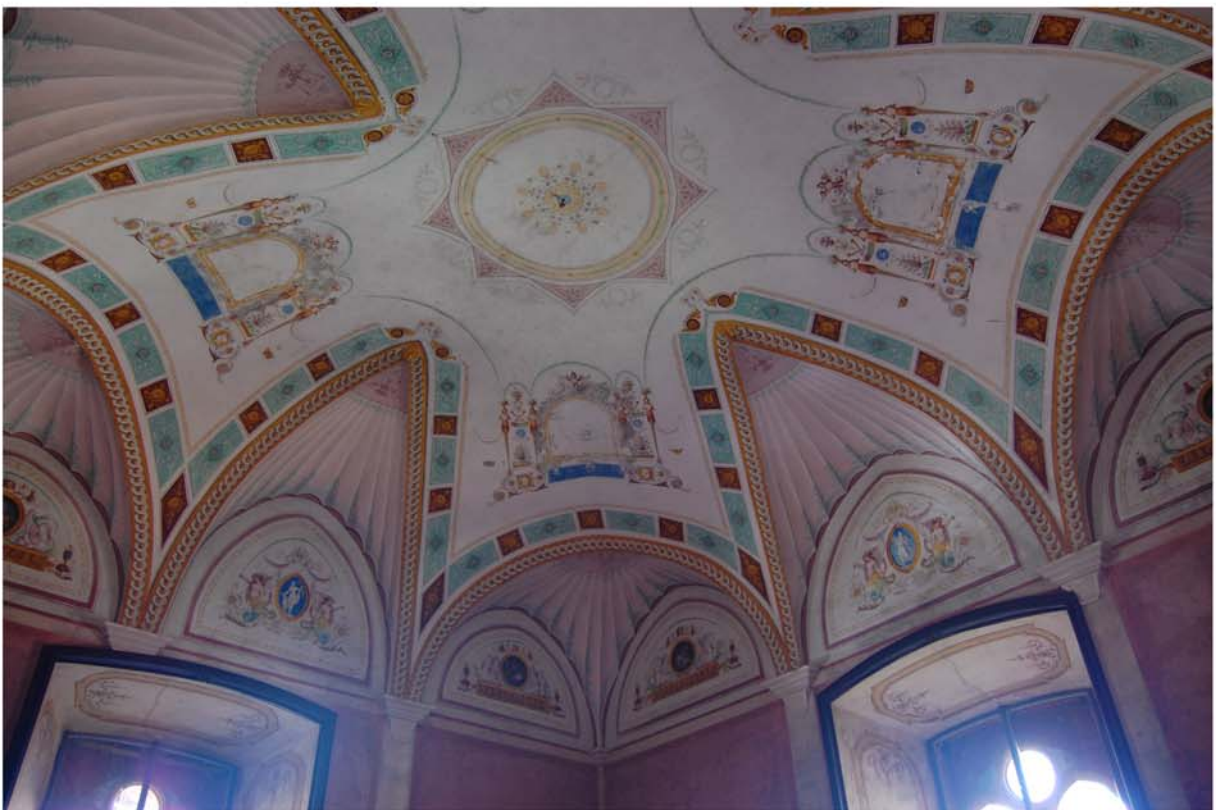
Sala rosa: soffitto a volta a padiglione con unghie.

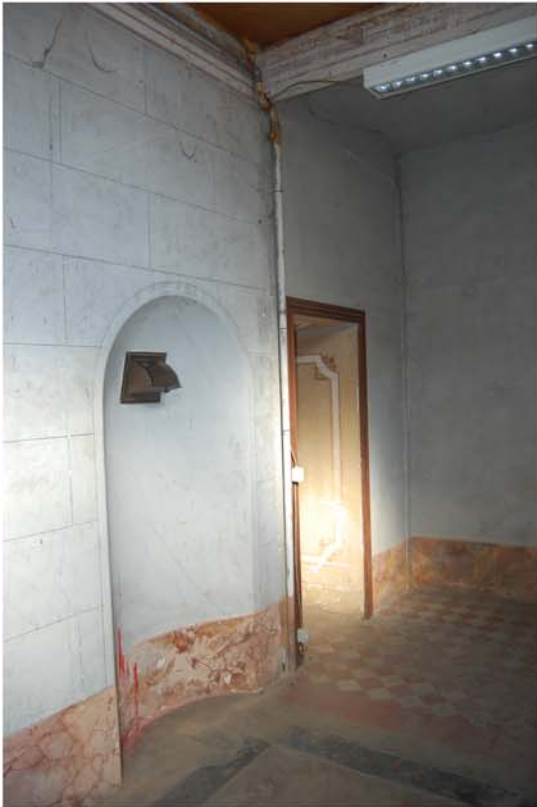
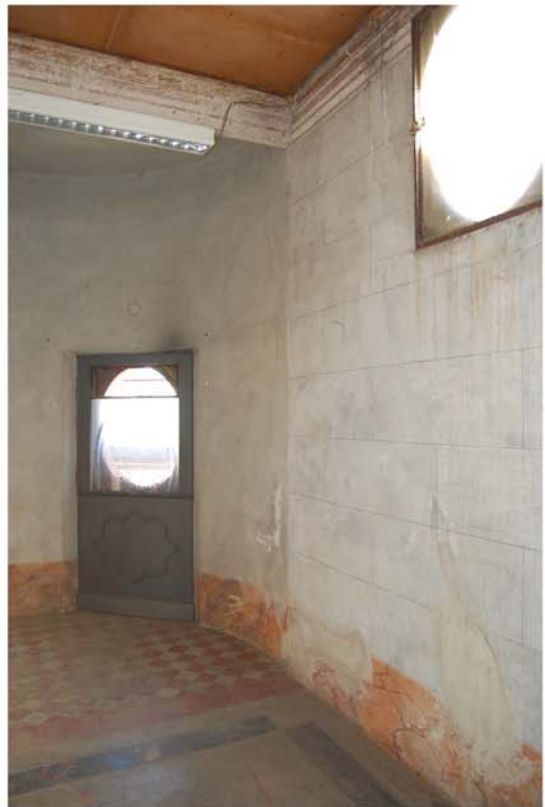
Bagno adiacente alla sala rosa. A sinistra: lato porta di ingresso; il pavimento è in elementi in calcestruzzo colorato. A destra: lato via Belgioioso; si nota la pianta arrotondata inserita nell'elemento a quarto di cerchio visibile in facciata.

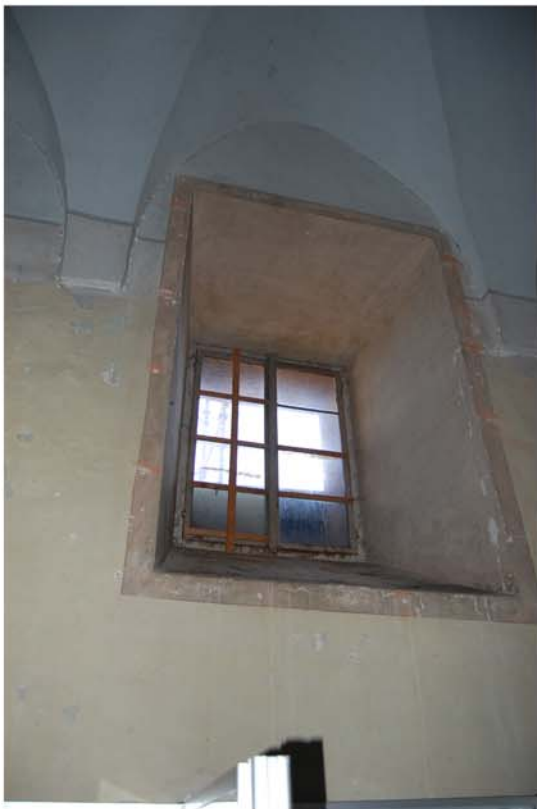
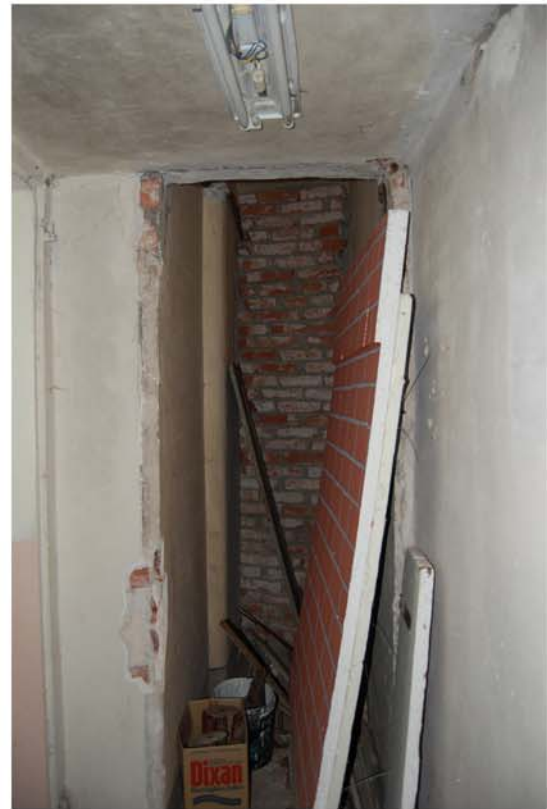
A sinistra: finestra sul lato Est della sala *beige* ricavata in un notevole spessore murario. A destra: corridoio di separazione tra la sala *beige* e la sala nella torre Castellana, antico percorso alle postazioni di guardia recentemente tamponato con muro in mattoni.

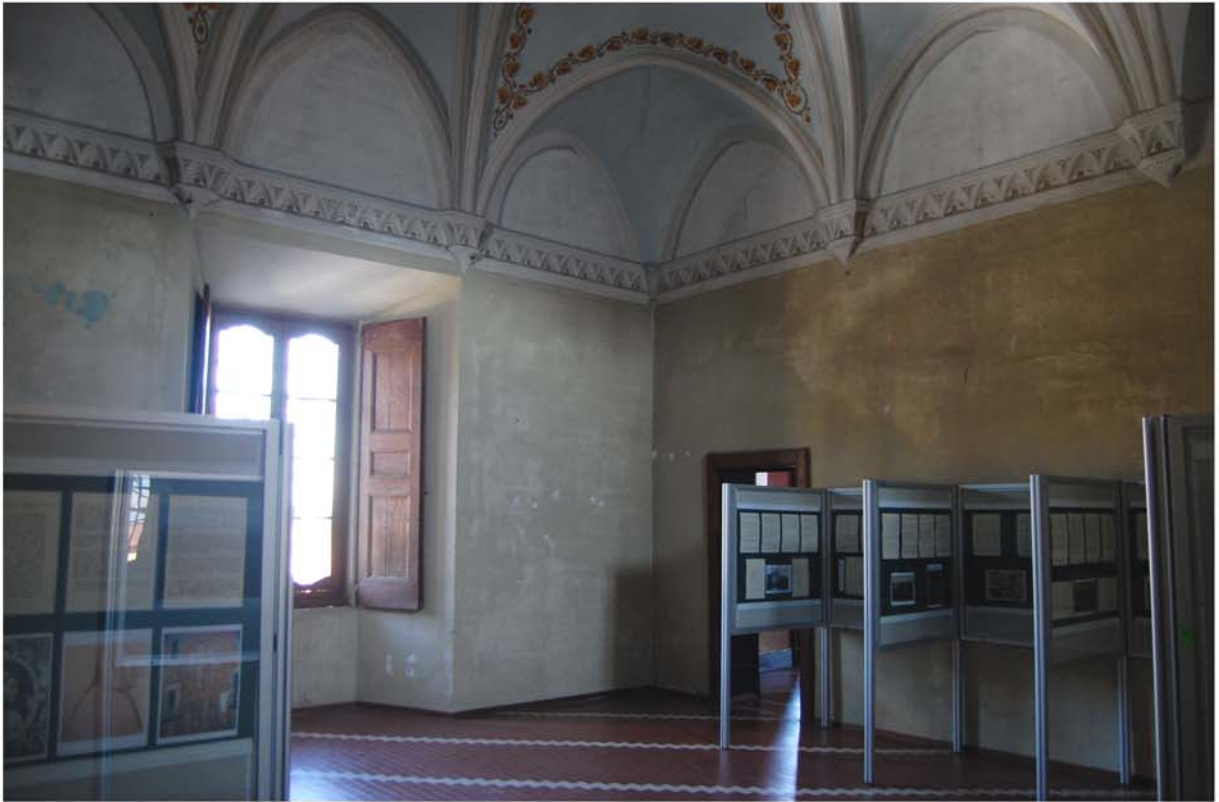
Sala beige: finestra lato Ovest e porta di collegamento con la sala rosa.

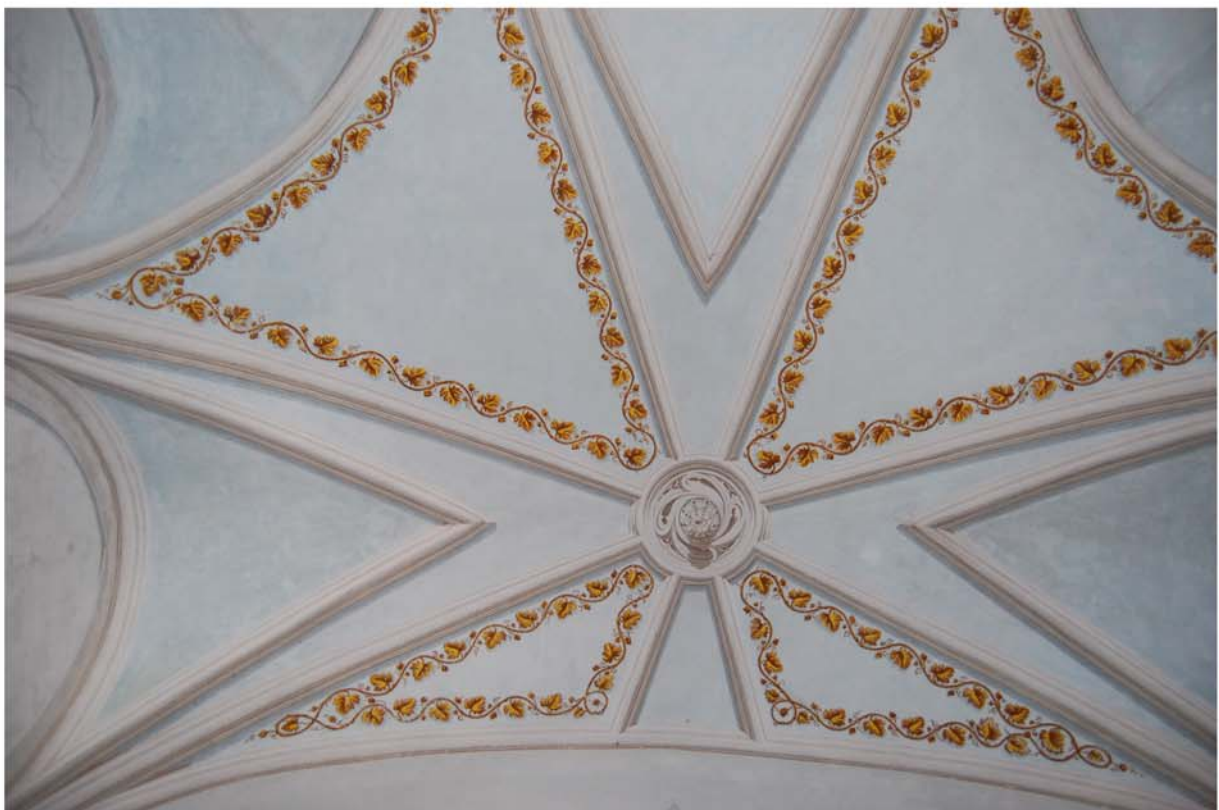
Sala beige: soffitto dipinto.

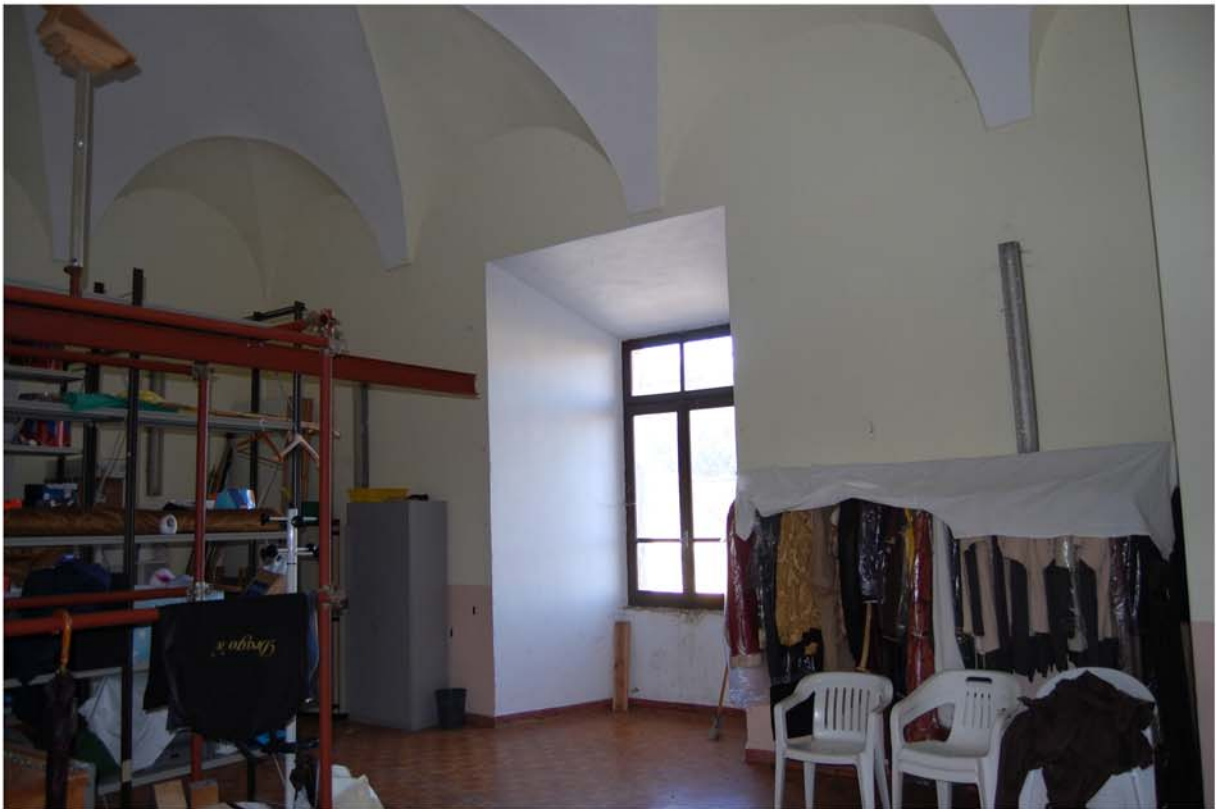
Sala al secondo piano della torre Castellana: vista verso Sud-Ovest; pavimento moderno in quadrotti di legno, attualmente adibita a magazzino costumi.

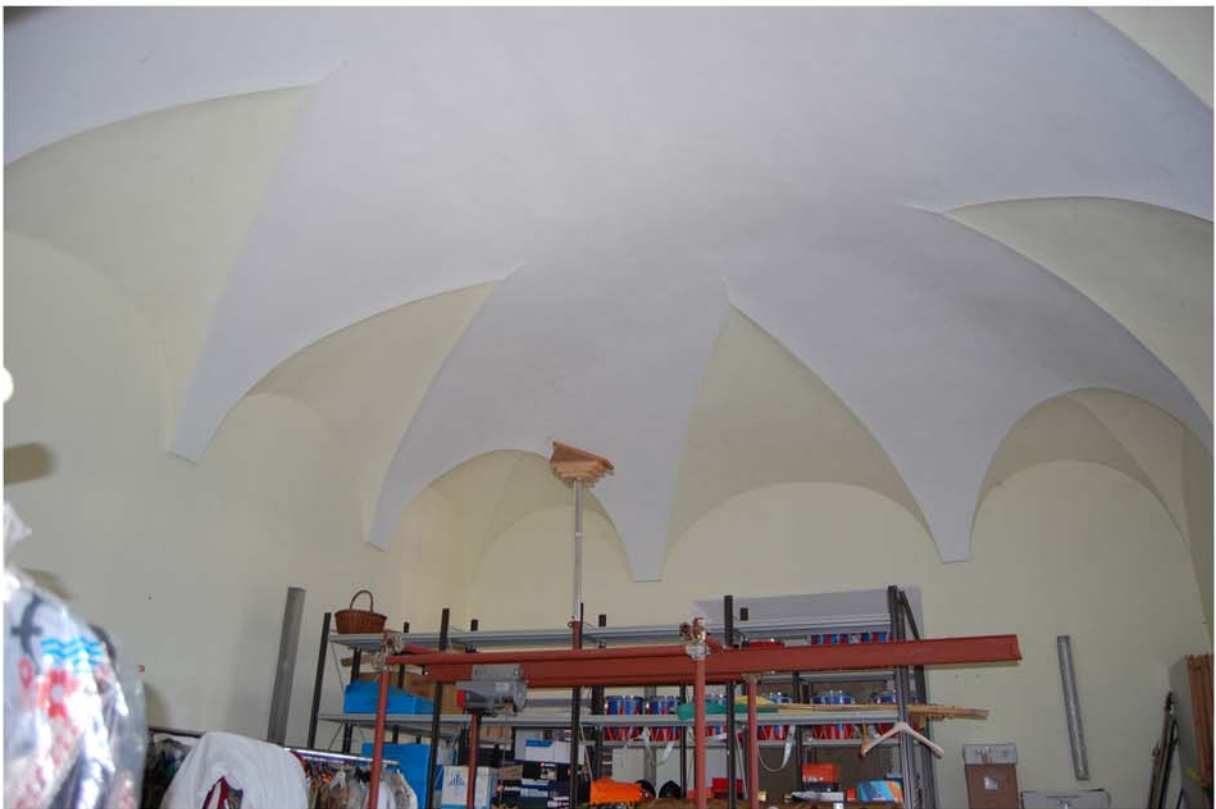
Sala al secondo piano della torre Castellana: vista del soffitto.

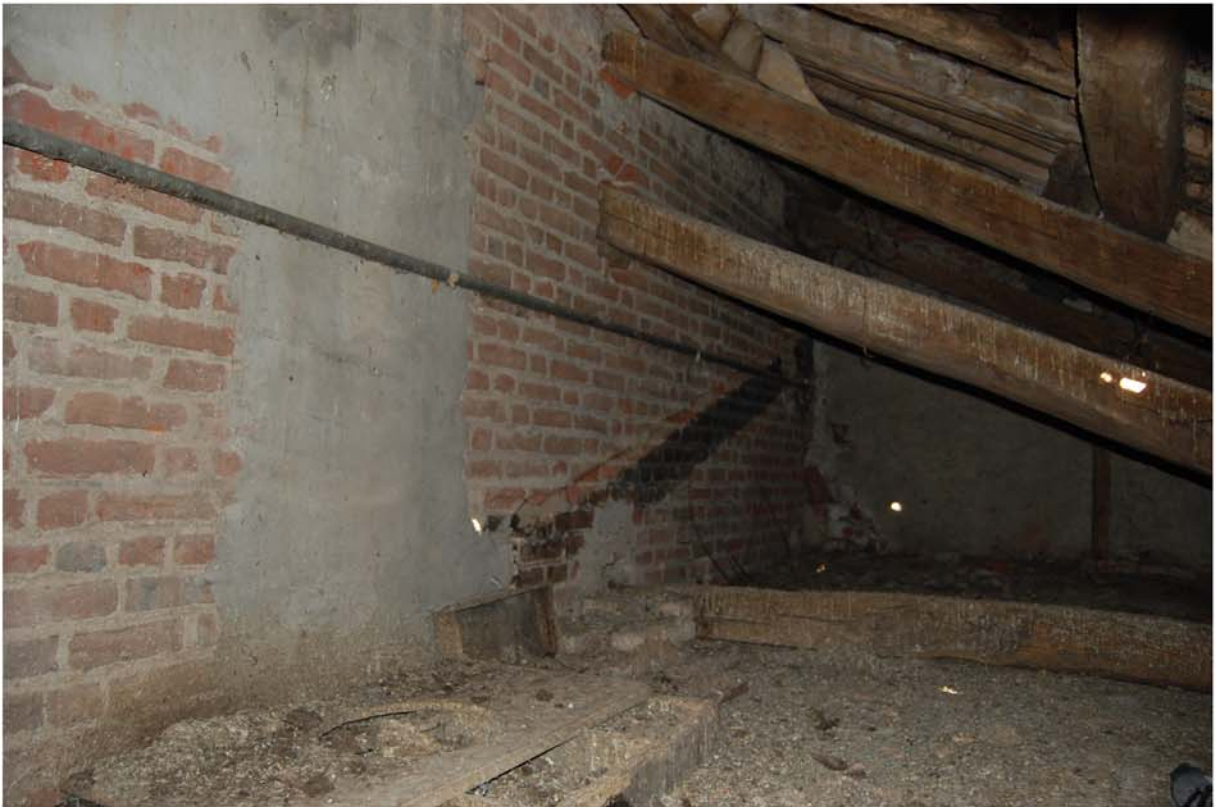
Sottotetto sovrastante l'ex-appartamento del parroco adiacente alle sale *beige* e *rosa*; sul fondo il muro di separazione con il bagno.

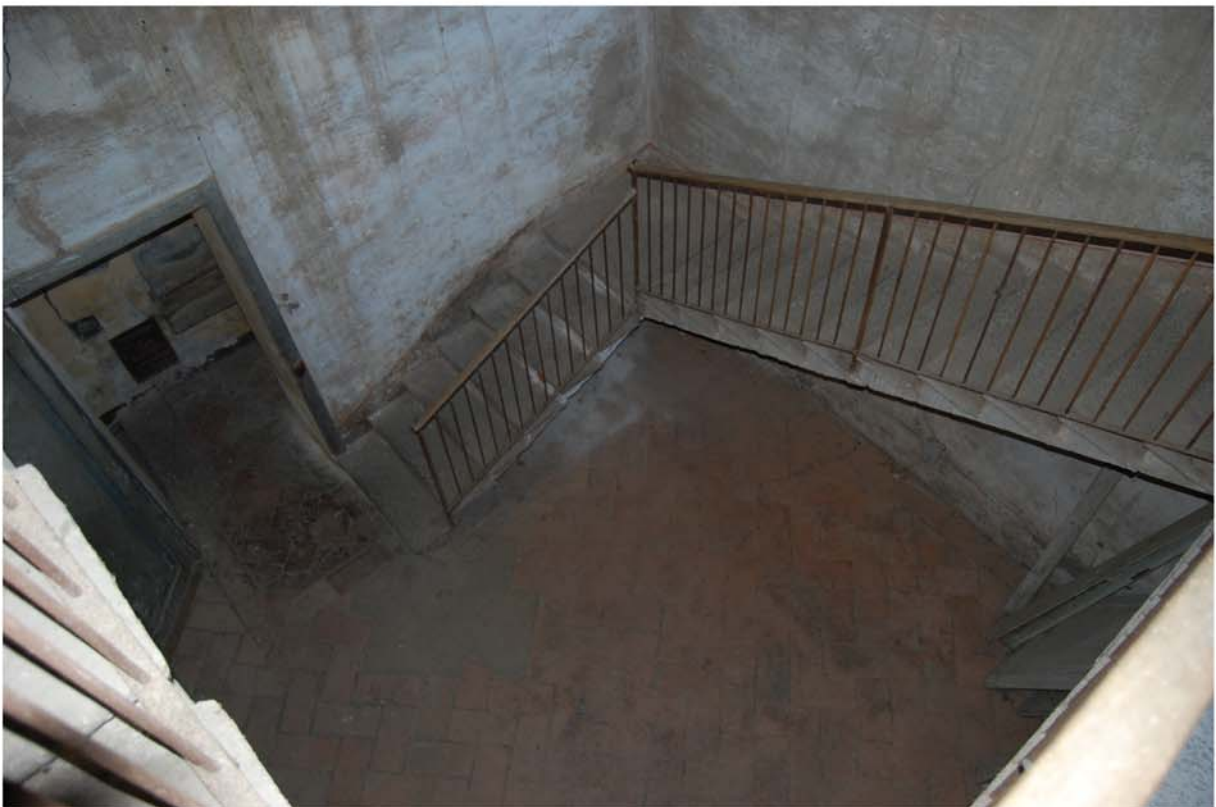
Vano scala di collegamento al terzo piano: la porta di ingresso è alla terminazione della scala principale certosina; al di sotto della pavimentazione in cotto vi è la sala con il soffitto a cassettoni dell'ex-appartamento del parroco.

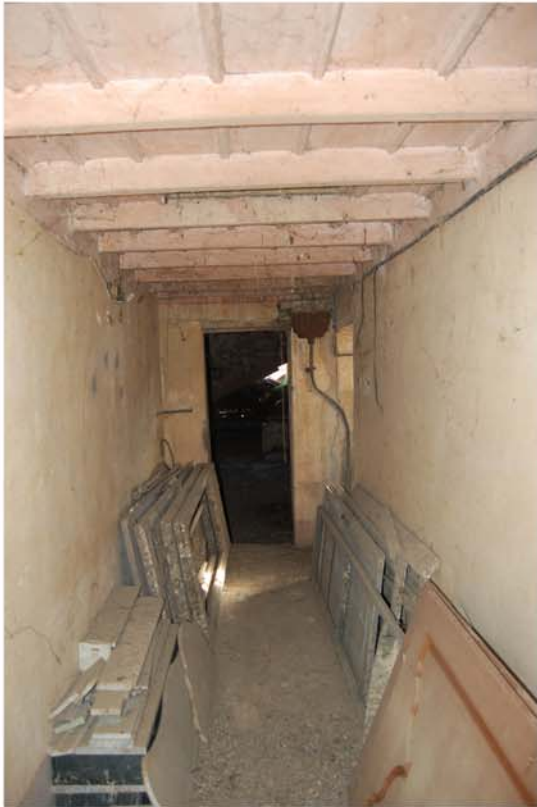
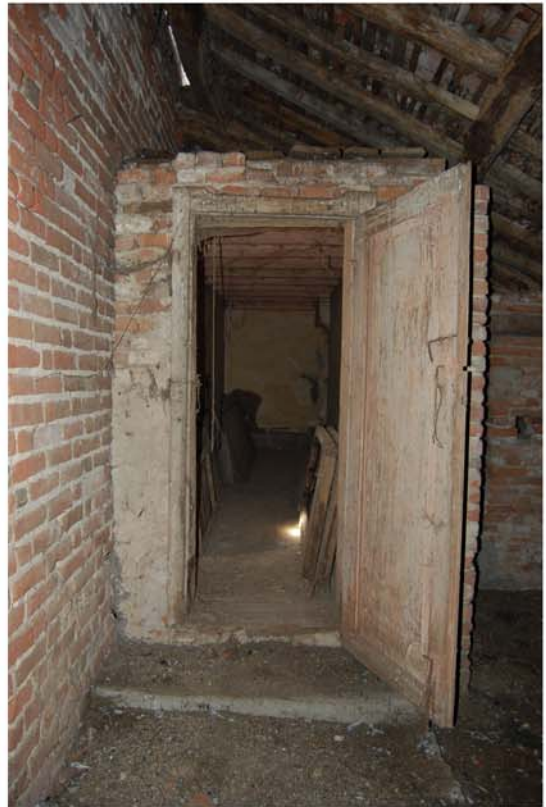
A sinistra: corridoio di collegamento tra il vano scala di foto 44 ed il sottotetto sovrastante l'edificio ottocentesco. A destra: uscita dal corridoio verso il sottotetto.

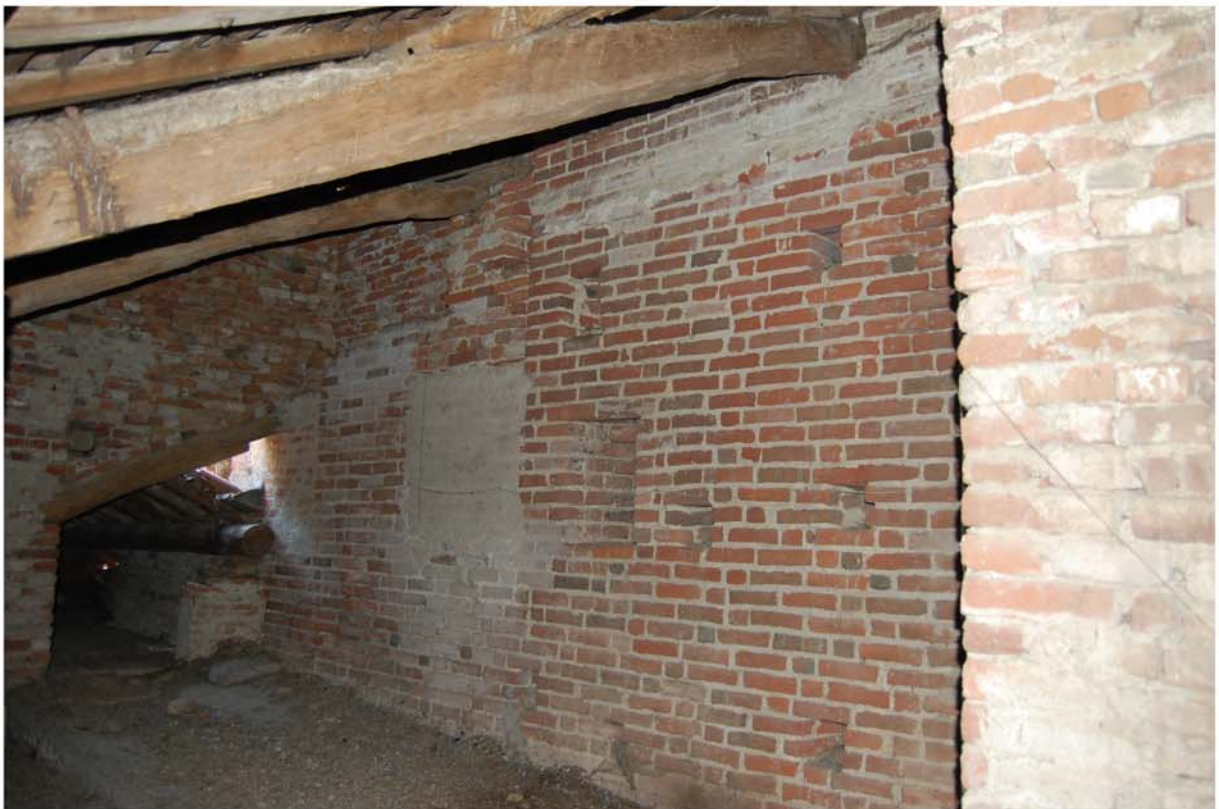
Sottotetto in appoggio all'antica cinta muraria Ovest del castello: sono visibili porzioni di merli con feritoie e buche puntaie. Nella parte inferiore della foto è visibile l'antico camminamento delle guardie con la sua originaria inclinazione.

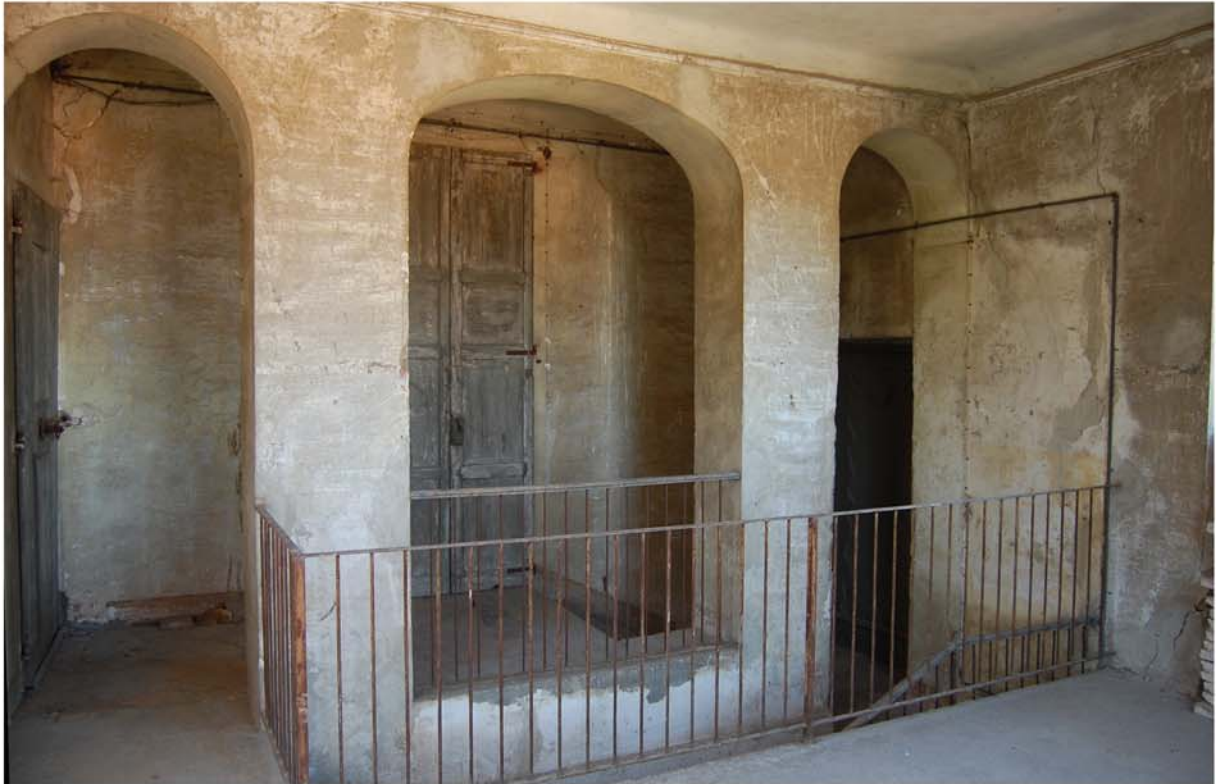
Terrazza alla fine della scala con gli accessi da sinistra verso destra: al balcone in legno che conduce al camminamento in cima alla torre Castellana, al solaio della stessa e al solaio della torre de Gnocchi.

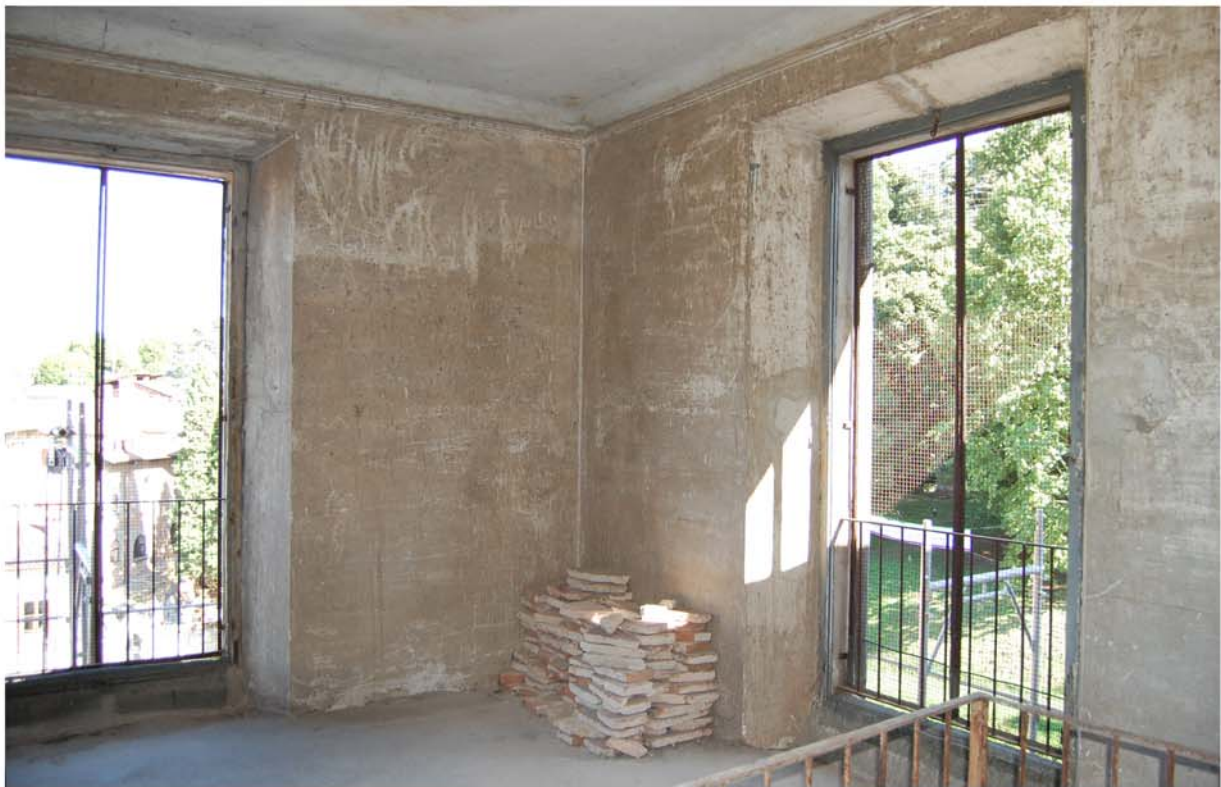
Lato Sud-Est della terrazza.

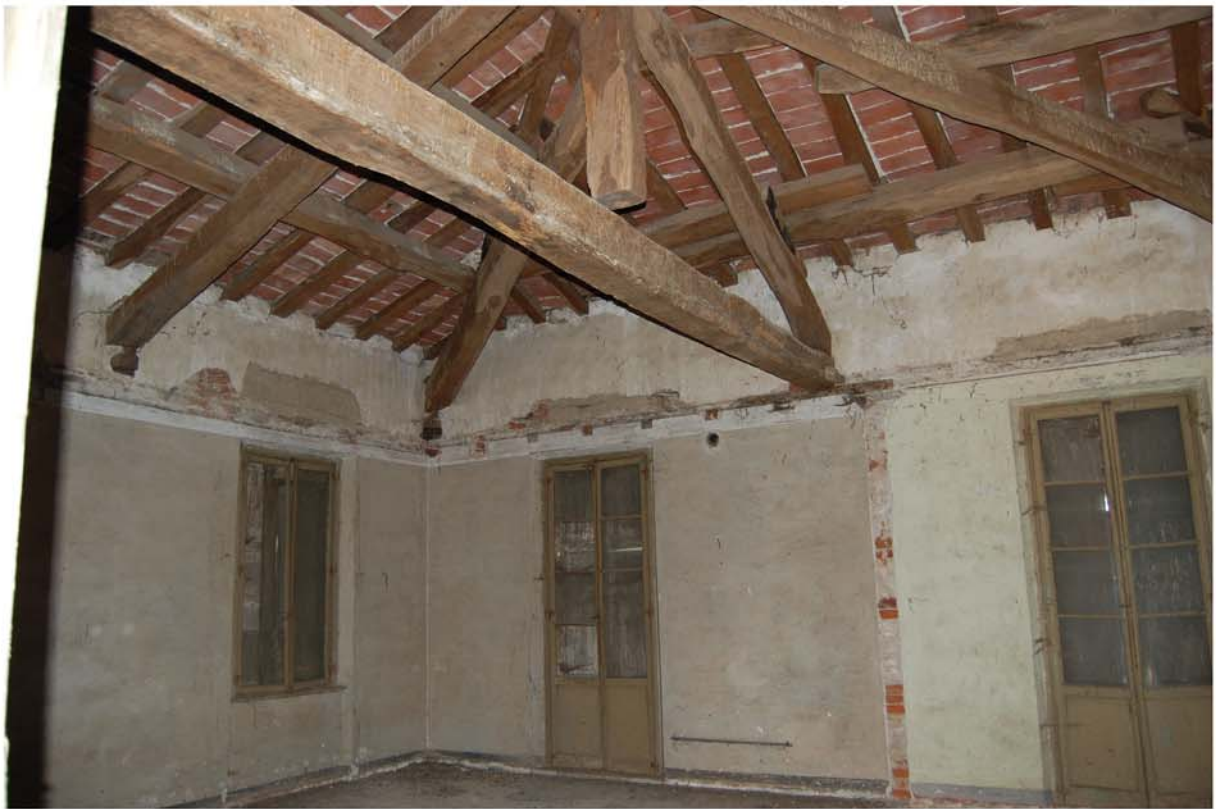
Ultimo solaio della torre Castellana: sono visibili le tracce dei tramezzi che lo dividevano in locali per la servitù.

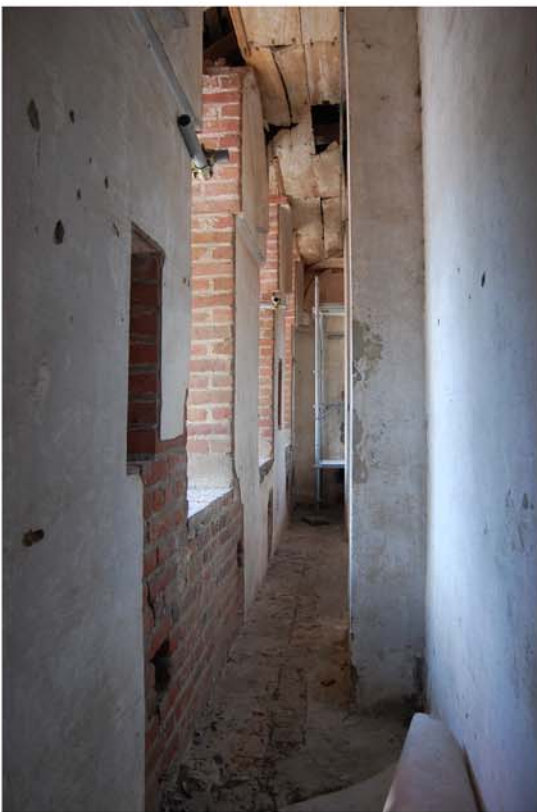
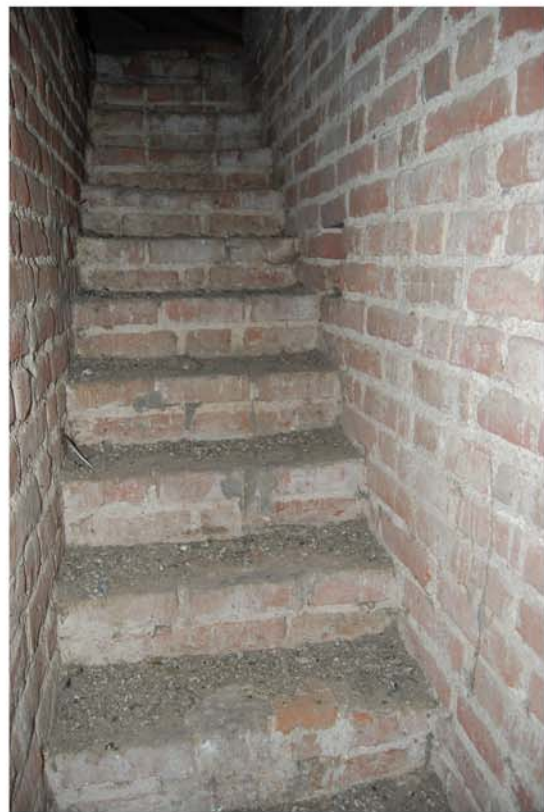
A sinistra: il camminamento con merli sul lato Sud della torre Castellana. A destra: la scaletta di accesso al probabile camminamento delle guardie sul lato Est della torre de Gnocchi.

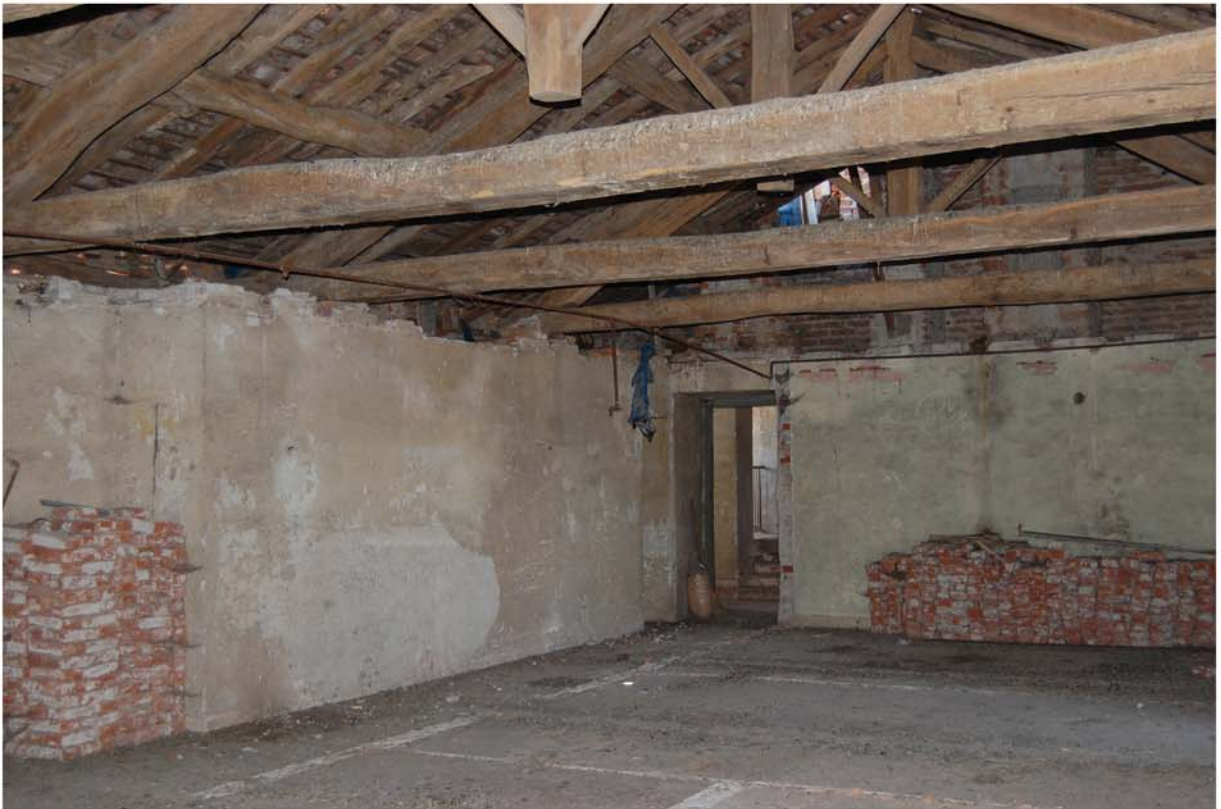
Solaio della torre de Gnocchi dopo la demolizione dei tramezzi degli appartamenti della servitù della famiglia Belgioioso.

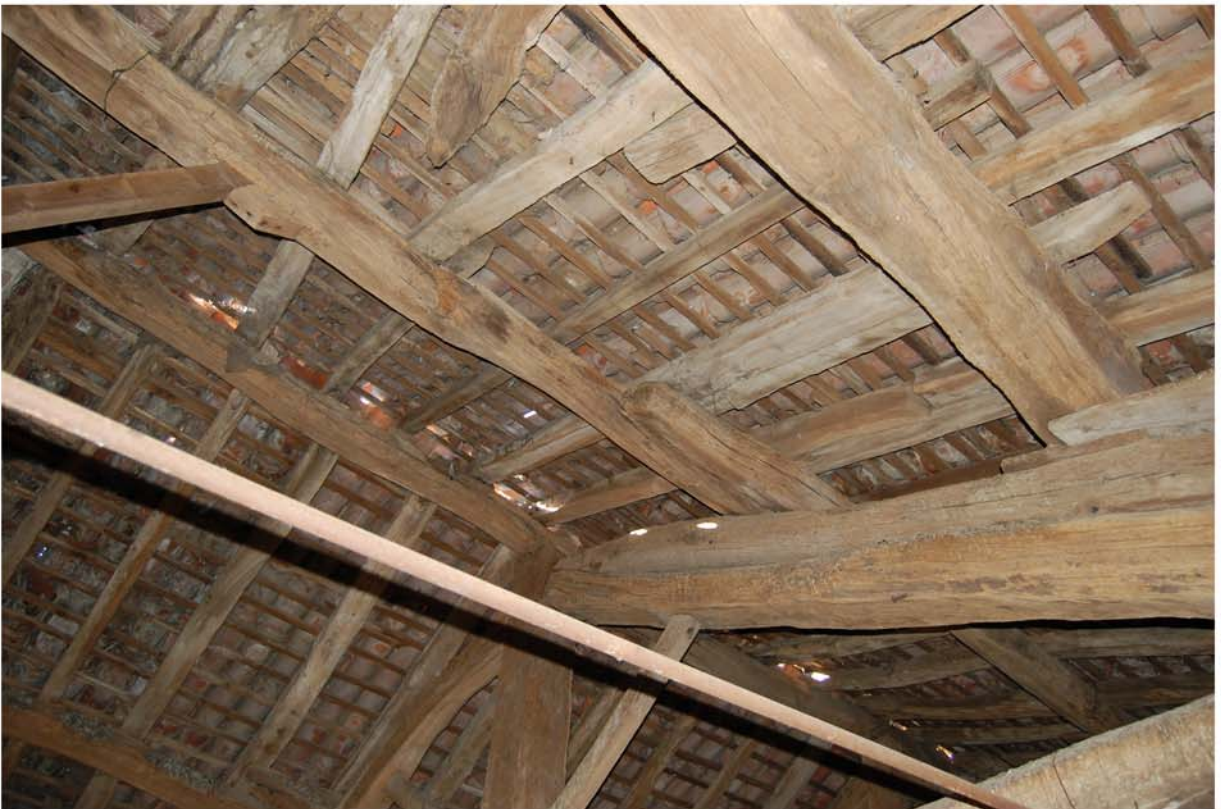
Orditura in legno del tetto della torre de Gnocchi.
