CASA PANIZZA

IL BORGO ABBANDONATO
DI BALESTRINO
E LO STUDIO DELLO
STATO DI DEGRADO
E DEL RECUPERO
DELLA CASA BOTTEGA
APPARTENENTE ALLA FAMIGLIA
PANIZZA

RILIEVO
TAV. 12 - Prospetti
SCALA 1:100

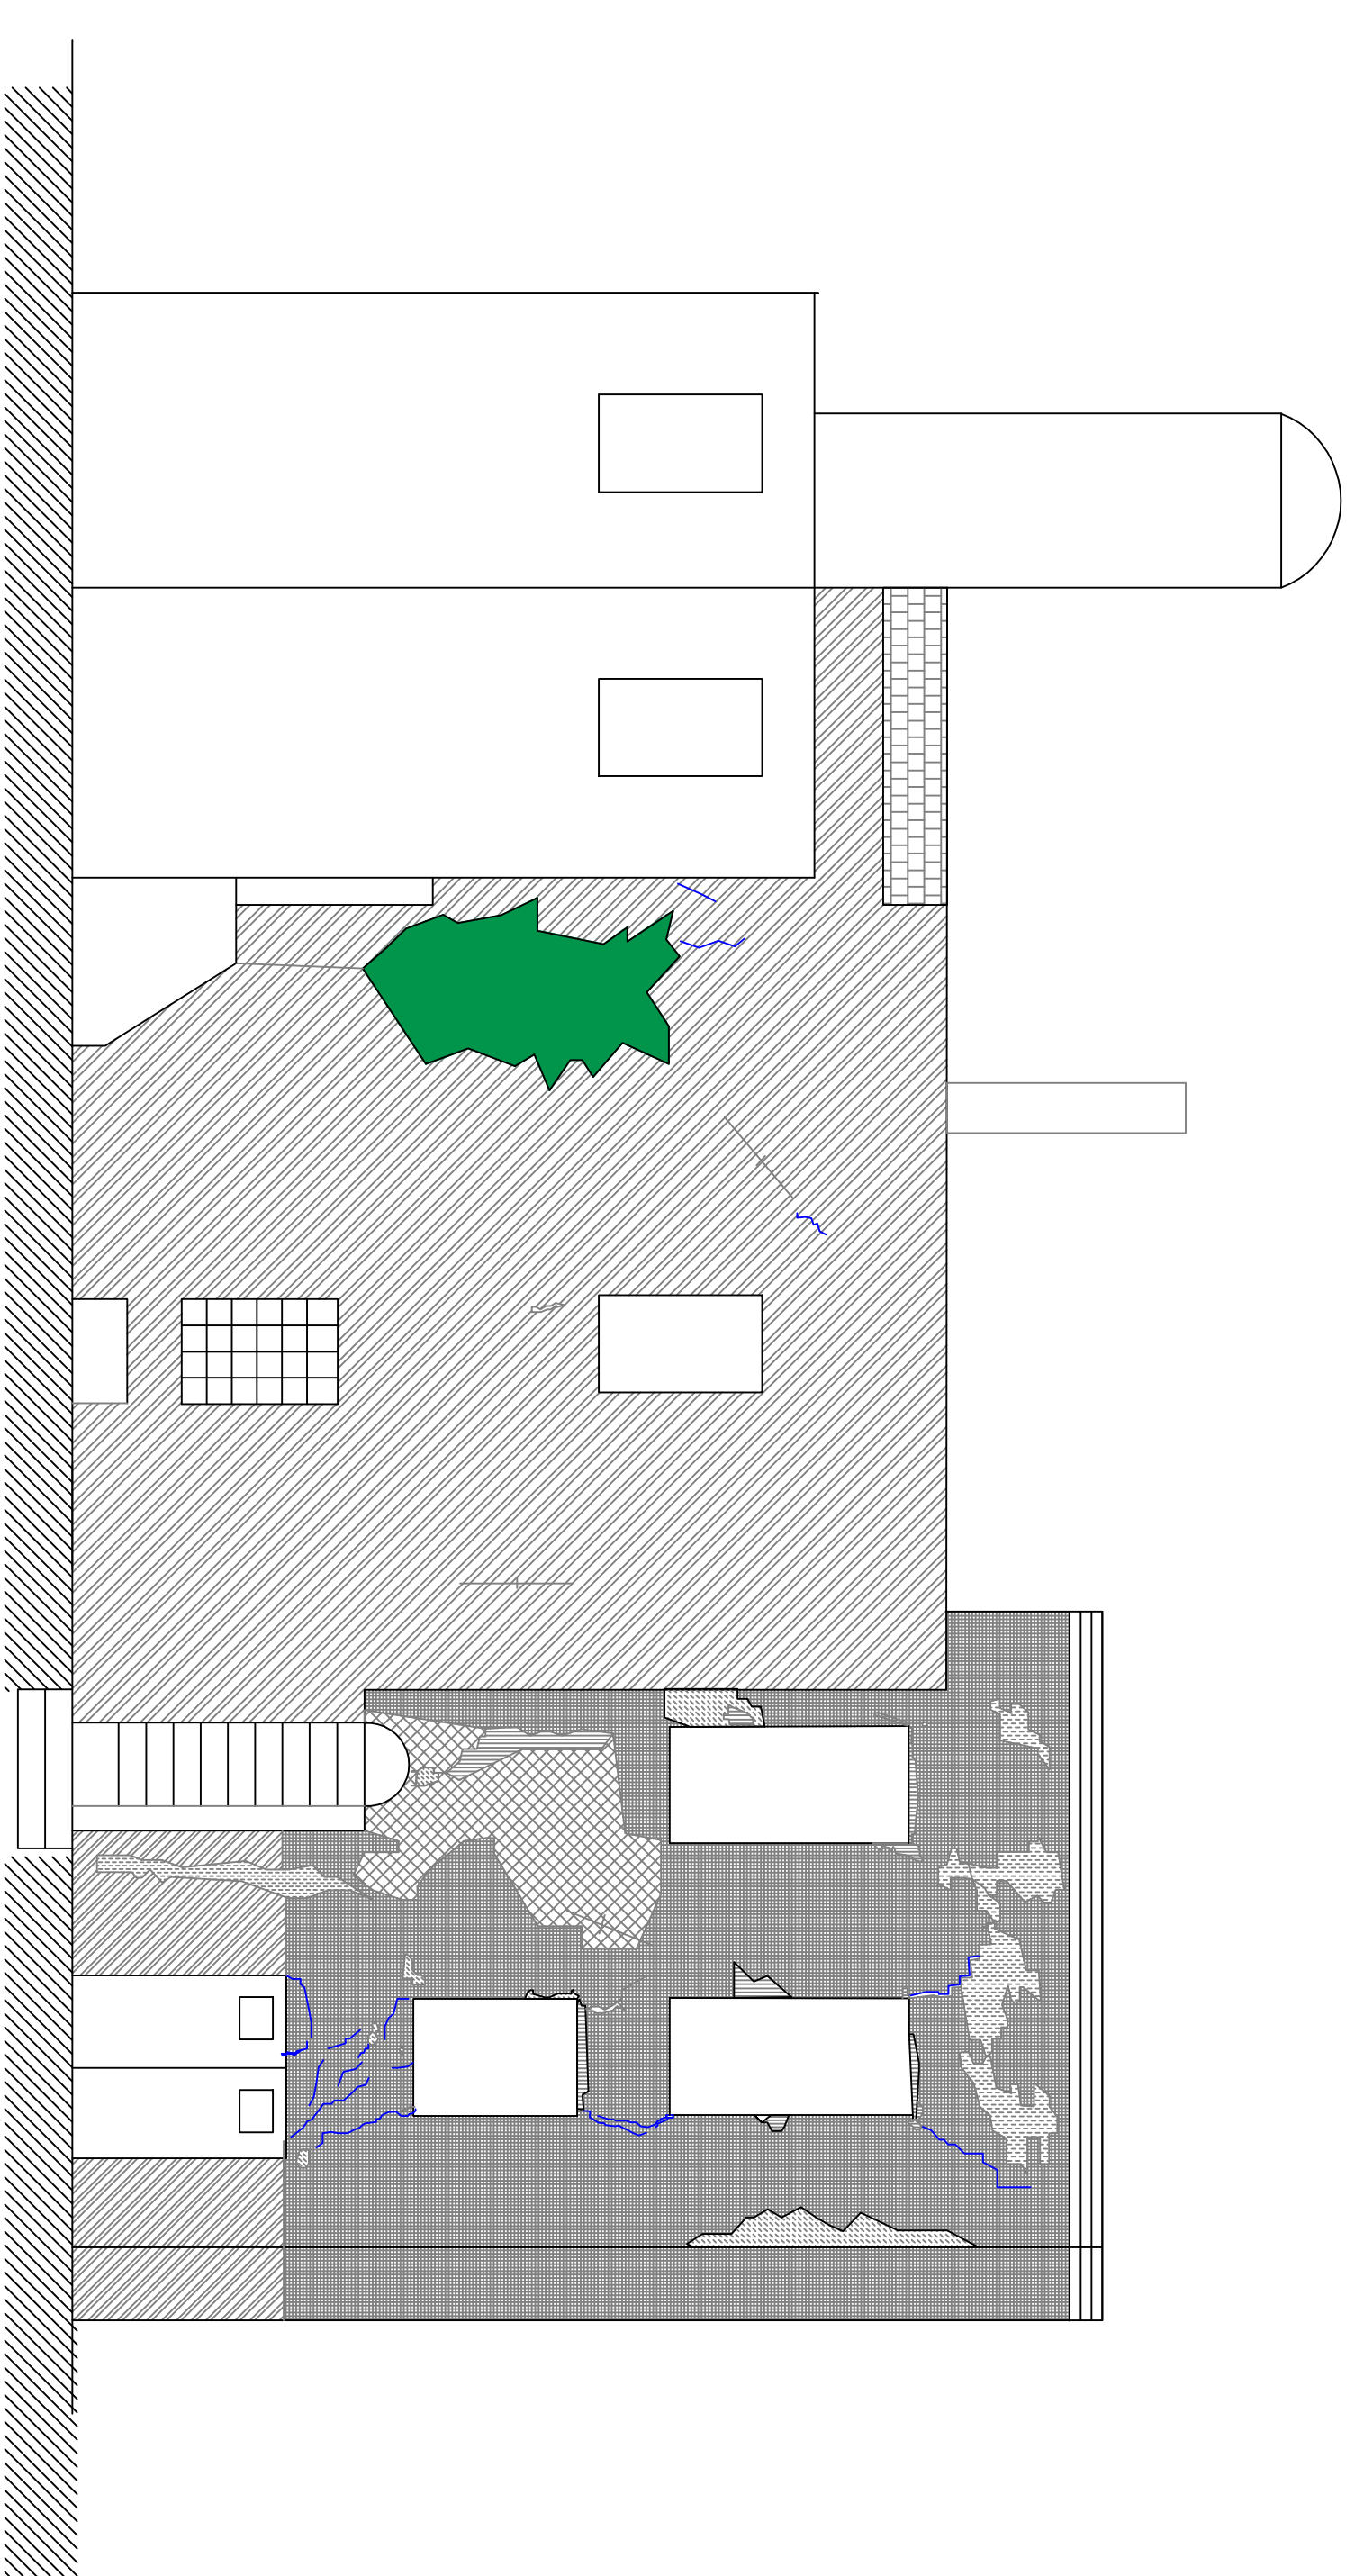
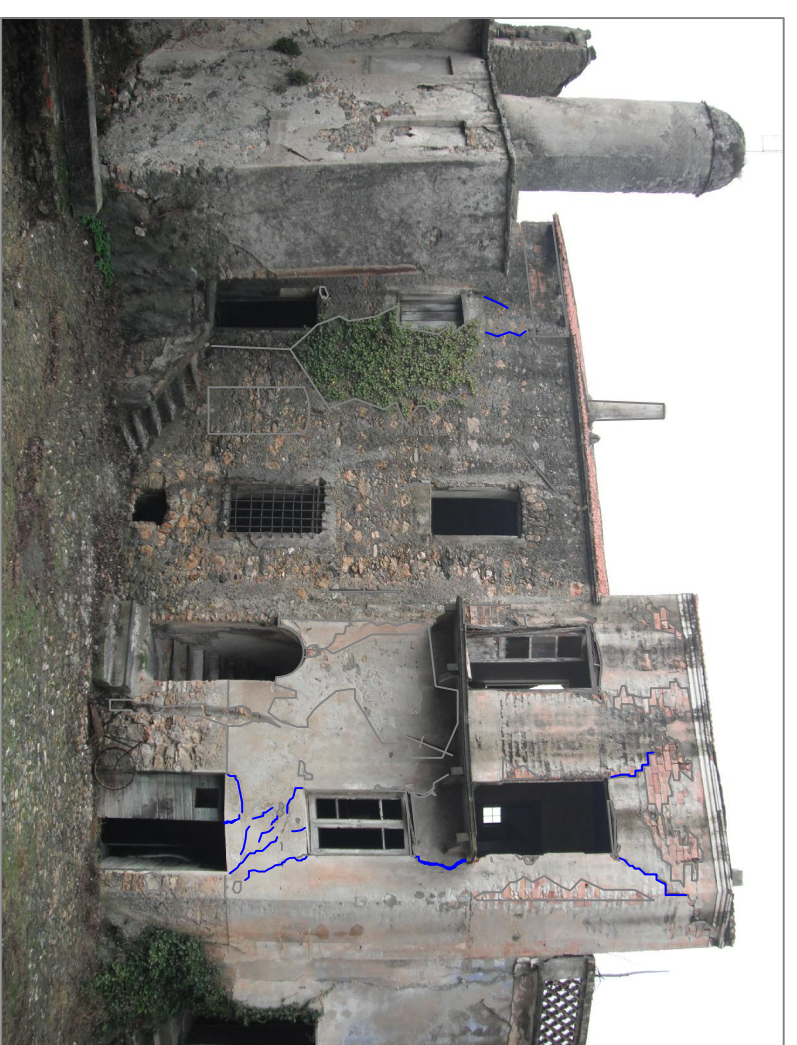
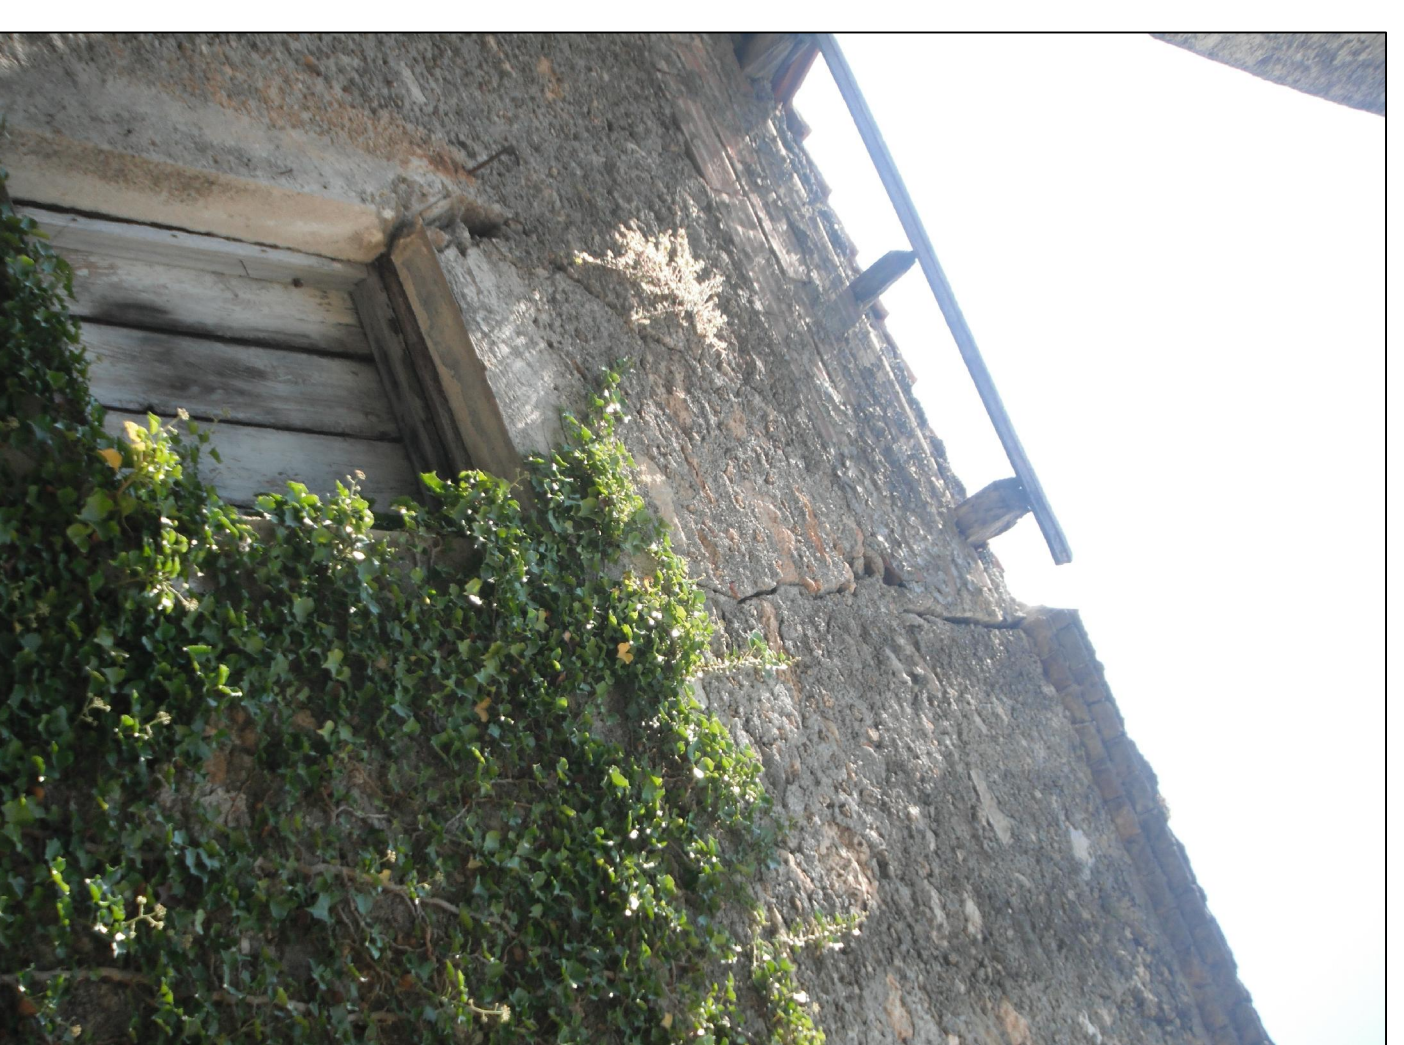
PROSPETTO VERSO PIAZZA DELLA CHIESA

ANALISI DELLO STATO DI DEGRADO DELL'EDIFICIO:

Dall'esame del prospetto dell'edificio verso la piazza, si può notare nella porzione più recente (destra) la presenza di lesioni verticali situate in corrispondenza delle zone di muratura portante a livello delle aperture e localizzate su entrambi i lati delle stesse. Queste lesioni sono dovute allo schiacciamento della muratura.

Al di sopra e ai due lati delle finestre del secondo piano si possono osservare rotture dovute a sollecitazioni di taglio che hanno provocato delle fessurazioni diagonali per la presenza di giunti deboli.

Nella parte inferiore dell'edificio, sopra il portone, si osserva invece la presenza di fessurazioni diagonali con giunti resistenti.
