## CASA PANIZZA - PROSPETTO VERSO VALLE

IL BORGO ABANDONATO  
DI BALESTRINO  
E LO STUDIO DELLO  
STATO DI DEGRADO  
E DEL RESCERO  
DELLA CASA BOTTEGA  
APPARTENENTE ALLA FAMIGLIA  
PANIZZA

RILIEVO  
TAV. 14 - Prospetti  
SCALA 1:100

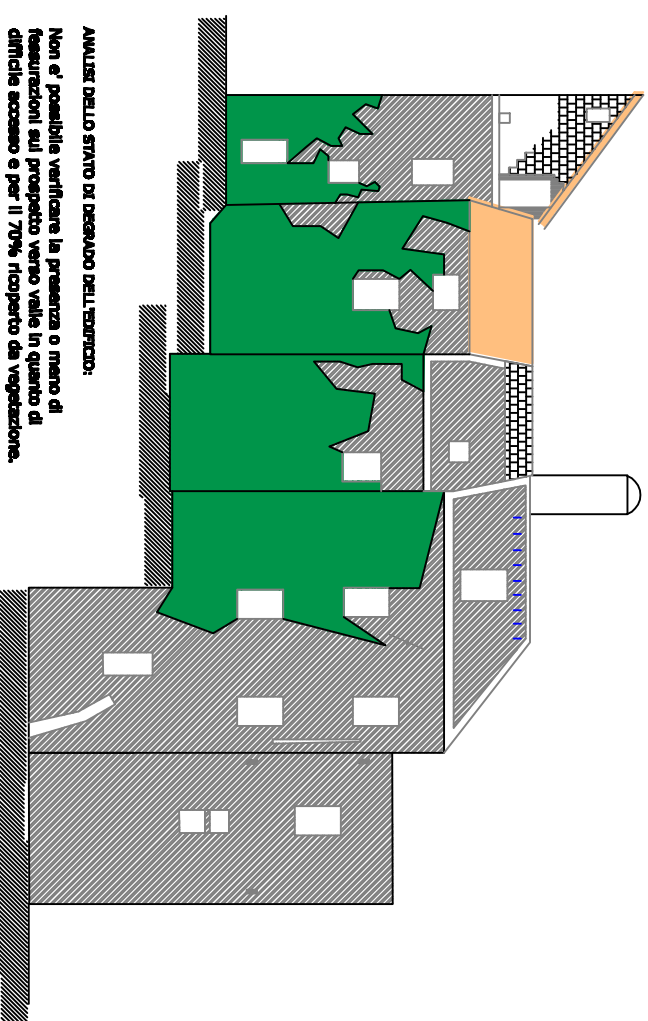
Prospetti di casa Panizza verso valle.

Non e' possibile verificare la presenza o meno di infestazioni sul prospetto verso valle in quanto di difficile accesso e per il 70% ricoperto da vegetazione.
