# CASA PANIZZA : Stanza nel seminterrato

IL BORGO ABBANDONATO  
DI BALESTRINO:

STUDIO DELLO STATO  
DI DEGRADO E DEL RECUPERO  
DELLA CASA - BOTTEGA  
APPARTENENTE ALLA  
FAMIGLIA PANIZZA

STUDIO DEL DEGRADO  
TAV.2 B - Rif. Scheda N.3

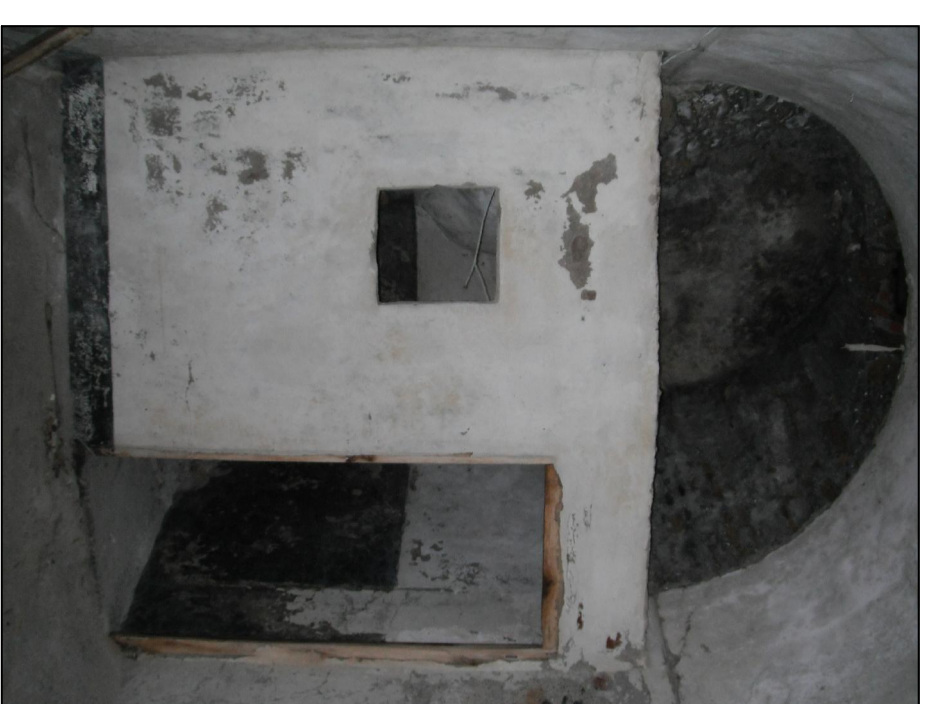
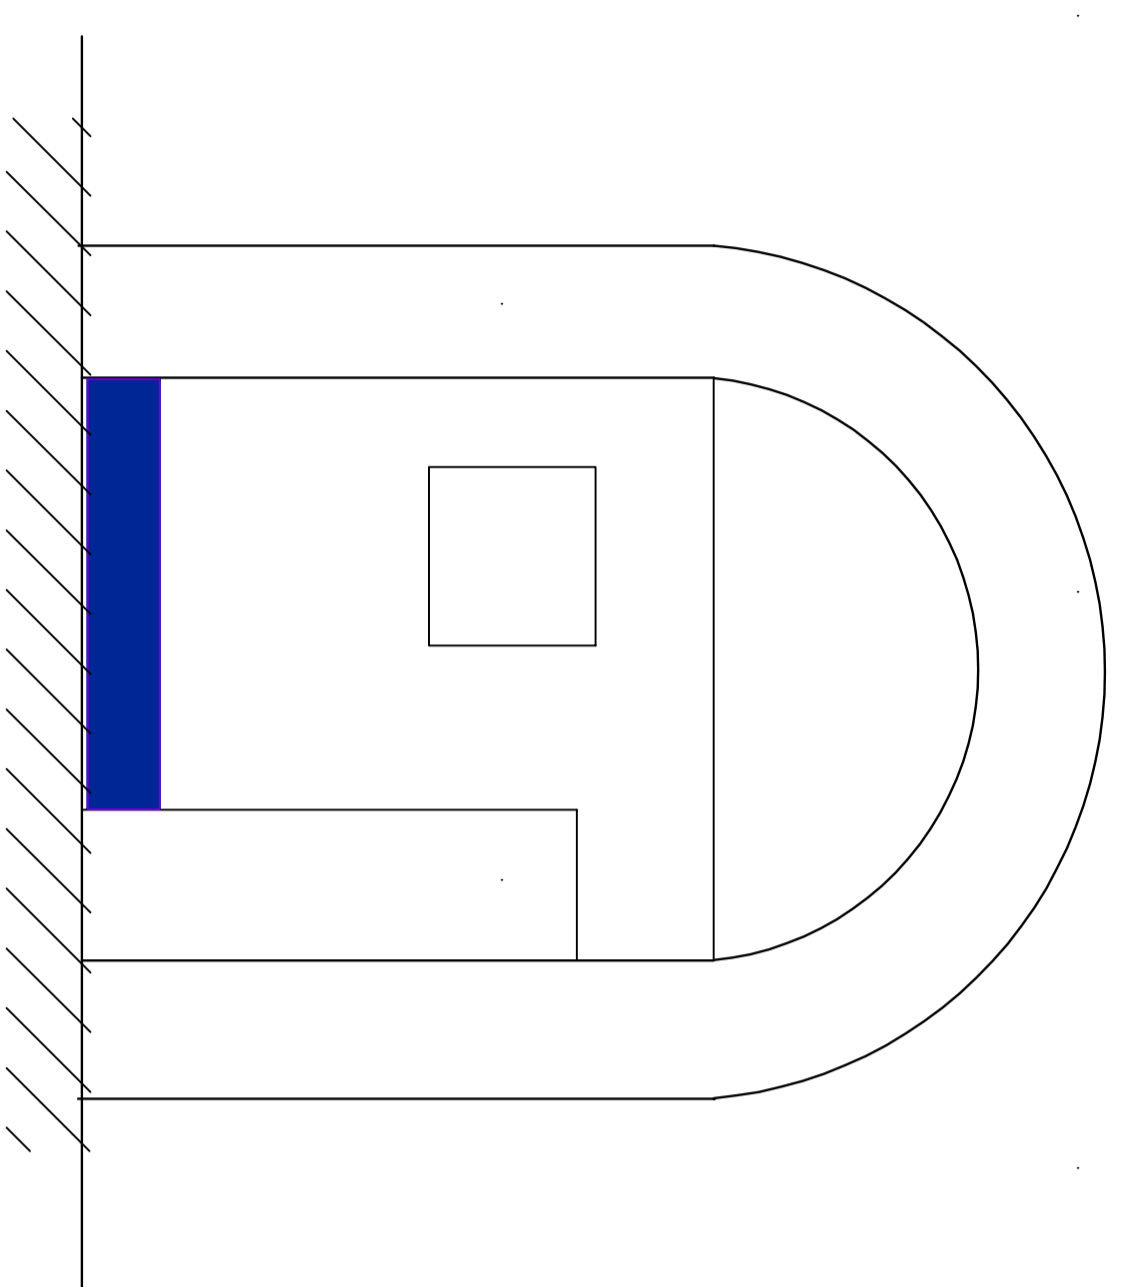
Prospetto con accesso ai servizi

## PROCESSI DI DEGRADO RISCOINTRATI:

Alterazione cromatica
-

Distacco
-

Efflorescenza
-

Patina biologica
-

Fessurazione / fratturazione

Mattoni a vista

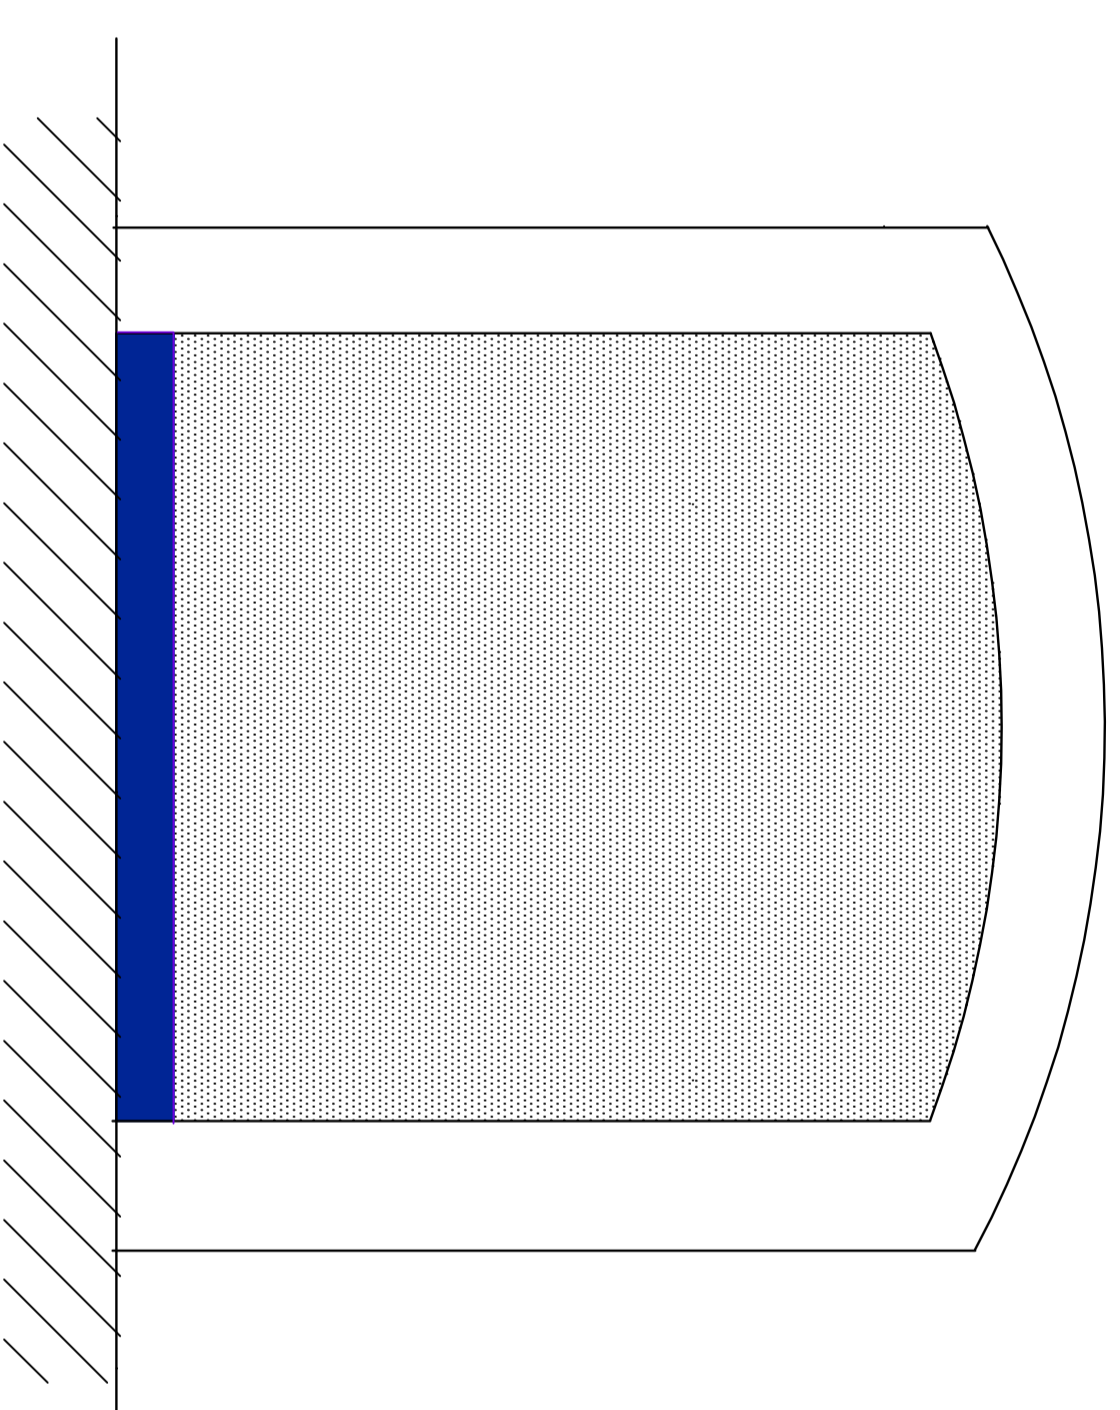
## Materiali affetti da degrado:
