CASA PANIZZA : Stanza nel seminterrato

IL BORGO ABBANDONATO
DI BALESTRINO:

STUDIO DELLO STATO
DI DEGRADO E DEL RECUPERO
DELLA CASA - BOTTEGA
APPARTENENTE ALLA
FAMIGLIA PANIZZA

STUDIO DEL DEGRADO
TAV.2 C - Rif. Scheda N.4

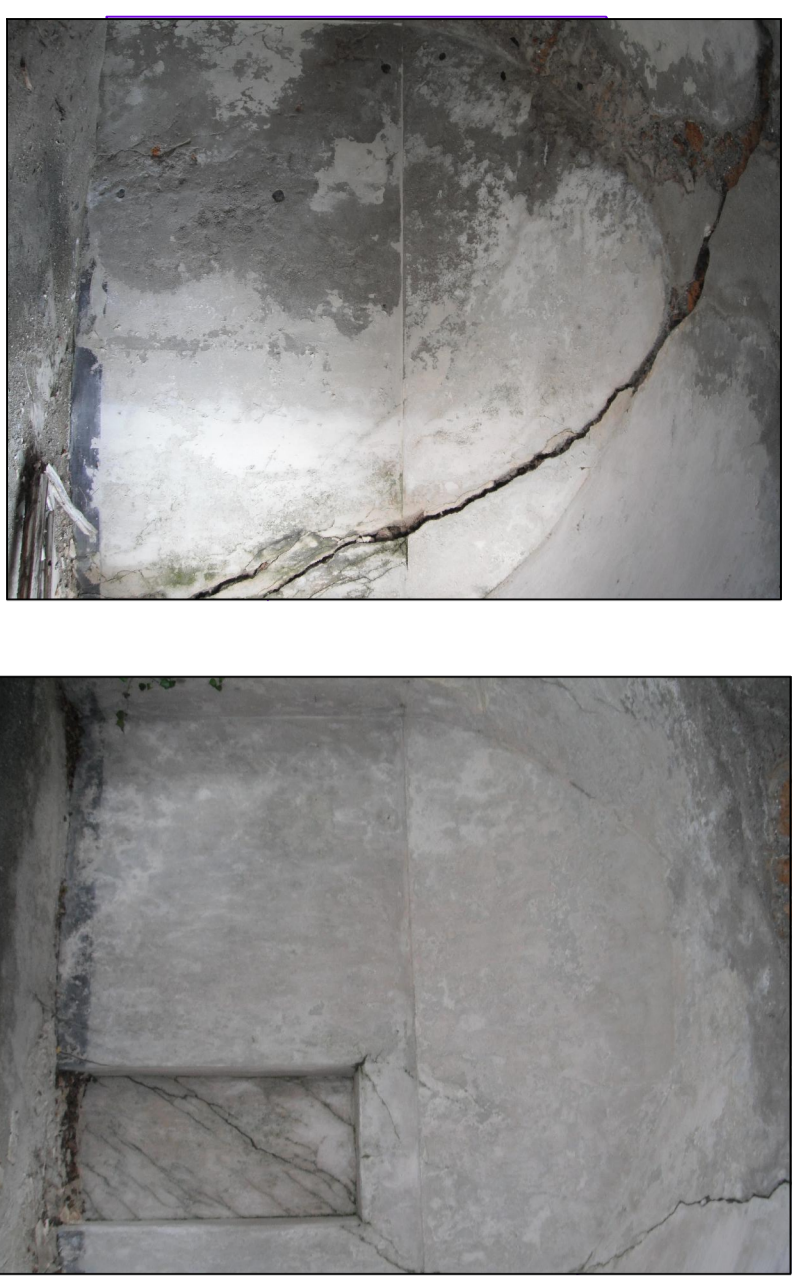
Prospetto con porta murata

PROCESSI DI DEGRADO RISCOINTRATI:

- Patina biologica
- Distacco
- Efflorescenza
- Mancanza
- Fessurazione / fratturazione

Materiali affetti da degrado:

- mattoni a vista
