CASA PANIZZA : Bottega alimentare

IL BORGO ASSANONOVATO
 DI BALESTRINO:

STUDIO DELLO STATO
 DI DEGRADO E DEL RECUPERO
 DELLA CASA - BOTTEGA
 APPARTENENTE ALLA
 FAMIGLIA PANIZZA

STUDIO DEL DEGRADO
 TAV. 3 B - Rif. Scheda N.4

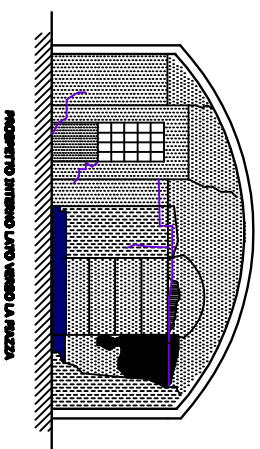
PROSPETTO INTERNO LATO VIANO LA PIAZZA

PROSPETTO INTERNO LATO VALLE

PROSPETTO INTERNO DEL PAVIMENTO ALLUNGAMENTO

PROCESSI DI DEGRADO RISCOINTRATI:

- Mancanza
 - Tracce di impianto elettrico
 - ▨ Distacco
 - Efflorescenza
 - Esfoliazione
 - Alterazione cromatica
 - Fessurazione / fratturazione
- 0 — 100
