CASA PANIZZA : Dispensa

IL BORGO ABBANDONATO
DI BALESTRINO:

STUDIO DELLO STATO
DI DEGRADO E DEL RECUPERO
DELLA CASA - BOTTEGA
APPARTENENTE ALLA
FAMIGLIA PANIZZA

STUDIO DEL DEGRADO
TAV. 3 E - Rif. Scheda N. 9 - 11

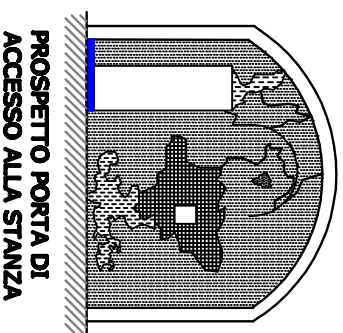
PROSPETTO PORTA DI ACCESSO ALLA STANZA

PROCESSI DI DEGRADO RISCONTRATI:

Alterazione cromatica
-

Distacco
-

Efflorescenza
-

Lacuna
-

Patina biologica
-

Macchia
-

Frattura
-

presenza di impianto elettrico
