CASA PANIZZA : Sala da pranzo

IL BORGO ABANDONATO DI BALESTRINO:

STUDIO DELLO STATO DI DEGRADO E DEL RECUPERO DELLA CASA - BOTTEGA APPARTENENTE ALLA FAMIGLIA PANIZZA

STUDIO DEL DEGRADO
TAV. 3 F - INT. Scheda N. 12

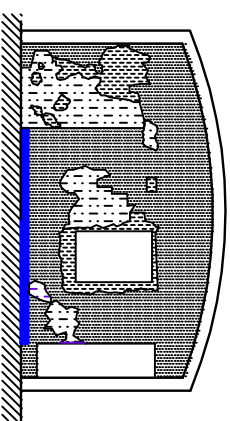
PROSPETTO DELLA PARETE VERSO VALLE

PROCESSI DI DEGRADO RISCONTRATI:

Fratturazione/fessurazione
-

Alterazione cromatica
-

Distacco
-

Efflorescenza
-

Macchia
-

Lacuna di intonaco
-

Esfoliazione
-

Patina biologica
