# CASA PANIZZA : Cucina del piano rialzato

IL BORGO ABBANDONATO  
DI BALESTRINO:

STUDIO DELLO STATO  
DI DEGRADO E DEL RECUPERO  
DELLA CASA - BOTTEGA  
APPARTENENTE ALLA  
FAMIGLIA PANIZZA

STUDIO DEL DEGRADO  
TAV. 3 G - RR. Scheda N.13

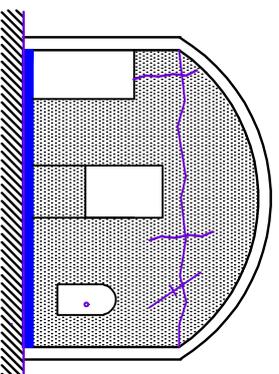
PROSPETTO DELLA CUCINA AL PIANO PRIMO  
PARETE DI ACCESSO ALLA SALA DA PRANZO

## PROCESSI DI DEGRADO RICONTRATI:

Alterazione cromatica
-

Efflorescenza
-

Tracce di impianto elettrico
-

Catena a vista
