CASA PANIZZA : Cucina del primo piano

IL BORGO ABBANDONATO
DI BALESTRINO:

STUDIO DELLO STATO
DI DEGRADO E DEL RECUPERO
DELLA CASA - BOTTEGA
APPARTENENTE ALLA
FAMIGLIA PANIZZA

STUDIO DEL DEGRADO
TAV. 4 A - RF, Scheda N. 14

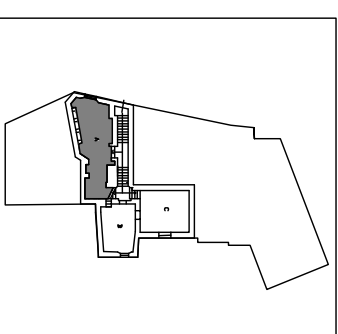
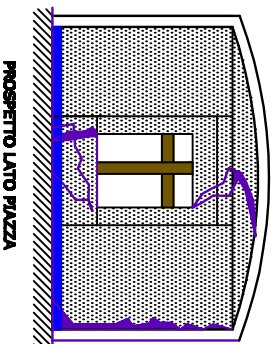
PROSPETTO LATO PIAZZA

PROCESSI DI DEGRADO RICONTRATI:

Alterazione cromatica
-

Efflorescenza
-

Mancanza
-

Tracce di impianto elettrico
-

Fratturazione/fessurazione
