CASA PANIZZA : Salone decorato

IL BORGO ABBANDONATO
DI BALESTRINO:

STUDIO DELLO STATO
DI DEGRADO E DEL RECUPERO
DELLA CASA - BOTTEGA
APPARTENENTE ALLA
FAMIGLIA PANIZZA

STUDIO DEL DEGRADO
TAV. 5 - Rif. Scheda N. 17

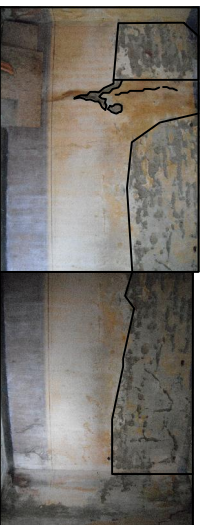
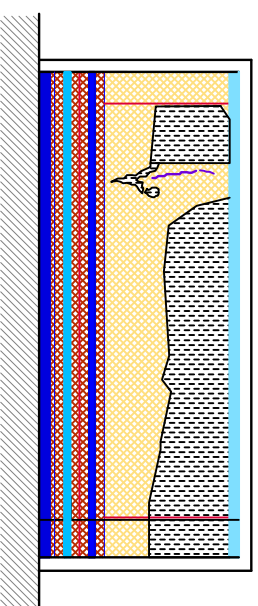
PROSPETTO DELLA SALA DECORATA

PROCESSI DI DEGRADO RISCONTRATI:

Danni superficiali dovuti ad umidità
-

Macchia
-

Traccia del colore originale
-

Distacco
-

Fessurazione o fratturazione
-

Mancanza
-

Efflorescenza
