POLITECNICO DI MILANO  
SCUOLA DI ARCHITETTURA E SOCIETA'  
TUTELA E RECUPERO DEL PATRIMONIO STORICO ARCHITETTONICO (V. O.)

IL BORGO ABBANDONATO DI BALESTRINO: STUDIO DELLO  
STATO DI DEGRADO E DEL RECUPERO DELLA CASA - BOTTEGA  
APPARTENENTE ALLA FAMIGLIA PANIZZA

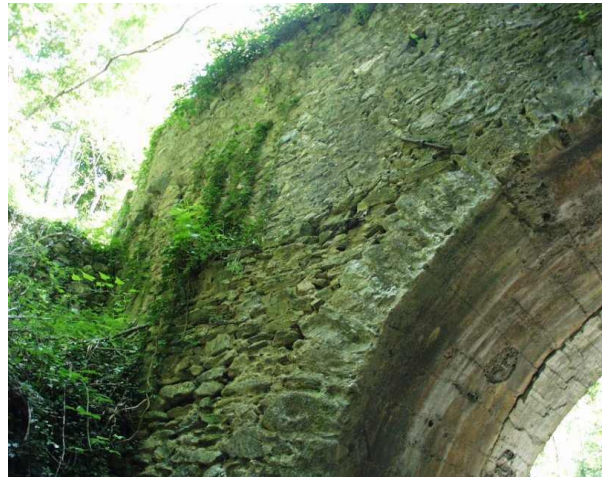
Fig. 4 - 5 Ponte di Delautra, con dettaglio della muratura (immagini scaricate dal sito del comune).

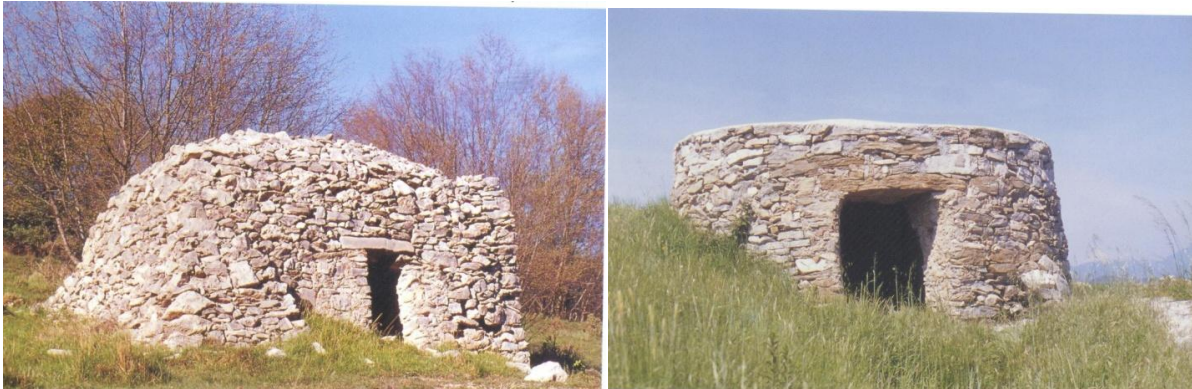
Fig. 5 – 6 Due esempi delle caselle di Balestrino. ( )

Uno di questi baluardi diede origine al Burgus Plebis di Balestrino <sup>(30)</sup>, con cui si allargò la colonizzazione dell'intera vallata, si sviluppano le "caselle" in pietre a secco ed il Medioevo aprì al Feudalesimo. La sistemazione offriva alla tribù una facile difesa dai nemici e dalle fiere, vicinanza all'acqua, legna, selvaggina, pesce e frutta.

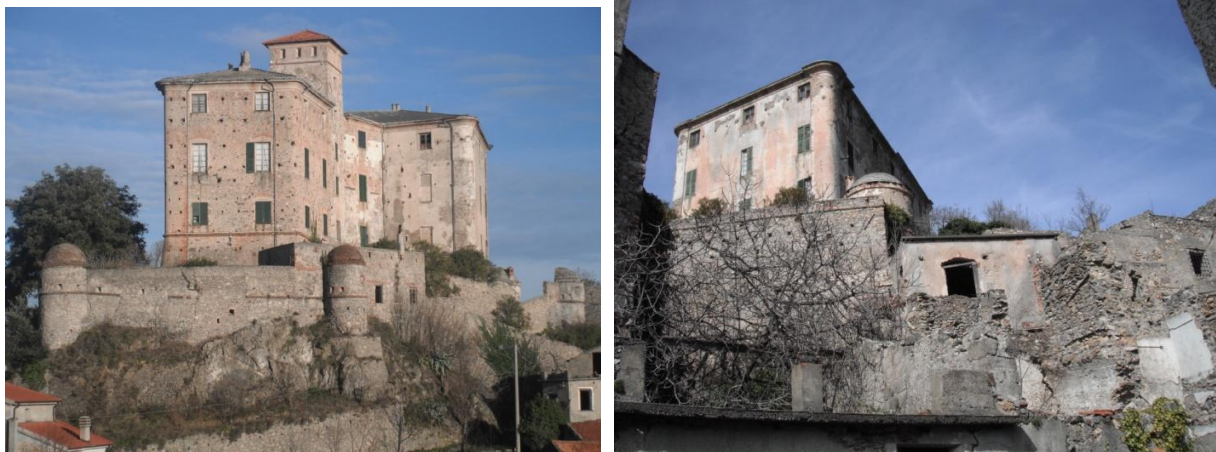
Fig. 11 - 12 Il castello dei Del Carretto visto dal nuovo nucleo di Balestrino e affaccio sulla parte crollata del Borgo.

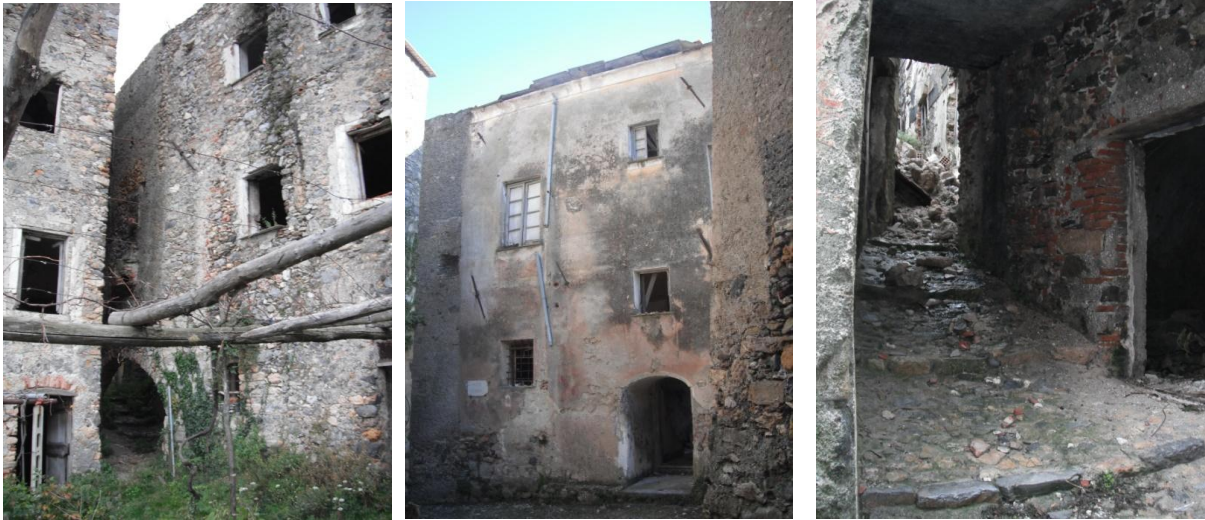
Fig. 3 – 4 – 5 Immagini del Borgo abbandonato: case situate nella zona di Porta Fasciora; nella Piazza Inferiore e strada che conduce da Piazza Inferiore alla Porta Fasciora.

Il Borgo di Balestrino, fortemente degradato principalmente a causa dell'abbandono, è ora in fase di studio per la realizzazione di un progetto di riqualificazione.

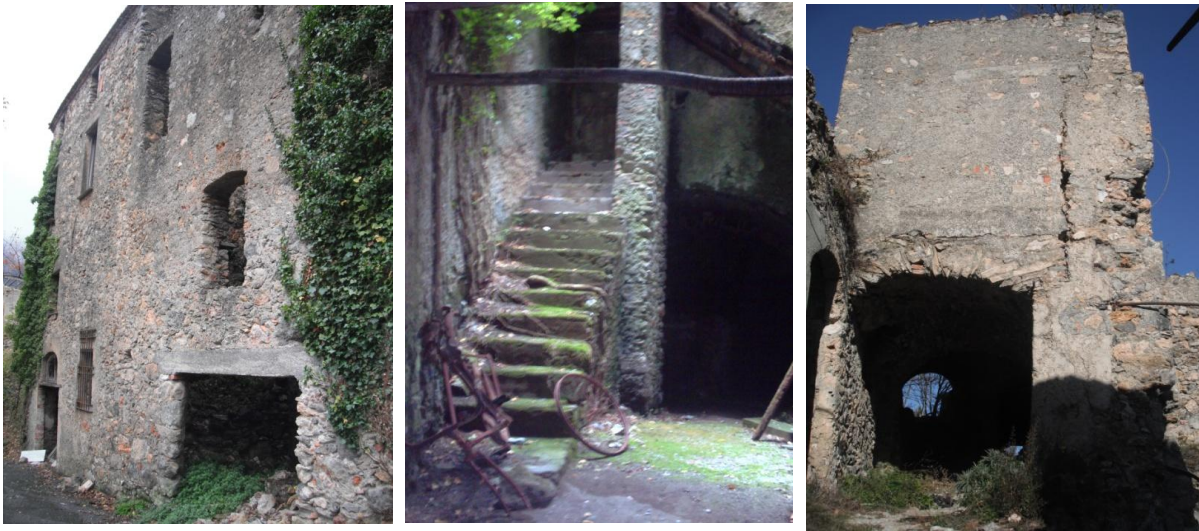
Fig. 8 - 9 - 10 Casa situata all'inizio di via dei Marchesi del Carretto; dettaglio dell'ingresso di un'abitazione in zona di porta Fasciora ed un'edificio situato ai piedi del Castello, dietro Via Marchesi del Carretto, al di sopra degli edifici crollati (fig.6).

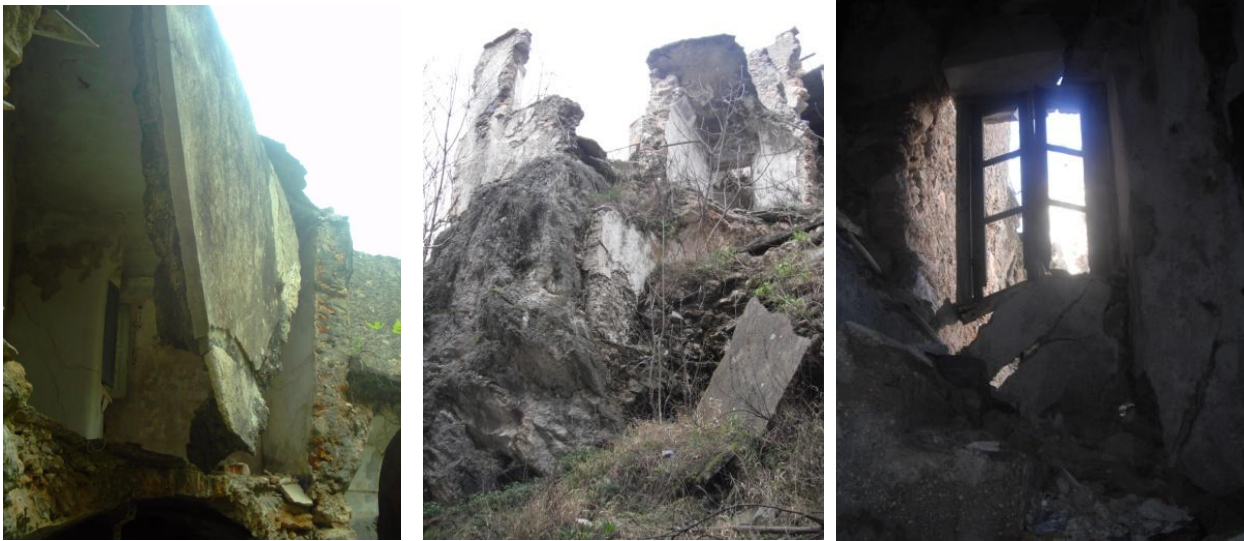
Fig. 11 - 12 - 13 Edificio situato dietro Casa Panizza; dettaglio della zona crollata ai piedi del castello.

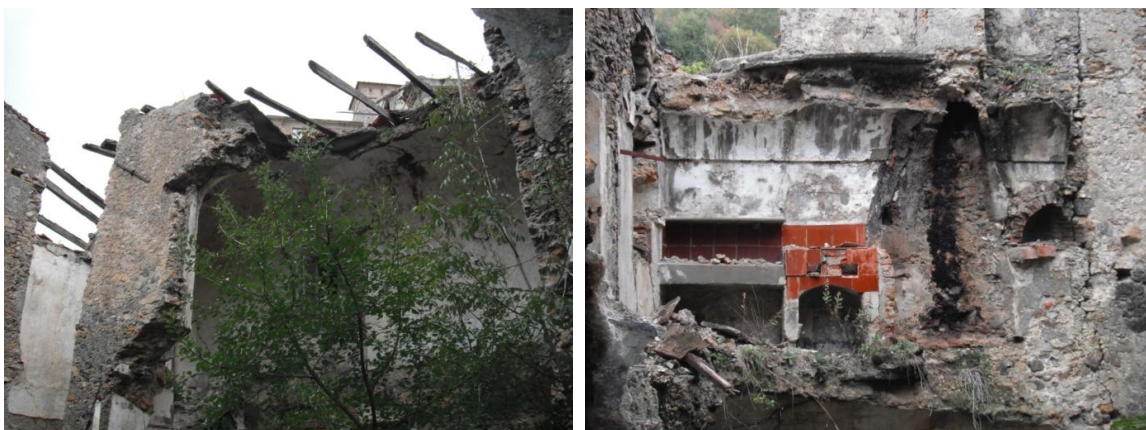
Fig. 15 – 16 Edifici crollati lungo via Matteotti, nel lato che si affaccia verso valle; a destra e' ben visibile il forno di una cucina.

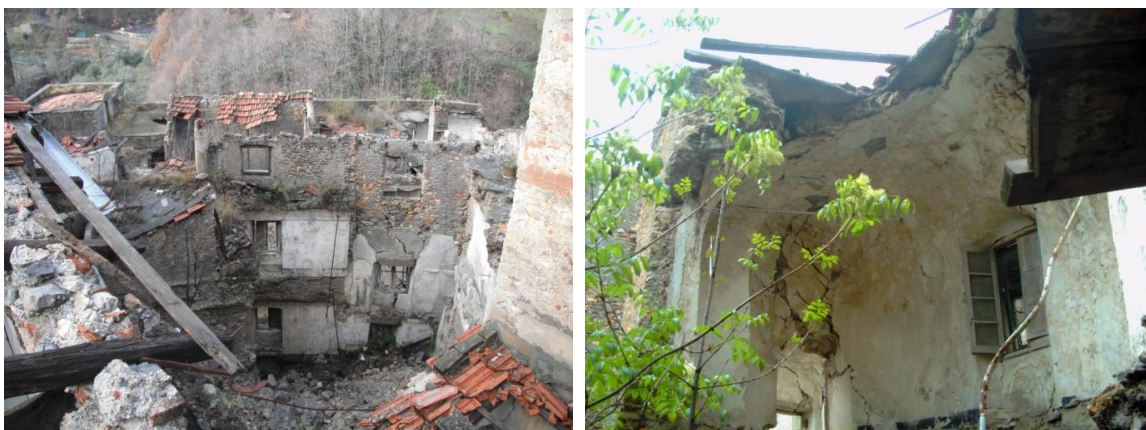
Fig. 17 – 18 Dettagli della parte crollata del Borgo, dietro via Matteotti.

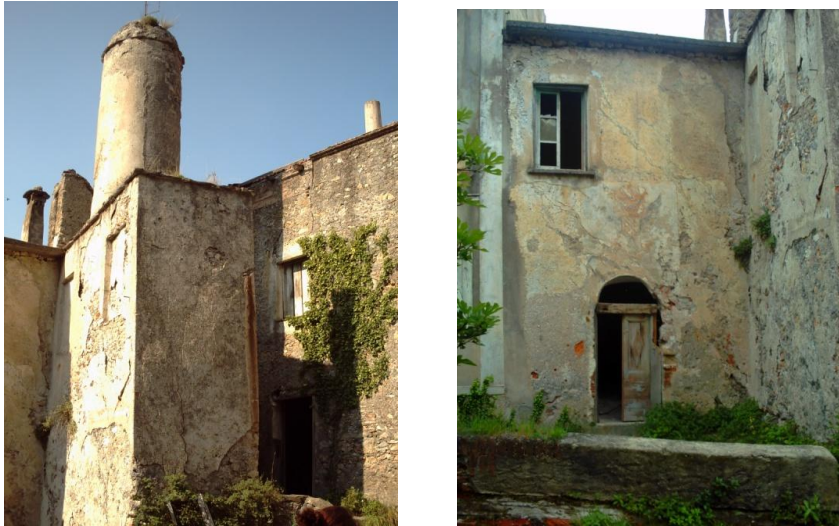
Per quanto riguarda il Pilone, si tratta di un basamento a forma di "L" addossato alla facciata del tribunale sormontato da una struttura cilindrica in pietra coronata da una cupoletta.

Al centro della torretta si trova lo stemma della famiglia Costa del Carretto, originaria del XVII secolo, dopo la fusione della famiglia Del Carretto con i Costa di Conscente.

Fig. 31 - 32 Borgo di Balestrino: Il Pilone e il tribunale, con lo stemma dei Carretto in facciata.

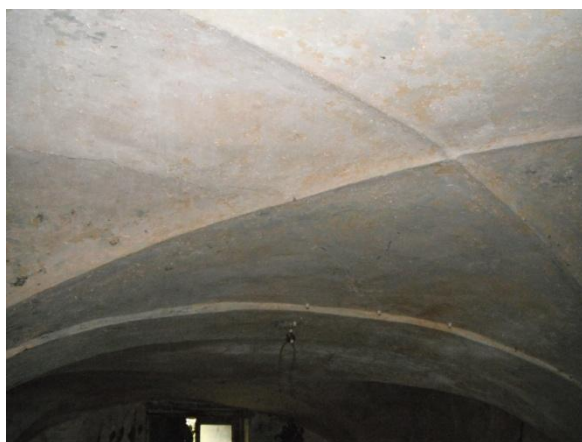
Fig. 41 - 42 Dettaglio di due volte a crociera dell'Asilo con tracce di decorazione.

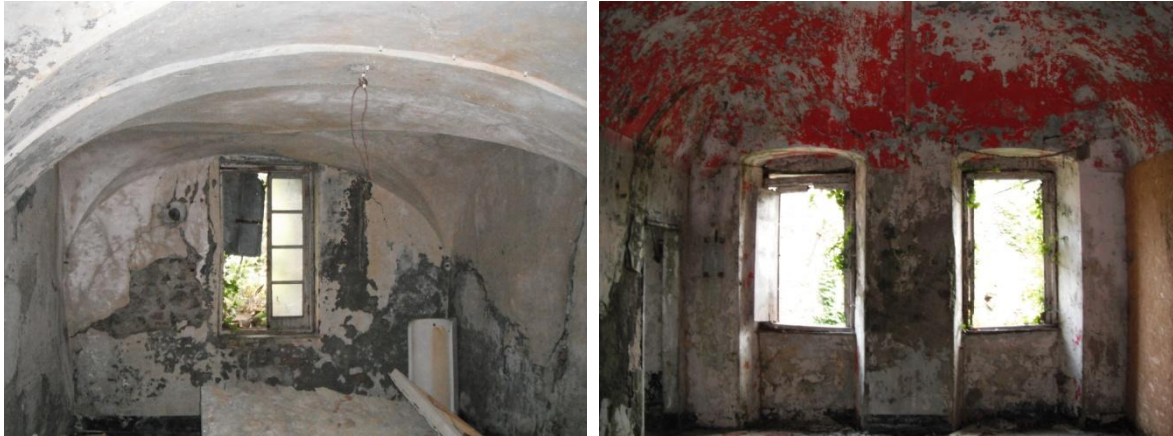
Fig. 43 - 44 Locale al piano terra con tracce di impianto elettrico. Sul pavimento resti del set del film Inkheart. A destra parete del salone con soffitto tuttora dipinto di rosso.

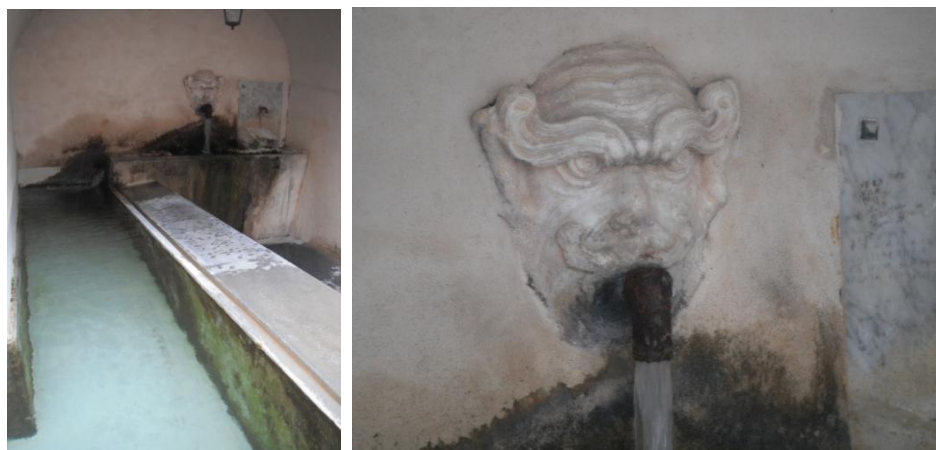
Fig. 52 - 53 Fontana della Colla, con protome del XVI secolo, data confermata dalla targa sulla destra, e lavatoi pubblici realizzati in epoca successiva; a destra dettaglio del protome.

<sup>54</sup> Il nome deriva dalla localizzazione lungo la Via della Colla, non pianeggiante ma che scendeva lungo la collina (da cui deriva il toponimo Colla). La fontana era anche detta "*della cannata*" per via di un sistema di irrigazione a "canne" che scendeva dalla collina. La prima documentazione in merito risale al 1630.

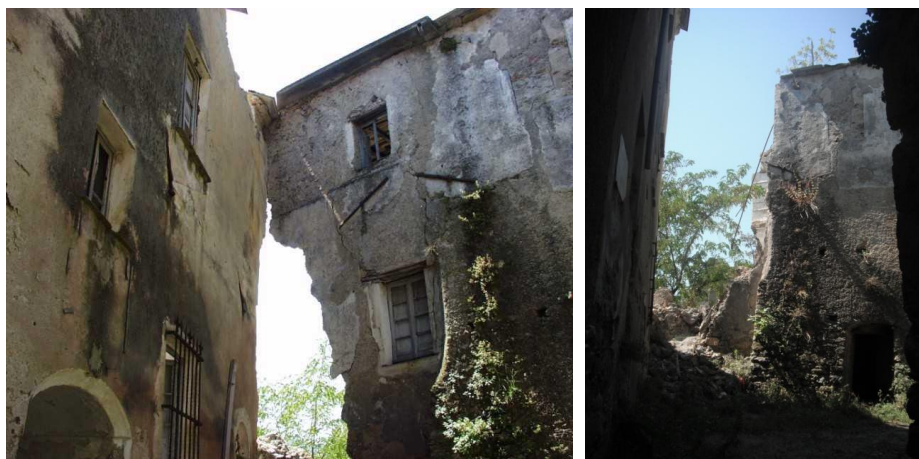
Fig. 57 - 58 Dettaglio di un edificio degradato con affaccio su Piazza Inferiore (agosto 2010) e Foto che attesta il crollo di parte dell'edificio della foto precedente (agosto 2011).

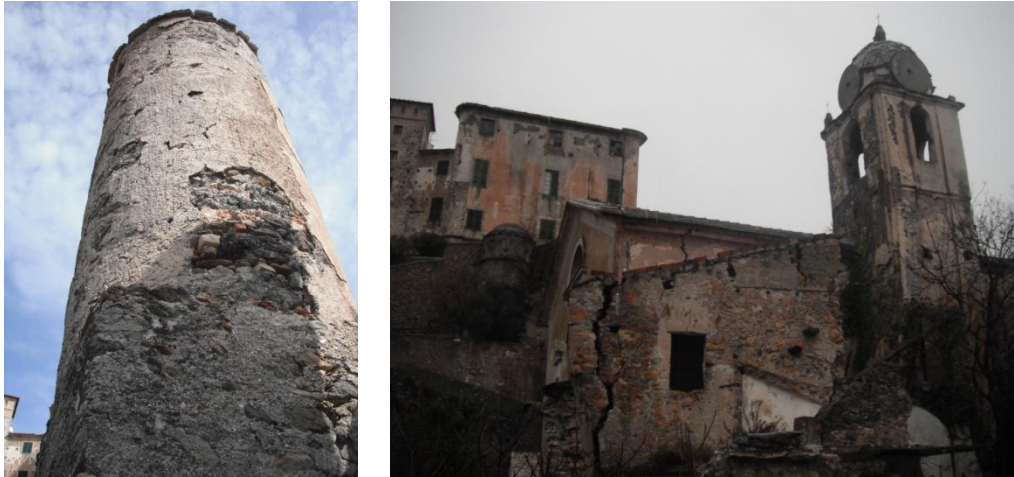
Fig. 86 - 87 Il Pilone e dettaglio del degrado della canonica.

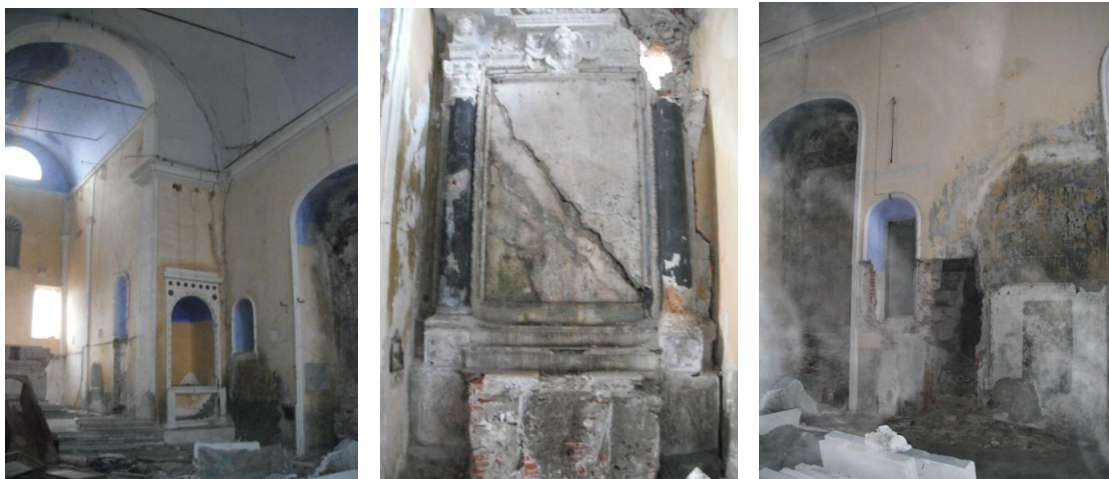
Fig. 92 - 93 - 94 Interno di Sant' Andrea, dettaglio di un altare e degrado della parete.

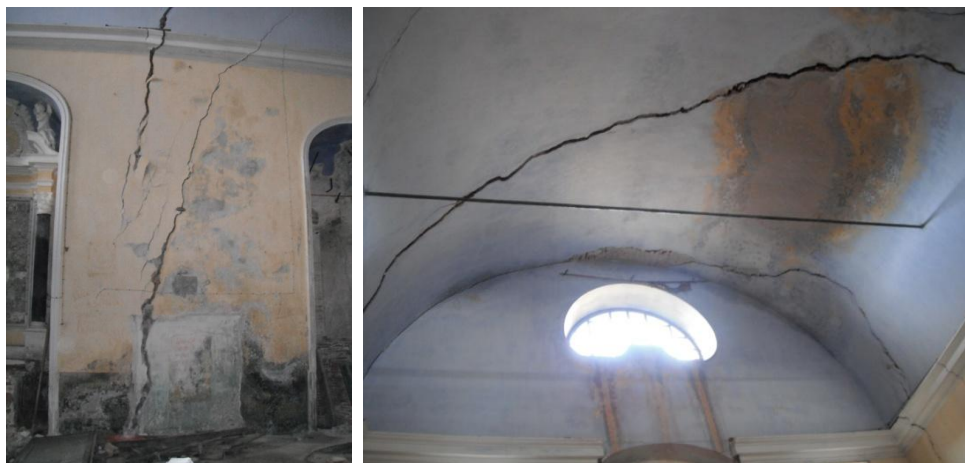
Fig. 95 - 96 Frattura della parete e del soffitto dietro all'altare di Sant' Andrea

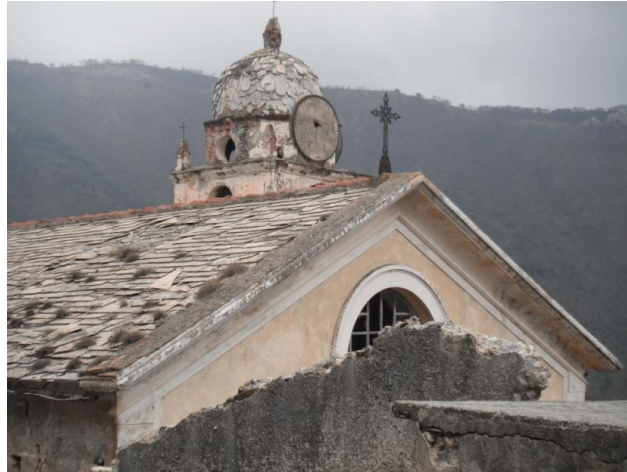
Fig. 97 Foto del tetto della chiesa di Sant' Andrea e del campanile ricoperto di lastre di ardesia.

La chiesa fu sottoposta a vari interventi negli anni settanta, ad opera dell'Istituto di Studi Liguri di Albenga: il consolidamento delle murature, il rifacimento del tetto in ardesia, ed il restauro del campanile.

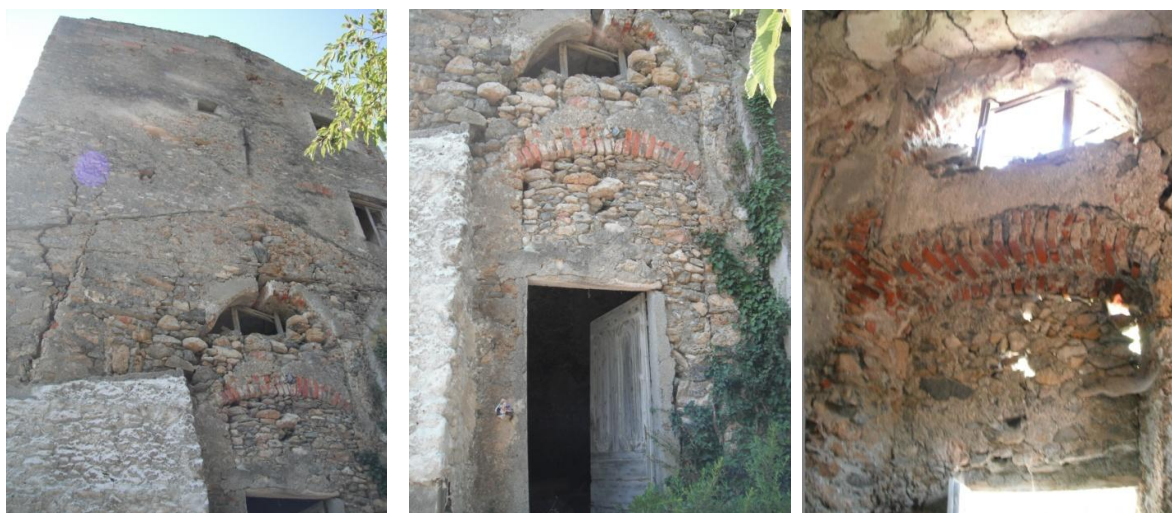
Fig. 111 – 112 – 113 L'oratorio di San Mauro con le abitazioni costruite superiormente, si distingue ancora chiaramente la traccia della copertura a spiovente. In basso a sinistra si può notare un muro in gesso lasciato sul sito dopo la lavorazione del film Inkheart; al centro e a destra, dettagli dell'ingresso dall'esterno e dall'interno della chiesa.

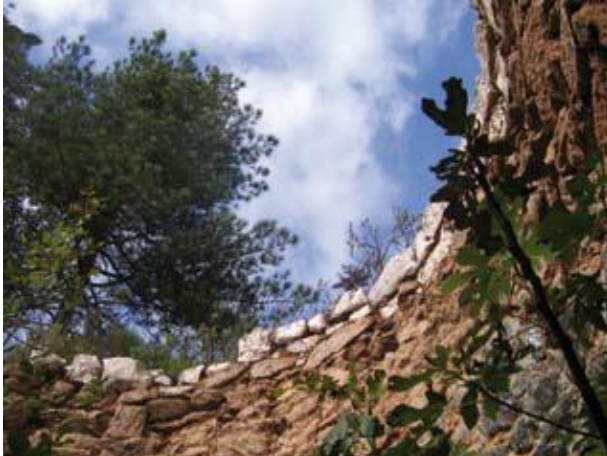
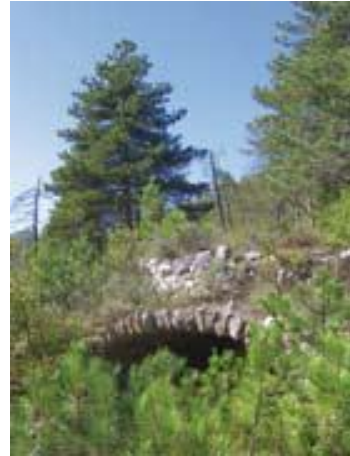
Fig. 129 - 130 Fornace del Praé: interno del forno della calcinaia e ingresso della fornace.

Quando la fornace di Poggio San Giorgio è stata abbandonata sono subentrate quella del Praé e quella del Marchese. Al Praé di Balestrino per ogni cottura occorrevano circa cinque quintali di legna e ogni cottura rendeva dagli otto ai dieci quintali di calce viva. La conservazione avveniva in fosse scavate in luoghi freschi e umidi come le rive dei torrenti. L'attività è documentata dall'inizio del 1700 ma raggiunse il culmine nel secolo successivo.

La fornace del Praé a fine 1800 veniva utilizzata due volte l'anno, ogni famiglia prelevava la calce, la metteva dentro una fossa nei pressi della propria abitazione e la usava per imbiancare, e continuò a funzionare fino al dopoguerra quando venne costruita la nuova chiesa parrocchiale di Balestrino.

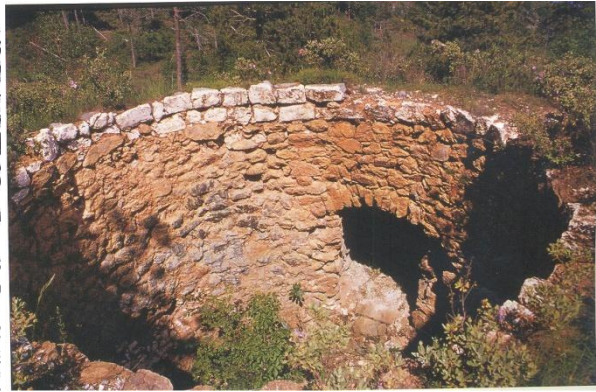
Fig. 131 - 132 Fornace di calce di Balestrino e particolare del forno della fornace del Praè (tratte da Comunità Montana Pollupice, 2008).

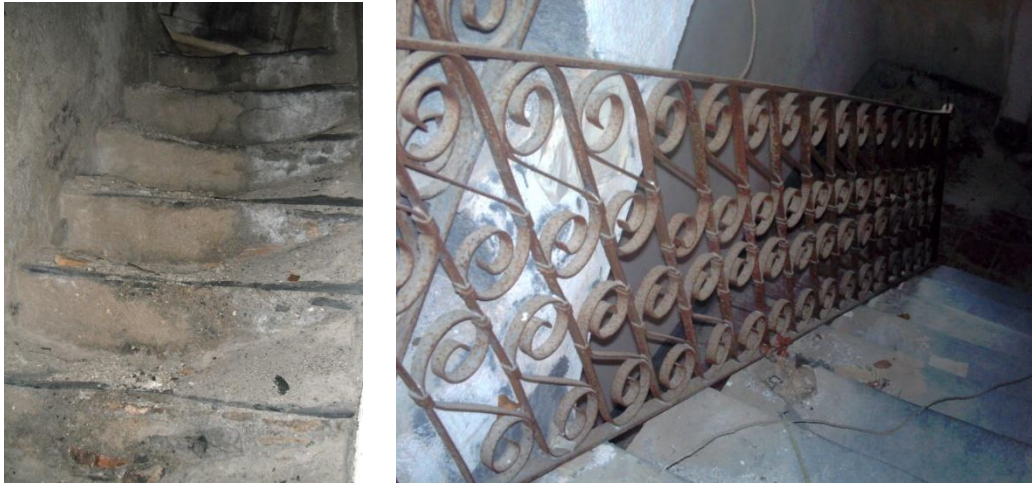
Fig. 133 - 134 Scala interna di Casa Panizza, appoggiata alla muratura e a doppia rampa, della tipologia diffusa a Balestrino e dettaglio della ringhiera di una casa del borgo.

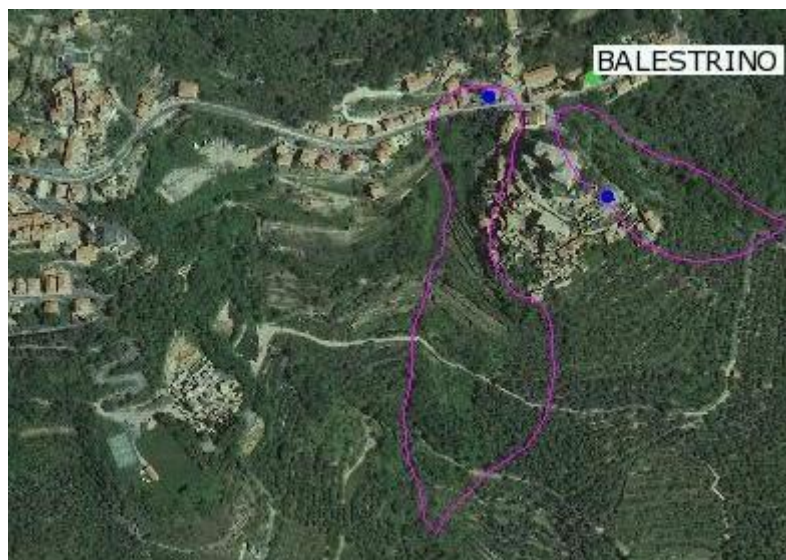
Fig.13 Inventario dei fenomeni franosi (progetto IFFI), scala 1:5000, raffigurante le aree soggette a crolli e frane superficiali, avvenuti nel Borgo di Balestrino.

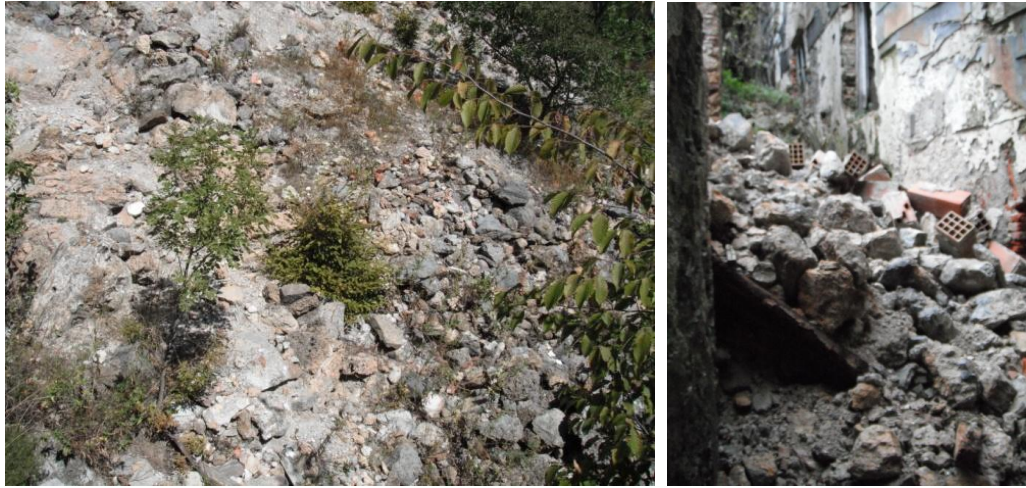
Fig. 15 – 16 Detriti della parte crollata del borgo di Balestrino e crollo di un edificio avvenuto nel mese di Novembre 2010.

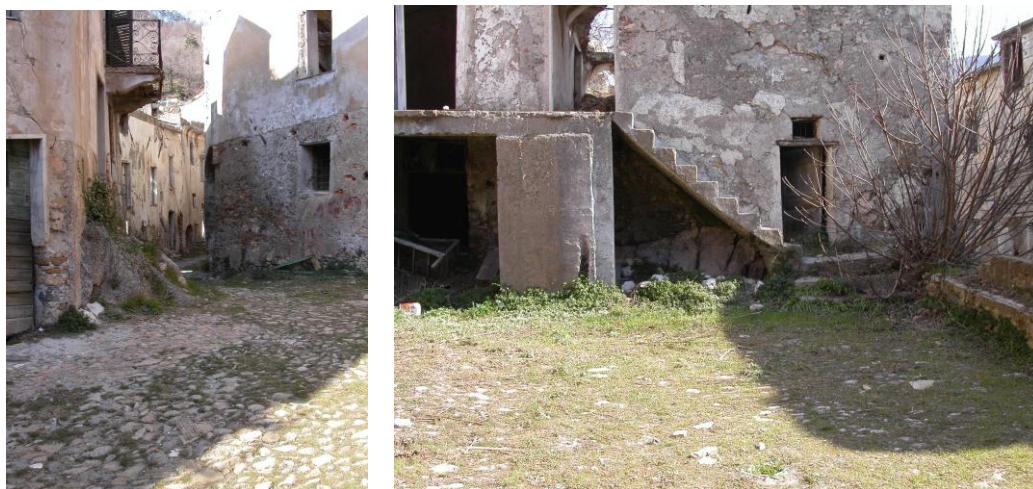
Fig.18 - 19 Dolomie di S. Pietro dei Monti lungo via G. Matteotti e in prossimità della chiesa (Provincia di Savona, 2003).

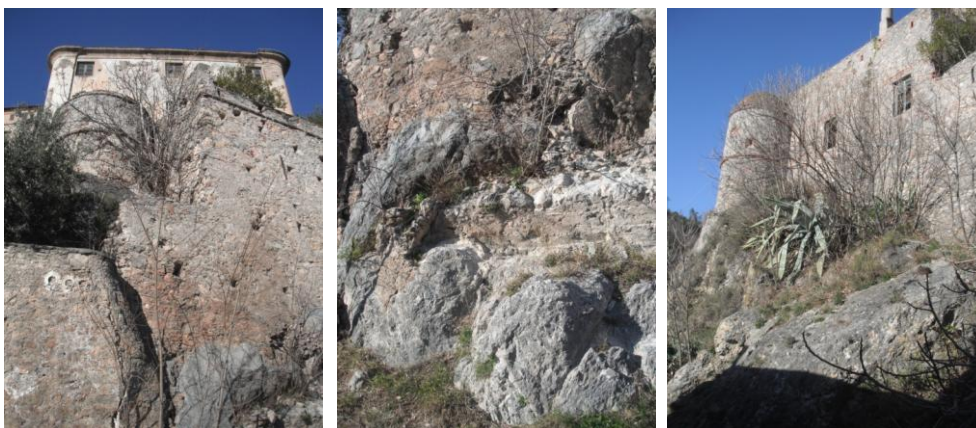
Fig. 24 – 25 – 26 Dettagli del basamento roccioso su cui si trova il castello

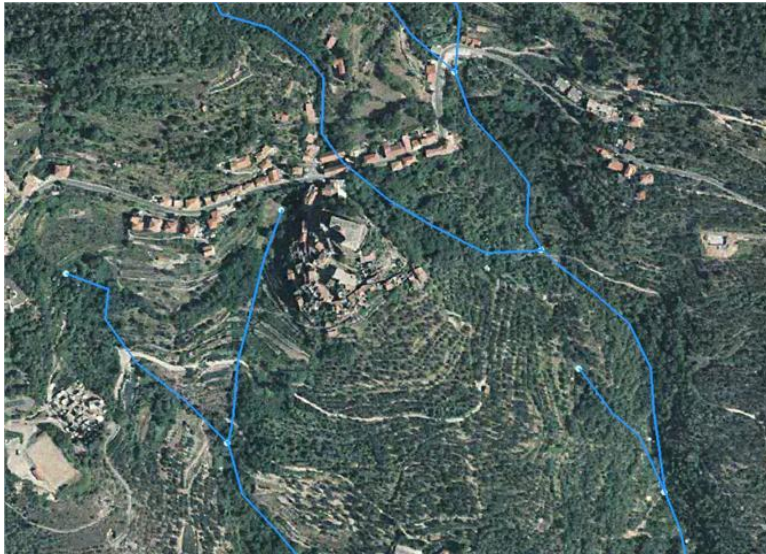
Fig. 27 Rappresentazione del Reticolo idrografico e dei nodi idrografici del territorio del Borgo di Balestrino in scala 1:5000.

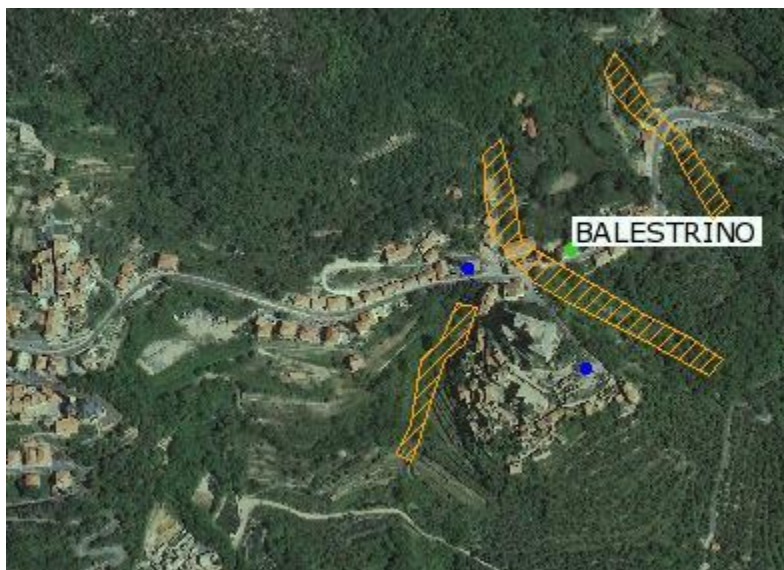
Fig.28 Interventi manutentivi sugli alvei e opere difesa idraulica nel Borgo.

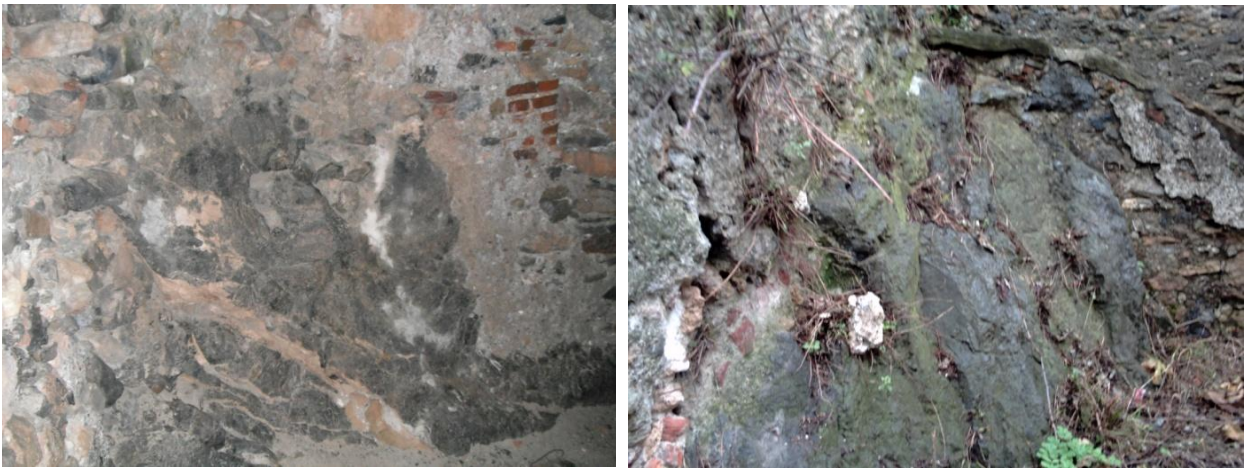
Fig. 32 – 33 Roccia su cui poggia la muratura di un'abitazione e dettaglio della roccia su cui è stato costruito il Pilonc.

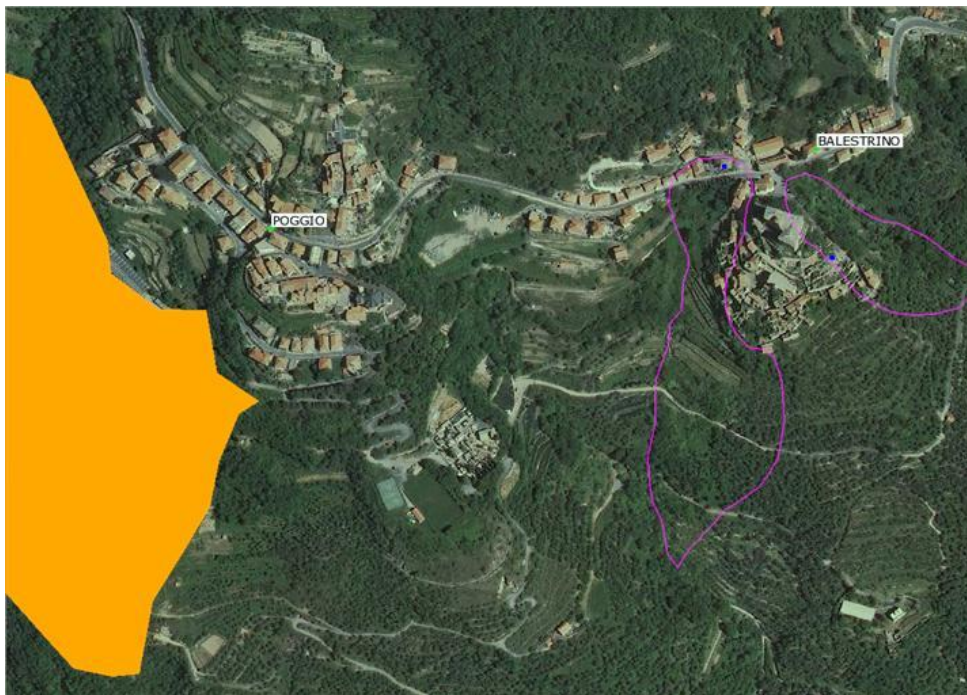
Fig. 34 Progetto IFFI, Regione Liguria 2010, scala 1:5000.

- In blu: localizzazione delle frane che hanno interessato il Borgo di Balestrino.
- In viola: Aree soggette a crolli o a frane superficiali diffuse.
- In arancione: Identificazione di un'area di pericolosità per frana.

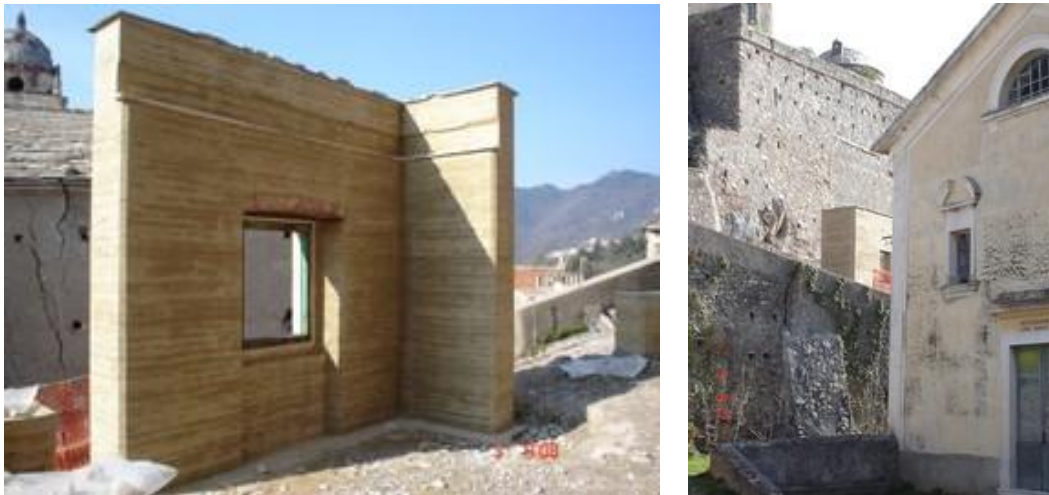
Fig. 8 - 9 Manufatto testimone costruito con la tecnica del pisè (terra cruda) e Inserimento del manufatto in pisè all'interno del contesto del Borgo.

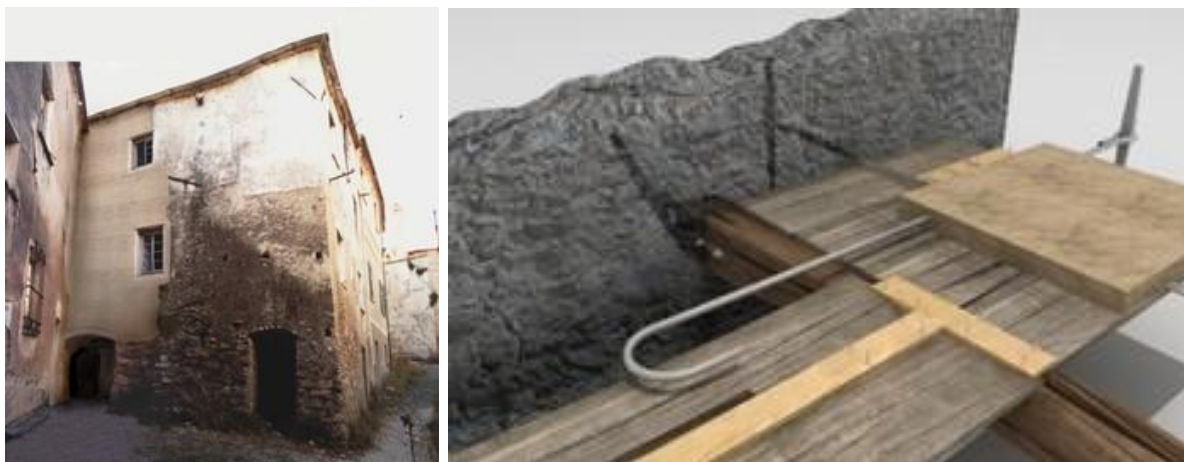
Fig. 10 - 11 Simulazione di risarcitura delle strutture murarie in pietra, con la tecnica del pisè, e esempio dell'intervento di consolidamento dei solai lignei.  
(Foto scaricate dal sito dell'Architetto Zunino).

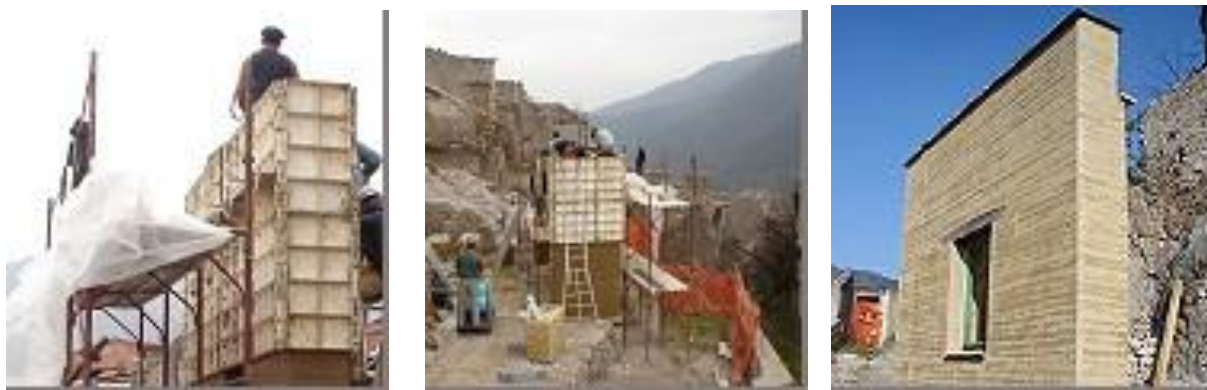
Fig. 12 -13 - 14 Fasi di realizzazione del muro in pisè, posizionato ai piedi del castello di Balestrino.

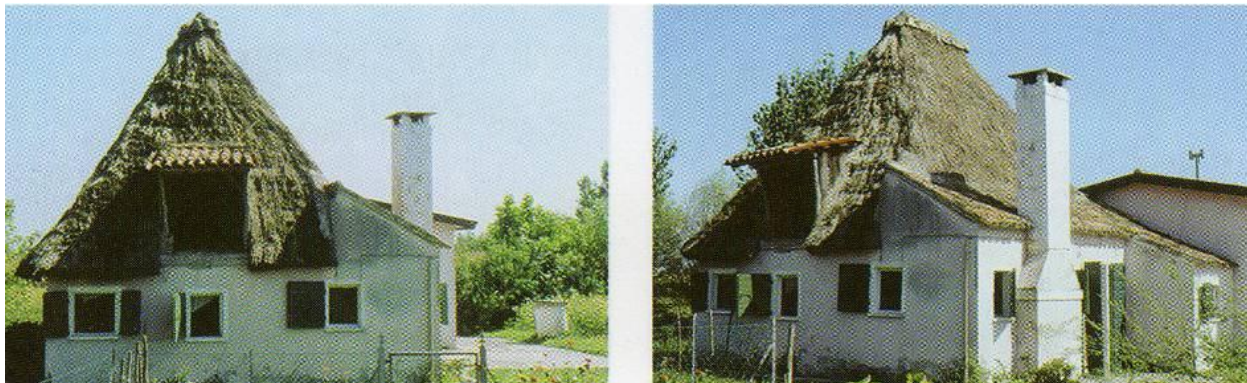
Fig. 15 – 16 Edificio in pisè veneti, Arzergrande (PD). (Bertagnin, 1999)

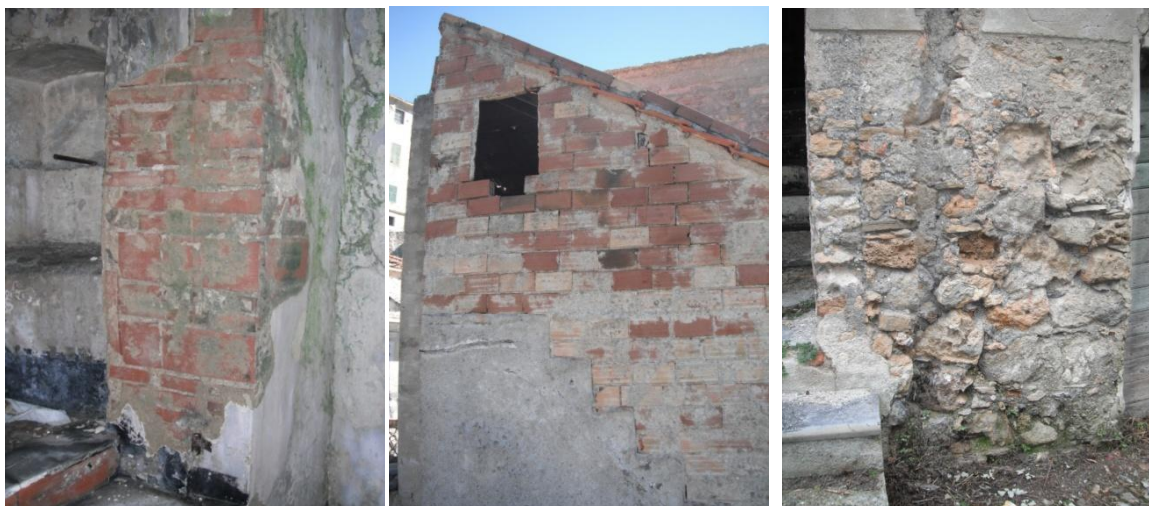
Fig. 2 - 3 - 4 Casa Panizza: dettaglio della muratura di una stanza, sottotetto di recente costruzione in mattoni e facciata sulla piazza.

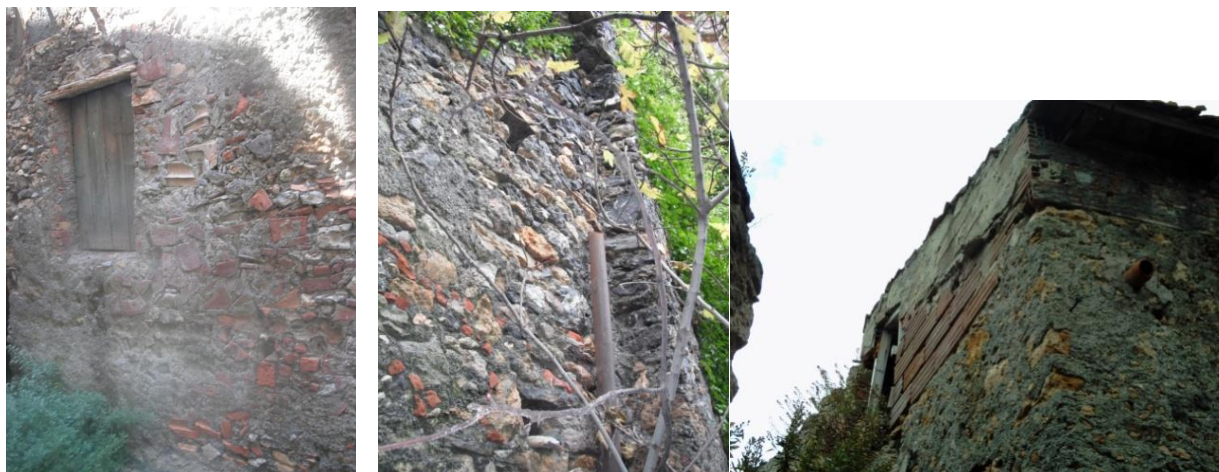
Fig. 5 – 6 - 7 Case del Borgo, le murature venivano realizzate con pietre di varie dimensioni e anche con pezzi di tegole; a destra casa Panizza: Fronte su valle e dettaglio del sopralzo dell'edificio realizzato in mattoni.

Le murature erano a secco, di notevole spessore, realizzate da due paramenti in pietra a spacco, con materiale lapideo ricavato dallo sfaldamento della roccia, e nucleo costituito da materiale inerte, schegge e scaglie di piccola dimensione unite da malta povera di calce.

Sono presenti all'interno delle murature elementi lapidei trasversali, che svolgono la funzione di connessione del paramento esterno e assicurano una maggiore stabilità e compattezza alla parete. Le murature erano costituite da elementi regolari, disposti in filoni legati tra loro dall'inserimento di conci trasversali, pietre posizionate opportunamente per formare un piano di posa regolare, e il riempimento avveniva con schegge di piccola dimensione. I conci irregolari sono caratterizzati da ciottoli di varia dimensione, in qualche caso intervallati da fasce di tegole spezzate, con uno strato esterno di pietre di dimensione minore e pezzi di laterizi (Fig. 5).

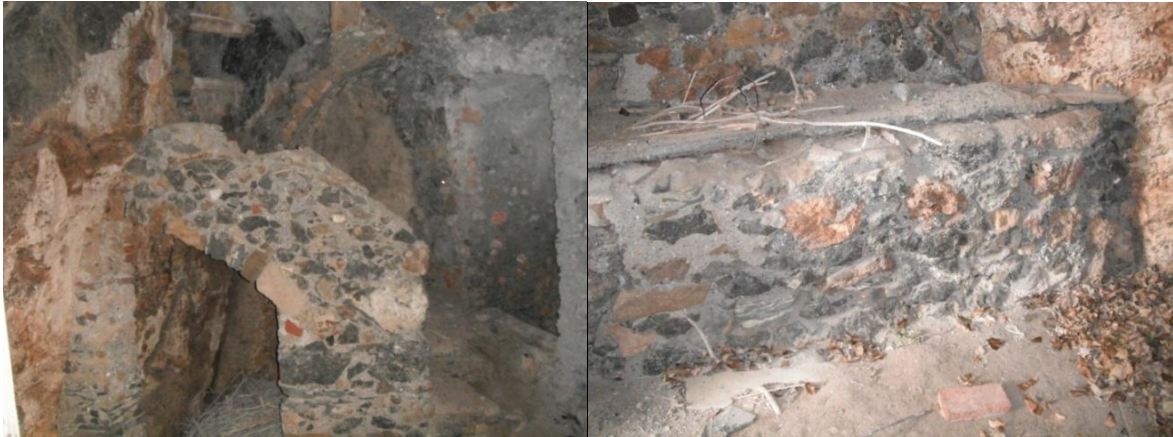
Fig. 8 – 9 Dettaglio della muratura della scala di accesso alla Stalla e al fienile, e particolare dei gradini.

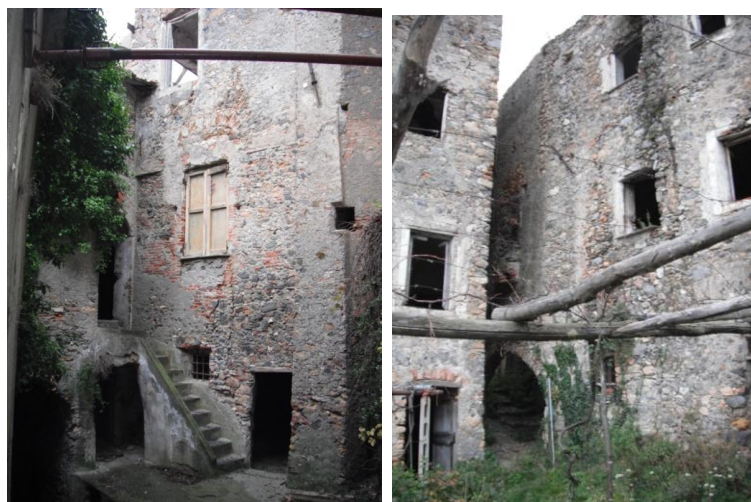
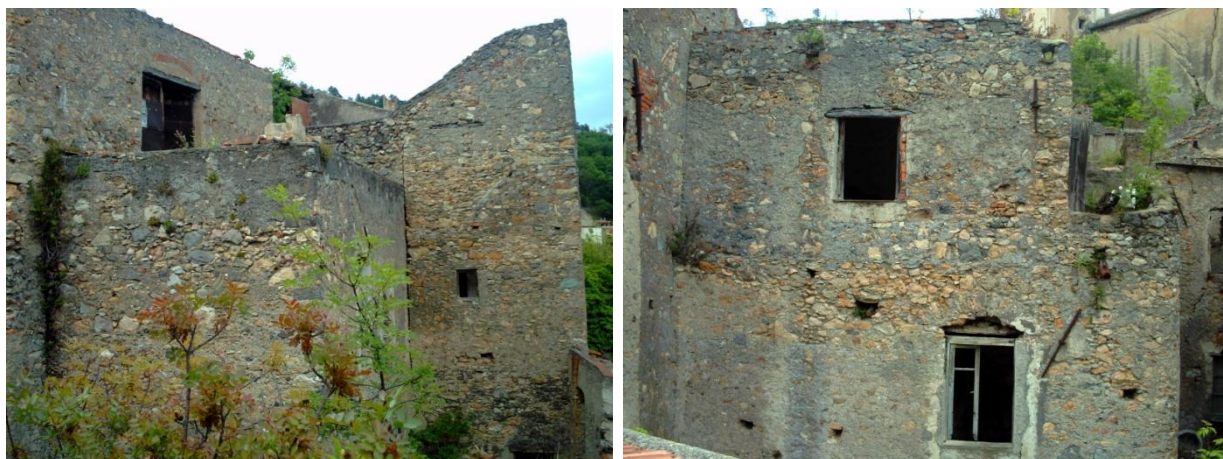
Fig. 10 – 11 - 12 – 13 Dettagli delle murature di alcune case de Borgo antico di Balestrino.

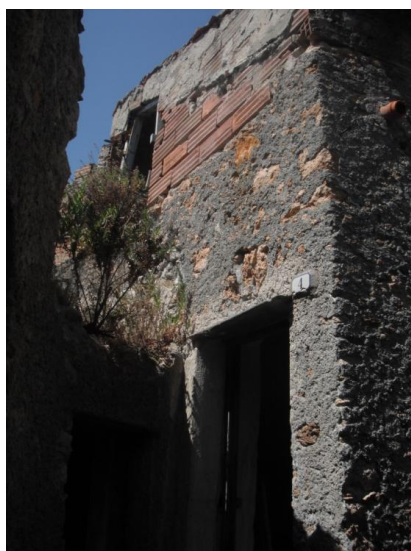
Fig. 14 Parete di casa Panizza, affaccio sulla scalinata del Pilone

Nell'alto medioevo venivano riutilizzati i materiali di recupero e così si possono osservare murature miste realizzate con laterizi e materiale lapideo di varia provenienza (fig.14).

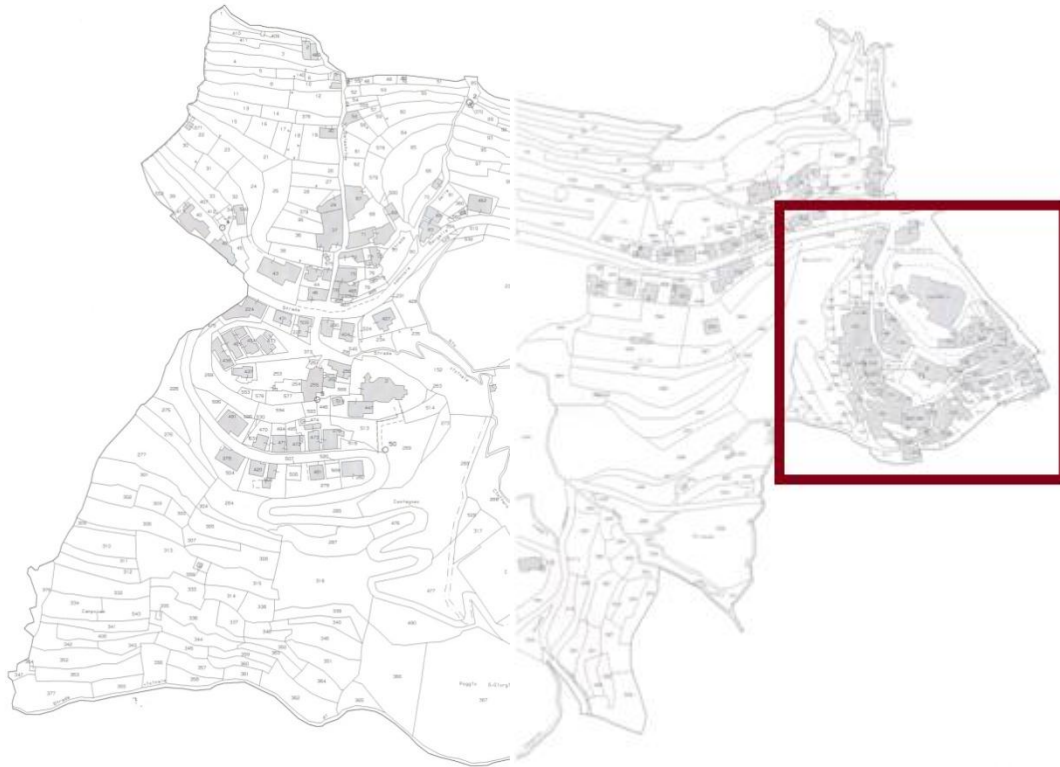
Fig. 17 Planimetria catastale di Balestrino, nel riquadro l'area del Borgo antico.

Catastalmente come si può vedere dalla planimetria allegata (<sup>137</sup>), appartiene ai numeri di mappa 169 e 170, poi variato in 171, dove viene indicato come "casa per botteghe".

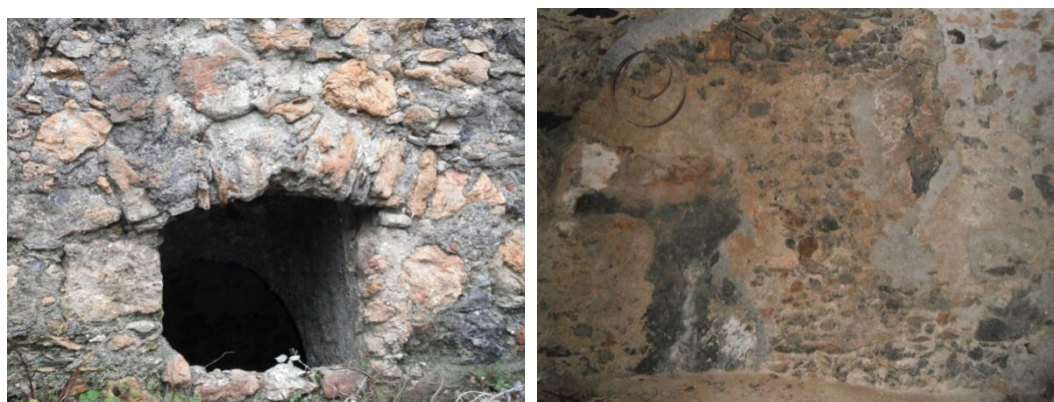
Fig. 26 - 27 Finestra della cantina, a livello strada, su Piazza della Chiesa, nella foto di destra si può vedere la roccia affiorante, su cui tutto il borgo e' costruito, dalla parete della cantina.

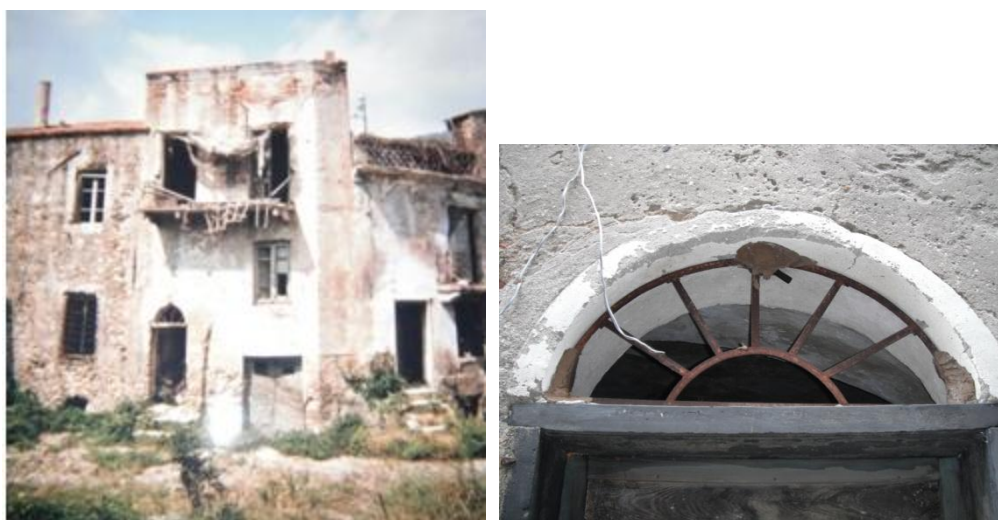
Fig. 35 – 36 Foto storica di Casa Panizza (dall' ufficio del Sindaco di Balestrino) e a destra dettaglio dell'arco sopra la porta di accesso della macelleria, della stessa tipologia di quello di Casa Panizza, visibile in foto.
