POLITECNICO DI MILANO  
SCUOLA DI ARCHITETTURA E SOCIETA'  
TUTELA E RECUPERO DEL PATRIMONIO STORICO ARCHITETTONICO (V. O.)

IL BORGO ABBANDONATO DI BALESTRINO: STUDIO DELLO  
STATO DI DEGRADO E DEL RECUPERO DELLA CASA - BOTTEGA  
APPARTENENTE ALLA FAMIGLIA PANIZZA

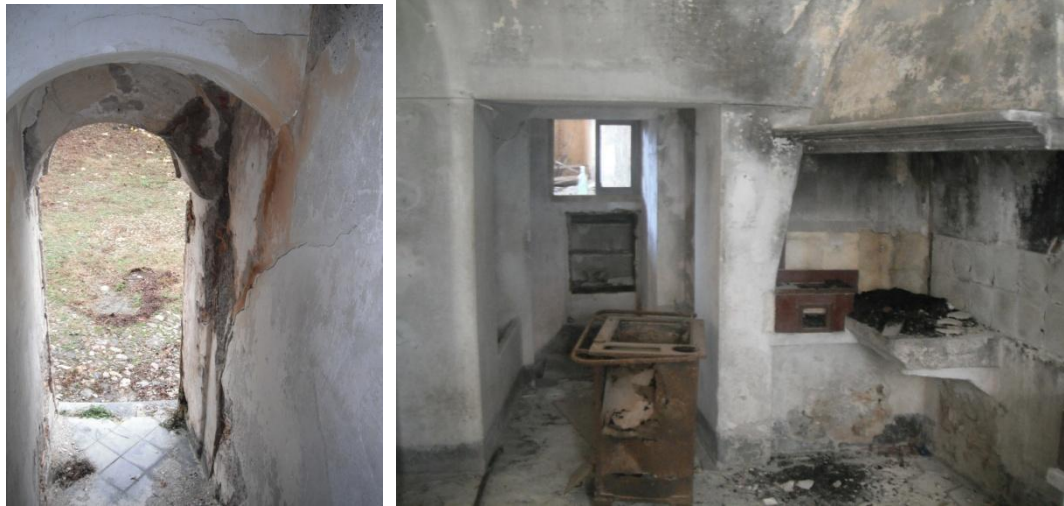
Fig. 37 - 38 Casa Panizza: accesso dalla piazza, sulla parete sono ancora visibili tracce dell'intonaco giallo con cui era dipinta; a destra la cucina del primo piano, con il forno, la vecchia stufa in ferro e al centro della foto sono ben distinguibili i gradini murati che davano accesso alla stanza dipinta.

Oltre questa porta ad arco si trova la scalinata che conduce ai livelli superiori, primo di tutti il locale adibito a cucina, realizzata in muratura e costituita da un focolare situato al di sotto del piano di cottura. Era rivestita di piastrelle smaltate (ancora presenti) e dotata di fornelli in cotto che venivano appoggiati sul piano di cottura. Accanto si trova il forno per la cottura del pane con cappa sovrastante.

Sono anche visibili tracce sul muro delle piastrelle originali, e qui è ancora presente una vecchia stufa in ferro.

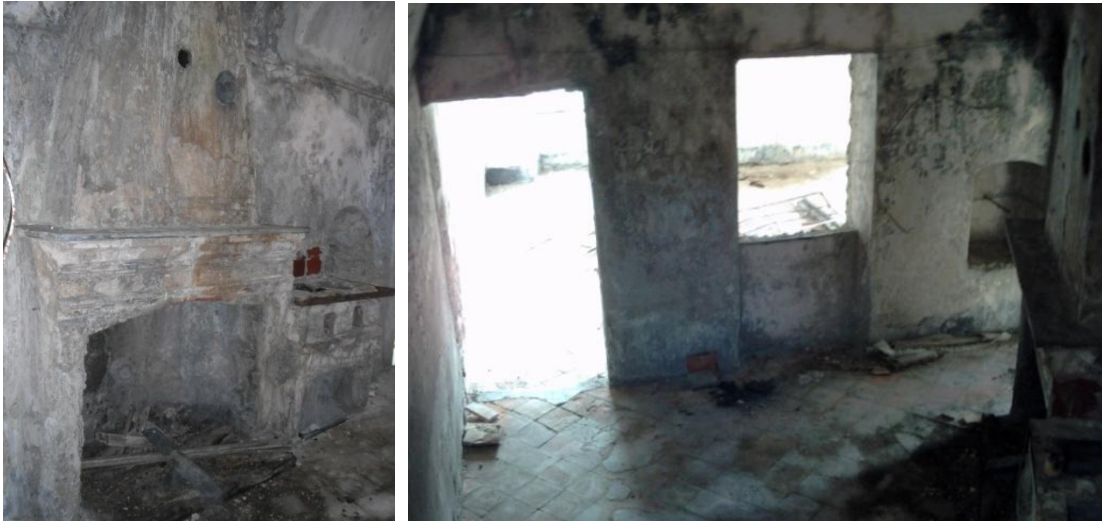
Fig. 42 – 43 Camino in pietra della cucina grande e parete divisoria con la sala da pranzo.

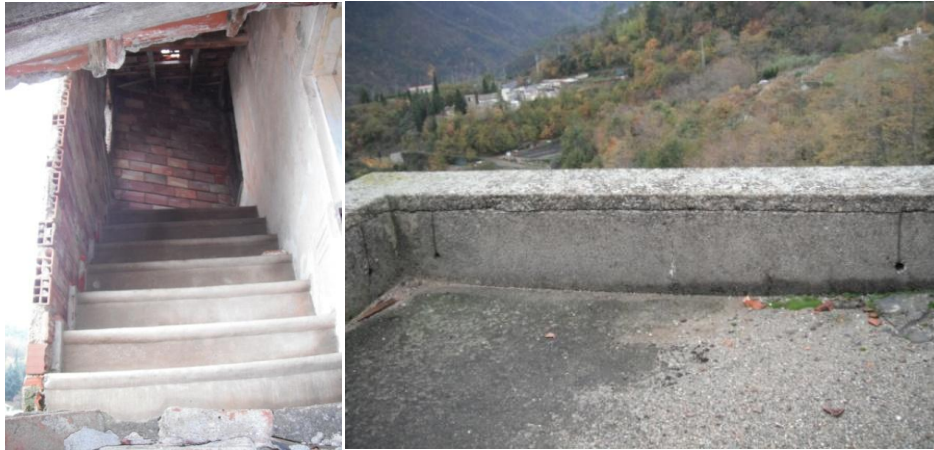
Fig. 52 – 53 Scala accesso al sottotetto e terrazzino con dettaglio dei buchi in cui era agganciato il parapetto in legno.

Non necessita di intervento di restauro la scala in cemento che dà accesso al sottotetto (cap. 7 fig. 52) in quanto di recente costruzione e in perfetto stato di conservazione.

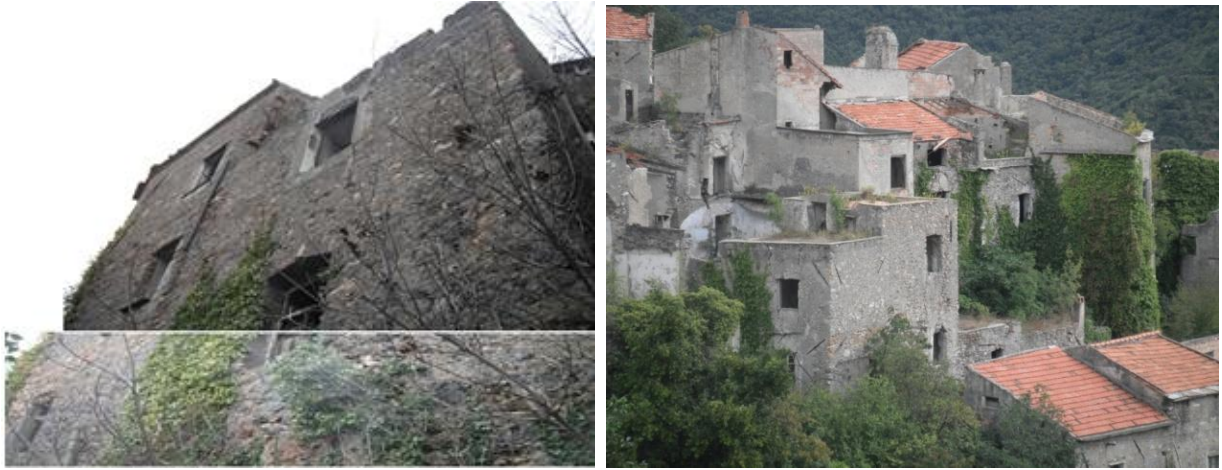
Fig. 56 – 57 Fotomontaggio della facciata di Casa Panizza lato stalle, e vista laterale del prospetto su valle.

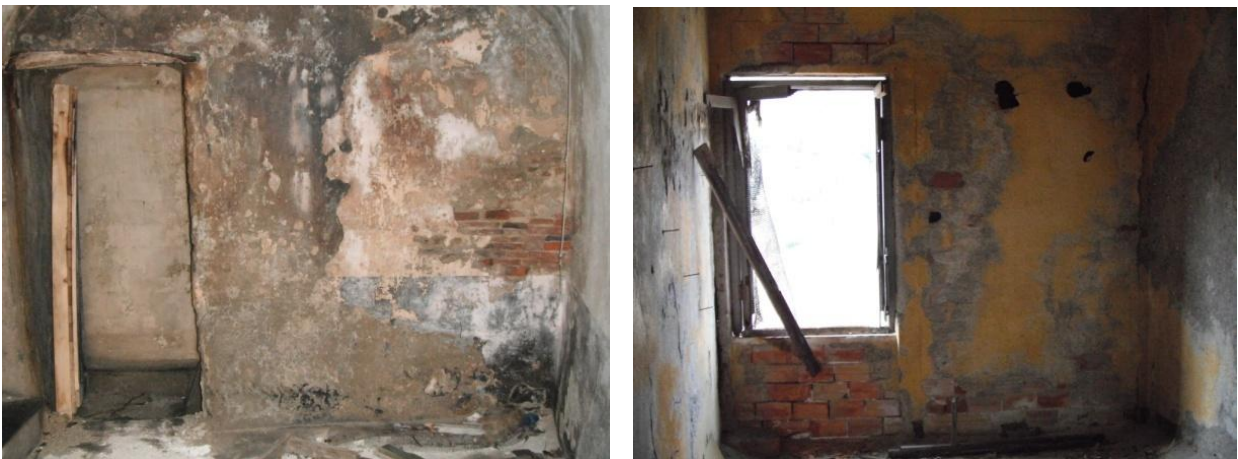
Fig. 58 – 59 Parete con porta di accesso ai locali seminterrati e parete della stanza murata.

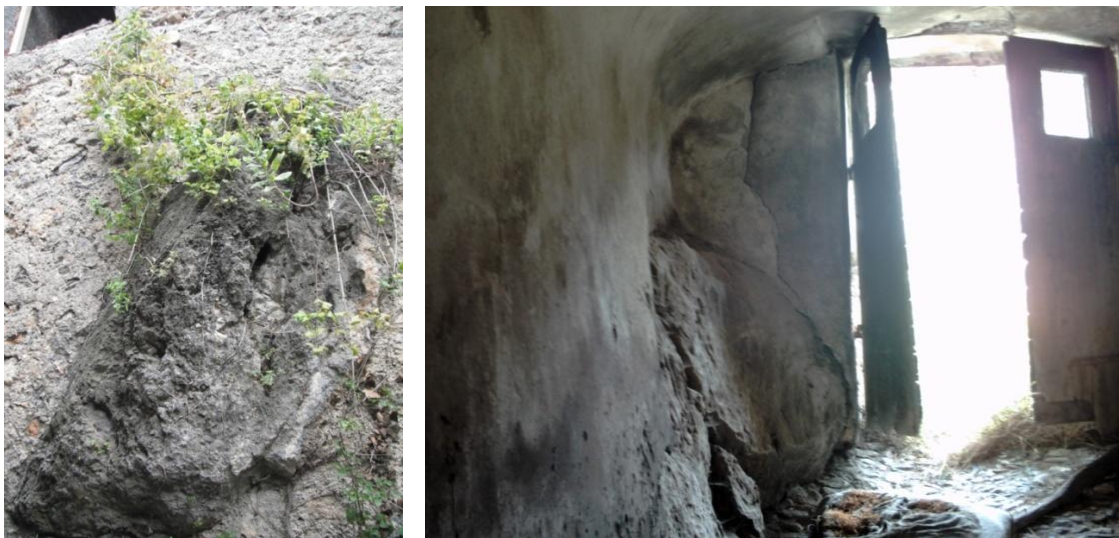
Nell'edificio studiato, come nella maggior parte degli edifici di epoca medioevale, non esistono delle fondazioni propriamente dette in quanto la muratura appoggia direttamente sul terreno e sugli affioramenti rocciosi. Sono infatti perfettamente visibili grossi massi di roccia su cui poggia la muratura, come nel caso delle stalle e del fienile di casa Panizza.

Fig. 60 – 61 Roccia affiorante visibile sul prospetto della casa Panizza verso valle e all'interno della stalla.

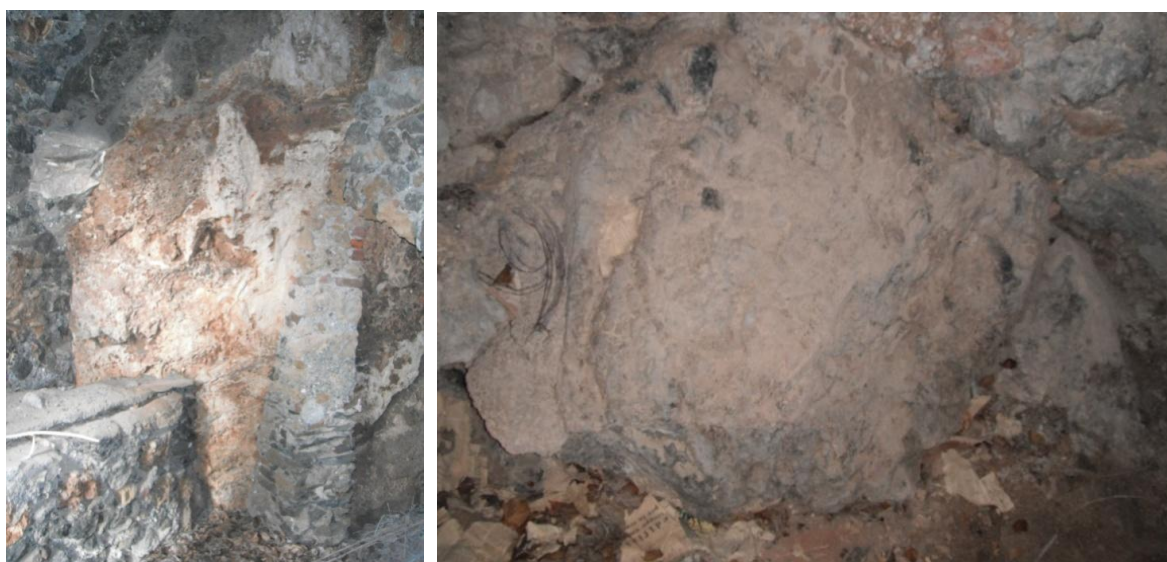
Fig. 62 – 63 Particolari della roccia sulla quale e' stata costruita la stalla di casa Panizza.1

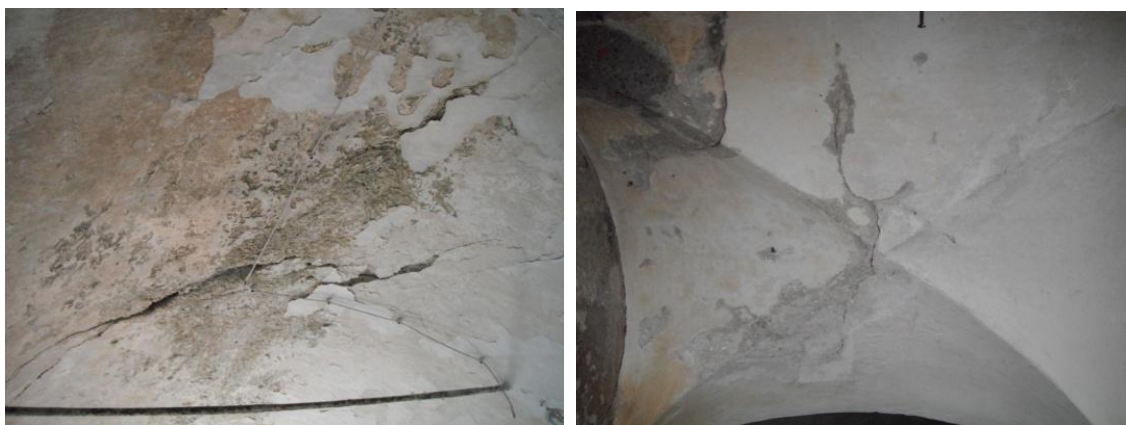
Fig. 66 – 67 Volta a botte di una stanza al piano rialzato e volta a crociera dell'ingresso dalla porta ad arco.

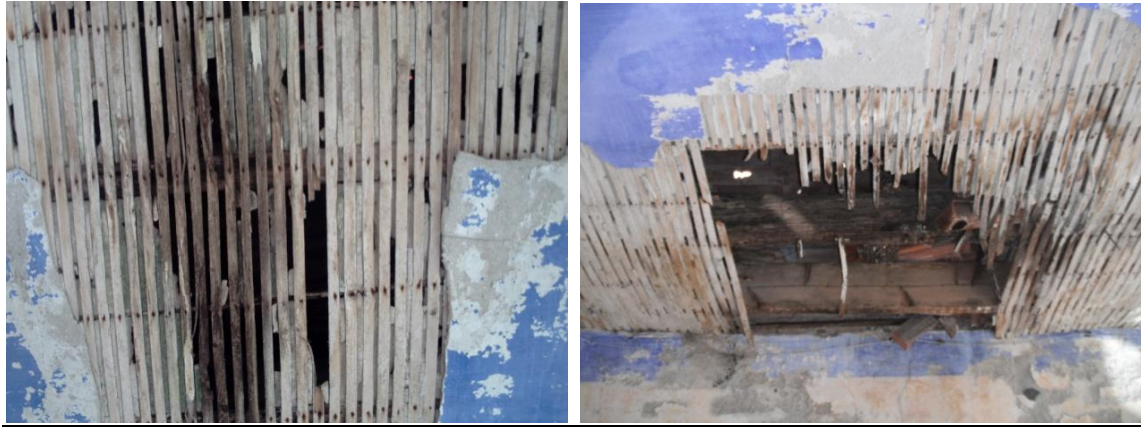
Fig. 68 – 69 Dettagli del degrado del soffitto dipinto.

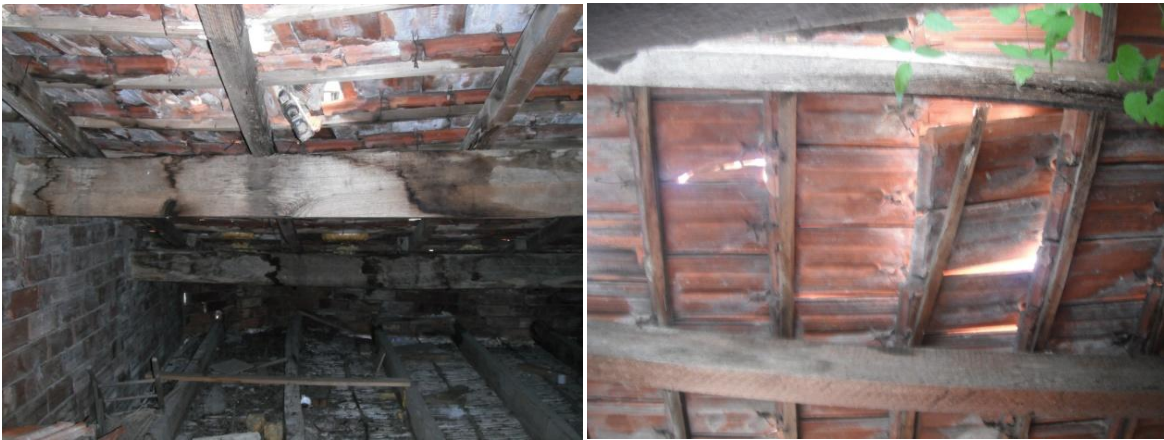
Fig. 70 – 71 Copertura del locale sottotetto e dettaglio.

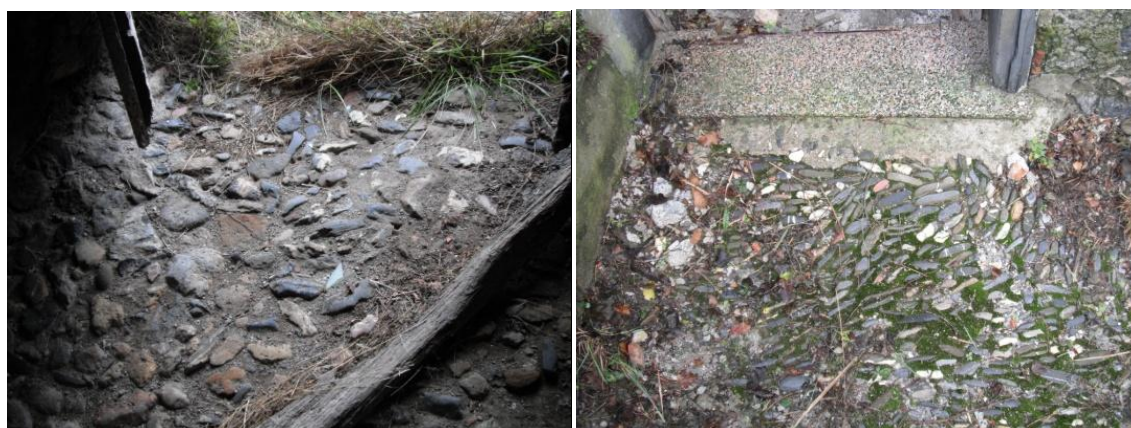
La pavimentazione esterna e' stata realizzata con ciotoli, di colore uniforme o policromi, come nel caso del piazzale della chiesa, che hanno un aspetto arrotondato grazie all'azione dell'acqua. In dialetto ligure sono noti come "Risseu" (<sup>145</sup>) ed erano destinati alle superfici di calpestio antistante le chiese, gli edifici pubblici e privati, come nel caso della scalinata del Pione e dell'accesso a casa Panizza. Lo stesso tipo di pavimentazione si può notare anche varcando il portone in legno per accedere alle cantine.

Fig. 75 – 76 Pavimento dell'accesso alle cantine di casa Panizza, e dell' accesso alla casa dalla scalinata del Pione.

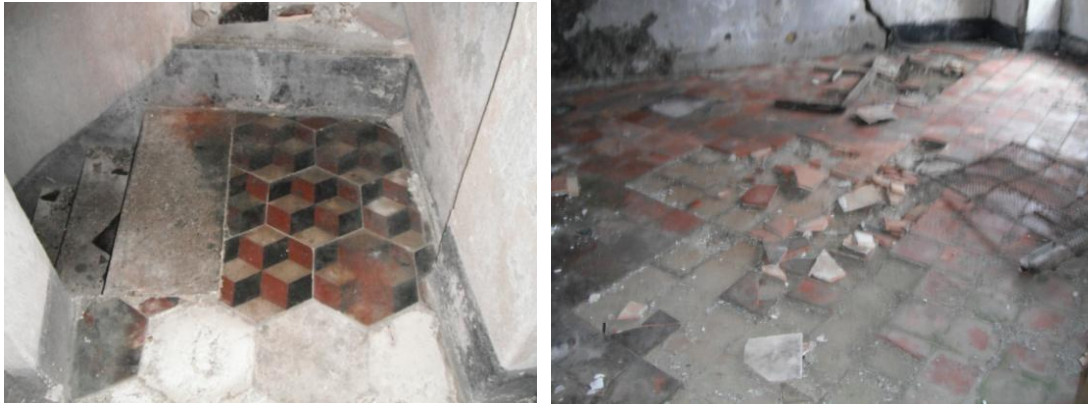
Fig. 77 – 78 Pavimento del pianerottolo del primo piano (si notano ancora le tonalità luminose) e sala da pranzo con dettaglio del cedimento del pavimento.

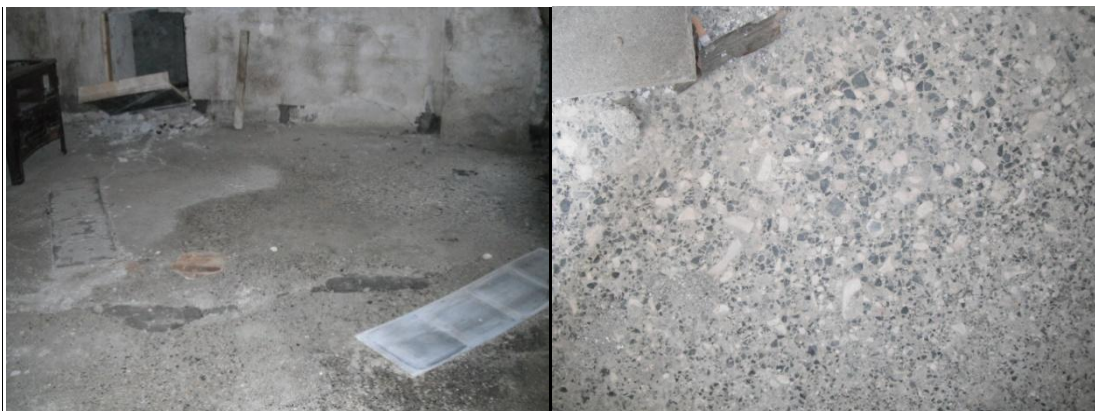
Fig. 81 – 82 Pavimento in graniglia della bottega, a destra il dettaglio.

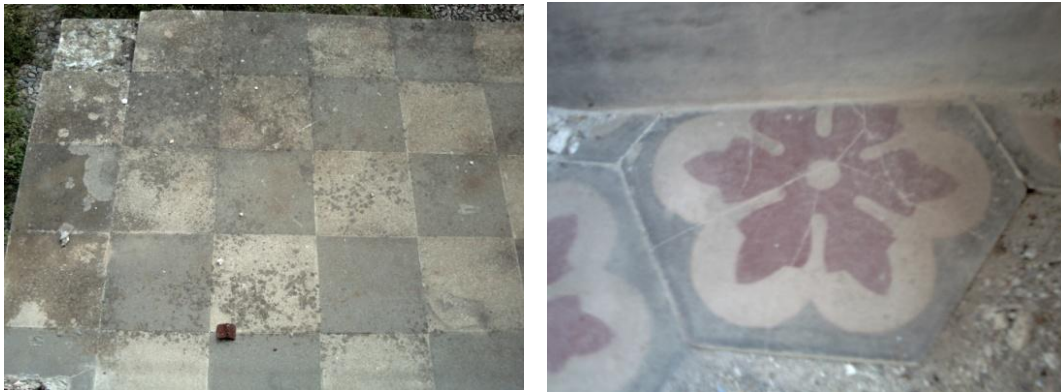
Fig. 85 – 86 Pavimento dei balconcini della sala dipinta, a destra le poche piastrelle rimaste del pavimento della sala dipinta, le altre sono state accuratamente rimosse.

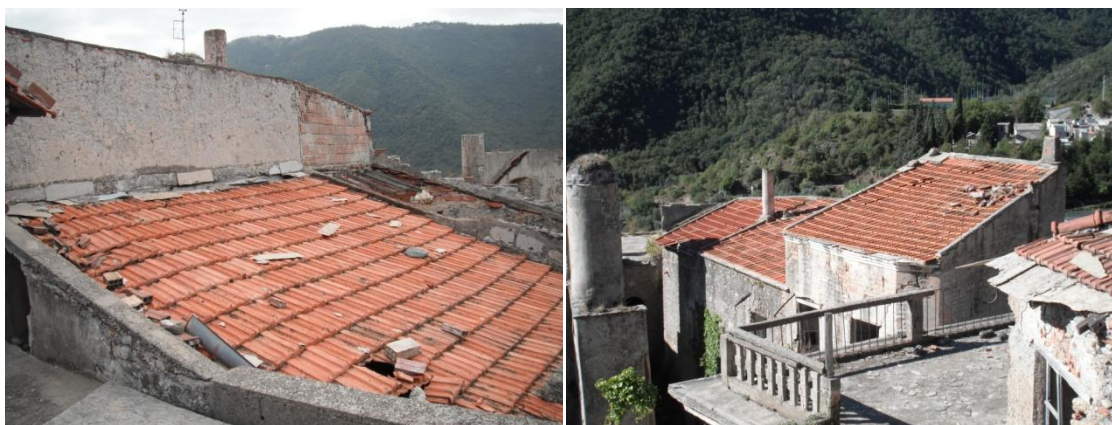
Fig. 88 – 89 Tetti di casa Panizza e dettaglio.

L'impiego dei coppi cominciò a diffondersi nel 1800, quando venne rifatta la copertura dell'Oratorio, con terrecotte provenienti dalla fornace di Pasquà di Balestrino, impastando argilla rossa e paglia. Fino ad allora i tetti erano rivestiti da lastre in ardesia <sup>(147)</sup>, ne sono ancora visibili alcuni esempi all'interno del Borgo.

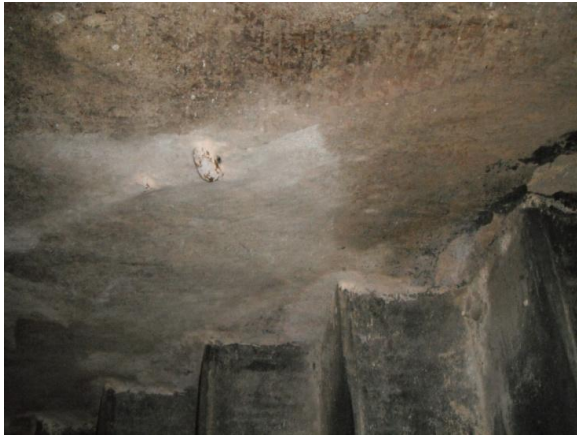
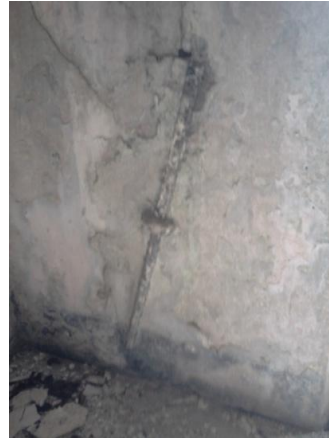
In merito alle catene, la corrosione comporta la perdita delle funzioni statiche di tirante metallico, la catena tende a ridursi di diametro con conseguente indebolimento strutturale.

Fig. 90 – 91 Dettaglio di due catene nella muratura, sul pianerottolo della scala e sulla parete di una stanza.

I ferri antichi in genere hanno una buona capacità di resistenza e necessitano quindi di pochi interventi, principalmente di protezione. Uno dei metodi migliori a questo scopo è il rivestimento con un film di prodotti (fenolici, epossidici, a base di olio di lino) che sono costituiti di ossidi di ferro e quindi in grado di proteggere il metallo per molti anni.

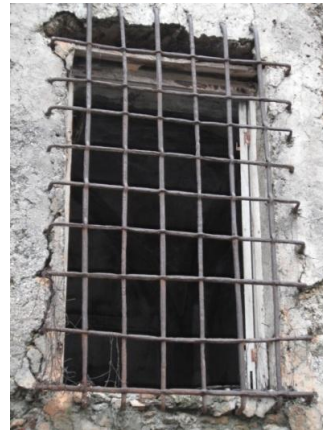
Fig. 92 – 93 Catena sulla muratura esterna del fronte su piazza della Chiesa e grata alla finestra del piano terra.

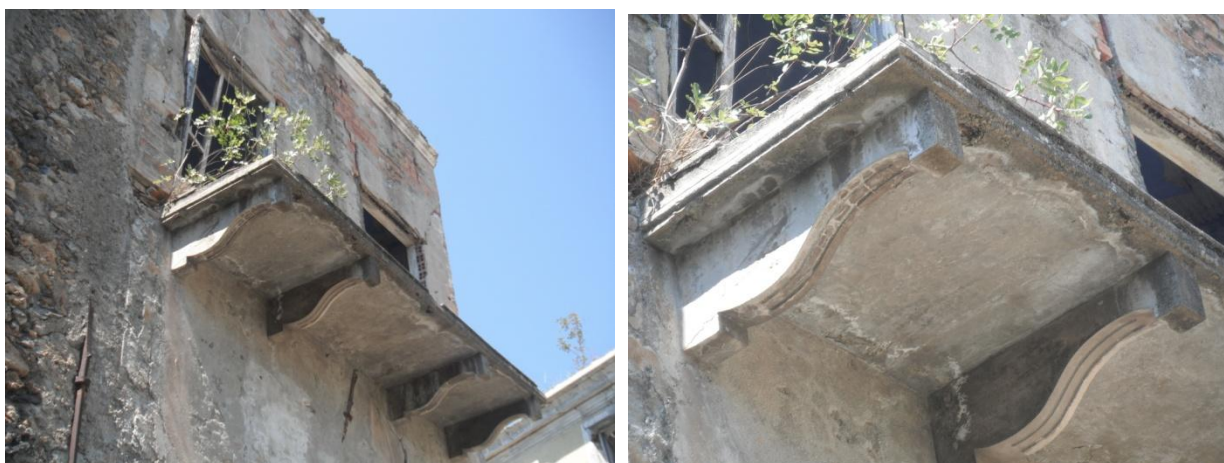
Per quello che concerne i manufatti lapidei situati all'esterno dell'edificio oggetto di studio, (come nel caso dei sostegni del balconcino della camera che si affaccia sulla Piazza della Chiesa, o delle modanature e cornici poste in corrispondenza di porte e finestre) essi hanno subito nel corso del tempo un'azione di lenta erosione al contatto con gli agenti esterni.

Fig. 94 - 95 Il balcone della camera decorata, a destra dettaglio della lavorazione sottostante.

È il caso ad esempio dell'assorbimento di acqua e dei cicli di gelività che hanno provocato erosione e disgregazione negli strati superficiali della pietra.

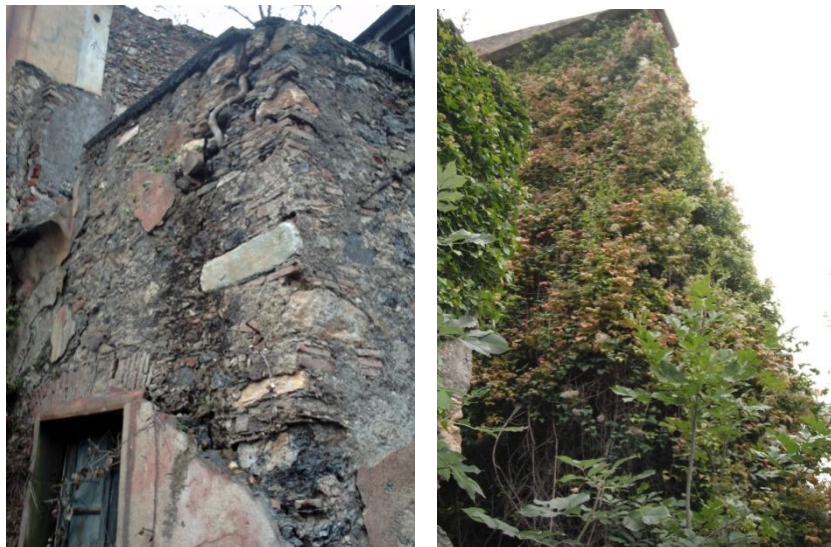
Fig. 96 – 97 Due esempi di piante infestanti, a sinistra l'edificio accanto alla casa del Marchese e a destra l'affaccio di casa Panizza su via Sottoriva.

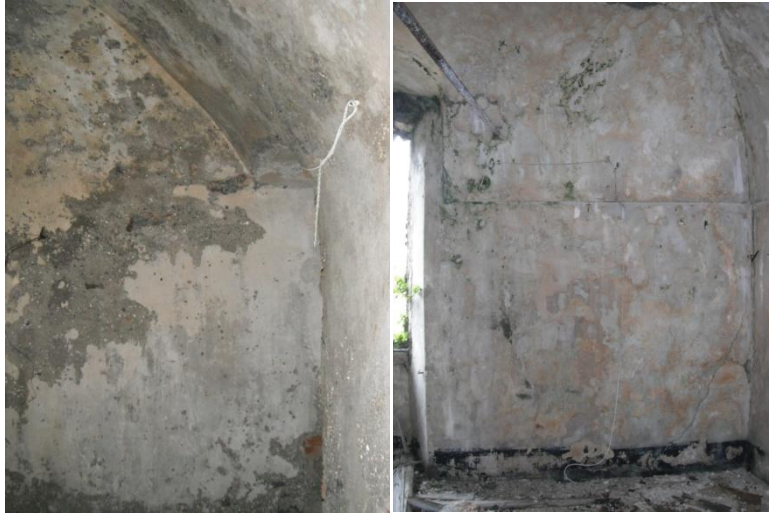
Fig. 98 – 99 Degrado delle superfici murarie provocato da umidità e infiltrazioni di acqua, manifestato con macchie superficiali, erosione, distacchi ed efflorescenze.

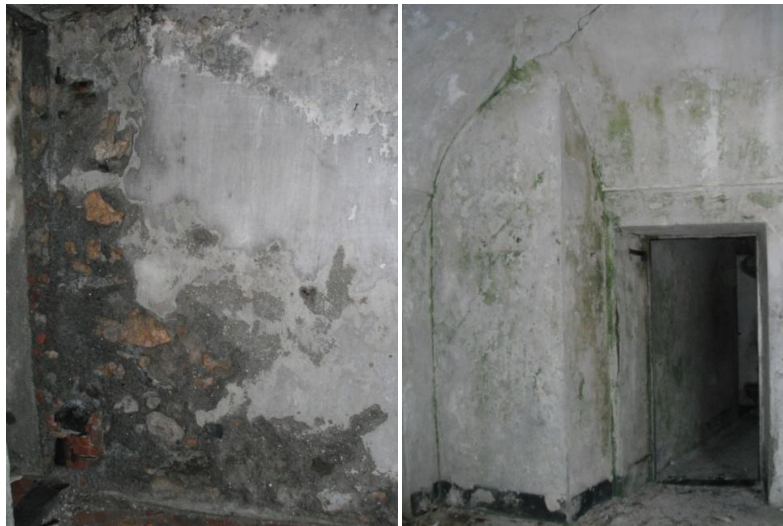
Fig. 100 – 101 Degrado delle superfici murarie provocato da umidità di risalita che ha causato efflorescenze e distacco dell'intonaco, a sinistra; umidità di condensazione con formazione di muffa, a destra.

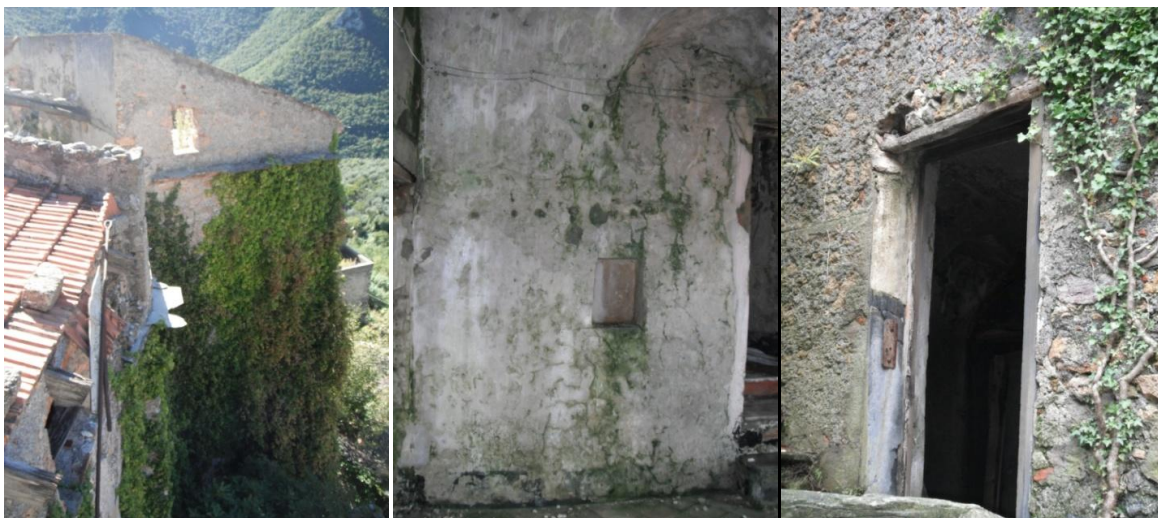
Gli agenti biologici (muffe, funghi, muschi) sono un'ulteriore causa di degrado in quanto agiscono fisicamente e chimicamente all'interno delle rocce. Le piante ad esempio, con le loro radici, si introducono nelle fessure provocando ulteriori fenomeni di degrado, come il sollevamento di fondazioni e muri. Meno dannosa è l'azione di muschi e licheni che tuttavia hanno la caratteristica di trasportare l'umidità nelle zone asciutte.

Fig. 102 - 103 - 104 Casa Panizza: fronte su via Sottoriva, parete interna di una stanza del primo piano e Ingresso di casa Panizza dalla scala del Pilone

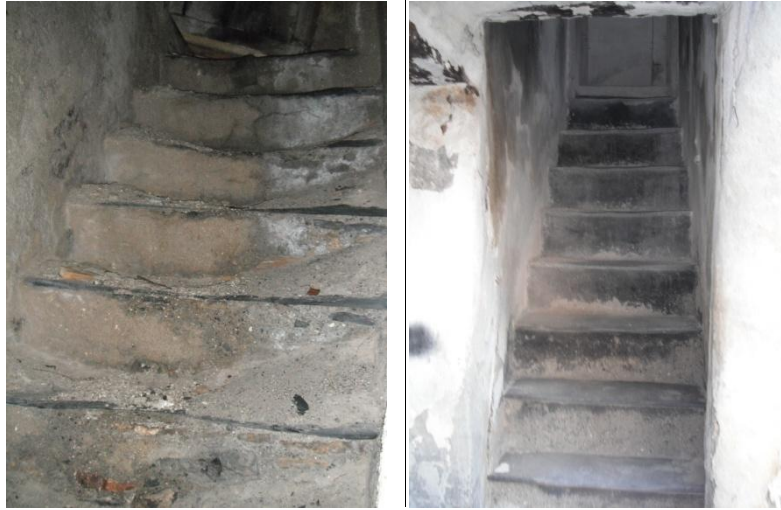
Fig. 110 – 111 Scale di accesso al primo piano, a sinistra scala a cui si accede dalla porta ad arco e a destra scala posta dietro le cantine, che accede alla camera dei libri

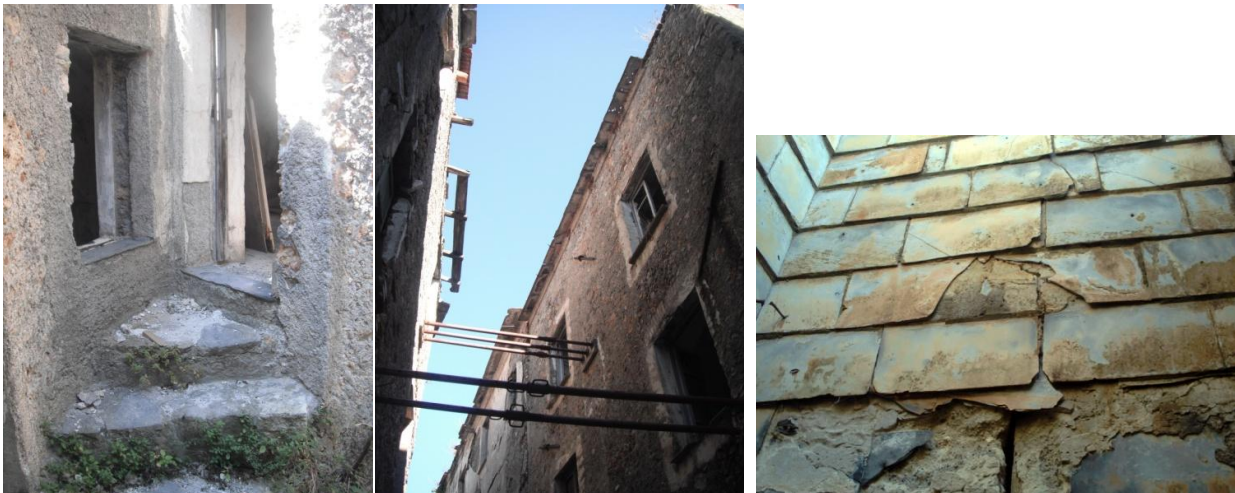
Fig. 112 – 113 - 114 Scalini rivestiti di ardesia (Casa Panizza: accesso alle stanze esterne dalla scalinata del Pilone) e lastre di ardesia che coprono i tetti di alcune case del borgo; a destra, dettaglio della copertura con abbadini delle pareti esterne di una casa del Borgo di Balestrino.

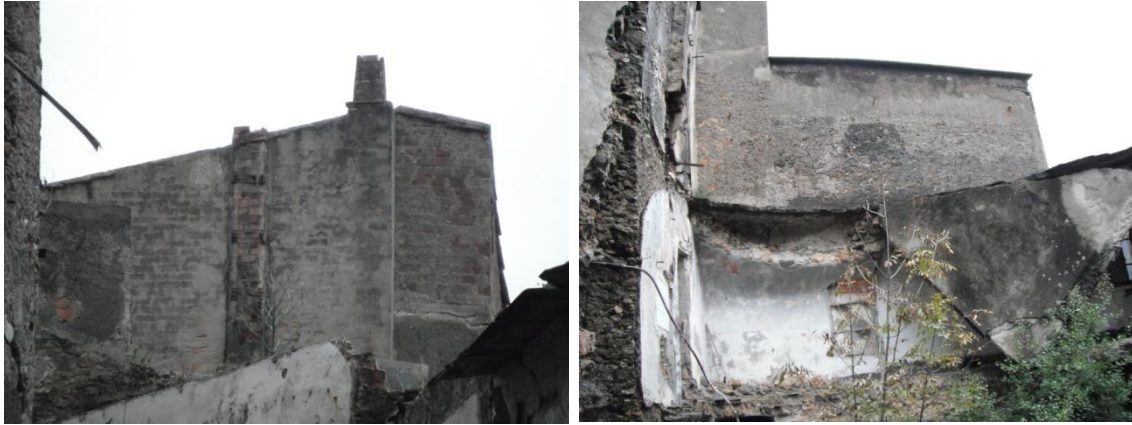
Fig. 115 – 116 Casa Panizza vista dall'edificio laterale crollato

- EDIFICIO PARZIALMENTE COLLASSATO PER IL CROLLO DI ELEMENTI STRUTTURALI per quanto riguarda la parte più recente dell'edificio, corrispondente alla particella 169. Qui il degrado statico è maggiormente avanzato e sono presenti parziali crolli degli orizzontamenti e delle strutture portanti verticali.

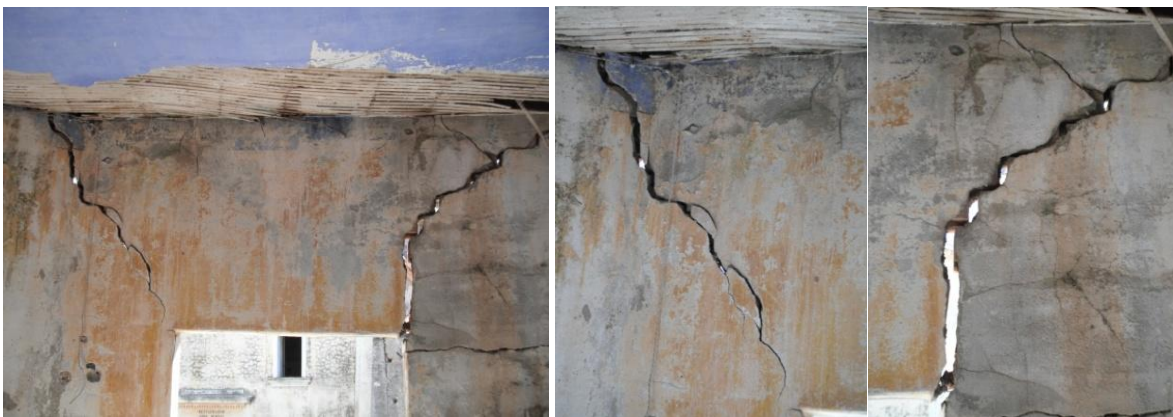
Fig. 117 – 118 – 119 Dettagli della fessurazione della parete, con affaccio su piazza della stanza dipinta, fessurazioni verticali passante dovuta ad assestamenti strutturali.

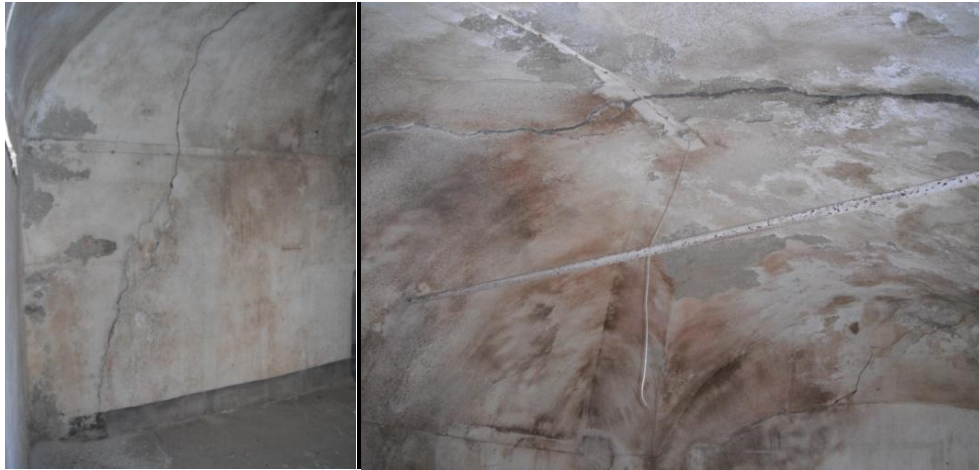
Fig. 120 – 121 Il degrado della bottega, lesione della parete e dettaglio del proseguimento della lesione sulla volta.

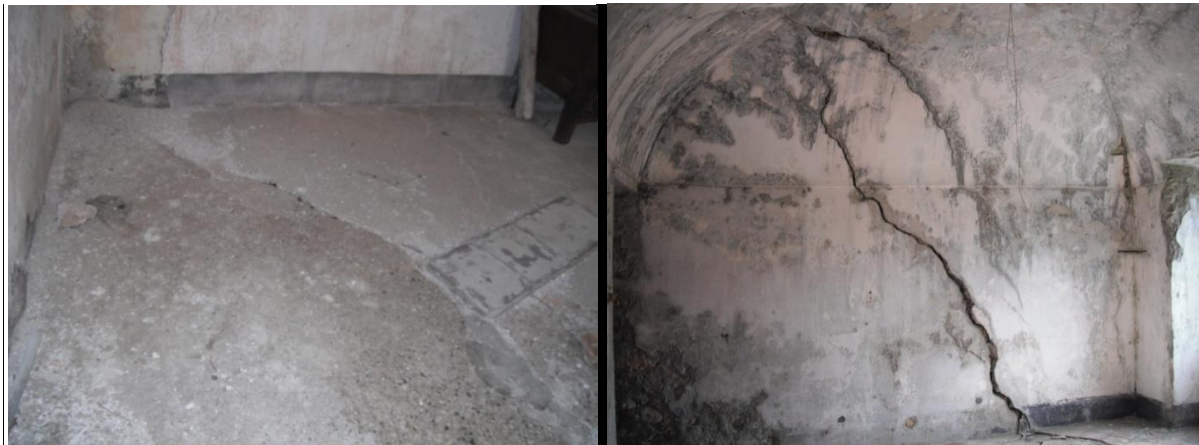
Fig. 122 – 123 La lesione sul pavimento della bottega, a destra la parete della sala da pranzo, qui si può notare una frattura che parte dal soffitto, attraversa tutta la parte e prosegue poi sul pavimento, tagliando per così dire la stanza in due parti.

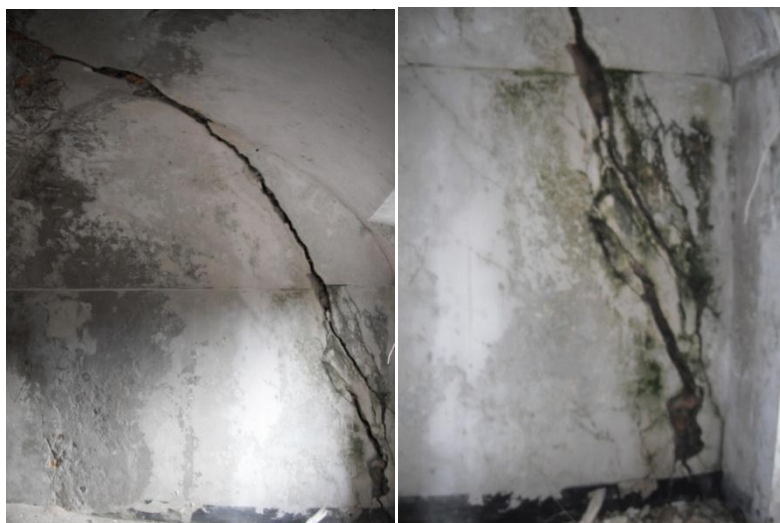
Fig. 124 – 125 Fessurazione della parete di una stanza al piano terra di casa Panizza con dettaglio.

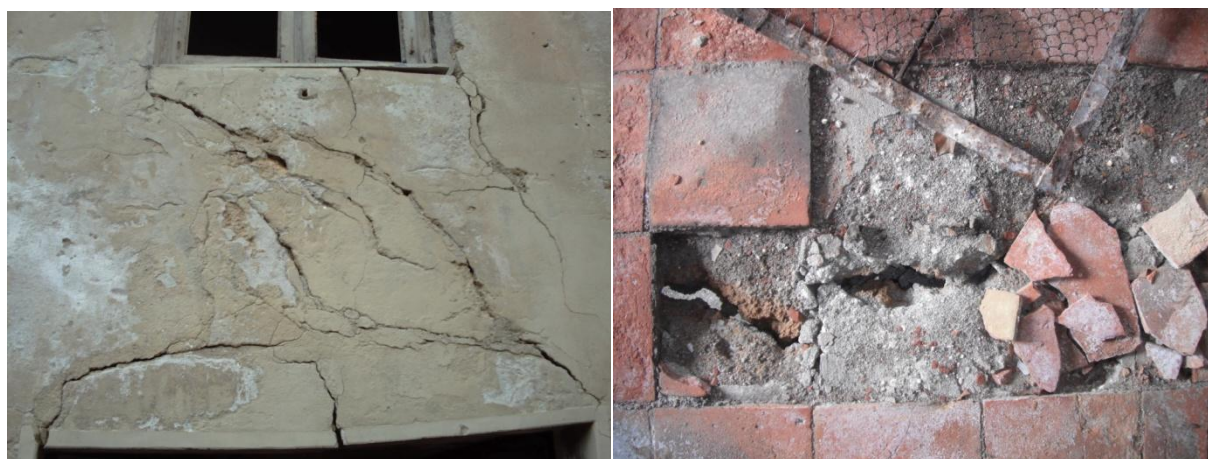
Fig. 126 – 127 Dettaglio delle lesioni presenti in facciata, sopra al portone da cui si accede alle cantine; a destra, dettaglio della lesione della pavimentazione della sala da pranzo situata al piano rialzato.

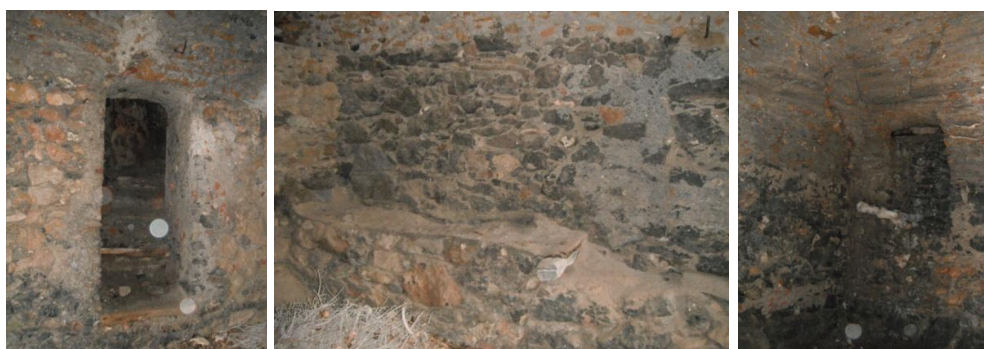
Dettagli dell'ingresso, della muratura e, nella foto a destra, resti di una tubazione nella parete verso valle. Nell'angolo di può anche osservare la presenza di una frattura verticale.

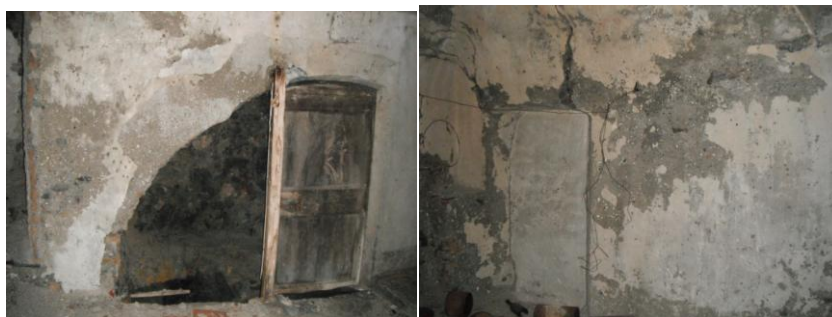
<p><b>BALESTRINO (SV) – BORGO</b></p>	<p><b>CASA PANIZZA</b> <b>PIANO SEMINTERRATO</b></p>	
<p>CHIUSURE VERTICALI</p>	<p>SCHEDA N °2</p>	<p>TAV. N. 2 A</p>
<p>LOCALIZZAZIONE</p> <p>Camera</p>	<p>DESCRIZIONE</p> <p>Parete con porta di accesso alla scala interna che conduce alla stalla.</p>	
<p>STRUTTURA</p> <p>Parete in muratura con infisso in legno.</p>		
<p>STATO DI CONSERVAZIONE</p> <p>Sono presenti evidenti fenomeni di degrado diffuso di varia tipologia: distacco della parete in muratura, deformazione dell'infisso, mancanza ed efflorescenza.</p>

Dettaglio del degrado della parete con accesso alla scala che conduce ai locali che ospitavano la stalla e il fienile; a destra, parete con porta d'accesso murata.

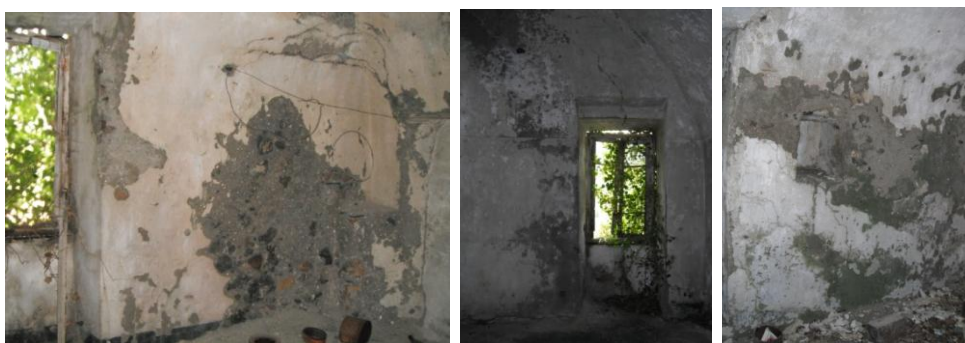
Dettagli del degrado delle pareti e dell'infisso.

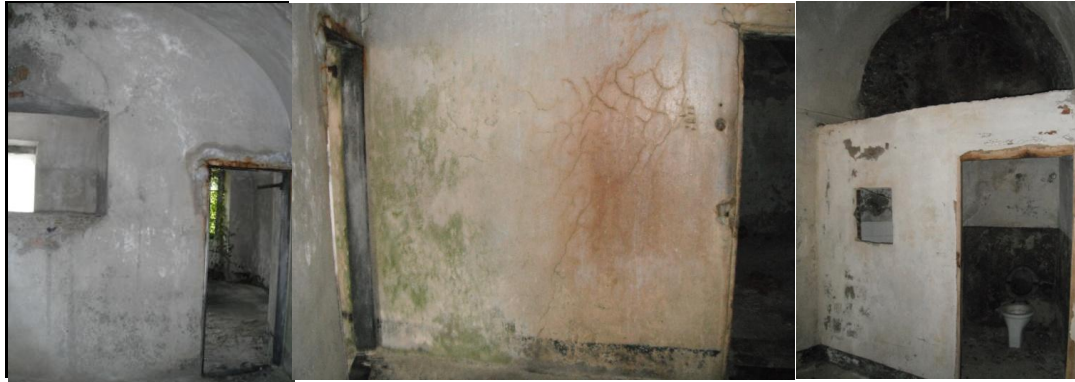
Foto dello stato di degrado della stanza nel seminterrato, a sinistra parte divisoria, al centro, parete con porta di accesso al locale, a destra intervento realizzato in epoca di poco precedente all'abbandono dell'edificio, per la creazione di un bagno di servizio.

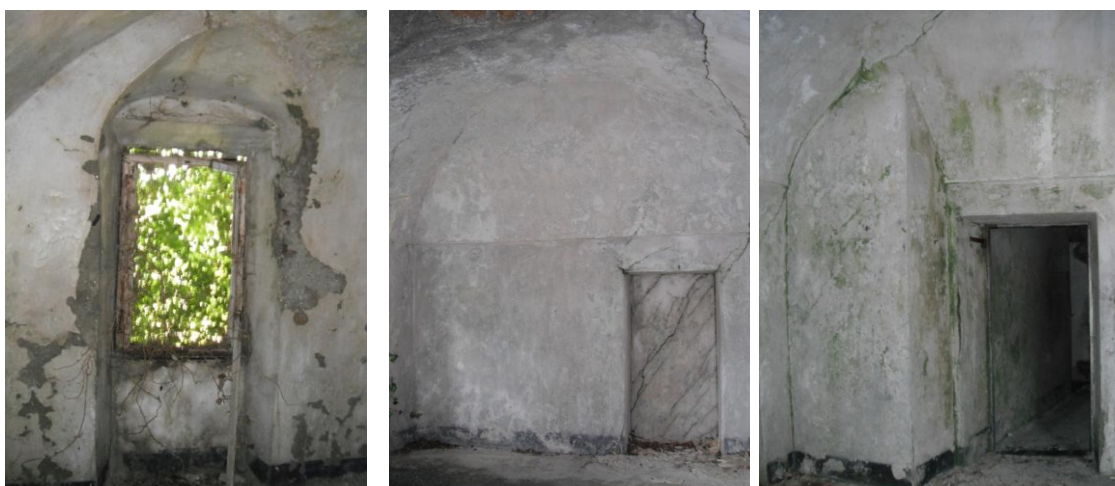
A sinistra, finestra di una stanza seminterrata, al centro parete con la porta murata da una lastra di marmo, con frattura evidente; a destra accesso alla stanza.

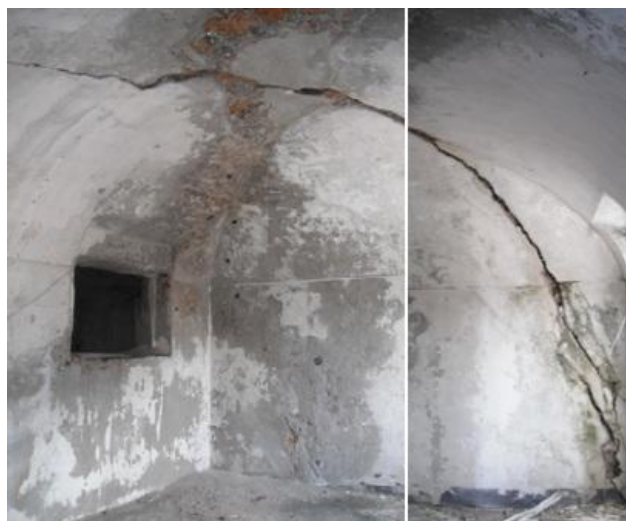
Degrado della parete, e' ben visibile la frattura che attraversa la parete dal pavimento e prosegue nella volta.

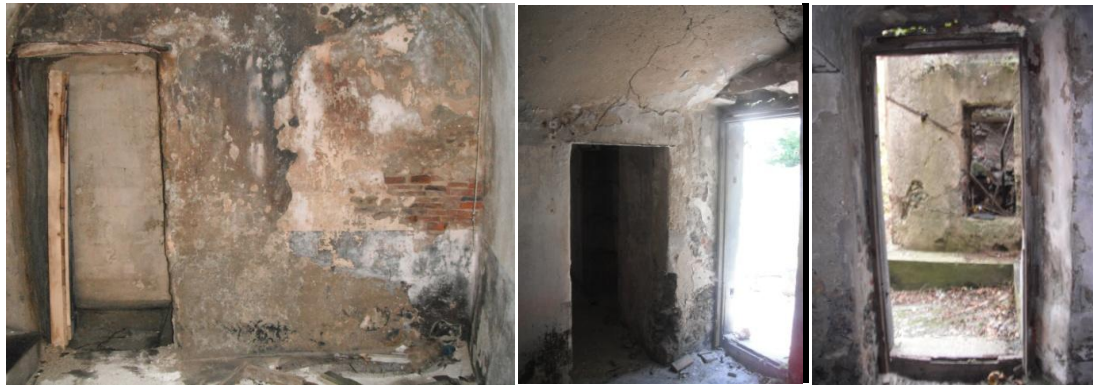
STATO DI CONSERVAZIONE  Le pareti di questa stanza presentano efflorescenze diffuse e macchie generate da umidità, la porta di accesso e' completamente mancante e la cornice pesantemente lesionata.  Ci sono tracce, nella parete accanto all'accesso, del passaggio di tubature.

Parete dell'ingresso dell'edificio, con porta di accesso alla scala che conduce al piano seminterrato, qui sono visibili tracce dell'intonaco blu originario; al centro e a destra, dettaglio del degrado della muratura e della cornice della porta di ingresso all'edificio.

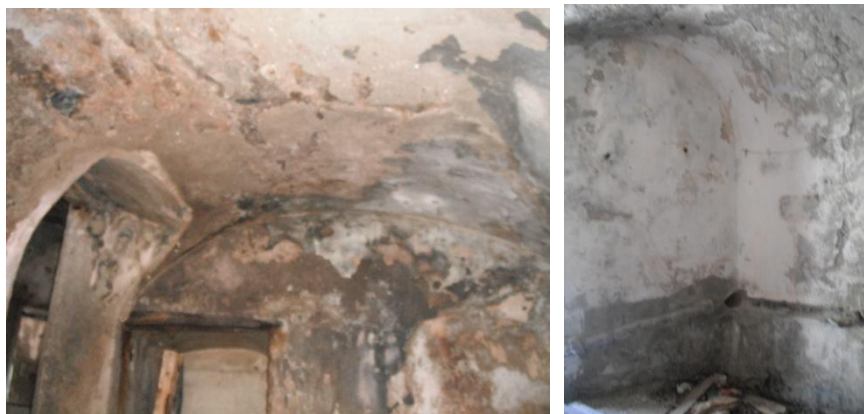
Dettaglio del degrado del soffitto e parete con traccia nel muro del passaggio di una tubatura.

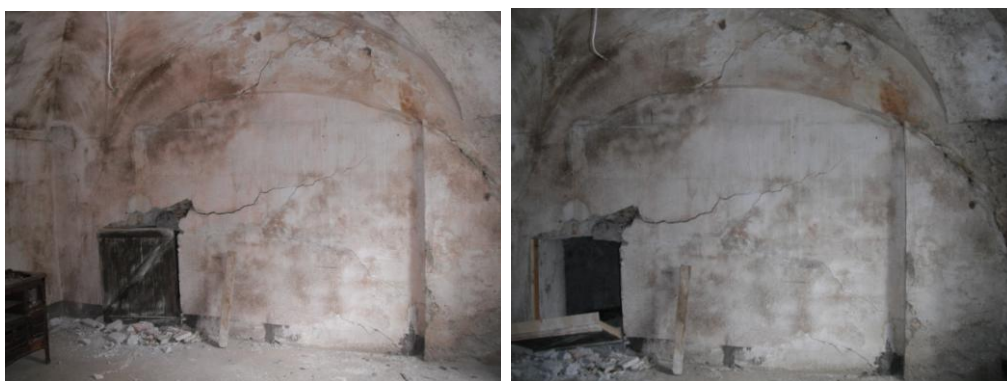
STATO DI CONSERVAZIONE  Macchie ed efflorescenze diffuse su tutta la parete, in corrispondenza della botola si osserva il distacco della muratura e una frattura. La porticina in legno e' in buono stato di conservazione, infatti il suo spostamento si deve a puro atto di vandalismo riscontrato recentemente, può quindi essere ripristinata all'occorrenza. E' anche presente una lesione che, partendo dalla parete al di sopra della finestra, attraversa il soffitto a volta, scende lungo la muratura ed attraversa diagonalmente il pavimento.

A sinistra, la parete come e' giunta fino ai giorni nostri (autunno 2010), a destra dopo atti di vandalismo a cui il borgo e' soggetto (estate 2011).

Occorre effettuare un intervento di pulitura della parete eliminando così tutte le macchie ed efflorescenze, poi si potrà procedere alla stuccatura delle lesioni. Ma l'intervento più importante e' rappresentato dalla stuccatura della lesione che attraversa tutta la stanza, il consolidamento della muratura e del pavimento in pietra.

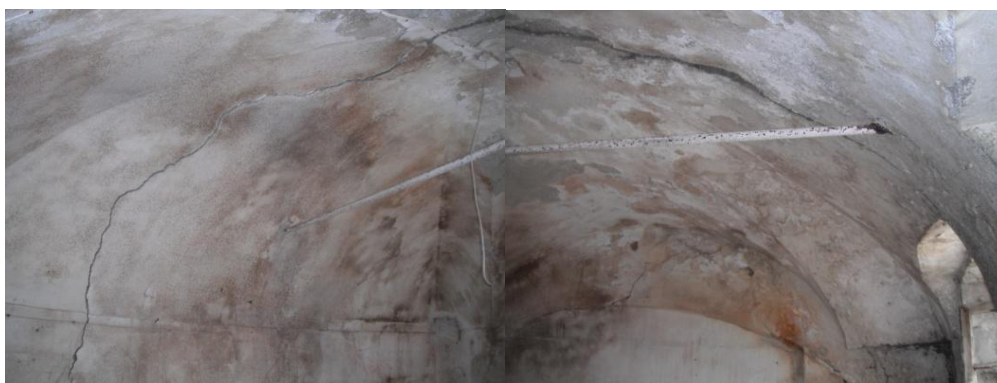
Degrado della volta della stanza, e' visibile una lesione che attraversa il soffitto, continua lungo la parete (foto sotto a sinistra), e poi attraversa il pavimento.

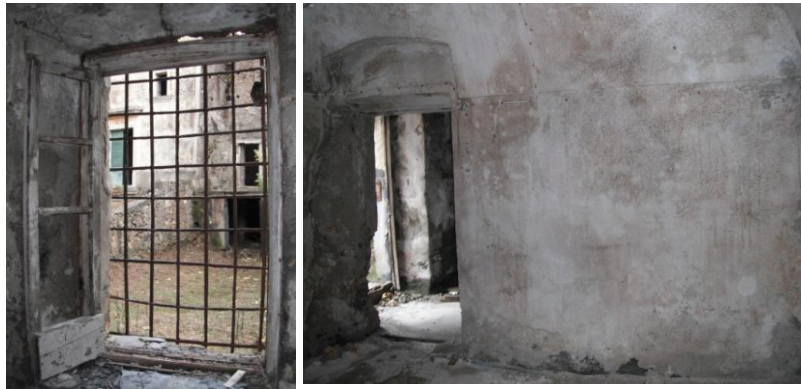
<p>STATO DI CONSERVAZIONE</p> <p>la struttura in legno presenta fenomeni di degrado di varia tipologia: distacco, deformazione della struttura lignea dell'infisso, mancanza ed esfoliazione. per quanto riguarda la struttura metallica sono presenti fenomeni di ossidazione e deformazione. le pareti in muratura presentano efflorescenze diffuse e macchie.</p>

Dettaglio dell'infisso in legno e grata metallica della finestra con affaccio sulla piazza, a destra, parete con ingresso alla stanza.

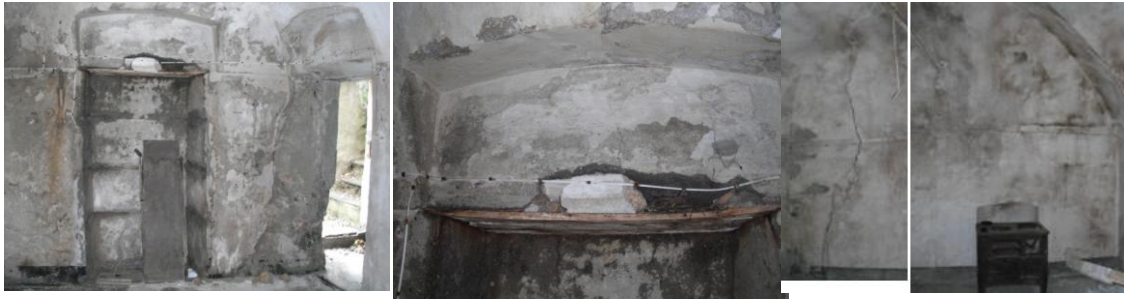
Degrado delle pareti della ex bottega, a sinistra, parete con ingresso e particolare di un nicchia con scansia fissa formata da tavole in legno inserite contestualmente all'applicazione dell'intonaco, come si può notare dalle tracce lasciate nella muratura; al centro particolare del degrado della nicchia; a destra, parete con stufa.

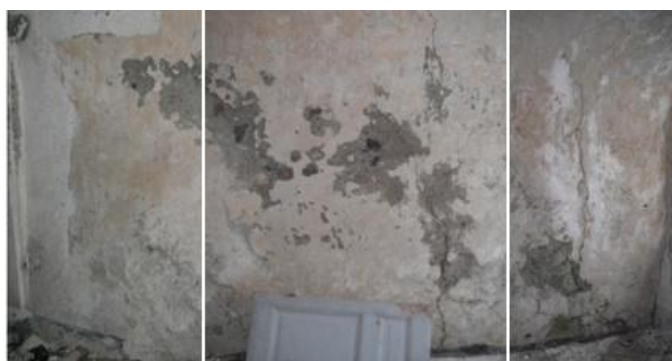
STATO DI CONSERVAZIONE  Si può osservare una diffusione pressoché uniforme di efflorescenze, alterazioni cromatiche, la disgregazione dell'intonaco, macchie diffuse e polverizzazione del materiale. Nella parete finestrata sono presenti due lesioni agli angoli della finestra, nella stessa parete si riscontra anche la presenza di patine biologiche. Sono presenti tracce della decorazione floreale sulle pareti. Per quanto riguarda la pavimentazione, le piastrelle decorate originali sono state quasi completamente rimosse, ne sono rimaste alcune solo nel sottoscala.

Parete di accesso alla stanza.

Le efflorescenze vanno eliminate attraverso l'utilizzo di spazzole di saggina, quindi si potrà procedere con il consolidamento delle parti interessate da lesioni o lacune.

Una volta effettuati gli interventi di pulizia e consolidamento si potrà procedere con la sostituzione dell'infisso degradato, al ripristino dell'intonaco nella parete verso valle, e la conservazione delle tracce di decorazione sulle altre pareti.
