POLITECNICO DI MILANO  
SCUOLA DI ARCHITETTURA E SOCIETA'  
TUTELA E RECUPERO DEL PATRIMONIO STORICO ARCHITETTONICO (V. O.)

IL BORGO ABBANDONATO DI BALESTRINO: STUDIO DELLO  
STATO DI DEGRADO E DEL RECUPERO DELLA CASA - BOTTEGA  
APPARTENENTE ALLA FAMIGLIA PANIZZA

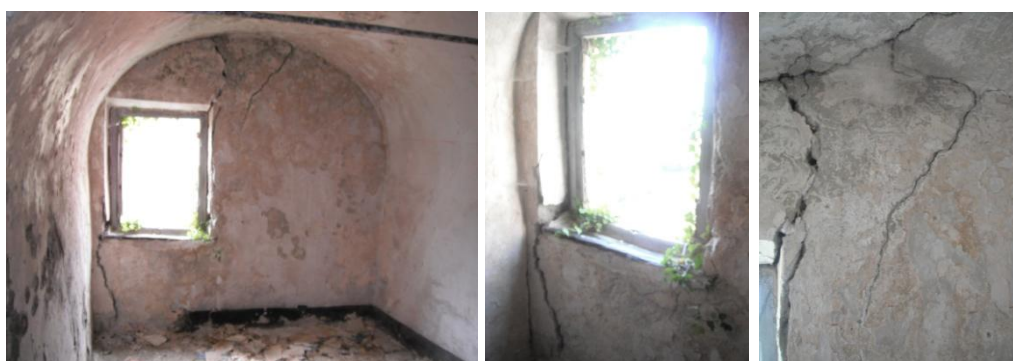
Parete con vista su valle, nelle foto al centro e a destra dettagli delle due lesioni agli angoli dell'infisso nella parte inferiore sinistra e superiore destra.

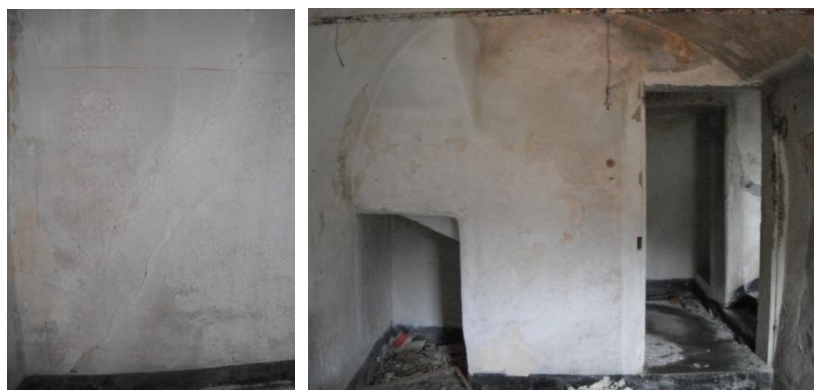
STATO DI CONSERVAZIONE  Si può osservare una diffusione pressoché uniforme di efflorescenze, alterazioni cromatiche, la disgregazione dell'intonaco, macchie diffuse e polverizzazione del materiale. Nella parete finestrata sono presenti due lesioni agli angoli della finestra, nella stessa parete si riscontra anche la presenza di patine biologiche. Sono presenti tracce della decorazione floreale sulle pareti. Per quanto riguarda la pavimentazione, le piastrelle decorate originali sono state quasi completamente rimosse, ne sono rimaste alcune solo nel sottoscala.

Foto a sinistra, dettaglio della parete con tracce della decorazione originaria rossa a tema floreale; a destra, accesso alla stanza e sottoscala.

Le efflorescenze vanno eliminate attraverso l'utilizzo di spazzole di saggina, quindi si potrà procedere con il consolidamento delle parti interessate da lesioni o lacune.

Una volta effettuati gli interventi di pulizia e consolidamento si potrà procedere con la sostituzione dell'infisso degradato, al ripristino dell'intonaco nella parete verso valle, e la conservazione delle tracce di decorazione sulle altre pareti.

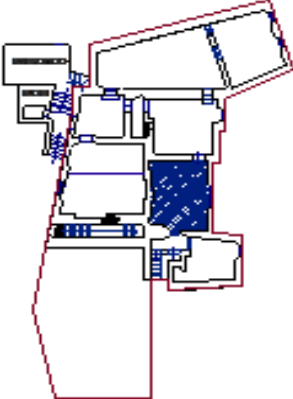
<b>BALESTRINO (SV) – BORGO</b>	<b>CASA PANIZZA – PIANO RIALZATO</b>	
CHIUSURE VERTICALI	SCHEDA N ° 8	TAV. N. 3 D
<p>LOCALIZZAZIONE</p> <p>Stanza con porta divisoria</p>	<p>DESCRIZIONE</p> <p>Stanza situata tra la stanza con dispensa e la stanza dei libri, di destinazione ignota.</p>	
<p>STRUTTURA</p> <p>Pareti in muratura.</p>

<p>STATO DI CONSERVAZIONE</p> <p>La stanza presenta macchie diffuse ed efflorescenze, e due distacchi in corrispondenza della porta divisoria e della finestra.</p>

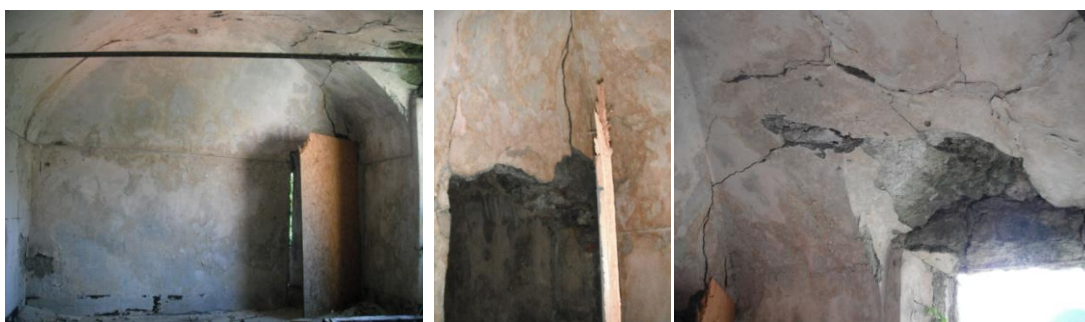
Parete con falsa porta divisoria in legno, a destra dettaglio del degrado della muratura sopra la finestra.

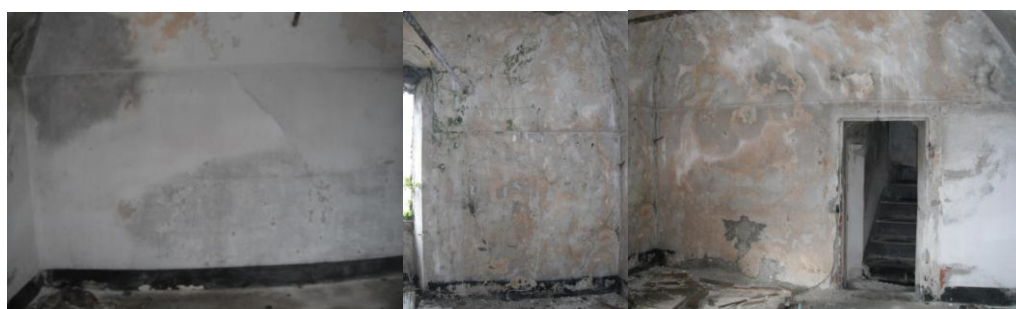
Dettagli del degrado delle pareti interna e con affaccio su piazza.

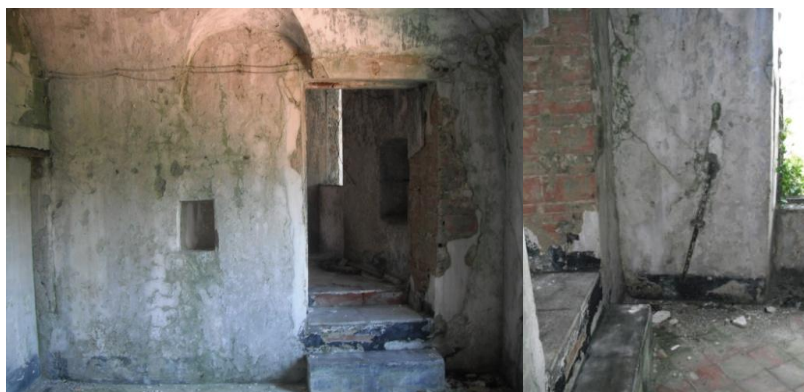
<p><b>BALESTRINO (SV) – BORGO</b></p>	<p><b>CASA PANIZZA</b> <b>PIANO RIALZATO</b></p>	
<p>CHIUSURE VERTICALI</p>	<p>SCHEDA N ° 9</p>	<p>TAV. N.3 E</p>
<p>LOCALIZZAZIONE</p> <p>Stanza con dispensa</p>	<p>DESCRIZIONE</p> <p>Parete con accesso alla cucina del piano rialzato.</p>	
<p>STRUTTURA</p> <p>Parete in muratura.</p>		
<p>STATO DI CONSERVAZIONE</p> <p>Questa parete presenta fenomeni di degrado imputabili alla presenza di umidità da infiltrazione, infatti in occasione di ripetute ed abbondanti precipitazioni, ho potuto rilevare come questa parete sia particolarmente soggetta al dilavamento. Sono riscontrabili diffusi fenomeni di degrado, in particolare: efflorescenza, patina biologica sulla quasi totalità della parete, alterazione cromatica.</p> <p>Inoltre si riscontra la presenza della disgregazione dell'intonaco, dovuta probabilmente sia all'azione abrasiva determinata dal ruscellamento dell'acqua sia all'azione dei microrganismi vegetali che ricoprono la parete.</p>

Parete di accesso alla cucina del piano rialzato, a destra dettaglio della catena presente nella muratura.

Innanzitutto la parete dovrà essere trattata con prodotti biocidi per l'eliminazione di muschi e licheni. Occorre quindi ripristinare le coperture e gli infissi in modo da evitare le infiltrazioni di acqua e le correnti d'aria, risanare la muratura dagli effetti dell'umidità e ripristinare lo strato di intonaco, applicando un intonaco macroporoso.

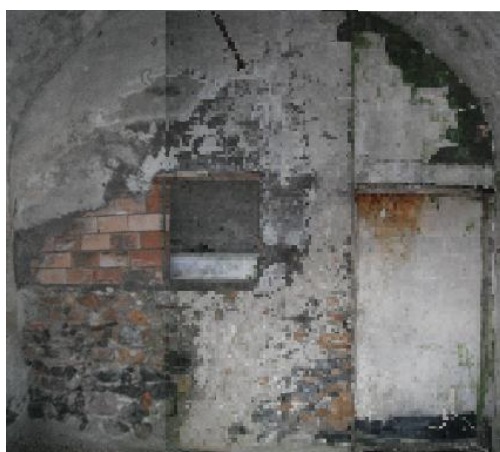
<p>STATO DI CONSERVAZIONE</p> <p>Si ha perdita totale dell'intonaco (disgregazione) con paramento murario a vista. E' perfettamente riconoscibile l'intervento effettuato alla fine del 1800 – inizi 1900, quando la parete e' stata riparata con l'aggiunta di mattoni e la porta murata. Si può osservare la presenza di efflorescenze diffuse, una patina biologica che ricopre i mattoni sopra la porta, macchie diffuse, alterazione cromatica e polverizzazione dei mattoni.</p>

Parete con porta murata che dava accesso alla stanza dalla scalinata dell'ingresso della casa dalla piazza.

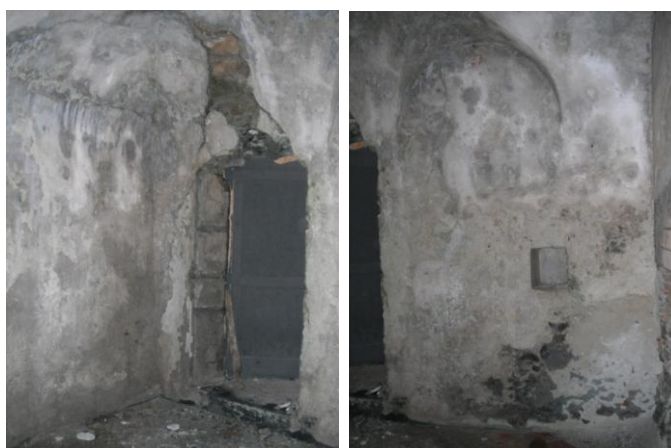
<p><b>BALESTRINO (SV) – BORGO</b></p>	<p><b>CASA PANIZZA</b> <b>PIANO RIALZATO</b></p>	
<p>CHIUSURA VERTICALE</p>	<p>SCHEDA N ° 11</p>	<p>TAV. N.3 E</p>
<p>LOCALIZZAZIONE</p> <p>Stanza con dispensa</p>	<p>DESCRIZIONE</p> <p>Parete portante in muratura con falsa porta di accesso alla stanza adiacente.</p>	
<p>STRUTTURA</p> <p>Parete in muratura con porta in legno.</p>		
<p>STATO DI CONSERVAZIONE</p> <p>La parete presenta efflorescenze diffuse, alterazioni cromatiche, mancanza di materiale, fessurazioni e fratture, e scagliatura del mattone rimasto senza rivestimento.</p> <p>La muratura presenta un "Effetto arco", una lesione pseudo - parabolica che si manifesta al di sopra di un elemento di discontinuità (porta o finestra) e indica il distacco di una porzione di materiale dovuta alla mancanza di un elemento strutturale o della sua perdita di resistenza o rigidità.</p>

Immagini della parete con falsa porta in legno, a sinistra, accesso alla stanza, a destra, dettaglio.

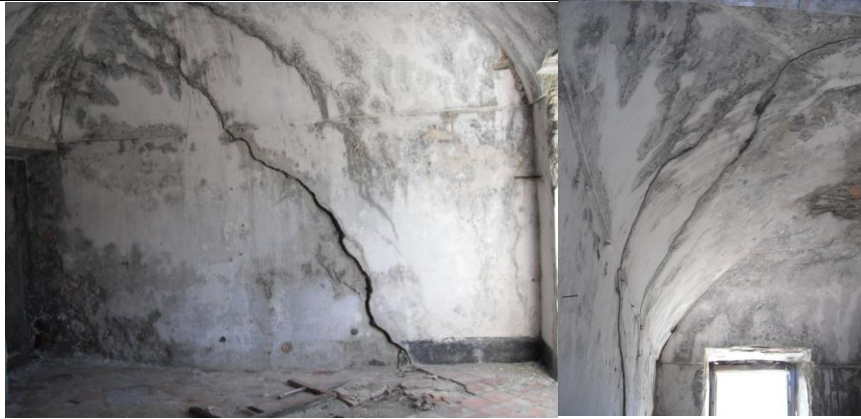
Frattura della parete nella sala da pranzo, a destra, dettaglio del proseguimento della lesione sulla volta del soffitto.

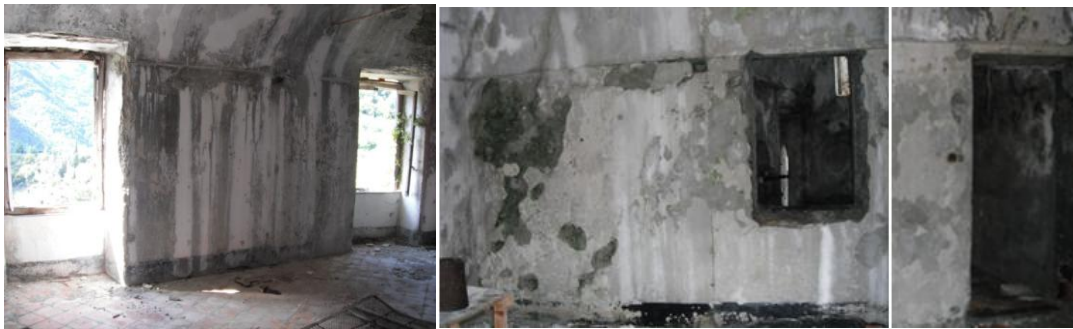
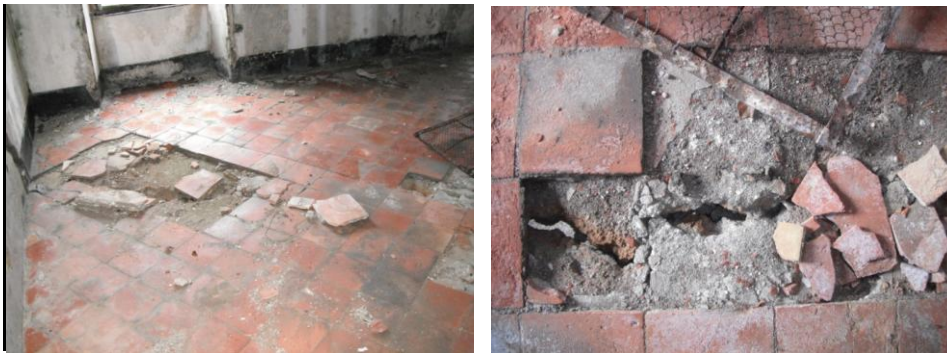
<p>STATO DI CONSERVAZIONE</p> <p>La parete presenta una profonda frattura che corre diagonalmente lungo la parete stessa e continua attraverso il pavimento. Sono inoltre presenti efflorescenze diffuse, fessurazioni nella parte alta della parete, vicino all'arco della volta, alterazioni cromatiche e distacchi localizzati negli angoli della parete, con paramento murario a vista nella parte situata accanto alla porta di accesso alla stanza (nella foto a sinistra). Si possono notare, nella parete con finestra verso l'interno, macchie diffuse di umidità, sfarinamento dell'intonaco, e patina biologica, oltre alle mancanze di muratura nell'apertura.</p>

Una volta effettuato l'intervento di messa in sicurezza e restauro del pavimento e della volta, si potrà intervenire sulla muratura. Innanzitutto occorre effettuare operazioni di pulitura della parete e stuccatura delle lesioni per poi poter effettuare interventi di risanamento dall'umidità. Come per tutti gli altri ambienti dell'edificio occorrerà anche in questo caso la sostituzione degli infissi e la posa di nuovi, completi di serramento.

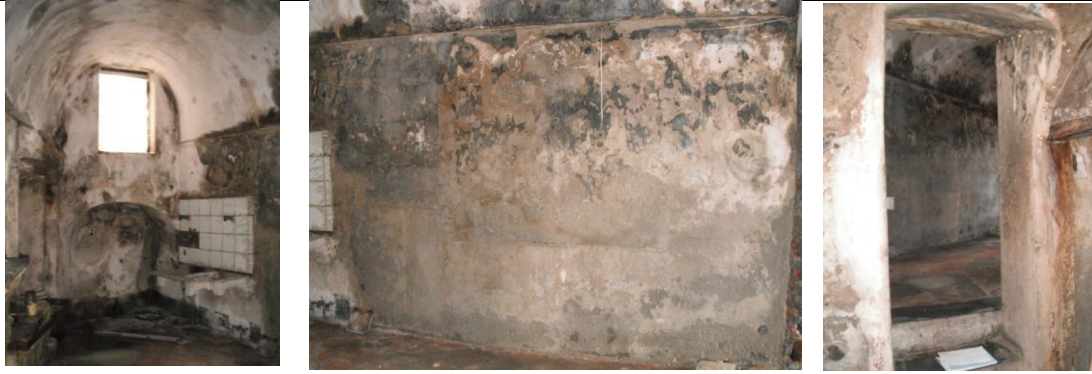
Degrado delle pareti della cucina del piano rialzato, nell'immagine a destra accesso alla cucina dall'ingresso dell'edificio.

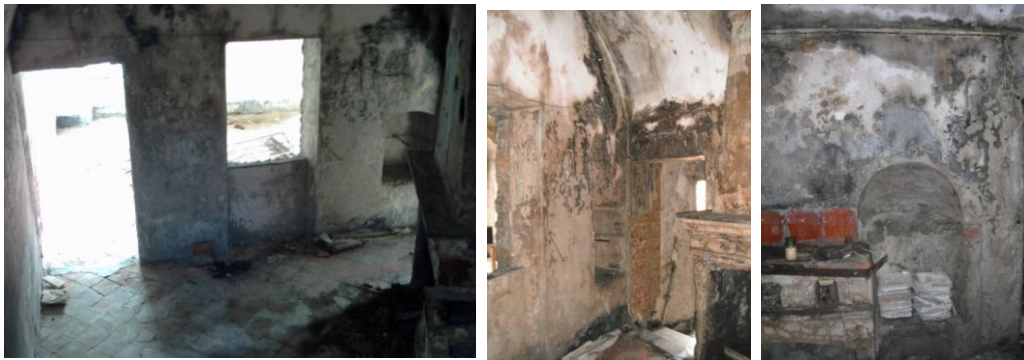
<p>STATO DI CONSERVAZIONE</p> <p>Nella cucina si riscontra la presenza di efflorescenze diffuse causate dalla forte presenza di umidità e di infiltrazioni di acqua dovute al tetto degradato, ad umidità di risalita, e alterazioni cromatiche.</p>

Parete divisoria della cucina dalla sala da pranzo (foto scattata dalla scala esterna dell'edificio); al centro dettaglio dell'accesso alla stanza con la dispensa; a destra, dettaglio del degrado della muratura vicino ai fornelli.

Questa stanza e' in buono stato di conservazione, il degrado della muratura e' dovuto alla sola presenza di umidità di risalita, occorre quindi effettuare la pulitura della muratura dalle efflorescenze e attuare interventi di risanamento. Andrà quindi applicato un nuovo strato di intonaco.

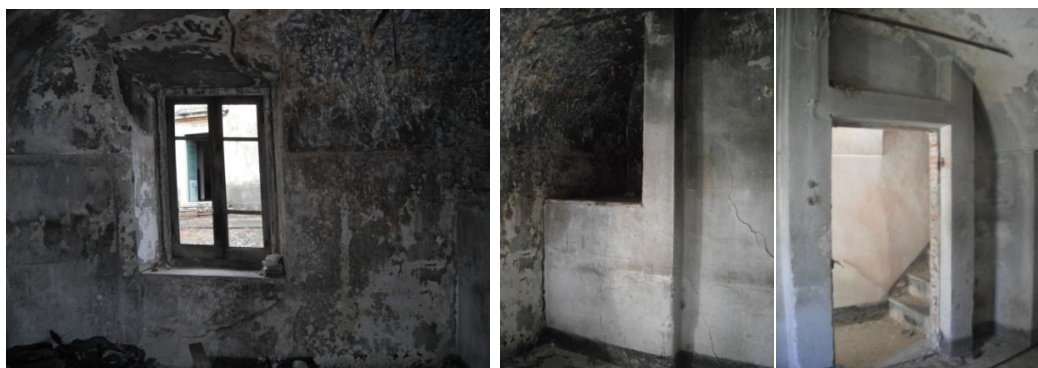
STATO DI CONSERVAZIONE  Le pareti sono ricoperte di macchie ed efflorescenze dovute alla grande umidità presente nell'ambiente, l'infisso in legno e' presente ma molto degradato, le piastrelle che rivestivano la parete su cui si trova la cappa del camino e il pavimento sono state accuratamente rimosse, tanto che sono visibili le tracce e lo stemma del produttore.

A sinistra parete finestrata con affaccio sulla piazza principale del borgo, al centro dettaglio della stanza e a destra ingresso della cucina dalla scalinata che porta alla piazza principale del Borgo.

Non sono presenti lesioni o fratture, le pareti si presentano integre ma affette da efflorescenze e macchie dovute all'umidità. Occorre effettuare interventi di risanamento, di sostituzione dell'infisso e di posa di un nuovo serramento. Non si prevede la sostituzione delle piastrelle dietro ai fornelli in quanto non rimane traccia alcuna di quelle originali. E' necessario anche ripristinare lo strato di intonaco dove mancante.

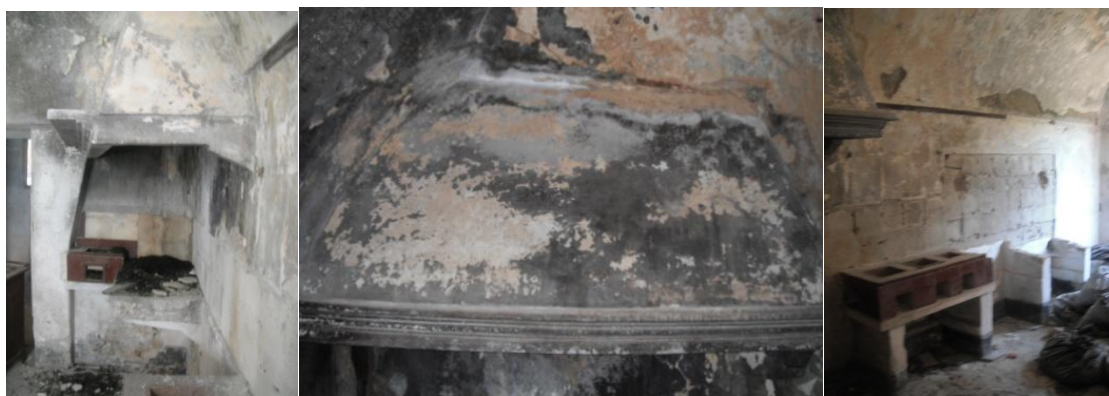
A sinistra dettaglio del camino con fornello, al centro dettaglio della cappa, e a destra la parete con fornelli e tracce delle piastrelle che rivestivano la parete.

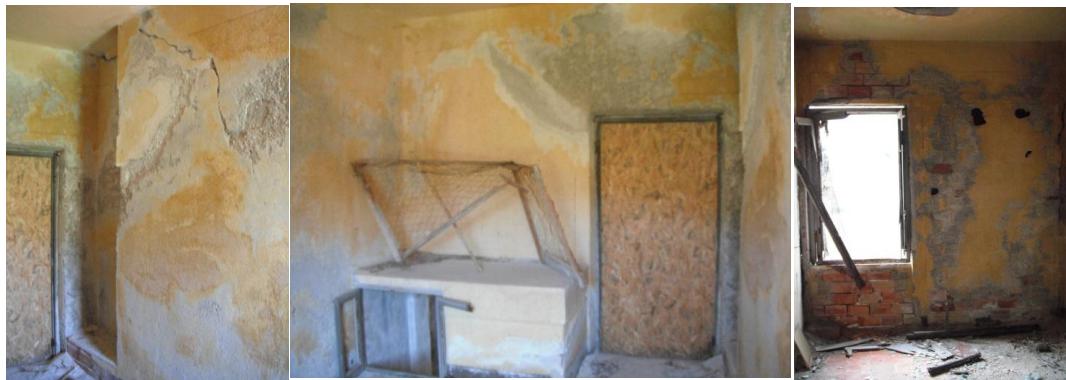
Dettagli del degrado della stanza murata il cui accesso avveniva dalla porta chiusa che si affaccia sul pianerottolo della scala principale. A destra la parete finestrata con affaccio verso valle.

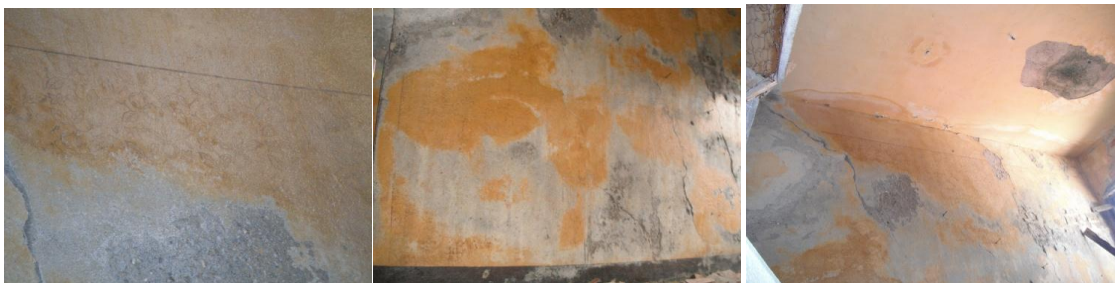
Dettagli dello stato di degrado delle pareti. Nella foto a sinistra, la decorazione che rivestiva le pareti, nelle altre immagini dettagli del degrado di una parete e macchie dovute ad infiltrazioni di acqua sul soffitto.

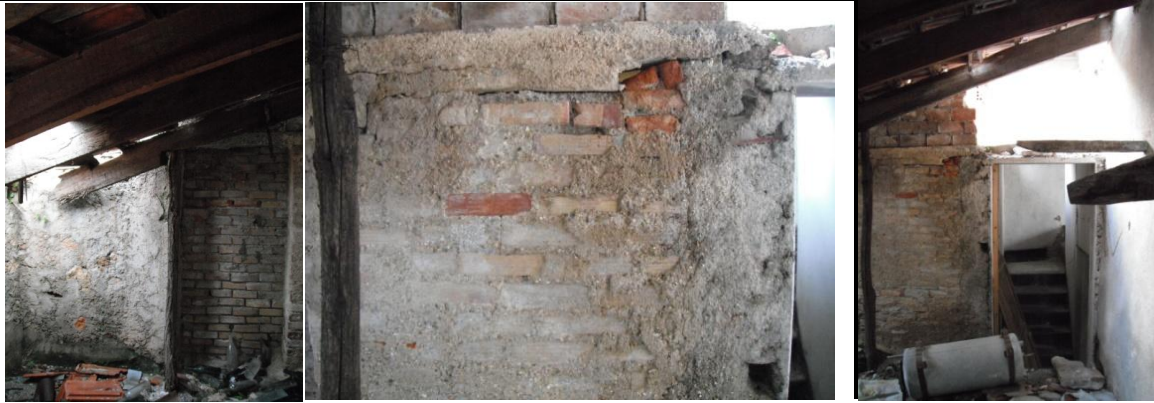
Degrado della parete della supenna: a sinistra si può notare la porta murata che dava accesso al terrazzino; al centro dettaglio della muratura; a destra, ingresso dalla scala principale, si può anche notare la scala che conduce al sottotetto.

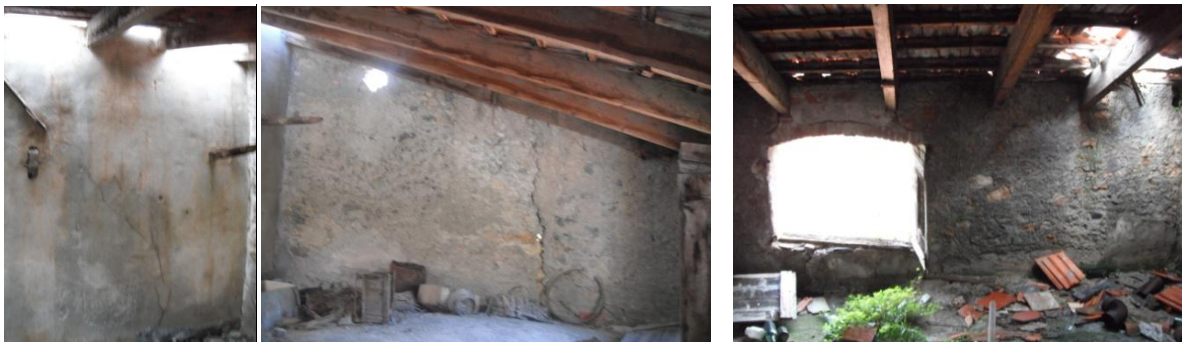
A sinistra si può notare la presenza di una catena nella muratura, nella foto al centro si distingue la presenza di un foro nella parete e una lesione verticale (a destra); a destra, dettaglio della finestra, si può anche intravedere il cedimento della copertura.

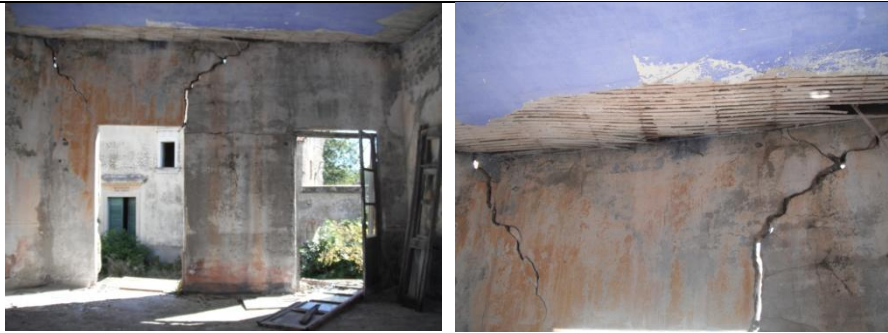
<p>STATO DI CONSERVAZIONE</p> <p>Efflorescenze diffuse su tutte le pareti, la parete con accesso ai balconcini presenta due profonde lesioni, dello spessore di due centimetri al di sopra della porta finestra, altre lesioni diagonali sono perfettamente visibili sulla parete di accesso alla stanza, al di sopra della porta. Il pavimento e' in ottimo stato di conservazione ma quasi del tutto privo delle piastrelle.</p> <p>Il soffitto conserva ancora l'intonaco azzurro originale, ma in due punti la struttura incannicciata e' parzialmente crollata.</p>

Parete finestrata con accesso ai balconcini ed affaccio su piazza, nella foto a destra si distinguono chiaramente le lesioni del paramento murario.

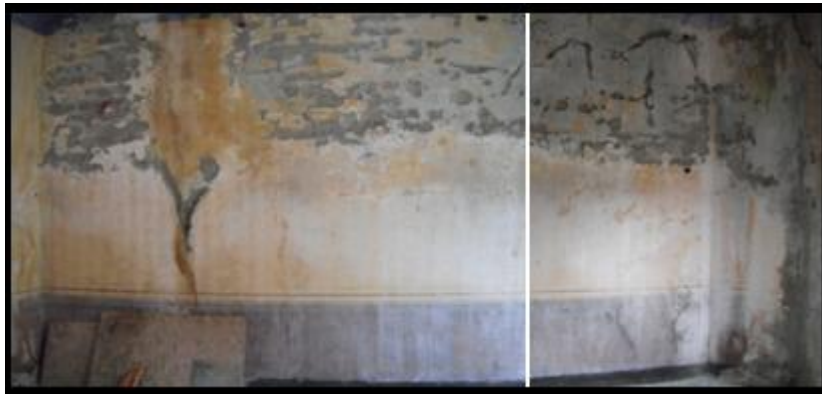
Degrado della parete sinistra della stanza.

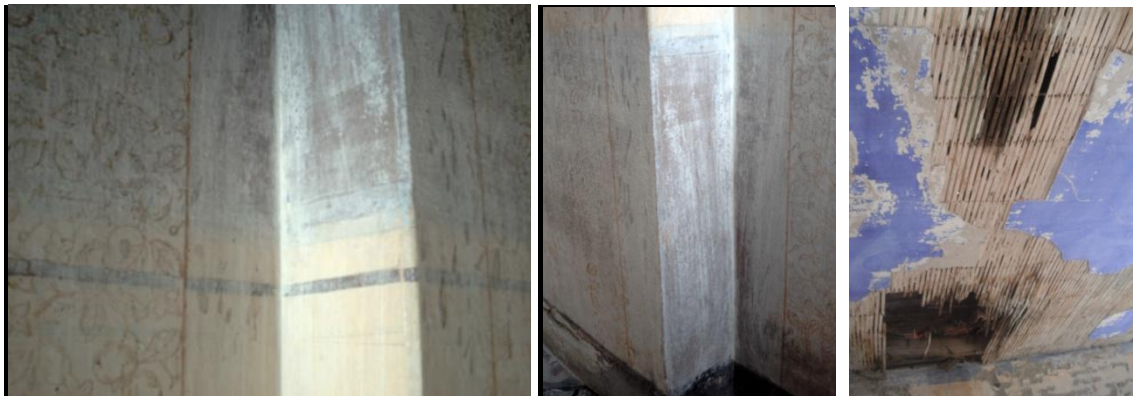
Dettagli della decorazione che ricopre le pareti e del degrado del soffitto.

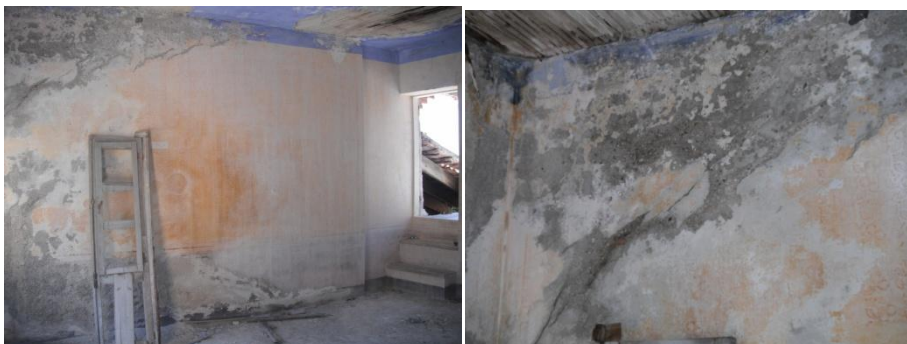
Parete a destra della stanza, con accesso al balconcino, e dettaglio del degrado.

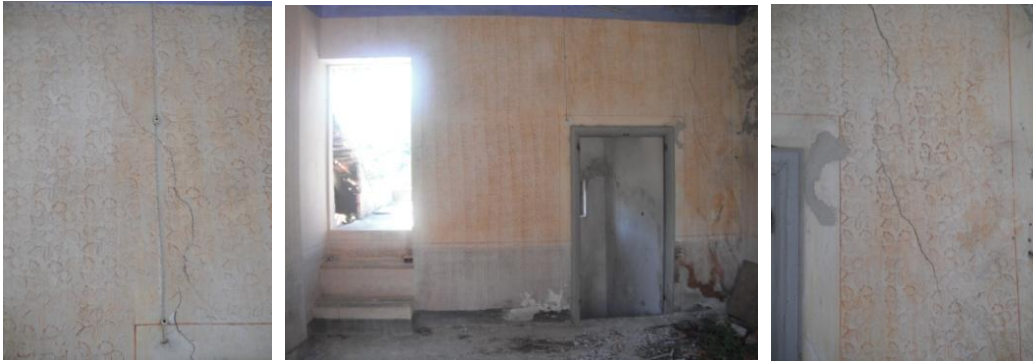
Parete con porta di accesso alla stanza e al balconcino, nelle foto ai lati dettagli delle lesioni agli angoli della porta.

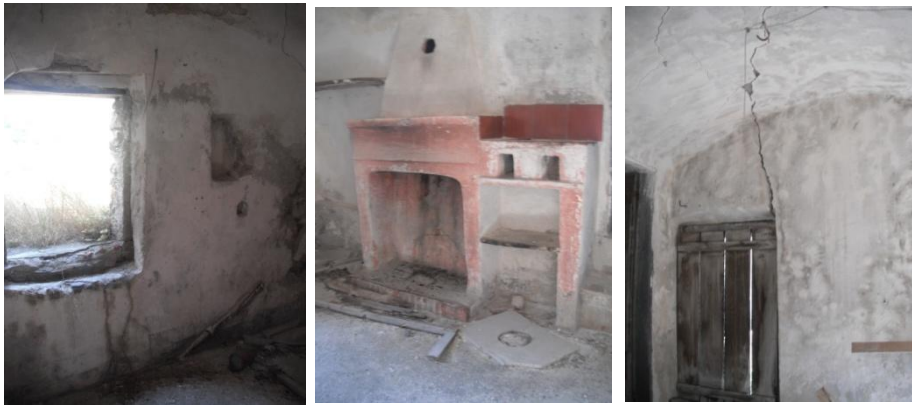
Dettagli del degrado delle pareti della cucina: a sinistra la finestra da cui si accede ad un balconcino con affaccio su valle; al centro il camino e a destra la lesione sopra la finestra che affaccia sulla piazza.

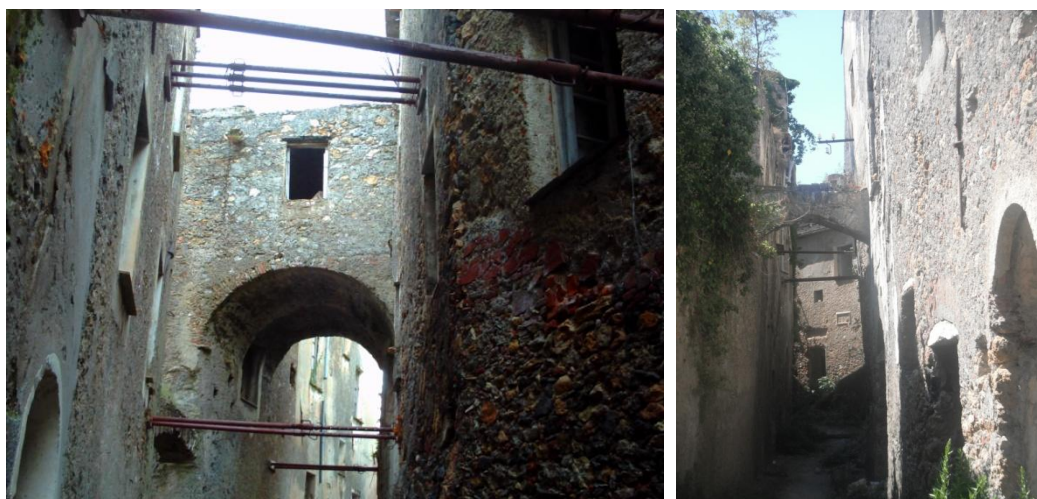
Fig. 131 – 132 Arco di contrasto edificato all'interno del borgo di Balestrino; a destra, arco di contrasto semplice.

Questo tipo di intervento consente di contrastare l'azione delle forze sismiche perpendicolari alla parete e sono un'alternativa all'impiego delle catene nel prevenire i distacchi ed il ribaltamento delle strutture murarie.

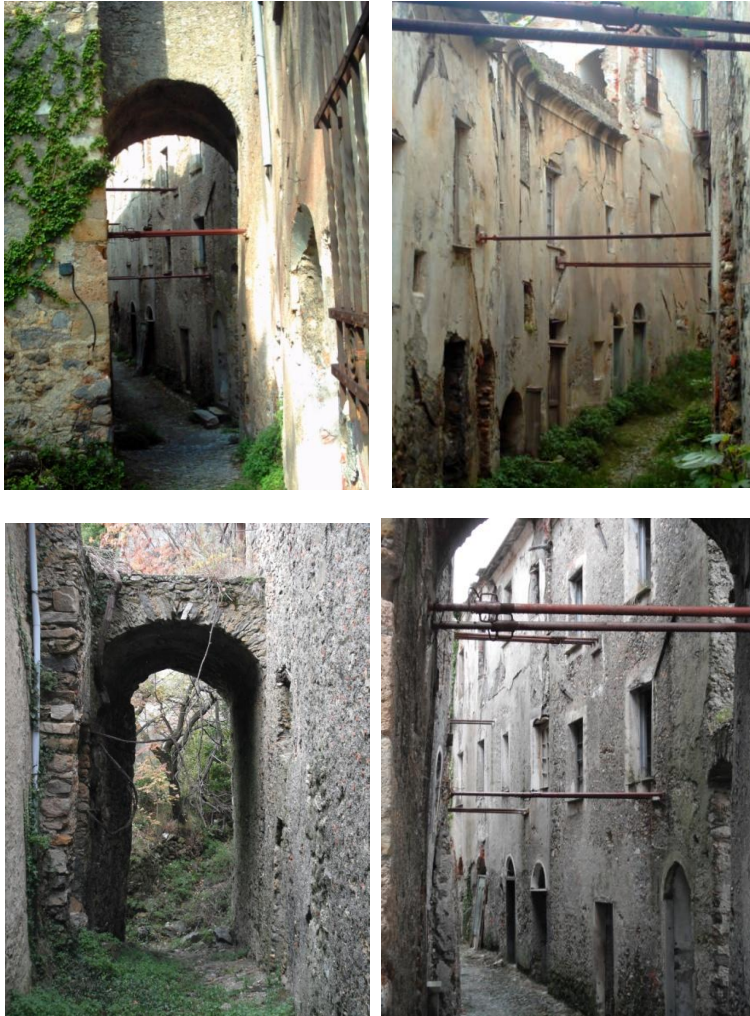
Fig. 133 - 134 - 135 - 136 Presidi antisismici presenti all'interno del Borgo di Balestrino: accesso al Borgo da via dei Marchesi del Carretto, Casa Negri, Piazza Inferiore e accesso da Via Sottoriva.

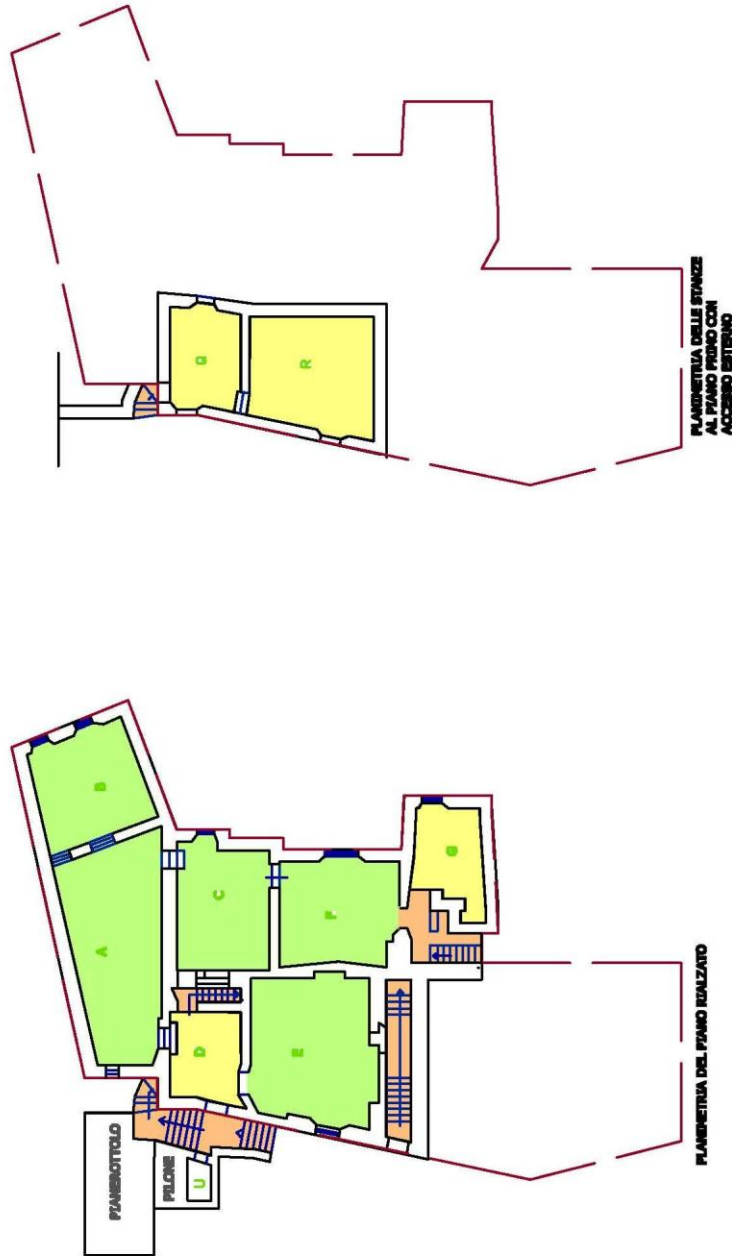
Piano rialzato e stanze superiori  
con accesso esterno

PIANO REALIZATO:

A - CUCINA (esposizione) DESTINAZIONI DI PROGETTO:

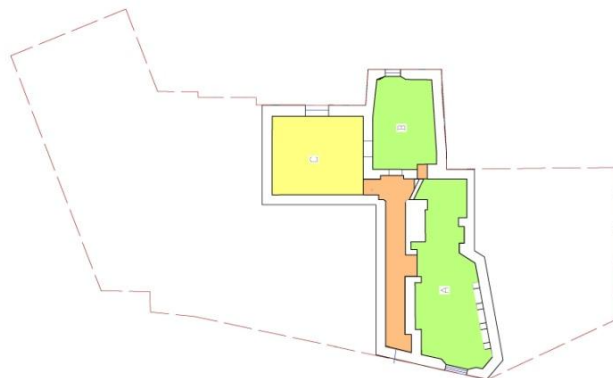
PLANIMETRIA DEL PRIMO PIANO:  
A - CUCINA CON FORNO  
B - SALA MURATA  
C - SUPENNA (SOTTOTETTO)

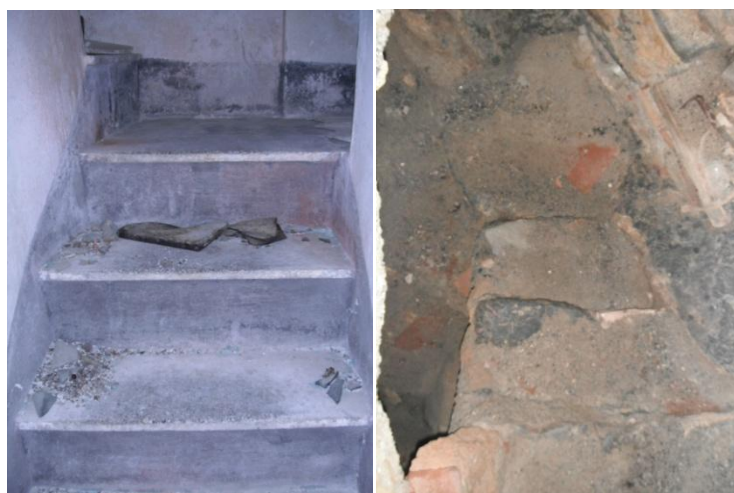
Fig. 31 - 32 A sinistra, scala che conduce alla sala decorata; a destra dettaglio della scala di accesso alla stalla.

La scala interna che immette direttamente nella stalla ha invece bisogno di un intervento di ricostruzione in quanto la struttura in muratura e' pesantemente degradata e parzialmente crollata.

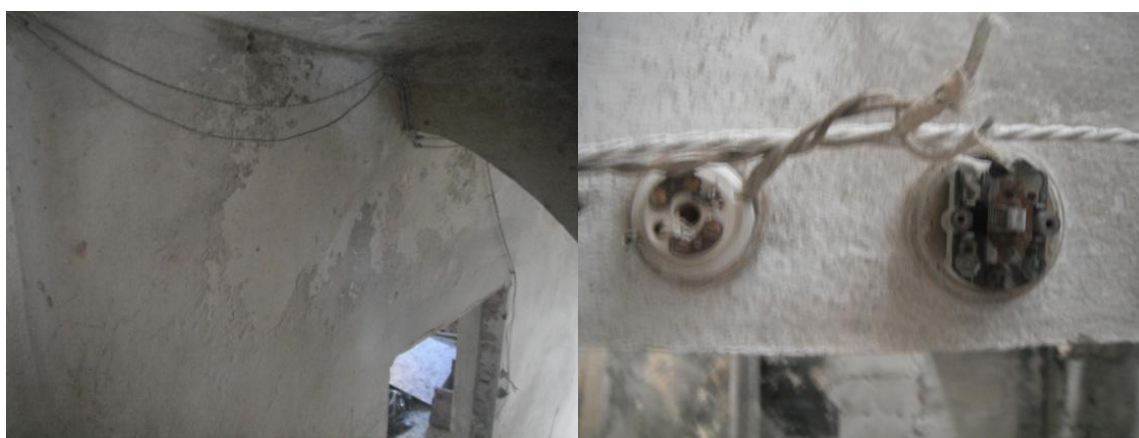
In casa Panizza era presente un impianto elettrico di epoca recente realizzato con filo a treccia rivestito di canapa, fermato alle pareti e sui soffitti con piccoli isolatori inchiodati, che collegavano a vista le prese di corrente, gli interruttori e le derivazioni, mentre le lampade erano sospese a questi fili.

Fig. 33 – 34 Tracce dell'impianto elettrico sul muro esterno della cucina del primo piano di casa Panizza e vecchi interruttori.

Il vecchio impianto non essendo più a norma non può essere riutilizzato, andrà quindi smontato, conservato ed esposto all'interno di una sala del museo quale testimonianza storica.

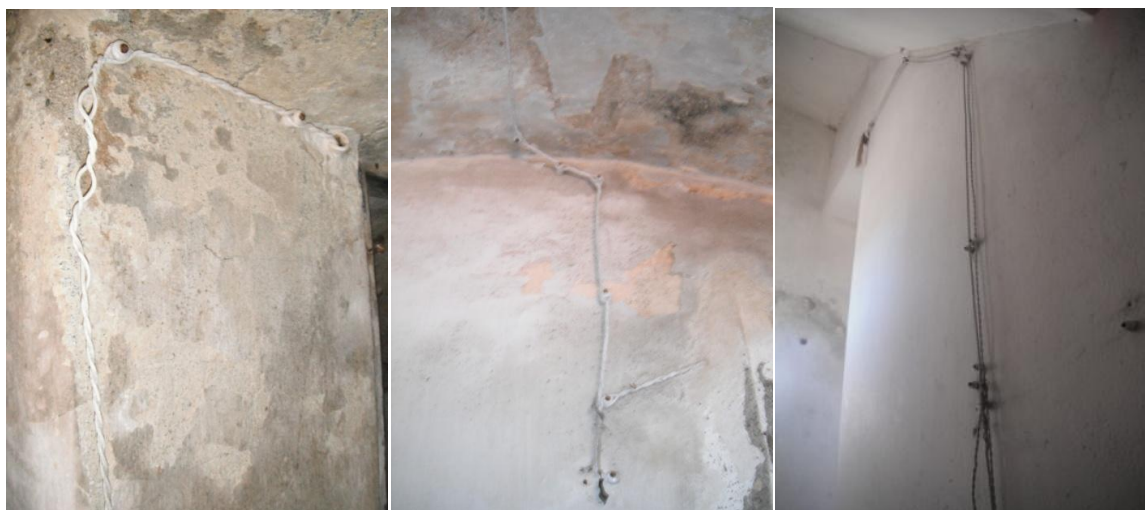
Fig. 35 – 36 Impianto elettrico presente in due stanze di casa Panizza e nel sottoscala davanti all'ingresso della cucina del primo piano.

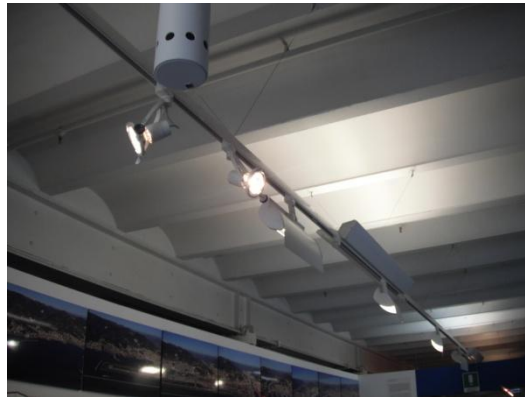
Fig. 37 Esempio di impianto elettrico moderno all'interno del museo navale di Genova.

Per quanto riguarda la tipologia di apparecchi da utilizzare, ne esistono infiniti tipi e modelli, nei locali espositivi si può prevedere ad esempio l'impiego di faretti, che utilizzano lampade ad incandescenza e presentano il vantaggio di poter indirizzare il fascio luminoso dove si desidera, possono anche essere montati su di un binario, in modo da consentire la massima flessibilità (Fig.37).
