POLITECNICO DI MILANO

VOLTE IN FERRO E LATERIZIO ALL'INIZIO DEL XX SECOLO.

TECNICA COSTRUTTIVA, CASI DI STUDIO, DIAGNOSI E CONSERVAZIONE

Tesi di Dottorato di:

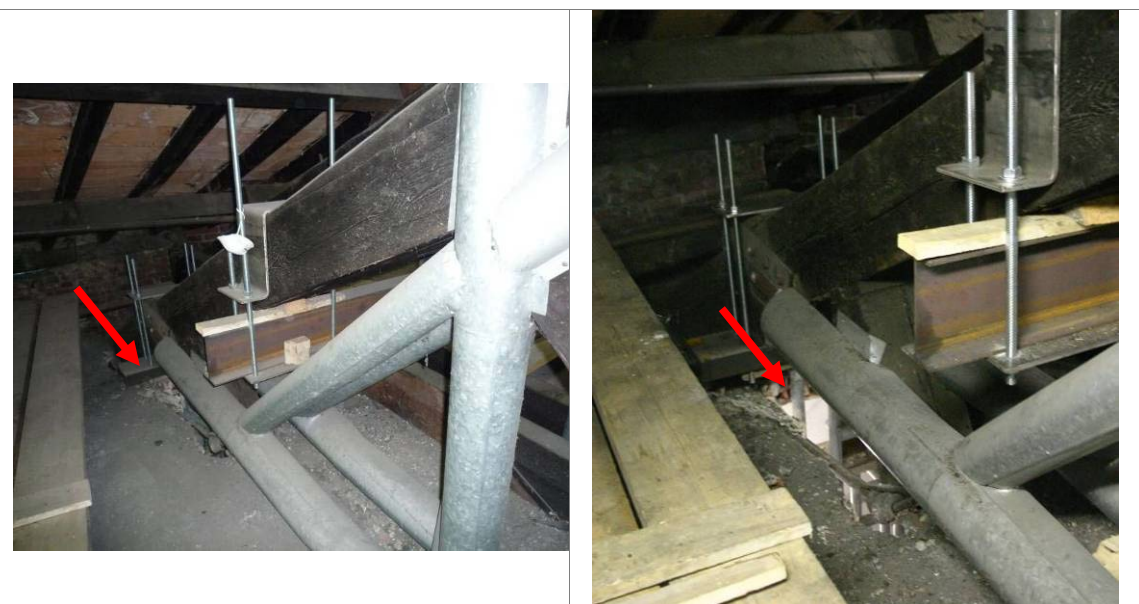
Figura 38 – Capriata C4, individuazione del danneggiamento della volta nel piano sottotetto.

Una seconda capriata, denominata C4, collocata in posizione molto ravvicinata alla C3, e di dimensione ridotta rispetto alle altre capriate del sottotetto, in seguito alla rottura della prima, ha subito un sovraccarico. Questo ha comportato un cedimento localizzato della seconda capriata che l'ha portata ad appoggiarsi alla volta dell'aula sottostante, con conseguente danneggiamento localizzato di quest'ultima. La Figura 37 mostra il danno della volta e nel dettaglio della Figura 37 b si può osservare, attraverso la rottura creatasi nella volta, la parte inferiore della capriata C4. La vista nel piano sottotetto della stessa capriata è riportata in Figura 38, dove la freccia rossa indica la localizzazione del danneggiamento della volta al suo estradosso.

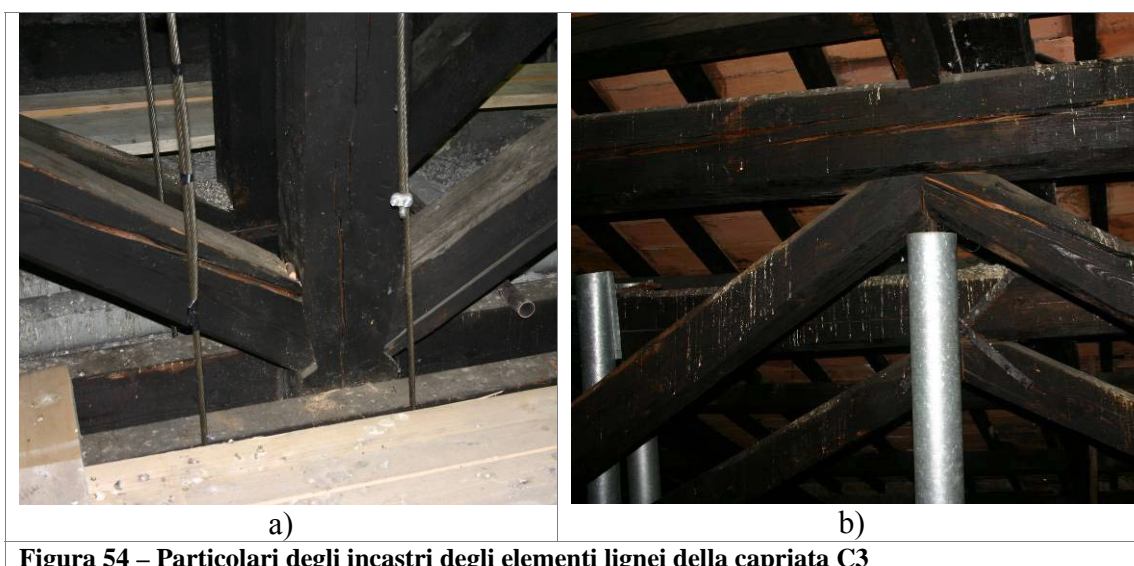
Figura 54 – Particolari degli incastrì degli elementi lignei della capriata C3

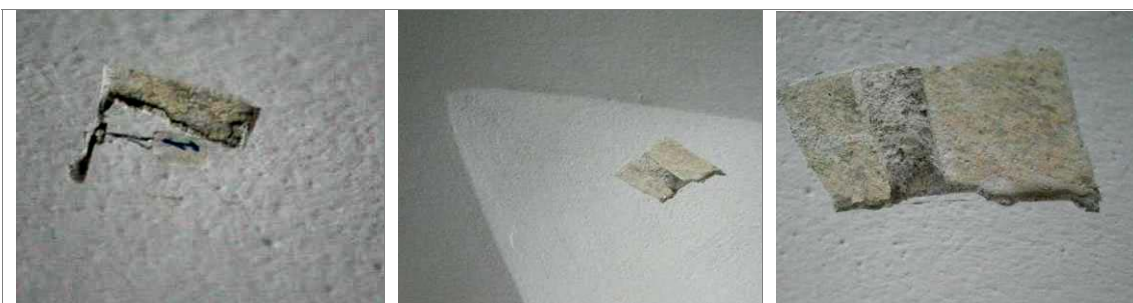
Figura 320 – Primo tassello stratigrafico terminato con individuazione dei vari strati S1.

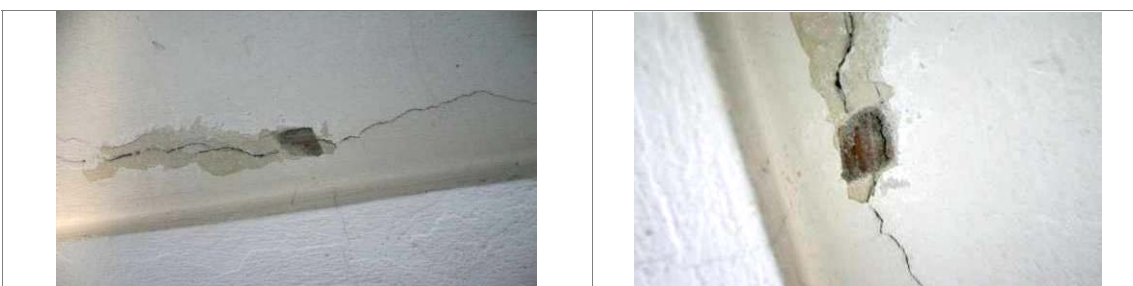
Figura 324 – Quinto saggio e particolari della lesione S5.
