4-MOLINO BUSCA: ARCHITETTURA DEL PAESAGGIO

DELIZIE DI ROGGE E DI CAMPI: STATO DI FATTO ED IPOTESI DI PROGETTO

IPOTESI DI SISTEMAZIONE DELL'AREA

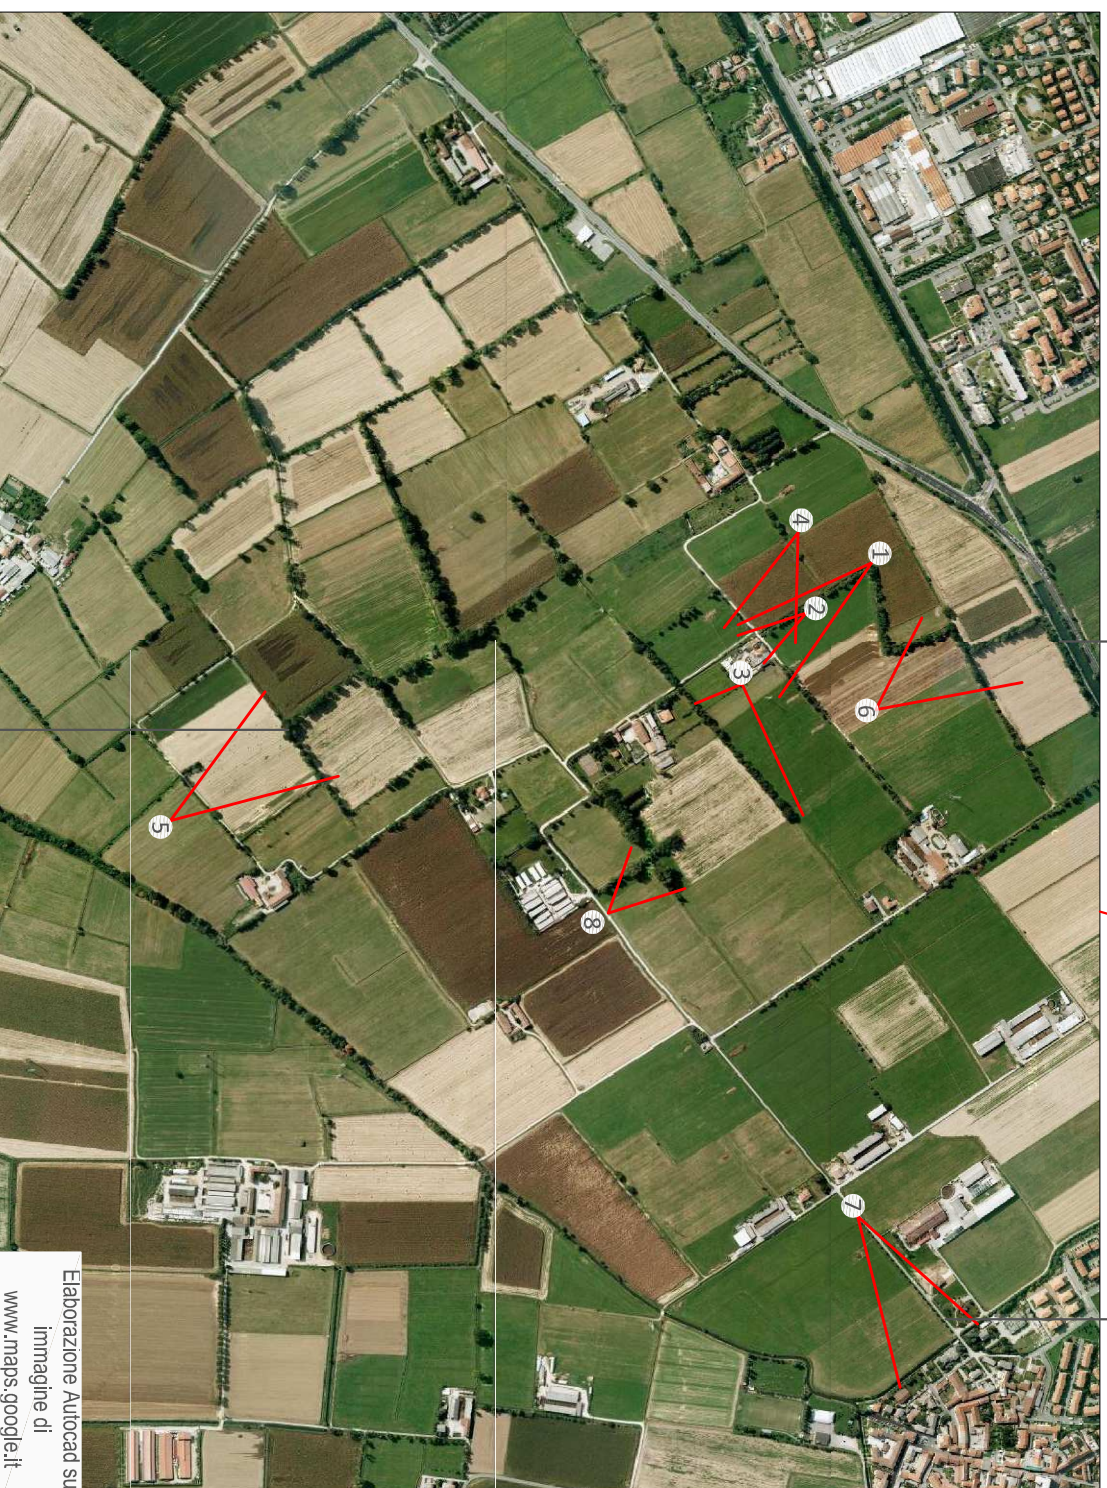
barriera visiva naturale verso la strada

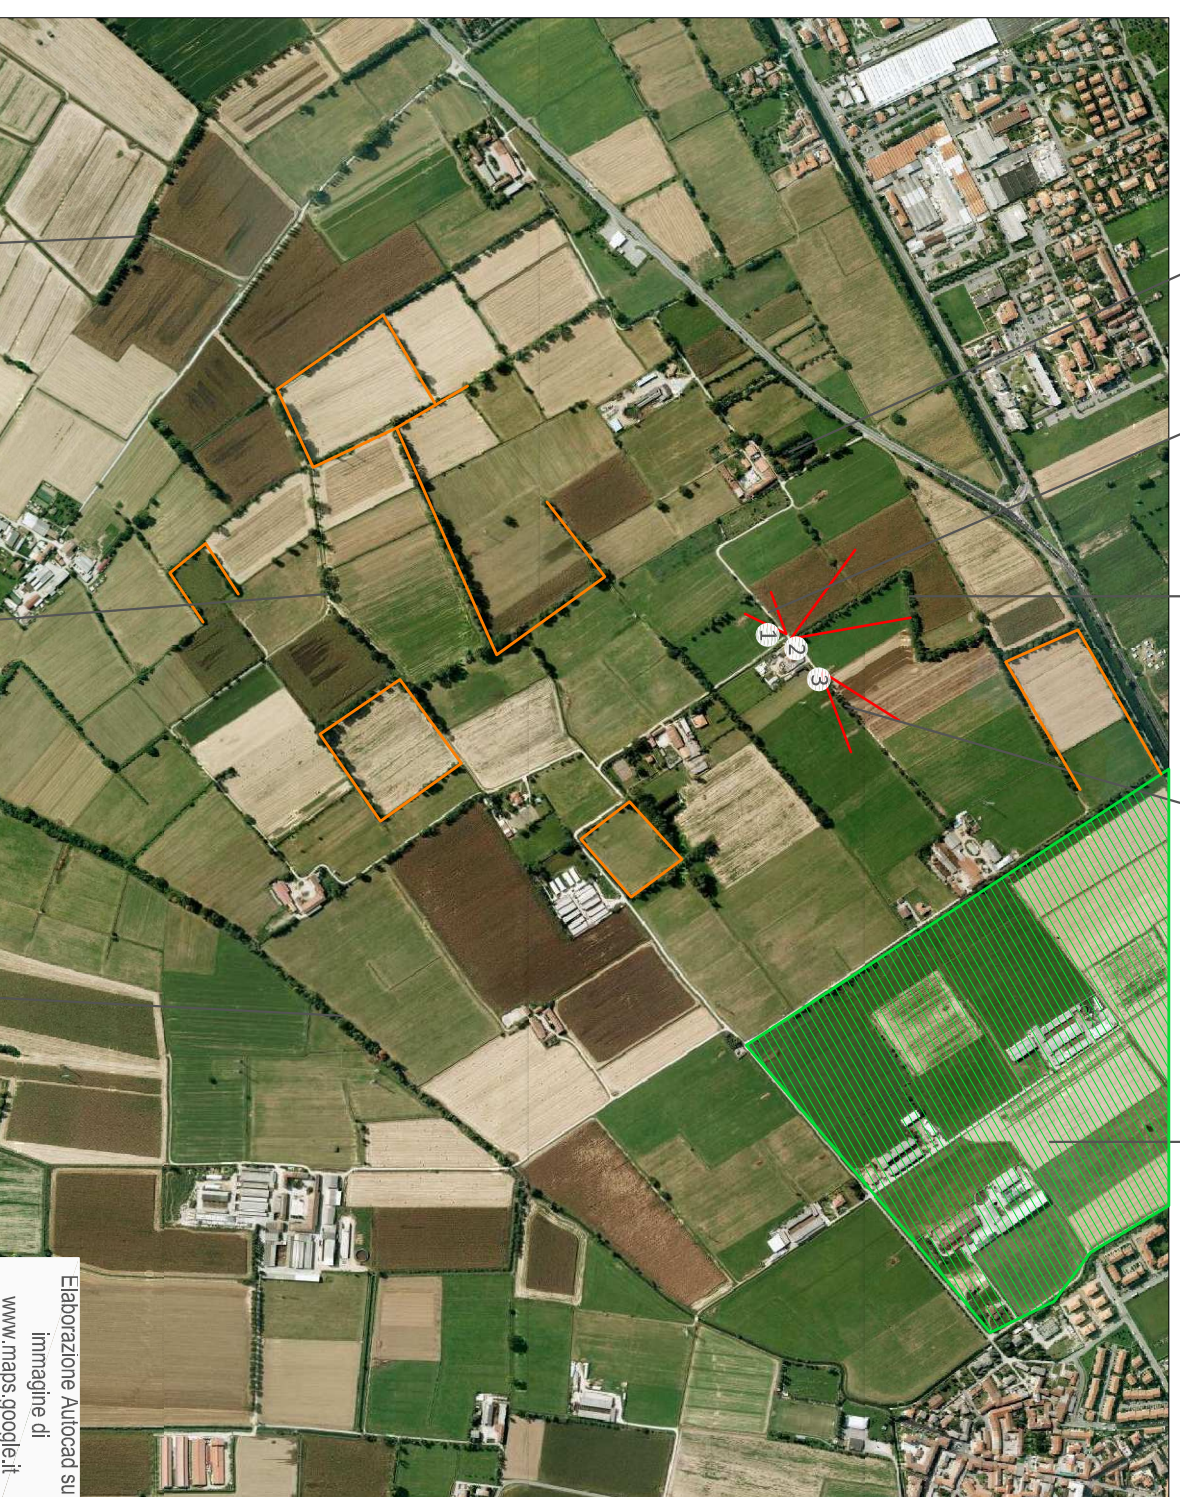
piantagioni di noci

filari di pioppi, robinie e querce

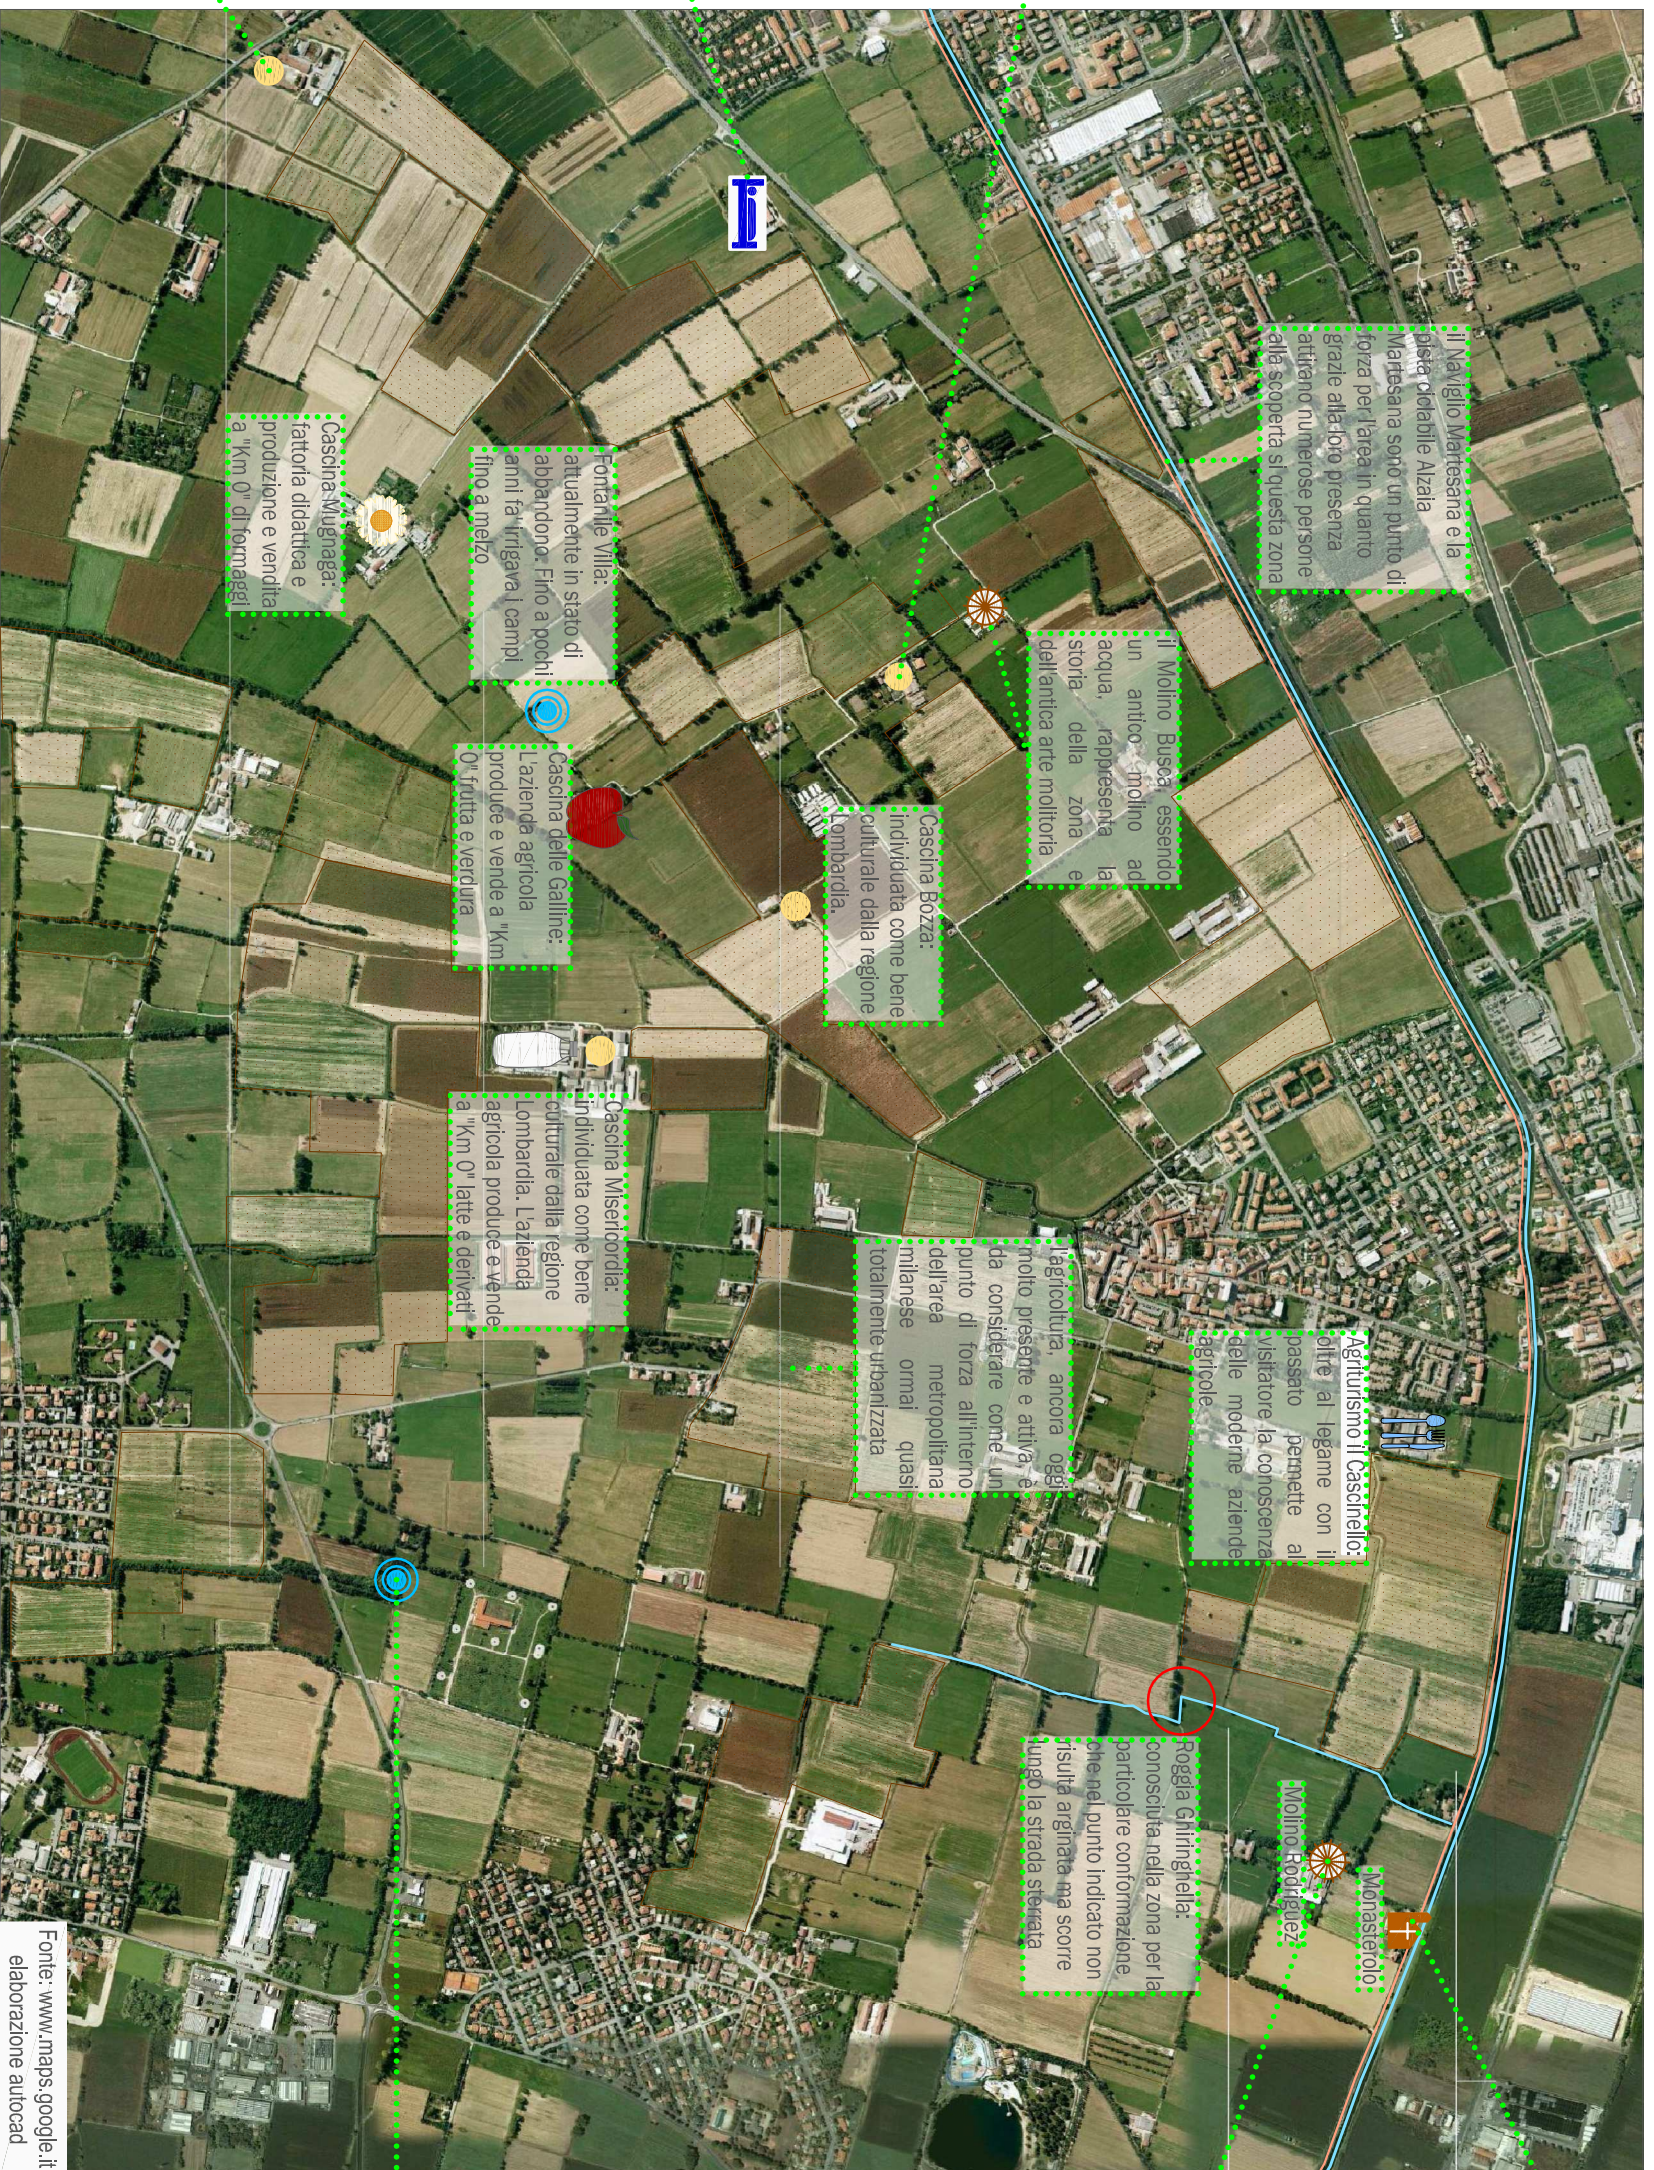
Il Naviglio Martesana e la pista ciclabile Alzalia Martesana sono un punto di forza per l'area in quanto grazie alla loro presenza attirano numerose persone alla scoperta di questa zona

Il Molino Busca, essendo un antico mulino ad acqua, rappresenta la storia della zona e dell'antica arte molitoria

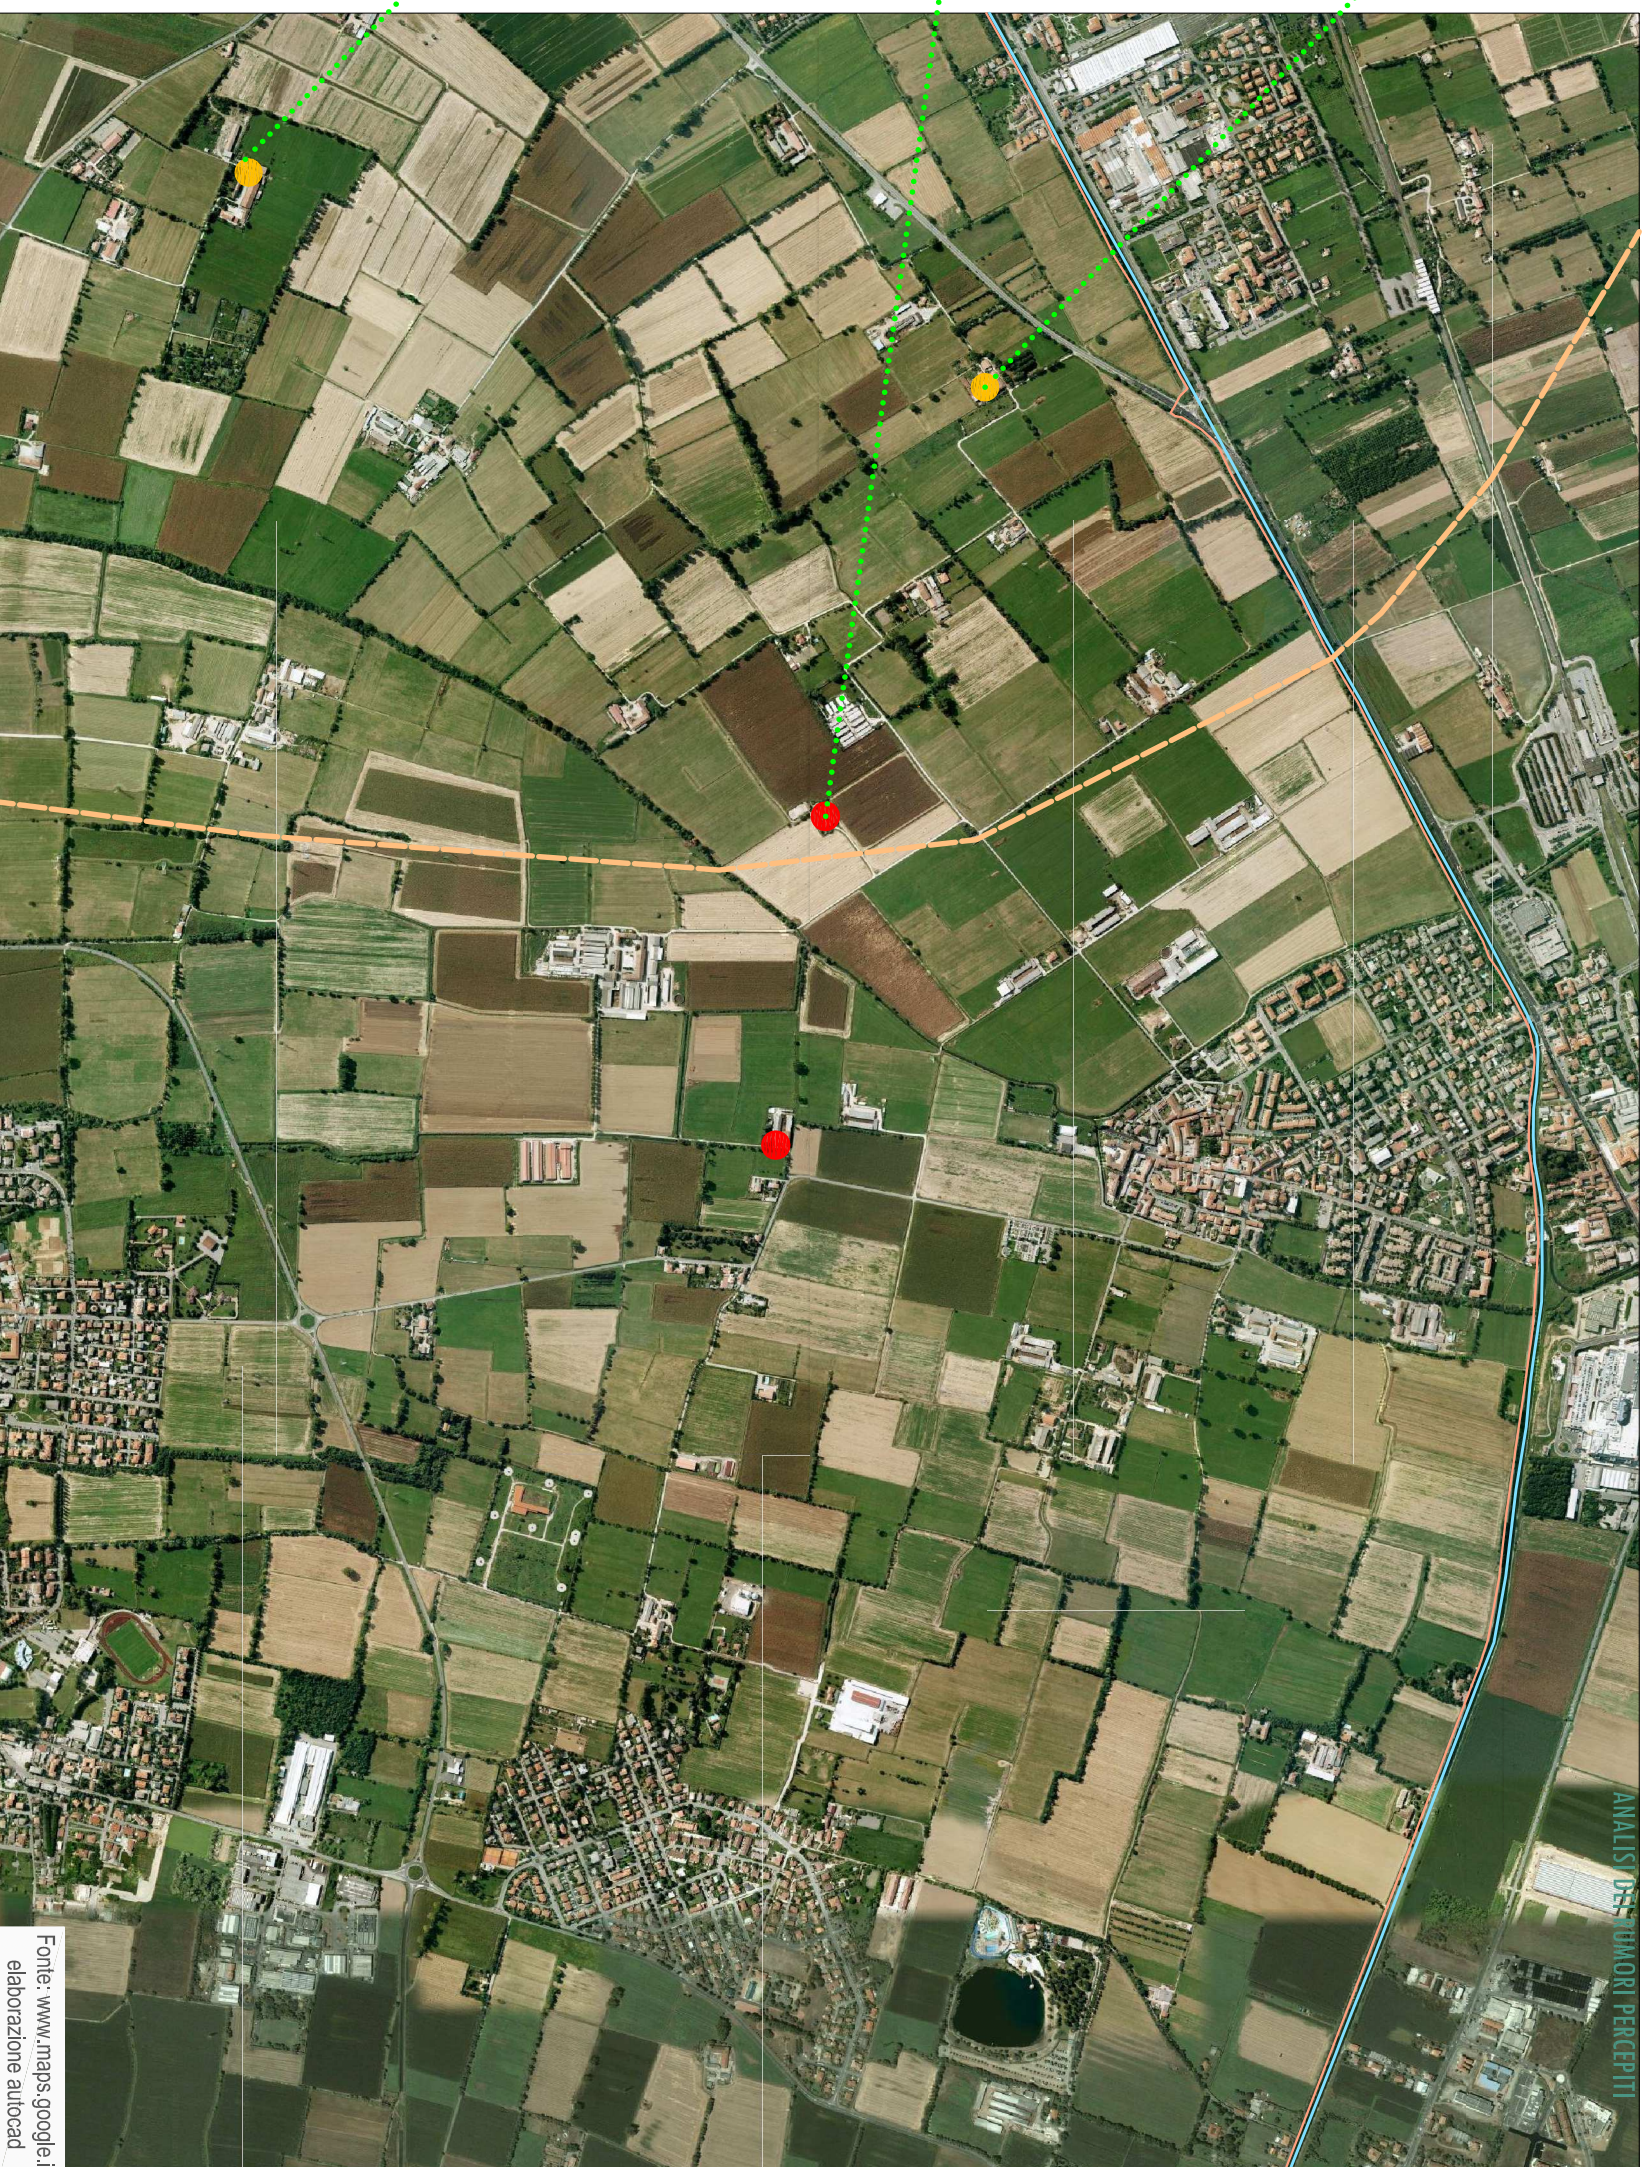
La Tangenziale Est Esterna di Milano (TEEM) è un tracciato di 32 km che mette in collegamento tre importanti reti stradali: la A4 (To-Ve), la BreBeMi e la A1 (Mi-Bo). Questa tangenziale, costituita da tre corsie per senso di marcia più una di emergenza, avrà 6 caselli, due, quello di Gessate e quello di Pozzuolo Martesana, localizzati nelle vicinanze dell'area analizzata

La realizzazione di questa nuova infrastruttura, che sarà sfruttata probabilmente giornalmente da 70 mila veicoli, interessa un territorio di pianura, per buona parte agricolo e caratterizzato da presenze di rilevante interesse ambientale e paesistico; ed in parte urbanizzato, con centri abitati di piccole e medie dimensioni e zone industriali di recente insediamento.

Proprio per questo motivo il team di progettazione ha cercato di studiare e di risolvere il rapporto tra infrastruttura e ambiente tramite interventi di mitigazione atti a limitare sia l'inquinamento acustico, quello visivo ed anche la rottura delle relazioni territoriali. Anche in questo caso il territorio analizzato risulta soggetto a "interventi speciali di mitigazione ambientale".

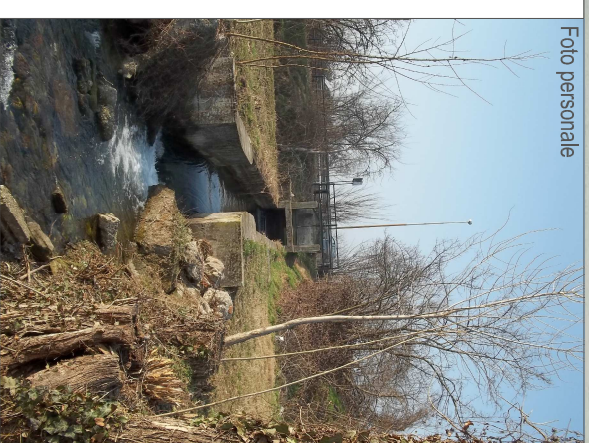
La "bocca"

Percorrendo l'alzaia martesana in direzione Cassano d'Adda, subito dopo il nuovo sottopassaggio della Strata Statale Padana Superiore, sulla destra si trova l'inizio di questo sentiero. Costeggiando la roggia Orobona, seguendo il vecchio sentiero di accesso, si raggiunge il Molino Busca, antico mulino ad acqua dove in passato venivano macinati i cereali della zona oltre alla produzione di olio grazie alla presenza del torchio; attualmente è possibile vedere in funzione la fedele ricostruzione delle due vecchie ruote. Superato questo si incontra subito la Cascina Busca dove ci si può soffermare a vedere un bassorilievo molto significativo raffigurante la "natura" che genera l'agricoltura, l'industria e l'arte. Oltrepassata anche questa cascina, svoltando a destra si raggiunge il Cascinello delle Galline dove è possibile acquistare frutta e verdura prodotte il loco dalla famiglia Villa, attuali proprietari. Uscendo, dopo circa un chilometro si incontra il Fontanile Villa, attualmente in disuso, ma che fino poco tempo fa rappresentava una grande risorsa per l'area. Dirigendosi verso il torrente Trobbia e superandolo si raggiunge la cascina Misericordia. Questa, recentemente ristrutturata, risulta molto interessante per capire l'organizzazione che governava le cascate di un tempo. E' ancora possibile riconoscere la casa padronale, che domina l'intera corte, la casa dei salariati, di più semplice fattura, e le stalle con i fienili sovrastanti, oggi non più utilizzate. Superata la cascina Misericordia, seguendo il percorso del Torrente Trobbia, è possibile ritornare sulla pista ciclabile Alzaia Martesana. Nel territorio sono presenti anche numerose permanenze culturali e di parcellizzazione — che si conservano dal 1888.

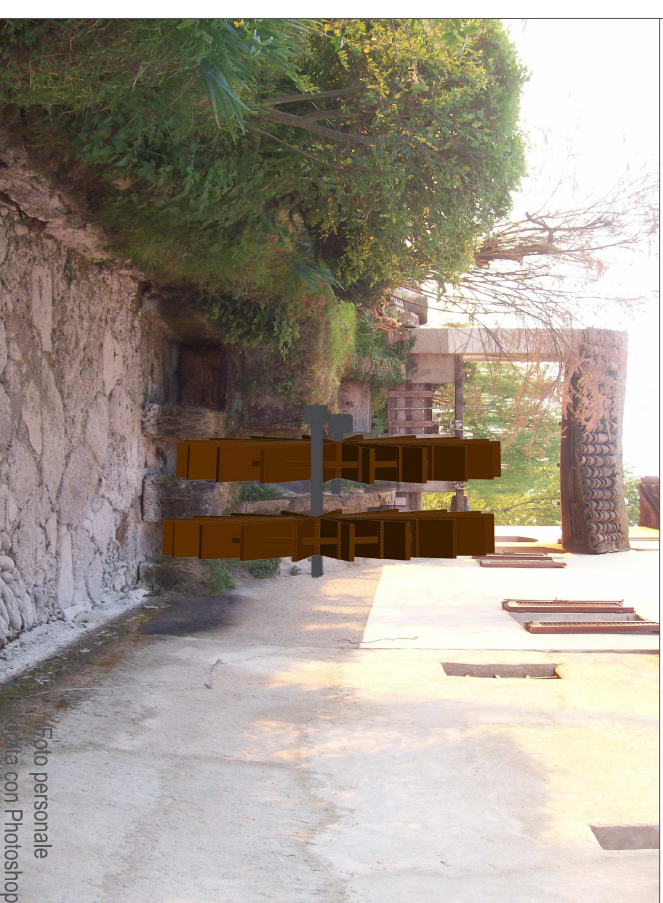
antico mulino ad acqua, costruito fra il 1463, anno in cui sono stati conclusi i lavori del naviglio martesano, e il 1527 in cui appare il primo riferimento al mulino. Tipiche del periodo sono le due ruote in legno, ricostruite fedelmente, attualmente utilizzate per la produzione di energia elettrica

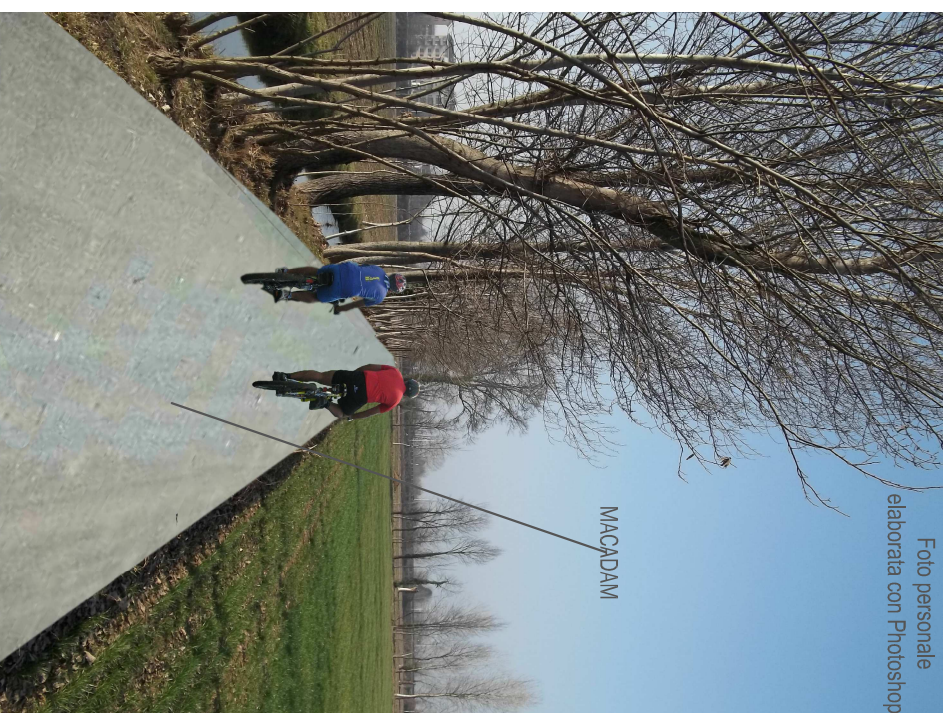
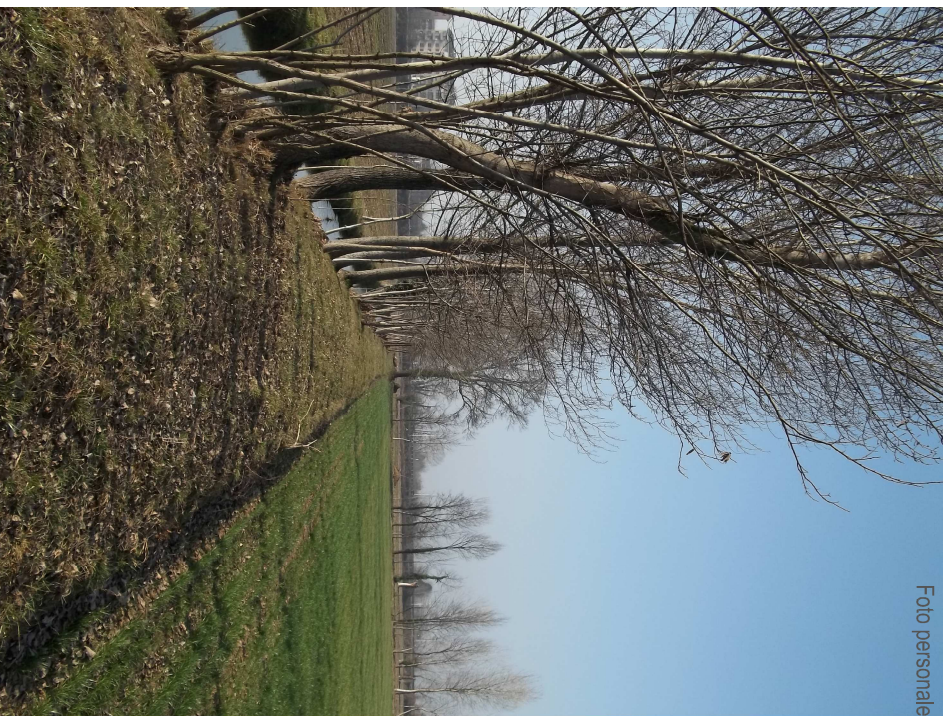
STATO DI FATTO

Attualmente questo tratto risulta essere sterrato e poco soggetto a lavori di manutenzione in quanto ha il solo scopo di portare ai terreni circostanti. In più in questa zona manca completamente una protezione verso il Torrente Trobbia

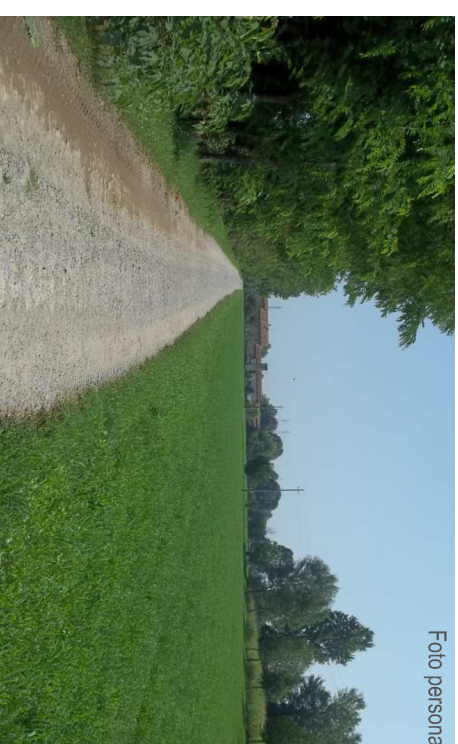
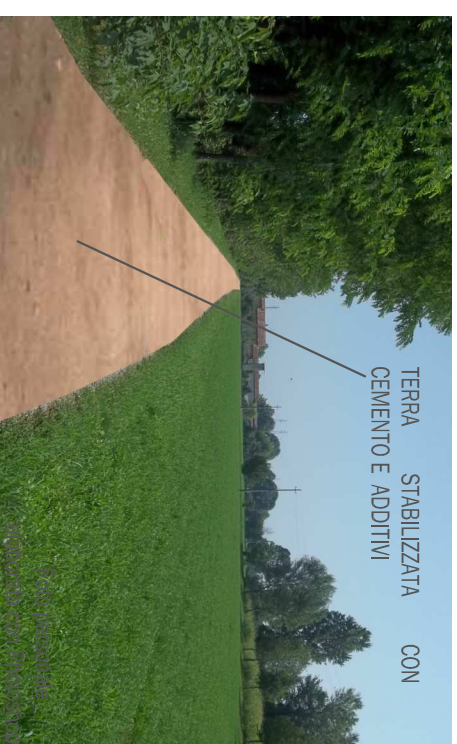
TERRA STABILIZZATA CON CEMENTO E ADDITIVI

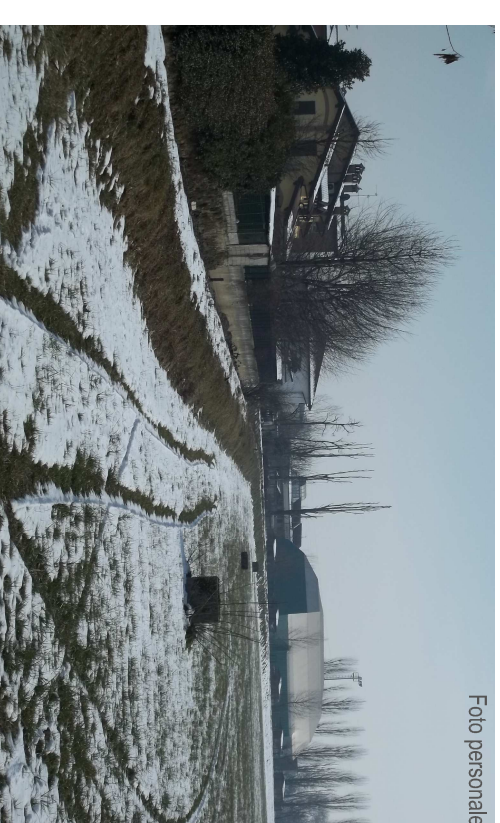
Questo parte, da realizzare, è collocato sulle sponde del Torrente Trobbia per diminuire l'impatto sull'area agricola. Si è preferito questo tratto per evitare di passare sulla strada asfaltata comunale dove transitano molte auto e mezzi agricoli in alcune ore del giorno

Attualmente questo tratto è sterrato e poco soggetto a manutenzione in quanto ha il solo scopo di portare ai terreni circostanti e alla cascina Misericordia. Uno dei primi interventi da effettuare è il livellamento della strada dato che attualmente in alcuni punti presenta una forte pendenza verso il corso di acqua. Considerata la presenza del canale, abbastanza profondo, anche in questo sono necessari parapetti.

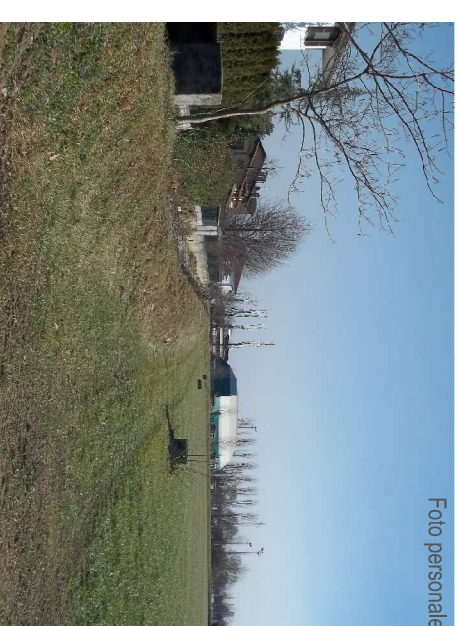
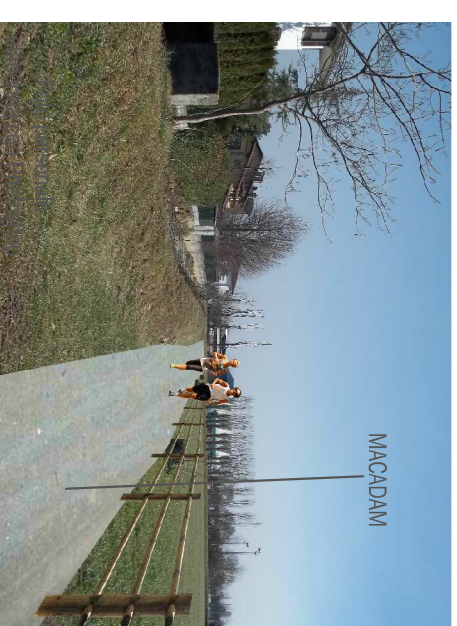
MACCADAM

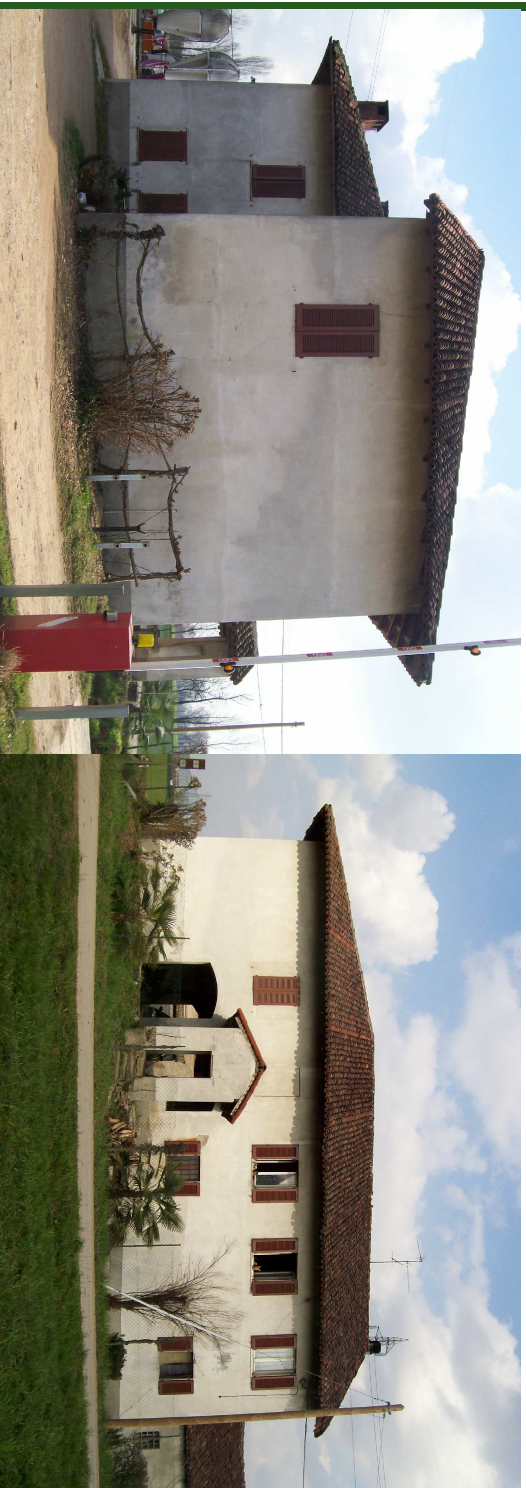
Le immagini riportate, relative all'edificio del mulino, dimostrano il sufficiente stato di conservazione che rende necessario solo degli interventi di manutenzione ordinaria, che non interessano parti strutturali e che saranno programmati nel tempo grazie al piano di manutenzione. Le foto sotto riportate mostrano il buono stato di conservazione dei solai lignei che non necessitano interventi invasivi.
